UNIVERSIDAD TÉCNICA DE AMBATO

La iluminación y su incidencia en los accidentes de trabajo dentro de los edificios institucionales de la Empresa Eléctrica Ambato Regional Centro Norte S.A. de la ciudad de Ambato.

Trabajo de investigación

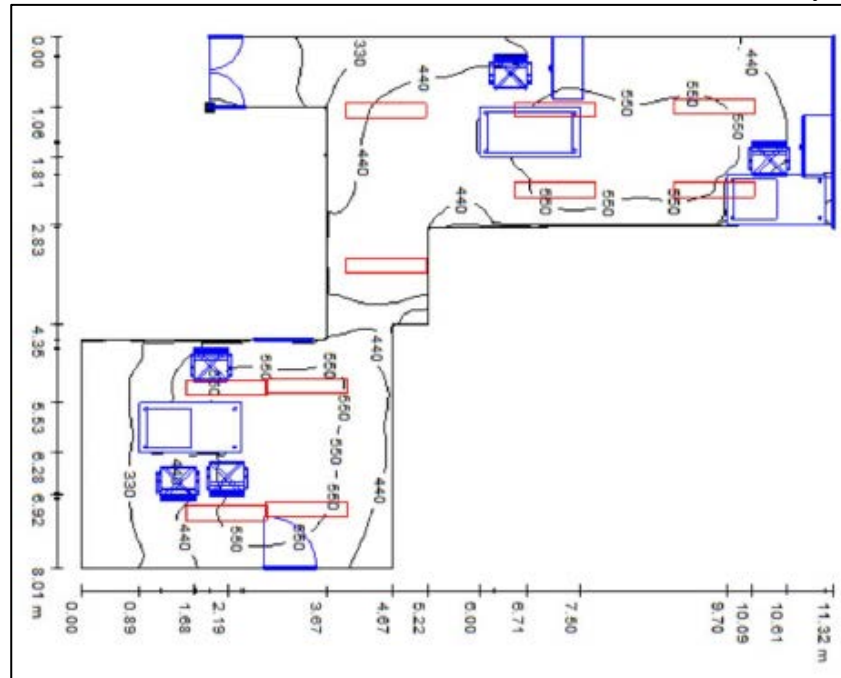
Edificio Institucional / Primer Piso / Control de Pérdidas, Pasillo 1 y Secretaría:

Figura N°. 4: Curvas ISOLUX (E.I. P.P Control de Pérdidas, Pasillo 1 y Secretaría)

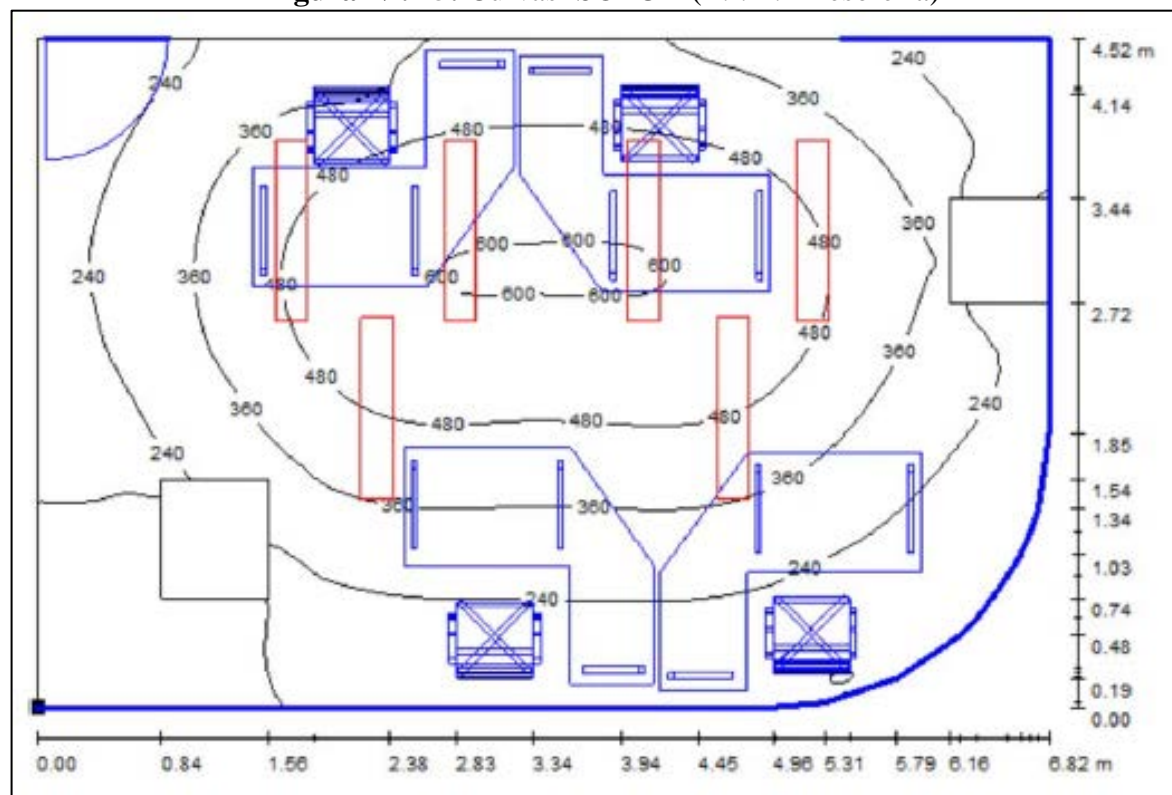
Edificio Institucional / Primer Piso / Tesorería:

Figura N°. 15: Curvas ISOLUX (E.I. P.P Tesorería)

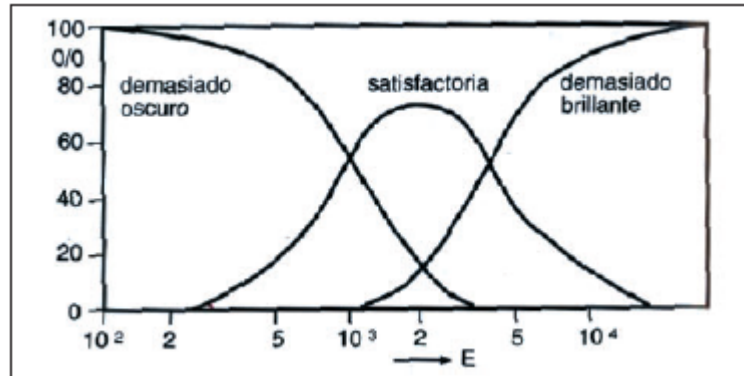
Figura N°. 19: Iluminancias Preferidas en Interiores de Trabajo.

Como puede deducirse de la figura, no existe ninguna iluminancia que satisfaga a todos, incluso en el punto de satisfacción óptima, están los que prefieren un incremento de iluminancia y aquellos que desearían reducir su valor.

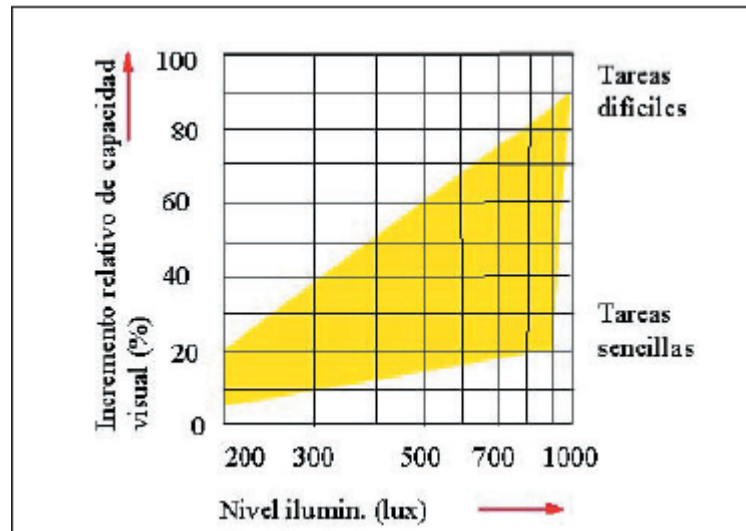
Figura N°. 20: Incremento de la Capacidad Visual que Puede Esperarse al Aumentar el Nivel de Iluminación.

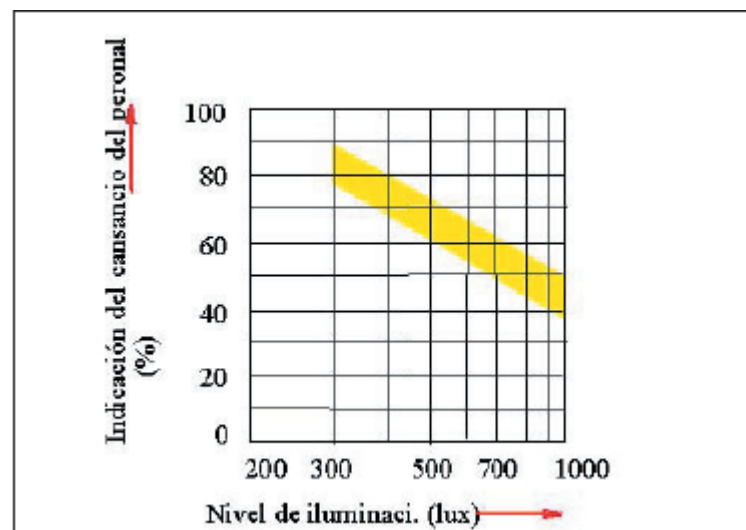
Figura N°. 21: Indica Como Varía la Fatiga en Función de la Disminución del Nivel de Iluminación.

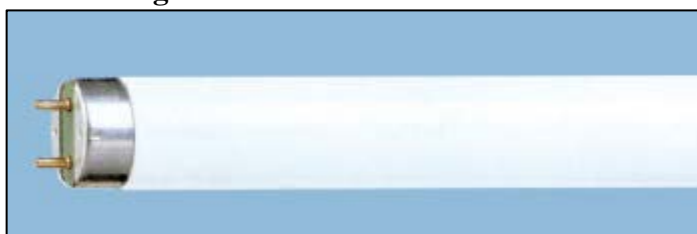
Figura N°. 23: Fluorescente T8.

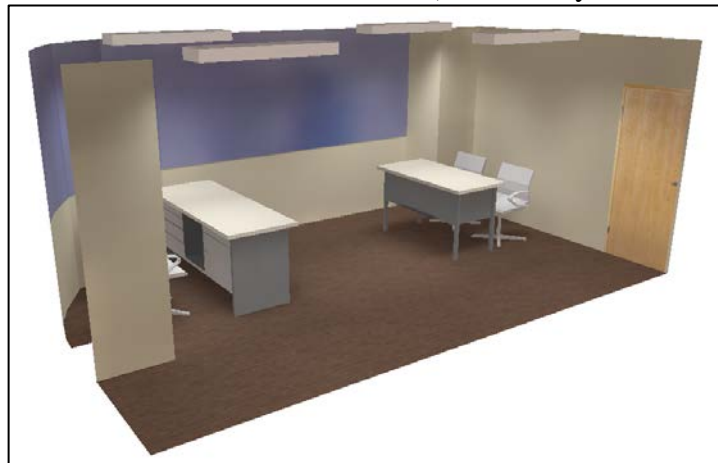
Figura N°. 45: Vista Dos Dimensiones (Secretaría y Control Pérdidas)

Figura N°. 46: Vista Tres Dimensiones (Secretaría y Control Pérdidas)

Figura N°. 47: Curvas ISOLUX (Secretaría y Control Pérdidas)

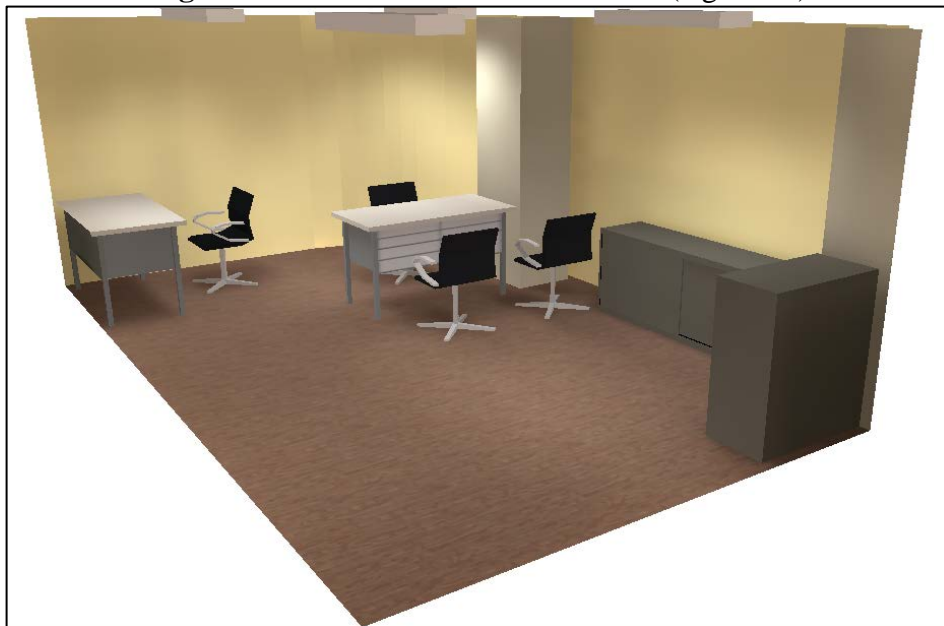
Figura N°. 48: Vista Dos Dimensiones (Agencias)

Figura N°. 49: Vista Tres Dimensiones (Agencias)

Figura N°. 50: Curvas ISOLUX (Agencias)

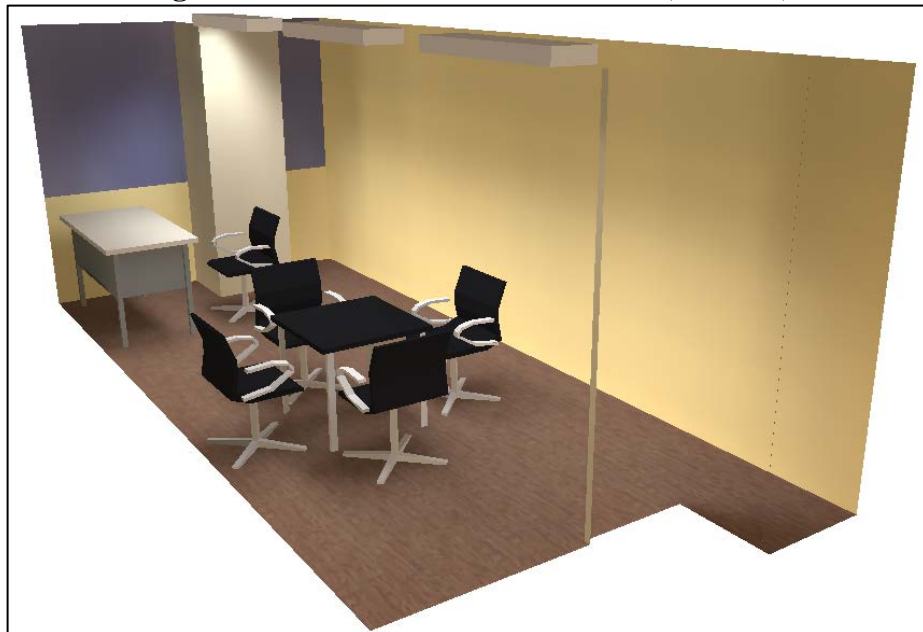
Figura N°. 51: Vista Dos Dimensiones (Lecturas)

Figura N°. 52: Vista Tres Dimensiones (Lecturas)

Figura N°. 53: Curvas ISOLUX (Lecturas)

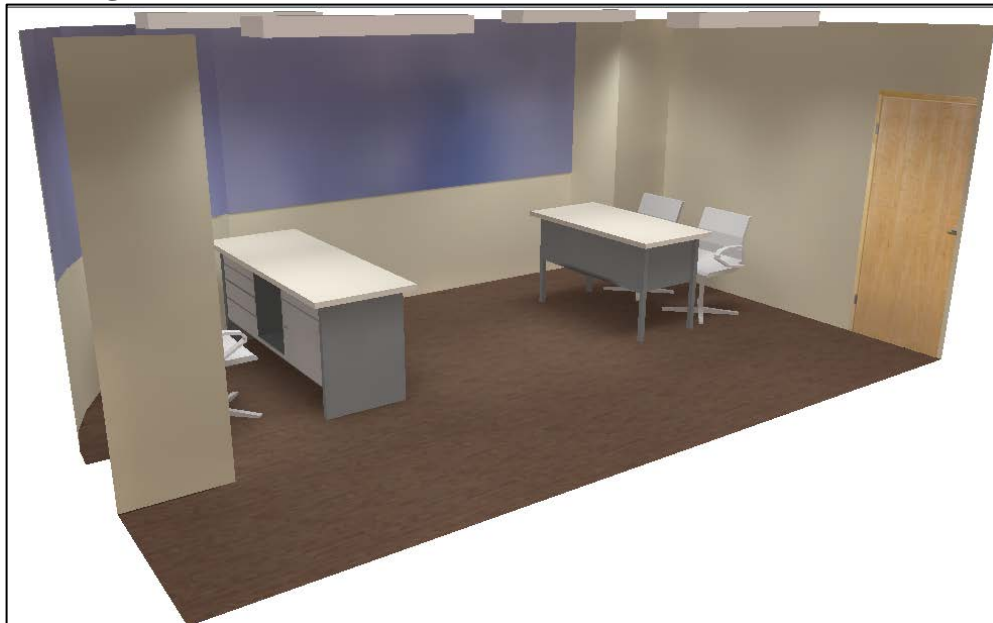
Figura N°. 54: Vista Dos Dimensiones (Jefe Control de Pérdidas)

Figura N°. 55: Vista Tres Dimensiones (Jefe Control de Pérdidas)

Figura N°. 56: Curvas ISOLUX (Jefe Control de Pérdidas)

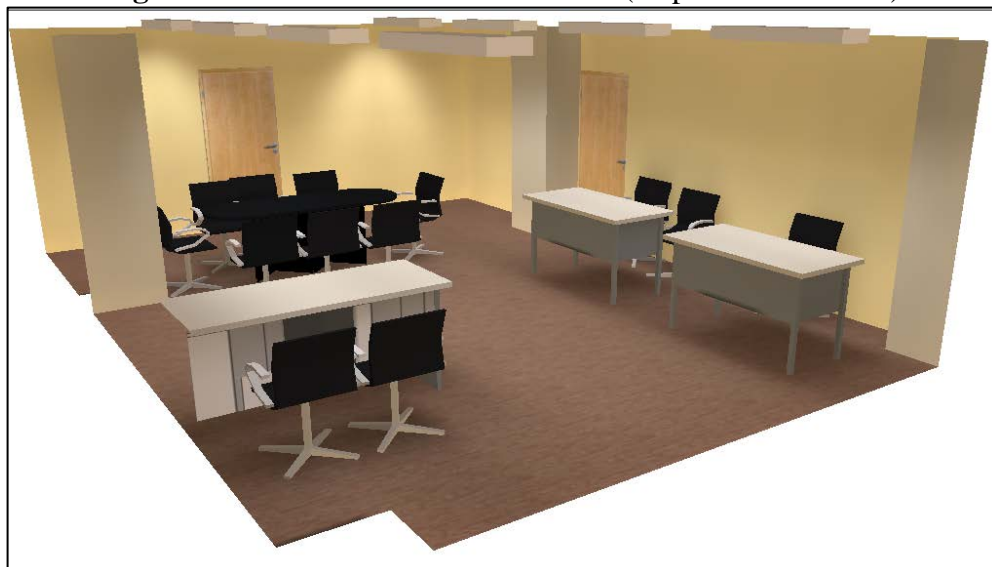
Figura N°. 57: Vista Dos Dimensiones (Inspección Pérdidas)

Figura N°. 58: Vista Tres Dimensiones (Inspección Pérdidas)

Figura N°. 59: Curvas ISOLUX (Inspección Pérdidas)

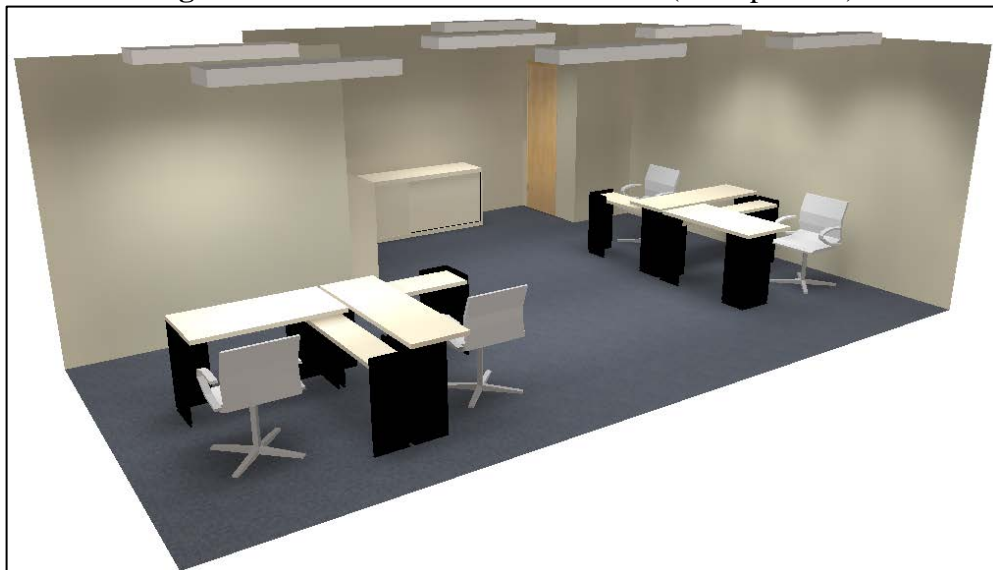
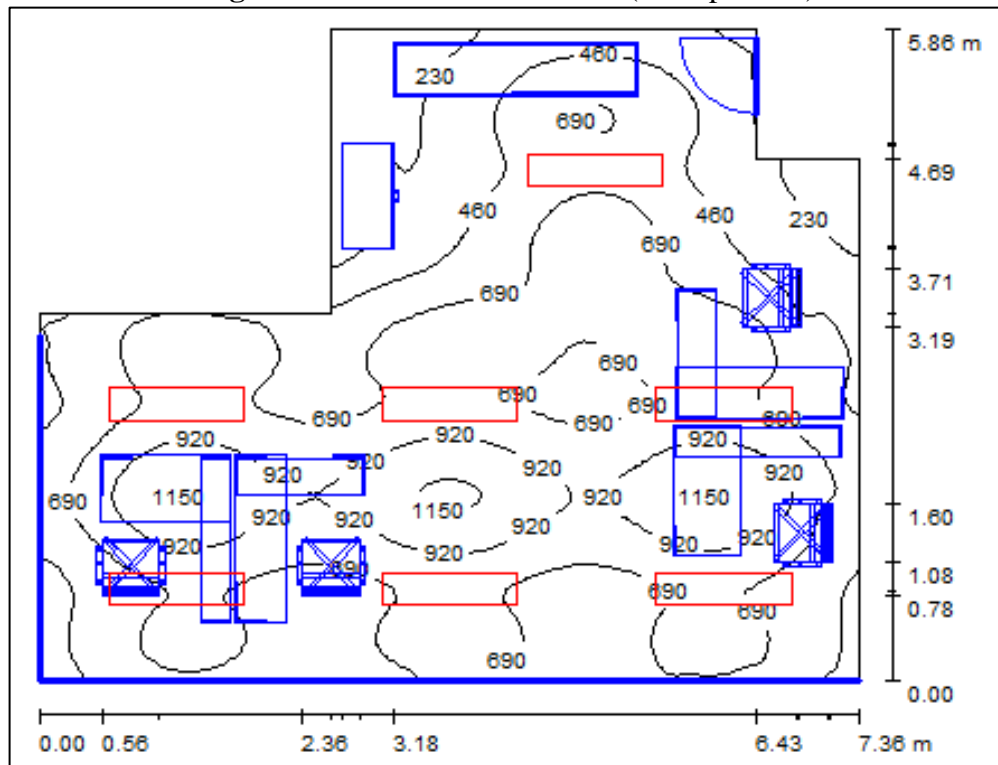
Figura N°. 60: Vista Dos Dimensiones (Presupuestos)

Figura N°. 61: Vista Tres Dimensiones (Presupuestos)

Figura N°. 62: Curvas ISOLUX (Presupuestos)

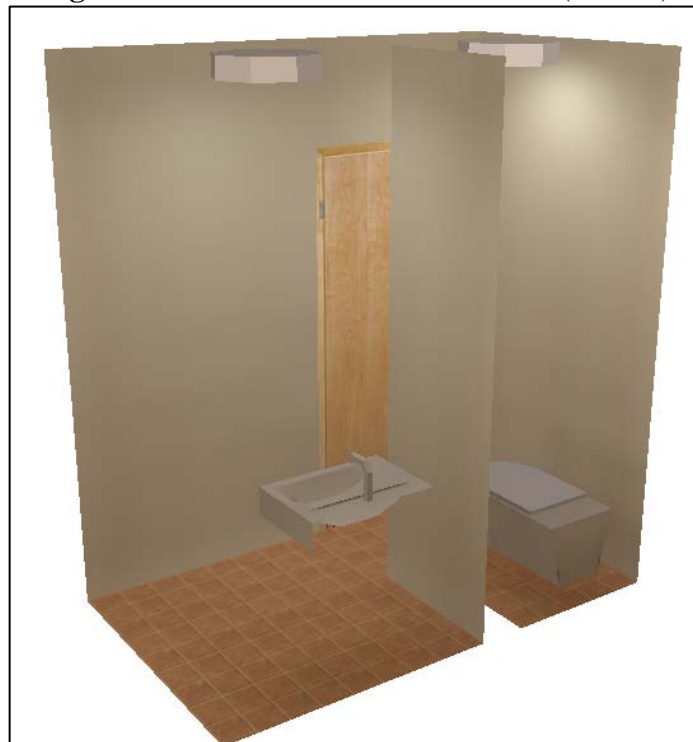
Figura N°. 63: Vista Dos Dimensiones (Baño 1)

Figura N°. 64: Vista Tres Dimensiones (Baño 1)

Figura N°. 65: Curvas ISOLUX (Baño 1)

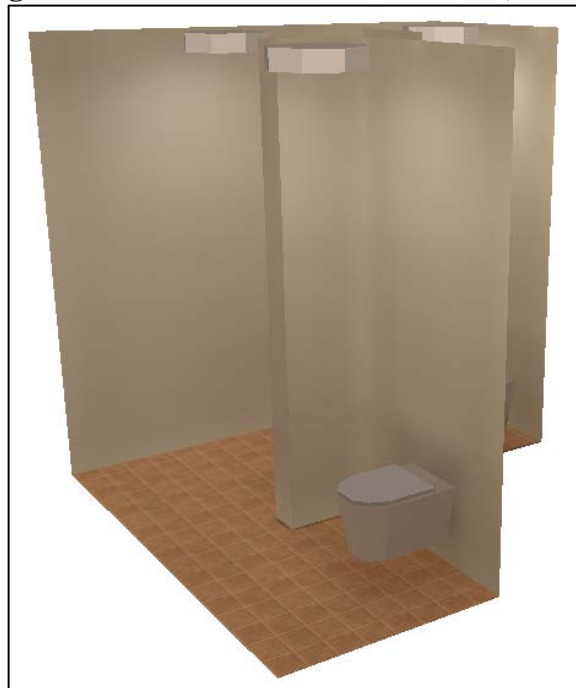
Figura N°. 66: Vista Dos Dimensiones (Baño 2)

Figura N°. 67: Vista Tres Dimensiones (Baño 2)

Figura N°. 68: Curvas ISOLUX (Baño 2)
