UNIVERSIDAD TÉCNICA DE AMBATO
FACULTAD DE INGENIERÍA CIVIL Y MECÁNICA
CARRERA DE INGENIERÍA CIVIL

TRABAJO EXPERIMENTAL PREVIO A LA OBTENCIÓN DEL TÍTULO
DE INGENIERO CIVIL

“ANÁLISIS ESTRUCTURAL DEL DESEMPEÑO SÍSMICO DE LOS LABORATORIOS DE HIDRÁULICA, HORMIGÓN Y MECÁNICA DE LA FACULTAD DE INGENIERÍA CIVIL Y MECÁNICA DE LA UNIVERSIDAD TÉCNICA DE AMBATO MEDIANTE LA MEDICIÓN DE ACELERACIONES”

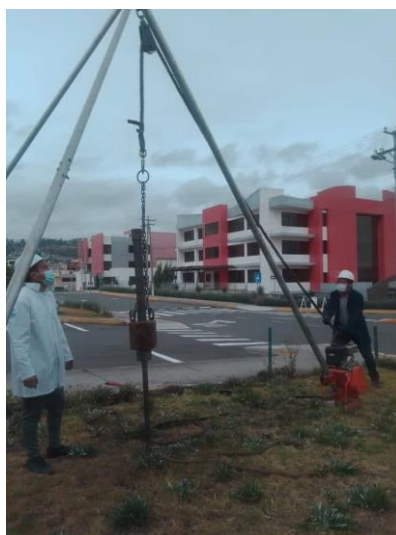
Figura 25: Equipo del Ensayo de Penetración Estándar (SPT)

El ensayo de Penetración Estándar más conocido como SPT por sus siglas en inglés, es estudio de suelos se encarga de realizar perforaciones dinámicas a un punto o sector del terreno previamente determinado para su respectivo análisis geotécnico ya que esto nos ayudara a establecer el tipo de suelo, contenido de humedad, plasticidad, entre otros aspectos [14].

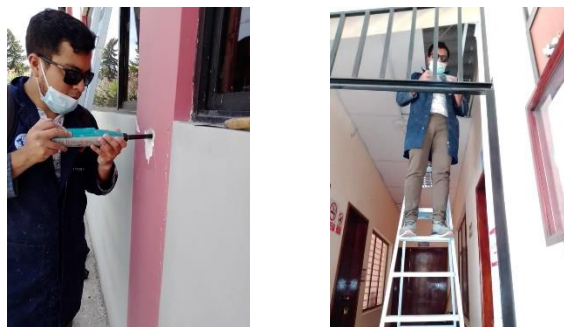
Figura 40: Ensayo con el Martillo Esclerométrico

Para conocer a detalle la resistencia de cada uno de los elementos estructurales principales de cada edificación es necesario realizar un análisis no destructivo mediante la utilización de un Esclerómetro, este instrumento correlaciona el índice de rebote del martillo con la resistencia a compresión del hormigón [4].

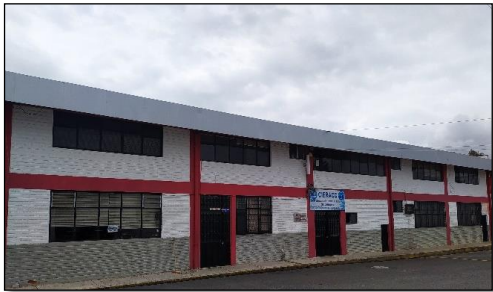
Tabla 48: Formulario Nivel 1. Inspección Visual FEMA 154

Exploración rápida visual de los edificios para los posibles riesgos sísmicos FEMA P-154, Formulario de recolección de datos		Nivel 1 ALTA SISMICIDAD																
FOTOGRAFÍA	<p>Dirección: Universidad Tecnica de Ambato - Laboratorio de Hidráulica - FICM Campus Huachi Código Postal: _____ Otros identificadores: Av. Los Chasquis y Rio Guayllabamba Uso: Centro de Educacion Superior Latitud: 1.267 Longitud: 78.62410 Ss: _____ s1: _____ Evaluador: Hector Salán Fecha/hora: 16 de Noviembre del 2020__ 8:00 A.M</p>

<p>N° pisos: sobre NTP: 2 bajo NTP: _____ Año de construcción: 1988 _____ Area total en planta;(m2) 294.38 Año código: _____ Ampliaciones: <input checked="" type="checkbox"/> Ninguna <input type="checkbox"/> Si, añode construcción: Ocupación: <input type="checkbox"/> Recreación <input type="checkbox"/> Comercial <input type="checkbox"/> Serv. de Emerg <input type="checkbox"/> Histórica <input type="checkbox"/> Refugio <input type="checkbox"/> Industrial <input type="checkbox"/> Oficinas <input checked="" type="checkbox"/> Educación <input type="checkbox"/> Gubernamental</p>

CROQUIS	<p>Tipo de suelo: <input type="checkbox"/> A (roca dura) <input type="checkbox"/> B(roca prom.) <input type="checkbox"/> C(suelo denso) <input checked="" type="checkbox"/> D (suelo rígido) <input type="checkbox"/> E (suelo suave) <input type="checkbox"/> F(suelo pobre) <input type="checkbox"/> DKN(Asumir tipo D)</p>

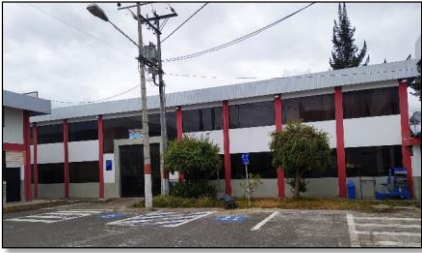
Tabla 51: Formulario Nivel 1. Inspección Visual FEMA 154

Dirección: Universidad Tecnica de Ambato - Laboratorio de Mecánica - FICM Campus: Huachi Código Postal: _____ Otros identificadores: Av. Los Chasquis y Río Guayllabamba Uso: Centro de Educación Superior Latitud: 1.267 Longitud: 78.62410 Ss: _____ s1: _____ Evaluador: Hector Salán Fecha/hora: 16 de Noviembre del 2020__8:00 A.M																
	N° pisos: sobre NTP: 2 bajo NTP: _____ Año de construcción: 2010 Area total en planta;(m2) 300.91 Año código: _____ Ampliaciones: <input checked="" type="checkbox"/> Ninguna <input type="checkbox"/> Si, añode construcción: Ocupación: <input type="checkbox"/> Recreación <input type="checkbox"/> Comercial <input type="checkbox"/> Serv. de Emerg <input type="checkbox"/> Histórica <input type="checkbox"/> Refugio <input type="checkbox"/> Industrial <input type="checkbox"/> Oficinas <input checked="" type="checkbox"/> Educación <input type="checkbox"/> Gubernamental

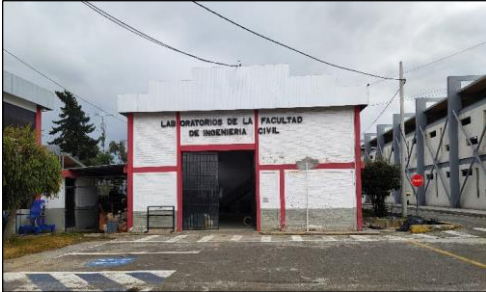
Tabla 54: Formulario Nivel 1. Inspección Visual FEMA 154

Dirección: Universidad Tecnica de Ambato - Laboratorio de Hormigón - FICM Campus Huachi Código Postal: _____ Otros identificadores: Av. Los Chasquis y Rio Guayllabamba Uso: Centro de Educacion Superior Latitud: 1.267 Longitud: 78.62410 Ss: _____ s1: _____ Evaluador: Hector Salán Fecha/hora: 16 de Noviembre del 2020__8:00 A.M																																																																																																																																																																																																							
	Nº pisos: sobre NTP: 2 bajo NTP: _____ Año de construcción: 1985 Area total en planta;(m2) 231.99 Año código: _____ Ampliaciones: <input checked="" type="checkbox"/> Ninguna <input type="checkbox"/> Si, añode construcción: Ocupación: <input type="checkbox"/> Recreación <input type="checkbox"/> Comercial <input type="checkbox"/> Serv. de Emerg <input type="checkbox"/> Histórica <input type="checkbox"/> Refugio <input type="checkbox"/> Industrial <input type="checkbox"/> Oficinas <input checked="" type="checkbox"/> Educación <input type="checkbox"/> Gubernamental																																																																																																																																																																																																							
CROQUIS

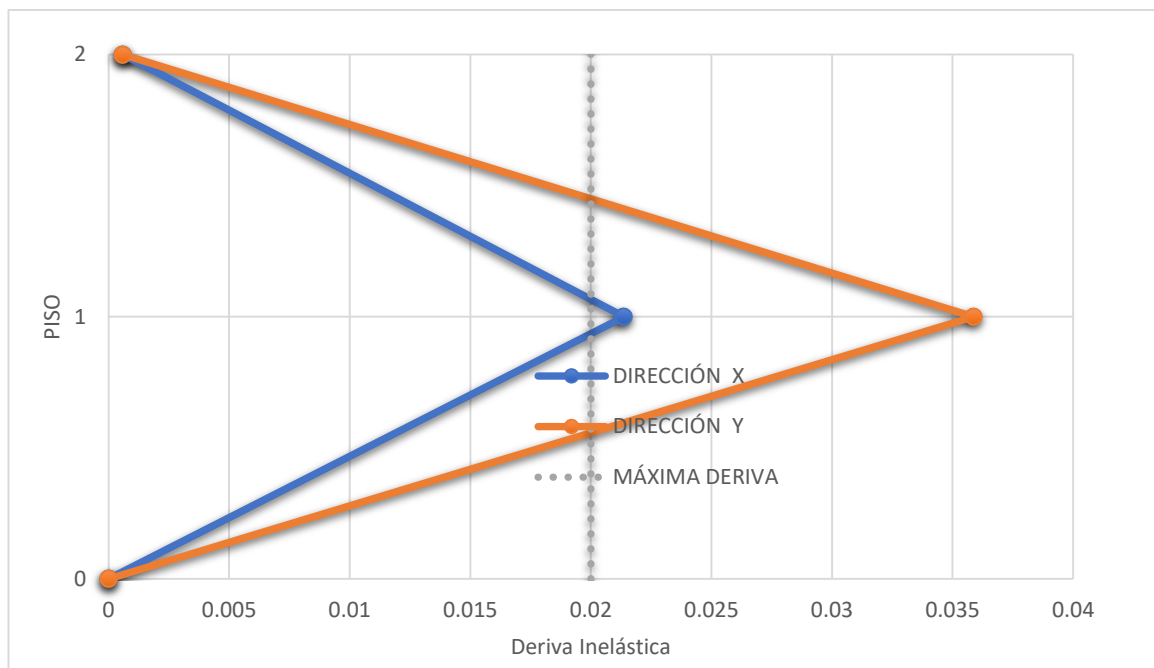
Figura 136: Derivas dinámicas en las direcciones X y Y

Como se puede observar, todas las derivas cumplen son menores al 2%, por ende, se encuentran dentro del rango permitido por la Norma Ecuatoriana de la Construcción (NEC 2015).

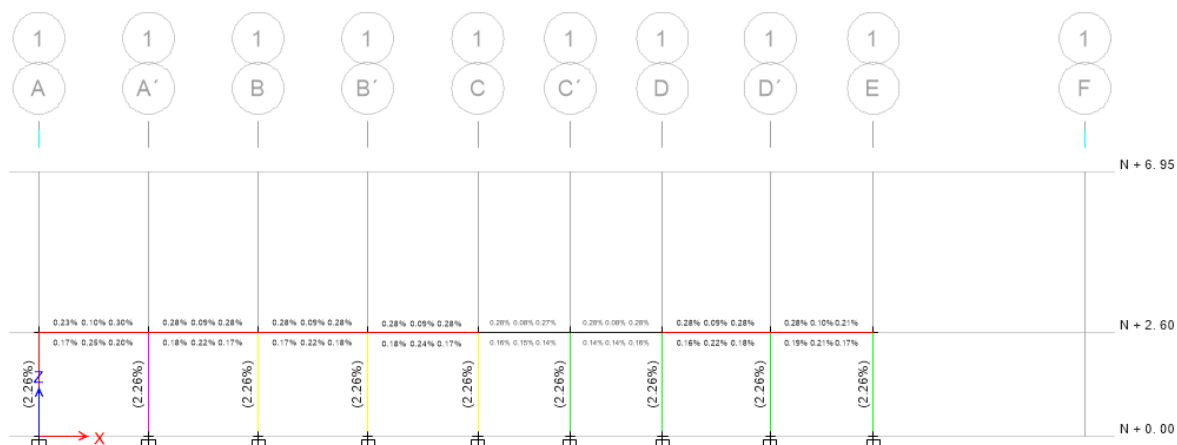
Figura 215: Porcentaje de acero en columnas

$$0.01 \leq \frac{A_s}{b * h} \leq 0.03$$

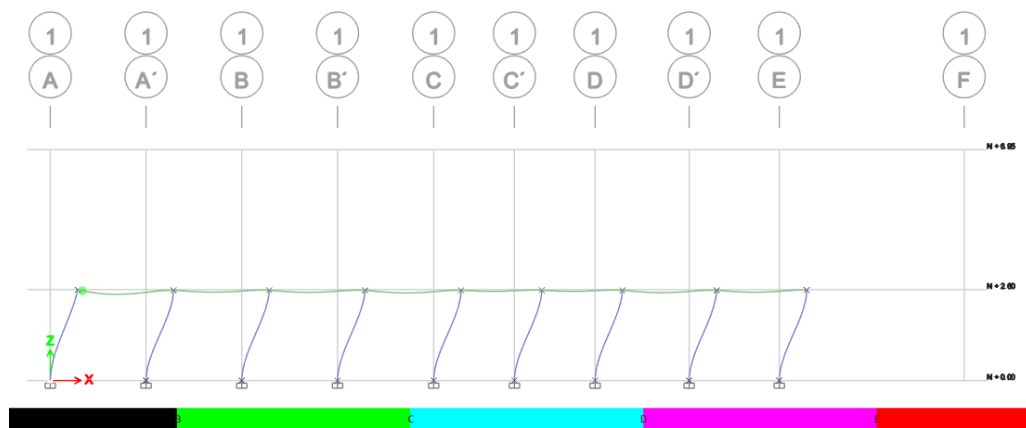
Figura 249: Formación de Rótula plástica eje 1 sentido X

Se nota que apenas se forman tres rótulas que están en un rango seguro, esto sucede cuando la estructura se ha desplazado 0.78 cm

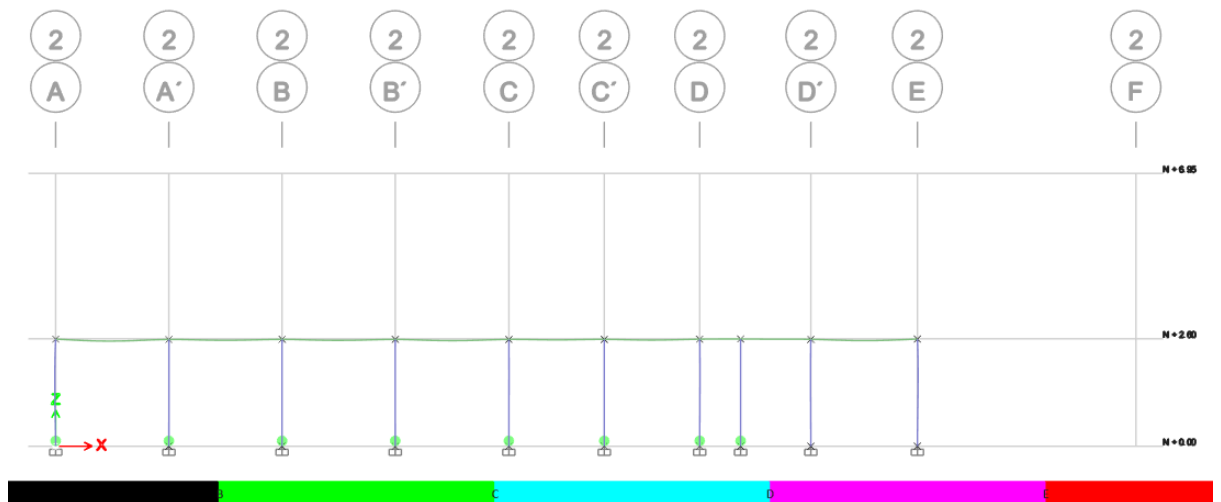
Figura 254: Formación de Rótula plástica eje 2 sentido Y

Se nota que apenas se forman tres rótulas que están en un rango seguro, esto sucede cuando la estructura se ha desplazado 1.74 cm

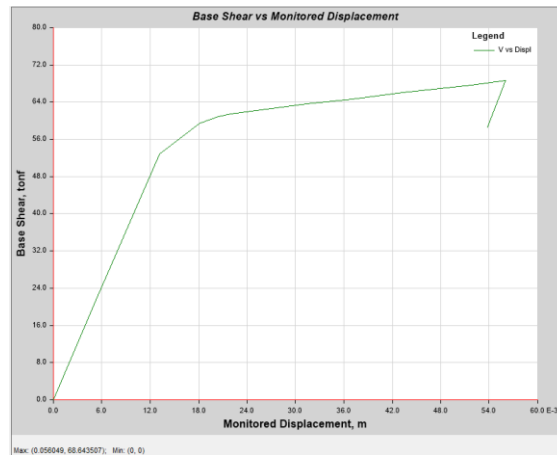
Figura 257: Curva capacidad en X

El programa ETABS 2018 nos entrega una curva capacidad referente a la fuerza con respecto a sus desplazamientos.
