**UNIVERSIDAD TÉCNICA DE AMBATO**  
**FACULTAD DE DISEÑO Y ARQUITECTURA**  
**CARRERA DE ESPACIOS ARQUITECTÓNICOS**

Proyecto de Investigación previo a la obtención del Título de Arquitecto de  
Interiores

“La accesibilidad durante la pandemia para personas con  
discapacidad en espacios interiores de la Universidad Técnica de  
Ambato”.

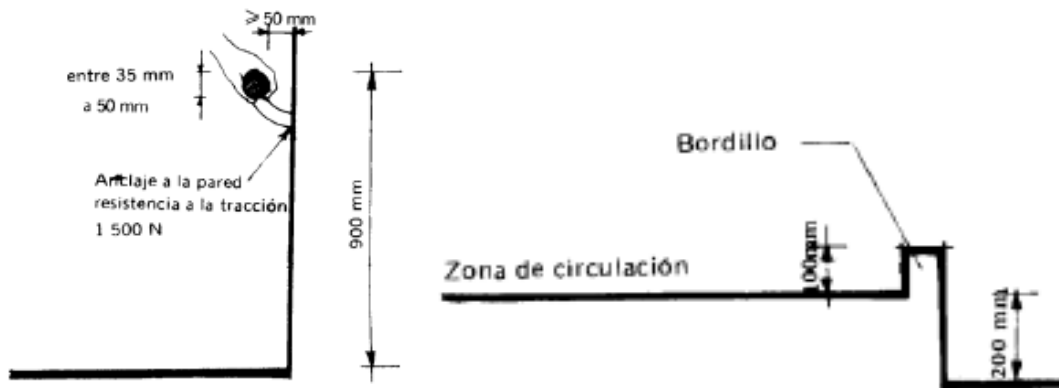
**Gráfico 4:** de agarraderas. Fuente: INEN (2000)

NTE-INEN 2244: Edificios. Agarraderas, bordillos y pasamanos: Esta norma establece las características que deben cumplir las agarraderas, bordillos y pasamanos al ingreso y dentro de los edificios. Se recomienda que las agarraderas tengan secciones circulares o anatómicas. Las dimensiones de la sección transversal estar definidas por el diámetro de la circunferencia circunscrita a ella y deben estar comprendidas entre 35 mm y 50 mm. La separación libre entre la agarradera y la pared u otro elemento debe ser a 50 mm.

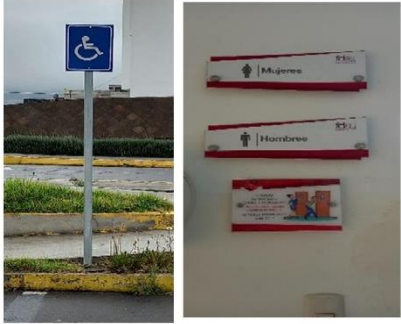
<p>Materiales mate, sin iluminación ni reflejo, ni dificultad de visión,                      Letreros accesibilidad: 2,15 mts                      Señalización de Información: 1,50 mts</p>	<p>Materialidad: 50 % mate y 50% brillante. R= 100% mate                      No tiene dificultad de visión                      Altura correcta.                      Tipografía legible.</p>

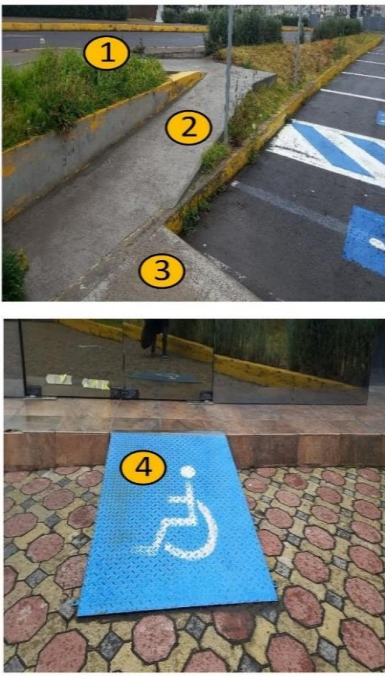
<p>Rampa 1 (Sección frontal Facultad): 1,30 x 2,70                      Inclinación: 12cm = 4,44% inclinación                      Espacio descanso: 1,30 x 2,40</p> <p>Rampa 2 (Sección frontal Facultad): 1,30 x 3,80                      Inclinación: 17cm = 4,47% inclinación                      Segundo descanso: 1,30 x 1,25</p> <p>Rampa 3 (Sección frontal Facultad): 1,30 x 1,90                      Inclinación 16cm = 8,42% inclinación</p> <p>Rampa 4 (Sección frontal Facultad): 1,30 x 1,25                      Altura: 15cm = 12% inclinación</p> <p>Rango Ingreso: 1 mts                      Pavimento antideslizante</p> <p>Rampa de acceso mirando hacia la izquierda.</p>	<p>Rampa 1: NO cumple, R= 10% a 12% inclinación                      Giro +90°: SI cumple</p> <p>Rampa 2: NO cumple, R= 10% a 12% inclinación                      Giro 90°: SI cumple</p> <p>Rampa 3: NO cumple, R= 10% a 12% inclinación</p> <p>Rampa 4: SI cumple</p> <p>Pasamanos: rampas que superan el 8% NO disponen de pasamanos</p> <p>Materialidad firme y antideslizante                      Piso: SI cumple</p> <p>Rampa: NO cumple R= símbolo mirando hacia la derecha</p>

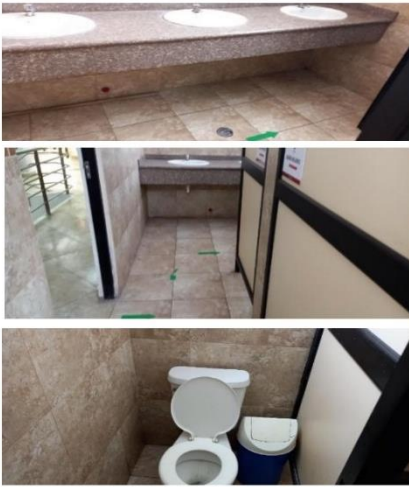
<p>Área transitable baño: 1,20 mts                      altura superior lavabo: 0,86 mts                      Altura baja mesón lavabo: 0,62 mts                      Altura servicio higiénico 0,45 mts                      Pulsador: 0,70 mts                      altura de espejo: 0,85 mts, no es reclinable                      Altura urinarios: 0,60 mts                      accesorios limpieza uso con una sola mano.</p>	<p>Área transitable baño: NO cumple, R= 1,50 mts diametro                      altura superior lavabo: SI cumple                      Altura baja mesón lavabo: NO cumple, R= 0,67 mts                      Altura servicio higiénico SI cumple                      Espejo, NO cumple, R= requinable accesorios de limpieza SI cumple.                      NO existe barras de apoyo                      NO hay baños para discapacitados</p>

La accesibilidad en todos los baños de la universidad es deficiente, existen más de 5 elementos analizados que no cumplen con las normas mínimas de accesibilidad. Por ejemplo: no hay posibilidad de circulación para una persona en silla de ruedas, no existe baños para personas con discapacidad, las puertas no cumplen con las normas, los pasillos de ingreso y lavamanos no cumplen con las medidas mínimas entre otros.

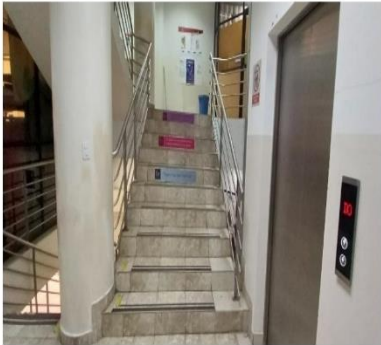
<p>Puerta: 2,10 x 0,90 cm                      Distancia interna: 1,60 x 1,40 mts                      Piso moqueta asegurada en el piso antideslizante'                      Botones:                      Empieza en 86cm                      Pb: 1,00 mts                      4 piso: 1,20 mts                      Botón emergencia: 1,35                      Pasamanos: 1,10 mts alto                      Diámetro de botones: 3,50 cm                      Area de salida Ascensor: 2,50 mts</p>	<p>Dimensiones:                      dimensiones del la puerta: SI cumple                      Piso texturizado: NO cumple, R=texturizado al ingreso                      Piso ascensor: SI cumple                      Panel de botones: SI cumple                      Botones de emergencia: NO cumple, R= 1,00 mts                      Diámetro de botones: SI cumple                      Diametro de salida: SI cumple</p>

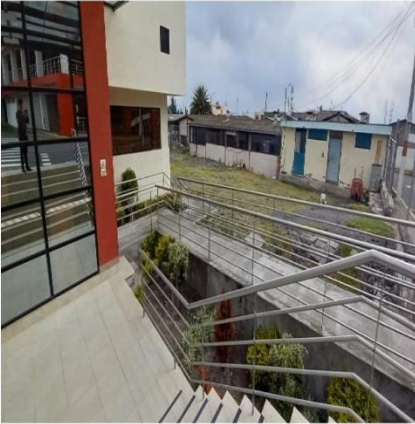
(Rampa ingreso Facultad) Rampa: 1,20 x 8,50 Mts Altura: 50 cm Inclinación: 5,88 % Descanso: 1,23 x 1,20 de ancho  Área giro: 1 mts  Rampa de acceso mirando hacia la izquierda. Cuadro de accesibilidad es de 0,80 x 0,80 cm	Rampa: NO cumple, R= 10% a 12% inclinación  Giro 90°: SI cumple  Pasamanos: SI cumple  Materialidad firme y antideslizante

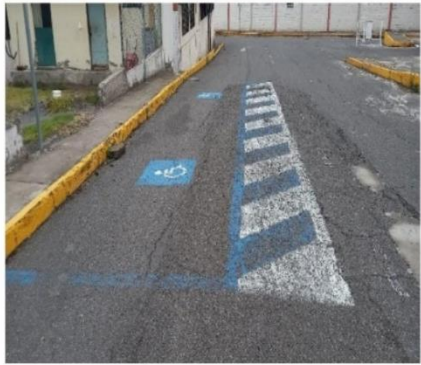
<p>No hay estacionamientos para autos, pero si existe disponibilidad dos espacios para personas con discapacidad</p> <p>Distancia: 3 x 5,95 mts</p> <p>Área transferencia: 1,30x 11,90, se ubica en la parte de atrás.</p> <p>Si dispone de señalización</p>	<p>Dos reservas</p> <p>Área Transferencia: NO cumple, R= 1,00 x 5,00 mts</p> <p>Colores: SI cumple</p> <p>Orientación: NO cumple,</p> <p>Dimensiones: NO cumple, R= 2,50 x 5,00 mts</p> <p>Señalización: SI cumple</p>

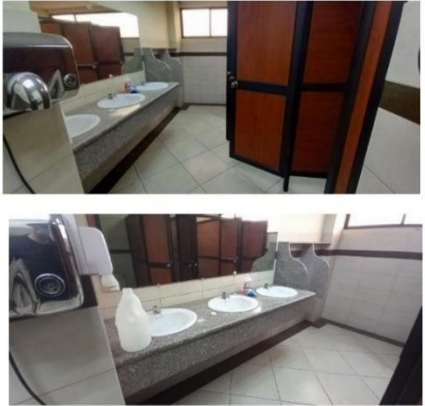
<p>Pasillo angosto ingreso a baño después de la puerta: 89 cm</p> <p>Pasillo ancho: 1,30 Mts</p> <p>Espacio interior transitable: 1,40 Mts</p> <p>Altura superior mesón: 90 cm</p> <p>Altura inferior: 75 cm</p> <p>Ancho mesón: 60 cm</p> <p>Altura mesón hasta la llaves de 10 cm</p> <p>Desde el mesón hasta el jabón: 45cm</p> <p>Secador: distancia a 1,30</p> <p>Papel higiénico: 1,33</p> <p>Manijas de lavabo: botones y llaves giratorias</p> <p>Altura inodoro: 40 cm</p> <p>Llaves lavabos: botón monomando</p>	<p>Área transitable baño: NO cumple, R= 1,50 mts diámetro</p> <p>altura superior lavabo: SI cumple</p> <p>Altura baja mesón lavabo: NO cumple, R= 0,67 mts</p> <p>Altura servicio higiénico SI cumple</p> <p>Espejo, NO cumple, R= reclinable</p> <p>accesorios de limpieza SI cumple.</p> <p>Piso Antideslizante: SI cumple</p> <p>Llaves lavabos: SI cumple</p> <p>NO existe barras de apoyo</p> <p>NO hay baños para discapacitados</p>

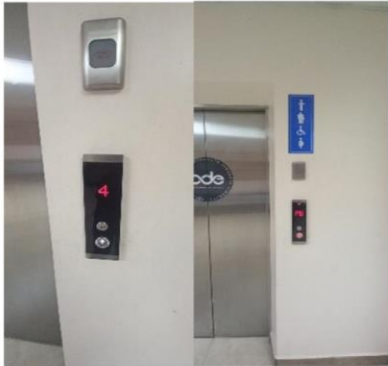
<p>Puerta: 2,10 x 0,90 cm                      Distancia interna: 1,60 x 1,40 mts                      Piso moqueta asegurada en el piso antideslizante'                      Botones:                      Empieza en 86cm                      Pb: 1,00 mts                      4 piso: 1,20 mts                      Botón emergencia: 1,35                      Pasamanos: 1,10 mts alto                      Diámetro de botones: 3,50 cm                      Área de salida Ascensor: 2,10 mts</p>	<p>Dimensiones:                      dimensiones del la puerta: SI cumple                      Piso texturizado: NO cumple, R=texturizado al ingreso                      Piso ascensor: SI cumple                      Panel de botones: SI cumple                      Botones de emergencia: NO cumple, R= 1,00 mts                      Diámetro de botones: SI cumple                      Diámetro de salida: SI cumple</p>

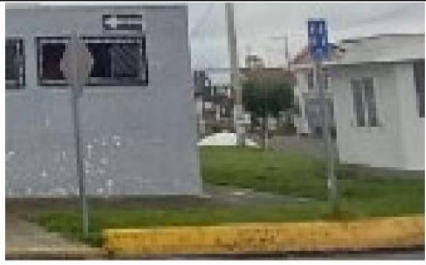
Materiales mate, sin iluminación, Dispone de un vidrio reflectante, dificulta visibilidad, Letreros accesibilidad: 2,15 mts Señalización de Información: 1,50 mts	Materialidad: Mate. Tiene dificultad de visión 50 % de la señalización materialidad NO cumple. R= 100% mate Tipografía legible.
Literal 2.1.1.2 Táctiles: Las señales táctiles deben elaborarse en relieve suficientemente contrastado, no lacerante y de dimensiones abarcables, y ubicarse a una altura accesible, altura entre 0,80 cm a 1 mts de alto. Las señales táctiles o de bastón que indiquen la proximidad de un desnivel o cambio de dirección, deben realizarse mediante un cambio de textura en el pavimento en todo el ancho del desnivel.

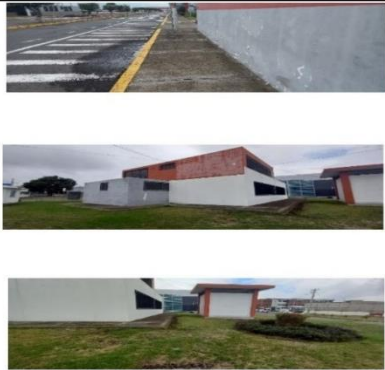
Vía 1 (sección frontal ingreso facultad): 0,87 mts reducción  Vía 2 (Sección posteriores y laterales): 1 mts  Distancia total de vías: 1,50 MTS	Ancho de vía: NO cumple, R= 1,60 mts ancho libre obstáculos  Señalizado detectable: NO cumple, R= 1,00 mts alrededor del obstáculo

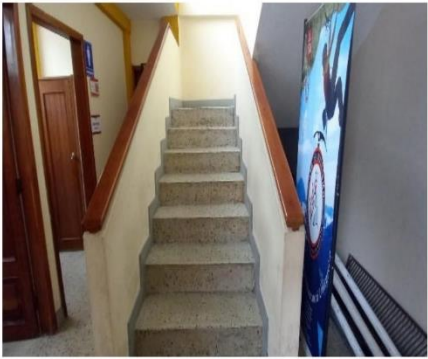
<p>Los pasamanos son bordes de cemento, con superficie de madera, con una altura de 1,05 Mts por grosor de 10 cm</p> <p>No disponen de descanso</p>	<p>Pasamanos superior: NO cumple, R= 90cm</p> <p>Pasamanos inferior: NO cumple, R= 70cm</p> <p>Diámetro: SI cumple</p> <p>materialidad: SI cumple</p> <p>Prolongaciones: NO cumple</p> <p>R= 30cm</p>

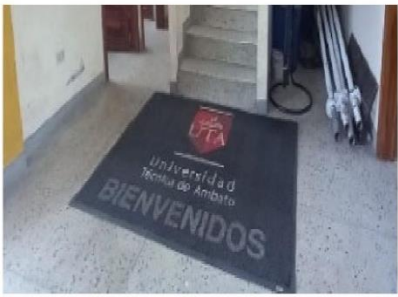
<p>Ancho pasillo total: 3,48 mts                      Ancho pasillo con obstáculos: 3,20 mts                      Pasillo de ingreso hacia zona de los baños: 0,80 cm</p>	<p>Área interna: SI cumple                      Área ingreso baños: NO cumple, R=1,20 mts</p>

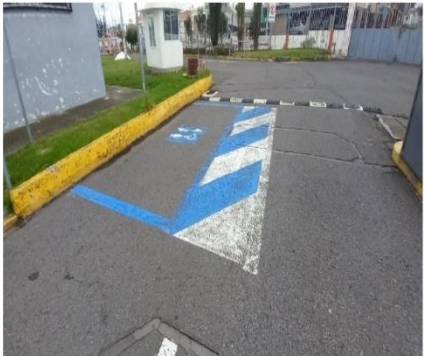
<p>Distancia: 3,00 x 4,95 Mts</p> <p>Área transferencia: 1,30 x 4,95 Mts</p>	<p>Área de estacionamiento: NO cumple, R= 2,50 x 5,00 mts</p> <p>Área de transferencia: NO cumple, R= 1,00 x 5,00 mts</p> <p>Reserva: SI cumple</p>

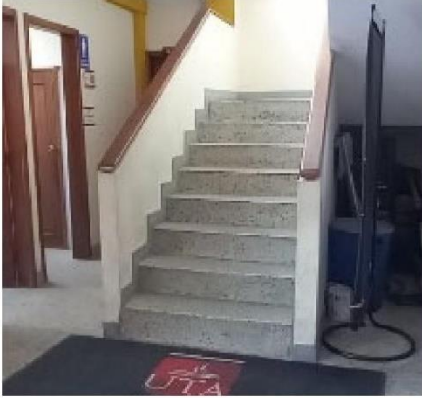
<p>ancho: 1,15 Mts                      contrahuella 0,20 cm                      huella 0,30cm  <math>2(20) + 30\text{cm} = 70\text{cm}</math>                      8 gradas de inicio                      descanso: 1,18 x 2,33                      8 gradas finales</p>	<p>Dimensiones: NO cumple, R= 64cm calculo                      Ancho: SI cumple                      Pasamanos a ambos lados: SI cumple                      Bordes redondeados: SI cumple                      escaleras señalizadas: NO cumple                      pisos antideslizantes: SI cumple</p>

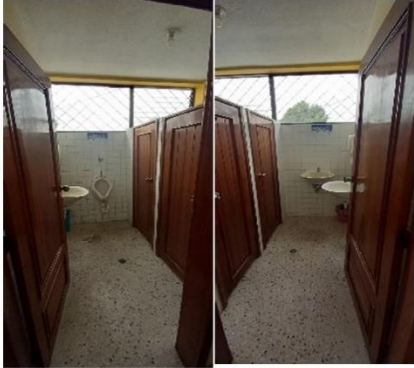
<p>Área transitable baño: 1,00 x 2,10 mts de largo                      altura superior lavabo: 0,90 mts                      Altura baja mesón lavabo: 0,62 mts                      Altura servicio higiénico 0,38 mts                      Pulsador: 0,70 mts                      altura de espejo: 0,85 mts, no es reclinable                      Altura urinarios: 0,55 mts                      accesorios limpieza uso con una sola mano.</p>	<p>Área transitable baño: NO cumple, R= 1,50 mts diámetro                      altura superior lavabo: SI cumple                      Altura baja mesón lavabo: SI cumple                      Altura servicio higiénico NO cumple, R= 45cm                      Espejo, NO cumple, R= reclinable                      accesorios de limpieza SI cumple.                      NO existe barras de apoyo                      NO hay baños para discapacitados</p>

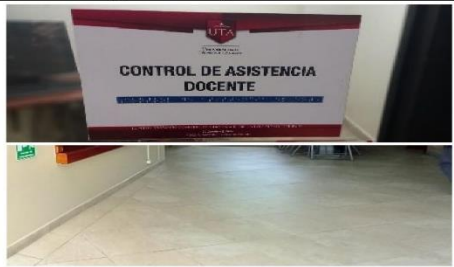
<p>señalización ubicada a 1,30 cm de altura                      Cartón Cintra</p>	<p>Altura: NO cumple, R= 0,80 a 1,00 mts de alto.                      Materialidad correcta                      50% señalización, NO es táctil                      Piso podo táctil o guías táctiles: NO cumple</p>
<p>Literal 2.1.1.3 Sonoras: Las señales sonoras deben ser emitidas de manera distinguible e interpretable</p>		
<p>INEXISTENTE</p>		
<p>Literal 2.1.1.6 En el exterior de los edificios públicos y privados, debe existir el símbolo de accesibilidad, que indique que el edificio es accesible o franqueable</p>		
Imagen del espacio analizado	Detalles de lo existente	Análisis de cumplimiento

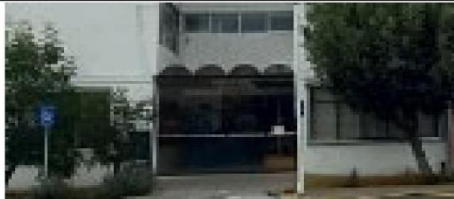
<p>Inexistencia de señalética, símbolo de accesibilidad</p>	<p>NO cumple con la Normativa de accesibilidad</p>

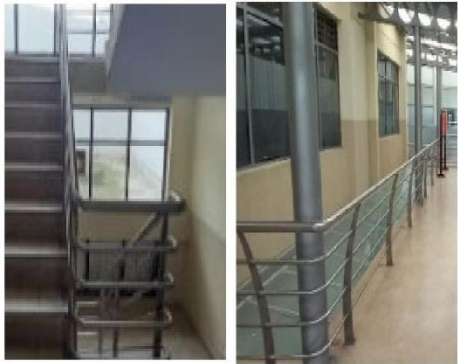
<p>altura pasamanos: 1,00m</p> <p>El tubo inferior: 20 cm</p> <p>Separaciones de 20 cm</p> <p>Prolongaciones: inexistente</p> <p>Tope de bastón: inexistente</p> <p>Diámetro de los tubos:</p> <p>mayor: 5cm</p> <p>Menor: 3,8cm</p>	<p>Pasamanos superior: NO cumple, R= 90cm</p> <p>Pasamanos inferior: NO cumple, R= 70cm</p> <p>Diámetro: SI cumple</p> <p>materialidad: SI cumple</p> <p>Prolongaciones: NO cumple R= 30cm</p>

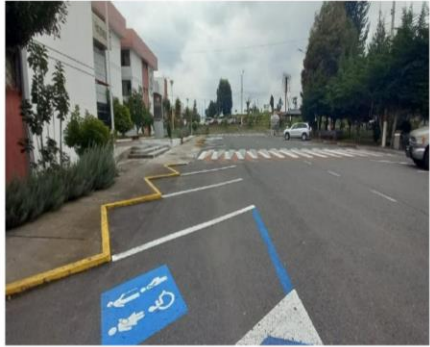
<p>Área personas con discapacidad: 4,00 largo x 3,90 Mts ancho                      Área de transferencia: 4,00 largo x 3,10 Mts ancho                      29 área de estacionamientos con reserva de 4 con respectiva señalización</p>	<p>Área de estacionamiento:                      Ancho: SI cumple                      Largo: NO cumple R= 5,00 mts                      Área de transferencia: SI cumple                      Reserva: SI cumple                      Señalización: SI cumple</p>

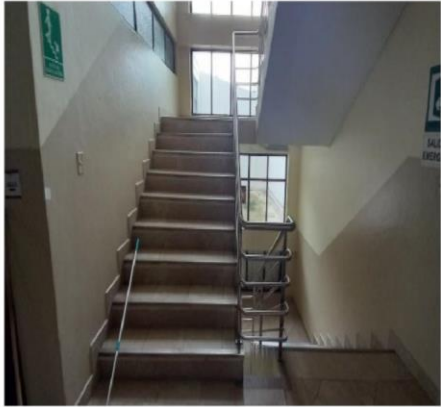
<p>Ancho: 1,78                      Huella 30 cm                      Contrahuella 20 cm  <math>2(20) + 30\text{cm} = 70\text{cm}</math>                      Descanso: 1,80 x 4 mts                      8 gradas</p>	<p>Dimensiones: NO cumple, R= 64cm calculo                      Ancho: SI cumple                      Pasamanos a ambos lados: 50% NO cumple                      Bordes redondeados: SI cumple                      escaleras señalizadas: NO cumple                      pisos antideslizantes: SI cumple</p>

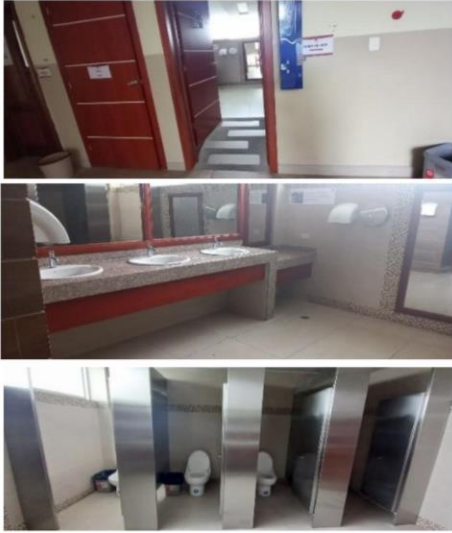
<p>Área de baños: 1,70 ancho x 1,45 de largo                      Mesones Parte baja: 53cm                      Mesones Parte alta: 88cm                      Altura mesón hasta la jabonera 25cm                      Secador de manos desde el piso: 1,25</p>	<p>Área transitable baño: SI cumple                      altura superior lavabo: SI cumple                      Altura baja mesón lavabo: NO cumple, R= 0,67 mts                      Altura servicio higiénico SI cumple                      Área inodoro: NO cumple, R= 1,50mts                      Espejo, NO cumple, R= 45cm                      accesorios de limpieza SI cumple.</p> <p>NO existe barras de apoyo                      NO hay baños para discapacitados</p>

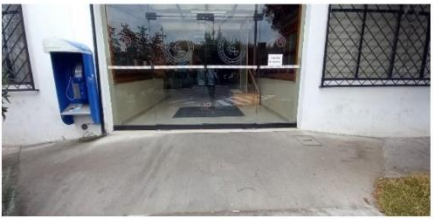
<p>Puerta 1 (Puerta Ingreso Facultad): 3,00 X 2,50 Mts Alto Puertas: Se abre hacia los laterales</p>	<p>Área Puerta: SI cumple</p>

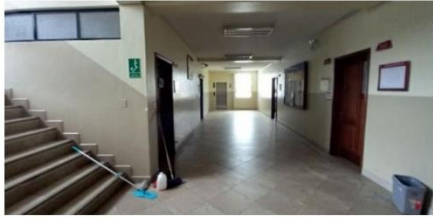
<p>Puerta 2 (Aulas y baños): 1,00 x 2,10 Mts Alto Puertas: Se abre hacia el interior</p> <p>1,20 Mts distancia del piso a la manija de puerta</p>	<p>Área Puerta: SI cumple</p> <p>Agarraderas: NO cumple, R= Fácil de manipular Maniobrabilidad: ingreso: SI cumple Aulas: SI cumple Zócalo: NO cumple, R= 30cm Baños: NO cumple, R= 0,90 x 2,50 Mts Apertura Puerta 1: SI cumple Apertura Puerta 2: NO cumple</p>

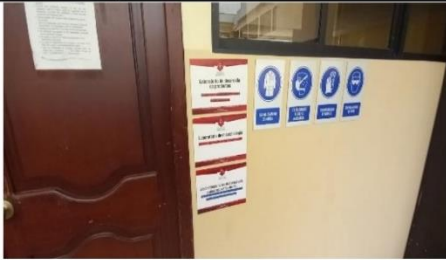
<p>Materiales mate, sin iluminación.</p> <p>Letreros accesibilidad: 2,15 mts</p> <p>Señalización de Información: 1,50 mts</p>	<p>Materialidad: 100 % mate.</p> <p>NO tiene dificultad de visión</p> <p>Altura: NO cumple, R= 1,40mts alto</p> <p>Tipografía legible..</p>
Literal 2.1.1.2 Táctiles: Las señales táctiles deben elaborarse en relieve suficientemente contrastado, no lacerante y de dimensiones abarcables, y ubicarse a una altura accesible, altura entre 0,80 cm a 1 mts de alto. Las señales táctiles o de bastón que indiquen la proximidad de un desnivel o cambio de dirección, deben realizarse mediante un cambio de textura en el pavimento en todo el ancho del desnivel

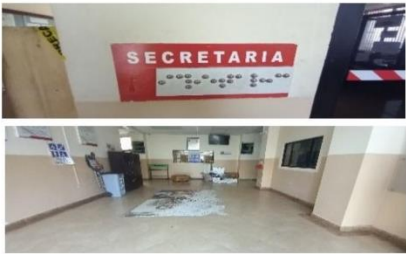
<p>Señalización ubicada a 1,25 cm de altura</p> <p>Cartón Cintra</p> <p>Señalización Braille</p>	<p>Altura: no cumple. R= 0,80 a 1,00 mts de alto.</p> <p>Materialidad correcta</p> <p>60% señalización, no es táctil</p> <p>Piso podó táctil o guías táctiles: no cumple</p>
Literal 2.1.1.3 Sonoras: Las señales sonoras deben ser emitidas de manera distinguible e interpretable		
INEXISTENTE		
Literal 2.1.1.6 En el exterior de los edificios públicos y privados, debe existir el símbolo de accesibilidad, que indique que el edificio es accesible o franqueable		
Imagen del espacio analizado	Detalles de lo existente	Análisis de cumplimiento

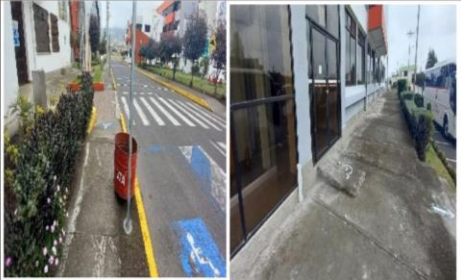
Elementos de señalización con colores azul y blanco. Rampa de acceso color Azul y blanco	Color: SI cumple Dimensiones: SI cumple Rampas: 33 % De rampas NO dispone de aplicación de señalización correcta 1 de 3 rampas. (Necesita mantenimiento)
NTE INEN 2241: SORDERA		
Esta norma establece la imagen que contiene el símbolo usado para informar sobre la presencia de personas con hipoacusia, sordera o dificultades sensoriales para señalar lo que es adecuado para ser usado directamente por ellas o donde se les brinda algún servicio específico

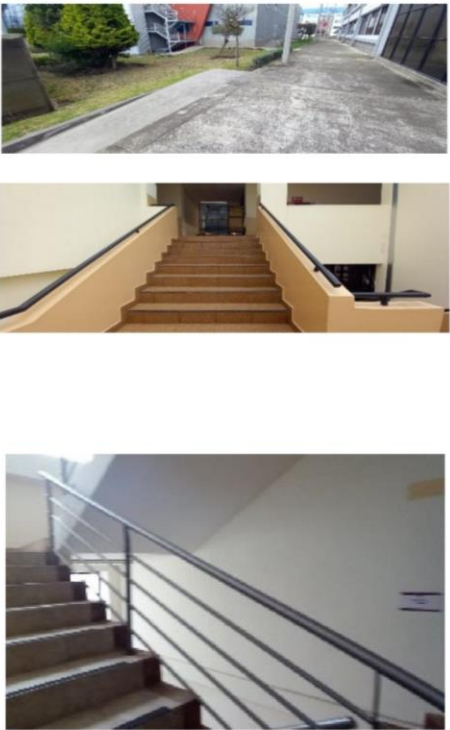
<p>Pasamanos inexistente</p> <p>Altura del pasamanos (Sección exterior interna): 1,12 mts</p> <p>Altura pasamanos (Sección interior): 1,00m El tubo inferior: 20 cm Separaciones de 20 cm Prolongaciones: inexistente Tope de bastón: inexistente Diámetro de los tubos: mayor: 5cm Menor: 3,8cm</p>	<p>Pasamanos: NO cumple, R= aplicación de pasamanos</p> <p>Pasamanos superior: NO cumple R= 90cm Pasamanos inferior: NO cumple, R= 70cm Diámetro: SI cumple materialidad: SI cumple Prolongaciones: NO cumple R= 30cm</p> <p>Pasamanos superior: NO cumple R= 90cm Pasamanos inferior: NO cumple R= 70cm Diámetro: SI cumple materialidad: SI cumple Prolongaciones: NO cumple R= 30cm</p>

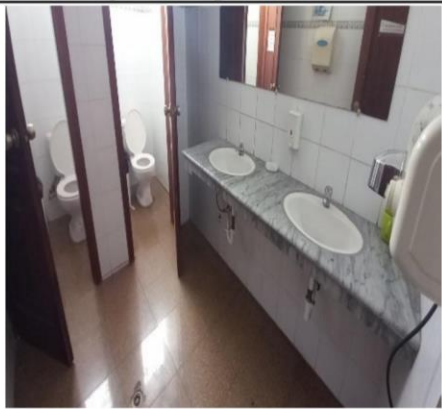
<p>Altura mesón: 0,78mts                      Área interna: 1,50 mts de ancho x 2,40 de largo                      Área inodoros: 0,40 Mts de ancho x 1,14 Mts.                      Altura papel higiénico 1,20 Mts.                      Secador de manos 1,10 Mts                      Luces: 1,40 mts                      PUERTAS: 0,80 X 2 Mts</p>	<p>Área transitable baño: SI cumple                      altura superior lavabo: SI cumple                      Altura baja mesón lavabo: SI cumple                      Altura servicio higiénico SI cumple                      Área inodoro: NO cumple, R= 1,50mts                      Espejo, NO cumple, R= Reclinable                      accesorios de limpieza SI cumple.                      NO existe barras de apoyo                      NO hay baños para discapacitados</p>

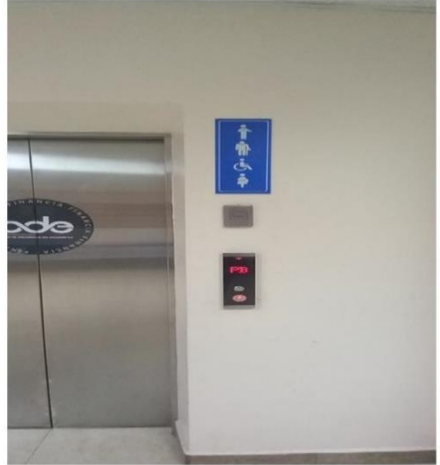
Puerta: 2,10 x 0,90 cm Distancia interna: 1,60 x 1,40 mts Piso moqueta asegurada en el piso antideslizante Botones: Empieza en 86cm Planta baja: 1,00 mts 4 piso: 1,20 mts Botón emergencia: 1,35 La pantalla: 1,70 mts Diámetro de botones: 3,50 cm Área de salida Ascensor: 2,20 mts	Dimensiones: SI cumple Puerta: SI cumple Piso texturizado: NO cumple, R=texturizado al ingreso Piso ascensor: SI cumple Panel de botones: SI cumple Botones de emergencia: NO cumple, R= 1,00 mts Diámetro de botones: SI cumple Diámetro de salida: SI cumple

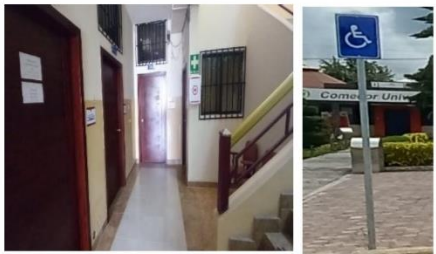
Materiales mate, sin iluminación. Letreros accesibilidad: 2,15 mts Señalización de Información: 1,50 mts	Materialidad: 100 % mate. NO tiene dificultad de visión Altura: NO cumple. R=1,40mts alto Tipografía legible..
Literal 2.1.1.2 Táctiles: Las señales táctiles deben elaborarse en relieve suficientemente contrastado, no lacerante y de dimensiones abarcables, y ubicarse a una altura accesible, altura entre 0,80 cm a 1 mts de alto. Las señales táctiles o de bastón que indiquen la proximidad de un desnivel o cambio de dirección, deben realizarse mediante un cambio de textura en el pavimento en todo el ancho del desnivel

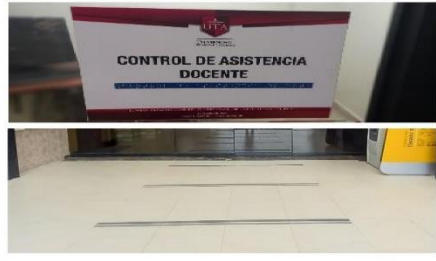
Señalización ubicada a 1,25 cm de altura Cartón Cintra Señalización Braille	Altura NO cumple: R= 0,80 a 1,00 mts de alto. Piso podo táctil o guías táctiles: NO cumple
Literal 2.1.1.3 Sonoras: Las señales sonoras deben ser emitidas de manera distinguible e interpretable		
INEXISTENTE		
Literal 2.1.1.6 En el exterior de los edificios públicos y privados, debe existir el símbolo de accesibilidad, que indique que el edificio es accesible o franqueable		
Imagen del espacio analizado	Detalles de lo existente	Análisis de cumplimiento

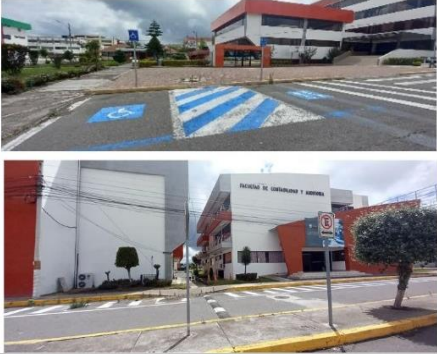
<p>Elementos de señalización con colores azul y blanco. Rampa de acceso color Azul y blanco</p> <p>No existe señalización de rampa: sección segunda de facultad</p>	<p>Color: SI cumple Dimensiones: SI cumple Rampas: NO cumple con señalización, R= disponer de Símbolo</p>
NTE INEN 2241: SORDERA		
Esta norma establece la imagen que contiene el símbolo usado para informar sobre la presencia de personas con hipoacusia, sordera o dificultades sensoriales para señalar lo que es adecuado para ser usado directamente por ellas o donde se les brinda algún servicio específico

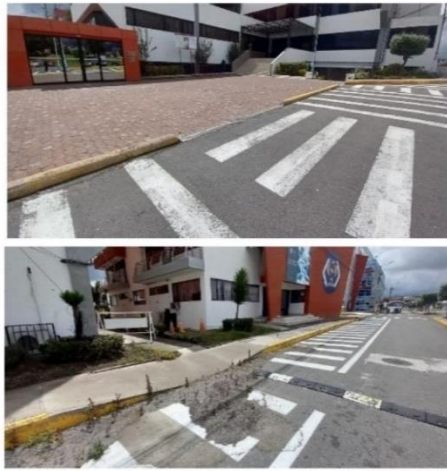
<p>Vía 1 (Sección frontal de facultad) : Mayor a 5,00 mts</p> <p>Vía (Secciones posteriores y laterales de facultad): 1,60 mts</p>	<p>Ancho de vía: SI cumple</p> <p>Ancho de vía: SI cumple</p> <p>Señalizado detectable: NO cumple, R= 1,00 mts alrededor del obstáculo</p>

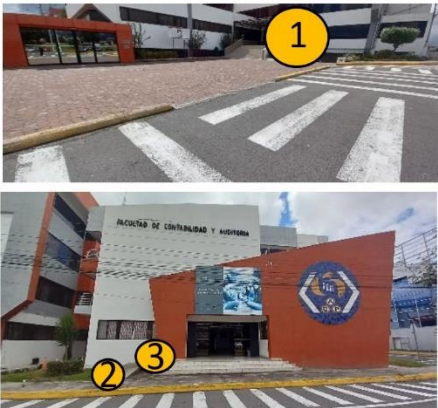
<p>Rampa 1: INEXISTENTE</p> <p>Rampa 2: 1,30 Mts de ancho x 2,60 Mts de largo                      Altura 26 cm                      Inclinación: 10%</p> <p>Descanso: 1,22Mts x 1,30 Mts                      Inclinación:4%</p> <p>Rampa 3: 1,30 Mts ancho x 2,30 Mts de largo                      Altura 22cm                      Inclinación:11%</p> <p>No existe señalización de rampa: sección segunda de facultad</p>	<p>Rampa 1: NO cumple, R= 10% a 12% inclinación</p> <p>Rampa 2: SI cumple</p> <p>Descanso: NO cumple: R= Piso plano</p> <p>rampa 3: SI Cumple</p>

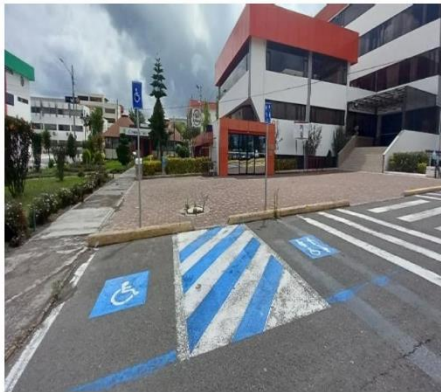
<p>Área estacionamiento: 2,30 x 3,80 Mts                      Área Transferencia: 2,60 x 3,85 Mts</p> <p>Áreas de estacionamiento: 46                      Existe dos reservas para personas con discapacidad.</p>	<p>Área de estacionamiento: R= 2,50 x 5,00 mts                      Área de transferencia: SI cumple                      Reserva: SI cumple</p> <p>Señalización: SI cumple</p>

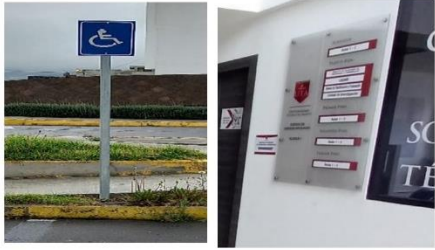
Materiales mate, sin iluminación. Letreros accesibilidad: 2,15 mts Señalización de Información: 1,50 mts	Materialidad: 100 % mate. NO tiene dificultad de visión Altura: SI cumple. Tipografía legible..
Literal 2.1.1.2 Táctiles: Las señales táctiles deben elaborarse en relieve suficientemente contrastado, no lacerante y de dimensiones abarcables, y ubicarse a una altura accesible, altura entre 0,80 cm a 1 mts de alto. Las señales táctiles o de bastón que indiquen la proximidad de un desnivel o cambio de dirección, deben realizarse mediante un cambio de textura en el pavimento en todo el ancho del desnivel

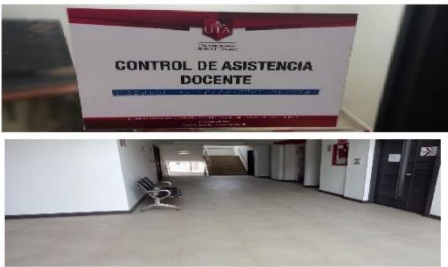
Señalización ubicada a 1,25 cm de altura Cartón Cintra Señalización Braille	Altura: NO cumple, R= 0,80 a 1,00 mts de alto. Piso podo táctil o guías táctiles: NO cumple
Literal 2.1.1.3 Sonoras: Las señales sonoras deben ser emitidas de manera distinguible e interpretable		
INEXISTENTE		
Literal 2.1.1.6 En el exterior de los edificios públicos y privados, debe existir el símbolo de accesibilidad, que indique que el edificio es accesible o franqueable		
Imagen del espacio analizado	Detalles de lo existente	Análisis de cumplimiento
 	Inexistencia de señalética, símbolo de accesibilidad	NO cumple con la Normativa de accesibilidad

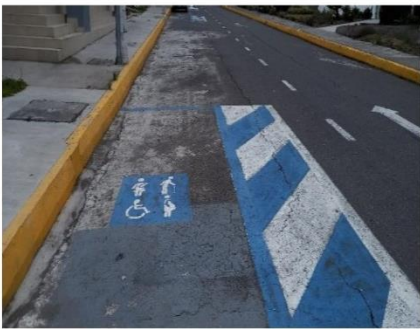
Elementos de señalización con colores azul y blanco. Rampa de acceso color Azul y blanco  No existe señalización de rampa: sección segunda de facultad	Color: SI cumple Dimensiones: SI cumple Rampas: NO cumple con señalización, R= disponer de Símbolo
NTE INEN 2241: SORDERA		
Esta norma establece la imagen que contiene el símbolo usado para informar sobre la presencia de personas con hipoacusia, sordera o dificultades sensoriales para señalar lo que es adecuado para ser usado directamente por ellas o donde se les brinda algún servicio específico

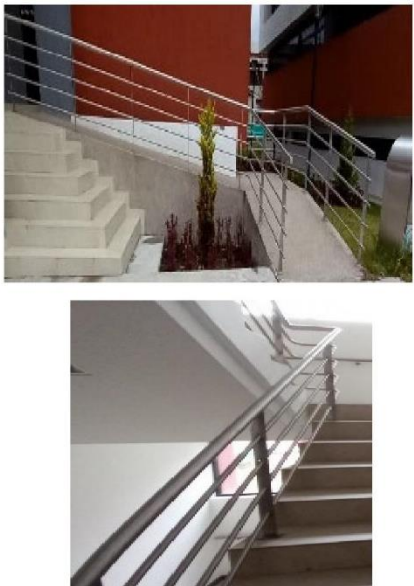
<p>(Pasamanos exterior):                      altura pasamanos: 1,00m                      El tubo inferior: 20 cm                      Separaciones de 20 cm                      Prolongaciones: inexistente                      Tope de bastón: inexistente                      Diámetro de los tubos:                      mayor: 5cm                      Menor: 3,8cm</p> <p>(Pasamanos internos):                      Altura pasamanos derecho:                      0,90 Mts</p>	<p>Pasamanos superior: NO cumple, R= 90cm                      Pasamanos inferior: NO cumple, R= 70cm                      Diámetro: SI cumple                      materialidad: SI cumple                      Prolongaciones: NO cumple R= 30cm</p> <p>Altura pasamanos: SI cumple                      NO dispone de apoyos inferiores</p>

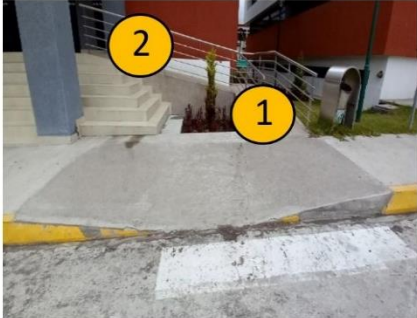
<p>Rampa 1 (sección posterior): 1,56 ancho por 2,50 largo                      Altura: 43cm                      Inclinación 17,2%                      Descanso: 1,36 x 1,50</p> <p>Rampa 2 (sección posterior): 1,38 ancho x 5,30 Mts de largo                      Altura: 0,83 cm                      Inclinación: 15,66%</p> <p>No existe señalización de rampa: sección segunda de facultad</p>	<p>Rampa 1:                      Ancho: SI cumple                      Inclinación: NO cumple, R= 10% a 12% inclinación                      materialidad: SI cumple                      Pasamanos: SI cumple</p> <p>Descanso: SI cumple</p> <p>Rampa 2:                      Ancho: SI cumple                      Inclinación: NO cumple, R= 10% a 12% inclinación                      materialidad: SI cumple                      Pasamanos: SI cumple</p>

Dispone de señalización braille en el piso para personas con discapacidad visual, aunque solamente es una guía a las oficinas de información, por otro lado las rampas de la sección posterior no cumplen con las normas, y se encuentran en una mala ubicación y sin señalización, el puente de ingreso hay riesgo de accidentes, debido a que no se encuentra señalizado correctamente, y la aplicación de normas es deficiente, los baños son inaccesibles para una persona en silla de ruedas, la facultad cumple con el 50% de accesibilidad.

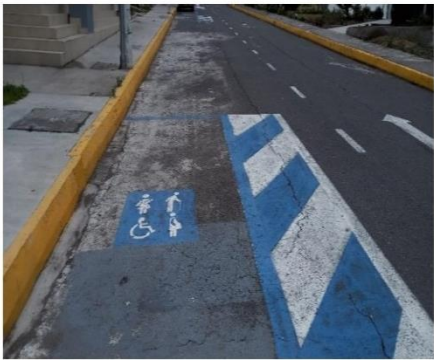
<p>Estacionamiento: 2,10 Mts ancho x 5,20 Mts de largo                      Área de transferencia: 1,38 Mts ancho por 5,20 Mts de largo</p>	<p>Área de estacionamiento:                      Ancho: NO cumple, R= 2,50 mts                      Largo: SI cumple                      Área de transferencia: SI cumple                      Ubicación de área de transferencia: NO cumple, R= 1,00 x 5,00 mts                      Señalización: SI cumple</p>

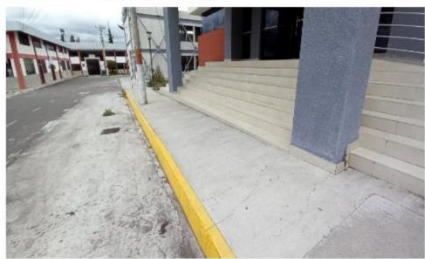
(Escaleras ingreso facultad) Ancho: 5,50 Mts Huella: 0,32 Mts Contrahuella: 0,18 Mts $2(18) + 32\text{cm} = 68\text{cm}$ Descanso: 2,24 mts de largo	Escalera 1: Ancho: SI cumple Dimensión: NO cumple, R= 64cm calculo

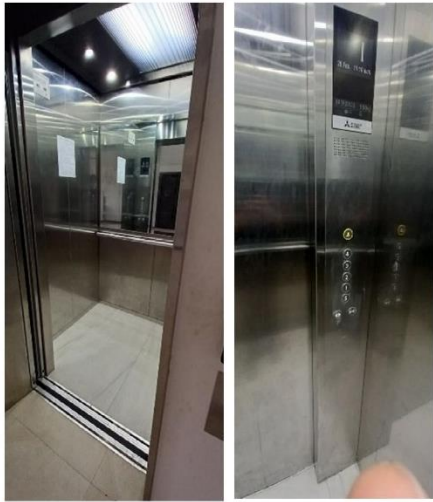
<p>Puerta: 2,10 x 0,90cm                      Distancia interna: 1,60 x 1,40 mts                      Sin piso moqueta antideslizante                      Botones:                      Empieza en 86cm                      Planta baja: 1,00 mts                      4 piso: 1,20 mts                      Botón emergencia: 1,35                      La pantalla: 1,70 mts                      Pasamanos: 0,90 Mts                      Diámetro de botones: 3,50 cm                      Área de salida Ascensor: 2,10 mts</p>	<p>Dimensiones: SI cumple                      Puerta: SI cumple                      Piso texturizado: NO cumple, R=texturizado al ingreso                      Piso moqueta: NO cumple.                      Área: SI cumple                      Botones: SI cumple                      Pasamanos: SI cumple                      Diámetro de salida: SI cumple</p>

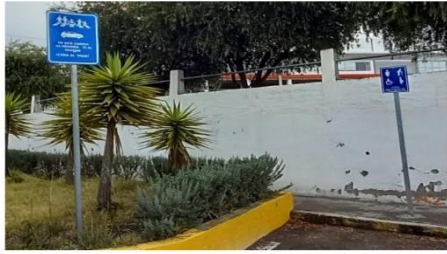
<p>Materiales mate, sin iluminación.</p> <p>Letreros accesibilidad: 2,15 mts</p> <p>Señalización de Información: 1,50 mts</p>	<p>Materialidad: 100 % mate.</p> <p>NO tiene dificultad de visión</p> <p>Altura: SI cumple.</p> <p>Tipografía legible..</p>
Literal 2.1.1.2 Táctiles: Las señales táctiles deben elaborarse en relieve suficientemente contrastado, no lacerante y de dimensiones abarcables, y ubicarse a una altura accesible, altura entre 0,80 cm a 1 mts de alto. Las señales táctiles o de bastón que indiquen la proximidad de un desnivel o cambio de dirección, deben realizarse mediante un cambio de textura en el pavimento en todo el ancho del desnivel

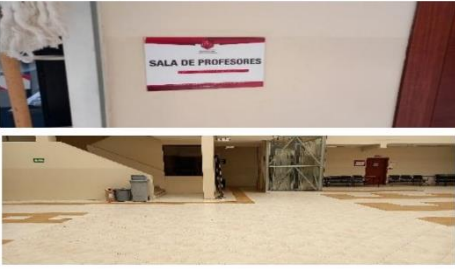
<p>Señalización ubicada a 1,25 cm de altura</p> <p>Cartón Cintra</p> <p>Señalización Braille</p>	<p>Altura: NO cumple, R= 0,80 a 1,00 mts de alto.</p> <p>Piso podó táctil o guías táctiles: NO cumple</p>
Literal 2.1.1.3 Sonoras: Las señales sonoras deben ser emitidas de manera distinguible e interpretable		
INEXISTENTE		
Literal 2.1.1.6 En el exterior de los edificios públicos y privados, debe existir el símbolo de accesibilidad, que indique que el edificio es accesible o franqueable		
Imagen del espacio analizado	Detalles de lo existente	Análisis de cumplimiento
 	<p>Inexistencia de señalética, símbolo de accesibilidad</p>	<p>NO cumple con la Normativa de accesibilidad</p>

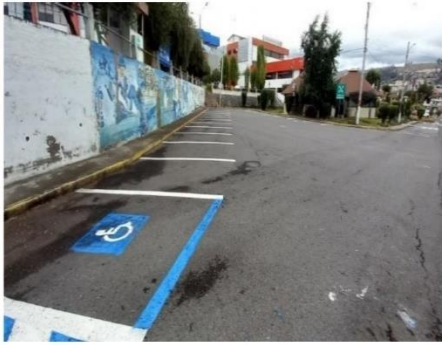
Elementos de señalización con colores azul y blanco. Rampa de acceso color Azul y blanco  No existe señalización de rampa: sección segunda de facultad	Color: SI cumple Dimensiones: SI cumple Rampas: NO cumple con señalización, R= disponer de Símbolo
NTE INEN 2241: SORDERA		
Esta norma establece la imagen que contiene el símbolo usado para informar sobre la presencia de personas con hipoacusia, sordera o dificultades sensoriales para señalar lo que es adecuado para ser usado directamente por ellas o donde se les brinda algún servicio específico

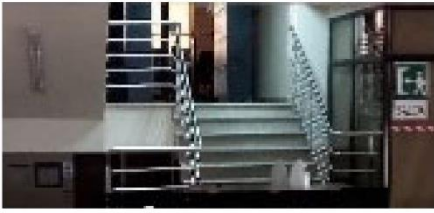
<p>(Edificio Secundario)                      altura pasamanos: 1,00m                      El tubo inferior: 20 cm                      Separaciones de 20 cm                      Prolongaciones: inexistente                      Tope de bastón: inexistente                      Diámetro de los tubos:                      mayor: 5cm                      Menor: 3,8cm</p>	<p>Pasamanos superior: NO cumple, R= 90cm                      Pasamanos inferior: NO cumple, R= 70cm                      Diámetro: SI cumple                      materialidad: SI cumple                      Prolongaciones: NO cumple R= 30cm</p>

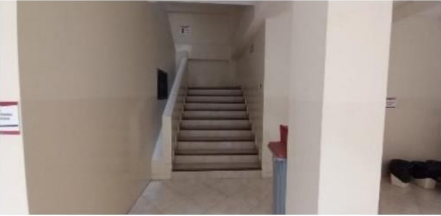
<p>(Edificio principal)                      Altura pasamanos: 1,06 Mts</p>	<p>Altura pasamanos: NO cumple, R= 90cm                      NO dispone de apoyos inferiores , R= 70cm                      Prolongaciones: NO cumple R= 30cm</p>

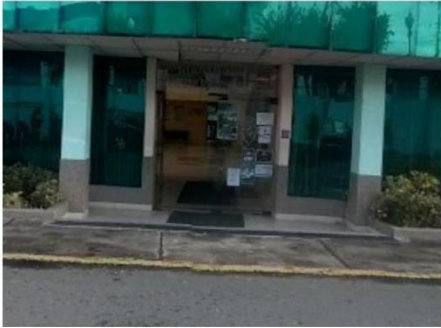
<p>Rampa 1 (Ingreso principal): 2,06 Mts ancho por 2,10 mts largo Altura:20cm Inclinación 9,52%</p> <p>Rampa de acceso color Azul y blanco</p> <p>No existe señalización de rampa: sección segunda de facultad</p>	<p>Ancho: SI cumple Inclinación: NO cumple, R= 10% a 12% inclinación materialidad: SI cumple Pasamanos: SI cumple Pasamanos intermedios: NO cumple</p> <p>Rampas: NO cumple con señalización, R= disponer de Símbolo</p>

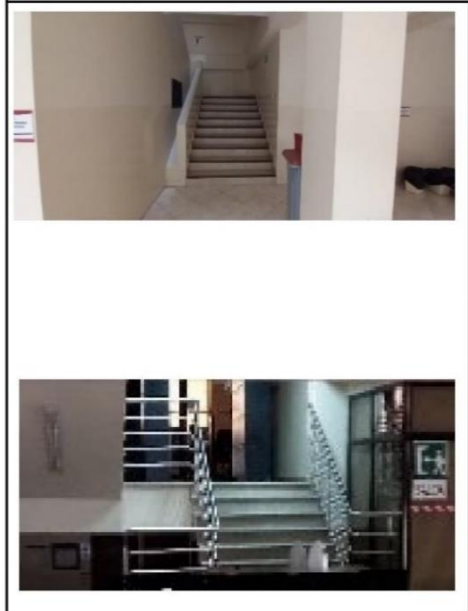
<p>(Escaleras primer edificio):                      Ancho: 1,67 Mts                      Huella: 0,30 Mts                      Contrahuella: 0,18 Mts  <math>2(18) + 30\text{cm} = 66\text{cm}</math>                      Descanso: 1,44 mts de largo                      x 3,87 mts de ancho</p> <p>(Escaleras segundo edificio )                      Ancho: 1,60 Mts                      Huella: 0,32 Mts                      Contrahuella: 0,20 Mts  <math>2(20) + 32\text{cm} = 72\text{cm}</math></p>	<p>Escalera 1:                      Ancho: SI cumple                      Dimensión: NO cumple, <math>R = 64\text{cm}</math> calculo</p> <p>Descanso: SI cumple</p> <p>Escalera 2:                      Ancho: SI cumple                      Dimensión: NO cumple, <math>R = 64\text{cm}</math> calculo</p> <p>Bordes redondeados: SI cumple                      escaleras señalizadas: NO cumple                      pisos antideslizantes: SI cumple</p>

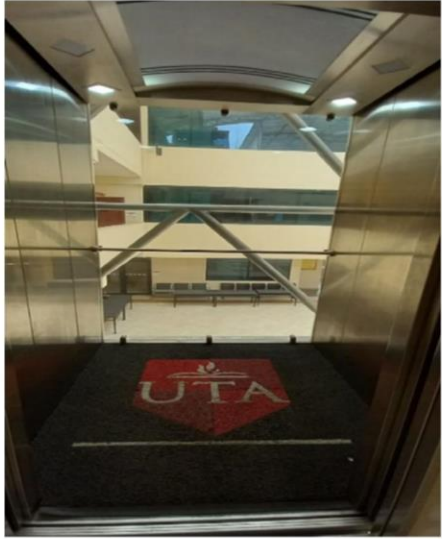
Distancia interna: 1,43 mts x 1,53 mts Puerta: 2,10 x 0,92cm Piso moqueta sujeta antideslizante Botones: Empieza en 86cm Planta baja: 1,00 mts 4 piso: 1,20 mts Botón emergencia: 1,35 La pantalla: 1,70 mts Pasamanos: 0,90 Mts Diámetro de botones: 3,50 cm Área de salida Ascensor: 2,10 mts	Dimensiones: SI cumple Puerta: SI cumple Piso moqueta: SI cumple Área: SI cumple Botones: SI cumple Pasamanos: SI cumple Señalización de pavimento Texturizado: NO cumple, R=texturizado al ingreso Diámetro de botones: SI cumple Diámetro de salida: SI cumple

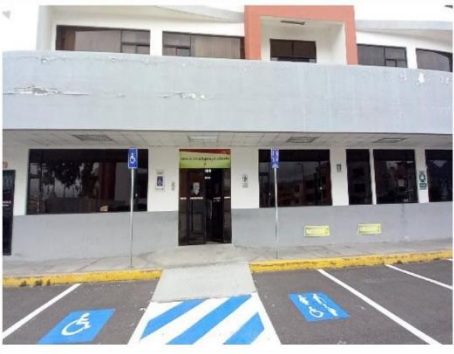
<p>Elementos de señalización con colores azul y blanco.</p> <p>Rampa de acceso color Azul y blanco</p> <p>No existe señalización de rampa: sección segunda de facultad</p>	<p>Color: si cumple</p> <p>Dimensiones: si cumple</p> <p>Rampas: NO cumple con señalización,</p> <p>R= disponer de símbolo</p>
NTE INEN 2241: SORDERA		
Esta norma establece la imagen que contiene el símbolo usado para informar sobre la presencia de personas con hipoacusia, sordera o dificultades sensoriales para señalar lo que es adecuado para ser usado directamente por ellas o donde se les brinda algún servicio específico

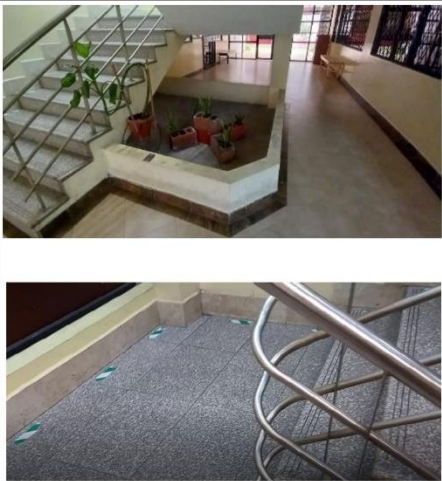
<p>(Gradas generales)                      Ancho: 1,70 Mts                      Huella: 0,30 Mts                      Contrahuella: 0,20 Mts  <math>2(20) + 30\text{cm} = 70\text{cm}</math>                      Descanso: 1,30 mts de largo                      x 3,53 mts de ancho</p>	<p>Escalera 1:                      Ancho: SI cumple                      Dimensión: NO cumple, <math>R = 64\text{cm}</math> calculo                      Descanso: SI cumple                      Bordes redondeados: SI cumple                      escaleras señalizadas: NO cumple                      pisos antideslizantes: SI cumple</p>

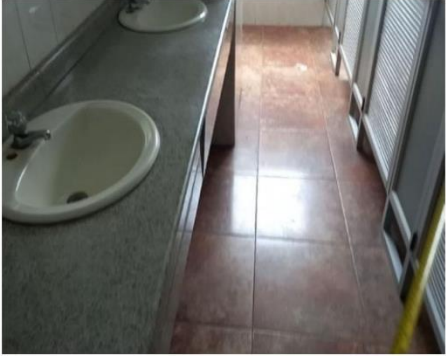
<p>Área Baño: 0,90 Mts x 1,15 Mts                      Altura mesón: 90 cm                      Altura baja: 68 cm                      Grosor mesón: 59 cm                      Secador de manos: 1,25 mts                      Altura Inodoro: 38cm</p> <p>No dispone de baños para personas con discapacidad</p>	<p>Área baño: NO cumple, R= 1,50 mts diámetro                      Manija: NO cumple. R= fácil de manipular                      Altura Baja Lavabo: NO cumple, R= 0,67 mts                      Altura alta lavabo: SI cumple                      Vidrio reclinable: NO cumple                      Altura Inodoro: SI cumple                      Elementos de aseo manipulables con una sola mano: SI cumple</p> <p>Baño para personas con discapacidad: NO cumple</p>

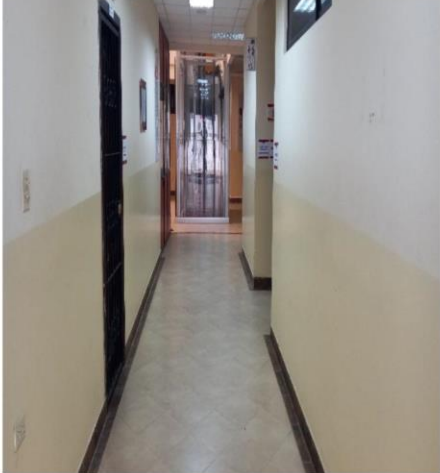
<p>Puerta: 2,10 x 0,90cm                      Distancia interna: 1,60 x 1,40 mts                      Piso moqueta asegurada en el piso antideslizante                      Botones:                      Empieza en 86cm                      Planta baja: 1,00 mts                      4 piso: 1,20 mts                      Botón emergencia: 1,35                      La pantalla: 1,70 mts                      Diámetro de botones: 3,50 cm                      Área de salida Ascensor: 2,10 mts</p>	<p>Dimensiones: SI cumple                      Puerta: SI cumple                      Piso moqueta: SI cumple.                      Texturizado: NO cumple, R=texturizado al ingreso                      El acceso hacia los ascensores por una Silla de limitado, debido a que en el acceso hacia el edificio NO hay rampa                      Edificio Secundario: NO hay existencia de Ascensores                      Diámetro de salida: SI cumple</p>

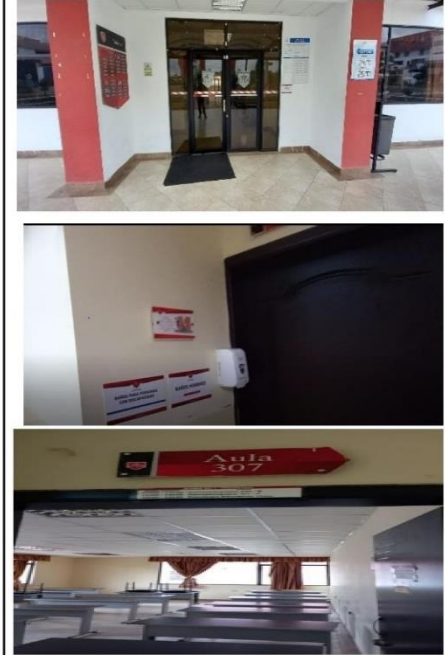
<p>Puerta 1 (Ingreso general): 1,60 mts x 2,10 Mts alto Puertas: Se abre hacia ambos lados</p> <p>Puerta 2 (Baños): 0,80 x 2,10 Mts Puertas: Se abre hacia el interior</p> <p>Puerta 3 (aulas): 0,80 x 2,10 Mts Puertas: Se abre hacia el interior</p>	<p>Puerta 1: SI cumple</p> <p>Puerta 2: SI cumple</p> <p>Puerta 3: SI cumple</p> <p>Agarraderas: NO cumple, R= Fácil de manipular</p> <p>Maniobrabilidad: ingreso: SI cumple Aulas y baños: SI cumple Zócalo: NO cumple, R= 30cm Apertura Puerta 1: SI cumple Apertura Puerta 2: NO cumple Apertura Puerta 3: NO cumple</p>

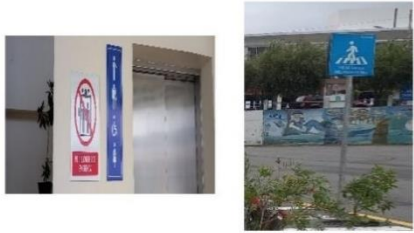
<p>Materiales mate, sin iluminación.                      Letreros accesibilidad: 2,15 mts                      Señalización de Información: 1,50 mts</p>	<p>Materialidad: 100 % mate.                      NO tiene dificultad de visión                      Altura: SI cumple.                      Tipografía legible..</p>

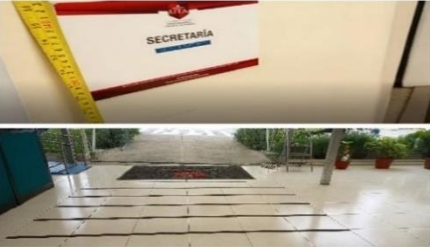
<p>Señalización ubicada a 1,25 cm de altura                      Cartón Cintra                      Señalización Braille</p>	<p>Altura: NO cumple, R= 0,80 a 1,00 mts de alto.                      Piso podó táctil o guías táctiles: NO cumple</p>
<p>Literal 2.1.1.3 Sonoras: Las señales sonoras deben ser emitidas de manera distinguible e interpretable</p>		
<p>INEXISTENTE</p>		
<p>Literal 2.1.1.6 En el exterior de los edificios públicos y privados, debe existir el símbolo de accesibilidad, que indique que el edificio es accesible o franqueable</p>

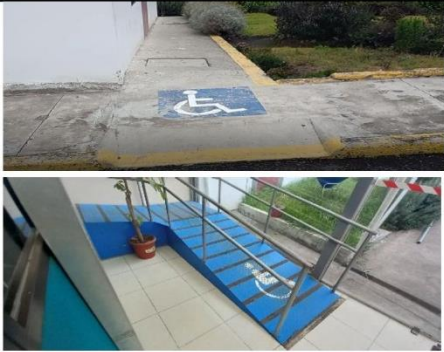
Elementos de señalización con colores azul y blanco. Rampa de acceso color Azul y blanco	Color: SI cumple Dimensiones: SI cumple Rampas: SI cumple
NTE INEN 2241: SORDERA		
Esta norma establece la imagen que contiene el símbolo usado para informar sobre la presencia de personas con hipoacusia, sordera o dificultades sensoriales para señalar lo que es adecuado para ser usado directamente por ellas o donde se les brinda algún servicio específico

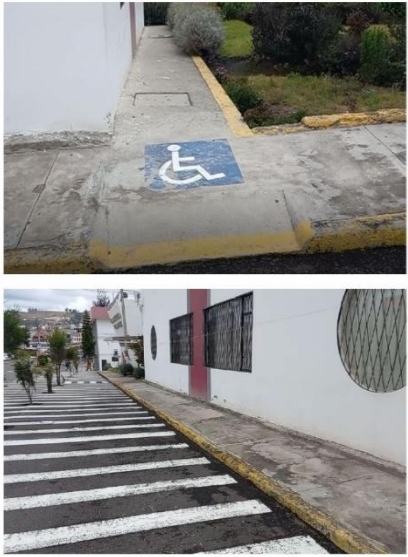
<p>Distancia vías (Alrededor Facultad): 1,40 Mts</p>	<p>Vía: NO cumple, R= 1,60 mts ancho libre obstáculos</p> <p>Señalizado detectable: NO cumple, R= 1,00 mts alrededor del obstáculo</p>

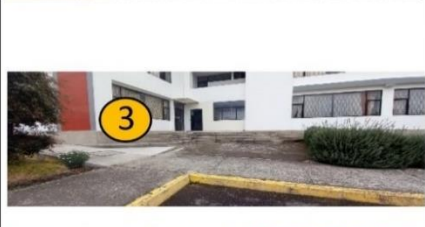
Rampa 2 (Esquina derecha facultad): 1,40 Mts x 0,60 mts largo Inclinación: 20% Descanso: 1,40 x 1,00 Mts.	Rampa 2: Ancho: SI cumple Inclinación: NO cumple, R= 10% a 12% inclinación materialidad: SI cumple

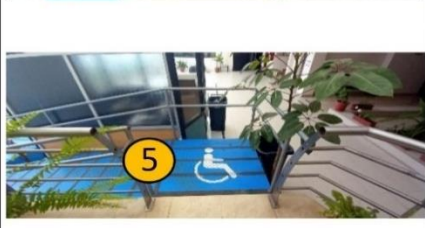
Rampa 4 (Interior facultad): 1,00 x 2,25 mts largo Altura: 47cm Inclinación 20,89% descanso: 1 m <sup>2</sup>	Rampa 4: Ancho: SI cumple Inclinación: NO cumple, R= 10% a 12% inclinación materialidad: SI cumple Pasamanos: SI cumple

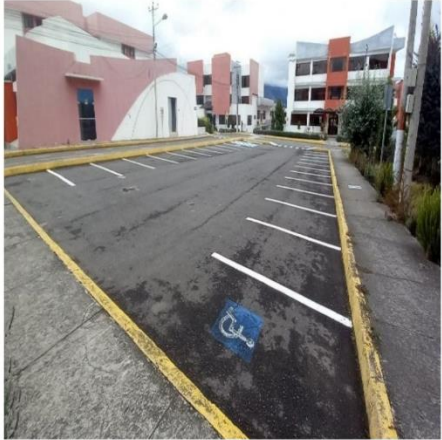
<p>Distancia área: 2,52 x 3,90 mts</p> <p>Sin área de transferencia</p> <p>Áreas de estacionamiento: 25</p> <p>Reservas personas con discapacidad: 4.</p>	<p>Área de estacionamiento:</p> <p>Ancho: SI cumple</p> <p>Largo: NO cumple</p> <p>R= 5,00 mts</p> <p>Área de transferencia:</p> <p>NO cumple, R= 1,00 x 5,00 mts</p> <p>Reserva: SI cumple</p> <p>Señalización: SI cumple</p>

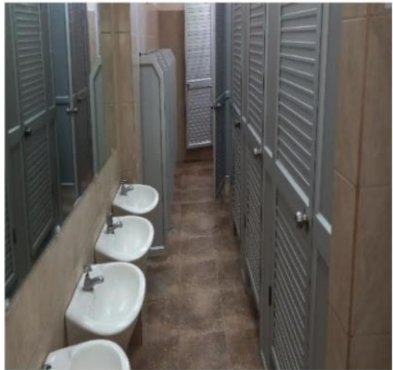
<p>Área Baño: 1,17 Mts diámetro.                      Altura Lavabo: 85 cm                      Área Inodoro: 1,12 x 0,97 Mts                      Espejo: 1,00 Mts                      Secador de manos: 1,25 mts                      Altura Inodoro: 40cm</p> <p>No dispone de baños para personas con discapacidad</p>	<p>Área baño: NO cumple, R= 1,50 mts diámetro                      Manija: NO cumple, R= Fácil de manipular                      Altura Baja Lavabo: NO cumple, R= 0,67 mts                      Altura alta lavabo: SI cumple                      Vidrio reclinable: NO cumple                      Altura Inodoro: SI cumple                      Elementos de aseo manipulables con una sola mano: SI cumple</p> <p>Baño para personas con discapacidad: NO cumple</p>

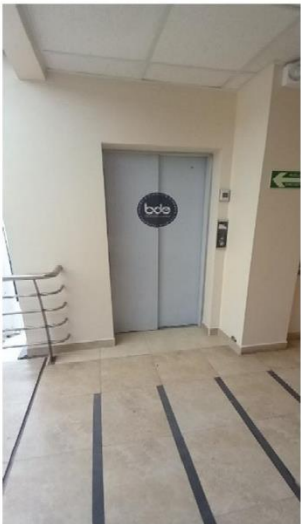
Puerta: 2,10 x 0,90cm Distancia interna: 1,60 x 1,40 mts Piso moqueta asegurada en el piso antideslizante Botones: Empieza en 86cm Planta baja: 1,00 mts 4 piso: 1,20 mts Botón emergencia: 1,35 La pantalla: 1,70 mts Diámetro de botones: 3,50 cm Área de salida Ascensor: 2,10 mts	Dimensiones: NO cumple, R= 1,20 x 1,00 mts ancho Puerta: SI cumple Piso moqueta: SI cumple Área: SI cumple Botones: SI cumple Pasamanos: SI cumple Señalización de pavimento Texturizado: NO cumple, R=texturizado al ingreso Diámetro de salida: SI cumple

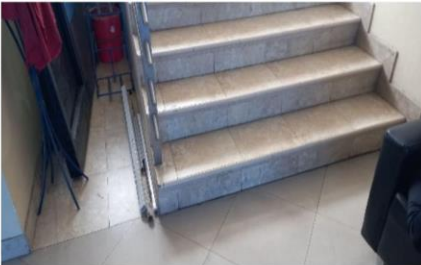
(Escaleras Edificio secundario) Ancho: 1,80 Mts Huella: 0,32 Mts Contrahuella: 0,20 Mts $2(20) + 32 \text{ cm} = 72\text{cm}$	Escalera 2: Ancho: SI cumple Dimensión: NO cumple, R= 64cm calculo Descanso: SI cumple  Bordes redondeados: SI cumple escaleras señalizadas: NO cumple pisos antideslizantes: SI cumple

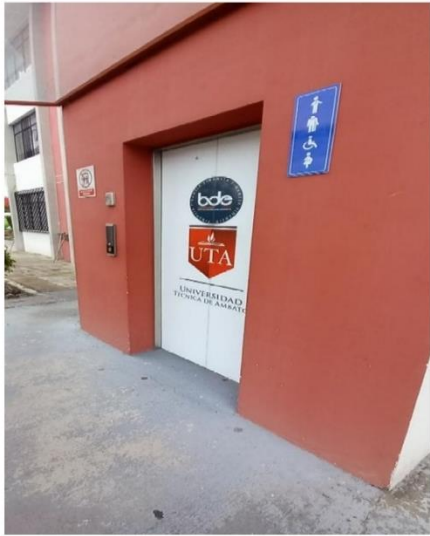
<p>Puerta: 2,10 x 0,90cm                      Distancia interna: 1,60 x 1,40 mts                      Piso moqueta asegurada en el piso antideslizante                      Botones:                      Empieza en 86cm                      Planta baja: 1,00 mts                      4 piso: 1,20 mts                      Botón emergencia: 1,35                      La pantalla: 1,70 mts                      Diámetro de botones: 3,50 cm                      Área de salida Ascensor: 2,10 mts</p>	<p>Dimensiones: NO cumple, R= 1,20 x 1,00 mts ancho                      Puerta: SI cumple                      Piso moqueta: SI cumple                      Área: SI cumple                      Botones: SI cumple                      Pasamanos: SI cumple                      Señalización de pavimento                      Texturizado: NO cumple, R=texturizado al ingreso                      Diámetro de salida: SI cumple</p>
