**UNIVERSIDAD TÉCNICA DE AMBATO**  
**FACULTAD DE DISEÑO Y ARQUITECTURA**  
**CARRERA DE ESPACIOS ARQUITECTÓNICOS**

Proyecto de Investigación previo a la obtención del Título de Arquitecto de  
Interiores

“La accesibilidad durante la pandemia para personas con  
discapacidad en espacios interiores de la Universidad Técnica de  
Ambato”.

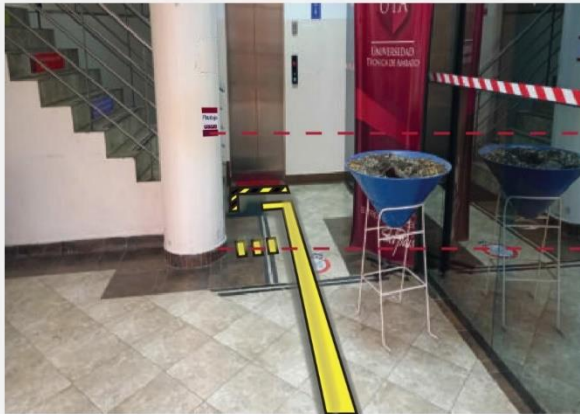
Entre 0,80  
a 1,00 Mts

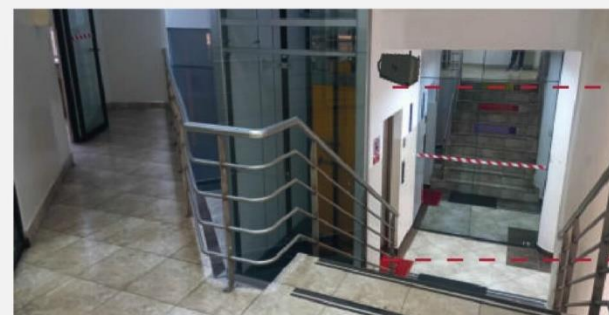
**Superior  
a 2,10 Mts**

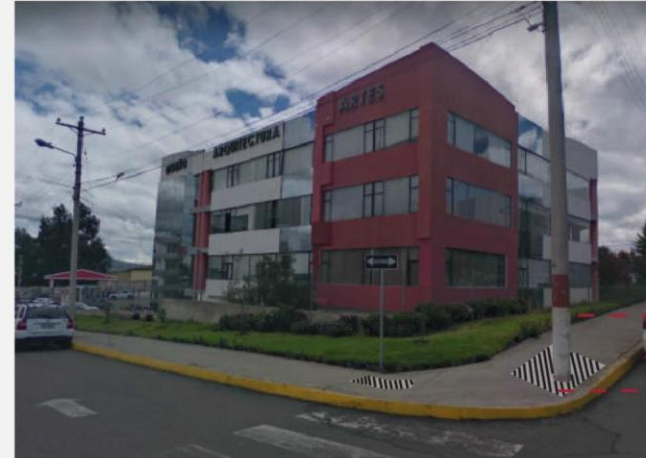
+ 1,60  
Mts  
Piso  
señalizado

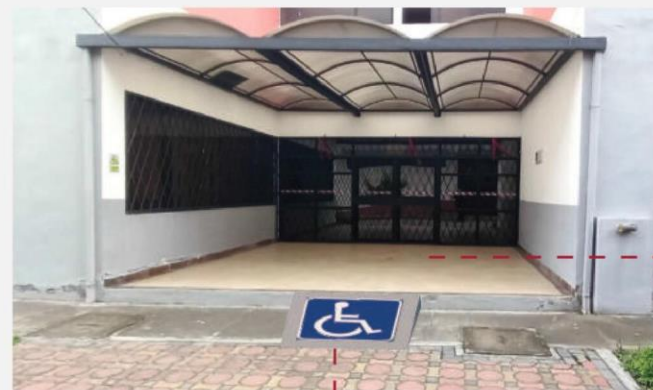
Descanso  
mayor  
a 1,20 Mts

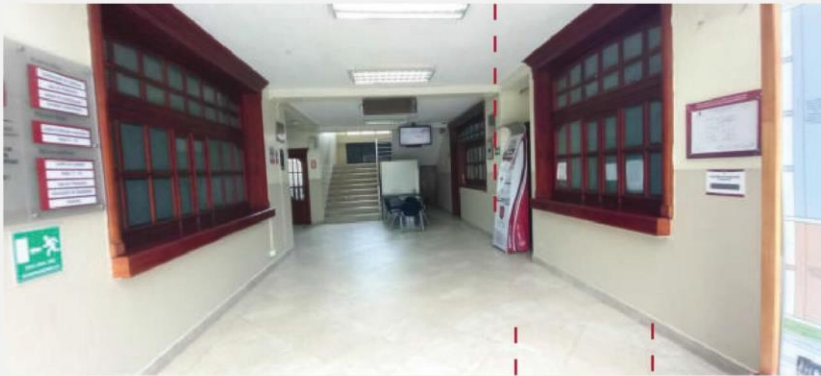
**1,20 Mts**  
Vía para una  
silla de ruedas

**1,60 Mts**  
Vía para dos  
sillas de  
ruedas

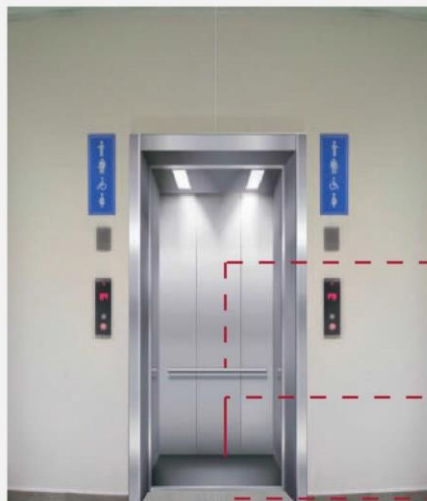
0,90 x 2,00 Mts

Pasamanos 0,90 Mts

1,20 x 1,00  
Mts Área

Piso  
Texturizado

Las dimensiones mínimas del vano de la puerta de la cabina, deben ser 900 mm de ancho y 2 000 mm de alto.

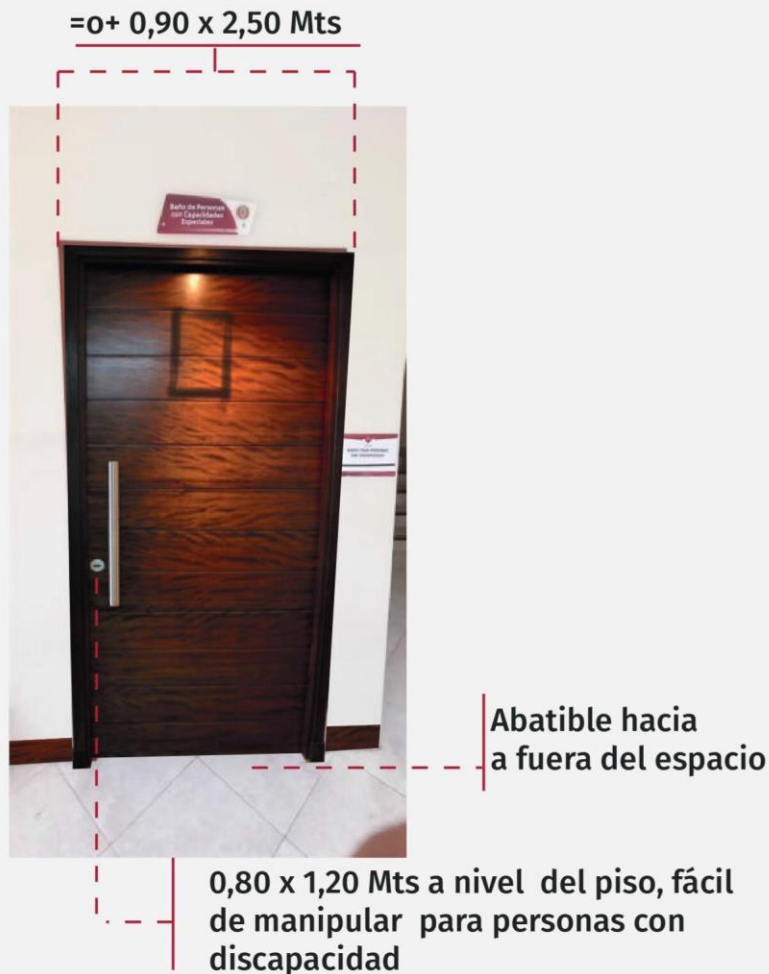
## 8.13 NTE INEN 2309: ESPACIOS DE ACCESO, PUERTAS

Esta norma establece las dimensiones mínimas y las características generales que deben cumplir las puertas, que se requieran en las edificaciones para facilitar el acceso.

Requisitos generales: Las puertas, deben tener las siguientes dimensiones: ancho libre mínimo de 900 mm y la altura 2 050 mm.

4. Para la maniobrabilidad de los usuarios de sillas de ruedas, debe dejarse un espacio libre lateral cerca de la apertura de la puerta entre 450 mm a 550 mm; la profundidad del espacio libre debe ser de 1 200 adicional al barrido de la puerta.

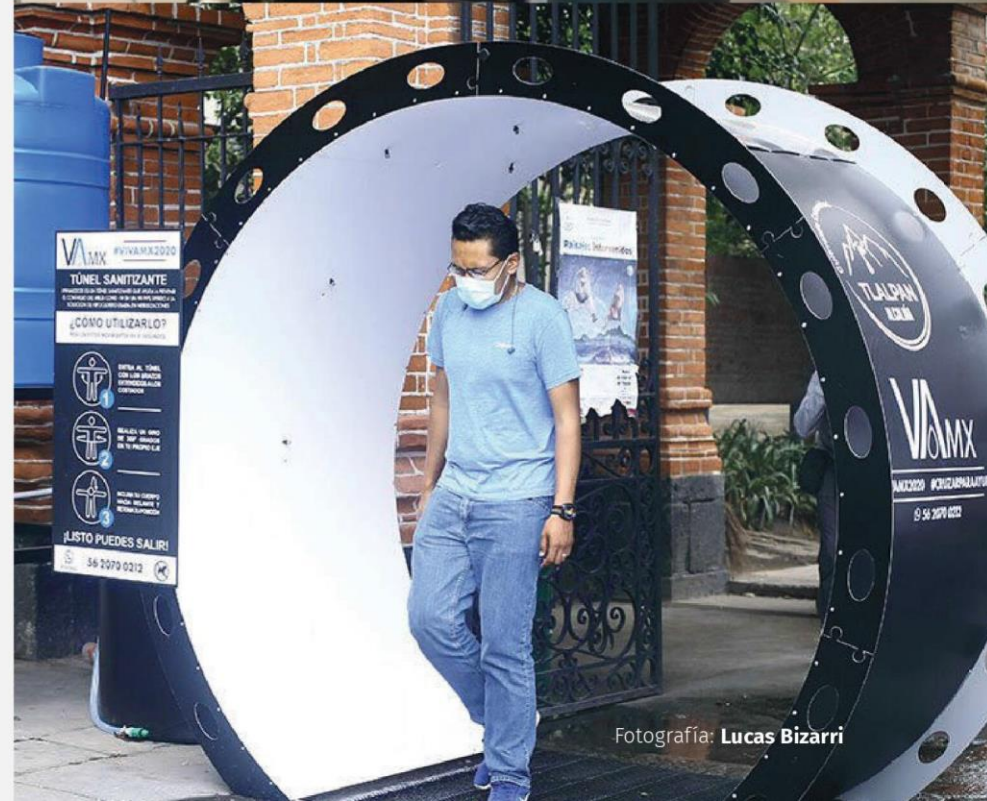
## 9.2 Túneles de desinfección

**Sección:** Puertas de ingreso a las facultades.

En caso que la facultad lo requiera o si en el ingreso a la universidad no se encuentra.

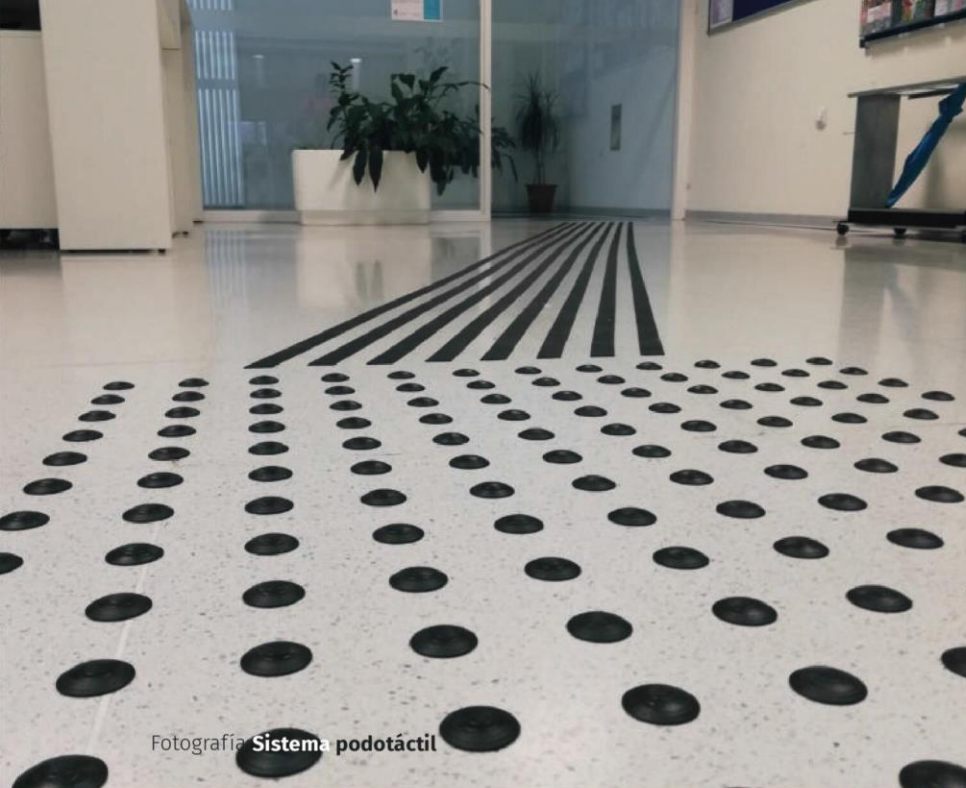
Fotografía: Sistema podotáctil

## 9.7 Señalización Braille (COVID)

**Sección:** Corredores y pasillos dentro de las facultades.

Guías táctiles de piso y pared.
