UNIVERSIDAD TÉCNICA DE AMBATO
FACULTAD DE INGENIERÍA CIVIL Y MECÁNICA
CARRERA DE INGENIERÍA CIVIL

PROYECTO TÉCNICO PREVIO A LA OBTENCIÓN DEL TÍTULO DE
INGENIERO CIVIL

“IMPLEMENTACIÓN DEL PROCESO DE CONSERVACIÓN DE LA ESTRUCTURA DE LA CAPA DE RODADURA DE LA VÍA AMBATO-PÍLLARO EN EL SECTOR YACUPAMBA EN EL TRAMO DE LA ABSCISA 0+000 HASTA LA ABSCISA 4+000 DE LA PROVINCIA DE TUNGURAHUA”

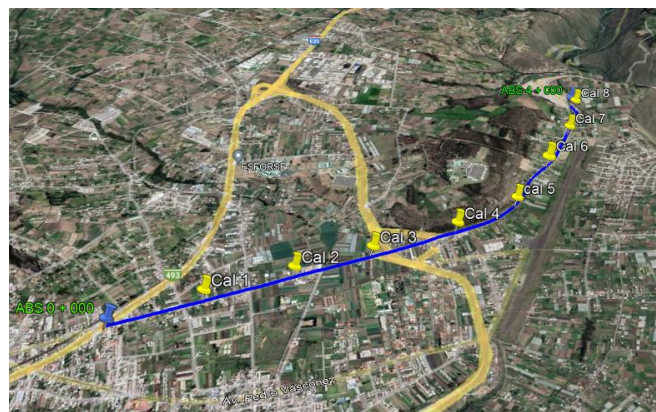
Figura 11. Localización de las calicatas

En todo estudio relacionado con la ingeniería civil es importante un estudio de suelos ya que el mismo ayudará a obtener la densidad y la capacidad de carga del suelo en el que se encuentra asentada la vía. Primeramente se realizó un reconocimiento visual a lo largo de la vía para encontrar los sitios en los cuales se procedió a realizar las calicatas para extraer las muestras las mismas que se realizaron cada 500 metros en las abscisas Km 0 +500, Km 1+000, Km 1+500, Km 2+000, Km 2+500, Km 3+000, Km 3+500 y Km 4+000, dichas calicatas están detalladas su ubicación en la siguiente tabla:

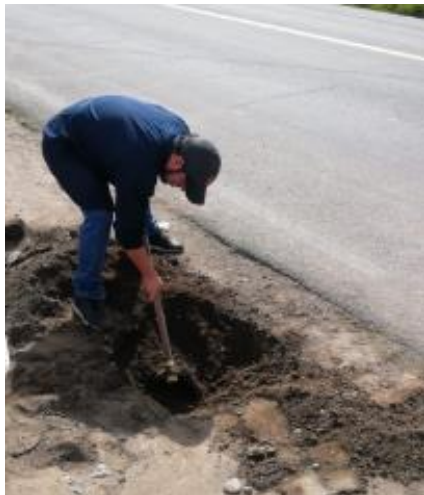
Calicata y extracción de material

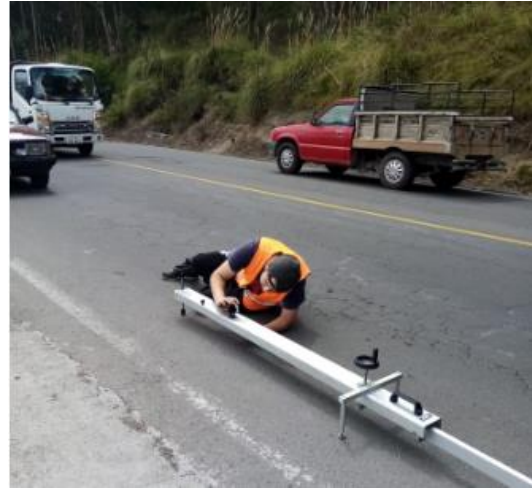
Toma de lectura en la Viga Benkelman

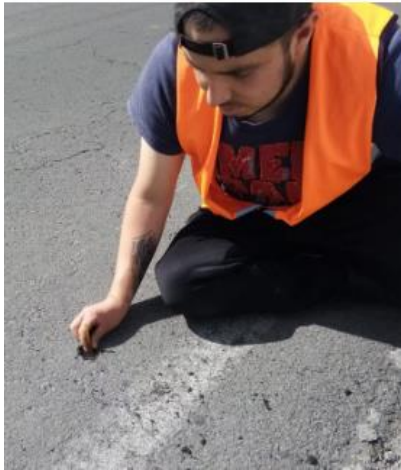
Toma de temperatura de la capa de rodadura

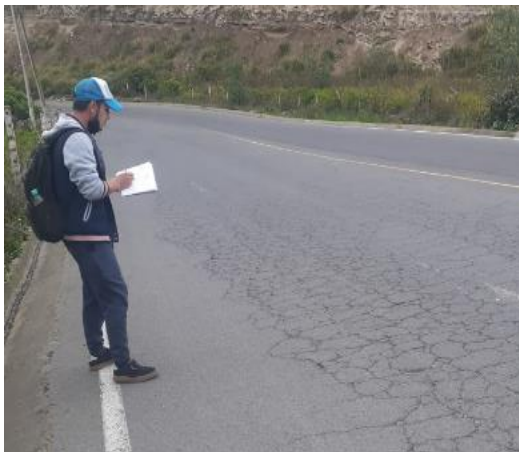
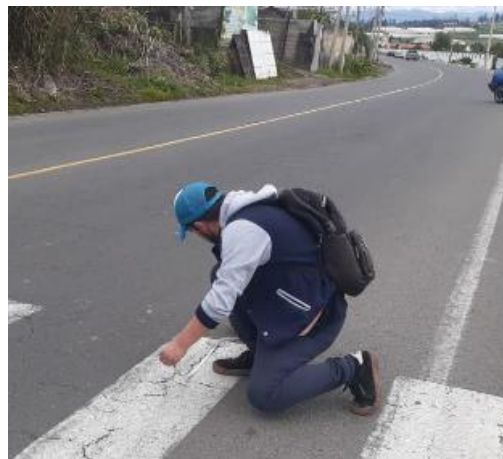
Evaluación PCI

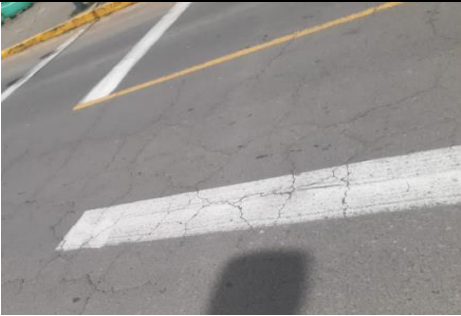
Inspeccionado por:	Alexis Guarnizo	Fecha:		02/11/2021				
Abscisa inicial:	0+000	Unidad de muestreo		U1				
Abscisa final:	0+032	Área de muestreo:		305,6				
Tipos de fallas						Esquema		
No.	Daño	Unidad	No.	Daño	Unidad

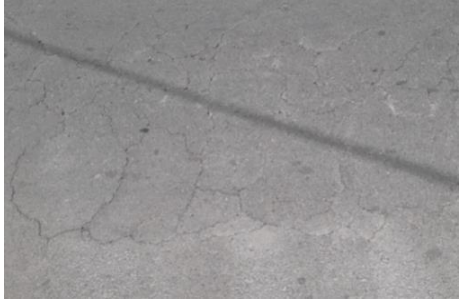
Inspeccionado por:	Alexis Guarnizo	Fecha:	02/11/2021					
Abscisa inicial:	0+256	Unidad de muestreo	U2					
Abscisa final:	0+288	Área de muestreo:	308,8					
Tipos de fallas						Esquema		
No.	Daño	Unidad	No.	Daño	Unidad

3	Baja	0,18	1,92	1,33	3,43	1,11%	0	
						Valor total deducido(VTD)	0	
						Cálculo del PCI		
						PCI= 100-VTD	100

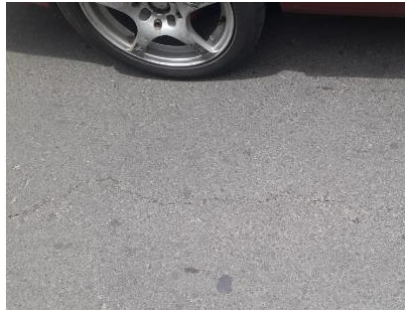
Inspeccionado por:	Alexis Guarnizo	Fecha:	02/11/2021				
Abscisa inicial:	0+256	Unidad de muestreo	U2				
Abscisa final:	0+288	Área de muestreo:	308,8				
Tipos de fallas							
No.	Daño	Unidad	No.	Daño	Unidad		
1	Piel de cocodrilo	m2	11	Parcheo	m2		
2	Exudación	m2	12	Pulimento de agregados	m2		
3	Fisuramiento en bloque	m2	13	Huecos	U		
4	Abultamientos y hundimientos	m2	14	Cruce de vía férrea	m2		
5	Corrugación	m2	15	Ahuellamientos	m2		
6	Depresión	m2	16	Desplazamiento	m2		
7	Grieta de borde	m	17	Grieta parabólica	m2		
8	Grieta de reflexión de junta	m	18	Hinchamiento	m2		
9	Desnivel de carril/berma	m	19	Desprendimiento de agregados	m2		
10	Fisuras long. y transv.	m					
Esquema

Daño	Severidad	Cantidades parciales			Total	Densidad %	Valor deducido
10	Baja	2,6	1,12	0,6	4,32	1,40%	5
Valor total deducido(VTD)							5
Cálculo del PCI							
PCI= 100-VTD							95

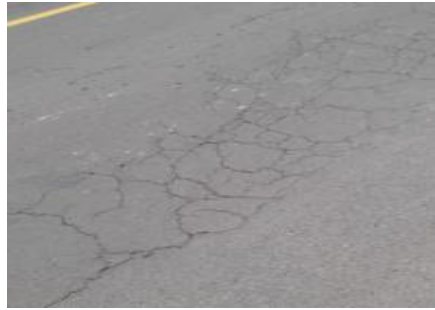
Inspeccionado por:	Alexis Guarnizo	Fecha:	02/11/2021					
Abscisa inicial:	0+512	Unidad de muestreo	U3					
Abscisa final:	0+544	Área de muestreo:	308					
Tipos de fallas						Esquema		
No.	Daño	Unidad	No.	Daño	Unidad

3	Baja	0,48	1,92	3,33	2,13	7,86	2,55%	2
						Valor total deducido(VTD)		2
						Cálculo del PCI		
						PCI= 100-VTD		98

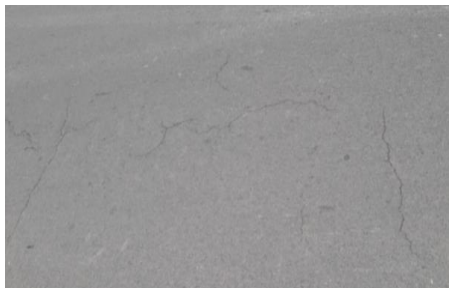
Inspeccionado por:	Alexis Guarnizo	Fecha:	02/11/2021					
Abscisa inicial:	0+512	Unidad de muestreo	U3					
Abscisa final:	0+544	Área de muestreo:	308					
Tipos de fallas								
No.	Daño	Unidad	No.	Daño	Unidad			
1	Piel de cocodrilo	m2	11	Parcheo	m2			
2	Exudación	m2	12	Pulimento de agregados	m2			
3	Fisuramiento en bloque	m2	13	Huecos	U			
4	Abultamientos y hundimientos	m2	14	Cruce de vía férrea	m2			
5	Corrugación	m2	15	Ahuellamientos	m2			
6	Depresión	m2	16	Desplazamiento	m2			
7	Grieta de borde	m	17	Grieta parabólica	m2			
8	Grieta de reflexión de junta	m	18	Hinchamiento	m2			
9	Desnivel de carril/berma	m	19	Desprendimiento de agregados	m2			
10	Fisuras long. y transv.	m						
Esquema

Daño	Severidad	Cantidades parciales				Total	Densidad %	Valor deducido
10	Baja	0,97	0,8	1,05	2,82	0,92%	2	
Valor total deducido(VTD)							2	
Cálculo del PCI								
PCI= 100-VTD							98

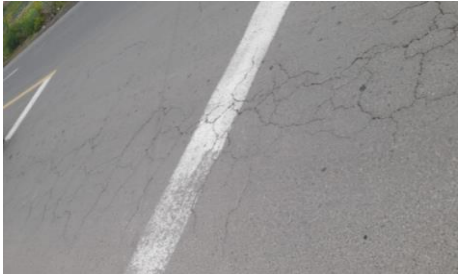
Inspeccionado por:	Alexis Guarnizo	Fecha:	02/11/2021					
Abscisa inicial:	0+768	Unidad de muestreo	U4					
Abscisa final:	0+800	Área de muestreo:	308,48					
Tipos de fallas						Esquema		
No.	Daño	Unidad	No.	Daño	Unidad

3	Media	15,13	1,54	2,3	1,8	20,77	6,73%	11
						Valor total deducido(VTD)		11
						Cálculo del PCI		
						PCI= 100-VTD		89

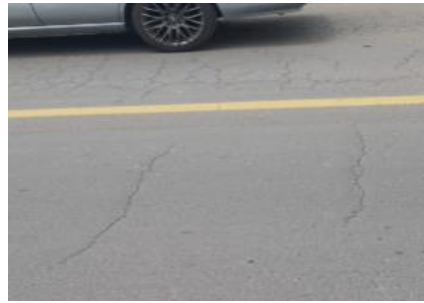
Inspeccionado por:	Alexis Guarnizo		Fecha:	02/11/2021				
Abscisa inicial:	0+768		Unidad de muestreo	U4				
Abscisa final:	0+800		Área de muestreo:	308,48				
Tipos de fallas								
No.	Daño	Unidad	No.	Daño	Unidad			
1	Piel de cocodrilo	m2	11	Parcheo	m2			
2	Exudación	m2	12	Pulimento de agregados	m2			
3	Fisuramiento en bloque	m2	13	Huecos	U			
4	Abultamientos y hundimientos	m2	14	Cruce de vía férrea	m2			
5	Corrugación	m2	15	Ahuellamientos	m2			
6	Depresión	m2	16	Desplazamiento	m2			
7	Grieta de borde	m	17	Grieta parabólica	m2			
8	Grieta de reflexión de junta	m	18	Hinchamiento	m2			
9	Desnivel de carril/berma	m	19	Desprendimiento de agregados	m2			
10	Fisuras long. y transv.	m						
Esquema

Daño	Severidad	Cantidades parciales				Total	Densidad %	Valor deducido
10	Baja	1	0,85	0,9	1,28	4,03	1,31%	2
Valor total deducido(VTD)								2
Cálculo del PCI								
PCI= 100-VTD								98

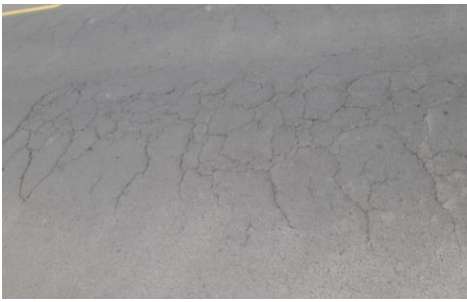
Evaluación del índice de condición del pavimento								
Inspeccionado por:	Alexis Guarnizo			Fecha:	02/11/2021			
Abscisa inicial:	1+024			Unidad de muestreo	U5			
Abscisa final:	1+056			Área de muestreo:	301,6			
Tipos de fallas						Esquema		
No.	Daño	Unidad	No.	Daño	Unidad

3	Media	6,83	2,36	1,68	10,87	3,60%	9	
Valor total deducido(VTD)						9		
Cálculo del PCI								
PCI= 100-VTD						91

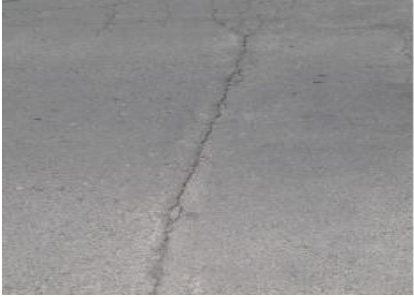
Inspeccionado por:	Alexis Guarnizo		Fecha:	02/11/2021				
Abscisa inicial:	1+024		Unidad de muestreo	U5				
Abscisa final:	1+056		Área de muestreo:	301,6				
Tipos de fallas						Esquema		
No.	Daño	Unidad	No.	Daño	Unidad

1	Piel de cocodrilo	m2	11	Parcheo	m2			
2	Exudación	m2	12	Pulimento de agregados	m2			
3	Fisuramiento en bloque	m2	13	Huecos	U			
4	Abultamientos y hundimientos	m2	14	Cruce de vía férrea	m2			
5	Corrugación	m2	15	Ahuellamientos	m2			
6	Depresión	m2	16	Desplazamiento	m2			
7	Grieta de borde	m	17	Grieta parabólica	m2			
8	Grieta de reflexión de junta	m	18	Hinchamiento	m2			
9	Desnivel de carril/berma	m	19	Desprendimiento de agregados	m2			
10	Fisuras long. y transv.	m						
Daño	Severidad	Cantidades parciales				Total	Densidad %	Valor deducido
10	Baja	2,56	0,88	0,48	0,46	4,38	1,45%	4
10	Baja	0,75	1,02	0,58	0,63	2,98	0,99%	1
Valor total deducido(VTD)								5
Cálculo del PCI								
PCI= 100-VTD								95

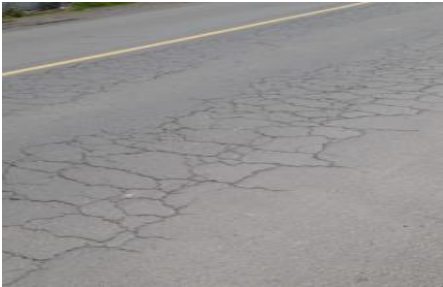
Inspeccionado por:	Alexis Guarnizo	Fecha:		02/11/2021				
Abscisa inicial:	1+280	Unidad de muestreo:		U6				
Abscisa final:	1+312	Área de muestreo:		300,96				
Tipos de fallas						Esquema		
No.	Daño	Unidad	No.	Daño	Unidad

3	Media	6,56	6,14	1,33	1,01	15,04	5,00%	10
Valor total deducido(VTD)								10
Cálculo del PCI								
PCI= 100-VTD								90

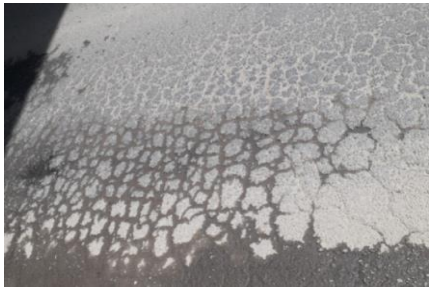
Inspeccionado por:	Alexis Guarnizo	Fecha:	02/11/2021					
Abscisa inicial:	1+536	Unidad de muestreo	U7					
Abscisa final:	1+568	Área de muestreo:	300,8					
Tipos de fallas						Esquema		
No.	Daño	Unidad	No.	Daño	Unidad

1	Alta	3,14				3,14	1,04%	30
						Valor total deducido(VTD)		30
						Cálculo del PCI		
						PCI= 100-VTD		70

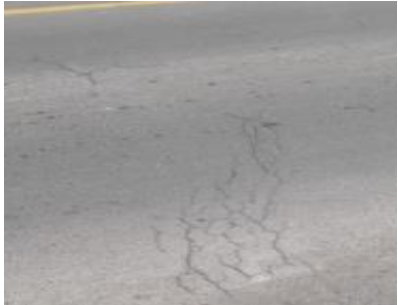
Inspeccionado por:	Alexis Guarnizo		Fecha:	02/11/2021				
Abscisa inicial:	1+536		Unidad de muestreo	U7				
Abscisa final:	1+568		Área de muestreo:	300,8				
Tipos de fallas								
No.	Daño	Unidad	No.	Daño	Unidad			
1	Piel de cocodrilo	m2	11	Parcheo	m2			
2	Exudación	m2	12	Pulimento de agregados	m2			
3	Fisuramiento en bloque	m2	13	Huecos	U			
4	Abultamientos y hundimientos	m2	14	Cruce de vía férrea	m2			
5	Corrugación	m2	15	Ahuellamientos	m2			
6	Depresión	m2	16	Desplazamiento	m2			
7	Grieta de borde	m	17	Grieta parabólica	m2			
8	Grieta de reflexión de junta	m	18	Hinchamiento	m2			
9	Desnivel de carril/berma	m	19	Desprendimiento de agregados	m2			
10	Fisuras long. y transv.	m						
Esquema

Daño	Severidad	Cantidades parciales				Total	Densidad %	Valor deducido
10	Baja	0,77	0,52	0,43	0,47	2,19	0,73%	1
Valor total deducido(VTD)								1
Cálculo del PCI								
PCI= 100-VTD								99

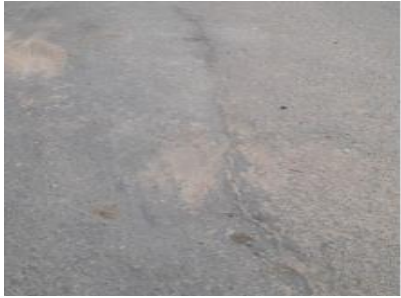
Inspeccionado por:	Alexis Guarnizo	Fecha:	02/11/2021				
Abscisa inicial:	1+792	Unidad de muestreo	U8				
Abscisa final:	1+824	Área de muestreo:	300				
Tipos de fallas							
No.	Daño	Unidad	No.	Daño	Unidad		
1	Piel de cocodrilo	m2	11	Parqueo	m2		
2	Exudación	m2	12	Pulimento de agregados	m2		
3	Fisuramiento en bloque	m2	13	Huecos	U		
4	Abultamientos y hundimientos	m2	14	Cruce de vía férrea	m2		
5	Corrugación	m2	15	Ahuellamientos	m2		
6	Depresión	m2	16	Desplazamiento	m2		
7	Grieta de borde	m	17	Grieta parabólica	m2		
8	Grieta de reflexión de junta	m	18	Hinchamiento	m2		
9	Desnivel de carril/berma	m	19	Desprendimiento de agregados	m2		
10	Fisuras long. y transv.	m					
Esquema

Daño	Severidad	Cantidades parciales			Total	Densidad %	Valor deducido
10	Baja	8			8	2,67%	8
Valor total deducido(VTD)							8
Cálculo del PCI							
PCI= 100-VTD							92

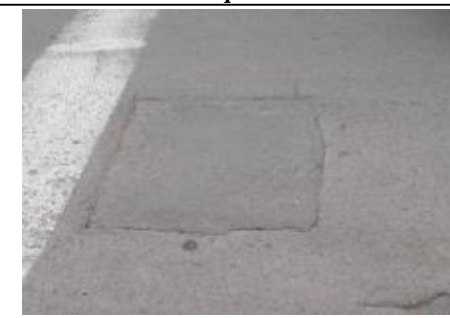
Inspeccionado por:	Alexis Guarnizo	Fecha:	02/11/2021				
Abscisa inicial:	1+792	Unidad de muestreo	U8				
Abscisa final:	1+824	Área de muestreo:	300				
Tipos de fallas							
No.	Daño	Unidad	No.	Daño	Unidad		
1	Piel de cocodrilo	m2	11	Parqueo	m2		
2	Exudación	m2	12	Pulimento de agregados	m2		
3	Fisuramiento en bloque	m2	13	Huecos	U		
4	Abultamientos y hundimientos	m2	14	Cruce de vía férrea	m2		
5	Corrugación	m2	15	Ahuellamientos	m2		
6	Depresión	m2	16	Desplazamiento	m2		
7	Grieta de borde	m	17	Grieta parabólica	m2		
8	Grieta de reflexión de junta	m	18	Hinchamiento	m2		
9	Desnivel de carril/berma	m	19	Desprendimiento de agregados	m2		
10	Fisuras long. y transv.	m					
Daño	Severidad	Cantidades parciales			Total	Densidad %	Valor deducido
11	Baja	0,42	0,86		1,28	0,43%	0
Valor total deducido(VTD)						0	
Cálculo del PCI							
PCI= 100-VTD						100

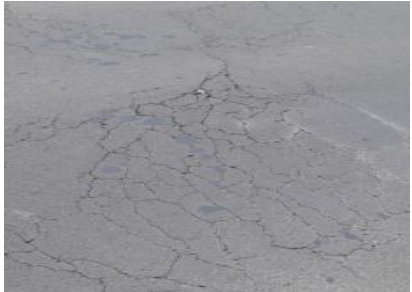
Inspeccionado por:	Alexis Guarnizo	Fecha:	02/11/2021					
Abscisa inicial:	2+048	Unidad de muestreo	U9					
Abscisa final:	2+080	Área de muestreo:	301,92					
Tipos de fallas						Esquema		
No.	Daño	Unidad	No.	Daño	Unidad

3 Baja	1,04	2			3,04	1,01%	0
	3 Media	1,81	1,36		0,6	3,77	1,25%	2
	3 Alta	0,35				0,35	0,12%	0
						Valor total deducido(VTD)		2
						Cálculo del PCI		
						PCI= 100-VTD		98

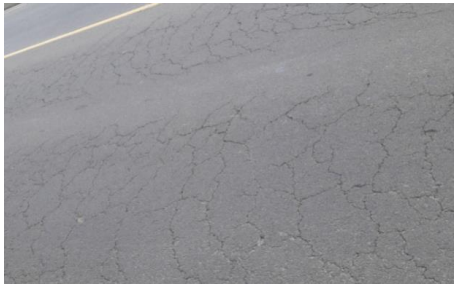
Inspeccionado por:	Alexis Guarnizo	Fecha:	02/11/2021					
Abscisa inicial:	2+304	Unidad de muestreo	U10					
Abscisa final:	2+336	Área de muestreo:	303,2					
Tipos de fallas						Esquema		
No.	Daño	Unidad	No.	Daño	Unidad

3	Baja	3,74	2,75	19,5	25,99	8,57%	9	
						Valor total deducido(VTD)	9	
						Cálculo del PCI		
						PCI= 100-VTD	91

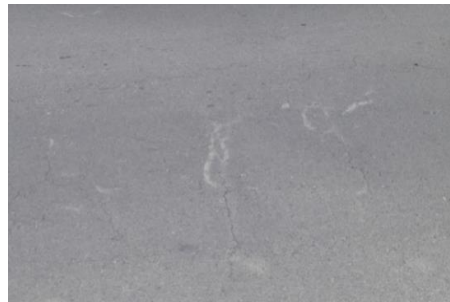
Inspeccionado por:		Alexis Guarnizo		Fecha:		02/11/2021		
Abscisa inicial:		2+304		Unidad de muestreo		U10		
Abscisa final:		2+336		Área de muestreo:		303,2		
Tipos de fallas						Esquema		
No.	Daño	Unidad	No.	Daño	Unidad

1	Piel de cocodrilo	m2	11	Parcheo	m2			
2	Exudación	m2	12	Pulimento de agregados	m2			
3	Fisuramiento en bloque	m2	13	Huecos	U			
4	Abultamientos y hundimientos	m2	14	Cruce de vía férrea	m2			
5	Corrugación	m2	15	Ahuellamientos	m2			
6	Depresión	m2	16	Desplazamiento	m2			
7	Grieta de borde	m	17	Grieta parabólica	m2			
8	Grieta de reflexión de junta	m	18	Hinchamiento	m2			
9	Desnivel de carril/berma	m	19	Desprendimiento de agregados	m2			
10	Fisuras long. y transv.	m						
Daño	Severidad	Cantidades parciales				Total	Densidad %	Valor deducido
10	Baja	0,6	0,72	0,59	0,82	2,73	0,90%	1
Valor total deducido(VTD)								1
Cálculo del PCI								
PCI= 100-VTD								99

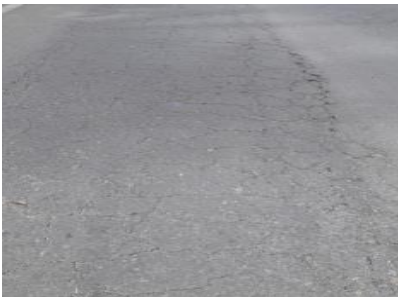
Inspeccionado por:	Alexis Guarnizo	Fecha:	02/11/2021					
Abscisa inicial:	2+560	Unidad de muestreo	U11					
Abscisa final:	2+592	Área de muestreo:	302,72					
Tipos de fallas						Esquema		
No.	Daño	Unidad	No.	Daño	Unidad

3	Baja	12,92				12,92	4,27%	4
						Valor total deducido(VTD)	4	
						Cálculo del PCI		
						PCI= 100-VTD	96

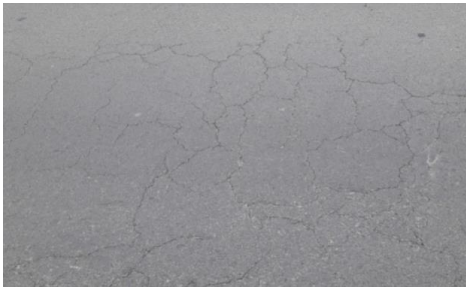
Inspeccionado por:	Alexis Guarnizo	Fecha:	02/11/2021					
Abscisa inicial:	2+816	Unidad de muestreo	U12					
Abscisa final:	2+848	Área de muestreo:	303,52					
Tipos de fallas						Esquema		
No.	Daño	Unidad	No.	Daño	Unidad

3	Baja	5,61	4,95	4,6	6,77	21,93	7,23%	8
						Valor total deducido(VTD)	8	
						Cálculo del PCI		
						PCI= 100-VTD	92

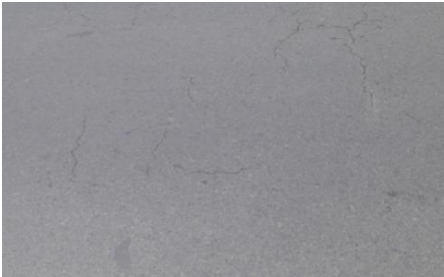
Inspeccionado por:	Alexis Guarnizo	Fecha:	02/11/2021					
Abscisa inicial:	2+816	Unidad de muestreo	U12					
Abscisa final:	2+848	Área de muestreo:	303,52					
Tipos de fallas						Esquema		
No.	Daño	Unidad	No.	Daño	Unidad

1	Piel de cocodrilo	m2	11	Parcheo	m2			
2	Exudación	m2	12	Pulimento de agregados	m2			
3	Fisuramiento en bloque	m2	13	Huecos	U			
4	Abultamientos y hundimientos	m2	14	Cruce de vía férrea	m2			
5	Corrugación	m2	15	Ahuellamientos	m2			
6	Depresión	m2	16	Desplazamiento	m2			
7	Grieta de borde	m	17	Grieta parabólica	m2			
8	Grieta de reflexión de junta	m	18	Hinchamiento	m2			
9	Desnivel de carril/berma	m	19	Desprendimiento de agregados	m2			
10	Fisuras long. y transv.	m						
Daño	Severidad	Cantidades parciales				Total	Densidad %	Valor deducido
10	Baja	1,02	1,69	1,43	1,75	5,89	1,94%	5
						Valor total deducido(VTD)		5
						Cálculo del PCI		
						PCI= 100-VTD		95

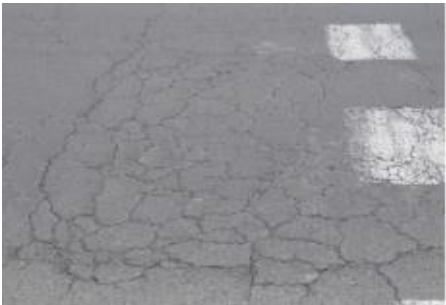
Inspeccionado por:	Alexis Guarnizo	Fecha:	02/11/2021					
Abscisa inicial:	3+072	Unidad de muestreo	U13					
Abscisa final:	3+104	Área de muestreo:	301,76					
Tipos de fallas						Esquema		
No.	Daño	Unidad	No.	Daño	Unidad

3	Baja	8,05	7,25	12,75	1,63	29,68	9,84%	9
						Valor total deducido(VTD)		9
						Cálculo del PCI		
						PCI= 100-VTD		91

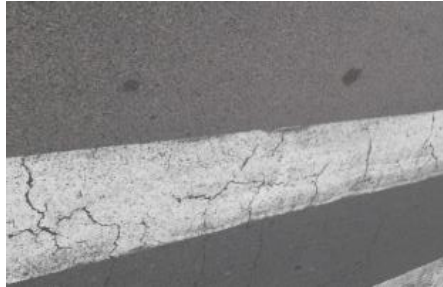
Daño	Severidad	Cantidades parciales				Total	Densidad %	Valor deducido
10	Baja	1,44	1,59	1,65	1,38	6,06	2,01%	6
Valor total deducido(VTD)								6
Cálculo del PCI								
PCI= 100-VTD								94

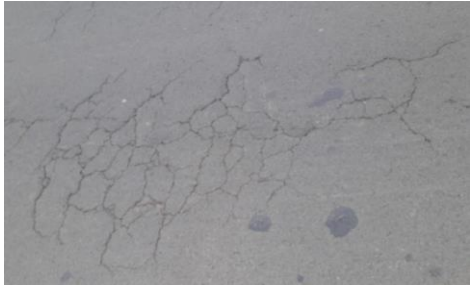
Inspeccionado por:	Alexis Guarnizo	Fecha:	02/11/2021					
Abscisa inicial:	3+328	Unidad de muestreo	U14					
Abscisa final:	3+360	Área de muestreo:	304,8					
Tipos de fallas						Esquema		
No.	Daño	Unidad	No.	Daño	Unidad

3	Baja	1,65	0,92	1,5	4,07	1,34%	0	
						Valor total deducido(VTD)	0	
						Cálculo del PCI		
						PCI= 100-VTD	100

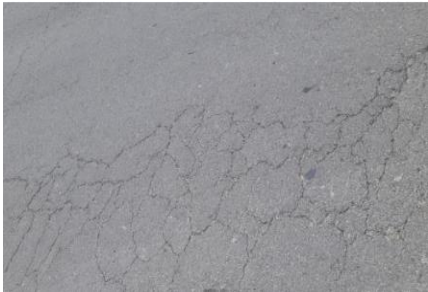
Inspeccionado por:	Alexis Guarnizo	Fecha:	02/11/2021					
Abscisa inicial:	3+584	Unidad de muestreo	U15					
Abscisa final:	3+616	Área de muestreo:	304,8					
Tipos de fallas						Esquema		
No.	Daño	Unidad	No.	Daño	Unidad

3	Baja	2,64	13,8			16,44	5,39%	5
						Valor total deducido(VTD)	5	
						Cálculo del PCI		
						PCI= 100-VTD	95

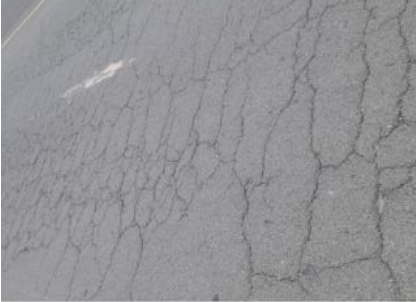
Inspeccionado por:	Alexis Guarnizo	Fecha:	02/11/2021					
Abscisa inicial:	3+840	Unidad de muestreo	U16					
Abscisa final:	3+872	Área de muestreo:	302,4					
Tipos de fallas						Esquema		
No.	Daño	Unidad	No.	Daño	Unidad

3	Media	34,44	6			40,44	13,37%	30
						Valor total deducido(VTD)		30
						Cálculo del PCI		
						PCI= 100-VTD		70

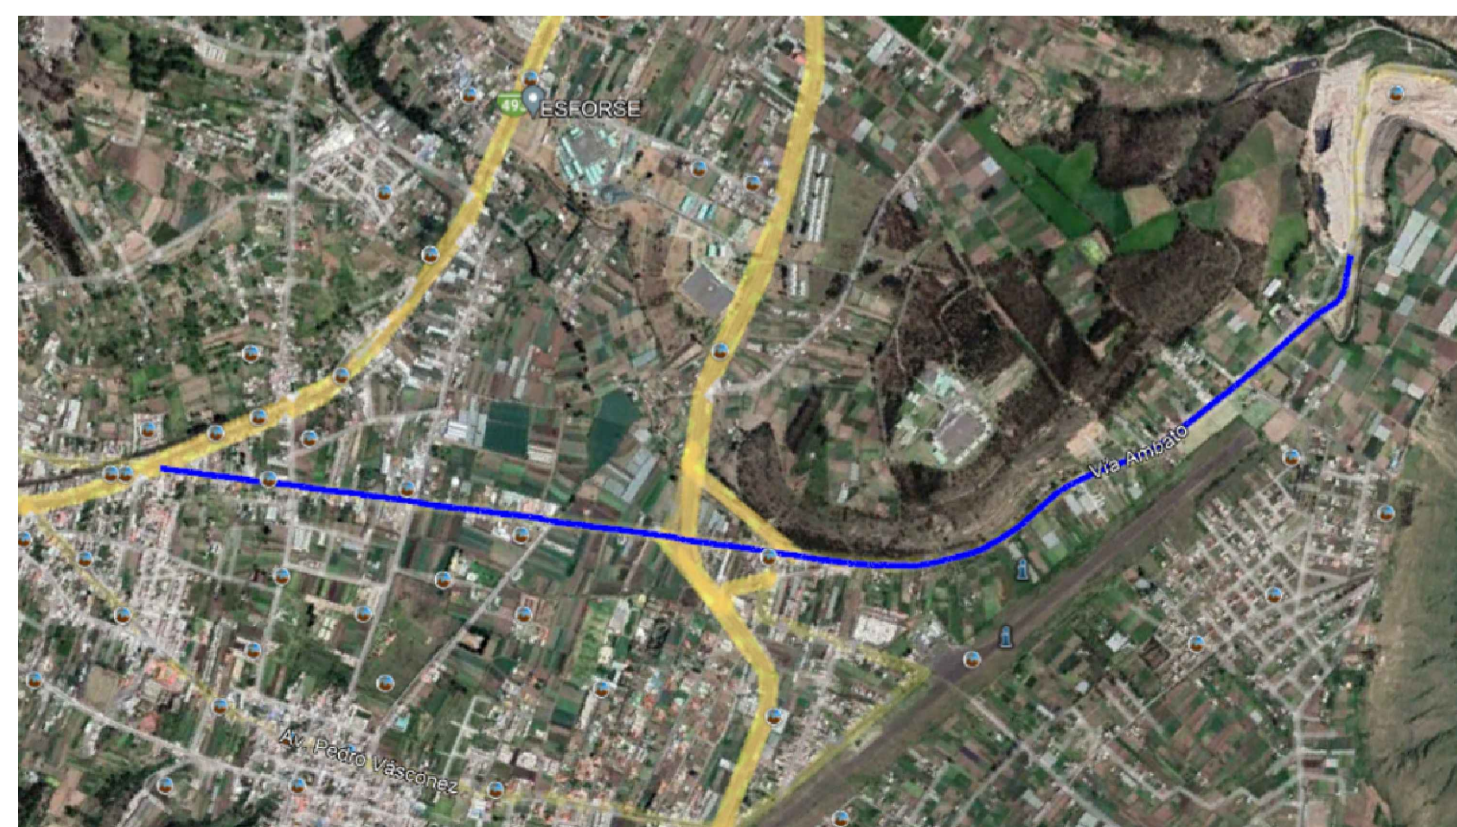
LÁMINA A1: 1/2

Universidad Técnica de Ambato
Facultad de Ingeniería Civil y Mecánica
Carrera de Ingeniería Civil
Deflexión de la capa de rodadura

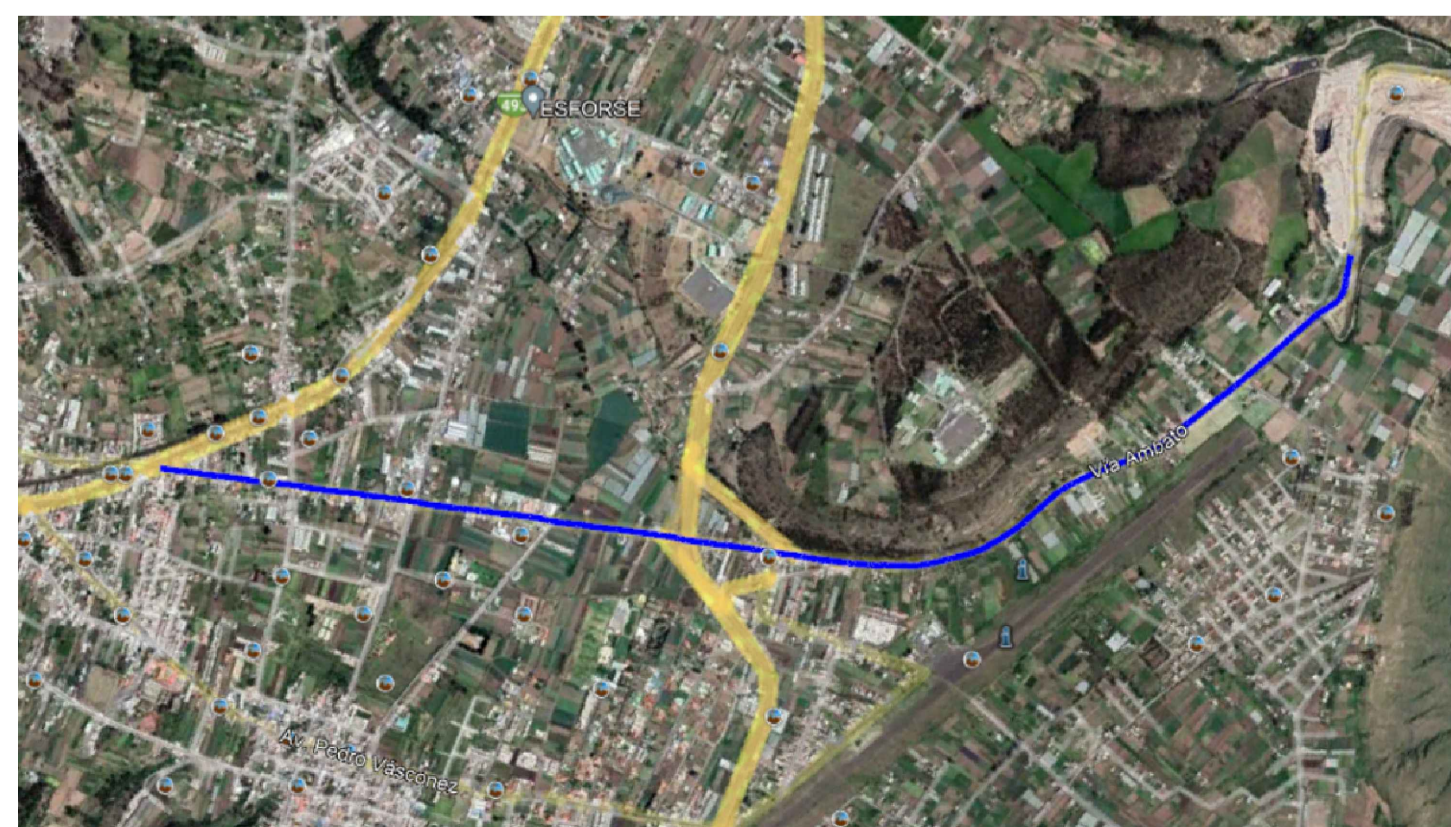
Universidad Técnica de Ambato
Facultad de Ingeniería Civil y Mecánica
Carrera de Ingeniería Civil
Deflexión de la capa de rodadura
