UNIVERSIDAD TÉCNICA DE AMBATO

Tema: “REDUCCIÓN DE LA VULNERABILIDAD SÍSMICA DE ESTRUCTURAS OCUPACIONALES DE ACERO EN EL CANTÓN AMBATO”

Trabajo de titulación previo a la obtención del Grado Académico de Magister en Ingeniería Civil con Mención en Estructuras Metálicas

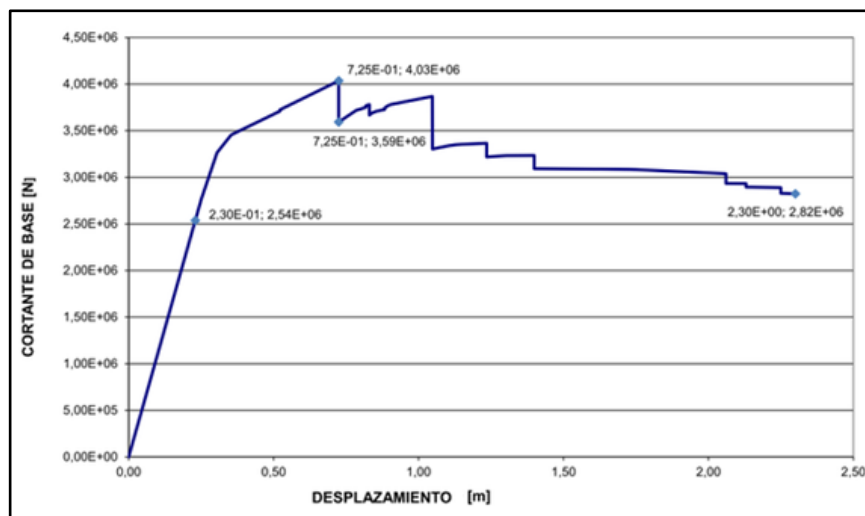
Gráfico 5: Curva de capacidad para edificios de acero[21].

De acuerdo con este método, los elementos que afectan la rigidez lateral o la distribución de fuerzas en una estructura se pueden dividir en elementos primarios y secundarios. donde los elementos primarios son todos los elementos que contribuyen a la resistencia de la estructura, y los elementos secundarios son todos los elementos que no contribuyen a su resistencia[7].

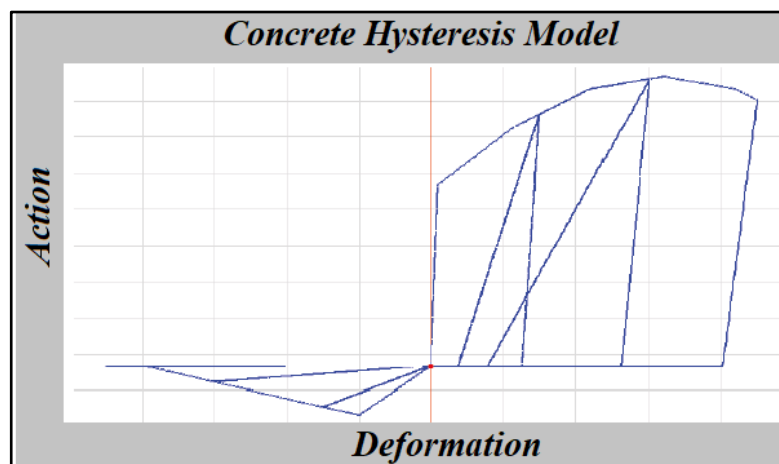
Por tanto, el modelo de histéresis más adecuado para el modelado de mampostería es el aplicado al hormigón no confinado, ya que su comportamiento a compresión ya tracción es bastante diferente. Aunque su uso está limitado axialmente, el modelo puede aplicarse a cualquier grado de libertad identificado en la estructura.

Gráfico 8: Modelo de histéresis del concreto sin confinar[24].

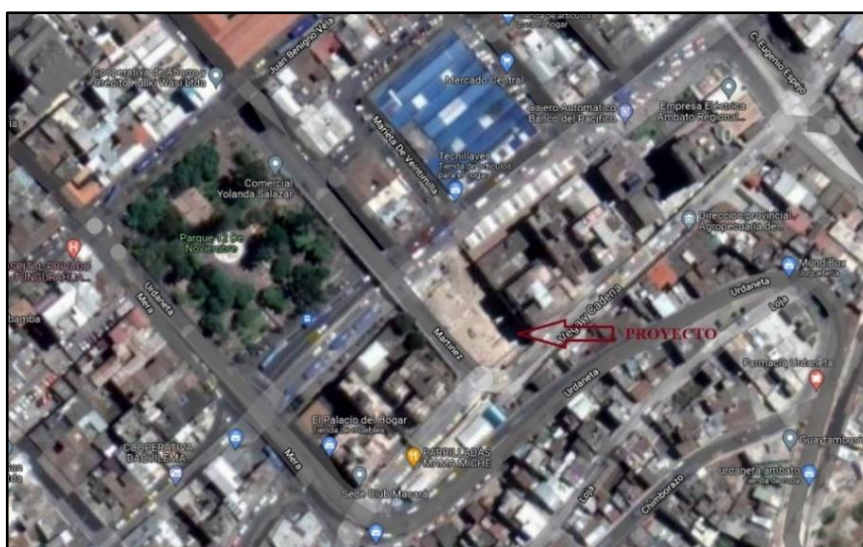
Gráfico 14: Implantación del proyecto en estudio Muestra 1.

La muestra 1 corresponde a un estacionamiento de vehículos públicos clasificado por NEC como esencial ubicado en la Avenida 12 de noviembre y Calle Martínez en el centro de Catón Ambato.

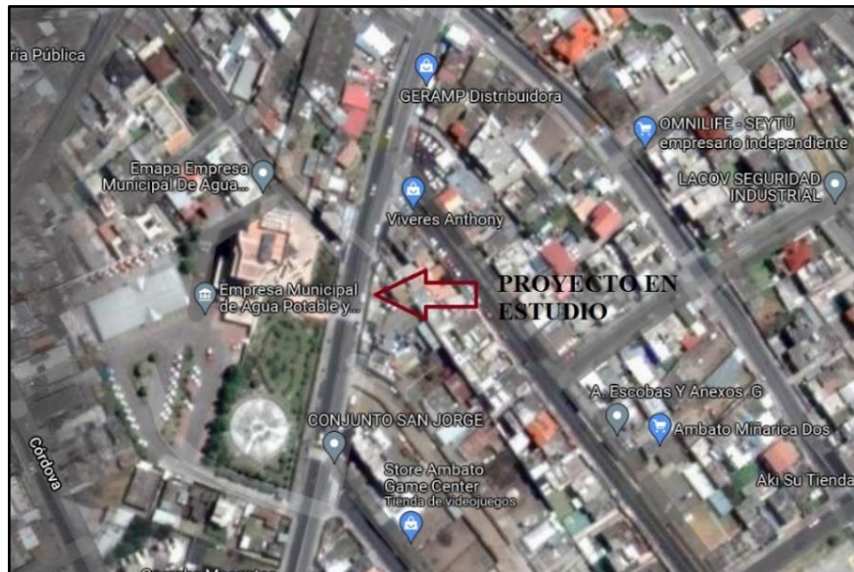
Gráfico 16: Implantación del proyecto en estudio Muestra 2.

La muestra 2 corresponde a un edificio de la administración pública clasificado por la NEC como tipo especial de edificio ubicado sobre las avenidas Antonio Clavijo y Manuel Isaías Sánchez en la zona centro sur de Catón Ambato.

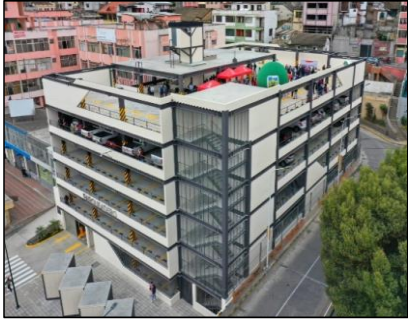
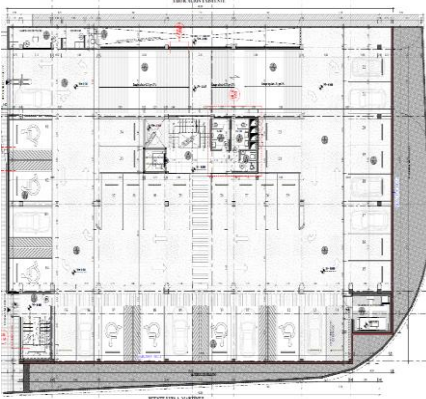
Tabla 9: *Calculo de Índice de vulnerabilidad sísmica según FEMA, Muestra 1.*

Dirección: Avn. Doce de noviembre y Martínez Código Postal: EC 180201 Otra Identificación: Parqueadero Municipal 12 de noviembre Nombre del Edificio: Parqueadero Municipal, 12 de noviembre Uso: Comercial Latitud: 764224,67 Longitud: 9862458,91 Inspector: Gabriel Jiménez L. Fecha: 10-11-2021 Hora: 10H:00

N° pisos: Sobre NPT 5 Bajo NPT 1 Superficie del suelo: 1200 m ² Adiciones: NO Año: Ocupación: Oficinas Tipo de suelo: "D" Índices de Vulnerabilidad: SL1: 1.6 > 0.3 SL2: 1 < 2 Observaciones: Estructura de acero, con índice de vulnerabilidad sísmica de 1.6 y 1 valor < 2, presenta vulnerabilidad sísmica.

En la Tabla N° 9 se presenta un extracto resumen de la aplicación del cuestionario FEMA a la Muestra 1. Dentro de los valores de cortante obtenidos (SL1 y SL2), son menores a 2, por lo que la edificación presenta vulnerabilidad sísmica según este método. Para confirmar y comprender más concretamente las deficiencias de esta estructura, utilizaremos métodos estáticos no lineales para el análisis y la evaluación cuantitativa.

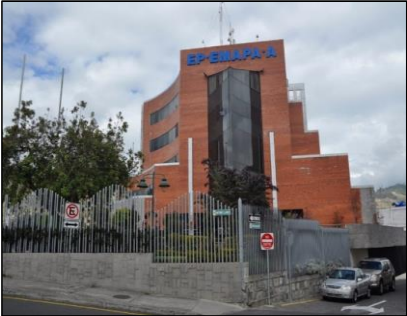
Tabla 10: *Calculo de Índice de vulnerabilidad sísmica según FEMA, Muestra 2.*

Dirección: Avn. Antonio Clavijo e Isaías Sanchez Código Postal: EC 180207 Otra Identificación: EP-EMAPA-A Nombre del Edificio: Edificio Administrativo EMAPA Uso: Administrativo Latitud: 763154,44 Longitud: 9860603,39 Inspector: Gabriel Jiménez L. Fecha: 11-11-2021 Hora: 10H:15

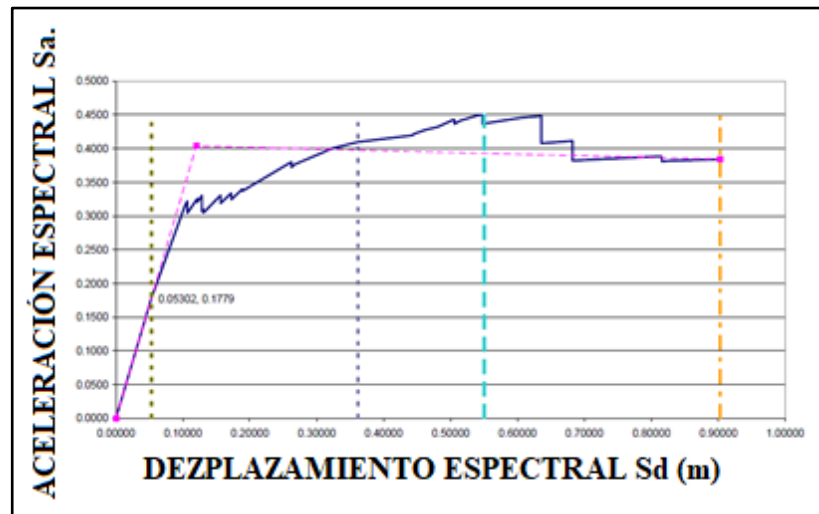
Gráfico 30: Punto de desempeño, Muestra 1 para sismo (Tr: 2500 Años).

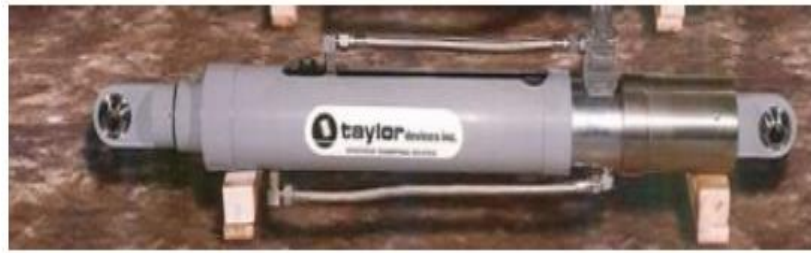
Gráfico 56: Disipador de amortiguamiento viscoso.

Para la presente propuesta se ha pensado en trabajar con disipadores de tipo viscoso que generalmente son fabricados de acero inoxidable y con fluido de aceite de silicona.

Los amortiguadores son uno de los modernos elementos anti vibratorios actualmente en el mercado que actúan ante la presencia de fuerzas sísmicas horizontales, estos sistemas permiten crear niveles estructurales más confiables y esbeltos a un costo moderado y con altos niveles de seguridad.

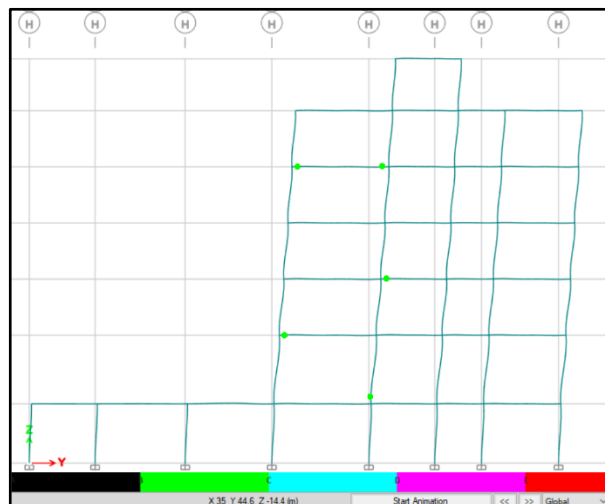
Gráfico 73: Nivel de desempeño y rotulas plásticas, Muestra 1 (Tr: 2500 Años).

La muestra 2 sufrió un terremoto extremo (Tr: 2500 años), como se muestra en la Figura 73. La estructura alcanzó un nivel de desempeño para uso inmediato, validando la funcionalidad del sistema de refuerzo para esta muestra permitiéndonos probar la hipótesis planteada inicialmente.
