UNIVERSIDAD TÉCNICA DE AMBATO
FACULTAD DE INGENIERÍA CIVIL Y MECÁNICA
CARRERA DE INGENIERÍA CIVIL

**PROYECTO TÉCNICO PREVIO A LA OBTENCIÓN DEL TÍTULO
DE INGENIERO CIVIL**

**“IMPLEMENTACIÓN DEL PROCESO DE CONSERVACIÓN DE LA
ESTRUCTURA DE LA CAPA DE RODADURA DE LA VÍA AMBATO –
QUISAPINCHA EN EL TRAMO KM 6+400 AL KM 9+600 DE LA
PROVINCIA DE TUNGURAHUA”**

Septiembre - 2022

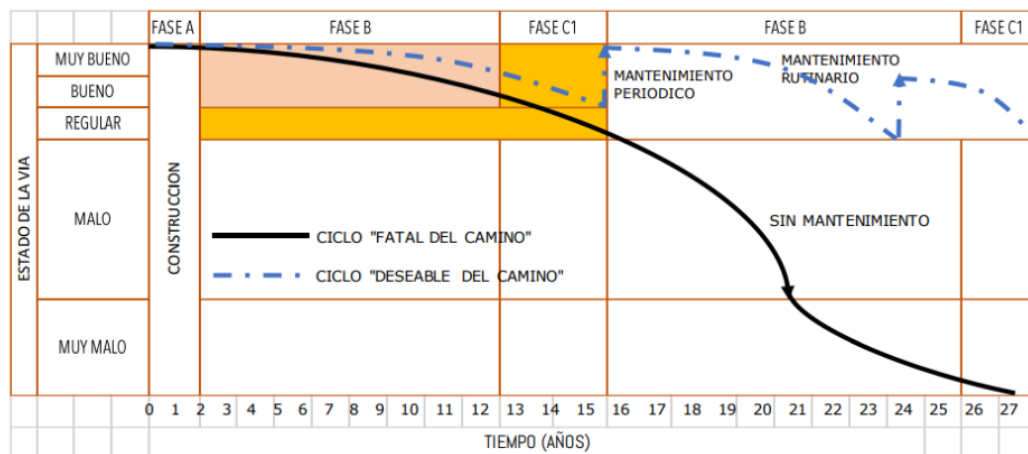
Figura 4. Ciclo de vida de una vía.

Sumado al abandonado, el deterioro avanzará de manera irreversible, por eso es indispensable el mantenimiento continuo de las carreteras asfaltadas, se obtendrá que la vía alcanza un estado regular, para que este alargue su vida útil, de forma económica y rápido; dejándolo nuevamente en un estado entre bueno o muy bueno, mismo que será el adecuado para su viabilidad.

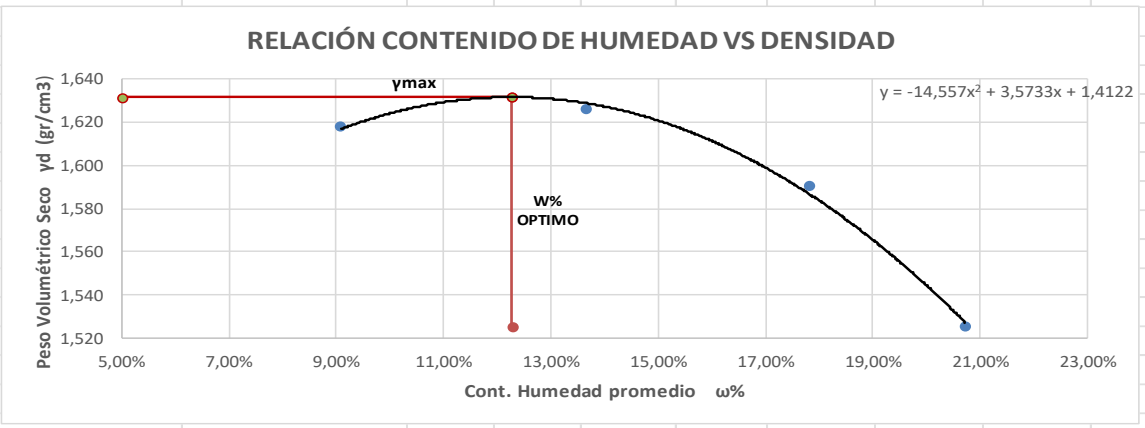
3. DETERMINACIÓN GRÁFICA DE LA DENSIDAD MÁXIMA Y HUMEDAD ÓPTIMA

4. DESCRIPCIÓN DEL ENSAYO								
La máxima densidad alcanzada según la gráfica corresponde a 1,631gr/cm³ , la cual corresponde a un contenido de humedad óptimo de 12,27% , sin embargo los parámetros pueden variar ligeramente cuando se traza la gráfica.

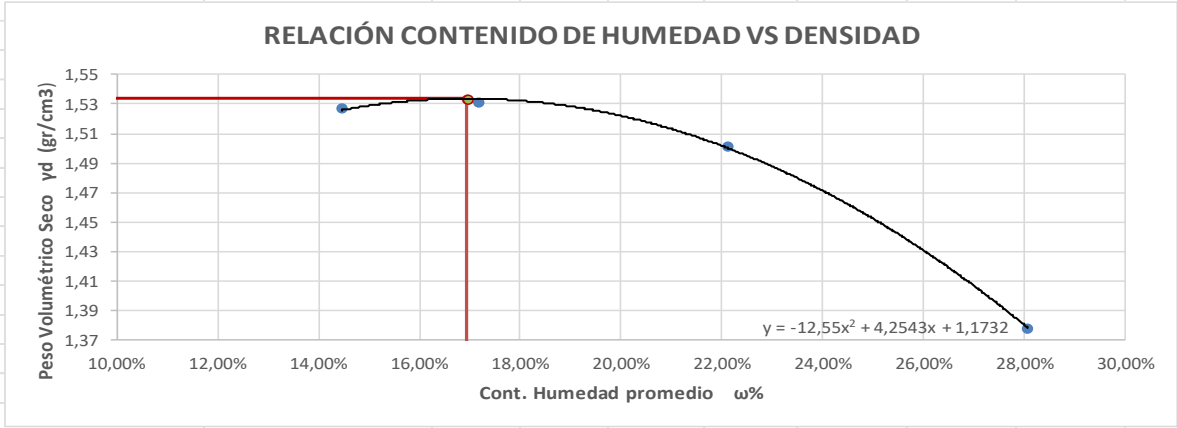
3. DETERMINACIÓN GRÁFICA DE LA DENSIDAD MÁXIMA Y HUMEDAD ÓPTIMA

4. DESCRIPCIÓN DEL ENSAYO								
La máxima densidad alcanzada según la gráfica corresponde a 1,5337gr/cm3 , la cual corresponde a un contenido de humedad óptimo de 16,95% , sin embargo los parámetros pueden variar ligeramente cuando se traza la gráfica.

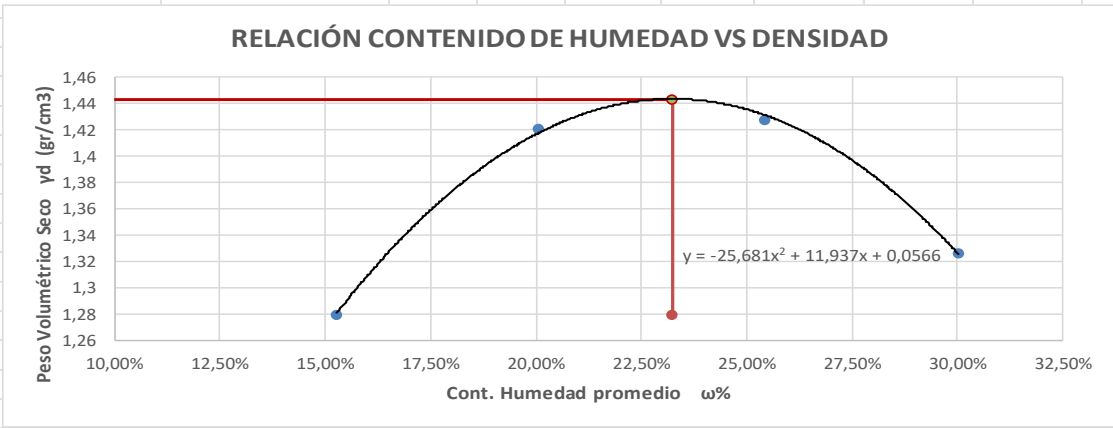
3. DETERMINACIÓN GRÁFICA DE LA DENSIDAD MÁXIMA Y HUMEDAD ÓPTIMA

4. DESCRIPCIÓN DEL ENSAYO								
La máxima densidad alcanzada según la gráfica corresponde a 1,444gr/cm³ , la cual corresponde a un contenido de humedad óptimo de 23,24% , sin embargo los parámetros pueden variar ligeramente cuando se traza la gráfica.

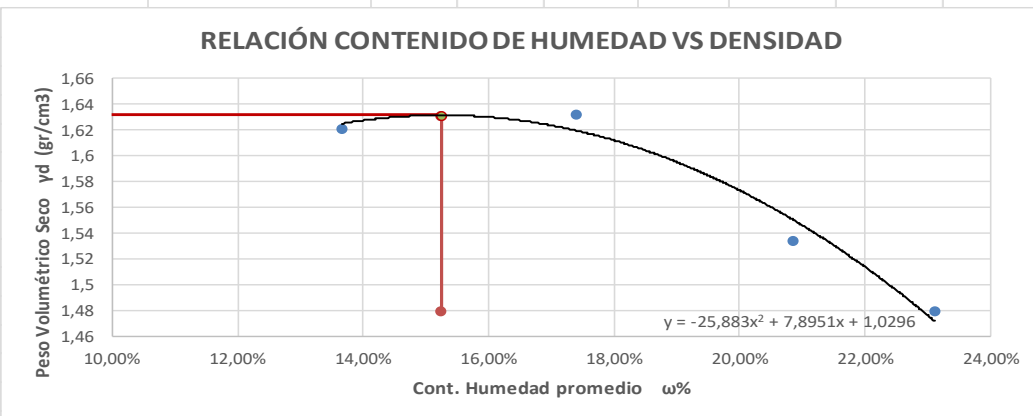
4. DESCRIPCIÓN DEL ENSAYO								
La máxima densidad alcanzada según la gráfica corresponde a 1,6317gr/cm³ , la cual corresponde a un contenido de humedad óptimo de 15,25% , sin embargo los parámetros pueden variar ligeramente cuando se traza la gráfica.

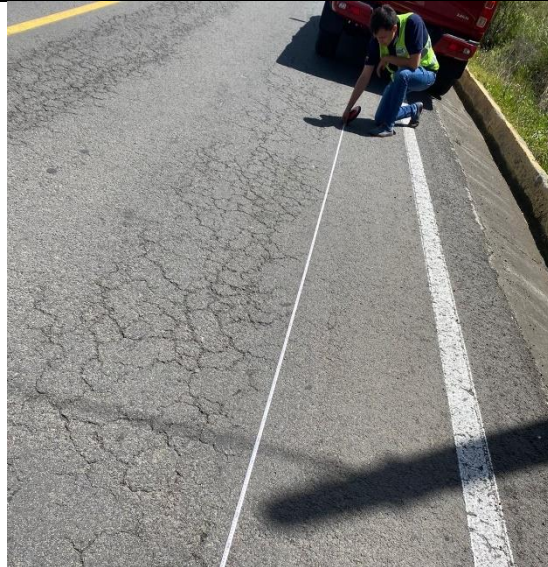
Descripción: Medición de longitudes que presentan las fallas por el método del PCI

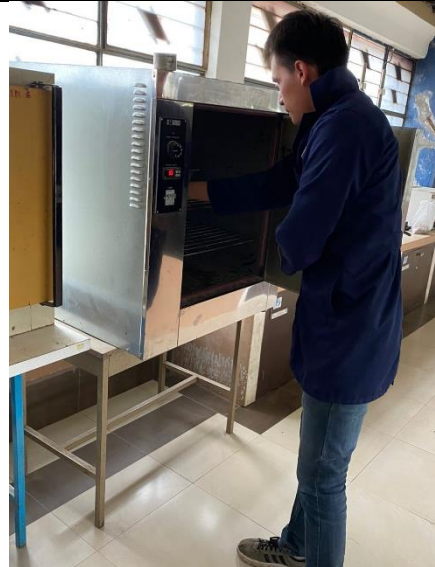
Descripción: Determinación del contenido de humedad de las muestras de suelo en el laboratorio.
