**PROYECTO TÉCNICO PREVIO A LA OBTENCIÓN DEL TÍTULO DE
INGENIERO CIVIL**

**“PROPUESTA DE UN PLAN DE REHABILITACIÓN DE LA CAPA DE
RODADURA DE LA VÍA CUNCHIBAMBA – SAN ANDRÉS, DESDE EL
TRAMO KM 0+000 HASTA KM 4+400 ENTRE LOS CANTONES AMBATO -
PÍLLARO, PROVINCIA DE TUNGURAHUA”**

AUTOR: Christian Patricio Fuentes Salazar

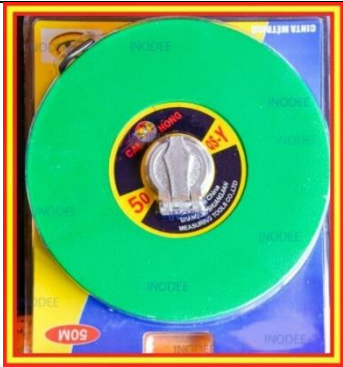
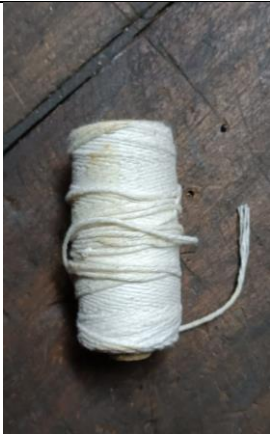
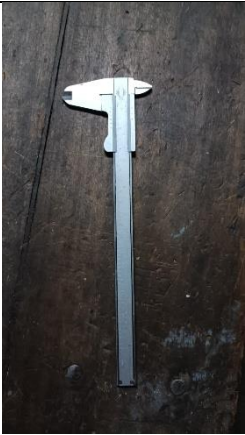
Tabla 3 Equipos empleados en PCI

Equipo: Cinta Marca: Kai Hong	Equipo: Piola Marca: Sin marca	Equipo: Calibrador/Pie de rey Marca: Stainless Hardened

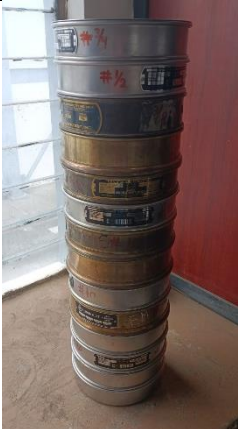
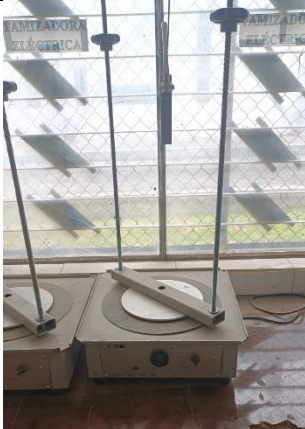
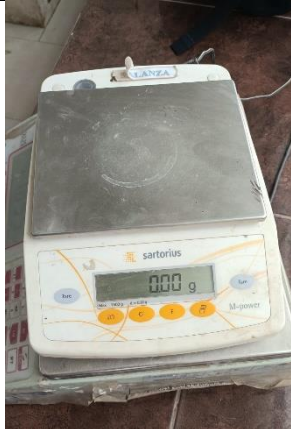
Tabla 4 Equipos empleados en Granulometría

Equipo: Tamices Marca: Humboldt Modelo: --	Equipo: Tamizadora Marca: Controls Modelo: --	Equipo: Balanza digital Marca: Sartorius Modelo: TE1502S

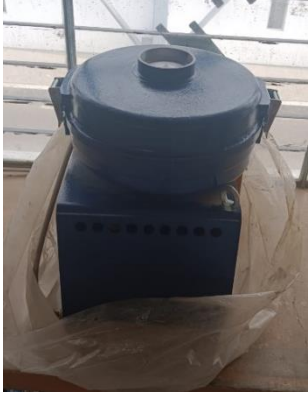
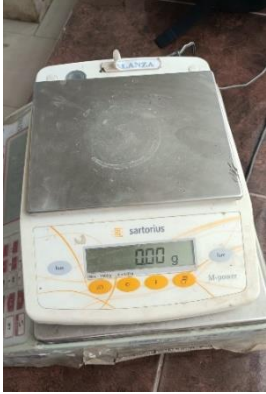
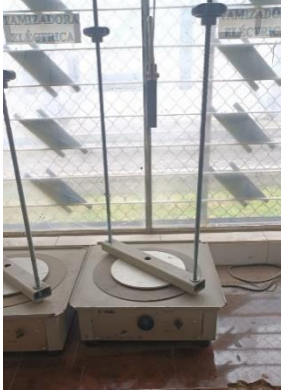
Tabla 8 Equipos empleados en Contenido de asfalto

<p>Equipo: Centrifugadora Marca: Matest S.p.a. Modelo: B011</p>	<p>Equipo: Balanza digital Marca: Sartorius Modelo: TE1502S</p>

<p>Equipo: Tamices Marca: Humboldt</p>	<p>Equipo: Tamizadora Marca: Controls</p>

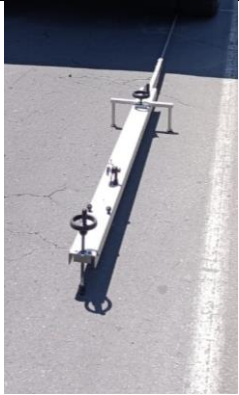
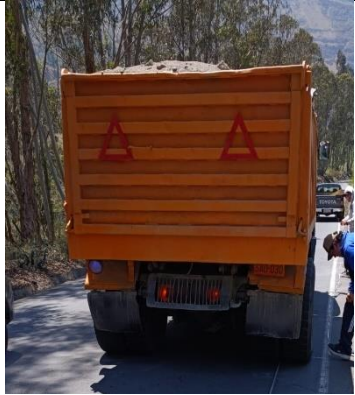
Tabla 9 Equipos empleados en Medición de deflexiones

Equipo: Viga Benkelman Marca: Controls Modelo: 80-B0180	Equipo: Volqueta Marca: HINO Modelo: GH1JGUD

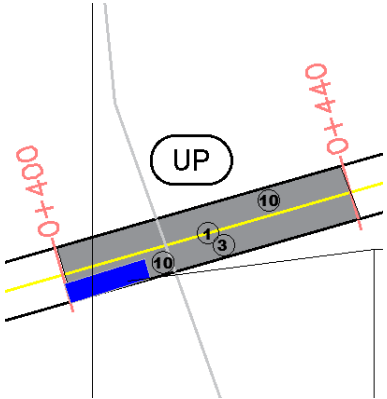
Bajo (L)	Medio (M)	Alto (H)					
1		x		120		40.00%	65	
3		x		15		5.00%	11	
10		x		26.4		8.80%	18	
				Valor deducido total (VDT)			94	
Número de Dedución								
	Mayor Valor Deducido (HDVi)			65	Número máximo de VD (m)		4.21

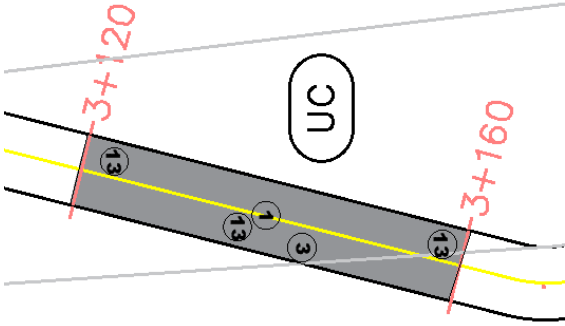
#	Valores Deducidos			Total	q	CDV				
1	68	31	23	122	3	75				
2	68	31	2	101	2	71				
3	68	2	2	72	1	72				
Máximo CDV			75	PCI = 100 - Máx CDV =		25	Condición		Muy Malo
