UNIVERSIDAD TÉCNICA DE AMBATO

MAESTRÍA EN INGENIERÍA CIVIL

TEMA: “Evaluación de vulnerabilidad sísmica de edificaciones de estructuras metálicas en la parroquia Santa Rosa zona 2, Ambato, Ecuador: propuesta de reforzamiento estructural de una edificación representativa”

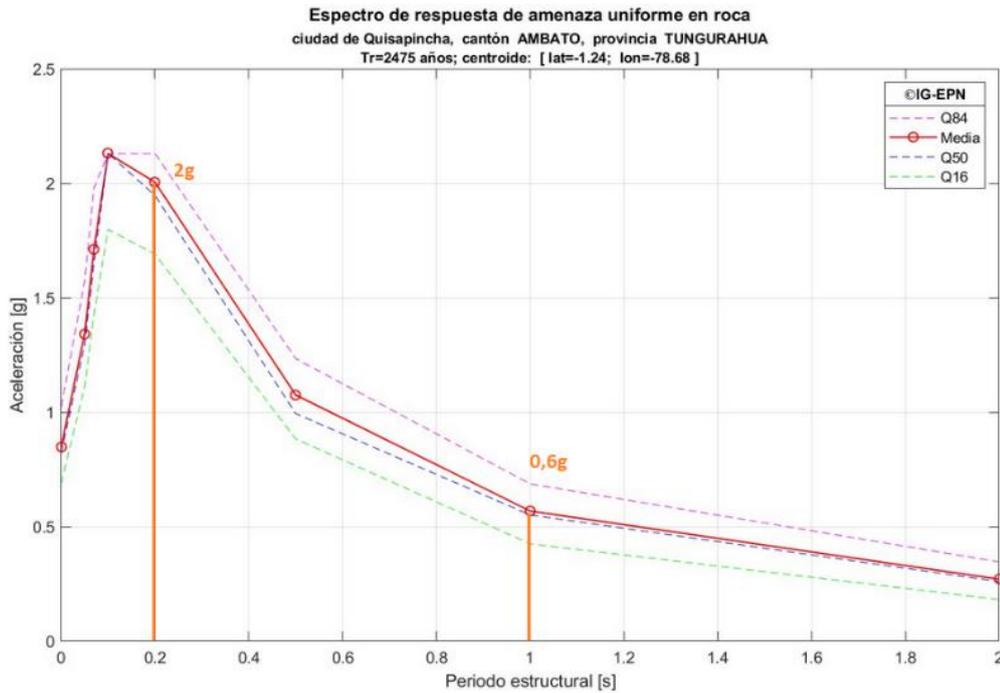
Figura 4. 4. Espectro de respuesta de amenaza uniforme – cantón Ambato [27]

En el espectro de respuesta de amenaza uniforme se pudo identificar el valor de la aceleración para onda corta a 0,2s con lo cual se obtuvo un valor de 2g y el valor de la aceleración de onda larga a 1s con el que se obtuvo un valor de 0,6g. Contrastando estos valores con la tabla 2-2 de clasificación de región sísmica de la FEMA P-154, se pudo establecer que la ciudad de Ambato es una zona de muy alta sismicidad, por lo que deberían usarse los formatos de evaluación de vulnerabilidad sísmica correspondientes.

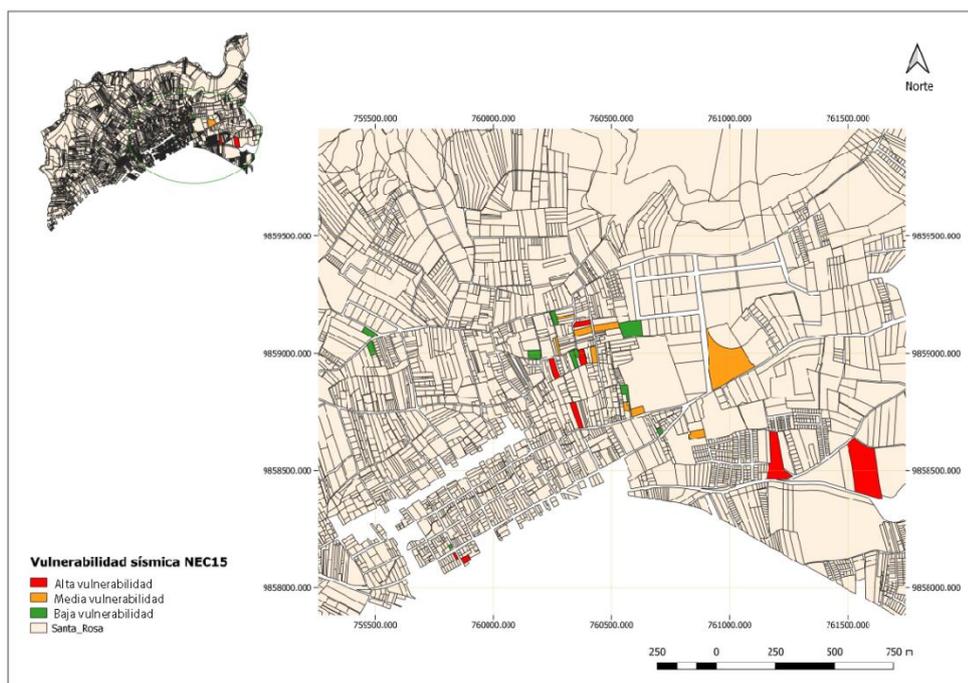
Figura 4. 10. Mapa de vulnerabilidad sísmica NEC 2015 para estructuras metálicas de la parroquia Santa Rosa Zona 2.

En la figura 4.10 se presenta el mapa de vulnerabilidad sísmica en el cual se presenta la ubicación de las edificaciones con la escala de colores designada por la NEC 2015.

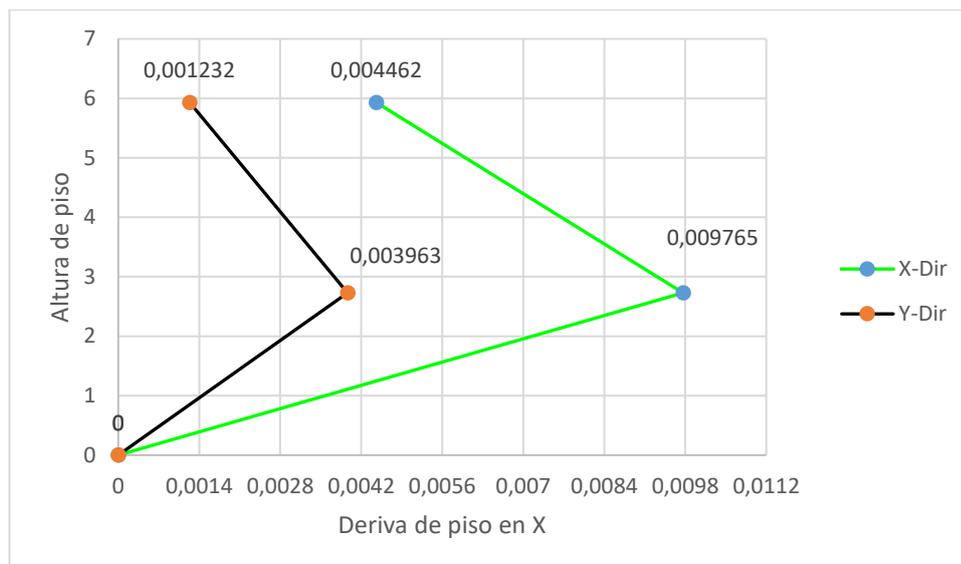
Figura 4. 23. Derivas de piso en dirección X obtenidas con el método estático.

La deriva máxima obtenida en el eje X del edificio corresponde a un valor de 4,746 % lo cual no cumple con el límite permisible por la norma ecuatoriana de la construcción del 2%, esto se debe a las grandes luces que tiene el edificio, las irregularidades en planta y en elevación y las condiciones estructurales como el uso de la misma sección para vigas y columnas, en la TABLA 1 se muestran los valores obtenidos para todos los pisos, al tener torsión se presenta un valor en el eje y de 1,926 %. Esto indica que el edificio debe ser reforzado para evitar la torsión.

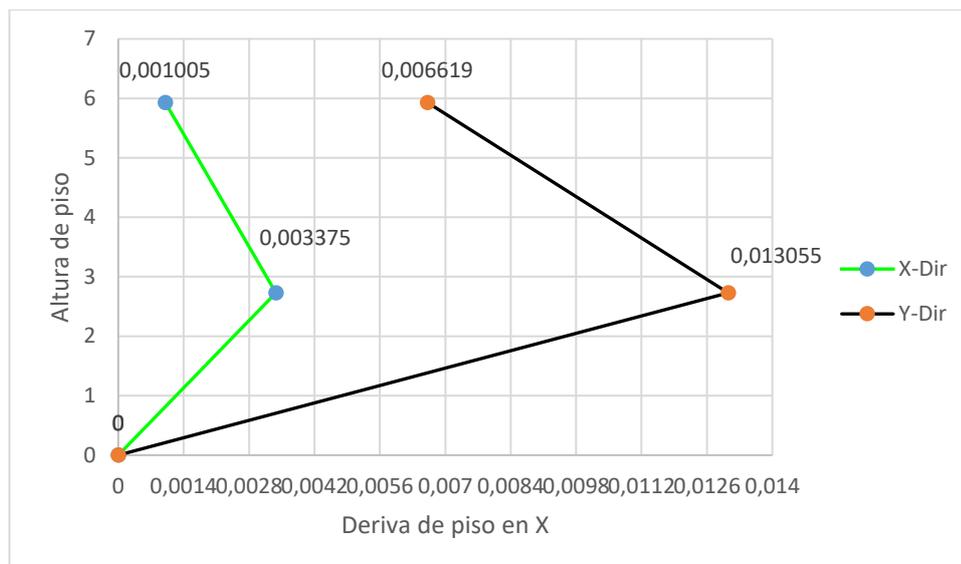
Figura 4. 24. Derivas de piso en dirección X obtenidas con el método estático.

En el sentido Y la deriva inelástica alcanza un valor superior que en X llegando a ser del 6,345% esto indica que el edificio tendría grandes desplazamientos en caso de presentarse un sismo al igual que en el eje X también se genera una deriva de un valor considerable por la torsión del edificio, en la Tabla 16 se presentan los valores de deriva elástica e inelástica para cada piso siendo los valores máximos los obtenidos en la primera planta.

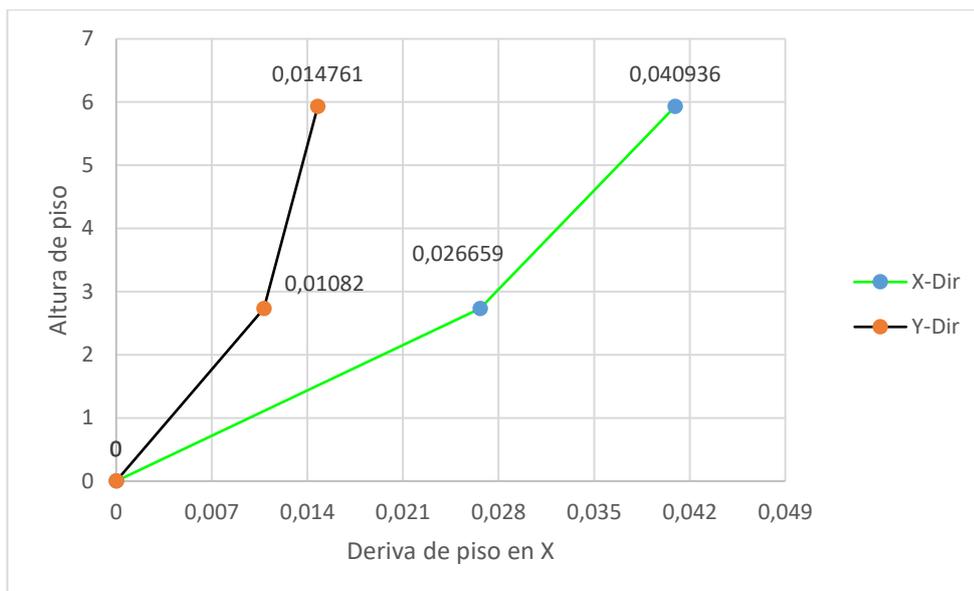
Figura 4. 25. Desplazamientos en X obtenidos con el método estático.

Con el método estático en el eje X se obtuvo un desplazamiento máximo de 0,0409 m a 5,93 m en el piso 2, también se observa un desplazamiento en dirección X debido a que la estructura sufre torsión, esto indica que se deben corregir en primer lugar los modos de vibrar de forma que el primero sea traslacional al menos en un 90 %, en la tabla 4.17 se presentan los valores de desplazamiento en X para todos los pisos

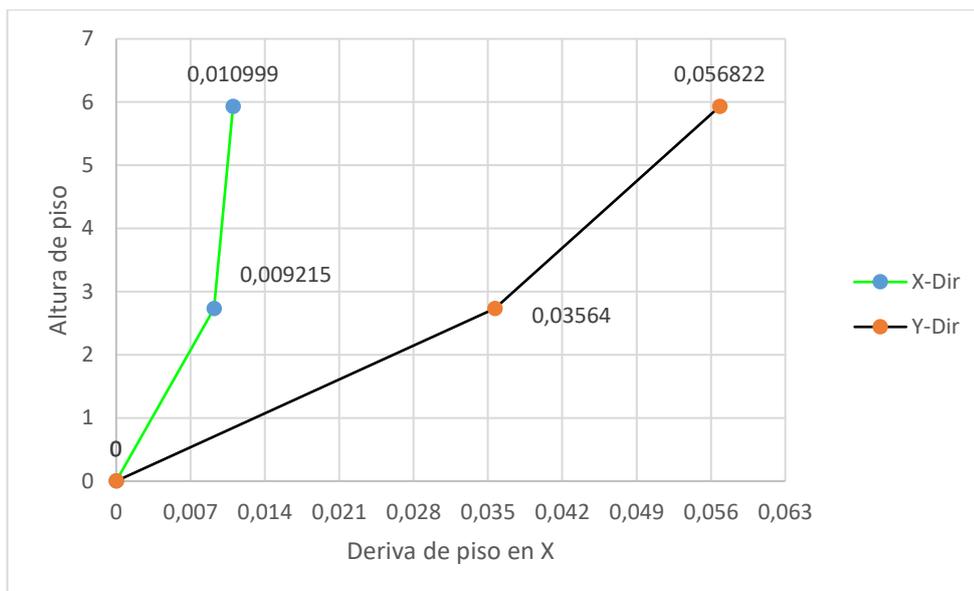
Figura 4. 26. Desplazamientos en Y obtenidos con el método estático.

En dirección del eje Y los desplazamientos son mayores que en el eje X debido a que en esta dirección el edificio es más angosto y tiene una irregularidad en planta y elevación importante debido al piso inferior saliente que fue una ampliación no planificada para una sala de exposiciones, el desplazamiento máximo esperado es de 0,056 m en el eje Y y 0,0109 m en el eje X que también es un valor significativo indicativo de que hay torsión.

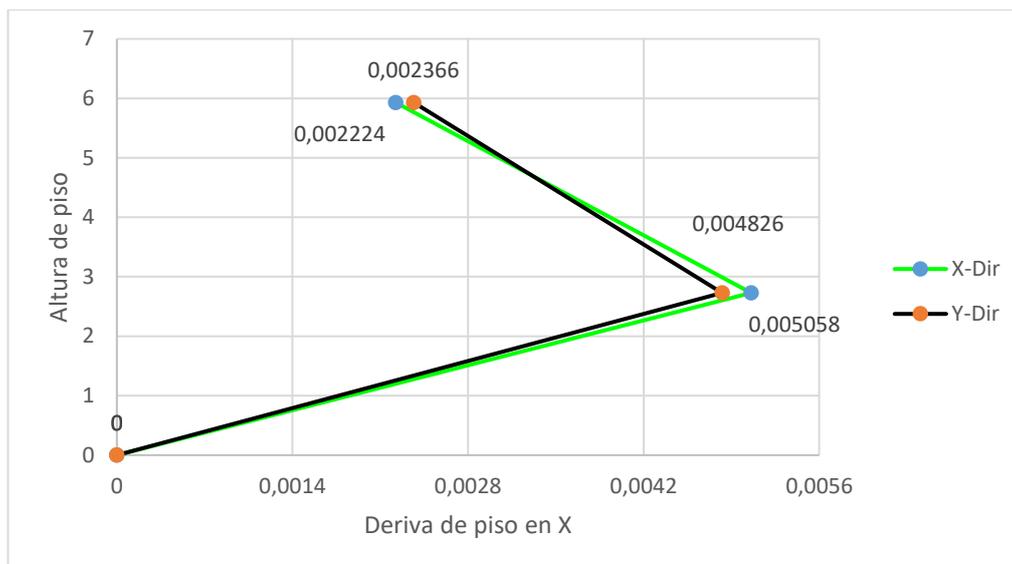
Figura 4. 27. Derivas de piso en X obtenidas con el método modal espectral.

Las derivas de piso obtenidas con el método modal espectral llegan a un valor máximo de 0,379 % en sentido X cumpliendo lo estipulado en la norma ecuatoriana de la construcción para edificios no esenciales que no se debe exceder del 2% la deriva inelástica máxima ocurre en el piso 2 de la edificación.

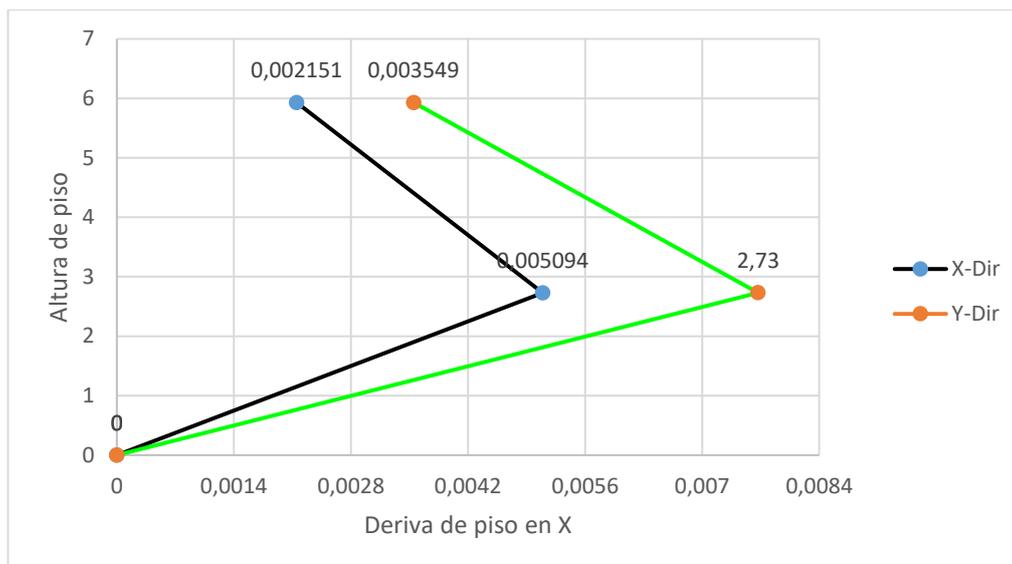
Figura 4. 28. Derivas de piso en Y obtenidas con el método modal espectral.

Las derivas de piso obtenidas con el método modal espectral llegan a un valor máximo de 0,575 % en sentido Y cumpliendo lo estipulado en la norma ecuatoriana de la construcción para edificios no esenciales que no se debe exceder del 2% la deriva inelástica máxima ocurre en el piso 2 de la edificación. En la tabla 4.23 se presentan derivas en X & Y de valores altos debido a la torsión de la estructura original.

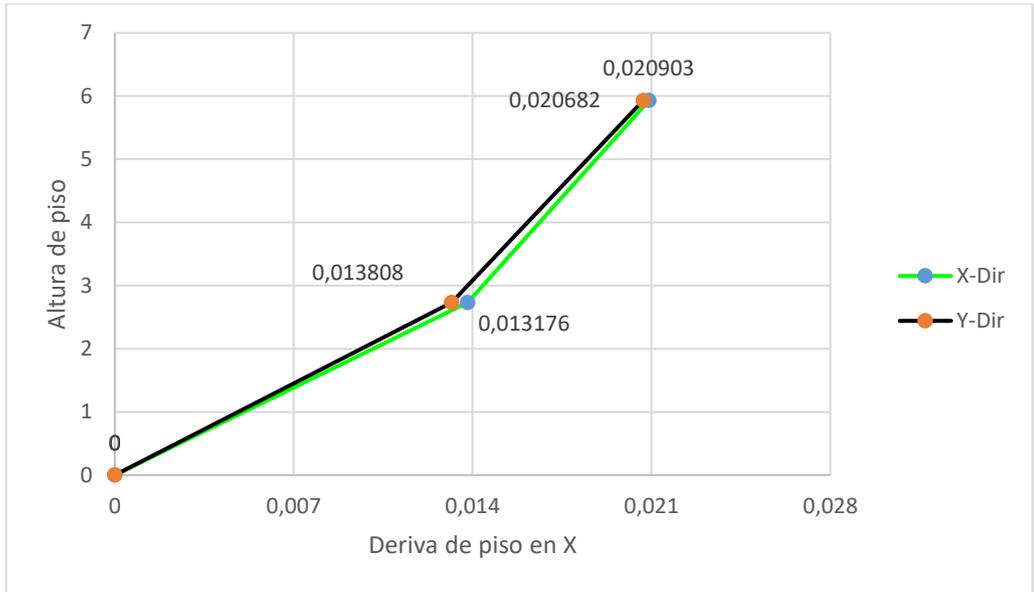
Figura 4. 29. Comportamiento de los desplazamientos en X con el análisis modal espectral.

En la tabla 4.24 se observan los desplazamientos obtenidos en sentido X con el método modal espectral que considera el espectro de diseño con aceleración, por la torsión del edificio se generan dos desplazamientos considerables en la última planta con un valor de 0,020903 m en dirección X y 0,020682 m en sentido Y.

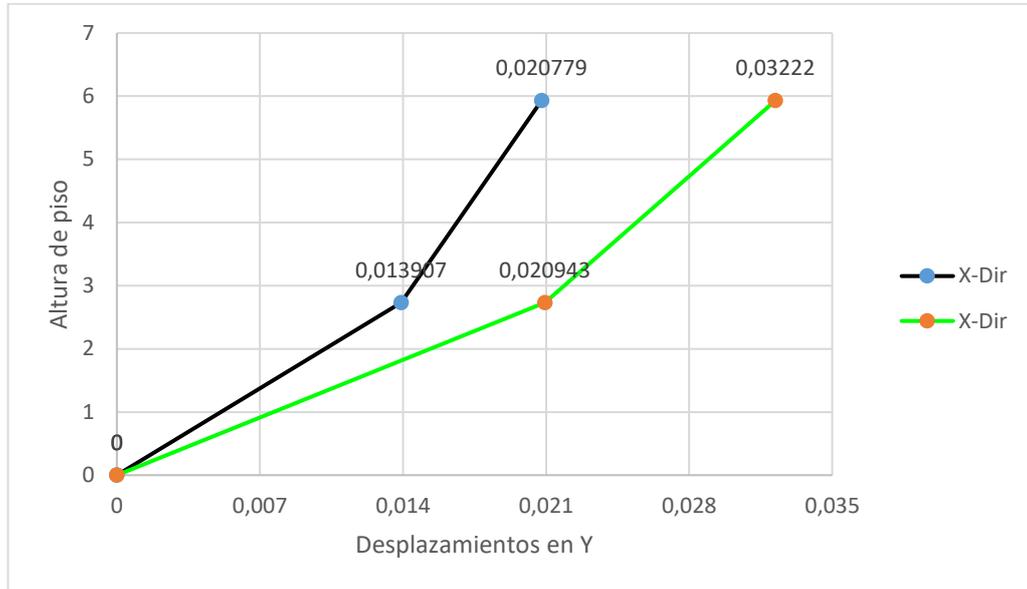
Figura 4. 30. Comportamiento de los desplazamientos en Y con el análisis modal espectral.

es necesario corregir los dos primeros modos de vibrar de la edificación evitando la torsión que comprometería los miembros estructurales del edificio.

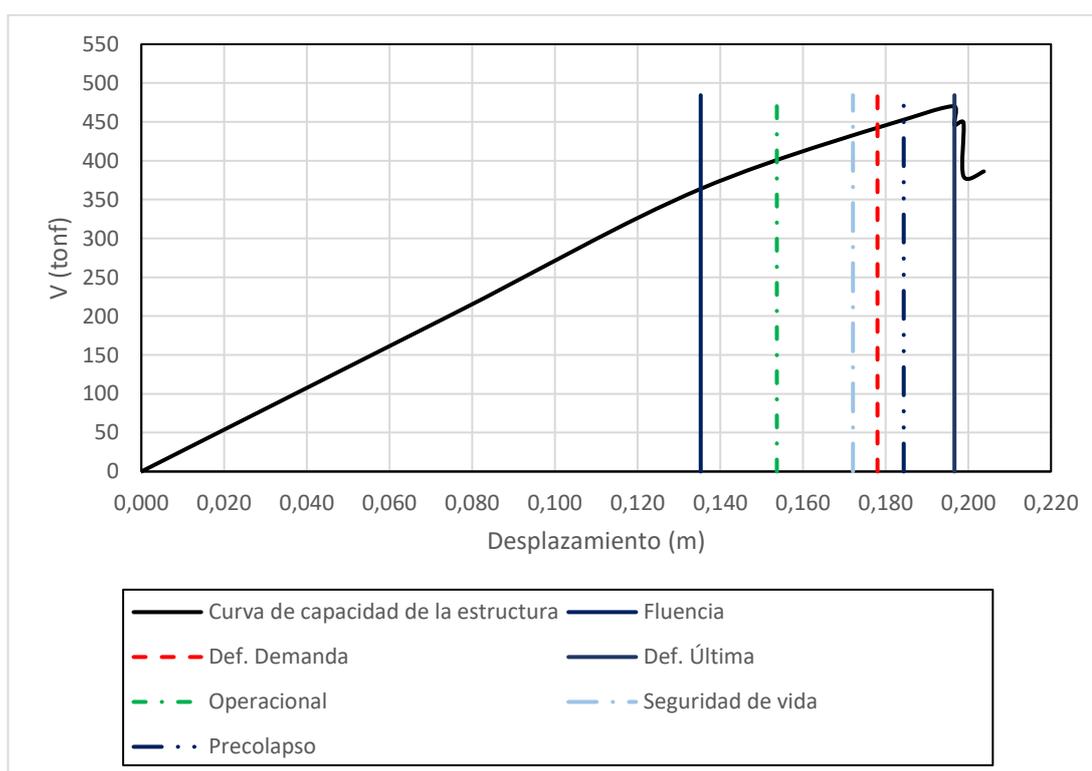
Figura 4. 31. Curva de capacidad y punto de desempeño de la estructura.

En la tabla 4.27 se presentan las deformaciones de fluencia, demanda y última obtenidas para el edificio, para el sismo de diseño se obtuvo 0,13528 m en fluencia lo que indica que el edificio puede deformarse 13,528 cm y volver a su estado original, el punto de desempeño de la estructura se encuentra cuando este se deforma 17,8 cm y su colapso a 19,67 cm, como este valor es muy cercano a la deformación última se predice que de ocurrir el sismo de diseño la construcción sufriría un daño significativo.

Según la clasificación dada por la norma ASCE 41-17 la estructura se clasifica en precolapso en el sentido X lo que indica que sufriría daños considerables que pondrían en riesgo a sus ocupantes, en este sentido la construcción no garantiza al menos la

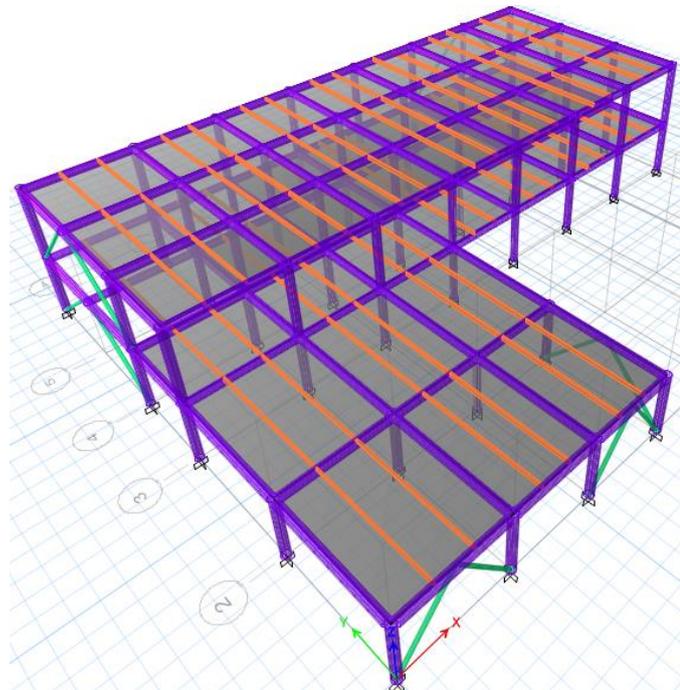
Figura 4. 34. Propuesta de reforzamiento planteada para la estructura existente.

Los arriostramientos serán ubicados en puntos en que no interfieren con la funcionalidad del edificio ni sus aspectos arquitectónicos.

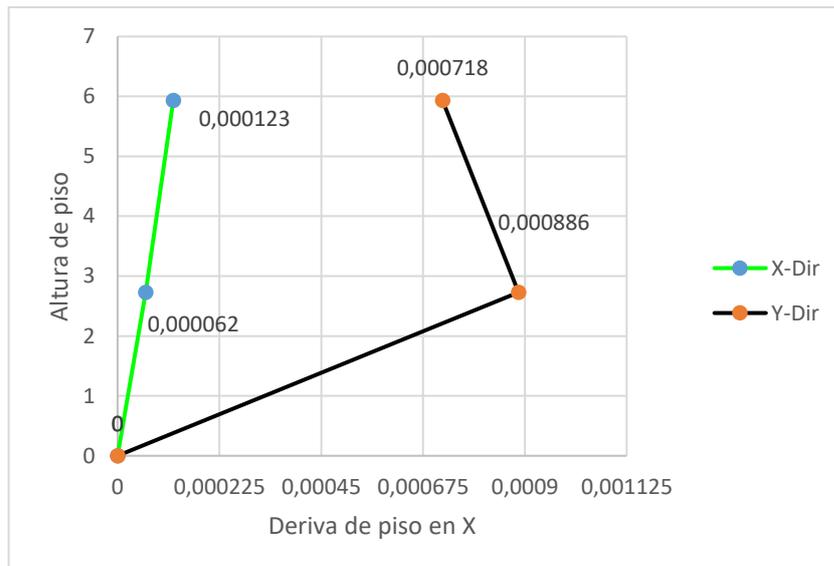
Figura 4. 36. Derivas de piso en Y obtenidas con el método estático para la estructura reforzada.

El valor máximo de deriva inelástica en el eje Y de la estructura reforzada es de 0,431% que es inferior al límite establecido por la NEC 15 para edificios no esenciales, lo que indica que se logró estabilizar al edificio, el valor bajo obtenido se debe principalmente a la altura y a la rigidez que proporcionan los arriostramientos en V invertida concéntricos establecidos en la propuesta de reforzamiento, la deriva máxima ocurre en la segunda planta del edificio.

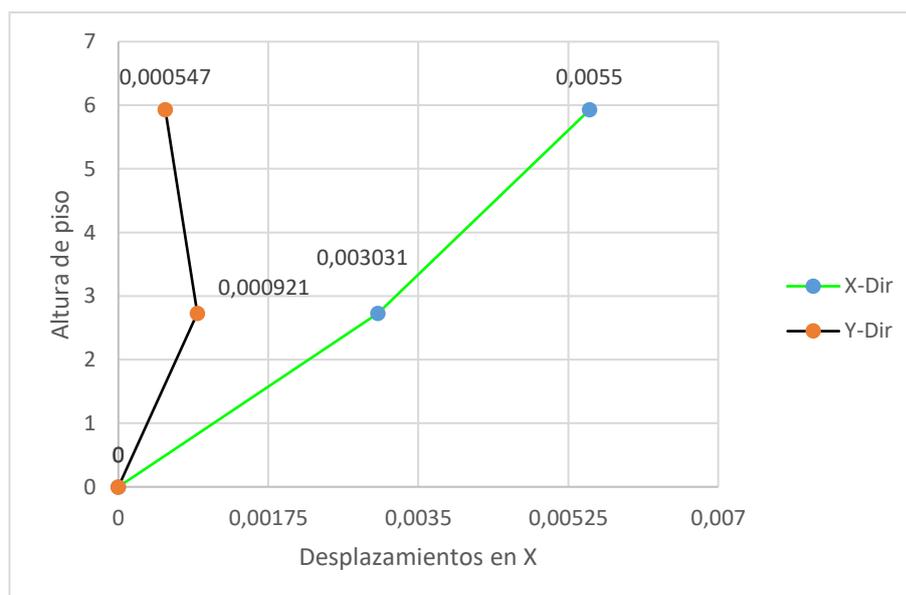
Figura 4. 37. Desplazamientos obtenidos con el método estático para la estructura reforzada en el eje X

En la tabla 4.31 se presentan los desplazamientos en X obtenidos para la estructura reforzada se observa un desplazamiento máximo de 0,0055 m en este eje, este desplazamiento ocurre en el piso superior del edificio, se observan también valores despreciables en la otra dirección.

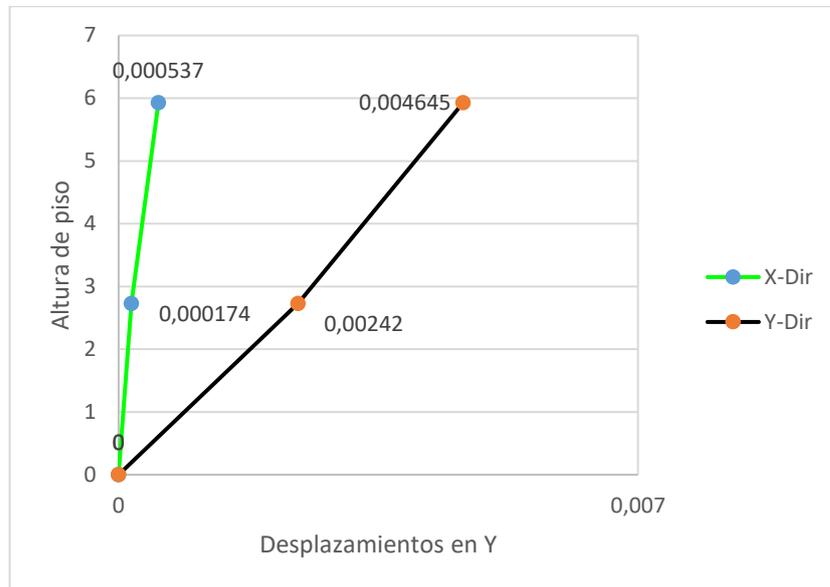
Figura 4. 38. Desplazamientos obtenidos con el método estático para la estructura reforzada en el eje Y

Los desplazamientos obtenidos en el eje Y de la estructura se presentan en la tabla 4.32 se observa un valor máximo en la dirección correspondiente del eje de 0,004645 m que ocurre en la planta más alta del edificio.

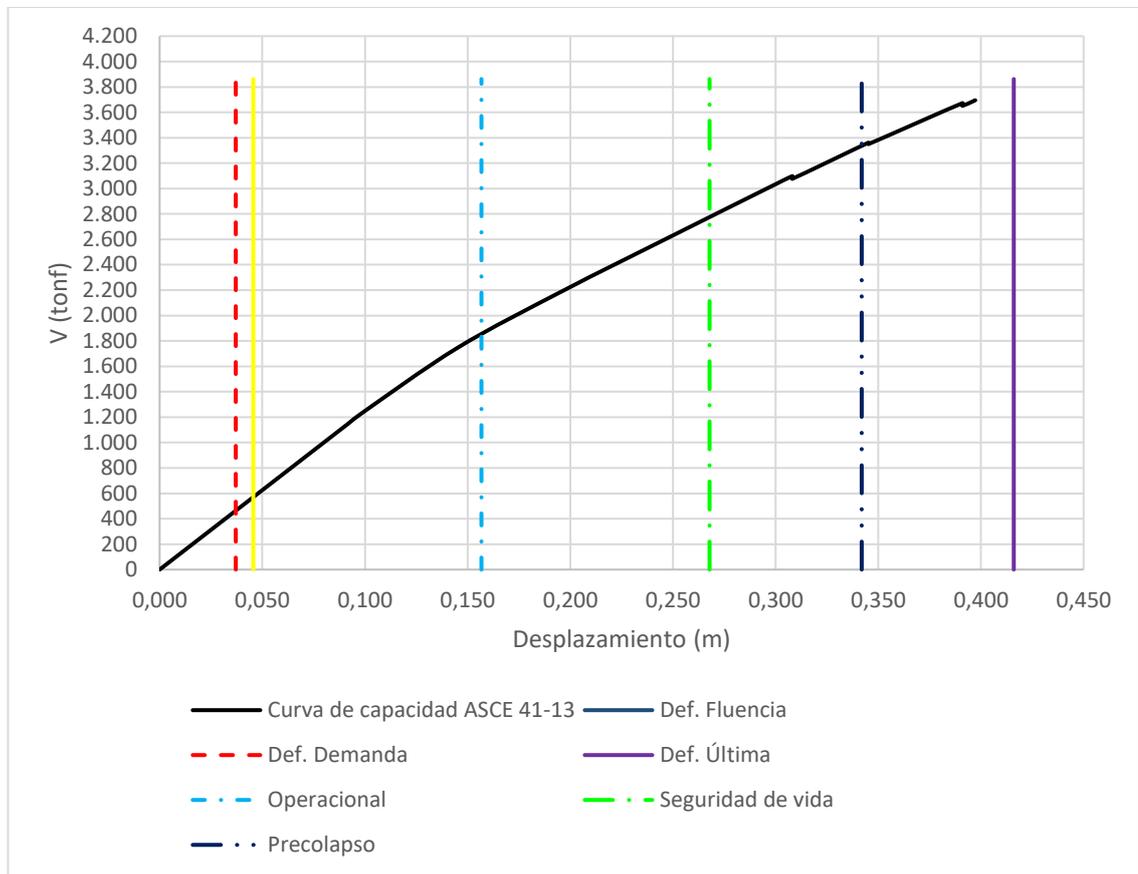
Figura 4. 43. Curva de capacidad y punto de desempeño de la estructura reforzada.

que indica que el edificio puede deformarse 13,528 cm y volver a su estado original, el punto de desempeño de la estructura se encuentra cuando este se deforma 17,8 cm y su colapso a 19,67 cm, como este valor es muy cercano a la deformación última se predice que de ocurrir el sismo de diseño la construcción sufriría un daño significativo.

Según la clasificación dada por la norma ASCE 41-17 la estructura reforzada se clasifica en el rango operacional lo que indica que ya no es susceptible a sufrir daños considerables que pondrían en riesgo a sus ocupantes, en este sentido la construcción garantiza la funcionalidad y la seguridad de vida por lo cual la propuesta de reforzamiento es adecuada. En la figura 4-43 se muestra la curva de capacidad de la edificación el punto de desempeño se encuentra en la intersección con la curva roja segmentada para el sismo de diseño corresponde a un valor de menos de 5 cm que es inferior al límite de fluencia del edificio y está en el rango de ocupación inmediata estipulado en la ASCE 41-17.

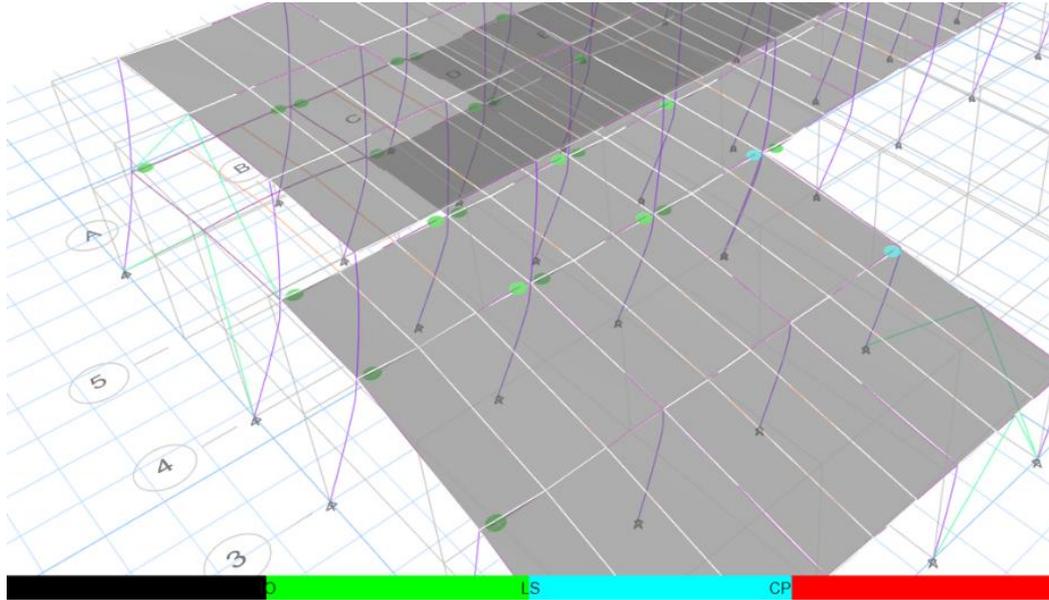
Figura 4. 44. Formación de rótulas plásticas en sentido X estructura reforzada

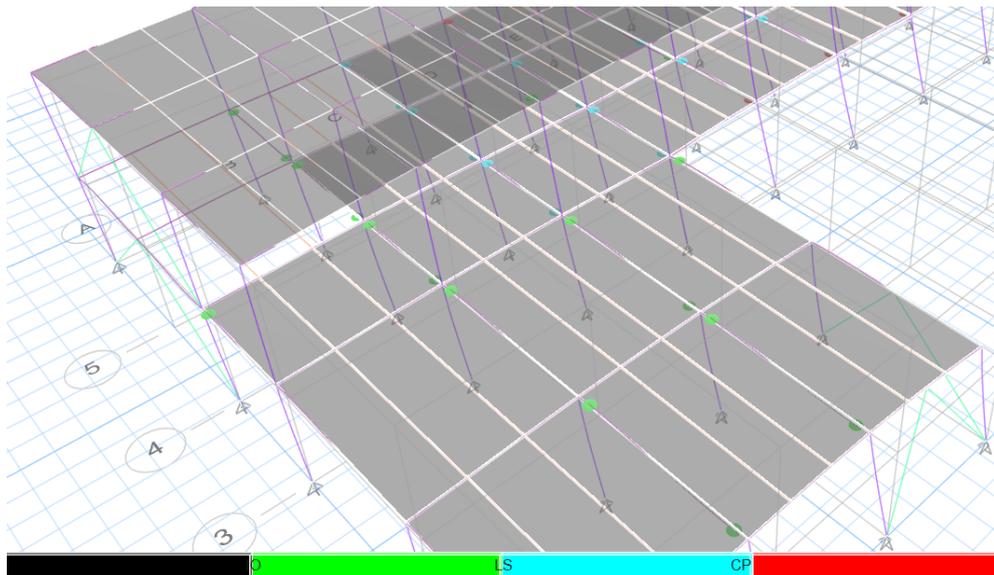
Figura 4. 45. Formación de rótulas plásticas en sentido Y estructura reforzada.

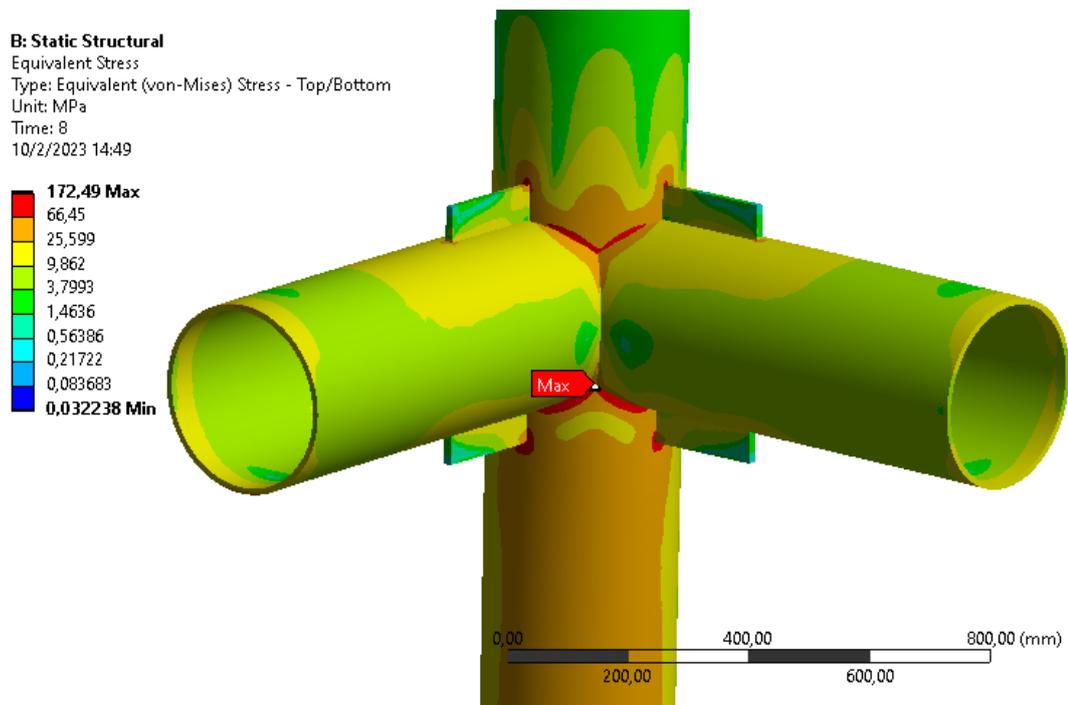
Figura 4. 46. Concentración de esfuerzos de la conexión con la propuesta de reforzamiento.

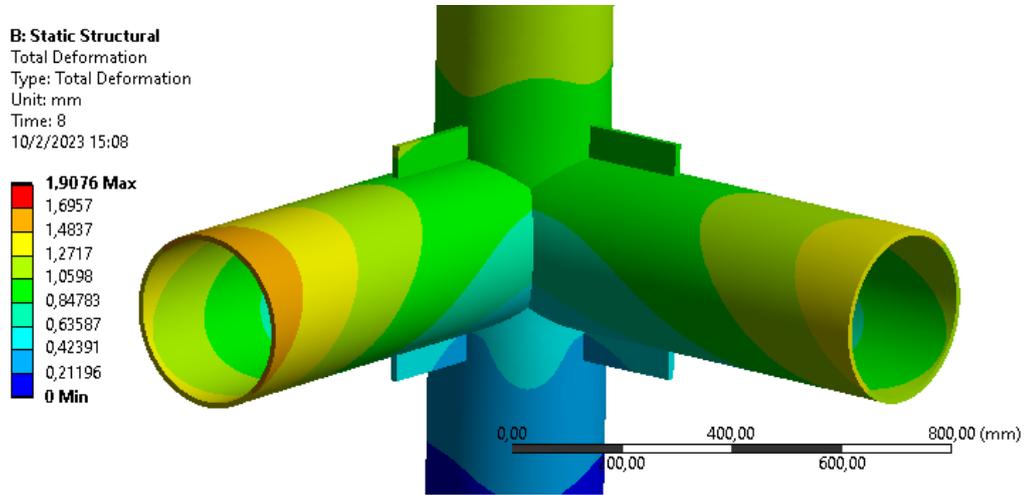
Figura 4. 47. Deformación máxima de la conexión con el reforzamiento propuesto.

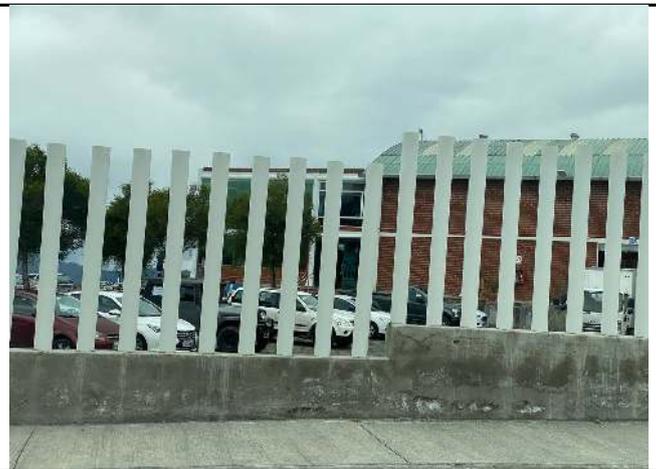
FOTOGRAFÍAS

Edificación empleada para la fabricación de moldes metálicos

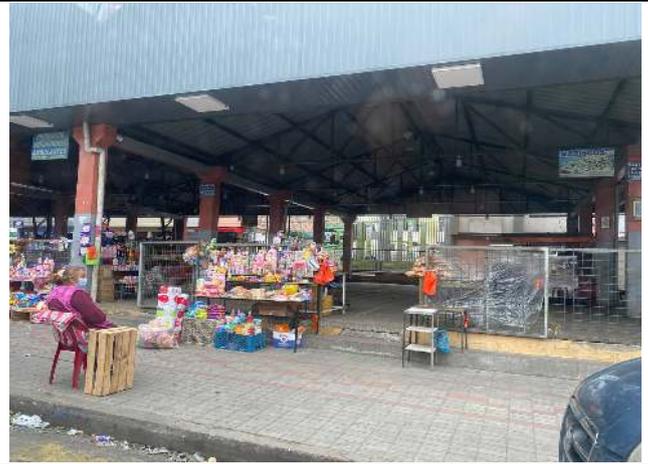
FOTOGRAFÍAS

13.2 Est. de Acero: Corrosión en elementos de acero y/o deterioro de conexiones y/o pandeo:	Ningunx	Moderado	Severo		
13.3 Agrietamiento en paredes de relleno:	Ningunx	Moderado	Severo

13.4 Estado general de mantenimiento:	Bueno x	Regular	Bajo		
14. Observaciones					
Edificación empleada para comercialización de alimentos

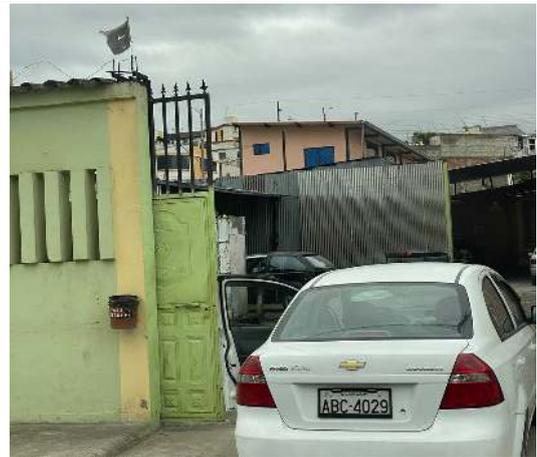
FOTOGRAFÍAS

13.4 Estado general de mantenimiento:	Bueno x	Regular	Bajo		
14. Observaciones					
Edificación empleada para reparación de vehículos

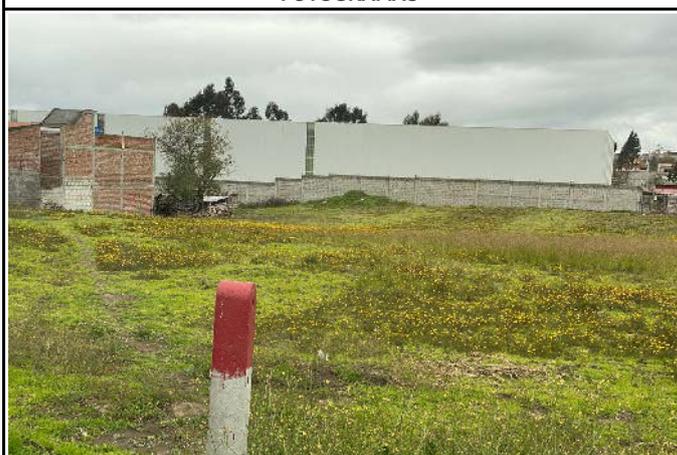
FOTOGRAFÍAS

13.4 Estado general de mantenimiento:	Bueno x	Regular	Bajo

14. Observaciones					
Edificación empleada para uso industrial

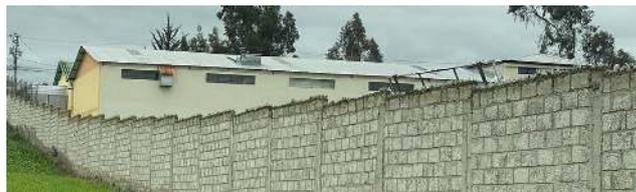
FOTOGRAFÍAS

13.2 Est. de Acero: Corrosión en elementos de acero y/o deterioro de conexiones y/o pandeo:	Ningunx	Moderado	Severo		
13.3 Agrietamiento en paredes de relleno:	Ningunx	Moderado	Severo

13.4 Estado general de mantenimiento:	Bueno x	Regular	Bajo		
14. Observaciones					
Edificación empleada para uso industrial

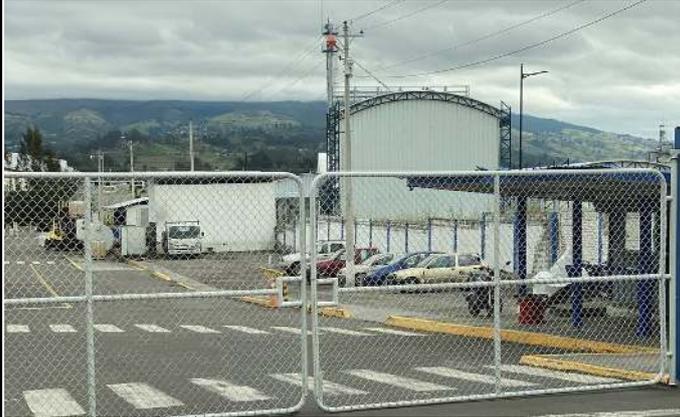
FOTOGRAFÍAS

13.2 Est. de Acero: Corrosión en elementos de acero y/o deterioro de conexiones y/o pandeo:	Ningunx	Moderado	Severo		
13.3 Agrietamiento en paredes de relleno:	Ningunx	Moderado	Severo

13.4 Estado general de mantenimiento:	Bueno x	Regular	Bajo		
14. Observaciones					
Edificación empleada para uso industrial

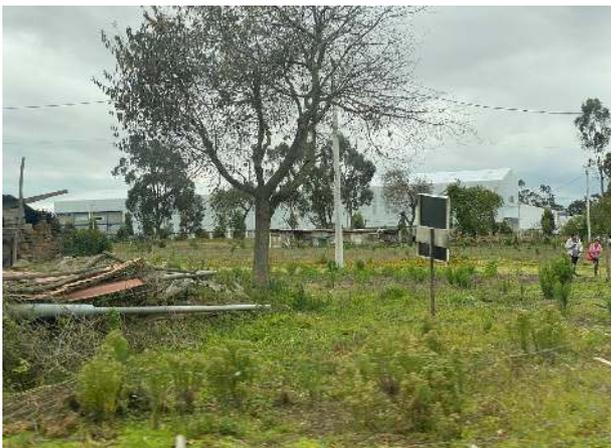
FOTOGRAFÍAS

<p style="font-size: 24pt; font-weight: bold; text-align: center;">Elevación</p>						Dirección: Santa Rosa							
												Nombre de la Edificación: ST-10							
						Sitio de referencia: Parque Industrial Santa Rosa													
						Tipo de uso: Industrial				Fecha de evaluación: 08/07/2022									
						Año de construcción: 2010				Año de remodelación:									
						Área construida: 1500m ²				Número de pisos: 1									
						DATOS DEL PROFESIONAL													
						Nombre del evaluador: Ing. Diego Carranza													
						Cédula del evaluador: 1805472030													
						Registro SENESCYT: 1010-2020-2211044

TIPOLOGÍA DEL SISTEMA ESTRUCTURAL																			
MADERA	W1		Pórtico Hormigón Armado	C1		Pórtico Acero Laminado	S1	x											
Mampostería sin refuerzo	URM		Pórtico H. Armado con muros estructurales	C2		Pórtico Acero Laminado con diagonales	S2												
Mampostería reforzada	RM		Pórtico H. Armado con mampostería confinada sin refuerzo	C3		Pórtico Acero Doblado en frío	S3												
Mixta acero-hormigón o mixta madera-hormigón	MX						Pórtico Acero Laminado con muros estructurales de hormigón armado	S4

13.4 Estado general de mantenimiento:	Bueno	x	Regular	Bajo	
14. Observaciones					
Edificación empleada para uso industrial					
14. Croquis de ubicación, fachada y planta					
Croquis de ubicación			Fotografía de la fachada

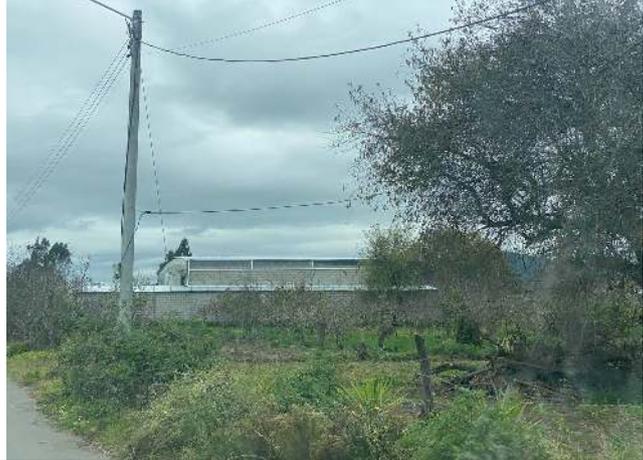
<p>Elevación</p> </div> </div>						Dirección: Santa Rosa							
						Nombre de la Edificación: ST-11							
						Sítio de referencia: Parque Industrial Santa Rosa							
						Tipo de uso: Industrial				Fecha de evaluación: 08/07/2022			
						Año de construcción: 2008				Año de remodelación:			
						Área construida: 2000m ²				Número de pisos: 2			
						DATOS DEL PROFESIONAL							
						Nombre del evaluador: Ing. Diego Carranza							
						Cédula del evaluador: 1805472030							
						Registro SENESCYT: 1010-2020-2211044							
						FOTOGRAFÍAS

TIPOLOGÍA DEL SISTEMA ESTRUCTURAL													
MADERA	W1		Pórtico Hormigón Armado				C1	Pórtico Acero Laminado				S1	
Mampostería sin refuerzo	URM		Pórtico H. Armado con muros estructurales				C2	Pórtico Acero Laminado con diagonales				S2	
Mampostería reforzada	RM		Pórtico H. Armado con mampostería confinada sin refuerzo				C3	Pórtico Acero Doblado en frío				S3	
Mixta acero-hormigón o mixta madera-hormigón	MX		H. Armado prefabricado					Pórtico Acero Laminado con muros estructurales				S4	
							estructurales de hormigón armado						
							PC	Pórtico Acero con paredes de mampostería				S5	x
PUNTAJES BÁSICOS, MODIFICADORES Y PUNTAJE FINAL S													
Tipología del sistema estructural	W1	URM	RM	MX	C1	C2	C3	PC	S1	S2	S3	S4	S5
Puntaje básico	4.4	1.8	2.8	1.8	2.5	2.8	1.6	2.4	2.6	3	2	2.8	2
ALTURA DE LA EDIFICACIÓN													
Baja altura (menor a 4 pisos)	0	0	0	0	0	0	0	0	0	0	0	0	0
Mediana altura (4 a 7 pisos)	N/A	N/A	0.4	0.2	0.4	0.4	0.2	0.2	0.2	0.4	N/A	0.4	0.4

13.4 Estado general de mantenimiento:	Bueno x	Regular	Bajo		
14. Observaciones					
Edificación empleada para uso industrial

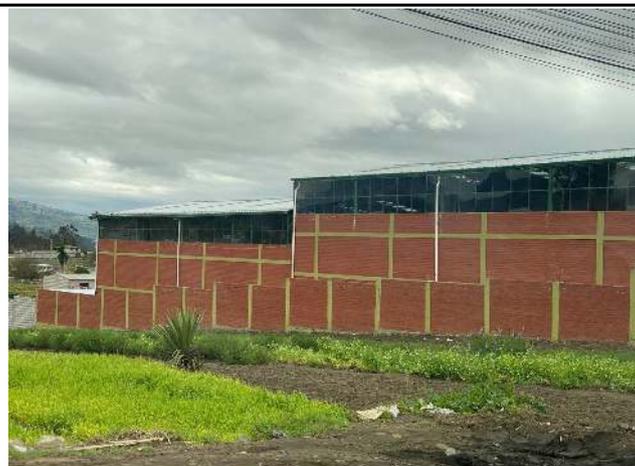
FOTOGRAFÍAS

Dirección: Santa Rosa	
Nombre de la Edificación: ST-14	
Sitio de referencia: Parque Industrial Santa Rosa	
Tipo de uso: Industrial	Fecha de evaluación: 08/07/2022
Año de construcción: 2018	Año de remodelación:
Área construida: 3000m ²	Número de pisos: 2
DATOS DEL PROFESIONAL	
Nombre del evaluador: Ing. Diego Carranza	
Cédula del evaluador: 1805472030	
Registro SENESCYT: 1010-2020-2211044

MADERA	W1	Pórtico Hormigón Armado	C1	Pórtico Acero Laminado	S1
Mampostería sin refuerzo	URM	Pórtico H. Armado con muros estructurales	C2	Pórtico Acero Laminado con diagonales	S2
Mampostería reforzada	RM	Pórtico H. Armado con mampostería confinada sin refuerzo	C3	Pórtico Acero Doblado en frío	S3
Mixta acero-hormigón o mixta madera-hormigón	MX			Pórtico Acero Laminado con muros estructurales de hormigón armado	S4
		H. Armado prefabricado	PC	Pórtico Acero con paredes de mampostería	S5 x

13.4 Estado general de mantenimiento:	Bueno x		Regular	Bajo	
14. Observaciones					
Edificación empleada para uso industrial

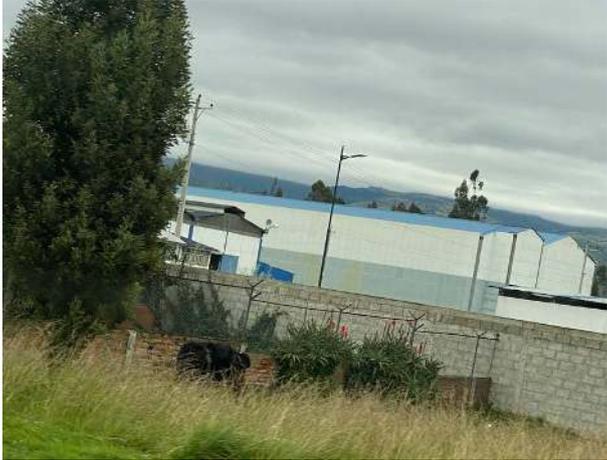
<p>Elevación</p> </div> </div>						Dirección: Santa Rosa							
						Nombre de la Edificación: ST-15							
						Sitio de referencia: Parque Industrial Santa Rosa							
						Tipo de uso: Industrial				Fecha de evaluación: 08/07/2022			
						Año de construcción: 2013				Año de remodelación:			
						Área construida: 2500m ²				Número de pisos: 1			
						DATOS DEL PROFESIONAL							
						Nombre del evaluador: Ing. Diego Carranza							
						Cédula del evaluador: 1805472030							
						Registro SENESCYT: 1010-2020-2211044							
						FOTOGRAFÍAS

TIPOLOGÍA DEL SISTEMA ESTRUCTURAL													
MADERA	W1		Pórtico Hormigón Armado	C1	Pórtico Acero Laminado	S1	x						
Mampostería sin refuerzo	URM		Pórtico H. Armado con muros estructurales	C2	Pórtico Acero Laminado con diagonales	S2							
Mampostería reforzada	RM		Pórtico H. Armado con mampostería confinada sin refuerzo	C3	Pórtico Acero Doblado en frío	S3							
Mixta acero-hormigón o mixta madera-hormigón	MX					Pórtico Acero Laminado con muros estructurales de hormigón armado	S4

13.4 Estado general de mantenimiento:	Bueno x	Regular	Bajo		
14. Observaciones

Edificación empleada para la fabricación de transformadores

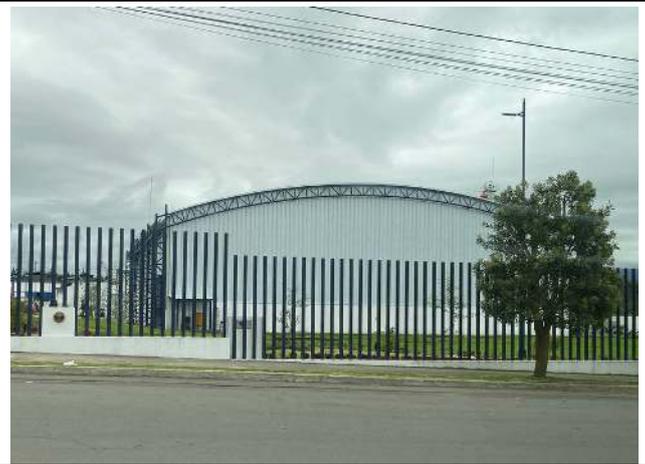
FOTOGRAFÍAS

Nombre del evaluador: Ing. Diego Carranza
 Cédula del evaluador: 1805472030
 Registro SENESCYT: 1010-2020-2211044

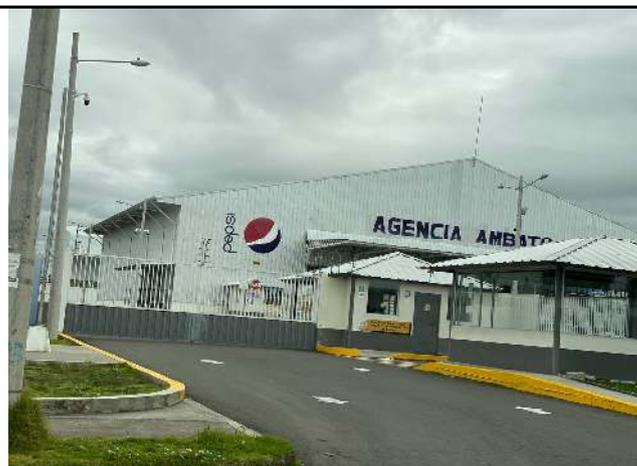
FOTOGRAFÍAS

Dirección: Santa Rosa	
Nombre de la Edificación: ST-17	
Sitio de referencia: Parque Industrial Santa Rosa	
Tipo de uso: Industrial	Fecha de evaluación: 08/07/2022
Año de construcción: 2012	Año de remodelación:
Área construida: 2000m ²	Número de pisos:
DATOS DEL PROFESIONAL	
Nombre del evaluador: Ing. Diego Carranza	
Cédula del evaluador: 1805472030	
Registro SENESCYT: 1010-2020-2211044

MADERA	W1	Pórtico Hormigón Armado	C1	Pórtico Acero Laminado	S1
Mampostería sin refuerzo	URM	Pórtico H. Armado con muros estructurales	C2	Pórtico Acero Laminado con diagonales	S2
Mampostería reforzada	RM	Pórtico H. Armado con mampostería confinada sin refuerzo	C3	Pórtico Acero Doblado en frío	S3
Mixta acero-hormigón o mixta madera-hormigón	MX				Pórtico Acero Laminado con muros estructurales de hormigón armado
		H. Armado prefabricado	PC	Pórtico Acero con paredes de mampostería	S5

13.4 Estado general de mantenimiento:	Bueno x	Regular	Bajo		
14. Observaciones					
Edificación empleada para uso industrial

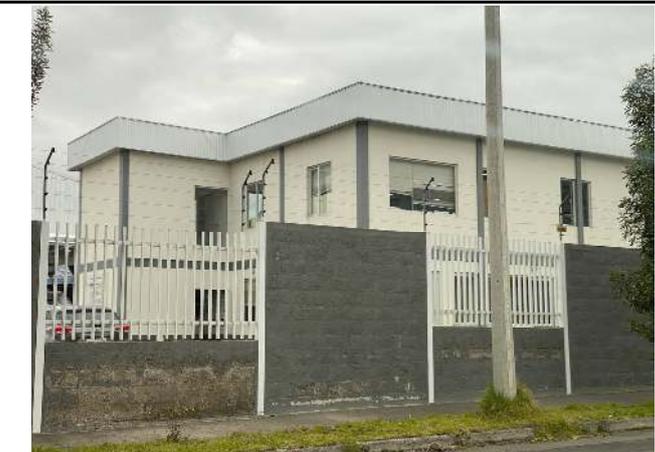
FOTOGRAFÍAS

Planta						Elevación								
TIPOLOGÍA DEL SISTEMA ESTRUCTURAL														
MADERA	W1		Pórtico Hormigón Armado	C1	Pórtico Acero Laminado	S1								
Mampostería sin refuerzo	URM		Pórtico H. Armado con muros estructurales	C2	Pórtico Acero Laminado con diagonales	S2								
Mampostería reforzada	RM		Pórtico H. Armado con mampostería confinada sin refuerzo	C3	Pórtico Acero Doblado en frío	S3

Mixta acero-hormigón o mixta madera-hormigón	MX		H. Armado prefabricado		Pórtico Acero Laminado con muros estructurales de hormigón armado	S4								
				PC	Pórtico Acero con paredes de mampostería	S5								
PUNTAJES BÁSICOS, MODIFICADORES Y PUNTAJE FINAL S														
Tipología del sistema estructural	W1	URM	RM	MX	C1	C2	C3	PC	S1	S2	S3	S4	S5	
Puntaje básico	4.4	1.8	2.8	1.8	2.5	2.8	1.6	2.4	2.6	3	2	2.8	2	
ALTURA DE LA EDIFICACIÓN														
Baja altura (menor a 4 pisos)	0	0	0	0	0	0	0	0	0	0	0	0	0	0
Mediana altura (4 a 7 pisos)	N/A	N/A	0.4	0.2	0.4	0.4	0.2	0.2	0.2	0.4	N/A	0.4	0.4	
Gran altura (mayor a 7 pisos)	N/A	N/A	N/A	0.3	0.6	0.8	0.3	0.4	0.6	0.8	N/A	0.8	0.8	
IRREGULARIDAD DE LA EDIFICACIÓN														
Irregularidad vertical	-2.5	-1	-1	-1.5	-1.5	-1	-1	-1	-1	-1.5	-1.5	-1	-1	
Irregularidad en planta	-0.5	-0.5	-0.5	-0.5	-0.5	-0.5	-0.5	-0.5	-0.5	-0.5	-0.5	-0.5	-0.5	
CODIGO DE LA CONSTRUCCIÓN

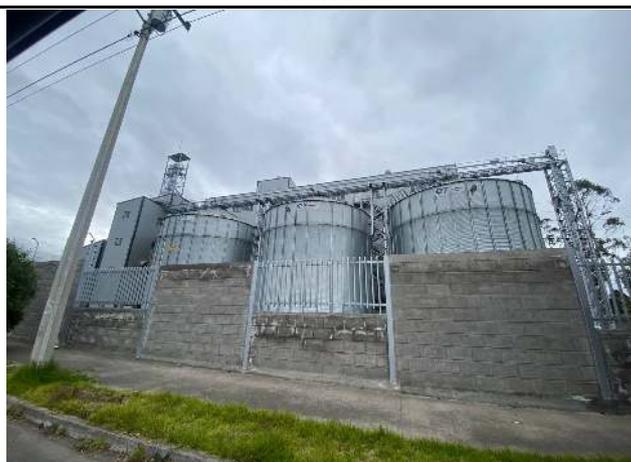
FOTOGRAFÍAS

Dirección: Santa Rosa	
Nombre de la Edificación: ST-19	
Sitio de referencia: Parque Industrial Santa Rosa	
Tipo de uso: Industrial	Fecha de evaluación: 08/07/2022
Año de construcción: 2015	Año de remodelación:
Área construida: 1000m ²	Número de pisos: 3
DATOS DEL PROFESIONAL	
Nombre del evaluador: Ing. Diego Carranza	
Cédula del evaluador: 1805472030	
Registro SENESCYT: 1010-2020-2211044

MADERA	W1	Pórtico Hormigón Armado	C1	Pórtico Acero Laminado	S1	x
Mampostería sin refuerzo	URM	Pórtico H. Armado con muros estructurales	C2	Pórtico Acero Laminado con diagonales	S2	
Mampostería reforzada	RM	Pórtico H. Armado con mampostería confinada sin refuerzo	C3	Pórtico Acero Doblado en frío	S3	
Mixta acero-hormigón o mixta madera-hormigón	MX				Pórtico Acero Laminado con muros estructurales de hormigón armado	S4
		H. Armado prefabricado	PC	Pórtico Acero con paredes de mampostería	S5

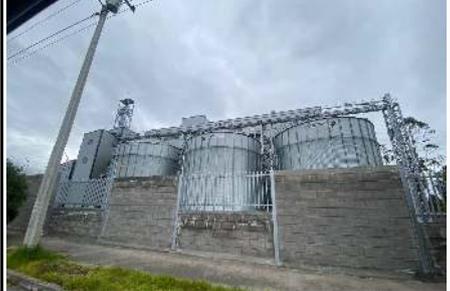
14. Croquis de ubicación, fachada y planta	
Croquis de ubicación	Fotografía de la fachada

13.4 Estado general de mantenimiento:	Bueno x	Regular	Bajo		
14. Observaciones					
Edificación empleada para la elaboración de productos veterinarios

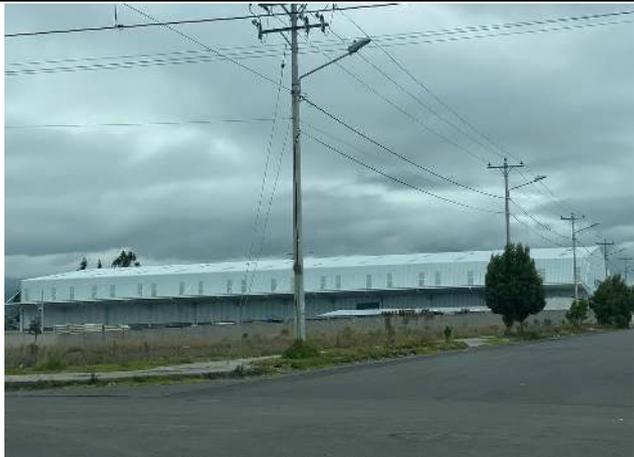
Elevación						FOTOGRAFÍAS

TIPOLOGÍA DEL SISTEMA ESTRUCTURAL																			
MADERA	W1		Pórtico Hormigón Armado	C1		Pórtico Acero Laminado	S1	x											
Mampostería sin refuerzo	URM		Pórtico H. Armado con muros estructurales	C2		Pórtico Acero Laminado con diagonales	S2												
Mampostería reforzada	RM		Pórtico H. Armado con mampostería confinada sin refuerzo	C3		Pórtico Acero Doblado en frío	S3

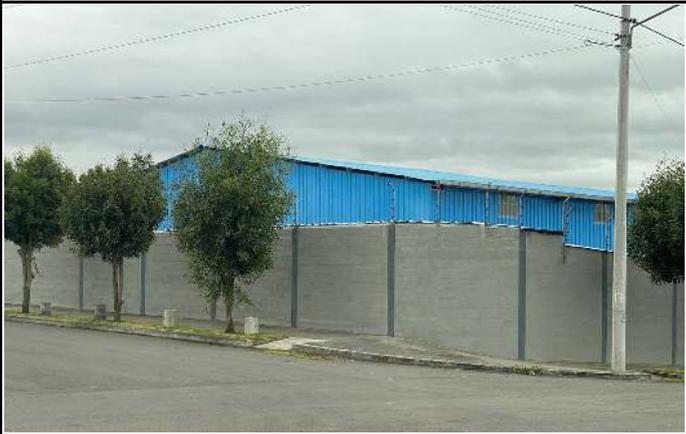
Elevación						FOTOGRAFÍAS

TIPOLOGÍA DEL SISTEMA ESTRUCTURAL																			
MADERA	W1		Pórtico Hormigón Armado	C1		Pórtico Acero Laminado	S1												
Mampostería sin refuerzo	URM		Pórtico H. Armado con muros estructurales	C2		Pórtico Acero Laminado con diagonales	S2												
Mampostería reforzada	RM		Pórtico H. Armado con mampostería confinada sin refuerzo	C3		Pórtico Acero Doblado en frío	S3	x
