UNIVERSIDAD TÉCNICA DE AMBATO

MAESTRÍA EN INGENIERÍA CIVIL

TEMA: “Evaluación de vulnerabilidad sísmica de edificaciones de estructuras metálicas en la parroquia Santa Rosa zona 2, Ambato, Ecuador: propuesta de reforzamiento estructural de una edificación representativa”

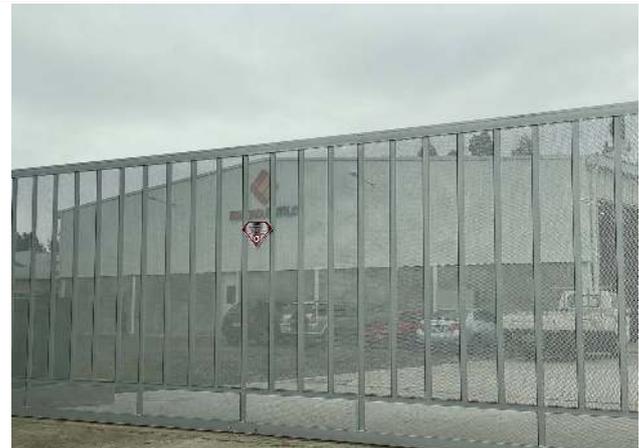
<p style="font-size: 24px; font-weight: bold; text-align: center;">Planta Elevación</p>						Dirección: Santa Rosa								
						Nombre de la Edificación: ST-22								
						Sitio de referencia: Parque Industrial Santa Rosa								
						Tipo de uso: Industrial				Fecha de evaluación: 08/07/2022				
						Año de construcción: 2015				Año de remodelación:				
						Área construida: 4000m ²				Número de pisos: 3				
						DATOS DEL PROFESIONAL								
						Nombre del evaluador: Ing. Diego Carranza								
						Cédula del evaluador: 1805472030								
						Registro SENESCYT: 1010-2020-2211044								
						FOTOGRAFÍAS

Mampostería sin refuerzo	URM		Pórtico H. Armado con muros estructurales			C2		Pórtico Acero Laminado con diagonales			S2			
Mampostería reforzada	RM		Pórtico H. Armado con mampostería confinada sin refuerzo			C3		Pórtico Acero Doblado en frío			S3	x		
Mixta acero-hormigón o mixta madera-hormigón	MX									Pórtico Acero Laminado con muros estructurales			S4	
							estructurales de hormigón armado

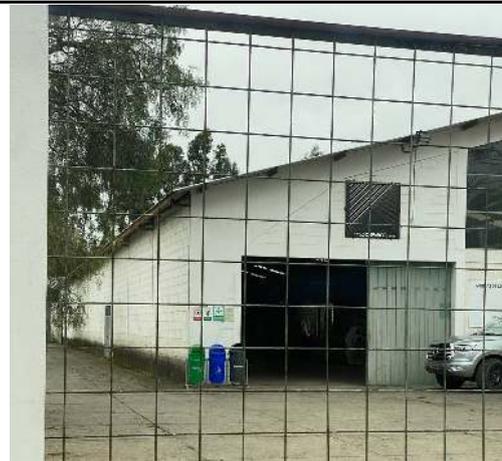
FOTOGRAFÍAS

MADERA	W1	Pórtico Hormigón Armado	C1	Pórtico Acero Laminado	S1
Mampostería sin refuerzo	URM	Pórtico H. Armado con muros estructurales	C2	Pórtico Acero Laminado con diagonales	S2
Mampostería reforzada	RM	Pórtico H. Armado con mampostería confinada sin refuerzo	C3	Pórtico Acero Doblado en frío	S3
Mixta acero-hormigón o mixta madera-hormigón	MX		Pórtico Acero Laminado con muros estructurales de hormigón armado		S4
		H. Armado prefabricado	PC	Pórtico Acero con paredes de mampostería	S5 x

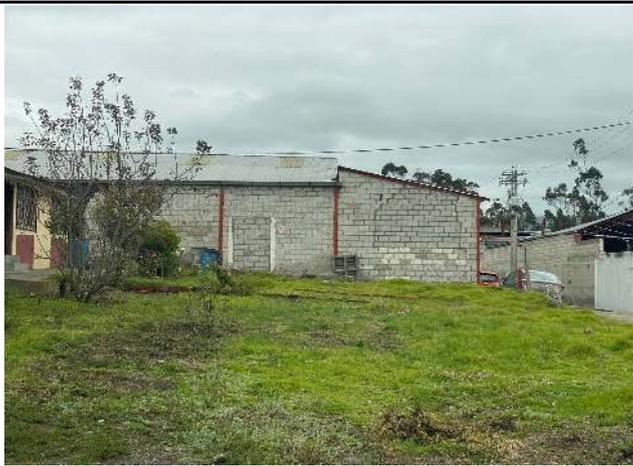
<p>Elevación</p> </div> </div>						<p style="text-align: center;">DATOS EDIFICACIÓN</p> <p>Dirección: Santa Rosa</p> <p>Nombre de la Edificación: ST-24</p> <p>Sitio de referencia: Parque Industrial Santa Rosa</p> <p>Tipo de uso: Industrial Fecha de evaluación: 08/07/2022</p> <p>Año de construcción: 2019 Año de remodelación:</p> <p>Área construida: 1000m² Numero de pisos: 1</p> <p style="text-align: center;">DATOS DEL PROFESIONAL</p> <p>Nombre del evaluador: Ing. Diego Carranza</p> <p>Cédula del evaluador: 1805472030</p> <p>Registro SENESCYT: 1010-2020-2211044</p> <p style="text-align: center;">FOTOGRAFÍAS</p>

TIPOLOGÍA DEL SISTEMA ESTRUCTURAL														
MADERA	W1		Pórtico Hormigón Armado	C1		Pórtico Acero Laminado	S1							
Mampostería sin refuerzo	URM		Pórtico H. Armado con muros estructurales	C2		Pórtico Acero Laminado con diagonales	S2							
Mampostería reforzada	RM		Pórtico H. Armado con mampostería confinada sin refuerzo	C3		Pórtico Acero Doblado en frío	S3							
Mixta acero-hormigón o mixta madera-hormigón	MX		H. Armado prefabricado			Pórtico Acero Laminado con muros estructurales de hormigón armado	S4							
				PC			Pórtico Acero con paredes de mampostería	S5						
PUNTAJES BÁSICOS, MODIFICADORES Y PUNTAJE FINAL S														
Tipología del sistema estructural	W1	URM	RM	MX	C1	C2	C3	PC	S1	S2	S3	S4	S5	
Puntaje básico	4.4	1.8	2.8	1.8	2.5	2.8	1.6	2.4	2.6	3	2	2.8	2	
ALTURA DE LA EDIFICACIÓN														
Baja altura (menor a 4 pisos)	0	0	0	0	0	0	0	0	0	0	0	0	0	0
Mediana altura (4 a 7 pisos)	N/A	N/A	0.4	0.2	0.4	0.4	0.2	0.2	0.2	0.4	N/A	0.4	0.4

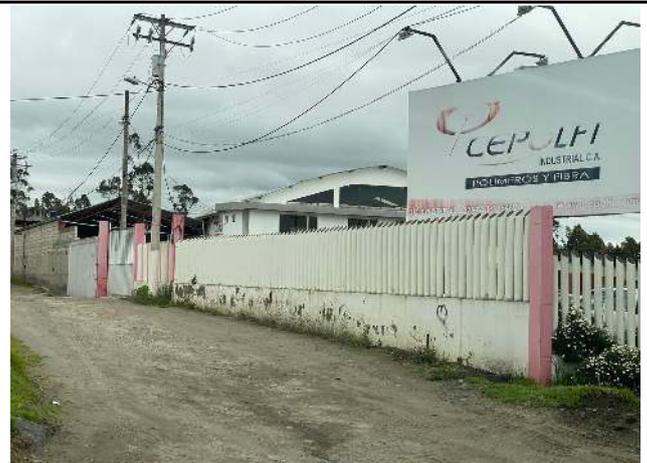
FOTOGRAFÍAS

Nombre del evaluador: Ing. Diego Carranza
 Cédula del evaluador: 1805472030
 Registro SENESCYT: 1010-2020-2211044

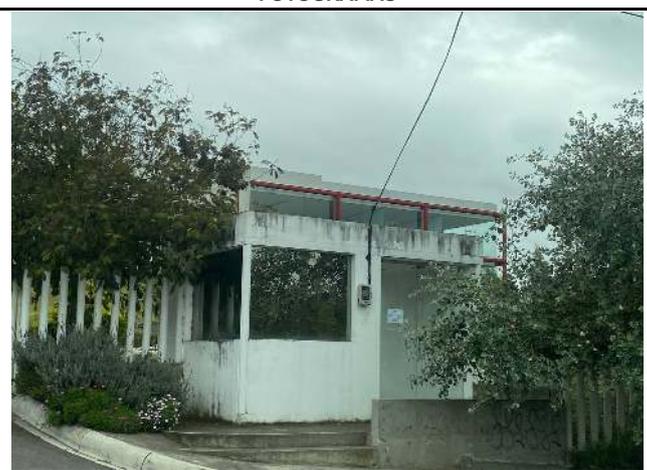
Elevación					FOTOGRAFÍAS

TIPOLOGÍA DEL SISTEMA ESTRUCTURAL														
MADERA	W1		Pórtico Hormigón Armado	C1		Pórtico Acero Laminado	S1							
Mampostería sin refuerzo	URM		Pórtico H. Armado con muros estructurales	C2		Pórtico Acero Laminado con diagonales	S2							
Mampostería reforzada	RM		Pórtico H. Armado con mampostería confinada sin refuerzo	C3		Pórtico Acero Doblado en frío	S3

Mixta acero-hormigón o mixta madera-hormigón	MX		H. Armado prefabricado			Pórtico Acero Laminado con muros estructurales de hormigón armado	S4							
				PC			Pórtico Acero con paredes de mampostería	S5	x					
PUNTAJES BÁSICOS, MODIFICADORES Y PUNTAJE FINAL S														
Tipología del sistema estructural	W1	URM	RM	MX	C1	C2	C3	PC	S1	S2	S3	S4	S5	
Puntaje básico	4.4	1.8	2.8	1.8	2.5	2.8	1.6	2.4	2.6	3	2	2.8	2	
ALTURA DE LA EDIFICACIÓN														
Baja altura (menor a 4 pisos)	0	0	0	0	0	0	0	0	0	0	0	0	0	0
Mediana altura (4 a 7 pisos)	N/A	N/A	0.4	0.2	0.4	0.4	0.2	0.2	0.2	0.4	N/A	0.4	0.4	
Gran altura (mayor a 7 pisos)	N/A	N/A	N/A	0.3	0.6	0.8	0.3	0.4	0.6	0.8	N/A	0.8	0.8	
IRREGULARIDAD DE LA EDIFICACIÓN														
Irregularidad vertical	-2.5	-1	-1	-1.5	-1.5	-1	-1	-1	-1	-1.5	-1.5	-1	-1	
Irregularidad en planta	-0.5	-0.5	-0.5	-0.5	-0.5	-0.5	-0.5	-0.5	-0.5	-0.5	-0.5	-0.5	-0.5	
CODIGO DE LA CONSTRUCCIÓN

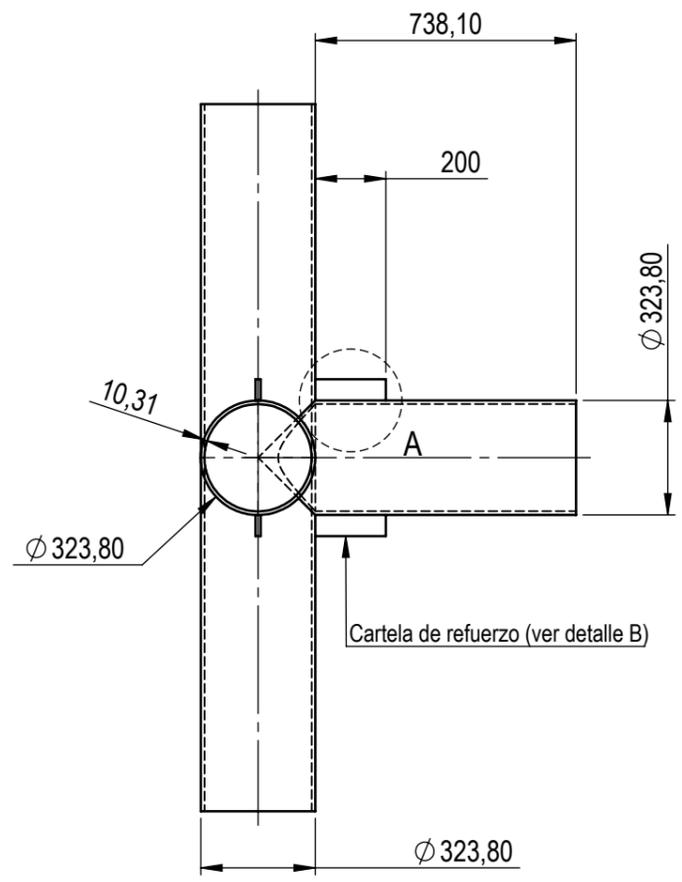
DETALLE B: Escala 1:5
Placa de refuerzo
Preparación en base al Código ASW D1.1
Junta tipo T; Designación TC-U5-GF
