UNIVERSIDAD TÉCNICA DE AMBATO
FACULTAD DE INGENIERÍA CIVIL Y MECÁNICA
CARRERA DE INGENIERÍA CIVIL

TRABAJO EXPERIMENTAL PREVIO A LA OBTENCIÓN DEL TÍTULO DE
INGENIERO CIVIL

IMPLEMENTACIÓN DEL PROCESO DE CONSERVACIÓN DE LA
ESTRUCTURA DE LA CAPA DE RODADURA DE LA VÍA PATATE -
PÍLLARO EN EL TRAMO KM 19+200 AL KM 23+000 DE LA PROVINCIA DE
TUNGURAHUA.

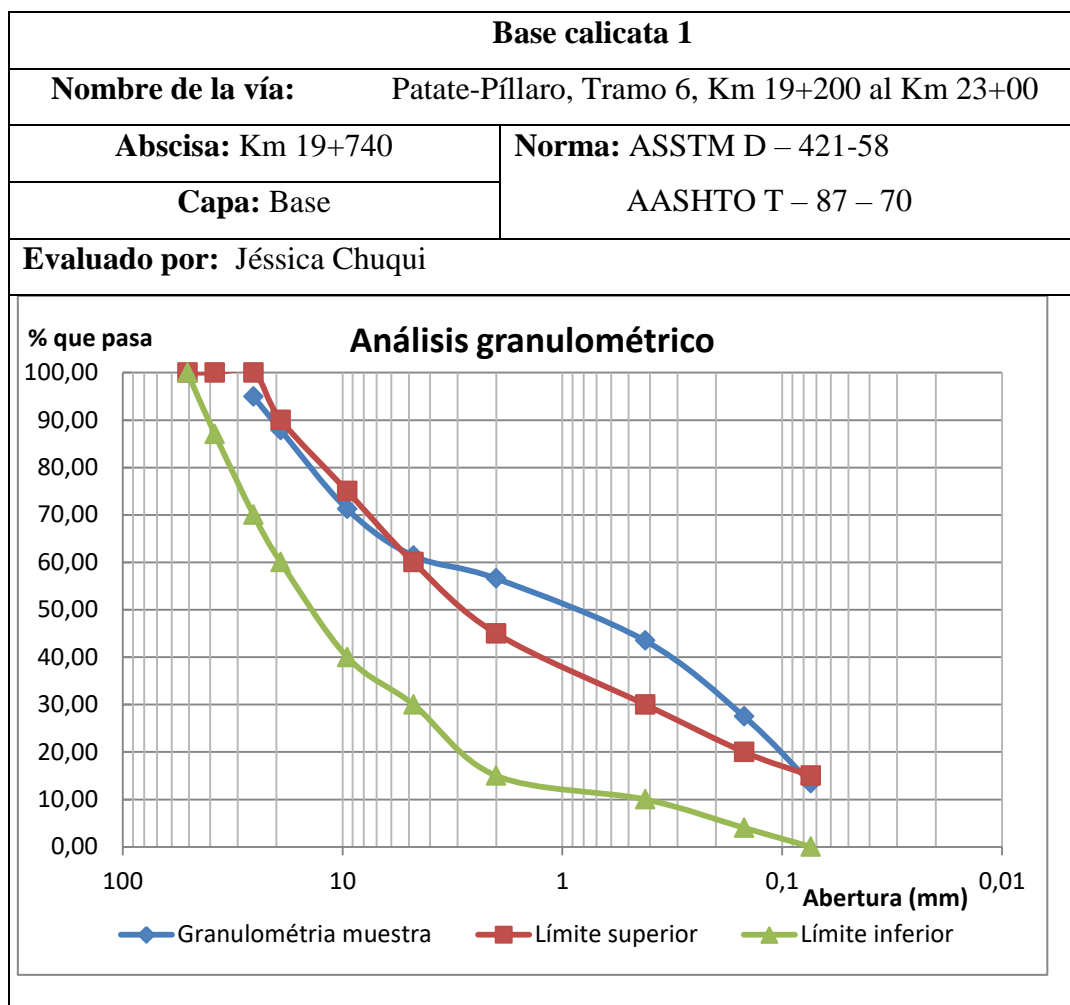
Figura 23: Granulometría de la capa base del pozo 1

Descripción: La gráfica nos muestra que solo una parte del material está dentro de los límites propuestos por la norma, siendo la parte del material grueso, mientras que la parte que no cumple es el material fino; pues en el tamiz #200 tenemos 47,96% de acumulado retenido y para el tamiz #4 tenemos que un 61,35% ha pasado el tamiz #4, por lo que se considera a toda la muestra como una arena terrosa con finos mal graduada.

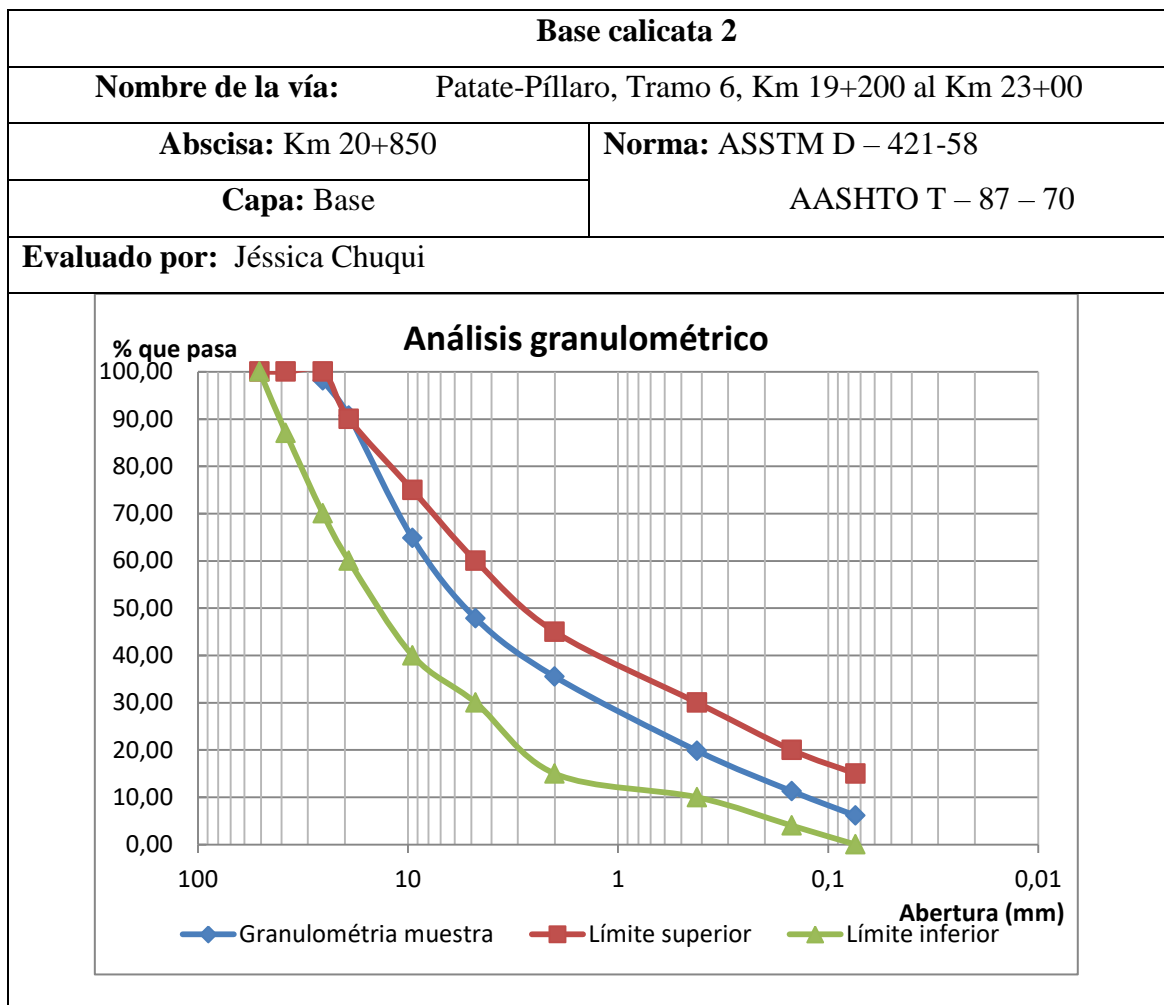
Figura 24: Granulometría de la capa base del pozo 2

Descripción: La gráfica nos muestra que la mayoría de la curva está dentro de los límites especificados por la norma, y para clasificar al suelo tenemos que en el tamiz #200 el porcentaje de acumulado retenido es de 41,73% mientras que en el tamiz #4 tenemos el 52,15 % como acumulado retenido por lo que se clasifica al suelo como un suelo grueso terroso con finos. Tiene una granulometría bien distribuida.

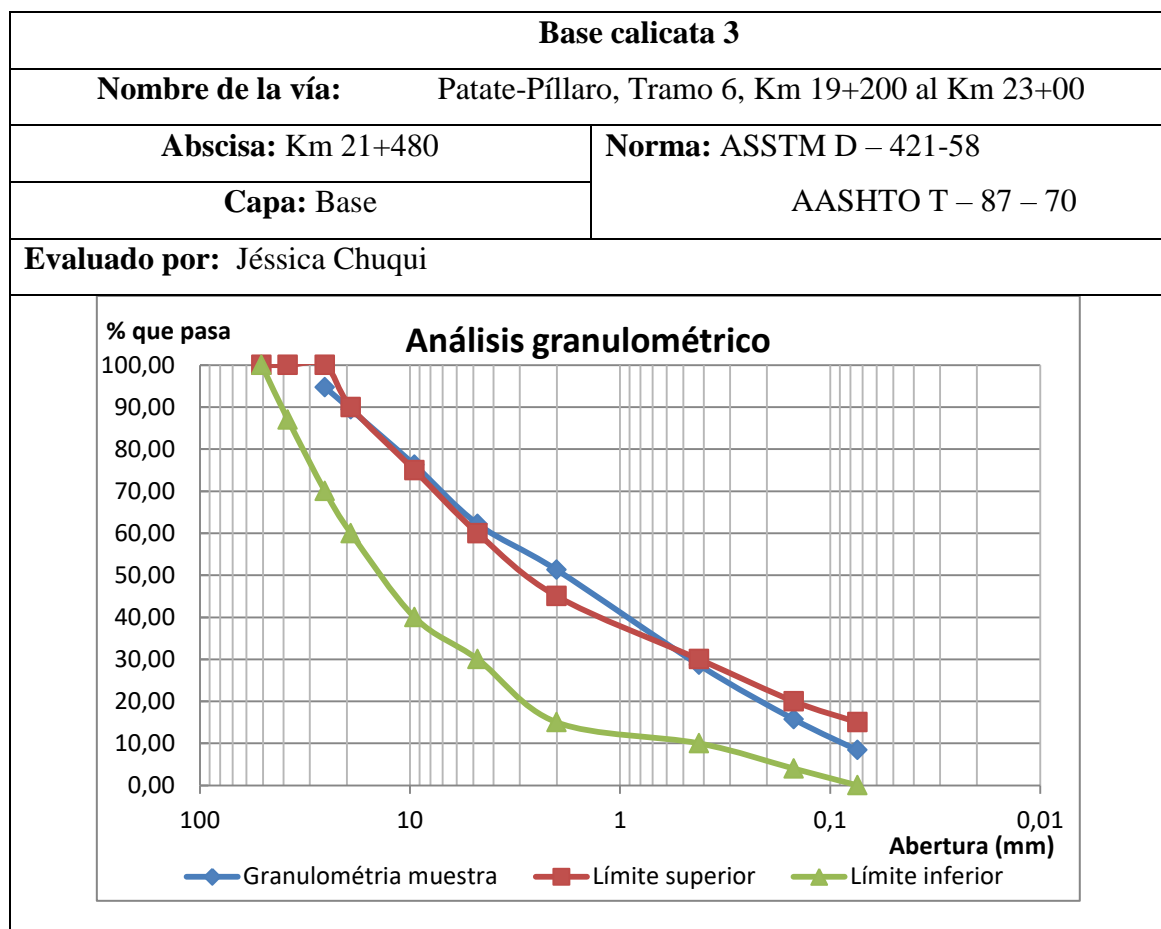
Figura 25: Granulometría de la capa base del pozo 3

Descripción: La gráfica nos muestra la curva no está dentro de los límites especificados por la norma, para la clasificación tenemos que en el tamiz #200 hay un 53,82% de material acumulado retenido y en el tamiz #4 tenemos un 62,19% de material que sí pasó por lo que la muestra se considera una arena terrosa con finos mal graduada.

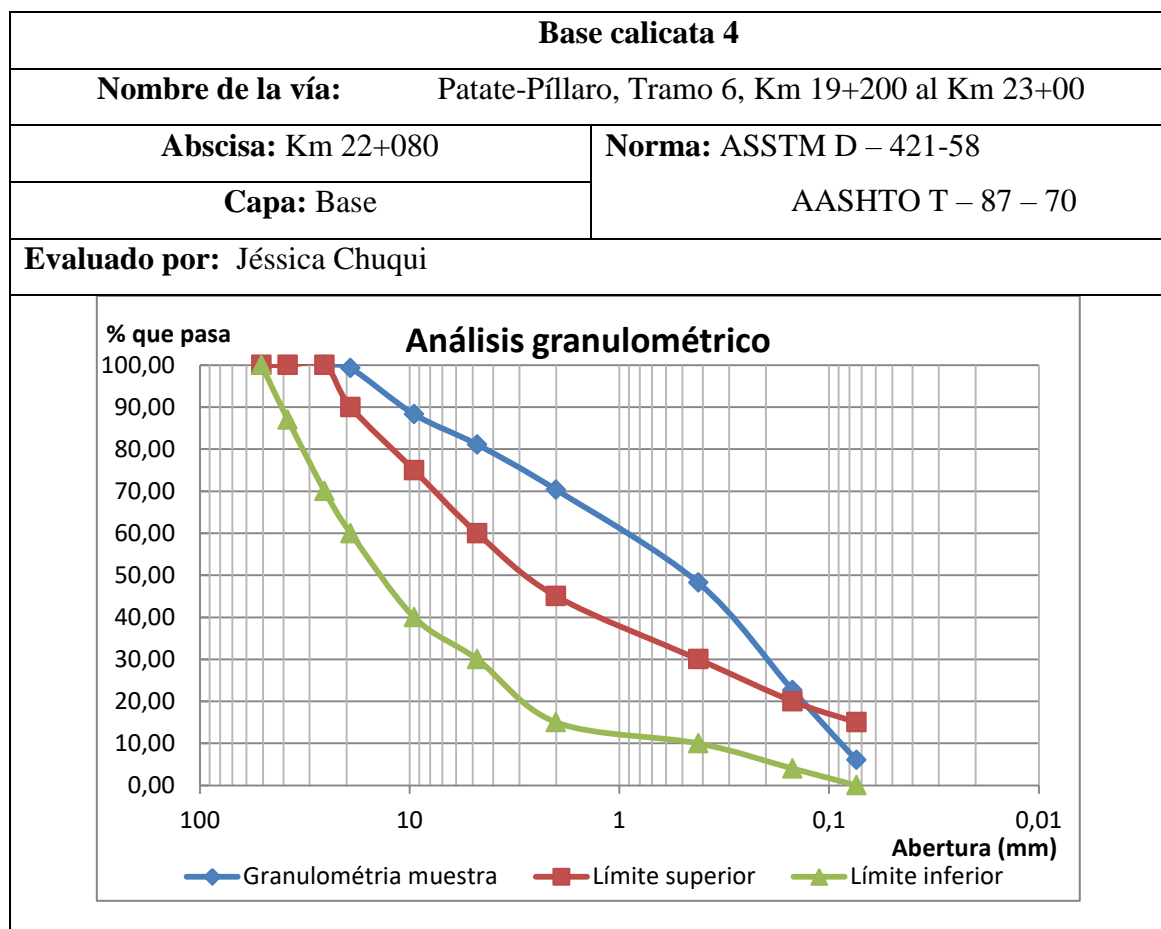
Figura 26: Granulometría de la capa base del pozo 4

Descripción: La gráfica nos muestra que toda la curva está fuera de los límites establecidos por la norma, para clasificar el suelo tenemos que en el tamiz #200 hay un 75,09% de material acumulado retenido y en el tamiz #4 tenemos un 81,10% de materia que si por lo que se considera a la muestra como una arena terrosa con finos mal graduada.

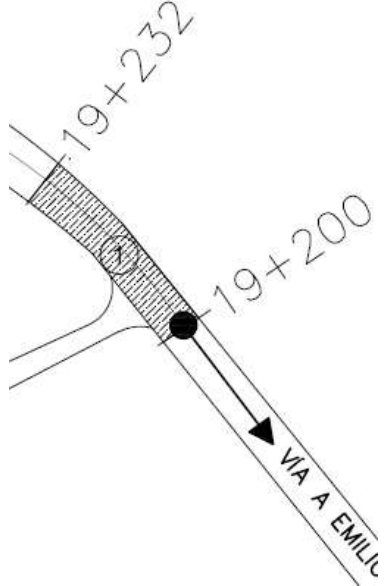
Evaluado por:	Jessica Elizabeth Chuqui Lanchimba																								
Fecha:	27 – Noviembre - 2018																								
Tramo:	6	Sección:	1																						
Área de la muestra (m2):	236,8	Unidad de muestra:	1																						
Abscisa inicial:	km 19+200	Abscisa final:	km 19+232																						
TIPOS DE FALLAS

1. Piel de cocodrilo (m2)	11. Parcheo	2. Exudación (m2)	12. Pulimiento de agregado	3. Agrietamiento en bloque (m2)	13. Huecos o baches	4. Abultamientos y hundimientos (m2)	14. Cruce de vía férrea	5. Corrugación	15. Ahuellamiento	6. Depresión	16. Desplazamiento	7. Grietas de borde	17. Grietas parabólicas	8. Grieta de reflexión de junta	18. Hinchamiento	9. Desnivel carril/berma	19. Desprendimiento de agregados	10. Grieta longitudinal y transversal	
1. Piel de cocodrilo (m2)	11. Parcheo																								
2. Exudación (m2)	12. Pulimiento de agregado																								
3. Agrietamiento en bloque (m2)	13. Huecos o baches																								
4. Abultamientos y hundimientos (m2)	14. Cruce de vía férrea																								
5. Corrugación	15. Ahuellamiento																								
6. Depresión	16. Desplazamiento																								
7. Grietas de borde	17. Grietas parabólicas																								
8. Grieta de reflexión de junta	18. Hinchamiento																								
9. Desnivel carril/berma	19. Desprendimiento de agregados																								
10. Grieta longitudinal y transversal																									
FALLAS EXISTENTES																									
Falla	Severidad	Cantidades Parciales				Total	Densidad %	Valor Deducido																	
11	M	0,50				0,50	0,21%	4,00																	
1	A	7,14	7,65	4,90		33,29	14,06%	66,00																	
1	M	0,56	1,60			2,16	0,91%	20,00																	
Número de deducidos > 2(q):					3	Total VD:	90,00																		
Valor deducido más alto (HDVi):					66,00																				
Número admisible de deducidos (mi):					4,12																				
CÁLCULO DEL PCI																									
#	Valores deducidos					Total	q	CVD																	
1	66,00	20,00	4,00			90,00	3	57,9																	
2	66,00	20,00	2,00			88,00	2	63,9																	
3	66,00	2,00	2,00			70,00	1	70																	
							Máx. CDV:	70																	
PCI=100 - Máx. CDV PCI=30 MALO

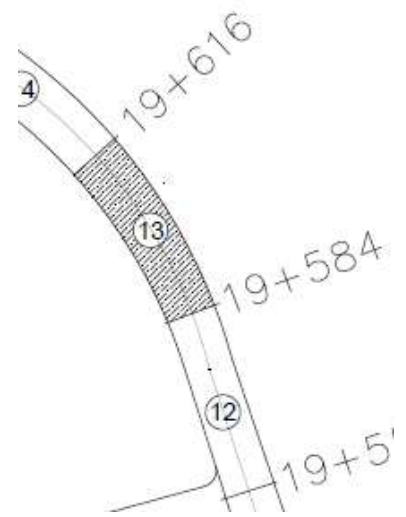
ESQUEMA:

Nombre de la vía:	Patate-Píllaro		
Evaluado por:	Jessica Elizabeth Chuqui Lanchimba		
Fecha:	27 – Noviembre - 2018		
Tramo:	6	Sección:	2
Área de la muestra (m2):	288,00	Unidad de muestra:	13
Abscisa inicial:	km 19+584	Abscisa final	km 19+616

Falla	Severidad	Cantidades Parciales				Total	Densidad %	Valor Deducido
1	B	0,72				0,72	0,25%	4,00
11	M	0,50				0,50	0,17%	4,00
Número de deducidos > 2(q):				2		Total VD:	8,00	
Valor deducido más alto (HDVi):				4,00				
Número admisible de deducidos (mi):				9,82

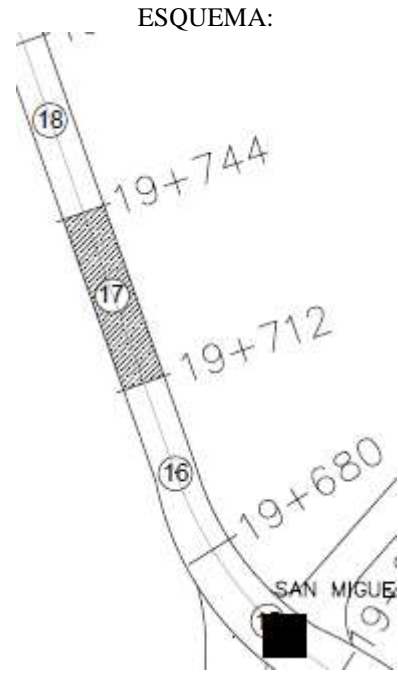
Evaluado por:		Jessica Elizabeth Chuqui Lanchimba							
Fecha:		27 – Noviembre - 2018							
Tramo:		6	Sección:		2				
Área de la muestra (m2):		243,2	Unidad de muestra:		17				
Abscisa inicial:		km 19+712	Abscisa final		km 19+744				
TIPOS DE FALLAS

1. Piel de cocodrilo 2. Exudación 3. Agrietamiento en bloque 4. Abultamientos y hundimientos 5. Corrugación 6. Depresión 7. Grietas de borde 8. Grieta de reflexión de junta 9. Desnivel carril/berma 10. Grieta longitudinal y transversal					11. Parcheo 12. Pulimiento de agregado 13. Huecos o baches 14. Cruce de vía férrea 15. Ahuellamiento 16. Desplazamiento 17. Grietas parabólicas 18. Hinchamiento 19. Desprendimiento de agregados				
FALLAS EXISTENTES									
Falla	Severidad	Cantidades Parciales				Total	Densidad %	Valor Deducido	
10	M	5,80	2,80	2,70		12,40	5,10%	11,00	
9	B	32,00				32,00	13,16%	5,00	
1	M	0,91				0,91	0,37%	13,20	
Número de deducidos > 2(q):					3	Total VD:		29,20	
Valor deducido más alto (HDVi):					13,20				
Número admisible de deducidos (mi):					8,97				
CÁLCULO DEL PCI

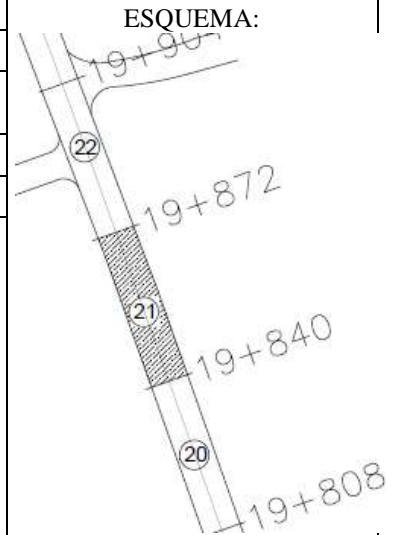
Nombre de la vía:	Patate-Píllaro		
Evaluado por:	Jessica Elizabeth Chuqui Lanchimba		
Fecha:	27 – Noviembre - 2018		
Tramo:	6	Sección:	2
Área de la muestra (m2):	241,6	Unidad de muestra:	21
Abscisa inicial:	km 19+840	Abscisa final	km 19+872
TIPOS DE FALLAS			
1. Piel de cocodrilo		11. Parcheo	
2. Exudación		12. Pulimiento de agregado	
3. Agrietamiento en bloque		13. Huecos o baches	
4. Abultamientos y hundimientos		14. Cruce de vía férrea	
5. Corrugación		15. Ahuellamiento	
6. Depresión		16. Desplazamiento	
7. Grietas de borde		17. Grietas parabólicas	
8. Grieta de reflexión de junta		18. Hinchamiento	
9. Desnivel carril/berma		19. Desprendimiento de agregados	
10. Grieta longitudinal y transversal

Falla	Severidad	Cantidades Parciales					Total	Densidad %	Valor Deducido
9	M	32,00					32,00	13,25%	9,75
10	M	1,70	1,60	1,60	1,50		8,10	3,35%	10,00
Número de deducidos > 2(q):							2	Total VD:	19,75
Valor deducido más alto (HDVi):							10,00		
Número admisible de deducidos (mi):							9,27

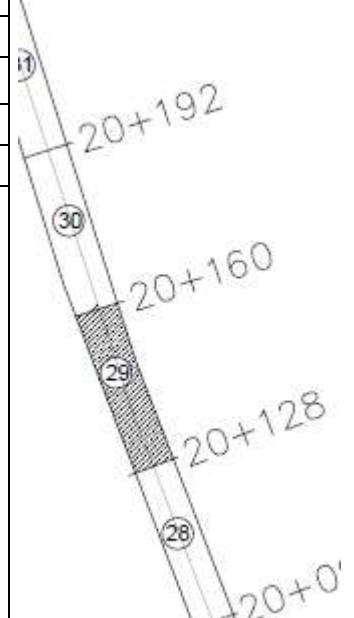
Nombre de la vía:	Patate-Píllaro		
Evaluado por:	Jessica Elizabeth Chuqui Lanchimba		
Fecha:	27 – Noviembre - 2018		
Tramo:	6	Sección:	2
Área de la muestra (m2):	230,4	Unidad de muestra:	29
Abscisa inicial:	km 20+128	Abscisa final	km 20+160

Falla	Severidad	Cantidades Parciales					Total	Densidad %	Valor Deducido
3	B	1,80	2,09				5,09	2,21%	2,10
17	B	0,70	0,12	0,28			1,34	0,58%	1,30
10	M	1,40	1,65	1,65	2,70	7,50	16,70	7,25%	14,80
9	A	20,00					20,00	8,68%	12,1

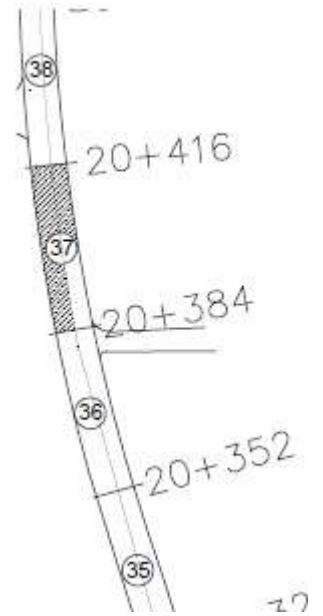
Falla	Severidad	Cantidades Parciales					Total	Densidad %	Valor Deducido	
4	M	3,25					3,25	1,07%	12,10	
17	M	1,10	0,45				1,55	0,51%	8,20	
9	A	32,00	32,00				64,00	21,05%	12,00	
10	M	3,60	1,40	3,30	1,90	7,40	27,10	8,91%	18,5	
Número de deducidos > 2(q):								4	Total VD:	50,80
Valor deducido más alto (HDVi):								18,50		
Número admisible de deducidos (mi):								8,48

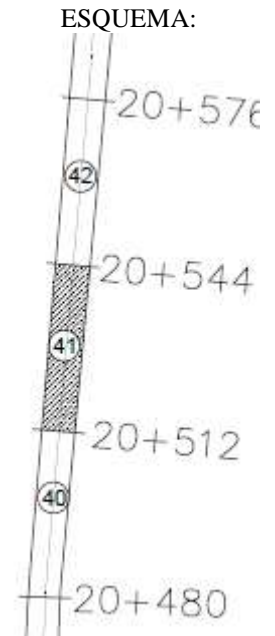
Falla	Severidad	Cantidades Parciales					Total	Densidad %	Valor Deducido
10	M	6,10	7,80	8,80	4,50	3,50	40,10	13,62%	21,10
1	M	1,80					1,80	0,61%	18,20

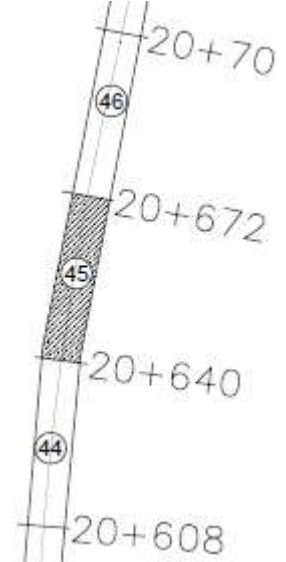
Nombre de la vía:	Patate-Píllaro		
Evaluado por:	Jessica Elizabeth Chuqui Lanchimba		
Fecha:	27 – Noviembre - 2018		
Tramo:	6	Sección:	3
Área de la muestra (m2):	268,8	Unidad de muestra:	45
Abscisa inicial:	km 20+640	Abscisa final	km 20+672

Falla	Severidad	Cantidades Parciales				Total	Densidad %	Valor Deducido
10	M	4,70	2,00	1,00		15,20	5,65%	11,80
10	B	5,00				5,00	1,86%	1,20
1	B	0,30	0,20			0,50	0,19%	4,60
1	M	7,14				7,14	2,66%	30,5
9	A	20,00	10,00			30,00	11,16%	15,3

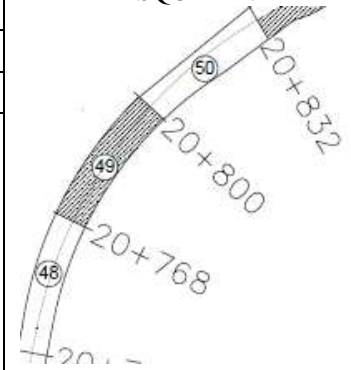
Nombre de la vía:	Patate-Píllaro		
Evaluado por:	Jessica Elizabeth Chuqui Lanchimba		
Fecha:	27 – Noviembre - 2018		
Tramo:	6	Sección:	3
Área de la muestra (m2):	291,2	Unidad de muestra:	49
Abscisa inicial:	km 20+768	Abscisa final	km 20+800

Falla	Severidad	Cantidades Parciales				Total	Densidad %	Valor Deducido
9	A	32,00				32,00	10,99%	17,50
1	A	1,30	0,80			2,10	0,72%	28,20
10	B	1,00				1,00	0,34%	0,10
10	M	5,50				5,50	1,89%	5,3

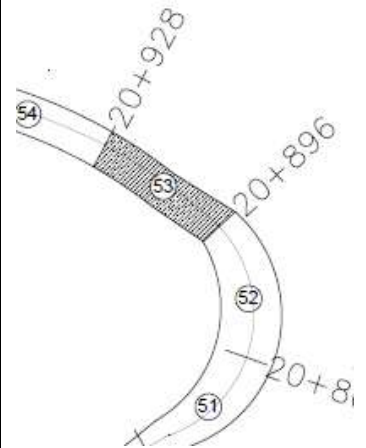
Nombre de la vía:	Patate-Píllaro		
Evaluado por:	Jessica Elizabeth Chuqui Lanchimba		
Fecha:	27 – Noviembre - 2018		
Tramo:	6	Sección:	3
Área de la muestra (m2):	304	Unidad de muestra:	53
Abscisa inicial:	km 20+896	Abscisa final	km 20+928

Falla	Severidad	Cantidades Parciales					Total	Densidad %	Valor Deducido
10	M	4,70	3,80	3,20	3,90	3,60	19,20	6,32%	13,20
Número de deducidos > 2(q):							1	Total VD:	13,20
Valor deducido más alto (HDVi):							13,20		
Número admisible de deducidos (mi):							8,97

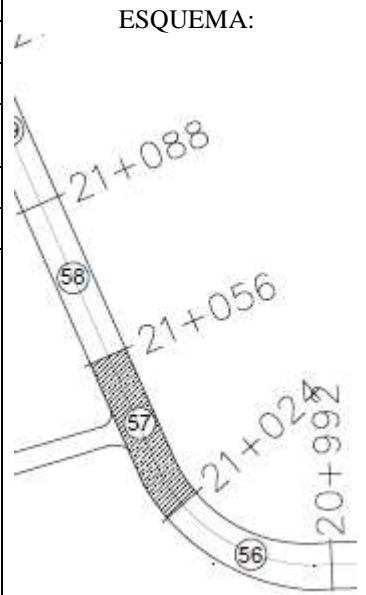
Falla	Severidad	Cantidades Parciales				Total	Densidad %	Valor Deducido
9	A	32,00				32,00	13,89%	19,50
10	M	3,20	1,10	1,00	0,90	6,20	2,69%	8,50
1	M	0,49	0,80			1,29	0,56%	18,50
7	M	4,90				4,90	2,13%	8,6

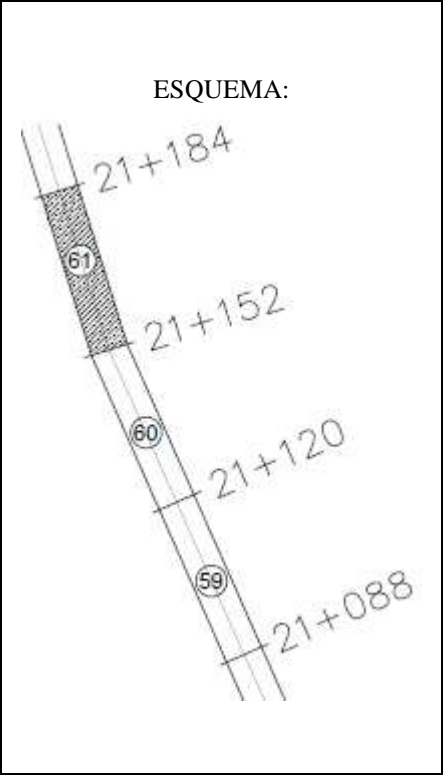
Nombre de la vía:	Patate-Píllaro		
Evaluado por:	Jessica Elizabeth Chuqui Lanchimba		
Fecha:	27 – Noviembre - 2018		
Tramo:	6	Sección:	3
Área de la muestra (m2):	310,4	Unidad de muestra:	61
Abscisa inicial:	km 21+152	Abscisa final	km 21 +184

Falla	Severidad	Cantidades Parciales					Total	Densidad %	Valor Deducido
10	M	5,30	6,60	12,30	5,60	1,60	31,40	10,12%	19,80
9	A	32,00					32,00	10,31%	16,50
10	B	3,30	1,70	1,00			6,00	1,93%	1,20

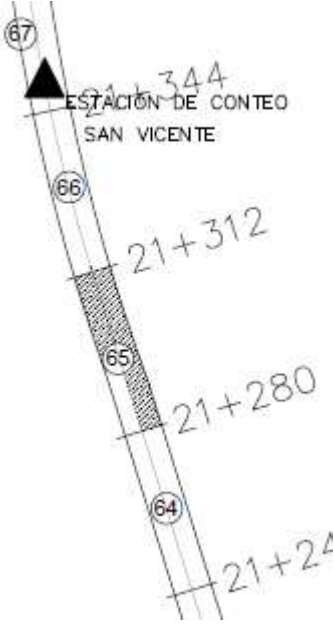
Evaluado por:	Jessica Elizabeth Chuqui Lanchimba								
Fecha:	27 – Noviembre - 2018								
Tramo:	6	Sección:	4						
Área de la muestra (m2):	233,6	Unidad de muestra:	65						
Abscisa inicial:	km 21+280	Abscisa final	km 21 +312						
TIPOS DE FALLAS

10. Grieta longitudinal y transversal (m)									
FALLAS EXISTENTES									
Falla	Severidad	Cantidades Parciales					Total	Densidad %	Valor Deducido
10	B	1,50	3,50	5,80	3,00	4,75	18,55	7,94%	8,50
17	M	0,32	0,44				0,76	0,33%	1,10
1	A	1,52					1,52	0,65%	27,20
1	M	1,26	1,96	17,00			20,22	8,66%	46,1
10	M	12,60	3,50	1,00			17,10	7,32%	16,3
9	A	15,00					15,00	0,06	8,1
Número de deducidos > 2(q):						5	Total VD:		107,30
Valor deducido más alto (HDVi):						46,10			
Número admisible de deducidos (mi):						5,95			
CÁLCULO DEL PCI

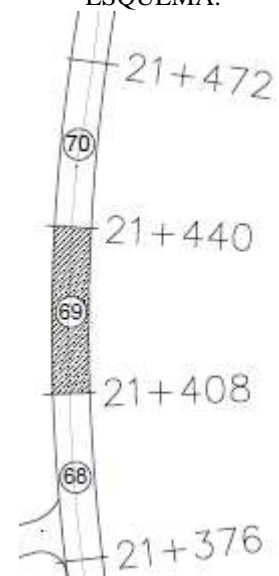
Nombre de la vía:	Patate-Píllaro		
Evaluado por:	Jessica Elizabeth Chuqui Lanchimba		
Fecha:	27 – Noviembre - 2018		
Tramo:	6	Sección:	4
Área de la muestra (m2):	233,6	Unidad de muestra:	69
Abscisa inicial:	km 21+408	Abscisa final:	km 21 +440

Falla	Severidad	Cantidades Parciales				Total	Densidad %	Valor Deducido	
1	M	2,98	4,51	0,49		7,97	3,41%	34,50	
10	B	2,80	3,30	10,80	2,90	19,80	8,48%	8,30	
9	A	20,00				20,00	8,56%	12,10	
11	M	0,20				0,20	0,09%	2,2	
17	M	0,38	0,14			0,52	0,22%	4,5	
Número de deducidos > 2(q):							5	Total VD:	61,60
Valor deducido más alto (HDVi):							34,50		
Número admisible de deducidos (mi):							7,02

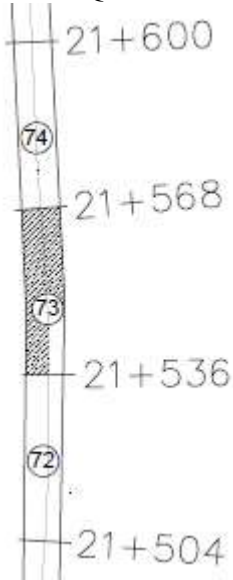
1. Piel de cocodrilo (m2)	11. Parcheo (m2)	2. Exudación (m2)	12. Pulimiento de agregado (m2)	3. Agrietamiento en bloque (m2)	13. Huecos o baches (u)	4. Abultamientos y hundimientos (m)	14. Cruce de vía férrea (m2)	5. Corrugación (m2)	15. Ahuellamiento (m2)	6. Depresión (m2)	16. Desplazamiento (m2)	7. Grietas de borde (m)	17. Grietas parabólicas (m2)	8. Grieta de reflexión de junta (m)	18. Hinchamiento (m2)	9. Desnivel carril/berma (m)	19. Desprendimiento de agregados (m2)	10. Grieta longitudinal y transversal (m)	
1. Piel de cocodrilo (m2)	11. Parcheo (m2)																										
2. Exudación (m2)	12. Pulimiento de agregado (m2)																										
3. Agrietamiento en bloque (m2)	13. Huecos o baches (u)																										
4. Abultamientos y hundimientos (m)	14. Cruce de vía férrea (m2)																										
5. Corrugación (m2)	15. Ahuellamiento (m2)																										
6. Depresión (m2)	16. Desplazamiento (m2)																										
7. Grietas de borde (m)	17. Grietas parabólicas (m2)																										
8. Grieta de reflexión de junta (m)	18. Hinchamiento (m2)																										
9. Desnivel carril/berma (m)	19. Desprendimiento de agregados (m2)																										
10. Grieta longitudinal y transversal (m)																											
FALLAS EXISTENTES																											
Falla	Severidad	Cantidades Parciales					Total	Densidad %	Valor Deducido																		
9	A	32,00	32,00				64,00	24,39%	28,50																		
10	M	2,10	5,00	2,70			9,80	3,73%	10,00																		
1	M	9,14	8,55	6,30	1,43	3,63	29,05	11,07%	49,70																		
1	B	1,60	0,55	1,11			3,26	1,24%	11,8																		
Número de deducidos > 2(q):							4	Total VD:	100,00																		
Valor deducido más alto (HDVi):							49,70																				
Número admisible de deducidos (mi):							5,62																				
CÁLCULO DEL PCI																											
#	Valores deducidos						Total	q	CVD																		
1	49,70	28,50	11,80	10,00			100,00	4	58																		
2	49,70	28,50	11,80	2,00			92,00	3	57,5																		
3	49,70	28,50	2,00	2,00			82,20	2	59,9																		
4	49,70	2,00	2,00	2,00			55,70	1	55,8																		
								Máx. CDV:	59,9																		
PCI=100 - Máx. CDV PCI= 40,1 REGULAR

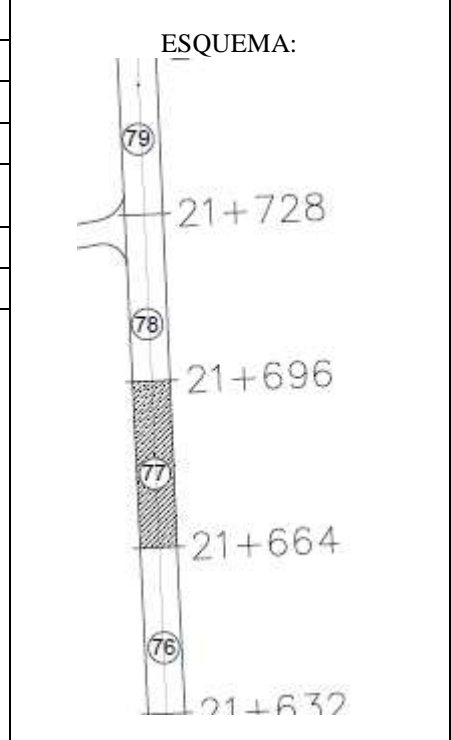
Nombre de la vía:	Patate-Píllaro		
Evaluado por:	Jessica Elizabeth Chuqui Lanchimba		
Fecha:	27 – Noviembre - 2018		
Tramo:	6	Sección:	4
Área de la muestra (m2):	233,6	Unidad de muestra:	77
Abscisa inicial:	km 21+664	Abscisa final	km 21 +696

Falla	Severidad	Cantidades Parciales				Total	Densidad %	Valor Deducido
1	M	0,91				0,91	0,39%	14,70
10	M	4,40	4,20	4,80	6,95	20,35	8,71%	18,00
7	M	7,00	1,00			8,00	3,42%	9,50

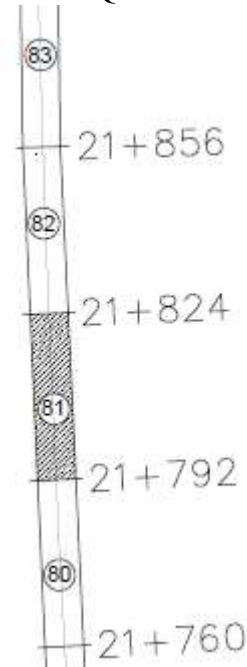
Falla	Severidad	Cantidades Parciales					Total	Densidad %	Valor Deducido	
1	B	5,76	9,72	0,81	2,10		18,39	7,56%	30,10	
10	B	9,00	8,00	5,30	6,20		28,50	11,72%	10,00	
9	A	32,00	32,00				64,00	26,32%	28,60	
1	M	3,01	7,28				10,29	4,23%	38,3	
Número de deducidos > 2(q):								4	Total VD:	107,00
Valor deducido más alto (HDVi):								38,30		
Número admisible de deducidos (mi):								6,67

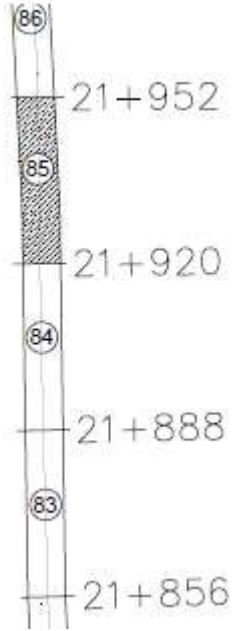
1. Piel de cocodrilo (m2)	11. Parcheo (m2)	2. Exudación (m2)	12. Pulimiento de agregado (m2)	3. Agrietamiento en bloque (m2)	13. Huecos o baches (u)	4. Abultamientos y hundimientos (m)	14. Cruce de vía férrea (m2)	5. Corrugación (m2)	15. Ahuellamiento (m2)	6. Depresión (m2)	16. Desplazamiento (m2)	7. Grietas de borde (m)	17. Grietas parabólicas (m2)	8. Grieta de reflexión de junta (m)	18. Hinchamiento (m2)	9. Desnivel carril/berma (m)	19. Desprendimiento de agregados (m2)	10. Grieta longitudinal y transversal (m)	
1. Piel de cocodrilo (m2)	11. Parcheo (m2)																									
2. Exudación (m2)	12. Pulimiento de agregado (m2)																									
3. Agrietamiento en bloque (m2)	13. Huecos o baches (u)																									
4. Abultamientos y hundimientos (m)	14. Cruce de vía férrea (m2)																									
5. Corrugación (m2)	15. Ahuellamiento (m2)																									
6. Depresión (m2)	16. Desplazamiento (m2)																									
7. Grietas de borde (m)	17. Grietas parabólicas (m2)																									
8. Grieta de reflexión de junta (m)	18. Hinchamiento (m2)																									
9. Desnivel carril/berma (m)	19. Desprendimiento de agregados (m2)																									
10. Grieta longitudinal y transversal (m)																										
FALLAS EXISTENTES																										
Falla	Severidad	Cantidades Parciales					Total	Densidad %	Valor Deducido																	
9	M	32,00					32,00	12,35%	10,00																	
1	M	9,90					9,90	3,82%	36,20																	
10	M	3,40	5,10	5,70	9,00		23,20	8,95%	18,50																	
Número de deducidos > 2(q):							3	Total VD:	64,70																	
Valor deducido más alto (HDVi):							36,20																			
Número admisible de deducidos (mi):							6,86																			
CÁLCULO DEL PCI																										
#	Valores deducidos					Total	q	CVD																		
1	36,20	18,50	10,00			64,70	3	41,9																		
2	36,20	18,50	2,00			56,70	2	42,1																		
3	36,20	2,00	2,00			40,20	1	40																		
							Máx. CDV:	42,1																		
PCI=100 - Máx. CDV																										
PCI= 57,9							BUENO

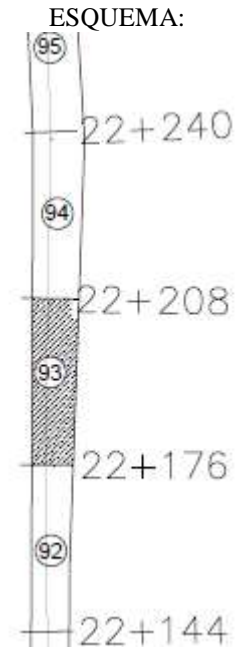
Falla	Severidad	Cantidades Parciales					Total	Densidad %	Valor Deducido
10	M	6,30	6,90	8,10	8,50	3,60	33,40	12,73%	20,20
9	M	32,00					32,00	12,20%	10,00
1	M	5,38	4,05				9,43	3,59%	35,00
17	M	0,48					0,48	0,18%	3,1
1	B	0,85					0,85	0,32%	5,2

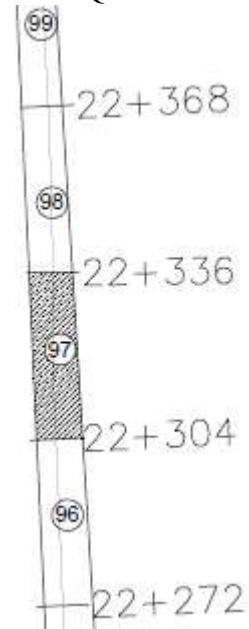
Nombre de la vía:	Patate-Píllaro		
Evaluado por:	Jessica Elizabeth Chuqui Lanchimba		
Fecha:	27 – Noviembre - 2018		
Tramo:	6	Sección:	4
Área de la muestra (m2):	224	Unidad de muestra:	97
Abscisa inicial:	km 22+304	Abscisa final	km 22 +336

Falla	Severidad	Cantidades Parciales					Total	Densidad %	Valor Deducido
10	M	6,30	6,00	5,80	1,50		19,60	8,75%	18,50
9	M	32,00	32,00				64,00	28,57%	18,70
7	A	5,00	1,00				6,00	2,68%	10,50

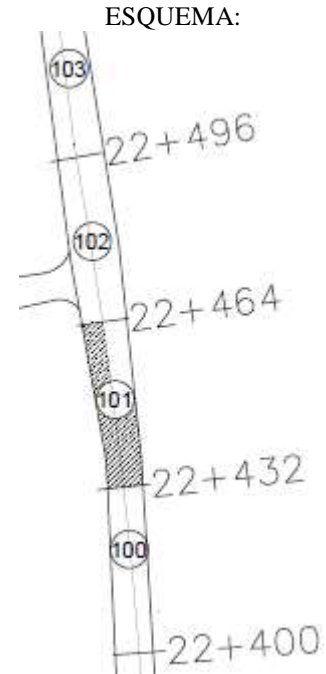
Falla	Severidad	Cantidades Parciales					Total	Densidad %	Valor Deducido
1	M	0,72	0,80	2,40	1,00		4,92	2,05%	29,50
10	M	4,50	3,40	3,50	6,70	8,60	26,70	11,13%	20,00
10	A	2,30	1,00				3,30	1,38%	10,00
1	B	0,72	0,50	2,80			4,02	1,68%	15

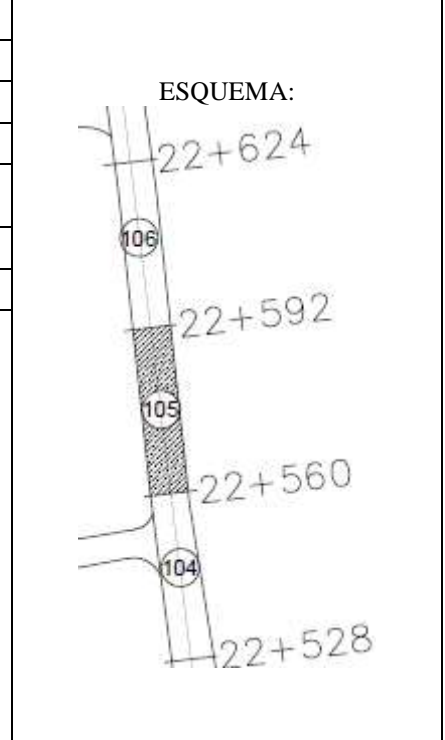
Nombre de la vía:	Patate-Píllaro		
Evaluado por:	Jessica Elizabeth Chuqui Lanchimba		
Fecha:	27 – Noviembre - 2018		
Tramo:	6	Sección:	4
Área de la muestra (m2):	236,8	Unidad de muestra:	105
Abscisa inicial:	km 22+560	Abscisa final	km 22+592

Falla	Severidad	Cantidades Parciales					Total	Densidad %	Valor Deducido
1	M	1,95	1,35	0,75			4,05	1,71%	28,50
10	M	1,80	1,80	2,00	2,40	1,00	9,00	3,80%	9,90
1	B	2,25					2,25	0,95%	10,00

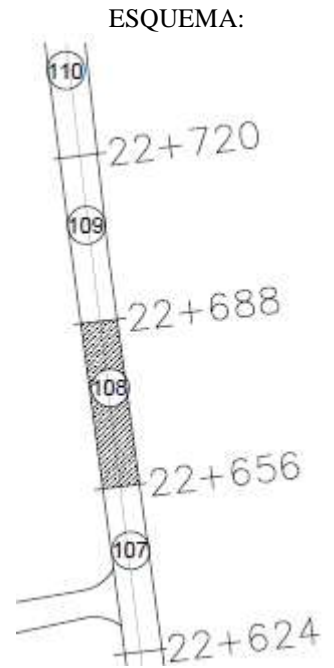
Falla	Severidad	Cantidades Parciales					Total	Densidad %	Valor Deducido
11	M	8,00	7,50	0,81			16,31	6,89%	25,00
11	B	1,80					1,80	0,76%	2,20
10	M	1,50	1,40	2,00	1,50	6,00	12,40	5,24%	11,30
17	M	1,00					1,00	0,42%	8
1	M	1,20					1,20	0,51%	18

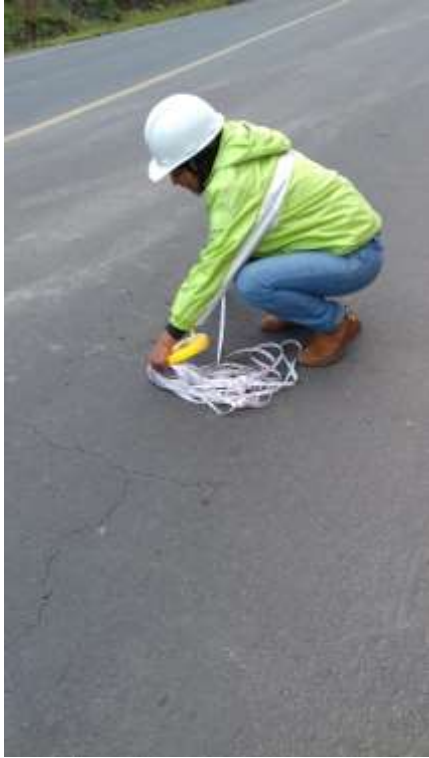
Registro de fallas en el pavimento

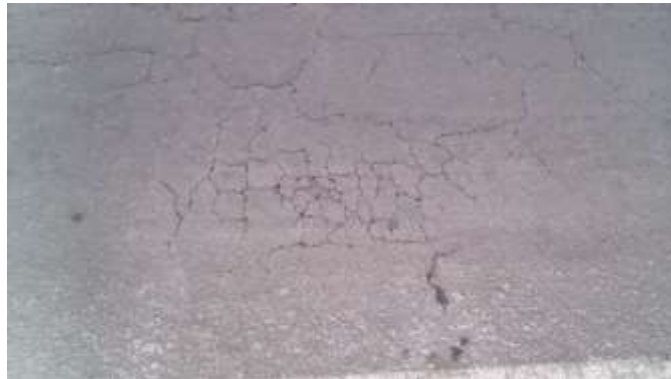
Piel de cocodrilo de severidad media
