UNIVERSIDAD TÉCNICA DE AMBATO

TRABAJO EXPERIMENTAL

“EVALUACIÓN DE LAS VÍAS URBANAS EN EL CANTÓN AMBATO DEL SECTOR COMPRENDIDO ENTRE LA AVENIDA ATAHUALPA, CALLE JULIO JARAMILLO LAURIDO, CALLE CARLOS RUBIRA INFANTE, AVENIDA LUIS ANÍBAL GRANJA”

Marzo – 2023

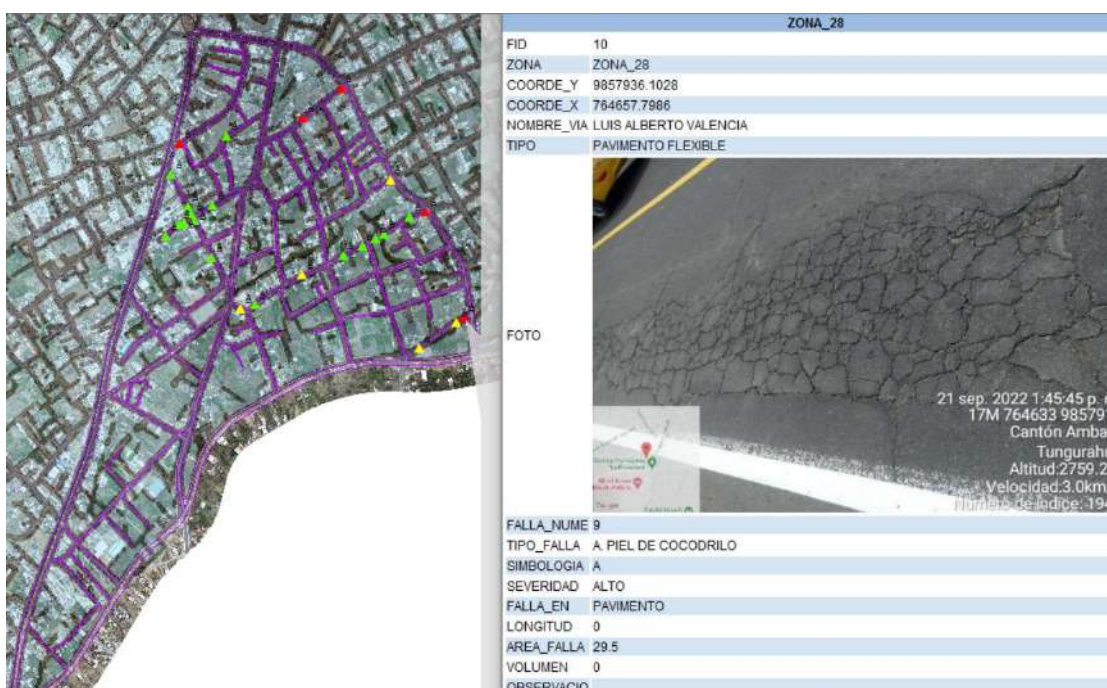
Figura N° 44: Mapa de anomalías ‘Zona 28’ – Piel de cocodrilo

En diferentes calles de la zona de estudio se encontraron varios grados de severidad correspondiente a la anomalía piel de cocodrilo, se determinó 26 anomalías de este tipo, teniendo así un 62% correspondiente a 16 fallas con severidad baja, 19% correspondiente a 5 fallas con severidad media y 19% correspondiente a 5 fallas con severidad alta tal y como se indica en el Gráfico 2, así mismo el área de afectación de las diferentes vías por esta anomalía es: Antonio Neumane Marino 865.15m², Blanca Ron 9.20m², César Maquilón 389.09m², Luis Alberto Valencia 106.75m², Marco Vinicio Bedoya 24.00m², Rubén Uquillas 330.25m², Rudencindo Ingavélez 336.49m², Santos Alarcón 26.04m² y Segundo Granja Almeida 3728.80m², teniendo un total de 5815.77m² de afectación por piel de cocodrilo en la ‘Zona 28’ de acuerdo a la Tabla 19.

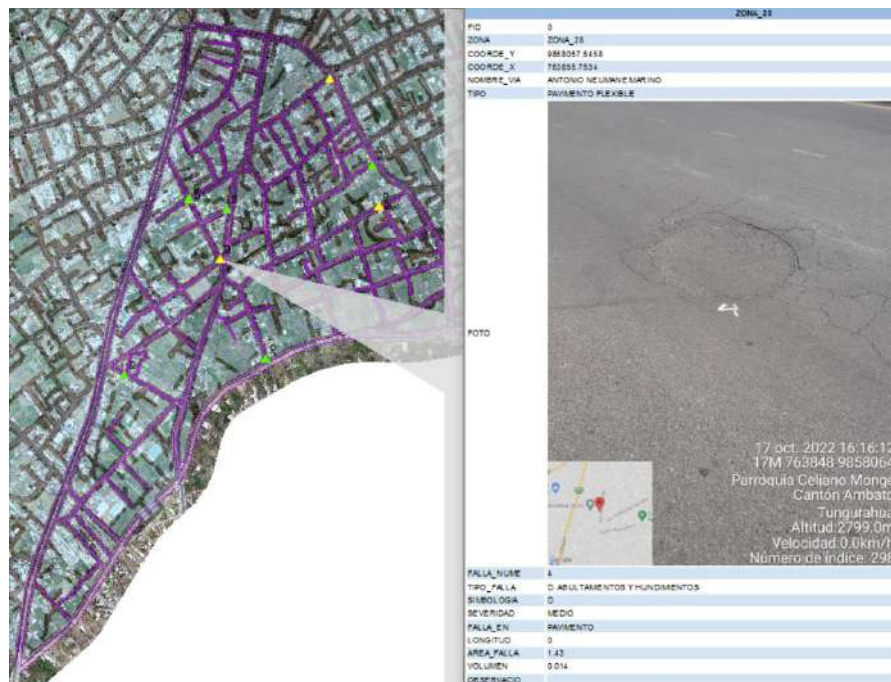
Figura N° 48: Mapa de anomalías “Zona 28” – Abultamientos y hundimientos

En diferentes calles de la zona de estudio se encontraron varios grados de severidad correspondiente a la anomalía abultamientos y hundimientos, se determinó 10 anomalías de este tipo, teniendo así un 60% correspondiente a 6 fallas con severidad baja, 40% correspondiente a 4 fallas con severidad media y 0% correspondiente a severidad alta tal y como se indica en el Grafico 4, así mismo el área y volumen de afectación de las diferentes vías por esta anomalía es: Antonio Neumane Marino 1.43m^2 y 0.014m^3 , Armando Hidrovo 0.15m^2 y 0.003m^3 , César Maquilón 0.39m^2 y 0.023m^3 , Manuel Mesías Carrión 1.55m^2 y 0.155m^3 , Marco Vinicio Bedoya 2.03m^2

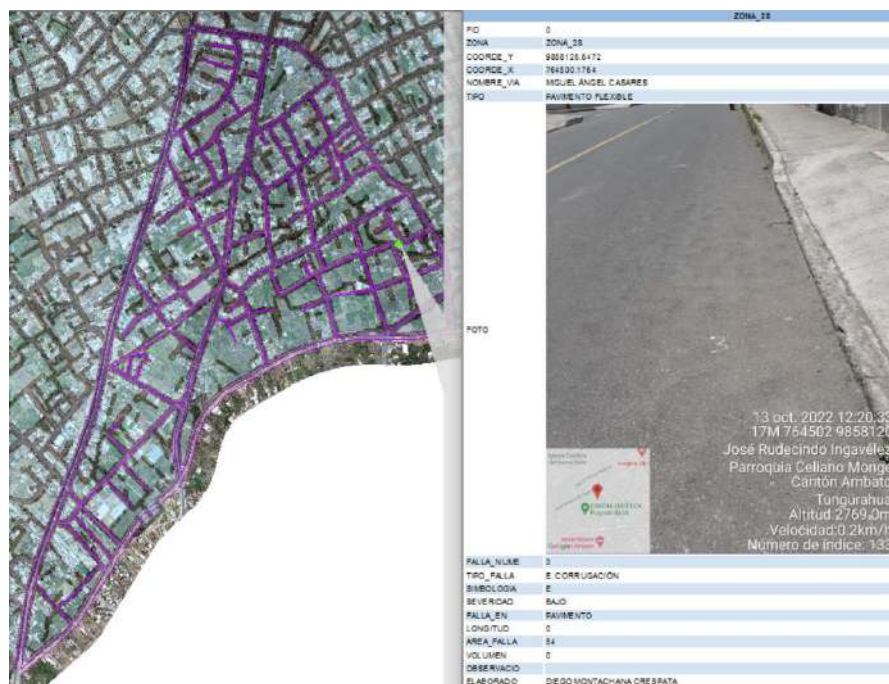
Figura N° 50: Mapa de anomalías “Zona 28” – Corrugación

En diferentes calles de la zona de estudio se encontró únicamente un grado de severidad correspondiente a la anomalía de corrugación, se determinó 1 anomalía de este tipo, teniendo así un 100% correspondiente a 1 falla con severidad baja, mientras que en severidad media o alta se tiene un 0%, tal y como se indica en el Grafico 5, así mismo el área de afectación en la vía por esta anomalía es: Miguel Ángel Casares 54.00m², teniendo un total de 54.00m² de afectación por corrugación en la “Zona 28” de acuerdo a la Tabla 22.

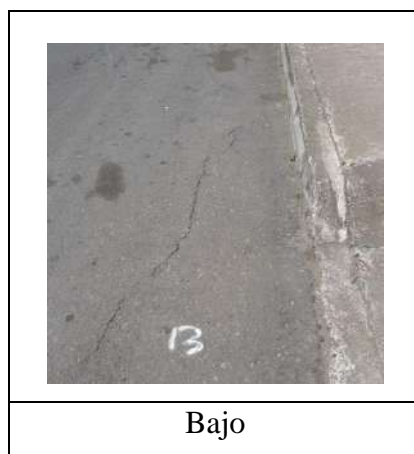
Figura N° 53: Tipos de severidades encontradas en la “Zona 28” – Grieta de borde

En diferentes calles de la zona de estudio se encontró únicamente un grado de severidad correspondiente a la anomalía grieta de borde, se determinó 1 anomalía de este tipo, teniendo así un 100% correspondiente a 1 falla con severidad baja, mientras que en severidad media o alta se tiene un 0%, tal y como se indica en el Grafico 6, así mismo el área de afectación en la vía por esta anomalía es: Rudencindo Ingavélez 10.10m, teniendo un total de 10.10m de afectación por grieta de borde en la “Zona 28” de acuerdo con la Tabla 23.

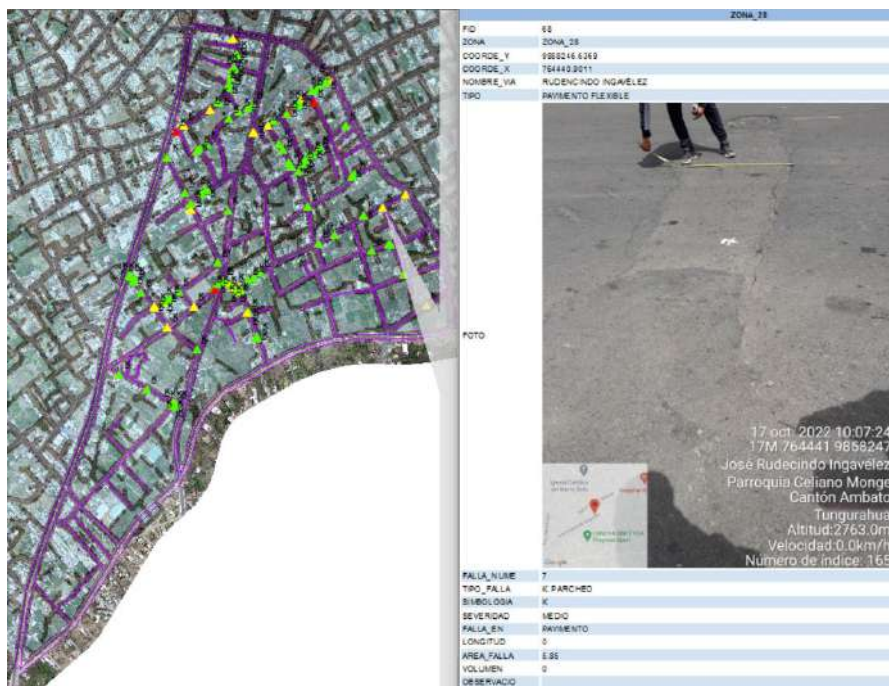
Figura N° 58: Mapa de anomalías ‘Zona 28’ – Parcheo

En diferentes calles de la zona de estudio se encontraron varios grados de severidad correspondiente a la anomalía parcheo, se determinó 121 anomalías de este tipo, teniendo así un 76% correspondiente a 92 fallas con severidad baja, 21% correspondiente a 25 fallas con severidad media y 3% correspondiente a 4 fallas con severidad alta tal y como se indica en el Grafico 9, así mismo el área de afectación de las diferentes vías por esta anomalía es: Alfredo Carpio_A 3.87m², Antonio Neumane Marino 10.97m², Armando Hidrovo 24.96m², Blanca Ron 26.01m², César Maquilón 44.67m², César Villafuerte 9.42m², Jacinto Calle 7.25m², Leonardo Páez 7.09m², Luis Alberto Valencia 1.00m², Manuel Mesías Carrión 4.49m², Marco Vinicio Bedoya 7.18m², Miguel Ángel Casares 14.72m², Moya Alzamora 2.57m², Olimpo Cárdenas 49.53m², Paredes Herrera 85.86m², Rubén Uquillas 5.35m², Rudencindo Ingavélez 74.56m², Santos Alarcón 90.76m², Segundo Granja Almeida 211.67m², Teodoro Solís Morán 33.75m², y Víctor Valencia 184.30m², teniendo un total de 899.98m² de afectación por parcheo en la “Zona 28” de acuerdo a la Tabla 26.

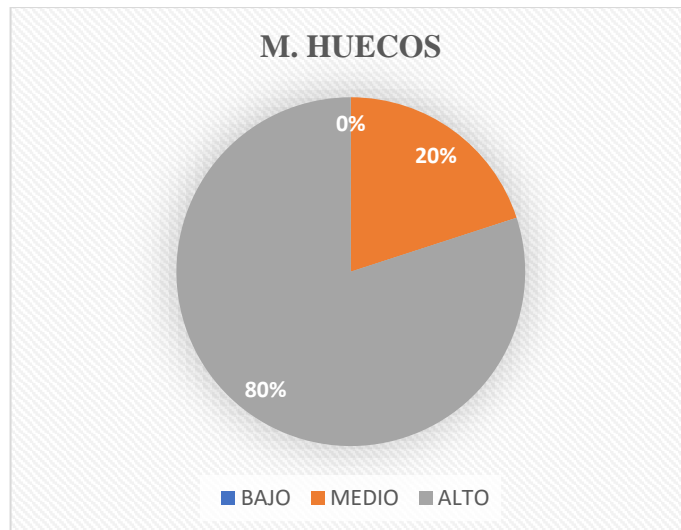
Gráfico N° 10: Porcentaje de severidad en la "Zona 28" – Huecos

En diferentes calles de la zona de estudio se encontraron varios grados de severidad correspondiente a la anomalía huecos, se determinó 15 anomalías de este tipo, teniendo así un 0% correspondiente a severidad baja, 20% correspondiente a 3 fallas con severidad media y 80% correspondiente a 12 fallas con severidad alta tal y como se indica en el Grafico 10, así mismo el área y volumen de afectación de las diferentes vías por esta anomalía es: Antonio Neumane Marino 0.06m² y 0.03m³, Armando Hidrovo 2.80m² y 0.196m³, Blanca Ron 0.62m² y 0.018m³, Carlos Contreras 1.25m² y 0.125m³, César Maquilón 1.80m² y 0.126m³, Gonzalo Mendoza 7.54m² y 0.083m³, Ignacio Canelos 0.12m² y 0.007m³, Luis Alberto Valencia 1.80m² y 0.090m³, Paredes Herrera 3.11m² y 0.113m³, Rudencindo Ingavélez 1.18m² y

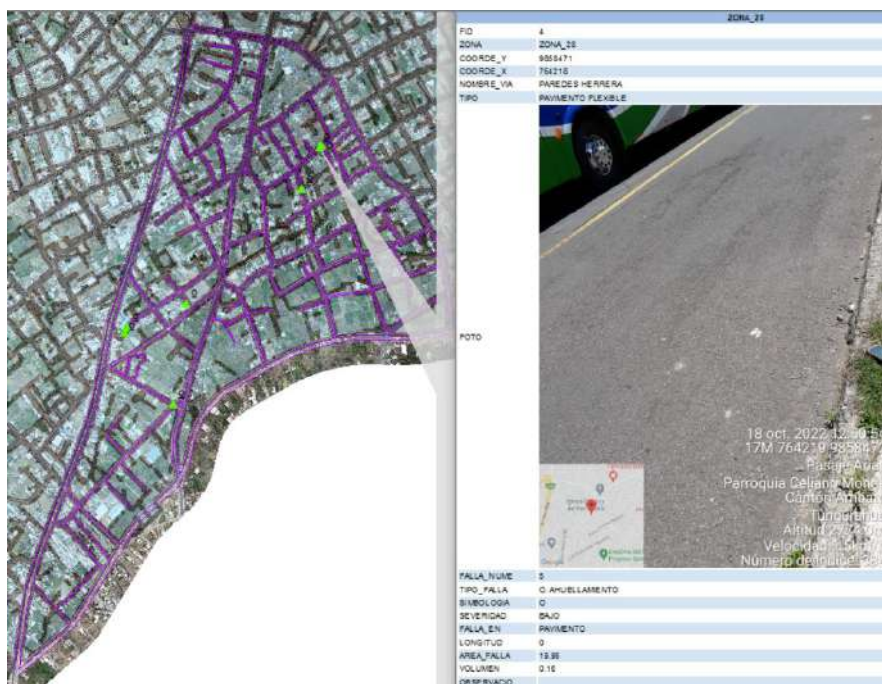
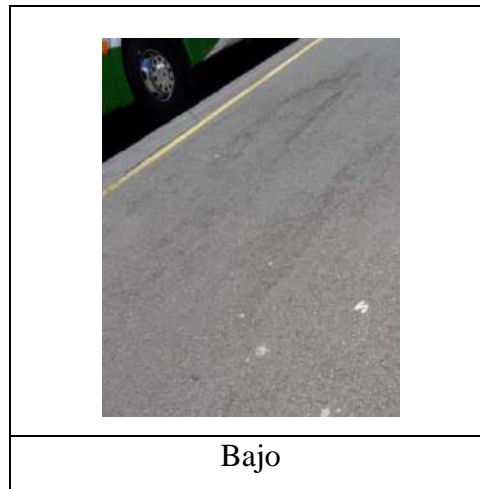
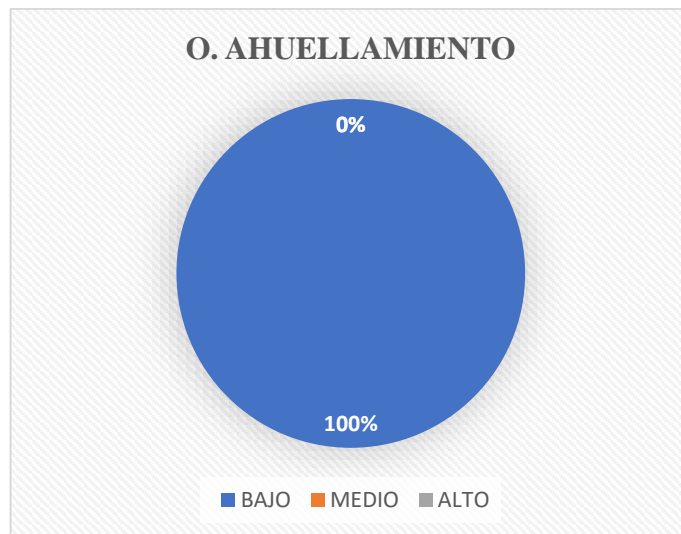
Figura N° 62: Mapa de anomalías “Zona 28” – Ahuellamiento

En diferentes calles de la zona de estudio se encontró un solo tipo de severidad correspondiente a la anomalía ahuellamiento, se determinó 7 anomalías de este tipo, teniendo así un 100% correspondiente a 7 fallas con severidad baja, 0% correspondiente a severidad media y 0% correspondiente a severidad alta tal y como se indica en el Grafico 11, así mismo el área y volumen de afectación de las diferentes vías por esta anomalía es: Alfredo Carpio_A 22.05m² y 0.221m³, Armando Hidrovo 8.92m² y 0.080m³, Filemón Proaño 23.10m² y 0.254m³, Paredes Herrera 32.37m² y

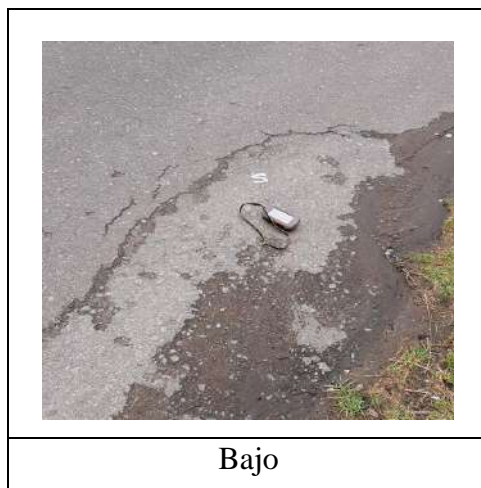
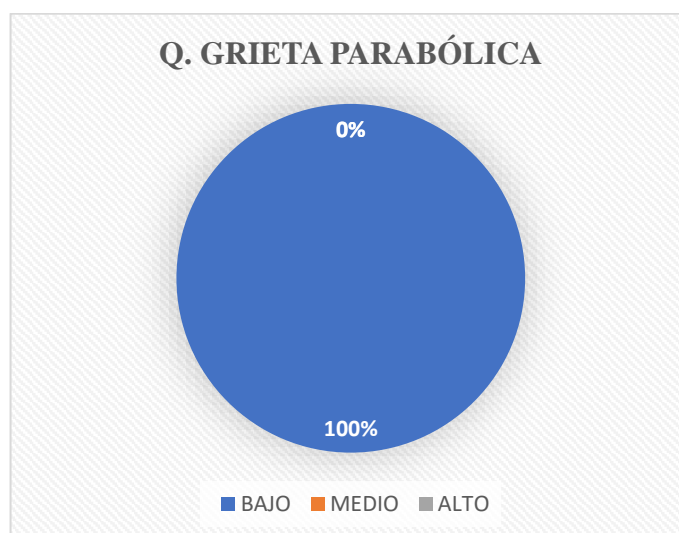
Figura N° 65: Tipos de severidades encontradas en la “Zona 28” – Grieta parabólica

En diferentes calles de la zona de estudio se encontró un solo tipo de severidad correspondiente a la anomalía grieta parabólica, se determinó 1 anomalía de este tipo, teniendo así un 100% correspondiente a 1 falla con severidad baja, 0% correspondiente a severidad media y 0% correspondiente a severidad alta tal y como se indica en el Grafico 12, así mismo el área de afectación de las diferentes vías por esta anomalía es únicamente: Blanca Ron 7.00m², teniendo un total de 7.00m² de afectación por grieta parabólica en la “Zona 28” de acuerdo a la Tabla 29.

Q	Grieta Parabólica	Para todas las severidades se realiza un parcheo de la zona afectada
S	Desprendimiento de Agregados	Para severidad baja y media se utiliza una capa de mortero asfáltico - Slurry, mientras que para severidad alta se utiliza una capa de mortero asfáltico - micro pavimento (polímeros)
T	Elementos Faltantes	Se opta por la reconstrucción de las aceras o bordillos de acuerdo con el elemento faltante

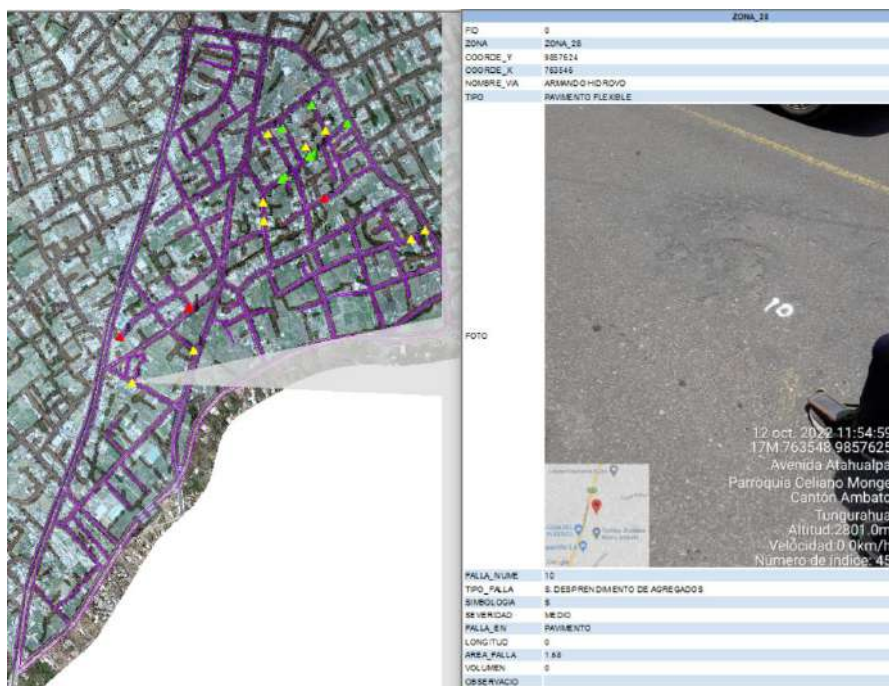
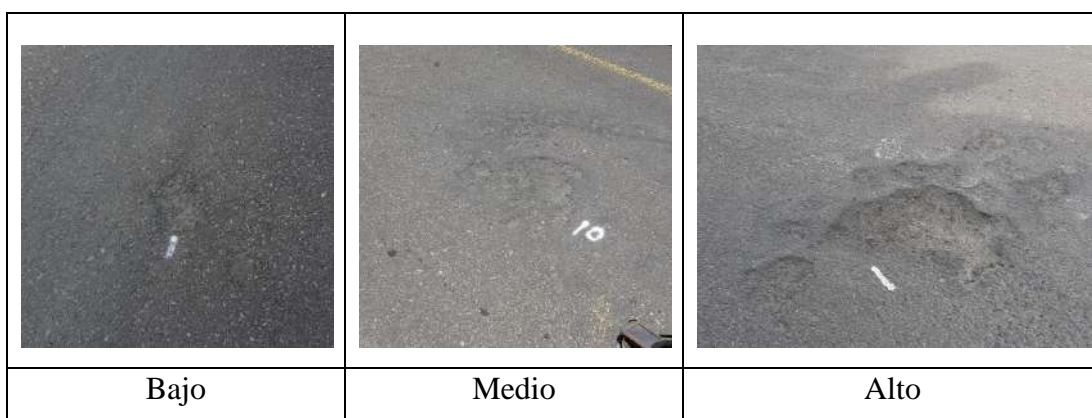
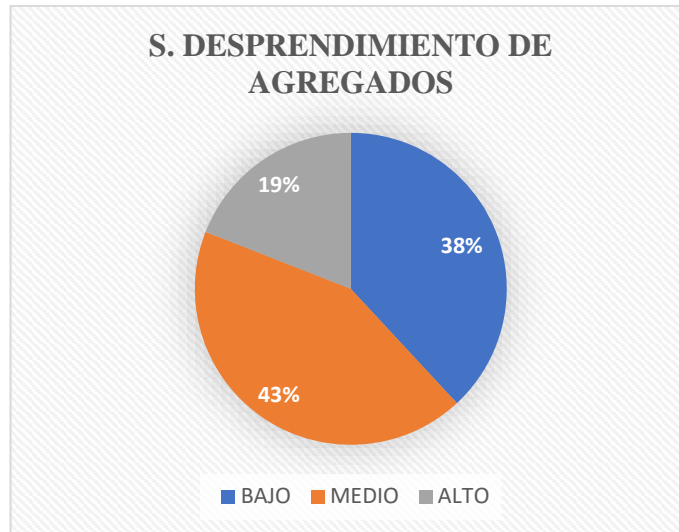
Figura N° 66: Mapa de anomalías “Zona 28” – Desprendimiento de agregados

En diferentes calles de la zona de estudio se encontraron varios grados de severidad correspondiente a la anomalía desprendimiento de agregados, se determinó 21 anomalías de este tipo, teniendo así un 38% correspondiente a 8 fallas con severidad baja, 43% correspondiente a 9 fallas con severidad media y 19% correspondiente a 4 fallas con severidad alta tal y como se indica en el Grafico 13, así mismo el área de afectación de las diferentes vías por esta anomalía es: Armando Hidrovo 1.68m², Camilo Santacruz 0.08m², César Villafuerte 1.80m², Fausto Guayamabe 9.56m², Filemón Proaño 1.97m², Ignacio Canelos 0.95m², Marco Vinicio Bedoya 0.65m², Miguel Ángel Casares 3.67m², Moya Alzamora 6.60m², Paredes Herrera 297.54m², Teodoro Solís Morán 16.77m² y Víctor Valencia 21.93m², teniendo un total de 363.20m² de afectación por desprendimiento de agregados en la “Zona 28” de acuerdo a la Tabla 30.

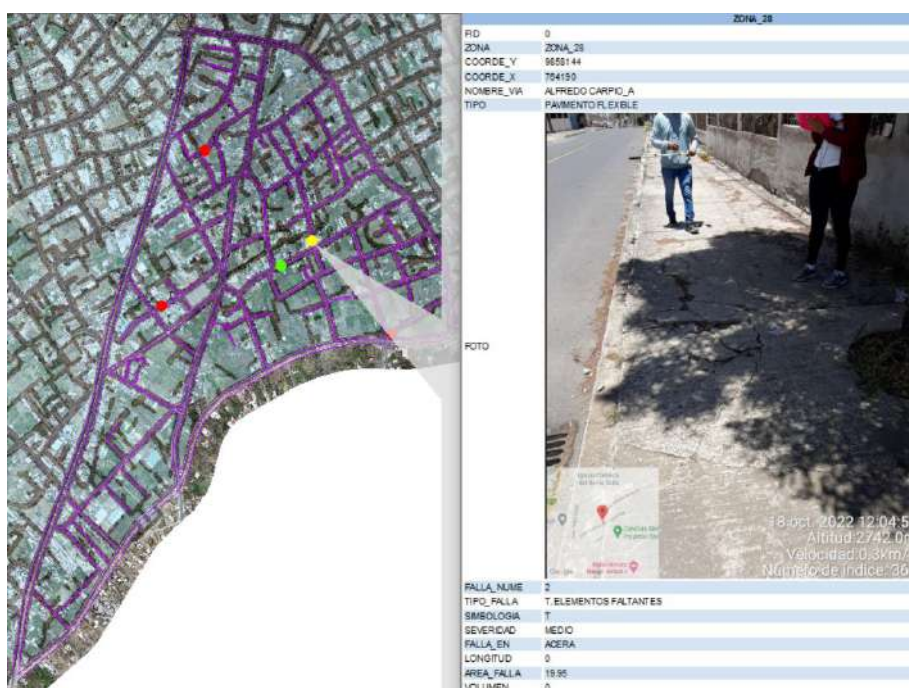
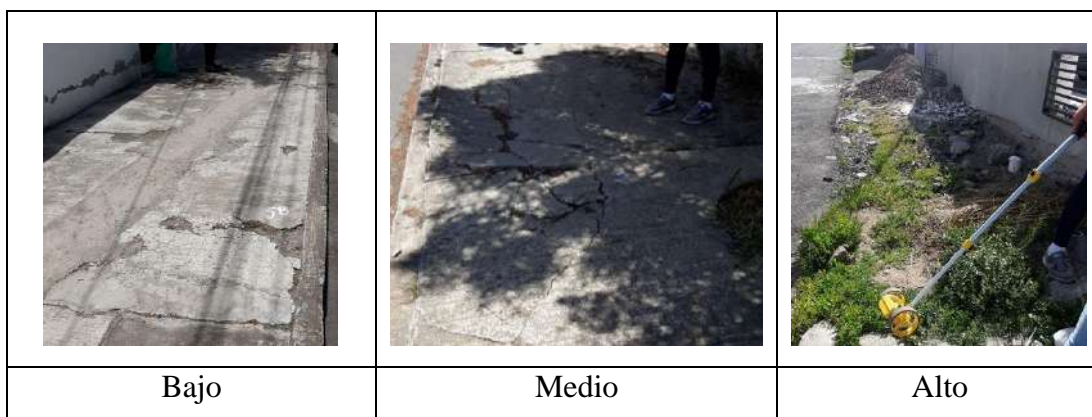
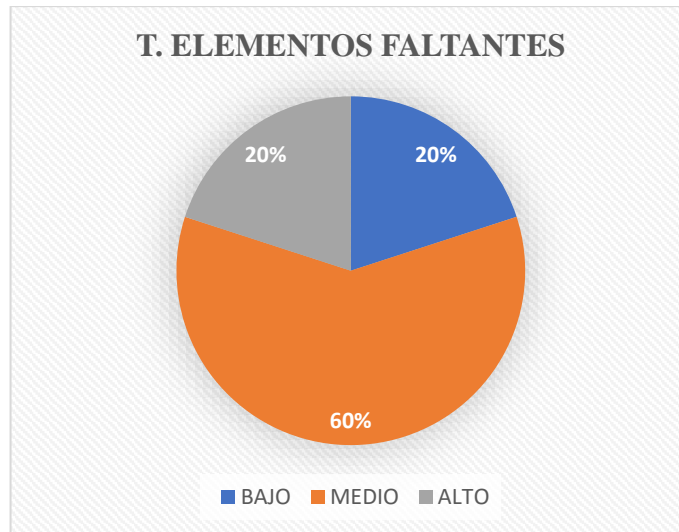
Figura N° 68: Mapa de anomalías “Zona 28” – Elementos faltantes

En diferentes calles de la zona de estudio se encontraron varios grados de severidad correspondiente a la anomalía elementos faltantes que se refiere al estado de las aceras y bordillos, se determinó 5 anomalías de este tipo, teniendo así un 20% correspondiente a 1 falla con severidad baja, 60% correspondiente a 3 fallas con severidad media y 20% correspondiente a 1 falla con severidad alta tal y como se indica en el Grafico 14, así mismo el área de afectación de las diferentes vías por esta anomalía es: Alfredo Carpio_A 19.95m², Blanca Ron 32.49m², Luis Alberto Valencia 546.00m², Rudencindo Ingavélez 22.62m² y Víctor Valencia 26.07m², teniendo un total de 647.13m² de afectación por elementos faltantes en la “Zona 28” de acuerdo a la Tabla 31.

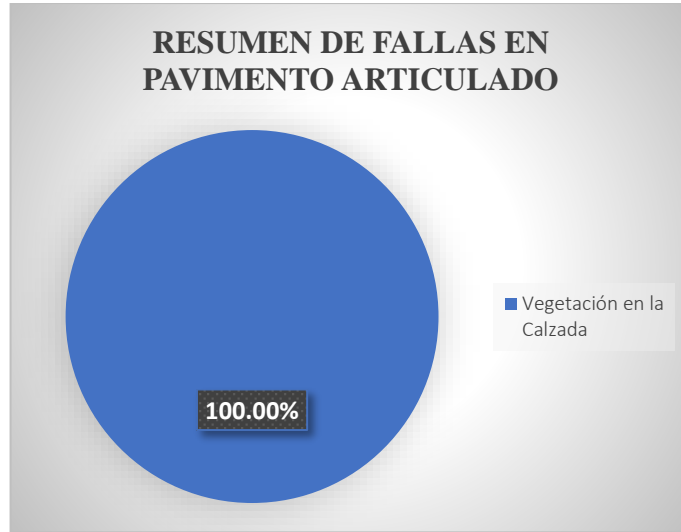
Gráfico N° 15: Porcentaje de cada falla en la ‘Zona 28’ – Pavimento articulado

En el análisis vial de la zona se pudo encontrar únicamente 2 calles correspondiente a pavimento articulado en la cual solo una de ellas tenía una anomalía la cual es vegetación en la calzada, de igual manera como se puede observar en el Grafico 15 la anomalía ocupa el 100% siendo la única falla en este tipo de pavimentos.

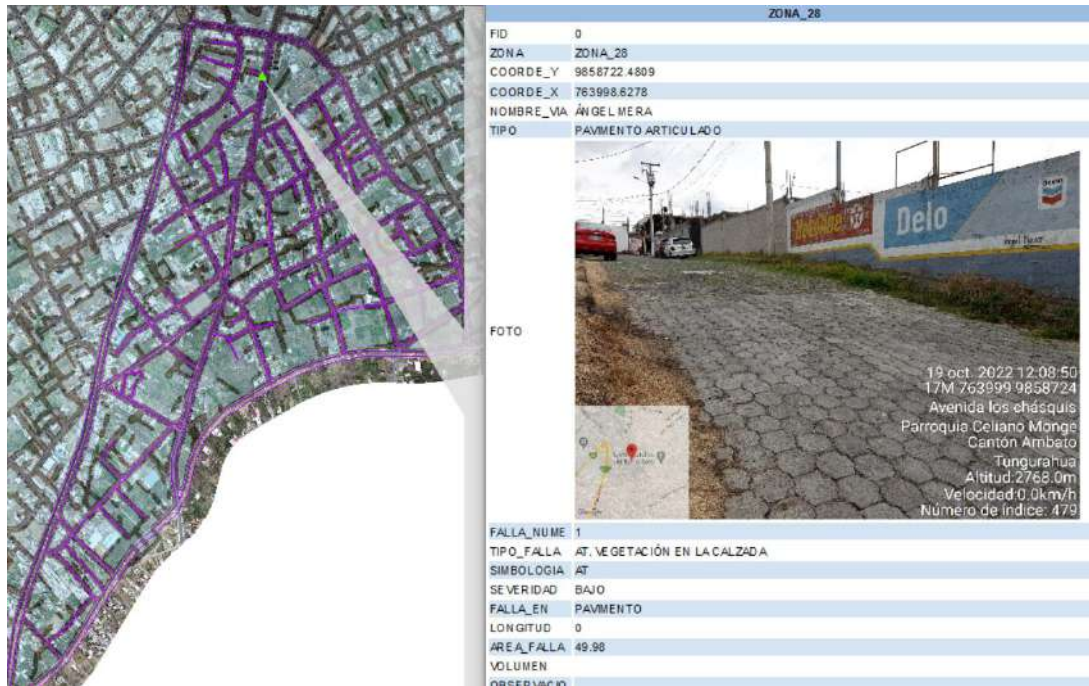
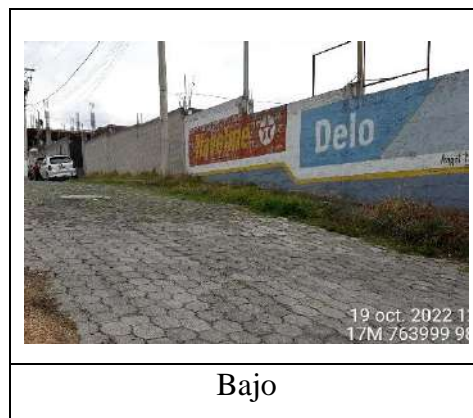
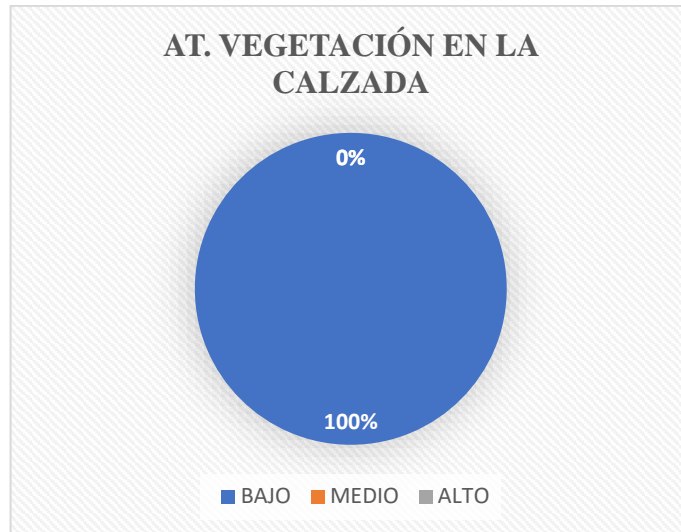
Figura N° 70: Mapa de anomalías ‘Zona 28’ – Vegetación en la calzada

En diferentes calles de la zona de estudio se encontró un grado de severidad correspondiente a la anomalía vegetación en la calzada, se determinó 1 anomalía de este tipo, teniendo así un 100% correspondiente a 1 falla con severidad baja, 0% correspondiente a severidad media y 0% correspondiente a severidad alta tal y como se indica en el Grafico 16, así mismo el área de afectación de las diferentes vías por esta anomalía es: Ángel Mera 49.98m², teniendo un total de 49.98m² de afectación por vegetación en la calzada en la “Zona 28” de acuerdo a la Tabla 33.

POSIBLE SOLUCIÓN PARA PAVIMENTO ARTICULADO		
Código	Falla	Solución
AT	Vegetación en la Calzada	Para severidad baja y media se realiza una limpieza en los lugares con vegetación, mientras que para severidad alta se realiza la limpieza de juntas desmontando los adoquines.

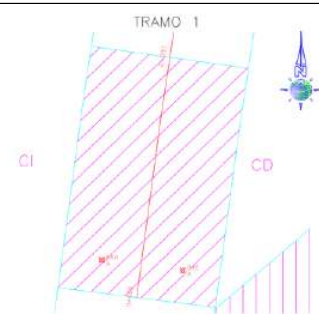
IND. DE FALLA	SEVERIDAD	COD.	UND.	CANTIDADES PARCIALES			TOTAL	DENSIDAD %	VALOR DEDUCIDO
A	A	1	m ²	210			210	87.5	90
							VALOR DEDUCIDO TOTAL (VDT)		90
			m	1.92	q	1

VALOR CUALITATIVO EN GAMA DE COLOR	RANGO DE VALOR CUANTITATIVO	VALOR CUALITATIVO DE EVALUACIÓN	CDV (MÁX)	
			CDV	q
	86-100	EXCELENTE	90	
	71-85	MUY BUENO		
	56-70	BUENO.		
	41-55	REGULAR		
	26-40	POBRE.		
	11-25	MUY POBRE		
	0-10	FALLADO		
			FALLADO

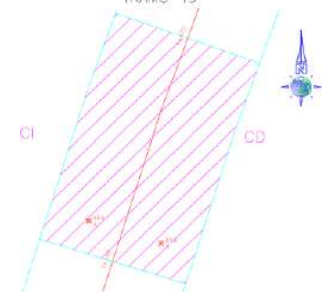
IND. DE FALLA	SEVERIDAD	COD.	UND.	CANTIDADES PARCIALES				TOTAL	DENSIDAD %	VALOR DEDUCIDO	
A	A	1	m ²	195				195	81.25	89	
								VALOR DEDUCIDO TOTAL (VDT)		89	
				m				2.01		q	
				q				1

VALOR CUALITATIVO EN GAMA DE COLOR	RANGO DE VALOR CUANTITATIVO	VALOR CUALITATIVO DE EVALUACIÓN	CDV (MÁX)		
			89		
			CÁLCULO DEL RANGO DE PCI		
			PCI = 100 - CDV (MÁX)	=	11
MUY POBRE

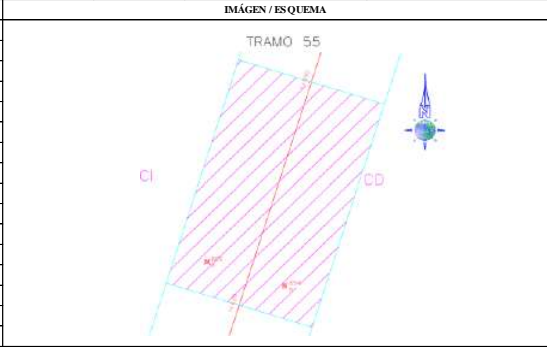
IND. DE FALLA	SEVERIDAD	COD.	UND.	CANTIDADES PARCIALES				TOTAL	DENSIDAD %	VALOR DEDUCIDO
A	A	1	m ²	150				150	62.5	86
								VALOR DEDUCIDO TOTAL (VDT)		86
		m	2.29	q				1

VALOR CUALITATIVO EN GAMA DE COLOR	RANGO DE VALOR CUANTITATIVO	VALOR CUALITATIVO DE EVALUACIÓN	CDV (MÁX)	
			CDV	q
	86-100	EXCELENTE	86	
	71-85	MUY BUENO		
	56-70	BUENO		
	41-55	REGULAR		
	26-40	POBRE		
	11-25	MUY POBRE		
	0-10	FALLADO		
			CDV (MÁX)	
			86	
			CÁLCULO DEL RANGO DE PCI	
			$PCI = 100 - CDV (MÁX)$	
			= 14	
MUY POBRE

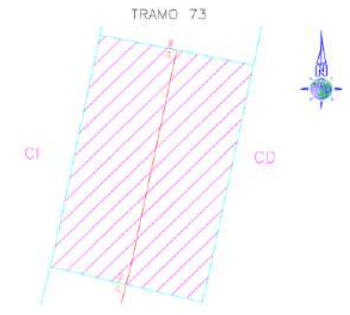
NOMBRE DE VÍA: Avenida Atahualpa (I)		ANCHO DE VÍA: 8		UNIDAD DE MUESTRA: 73	
ZONA: 28		FECHA: 23/11/2022			
ABSCISA INICIAL: 2+160		EVALUADO POR: Diego Montachana		ÁREA DE MUESTREO: 240	
ABSCISA FINAL: 2+190		REVISADO POR: Ing. Marisol Bayas

IND. DE FALLA	SEVERIDAD	COD.	UND.	CANTIDADES PARCIALES				TOTAL	DENSIDAD %	VALOR DEDUCIDO
								0	0	0
								VALOR DEDUCIDO TOTAL (VDT)		0
			m	10.18				q

ÍNDICE DE CONDICIÓN DE PAVIMENTOS			CDV (MÁX)		
VALOR CUALITATIVO EN GAMA DE COLOR	RANGO DE VALOR CUANTITATIVO	VALOR CUALITATIVO DE EVALUACIÓN	0		
	86-100	EXCELENTE	CÁLCULO DEL RANGO DE PCI		
	71-85	MUY BUENO	PCI = 100 - CDV (MÁX)	=	100
	56-70	BUENO.	EXCELENTE		
	41-55	REGULAR			
	26-40	POBRE.			
	11-25	MUY POBRE			
	0-10	FALLADO

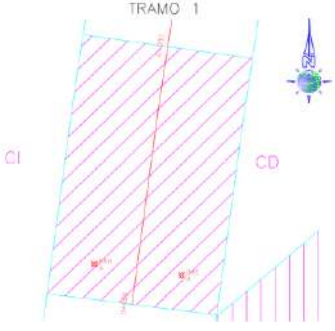
VALOR CUALITATIVO EN GAMA DE COLOR	RANGO DE VALOR CUANTITATIVO	VALOR CUALITATIVO DE EVALUACIÓN	68			PCI = 100 - CDV (MÁX)			
	86-100	EXCELENTE				=			
	71-85	MUY BUENO				32			
	56-70	BUENO.							
	41-55	REGULAR							
	26-40	POBRE.							
	11-25	MUY POBRE							
	0-10	FALLADO							
ÁBACO PARA PIEL DE COCODRILO			ÁBACO PARA CORREGIR LOS VALORES DEDUCIDOS EN PAVIMENTO ASFÁLTICO

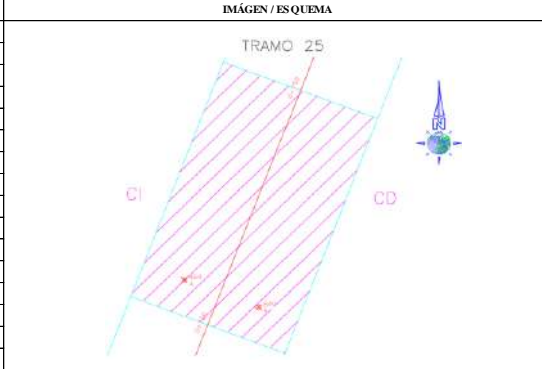
NOMBRE DE VÍA:	Avenida Atahualpa (D)	ANCHO DE VÍA:	8	UNIDAD DE MUESTEA:	25
ZONA:	28	FECHA:	23/11/2022	ÁREA DE MUESTREO:	240
ABS C/S A INICIAL:	0+720	EVALUADO POR:	Diego Montachana		
ABS C/S A FINAL:	0+750	REVISADO POR:	Ing. Marisol Bayas		
IND.	TIPOS DE FALLAS	COD.	UND.	SEVERIDAD	NOMENCLATURA
A	PIEL DE COCODRILO	1	m ²	ALTO	A
B	EXUDACIÓN	2	m ²	MEDIO	M
C	AGRIETAMIENTO EN BLOQUE	3	m ²	BAJO	B
D	ABULTAMIENTOS Y HUNDIMIENTOS	4	m		
E	CORRUGACIÓN	5	m ²		
F	DEPRESIÓN	6	m ²		
G	GRIETA DE BORDE	7	m		
H	GRIETA DE REFLEXIÓN DE JUNTA	8	m		
I	DESIVEL CARRIL/BERMA	9	m		
J	GRIETAS LONG Y TRANSVERSAL	10	m		
K	PARCHEO	11	m ²		
L	PULIMENTO DE AGREGADOS	12	m ²		
M	HUECOS	13	U		
N	CRUCE DE VÍA FÉRREA	14	m ²		
O	AHUELLAMIENTO	15	m ²		
P	DESPLAZAMIENTO	16	m ²		
Q	GRIETA PARABÓLICA (SLIPPAGE)	17	m ²		
R	HINCHAMIENTO	18	m ²		
S	DESPRENDIMIENTO DE AGREGADOS	19	m ²		
T	ELEMENTOS FALTANTES	20	m ²

IND. DE FALLA	SEVERIDAD	COD.	UND.	CANTIDADES PARCIALES				TOTAL	DENSIDAD %	VALOR DEDUCIDO
A	M	1	m ²	195				195	81.25	76
								VALOR DEDUCIDO TOTAL (VDT)		76
			m	3.20				q	1

ÍNDICE DE CONDICIÓN DE PAVIMENTOS			CDV (MÁX)		
VALOR CUALITATIVO EN GAMA DE COLOR	RANGO DE VALOR CUANTITATIVO	VALOR CUALITATIVO DE EVALUACIÓN	76		
	86-100	EXCELENTE	CÁLCULO DEL RANGO DE PCI		
	71-85	MUY BUENO	PCI = 100 - CDV (MÁX)	=	24
	56-70	BUENO.	MUY POBRE		
	41-55	REGULAR			
	26-40	POBRE.			
	11-25	MUY POBRE			
	0-10	FALLADO

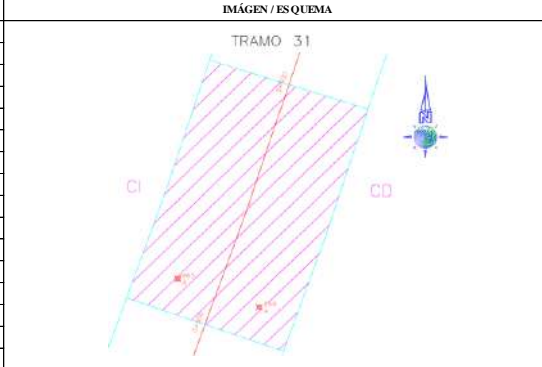
NOMBRE DE VÍA:	Avenida Atahualpa (D)	ANCHO DE VÍA:	8	UNIDAD DE MUESTEA:	31
ZONA:	28	FECHA:	23/11/2022	ÁREA DE MUESTREO:	240
ABS C/S A INICIAL:	0+900	EVALUADO POR:	Diego Montachana		
ABS C/S A FINAL:	0+930	REVISADO POR:	Ing. Marisol Bayas		
IND.	TIPOS DE FALLAS	COD.	UND.	SEVERIDAD	NOMENCLATURA
A	PIEL DE COCODRILO	1	m ²	ALTO	A
B	EXUDACIÓN	2	m ²	MEDIO	M
C	AGRIETAMIENTO EN BLOQUE	3	m ²	BAJO	B
D	ABULTAMIENTOS Y HUNDIMIENTOS	4	m		
E	CORRUGACIÓN	5	m ²		
F	DEPRESIÓN	6	m ²		
G	GRIETA DE BORDE	7	m		
H	GRIETA DE REFLEXIÓN DE JUNTA	8	m		
I	DESIVEL CARRIL/BERMA	9	m		
J	GRIETAS LONG Y TRANSVERSAL	10	m		
K	PARCHEO	11	m ²		
L	PULIMENTO DE AGREGADOS	12	m ²		
M	HUECOS	13	U		
N	CRUCE DE VÍA FÉRREA	14	m ²		
O	AHUELLAMIENTO	15	m ²		
P	DESPLAZAMIENTO	16	m ²		
Q	GRIETA PARABÓLICA (SLIPPAGE)	17	m ²		
R	HINCHAMIENTO	18	m ²		
S	DESPRENDIMIENTO DE AGREGADOS	19	m ²		
T	ELEMENTOS FALTANTES	20	m ²

IND. DE FALLA	SEVERIDAD	COD.	UND.	CANTIDADES PARCIALES				TOTAL	DENSIDAD %	VALOR DEDUCIDO
A	A	1	m ²	180				180	75	88
								VALOR DEDUCIDO TOTAL (VDT)		88
			m	2.10				q	1

ÍNDICE DE CONDICIÓN DE PAVIMENTOS			CDV (MÁX)		
VALOR CUALITATIVO EN GAMA DE COLOR	RANGO DE VALOR CUANTITATIVO	VALOR CUALITATIVO DE EVALUACIÓN	88		
	86-100	EXCELENTE	CÁLCULO DEL RANGO DE PCI		
	71-85	MUY BUENO	PCI = 100 - CDV (MÁX)	=	12
	56-70	BUENO.	MUY POBRE		
	41-55	REGULAR			
	26-40	POBRE.			
	11-25	MUY POBRE			
	0-10	FALLADO

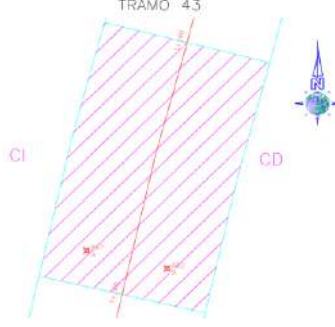
EXCELENTE	86-100	EXCELENTE				CÁLCULO DEL RANGO DE PCI		
MUY BUENO	71-85	MUY BUENO				PCI = 100 - CDV (MÁX)		
BUENO	56-70	BUENO				=		
REGULAR	41-55	REGULAR				28		
POBRE	26-40	POBRE				POBRE.		
MUY POBRE	11-25	MUY POBRE						
FALLADO	0-10	FALLADO						
ÁBACO PARA PIEL DE COCODRILO			ÁBACO PARA CORREGIR LOS VALORES DEDUCIDOS EN PAVIMENTO ASFÁLTICO

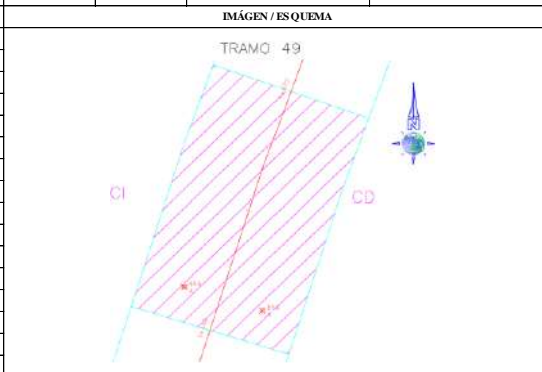
NOMBRE DE VÍA:	Avenida Atahualpa (D)	ANCHO DE VÍA:	8	UNIDAD DE MUESTEA:	49
ZONA:	28	FECHA:	23/11/2022	ÁREA DE MUESTREO:	240
ABS C/S A INICIAL:	1+440	EVALUADO POR:	Diego Montachana		
ABS C/S A FINAL:	1+470	REVISADO POR:	Ing. Marisol Bayas		
IND.	TIPOS DE FALLAS	COD.	UND.	SEVERIDAD	NOMENCLATURA
A	PIEL DE COCODRILO	1	m ²	ALTO	A
B	EXUDACIÓN	2	m ²	MEDIO	M
C	AGRIETAMIENTO EN BLOQUE	3	m ²	BAJO	B
D	ABULTAMIENTOS Y HUNDIMIENTOS	4	m		
E	CORRUGACIÓN	5	m ²		
F	DEPRESIÓN	6	m ²		
G	GRIETA DE BORDE	7	m		
H	GRIETA DE REFLEXIÓN DE JUNTA	8	m		
I	DESIVEL CARRIL/BERMA	9	m		
J	GRIETAS LONG Y TRANSVERSAL	10	m		
K	PARCHEO	11	m ²		
L	PULIMENTO DE AGREGADOS	12	m ²		
M	HUECOS	13	U		
N	CRUCE DE VÍA FÉRREA	14	m ²		
O	AHUELLAMIENTO	15	m ²		
P	DESPLAZAMIENTO	16	m ²		
Q	GRIETA PARABÓLICA (SLIPPAGE)	17	m ²		
R	HINCHAMIENTO	18	m ²		
S	DESPRENDIMIENTO DE AGREGADOS	19	m ²		
T	ELEMENTOS FALTANTES	20	m ²

IND. DE FALLA	SEVERIDAD	COD.	UND.	CANTIDADES PARCIALES				TOTAL	DENSIDAD %	VALOR DEDUCIDO
A	M	1	m ²	150				150	62.5	72
								VALOR DEDUCIDO TOTAL (VDT)		72
			m	3.57				q	1

ÍNDICE DE CONDICIÓN DE PAVIMENTOS			CDV (MÁX)		
VALOR CUALITATIVO EN GAMA DE COLOR	RANGO DE VALOR CUANTITATIVO	VALOR CUALITATIVO DE EVALUACIÓN	72		
	86-100	EXCELENTE	CÁLCULO DEL RANGO DE PCI		
	71-85	MUY BUENO	PCI = 100 - CDV (MÁX)	=	28
	56-70	BUENO.	POBRE.		
	41-55	REGULAR			
	26-40	POBRE.			
	11-25	MUY POBRE			
	0-10	FALLADO

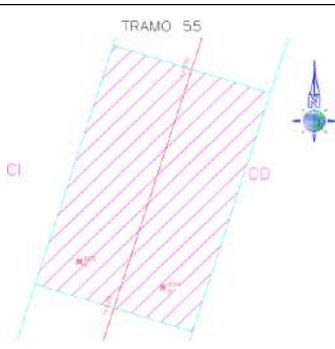
86-100	EXCELENTE	CÁLCULO DEL RANGO DE PCI				
	71-85	MUY BUENO	PCI = 100 - CDV (MÁX)				
	56-70	BUENO.	=				
	41-55	REGULAR	27				
	26-40	POBRE.	<div style="background-color: #FF8C00; padding: 5px; text-align: center; font-weight: bold;"> POBRE. </div>				
	11-25	MUY POBRE					
	0-10	FALLADO					
ÁBACO PARA PIEL DE COCODRILO			ÁBACO PARA CORREGIR LOS VALORES DEDUCIDOS EN PAVIMENTO ASFÁLTICO

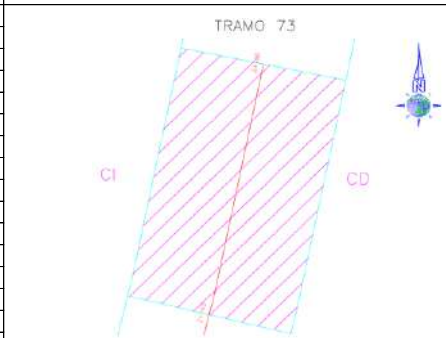
NOMBRE DE VÍA:	Avenida Atahualpa (D)	ANCHO DE VÍA:	8	UNIDAD DE MUESTEA:	73
ZONA:	28	FECHA:	23/11/2022	ÁREA DE MUESTREO:	240
ABSCISA INICIAL:	2+160	EVALUADO POR:	Diego Montachana		
ABSCISA FINAL:	2+190	REVISADO POR:	Ing. Marisol Bayas		
IND.	TIPOS DE FALLAS	COD.	UND.	SEVERIDAD	NOMENCLATURA
A	PIEL DE COCODRILO	1	m ²	ALTO	A
B	EXUDACIÓN	2	m ²	MEDIO	M
C	AGRIETAMIENTO EN BLOQUE	3	m ²	BAJO	B
D	ABULTAMIENTOS Y HUNDIMIENTOS	4	m		
E	CORRUGACIÓN	5	m ²		
F	DEPRESIÓN	6	m ²		
G	GRIETA DE BORDE	7	m		
H	GRIETA DE REFLEXIÓN DE JUNTA	8	m		
I	DESIVEL CARRIL/BERMA	9	m		
J	GRIETAS LONG Y TRANSVERSAL	10	m		
K	PARCHEO	11	m ²		
L	PULIMENTO DE AGREGADOS	12	m ²		
M	HUECOS	13	U		
N	CRUCE DE VÍA FÉRREA	14	m ²		
O	AHUELLAMIENTO	15	m ²		
P	DESPLAZAMIENTO	16	m ²		
Q	GRIETA PARABÓLICA (SLIPPAGE)	17	m ²		
R	HINCHAMIENTO	18	m ²		
S	DESPRENDIMIENTO DE AGREGADOS	19	m ²		
T	ELEMENTOS FALTANTES	20	m ²		
					IMÁGEN / ESQUEMA

IND. DE FALLA	SEVERIDAD	COD.	UND.	CANTIDADES PARCIALES				TOTAL	DENSIDAD %	VALOR DEDUCIDO
							VALOR DEDUCIDO TOTAL (VDT)		0	
				m	10.18	q	1

ÍNDICE DE CONDICIÓN DE PAVIMENTOS			CDV (MÁX)		
VALOR CUALITATIVO EN GAMA DE COLOR	RANGO DE VALOR CUANTITATIVO	VALOR CUALITATIVO DE EVALUACIÓN	0		
	86-100	EXCELENTE	CÁLCULO DEL RANGO DE PCI		
	71-85	MUY BUENO	PCI = 100 - CDV (MÁX) = 100		
	56-70	BUENO.	EXCELENTE		
	41-55	REGULAR			
	26-40	POBRE.			
	11-25	MUY POBRE			
	0-10	FALLADO

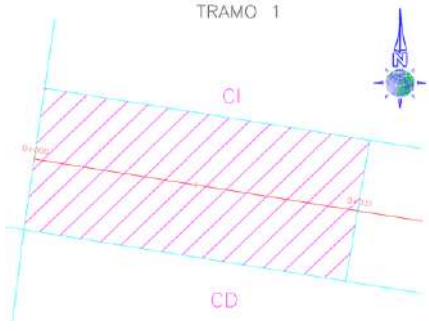
RANGO DE VALOR CUANTITATIVO	VALOR CUALITATIVO DE EVALUACIÓN	CDV (MÁX) 0						
	86-100	EXCELENTE	CÁLCULO DEL RANGO DE PCI $PCI = 100 - CDV (MÁX)$						
	71-85	MUY BUENO							
	56-70	BUENO.							
	41-55	REGULAR							
26-40	POBRE.								
11-25	MUY POBRE		= 100 EXCELENTE						
0-10	FALLADO								
ÁBACO PARA ----				ÁBACO PARA CORREGIR LOS VALORES DEDUCIDOS EN PAVIMENTO ASFÁLTICO

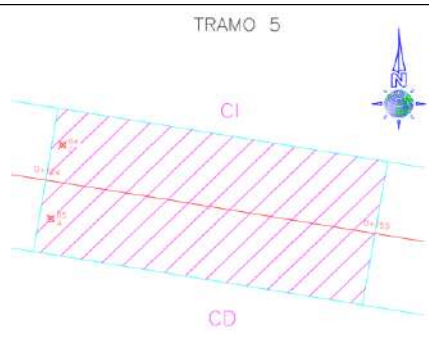
F	DEPRESIÓN	6	m ²							
G	GRIETA DE BORDE	7	m							
H	GRIETA DE REFLEXIÓN DE JUNTA	8	m							
I	DESIVEL CARRIL / BERM A	9	m							
J	GRIETAS LONG Y TRANSVERSAL	10	m							
K	PARCHEO	11	m ²							
L	PULIMENTO DE AGREGADOS	12	m ²							
M	HUECOS	13	U							
N	CRUCE DE VÍA FÉRREA	14	m ²							
O	AHUELLAMIENTO	15	m ²							
P	DESPLAZAMIENTO	16	m ²							
Q	GRIETA PARABÓLICA (SLIPPAGE)	17	m ²							
R	HINCHAMIENTO	18	m ²							
S	DESPRENDIMIENTO DE AGREGADOS	19	m ²							
T	ELEMENTOS FALTANTES	20	m ²							
FALLAS ENCONTRADAS										
IND. DE FALLA	SEVERIDAD	COD.	UND.	CANTIDADES PARCIALES				TOTAL	DENSIDAD %	VALOR DEDUCIDO
A	A	1	m ²	201.5				201.5	100	91
								VALOR DEDUCIDO TOTAL (VDT)	91	
			m	1.83				q	1	
VALORES DEDUCIDOS CORREGIDOS										
No.	VALORES DEDUCIDOS							TOTAL	q	CDV
1	91						91	1	91	
CÁLCULO DEL ÍNDICE DE CONDICIÓN DE PAVIMENTOS

ÍNDICE DE CONDICIÓN DE PAVIMENTOS						CDV (MÁX)				
VALOR CUALITATIVO EN GAMA DE COLOR		RANGO DE VALOR CUANTITATIVO		VALOR CUALITATIVO DE EVALUACIÓN		91				
		86-100		EXCELENTE		FALLADO				
		71-85		MUY BUENO						
		56-70		BUENO.						
		41-55		REGULAR						
		26-40		POBRE.						
		11-25		MUY POBRE						
		0-10		FALLADO		PCÍ = 100 - CDV (MÁX) = 9				
ÁBACO PARA PIEL DE COCODRILO						ÁBACO PARA CORREGIR LOS VALORES DEDUCIDOS EN PAVIMENTO ASFÁLTICO

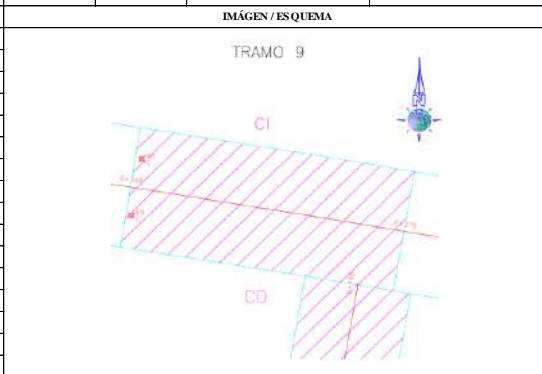
NOMBRE DE VÍA:	Julio Jaramillo Laurido (1)	ANCHO DE VÍA:	6.5	UNIDAD DE MUESTEA:	9
ZONA:	28	FECHA:	23/11/2022	ÁREA DE MUESTREO:	201.5
ABS C/S A INICIAL:	0+248	EVALUADO POR:	Diego Montachana	UND.	
ABS C/S A FINAL:	0+279	REVISADO POR:	Ing. Marisol Bayas		
IND.	TIPOS DE FALLAS	COD.	UND.	SEVERIDAD	NOMENCLATURA
A	PIEL DE COCODRILO	1	m ²	ALTO	A
B	EXUDACIÓN	2	m ²	MEDIO	M
C	AGRIETAMIENTO EN BLOQUE	3	m ²	BAJO	B
D	ABULTAMIENTOS Y HUNDIMIENTOS	4	m		
E	CORRUGACIÓN	5	m ²		
F	DEPRESIÓN	6	m ²		
G	GRIETA DE BORDE	7	m		
H	GRIETA DE REFLEXIÓN DE JUNTA	8	m		
I	DESIVEL CARRIL/BERMA	9	m		
J	GRIETAS LONG Y TRANSVERSAL	10	m		
K	PARCHEO	11	m ²		
L	PULIMENTO DE AGREGADOS	12	m ²		
M	HUECOS	13	U		
N	CRUCE DE VÍA FÉRREA	14	m ²		
O	AHUELLAMIENTO	15	m ²		
P	DESPLAZAMIENTO	16	m ²		
Q	GRIETA PARABÓLICA (SLIPPAGE)	17	m ²		
R	HINCHAMIENTO	18	m ²		
S	DESPRENDIMIENTO DE AGREGADOS	19	m ²		
T	ELEMENTOS FALTANTES	20	m ²

IND. DE FALLA	SEVERIDAD	COD.	UND.	CANTIDADES PARCIALES				TOTAL	DENSIDAD %	VALOR DEDUCIDO
C	A	3	m ²	201.5				201.5	100	72
								VALOR DEDUCIDO TOTAL (VDT)		72
			m	3.57				q	1

ÍNDICE DE CONDICIÓN DE PAVIMENTOS			CDV (MÁX)		
VALOR CUALITATIVO EN GAMA DE COLOR	RANGO DE VALOR CUANTITATIVO	VALOR CUALITATIVO DE EVALUACIÓN	72		
	86-100	EXCELENTE	CÁLCULO DEL RANGO DE PCI		
	71-85	MUY BUENO	PCI = 100 - CDV (MÁX)	=	28
	56-70	BUENO.	POBRE.		
	41-55	REGULAR			
	26-40	POBRE.			
	11-25	MUY POBRE			
	0-10	FALLADO

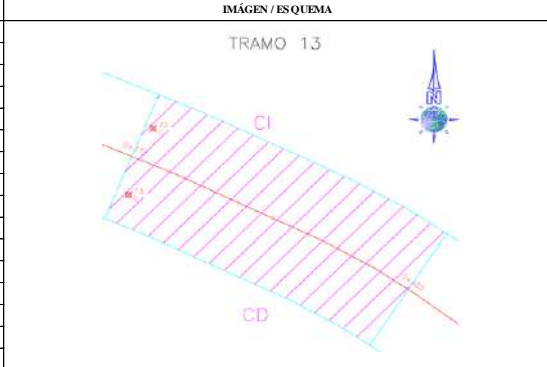
NOMBRE DE VÍA:	Julio Jaramillo Laurido (1)	ANCHO DE VÍA:	6.5	UNIDAD DE MUESTRA:	13
ZONA:	28	FECHA:	23/11/2022	ÁREA DE MUESTREO:	201.5
ABSCISA INICIAL:	0+372	EVALUADO POR:	Diego Montachana		
ABSCISA FINAL:	0+403	REVISADO POR:	Ing. Marisol Bayas		
IND.	TIPOS DE FALLAS	COD.	UND.	SEVERIDAD	NOMENCLATURA
A	PIEL DE COCODRILO	1	m ²	ALTO	IND. ÍNDICE
B	EXUDACIÓN	2	m ²	MEDIO	COD. CÓDIGO
C	AGRIETAMIENTO EN BLOQUE	3	m ²	BAJO	UND. UNIDAD
D	ABULTAMIENTOS Y HUNDIMIENTOS	4	m		
E	CORRUGACIÓN	5	m ²		
F	DEPRESIÓN	6	m ²		
G	GRIETA DE BORDE	7	m		
H	GRIETA DE REFLEXIÓN DE JUNTA	8	m		
I	DESIVEL CARRIL/ BERM A	9	m		
J	GRIETAS LONG Y TRANSVERSAL	10	m		
K	PARCHEO	11	m ²		
L	PULIMENTO DE AGREGADOS	12	m ²		
M	HUECOS	13	U		
N	CRUCE DE VÍA FÉRREA	14	m ²		
O	AHUELLAMIENTO	15	m ²		
P	DESPLAZAMIENTO	16	m ²		
Q	GRIETA PARABÓLICA (SLIPPAGE)	17	m ²		
R	HINCHAMIENTO	18	m ²		
S	DESPRENDIMIENTO DE AGREGADOS	19	m ²		
T	ELEMENTOS FALTANTES	20	m ²

IND. DE FALLA	SEVERIDAD	COD.	UND.	CANTIDADES PARCIALES				TOTAL	DENSIDAD %	VALOR DEDUCIDO
C	A	3	m ²	201.5				201.5	100	72
								VALOR DEDUCIDO TOTAL (VDT)		72
			m	3.57				q	1

ÁBACO PARA AGRIETAMIENTO EN BLOQUE			CDV (MÁX)		
VALOR CUALITATIVO EN GAMA DE COLOR	RANGO DE VALOR CUANTITATIVO	VALOR CUALITATIVO DE EVALUACIÓN	72		
	86-100	EXCELENTE	CÁLCULO DEL RANGO DE PCI		
	71-85	MUY BUENO	PCI = 100 - CDV (MÁX)	=	28
	56-70	BUENO.	POBRE.		
	41-55	REGULAR			
	26-40	POBRE.			
	11-25	MUY POBRE			
	0-10	FALLADO

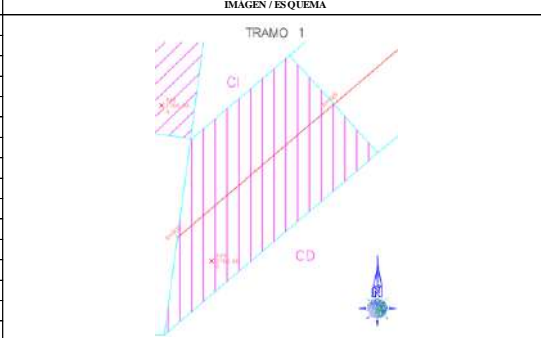
PROYECTO: EVALUACIÓN DE LAS VÍAS URBANAS EN EL CANTÓN AMBATO DEL SECTOR COMPRENDIDO ENTRE LA AVENIDA ATAHUALPA, CALLE JULIO JARAMILLO LAURIDO, CALLE CARLOS RUBIRA INFANTE, AVENIDA LUIS ANÍBAL GRANJA									
FICHA PARA LA EVALUACIÓN DEL ÍNDICE DE CONDICIÓN DE PAVIMENTOS									
PAVIMENTO FLEXIBLE									
NOMBRE DE VÍA:	Av. Luis Anibal Granja (I)	ANCHO DE VÍA:	7	UNIDAD DE MUESTRA:	1				
ZONA:	28	FECHA:	23/11/2022	ÁREA DE MUESTREO:	196				
ABSCISA INICIAL:	0+000	EVALUADO POR:	Diego Montachana						
ABSCISA FINAL:	0+028	REVISADO POR:	Ing. Marisol Bayas						
IND.	TIPOS DE FALLAS	COD.	UND.	SEVERIDAD	NOMENCLATURA				
A	PIEL DE COCODRILO	1	m ²	ALTO	A				
B	EXUDACIÓN	2	m ²	MEDIO	M				
C	AGRIETAMIENTO EN BLOQUE	3	m ²	BAJO	B				
D	ABULTAMIENTOS Y HUNDIMIENTOS	4	m

F	DEPRESIÓN	6	m ²						
G	GRIETA DE BORDE	7	m						
H	GRIETA DE REFLEXIÓN DE JUNTA	8	m						
I	DESNIVEL CARRIL / BERMA	9	m						
J	GRIETAS LONG Y TRANSVERSAL	10	m						
K	PARCHEO	11	m ²						
L	PULIMENTO DE AGREGADOS	12	m ²						
M	HUECOS	13	U						
N	CRUCE DE VÍA FÉRREA	14	m ²						
O	AHUELLAMIENTO	15	m ²						
P	DESPLAZAMIENTO	16	m ²						
Q	GRIETA PARABÓLICA (SLIPPAGE)	17	m ²						
R	HINCHAMIENTO	18	m ²						
S	DESPRENDIMIENTO DE AGREGADOS	19	m ²						
T	ELEMENTOS FALTANTES	20	m ²						
FALLAS ENCONTRADAS									
IND. DE FALLA	SEVERIDAD	COD.	UND.	CANTIDADES PARCIALES	TOTAL	DENSIDAD %	VALOR DEDUCIDO		
					0	0	90		
VALOR DEDUCIDO TOTAL (VDT)							90		
		m	1.92	q	0				
VALORES DEDUCIDOS CORREGIDOS									
No.	VALORES DEDUCIDOS						TOTAL	q	CDV
1							0	0	0
CÁLCULO DEL ÍNDICE DE CONDICIÓN DE PAVIMENTOS									
ÍNDICE DE CONDICIÓN DE PAVIMENTOS				CDV (MÁX)					
VALOR CUALITATIVO EN GAMA DE COLOR	RANGO DE VALOR CUANTITATIVO	VALOR CUALITATIVO DE EVALUACIÓN		0

86-100	EXCELENTE		CÁLCULO DEL RANGO DE PCI					
	71-85	MUY BUENO		PCI = 100 - CDV (MÁX)					
	56-70	BUENO		=					
	41-55	REGULAR		100					
	26-40	POBRE		EXCELENTE					
	11-25	MUY POBRE							
	0-10	FALLADO							
ÁBACO PARA ---				ÁBACO PARA CORREGIR LOS VALORES DEDUCIDOS EN PAVIMENTO ASFÁLTICO

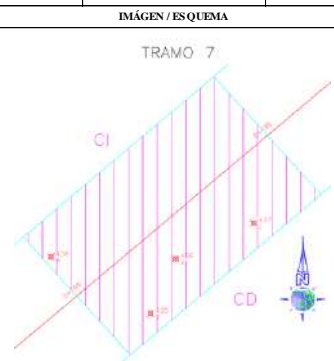
IND. DE FALLA	SEVERIDAD	COD.	UND.	CANTIDADES PARCIALES			TOTAL	DENSIDAD %	VALOR DEDUCIDO
J	M	10	m	6	3		9,00	4,59	11
A	M	1	m ²	45,5			45,50	23,21	58
							VALOR DEDUCIDO TOTAL (VDT)		69
			m	4,86			q	2

ÍNDICE DE CONDICIÓN DE PAVIMENTOS			CDV (MÁX)		
VALOR CUALITATIVO EN GAMA DE COLOR	RANGO DE VALOR CUANTITATIVO	VALOR CUALITATIVO DE EVALUACIÓN	60		
	86-100	EXCELENTE	CÁLCULO DEL RANGO DE PCI		
	71-85	MUY BUENO	PCI = 100 - CDV (MÁX)	=	40
	56-70	BUENO.	POBRE.		
	41-55	REGULAR			
	26-40	POBRE.			
	11-25	MUY POBRE			
	0-10	FALLADO

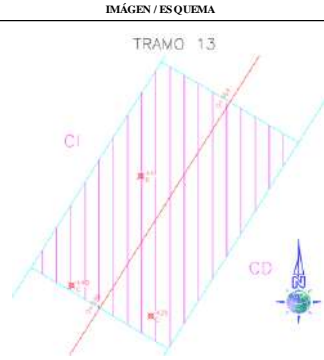
IND. DE FALLA	SEVERIDAD	COD.	UND.	CANTIDADES PARCIALES				TOTAL	DENSIDAD %	VALOR DEDUCIDO
C	B	3	m ²	140				140.00	71.43	24
								VALOR DEDUCIDO TOTAL (VDT)		24
			m	7.98				q	1

ÍNDICE DE CONDICIÓN DE PAVIMENTOS			CDV (MÁX)		
VALOR CUALITATIVO EN GAMA DE COLOR	RANGO DE VALOR CUANTITATIVO	VALOR CUALITATIVO DE EVALUACIÓN	24		
	86-100	EXCELENTE	CÁLCULO DEL RANGO DE PCI		
	71-85	MUY BUENO	PCI = 100 - CDV (MÁX)	=	76
	56-70	BUENO.	MUY BUENO		
	41-55	REGULAR			
	26-40	POBRE.			
	11-25	MUY POBRE			
	0-10	FALLADO

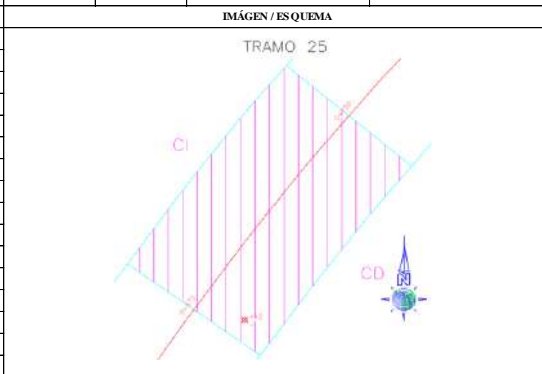
IND. DE FALLA	SEVERIDAD	COD.	UND.	CANTIDADES PARCIALES				TOTAL	DENSIDAD %	VALOR DEDUCIDO
J	B	10	m	28				28.00	14.29	10
								VALOR DEDUCIDO TOTAL (VDT)		10
			m	9.27	q			1

ÍNDICE DE CONDICIÓN DE PAVIMENTOS			CDV (MÁX)		
VALOR CUALITATIVO EN GAMA DE COLOR	RANGO DE VALOR CUANTITATIVO	VALOR CUALITATIVO DE EVALUACIÓN	10		
	86-100	EXCELENTE	CÁLCULO DEL RANGO DE PCI		
	71-85	MUY BUENO	PCI = 100 - CDV (MÁX)	=	90
	56-70	BUENO.	EXCELENTE		
	41-55	REGULAR			
	26-40	POBRE.			
	11-25	MUY POBRE			
	0-10	FALLADO

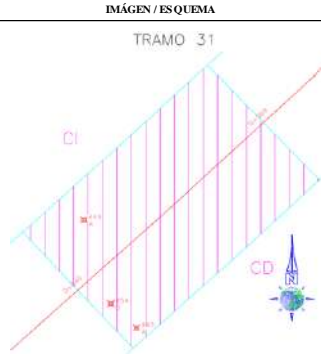
IND. DE FALLA	SEVERIDAD	COD.	UND.	CANTIDADES PARCIALES				TOTAL	DENSIDAD %	VALOR DEDUCIDO
A	A	1	m ²	28				28.00	14.29	67
O	B	15	m ²	98				98.00	50.00	46
								VALOR DEDUCIDO TOTAL (VDT)		113
			m	4.03				q	2

ÍNDICE DE CONDICIÓN DE PAVIMENTOS			CDV (MÁX)		
VALOR CUALITATIVO EN GAMA DE COLOR	RANGO DE VALOR CUANTITATIVO	VALOR CUALITATIVO DE EVALUACIÓN	79		
	86-100	EXCELENTE	CÁLCULO DEL RANGO DE PCI		
	71-85	MUY BUENO	PCI = 100 - CDV (MÁX)	=	21
	56-70	BUENO.	MUY POBRE		
	41-55	REGULAR			
	26-40	POBRE.			
	11-25	MUY POBRE			
	0-10	FALLADO

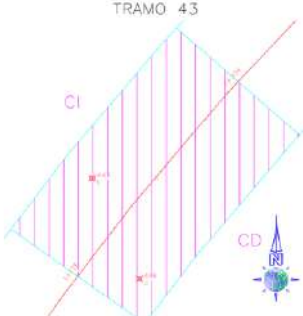
D	ABULTAMIENTOS Y HUNDIMIENTOS	4	m	IMÁGEN / ESQUEMA TRAMO 43

E	CORRUGACIÓN	5	m ²								
F	DEPRESIÓN	6	m ²								
G	GRIETA DE BORDE	7	m								
H	GRIETA DE REFLEXIÓN DE JUNTA	8	m								
I	DESIVEL CARRIL/ BERM A	9	m								
J	GRIETAS LONG Y TRANSVERSAL	10	m								
K	PARCHEO	11	m ²								
L	PULIMENTO DE AGREGADOS	12	m ²								
M	HUECOS	13	U								
N	CRUCE DE VÍA FÉRREA	14	m ²								
O	AHUELLAMIENTO	15	m ²								
P	DESPLAZAMIENTO	16	m ²								
Q	GRIETA PARABÓLICA (SLIPPAGE)	17	m ²								
R	HINCHAMIENTO	18	m ²								
S	DESPRENDIMIENTO DE AGREGADOS	19	m ²								
T	ELEMENTOS FALTANTES	20	m ²								
FALLAS ENCONTRADAS											
IND. DE FALLA	SEVERIDAD	COD.	UND.	CANTIDADES PARCIALES				TOTAL	DENSIDAD %	VALOR DEDUCIDO	
J	B	10	m	20				20.00	10.20	9	
								VALOR DEDUCIDO TOTAL (VDT)		9	
			m	9.36				q	1		
VALORES DEDUCIDOS CORREGIDOS											
No.	VALORES DEDUCIDOS							TOTAL	q	CDV	
1	9							9	1	9

CÁLCULO DEL ÍNDICE DE CONDICIÓN DE PAVIMENTOS											
ÍNDICE DE CONDICIÓN DE PAVIMENTOS			CDV (MÁX)								
VALOR CUALITATIVO EN GAMA DE COLOR	RANGO DE VALOR CUANTITATIVO	VALOR CUALITATIVO DE EVALUACIÓN	9								
	86-100	EXCELENTE	CÁLCULO DEL RANGO DE PCI								
	71-85	MUY BUENO	PCI = 100 - CDV (MÁX)								
	56-70	BUENO.	= 91								
	41-55	REGULAR	EXCELENTE								
	26-40	POBRE.									
	11-25	MUY POBRE									
	0-10	FALLADO									
ÁBACO PARA GRIETA LONG Y TRANSVERSAL					ÁBACO PARA CORREGIR LOS VALORES DEDUCIDOS EN PAVIMENTO ASFÁLTICO

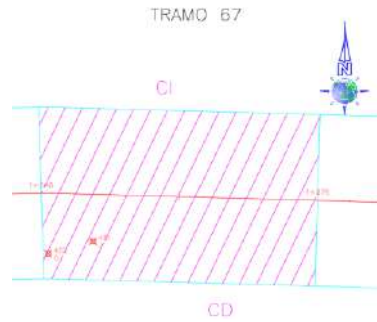
IND. DE FALLA	SEVERIDAD	COD.	UND.	CANTIDADES PARCIALES				TOTAL	DENSIDAD %	VALOR DEDUCIDO
J	M	10	m	7.5				7.50	3.83	9
O	B	15	m ²	98				98.00	50.00	46
								VALOR DEDUCIDO TOTAL (VDT)		55
			m	5.96				q	2

ÍNDICE DE CONDICIÓN DE PAVIMENTOS			CDV (MÁX)		
VALOR CUALITATIVO EN GAMA DE COLOR	RANGO DE VALOR CUANTITATIVO	VALOR CUALITATIVO DE EVALUACIÓN	48		
	86-100	EXCELENTE	CÁLCULO DEL RANGO DE PCI		
	71-85	MUY BUENO	PCI = 100 - CDV (MÁX)	=	52
	56-70	BUENO.	REGULAR		
	41-55	REGULAR			
	26-40	POBRE.			
	11-25	MUY POBRE			
	0-10	FALLADO

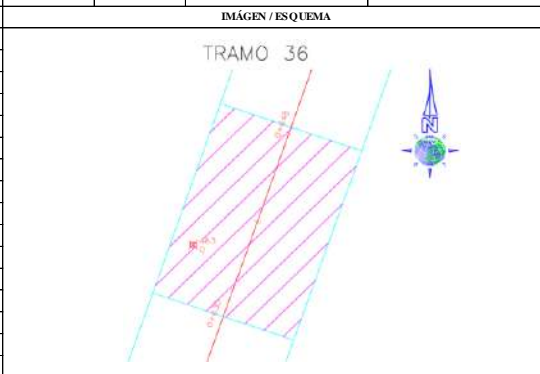
IND. DE FALLA	SEVERIDAD	COD.	UND.	CANTIDADES PARCIALES			TOTAL	DENSIDAD %	VALOR DEDUCIDO
O	B	15	m ²	54			54.00	24.00	38
							VALOR DEDUCIDO TOTAL (VDT)		38
			m	6.69	q		1

ÍNDICE DE CONDICIÓN DE PAVIMENTOS			CDV (MÁX)		
VALOR CUALITATIVO EN GAMA DE COLOR	RANGO DE VALOR CUANTITATIVO	VALOR CUALITATIVO DE EVALUACIÓN	38		
	86-100	EXCELENTE	CÁLCULO DEL RANGO DE PCI		
	71-85	MUY BUENO	PCI = 100 - CDV (MÁX)	=	62
	56-70	BUENO.	BUENO.		
	41-55	REGULAR			
	26-40	POBRE.			
	11-25	MUY POBRE			
	0-10	FALLADO

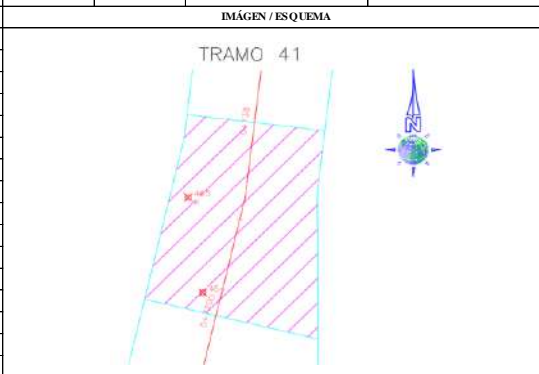
IND. DE FALLA	SEVERIDAD	COD.	UND.	CANTIDADES PARCIALES			TOTAL	DENSIDAD %	VALOR DEDUCIDO
O	B	15	m ²	24			24.00	10.67	32
K	B	11	m ²	12			12.00	5.33	10
							VALOR DEDUCIDO TOTAL (VDT)		42
			m	7.24			q	2

ÍNDICE DE CONDICIÓN DE PAVIMENTOS			CDV (MÁX)		
VALOR CUALITATIVO EN GAMA DE COLOR	RANGO DE VALOR CUANTITATIVO	VALOR CUALITATIVO DE EVALUACIÓN	34		
	86-100	EXCELENTE	CÁLCULO DEL RANGO DE PCI		
	71-85	MUY BUENO	PCI = 100 - CDV (MÁX)	=	66
	56-70	BUENO.	BUENO.		
	41-55	REGULAR			
	26-40	POBRE.			
	11-25	MUY POBRE			
	0-10	FALLADO

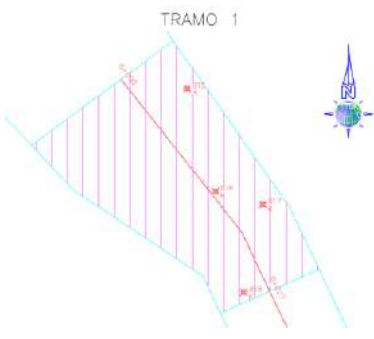
E	CORRUGACIÓN	5	m ²						
F	DEPRESIÓN	6	m ²						
G	GRIETA DE BORDE	7	m						
H	GRIETA DE REFLEXIÓN DE JUNTA	8	m						
I	DESNIVEL CARRIL / BERMA	9	m						
J	GRIETAS LONG Y TRANSVERSAL	10	m						
K	PARCHEO	11	m ²						
L	PULIMENTO DE AGREGADOS	12	m ²						
M	HUECOS	13	U						
N	CRUCE DE VÍA FÉRREA	14	m ²						
O	AHUELLAMIENTO	15	m ²						
P	DESPLAZAMIENTO	16	m ²						
Q	GRIETA PARABÓLICA (SLIPPAGE)	17	m ²						
R	HINCHAMIENTO	18	m ²						
S	DESPRENDIMIENTO DE AGREGADOS	19	m ²						
T	ELEMENTOS FALTANTES	20	m ²						
FALLAS ENCONTRADAS									
IND. DE FALLA	SEVERIDAD	COD.	UND.	CANTIDADES PARCIALES	TOTAL	DENSIDAD %	VALOR DEDUCIDO		
A	A	1	m ²	283.50	283.50	95.45	91		
K	A	11	m ²	3.00	3.00	1.01	20		
K	M	11	m ²	7.20	19.72	9.06	49		
VALOR DEDUCIDO TOTAL (VDT)						160			
m			1.83	q		3			
VALORES DEDUCIDOS CORREGIDOS									
No.	VALORES DEDUCIDOS						TOTAL	q	CDV
1	91	40.67				131.67	2	88	
2	91	2				93	1	93	
CÁLCULO DEL ÍNDICE DE CONDICIÓN DE PAVIMENTOS

ÍNDICE DE CONDICIÓN DE PAVIMENTOS			CDV (MÁX)						
VALOR CUALITATIVO EN GAMA DE COLOR	RANGO DE VALOR CUANTITATIVO	VALOR CUALITATIVO DE EVALUACIÓN	93						
	86-100	EXCELENTE	CÁLCULO DEL RANGO DE PCI						
	71-85	MUY BUENO	PCI = 100 - CDV (MÁX)		=	7			
	56-70	BUENO	FALLADO						
	41-55	REGULAR							
	26-40	POBRE							
	11-25	MUY POBRE							
	0-10	FALLADO							
ÁBACO PARA: PIEL DE COCODRILO, PARCHEO				ÁBACO PARA CORREGIR LOS VALORES DEDUCIDOS EN PAVIMENTO ASFÁLTICO
