UNIVERSIDAD TÉCNICA DE AMBATO

TRABAJO EXPERIMENTAL

“EVALUACIÓN DE LAS VÍAS URBANAS EN EL CANTÓN AMBATO DEL SECTOR COMPRENDIDO ENTRE LA AVENIDA ATAHUALPA, CALLE JULIO JARAMILLO LAURIDO, CALLE CARLOS RUBIRA INFANTE, AVENIDA LUIS ANÍBAL GRANJA”

Marzo – 2023

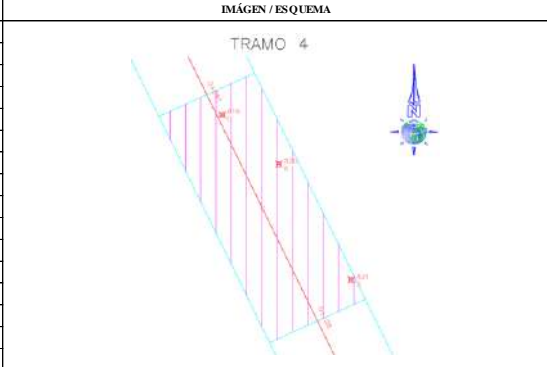
IND. DE FALLA	SEVERIDAD	COD.	UND.	CANTIDADES PARCIALES				TOTAL	DENSIDAD %	VALOR DEDUCIDO
C	A	3	m ²	256.50				256.50	86.36	68
K	M	11	m ²	2.42				2.42	0.81	8
S	B	19	m ²	7.20				7.20	2.42	3
								VALOR DEDUCIDO TOTAL (VDT)		79
			m	3.94				q	3

ÍNDICE DE CONDICIÓN DE PAVIMENTOS			CDV (MÁX)		
VALOR CUALITATIVO EN GAMA DE COLOR	RANGO DE VALOR CUANTITATIVO	VALOR CUALITATIVO DE EVALUACIÓN	70		
	86-100	EXCELENTE	CÁLCULO DEL RANGO DE PCI		
	71-85	MUY BUENO	PCI = 100 - CDV (MÁX)	=	30
	56-70	BUENO.	POBRE.		
	41-55	REGULAR			
	26-40	POBRE.			
	11-25	MUY POBRE			
	0-10	FALLADO

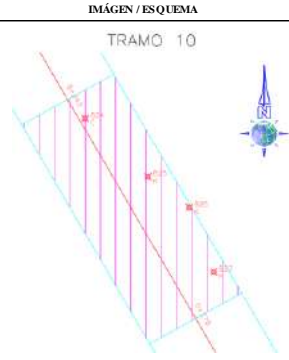
IND. DE FALLA	SEVERIDAD	COD.	UND.	CANTIDADES PARCIALES			TOTAL	DENSIDAD %	VALOR DEDUCIDO
C	M	3	m ²	270.00			270.00	90.91	43
K	M	11	m ²	9.00	1.71	6.25	16.96	5.71	39
							VALOR DEDUCIDO TOTAL (VDT)		82
			m	6.25	q		2

ÍNDICE DE CONDICIÓN DE PAVIMENTOS			CDV (MÁX)		
VALOR CUALITATIVO EN GAMA DE COLOR	RANGO DE VALOR CUANTITATIVO	VALOR CUALITATIVO DE EVALUACIÓN	59		
	86-100	EXCELENTE	CÁLCULO DEL RANGO DE PCI		
	71-85	MUY BUENO	PCI = 100 - CDV (MÁX)	=	41
	56-70	BUENO.	REGULAR		
	41-55	REGULAR			
	26-40	POBRE.			
	11-25	MUY POBRE			
	0-10	FALLADO

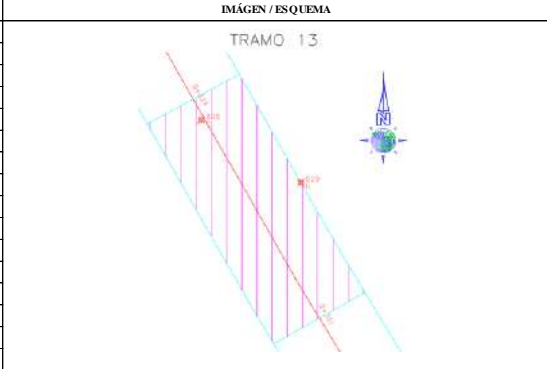
IND. DE FALLA	SEVERIDAD	COD.	UND.	CANTIDADES PARCIALES				TOTAL	DENSIDAD %	VALOR DEDUCIDO
C	A	3	m ²	283.50				283.50	95.45	71
K	M	11	m ²	7.99				7.99	2.69	27
								VALOR DEDUCIDO TOTAL (VDT)		98
			m	3.66				q	2

ÍNDICE DE CONDICIÓN DE PAVIMENTOS			CDV (MÁX)		
VALOR CUALITATIVO EN GAMA DE COLOR	RANGO DE VALOR CUANTITATIVO	VALOR CUALITATIVO DE EVALUACIÓN	73		
	86-100	EXCELENTE	CÁLCULO DEL RANGO DE PCI		
	71-85	MUY BUENO	PCI = 100 - CDV (MÁX)	=	27
	56-70	BUENO.	POBRE.		
	41-55	REGULAR			
	26-40	POBRE.			
	11-25	MUY POBRE			
	0-10	FALLADO

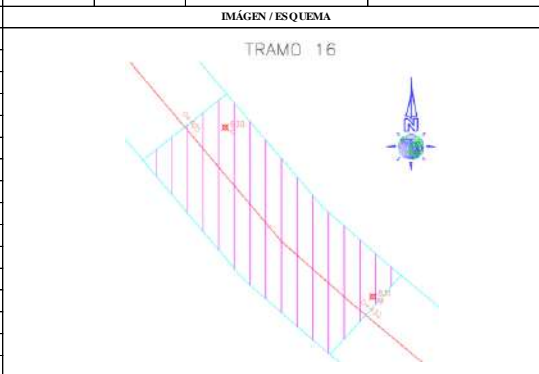
IND. DE FALLA	SEVERIDAD	COD.	UND.	CANTIDADES PARCIALES				TOTAL	DENSIDAD %	VALOR DEDUCIDO
C	A	3	m ²	283.5				283.50	95.45	92
M	M	13	U	1				1.00	0.34	19
								VALOR DEDUCIDO TOTAL (VDT)		111
			m	1.73				q	2

ÍNDICE DE CONDICIÓN DE PAVIMENTOS			CDV (MÁX)		
VALOR CUALITATIVO EN GAMA DE COLOR	RANGO DE VALOR CUANTITATIVO	VALOR CUALITATIVO DE EVALUACIÓN	94		
	86-100	EXCELENTE	CÁLCULO DEL RANGO DE PCI		
	71-85	MUY BUENO	PCI = 100 - CDV (MÁX)	=	6
	56-70	BUENO.	FALLADO		
	41-55	REGULAR			
	26-40	POBRE.			
	11-25	MUY POBRE			
	0-10	FALLADO

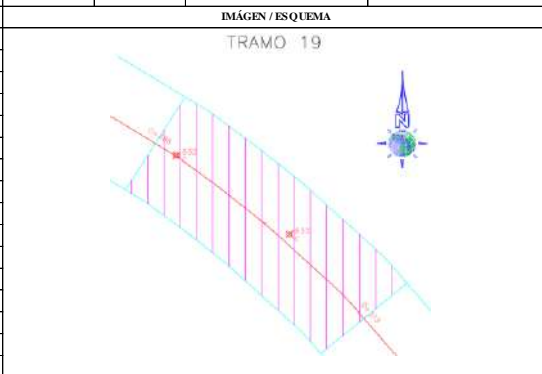
IND. DE FALLA	SEVERIDAD	COD.	UND.	CANTIDADES PARCIALES				TOTAL	DENSIDAD %	VALOR DEDUCIDO
C	M	3	m ²	96.00				96.00	32.32	28
C	A	3	m ²	105.00				105.00	35.35	52
								VALOR DEDUCIDO TOTAL (VDT)		80
			m	5.41				q	2

ÁBACO PARA AGRIETAMIENTO EN BLOQUE			CDV (MÁX)		
VALOR CUALITATIVO EN GAMA DE COLOR	RANGO DE VALOR CUANTITATIVO	VALOR CUALITATIVO DE EVALUACIÓN	58		
	86-100	EXCELENTE	CÁLCULO DEL RANGO DE PCI		
	71-85	MUY BUENO	PCI = 100 - CDV (MÁX)	=	42
	56-70	BUENO.	REGULAR		
	41-55	REGULAR			
	26-40	POBRE.			
	11-25	MUY POBRE			
	0-10	FALLADO

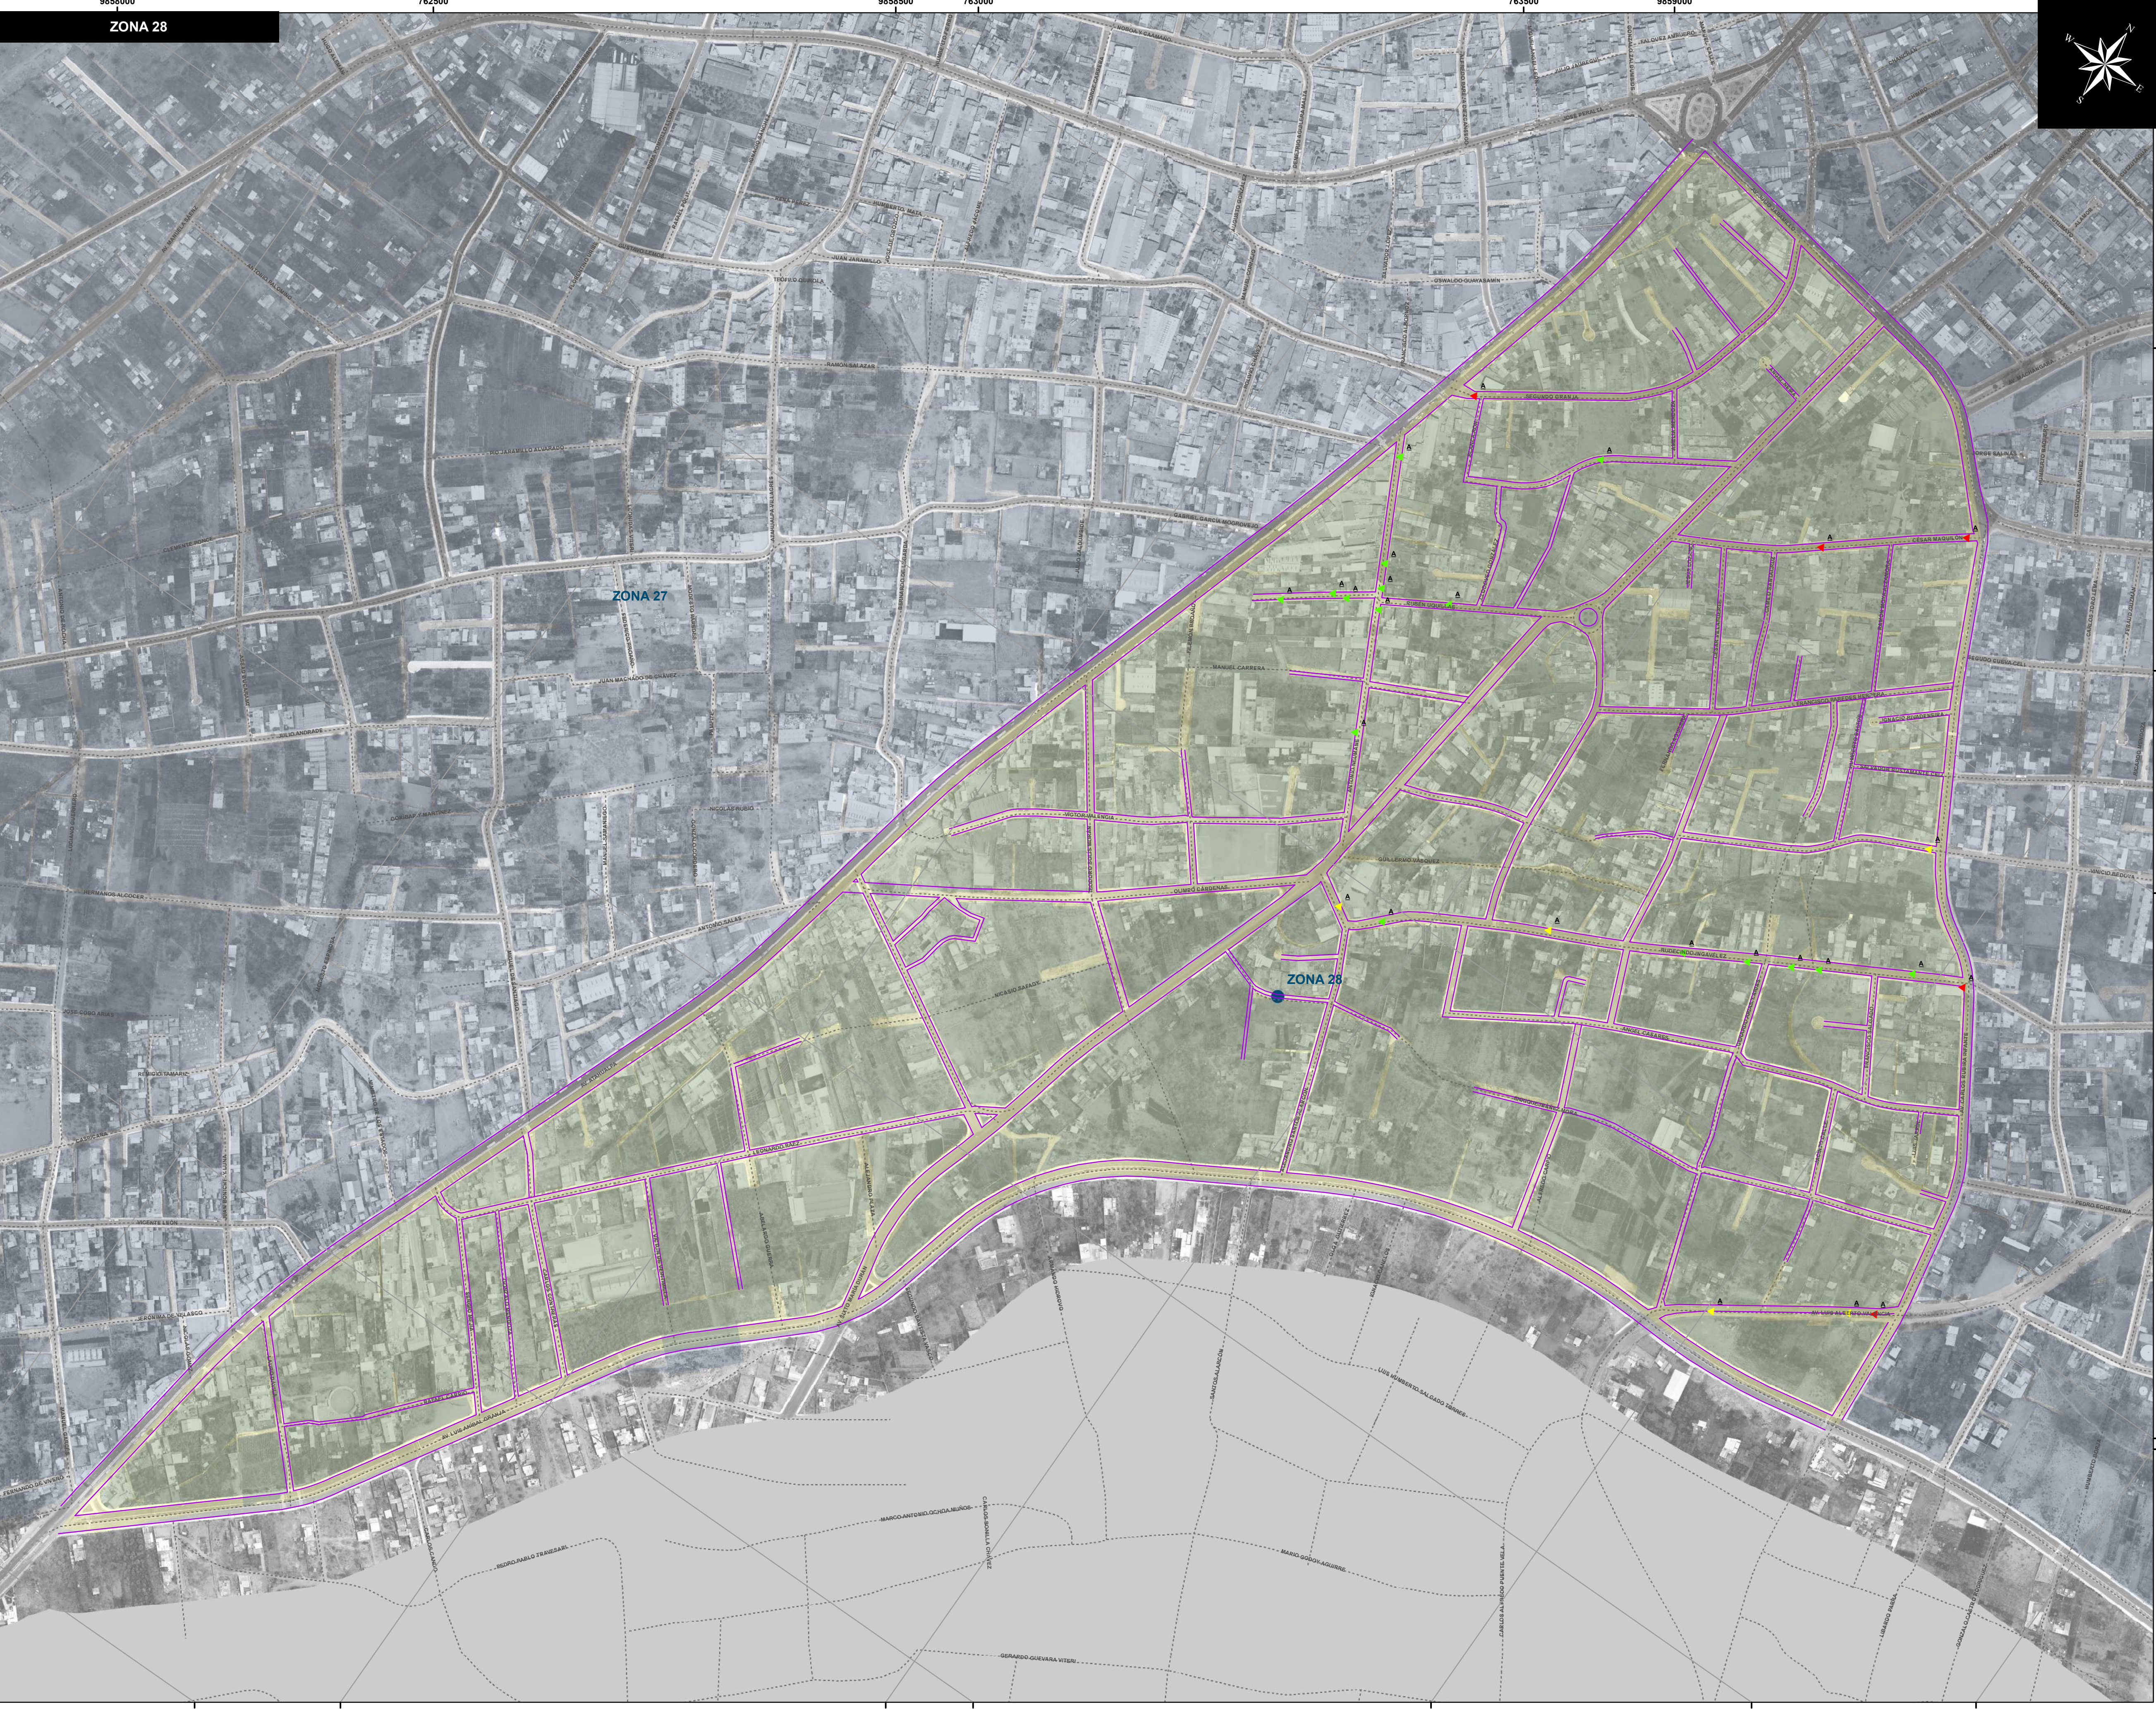
MAPA DE FALLAS - PIEL DE COCODRILO

- A, PIEL DE COCODRILO
- SEVERIDAD
- ALTO
- MEDIO
- BAJO
- VIAS
- VIAS URBANAS
- ZONA 28
- MANZANAS URBANAS AMBATO
- ZONA 28

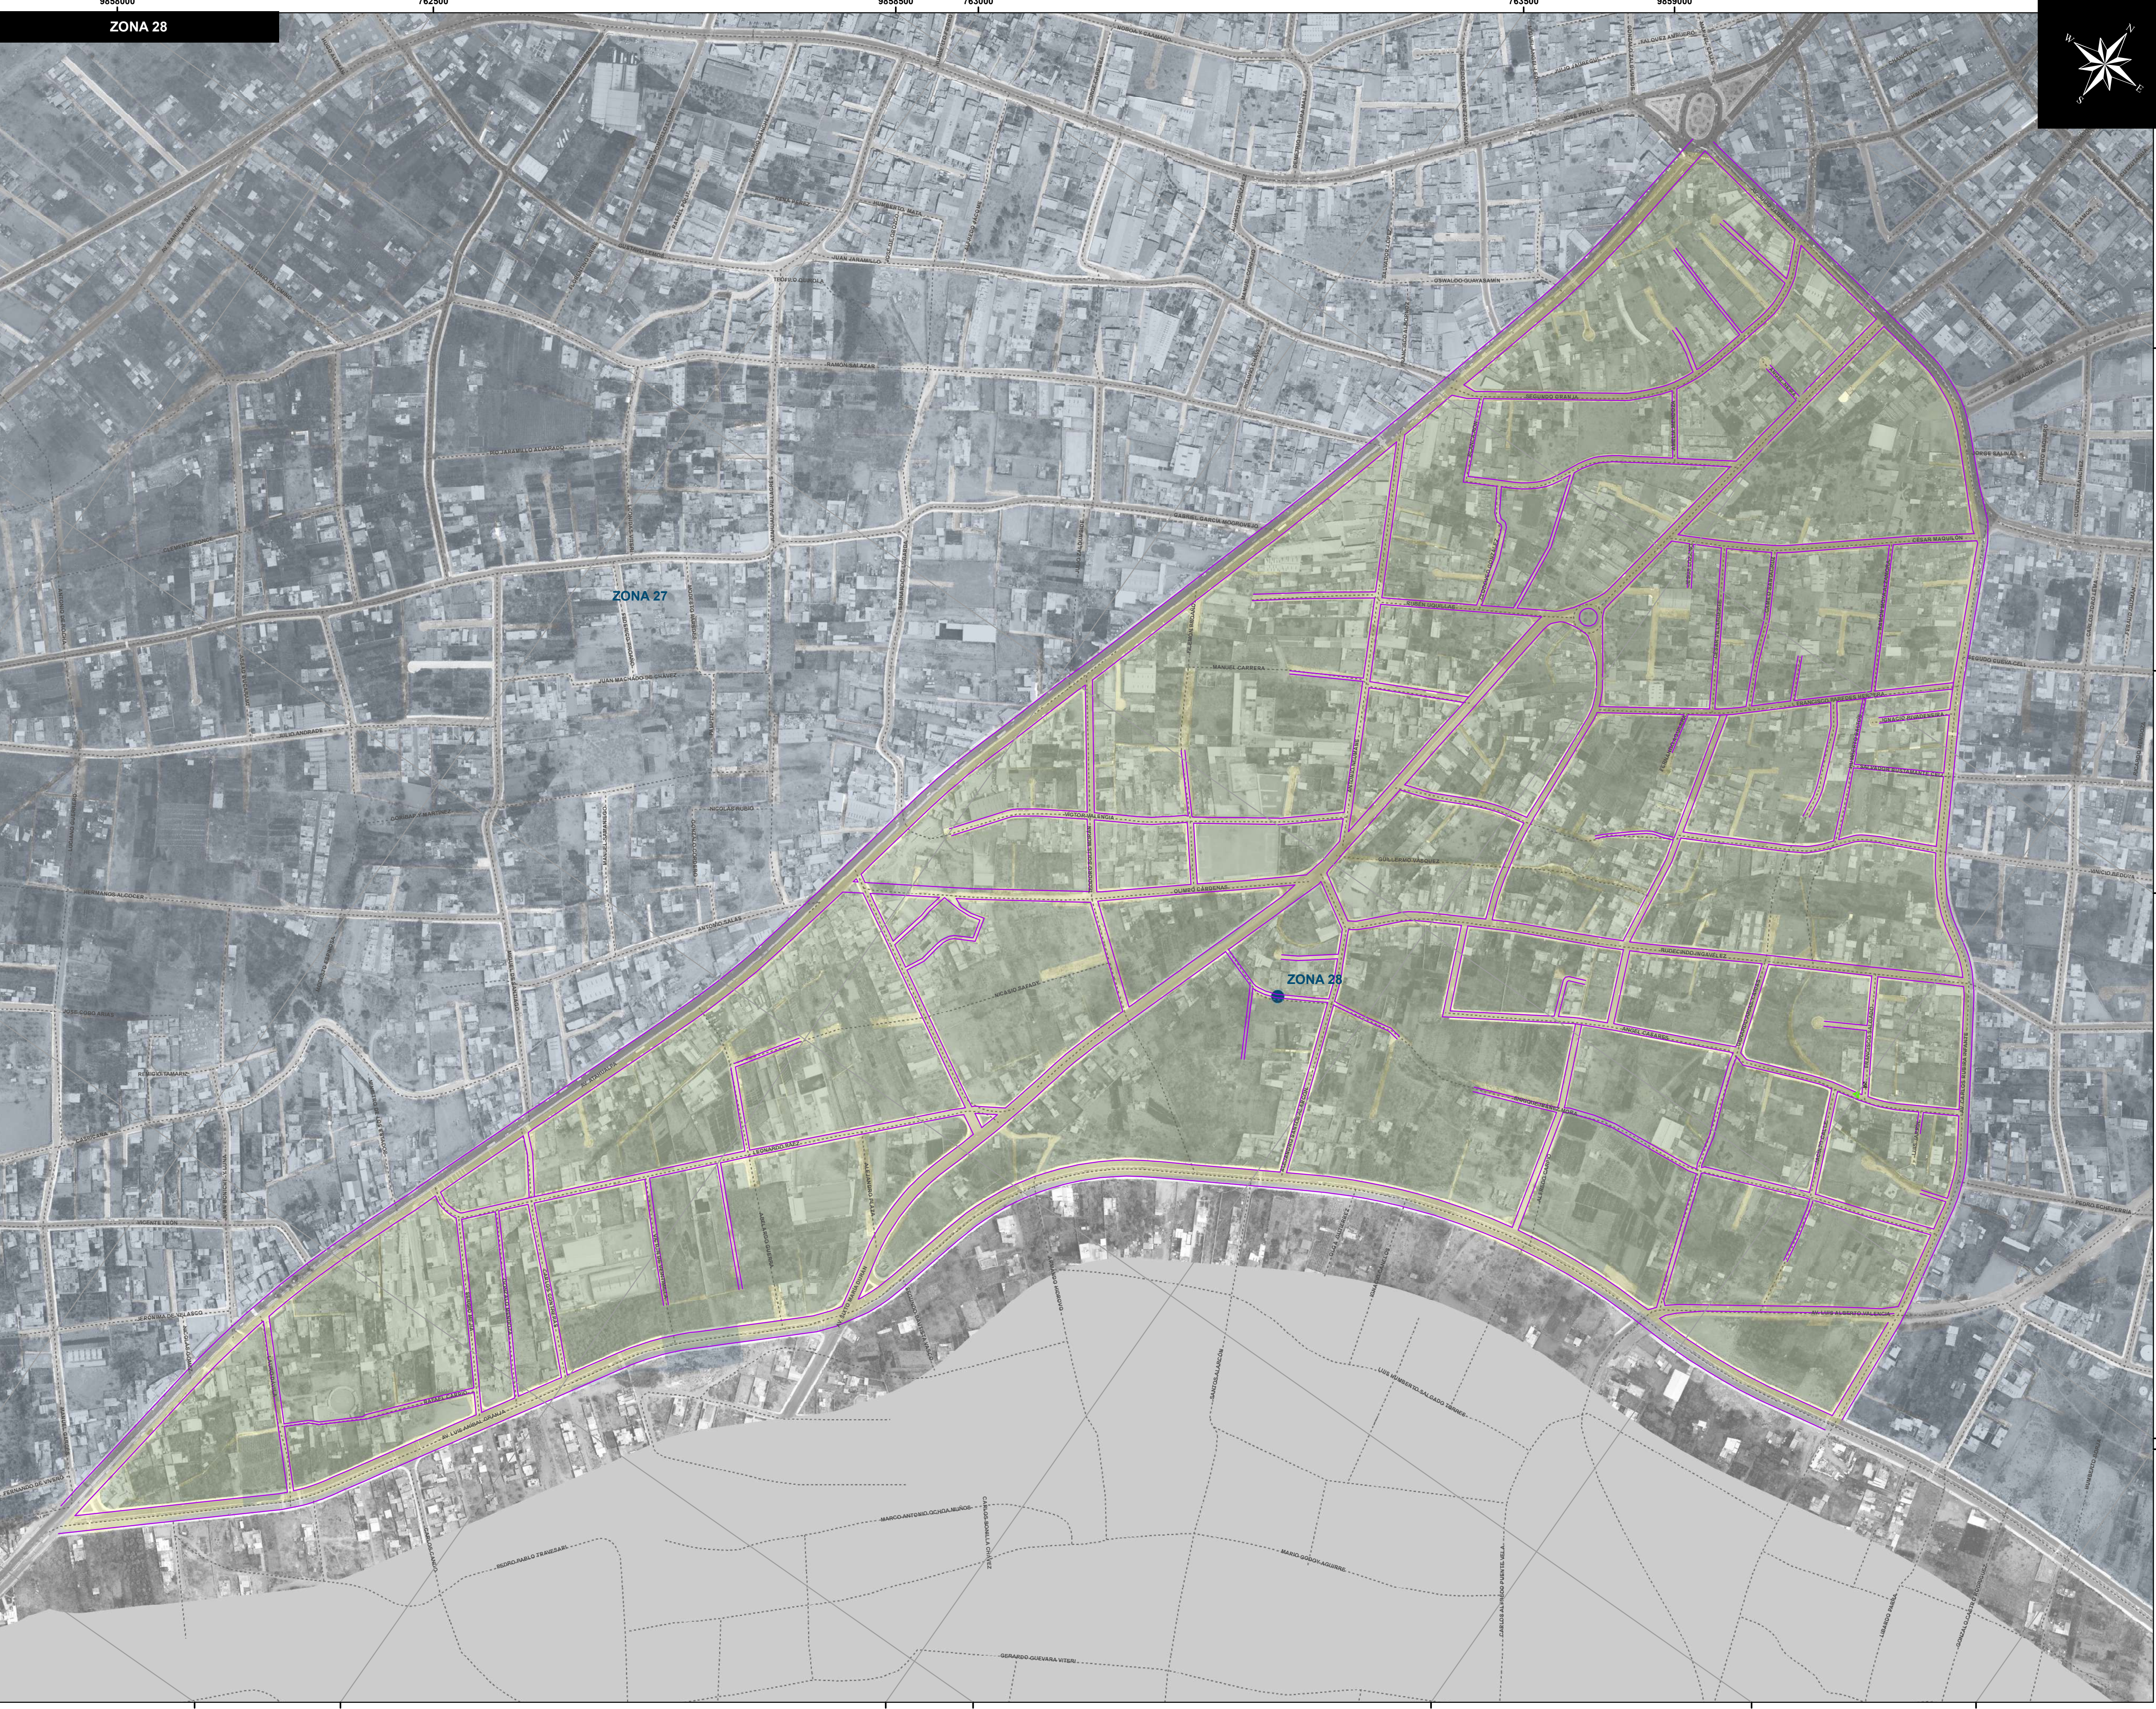
MAPA DE FALLAS - CORRUGACIÓN

- SEVERIDAD
- BAJO
- VIAS
- VIAS URBANAS
- MANZANAS URBANAS AMBATO
- ZONA 28

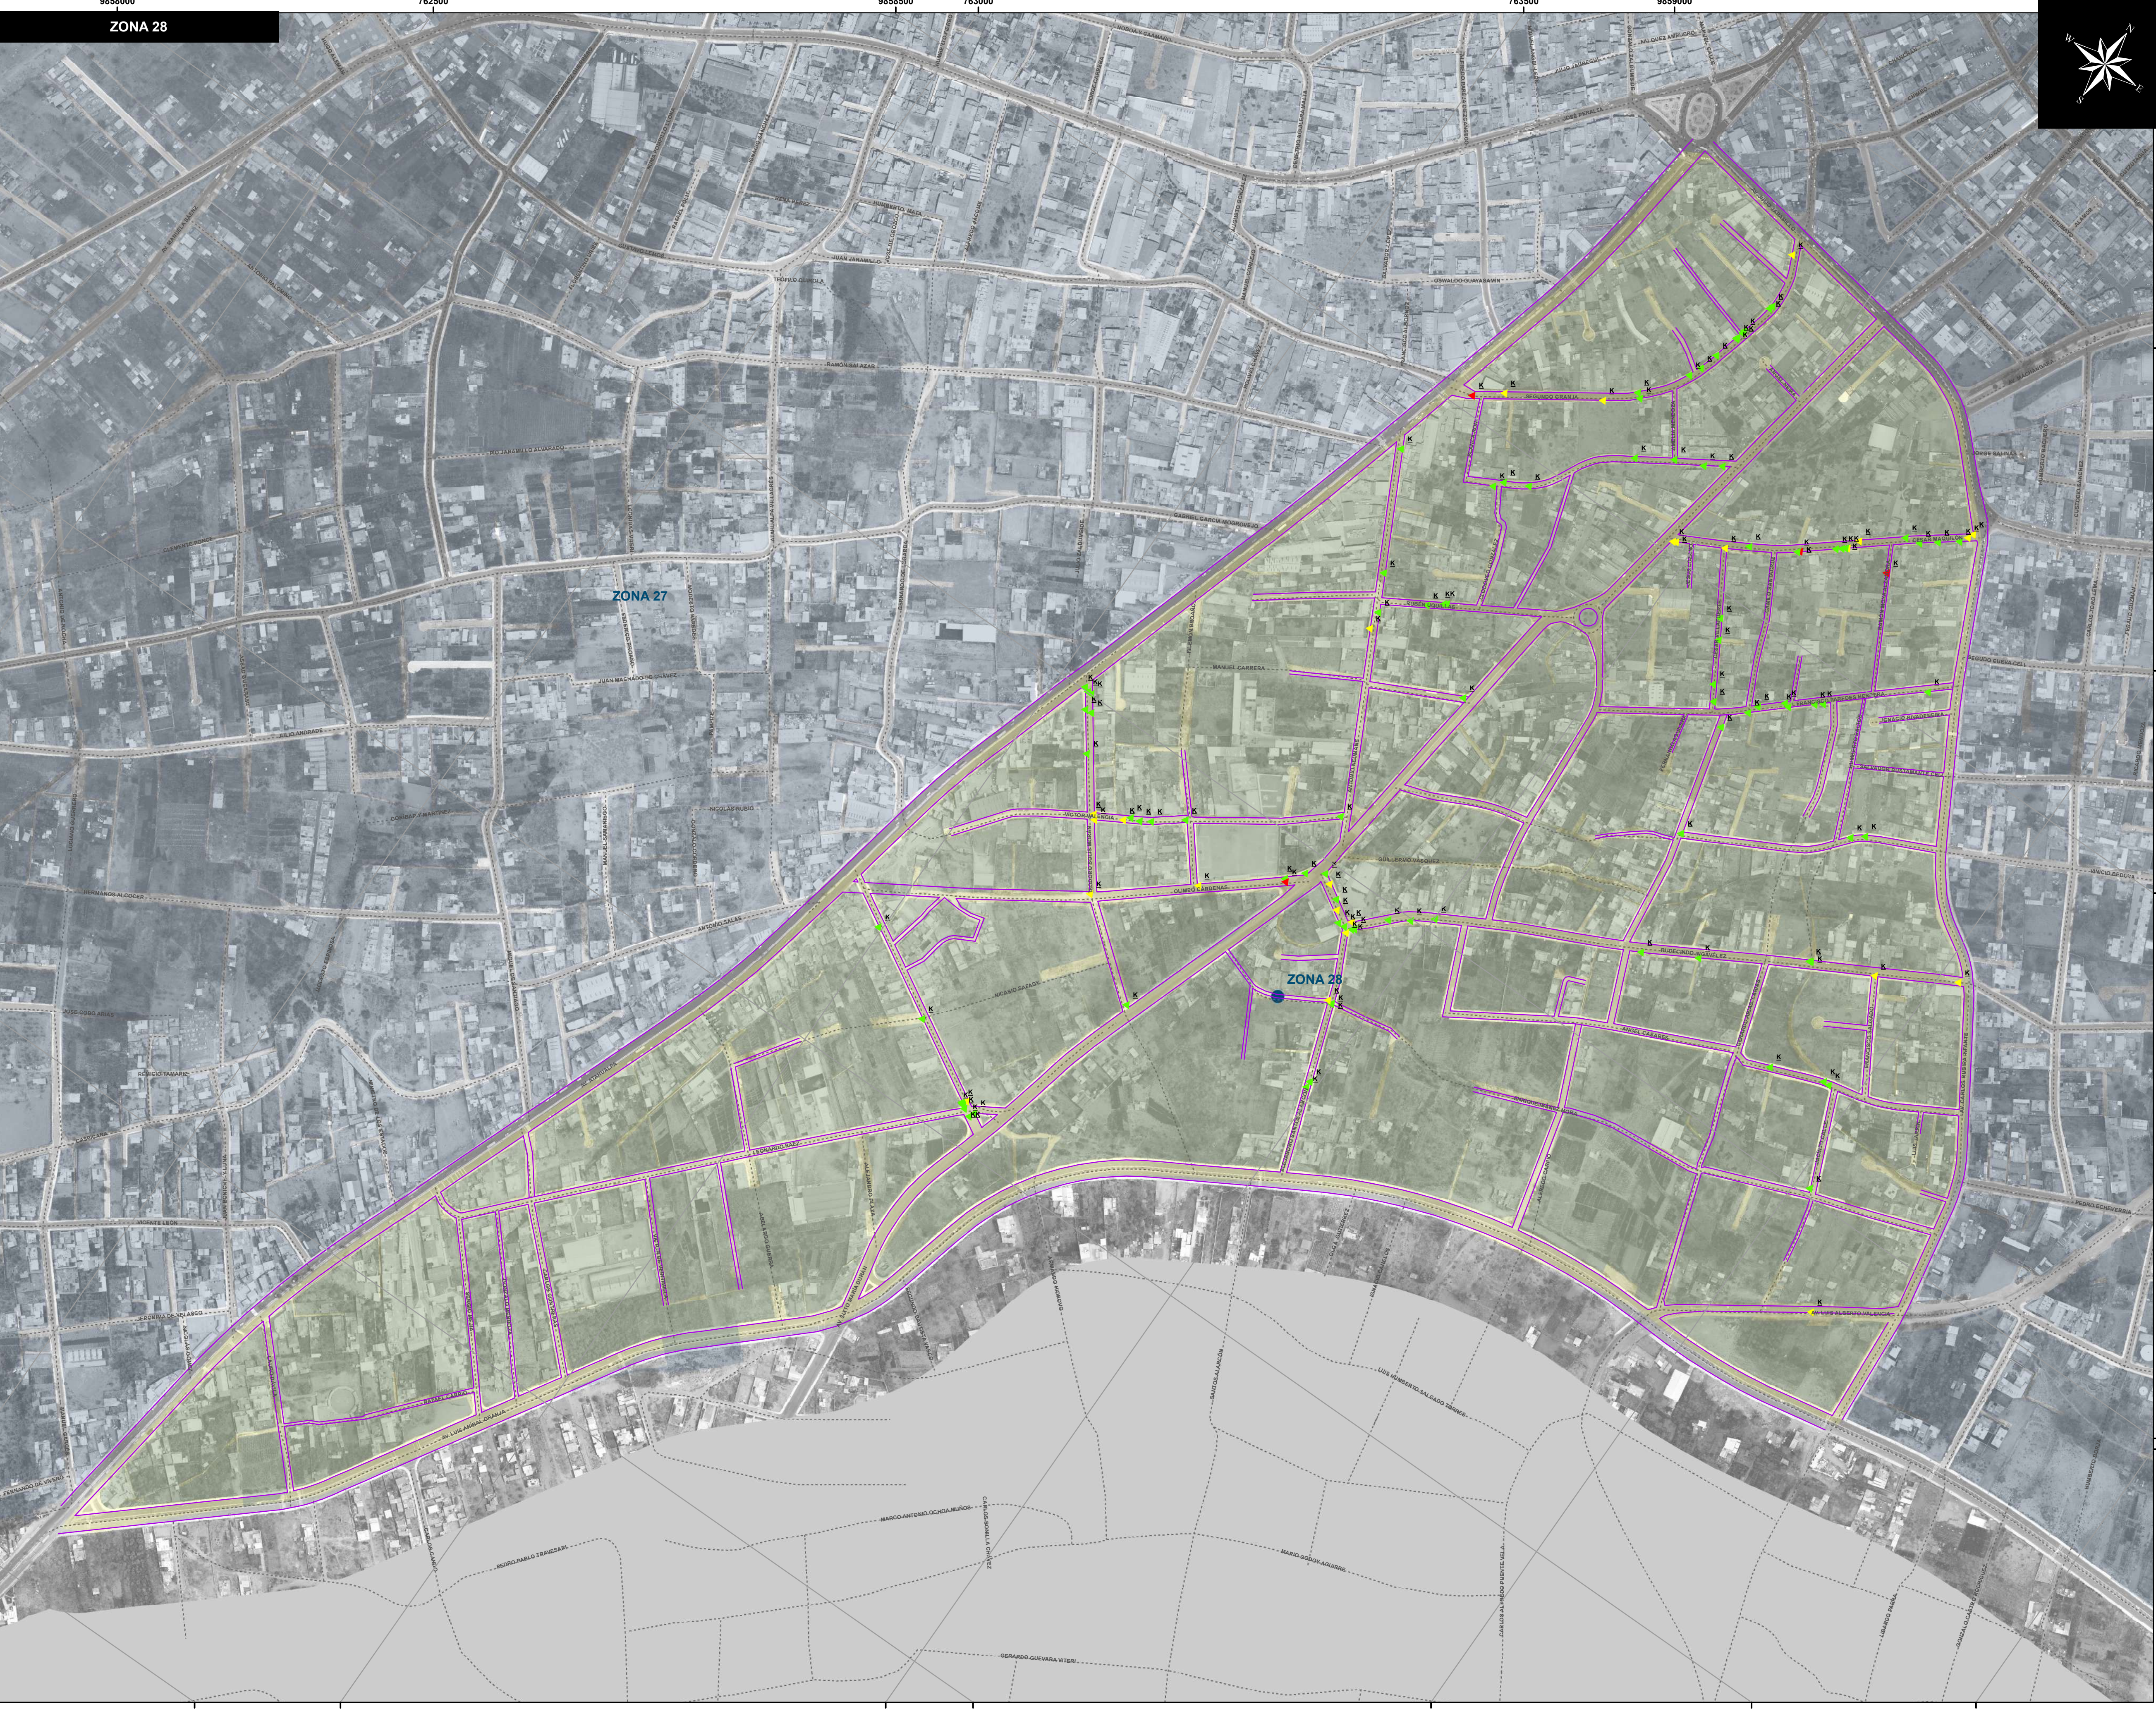
MAPA DE FALLAS - PARCHEO

- K, PARCHEO SEVERIDAD
- ▲ ALTO
- ▲ MEDIO
- ▲ BAJO
- VIAS
- VIAS URBANAS
- ZONA 28
- MANZANAS URBANAS AMBATO
- ZONA 28

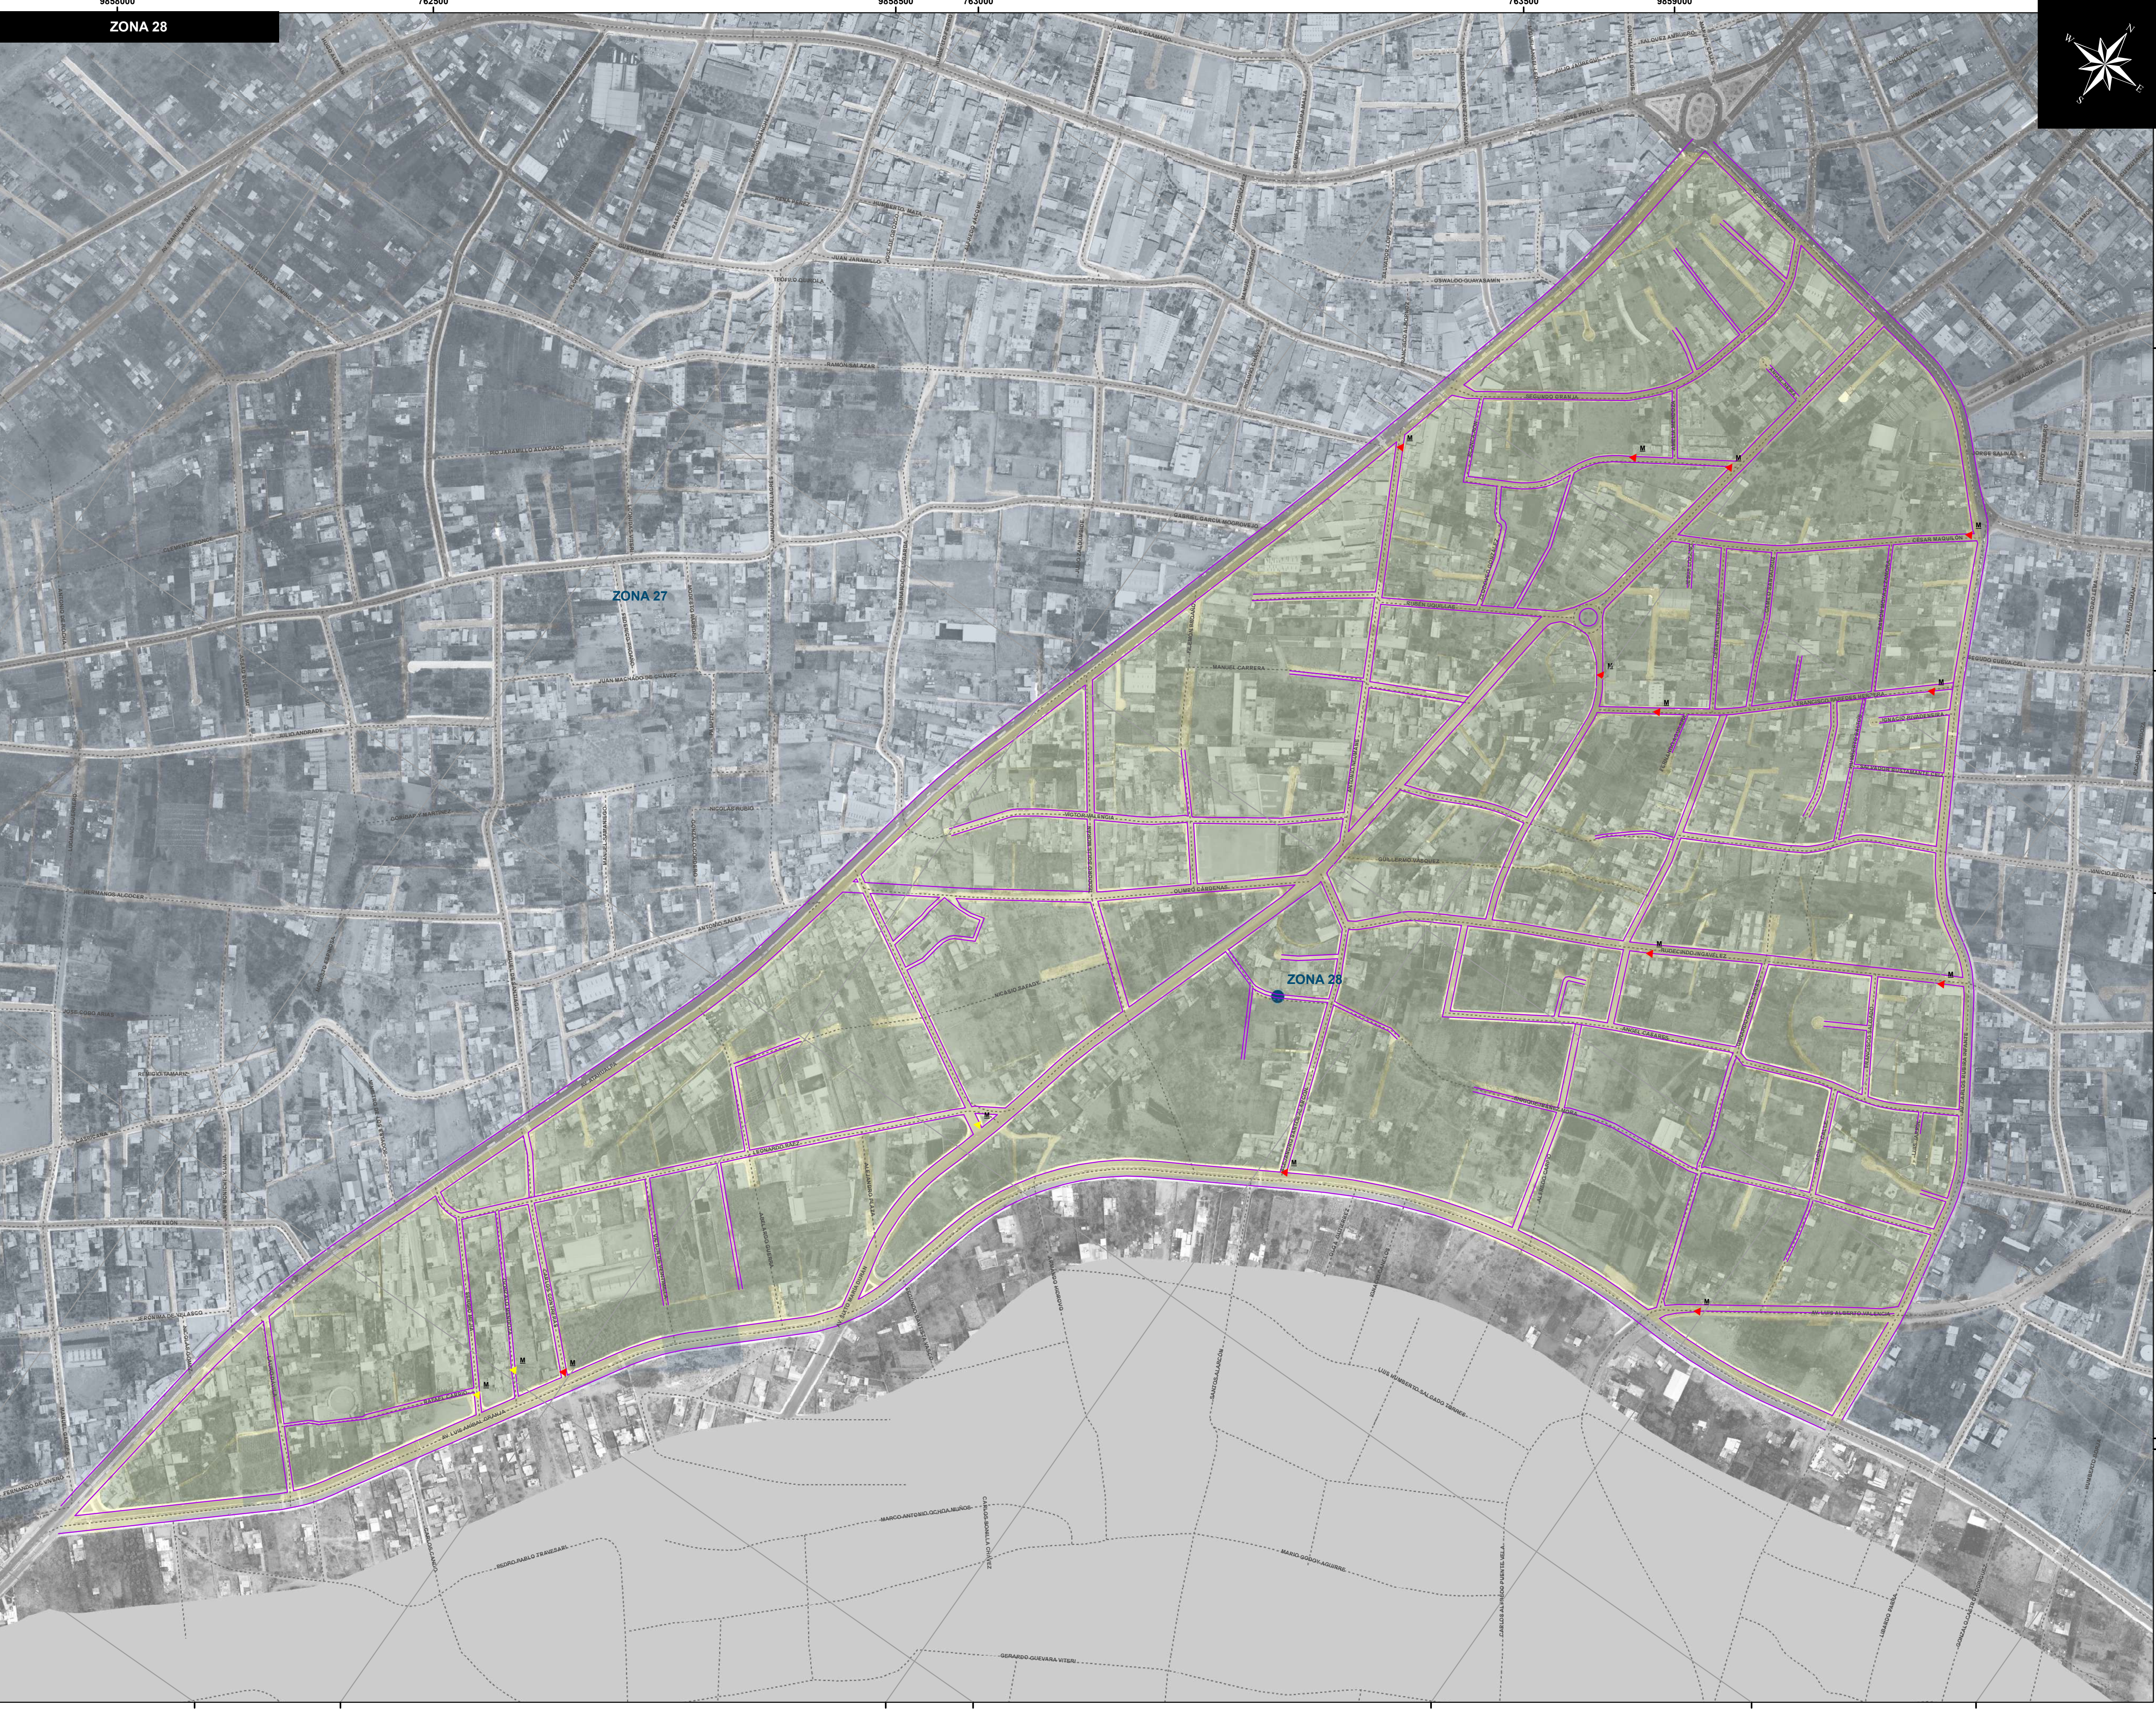
- M, HUECOS SEVERIDAD
- ALTO
- MEDIO
- VIAS
- VIAS URBANAS
- MANZANAS URBANAS AMBATO
- ZONA 28

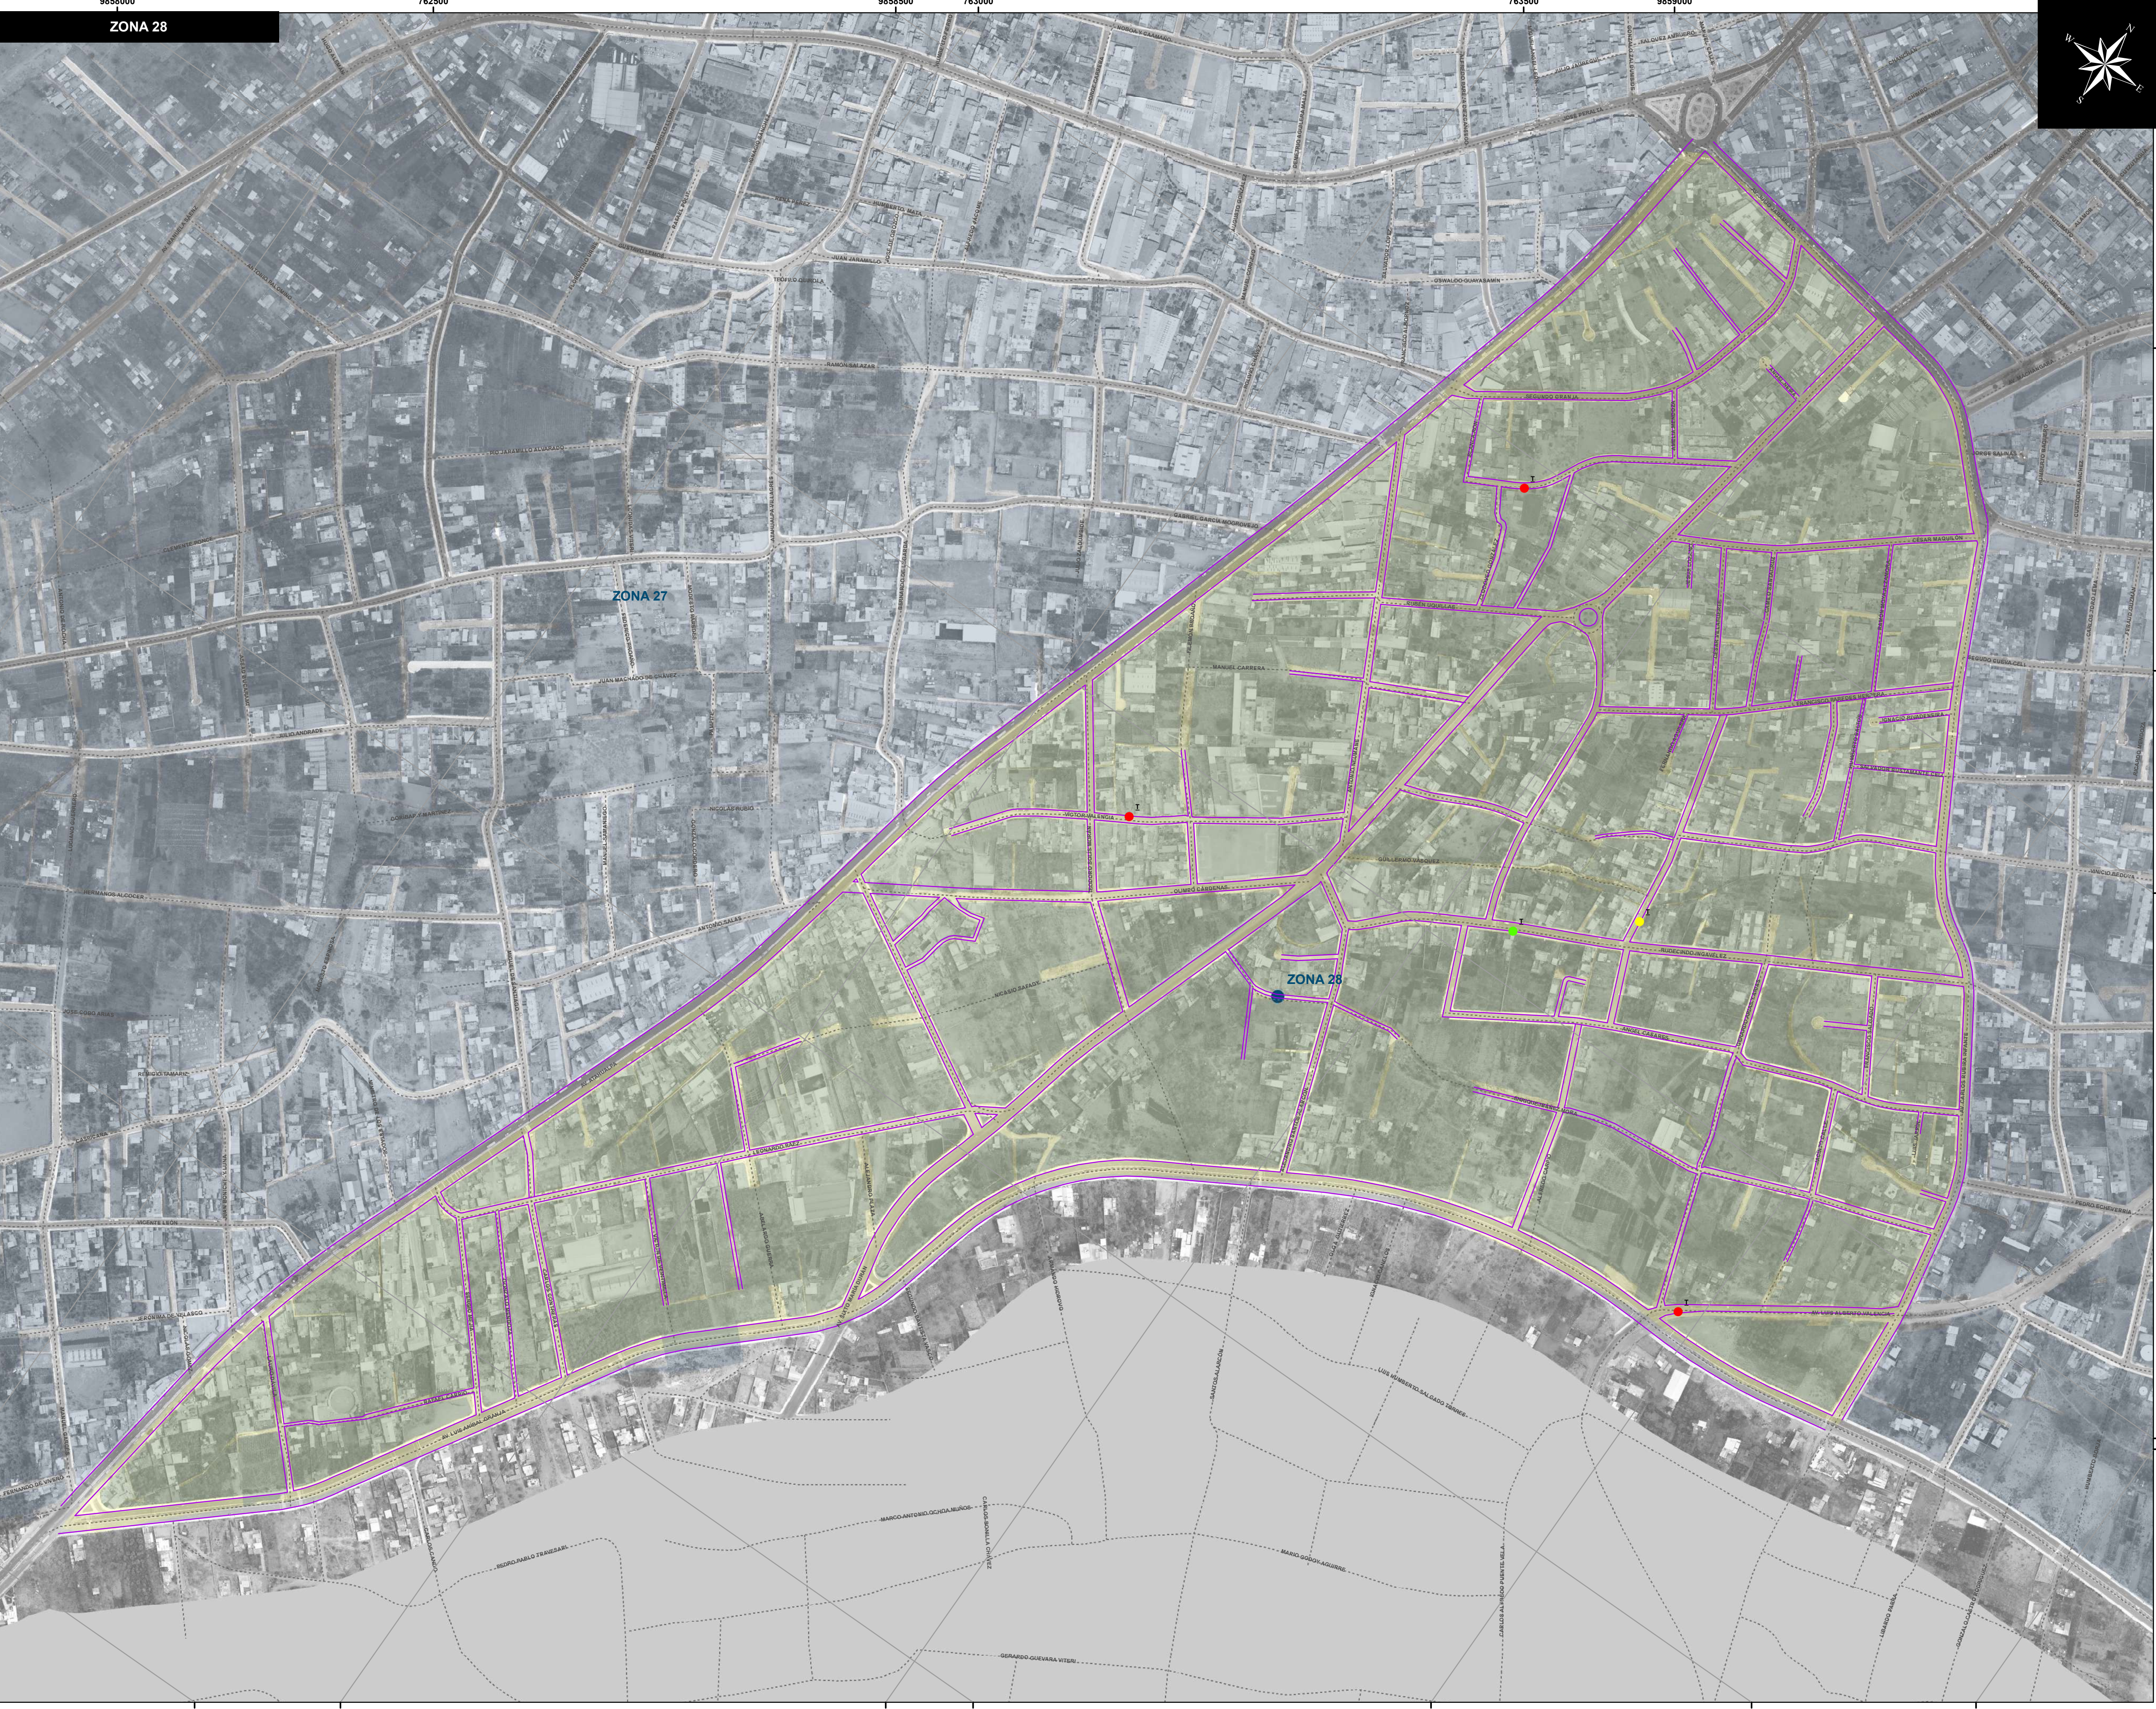
MAPA DE FALLAS - ELEMENTOS FALTANTES

T. ELEMENTOS FALTANTES SEVERIDAD
