UNIVERSIDAD TÉCNICA DE AMBATO

TRABAJO EXPERIMENTAL

“EVALUACIÓN DE LAS VÍAS URBANAS EN EL CANTÓN AMBATO DEL SECTOR COMPRENDIDO ENTRE LA AVENIDA ATAHUALPA, CALLE JULIO JARAMILLO LAURIDO, CALLE CARLOS RUBIRA INFANTE, AVENIDA LUIS ANÍBAL GRANJA”

Marzo – 2023

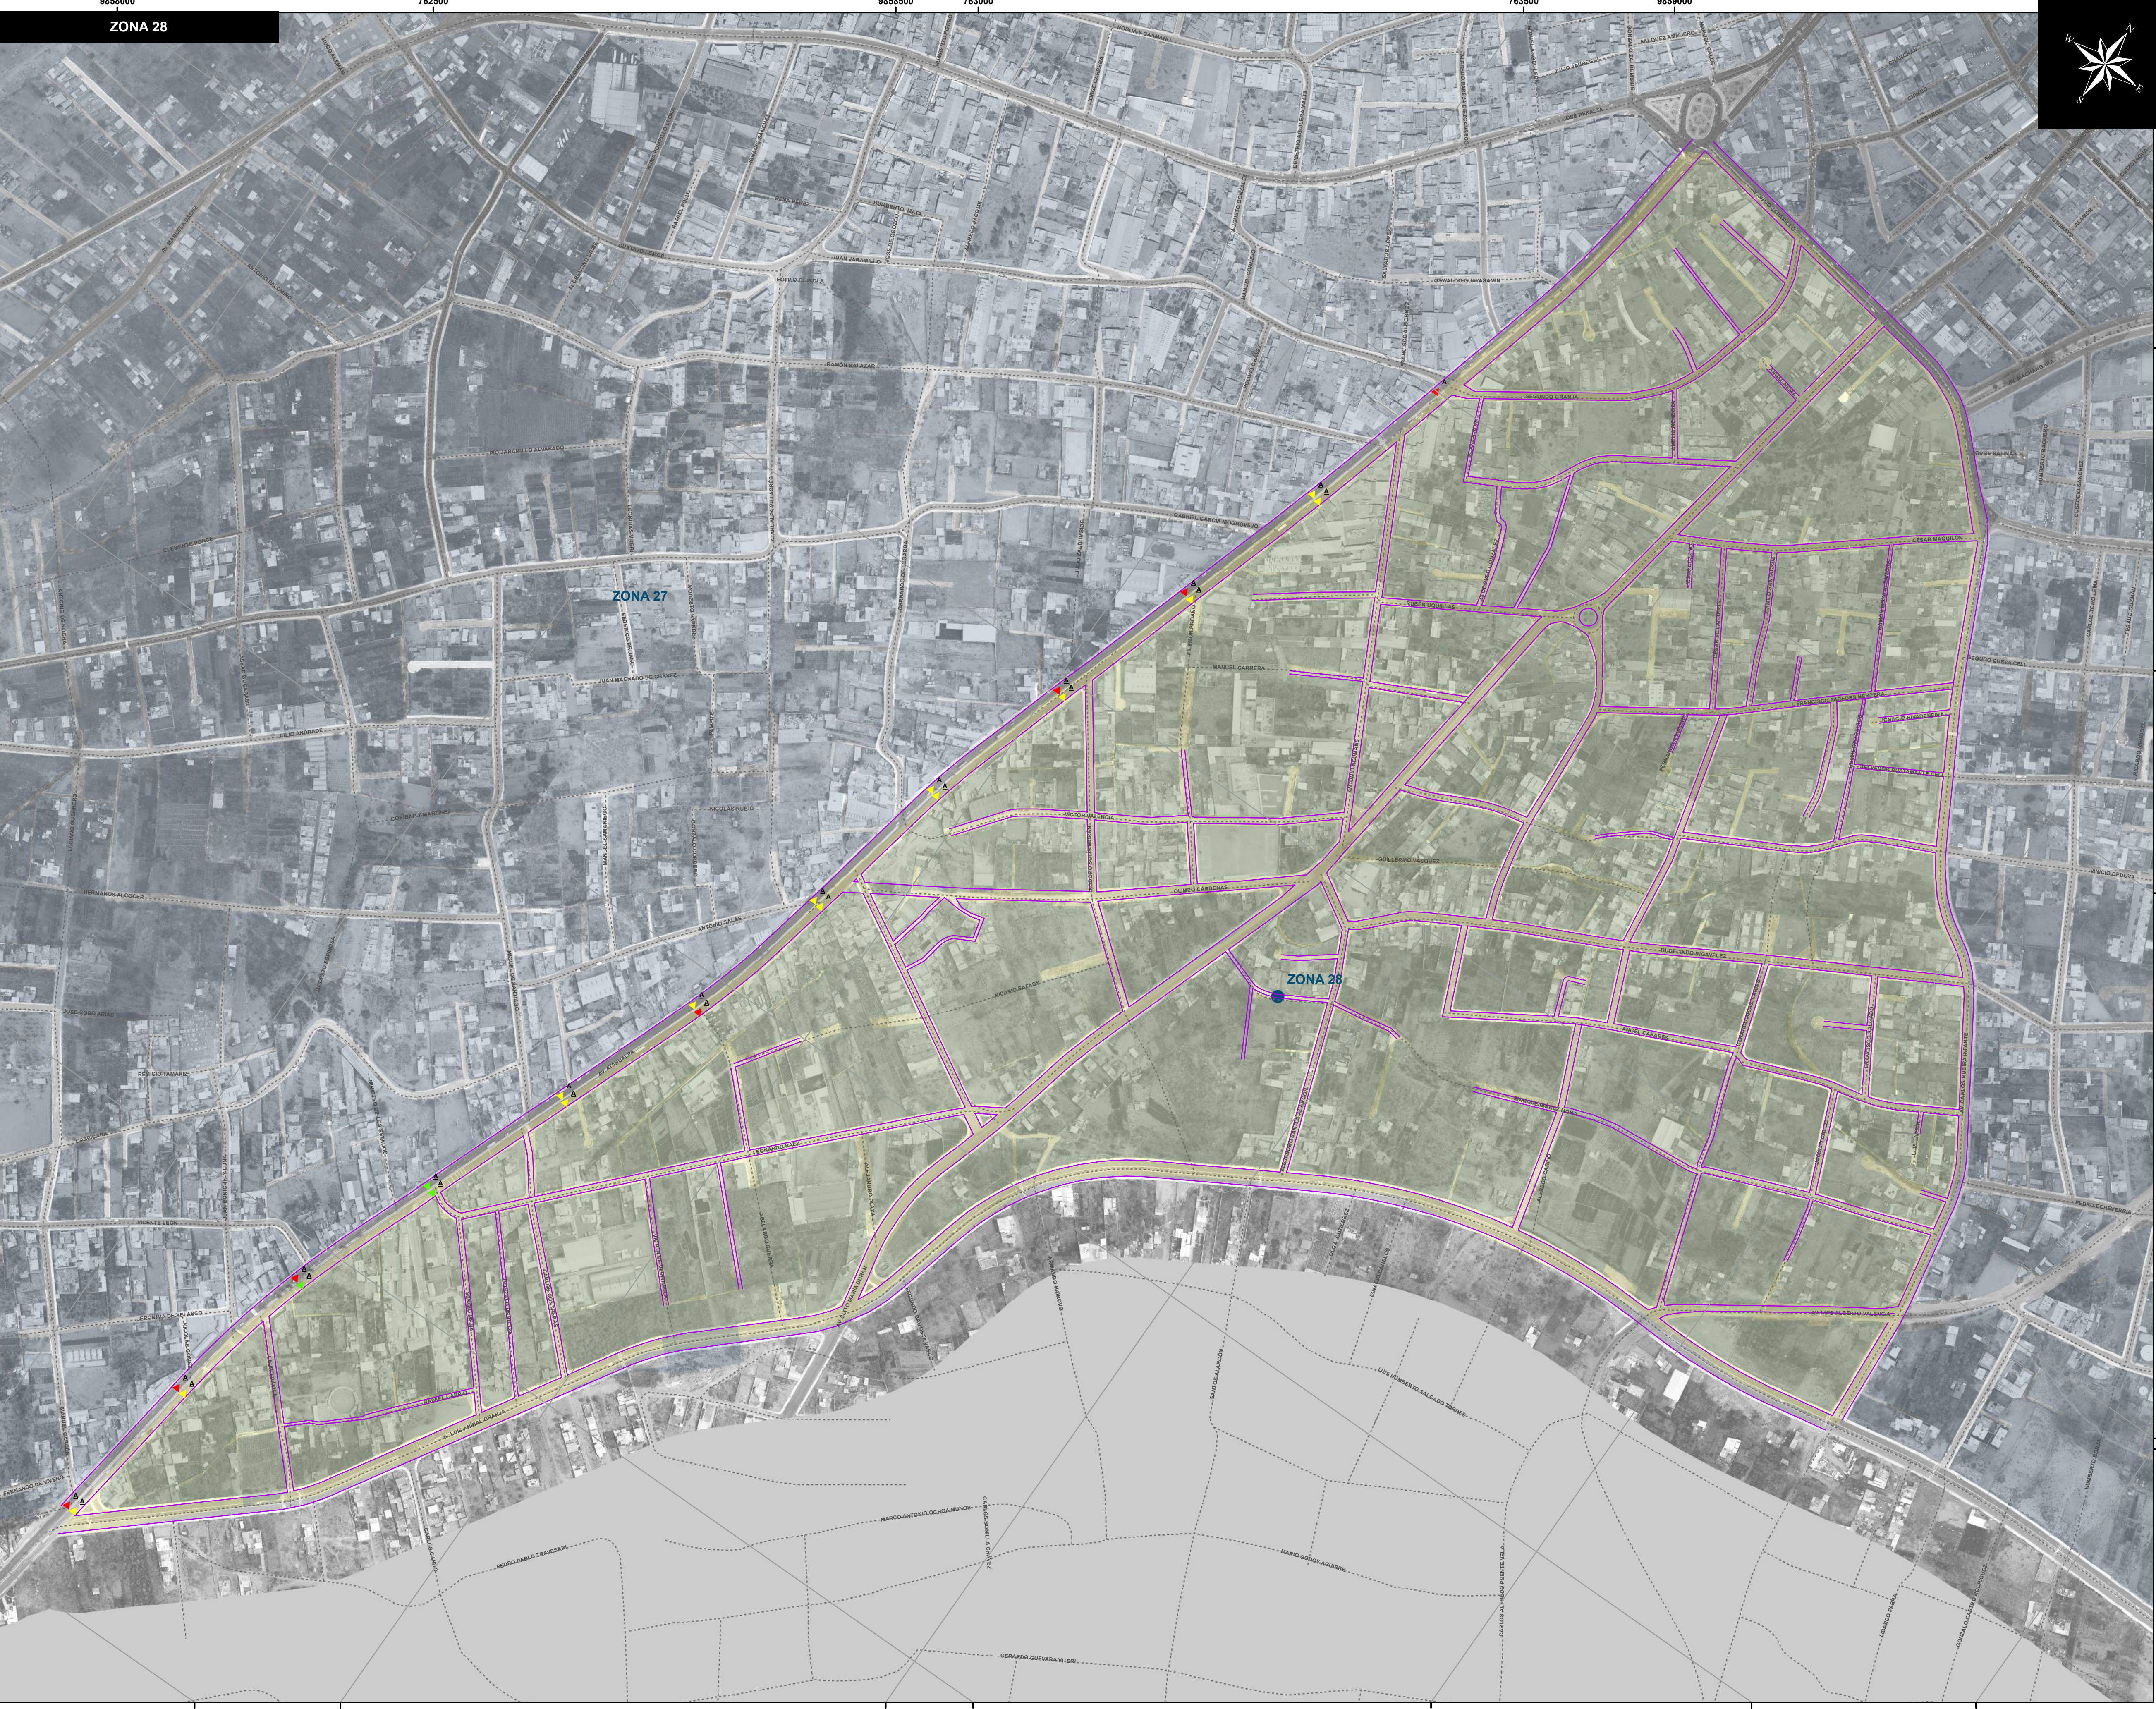
MAPA DE FALLAS MÉTODO PCI - AVENIDA ATAHUALPA

- AV_ATAHUALPA_PCI SEVERIDAD
- ALTO (Red triangle)
- MEDIO (Yellow triangle)
- BAJO (Green triangle)
- VIAS (Dashed line)
- VIAS URBANAS (Dotted line)
- ZONA 28 (Blue circle)
- MANZANAS URBANAS AMBATO (Light blue area)
- ZONA 28 (Yellow area)

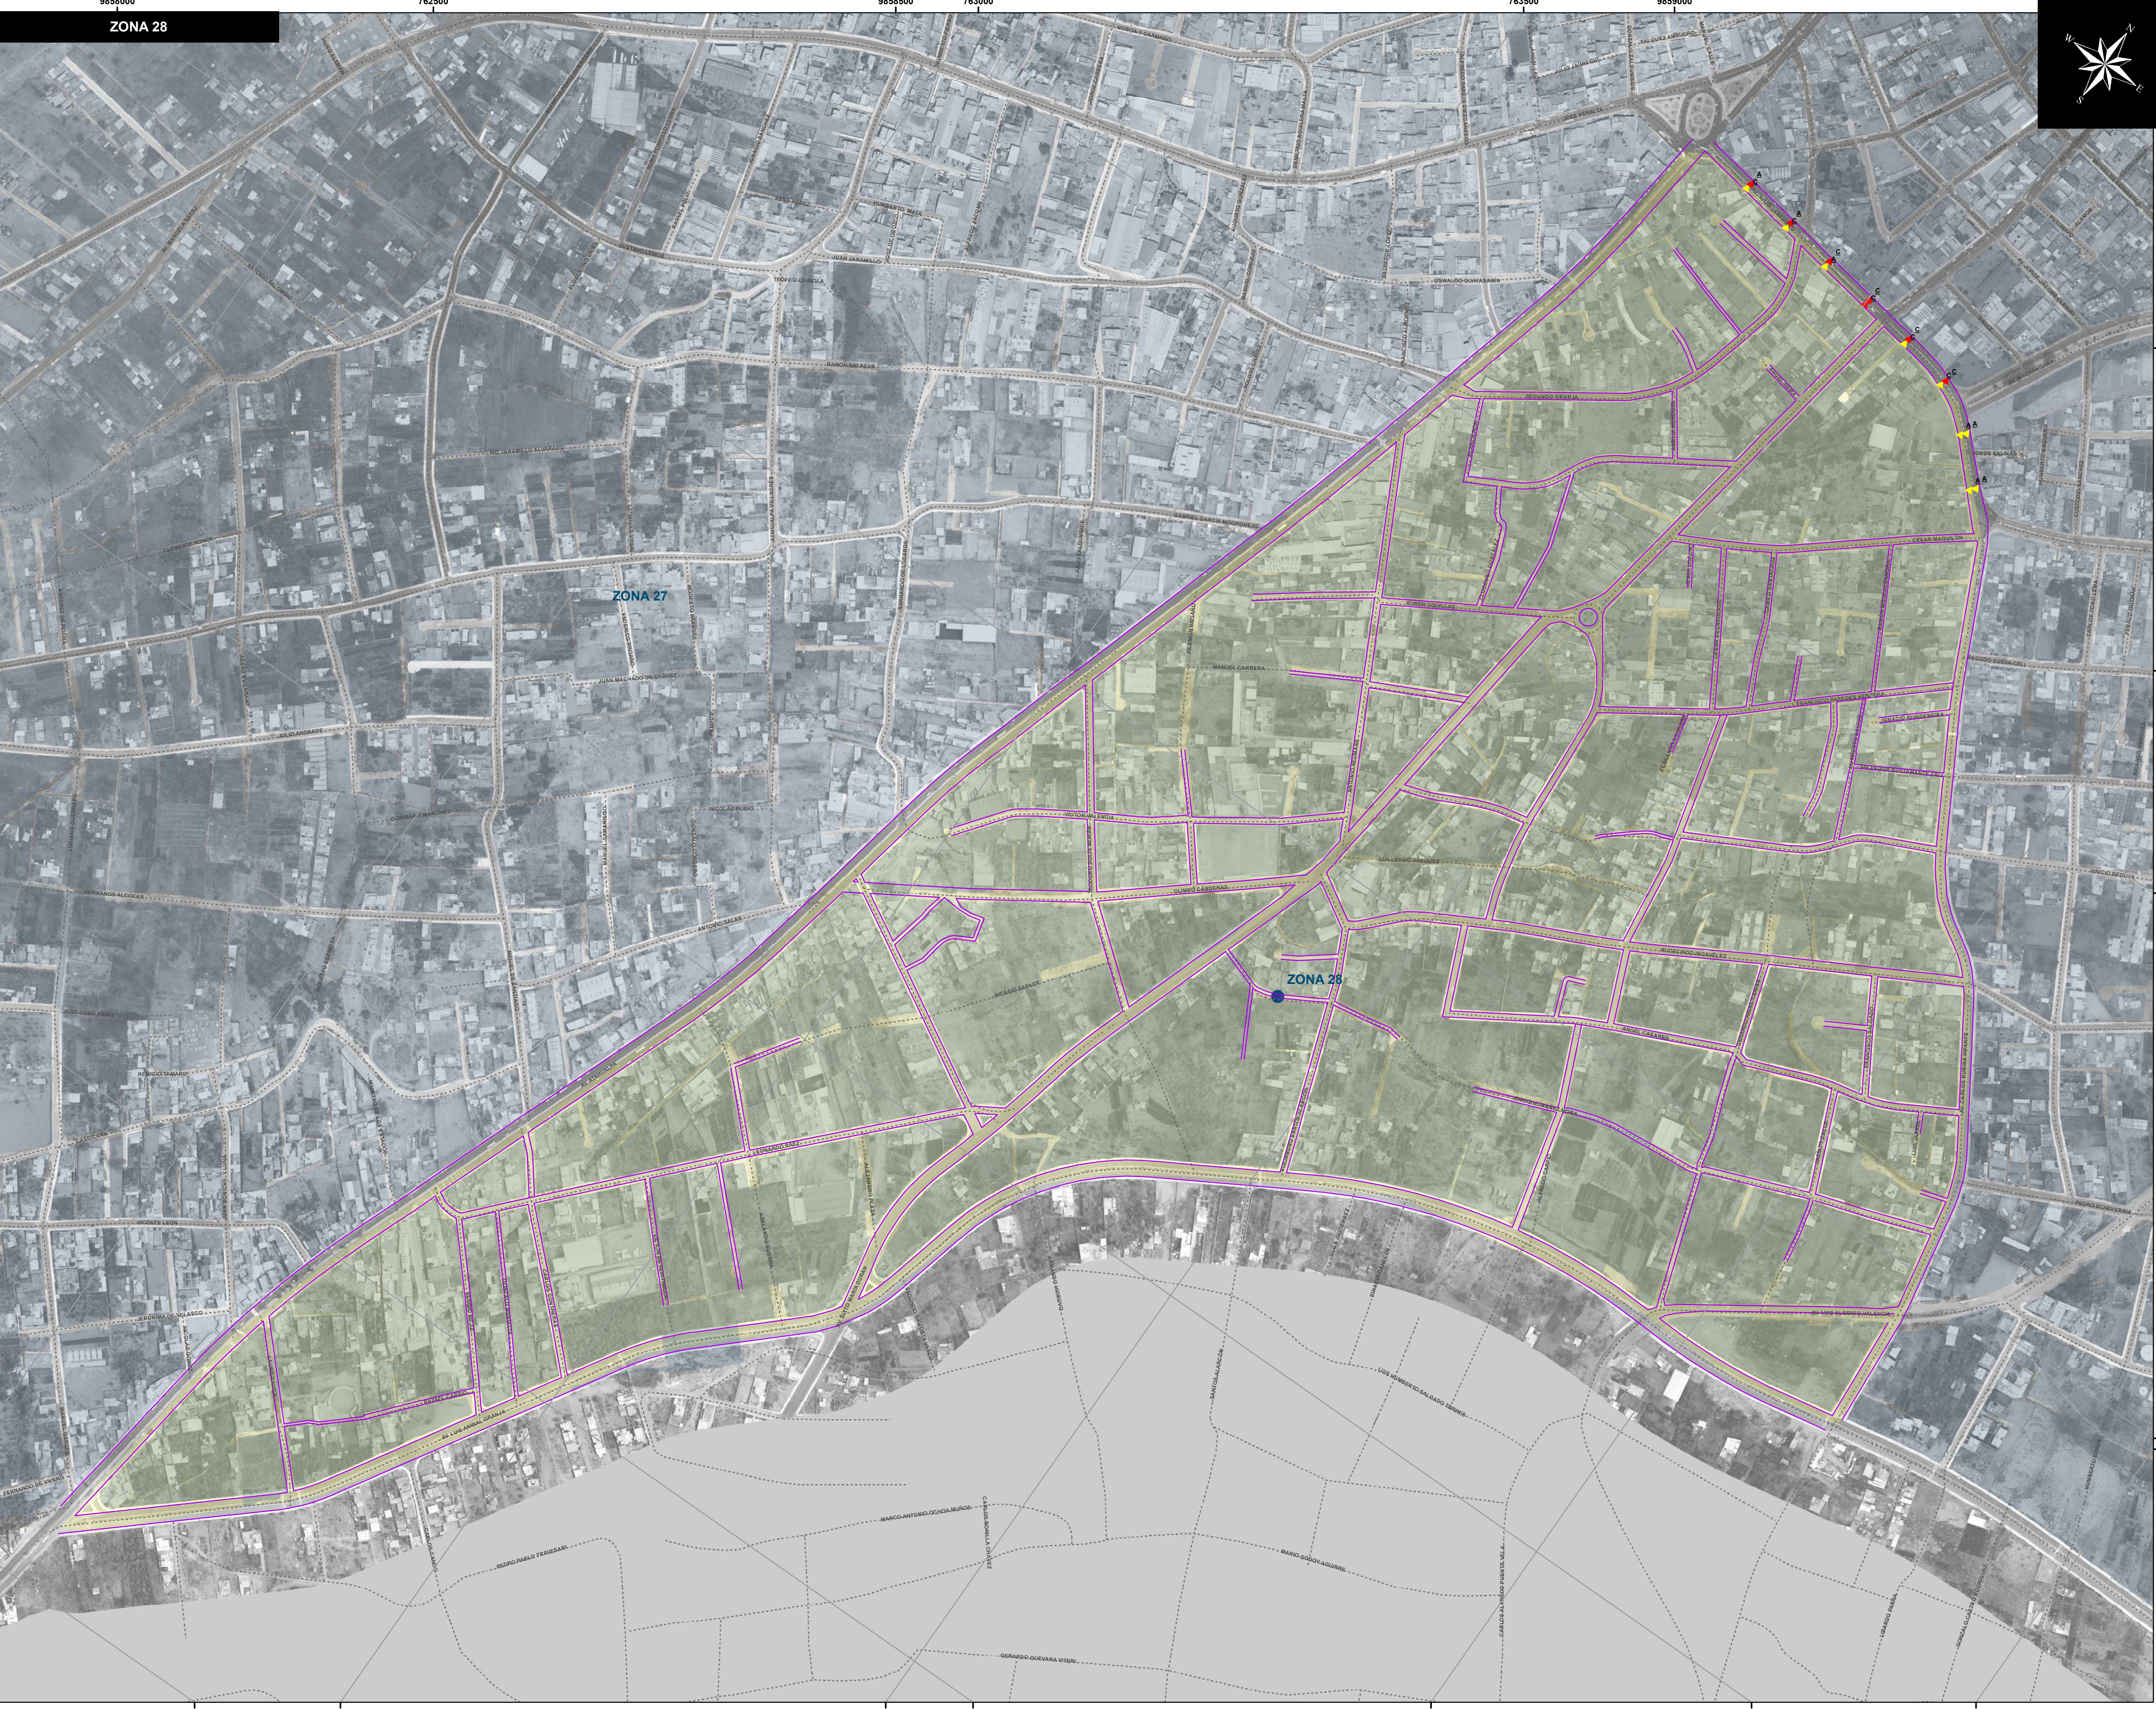
MAPA DE FALLAS MÉTODO PCI - JULIO JARAMILLO LAURIDO

JULIO JARAMILLO LAURIDO PCI SEVERIDAD

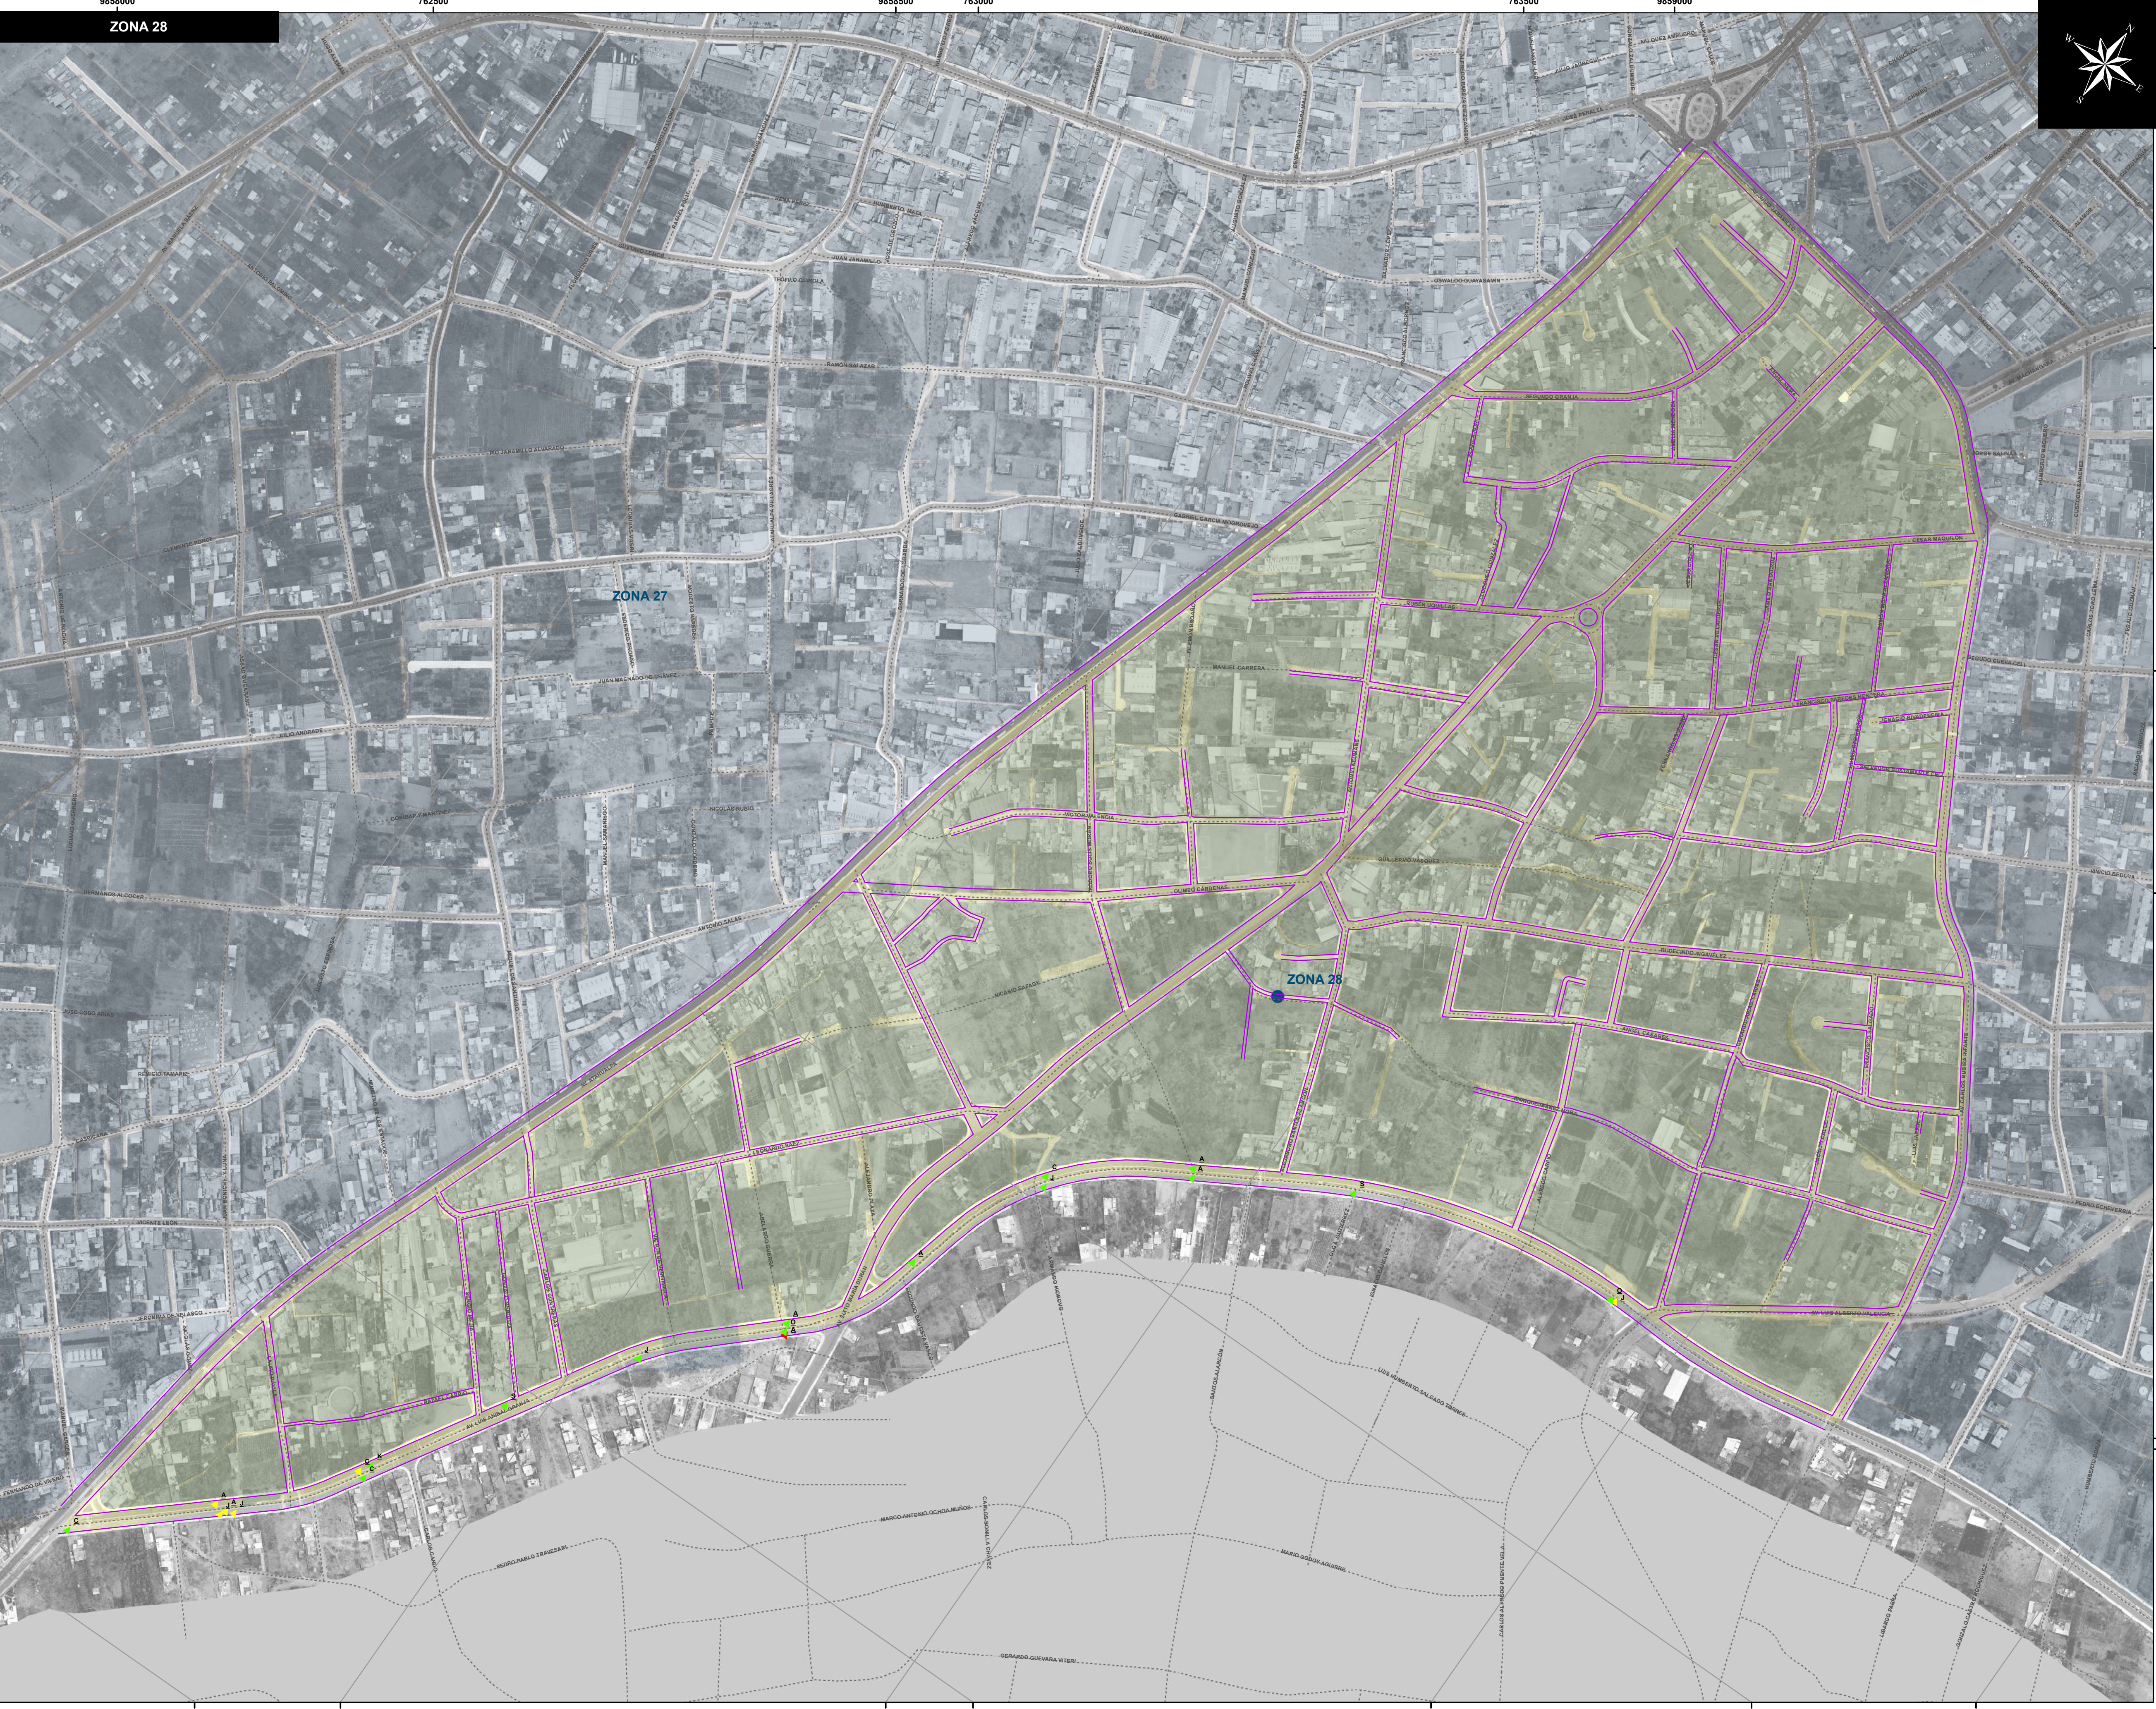
AV_LUIS_ANIBAL_Granja_PCI	SEVERIDAD
▲ ALTO	
▲ MEDIO	
▲ BAJO	
--- VIAS URBANAS	
● ZONA 28	
■ MANZANAS URBANAS AMBATO	
■ ZONA 28

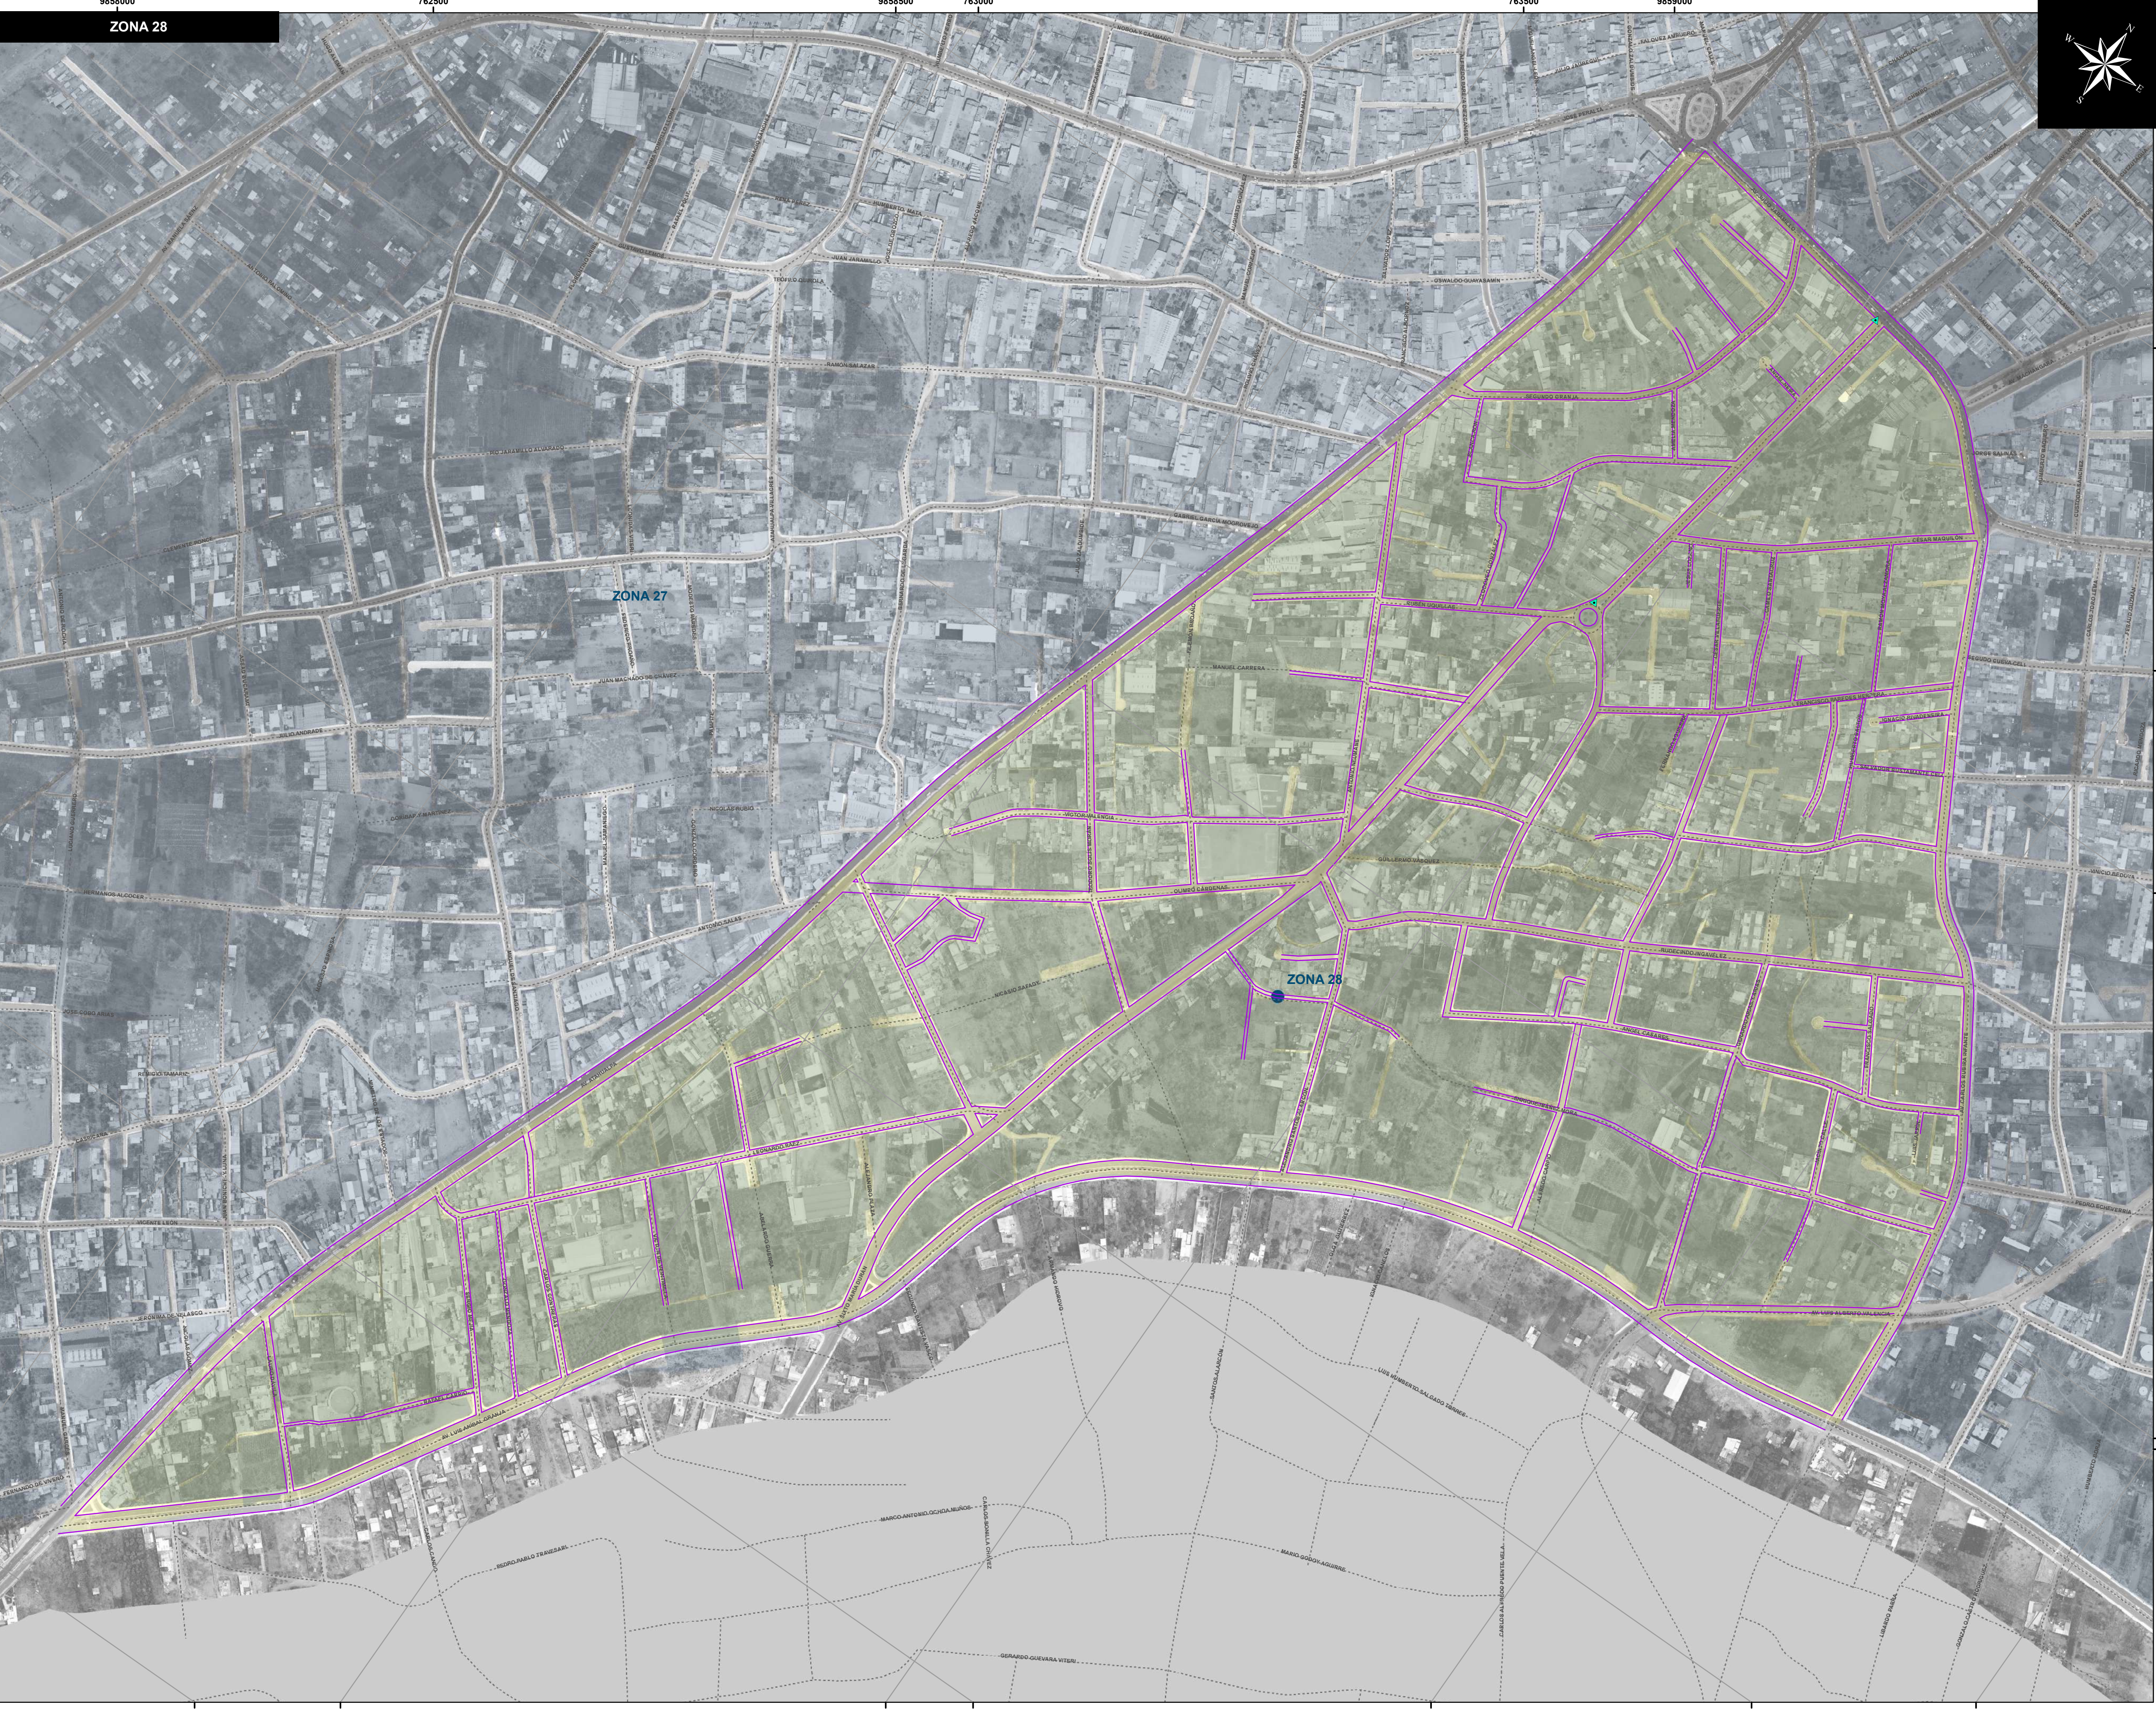
- ▲ AV_LOS_CHASQUIS_PCI
- VIAS
- VIAS URBANAS
- ZONA 28
- MANZANAS URBANAS AMBATO
- ZONA 28

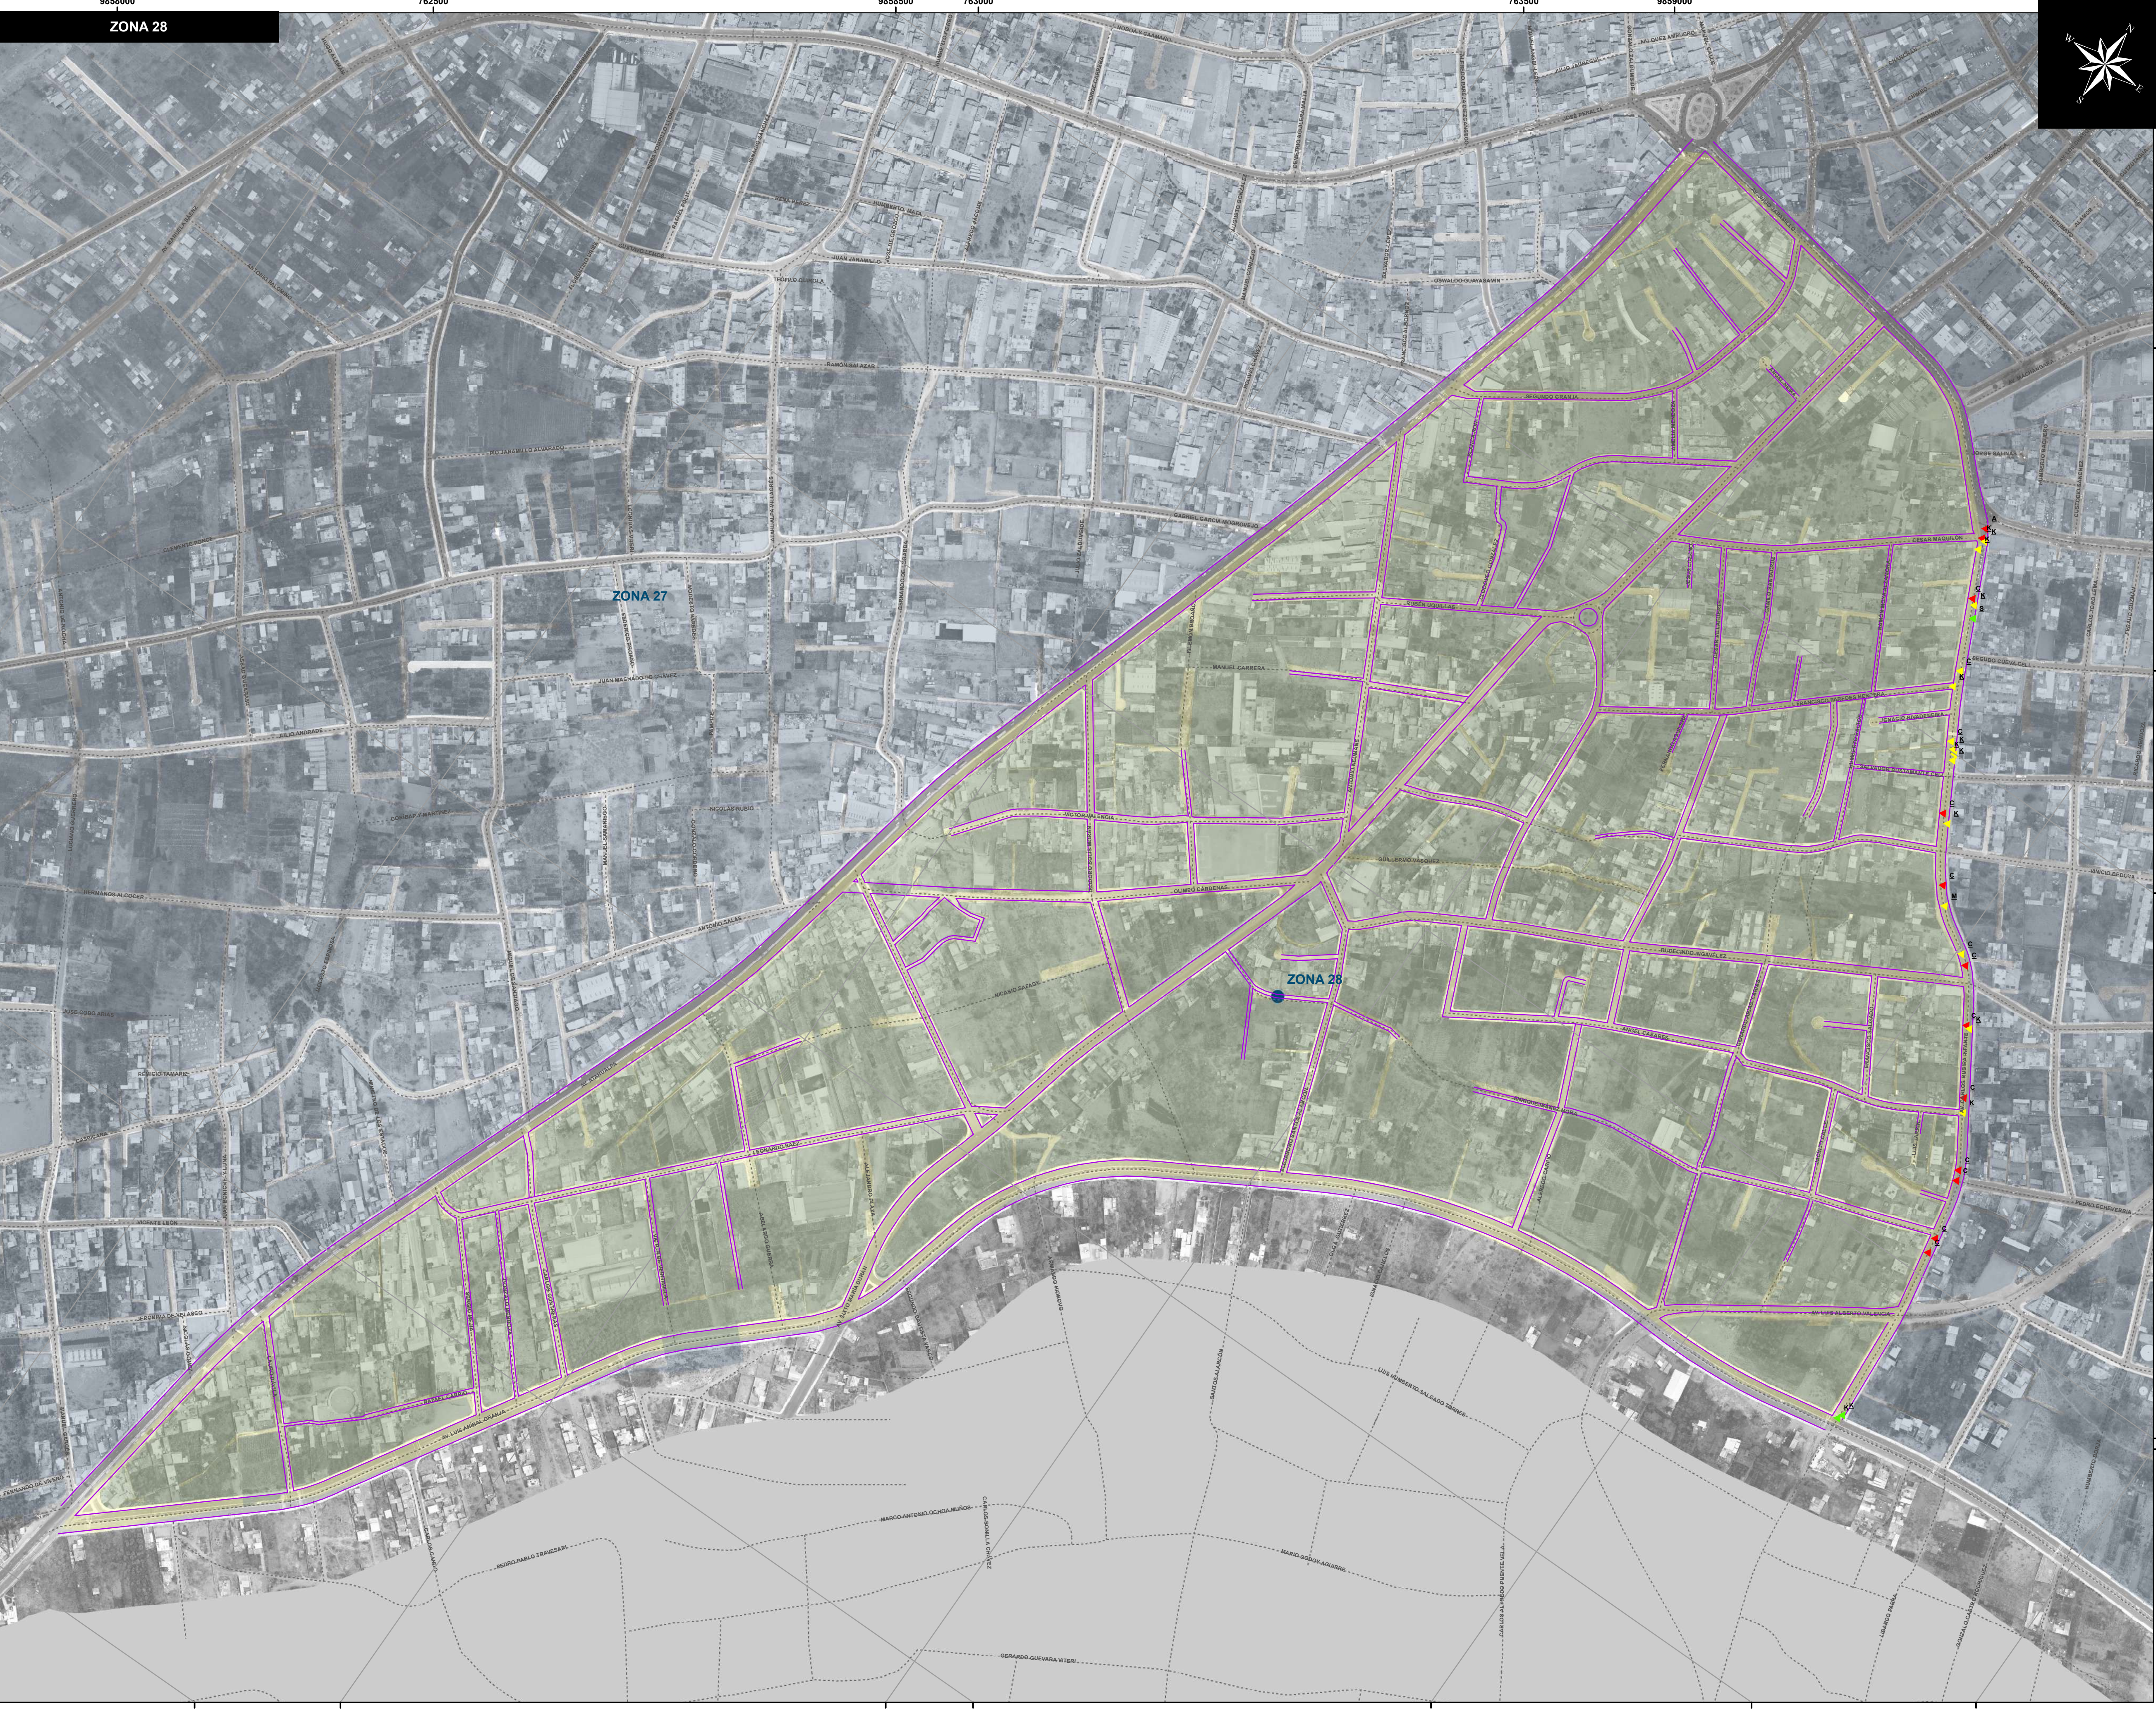
CARLOS RUBIRA_INFANTE_PCI SEVERIDAD
