**UNIVERSIDAD TÉCNICA DE AMBATO FACULTAD DE INGENIERÍA
CIVIL Y MECÁNICA**

**“EVALUACIÓN DE LAS VÍAS URBANAS EN EL CANTÓN AMBATO DEL
SECTOR COMPRENDIDO ENTRE LA AV. GALO VELA ÁLVAREZ, AV.
ALBERT EINSTEIN, AV. BENJAMÍN FRANKLIN, AV. THOMAS ALVA”**

AUTOR: María Cristina Chico Alvarado

Septiembre - 2023

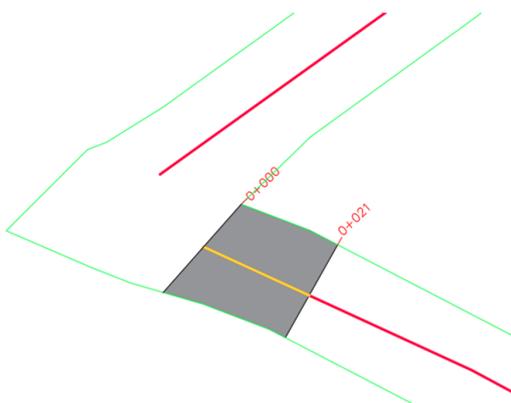
PROYECTO: EVALUACIÓN DE LAS VÍAS URBANAS EN EL CANTÓN AMBATO DEL SECTOR COMPRENDIDO ENTRE AVENIDA GALO VERA, AVENIDA ALBERT EINSTEIN, CALLE BENJAMÍN FRANKLIN, AVENIDA THOMAS ALVA EDISON													
MÉTODO PCI													
Nombre de vía:		Av. Galo Vera		Sector:		Pishilata							
Sección:		0+000 a 0+021		Fecha:		08 de Marzo del 2023							
Unidad de muestreo:		Tramo 1		Realizado por:		Chico Cristina							
Área de unidad:		163.80											
Nº		Tipos de Fallas			Esquema								
A		Piel de Cocodrilo (m2)

I		Desnivel carril / berma (m)											
J		Grietas longitudinal y transversal (m)											
K		Parcheo (m2)											
L		Pulimento de agregados (m2)											
M		Huecos (unidad)											
N		Cruce de vía férrea (m2)											
O		Ahuellamiento (m2)											
P		Desplazamiento (m2)											
Q		Grieta parabólica (m2)											
R		Hincharamiento (m2)											
S		Desprendimiento de agregados (m2)											
FALLA TIPO													
Niveles de Severidad		J		M		S							
Bajo	B	Cant.	Sev.	Cant.	Sev.	Cant.	Sev.	Cant.	Sev.	Cant.	Sev.	Cant.	Sev.
Medio	M	64.74	B	7.82	B	158.73	B						
Alto	A												
TOTAL	BAJO	64.74		7.82		158.73							
	MEDIO												
	ALTO												
CÁLCULO DEL PCI													
Número de valores deducidos >2 (q)		Valor deducido más alto =		44		Número máximo de VD (m) =		6.14					
Tipo de daño	Severidad	Total				Densidad (%)		Valor Deducido					
J	B	64.74				39.52%		18					
M	B	7.82				4.77%		44
