UNIVERSIDAD TÉCNICA DE AMBATO

**TRABAJO EXPERIMENTAL PREVIO A LA OBTENCIÓN DEL TÍTULO DE
INGENIERO CIVIL**

**“EVALUACIÓN DE LAS VÍAS URBANAS EN EL CANTÓN AMBATO DEL
SECTOR COMPRENDIDO ENTRE LAS CALLES ORIENTE, AZUAY, AV.
BOLIVARIANA, AV. VÍCTOR HUGO Y AV. LOS CHASQUIS”**

Febrero – 2024

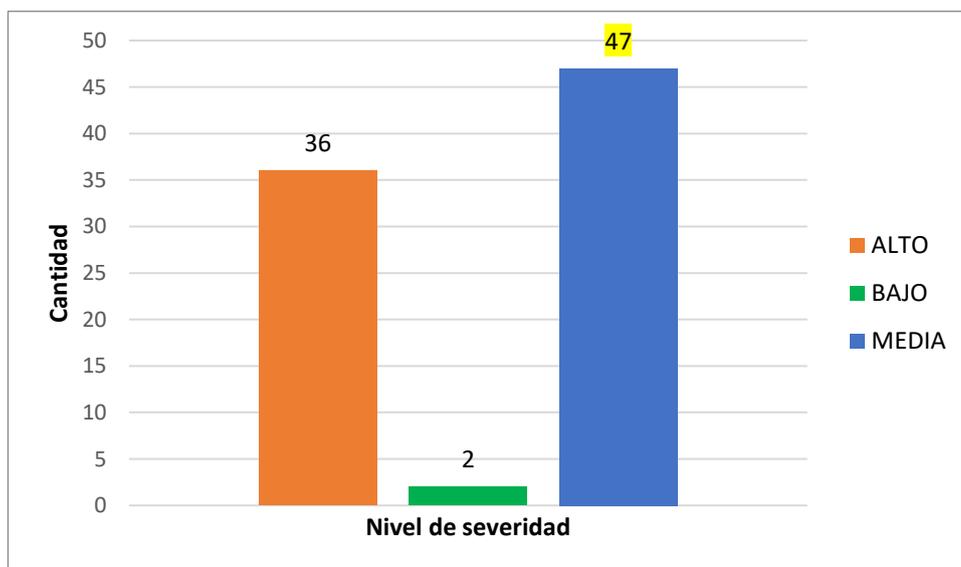
Ilustración N° 61.-Diagrama de nivel de severidad de agrietamiento en bloque

Puede ser originado por una mezcla asfáltica demasiado rígida, un espesor de pavimento inapropiado o una capacidad de soporte insuficiente en la subrasante.

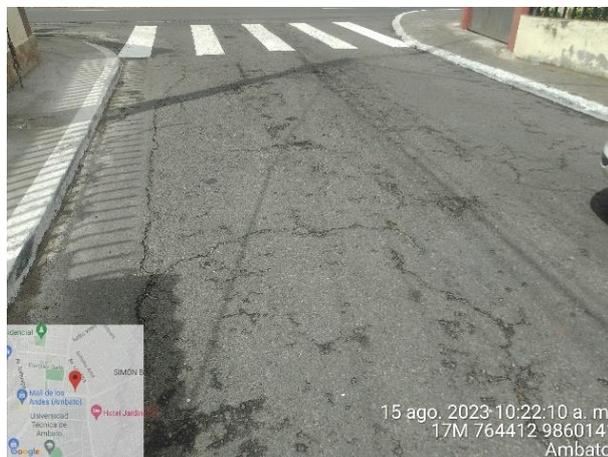
Ilustración N° 66.- Desprendimiento de agregados Huachi Loreto (Ambato, Tungurahua)

Causas: Las imperfecciones superficiales, asociadas principalmente a la pérdida de propiedades adhesivas del asfalto, pueden originarse por diversos motivos:

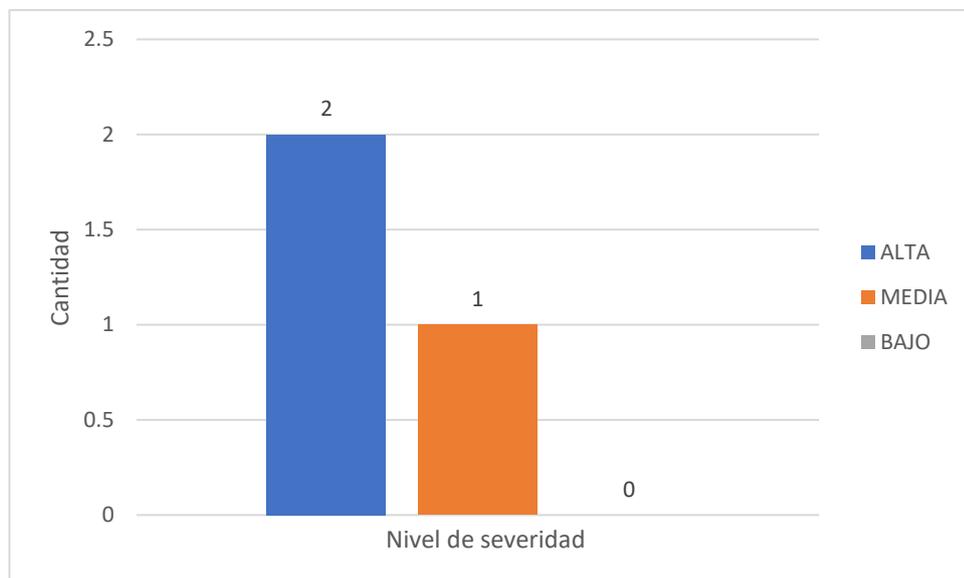
se localizan en la calle José de Antepara. De estas muestras, se determinó que no presentan fallas con un nivel de severidad bajo. Además, se identificaron 1 fallas con nivel de severidad medio, cubriendo un área de 160 m², representando el 33,33% del total, y 2 fallas con nivel de severidad alto, abarcando un área de 320 m², que constituye el 66,67% del daño total. En consecuencia, el área de afectación total de esta falla, denominada "Exudación", asciende a 480m² según la evaluación realizada.

Ilustración N° 73 Diagrama de nivel de seguridad de Exudación

Causas: Mala dosificación de la mezcla, exceso de asfalto en la mezcla, ligantes muy blandos o volúmenes de huecos insuficientes.

Solución para deterioro bajo: Sellar la superficie.

Solución para deterioro medio: Fresar en frío de 10 a 15 milímetros la capa asfáltica y reemplazarlos por una nueva carpeta con un mayor porcentaje de huecos en la mezcla. 39

Solución para deterioro alto: Mismo procedimiento que un deterioro medio

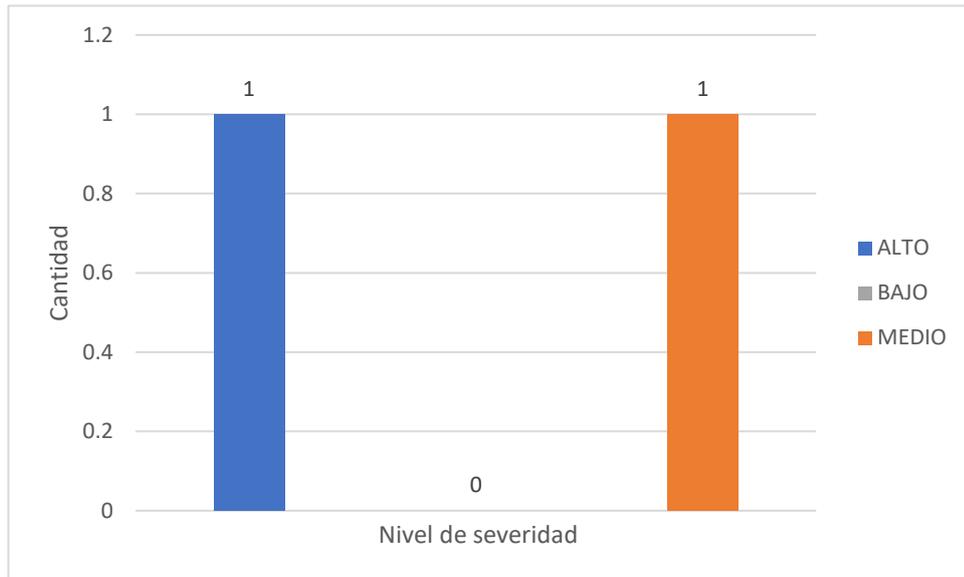
Se identificaron un total de 13 muestras, las cuales fueron clasificadas según la norma ASTM D6433 de Pavimentos Flexibles con el término "Grietas de borde". Estas muestras se localizan en diversas calles, incluyendo Av. Los Chasquis, Azuay. De estas muestras, se determinó que no presentan fallas con un nivel de severidad bajo. Además, se identificaron 1 falla con nivel de severidad medio, cubriendo una longitud de 126m, representando el 61,46% del total, y 1 falla con nivel de severidad alto, abarcando una longitud de 79m, que constituye el 38,54% del daño total. En consecuencia, el área de afectación total de esta falla, denominada "Grietas de borde", asciende a 205m según la evaluación realizada.

Ilustración N° 76.-Diagrama de nivel de severidad de grieta de borde

Causas: Este problema suele surgir en situaciones donde la berma carece de pavimentación, lo que resulta en la falta de contención necesaria para el pavimento.

Solución para deterioro bajo: Abordar este deterioro implica la reconstrucción de la berma mediante la aplicación de material perfectamente compactado y recubierto con un tratamiento superficial. Este proceso también incluye el sellado de todas las áreas afectadas del pavimento.

Solución para deterioro medio: La solución para el deterioro medio sigue el mismo enfoque que la solución para el **deterioro bajo**.

Solución para deterioro alto: En casos de deterioro alto, la resolución implica la reconstrucción de la franja afectada del pavimento y la reconstrucción de las bermas mediante la aplicación de material compactado y recubierto con un tratamiento superficial. [18]

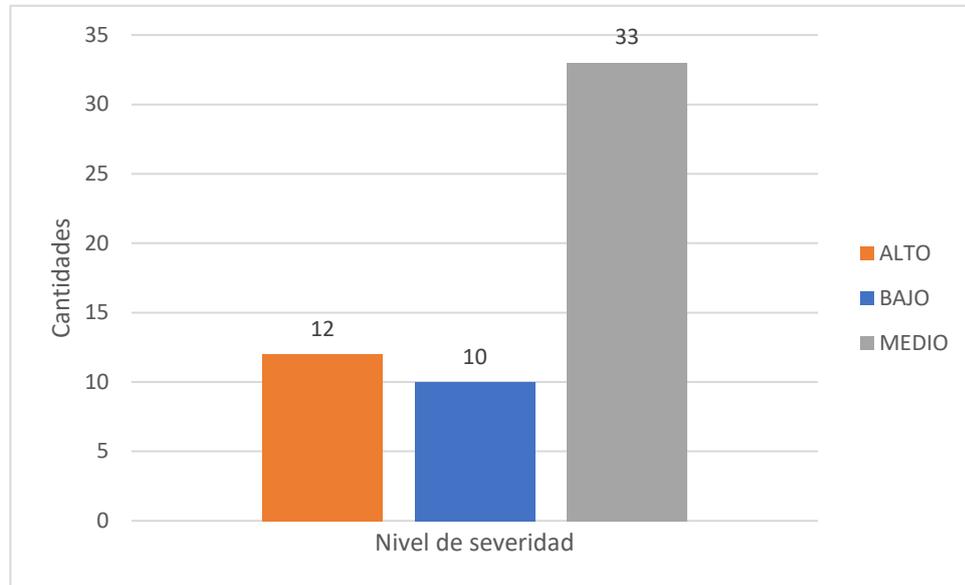
Se identificaron un total de 55 muestras, las cuales fueron clasificadas según la norma ASTM D6433 de Pavimentos Flexibles con el término "Grietas longitudinales y transversales". Estas muestras se localizan en diversas calles, incluyendo Av. Los Chasquis, Av. Tres Carabelas, Av. Víctor Hugo, Albión, Aurelio Mosquera, Batalla de Pichincha, Carlos Freire, Cazadores, Federico Páez, Gertrudiz Esparza, Imbabura, Isabela, José Ascázubi, José de Antepara, José García, José Mires, La Libertad, Letamendi, Los Héroes, Los Rifles, Matheu, Nueve de Octubre, Pastaza, Quijano, Rodríguez Soto, San Cristóbal, Selva Alegre. De estas muestras, se determinó que 10 presentan fallas con un nivel de severidad bajo, abarcando una longitud de 401,4 m, lo que equivale al 13,36%. Además, se identificaron 33 fallas con nivel de severidad medio, cubriendo una longitud de 1591m², representando el 52,96% del total, y 12 fallas con nivel de severidad alto, abarcando una longitud de 1012 m, que constituye el 33,68% del daño total. En consecuencia, el área de afectación total de esta falla, denominada "Grietas longitudinales y transversales", asciende a 3004,4 m según la evaluación realizada.

Ilustración N° 79.- Diagrama de nivel de severidad de grietas longitudinales y transversales

Causas: Estas grietas se generan en el eje de la calzada debido a un proceso constructivo deficiente, ya sea por una mezcla asfáltica demasiado rígida, una carga constante en áreas específicas (como las ruedas de los vehículos) o asentamientos en las capas inferiores, como base o subrasante, causados por compactaciones inadecuadas.

Solución para deterioro bajo: Abordar las grietas de menor magnitud implica aplicar un sellado con el material apropiado, especialmente utilizando mezcla asfáltica.

Solución para deterioro medio: Para un nivel de deterioro moderado, se sigue el mismo procedimiento que en el caso de un deterioro bajo.

Solución para deterioro alto: En situaciones de deterioro significativo, la solución implica realizar el mismo procedimiento que en los casos de deterioro bajo y medio, aplicando el sellado correspondiente con material adecuado para corregir las grietas en el eje de la calzada. [18]

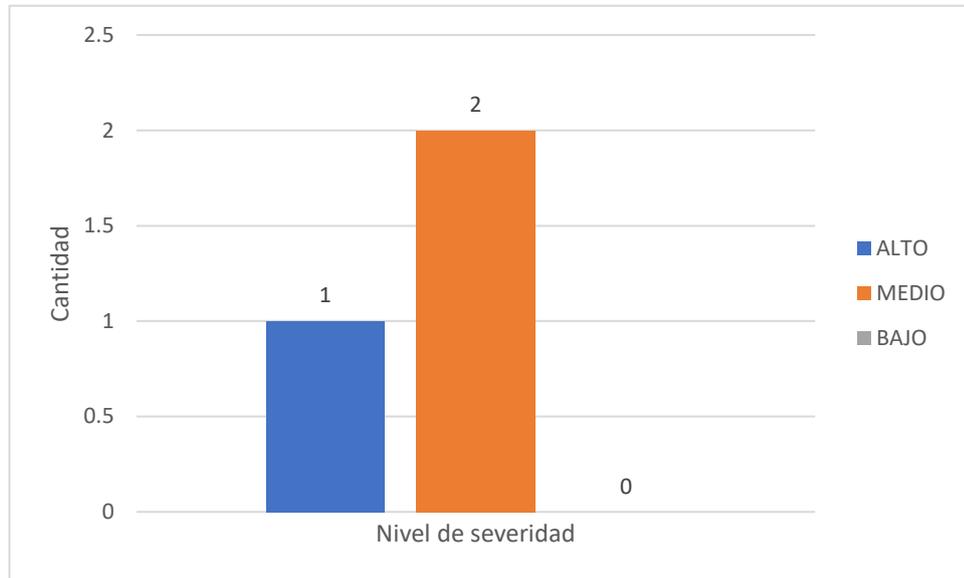
Se identificaron un total de 3 muestras, las cuales fueron clasificadas según la norma ASTM D6433 de Pavimentos Flexibles con el término "Grietas parabólicas". Estas muestras se localizan en diversas calles, incluyendo Av. Los Chasquis, José de Antepara, Imbabura. De estas muestras, se determinó que no presentan fallas con un nivel de severidad bajo. Además, se identificaron 2 fallas con nivel de severidad medio, cubriendo un área de 52 m², representando el 56,52% del total, y 1 falla con nivel de severidad alto, abarcando un área de 40 m², que constituye el 43,48% del daño total. En consecuencia, el área de afectación total de esta falla, denominada "Grietas parabólicas", asciende a 92 m² según la evaluación realizada.

Ilustración N° 82.- Diagrama de nivel de severidad de grietas parabólicas

- Existe una combinación de una mezcla asfáltica con baja estabilidad y una adherencia deficiente entre la capa superficial y la capa inmediatamente subyacente.
- La adherencia en la interfaz entre la capa asfáltica y la base es deficiente debido a la falta de riego de liga, contaminación por polvo antes o durante la ejecución, o un exceso en la cantidad de ligante.
- Los espesores de la carpeta son muy reducidos y se colocan sobre una superficie fácilmente degradable (bases estabilizadas con ligantes hidráulicos) o excesivamente pulida (pavimentos de hormigón).

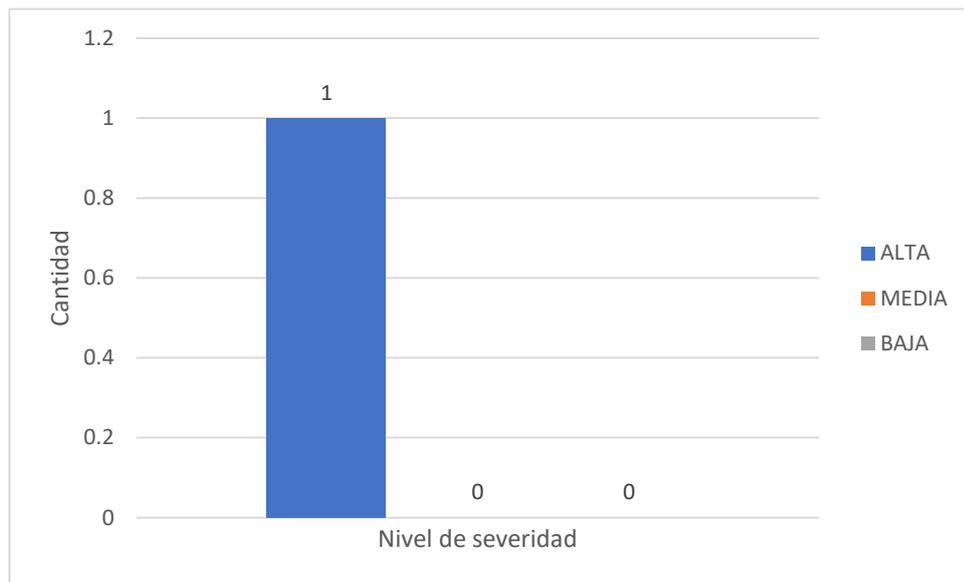
Ilustración N° 85.- Diagrama de nivel de severidad de Hinchamiento

Debido a las condiciones climáticas del país, donde no se experimentan fenómenos de congelamiento, la causa principal de estos daños se limita únicamente al proceso de expansión, que resulta de:

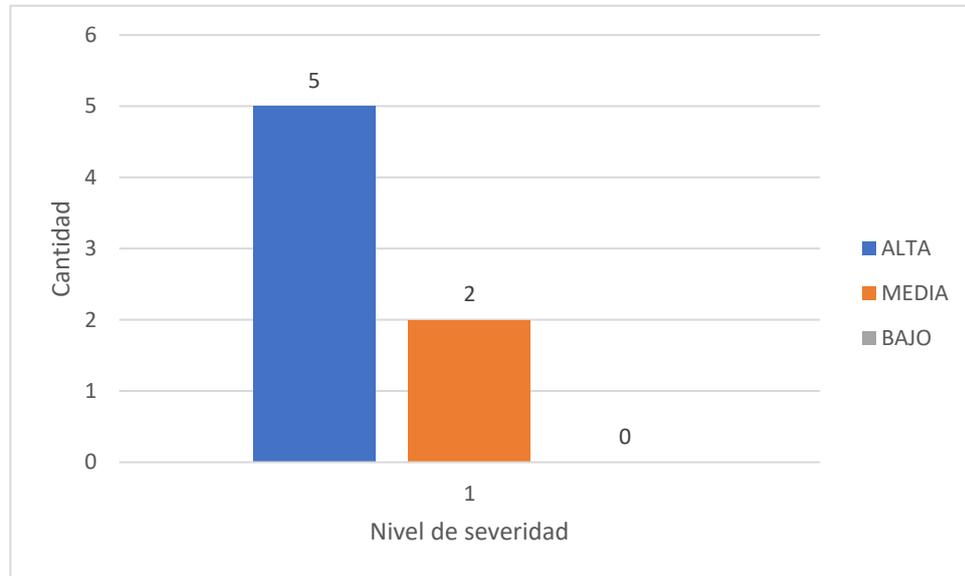
Ilustración N° 88.- Diagrama de nivel de severidad de huecos

Causas: Este deterioro puede deberse a un pavimento que no cumple con los requisitos de carga necesarios, la acción de agentes externos como el agua debido a un sistema de drenaje deficiente, defectos en la construcción, derrames de sustancias químicas sobre la superficie y, finalmente, la quema de objetos sobre el pavimento.

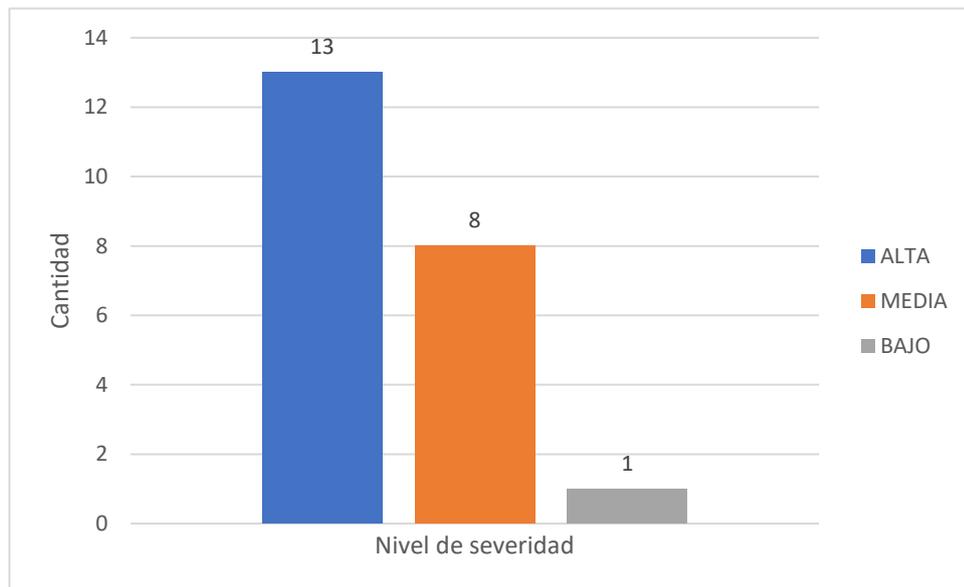
Ilustración N° 94.- Diagrama de nivel de severidad de piel de cocodrilo

Causas: El deterioro puede ser atribuido a un espesor de capas inadecuado para la carga esperada, una subrasante con capacidad de soporte insuficiente, un diseño defectuoso de bombeo y/o peralte que resulta en un mal drenaje de la calzada, y finalmente, la presencia de una mezcla asfáltica excesivamente rígida.

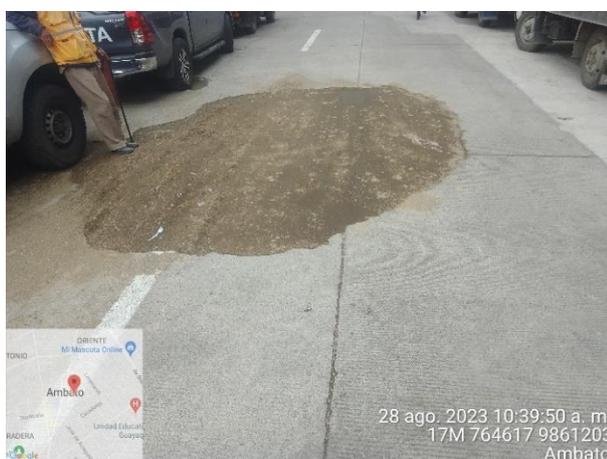
Ilustración N° 121.- Desgaste superficial Huachi Loreto (Ambato, Tungurahua)

Se identificó un total de 1 muestra, la cual fue clasificada con el término "Desgaste Superficial". Esta muestra se localiza en la calle Eusebio Barrera. De esta muestra, se determinó que no presenta fallas con un nivel de severidad bajo o medio. Sin embargo, se identificó 1 falla con nivel de severidad alto, cubriendo un área de 36 m², representando el 100% del total según la evaluación realizada.

Posibles causas: Surge debido a la repetición de cargas pesadas cuando las grietas, ya sean longitudinales, transversales o de esquina, están en un estado avanzado de deterioro. Además, puede estar relacionado con el grosor insuficiente de la losa, problemas en la subrasante o defectos en los procesos constructivos del hormigón.

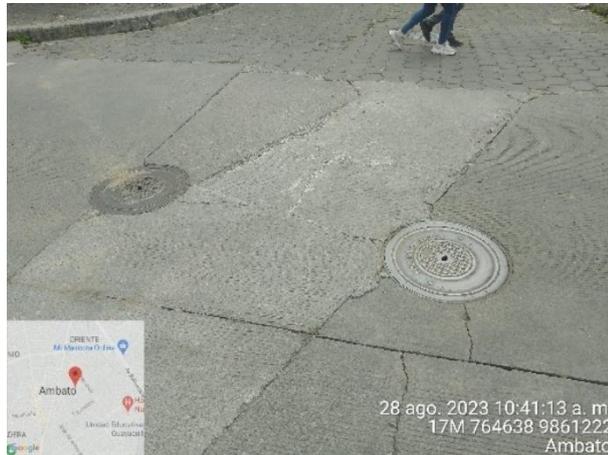
Ilustración N° 124.- Fisuramiento Huachi Loreto (Ambato, Tungurahua)

Se identificó un total de 1 muestra, la cual fue clasificada con el término "Fisuramiento". Esta muestra se localiza en la calle Eusebio Barrera. De esta muestra, se determinó que no presenta fallas con un nivel de severidad bajo o medio. Sin embargo, se identificó 1 falla con nivel de severidad alto, cubriendo un área de 9 m², representando el 100% del total según la evaluación realizada.

Posibles causas: Este deterioro está mayormente vinculado a labores de mantenimiento en las infraestructuras subterráneas de servicios públicos, así como a trabajos de reparación que se originan a partir de la evolución de otras fallas hasta alcanzar un nivel de severidad significativo.

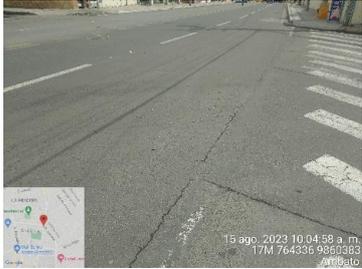
Fotografia	7	Fotografia	8
Falla en zona de estudio		Via sin aceras

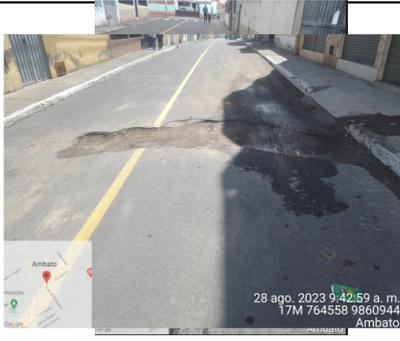
Fotografia	11	Fotografia	12
Falla Huecos en la zona de estudio		Mantenimiento falla Parcheo

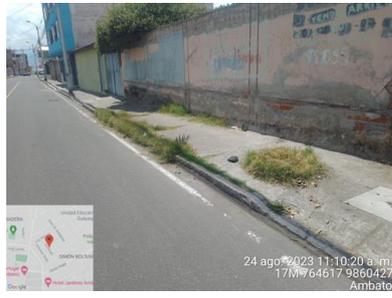
Fotografia	13	Fotografia	14
Vegetacion en aceras		Via empedrada
