TRABAJO EXPERIMENTAL
PREVIO A LA OBTENCIÓN DEL TÍTULO DE INGENIERO CIVIL

“EVALUACIÓN DE LAS VÍAS URBANAS EN EL CANTÓN AMBATO DEL SECTOR COMPRENDIDO ENTRE LA AV. ALBERTH EINSTEIN, CALLE JORGE LUIS BORGES, CALLE DANTE, CALLE VALTARE, CALLE SRAUSS, CALLE BENJAMÍN FRANKLIN”

Autor: Bryan Paul Barrionuevo Ruiz

Febrero – 2024

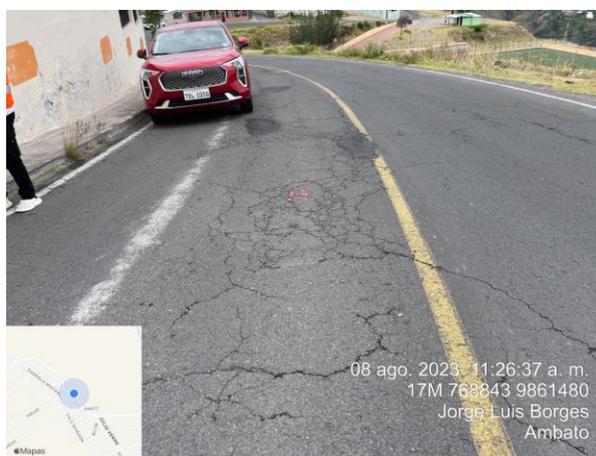
Ilustración N° 04 Piel de Cocodrilo Zona 35 Techo Propio – Tiuhua (Ambato, Tungurahua)

con nivel de severidad Alto con un área de 77,5 m² lo que representa el 29,51% de daño. Teniendo así un área de afectación total de esta falla (Piel de Cocodrilo) de 263 m² que se ha evaluado.

El método de reparación que se debería aplicar para la falla Piel de Cocodrilo es:

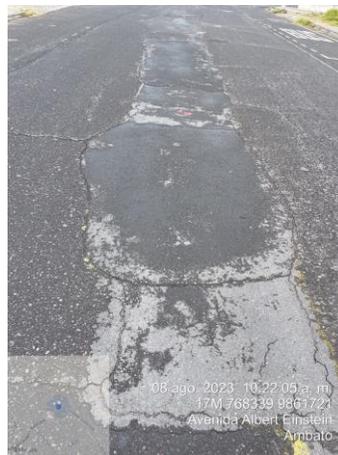
Ilustración N° 19 Parcheo Zona 35 Techo Propio – Tiuhua (Ambato, Tungurahua)

con nivel de severidad Alto con un área de 2340,40 m² lo que representa el 83,81%. Teniendo así un área de afectación total de esta falla (Parcheo) de 2792,46 m² que se ha evaluado.

El método de reparación que se debería aplicar para la falla Parcheo es:

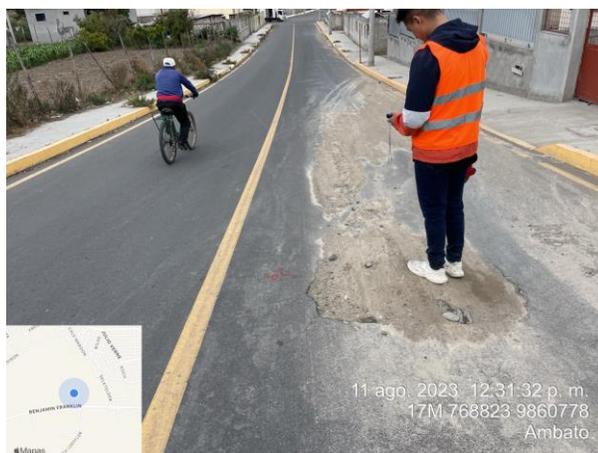
Ilustración N° 22 Huecos Zona 35 Techo Propio – Tiuhua (Ambato, Tungurahua)

Se detectaron un total de 2 muestras las mismas que se las identifican según la norma ASTM D6433 de Pavimentos Flexibles con el nombre “Huecos” las mismas que están presentes en las calles Oscar Niemeyer y Aloys Senelfelder. Las mismas que comprenden la zona 35, de las cuales no se encontraron fallas con nivel de severidad Bajo, 2 fallas con nivel de severidad Medio con un área de 12,25 m² y un volumen de 0,35 m³ lo que representa el 100%, además de que no se encontraron fallas con nivel de severidad Alto. Teniendo así un área de afectación total de esta falla (Huecos) de 12,25 m² y volumen de 0,35 m³ que se ha evaluado.

El método de reparación que se debería aplicar para la falla Huecos es:

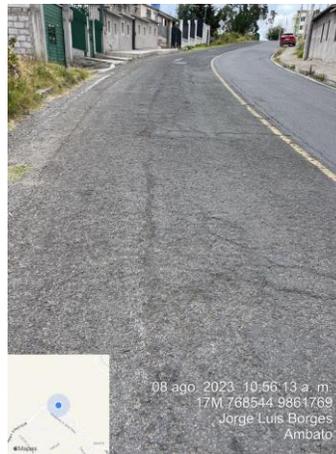
Ilustración N° 28 Desprendimiento de Agregados Zona 35 Techo Propio – Tiuhua (Ambato, Tungurahua)

Se detectaron un total de 2 muestras las mismas que se las identifican según la norma ASTM D6433 de Pavimentos Flexibles con el nombre “Desprendimiento de Agregados” las mismas que están presentes en las calles Albert Einstein y Jorge Luis Borges. Las mismas que comprenden la zona 35, de las cuales no se encontraron fallas con nivel de severidad Bajo, 1 fallas con nivel de severidad Medio con un área de 592 m² lo que representa el 33,97%, además de 1 falla con nivel de severidad Alto con un área de 279,5 m² lo que representa el 66,03%. Teniendo así un área de afectación total de esta falla (Huecos) de 871,50 m² que se ha evaluado.

El método de reparación que se debería aplicar para la falla Desprendimiento de Agregados es:

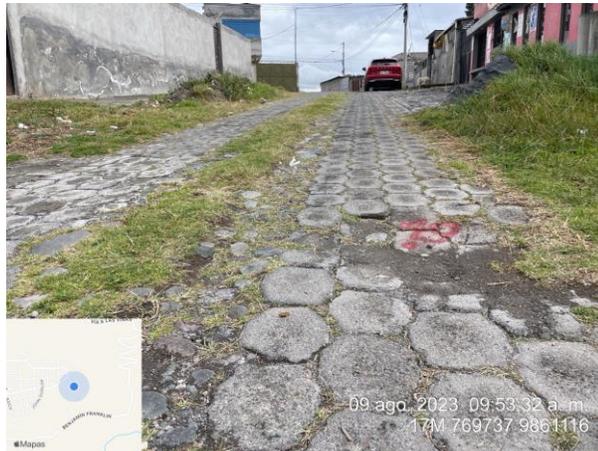
Ilustración N° 32 Ahuellamiento Zona 35 Techo Propio – Tiuhua (Ambato, Tungurahua)

Se detectaron un total de 1 muestra la misma que se la identifica según la revista Anomalías de Pavimentos Articulados con el nombre “Ahuellamiento”, la misma que está presente en la calle Srauss. La misma que comprende la zona 35, de las cuales se encontró que no presentan fallas con nivel de severidad Bajo, 1 falla con nivel de severidad Medio con un área de 6 m² lo que representa el 100% y ninguna falla con nivel de severidad Alto. Teniendo así un área de afectación total de esta falla (Ahuellamiento) de 6 m² que se ha evaluado.

El método de reparación que se debería aplicar para la falla Ahuellamiento es:

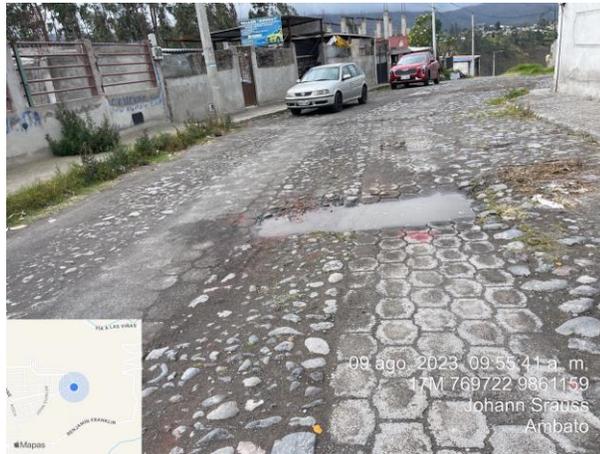
Ilustración N° 35 Depresiones Zona 35 Techo Propio – Tiuhua (Ambato, Tungurahua)

Se detectaron un total de 3 muestras las mismas que se las identifican según la revista Anomalías de Pavimentos Articulado con el nombre “Depresiones”, las mismas que están presentes en las calles Strauss y Berlín. Las mismas que comprenden la zona 35, de las cuales se encontró que presenta 1 falla con nivel de severidad Bajo con un área de 21,5 m² lo que representa el 46,8%, 1 falla con nivel de severidad Medio con un área de 8,6 m² lo que representa el 18,72% y 1 falla con nivel de severidad Alto con un área de 15,84 m² lo que representa el 34,48%. Teniendo así un área de afectación total de esta falla (Depresiones) de 45,94 m² que se ha evaluado.

El método de reparación que se debería aplicar para la falla Depresiones es:

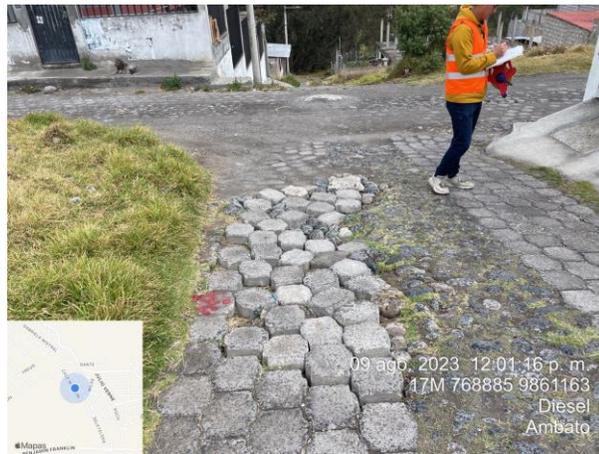
Ilustración N° 38 Pérdida de arena Zona 35 Techo Propio – Tiuhua (Ambato, Tungurahua)

severidad Bajo, 1 falla con nivel de severidad Medio con un área de 16,2 m² lo que representa el 22,31% y 2 fallas con nivel de severidad Alto con un área de 56,4 m² lo que representa el 77,69%. Teniendo así un área de afectación total de esta falla (Pérdida de Arena) de 72,6 m² que se ha evaluado.

El método de reparación que se debería aplicar para la falla Pérdida de Arena es:

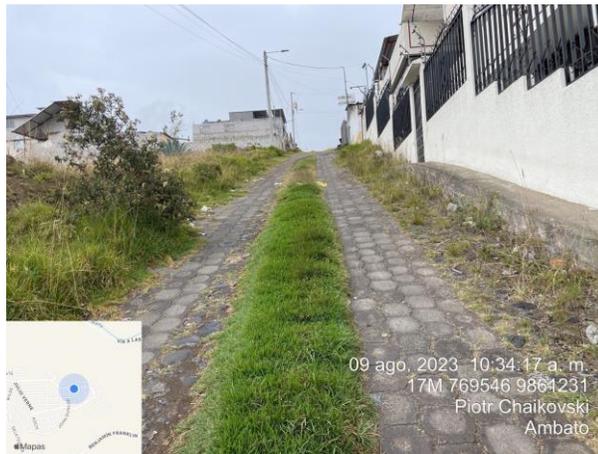
Ilustración N° 47 Vegetación en la calzada Zona 35 Techo Propio – Tiuhua (Ambato, Tungurahua)

Se detectaron un total de 31 muestras las misma que se la identifican según la revista Anomalías de Pavimentos Articulados con el nombre “Vegetación en la Calzada”, las mismas que están presentes en las calles Jacques Offenback, Niccolo Paganini, Claudio Monteverdi, Piotr I. Tchaikovsky, Jhon Boyd Dunlop, Jhojanes Brahms, Wolfgang A. Mozart, Juan S. Bach, L. Van Beethoven, Manuel de Falla, Franz Liszt, Koch, Jonathan Swift, Guillermo Marconi, Weller, Jean P. Sartre, Michael Montaigne, Hermanos Wright, Alexandro Pushkin, Appert, Haraway, Maximovic Gorki, Cortazar, Francoise

Chateubriand, Boris L. Pasternak, Andres Bello, Alejo Carpentier, Balzac, Juan Rulfo y Miguel A. Asturias. Las mismas que comprenden la zona 35, de las cuales se encontró que presentan 11 fallas con nivel de severidad Bajo con un área de 5277,30 m² lo que representa el 26,55%, 16 fallas con nivel de severidad Medio con un área de 11984,30 m² lo que representa el 60,29% y 4 fallas con nivel de severidad Alto con un área de 2617 m² lo que representa el 13,16%. Teniendo así un área de afectación total de esta falla (Vegetación en la Calzada) de 19878,6 m² que se ha evaluado.

El método de reparación que se debería aplicar para la falla Vegetación en la calzada es:

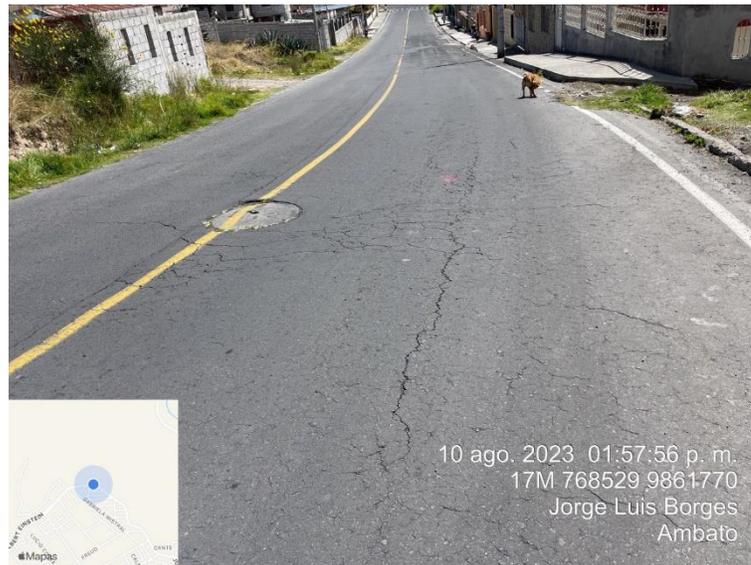
Como se explicó con anterioridad de la Av. Jorge Luis Borges se obtuvieron un total de 71 muestras donde se evaluaron 14 de ellas con un intervalo de muestreo de cada 5 unidades, cada una de estas unidades tiene una longitud de 31 m, dando como resultado un porcentaje de PCI de 56,93 lo que nos da calidad de la capa de rodadura “Bueno”.

Ilustración N° 49 Imagen de la Av. Jorge Luis Borges

El tipo de mantenimiento que se debe realizar para la capa de rodadura de la Av. Jorge Luis Borges será “Mantenimiento periódico”, debido a que el valor obtenido del PCI es 56,93 y dicho valor se encuentra en el rango 85 – 56 lo que encontramos en la Tabla 5.

Este mantenimiento consiste en corregir daños superficiales que no afectan las capas inferiores del pavimento, las acciones comprenden labores de bacheo o recapeos, para así prolongar la durabilidad de la infraestructura vial. [15]

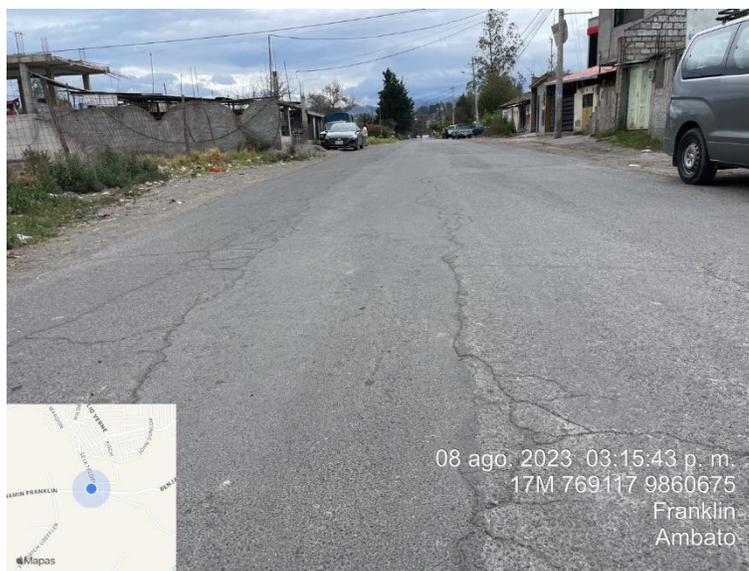
De la Av. Benjamín Franklin se obtuvieron un total de 34 muestras donde se evaluaron 11 de ellas con un intervalo de muestreo de cada 3 unidades, cada una de estas unidades tiene una longitud de 32 m, dando como resultado un porcentaje de PCI de 42,64 lo que nos da calidad de la capa de rodadura “Regular”.

Ilustración N° 51 Imagen de la Av. Benjamín Franklin

El tipo de mantenimiento que se debe realizar para la capa de rodadura de la Av. Benjamín Franklin será “Rehabilitación”, debido a que el valor obtenido del PCI es 42,64 y dicho valor se encuentra en el rango 55 – 26 lo que encontramos en la Tabla 5.

Este mantenimiento consiste en rehabilitar la estructura del pavimento debido a que esta se encuentra en estado precario. Este procedimiento se lo realiza sin superar la primera capa de materiales granulares, la capa de rodadura retirada podría o no ser reciclada, esto depende de las condiciones que presente. [15]

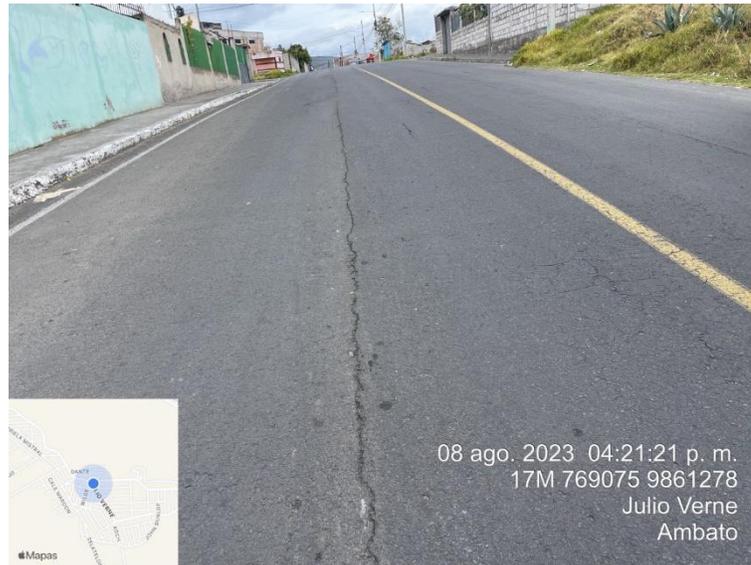
longitud de 26 m, dando como resultado un porcentaje de PCI de 65,20 lo que nos da calidad de la capa de rodadura “Bueno”.

Ilustración N° 53 Imagen de la Calle Julio Verne

El tipo de mantenimiento que se debe realizar para la capa de rodadura de la Calle Julio Verne será “Mantenimiento Periódico”, debido a que el valor obtenido del PCI es 65,20 y dicho valor se encuentra en el rango 85 – 56 lo que encontramos en la Tabla 5.

Este mantenimiento consiste en corregir daños superficiales que no afectan las capas inferiores del pavimento, las acciones comprenden labores de bacheo o recapeos, para así prolongar la durabilidad de la infraestructura vial. [15]

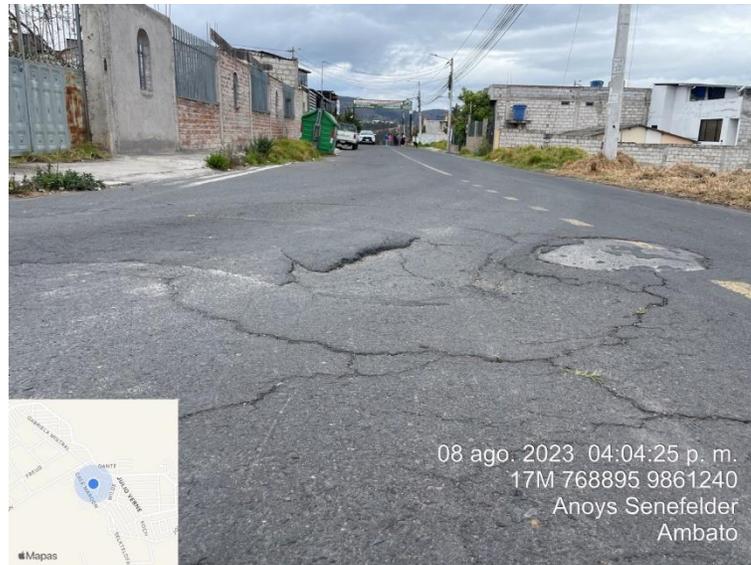
De la Calle Aloys Senelfelder se obtuvieron un total de 19 muestras donde se evaluaron 9 de ellas con un intervalo de muestreo de cada 2 unidades, cada una de estas unidades tiene una longitud de 43 m, dando como resultado un porcentaje de PCI de 81,38 lo que nos da calidad de la capa de rodadura “Muy Bueno”.

Ilustración N° 55 Imagen de la Calle Aloys Senelfelder

El tipo de mantenimiento que se debe realizar para la capa de rodadura de la Calle Aloys Senelfelder será “Mantenimiento Periódico”, debido a que el valor obtenido del PCI es 81,38 y dicho valor se encuentra en el rango 85 – 56 lo que encontramos en la Tabla 5.

Este mantenimiento consiste en corregir daños superficiales que no afectan las capas inferiores del pavimento, las acciones comprenden labores de bacheo o recapeos, para así prolongar la durabilidad de la infraestructura vial. [15]

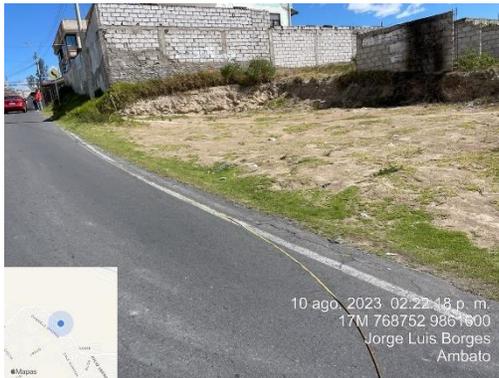
Fotografía 9
Medición de Elementos Faltantes

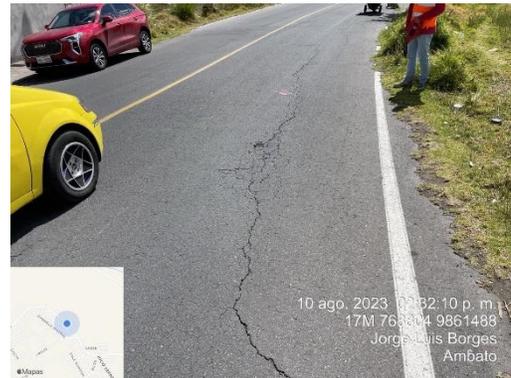
Fotografía 10
Falla Grieta Longitudinal

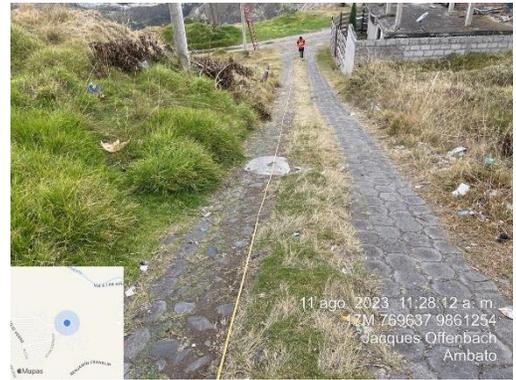
Fotografía 14
Medición Vegetación en la Calzada

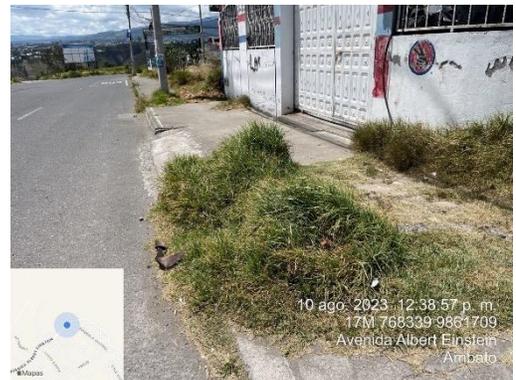
Fotografía 16
Vegetación en la vereda y bordillo

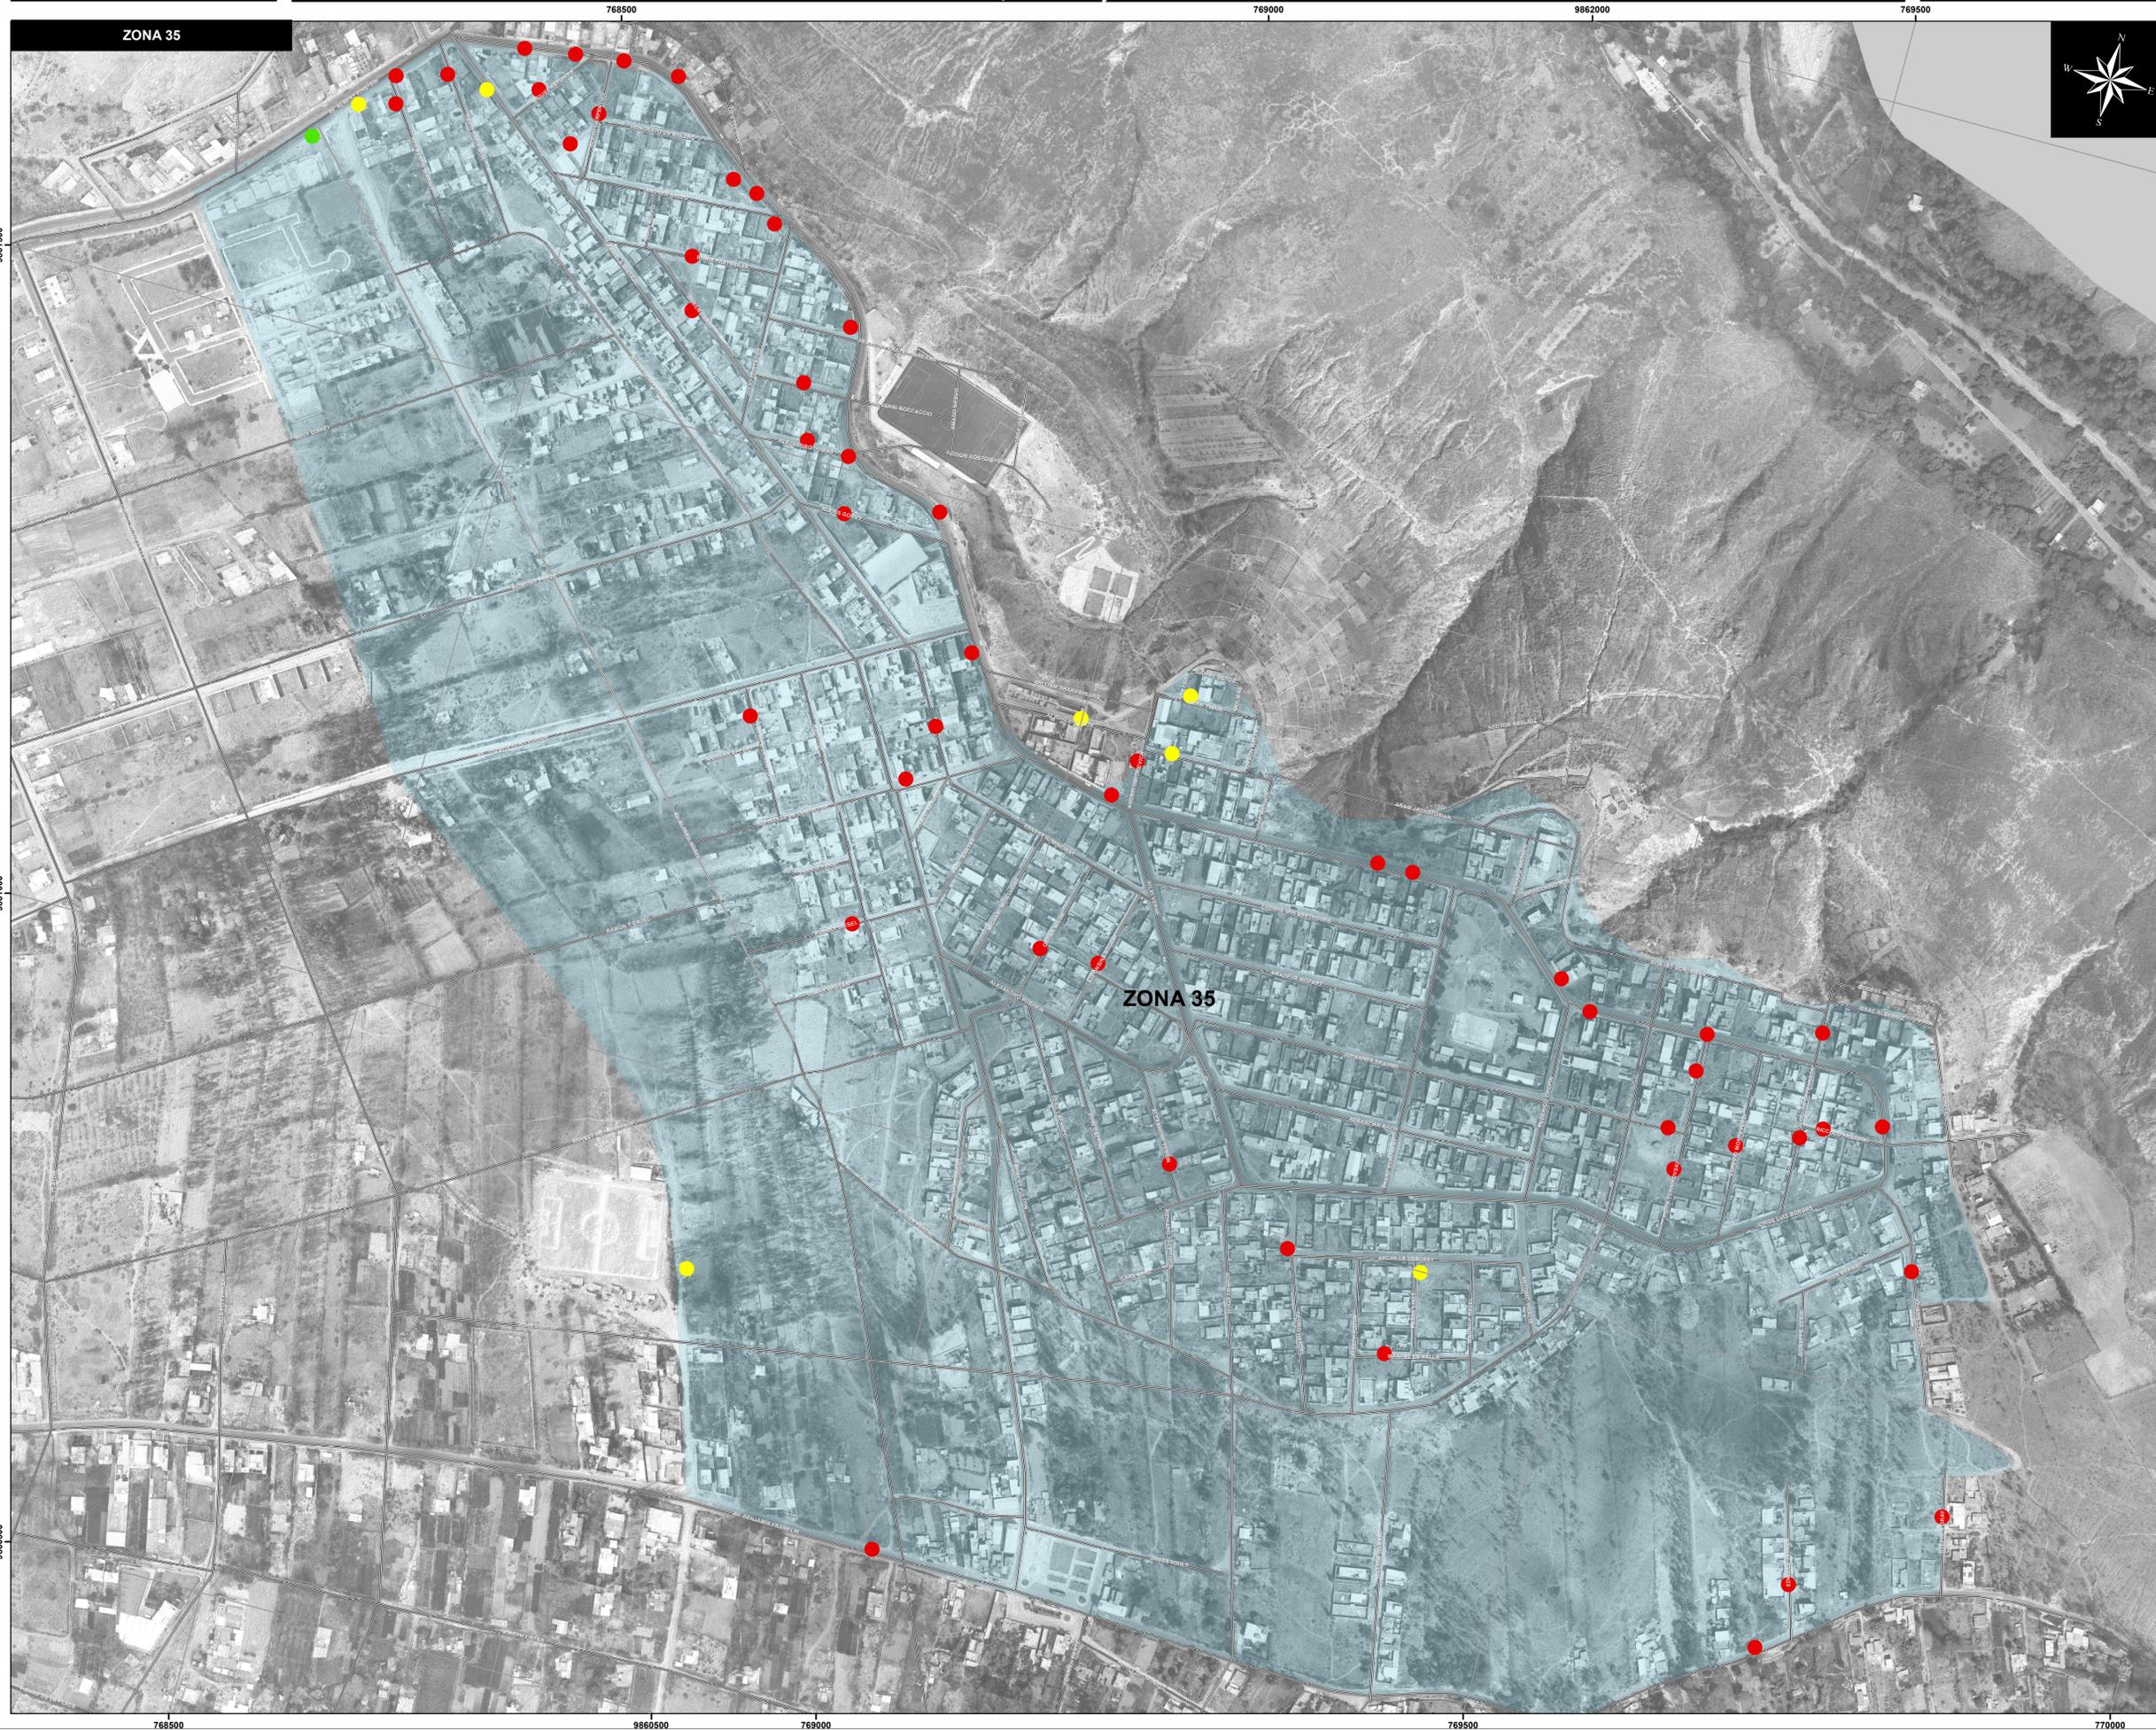
MAPA DE ACERAS

- ZONA_35_ACERAS**
FALLA EN ACERA
- MEDIO
 - BAJO
 - ALTO
