**UNIVERSIDAD TÉCNICA DE AMBATO**

**TRABAJO ESTRUCTURADO DE MANERA INDEPENDIENTE**

**“EL ESTADO DE LAS VÍAS DE PAVIMENTO RÍGIDO Y SU  
INCIDENCIA EN LA CIRCULACIÓN DEL TRÁFICO PESADO DE LA  
PLANTA HOLCIM LATACUNGA DEL CANTÓN LATACUNGA  
PROVINCIA DE COTOPAXI.”**

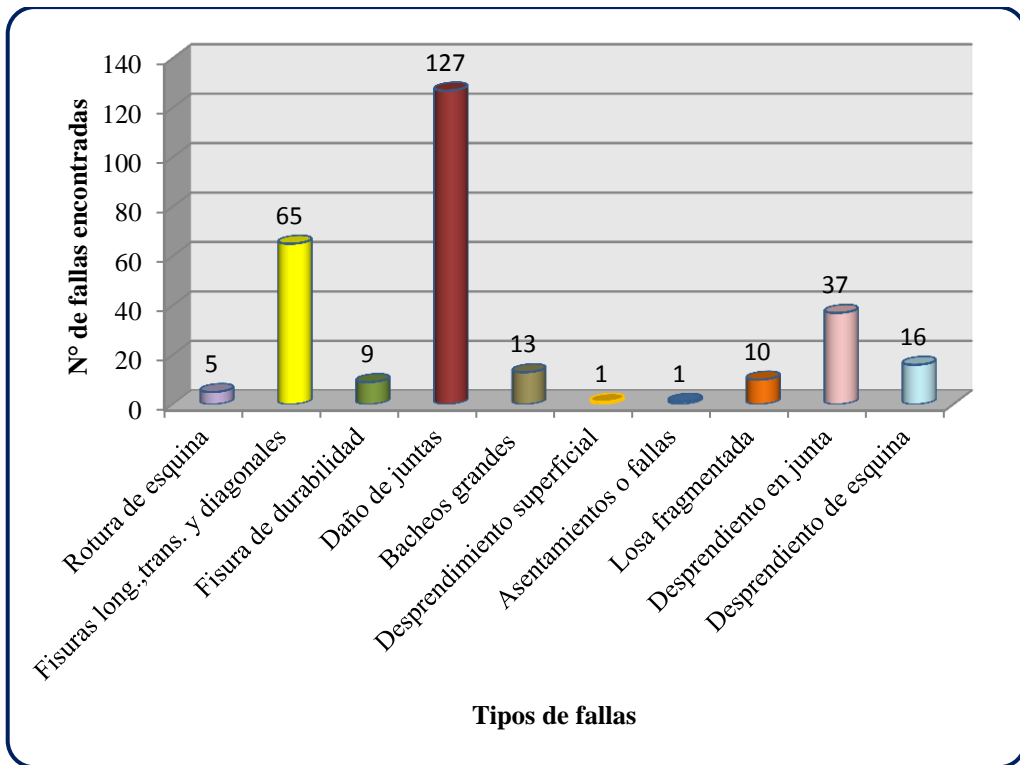
**Resumen de fallas (0+000 – 1+636)**

En las 248 losas analizadas se encontraron las siguientes fallas , pudiendo una losa tener una o mas fallas.

<b>N° DE FALLAS</b>	<b>TIPO DE FALLA</b>
5	fallas de rotura de esquina
65	fallas de fisuras longitudinales, transversales y diagonales
9	fallas de fisura de durabilidad
127	fallas de daño de juntas
13	fallas de bacheos grandes y corte para instalaciones
1	falla de desprendimiento superficial mapa de fisuras
1	falla de asentamientos o fallas
10	fallas de losa fragmentada
37	fallas de desprendimiento en junta
16	fallas de desprendimiento de esquina

La verificación no se realizó mediante el Chi cuadrado ya que no se realizaron encuestas, se lo hizo mediante el resultado de las losas evaluadas en las cuales se determinó que el mayor daño se debe al sello de juntas seguido por fisuras longitudinales- transversales y desprendimiento en junta.

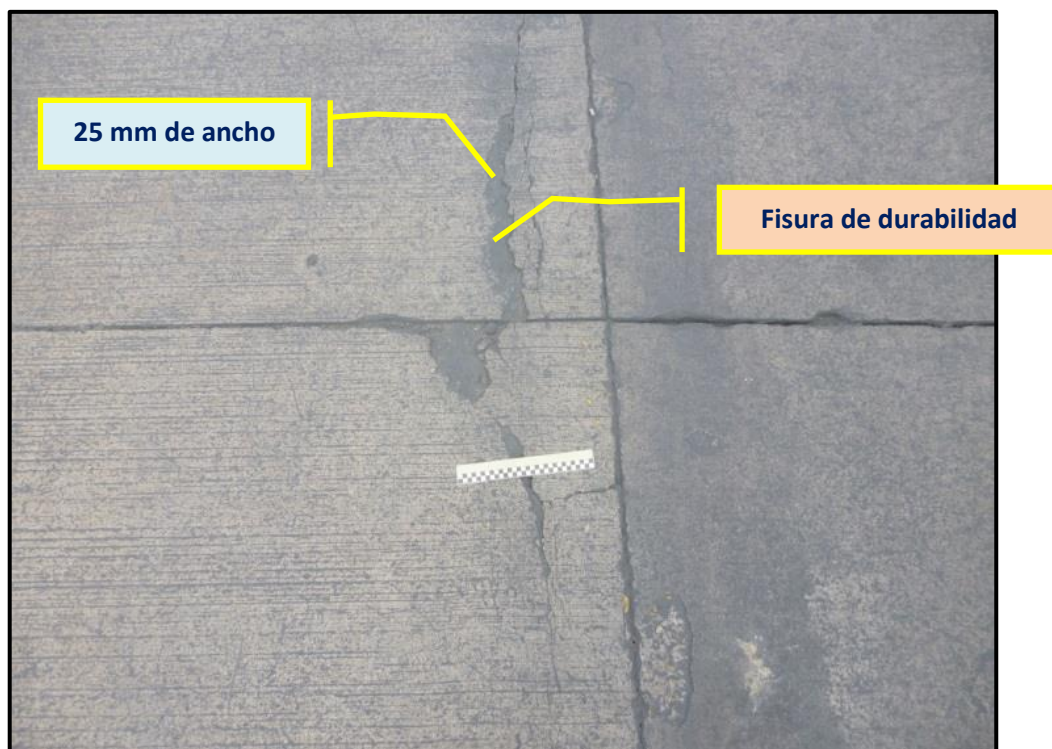
Usualmente aparece como un patrón de fisuras en proximidad o paralela a una junta o a una fisura lineal. Está causada por la incapacidad del hormigón de soportar factores ambientales. Generalmente puede observarse un oscurecimiento de la zona alrededor de las fisuras finas de durabilidad.

Este tipo de fisuración puede llevar eventualmente a la desintegración del hormigón a una distancia de 300 a 600 mm de la junta o la fisura.

**Solución:** Las fisuras de durabilidad en su nivel de severidad bajo y medio se puede hacer un sello con emulsión asfáltica mientras que en su nivel alto se podrá reparar en forma parcial.

Para las fisuras de durabilidad para su nivel bajo y medio realizaremos un sello de fisuras para lo cual se utilizara el mismo procedimiento anterior que para las fisuras longitudinales y para su nivel alto haremos el siguiente procedimiento:

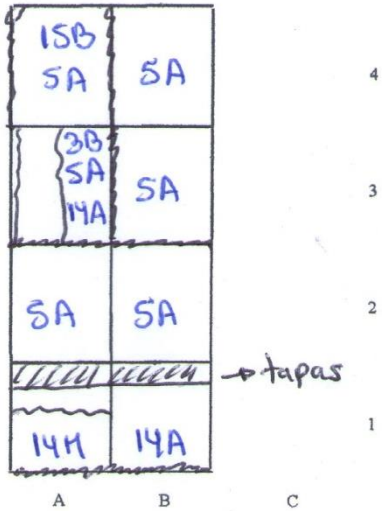
Inspeccionado por: Viviana Higuera Bonilla					Fecha: 25 de Marzo del 2014				
Unidad de muestra: N° 7					Ubicación: Planta Holcim Latacunga				
Abscisa inicial: 0+380,34					Abscisa final: 0+396,34				
<i>Tipo de falla</i>					<i>Diagrama</i>				
1. Estallidos					8. Pérdidas repentinas				
2. Rotura de esquina					9. Bombeo				
3. Fisuras longitudinales, transversales y diagonales					10. Desprendimiento superficial, mapa de fisuras				
4. Fisura de durabilidad (D)					11. Asentamientos o fallas				
5. Daño en sello de juntas					12. Losa fragmentada				
6. Bacheos chicos					13. Fisuras por contracción				
7. Bacheos grandes y corte para instalaciones					14. Desprendimiento en junta				
					15. Desprendimiento en esquina				
Tipo de falla	Severidad	Numero de losas	% Densidad	Valor de reduccion					
3	B	1	12,5						
5	A	6	75						
14	M	1	12,5						
14	A	2	25						
15	B	1	12,5

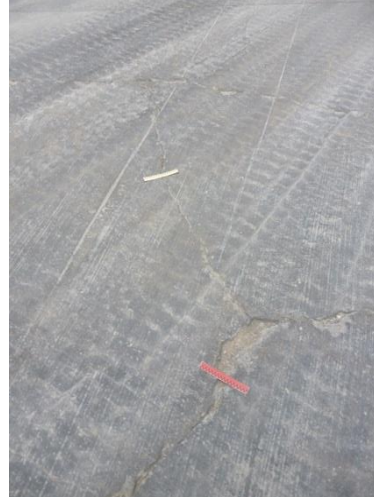
Fisura longitudinal abscisa: 0+170

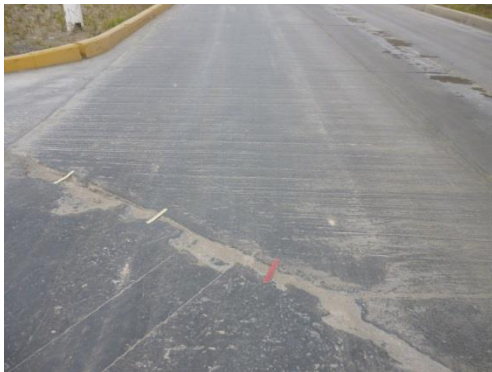
Fisura longitudinal abscisa: 0+170

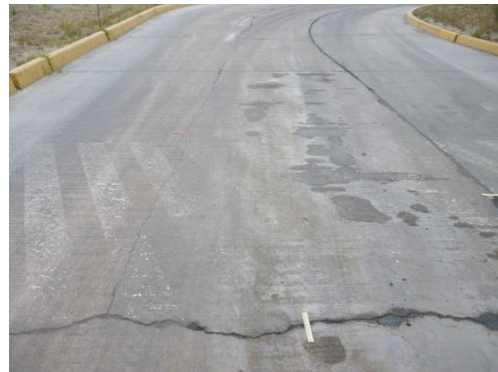
Fisura diagonal abscisa: 0+350
