UNIVERSIDAD TÉCNICA DE AMBATO
**FACULTAD DE TECNOLOGÍAS DE LA INFORMACIÓN,
TELECOMUNICACIONES E INDUSTRIAL**
**CARRERA DE INGENIERÍA INDUSTRIAL EN PROCESOS DE
AUTOMATIZACIÓN**

**CONTROL ESTADÍSTICO DE CALIDAD EN EL ENSAMBLE DE
CARROCERÍAS EN PICO SÁNCHEZ CÍA. LTDA.**

Trabajo de Graduación Modalidad: Proyecto de Investigación, presentado previo a la obtención del título de Ingeniero Industrial en Procesos de Automatización.

JULIO 2019

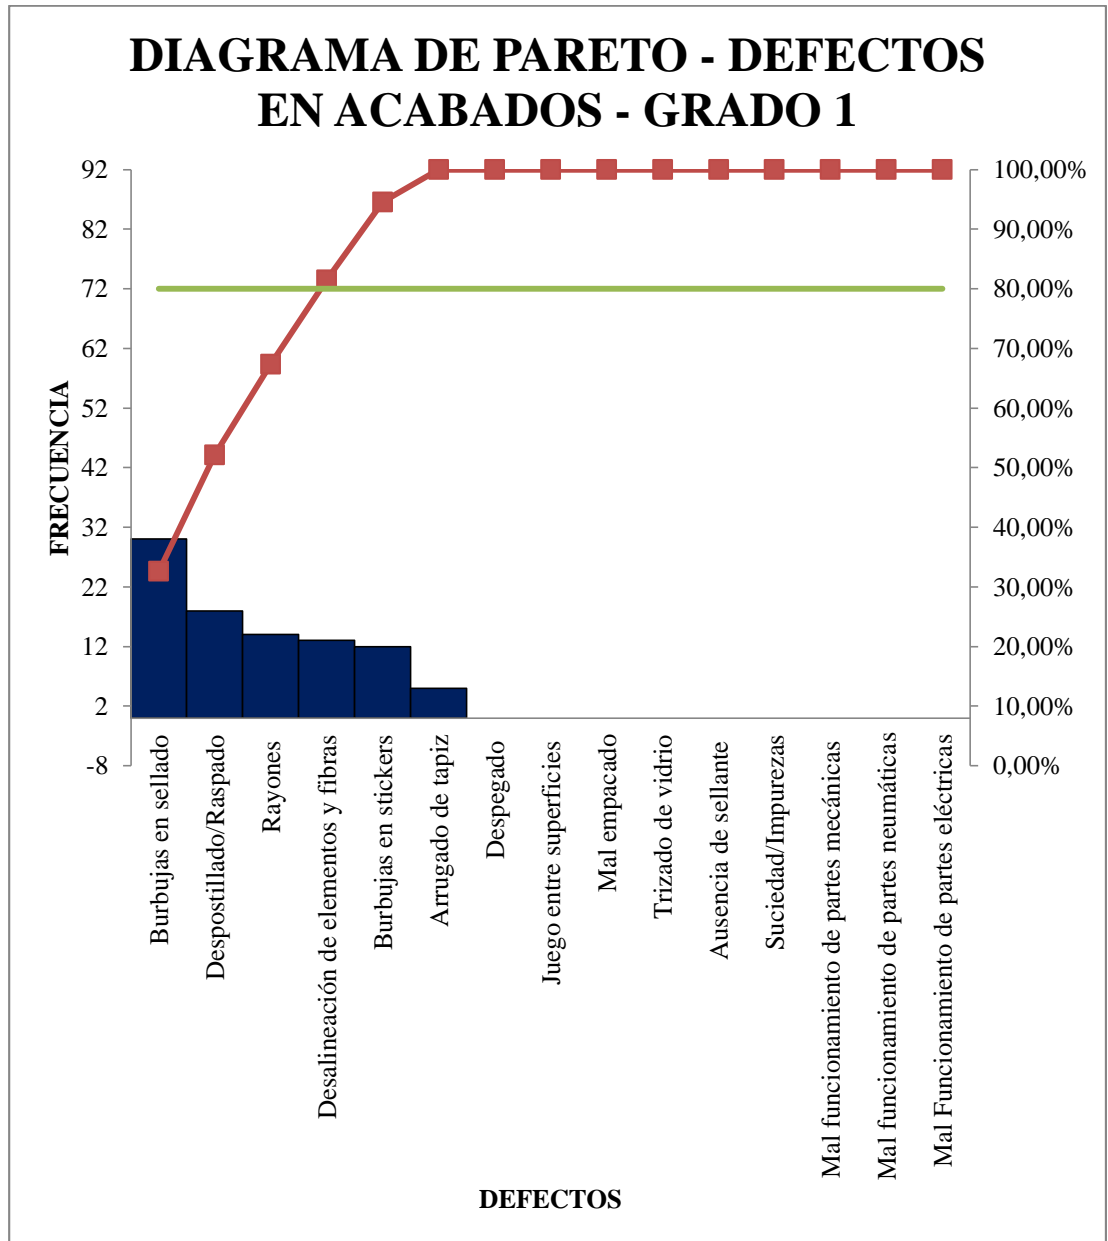
Fig. 29. Diagrama de Pareto - Acabados grado 1

El diagrama de Pareto muestra que se detectaron 4 pocos vitales para los defectos del área de acabados, estos son: “Burbujas en sellado”, “Despostillado/Raspado”, “Rayones” y “Desalineación de elementos y fibras”, dichos defectos son de aparición común en las inspecciones y a se sugiere prestar atención para disminuir su presencia en futuras unidades fabricadas.

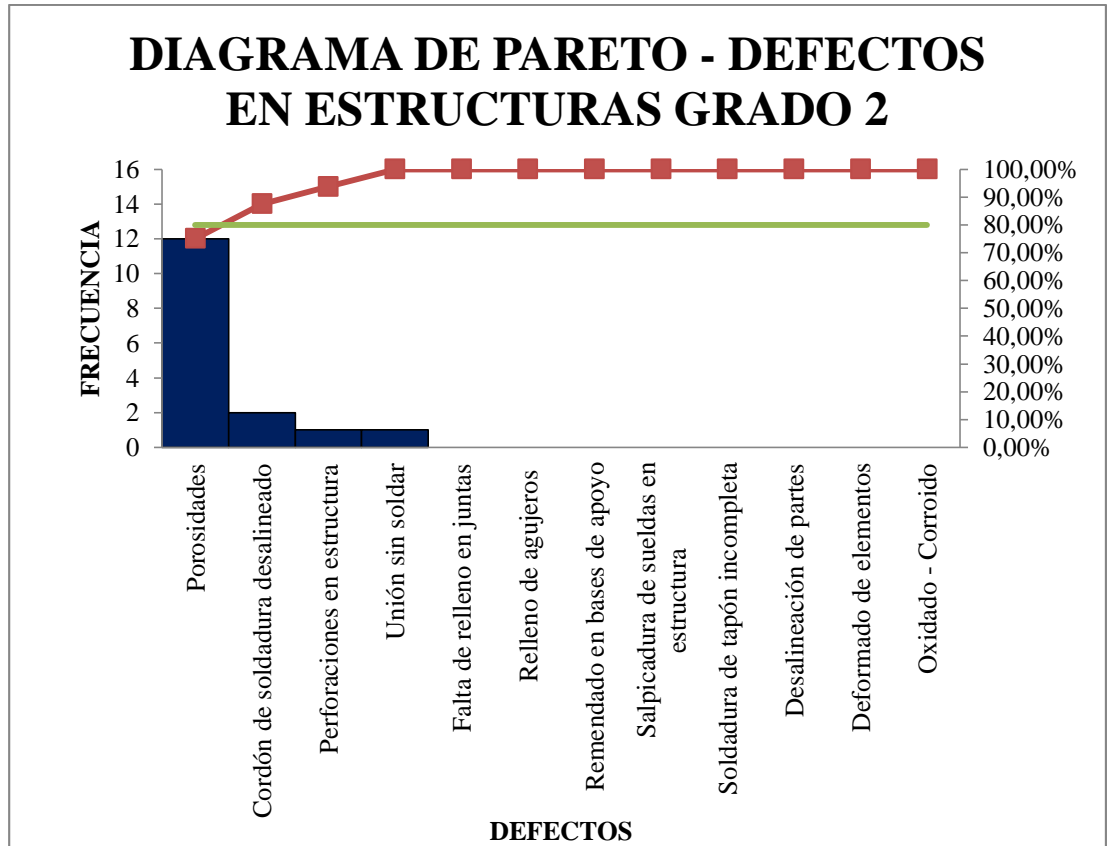
Fig. 30. Diagrama de Pareto - Estructuras grado 2

El diagrama muestra que para el área de estructuras existe un poco vital de grado 2 que es el defecto: “porosidades”, al existir el mismo entre los pocos vitales de grado 1 se entiende que dicho defecto es uno de los más recurrentes y que su presencia en las inspecciones de calidad es constante, por ende las acciones correctivas deben estar enfocadas en su desaparición.

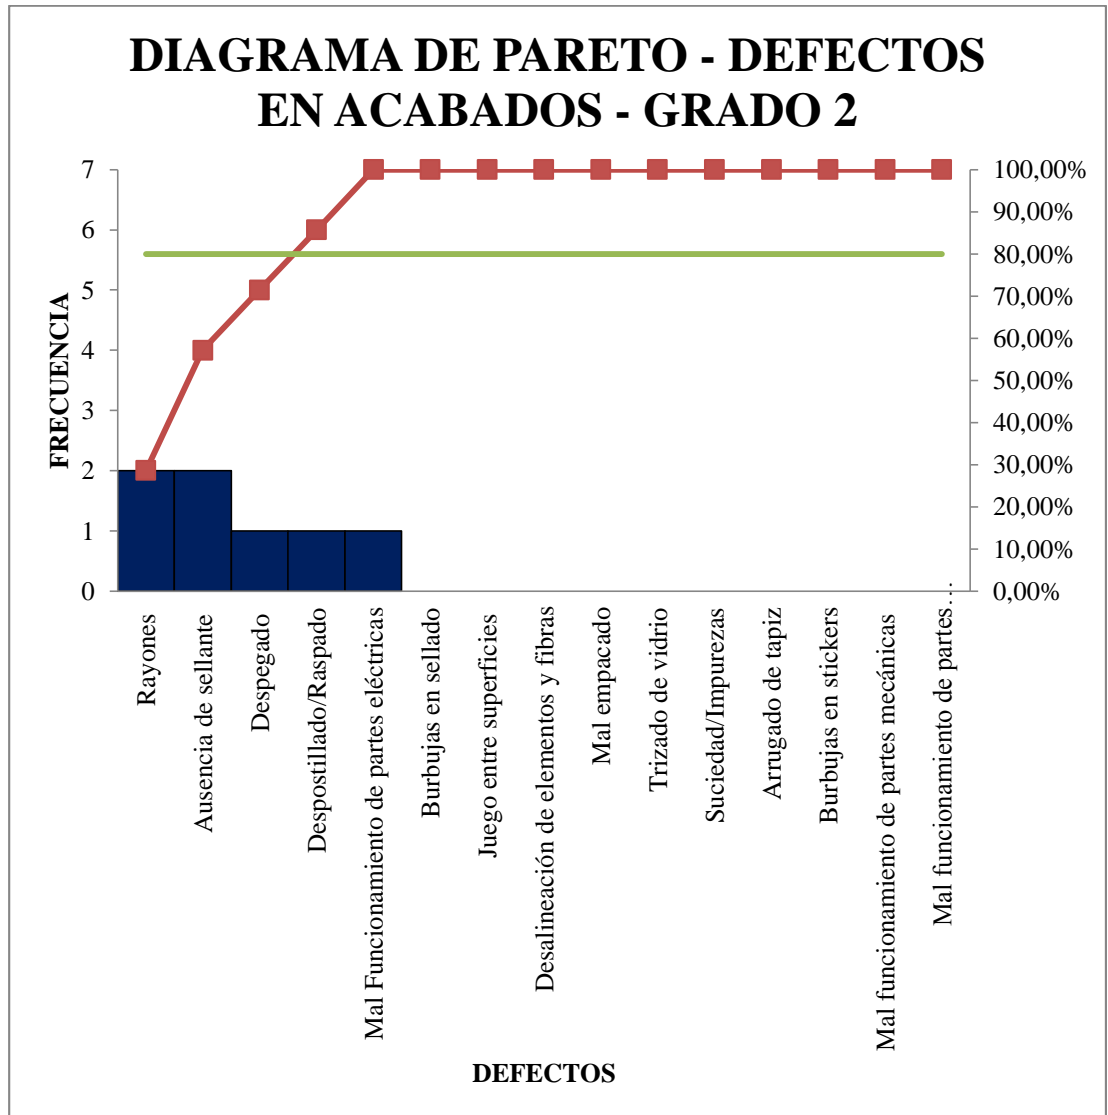
Fig. 31. Diagrama de Pareto - Acabados grado 2

En el caso del área de acabados, se tiene un número total de 7 defectos de grado 2, una vez realizado el diagrama de Pareto se determinaron los siguientes pocos vitales: “Rayones”, “Ausencia de sellante”, “Despegado de partes”, y “Despostillado/Raspado”. Se puede apreciar que despostillados y rayones son defectos que aparecen tanto en la ponderación de grado 1, como en la ponderación de grado 2. Esta división de defectos por ponderación nos facilita la identificación de defectos críticos ya que nos indica que si un fallo aparece comúnmente en distintas ponderaciones, debe tener mayor atención para su desaparición.

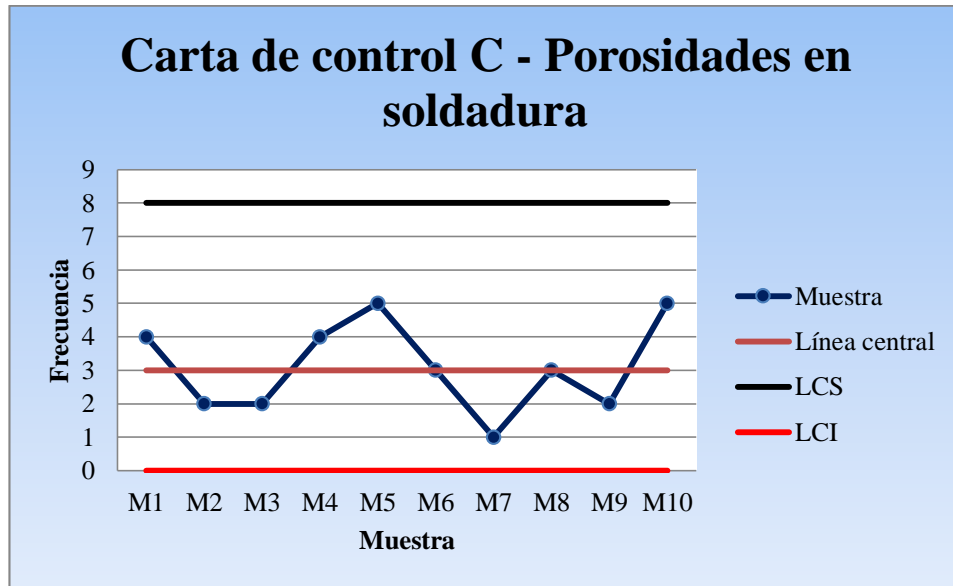
Fig. 34. Carta "C" - Porosidades en soldadura

Esta carta de control nos indica que las porosidades de soldadura además de ser un defecto común en todas las carrocerías inspeccionadas, tiene una frecuencia de aparición mayor que los dos defectos analizados anteriormente, esto implica que aunque no se tengan puntos fuera de control es recomendable encontrar sus causas raíz y gestionar acciones de mejora, ya que su frecuencia de aparición puede aumentar si no se establecen criterios de control.

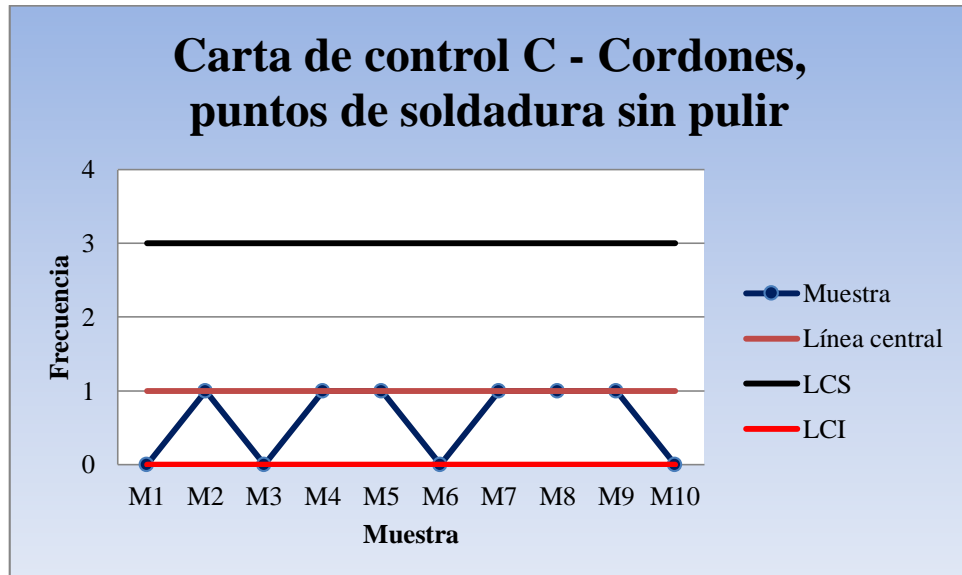
Fig. 35. Carta "C" - Cordones y puntos de soldadura sin pulir

Esta carta de control nos indica que no se registraron puntos fuera de los límites de control y que 4 muestras no tuvieron presencia de parámetros para considerar el defecto “cordones y puntos de soldadura sin pulir”, sin embargo su solución genera

pérdida de tiempo en reproceso que pese a no ser prolongada influye para el retraso de entrega de otras unidades, por lo que es necesario establecer las causas de su aparición y determinar estrategias de mejora.

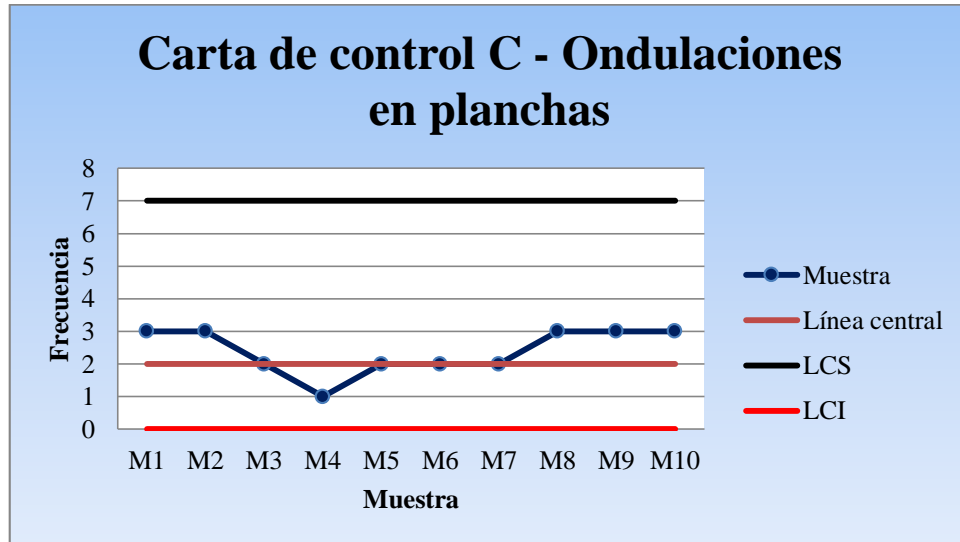
Fig. 36. Carta "C" - Ondulaciones en planchas

Esta carta de control nos muestra que la aparición de ondulaciones en carrocerías es un defecto constante, y que pese a no registrarse ningún punto fuera de los límites de control su presencia influye considerablemente en la calidad del producto, ya que produce pérdida de tiempo y de material pues para corregir estas ondulaciones se emplea macilla para igualar la superficie, por lo tanto es necesario identificar sus causas raíz y establecer acciones de mejora.

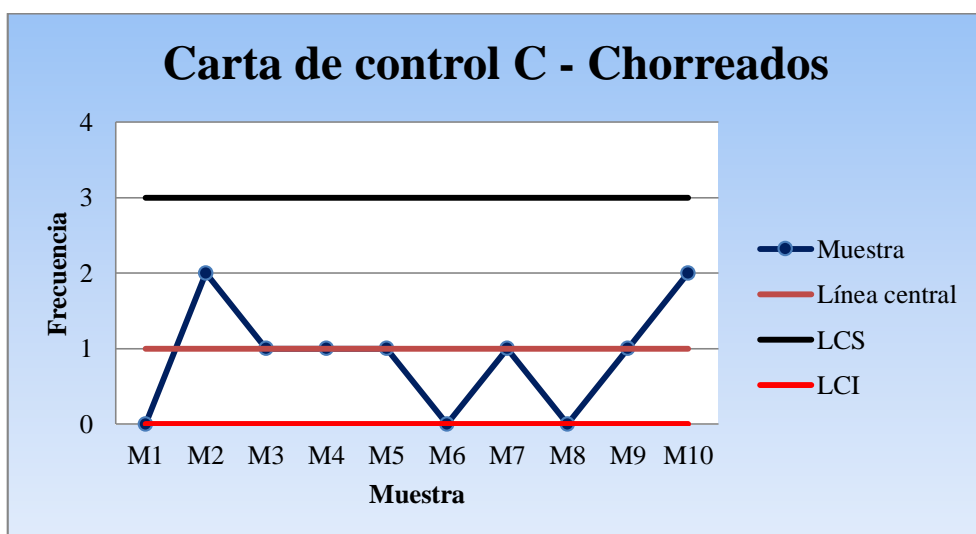
Fig. 37. Carta "C" - Chorreados

Esta carta de control muestra que en 7 carrocerías inspeccionadas se detectaron chorreados, y que su frecuencia en dos casos es mayor a uno, es decir que pese a no

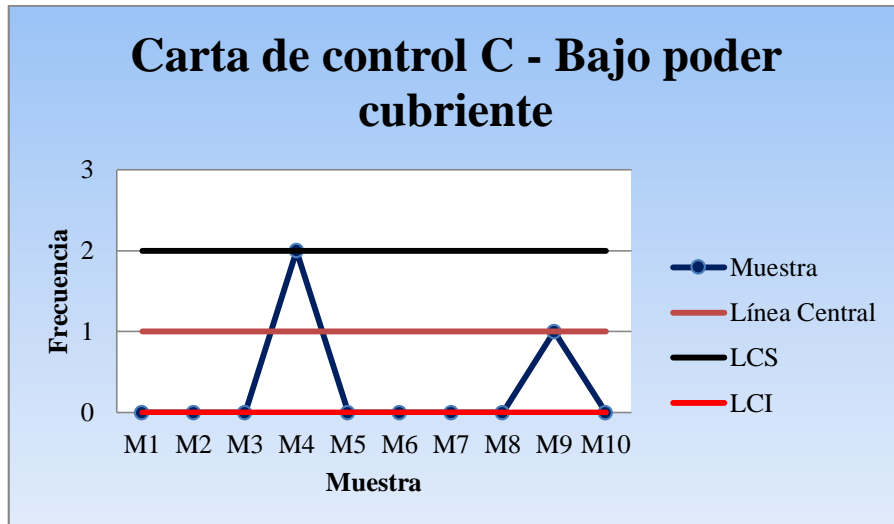
Fig. 42. Carta "C" - Bajo poder cubriente

En esta carta de control se muestra un escenario similar al anterior, en donde ningún punto supera los límites de control, sin embargo se aprecia que en una unidad se presentó el defecto en dos ocasiones, esto implica que el tiempo de corrección a la falla se prolongue considerablemente por ello es necesario establecer medidas para prevenir que el defecto vuelva a aparecer, o a su vez que no aparezca con una frecuencia mayor a 1.

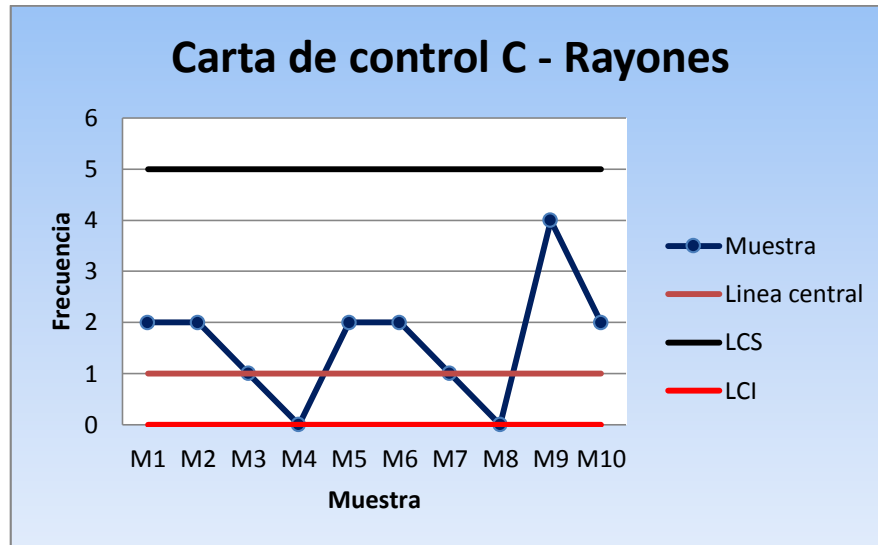
Fig. 46. Carta "C" - Rayones

Esta carta de control muestra que en 2 de las carrocerías inspeccionadas no se registraron defectos designados como rayones, sin embargo su frecuencia elevada sugiere que sea objeto de análisis posterior a pesar de no tener puntos fuera de los límites de control.

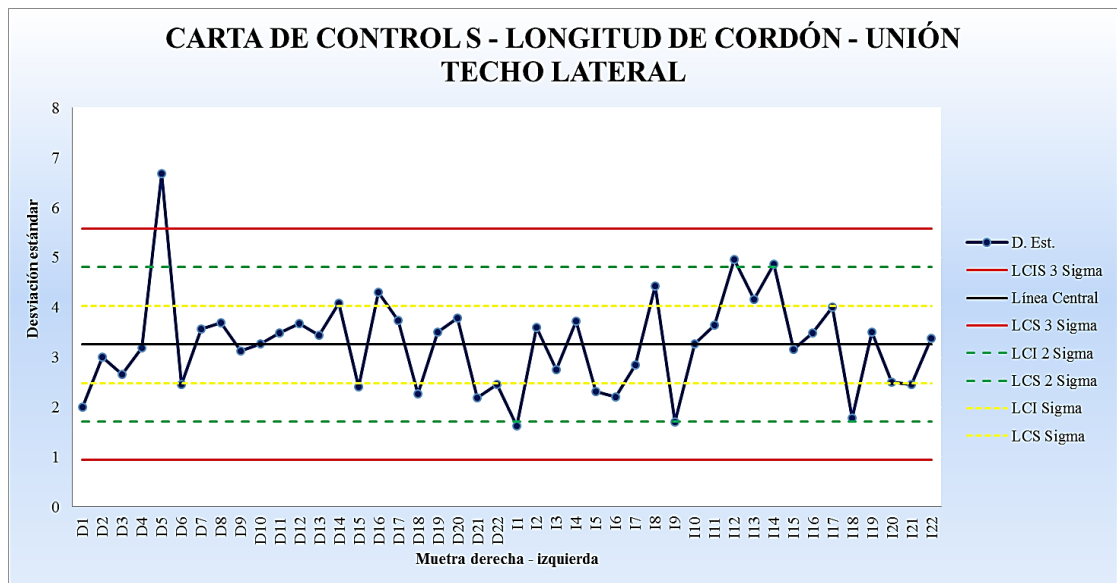
Fig. 48. Carta "S" - Longitud de cordón - unión techo lateral

Mediante la realización de la carta S, se detecta que el proceso no es estable en su totalidad, y que un punto está fuera de los límites de control, esto se puede originar porque la desviación en este punto entre los datos recolectados es sumamente amplia. Además se detecta también que el patrón de anomalía de la anterior carta persiste en

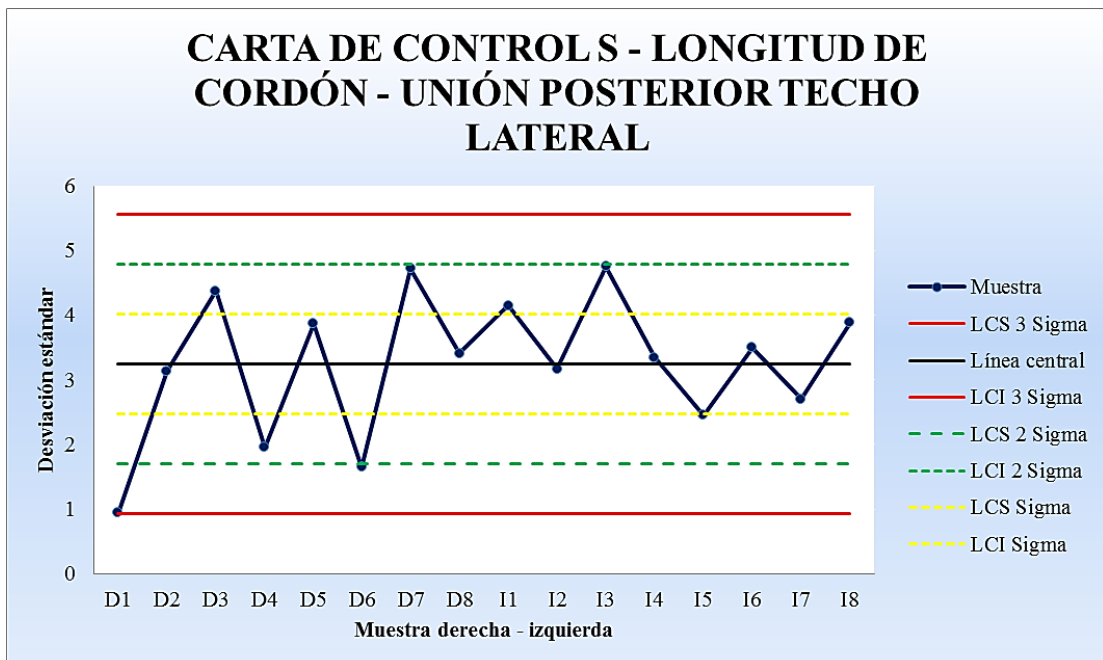
Fig. 50. Carta "S" - Longitud de cordón - unión posterior techo lateral

En esta carta de control se aprecia que ningún punto supera los límites de control, y que no se registró un patrón de inestabilidad entre los datos recolectados lo que si

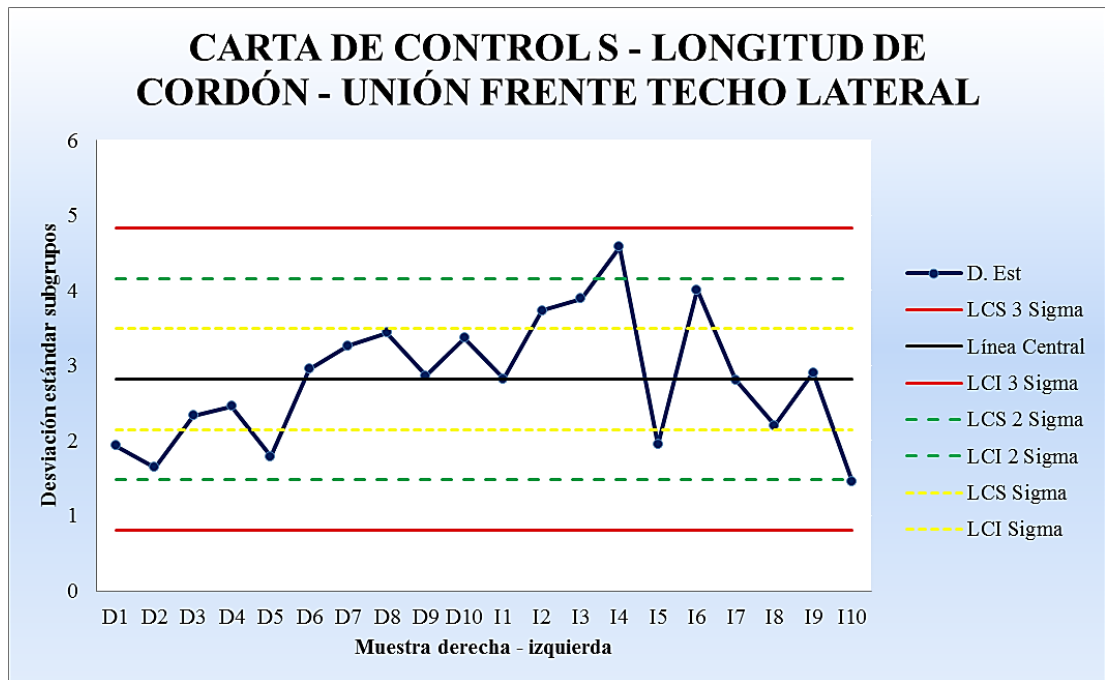
Fig. 52. Carta "S" - Longitud de cordón - unión frente techo lateral

En esta carta de control se aprecia que no existe ningún punto fuera de los límites de control, sin embargo se registra un patrón de inestabilidad que corresponde al patrón

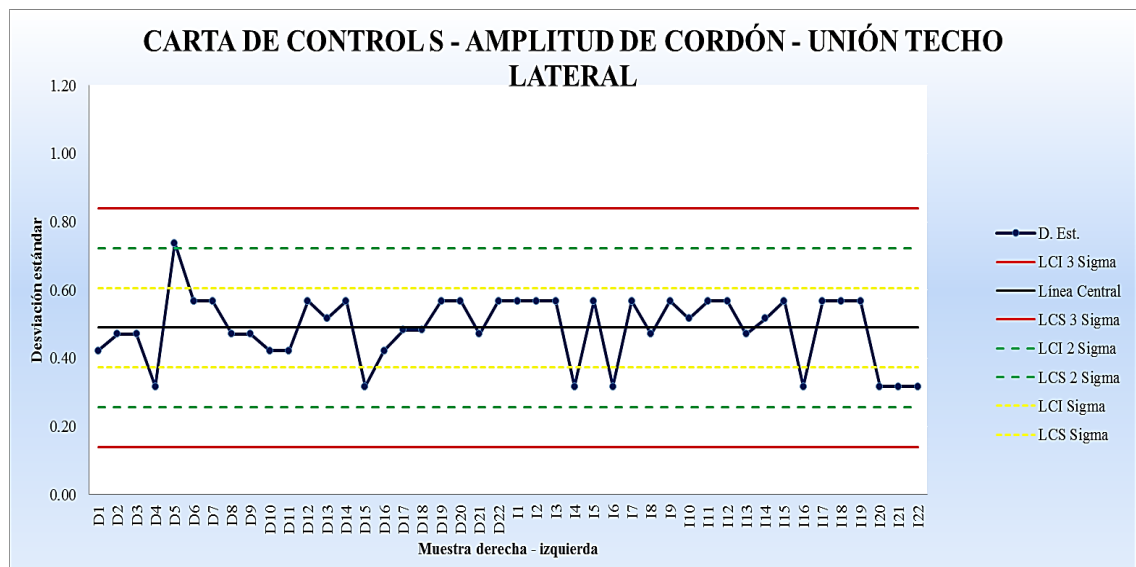
Fig. 54. Carta "S" - Amplitud de cordón - unión techo lateral

En esta carta de control se aprecia que no existe ningún punto fuera de los límites de control, sin embargo persisten los patrones H y E presentes en la secuencia de datos,

por ende se considera que el proceso no es estable y este aspecto se incluye también para el análisis posterior.

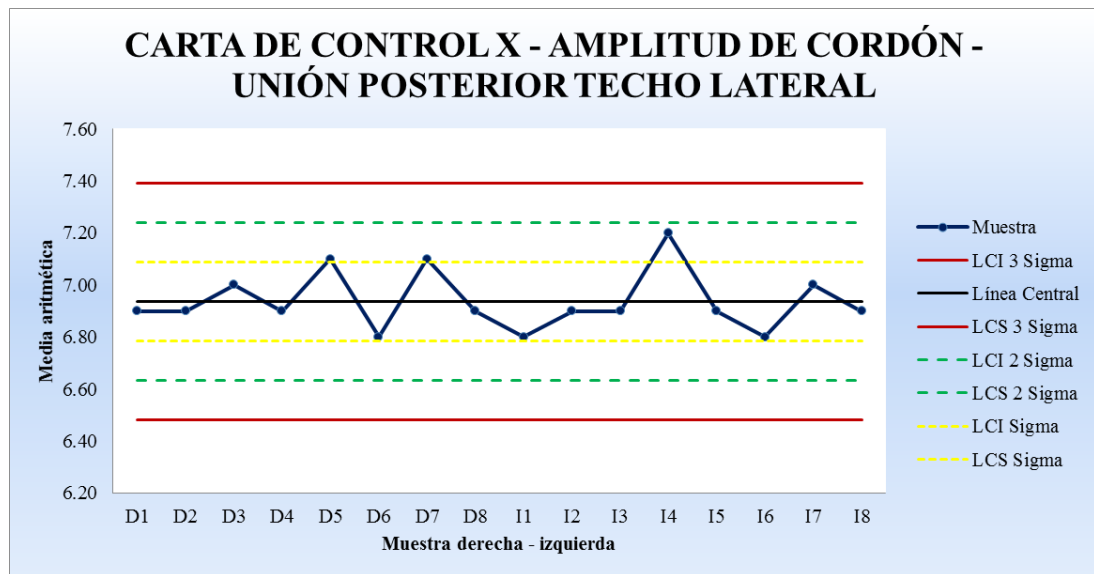
Fig. 55. Carta "X" - Amplitud de cordón - unión posterior techo lateral

Esta carta de control muestra que no existe ningún punto fuera de los límites de control, además en el post análisis se detecta un patrón H (ver tabla 3) que determina inestabilidad en el proceso, para apreciar de una forma más fina la inestabilidad del proceso se realiza una carta S.

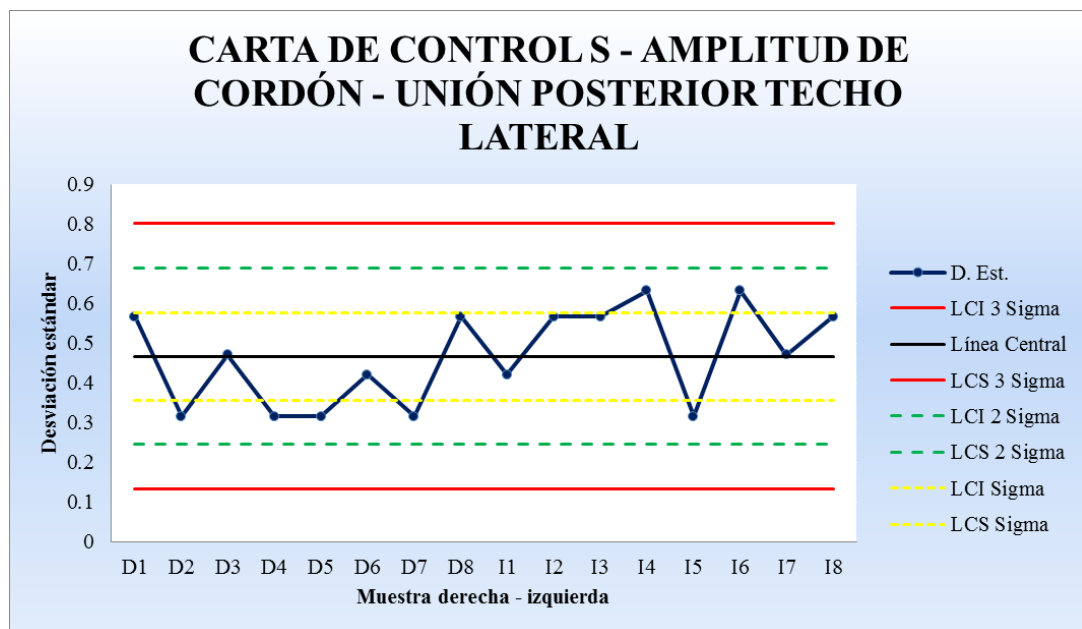
Fig. 56. Carta "S" - Amplitud de cordón - unión posterior techo lateral

Esta carta de control a diferencia de la anterior, si registra un patrón que determina inestabilidad en el proceso, este es el patrón H, lo que sugiere que al aspecto analizado en esta carta se lo considere para el análisis de causas y mejora posterior.

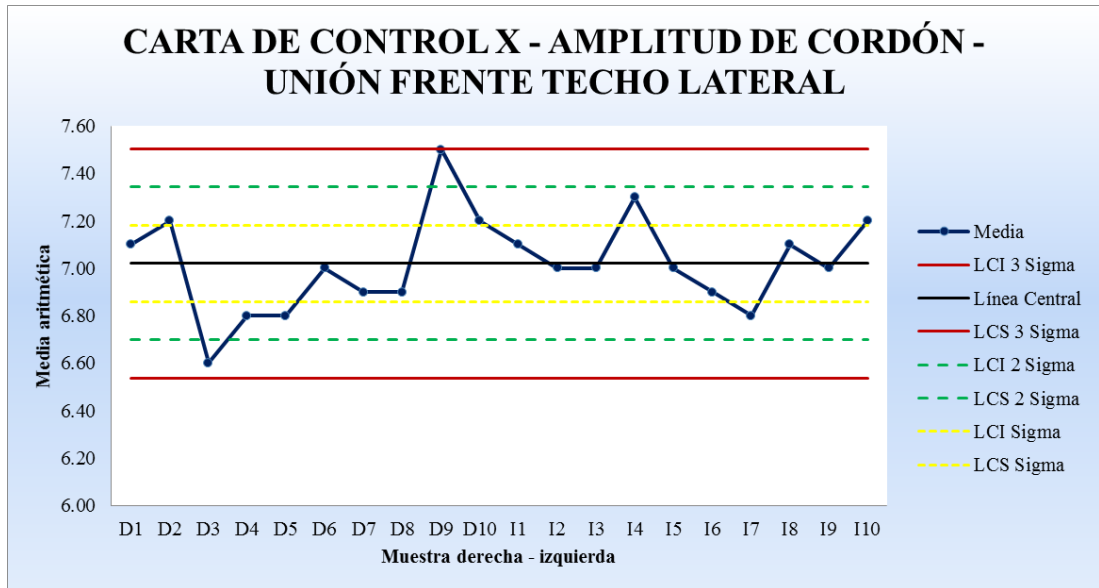
Fig. 57. Carta "X" - Amplitud de cordón - unión frente techo lateral

En esta carta no se registra ningún punto fuera de los límites de control, además el análisis posterior no determina ningún patrón de inestabilidad en el proceso por lo que se le puede considerar estable en función a la media de las medias de los subgrupos, no obstante se realiza una carta S para determinar si la estabilidad en función de la variabilidad es adecuada también.

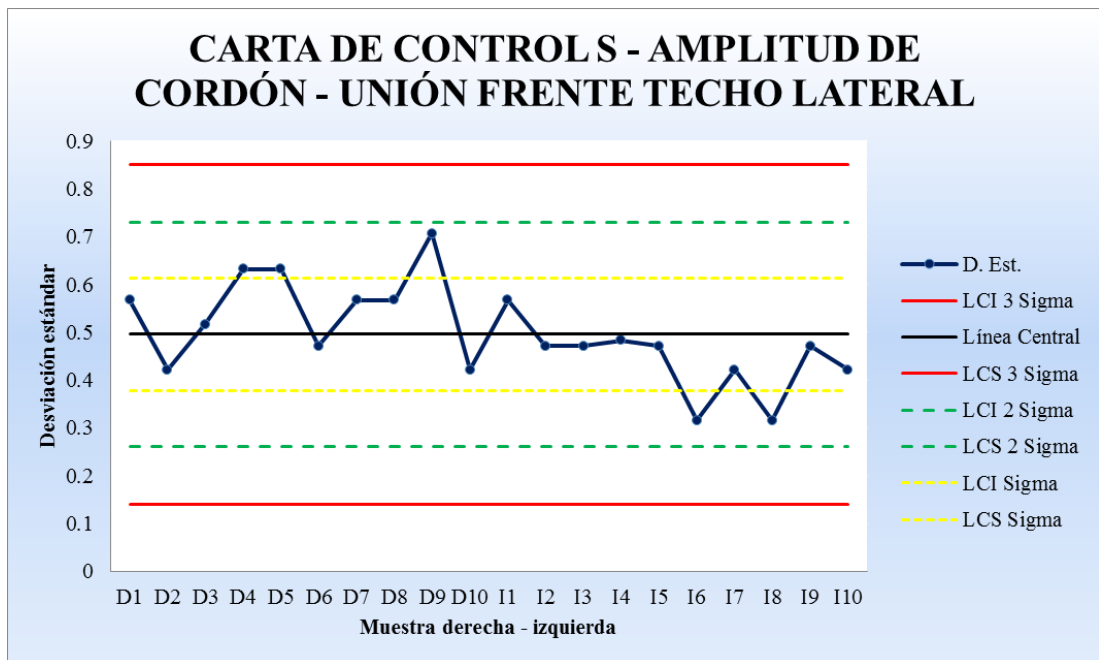
Fig. 58. Carta "S" - Amplitud de cordón - unión frente techo lateral

En esta carta de control se registra también uno de los patrones que ha sido común en el resto de análisis, este es el patrón H (ver tabla 3), por ende se determina este aspecto también para el análisis posterior de causas y mejoras.

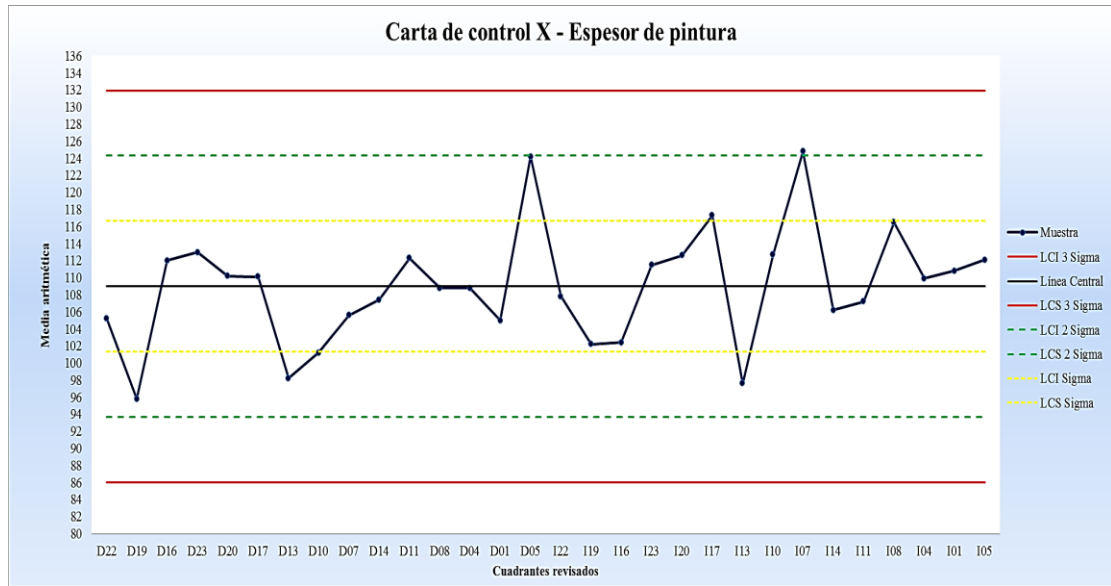
Fig. 59. Carta "X" - Espesor de capa de pintura

En el análisis del espesor de la capa de pintura, se elabora una carta X la que determina la estabilidad del proceso en función del promedio de las medias de los subgrupos, de esto se obtiene que ninguno de los puntos están fuera de los límites de control, no obstante el patrón H (ver tabla 3), se repite en varias ocasiones en la sucesión de datos, por lo que se considera que el proceso es inestable y que su análisis posterior de causas y mejoras es necesario. Por otra parte se elabora una carta S que nos brinda mayor precisión en el análisis de este proceso.

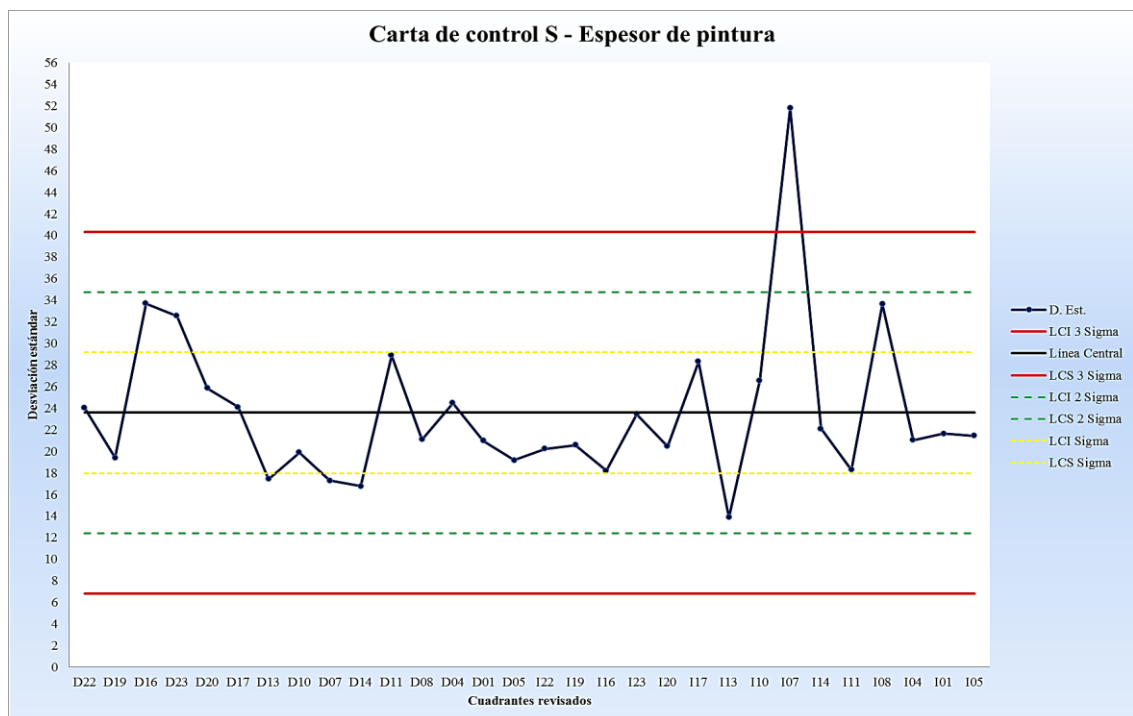
Fig. 60. Carta "S" - Espesor de capa de pintura

De la realización de esta carta se obtuvo que existe un punto que supera los límites de control este es un patrón A, además del comportamiento de los datos también se registró la presencia del patrón H en varias ocasiones, lo que indica que el proceso no es estable y debe ser objeto de análisis de causas y mejoras.
