UNIVERSIDAD TÉCNICA AMBATO
FACULTAD DE INGENIERÍA CIVIL Y MECÁNICA
CARRERA DE INGENIERÍA CIVIL

**TRABAJO EXPERIMENTAL PREVIO A LA OBTENCIÓN DEL TÍTULO
DE INGENIERO CIVIL**

**“EVALUACIÓN DEL ESTADO DE LAS VÍAS URBANAS DE LA CIUDAD
DE LATACUNGA”**

Septiembre – 2021

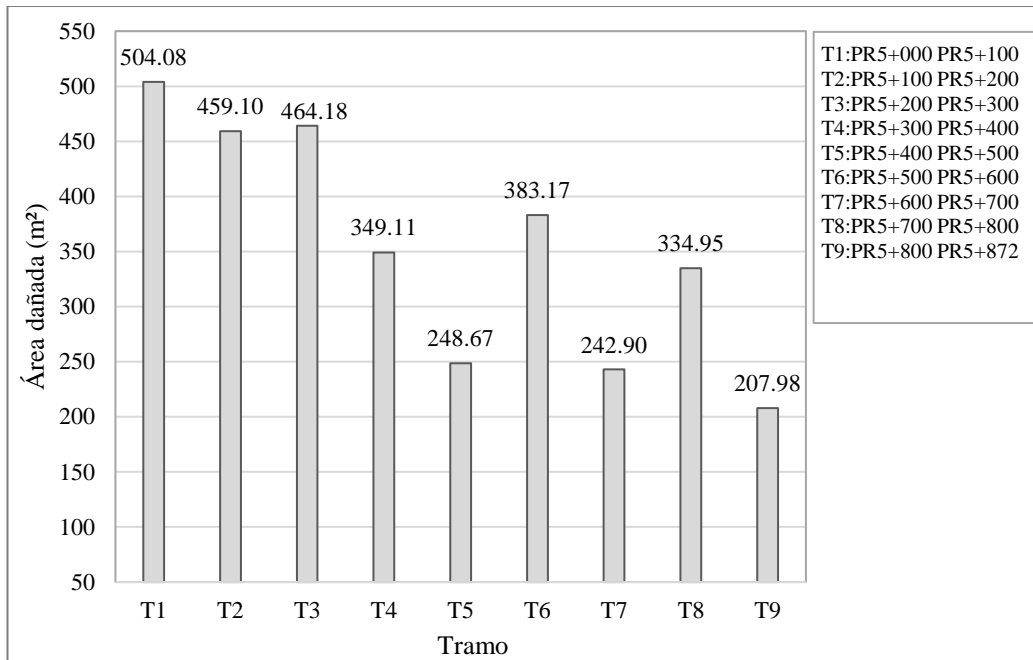
Figura N° 72: Área afectada por tramos Avenida República Del Ecuador

El área de afectación corresponde a 3194.12 m² de un total de m² 7248.00 evaluados para este tramo, resultando en un 44.07% siendo el tramo 1 el que presenta mayor afectación. Con la piel de cocodrilo de severidad alta como la patología con mayor peso en la vía con un 16.93%.

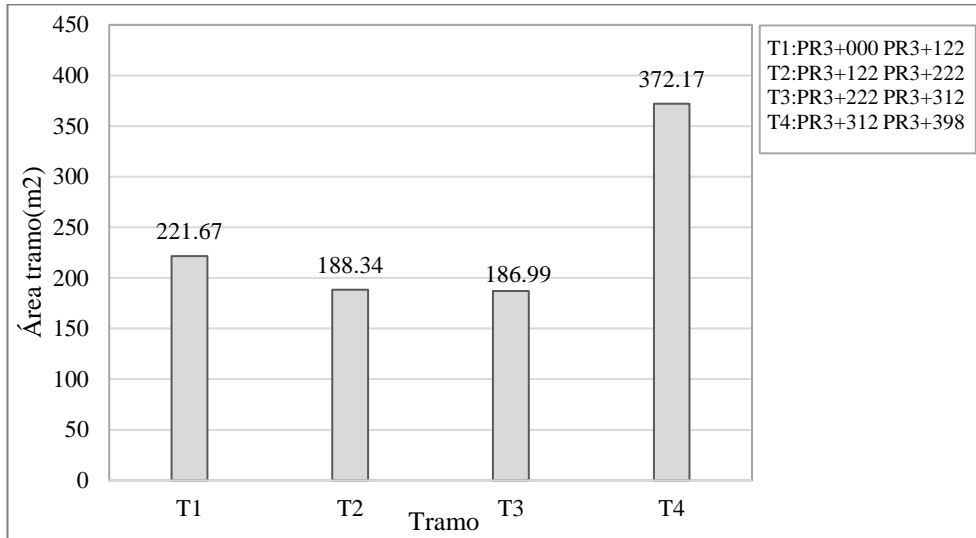
Figura N° 83: Área afectada por tramos Calle Simón Bolívar

El área de afectación corresponde a 969.18 m² de un total de 3303.40 m² evaluados para este tramo, resultando en un 29.34% siendo el tramo 4 el que presenta mayor afectación. Siendo la fisuración en bloque de severidad baja la patología con mayor peso en la vía con un 15.24%.

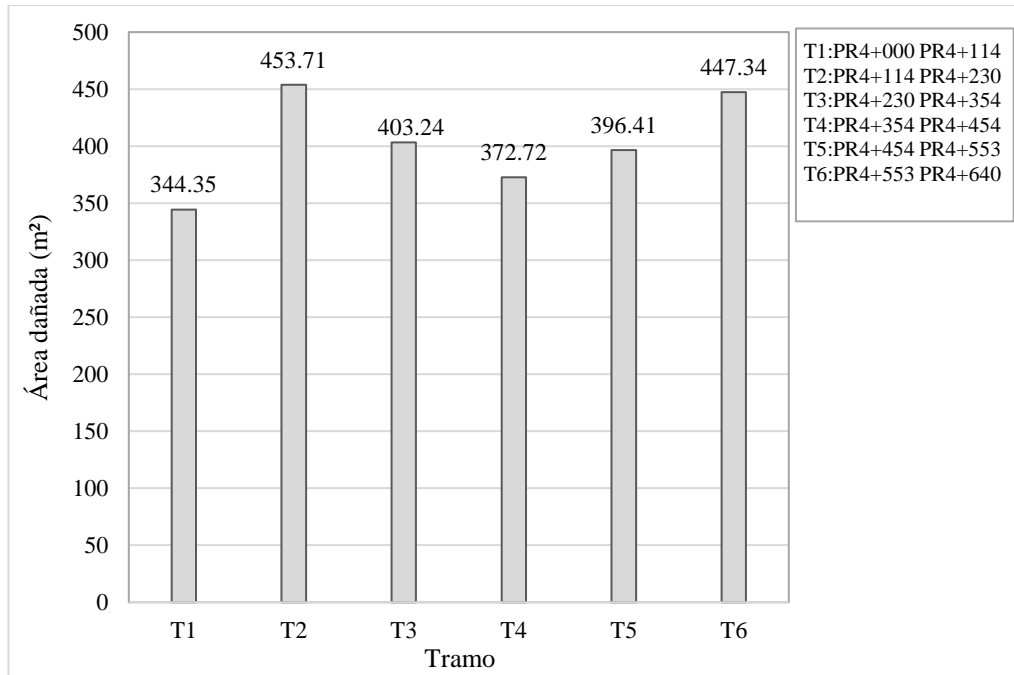
Figura N° 91: Área afectada por tramos Calle Antonia Vela

El área de afectación corresponde a 2417.77 m² de un total de 7040.00 m² evaluados para el total de la vía, resultando en un 36.59% siendo el tramo 2 el que presenta mayor afectación. Se observa un valor de afectación constante en toda la vía, siendo la piel de cocodrilo de severidad alta la patología con mayor peso en la vía con un 23.96%.

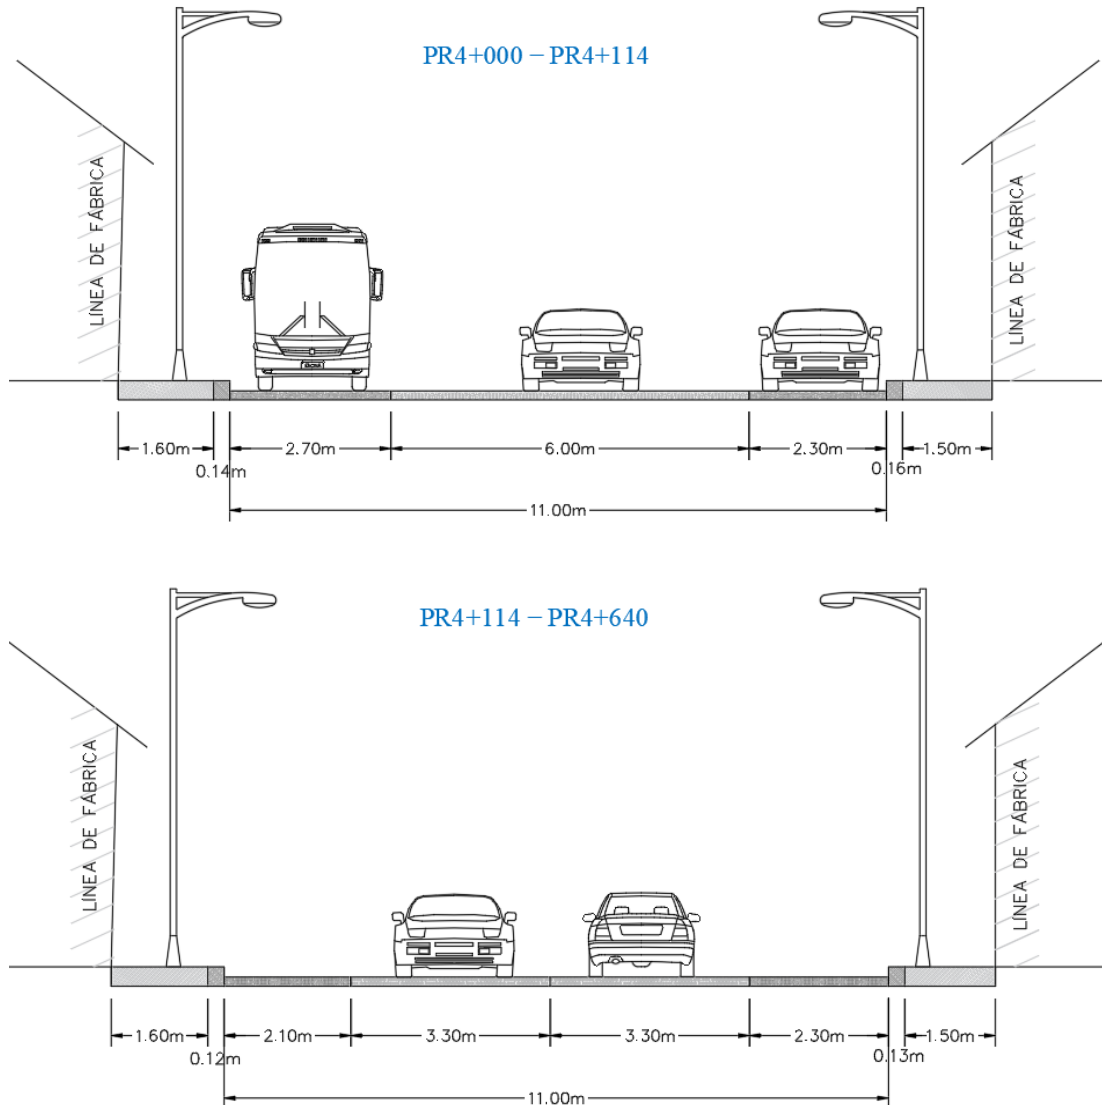
Figura N° 93: Esquema Elementos transversales Calle Antonia Vela

La vía presenta un cambio de sección a partir del tramo 1 siendo que este solo cuenta con un carril de circulación. Para el resto de la vía las dimensiones de carriles y el número de estos para este tipo de vía (colectora urbana) en zonas comerciales cumplen los requisitos mínimos, 2 carriles de circulación libre y de 3.0 m de ancho, y las distancias de aceras de 1.20m. Los bordillos no cumplen con lo mínimo establecido(0.15m). Los carriles de estacionamiento cumplen con lo dispuesto de 2.40m.

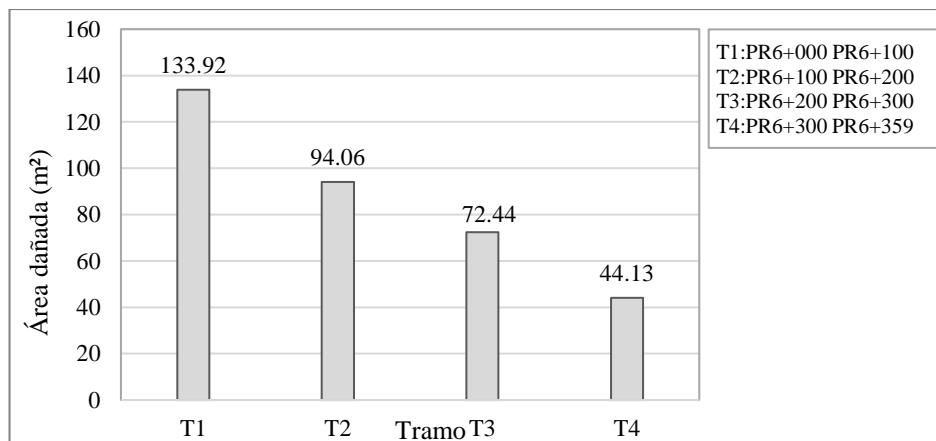
Figura N° 95: Área afectada, pavimento articulado Calle Remigio Romero y Cordero

El área de dañada corresponde a 344.54 m² de un total de 3949.00 m² evaluados para este tramo, resultando en un 8.72% de afectación, valor bajo que lo representa el análisis de ICP de la Tabla 21.

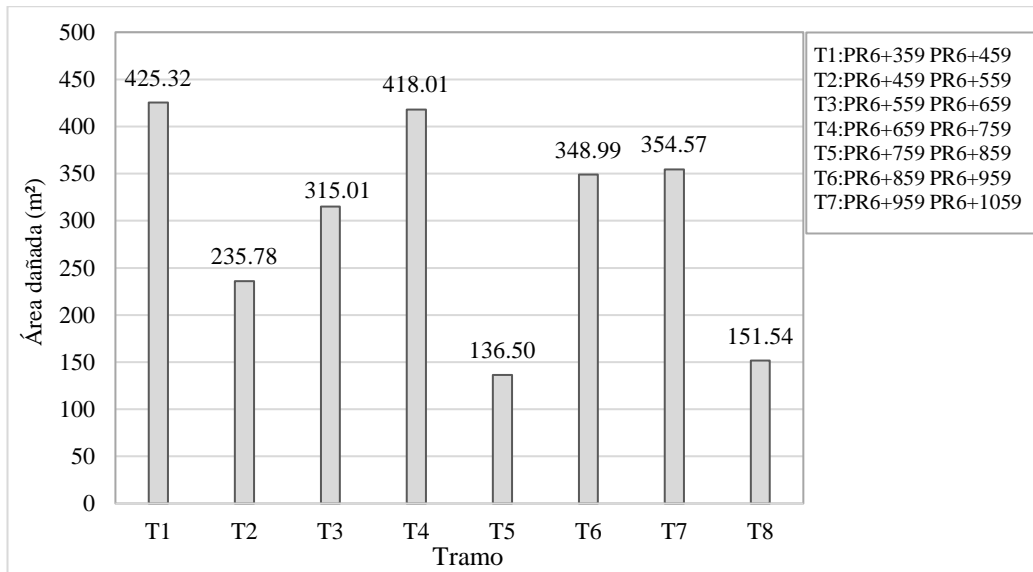
Figura N° 96: Área afectada por tramos Calle Remigio Romero y Cordero

El área de afectación corresponde a 2385.72 m² de un total de 8525 m² evaluados para este tramo, resultando en un 27.99% siendo el tramo 1 el que presenta mayor afectación. Siendo la fisuración en bloque de severidad alta la patología con mayor peso en la vía con un 18.82%.

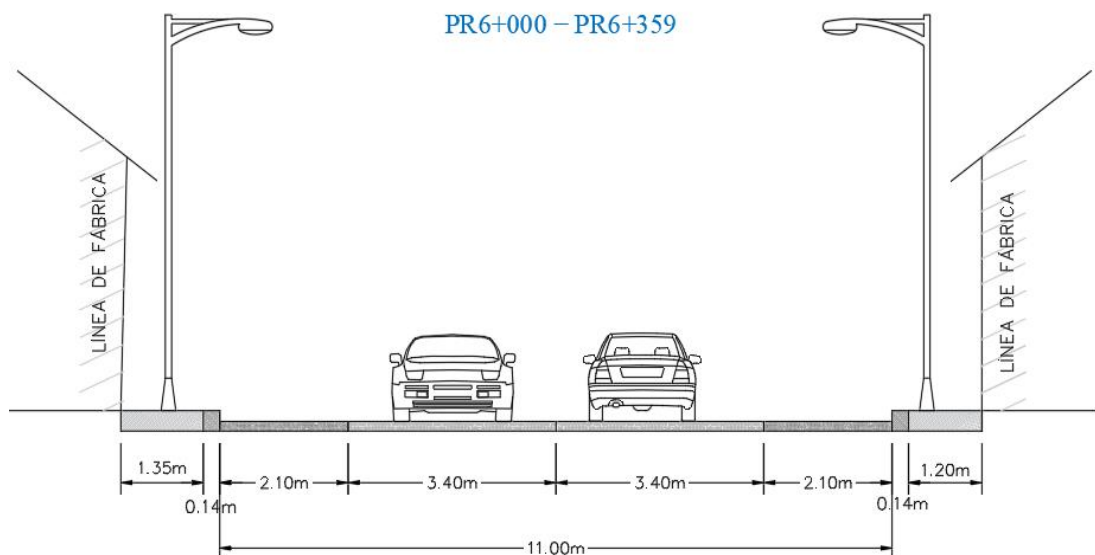
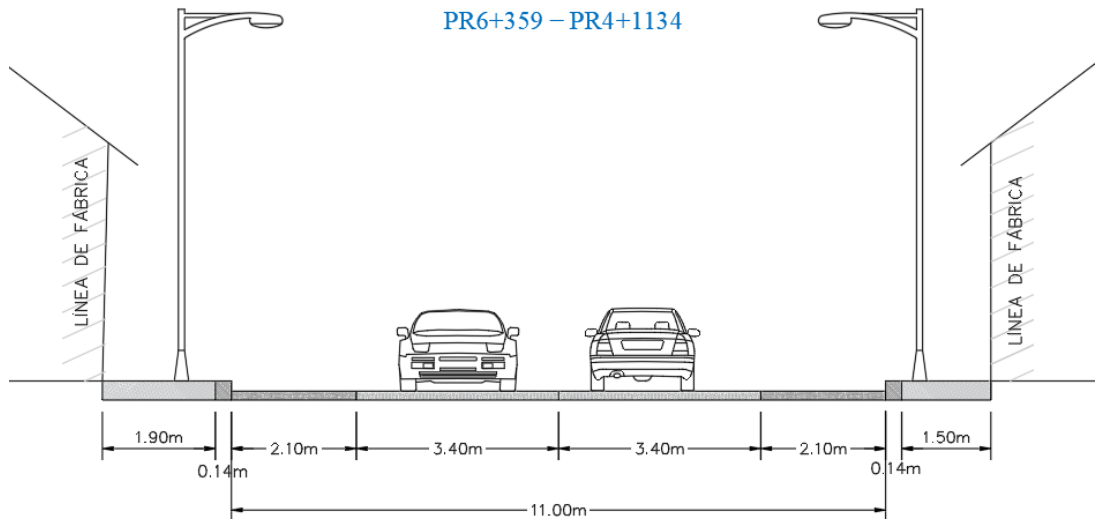
Figura N° 98: Esquema Elementos transversales Calle Remigio Romero y Cordero

Las dimensiones de carriles y el número de estos para este tipo de vía (local urbana) en zonas residenciales cumplen los requisitos mínimos, 2 carriles de circulación libre y de 3.0 m de ancho, y las distancias de aceras de 1.20m. Los bordillos no cumplen con lo mínimo establecido(0.15m). Los carriles de estacionamiento cumplen con lo dispuesto de 2.10m.

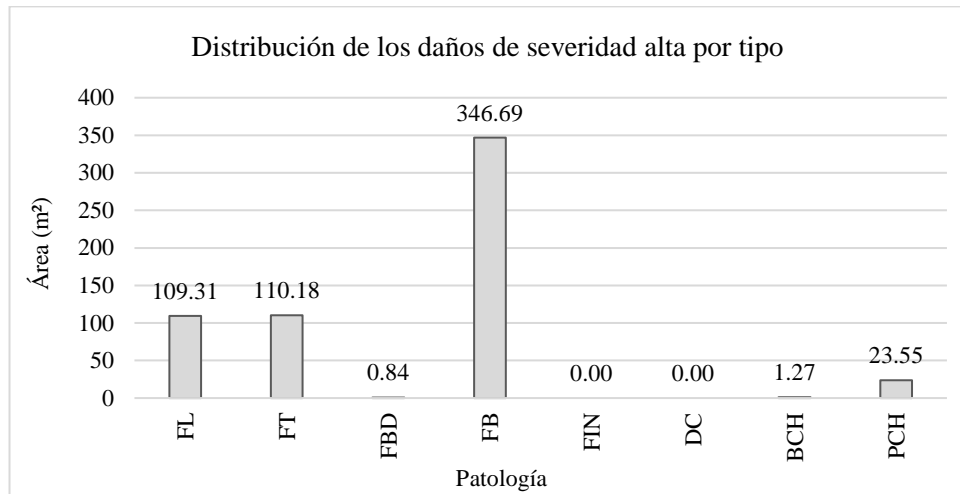
Figura N° 101: Área afectada por tipo Calle Alberto Varea Quevedo

El área de afectación corresponde a 688.09 m² de un total de 5103 m² evaluados para toda la vía, resultando en un 13.48% siendo el tramo 6 el que presenta mayor afectación. La patología con mayor peso en la vía es la fisuración en bloque de severidad alta con 18.82%.

7	Calle Alberto Varea Quevedo	PR7+000	PR7+729	Debido a los niveles de severidad y área afectada por las fallas, se recomienda sellado de grietas. Además de fresado y nivelación con una sobrecarpeta.
8	Calle Fernando Sánchez de Orellana	PR8+000	PR8+1248	Debido a los niveles de severidad y área afectada por las fallas, además de un nivel de servicio de entre bueno y muy bueno, se recomienda sellado de juntas, nivelación y compactación
9	Calle Márquez de Maeza	PR9+000	PR9+287	Debido a los niveles de severidad y área afectada por las fallas, se recomienda fresado y nivelación con una sobrecarpeta.
10	Avenida Trajano Naranjo	PR10+000	PR10+773	Debido a los niveles de severidad y área afectada por las fallas, de forma reiterativa en la vía se recomienda un fresado y nivelación con una sobrecarpeta.
11	Avenida Atahualpa y Carihuairazo	PR11+000	PR11+393	Debido a los niveles de severidad y área afectada por las fallas, además de un nivel de servicio muy bueno, se recomienda sellado de juntas, nivelación y compactación

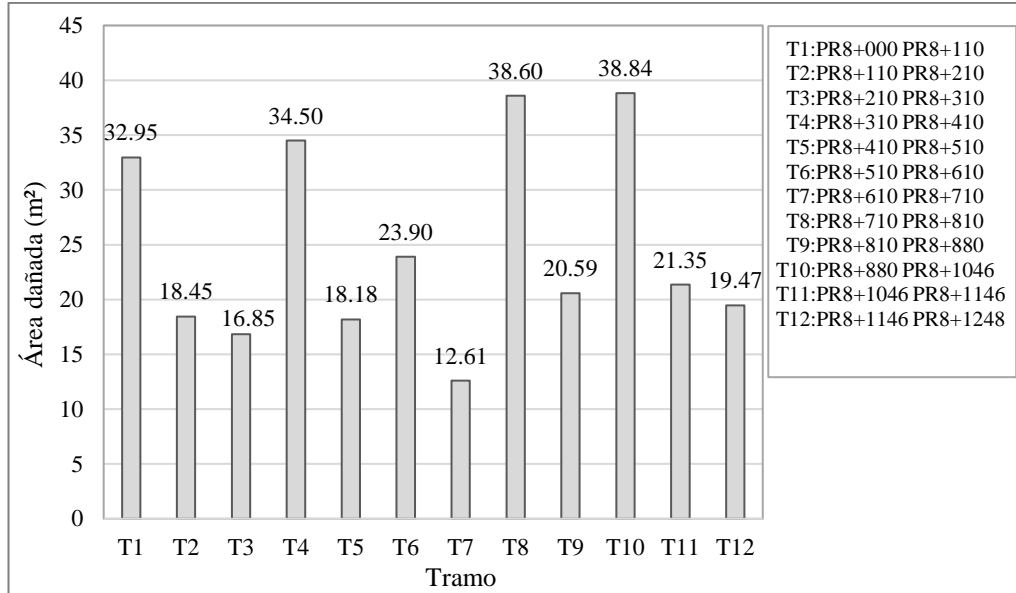
Figura N° 104: Área afectada, pavimento articulado Calle Fernando Sánchez de Orellana

El área de dañada corresponde a 296.28 m² de un total de 9360.00 m² evaluados para este tramo, resultando en un 3.717% de afectación, valor bajo que lo representa el análisis de ICP de la Tabla 24, con valores de ICP de entre 4 y 5.

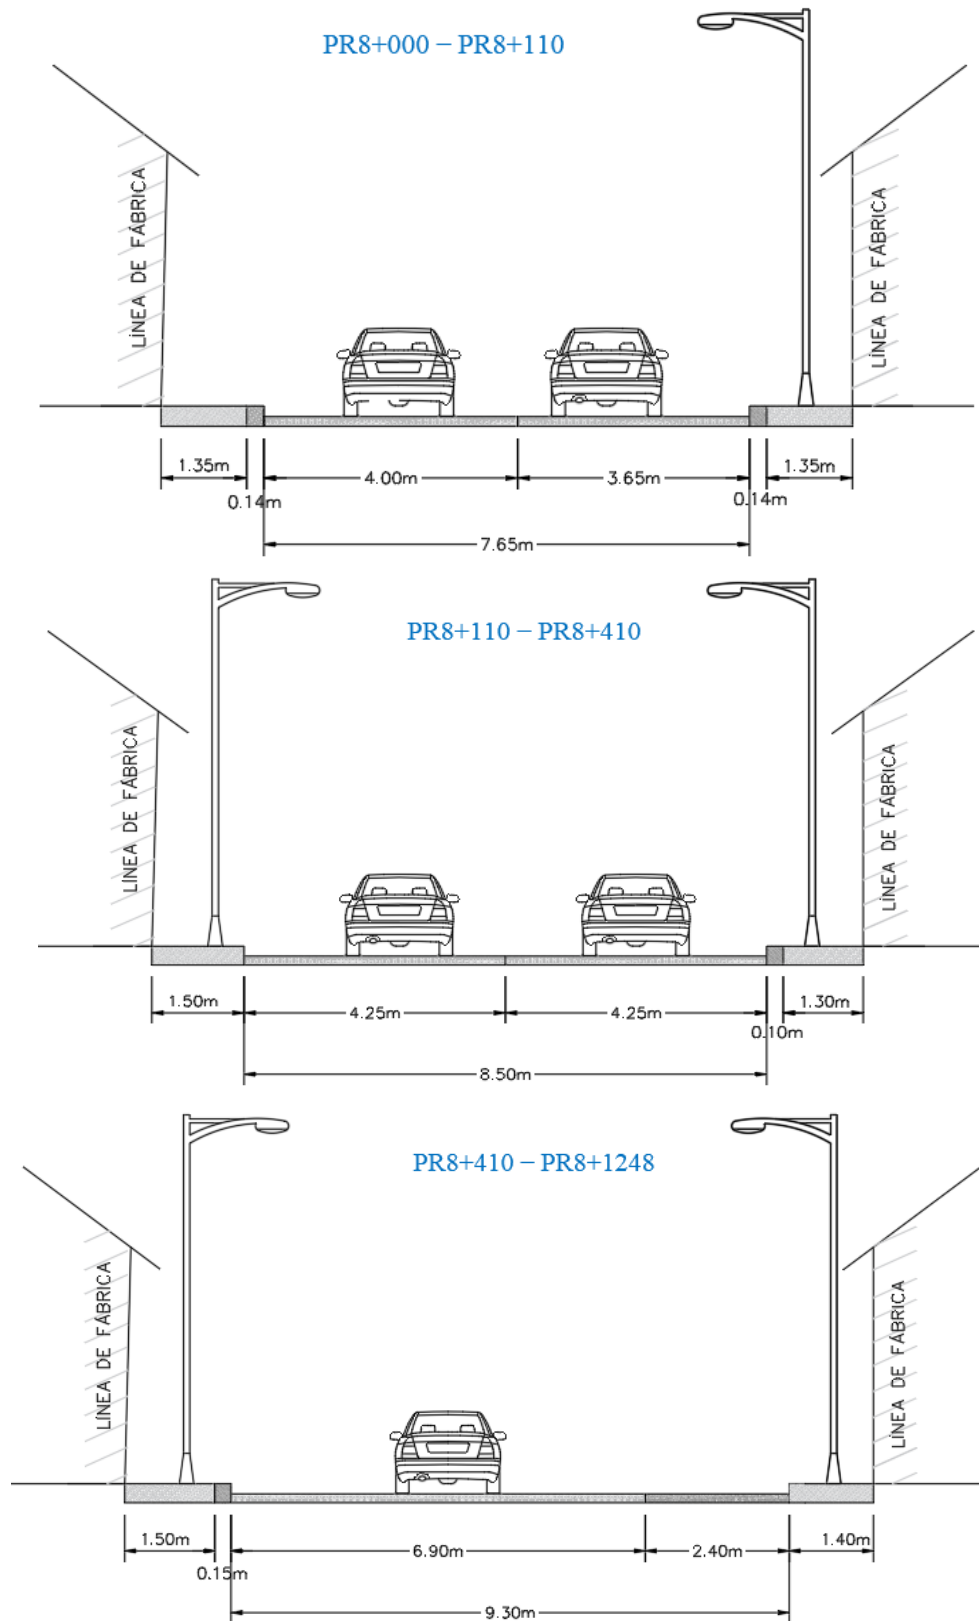
Figura N° 105: Elementos transversales Calle Fernando Sánchez de Orellana

La vía presenta cambios de sección a lo largo de su trayectoria sin embargo las dimensiones de carriles y el número de estos para este tipo de vía (local urbana) en zonas residenciales cumplen los requisitos mínimos, 2 carriles de circulación libre y de 3.0 m de ancho, y las distancias de aceras de 1.20m. Los bordillos no cumplen con lo mínimo establecido(0.15m). El carril de estacionamiento cumple del tramo PR8+410-PR8+1248 con lo dispuesto de 2.10m, así como un ancho mínimo de vía de 8.00m con un carril de circulación de 6.00m de estacionamiento para zonas residenciales.

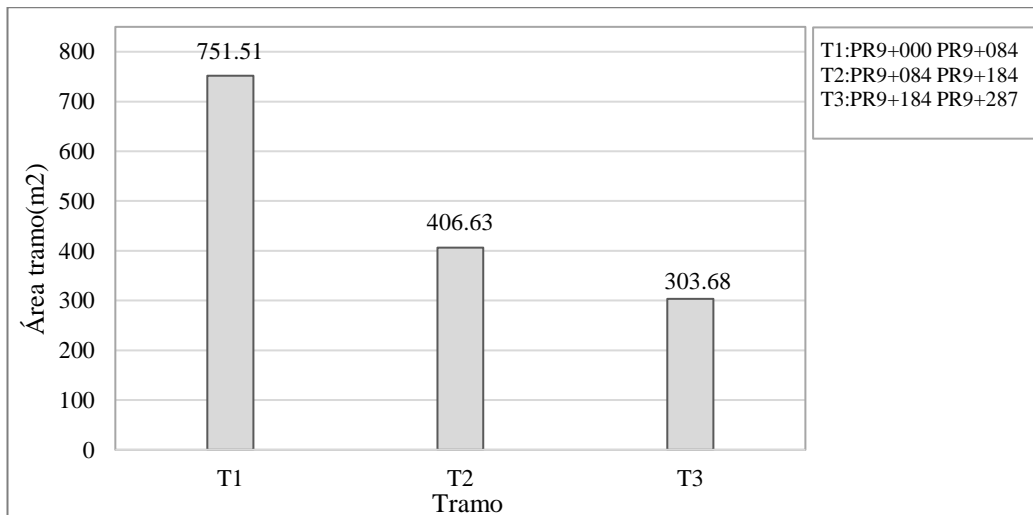
Figura N° 107: Área afectada por tramos Calle Márquez de Maeza

El área de afectación corresponde a 1461.82 m² de un total de 2459.80 m² evaluados para toda la vía, resultando en un 59.43% siendo el tramo 1 el que presenta mayor afectación. La patología con mayor peso en la vía es piel de cocodrilo de severidad alta con 37.93% con una gran relevancia sobre la vía.

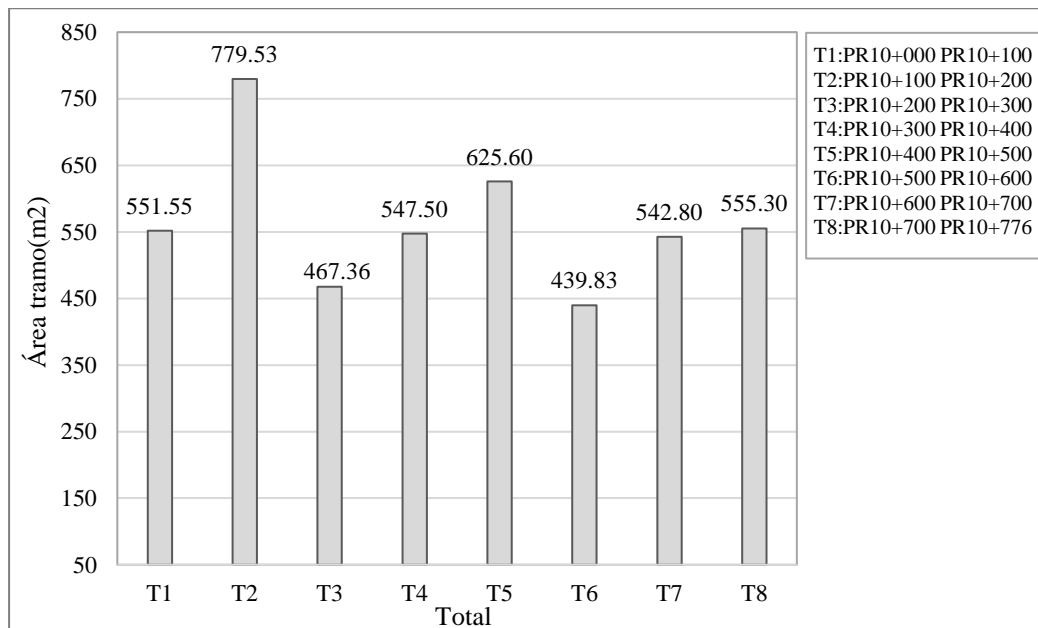
Figura N° 111: Área afectada por tramos Avenida Trajano Naranjo

El área de afectación corresponde a 4509.46 m² de un total de 9866.50 m² evaluados para toda la vía, resultando en un 45.70% siendo el tramo 2 el que presenta mayor afectación. La patología con mayor peso en la vía es fisuración en bloque de severidad alta con 29.18% que en conjunto con la piel de cocodrilo cubren la mayor parte de la vía.

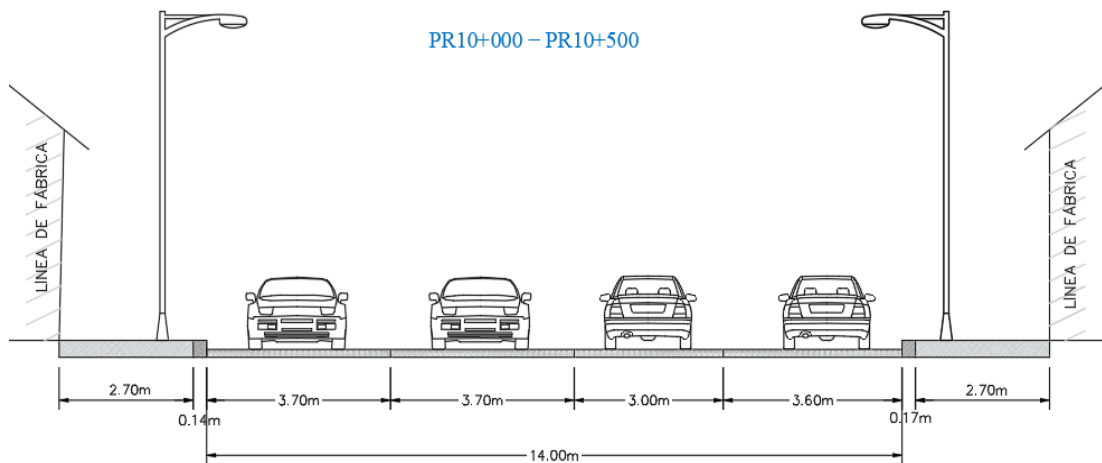
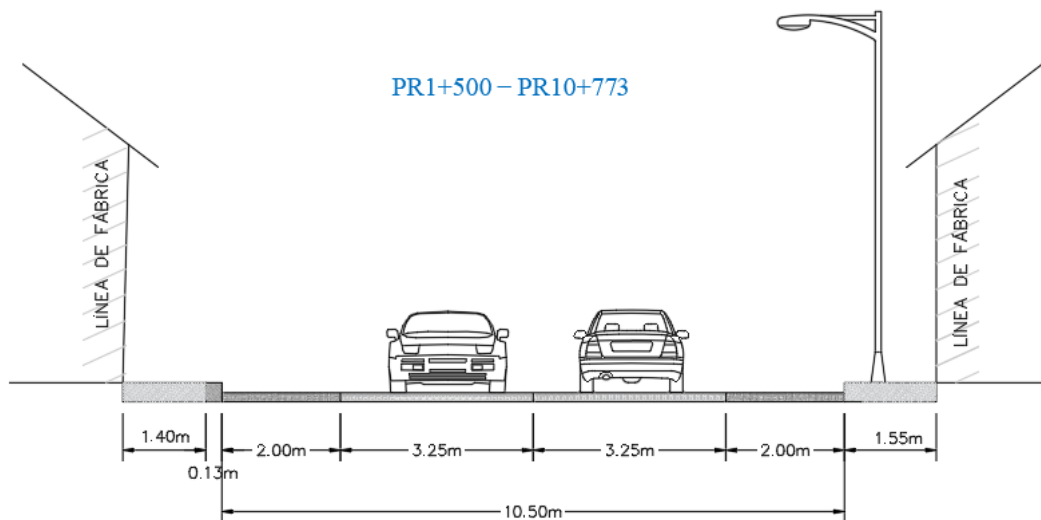
Figura N° 113: Esquema Elementos transversales Avenida Trajano Naranjo

Las dimensiones para la primera sección las dimensiones de carriles y el número de estos para este tipo de vía (arterial urbana) en zonas comerciales cumplen los requisitos mínimos, 4 carriles de circulación libre y de 3.0m de ancho, del mismo modo las distancias de aceras de 2.40m y bordillos de 0.15m. Para el tramo 2 (local urbana) las dimensiones también se cumplen 2 carriles de circulación libre y de 3.0m de ancho, del mismo modo las distancias de aceras de 1.20m y el bordillo no cumple con 0.15m.

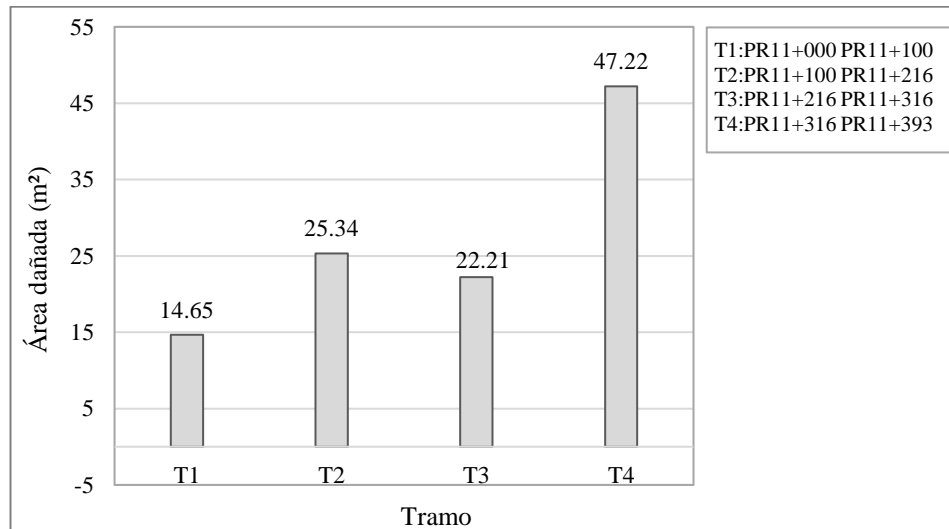
Figura N° 115: Área afectada, pavimento articulado Calle Atahualpa y Carihuairazo

El área de dañada corresponde a 296.28 m² de un total de 9360.00 m² evaluados para este tramo, resultando en un 3.717% de afectación, valor bajo que lo representa el análisis de ICP de la Tabla 28, con valores de ICP de entre 4 y 5.

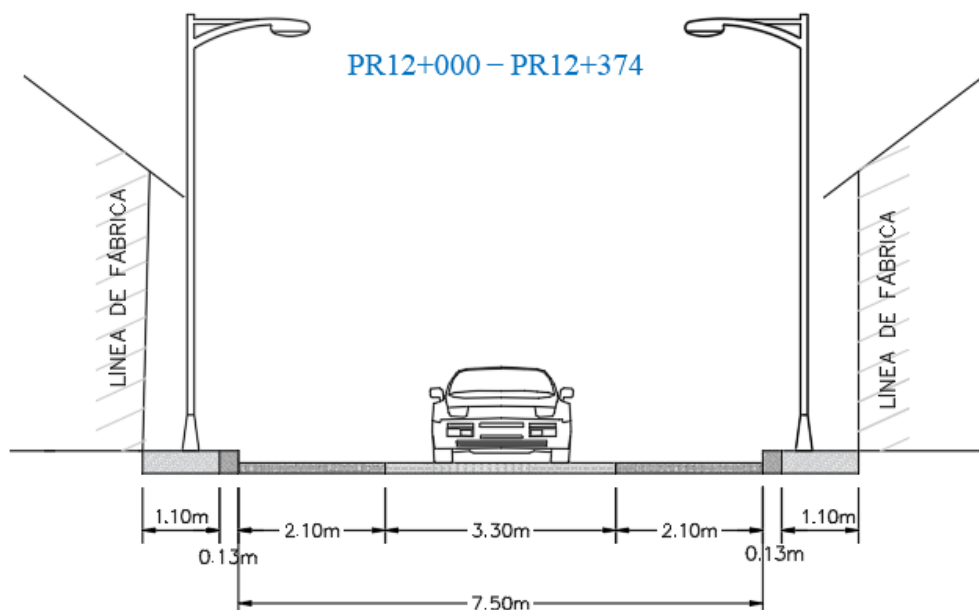
Figura N° 119: Esquema Elementos transversales Calle Los Ilinizas

Las dimensiones de carriles y el número de estos para este tipo de vía (local urbana) en zonas residenciales cumplen los requisitos mínimos, 1 carril de circulación libre y de 3.0m de ancho, mientras que no se cumple con las distancias de aceras de 1.20m, bordillos de 0.15m y carriles de estacionamiento de 2.20m

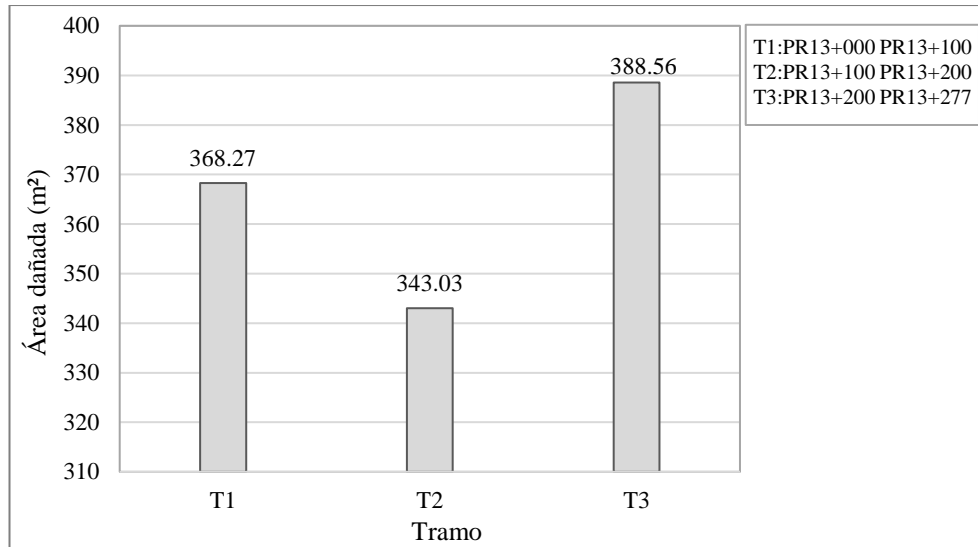
Figura N° 121: Área afectada, pavimento articulado Calle 11 de Noviembre

El área de dañada corresponde a 1099.86 m² de un total de 2520.70 m² evaluados para este tramo, resultando en un 43.63% de afectación, valor considerable pero dado el que el daño que mayor peso es el desgaste superficial la vía se encuentra en buen estado según el análisis de ICP de la Tabla 32.

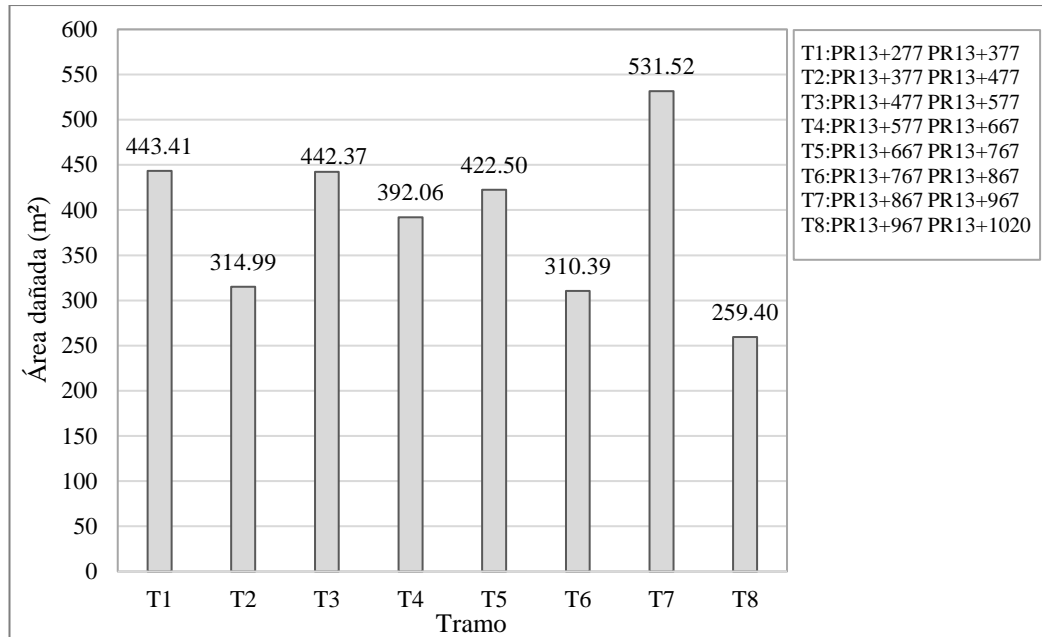
Figura N° 122: Área afectada por tramos Calle 11 de Noviembre

El área de afectación corresponde a 3116.64 m² de un total de 7981.50 m² evaluados para este tramo, resultando en un 39.05% siendo el tramo 7 el que presenta mayor afectación. Con la fisuración en bloque de severidad alta como la patología con mayor peso en la vía con un 23.88%.

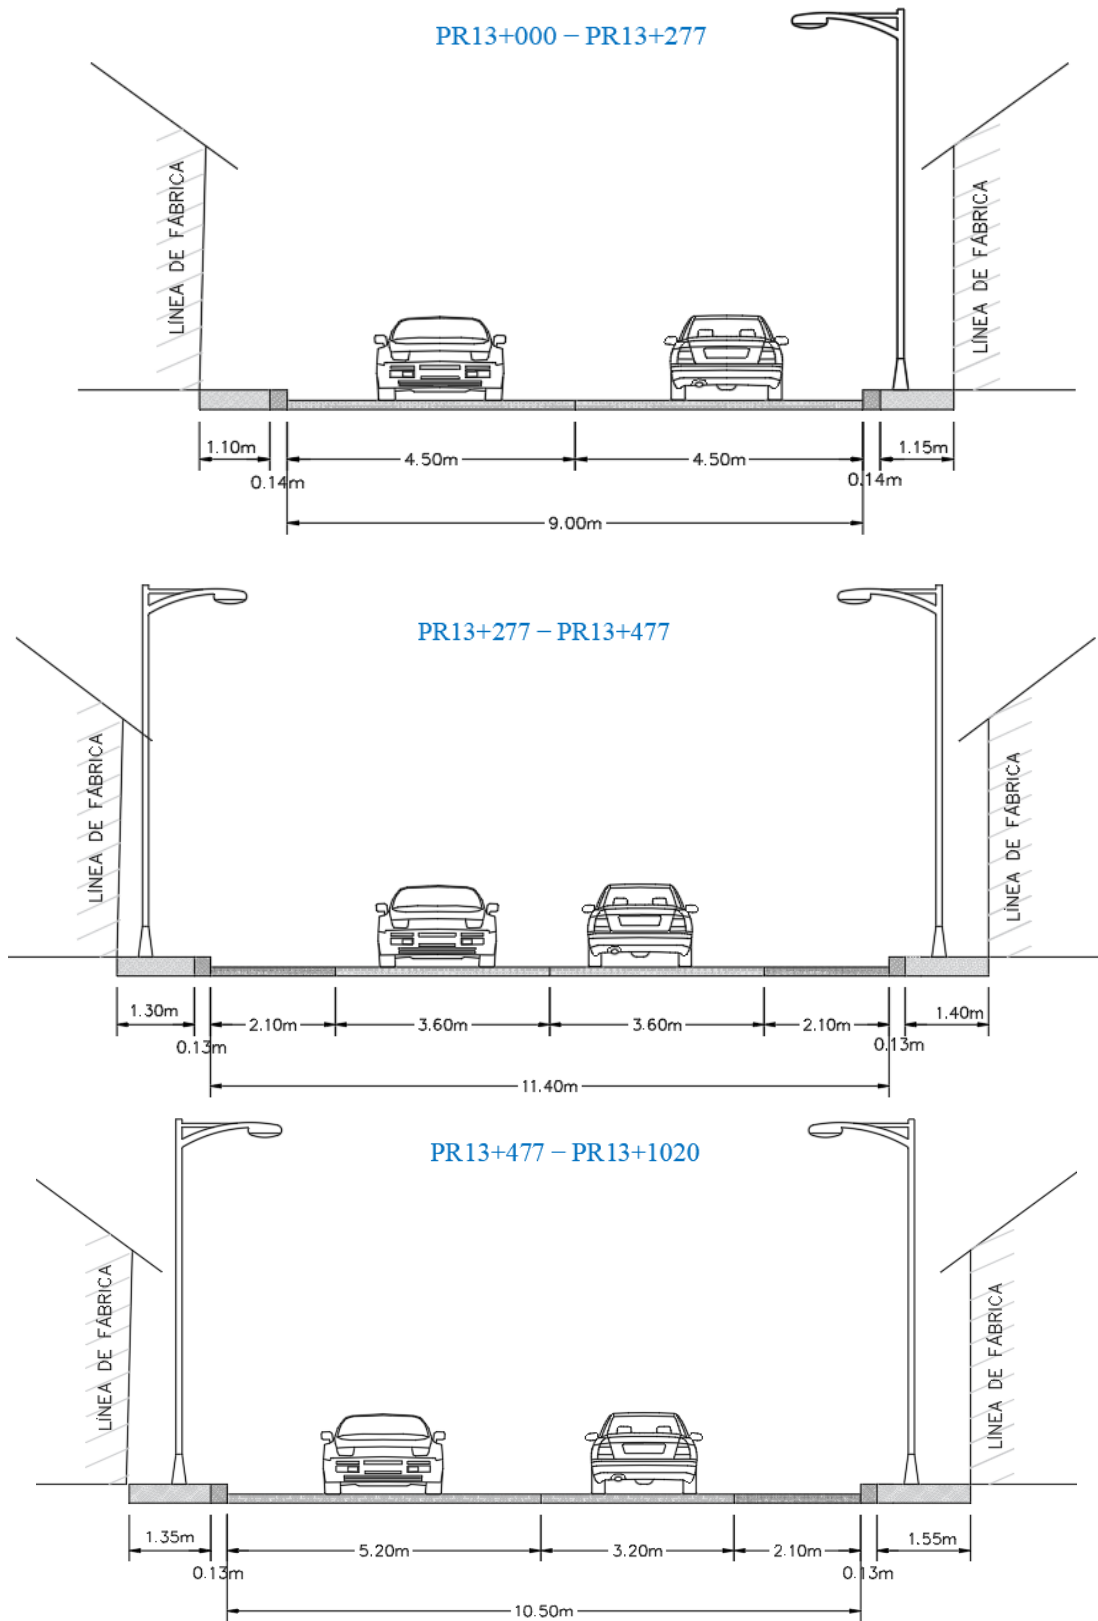
Figura N° 124: Esquema Elementos transversales Calle 11 de Noviembre

Las dimensiones de carriles y el número de estos para este tipo de vía (colectora urbana) en zonas comerciales cumplen los requisitos mínimos, 2 carriles de circulación libre y de 3.0m de ancho, distancias de aceras de 1.20m (excepto tramo PR13+00-PR13+277), mientras que no se cumple con las distancias de carriles de estacionamiento de 2.40m ni bordillos de 0.15m.
