**UNIVERSIDAD TÉCNICA DE AMBATO**

**“IMPLEMENTACIÓN DEL PROCESO DE CONSERVACIÓN DE LA  
ESTRUCTURA DE LA CAPA DE RODADURA DE LA VÍA CAMINO  
REAL SECTOR MONTALVO – ALOBAMBA EN EL TRAMO DE LA  
ABSCISA 4+000 HASTA LA ABSCISA 8+000 DE LA PROVINCIA DE  
TUNGURAHUA”**

**AUTOR:** Alejandro Paúl Palacios Arroba

Junio - 2022

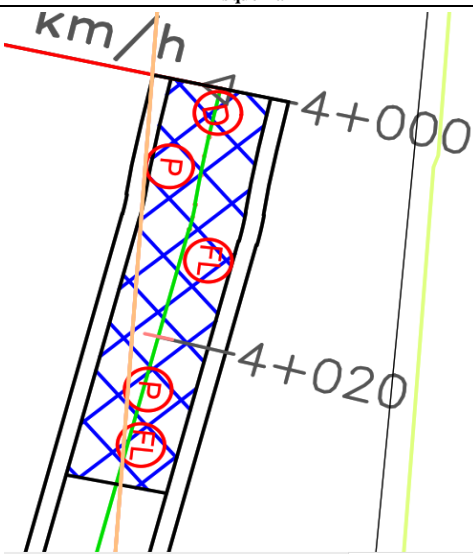
<b>Proyecto:</b>	“Implementación del proceso de conservación de la estructura de la capa de rodadura de la vía camino real sector Montalvo – Alobamba en el tramo de la abscisa 4+000 hasta la abscisa 8+000 de la provincia de Tungurahua”									
<b>Abscisa Inicial:</b>	4+000	<b>Área de Muestreo:</b>	232.64m <sup>2</sup>							
<b>Abscisa Final:</b>	4+032	<b>Unidad de Muestreo:</b>	1							
<b>Ancho de Carril:</b>	7.27 m	<b>Fecha:</b>	28/12/2021							
		<b>Responsable:</b>	Paul Palacios							
		<b>Revisado por:</b>	Ing. Mg. Byron Cañizares							
EVALUACIÓN SEGÚN EL MÉTODO DE ÍNDICE DE CONDICIÓN DE PAVIMENTO										
No.	Fallas	Unidad	Esquema							
1	Piel de Cocodrilo	CS

6	Depresión	D								
7	Grieta de Borde	GB								
8	Grieta de Reflexión de Junta	GR								
9	Desnivel Carril/Berma	DCB								
10	Grietas Longitudinales y Transversales	FLT								
11	Parqueo y Acometidas de Servicios Públicos	P								
12	Pulimiento de Agregados	AP								
13	Huecos	BH								
14	Ahuellamiento	AH								
15	Desplazamiento	DI								
16	Grietas parabólicas	FP								
17	Hinchamiento	H								
18	Meteorización/ Desprendimiento de agregados	AD								
Falla No.	Severidad			Código	Cantidades Parciales		U	Total	Densidad %	Valor Deducido
	Bajo (L)	Medio (M)	Alto (H)							
6		X		D	0.42		m <sup>2</sup>	0.42	0.18%	11
10	X			FL	7.1	1.03	m	8.13	3.56%	3
11	X			P	4.66	2.94	m <sup>2</sup>	7.60	3.33%	6
<b>Rango de calificación PCI</b>								<b>Valor Deducido Total (VDT)</b>		<b>20</b>
<b>MUY BUENA</b>								<b>Cálculo de PCI</b>		
								<b>PCI=</b>	<b>100-VDT</b>	<b>PCI=</b>

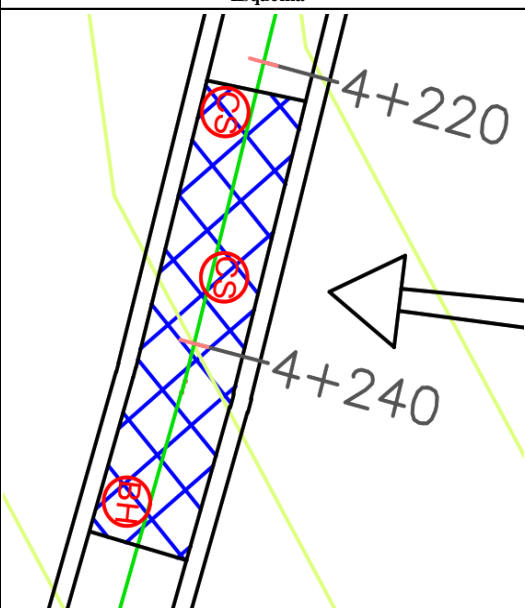
<b>Proyecto:</b>	"Implementación del proceso de conservación de la estructura de la capa de rodadura de la vía camino real sector Montalvo – Alobamba en el tramo de la abscisa 4+000 hasta la abscisa 8+000 de la provincia de Tungurahua"										
<b>Abscisa Inicial:</b>	4+222	<b>Área de Muestreo:</b>	233.92 m <sup>2</sup>	<b>Fecha:</b>	28/12/2021						
<b>Abscisa Final:</b>	4+254	<b>Unidad de Muestreo:</b>	2	<b>Responsable:</b>	Paul Palacios						
<b>Ancho de Carril:</b>	7.31 m			<b>Revisado por:</b>	Ing. Mg. Byron Cañizares						
EVALUACIÓN SEGÚN EL MÉTODO DE ÍNDICE DE CONDICIÓN DE PAVIMENTO											
No.	Fallas		Unidad	Esquema							
1	Piel de Cocodrilo	CS	m <sup>2</sup>

5	Corrugación	C	m <sup>2</sup>								
6	Depresión	D	m <sup>2</sup>								
7	Grieta de Borde	GB	m								
8	Grieta de Reflexión de Junta	GR	m								
9	Desnivel Carril/Berma	DCB	m								
10	Grietas Longitudinales y Transversales	FLT	m								
11	Parqueo y Acometidas de Servicios Públicos	P	m <sup>2</sup>								
12	Pulimiento de Agregados	AP	m <sup>2</sup>								
13	Huecos	BH	Unidad								
14	Ahuellamiento	AH	m <sup>2</sup>								
15	Desplazamiento	DI	m <sup>2</sup>								
16	Grietas parabólica	FP	m <sup>2</sup>								
17	Hinchamiento	H	m <sup>2</sup>								
18	Meteorización/ Desprendimiento de agregados	AD	m <sup>2</sup>								
Falla No.	Severidad			Código	Cantidades Parciales		U	Total	Densidad %	Valor Deducido	
	Bajo (L)	Medio (M)	Alto (H)								
1		X		CS	1.38	0.56	m <sup>2</sup>	1.94	0.85%	18	
13		X		BH	1		m	1.00	0.44%	17	
<b>Rango de calificación PCI</b>								<b>Valor Deducido Total (VDT)</b>	35

<b>BUENO</b>								<b>Cálculo de PCI</b>			
								<b>PCI= 100-VDT</b>	<b>PCI=</b>	<b>65</b>

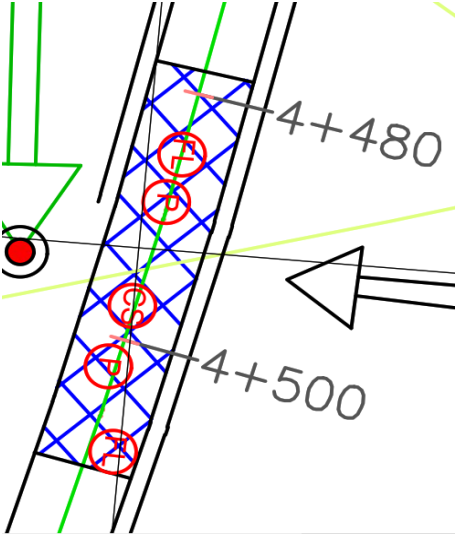
## Anexo 6.2 . Índice de condición de pavimento (PCI) – muestra 3

<b>Proyecto:</b>	"Implementación del proceso de conservación de la estructura de la capa de rodadura de la vía camino real sector Montalvo – Alobamba en el tramo de la abscisa 4+000 hasta la abscisa 8+000 de la provincia de Tungurahua"										
<b>Abscisa Inicial:</b>	4+478	<b>Área de Muestreo:</b>	231.68 m <sup>2</sup>								
<b>Abscisa Final:</b>	4+510	<b>Unidad de Muestreo:</b>	3								
<b>Ancho de Carril:</b>	7.24m	<b>Revisado por:</b>	Ing. Mg. Byron Cañizares								
<b>EVALUACIÓN SEGÚN EL MÉTODO DE ÍNDICE DE CONDICIÓN DE PAVIMENTO</b>											
No.	Fallas	Unidad	Esquema								
1	Piel de Cocodrilo	CS

8	Grieta de Reflexión de Junta	GR									
9	Desnivel Carril/Berma	DCB									
10	Grietas Longitudinales y Transversales	FLT									
11	Parqueo y Acometidas de Servicios Públicos	P									
12	Pulimiento de Agregados	AP									
13	Huecos	BH									
14	Ahuellamiento	AH									
15	Desplazamiento	DI									
16	Grietas parabólica	FP									
17	Hinchamiento	H									
18	Meteorización/ Desprendimiento de agregados	AD									
Falla No.	Severidad			Código	Cantidades Parciales		U	Total	Densidad %	Valor Deducido	
	Bajo (L)	Medio (M)	Alto (H)								
1	X			CS	2.94		m <sup>2</sup>	2.94	1.29%	14	
10	X			FL	14	2.1	m	16.10	7.05%	4	
11		X		P	9.66	10.8	m <sup>2</sup>	20.46	8.96%	28	
<b>Rango de calificación PCI</b>									<b>Valor Deducido Total (VDT)</b>	46	
<b>REGULAR</b>									<b>Cálculo de PCI</b>		
									<b>PCI= 100-VDT</b>	<b>PCI=</b>	<b>54</b>

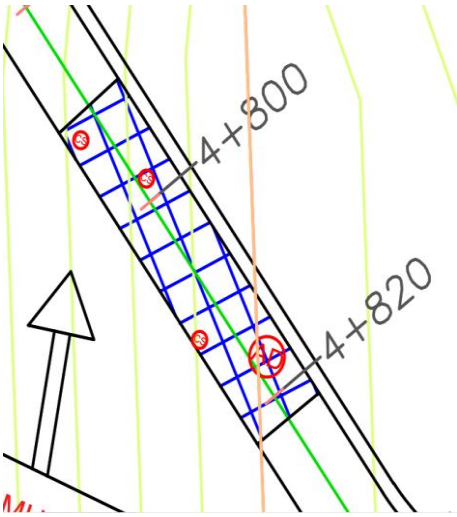
<b>Proyecto:</b>	"Implementación del proceso de conservación de la estructura de la capa de rodadura de la vía camino real sector Montalvo – Alobamba en el tramo de la abscisa 4+000 hasta la abscisa 8+000 de la provincia de Tungurahua"										
<b>Abscisa Inicial:</b>	4+790	<b>Área de Muestreo:</b>	229.76 m <sup>2</sup>								
<b>Abscisa Final:</b>	4+822	<b>Unidad de Muestreo:</b>	4								
<b>Ancho de Carril:</b>	7.18 m	<b>Fecha:</b>	28/12/2021								
		<b>Responsable:</b>	Paul Palacios								
		<b>Revisado por:</b>	Ing. Mg. Byron Cañizares								
EVALUACIÓN SEGÚN EL MÉTODO DE ÍNDICE DE CONDICIÓN DE PAVIMENTO											
No.	Fallas	Código	Unidad	Esquema							
1	Piel de Cocodrilo	CS	m <sup>2</sup>

4	Abultamientos y Hundimientos	BS	m								
5	Corrugación	C	m <sup>2</sup>								
6	Depresión	D	m <sup>2</sup>								
7	Grieta de Borde	GB	m								
8	Grieta de Reflexión de Junta	GR	m								
9	Desnivel Carril/Berma	DCB	m								
10	Grietas Longitudinales y Transversales	FLT	m								
11	Parcheo y Acometidas de Servicios Públicos	P	m <sup>2</sup>								
12	Pulimiento de Agregados	AP	m <sup>2</sup>								
13	Huecos	BH	Unidad								
14	Ahuellamiento	AH	m <sup>2</sup>								
15	Desplazamiento	DI	m <sup>2</sup>								
16	Grietas parabólica	FP	m <sup>2</sup>								
17	Hinchamiento	H	m <sup>2</sup>								
18	Meteorización/ Desprendimiento de agregados	AD	m <sup>2</sup>								
Falla No.	Severidad			Código	Cantidades Parciales			U	Total	Densidad %	Valor Deducido
	Bajo (L)	Medio (M)	Alto (H)								
1			X	CS	0.36	1.47	0.89	m <sup>2</sup>	2.72	1.19%	33
18		X		AD	0.81			m	0.81	0.35%	7
<b>Rango de calificación PCI</b>									<b>Valor Deducido Total (VDT)</b>	<b>40</b>

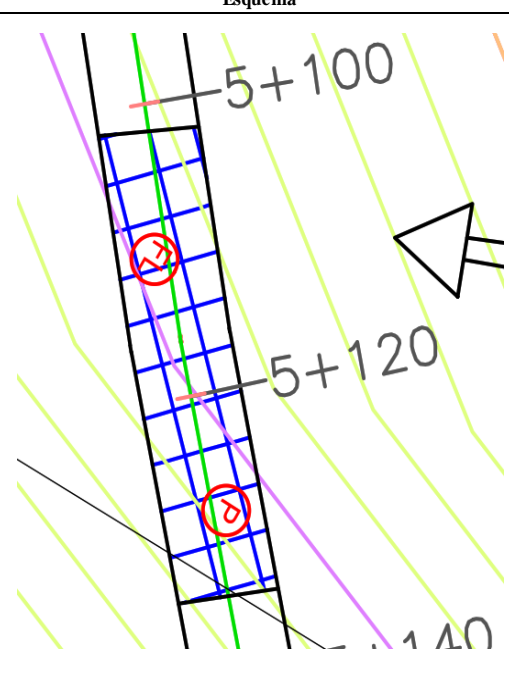
<b>Proyecto:</b>		"Implementación del proceso de conservación de la estructura de la capa de rodadura de la vía camino real sector Montalvo – Alobamba en el tramo de la abscisa 4+000 hasta la abscisa 8+000 de la provincia de Tungurahua"								
<b>Abscisa Inicial:</b>	5+102	<b>Área de Muestreo:</b>	228.8 m <sup>2</sup>	<b>Fecha:</b>	28/12/2021					
<b>Abscisa Final:</b>	5+134	<b>Unidad de Muestreo:</b>	5	<b>Responsable:</b>	Paul Palacios					
<b>Ancho de Carril:</b>	7.15 m			<b>Revisado por:</b>	Ing. Mg. Byron Cañizares					
EVALUACIÓN SEGÚN EL MÉTODO DE ÍNDICE DE CONDICIÓN DE PAVIMENTO										
No.	Fallas		Unidad	Esquema						
1	Piel de Cocodrilo	CS	m <sup>2</sup>

5	Corrugación	C	m <sup>2</sup>							
6	Depresión	D	m <sup>2</sup>							
7	Grieta de Borde	GB	m							
8	Grieta de Reflexión de Junta	GR	m							
9	Desnivel Carril/Berma	DCB	m							
10	Grietas Longitudinales y Transversales	FLT	m							
11	Parqueo y Acometidas de Servicios Públicos	P	m <sup>2</sup>							
12	Pulimiento de Agregados	AP	m <sup>2</sup>							
13	Huecos	BH	Unidad							
14	Ahuellamiento	AH	m <sup>2</sup>							
15	Desplazamiento	DI	m <sup>2</sup>							
16	Grietas parabólica	FP	m <sup>2</sup>							
17	Hinchamiento	H	m <sup>2</sup>							
18	Meteorización/ Desprendimiento de agregados	AD	m <sup>2</sup>							
Falla No.	Severidad			Código	Cantidades Parciales	U	Total	Densidad %	Valor Deducido	
	Bajo (L)	Medio (M)	Alto (H)							
10		X		FL	15.76		m	15.76	6.90%	12
11	X			P		13.7	m <sup>2</sup>	13.70	6.00%	9
<b>Rango de calificación PCI</b>								<b>Valor Deducido Total (VDT)</b>	21	
<b>MUY BUENO</b>								<b>Cálculo de PCI</b>

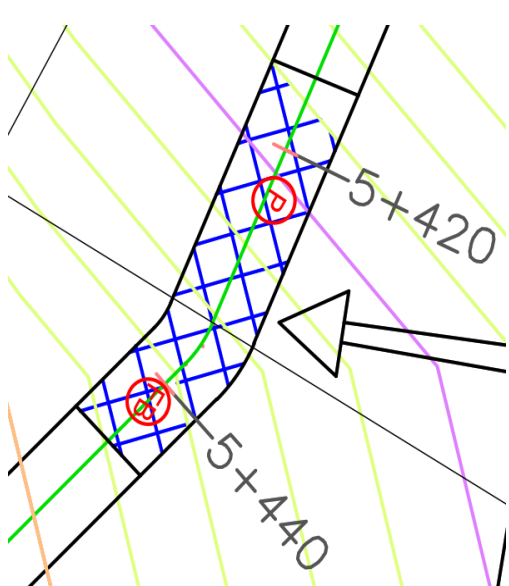
## Anexo 6.5 . Índice de condición de pavimento (PCI) – muestra 6

<b>Proyecto:</b>	"Implementación del proceso de conservación de la estructura de la capa de rodadura de la vía camino real sector Montalvo – Alobamba en el tramo de la abcisa 4+000 hasta la abcisa 8+000 de la provincia de Tungurahua"										
<b>Abscisa Inicial:</b>	5+414	<b>Área de Muestreo:</b>	233.28 m <sup>2</sup>	<b>Fecha:</b>	28/12/2021						
<b>Abscisa Final:</b>	5+446	<b>Unidad de Muestreo:</b>	6	<b>Responsable:</b>	Paul Palacios						
<b>Ancho de Carril:</b>	7.29 m			<b>Revisado por:</b>	Ing. Mg. Byron Cañizares						
EVALUACIÓN SEGÚN EL MÉTODO DE ÍNDICE DE CONDICIÓN DE PAVIMENTO											
No.	Fallas		Unidad	Esquema							
1	Piel de Cocodrilo	CS	m <sup>2</sup>

5	Corrugación	C	m <sup>2</sup>								
6	Depresión	D	m <sup>2</sup>								
7	Grieta de Borde	GB	m								
8	Grieta de Reflexión de Junta	GR	m								
9	Desnivel Carril/Berma	DCB	m								
10	Grietas Longitudinales y Transversales	FLT	m								
11	Parqueo y Acometidas de Servicios Públicos	P	m <sup>2</sup>								
12	Pulimiento de Agregados	AP	m <sup>2</sup>								
13	Huecos	BH	Unidad								
14	Ahuellamiento	AH	m <sup>2</sup>								
15	Desplazamiento	DI	m <sup>2</sup>								
16	Grietas parabólica	FP	m <sup>2</sup>								
17	Hinchamiento	H	m <sup>2</sup>								
18	Meteorización/ Desprendimiento de agregados	AD	m <sup>2</sup>								
Falla No.	Severidad			Código	Cantidades Parciales	U	Total	Densidad %	Valor Deducido		
	Bajo (L)	Medio (M)	Alto (H)								
3	X			FB	21.2		m	21.20	9.28%	8	
11	X			P		23.2	m <sup>2</sup>	23.20	10.16%	28	
<b>Rango de calificación PCI</b>								<b>Valor Deducido Total (VDT)</b>	36

<b>BUENO</b>								<b>Cálculo de PCI</b>			
								<b>PCI=</b>	<b>100-VDT</b>	<b>PCI=</b>	<b>64</b>

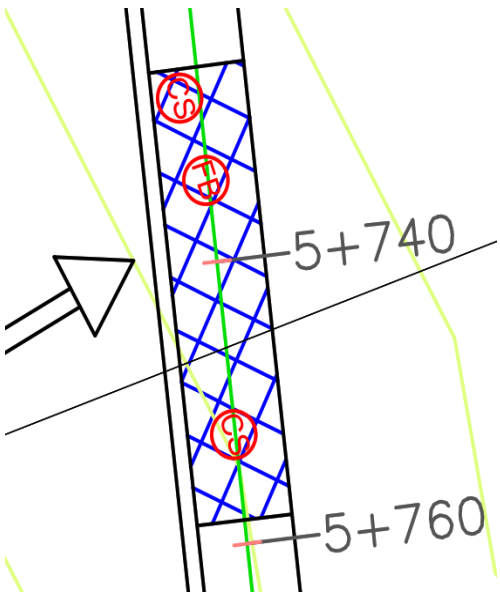
## Anexo 6.6. Índice de condición de pavimento (PCI) – muestra 7

<b>Proyecto:</b>		"Implementación del proceso de conservación de la estructura de la capa de rodadura de la vía camino real sector Montalvo – Alobamba en el tramo de la abscisa 4+000 hasta la abscisa 8+000 de la provincia de Tungurahua"								
<b>Abscisa Inicial:</b>	5+726	<b>Área de Muestreo:</b>	233.6 m <sup>2</sup>	<b>Fecha:</b>	28/12/2021					
<b>Abscisa Final:</b>	5+758	<b>Unidad de Muestreo:</b>	7	<b>Responsable:</b>	Paul Palacios					
<b>Ancho de Carril:</b>	7.30 m			<b>Revisado por:</b>	Ing. Mg. Byron Cañizares					
EVALUACIÓN SEGÚN EL MÉTODO DE ÍNDICE DE CONDICIÓN DE PAVIMENTO										
No.	Fallas		Unidad	Esquema						
1	Piel de Cocodrilo	CS	m <sup>2</sup>

5	Corrugación	C	m <sup>2</sup>							
6	Depresión	D	m <sup>2</sup>							
7	Grieta de Borde	GB	m							
8	Grieta de Reflexión de Junta	GR	m							
9	Desnivel Carril/Berma	DCB	m							
10	Grietas Longitudinales y Transversales	FLT	m							
11	Parqueo y Acometidas de Servicios Públicos	P	m <sup>2</sup>							
12	Pulimiento de Agregados	AP	m <sup>2</sup>							
13	Huecos	BH	Unidad							
14	Ahuellamiento	AH	m <sup>2</sup>							
15	Desplazamiento	DI	m <sup>2</sup>							
16	Grietas parabólica	FP	m <sup>2</sup>							
17	Hinchamiento	H	m <sup>2</sup>							
18	Meteorización/ Desprendimiento de agregados	AD	m <sup>2</sup>							
Falla No.	Severidad			Código	Cantidades Parciales	U	Total	Densidad %	Valor Deducido	
	Bajo (L)	Medio (M)	Alto (H)							
3	X			FB	4.6		m	4.60	2.01%	9
1	X			CS	4.7	3.2	m <sup>2</sup>	7.90	3.46%	20
<b>Rango de calificación PCI</b>								<b>Valor Deducido Total (VDT)</b>	29	
<b>MUY BUENO</b>								<b>Cálculo de PCI</b>

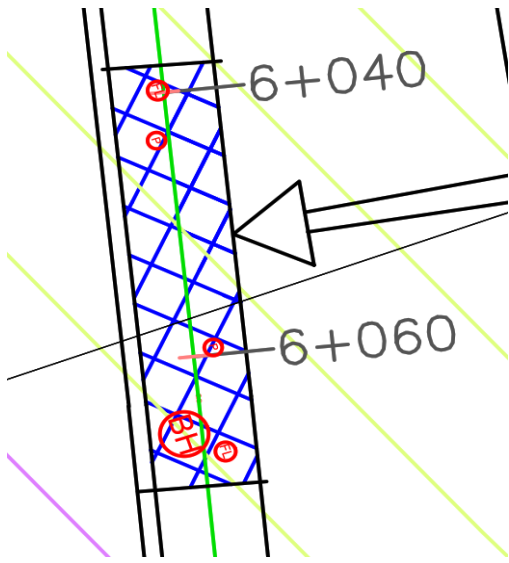
## Anexo 6.7 . Índice de condición de pavimento (PCI) – muestra 8

<b>Proyecto:</b>	"Implementación del proceso de conservación de la estructura de la capa de rodadura de la vía camino real sector Montalvo – Alobamba en el tramo de la abscisa 4+000 hasta la abscisa 8+000 de la provincia de Tungurahua"										
<b>Abscisa Inicial:</b>	6+038	<b>Área de Muestreo:</b>	231.68 m <sup>2</sup>								
<b>Abscisa Final:</b>	6+070	<b>Unidad de Muestreo:</b>	8								
<b>Ancho de Carril:</b>	7.24 m	<b>Fecha:</b>	28/12/2021								
		<b>Responsable:</b>	Paul Palacios								
		<b>Revisado por:</b>	Ing. Mg. Byron Cañizares								
EVALUACIÓN SEGÚN EL MÉTODO DE ÍNDICE DE CONDICIÓN DE PAVIMENTO											
No.	Fallas	Unidad	Esquema								
1	Piel de Cocodrilo	CS

5	Corrugación	C									
6	Depresión	D									
7	Grieta de Borde	GB									
8	Grieta de Reflexión de Junta	GR									
9	Desnivel Carril/Berma	DCB									
10	Grietas Longitudinales y Transversales	FLT									
11	Parcheo y Acometidas de Servicios Públicos	P									
12	Pulimiento de Agregados	AP									
13	Huecos	BH									
14	Ahuellamiento	AH									
15	Desplazamiento	DI									
16	Grietas parabólica	FP									
17	Hinchamiento	H									
18	Meteorización/ Desprendimiento de agregados	AD									
Falla No.	Severidad			Código	Cantidades Parciales	U	Total	Densidad %	Valor Deducido		
	Bajo (L)	Medio (M)	Alto (H)								
13	X			BH	2		m <sup>2</sup>	2.00	0.88%	23	
10	X			FL	9.56	6.23	m	15.79	6.91%	4	
11	X			P	18.34	4.8	m <sup>2</sup>	23.14	10.13%	17	
<b>Rango de calificación PCI</b>								<b>Valor Deducido Total (VDT)</b>	44		
<b>BUENO</b>								<b>Cálculo de PCI</b>			
								<b>PCI=</b>	<b>100-VDT</b>	<b>PCI=</b>	<b>56</b>

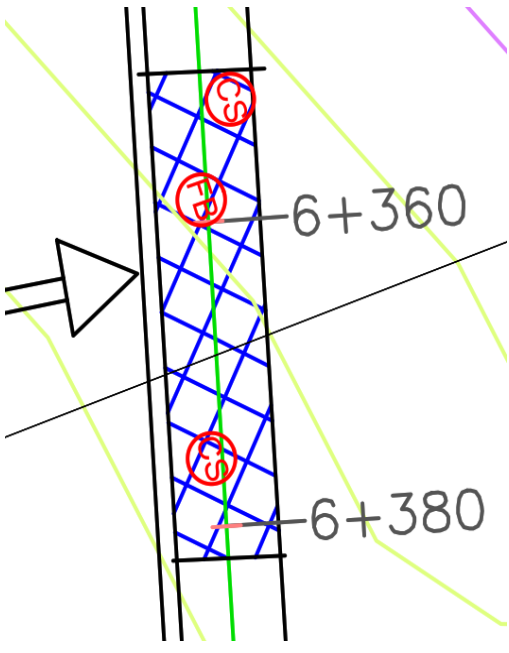
<b>Proyecto:</b>		“Implementación del proceso de conservación de la estructura de la capa de rodadura de la vía camino real sector Montalvo – Alobamba en el tramo de la abscisa 4+000 hasta la abscisa 8+000 de la provincia de Tungurahua”								
<b>Abscisa Inicial:</b>	6+350	<b>Área de Muestreo:</b>	231.68 m <sup>2</sup>	<b>Fecha:</b>	28/12/2021					
<b>Abscisa Final:</b>	6+382	<b>Unidad de Muestreo:</b>	9	<b>Responsable:</b>	Paul Palacios					
<b>Ancho de Carril:</b>	7.24 m			<b>Revisado por:</b>	Ing. Mg. Byron Cañizares					
EVALUACIÓN SEGÚN EL MÉTODO DE ÍNDICE DE CONDICIÓN DE PAVIMENTO										
No.	Fallas		Unidad	Esquema						
1	Piel de Cocodrilo	CS	m <sup>2</sup>

5	Corrugación	C	m <sup>2</sup>							
6	Depresión	D	m <sup>2</sup>							
7	Grieta de Borde	GB	m							
8	Grieta de Reflexión de Junta	GR	m							
9	Desnivel Carril/Berma	DCB	m							
10	Grietas Longitudinales y Transversales	FLT	m							
11	Parqueo y Acometidas de Servicios Públicos	P	m <sup>2</sup>							
12	Pulimiento de Agregados	AP	m <sup>2</sup>							
13	Huecos	BH	Unidad							
14	Ahuellamiento	AH	m <sup>2</sup>							
15	Desplazamiento	DI	m <sup>2</sup>							
16	Grietas parabólica	FP	m <sup>2</sup>							
17	Hinchamiento	H	m <sup>2</sup>							
18	Meteorización/ Desprendimiento de agregados	AD	m <sup>2</sup>							
Falla No.	Severidad			Código	Cantidades Parciales		U	Total	Densidad %	Valor Deducido
	Bajo (L)	Medio (M)	Alto (H)							
3		X		FB	5.47		m	5.47	2.40%	4
1	X			CS	3.72	2.84	m <sup>2</sup>	6.56	2.87%	20
<b>Rango de calificación PCI</b>								<b>Valor Deducido Total (VDT)</b>	24	
<b>MUY BUENO</b>								<b>Cálculo de PCI</b>

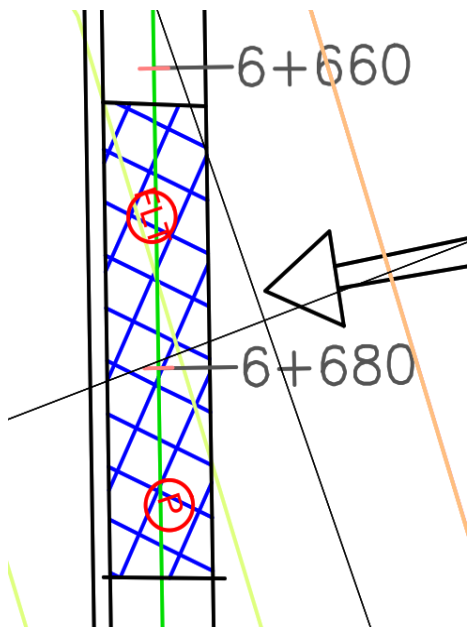
<b>Proyecto:</b>	“Implementación del proceso de conservación de la estructura de la capa de rodadura de la vía camino real sector Montalvo – Alobamba en el tramo de la abscisa 4+000 hasta la abscisa 8+000 de la provincia de Tungurahua”									
<b>Abscisa Inicial:</b>	6+662	<b>Área de Muestreo:</b>	233.6 m <sup>2</sup>							
<b>Abscisa Final:</b>	6+694	<b>Unidad de Muestreo:</b>	10							
<b>Ancho de Carril:</b>	7.3 m	<b>Fecha:</b>	28/12/2021							
		<b>Responsable:</b>	Paul Palacios							
		<b>Revisado por:</b>	Ing. Mg. Byron Cañizares							
EVALUACIÓN SEGÚN EL MÉTODO DE ÍNDICE DE CONDICIÓN DE PAVIMENTO										
No.	Fallas	Unidad	Esquema							
1	Piel de Cocodrilo	CS

5	Corrugación	C								
6	Depresión	D								
7	Grieta de Borde	GB								
8	Grieta de Reflexión de Junta	GR								
9	Desnivel Carril/Berma	DCB								
10	Grietas Longitudinales y Transversales	FLT								
11	Parqueo y Acometidas de Servicios Públicos	P								
12	Pulimiento de Agregados	AP								
13	Huecos	BH								
14	Ahuellamiento	AH								
15	Desplazamiento	DI								
16	Grietas parabólica	FP								
17	Hinchamiento	H								
18	Meteorización/ Desprendimiento de agregados	AD								
Falla No.	Severidad			Código	Cantidades Parciales	U	Total	Densidad %	Valor Deducido	
	Bajo (L)	Medio (M)	Alto (H)							
10	X			FLT	26.1		m	26.10	11.43%	15
11	X			P		32.65	m <sup>2</sup>	32.65	14.30%	29
<b>Rango de calificación PCI</b>								<b>Valor Deducido Total (VDT)</b>	44	
<b>BUENO</b>								<b>Cálculo de PCI</b>		
								<b>PCI= 100-VDT</b>	<b>PCI=</b>	<b>56</b>

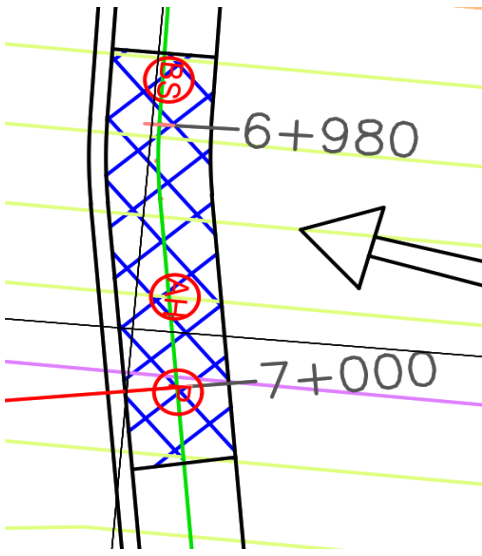
7	Grieta de Borde	GB							
8	Grieta de Reflexión de Junta	GR							
9	Desnivel Carril/Berma	DCB							
10	Grietas Longitudinales y Transversales	FLT							
11	Parcheo y Acometidas de Servicios Públicos	P							
12	Pulimiento de Agregados	AP							
13	Huecos	BH							
14	Ahuellamiento	AH							
15	Desplazamiento	DI							
16	Grietas parabólica	FP							
17	Hinchamiento	H							
18	Meteorización/ Desprendimiento de agregados	AD							
Falla No.	Severidad			Código	Cantidades Parciales	U	Total	Densidad %	Valor Deducido
	Bajo (L)	Medio (M)	Alto (H)						
4		X		BS	3.48	m <sup>2</sup>	3.48	1.52%	14
14	X			AH	5.78	m	5.78	2.53%	13
11	X			P	13.19	m <sup>2</sup>	13.19	5.78%	28
<b>Rango de calificación PCI</b>								<b>Valor Deducido Total (VDT)</b>	55
<b>REGULAR</b>								<b>Cálculo de PCI</b>	
								<b>PCI= 100-VDT</b>	<b>PCI= 45</b>

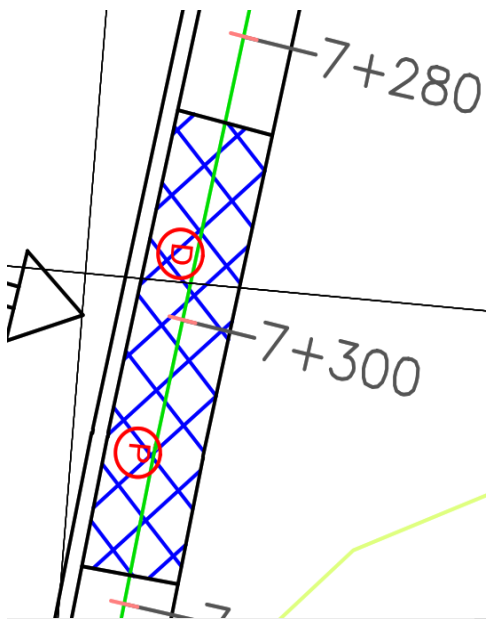
5	Corrugación	C	m <sup>2</sup>							
6	Depresión	D	m <sup>2</sup>							
7	Grieta de Borde	GB	m							
8	Grieta de Reflexión de Junta	GR	m							
9	Desnivel Carril/Berma	DCB	m							
10	Grietas Longitudinales y Transversales	FLT	m							
11	Parqueo y Acometidas de Servicios Públicos	P	m <sup>2</sup>							
12	Pulimiento de Agregados	AP	m <sup>2</sup>							
13	Huecos	BH	Unidad							
14	Ahuellamiento	AH	m <sup>2</sup>							
15	Desplazamiento	DI	m <sup>2</sup>							
16	Grietas parabólica	FP	m <sup>2</sup>							
17	Hinchamiento	H	m <sup>2</sup>							
18	Meteorización/ Desprendimiento de agregados	AD	m <sup>2</sup>							
Falla No.	Severidad			Código	Cantidades Parciales	U	Total	Densidad %	Valor Deducido	
	Bajo (L)	Medio (M)	Alto (H)							
6		X		D	16.9		m	16.90	7.40%	24
11	X			P	7.38		m <sup>2</sup>	7.38	3.23%	7
<b>Rango de calificación PCI</b>								<b>Valor Deducido Total (VDT)</b>	31	
<b>BUENO</b>								<b>Cálculo de PCI</b>

<b>PCI= 100-VDT</b>	<b>PCI=</b>	<b>69</b>

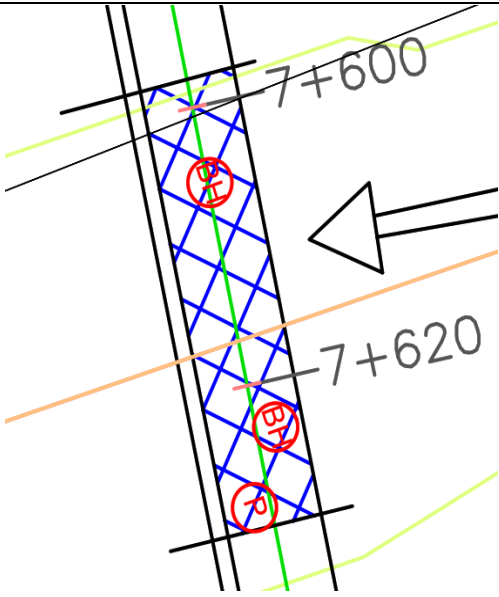
## Anexo 6.12 . Índice de condición de pavimento (PCI) – muestra 13

5	Corrugación	C	m <sup>2</sup>								
6	Depresión	D	m <sup>2</sup>								
7	Grieta de Borde	GB	m								
8	Grieta de Reflexión de Junta	GR	m								
9	Desnivel Carril/Berma	DCB	m								
10	Grietas Longitudinales y Transversales	FLT	m								
11	Parcheo y Acometidas de Servicios Públicos	P	m <sup>2</sup>								
12	Pulimiento de Agregados	AP	m <sup>2</sup>								
13	Huecos	BH	Unidad								
14	Ahuellamiento	AH	m <sup>2</sup>								
15	Desplazamiento	DI	m <sup>2</sup>								
16	Grietas parabólica	FP	m <sup>2</sup>								
17	Hinchamiento	H	m <sup>2</sup>								
18	Meteorización/ Desprendimiento de agregados	AD	m <sup>2</sup>								
Falla No.	Severidad			Código	Cantidades Parciales	U	Total	Densidad %	Valor Deducido		
	Bajo (L)	Medio (M)	Alto (H)								
13	X			BH	2	u	2.00	0.88%	16		
11	X			P	14.36	m <sup>2</sup>	14.36	6.29%	10		
<b>Rango de calificación PCI</b>							<b>Valor Deducido Total (VDT)</b>		26

<b>MUY BUENO</b>							<b>Cálculo de PCI</b>				
							PCI= 100-VDT		PCI=

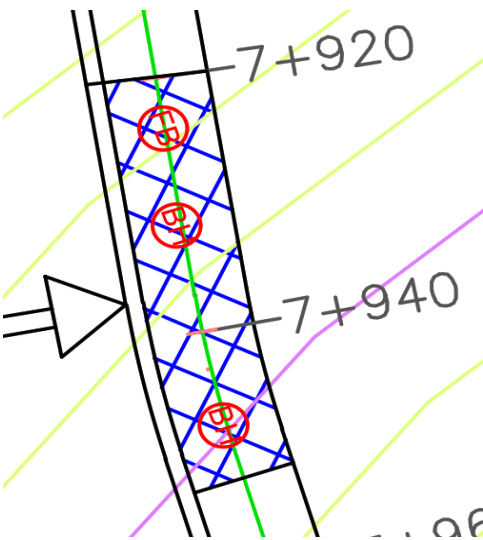
### Anexo 6.13 . Índice de condición de pavimento (PCI) – muestra 14

8	Grieta de Reflexión de Junta	GR									
9	Desnivel Carril/Berma	DCB									
10	Grietas Longitudinales y Transversales	FLT									
11	Parqueo y Acometidas de Servicios Públicos	P									
12	Pulimiento de Agregados	AP									
13	Huecos	BH									
14	Ahuellamiento	AH									
15	Desplazamiento	DI									
16	Grietas parabólica	FP									
17	Hinchamiento	H									
18	Meteorización/ Desprendimiento de agregados	AD									
Falla No.	Severidad			Código	Cantidades Parciales	U	Total	Densidad %	Valor Deducido		
	Bajo (L)	Medio (M)	Alto (H)								
3		X		FB	1.76		m <sup>2</sup>	1.76	0.77%	2	
14	X			BH	1		m	1.00	0.44%	8	
11	X			P	18.24		m <sup>2</sup>	18.24	7.99%	11	
<b>Rango de calificación PCI</b>								<b>Valor Deducido Total (VDT)</b>	21		
<b>MUY BUENO</b>								<b>Cálculo de PCI</b>			
								<b>PCI= 100-VDT</b>	<b>PCI=</b>	<b>79</b>
