UNIVERSIDAD TÉCNICA DE AMBATO
FACULTAD DE INGENIERÍA CIVIL Y MECÁNICA
CARRERA DE INGENIERÍA CIVIL
TRABAJO EXPERIMENTAL
PREVIO A LA OBTENCIÓN DEL TÍTULO DE INGENIERO CIVIL

“EVALUACIÓN DE LAS VÍAS URBANAS EN EL CANTÓN AMBATO DEL SECTOR COMPRENDIDO ENTRE LA CALLE QUIS QUIS, AV. MANUELA SÁENZ (ROMPE CORAZONES), CALLE FLOREANA, CALLE FERNANDO DE MAGALLANES, CALLE LA PINTA, AV. ATAHUALPA”

AUTOR: Mauro Gustavo Bayas Araujo

Marzo - 2023

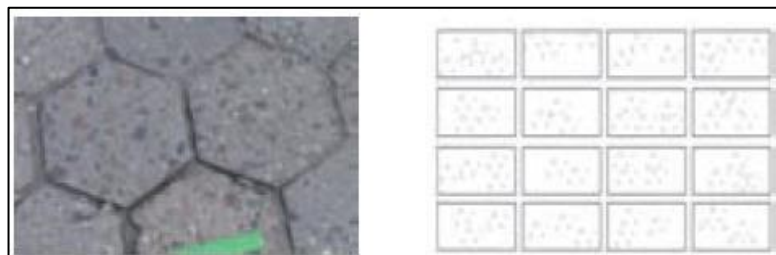
Figura 24: Desgaste Superficial

Se presenta con la pérdida de finos en la superficie del adoquín, creando una textura superficial rugosa, se forman cavidades y dejan expuesto el agregado grueso, sus causas se derivan de la baja calidad de fabricación del adoquín, por la abrasión de las llantas, exposición constante de flujos de aguas a presión. (33)

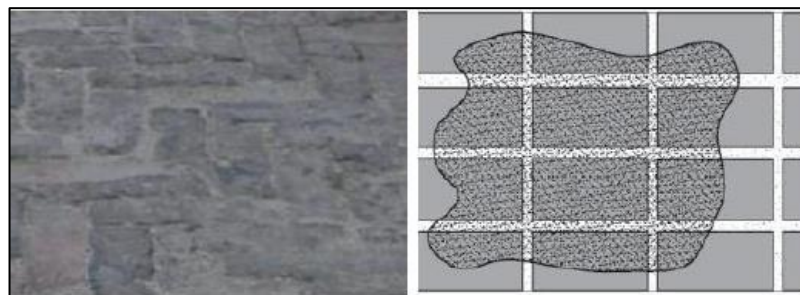
Figura 25: Perdida de Arena

Se da por la aparición de partículas de arena alrededor y sobre los adoquines, se presentan principalmente por el arrastre de material fino por expulsión de agua al paso de los vehículos en el pavimento, también por las juntas abiertas o por desplazamiento de las mismas. (33)

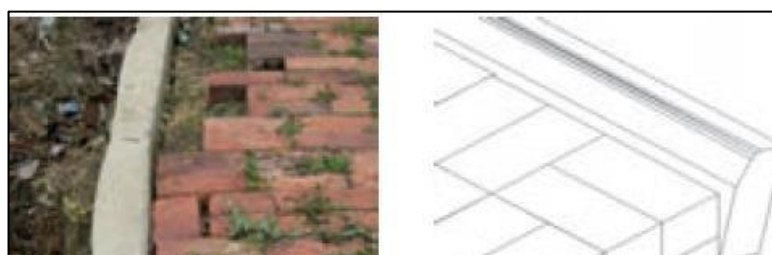
Figura 26: Desplazamiento de borde

Se consideran al corrimiento localizado de los adoquines junto a los elementos de confinamiento, su principal causa se da por la falla localizada en el lugar de construcción de elementos inadecuada construcción y diseño de elementos de confinamiento y por las cargas de tránsito. (33)

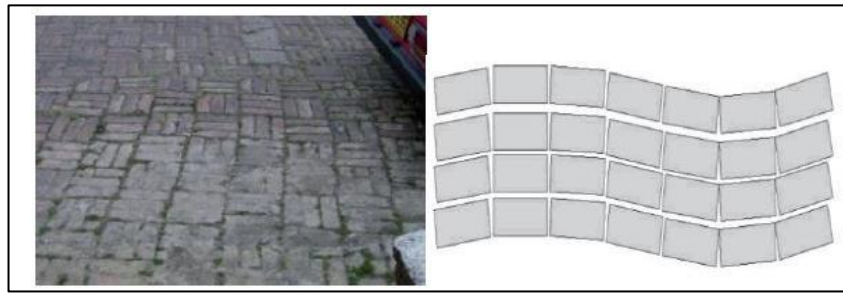
Figura 27: Desplazamiento de juntas

Los adoquines se apartan de su alineamiento inicial, con frecuencia en hiladas de adoquines rectangulares, se presenta en zonas de frenado o en sitios de alta pendiente, por falta de confinamientos transversales o por una distancia inadecuada. (33)

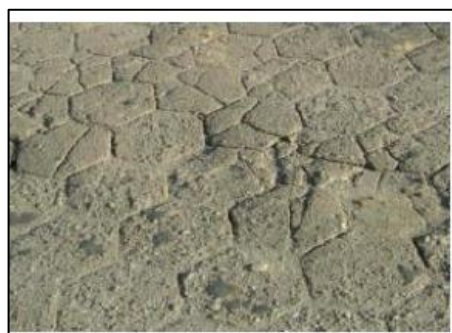
Figura 28: Fracturamientos

Corrimientos que se encuentran localizados de los adoquines junto a los elementos de confinamiento, debido al inadecuado espesor de los adoquines y capas de apoyo, deficiencia en la calidad de los materiales de la capa de apoyo y/o de los adoquines o por el paso de cargas extraordinarias. (33)

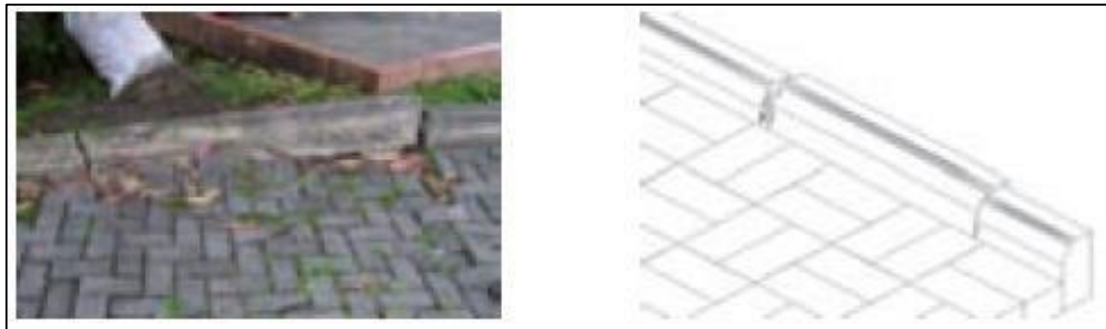
Figura 29: Fracturamiento de Confinamientos Externo

Deterioro y destrucción parcial o total de los confinamientos externos. En un avanzado deterioro, se presenta pérdida de material, permitiendo la incrustación de partículas y objetivos extraños al pavimento, se presentan cuando existe una fatiga provocada por el paso del tránsito, por la baja calidad de materiales, por el impacto de las llantas, por la invasión de la vegetación o por retracción del concreto. (33)

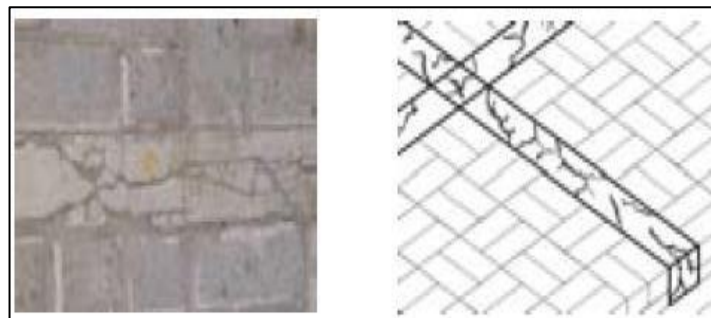
Figura 30: Fracturamiento de confinamientos interno

Deterioro y destrucción parcial o total de los confinamientos internos. Estados avanzados de deterioro se presenta pérdida de material, permitiendo la incrustación de partículas y objetivos extraños al pavimento, su causa principal es por la fatiga provocada por el paso del tránsito, baja calidad de los materiales, por invasión de vegetación o por retracción del concreto. (33)

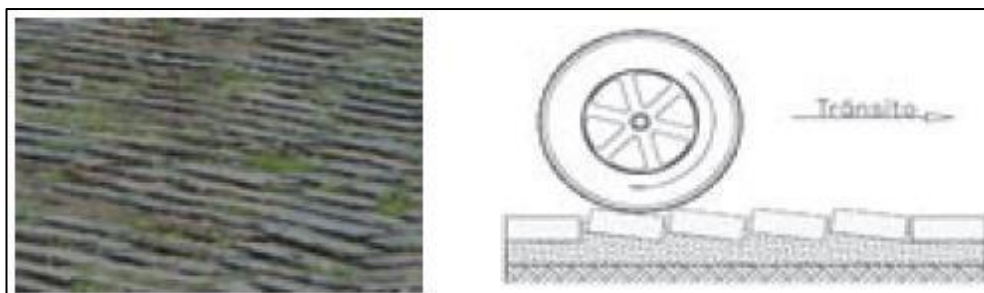
Figura 31: Escalonamiento entre adoquines

Se da por el cambio brusco de nivel entre hiladas de adoquines, se presentan por errores constructivos debido a la falta de control y/o precarias técnicas de construcción, también por la torsión ocasionada por las cargas del tránsito, o también por el patrón de diseño de colocación de los adoquines no es el más apropiado. (33)

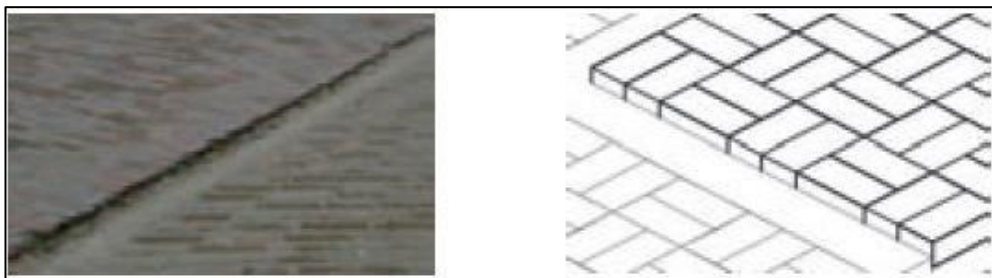
Figura 32: Escalonamiento entre adoquines y confinamientos

Presentado por el cambio brusco de nivel entre los elementos de confinamientos y los adoquines, es causado por la variación del nivel superior del elemento de confinamiento con los adoquines en el proceso de la construcción, y por la cuota de rasante del adoquinado a un nivel superior, o en su defecto, inferior al elemento de confinamiento cuando se construyó al adoquinado. (33)

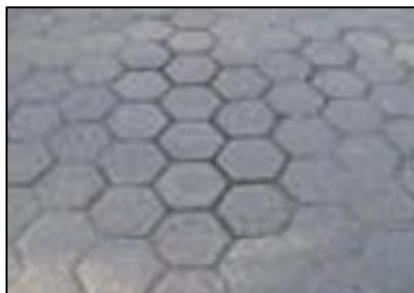
Figura 33: Juntas Abiertas

Se considera a la separación entre juntas superior a 3mm, permitiendo la pérdida de arena de sello y la incrustación de particulares a través de las juntas, proporcionando la destrucción de las aristas de los adoquines, se presenta por efecto de las cargas del tránsito, o por los confinamientos inadecuados o la falta de estos, por la falta del sello de juntas, o por el error constructivo debido a la falta de control y/o precarias técnicas de construcción. (33)

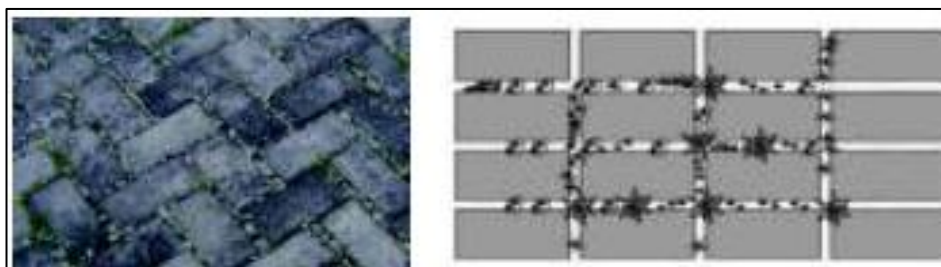
Figura 34: Vegetación en la calzada

Se presenta por la invasión o crecimiento de vegetación a través de las juntas en la calzada. La vegetación puede llegar a levantar el adoquinado, debido al abandono de la carretera, y/o por la falta de limpieza y desmonte de las franjas adyacentes de la calzada. (33)

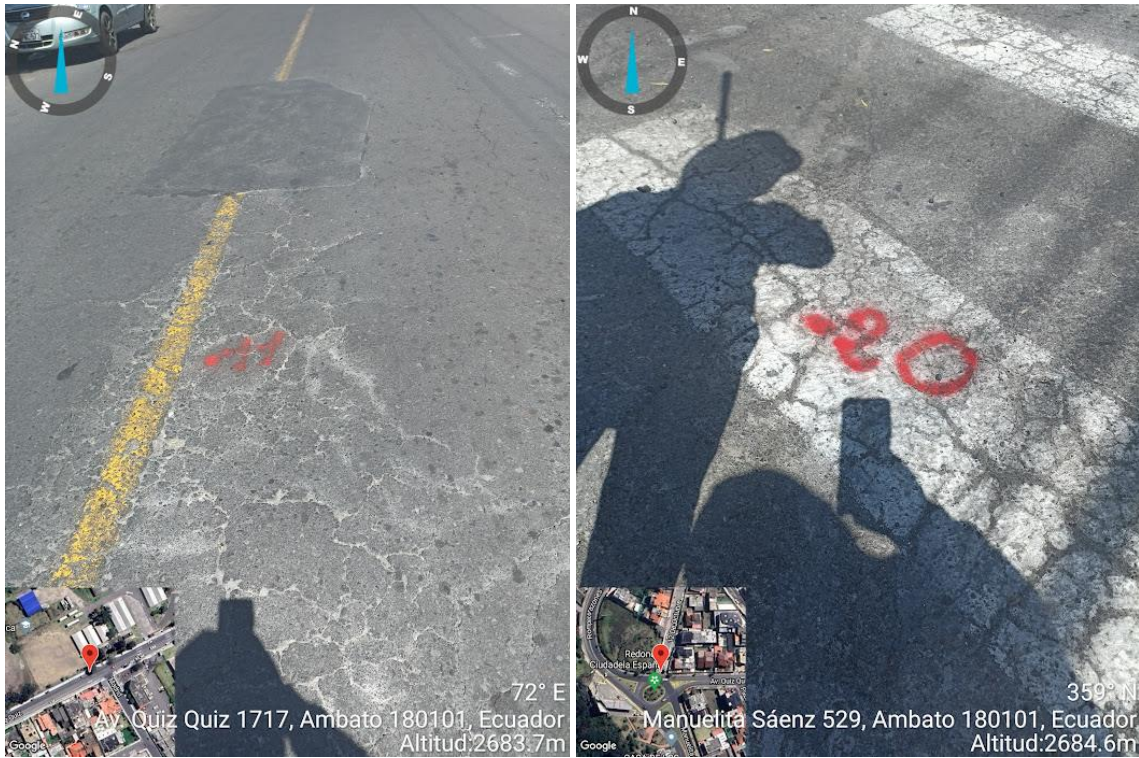
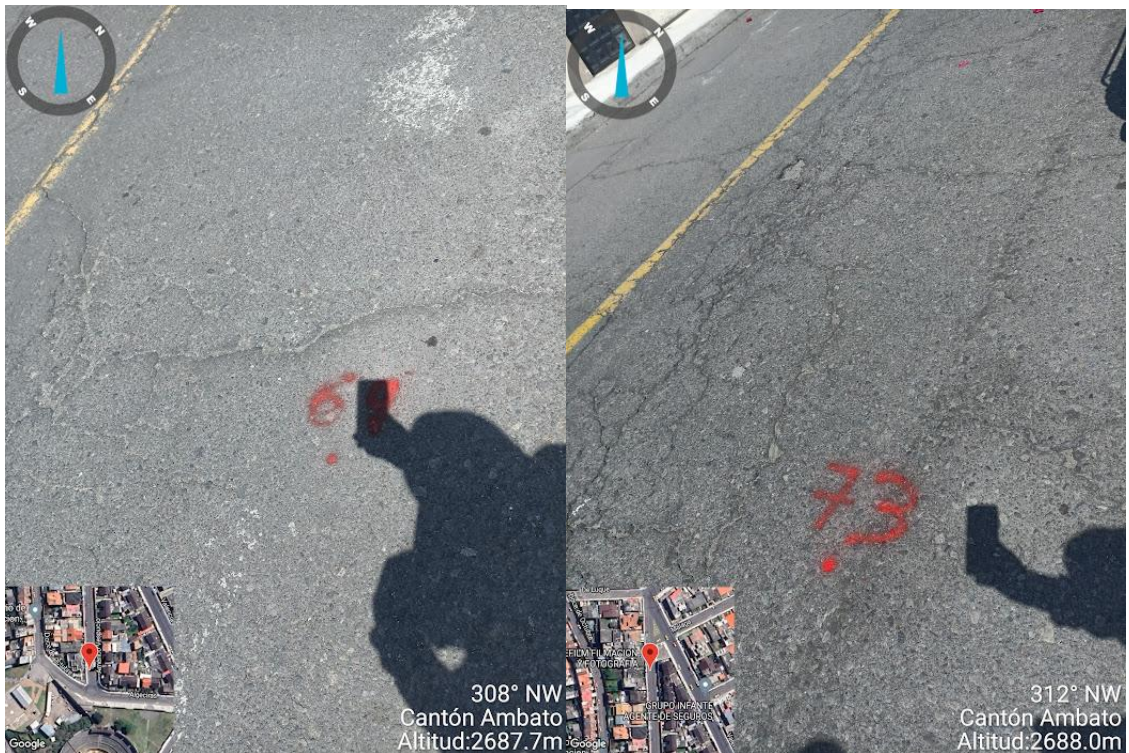
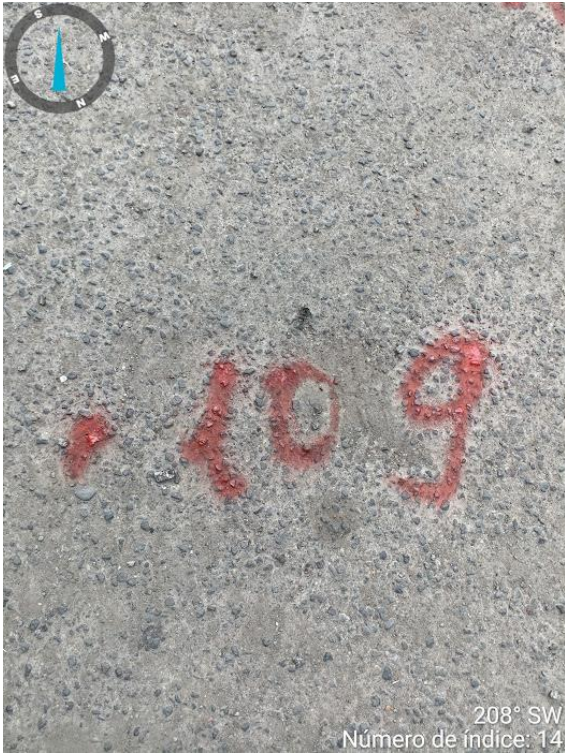
Piel de Cocodrilo

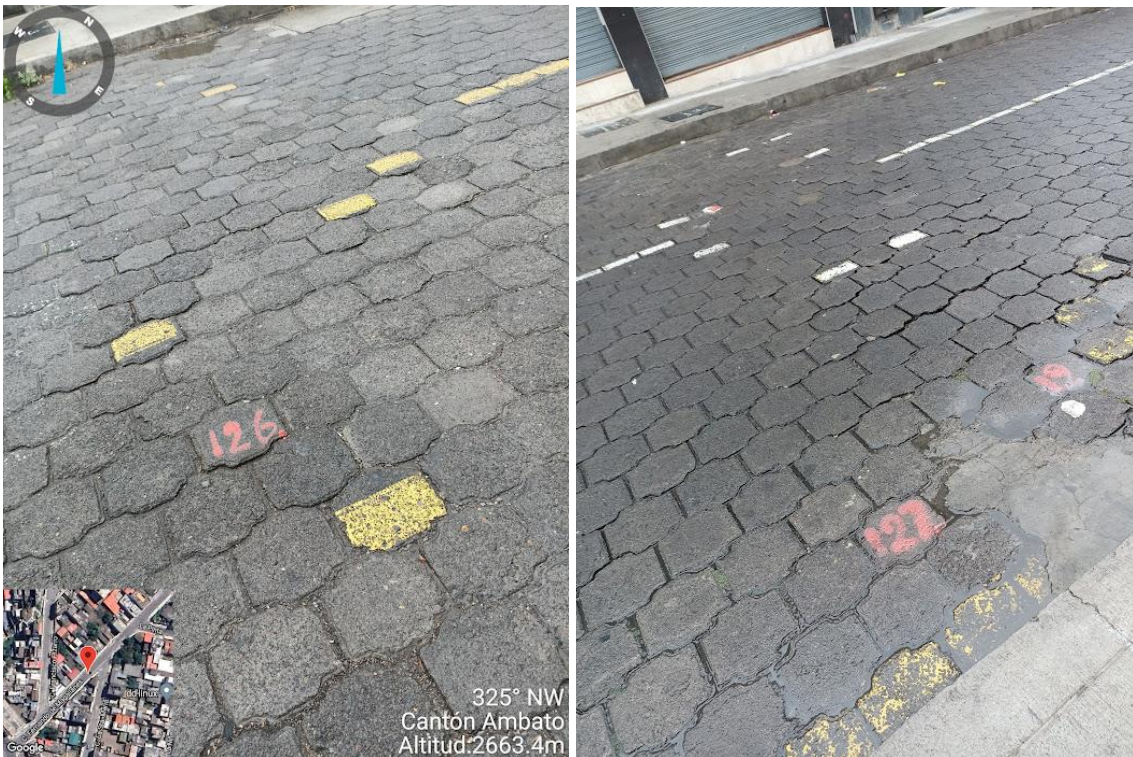
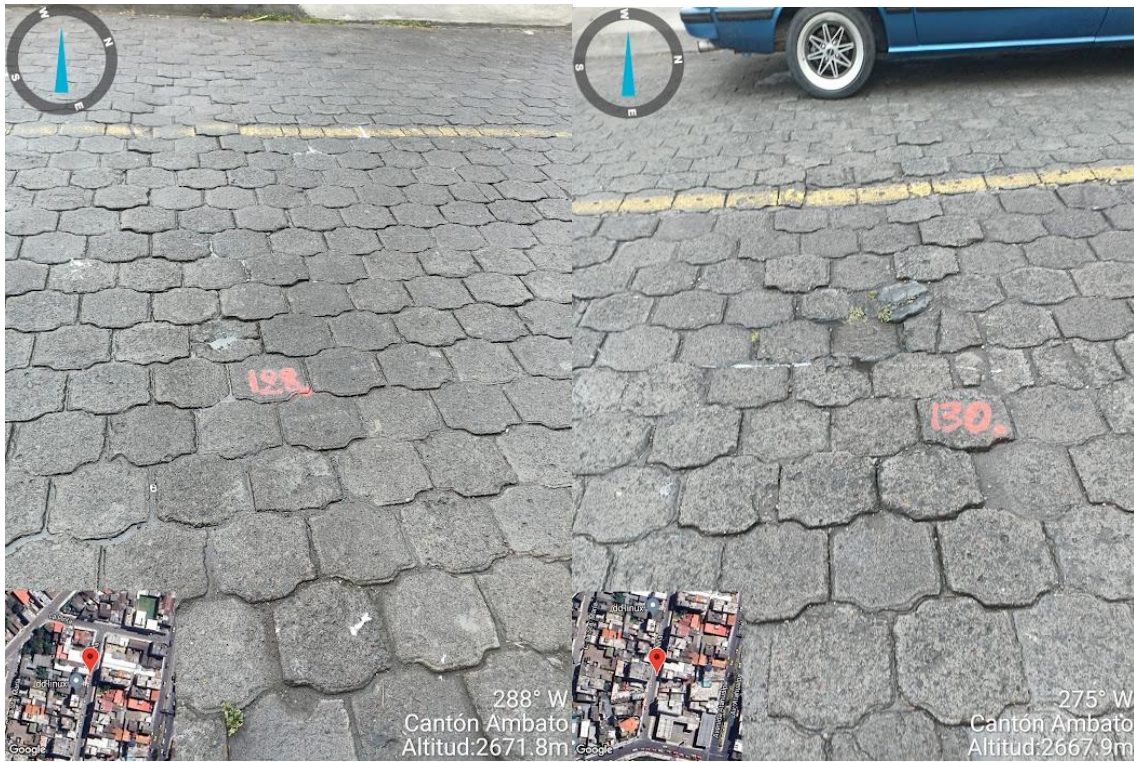
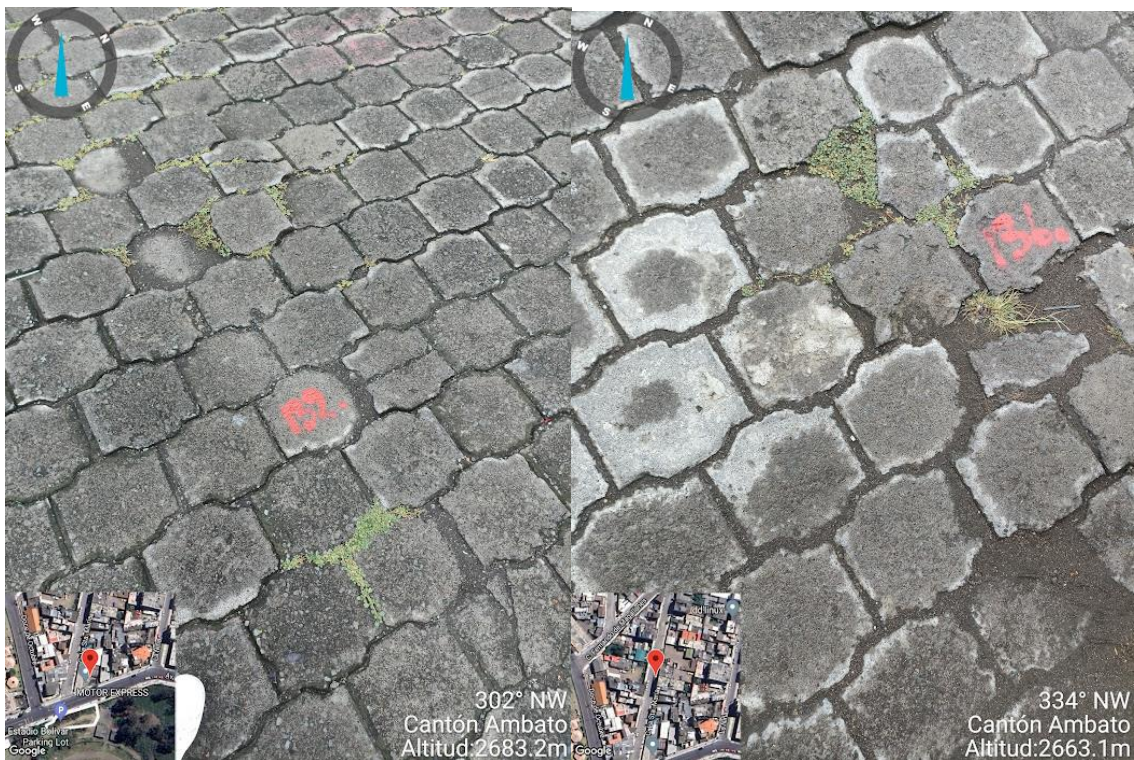
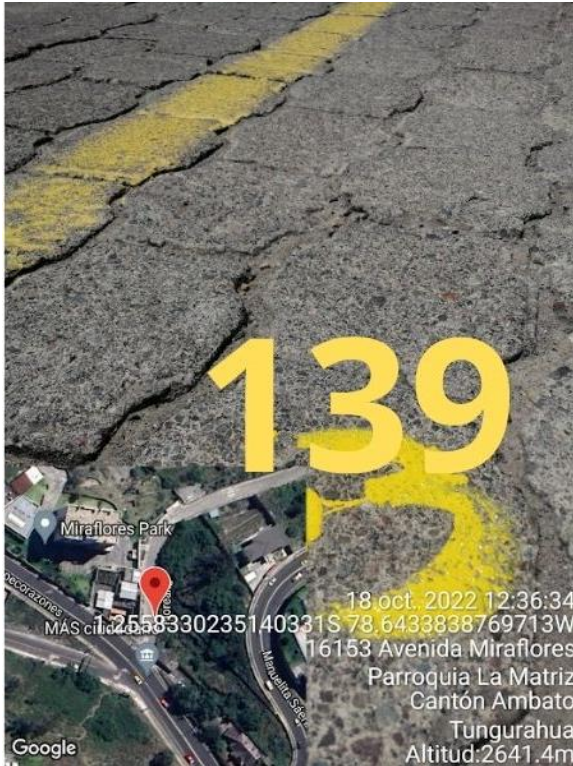
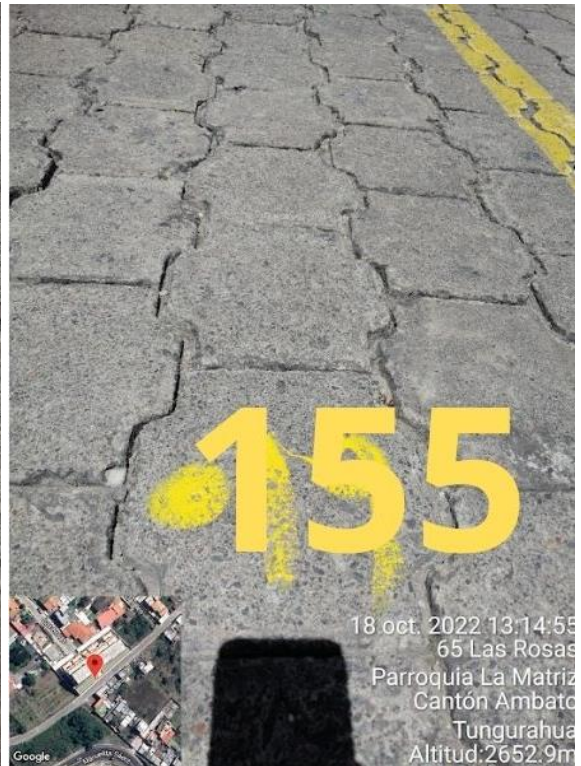
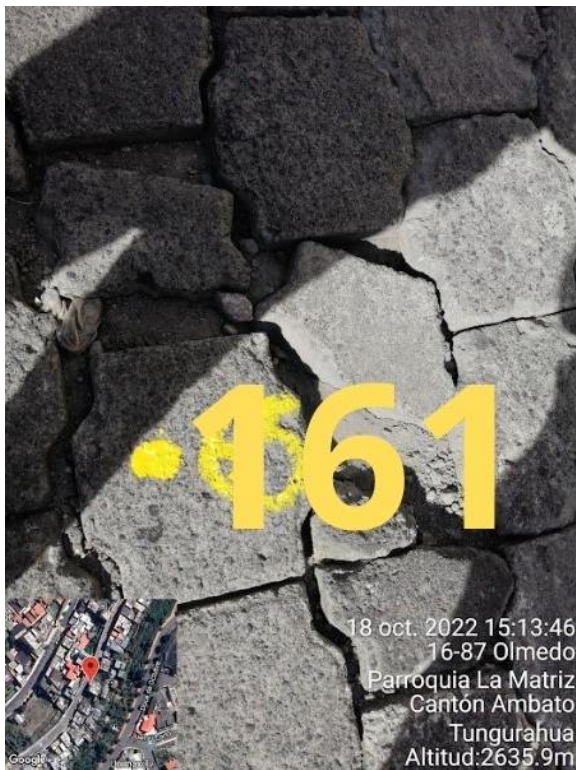
Abultamiento

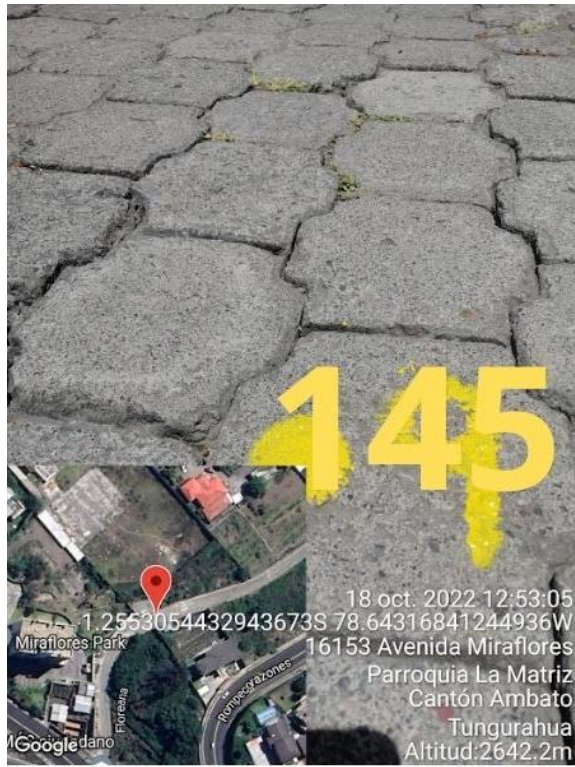
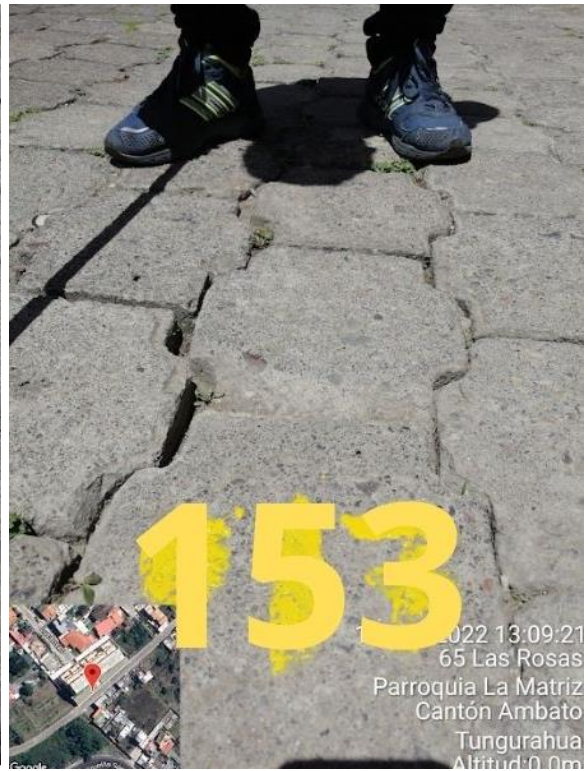
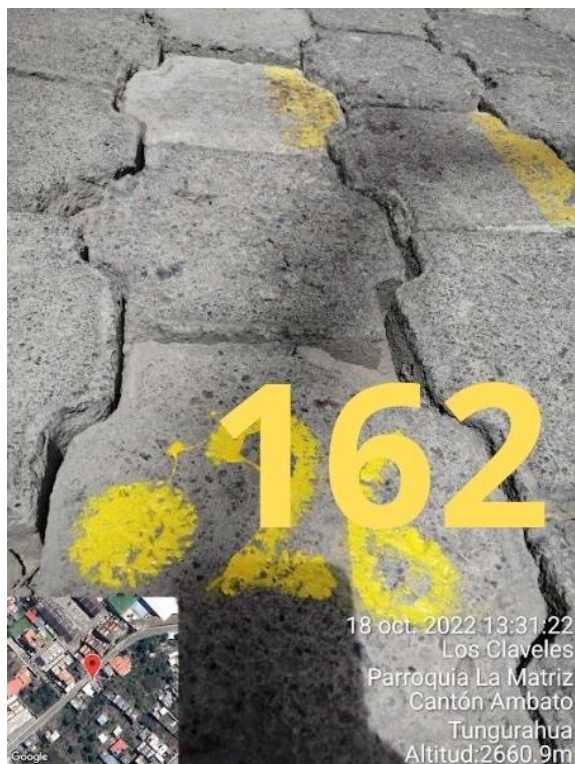
Ahuellamientos

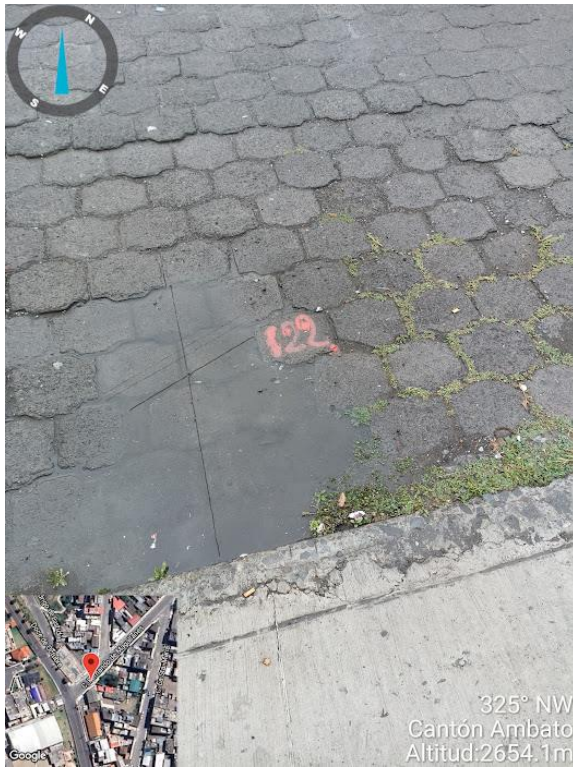
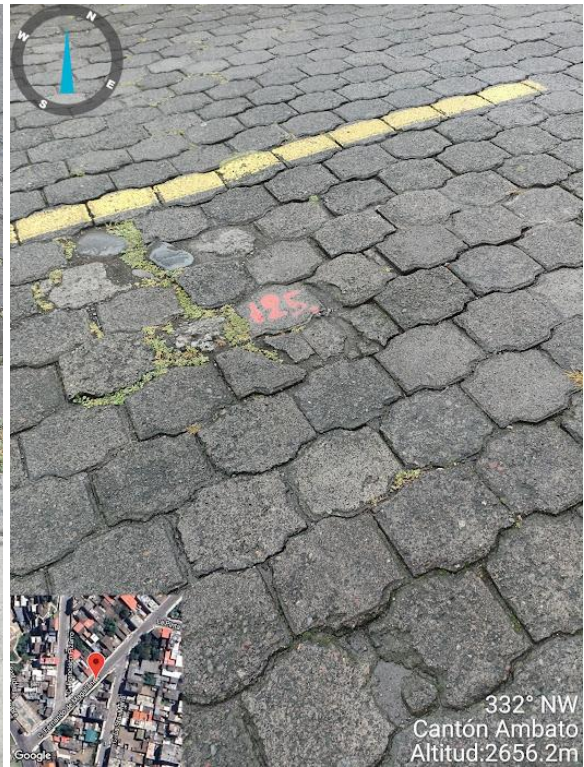
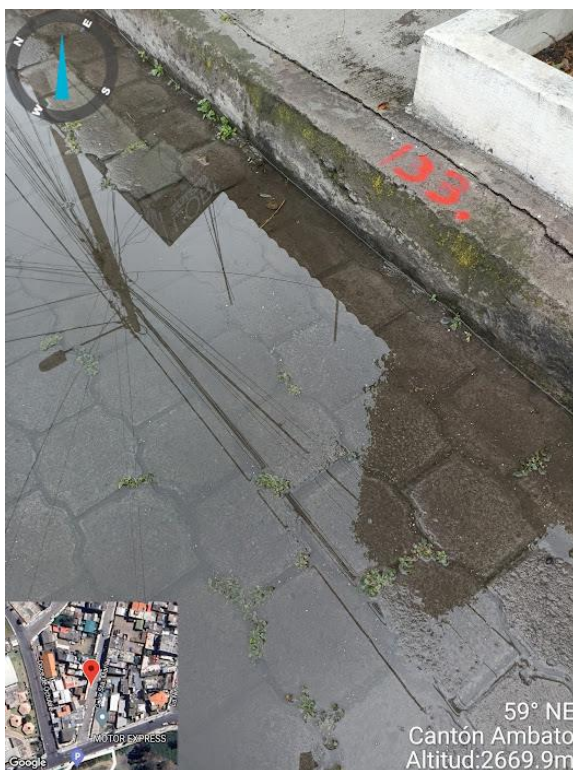
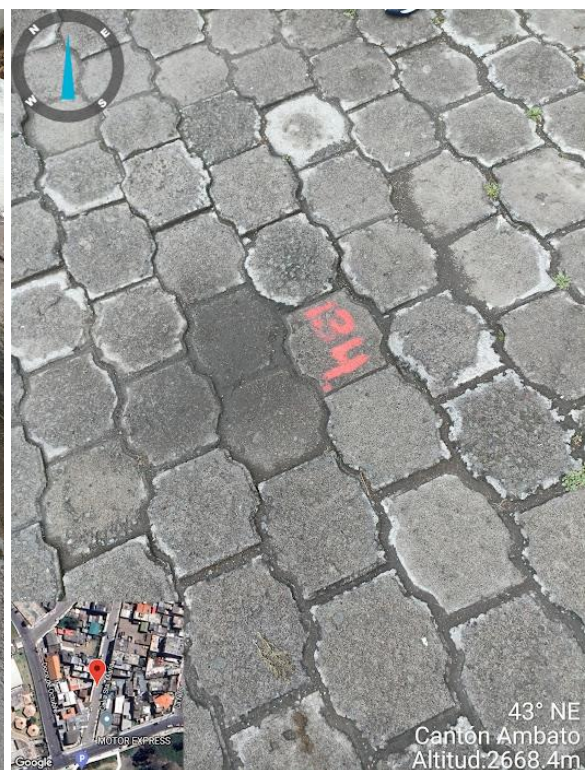
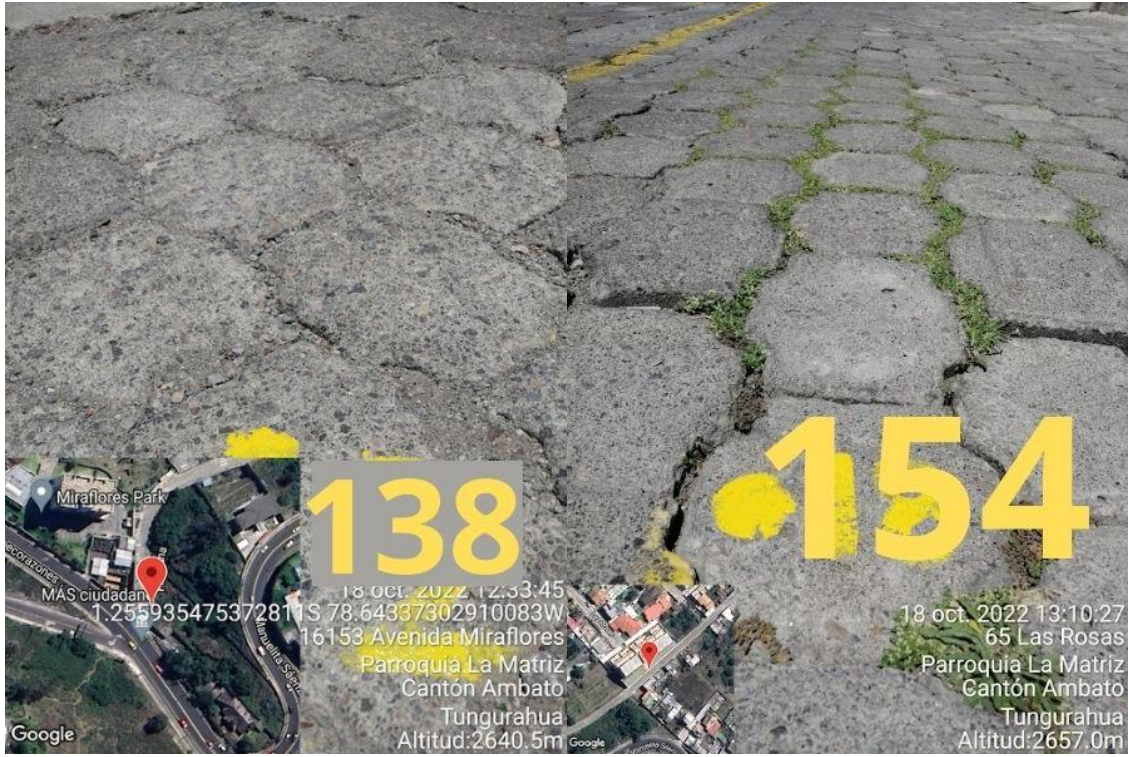
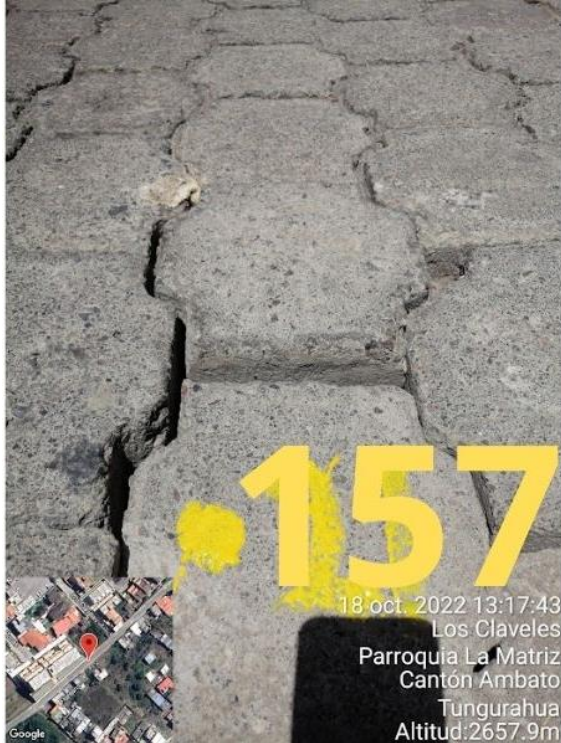
Depresiones

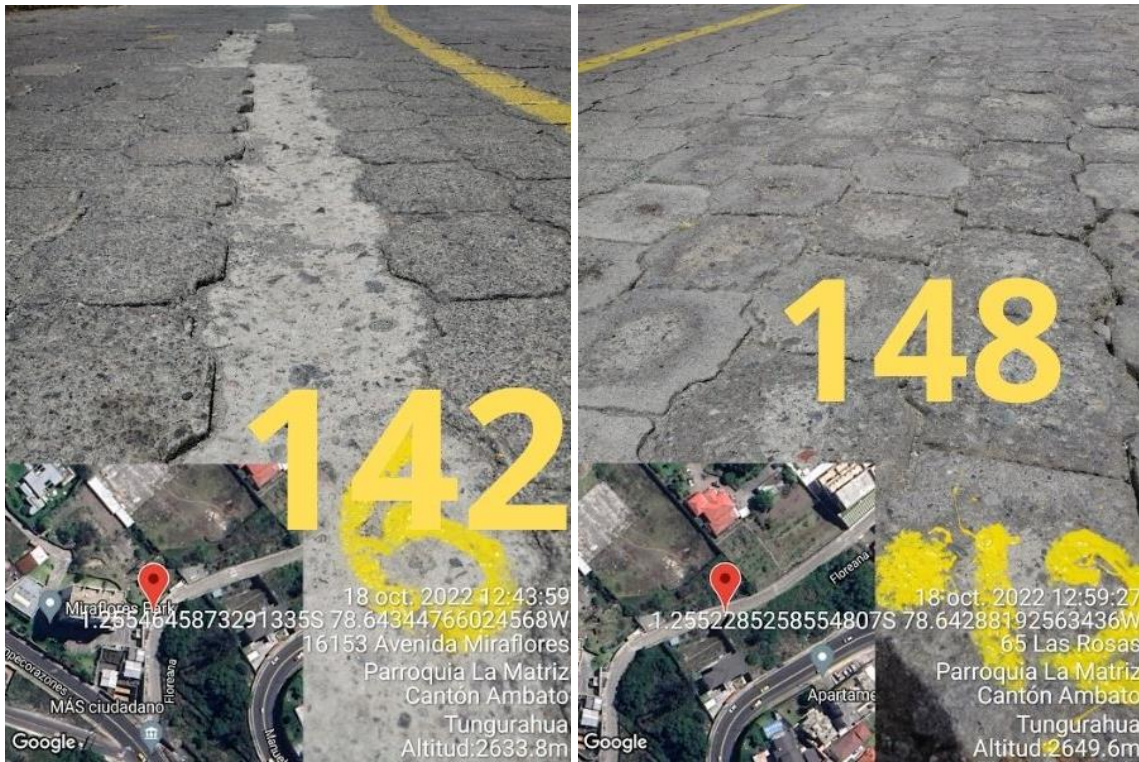
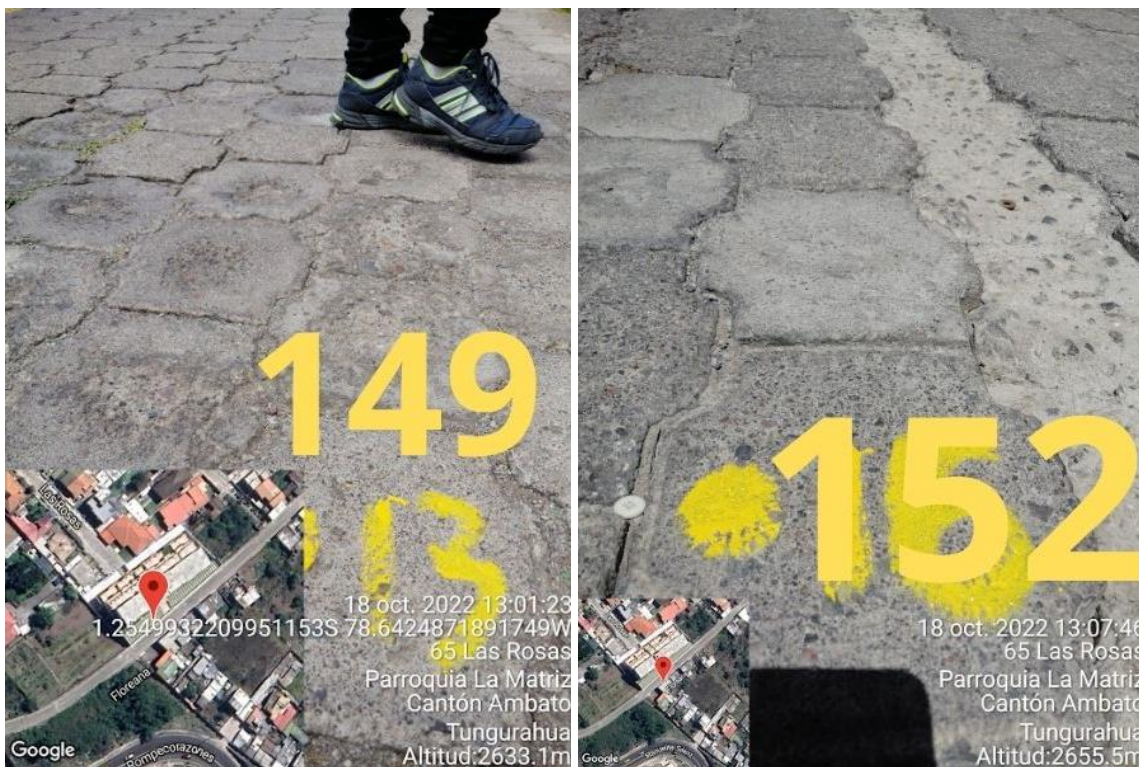
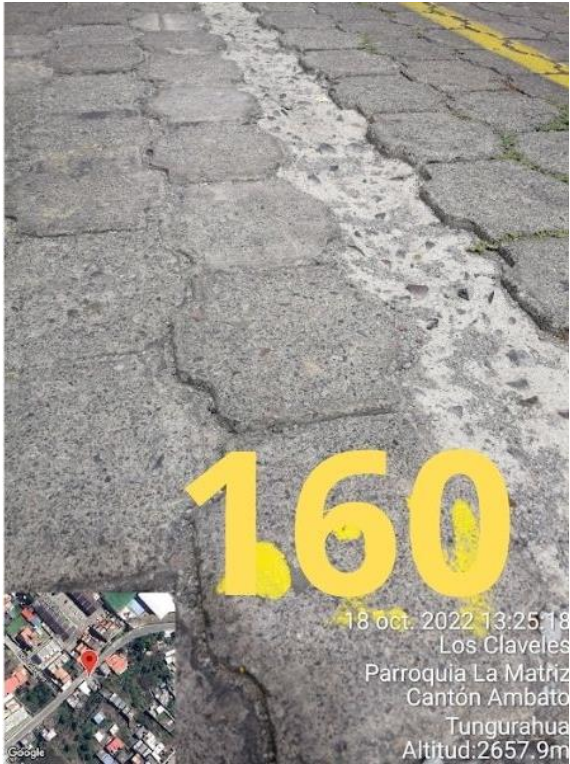
Desgaste Superficial

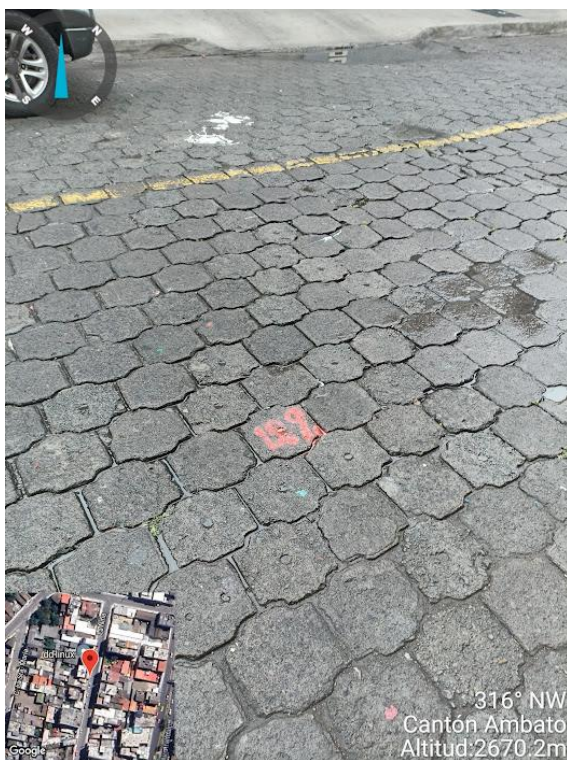
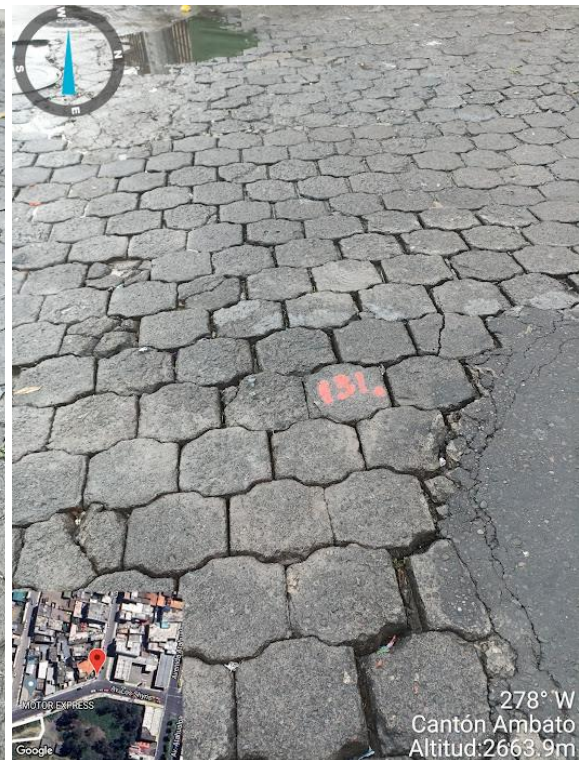
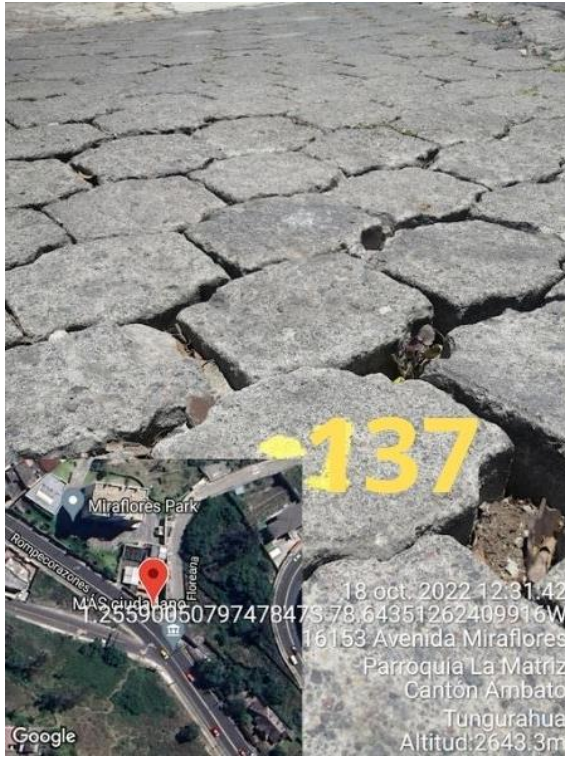
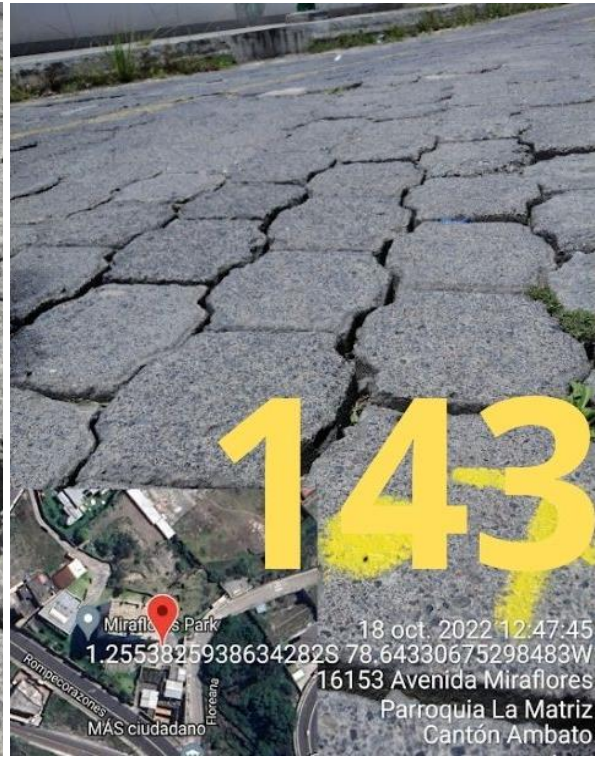
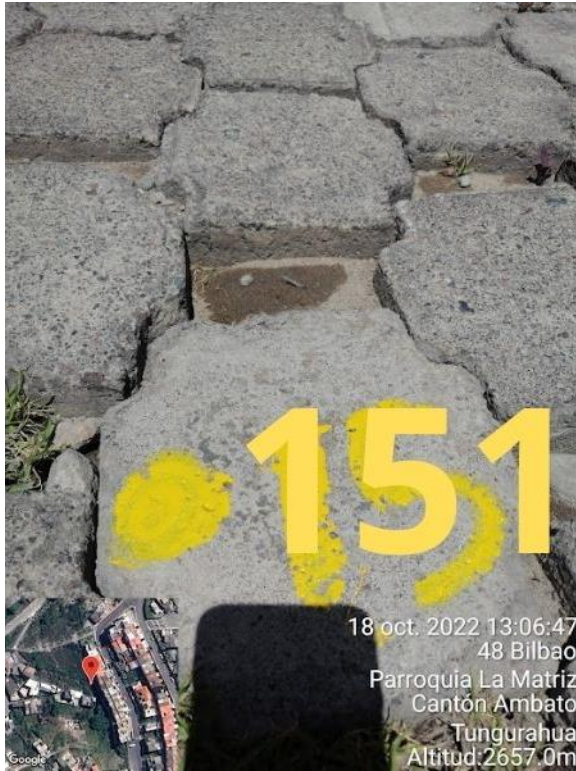
Juntas Abiertas
