UNIVERSIDAD TÉCNICA DE AMBATO
FACULTAD DE INGENIERÍA CIVIL Y MECÁNICA
CARRERA DE INGENIERÍA CIVIL
TRABAJO EXPERIMENTAL
PREVIO A LA OBTENCIÓN DEL TÍTULO DE INGENIERO CIVIL

“EVALUACIÓN DE LAS VÍAS URBANAS EN EL CANTÓN AMBATO DEL SECTOR COMPRENDIDO ENTRE LA CALLE QUIS QUIS, AV. MANUELA SÁENZ (ROMPE CORAZONES), CALLE FLOREANA, CALLE FERNANDO DE MAGALLANES, CALLE LA PINTA, AV. ATAHUALPA”

AUTOR: Mauro Gustavo Bayas Araujo

Marzo - 2023

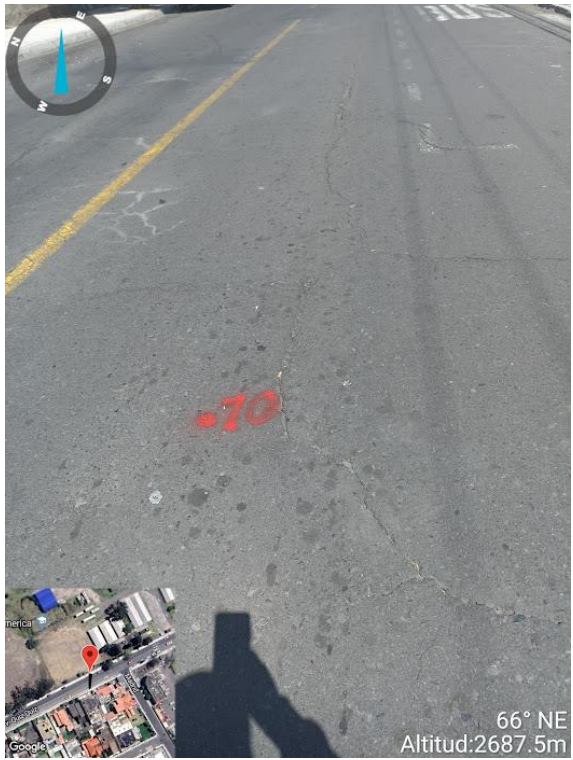
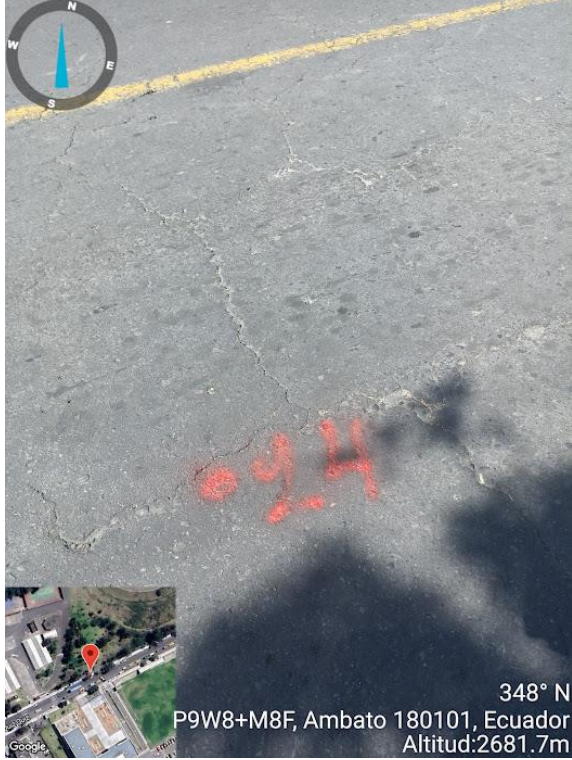
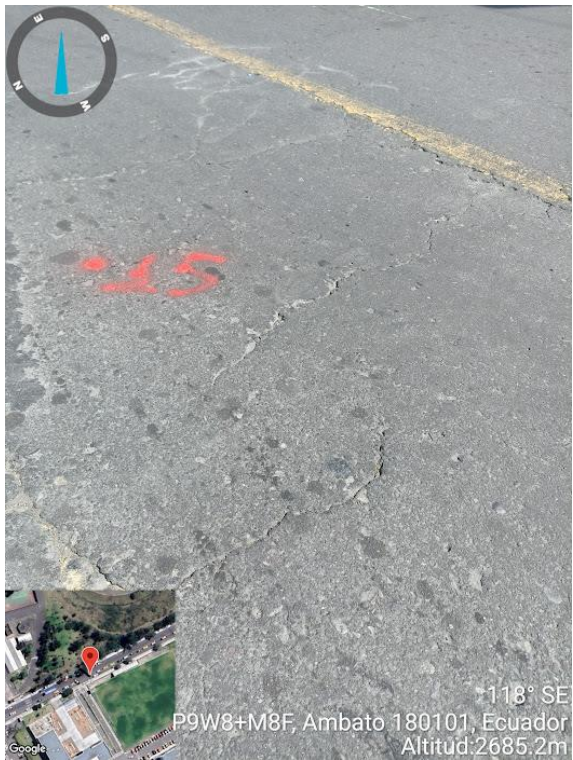
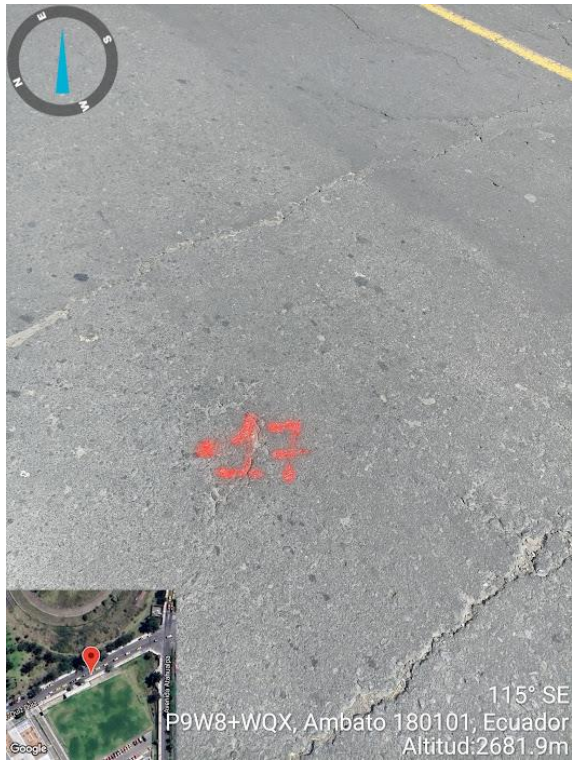
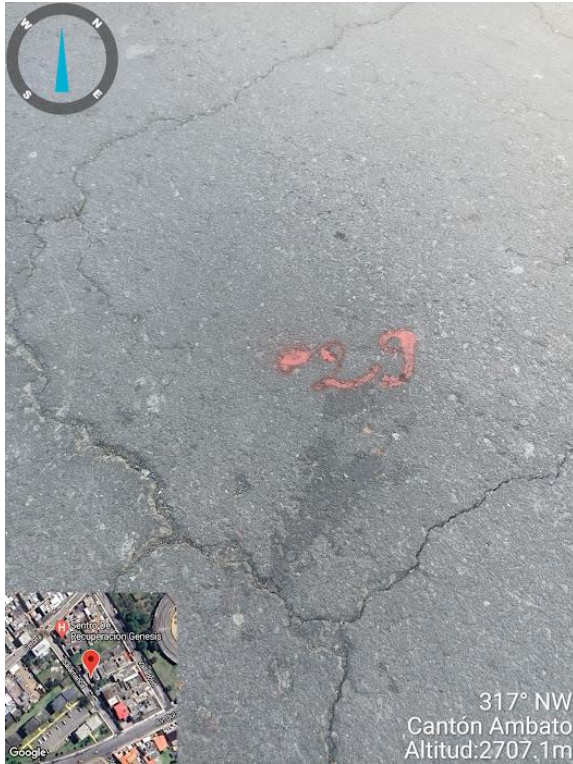
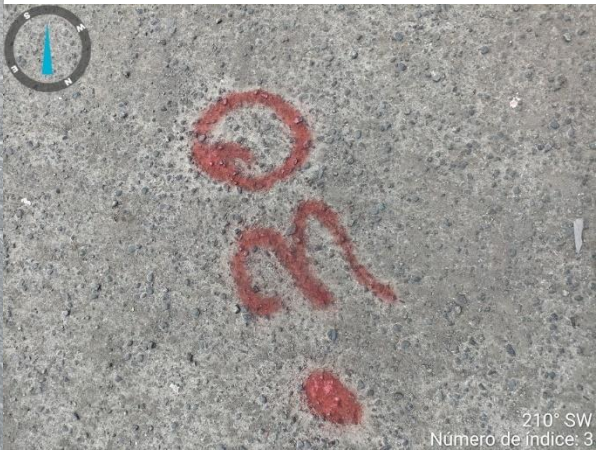
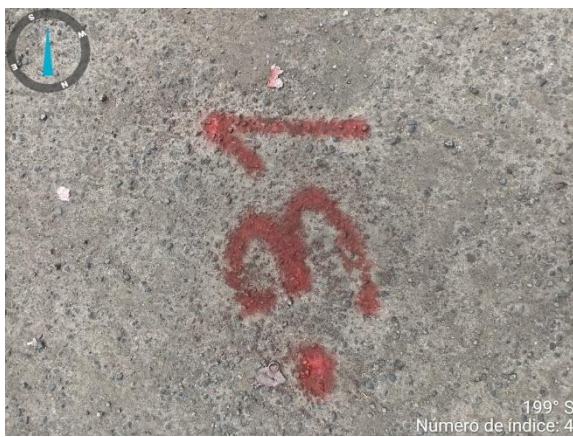
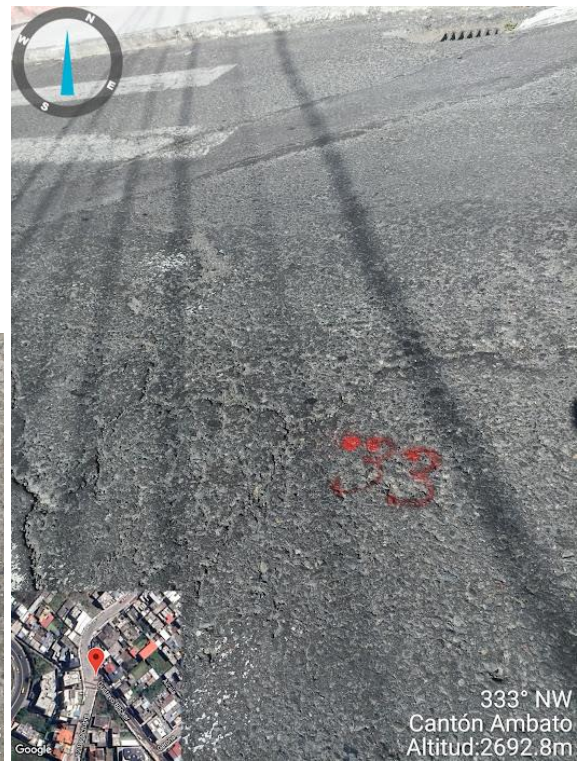
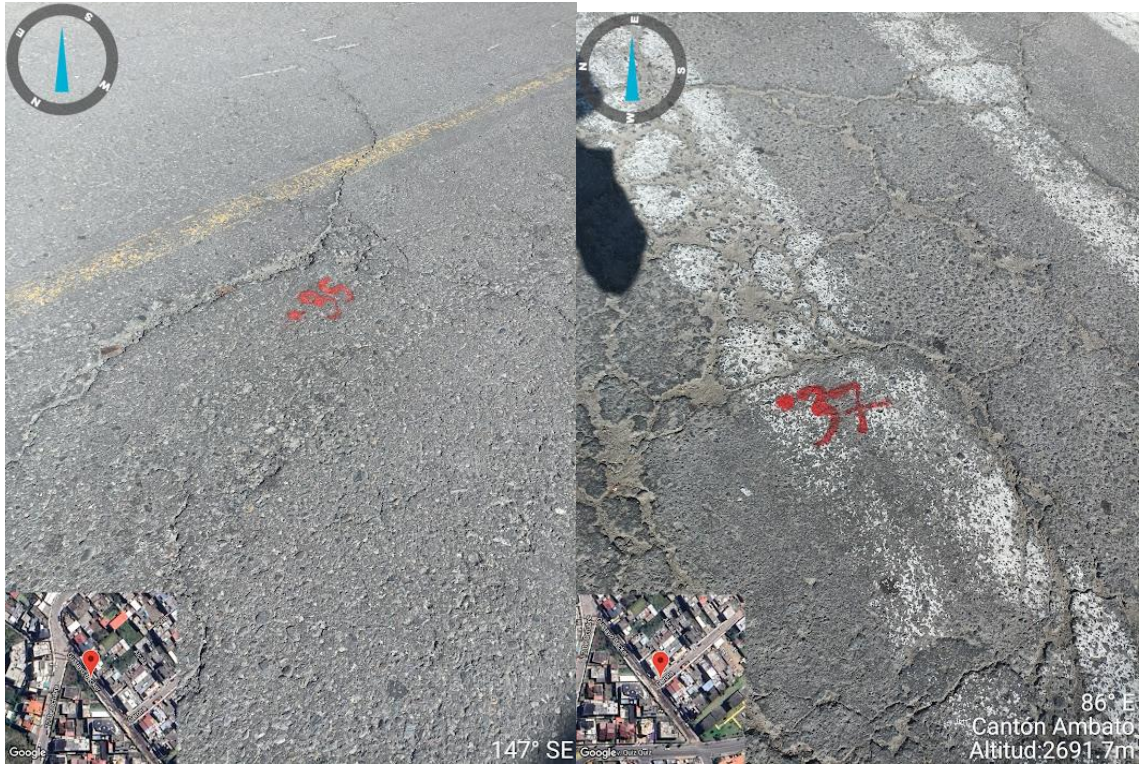
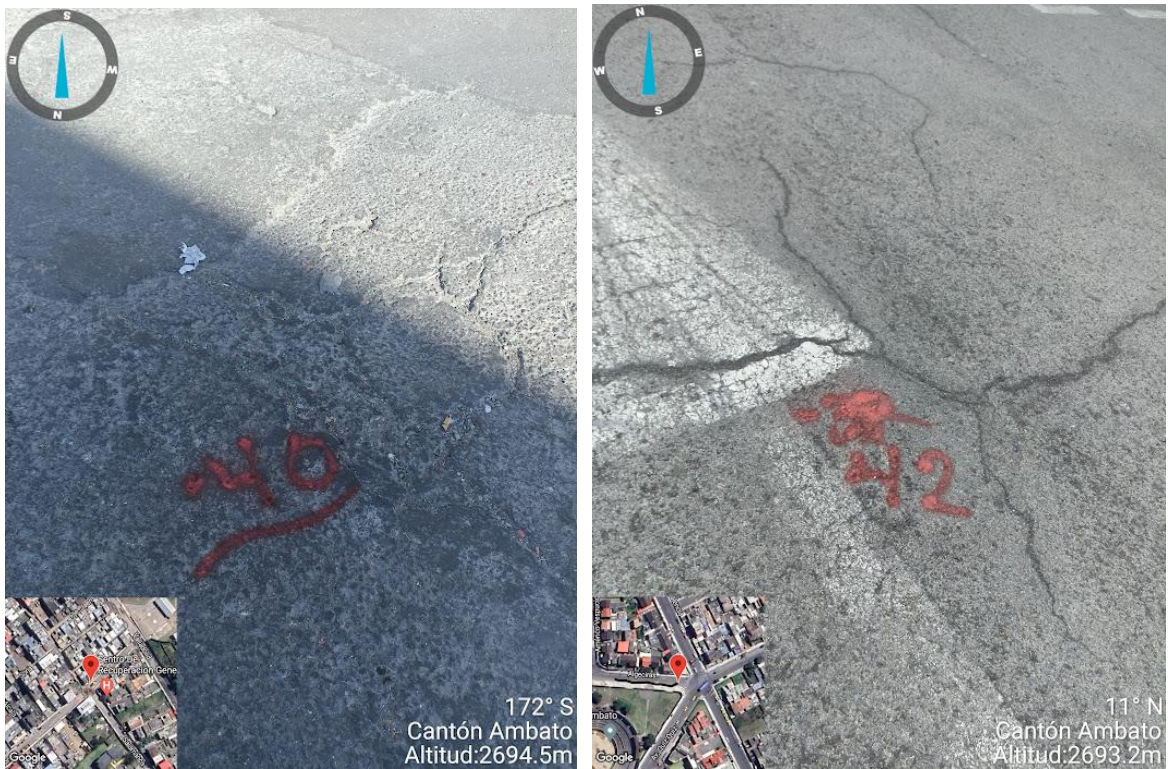
Agrietamiento en Bloque

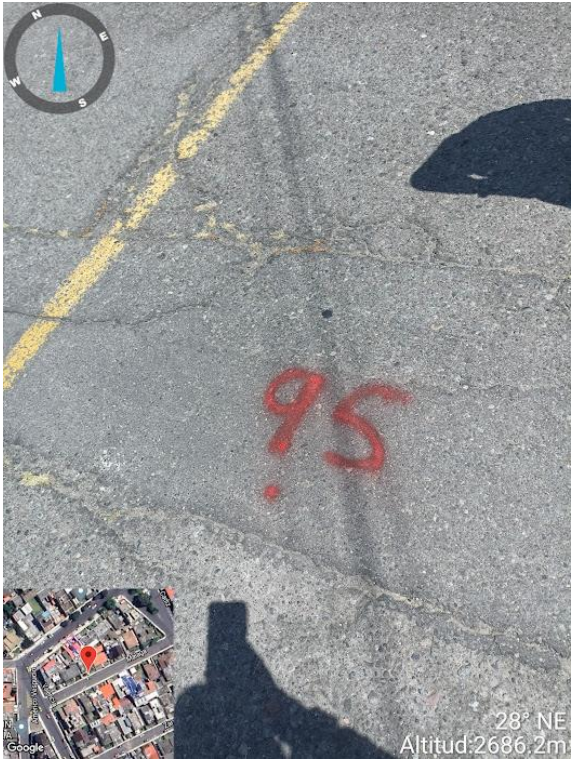
Huecos

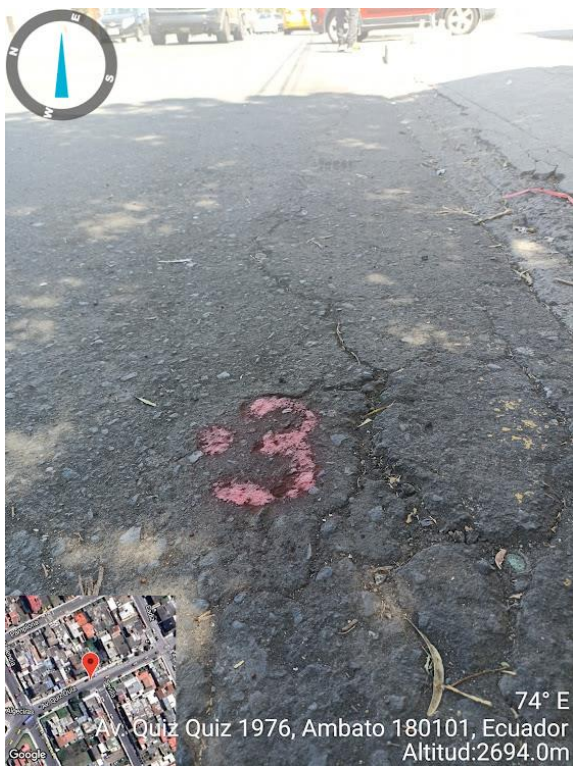
Desprendimientos de Agregados
