**UNIVERSIDAD TÉCNICA DE AMBATO**

**“IMPLEMENTACIÓN DEL PROCESO DE CONSERVACIÓN DE LA  
ESTRUCTURA DE LA CAPA DE RODADURA DE LA VÍA EL CORTE  
DESDE BENITEZ HUAMBALÓ EN EL TRAMO DE LA ABSCISA 4+500  
HASTA LA ABSCISA 9+000 DE LA PROVINCIA DE TUNGURAHUA”**

**AUTOR:** Alexander José Mayorga Escola

**Marzo - 2023**

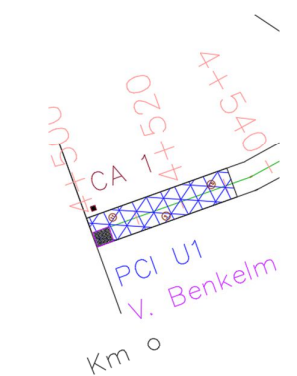
1	Piel de cocodrilo	m2	11	Parcheo	m2				
2	Exudación	m2	12	Pulimento de agregados	m2				
3	Fisuramiento en bloque	m2	13	Huecos	U				
4	Abultamientos y hundimientos	m2	14	Cruce de vía férrea	m2				
5	Corrugación	m2	15	Ahuellamientos	m2				
6	Depresión	m2	16	Desplazamiento	m2				
7	Grieta de borde	m	17	Grieta parabólica	m2				
8	Grieta de reflexión de junta	m	18	Hinchamiento	m2				
9	Desnivel de carril/berma	m	19	Desprendimiento de agregados	m2				
10	Fisuras long. y transv.	m							
Daño	Severidad	Cantidades parciales			Total	Densidad %	Valor deducido		
11	L	1.00			1.00	0.49%	0		
3	L	2.38			2.38	1.16%	2		
15	L	13			13.00	6.35%	21		
CALCULO DEL PCI									
Número de Valores Deducidos > 2 : Mayor Valor Deducido Individual (HDVi): Número máximo admisible de "Valores Deducidos" (mi)						1			
						21

8.3			
Cálculo Maximo	#	Valores deducidos			total	q	CDV		
	1	21			21	1	22.0		
102						Valor total deducido		22.0	
						Cálculo del PCI			
						PCI= 100-VTD		78

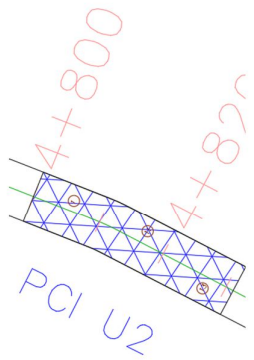
1	Piel de cocodrilo	m2	11	Parqueo	m2				
2	Exudación	m2	12	Pulimento de agregados	m2				
3	Fisuramiento en bloque	m2	13	Huecos	U				
4	Abultamientos y hundimientos	m2	14	Cruce de vía férrea	m2				
5	Corrugación	m2	15	Ahuellamientos	m2				
6	Depresión	m2	16	Desplazamiento	m2				
7	Grieta de borde	m	17	Grieta parabólica	m2				
8	Grieta de reflexión de junta	m	18	Hinchamiento	m2				
9	Desnivel de carril/berma	m	19	Desprendimiento de agregados	m2				
10	Fisuras long. y transv.	m							
Daño	Severidad	Cantidades parciales			Total	Densidad %	Valor deducido

1 L		3.85	0.48	1.3	5.63	2.37%	16		
11 L		1.33	6.912		8.24	3.47%	4		
13 L		1			1.00	0.42%	10		
CÁLCULO DEL PCI									
Número de Valores Deducidos > 2						3			
: Mayor Valor Deducido Individual (HDVi):						16			
Número máximo admisible de "Valores Deducidos" (mi)						8.7			
Cálculo Máximo	#	Valores deducidos			total	q	CDV		
	1	16	10	2.8	28.8	3	15.0		
	2	16	10	2	28	2	20.0		
	3	16	2		18	1	20.0		
<b>Valor total deducido</b>						20.0			
<b>Cálculo del PCI</b>									
<b>PCI= 100-VTD</b>						80

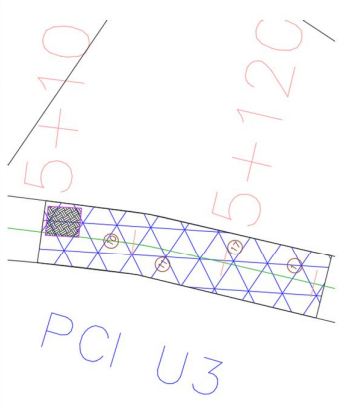
1	Piel de cocodrilo	m2	11	Parcheo	m2						
2	Exudación	m2	12	Pulimento de agregados	m2						
3	Fisuramiento en bloque	m2	13	Huecos	U						
4	Abultamientos y hundimientos	m2	14	Cruce de vía férrea	m2						
5	Corrugación	m2	15	Ahuellamientos	m2						
6	Depresión	m2	16	Desplazamiento	m2						
7	Grieta de borde	m	17	Grieta parabólica	m2						
8	Grieta de reflexión de junta	m	18	Hinchamiento	m2						
9	Desnivel de carril/berma	m	19	Desprendimiento de agregados	m2						
10	Fisuras long. y transv.	m

Daño	Severidad	Cantidades parciales				Total	Densidad %	Valor deducido			
10	L	3.60	10	1.3	14.90	6.91%	6				
11	L	1.081	0.893	0.567	2.54	1.18%	1				
17	L	3.9			3.90	1.81%	8				
1	L	4.37			4.37	2.03%	15				
CALCULO DEL PCI											
Número de Valores Deducidos > 2						3					
: Mayor Valor Deducido Individual (HDVi):						15					
Número máximo admisible de "Valores Deducidos" (mi)						8.8					
Cálculo Maximo	#	Valoes deducidos				total	q	CDV			
	1	15	8	4.8	27.8	3	15.0				
	2	15	8	2	25	2	20.0				
	3	15	2		17	1	20.0				
						Valor total deducido		20.0			
						Cálculo del PCI					
						PCI= 100-VTD		80

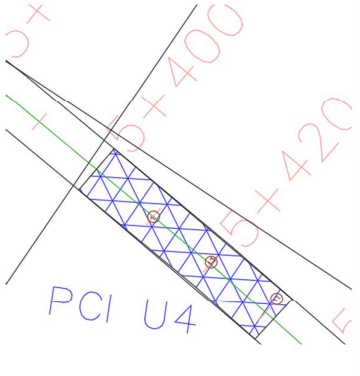
1	Piel de cocodrilo	m2	11	Parcheo	m2			
2	Exudación	m2	12	Pulimento de agregados	m2			
3	Fisuramiento en bloque	m2	13	Huecos	U			
4	Abultamientos y hundimientos	m2	14	Cruce de vía férrea	m2			
5	Corrugación	m2	15	Ahuellamientos	m2			
6	Depresión	m2	16	Desplazamiento	m2			
7	Grieta de borde	m	17	Grieta parabólica	m2			
8	Grieta de reflexión de junta	m	18	Hinchamiento	m2			
9	Desnivel de carril/berma	m	19	Desprendimiento de agregados	m2			
10	Fisuras long. y transv.	m

Daño	Severidad	Cantidades parciales				Total	Densidad %	Valor deducido
1	L	4.27	2.8		7.07	3.04%	20	
13	L	2			2.00	0.09%	1	
11	L	3.06			3.06	1.32%	2	
CALCULO DEL PCI								
Número de Valores Deducidos > 2						1		
: Mayor Valor Deducido Individual (HDVi):						20		
Número máximo admisible de "Valores Deducidos" (mi)						8.3		
Cálculo Maximo	#	Valoes deducidos				total	q	CDV
	1	20			20	1	15.0	
						Valor total deducido	15.0	
						Cálculo del PCI		
						PCI= 100-VTD	85

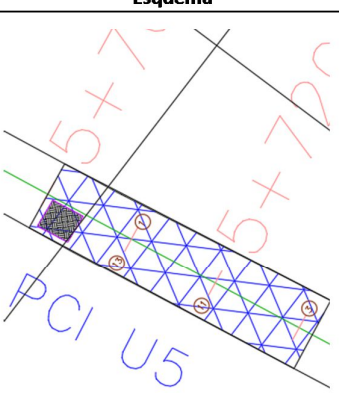
1	Piel de cocodrilo	m2	11	Parqueo	m2			
2	Exudación	m2	12	Pulimento de agregados	m2			
3	Fisuramiento en bloque	m2	13	Huecos	U			
4	Abultamientos y hundimientos	m2	14	Cruce de vía férrea	m2			
5	Corrugación	m2	15	Ahuellamientos	m2			
6	Depresión	m2	16	Desplazamiento	m2			
7	Grieta de borde	m	17	Grieta parabólica	m2			
8	Grieta de reflexión de junta	m	18	Hinchamiento	m2			
9	Desnivel de carril/berma	m	19	Desprendimiento de agregados	m2			
10	Fisuras long. y transv.	m						
Daño	Severidad	Cantidades parciales				Total	Densidad %	Valor deducido

1 L		1.72	1.52	2.7	5.94	2.37%	18	
13 L		1			1.00	0.40%	10	
11 L		1.17			1.17	0.47%	0	
3 L		5.29			5.29	2.11%	1	
CALCULO DEL PCI								
Número de Valores Deducidos > 2						2		
: Mayor Valor Deducido Individual (HDVi):						18		
Número máximo admisible de "Valores Deducidos" (mi)						8.5		
Cálculo Maximo	#	Valores deducidos			total	q	CDV	
	1	18	10		28	2	20.0	
	2	18	2		20	1	20.0	
						<b>Valor total deducido</b>	20.0	
						<b>Cálculo del PCI</b>		
						<b>PCI= 100-VTD</b>	80

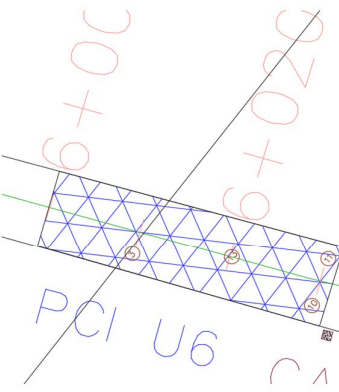
1	Piel de cocodrilo	m2	11	Parcheo	m2						
2	Exudación	m2	12	Pulimento de agregados	m2						
3	Fisuramiento en bloque	m2	13	Huecos	U						
4	Abultamientos y hundimientos	m2	14	Cruce de vía férrea	m2						
5	Corrugación	m2	15	Ahuellamientos	m2						
6	Depresión	m2	16	Desplazamiento	m2						
7	Grieta de borde	m	17	Grieta parabólica	m2						
8	Grieta de reflexión de junta	m	18	Hinchamiento	m2						
9	Desnivel de carril/berma	m	19	Desprendimiento de agregados	m2						
10	Fisuras long. y transv.	m

Daño	Severidad	Cantidades parciales				Total	Densidad %	Valor deducido			
	3 L		27.00			27.00	9.64%	9			
	13 L		1			1.00	0.36%	10			
	11 L		0.77		1.624	2.39	0.85%	1			
	10 L		2.15		11.5	13.65	4.87%	2			
CALCULO DEL PCI											
Número de Valores Deducidos > 2						2					
: Mayor Valor Deducido Individual (HDVi):						10					
Número máximo admisible de "Valores Deducidos" (mi)						9.3					
Cálculo Maximo	#	Valores deducidos			total	q	CDV				
	1	10	9		19	2	13.0				
	2	10	2		12	1	12.0				
						Valor total deducido		13.0			
						Cálculo del PCI					
						PCI= 100-VTD		87

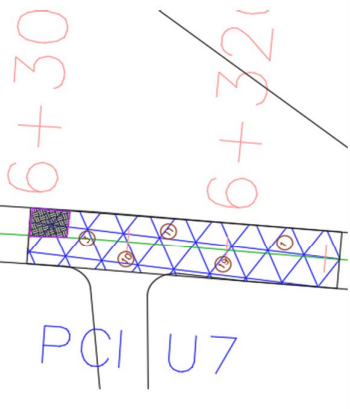
1	Piel de cocodrilo	m2	11	Parcheo	m2				
2	Exudación	m2	12	Pulimento de agregados	m2				
3	Fisuramiento en bloque	m2	13	Huecos	U				
4	Abultamientos y hundimientos	m2	14	Cruce de vía férrea	m2				
5	Corrugación	m2	15	Ahuellamientos	m2				
6	Depresión	m2	16	Desplazamiento	m2				
7	Grieta de borde	m	17	Grieta parabólica	m2				
8	Grieta de reflexión de junta	m	18	Hinchamiento	m2				
9	Desnivel de carril/berma	m	19	Desprendimiento de agregados	m2				
10	Fisuras long. y transv.	m							
Daño	Severidad	Cantidades parciales			Total	Densidad %	Valor deducido		
3 L		14.00			14.00	7.39%	4		
10 L		1.6			1.60	0.84%	0		
11 L		3.596			3.60	1.90%	1		
19 M		6.24			6.24	3.29%	10		
1 L		5.32			5.32	2.81%	15		
CALCULO DEL PCI									
Número de Valores Deducidos > 2					3				
: Mayor Valor Deducido Individual (HDVi):					15				
Número máximo admisible de "Valores Deducidos" (mi)					8.8

Cálculo Maximo	#	Valores deducidos			total	q	CDV		
	1	15	10	3.2	28.2	3	17.0		
	2	15	10	2	27	2	19.0		
	3	15	2	2	19	1	16.0		
					Valor total deducido		19.0		
					Cálculo del PCI				
					PCI= 100-VTD		81

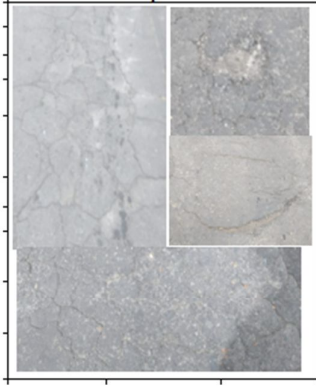
Fotografías

Daño	Severidad	Cantidades parciales				Total	Densidad %	Valor deducido			
13 L		1.00				1.00	0.49%	10			
17 L		2.52				2.52	1.22%	1			
11 L		3.596		4.3		7.90	3.83%	5			
1 L		1.85		0.81		2.96	1.44%	11			
CALCULO DEL PCI											
Número de Valores Deducidos > 2						3					
: Mayor Valor Deducido Individual (HDVi):						11					
Número máximo admisible de "Valores Deducidos" (mi)						9.2					
Cálculo Maximo	#	Valoes deducidos				total	q	CDV			
	1	11	10	1	22	3	11.0				
	2	11	10	2	23	2	16.0				
	3	11	2	2	15	1	14.0				
						<b>Valor total deducido</b>		16.0			
						<b>Cálculo del PCI</b>					
						<b>PCI= 100-VTD</b>		84
