**PROYECTO TÉCNICO PREVIO A LA OBTENCIÓN DEL TÍTULO DE**  
**INGENIERA CIVIL**

“IMPLEMENTACIÓN DE UN PLAN DE CONSERVACIÓN Y MANTENIMIENTO DE LA VÍA ARTEZÓN VALLE HERMOSO, DESDE LA ABSCISA 0+000 HASTA LA ABSCISA 4+100, UBICADO EN EL SECTOR ARTEZÓN, CANTÓN PELILEO DE LA PROVINCIA DE TUNGURAHUA”

**AUTORA:** Kathalina Aracelly Pérez Jinez

**Febrero - 2024**

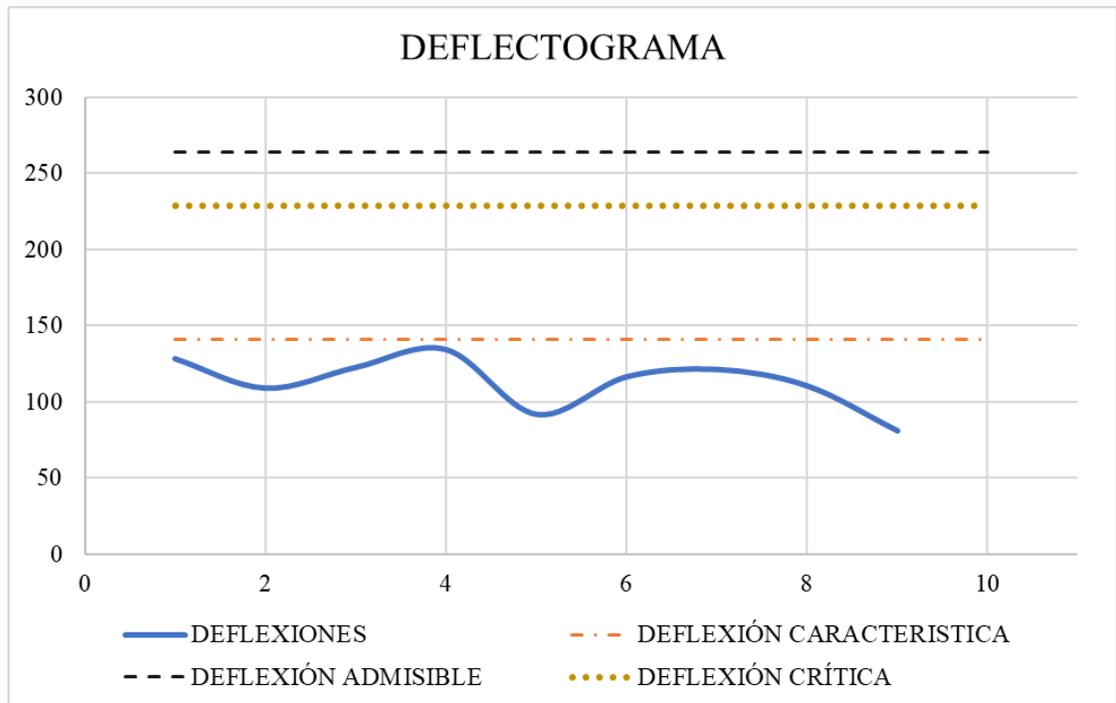
Fig. 3. Deflectograma de la vía  
Fuente: Autoría Propia

Como se observa en la tabla 29, la deflexión característica es menor que deflexión admisible ( $D_c < D_a$ ), teniendo un comportamiento de la subrasante bueno, además, como el radio de curvatura es menor a 100 ( $R_c < 100$ ), el comportamiento del pavimento es malo, esto en base a la tabla 10 de los *tipos de deflexiones y características* de la CONREVIAl [18]. También se puede observar de forma gráfica en la figura 3.

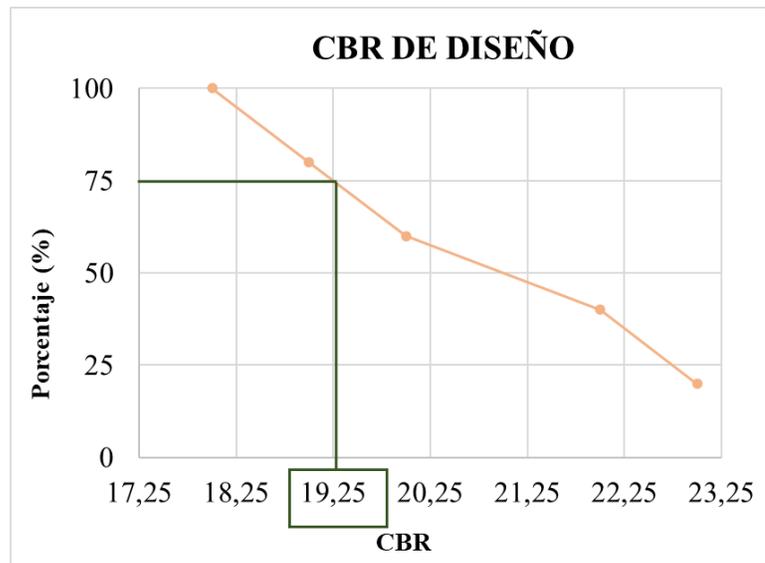
Fig. 4. CBR de diseño  
Fuente: Autoría Propia

En base a eso, el CBR de diseño resultó de 19,25%, de acuerdo a la tabla 13 de la AASHTO 93 se clasificó como una subrasante regular a buena.

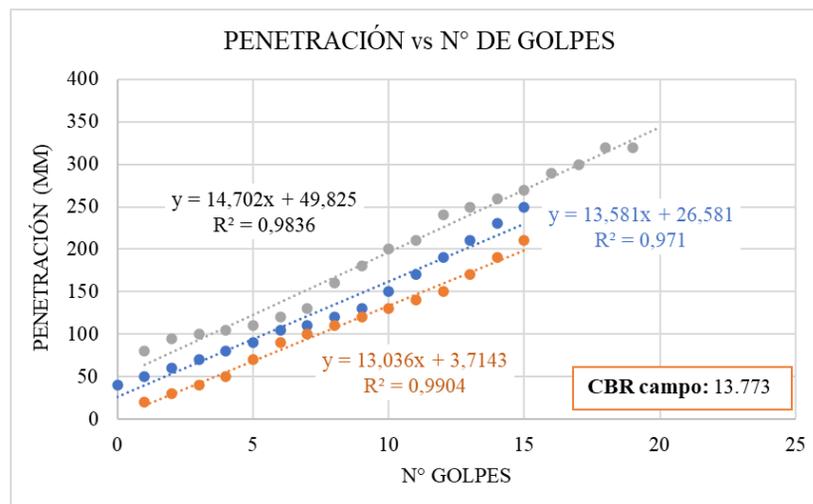
Fig. 5. CBR de campo de la muestra 1  
Fuente: Autoría Propia

A partir de las ecuaciones obtenidas de las gráficas de penetración de los tres puntos de ensayo, como se muestra en la figura 5, se obtuvo el CBR de campo que fue de 13,773. Mismo que se clasifica como una subrasante regular a buena de acuerdo a la tabla 31.

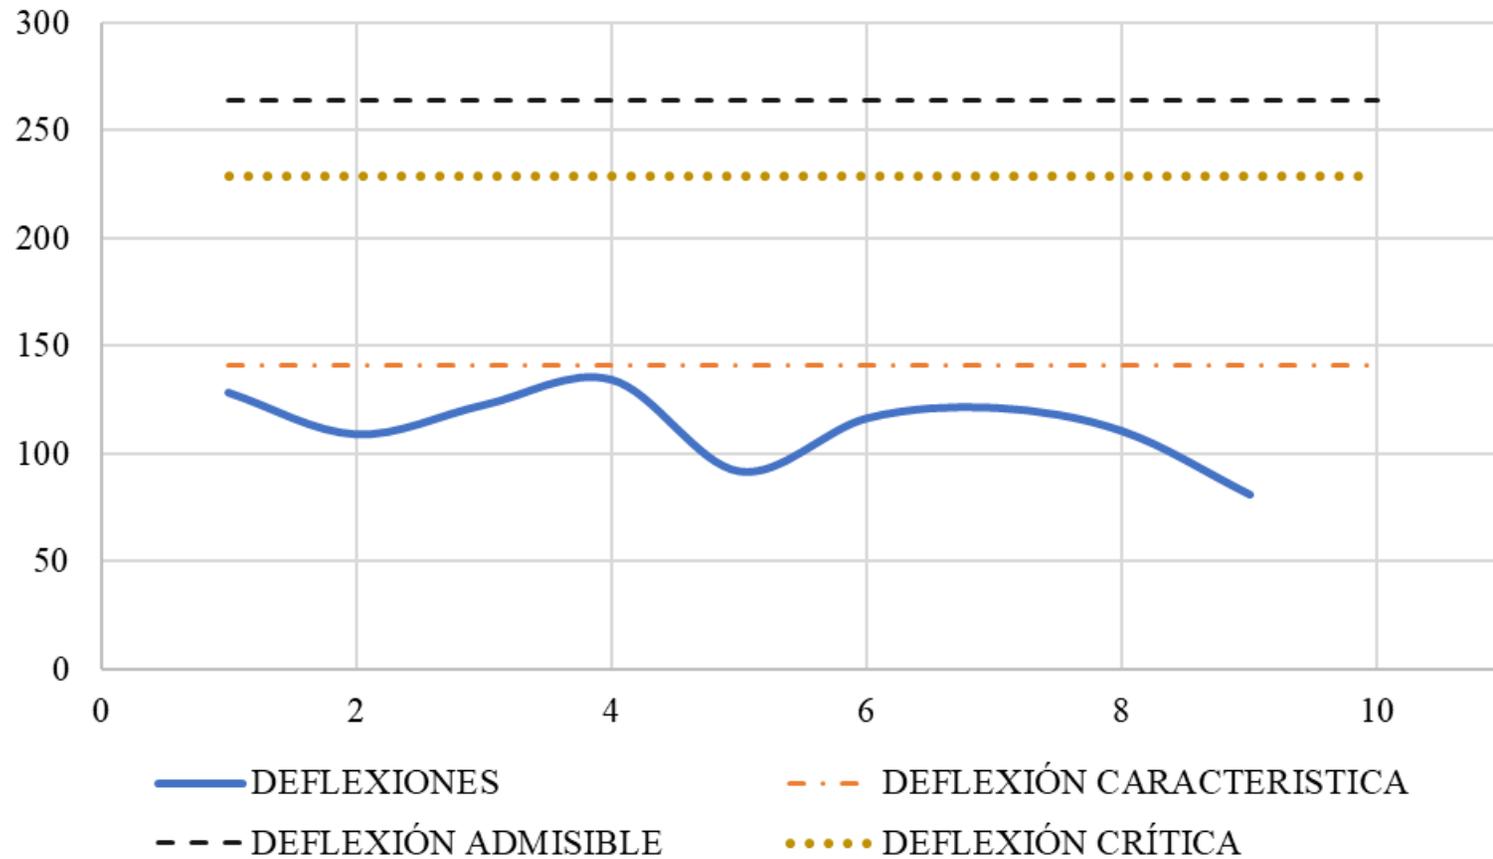
## DEFLECTOGRAMA

<b>DEFLEXIÓN ADMISIBLE</b>								264,21		(x10^-2 mm)	
<b>DEFLEXIÓN CRÍTICA</b>								228,88		(x10^-2 mm)	
<b>RADIO DE CURVATURA PROMEDIO</b>								95,27		m

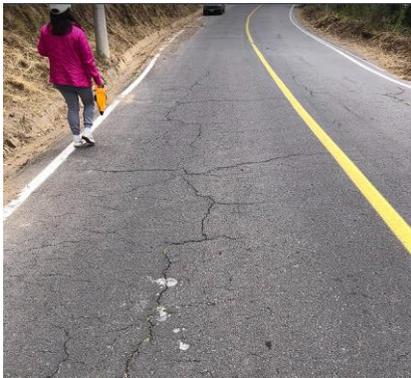
<p data-bbox="313 1066 834 1102"><b>Descripción:</b> Inspección visual de la vía</p>	<p data-bbox="1065 625 1232 661"><b>Fotografía 2</b></p>
