# UNIVERSIDAD TÉCNICA DE AMBATO

**“IMPACTO DEL MANTENIMIENTO VIAL EN LA ESTRUCTURA DEL PAVIMENTO DE LA VÍA AUGUSTO MARTÍNEZ – CONSTANTINO FERNÁNDEZ DEL CANTÓN AMBATO”.**

Trabajo de Titulación

Previo a la obtención del Grado Académico de Magíster en Vías Terrestres

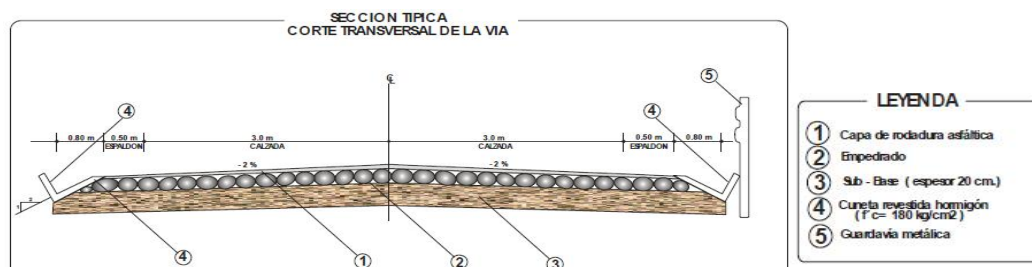
**Gráfico 8 Estructura de la capa de rodadura**

Esta estructura la encontramos a lo largo de los cinco kilómetros de longitud que posee la vía, siendo un factor predominante e importante para estudios posteriores el que se encuentra asfaltada sobre empedrado con cantos rodados.

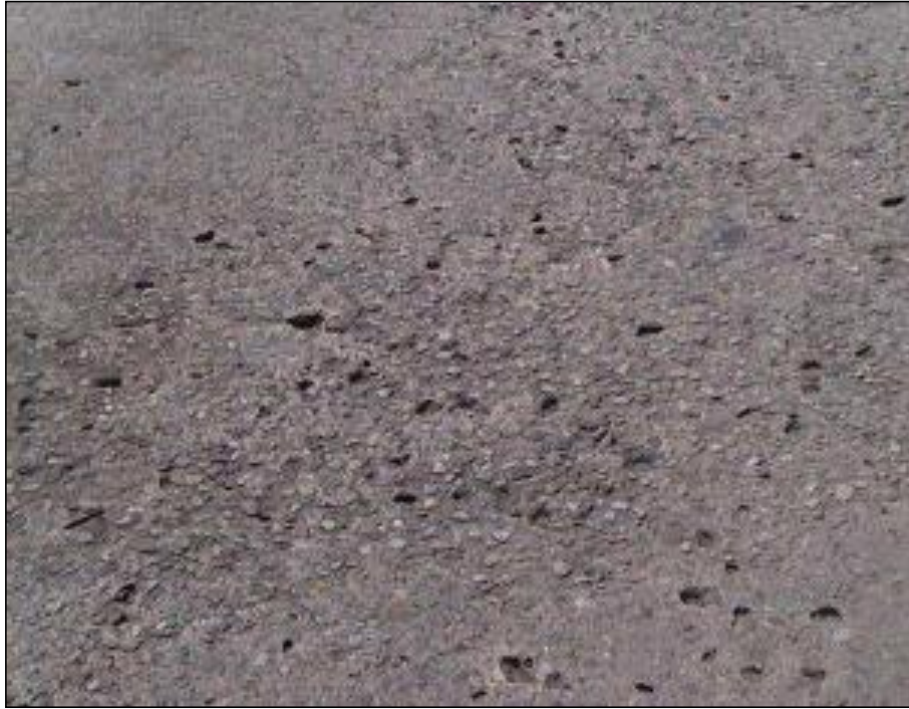
**Gráfico 12 Pérdida parcial del agregado en tratamientos superficiales**

Pérdida parcial del agregado de los tratamientos superficiales, que deja expuestas áreas aisladas de la capa de apoyo.

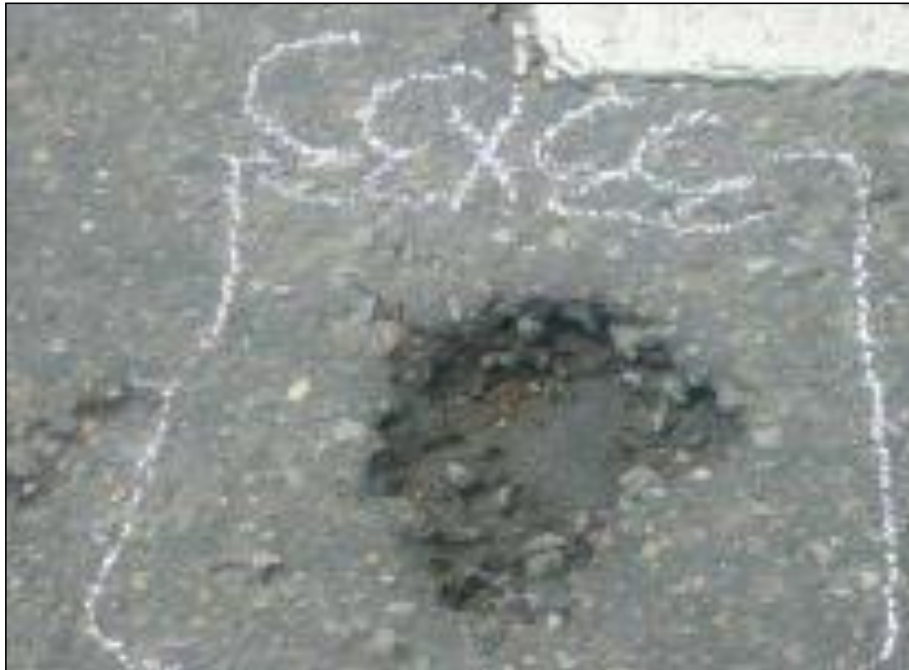
**Gráfico 14 Ojo de pescado o bache superficial.**

Desprendimiento del material de la base en la que se apoya la capa de rodadura después de la pérdida de esta. Ocurre en bases tratadas o no tratadas.

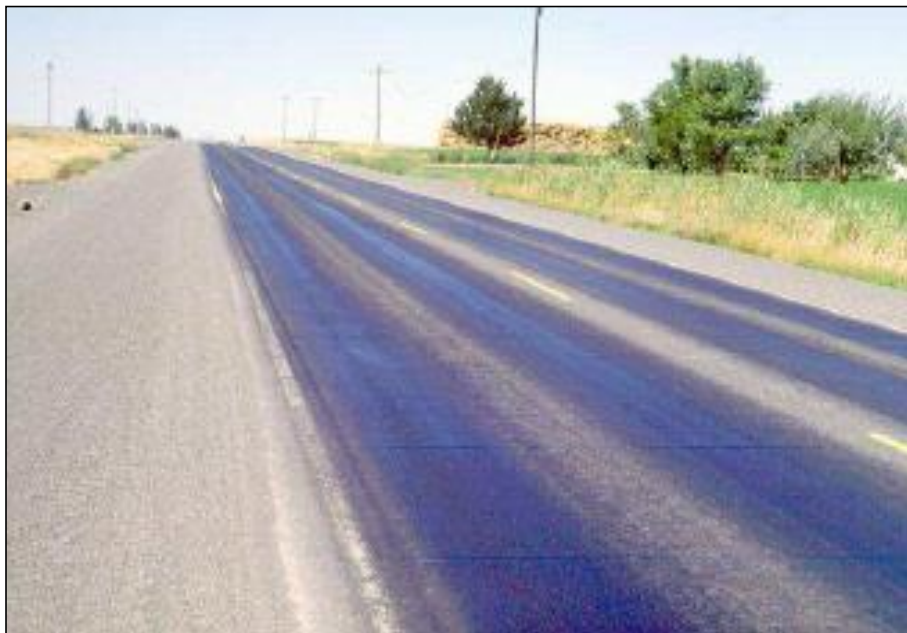
**Gráfico 15 Exudación de asfalto.**

Presencia de asfalto sin agregados pétreos en la superficie.

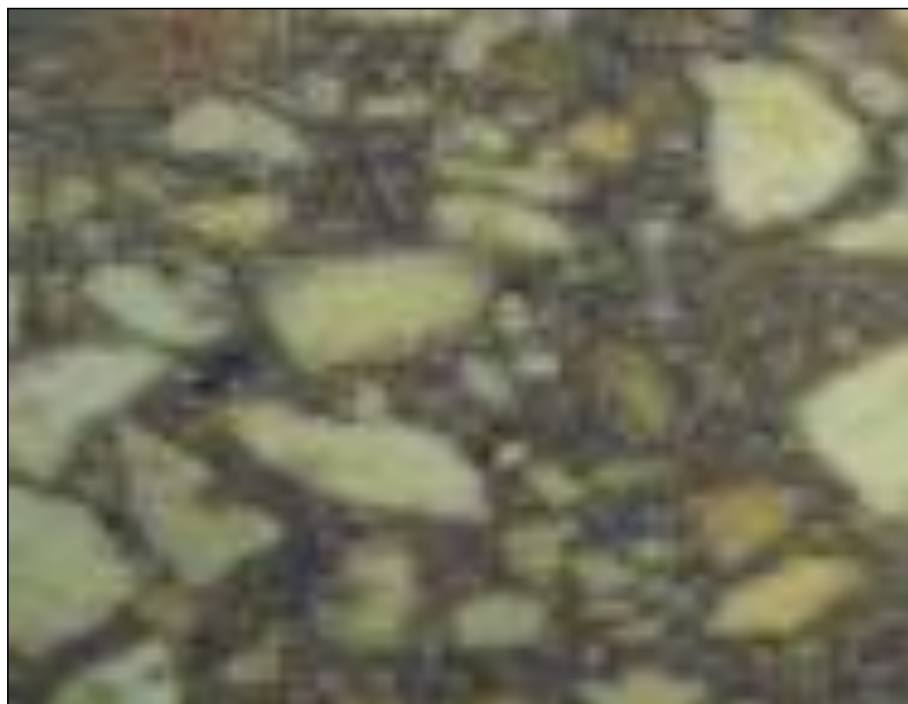
**Gráfico 16 Pulimento.**

Presencia de agregados pétreos que presentan una cara plana en la superficie, generalmente embebidos en el ligante asfáltico.

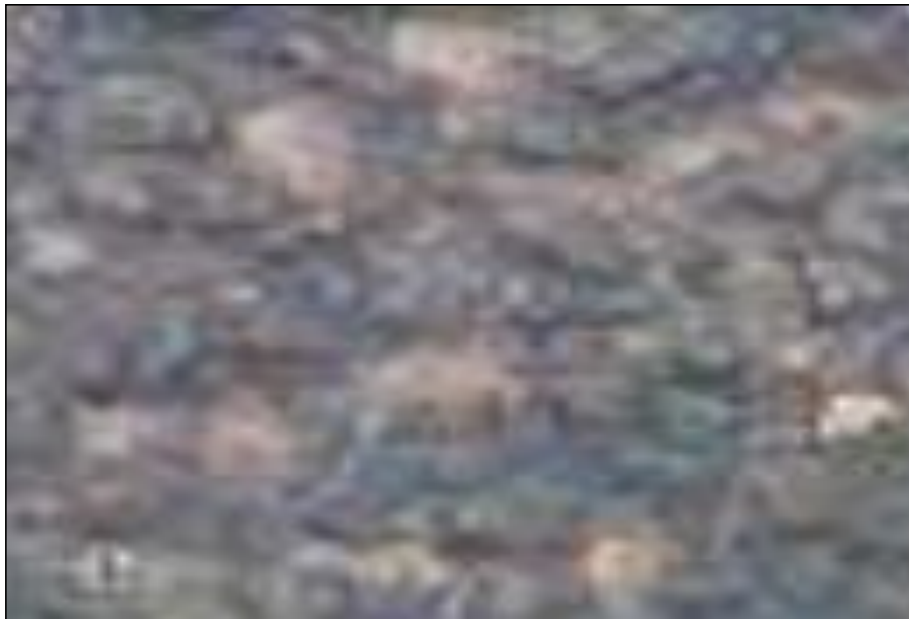
**Gráfico 17 Cabeza dura.**

Presencia de agregados pétreos parcialmente expuestos fuera del concreto asfáltico.

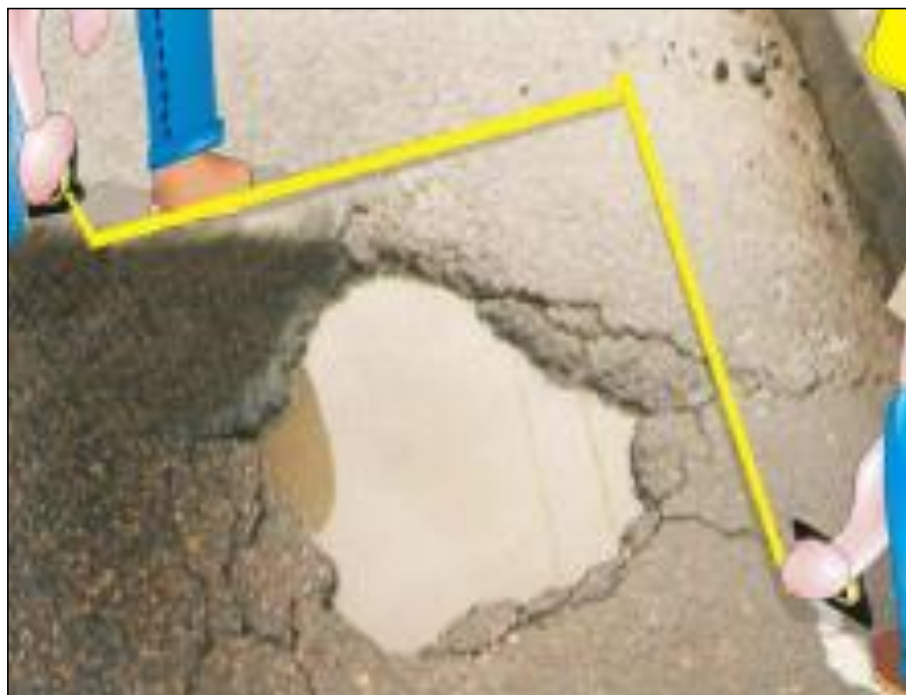
**Gráfico 18 Baches profundos.**

Hundimiento local de la calzada, con agrietamiento en malla cerrada y generalmente pérdida parcial de bloques de la capa de rodadura (carpeta).

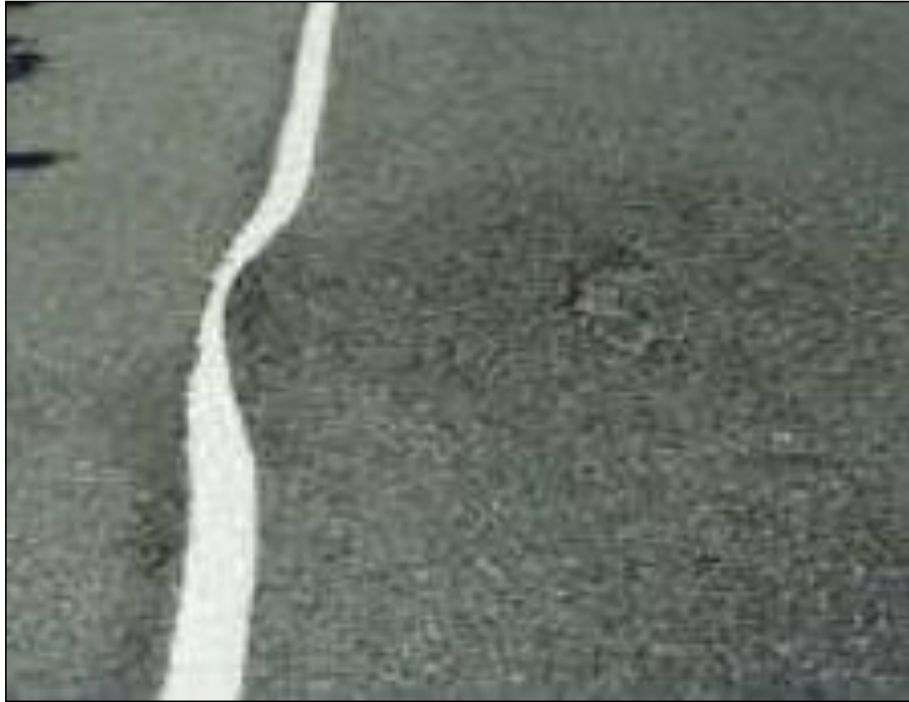
**Gráfico 19 Ondulaciones.**

Deformaciones del perfil longitudinal con crestas y valles regularmente espaciados a distancias cortas. Generalmente, están acompañadas, en los sitios críticos (véase el nivel de severidad media o alta), por grietas semicirculares.

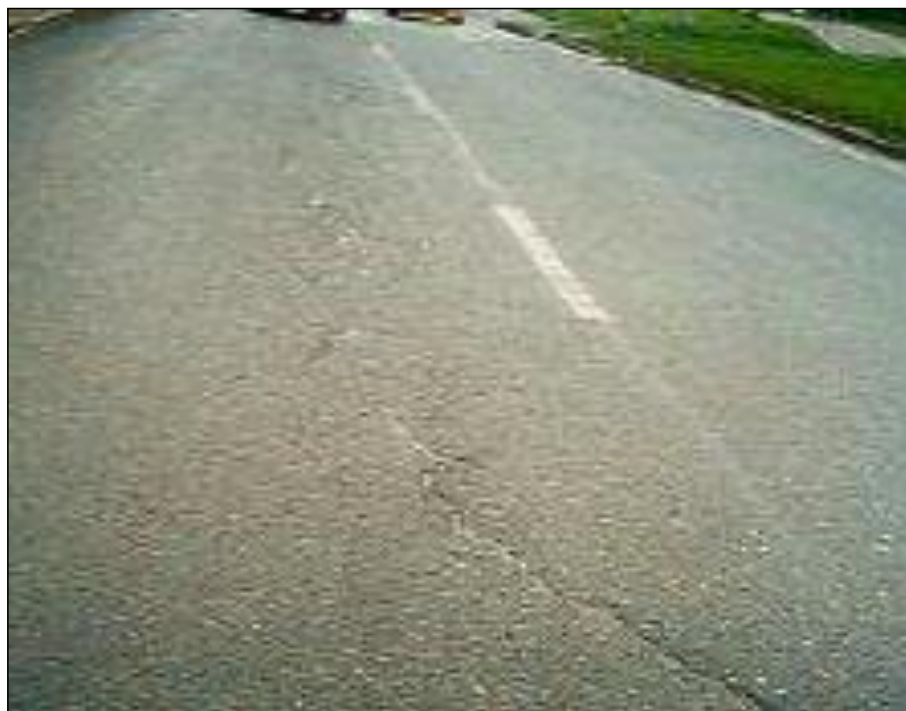
**Gráfico 20 Grieta longitudinal.**

Rotura longitudinal sensiblemente paralela al eje de la carretera, con abertura mayor de 3 mm.

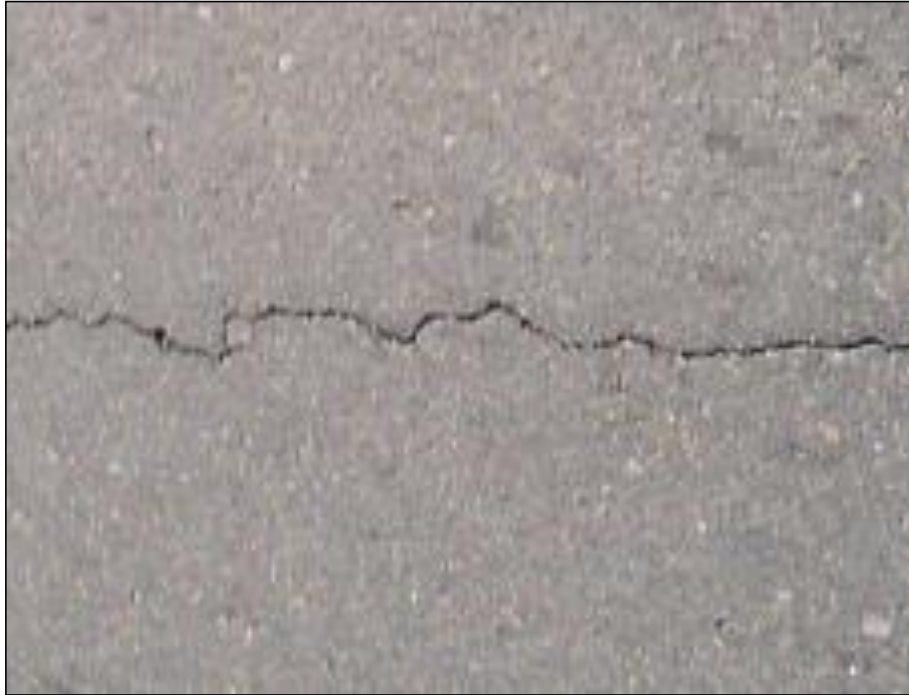
**Gráfico 21 Grieta transversal.**

Rotura transversal sensiblemente perpendicular al eje de la carretera, con abertura mayor de 3 mm.

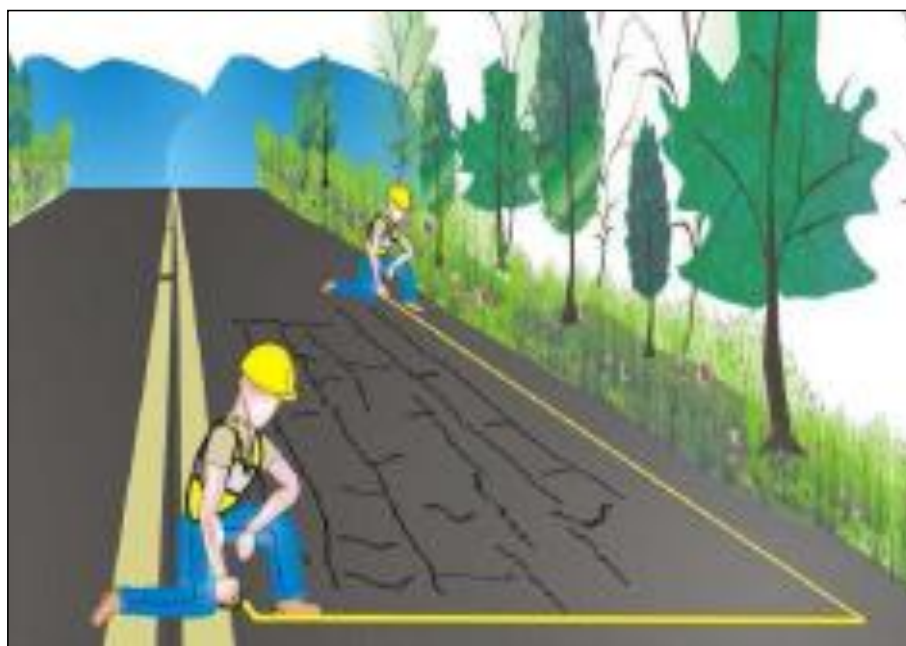
**Gráfico 22 Falla en bloque.**

Consiste en una serie de fisuras que se derivan de una principal, pero no se cierran para formar polígonos. Difiere de la piel de cocodrilo en que no forma una malla cerrada.

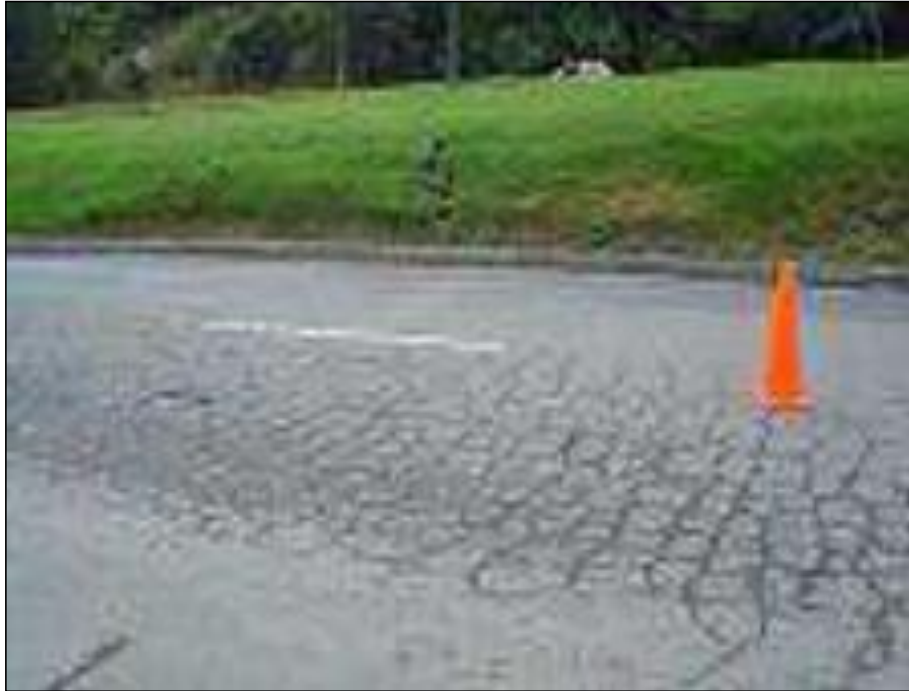
**Gráfico 23 Piel de cocodrilo.**

Degradación del pavimento que consiste en fisuras o grietas interconectadas que afectan especialmente la capa de rodadura y que forman polígonos de tamaño variable, semejando una malla o piel de cocodrilo.

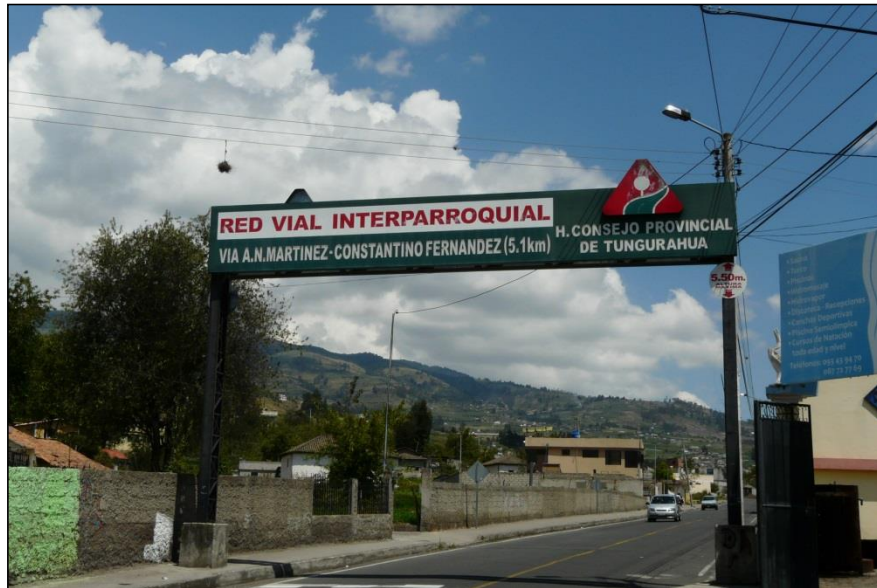
Levantamiento Fotográfico vía Augusto Martínez – Constantino  
Fernández  
Fotografía 1

Abscisa 0+000m. Inicio de vía.

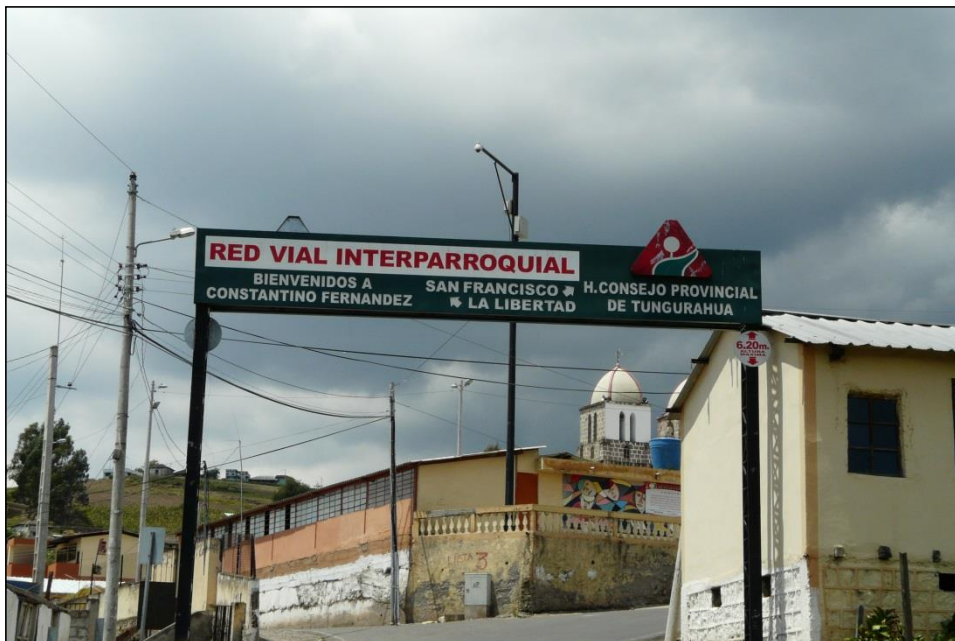
Fotografía 14

Abscisa 4+575m. Jardín de infantes y llegada a parroquia C. Fernández.
