UNIVERSIDAD TÉCNICA DE AMBATO

“PLAN DE MEJORAMIENTO DE LA CALIDAD A TRAVÉS DEL CONTROL Y REDUCCIÓN DE FALLAS EN EL ÁREA DE TERMINADOS EN CEPEDA. CÍA. LTDA.”

Trabajo de Graduación Modalidad: Proyecto de Investigación, presentado previo a la obtención del título de Ingeniera Industrial en Procesos de Automatización.

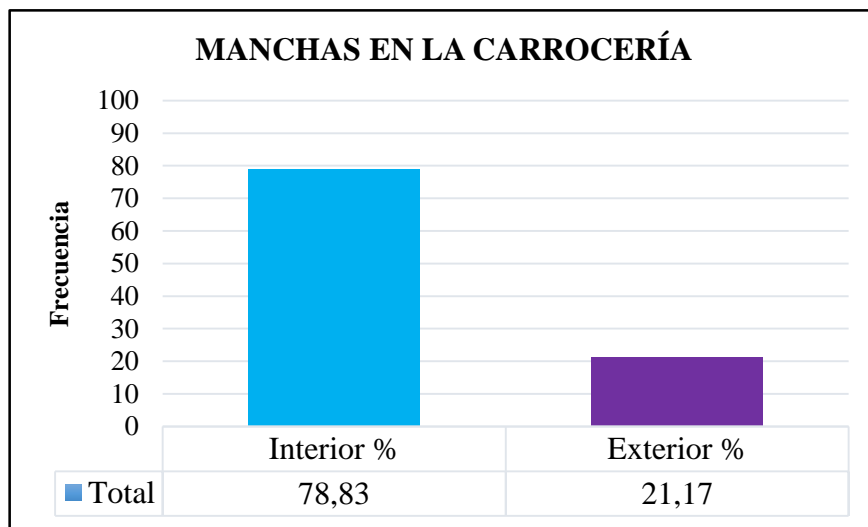
Fig. 27. Diagrama de manchas en la carrocería

En la Fig. 27, se tiene el porcentaje de las manchas de carrocería, este modo de fallo se produce cuando se sellan los vidrios del estribo y parabrisa posterior, en donde se puede observar un porcentaje alto de manchas que se producen en el interior de la carrocería con un 78,83%, afectando al forro interior del bus, basureros, cabina y sus partes aledañas.

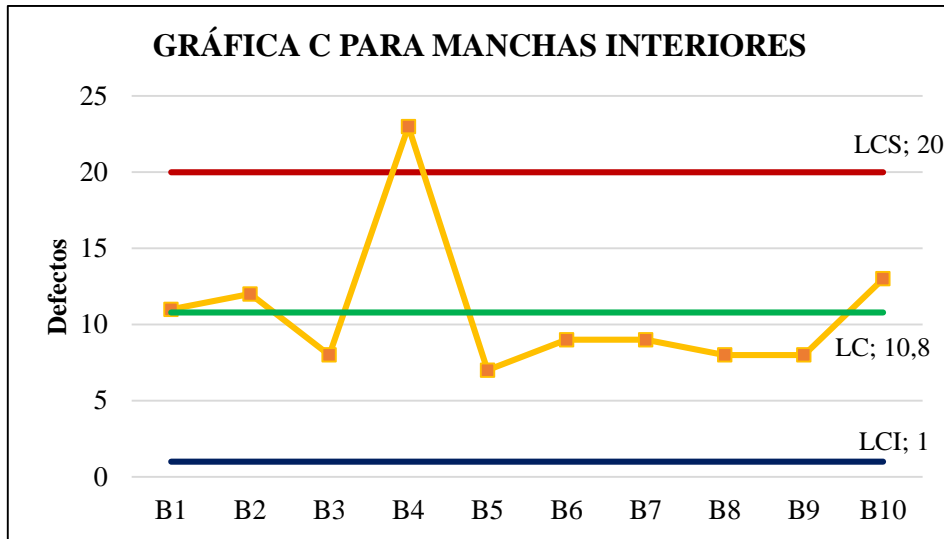
Fig. 28. Gráfica C para Manchas interiores

Observando la Fig. 28, se puede apreciar que se tiene 10 subgrupos o buses evaluados, el número de defectos por bus varía entre 1 y 20 con un promedio de 10,8; estos límites representan la realidad de la actividad.

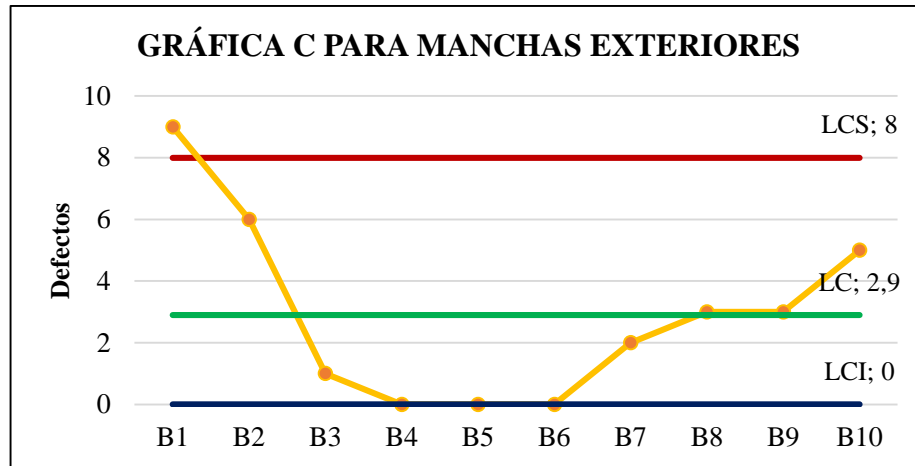
Fig. 29. Gráfica C para Manchas exteriores

En la Fig. 29, se puede visualizar 10 subgrupos o buses evaluados, el número de defectos por bus varía entre 0 y 8 con un promedio de 2,9; estos límites representan la realidad de la operación. La gráfica C para las manchas exteriores presenta un proceso no estable, debido que en el primer bus se presentó algún inconveniente que provocó que la fracción de unidades sea muy alta y sobre pase el límite de control superior. Por otro lado, se tiene valores bajos, que indican que el proceso inestable, ya que se tiene variación de los defectos.

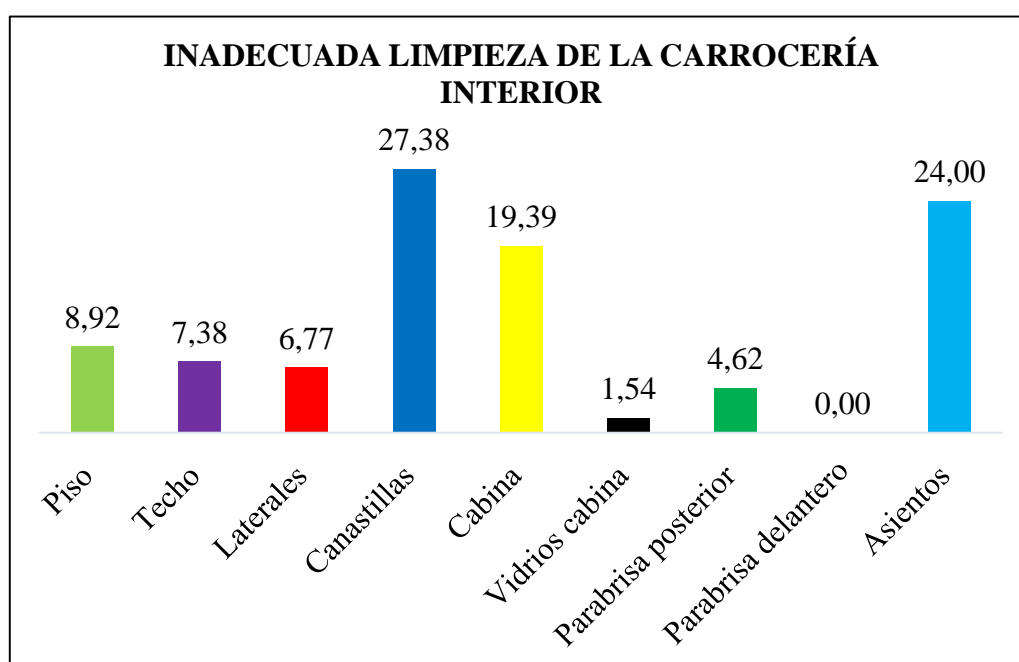
Fig. 31. Diagrama de la inadecuada de limpieza de la carrocería interior

En la Fig. 31, se puede observar que las canastillas no presentan una adecuada limpieza con un 27,38%, encontrándose así suciedades, grasa, sikaflex, entre otras basuras que disminuyen la buena apariencia del producto; así mismo, se tiene la falta de limpieza en los asientos con un 24%, dado que el personal los pisotea para realizar actividades, y es aquí en donde se quedan los desechos y el polvo generado en las operaciones realizadas posteriores a la colocación de asientos. También, la falta de limpieza en la cabina con un 19,39%, la cual está compuesta por el tablero, tubos de pasamanos, gradas, etc., mismas que no se encuentran limpias en su totalidad.

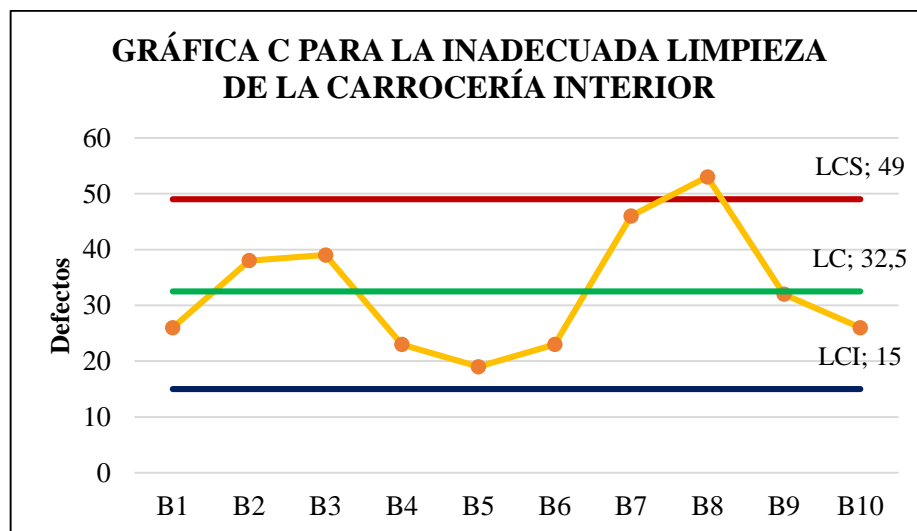
Fig. 32. Gráfica C para la inadecuada de limpieza de la carrocería interior

La Fig. 32 representa la gráfica C para la falta de limpieza, en donde se aprecia que se tiene 10 subgrupos o buses evaluados, el número de defectos por bus varía entre 15 y 49 con un promedio de 32,5; estos límites representan la realidad de la actividad u operación.

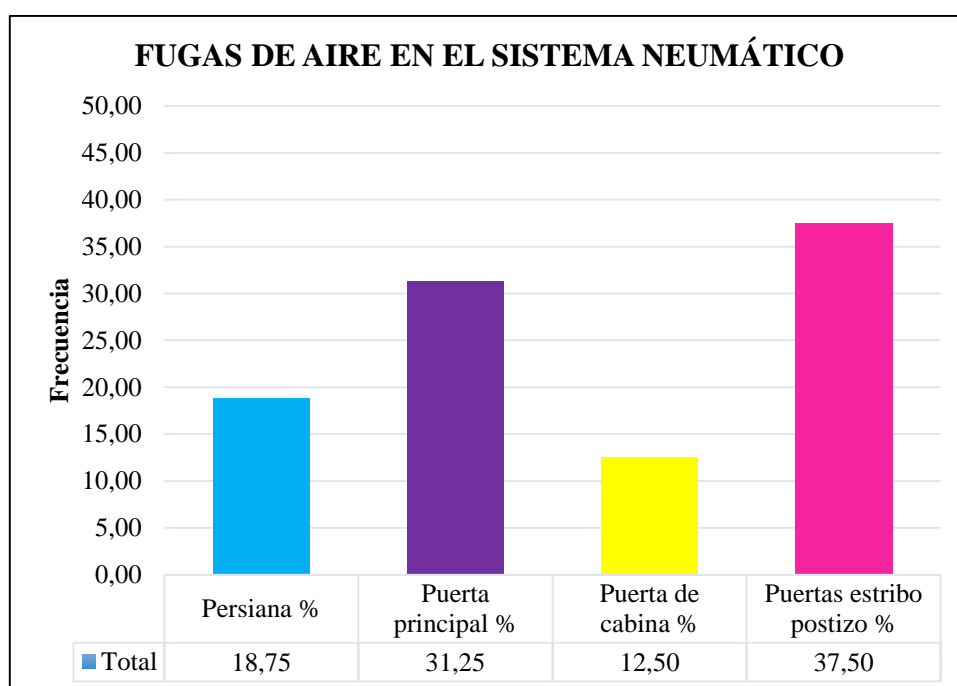
Fig. 33. Diagrama de fugas de aire en el sistema neumático

En la Fig. 33, se tiene el porcentaje de las fugas del aire que se dan en lugares específicos. Las fugas de aire en el estribo postizo representan un 37,50%, en la puerta principal el 31,25%, en la persiana el 18,75% y en la puerta de cabina un 12,50%; dichas fugas se generan por no conectar las mangueras que conducen el aire, por una inadecuada conexión, o a su vez porque el elemento está dañado.

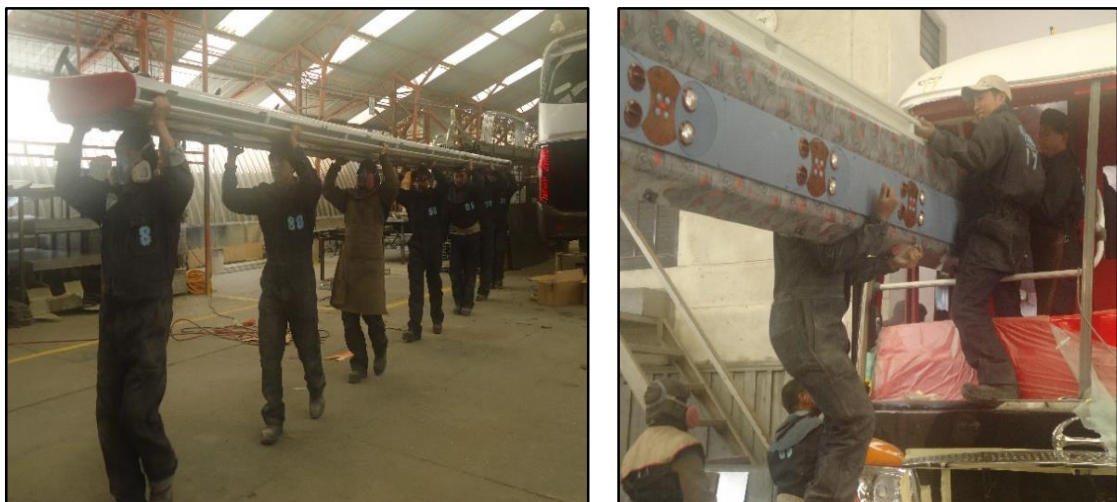
Fig. 34. Personal subiendo las canastillas a la carrocería

En la Fig. 34 y Fig. 35, se presentan las rayaduras se dan en lugares específicos dentro del bus, como lo es en la cabina, canastillas, vidrios y perfiles; entonces se analiza su frecuencia de presencia en la Tabla 47 a continuación.

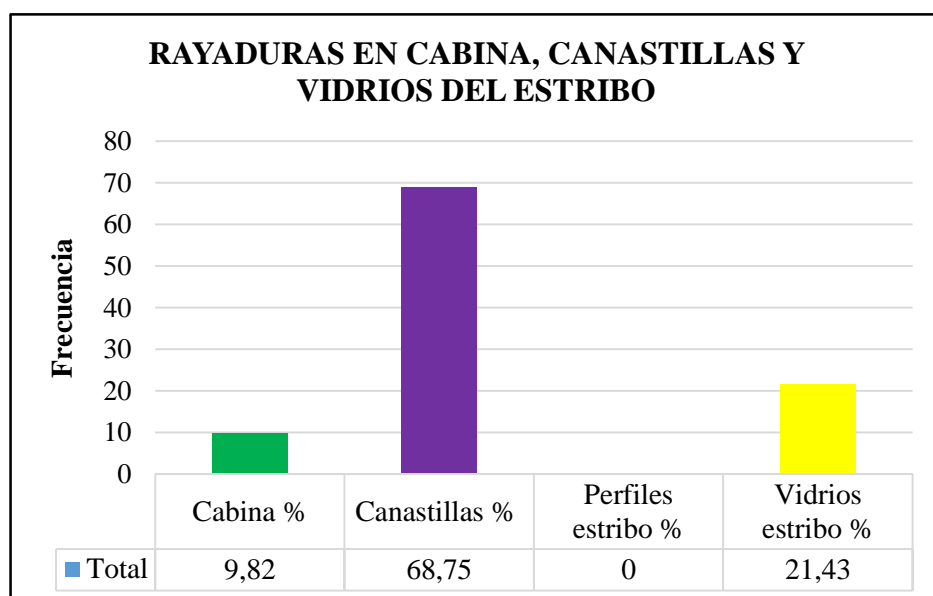
Fig. 36. Rayaduras en cabina, canastillas y vidrios estribo

En la Fig. 36, se tiene el porcentaje de rayaduras generadas en varias partes como lo son las canastillas con un 68,75%, dichas rayaduras se generan en procesos anteriores como lo son accesorios o terminados que manipulan los perfiles de canastillas; así como cuando la canastilla es transportada hacia el bus.

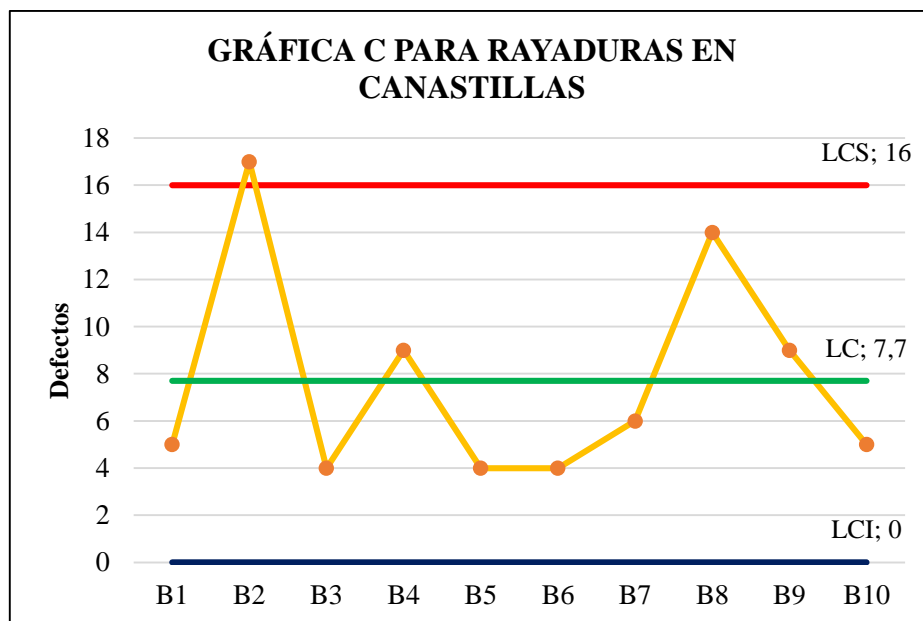
Fig. 37. Gráfica C para Rayaduras en canastillas

La Fig. 37 representa la gráfica C para las rayaduras en las canastillas, en donde se observa que se tiene 10 subgrupos o buses evaluados, el número de defectos por bus varía entre 0 y 16 con un promedio de 7,7; estos límites representan la realidad de la actividad.

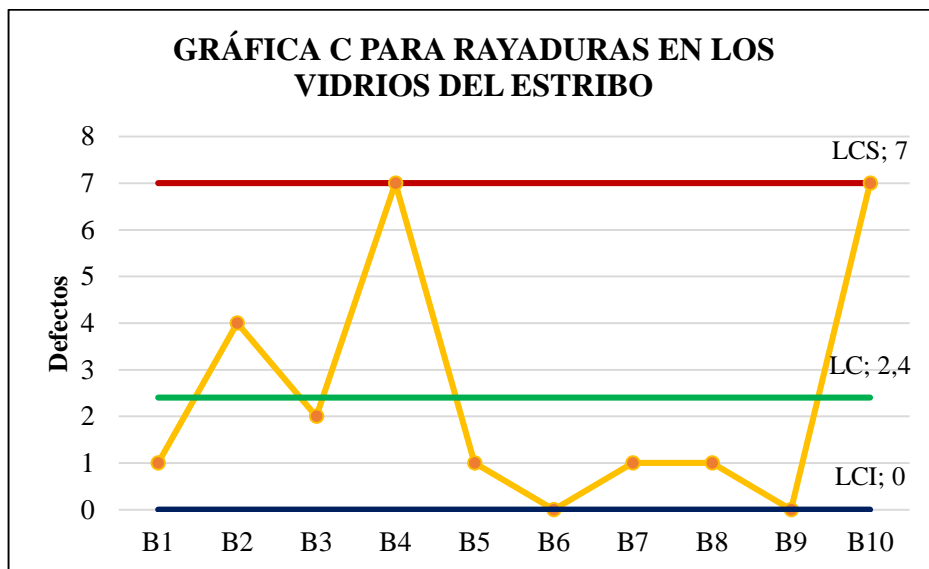
Fig. 38. Gráfica C para Rayaduras en los vidrios del estribo

La Fig. 38 representa la gráfica C para las rayaduras en los vidrios del estribo, en donde se tiene 10 subgrupos o buses evaluados, el número de defectos por bus varía entre 0 y 7 con un promedio de 2,4; estos límites representan la realidad de la actividad.

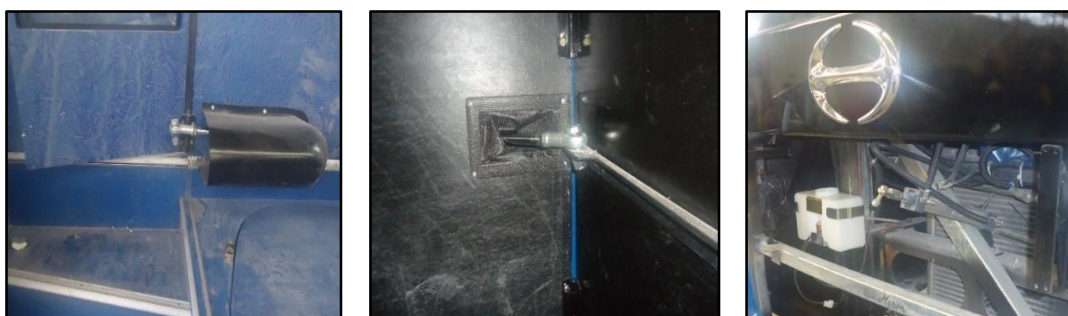
Fig. 39. Sistema para regulaciones de puerta cabina, principal y persiana

En la Fig. 39 se tiene el sistema neumático que permite regular el aire, la cual se encuentra en lugares específicos dentro del bus, como en la persiana, puerta principal, puerta cabina y estribo postizo; entonces se analiza su frecuencia de fallo en la Tabla 49 a continuación.

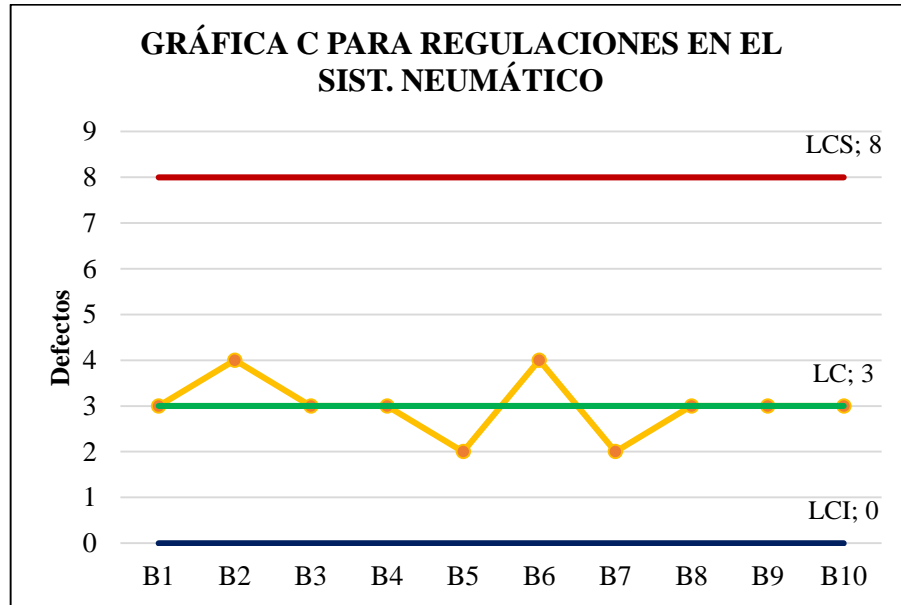
Fig. 41. Gráfica C para Regulaciones en el Sist. Neumático

La Fig. 41 representa la gráfica C para las inadecuadas regulaciones en el sistema neumático, en donde se observa que se tiene 10 subgrupos o buses evaluados, el número de defectos por bus varía entre 0 y 8 con un promedio de 3; estos límites representan la realidad de la operación.

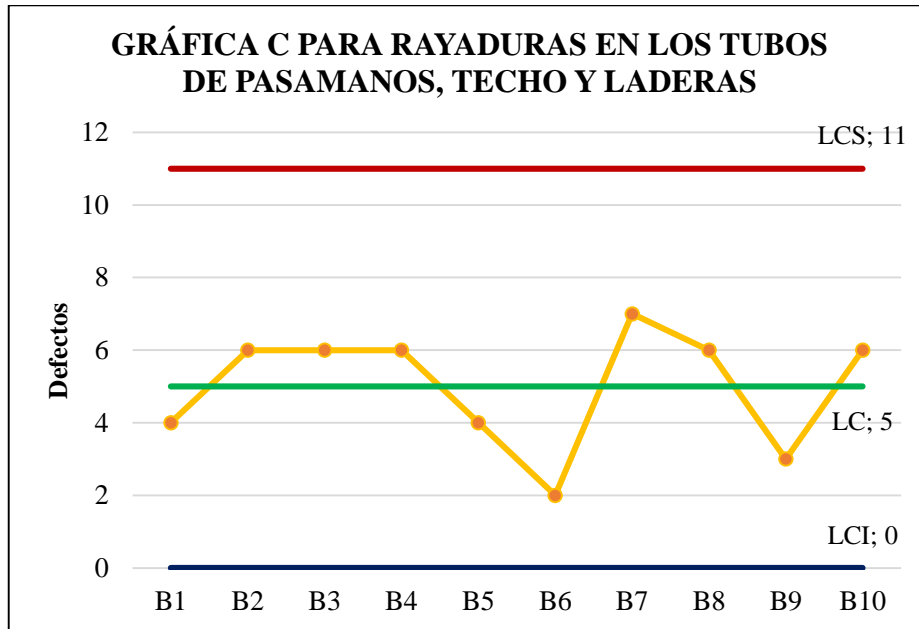
Fig. 43. Gráfica C para Rayaduras en los tubos de pasamanos, techo y laderas

La Fig. 43 representa la gráfica C para las rayaduras en los tubos de pasamanos, techo y laderas, en donde se aprecia que se tiene 10 subgrupos o buses evaluados, el número de defectos por bus varía entre 0 y 11 con un promedio de 5; estos límites representan la realidad de la actividad.

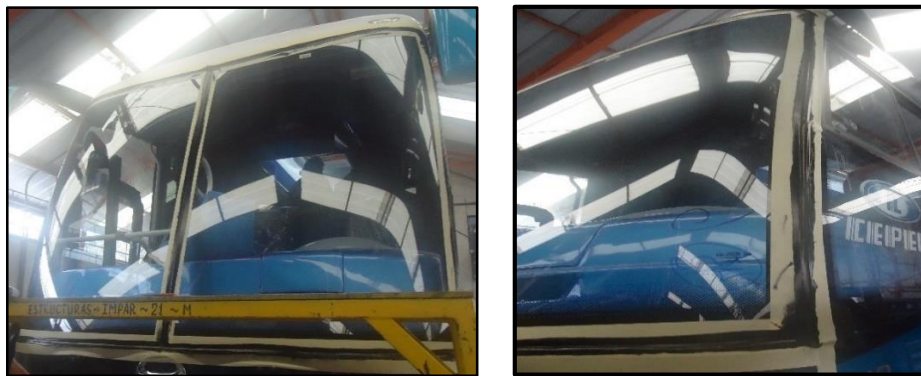
Fig. 44. Sellado de vidrios exteriormente

En la Fig. 44 se tiene la actividad de sellado de vidrios exteriormente, y en la Fig. 45, se puede apreciar las manchas de sikaflex en los vidrios, y estas pueden ser en los vidrios de la cabina, parabrisa posterior y delantero; ya que son generados en el sellado de los mismos, entonces se analiza su frecuencia de presencia en la Tabla 53 a continuación.

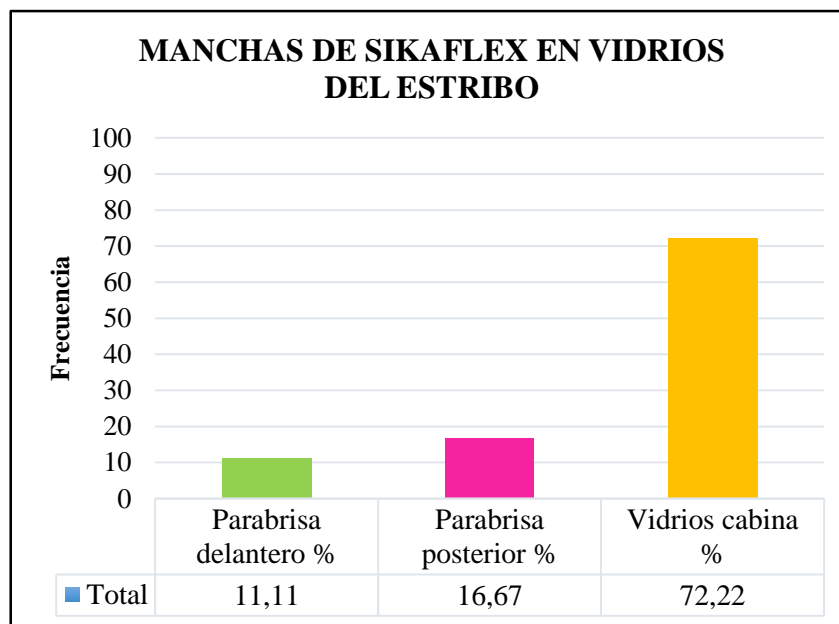
Fig. 46. Manchas de sikaflex en los vidrios del estribo

En la Fig. 46, se muestra el porcentaje de manchas que existe en los vidrios evaluados, en los vidrios de cabina existe un 72,22%, en el al parabrisa posterior un 16,67% y en el parabrisa delantero un 11,11%. Este modo de fallo se origina cuando se sella los vidrios, debido a que no se tiene las respectivas precauciones, y son errores que si se pueden observar después de la limpieza total de la carrocería.

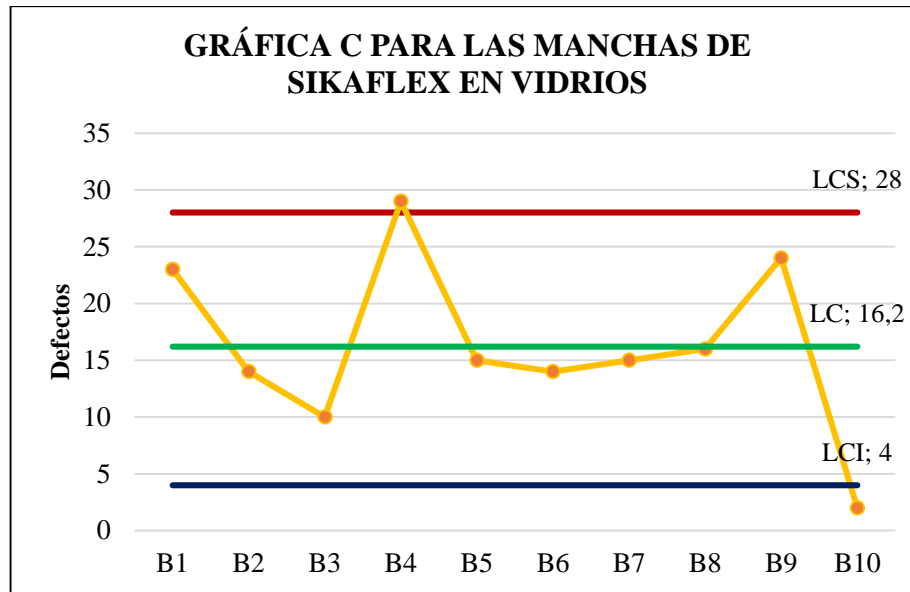
Fig. 47. Gráfica C para las manchas de sikaflex en vidrios del estribo

La Fig. 47 representa la gráfica C para las manchas de sikaflex en vidrios del estribo, en donde se aprecia que se tiene 10 subgrupos o buses evaluados, el número de defectos por bus varía entre 4 y 28 con un promedio de 16,2; estos límites representan la realidad de la operación. Las cantidades de defectos son altas, y la a gráfica C indica un proceso fuera de control, ya que en el cuarto bus se presentó alguna contrariedad que provocó que la fracción de unidades sea muy alta y sobre pase el límite de control superior.

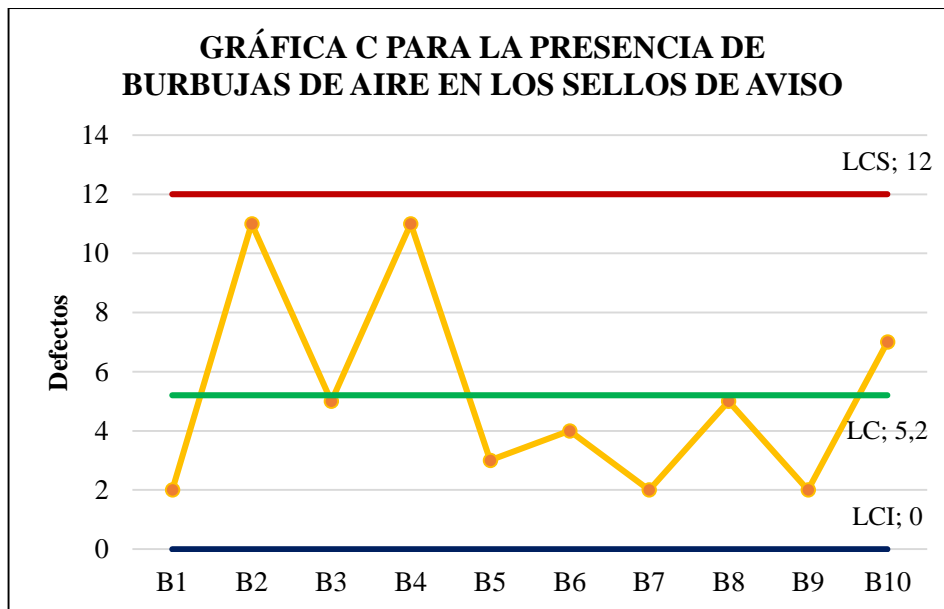
Fig. 49. Gráfica C para la presencia de burbujas de aire en los sellos de aviso

La Fig. 49 representa la gráfica C para la presencia de burbujas de aire en los sellos de aviso, en donde se aprecia que se tiene 10 subgrupos o buses evaluados, el número de defectos por bus varía entre 0 y 12 con un promedio de 5,2; estos límites representan la realidad de la actividad.

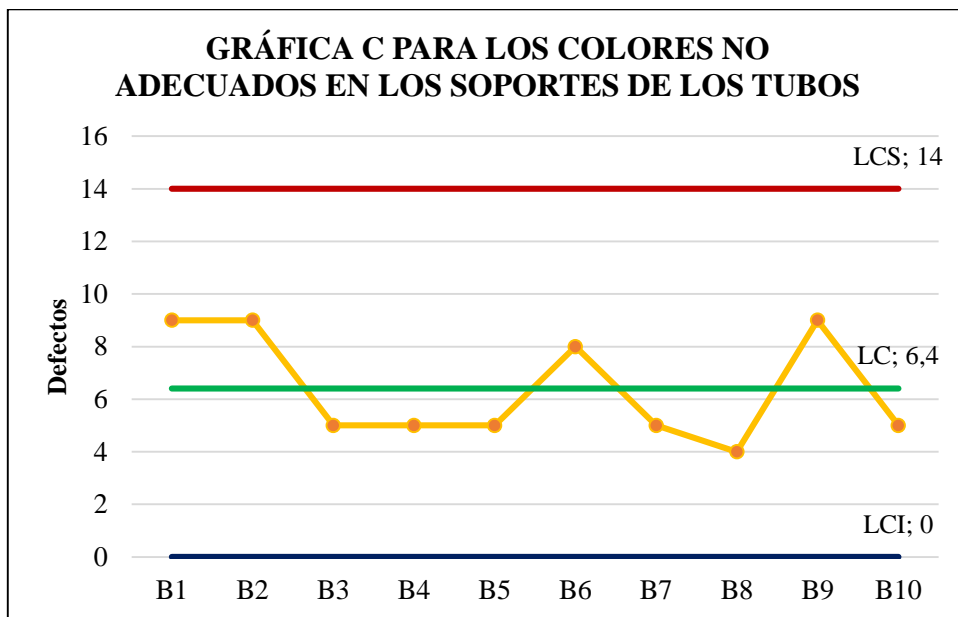
Fig. 52. Gráfica C para los colores no adecuados en los soportes de los tubos

La Fig. 52 representa la gráfica C para los colores no adecuados en los soportes de los tubos según el #OP, en donde se aprecia que se tiene 10 subgrupos o buses evaluados, el número de defectos por bus varía entre 0 y 14 con un promedio de 6,4; estos límites representan la realidad de la actividad.
