UNIVERSIDAD TÉCNICA DE AMBATO
FACULTAD DE INGENIERÍA CIVIL Y MECÁNICA
CARRERA DE INGENIERÍA CIVIL

PROYECTO TÉCNICO PREVIO A LA OBTENCIÓN DEL TÍTULO DE
INGENIERO CIVIL

“ELABORACIÓN DE UN MANUAL TÉCNICO PATOLÓGICO DE
EDIFICACIONES DE CONCRETO”

AUTOR: Alex Bryan Villafuerte Córdova

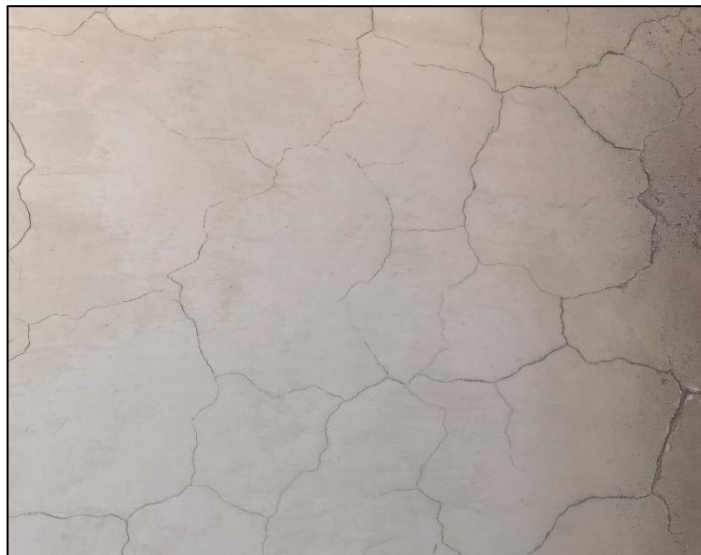
Figura 24. Fisura de piel de cocodrilo en enlucidos.

- **Tipo de lesión**
Mecánica.
- **Elemento**
Pared.
- **Subsistema**
Periférico Vertical.
- **Número de piso afectado**
Planta Baja.

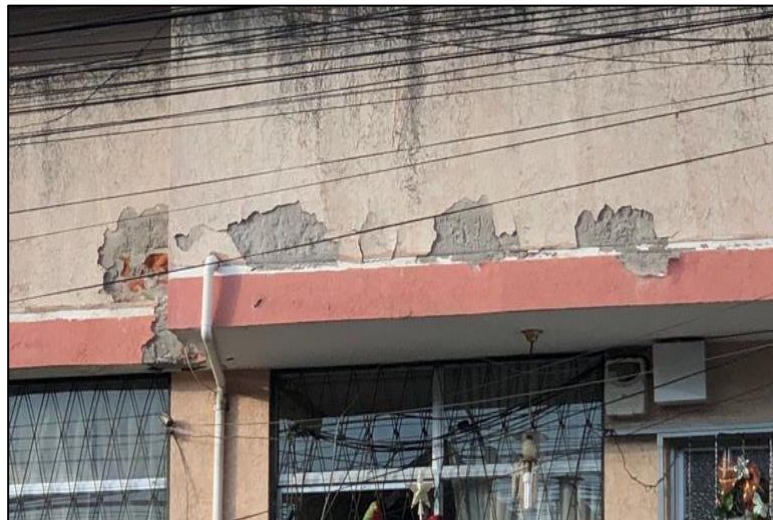
Figura 41. Desprendimientos.

- **Tipo de lesión**
Mecánica.
- **Elemento**
Pared fachada.
- **Subsistema**
Periférico Vertical.
- **Número de piso afectado**
Segundo.

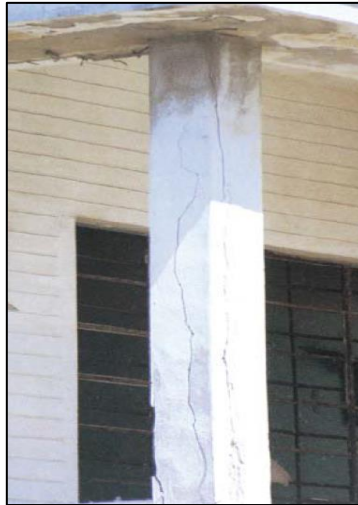
Figura 43. Grietas por compresión.

La lesión se encuentra presente en la parte central de la columna que tiene una dimensión de 0.30m x 0,30m y una altura de 2.30m, se puede apreciar grietas paralelas en dirección del esfuerzo, las grietas tienen un espesor de 15mm.

Nota: El refuerzo estará en función al cálculo estructural. Si el daño en el elemento es considerable y su resistencia es mínima se procederá a su demolición y sustitución.

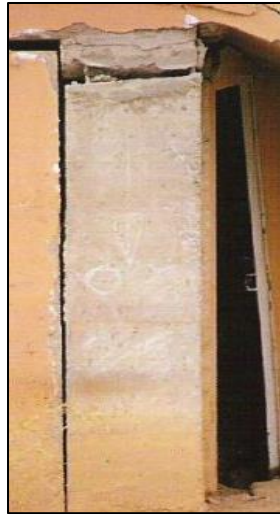
Figura 45. Grietas por tracción.

La lesión está presente en la cabeza de la columna de 0.30m x 0.30m y una altura de 2.30m, se puede apreciar una grieta perpendicular en dirección a los aceros de refuerzo longitudinales, la grieta tiene un espesor de 35mm y atraviesa la sección transversal de la columna.

Nota: El refuerzo estará en función al cálculo estructural. Si el daño en el elemento es considerable y su resistencia es mínima se procederá a su demolición y sustitución.

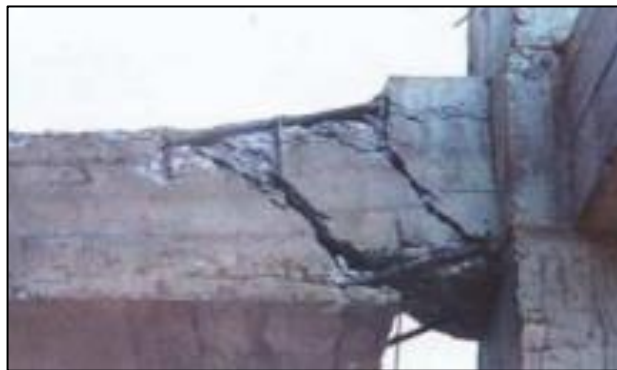
Figura 47. Grietas por cortante.

La lesión por cortante está presente en una viga que tiene una dimensión de 0.30m x 0.35m, se puede apreciar grietas a 45° que se disponen paralelas y con una separación constante, la primera grieta junto a la columna tiene un espesor de 25mm y la siguiente un espesor de 20mm.

Nota: El refuerzo estará en función al cálculo estructural. Si el daño en el elemento es considerable y su resistencia es mínima se procederá a su demolición y sustitución.

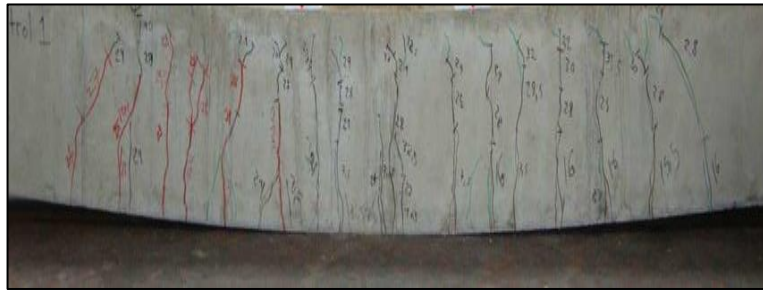
Figura 49. Grietas por flexión.

La lesión está presente en la parte inferior de la viga en el centro de su luz, la viga tiene una dimensión de 0.25m x 0.30m, se puede apreciar grietas perpendiculares al eje de la viga y se inclinan hacia la carga aplicada, las grietas tienen un espesor de 15mm, se puede apreciar que las grietas tienen más espesor en la zona de tracción y se cierran conforme van llegando al eje neutro.

Nota: El refuerzo estará en función al cálculo estructural. Si el daño en el elemento es considerable y su resistencia es mínima se procederá a su demolición y sustitución.

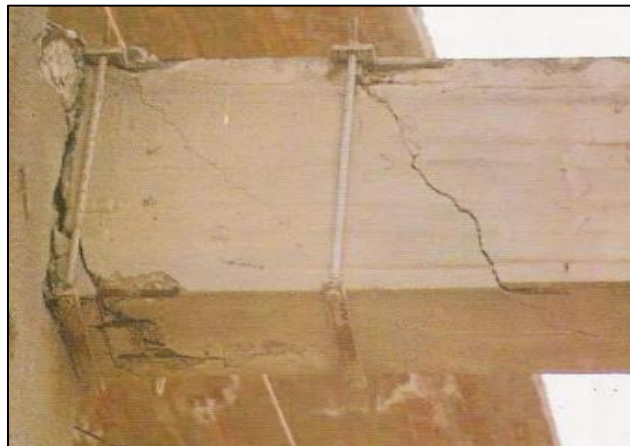
Figura 51. Grietas por torsión.

La lesión está presente en la zona izquierda de la viga que tiene una dimensión de 0.25m x 0.30m, se puede apreciar grietas inclinadas a 45° en

sentidos contrarios en las dos caras opuestas de la viga, las grietas tienen un espesor de 15mm.

Nota: El refuerzo estará en función al cálculo estructural. Si el daño en el elemento es considerable y su resistencia es mínima se procederá a su demolición y sustitución

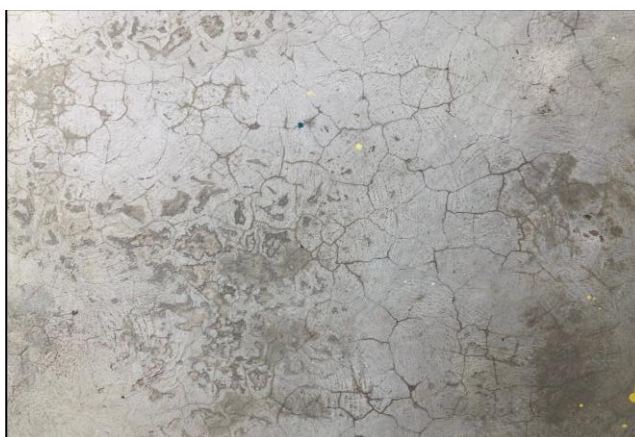
Figura 53. Fisura por retracción hidráulica.

- **Tipo de lesión**
Mecánica.
- **Elemento**
Losa.
- **Subsistema**
Estructural.
- **Número de piso afectado**
Segundo.
- **Descripción**

Defectos y errores de construcción.

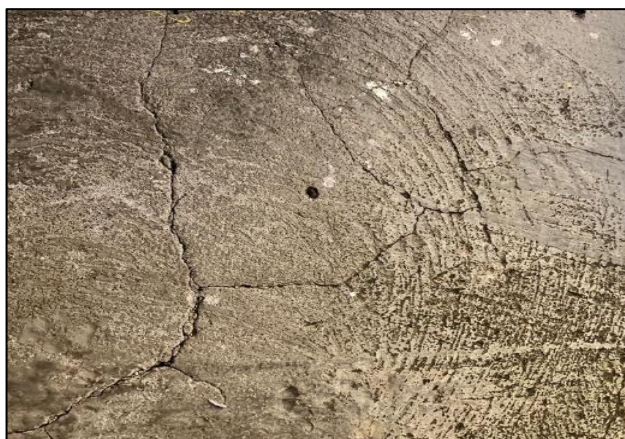
Figura 55. Fisura por retracción plástica.

Defectos y errores de construcción.

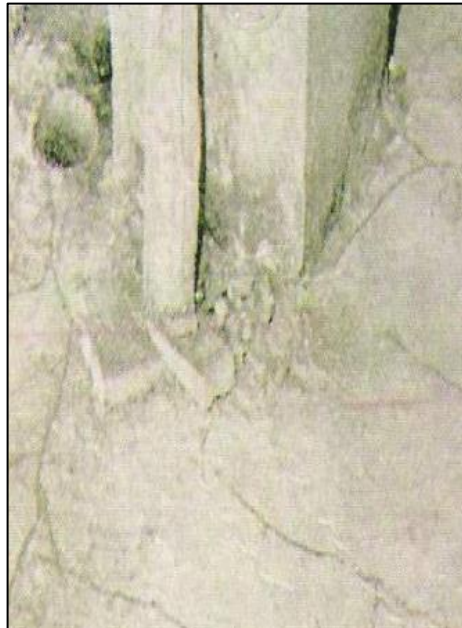
Figura 57. Fisura por punzonamiento.

- **Tipo de lesión**
Mecánica.
- **Elemento**
Losa.
- **Subsistema**
Estructural.
- **Número de piso afectado**
Segundo.

La lesión está presente en la superficie de la losa de hormigón armado alrededor de la columna de 0.30m x 0.30m, se puede apreciar que las grietas tienen un espesor de 9mm, el área de afectación es de 0.16m².

Defectos y errores de construcción.

Nota: El refuerzo estará en función al cálculo estructural. Si el daño en el elemento es considerable y su resistencia es mínima se procederá a su demolición y sustitución.

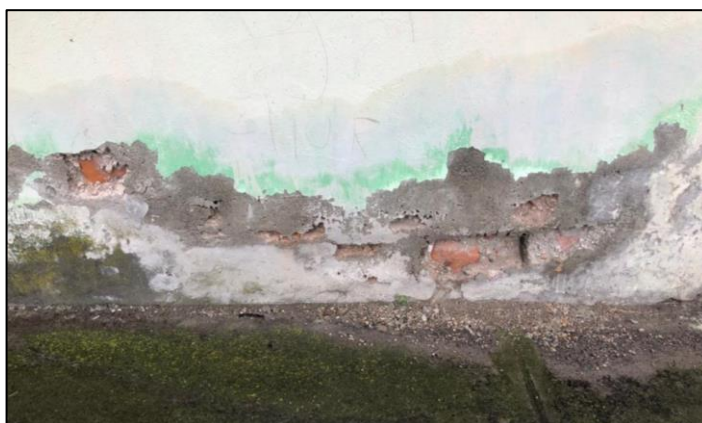
Figura 59. Erosión química.

Defectos y errores de construcción.

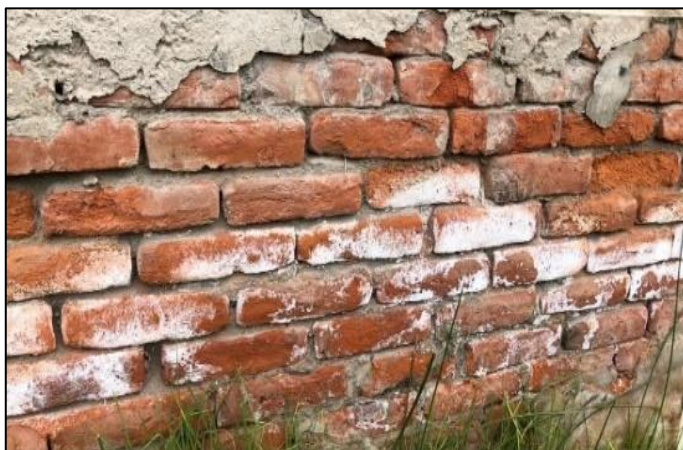
Figura 61. Eflorescencias.

Defectos de fabricación de materiales.

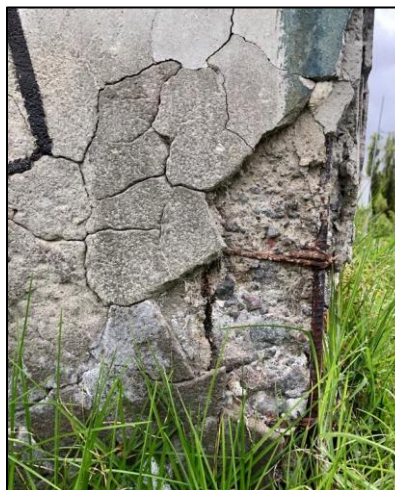
Figura 65. Ataque por sulfatos.

La lesión está presente en la zona inferior de una columna que tiene una altura de 2.20m con una sección de 0.20m x 0.25m, se puede apreciar la expansión del concreto lo que ha generado fisuras entrecruzadas y la reducción de sección transversal de la columna dejando expuestos los aceros longitudinales y transversales que presentan corrosión, el área total afectada es de 0.16m².

- b) Eliminar los restos de hormigón casi sueltos que se encuentren alrededor del acero longitudinal y transversal mediante el uso de un cincel o martillo neumático hasta conseguir un soporte sano.
- c) Limpiar la superficie del hormigón de toda suciedad y polvo, mediante cepillado y chorro de agua.
- d) Limpiar el acero corroído a través de un cepillo metálico garantizando que esté libre de óxido o sustancias extrañas.
- e) Colocar sobre el acero un aditivo protector que impida la corrosión además que mejore la adherencia del mortero que se va a colocar como recubrimiento.
- f) Aplicar un adhesivo epoxi mediante una brocha en la superficie limpia de hormigón, lo cual nos permitirá unir el hormigón seco con el mortero de reparación.
- g) Aplicar mortero de reparación en la zona que se encuentra sin recubrimiento garantizando que reponga la geometría de la columna[28].

Nota: Para que se minimice y/o retrase el daño de la estructura es necesario emplear cementos especiales en la consolidación del elemento para que ofrezcan resistencia a los ataques químicos.

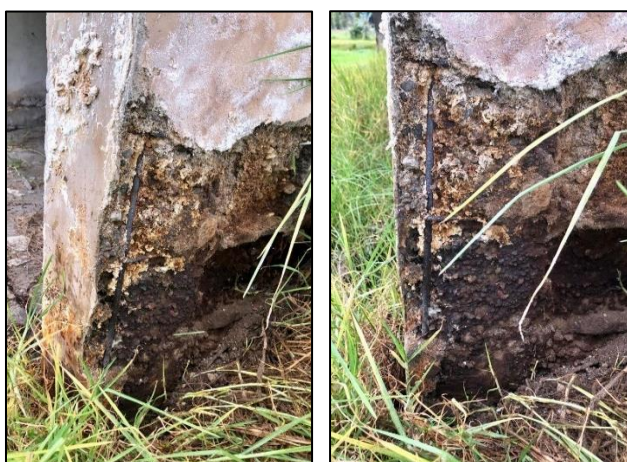
Figura 67. Ataque por cloruros.

La lesión está presente en la zona inferior de una columna que tiene una altura de 2.15m con una sección de 0.25m x 0.25m, se puede apreciar la pérdida del agregado fino y grueso dejando expuestos los aceros longitudinales y transversales que presentan corrosión, el área total afectada es de 0.2 m².

Defectos y errores de construcción.

- b) Eliminar los restos de hormigón casi sueltos que se encuentren alrededor del acero longitudinal y transversal mediante el uso de un cincel o martillo neumático hasta conseguir un soporte sano.
- c) Limpiar la superficie del hormigón de toda suciedad y polvo, mediante cepillado y chorro de agua.
- d) Limpiar el acero corroído a través de un cepillo metálico garantizando que esté libre de óxido o sustancias extrañas.
- e) Colocar sobre el acero un aditivo protector que impida la corrosión además que mejore la adherencia del mortero que se va a colocar como recubrimiento.
- f) Aplicar un aditivo epóxico mediante una brocha en la superficie limpia de hormigón, lo cual permitirá unir el hormigón seco con el mortero de reparación.
- g) Aplicar mortero de reparación en la zona que se encuentra sin recubrimiento garantizando que reponga la geometría de la columna[28].

Nota: Para que se minimice y/o retrase el daño de la estructura es necesario emplear cementos especiales en la consolidación del elemento para que ofrezcan resistencia a los ataques químicos.

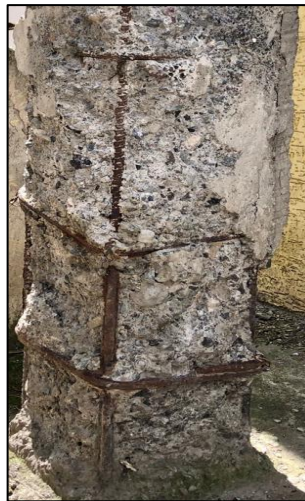
Figura 69. Carbonatación.

- **Tipo de lesión**
Química.
- **Elemento**
Columna.
- **Subsistema**
Estructural.
- **Número de piso afectado**
Tercero.

La lesión está presente en la parte inferior de la columna que tiene una altura de 2.10m con una sección de 0.35m x 0.35m, se puede apreciar la pérdida de agregado grueso y fino ocasionando la reduciendo la sección transversal de la columna dejando expuestos los aceros longitudinales y transversales que presentan corrosión, el área afectada es de 0,60m².

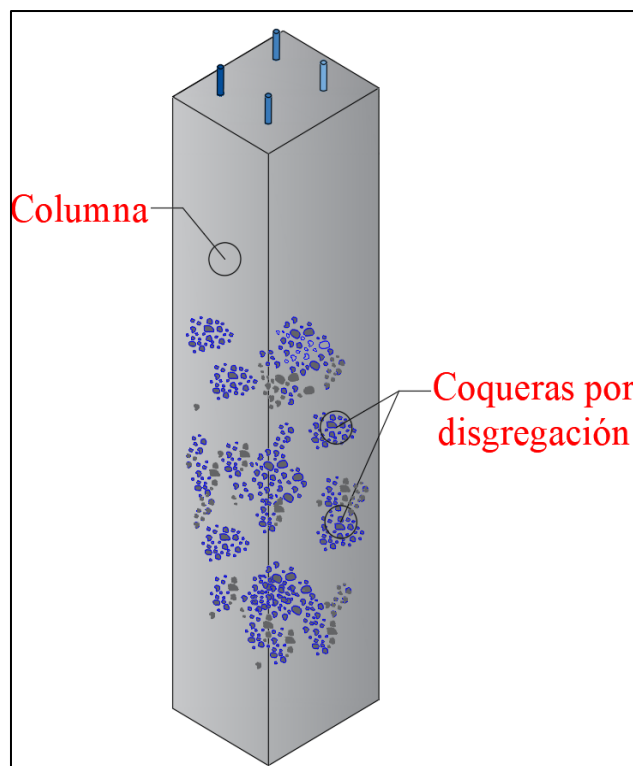
Figura 74. Esquema de daño coqueras por disgregación.

El defecto está presente en dos caras de la columna que tiene una altura de 2.10m con una sección de 0.25m x 0.25m, el área total afectada en las dos caras es de 0,68m², el defecto presenta espacios huecos y cavidades no tan profundas en el hormigón endurecido, las coqueras están presentes únicamente en esta columna de la edificación.

Errores de detalles y procesos constructivos (vibrado defectuoso y dosificación inadecuada).

- a) Identificar y definir los límites del área que se va a reparar.
- b) Retirar el hormigón poroso, dañado y sucio mediante el uso de un cincel o martillo neumático hasta conseguir un soporte sano.
- c) Limpiar la superficie del hormigón de toda suciedad y polvo, mediante cepillado y chorro de agua.
- d) Verificar que la armadura existente que va estar dentro del mortero de reparación esté libre de corrosión. Si existe corrosión proceder a la limpieza de la armadura mediante el uso de cepillos metálicos y aplicamos un aditivo inhibidor de corrosión.
- e) Aplicar un adhesivo epoxi mediante una brocha en la superficie limpia, lo cual permitirá unir el hormigón endurecido con el mortero de reparación.
- f) Rellenar con mortero de reparación la superficie de la columna limpia garantizando que se reponga el recubrimiento y la geometría de la columna[16].

- Adhesivo epoxi.
- Inhibidor de corrosión.
- Mortero de reparación.

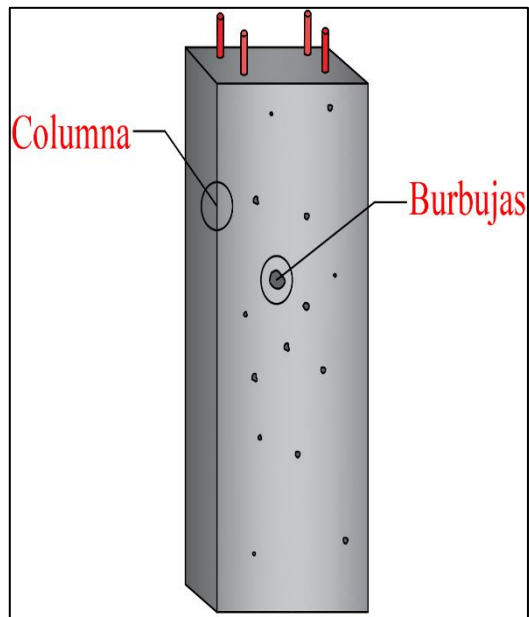
Figura 76. Esquema de daño burbujas (Bughole).

El defecto está presente en dos caras de la columna que tiene una altura de 2.10m con una sección de 0.25m x 0.25m, el área total afectada en las dos caras es de 0.73m², el defecto presenta pequeñas cavidades las más pequeñas con un diámetro de 2mm y las más grandes un diámetro de 5mm, las burbujas están presentes únicamente en esta columna de la edificación.

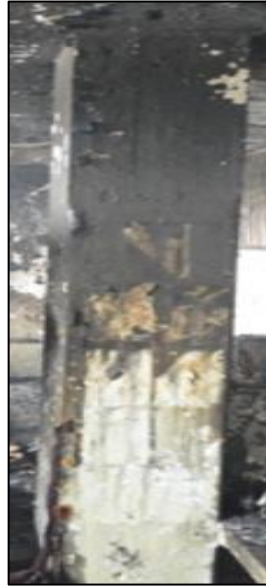
Figura 77. Ataque por altas temperaturas.

El defecto está presente en una columna con una sección de 0.30m x 0.30m y una altura de 2.30m, se puede apreciar la pérdida de recubrimiento lo que permite visibilizar los aceros longitudinales y transversales, se puede apreciar que el color del concreto en la parte superior de la columna es color gris oscuro y en el parte inferior gris claro.

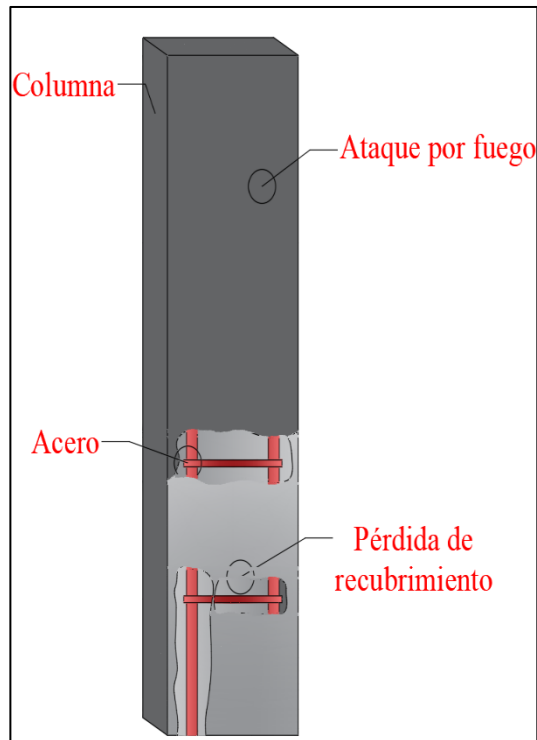
Figura 78. Esquema de daño ataque por altas temperaturas.

Defectos y errores de diseño.

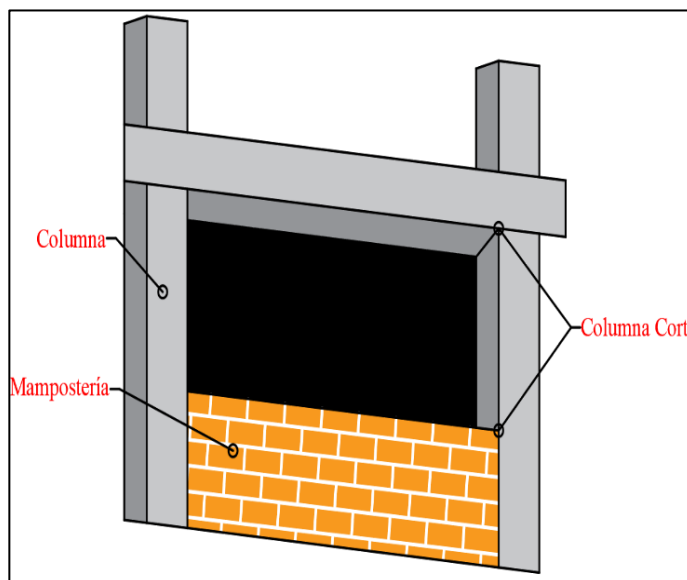
Figura 80. Esquema de daño columna Corta.

El defecto está presente en una columna con sección de 0.40m x 0.35m y una altura de 2.35m, la mampostería está colocada hasta una altura de

Defectos y errores de diseño.
