UNIVERSIDAD TÉCNICA DE AMBATO

**PROYECTO TÉCNICO PREVIO A LA OBTENCIÓN DEL TÍTULO DE
INGENIERO CÍVIL**

**“PLAN DE CONSERVACIÓN PARA LA ESTRUCTURA DEL PAVIMENTO
DE LA VÍA QUE CONECTA LA COMUNIDAD SAN FRANCISCO-SANTA
LUCÍA CENTRO EN EL TRAMO DE LA ABSCISA 0+000 HASTA 4+760 DEL
CANTÓN TISALEO, PROVINCIA DE TUNGURAHUA”**

AUTOR: Gabriel Alfonso Pilamunga Pandi

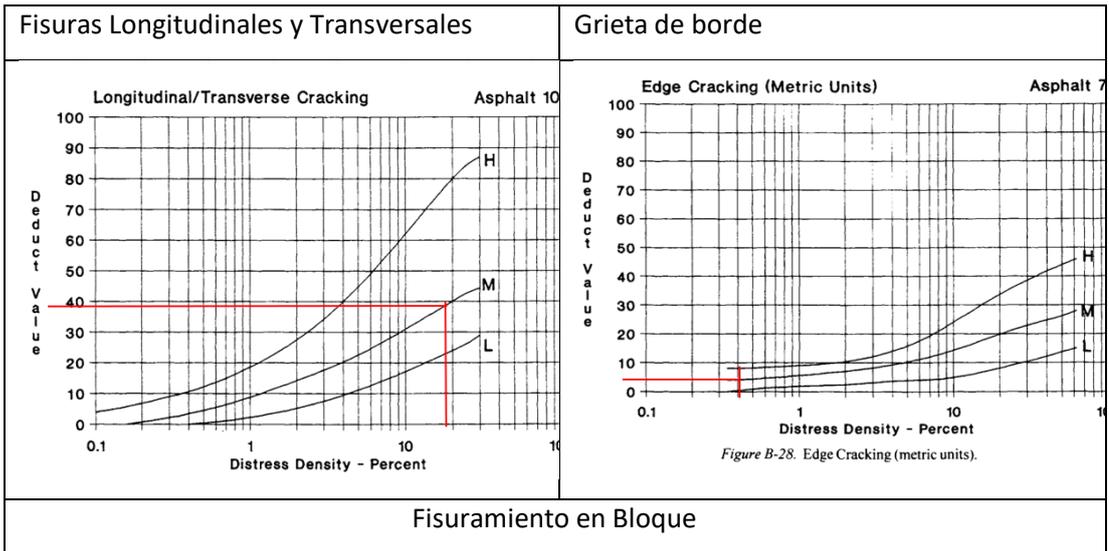
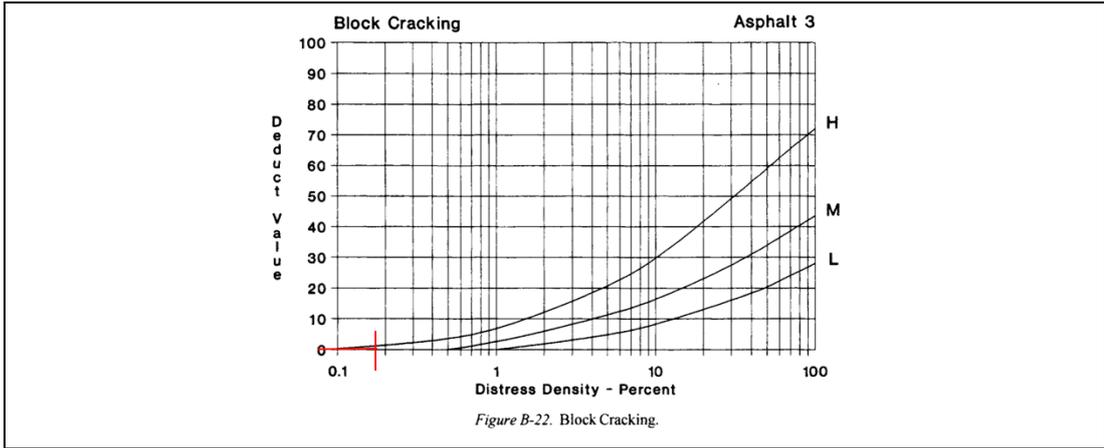
UNIVERSIDAD TÉCNICA DE AMBATO FACULTAD DE INGENIERÍA CIVIL Y MECÁNICA CARRERA DE INGENIERÍA CIVIL MÉTODO DE ÍNDICE DE CONDICIÓN DE PAVIMENTO (PCI)											
Información:	Proyecto:	Via San Francisco - Santa Lucía Centro			Responsable:	Gabriel Pilamunga	Revisado por:	Ing. Milton Aldás Ph.D.		Ancho del Carril (m):	7.34
	Abscisa Inicial:	1+080	Abscisa Final:	1+110	# Unidad de Muestreo:	U4	Área de Muestreo (m²):	220.05	Fecha de Evaluación:	10/01/2022	
EVALUACIÓN DEL PAVIMENTO FLEXIBLE											
No	Código	FALLAS	Unidad	Esquema							
1	AH	Abultamientos y Hundimientos	m								
2	AB	Agrietamiento en bloque	m²								
3	A	Ahuellamiento	m²								
4	C	Corrugación	m²								
5	CF	Cruce de Vía Férrea	m²								
6	D	Depresión	m²								
7	DB	Desnivel Carril/Berma	m								
8	DZ	Desplazamiento	m²								
9	EX	Exudación	m²								
10	GB	Grieta de Borde	m								
11	GR	Grieta de Reflexión de Junta	m								
12	GLT	Grietas Longitudinales y	m

13	GP	Grietas Parabólicas	m²								
14	HI	Hinchamiento	m²								
15	HU	Huecos	Unidad								
16	M	Meteorización / Desprendimiento de Agregados	m²								
17	P	Parqueo y Acometidas de Servicios Públicos	m²								
18	PC	Piel de Cocodrilo	m²								
19	PA	Pulimento de Agregados	m²								
FALLA No	Severidad			Cantidades Parciales				Total	Densidad	Valor deducido	
	Bajo (L)	Medio (M)	Alto (H)								
AB		X		0.4				0.41	0.18%	0	
GB		X		0.9				0.90	0.41%	5	
GLT			X	23.9				23.90	10.86%	39

0.00	0.00%		
								0.00	0.00%		
								0.00	0.00%		
Valor Deducido Total (VDI):										44	
CÁLCULO PCI								PCI:	100-VDT	PCI:	56
Condición del Pavimento:									BUENO

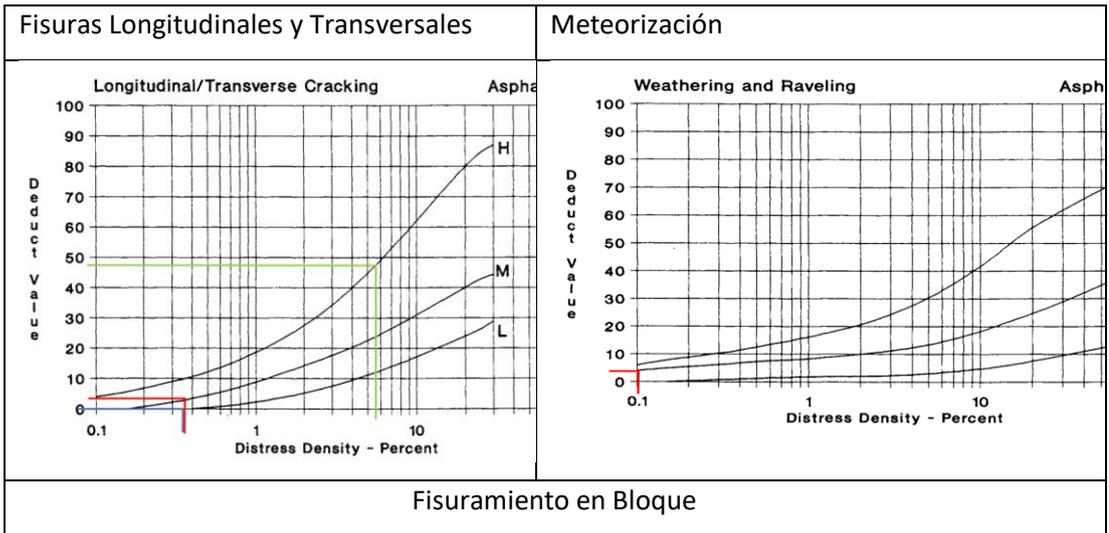
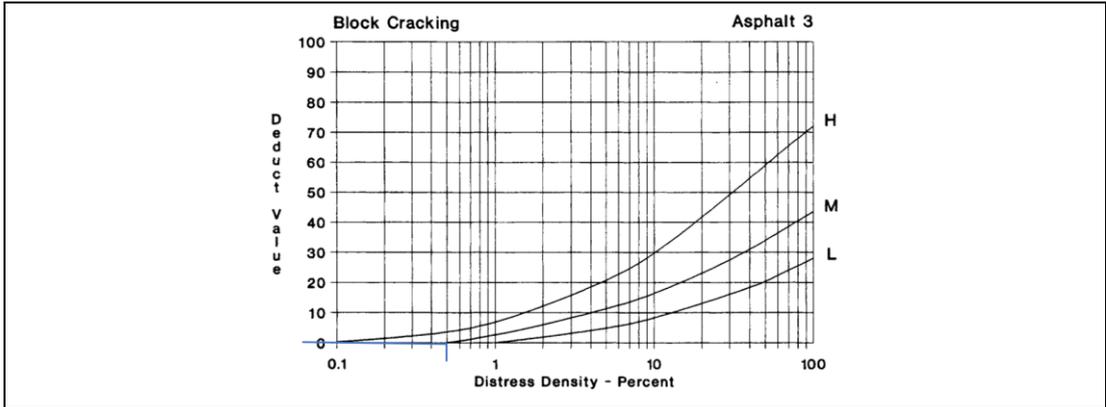
UNIVERSIDAD TÉCNICA DE AMBATO FACULTAD DE INGENIERÍA CIVIL Y MECÁNICA CARRERA DE INGENIERÍA CIVIL MÉTODO DE ÍNDICE DE CONDICIÓN DE PAVIMENTO (PCI)											
Información:	Proyecto:	Via San Francisco - Santa Lucía Centro			Responsable:	Gabriel Pilamunga	Revisado por:	Ing. Milton Aldás Ph.D.		Ancho del Carril (m):	6.91
	Abscisa Inicial:	1+410	Abscisa Final:	1+440	# Unidad de Muestreo:	U5	Área de Muestreo (m²):	207.30	Fecha de Evaluación:	10/01/2022	
EVALUACIÓN DEL PAVIMENTO FLEXIBLE											
No	Código	FALLAS	Unidad	Esquema							
1	AH	Abultamientos y Hundimientos	m								
2	AB	Agrietamiento en bloque	m²								
3	A	Ahuellamiento	m²								
4	C	Corrugación	m²								
5	CF	Cruce de Vía Férrea	m²								
6	D	Depresión	m²								
7	DB	Desnivel Carril/Berma	m								
8	DZ	Desplazamiento	m²								
9	EX	Exudación	m²								
10	GB	Grieta de Borde	m								
11	GR	Grieta de Reflexión de Junta	m								
12	GLT	Grietas Longitudinales y	m

13	GP	Grietas Parabólicas	m²								
14	HI	Hinchamiento	m²								
15	HU	Huecos	Unidad								
16	M	Meteorización / Desprendimiento de Agregados	m²								
17	P	Parqueo y Acometidas de Servicios Públicos	m²								
18	PC	Piel de Cocodrilo	m²								
19	PA	Pulmimento de Agregados	m²								
FALLA No	Severidad			Cantidades Parciales			Total	Densidad	Valor deducido		
	Bajo (L)	Medio (M)	Alto (H)								
GLT	X			0.70			0.70	0.34%	0		
GLT		X		0.75			0.75	0.36%	5		
AB	X			1.02			1.02	0.49%	0		
GLT			X	11.90			11.90	5.74%	48		
M		X		0.102			0.10	0.05%	5

0.00	0.00%			
Valor Deducido Total (VDI):									58		
CÁLCULO PCI							PCI:	100-VDT	PCI:	42	
Condición del Pavimento:								REGULAR

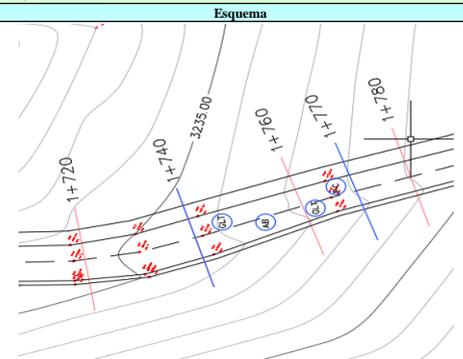
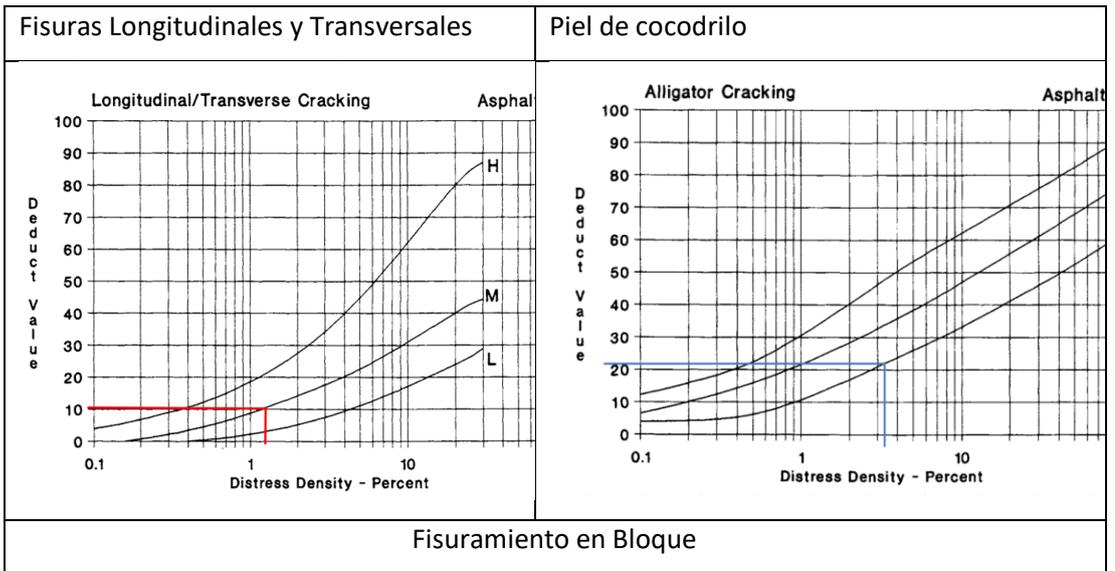
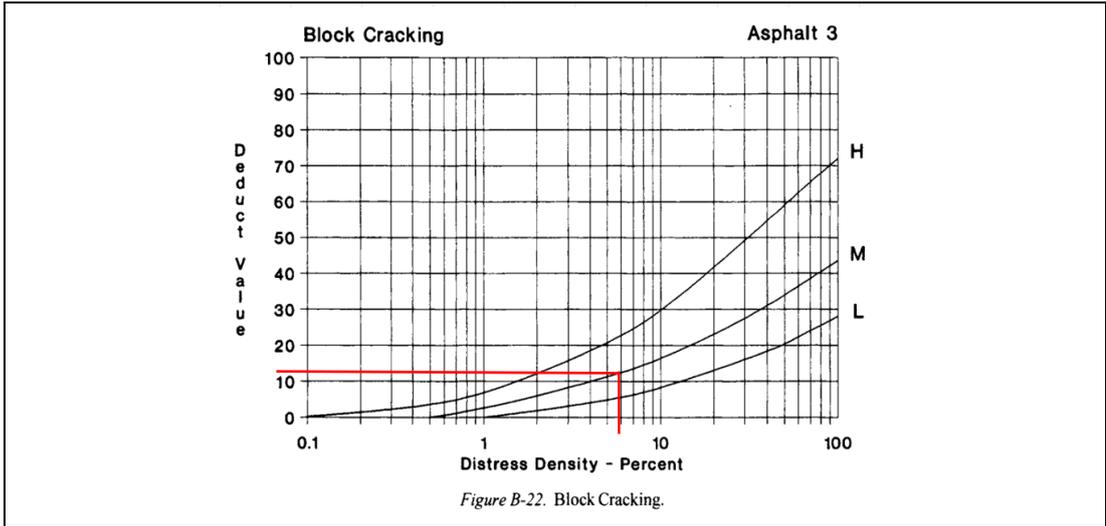
FACULTAD DE INGENIERIA CIVIL Y MECANICA CARRERA DE INGENIERIA CIVIL MÉTODO DE ÍNDICE DE CONDICIÓN DE PAVIMENTO (PCI)			
Proyecto:		Via San Francisco - Santa Lucia Centro	
Responsable:		Gabriel Pilamunga	
Revisado por:		Ing. Milton Aldás Ph.D.	
Ancho del Carril (m):		7.73	
Abscisa Inicial:	1+740	Abscisa Final:	1+770

# Unidad de Muestreo:		U6	
Área de Muestreo (m²):		231.75	
Fecha de Evaluación:		10/01/2022	
EVALUACIÓN DEL PAVIMENTO FLEXIBLE			
No	Código	FALLAS	Unidad
1	AH	Abultamientos y Hundimientos	m
2	AB	Agrietamiento en bloque	m²
3	A	Ahuellamiento	m²
4	C	Corrugación	m²
5	CF	Cruce de Vía Férrea	m²
6	D	Depresión	m²
7	DB	Desnivel Carril/Berma	m
8	DZ	Desplazamiento	m²
9	EX	Exudación	m²
10	GB	Grieta de Borde	m
11	GR	Grieta de Reflexión de Junta	m
12	GLT	Grietas Longitudinales y	m
13	GP	Grietas Parabólicas	m²
14	HI	Hinchamiento	m²
15	HU	Huecos	Unidad
16	M	Meteorización / Desprendimiento de Agregados	m²
17	P	Parcheo y Acometidas de Servicios Públicos	m²
18	PC	Piel de Cocodrilo	m²
19	PA	Pulimento de Agregados	m²

FALLA No	Severidad			Cantidades Parciales			Total	Densidad	Valor deducido	
	Bajo (L)	Medio (M)	Alto (H)							
GLT		X		0.87	1.34	0.9	3.11	1.34%	10	
AB		X		13.72			13.72	5.92%	12	
PC	X			7.48			7.48	3.23%	22	
							0.00	0.00%		
							0.00	0.00%		
							0.00	0.00%		
Valor Deducido Total (VDT):									44	
CÁLCULO PCI							PCI:	100-VDT	PCI:	56
Condición del Pavimento:									BUENO

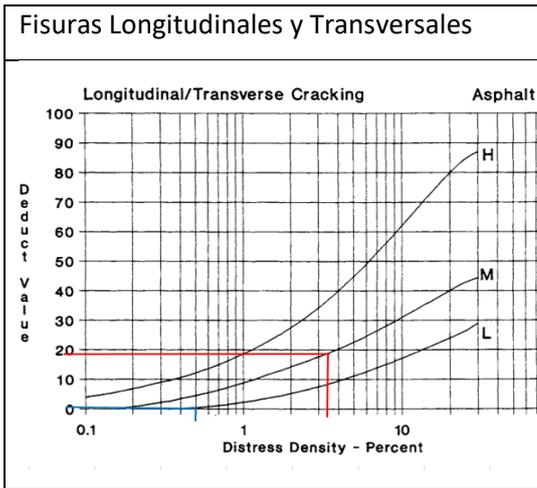
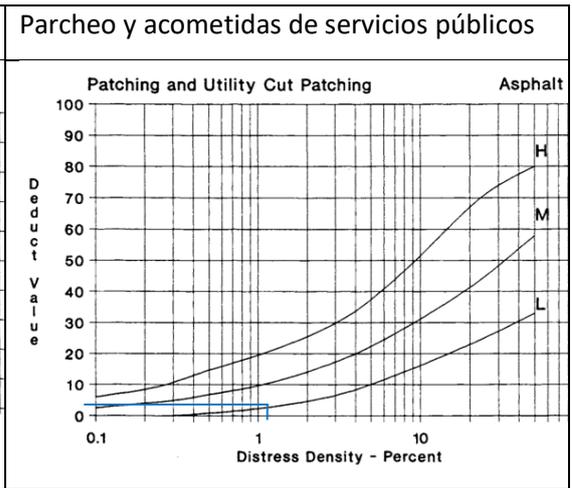
UNIVERSIDAD TÉCNICA DE AMBATO FACULTAD DE INGENIERÍA CIVIL Y MECÁNICA CARRERA DE INGENIERÍA CIVIL MÉTODO DE ÍNDICE DE CONDICIÓN DE PAVIMENTO (PCI)										
Información:	Proyecto:	Via San Francisco - Santa Lucía Centro			Responsable:	Gabriel Pilamunga		Revisado por:	Ing. Milton Aldás Ph.D.	
	Abscisa Inicial:	2+070	Abscisa Final:	2+100	# Unidad de Muestreo:	U7	Área de Muestreo (m²):	376.05	Ancho del Carril (m):	12.54
								Fecha de Evaluación:	10/01/2022	
EVALUACIÓN DEL PAVIMENTO FLEXIBLE										
No	Código	FALLAS	Unidad	Esquema						
1	AH	Abultamientos y Hundimientos	m							
2	AB	Agrietamiento en bloque	m²							
3	A	Ahuellamiento	m²							
4	C	Corrugación	m²							
5	CF	Cruce de Vía Férrea	m²							
6	D	Depresión	m²							
7	DB	Desnivel Carril/Berma	m							
8	DZ	Desplazamiento	m²							
9	EX	Exudación	m²							
10	GB	Grieta de Borde	m							
11	GR	Grieta de Reflexión de Junta	m							
12	GLT	Grietas Longitudinales y	m

13	GP	Grietas Parabólicas	m²							
14	HI	Hinchamiento	m²							
15	HU	Huecos	Unidad							
16	M	Meteorización / Desprendimiento de Agregados	m²							
17	P	Parqueo y Acometidas de Servicios Públicos	m²							
18	PC	Piel de Cocodrilo	m²							
19	PA	Pulimento de Agregados	m²							
LLA No	Severidad			Cantidades Parciales			Total	Densidad	Valor deducido	
	Bajo (L)	Medio (M)	Alto (H)							
GLT	X			1.89			1.89	0.50%	0	
GLT		X		2.04	7.50	3.34	12.88	3.43%	19	
P	X			1.40	2.8		4.20	1.12%	4

0.00	0.00%		
							0.00	0.00%		
							0.00	0.00%		
Valor Deducido Total (VDI):									23	
CÁLCULO PCI							PCI:	100-VDT	PCI:	77
Condición del Pavimento:								MUY BUENO

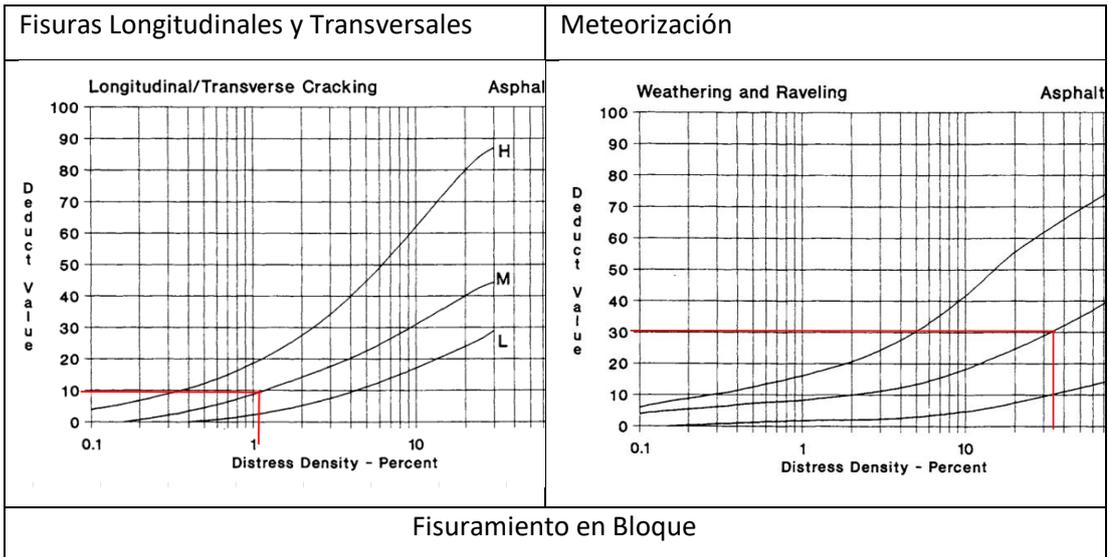
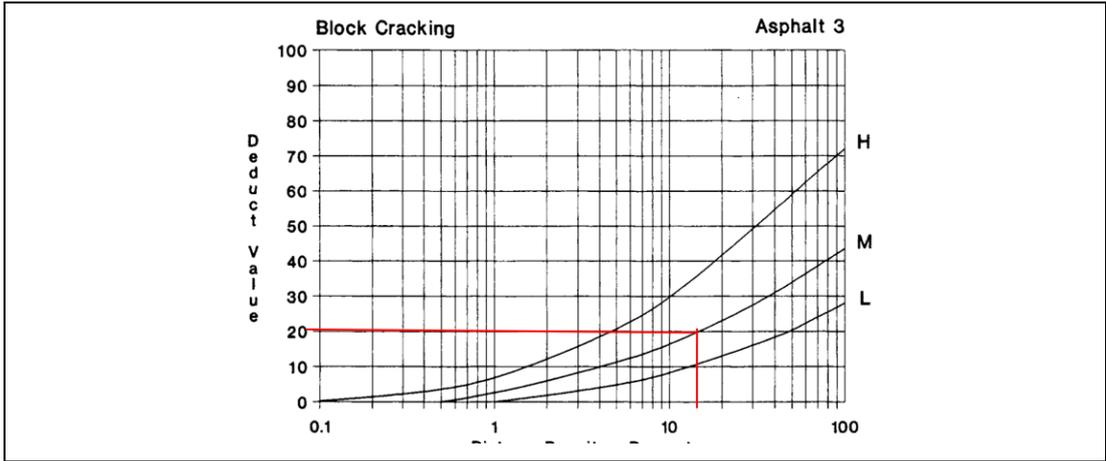
UNIVERSIDAD TÉCNICA DE AMBATO FACULTAD DE INGENIERÍA CIVIL Y MECÁNICA CARRERA DE INGENIERÍA CIVIL MÉTODO DE ÍNDICE DE CONDICIÓN DE PAVIMENTO (PCI)										
Información:	Proyecto:	Via San Francisco - Santa Lucía Centro			Responsable:	Gabriel Pilamunga		Revisado por:	Ing. Milton Aldás Ph.D.	
	Abscisa Inicial:	2+400	Abscisa Final:	2+430	# Unidad de Muestreo:	U8		Área de Muestreo (m²):	273.00	Fecha de Evaluación:
EVALUACIÓN DEL PAVIMENTO FLEXIBLE										
No	Código	FALLAS	Unidad	Esquema						
1	AH	Abultamientos y Hundimientos	m							
2	AB	Agrietamiento en bloque	m²							
3	A	Ahuellamiento	m²							
4	C	Corrugación	m²							
5	CF	Cruce de Vía Férrea	m²							
6	D	Depresión	m²							
7	DB	Desnivel Carril/Berma	m							
8	DZ	Desplazamiento	m²							
9	EX	Exudación	m²							
10	GB	Grieta de Borde	m							
11	GR	Grieta de Reflexión de Junta	m							
12	GLT	Grietas Longitudinales y	m							
13	GP	Grietas Parabólicas	m²

14	HI	Hinchamiento	m²							
15	HU	Huecos	Unidad							
16	M	Meteorización / Desprendimiento de Agregados	m²							
17	P	Parqueo y Acometidas de Servicios Públicos	m²							
18	PC	Piel de Cocodrilo	m²							
19	PA	Pulmimento de Agregados	m²							
FALLA No	Severidad			Cantidades Parciales			Total	Densidad	Valor deducido	
	Bajo (L)	Medio (M)	Alto (H)							
GLT		X		1.63	1.50		3.13	1.15%	10	
AB		X		2.70	28.18	12.319	43.20	15.82%	20	
M			X	68.67			68.67	25.15%	30

0.00	0.00%		
							0.00	0.00%		
							0.00	0.00%		
Valor Deducido Total (VDI):									60	
CÁLCULO PCI							PCI:	100-VDI	PCI:	40
Condición del Pavimento:								MALO

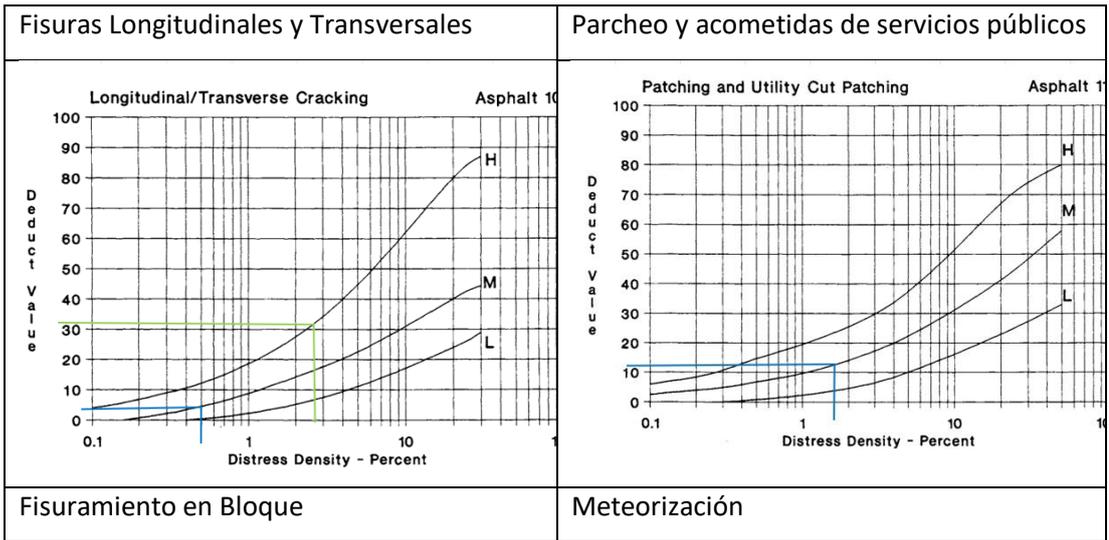
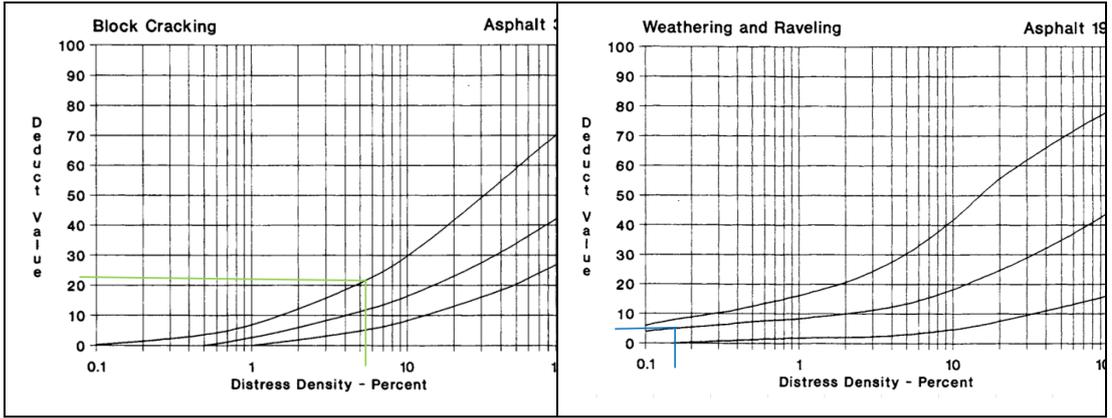
UNIVERSIDAD TÉCNICA DE AMBATO FACULTAD DE INGENIERÍA CIVIL Y MECÁNICA CARRERA DE INGENIERÍA CIVIL MÉTODO DE ÍNDICE DE CONDICIÓN DE PAVIMENTO (PCI)										
Información:	Proyecto:	Via San Francisco - Santa Lucía Centro			Responsable:	Gabriel Pilamunga		Revisado por:	Ing. Milton Aldás Ph.D.	
	Abscisa Inicial:	3+060	Abscisa Final:	3+090	# Unidad de Muestreo:	U10	Área de Muestreo (m²):	272.55	Ancho del Carril (m):	9.09
								Fecha de Evaluación:	10/01/2022	
EVALUACIÓN DEL PAVIMENTO FLEXIBLE										
No	Código	FALLAS	Unidad	Esquema						
1	AH	Abultamientos y Hundimientos	m							
2	AB	Agrietamiento en bloque	m²							
3	A	Ahuellamiento	m²							
4	C	Corrugación	m²							
5	CF	Cruce de Vía Férrea	m²							
6	D	Depresión	m²							
7	DB	Desnivel Carril/Berma	m							
8	DZ	Desplazamiento	m²							
9	EX	Exudación	m²							
10	GB	Grieta de Borde	m							
11	GR	Grieta de Reflexión de Junta	m							
12	GLT	Grietas Longitudinales y	m

13	GP	Grietas Parabólicas	m²							
14	HI	Hinchamiento	m²							
15	HU	Huecos	Unidad							
16	M	Meteorización / Desprendimiento de Agregados	m²							
17	P	Parqueo y Acometidas de Servicios Públicos	m²							
18	PC	Piel de Cocodrilo	m²							
19	PA	Pulmimento de Agregados	m²							
FALLA No	Severidad			Cantidades Parciales			Total	Densidad	Valor deducido	
	Bajo (L)	Medio (M)	Alto (H)							
AB			X	5.89	2.69	6.3	14.87	5.46%	22	
GLT	X			1.35			1.35	0.50%	5	
P		X		2.88	2.2		5.06	1.86%	12	
M		X		0.07	0.375		0.44	0.16%	5	
GLT			X	7.40			7.40	2.72%	32

0.00	0.00%		
Valor Deducido Total (VDI):									76	
CÁLCULO PCI							PCI:	100-VDT	PCI:	24
Condición del Pavimento:								MUY MALO

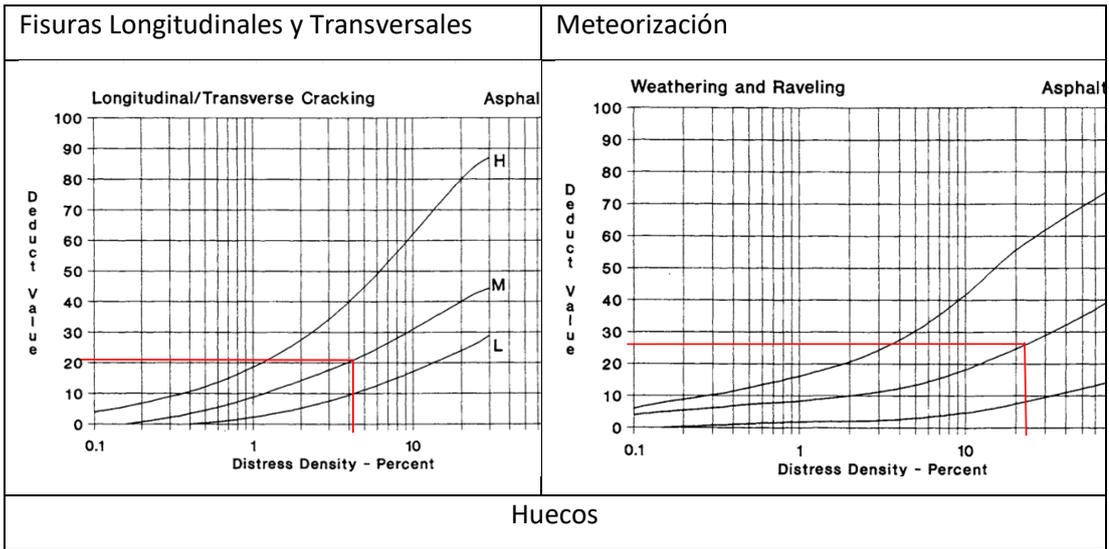
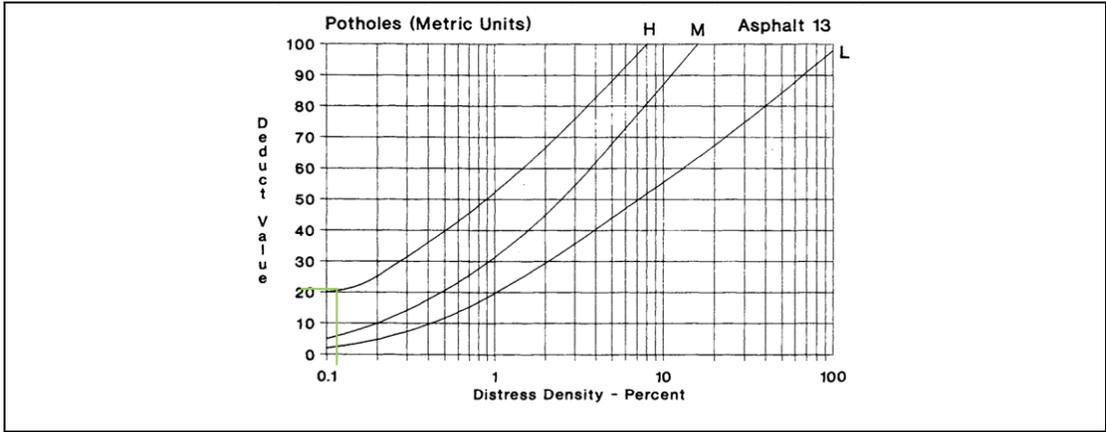
UNIVERSIDAD TÉCNICA DE AMBATO FACULTAD DE INGENIERÍA CIVIL Y MECÁNICA CARRERA DE INGENIERÍA CIVIL MÉTODO DE ÍNDICE DE CONDICIÓN DE PAVIMENTO (PCI)										
Información:	Proyecto:	Via San Francisco - Santa Lucía Centro			Responsable:	Gabriel Pilamunga		Revisado por:	Ing. Milton Aldás Ph.D.	
	Abscisa Inicial:	3+390	Abscisa Final:	3+420	# Unidad de Muestreo:	U11	Área de Muestreo (m²):	393.00	Ancho del Carril (m):	13.10
								Fecha de Evaluación:	10/01/2022	
EVALUACIÓN DEL PAVIMENTO FLEXIBLE										
No	Código	FALLAS	Unidad	Esquema						
1	AH	Abultamientos y Hundimientos	m							
2	AB	Agrietamiento en bloque	m²							
3	A	Ahuellamiento	m²							
4	C	Corrugación	m²							
5	CF	Cruce de Vía Férrea	m²							
6	D	Depresión	m²							
7	DB	Desnivel Carril/Berma	m							
8	DZ	Desplazamiento	m²							
9	EX	Exudación	m²							
10	GB	Grieta de Borde	m							
11	GR	Grieta de Reflexión de Junta	m							
12	GLT	Grietas Longitudinales y	m

13	GP	Grietas Parabólicas	m²							
14	HI	Hinchamiento	m²							
15	HU	Huecos	Unidad							
16	M	Meteorización / Desprendimiento de Agregados	m²							
17	P	Parqueo y Acometidas de Servicios Públicos	m²							
18	PC	Piel de Cocodrilo	m²							
19	PA	Pulimento de Agregados	m²							
FALLA No	Severidad			Cantidades Parciales			Total	Densidad	Valor deducido	
	Bajo (L)	Medio (M)	Alto (H)							
GLT		X		9.10	7.20		16.30	4.15%	21	
HU			X	0.47			0.47	0.12%	20	
M		X		95.68			95.68	24.35%	28

0.00	0.00%		
							0.00	0.00%		
							0.00	0.00%		
Valor Deducido Total (VDI):									69	
CÁLCULO PCI							PCI:	100-VDT	PCI:	31
Condición del Pavimento:								MALO

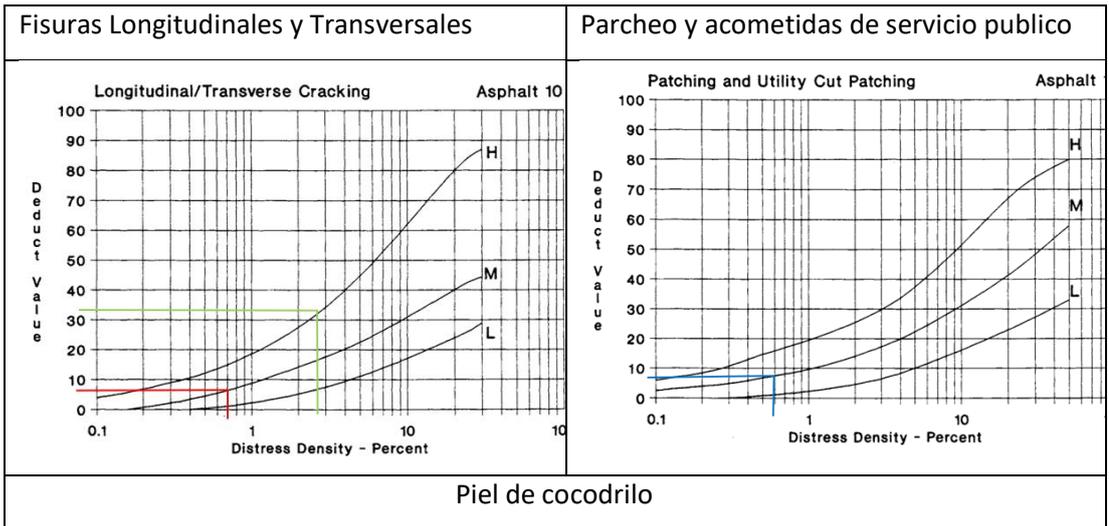
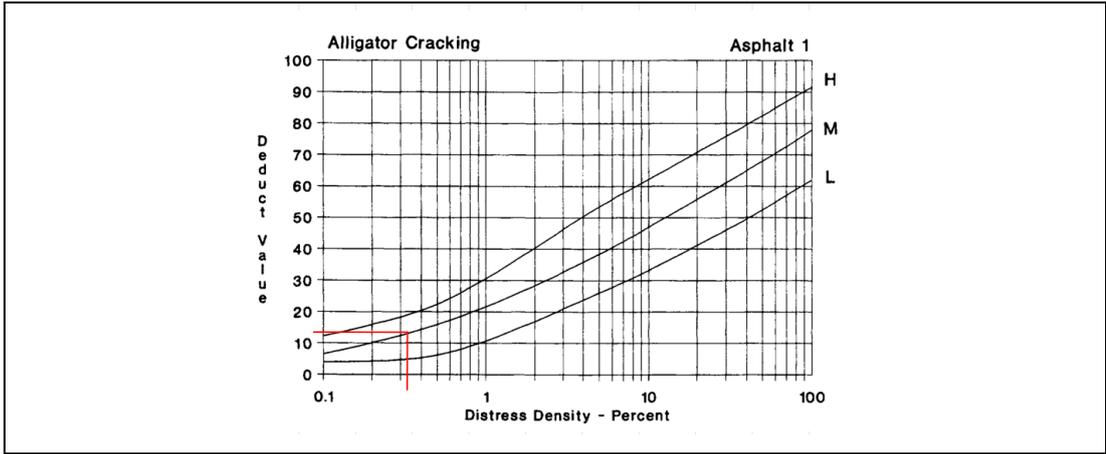
UNIVERSIDAD TÉCNICA DE AMBATO FACULTAD DE INGENIERÍA CIVIL Y MECÁNICA CARRERA DE INGENIERÍA CIVIL MÉTODO DE ÍNDICE DE CONDICIÓN DE PAVIMENTO (PCI)											
Información:	Proyecto:	Via San Francisco - Santa Lucia Centro			Responsable:	Gabriel Pilamunga	Revisado por:	Ing. Milton Aldás Ph.D.		Ancho del Carril (m):	11.30
	Abscisa Inicial:	4+050	Abscisa Final:	4+080	# Unidad de Muestreo:	U13	Área de Muestreo (m²):	339.00	Fecha de Evaluación:	10/01/2022	
EVALUACIÓN DEL PAVIMENTO FLEXIBLE											
No	Código	FALLAS	Unidad	Esquema							
1	AH	Abultamientos y Hundimientos	m								
2	AB	Agrietamiento en bloque	m²								
3	A	Ahuellamiento	m²								
4	C	Corrugación	m²								
5	CF	Cruce de Vía Férrea	m²								
6	D	Depresión	m²								
7	DB	Desnivel Carril/Berma	m								
8	DZ	Desplazamiento	m²								
9	EX	Exudación	m²								
10	GB	Grieta de Borde	m								
11	GR	Grieta de Reflexión de Junta	m								
12	GLT	Grietas Longitudinales y	m

13	GP	Grietas Parabólicas	m²								
14	HI	Hinchamiento	m²								
15	HU	Huecos	Unidad								
16	M	Meteorización / Desprendimiento de Agregados	m²								
17	P	Parqueo y Acometidas de Servicios Públicos	m²								
18	PC	Piel de Cocodrilo	m²								
19	PA	Pulimento de Agregados	m²								
FALLA No	Severidad			Cantidades Parciales				Total	Densidad	Valor deducido	
	Bajo (L)	Medio (M)	Alto (H)								
GLT		X	X	3.67	6.07			9.74	2.87%	32	
P		X		1.04	0.45	0.51		2.00	0.59%	8	
GLT		X		2.40				2.40	0.71%	8	
PC	X			0.71	0.33			1.04	0.31%	12

0.00	0.00%		
								0.00	0.00%		
Valor Deducido Total (VDI):										60	
CÁLCULO PCI								PCI:	100-VDT	PCI:	40
Condición del Pavimento:									MALO

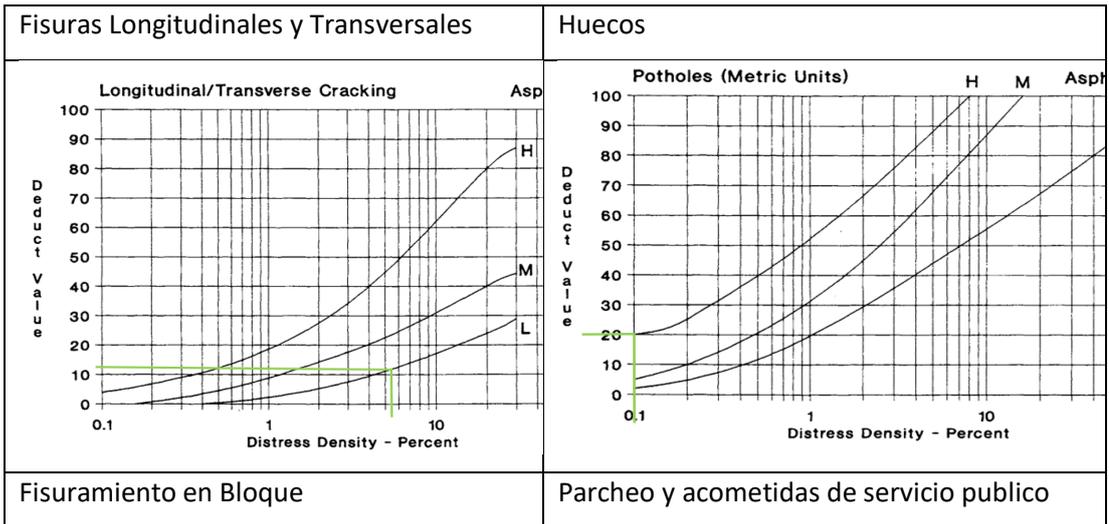
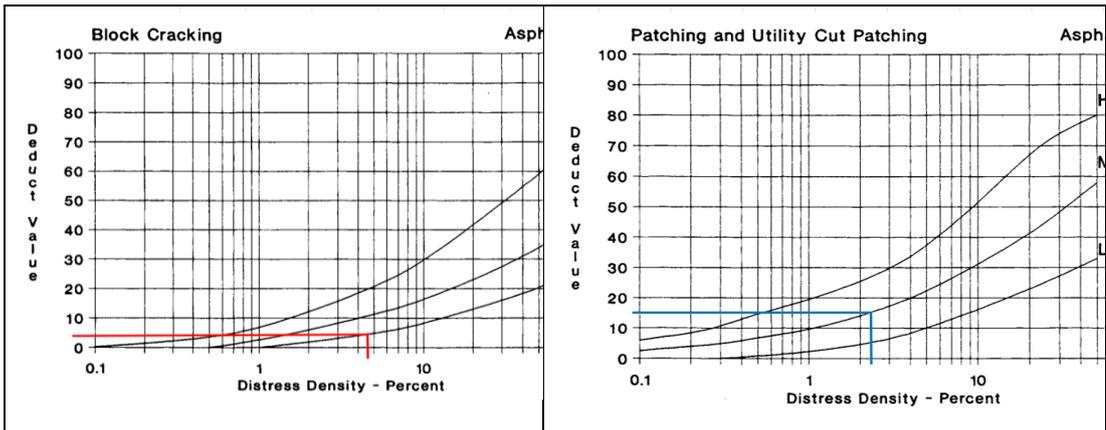
UNIVERSIDAD TÉCNICA DE AMBATO FACULTAD DE INGENIERÍA CIVIL Y MECÁNICA CARRERA DE INGENIERÍA CIVIL MÉTODO DE ÍNDICE DE CONDICIÓN DE PAVIMENTO (PCI)											
Información:	Proyecto:	Via San Francisco - Santa Lucia Centro			Responsable:	Gabriel Pilamunga	Revisado por:	Ing. Milton Aldás Ph.D.		Ancho del Carril (m):	10.13
	Abscisa Inicial:	4+380	Abscisa Final:	4+410	# Unidad de Muestreo:	U14	Área de Muestreo (m²):	303.75	Fecha de Evaluación:	10/01/2022	
EVALUACIÓN DEL PAVIMENTO FLEXIBLE											
No	Código	FALLAS	Unidad	Esquema							
1	AH	Abultamientos y Hundimientos	m								
2	AB	Agrietamiento en bloque	m²								
3	A	Ahuellamiento	m²								
4	C	Corrugación	m²								
5	CF	Cruce de Vía Férrea	m²								
6	D	Depresión	m²								
7	DB	Desnivel Carril/Berma	m								
8	DZ	Desplazamiento	m²								
9	EX	Exudación	m²								
10	GB	Grieta de Borde	m								
11	GR	Grieta de Reflexión de Junta	m								
12	GLT	Grietas Longitudinales y	m

13	GP	Grietas Parabólicas	m²								
14	HI	Hinchamiento	m²								
15	HU	Huecos	Unidad								
16	M	Meteorización / Desprendimiento de Agregados	m²								
17	P	Parqueo y Acometidas de Servicios Públicos	m²								
18	PC	Piel de Cocodrilo	m²								
19	PA	Pulmimento de Agregados	m²								
FALLA No	Severidad			Cantidades Parciales			Total	Densidad	Valor deducido		
	Bajo (L)	Medio (M)	Alto (H)								
AB	X			13.9			13.91	4.58%	4		
HU			X	0.1	0.07		0.17	0.1%	20		
P		X		0.5	6.6		7.10	2.34%	15		
PC		X		12.7			12.73	4.19%	37		
GLT		X		8.1	7.98		16.08	5.29%	12

0.00	0.00%			
Valor Deducido Total (VDT):									88		
CÁLCULO PCI							PCI:	100-VDT	PCI:	12	
Condición del Pavimento:								MUY MALO

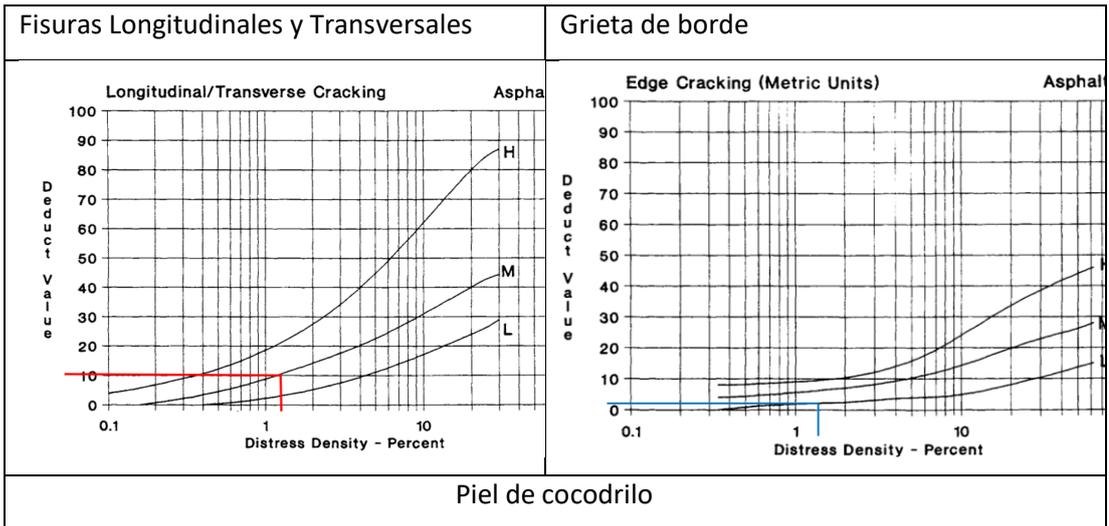
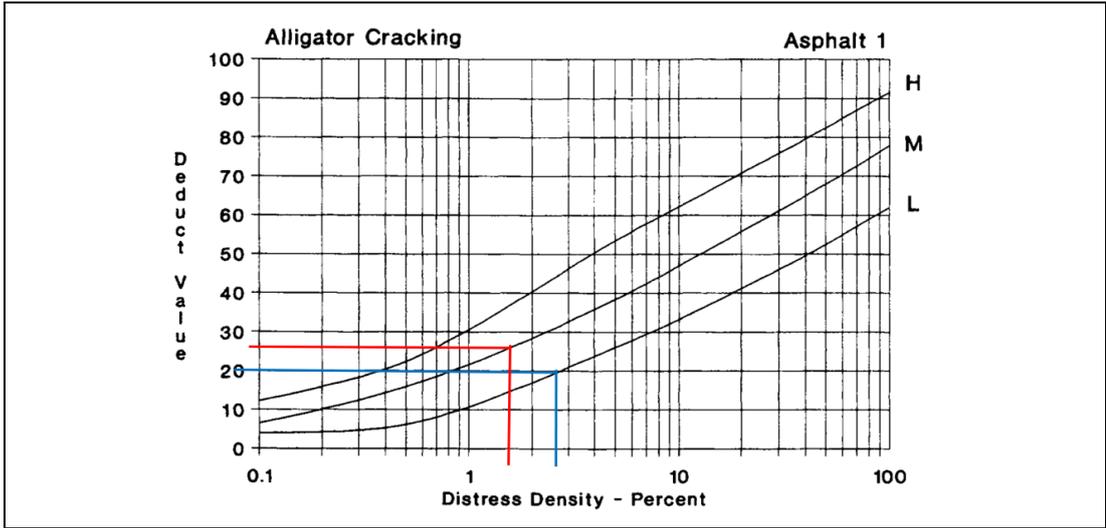
UNIVERSIDAD TÉCNICA DE AMBATO FACULTAD DE INGENIERÍA CIVIL Y MECÁNICA CARRERA DE INGENIERÍA CIVIL MÉTODO DE ÍNDICE DE CONDICIÓN DE PAVIMENTO (PCI)										
Información:	Proyecto:	Via San Francisco - Santa Lucía Centro			Responsable:	Gabriel Pilamunga		Revisado por:	Ing. Milton Aldás Ph.D.	
	Abscisa Inicial:	4+710	Abscisa Final:	4+740	# Unidad de Muestreo:	U15	Área de Muestreo (m²):	296.10	Fecha de Evaluación:	10/01/2022
EVALUACIÓN DEL PAVIMENTO FLEXIBLE										
No	Código	FALLAS			Unidad	Esquema				
1	AH	Abultamientos y Hundimientos			m					
2	AB	Arietamiento en bloque			m²					
3	A	Ahuellamiento			m²					
4	C	Corrugación			m²					
5	CF	Cruce de Vía Férrea			m²					
6	D	Depresión			m²					
7	DB	Desnivel Carril/Berma			m					
8	DZ	Desplazamiento			m²					
9	EX	Exudación			m²					
10	GB	Grieta de Borde			m					
11	GR	Grieta de Reflexión de Junta			m					
12	GLT	Grietas Longitudinales y			m					
13	GP	Grietas Parabólicas			m²

14	HI	Hinchariento			m²					
15	HU	Huecos			Unidad					
16	M	Meteorización / Desprendimiento de Agregados			m²					
17	P	Parqueo y Acometidas de Servicios Públicos			m²					
18	PC	Piel de Cocodrilo			m²					
19	PA	Pulimento de Agregados			m²					
FALLA No	Severidad			Cantidades Parciales			Total	Densidad	Valor deducido	
	Bajo (L)	Medio (M)	Alto (H)							
PC		X		2.00	0.82	2	4.82	1.63%	27	
PC	X			8.35			8.35	2.82%	20	
GB			X	4.30			4.30	1.45%	2	
GLT			X	4.01			4.01	1.35%	10

0.00	0.00%		
							0.00	0.00%		
Valor Deducido Total (VDI):									59	
CÁLCULO PCI							PCI:	100-VDT	PCI:	41
Condición del Pavimento:								REGULAR

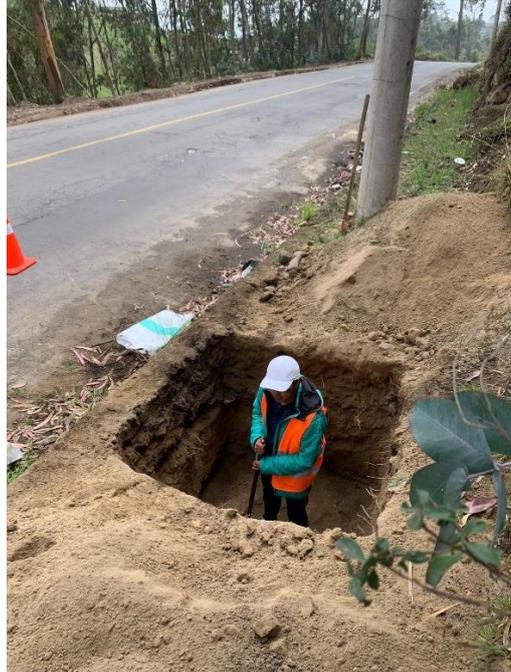
Fotografía 1

Realización de calicatas
