UNIVERSIDAD TÉCNICA DE AMBATO

“EVALUACIÓN DE LAS VÍAS URBANAS EN EL CANTÓN AMBATO DEL SECTOR COMPRENDIDO ENTRE LA AV. LOS GUAYTAMBOS, CLUB TUNGURAHUA, LAS AZALEAS, LOS NÍSPEROS, LAS MAGNOLIAS, LAS POMARROSAS, LOS MANGOSTINOS, CHAMBUROS, LAS ACEITUNAS.”

AUTOR: Jonathan Fabricio Cárdenas Silva

Febrero – 2023

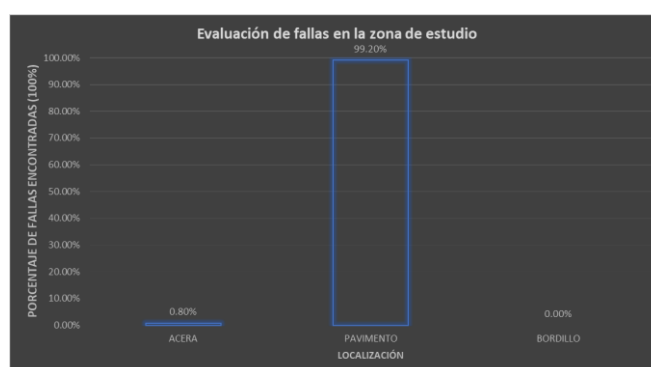
Gráfico 28: Evaluación visual de fallas por su localización

Este gráfico representa el total de fallas existentes en las vías, aceras y bordillos de la zona estudiada, se identificaron un total de 250 fallas que corresponde al 100%, la cantidad de fallas encontradas sobre la capa de rodadura son 248 correspondiente al 99.20%, la cantidad de fallas encontradas sobre la acera son 2 correspondiente al 0.80%,

por otro lado, no se encontraron daños en los bordillos. Con el total de fallas encontradas nos permite identificar la cantidad de fallas que se encuentran en cada tipo de capa de rodadura.

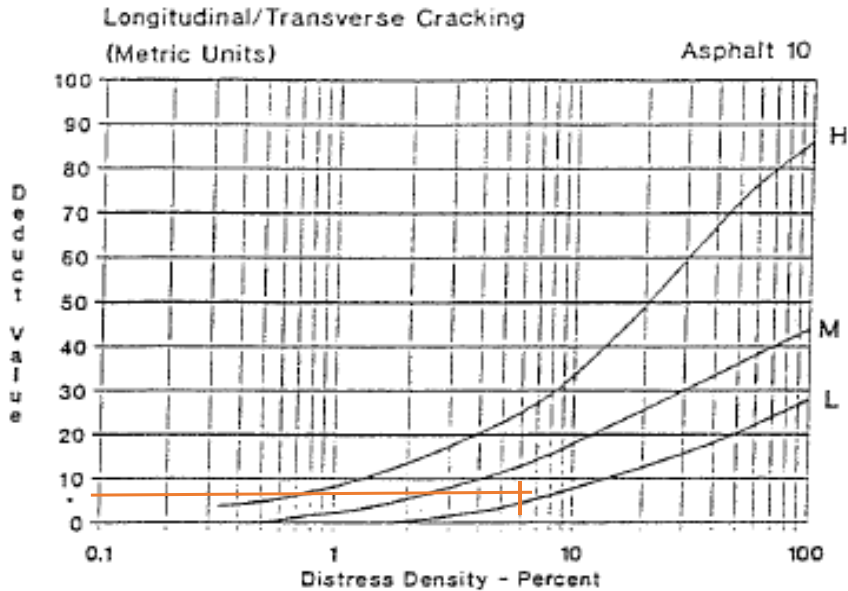
NÚMERO	FALLAS	m2	ESQUEMA					
1	Piel de Cocodrilo	m2	<div style="text-align: center;"> <p>Av. Los Guaytambos</p> <p>ancho de via: 7.0 (m) 1+005</p> <p>Longitud de via: 34.0 (m)</p> <p>1+039</p> </div>					
2	Exudación	m2						
3	Agrietamiento en Bloque	m2						
4	Abultamientos y hundientos	m2						
5	Corrugación	m2						
6	Depresión	m2						
7	Grieta de Borde	m2						
8	Grieta de reflexion de junta	m2						
9	Desnivel Carril/Berma	m2						
10	Grietas longitudinales y transversales	m2						
11	Parqueo y Acometida de Servicio Publico	m2						
12	Pulimiento de agregados	m2						
13	Huecos	m2						
14	Cruce de Vía Ferrea	m2						
15	Ahuellamiento	m2						
16	Desplazamiento	m2						
17	Grietas parabólicas	m2						
18	Hinchamiento	m2						
19	Desprendimiento de agregados	m2						
FALLA #	SEVERIDAD			CANTIDADES PARCIALES		TOTAL	DENSIDAD(%)	VALOR DEDUCIDO
	BAJO(L)	MEDIO(M)	ALTO(H)					
10	x			14.35		14.35	6	4
VALOR DEDUCIDO TOTAL(VDT):								4

PCI=100-VDT								96

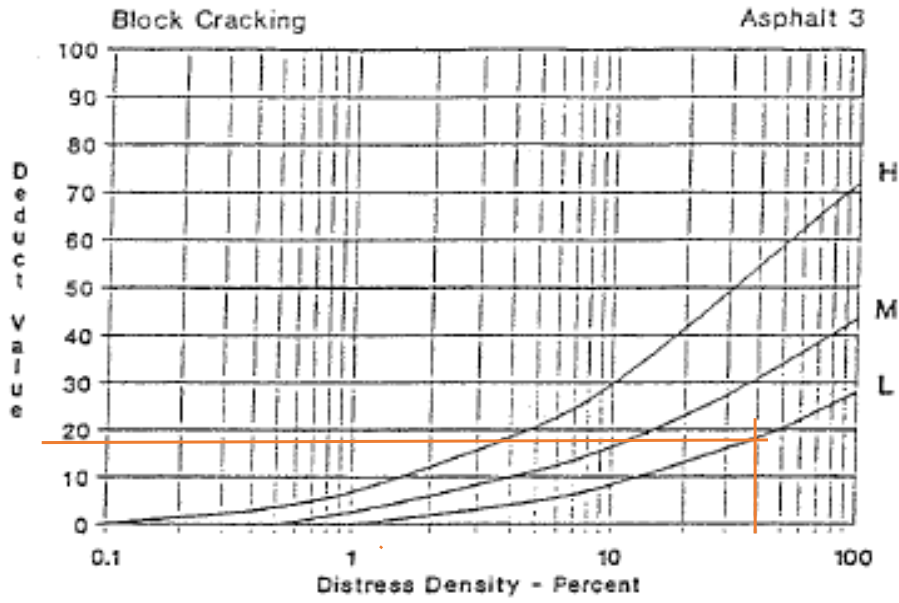
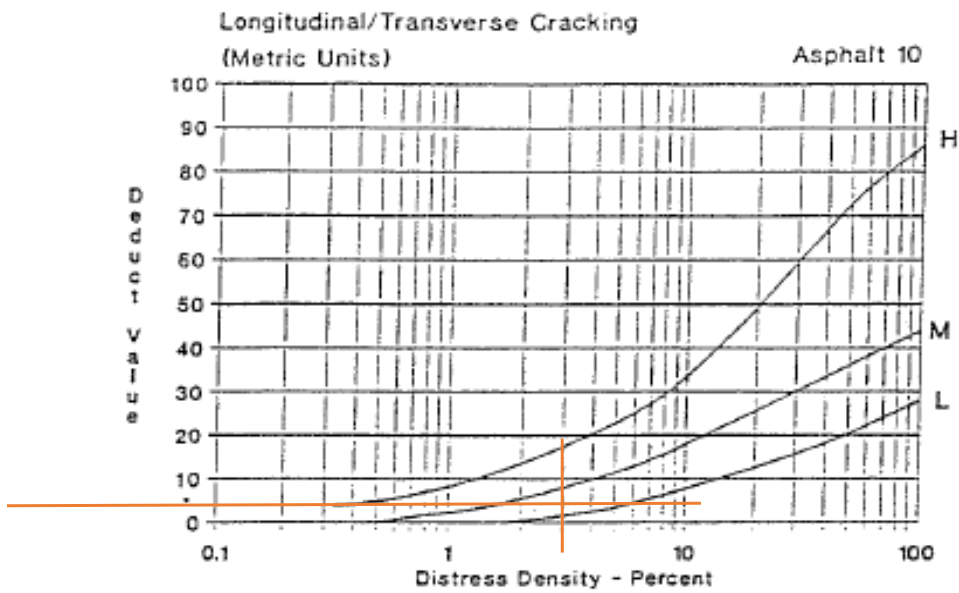
NÚMERO	FALLAS	m2	ESQUEMA			
1	Piel de Cocodrilo	m2	<div style="text-align: center;"> <p>Av. Los Guaytambos</p> <p>ancho de vía: 7.0 (m) 1+340</p> <p>Longitud de vía: 34.0 (m)</p> <p style="text-align: right;">1+374</p> </div>			
2	Exudación	m2				
3	Agrietamiento en Bloque	m2				
4	Abultamientos y hundientos	m2				
5	Corrugación	m2				
6	Depresión	m2				
7	Grieta de Borde	m2				
8	Grieta de reflexion de junta	m2				
9	Desnivel Carril/Berma	m2				
10	Grietas longitudinales y transversales	m2				
11	Parqueo y Acometida de Servicio Publico	m2				
12	Pulimiento de agregados	m2				
13	Huecos	m2				
14	Cruce de Vía Ferrea	m2				
15	Ahuellamiento	m2				
16	Desplazamiento	m2				
17	Grietas parabólicas	m2				
18	Hinchamiento	m2				
19	Desprendimiento de agregados	m2				
FALLA #	SEVERIDAD			TOTAL	DENSIDAD(%)	VALOR DEDUCIDO
	BAJO(L)	MEDIO(M)	ALTO(H)	CANTIDADES PARCIALES		
3		x		32	13	18
10	x			7	3	2
VALOR DEDUCIDO TOTAL(VDT):						20

PCI=100-VDT						80

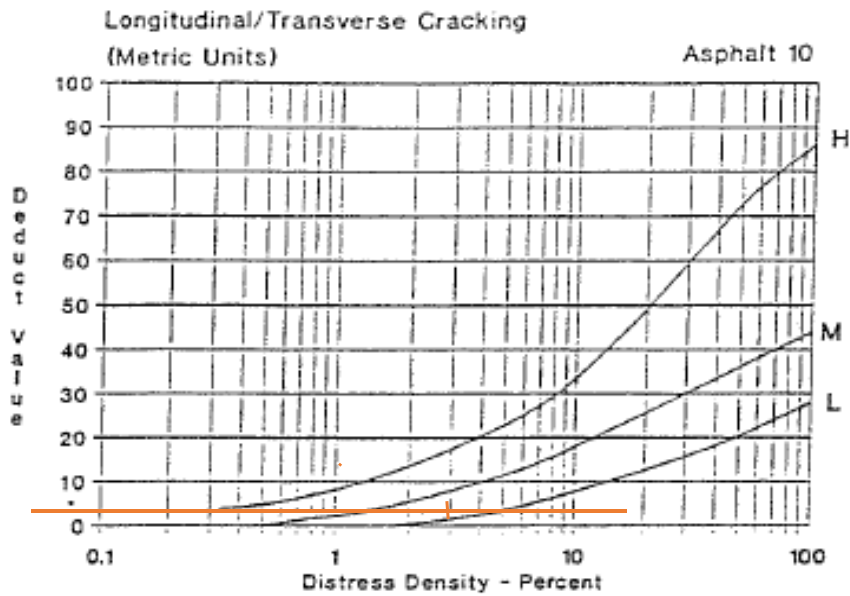
NÚMERO	FALLAS	m2	ESQUEMA					
1	Piel de Cocodrilo	m2	<div style="text-align: center;"> <p>Av. Los Guaytambos</p> <p>ancho de vía: 7.0 (m) 1+508</p> <p>Longitud de vía: 34.0 (m)</p> <p>1+541</p> </div>					
2	Exudación	m2						
3	Agrietamiento en Bloque	m2						
4	Abultamientos y hundientos	m2						
5	Corrugación	m2						
6	Depresión	m2						
7	Grieta de Borde	m2						
8	Grieta de reflexion de junta	m2						
9	Desnivel Carril/Berma	m2						
10	Grietas longitudinales y transversales	m2						
11	Parqueo y Acometida de Servicio Publico	m2						
12	Pulimiento de agregados	m2						
13	Huecos	m2						
14	Cruce de Vía Ferrea	m2						
15	Ahuellamiento	m2						
16	Desplazamiento	m2						
17	Grietas parabólicas	m2						
18	Hinchamiento	m2						
19	Desprendimiento de agregados	m2						
FALLA #	SEVERIDAD			CANTIDADES PARCIALES		TOTAL	DENSIDAD(%)	VALOR DEDUCIDO
	BAJO(L)	MEDIO(M)	ALTO(H)					
10	x			7		7	3	2
						VALOR DEDUCIDO TOTAL(VDT):		2

PCI=100-VDT		98

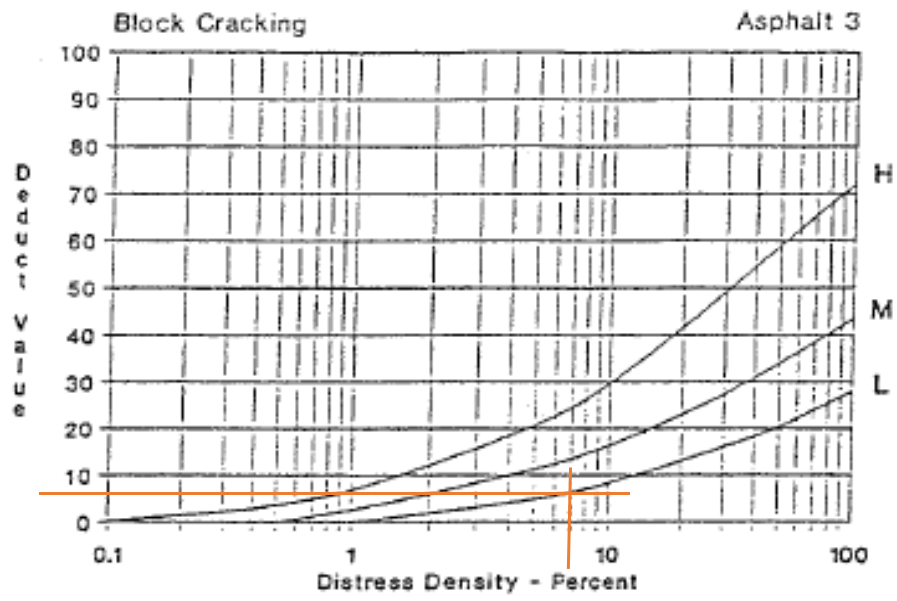
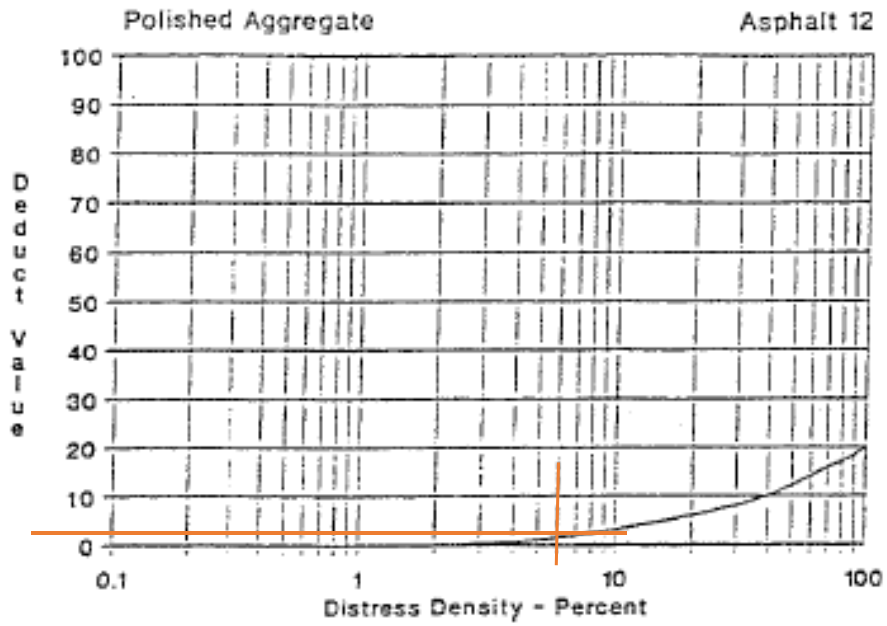
NÚMERO	FALLAS	m2	ESQUEMA			
1	Piel de Cocodrilo	m2	<div style="text-align: center;"> <p>Av. Los Guaytambos</p> <p>ancho de vía: 7.0 (m) 1+675</p> <p style="text-align: center;">Longitud de vía: 34.0 (m)</p> <p style="text-align: right;">1+709</p> </div>			
2	Exudación	m2				
3	Agrietamiento en Bloque	m2				
4	Abultamientos y hundientos	m2				
5	Corrugación	m2				
6	Depresión	m2				
7	Grieta de Borde	m2				
8	Grieta de reflexion de junta	m2				
9	Desnivel Carril/Berma	m2				
10	Grietas longitudinales y transversales	m2				
11	Parqueo y Acometida de Servicio Publico	m2				
12	Pulimiento de agregados	m2				
13	Huecos	m2				
14	Cruce de Vía Ferrea	m2				
15	Ahuellamiento	m2				
16	Desplazamiento	m2				
17	Grietas parabólicas	m2				
18	Hinchamiento	m2				
19	Desprendimiento de agregados	m2				
FALLA #	SEVERIDAD			TOTAL	DENSIDAD(%)	VALOR DEDUCIDO
	BAJO(L)	MEDIO(M)	ALTO(H)	CANTIDADES PARCIALES		
12	x			15	6	3
3		x		17.46	7	7

VALOR DEDUCIDO TOTAL(VDT):						10
PCI=100-VDT						90

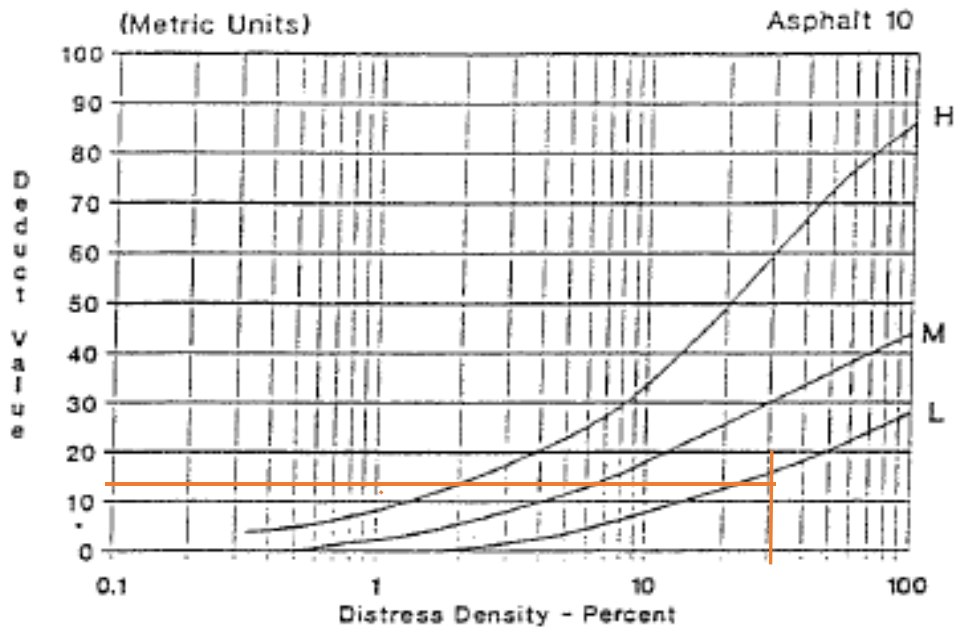
10			x	28.9		28.9	12	12
VALOR DEDUCIDO TOTAL(VDT):								12
PCI=100-VDT								88
