UNIVERSIDAD TÉCNICA DE AMBATO

TRABAJO EXPERIMENTAL

“EVALUACIÓN DE LAS VÍAS URBANAS EN EL CANTÓN AMBATO DEL SECTOR COMPRENDIDO ENTRE LA CALLE GALÁPAGOS, AV. EL REY, URDANETA, AV. BOLIVARIANA, VEGA Y CADENA, AV. LOS ANDES, AV. LAS AMÉRICAS, C. SABANILLA, COLIMES, CHEPATAN, C. TINAJILLAS, LOMA REDONDA, SAGOATOA, CAM. DEL REY, QUESERAS DEL MEDIO. CATAGUANGO”

Marzo - 2023

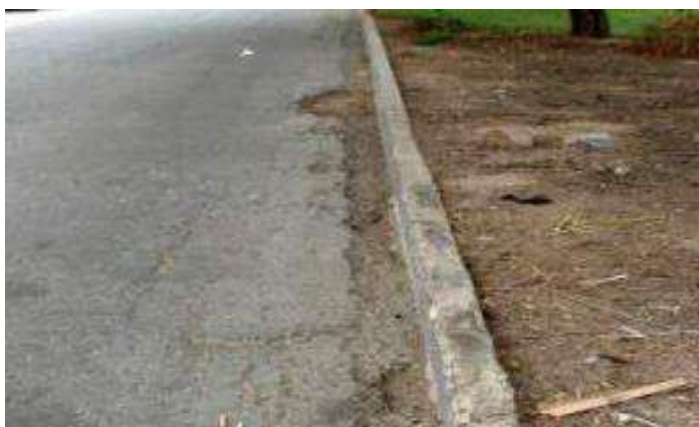
Son grietas paralelas en los bordes del pavimento las cuales pueden estar a una distancia de 0.30-0.50 m de este. Puede incrementarse debido a la carga de tránsito y es causada generalmente por el debilitamiento de la base o subrasante de áreas que se encuentran muy cerca al borde del pavimento. Otro factor también son las condiciones climáticas o el efecto que causa la abrasión de arena que se encuentra suelta en los bordes provocando peladuras que posteriormente conducen a la desintegración.

Gráfica 30 Agrietamiento de borde en carretera
Fuente: Identificación y Evaluación de las fallas superficiales en los pavimentos flexibles de algunas vías de la ciudad de Barranca – 2017.

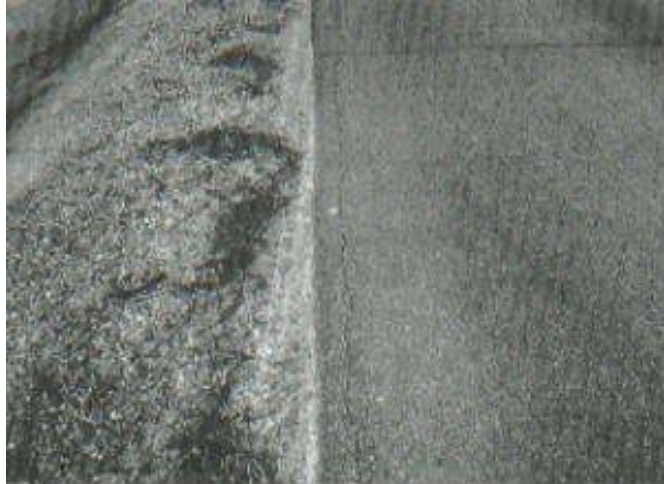
Nivel de deterioro bajo: Se considera grietas de borde de bajo nivel cuando su agrietamiento es sin fragmentación o desprendimiento.

Gráfica 31 Grieta de Borde nivel de deterioro bajo

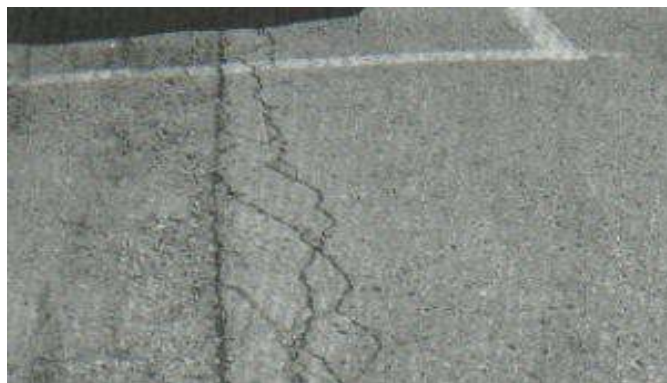
Nivel de deterioro medio: Se considera grietas de borde de medio nivel cuando su agrietamiento posee algo de disgregación y hay existencia de rotura en los bordes.

Gráfica 32 Grieta de Borde nivel de deterioro medio

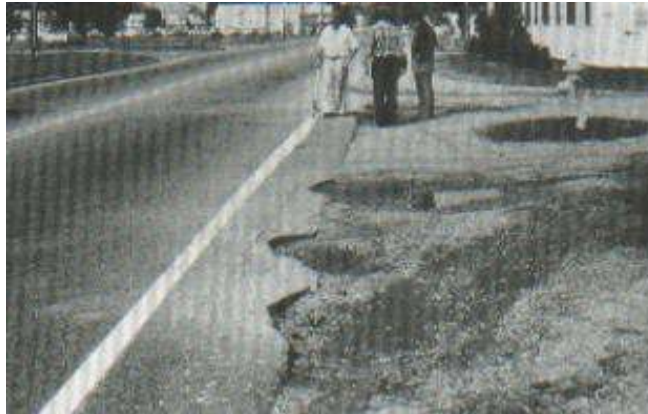
Nivel de deterioro alto: Se considera grietas de borde de alto nivel cuando hay la existencia de una considerable rotura de borde y disgregación en las grietas.

Gráfica 33 Grieta de Borde nivel de deterioro alto

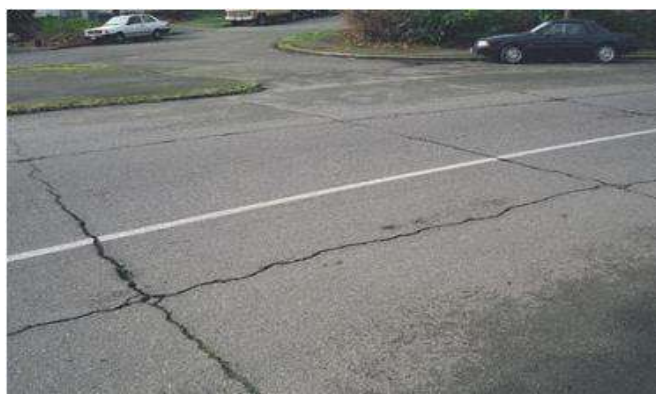
Este tipo de falla aparece generalmente en pavimentos con superficie asfáltica los cuales están contruidos sobre una losa de concreto de cemento, mas no incluye grietas de reflexión de bases que hayan sido estabilizadas con cemento o cal. Este daño se origina debido a movimientos de la losa de concreto y también afectan factores como la temperatura o humedad. Este tipo de daño no hace relación a las cargas de tráfico, podrían causar rotura del concreto asfáltico cercano a la grieta. Se considera que es una grieta descascarada cuando el pavimento se encuentra fragmentado a lo largo de la grieta. La forma de medir esta falla es en unidades de área metros o pies. [30], [34]

Gráfica 34 Grieta de reflexión de junta en la carretera

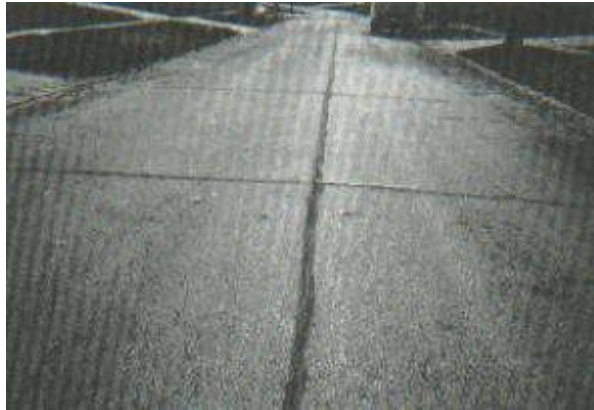
Nivel de deterioro bajo: Se considera de baja severidad cuando la grieta sin relleno de ancho es menor a 10 mm.

Gráfica 35 Grieta de reflexión de junta nivel de deterioro bajo
Fuente: L. Vásquez, Pavement Condition Index (PCI) para pavimentos asfálticos y de concreto en carreteras-2002

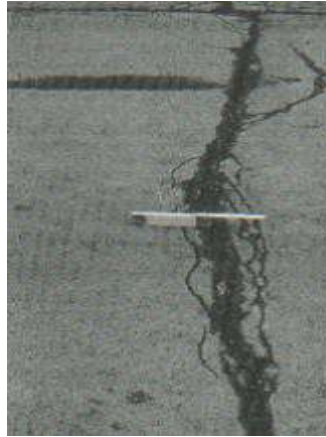
Nivel de deterioro alto: Se considera de alta severidad cuando la grieta rellena o no rellena se encuentra rodeada de grietas aleatorias pequeñas de nivel de deterioro medio y alto.

Gráfica 37 Grieta de reflexión de junta nivel de deterioro alto
Fuente: L. Vásquez, Pavement Condition Index (PCI) para pavimentos asfálticos y de concreto en carreteras-2002

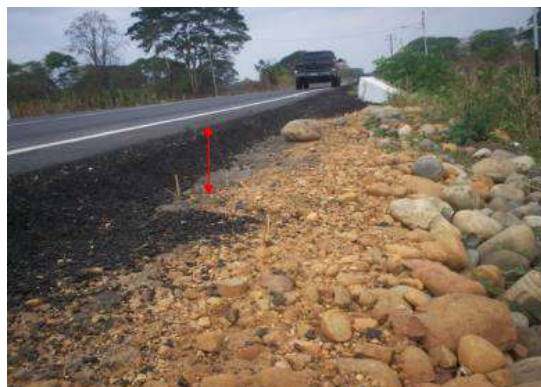
Hace referencia a una diferencia de niveles del borde del pavimento y la berma, este tipo de daño se debe por la erosión de la berma o también por el asentamiento de berma o a su vez la colocación de sobrecarpetas en la calzada sin la elevación del nivel del hombrillo. La forma de medir esta falla es en unidades de área metros o pies. [30], [34]

Gráfica 38 Desnivel carril/ berma en la carretera
Fuente: Manual de Evaluación de Pavimentos-2004

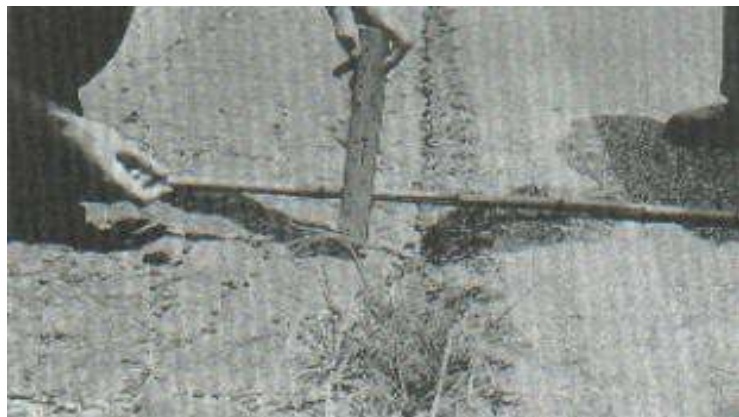
Nivel de deterioro medio: Se considera de severidad media cuando la diferencia en elevación entre el borde del pavimento y el hombrillo se encuentra entre 51-102 mm.

Gráfica 40 Desnivel carril/ berma nivel de deterioro medio
Fuente: L. Vásquez, Pavement Condition Index (PCI) para pavimentos asfálticos y de concreto en carreteras-2002

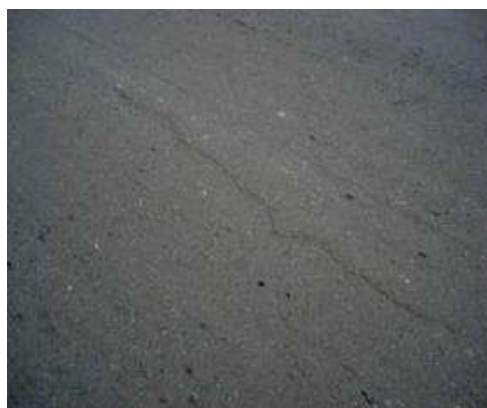
Las grietas longitudinales son aquellas que son paralelas al eje del pavimento o están en dirección del movimiento vehicular. Por otro lado, las grietas transversales son aquellas que van perpendiculares al eje del pavimento o en dirección de construcción. Este tipo de daño no se encuentra asociado a las cargas de tránsito, sino que se ve afectado debido a juntas de construcción no muy bien construidas o a su vez sin la presencia de estas. Otro factor es la contracción de la superficie de concreto asfáltico ocasionado por temperaturas bajas.[29], [35]

Gráfica 42 Grietas longitudinales y transversales en la carretera

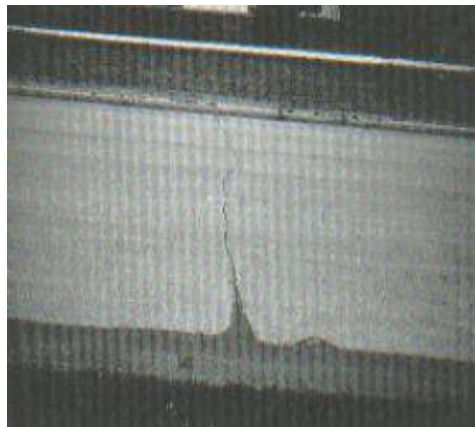
Nivel de deterioro bajo: Se considera de baja severidad esta falla cuando las grietas sin relleno tienen un ancho menor a 10 mm.

Gráfica 43 Grietas longitudinales y transversales con un nivel de deterioro bajo
Fuente: L. Vásquez, Pavement Condition Index (PCI) para pavimentos asfálticos y de concreto en carreteras-2002

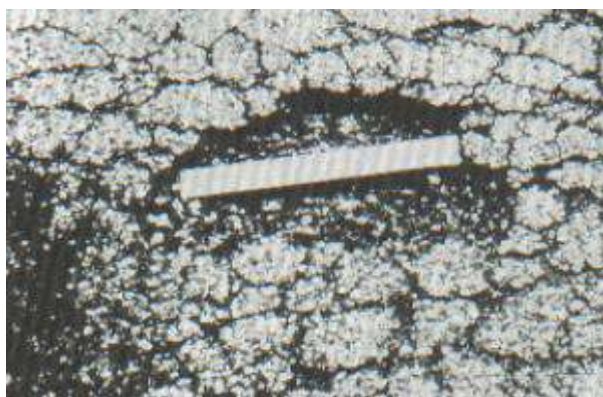
Gráfica 52 Hueco con nivel de deterioro bajo
Fuente: L. Vásquez, Pavement Condition Index (PCI) para pavimentos asfálticos y de concreto en carreteras-2002

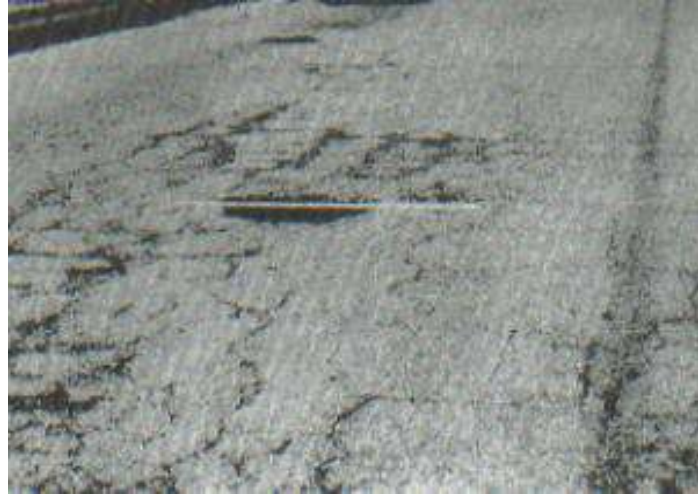
Gráfica 53 Hueco con nivel de deterioro medio

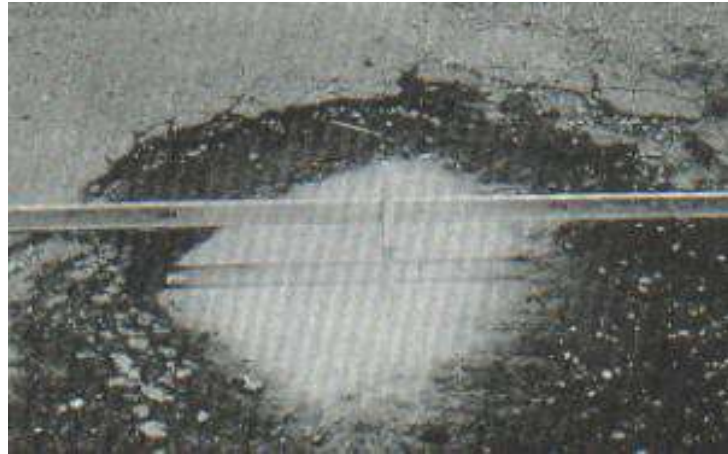
Gráfica 54 Hueco con nivel de deterioro alto

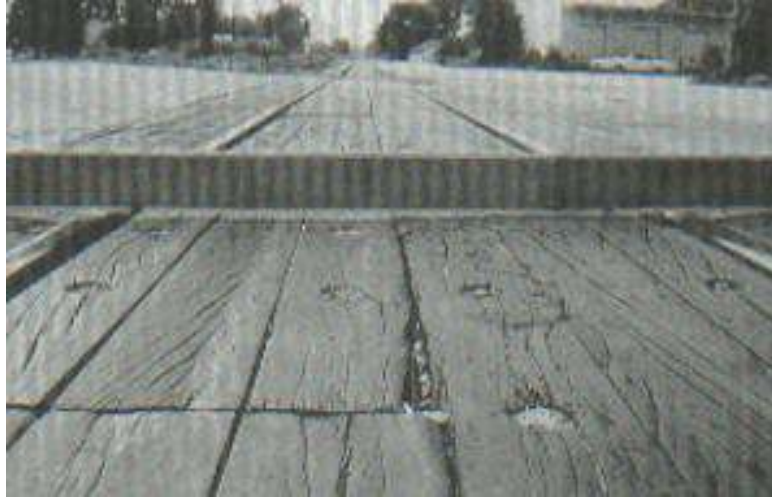
Nivel de deterioro bajo: Se genera cuando existe una calidad de tránsito de severidad baja.

Gráfica 55 Cruce de vía férrea con un nivel de deterioro bajo
Fuente: L. Vásquez, Pavement Condition Index (PCI) para pavimentos asfálticos y de concreto en carreteras-2002

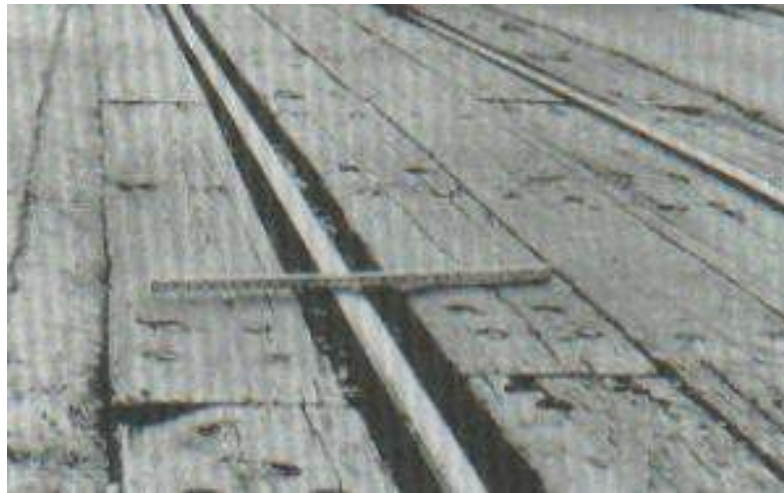
Nivel de deterioro medio: Se genera cuando existe una calidad de tránsito de severidad media.

Gráfica 56 Cruce de vía férrea con un nivel de deterioro medio
Fuente: L. Vásquez, Pavement Condition Index (PCI) para pavimentos asfálticos y de concreto en carreteras-2002

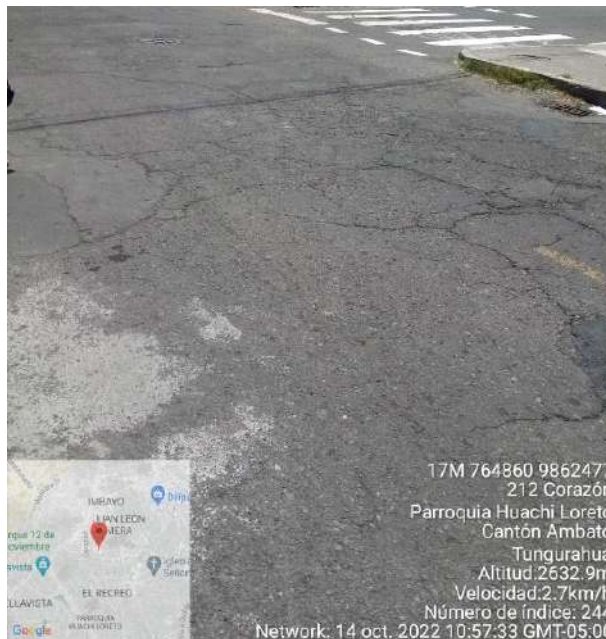
La falla tipo Agrietamiento en Bloque se encontró en 12 calles de la zona de estudio, sin embargo, dentro de éstas la más destacada viene a ser la calle Rosa Blanca puesto que contó con la mayor densidad de este tipo de daño con un total de 329, como se indica en la Tabla N°11 mostrada a continuación:

Gráfica 153 Daño representativo tipo Agrietamiento en Bloque
Fuente: Daniela Leyton (2023)

La gráfica N°146 nos indica que el nivel de severidad medio predomina dentro del tipo de falla Agrietamiento en Bloque con un total de 13 de 26 fallas encontradas de este tipo. Cuando se tiene un nivel de severidad bajo y medio la opción de reparación puede ser la aplicación de un sellado dentro de la superficie que se encuentra afectada, al tener un nivel de severidad alto se aplicaría un bacheo asfáltico.

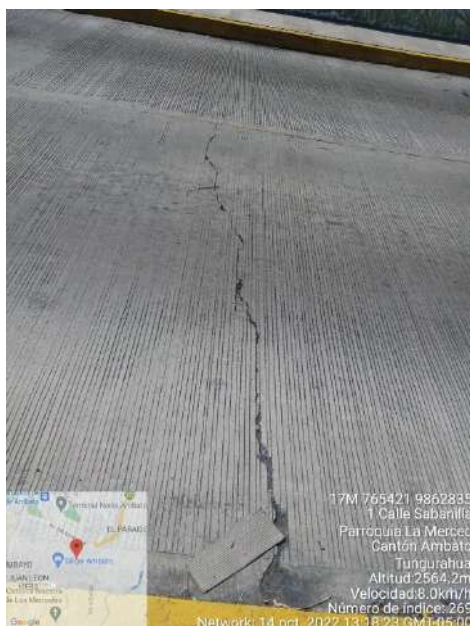
Gráfica 174 Daño representativo tipo Agrietamiento Transversal
Fuente: Daniela Leyton (2023)

La siguiente gráfica N°167 nos indica que el nivel de severidad bajo predomina dentro del tipo de falla Agrietamiento Transversal con un total de 4 de 7 fallas encontradas de este tipo. Cuando se tiene un nivel de severidad bajo y medio no se realiza ninguna acción, mientras que para un nivel de severidad alto se realiza un sellado de grietas o una reparación de todo el espesor de la losa con hormigón.

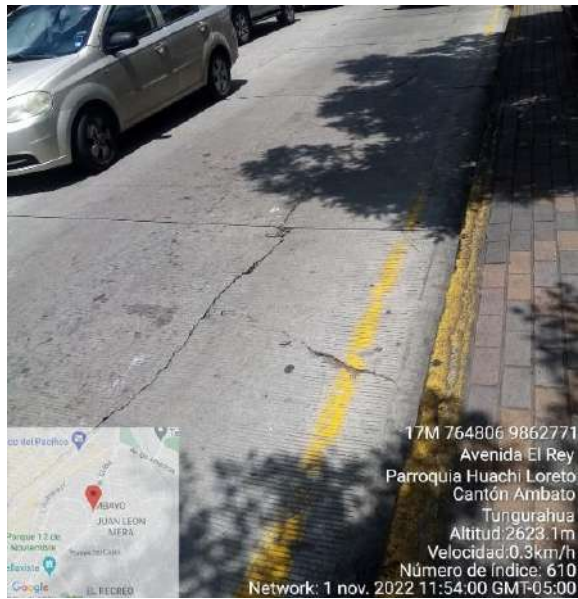
Gráfica 177 Daño representativo tipo Agrietamiento Longitudinal
Fuente: Daniela Leyton (2023)

La siguiente gráfica N°170 nos indica que el nivel de severidad bajo predomina dentro del tipo de falla Agrietamiento Transversal con un total de 2 de 4 fallas encontradas de este tipo. Cuando se tiene un nivel de severidad bajo y medio no se realiza ninguna acción, mientras que para un nivel de severidad alto se realiza un sellado de grietas o una reparación de todo el espesor de la losa con hormigón.

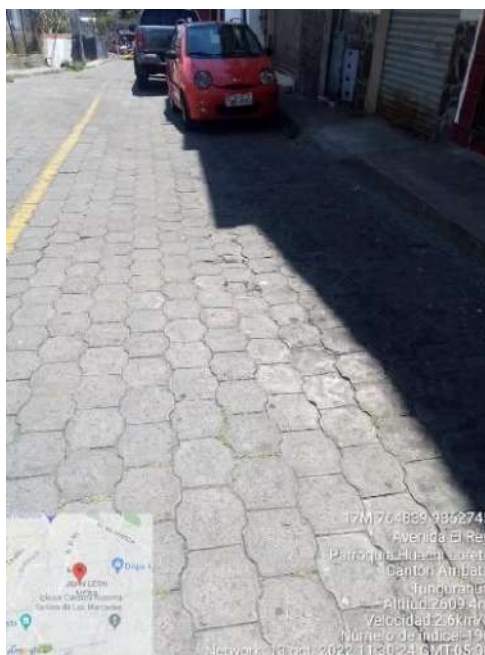
Gráfica 183 Daño representativo tipo Ahuellamiento
Fuente: Daniela Leyton (2023)

La siguiente gráfica N°176 nos indica que el nivel de severidad medio predomina dentro del tipo de falla Ahuellamiento con un total de 25 de 34 fallas encontradas de este tipo. Para este tipo de daños se realizan acciones de reparación como la limpieza de calzada, refacción de adoquinado sin reposición de material.
