# UNIVERSIDAD TÉCNICA DE AMBATO

**TEMA:** “Evaluación de vulnerabilidad sísmica de edificaciones de estructuras metálicas en la parroquia Huachi Grande, Ambato, Ecuador: propuesta de reforzamiento estructural de una edificación representativa”

Trabajo de titulación, previo a la obtención del Título de Cuarto Nivel de Magister en  
Ingeniería Civil con Mención en Estructuras Metálicas

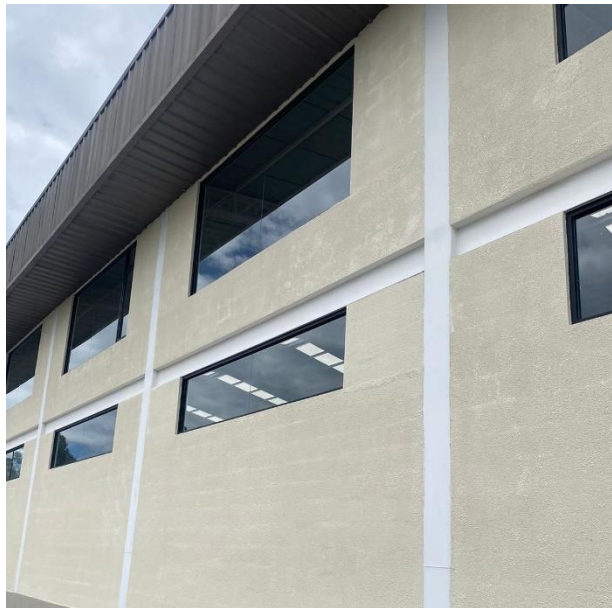
Figura 4- 10: Columnas y vigas de soporte del sistema estructural de la edificación 19

Esta edificación presenta relevancia dentro de la zona porque es una nave industrial, al igual que la mayor cantidad de edificaciones encontradas. Sin embargo, presentó detalles que destacan del resto de edificaciones, por ejemplo, el uso de perfiles laminados en las columnas y vigas de soporte, secciones importantes en cuanto a columnas y vigas (Figura 4-10), una composición mixta en el sistema estructural puesto que para cerrar los pórticos se emplearon cerchas con secciones de perfiles laminados en frío (Figura 4-11 y 4-12) y, finalmente, se puede destacar que las dimensiones de la edificación también se consideran relevantes.

En la Figura 4-10 se presenta la configuración del sistema estructural de la edificación seleccionada, se encontró que las columnas estuvieron conformadas por la unión de dos planchas de acero estructural doblado en canal C. Las vigas fueron conformadas del mismo modo en secciones tipo I.

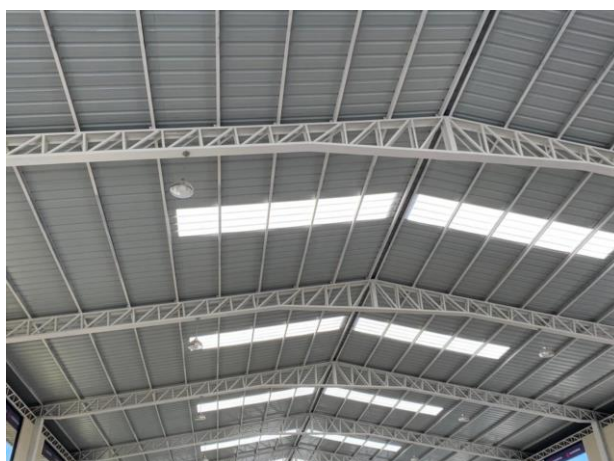
Figura 4- 12: Cerchas del sistema estructural de la edificación 19

En la Figura 4-12 se indica el tipo de cerchas que fue utilizado en el sistema estructural, en estos elementos se usaron perfiles laminados en frío y con geometrías se secciones pequeñas. En la inspección de la edificación se encontraron algunas irregularidades que se pueden destacar en las siguientes figuras.

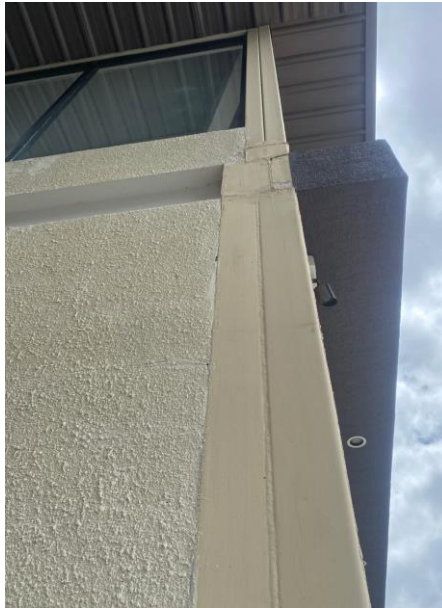
Figura 4- 13: Ejes discontinuos

En la Figura 4-13 se presenta el uso de dos diferentes secciones para el sistema estructural de las columnas de la nave industrial, en este caso se emplearon columnas cuadradas de acero laminado en caliente con un doblez tipo C que se une con un cordón de soldadura continuo, al finalizar esta sección se ubican las vigas sobre la columna y sobre las vigas se ubicaron perfiles laminados en frío con dimensiones diferentes por lo que se presentó una irregularidad de ejes discontinuos.

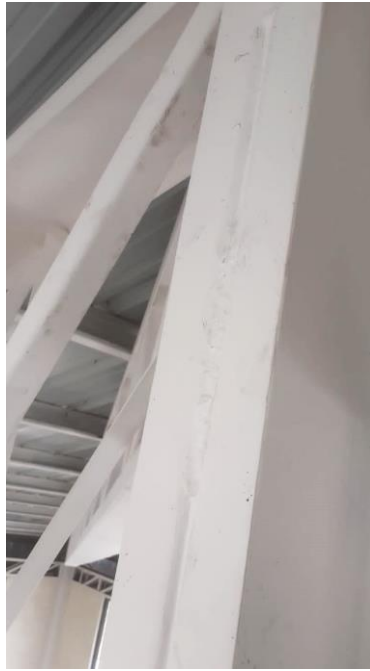
Figura 4- 15: Cordones de soldadura discontinuos

En el sistema de unión de las cerchas se identificó el uso de cordones de soldadura discontinuos para la unión de los elementos que soportan las cargas del techo, como se presenta en la Figura 4-15.

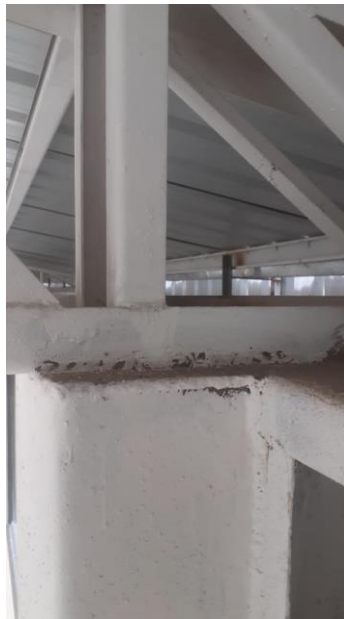
Figura 4- 16: Sistema de unión entre columna – cercha y vigas

En el sistema de conexión entre columnas y cerchas se identificó que la cercha se apoya sobre la columna y se une de forma directa usando un cordón de soldadura, el sistema se encontró simplemente apoyado, este detalle se muestra en la Figura 4-16.

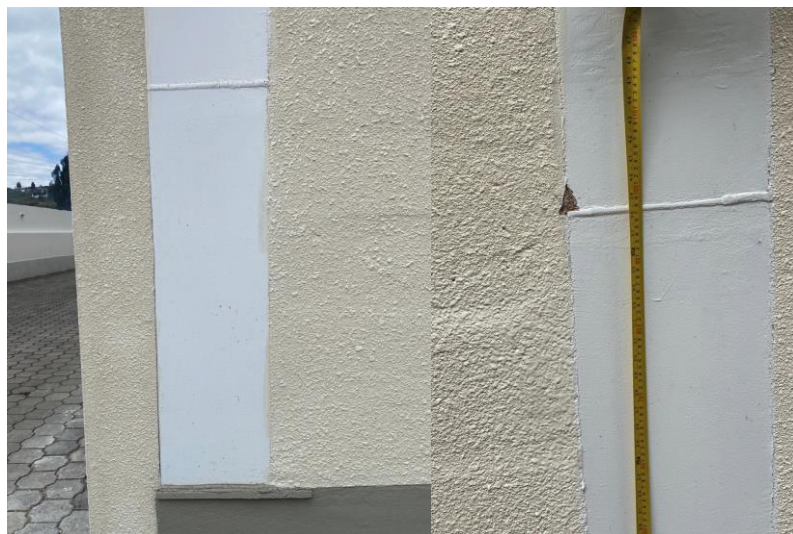
Figura 4- 18: Detalle de la unión entre placas para la formación de columnas

En la Figura 4-18 se visualiza la metodología que fue empleada para la unión de las columnas del sistema estructural, se encontró que la unión entre segmentos se realizó a 0,98 m desde el nivel del suelo, estando muy cerca de una zona crítica en la edificación.

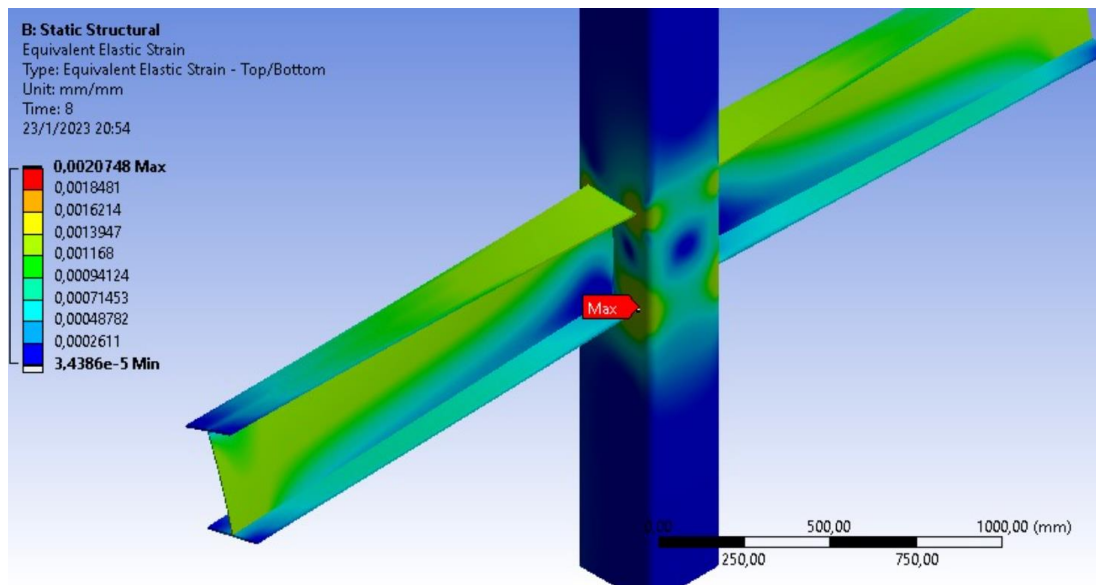
Figura 4- 38: Deformaciones elásticas en el sistema estructural

En el caso de las deformaciones elásticas en el sistema estructural se verificó que la deformación máxima se presentó en el panel nodal, este comportamiento se verificó en la inspección técnica puesto que las columnas ya se encontraron deformadas en esta zona.

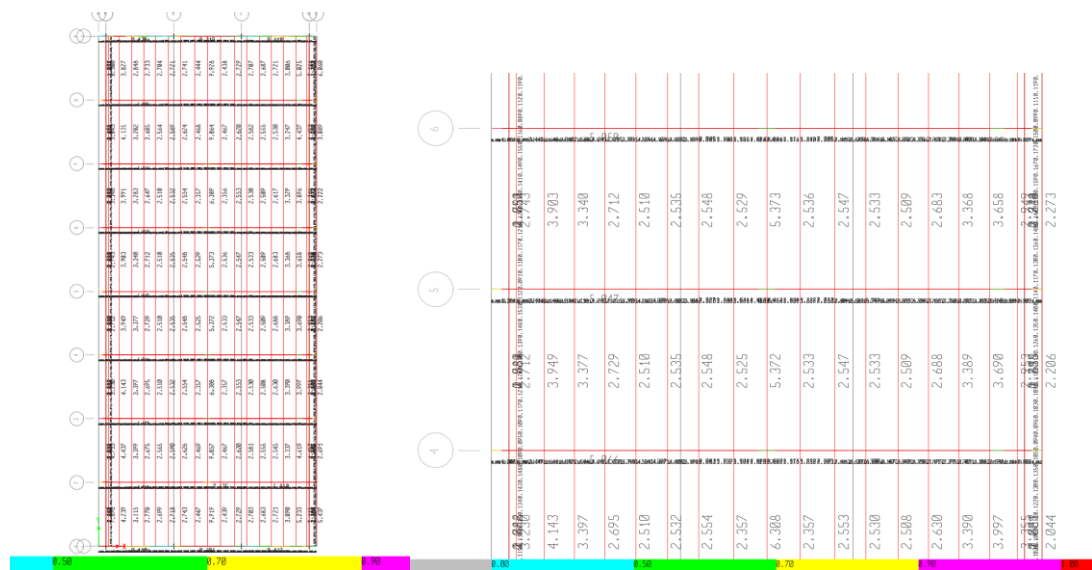
Figura 4- 47: Resultado del diseño de los elementos de las correas

Para el caso de las correas, se encontraron elementos con pandeo lateral debido a la distribución geométrica con la que fueron colocados. En este caso, las correas se emplearon para arriostrar las cerchas, para ello se apoyaron cada seis metros. Adicionalmente, estas no cumplen las solicitaciones de carga puesto que las secciones aplicadas fueron inferiores al mínimo requerido para un buen funcionamiento.

Aun cuando se aplicaron arriostramientos para las correas para controlar el pandeo  $kl/r$ , como se presentó en la sección 4.5.2. el elemento continúa sin cumplir las condiciones de carga. En la Figura 4-50 se presenta la verificación del diseño de las correas y se verificó que las secciones fueron insuficientes para solventar la demanda, por este motivo se planteó la posibilidad de cambiar de secciones de las correas.

Algunos de los problemas relacionados con el fallo de estos elementos por pandeo fueron la presencia de goteras y la deformación de los elementos como se presentó en la Figura 4-19.

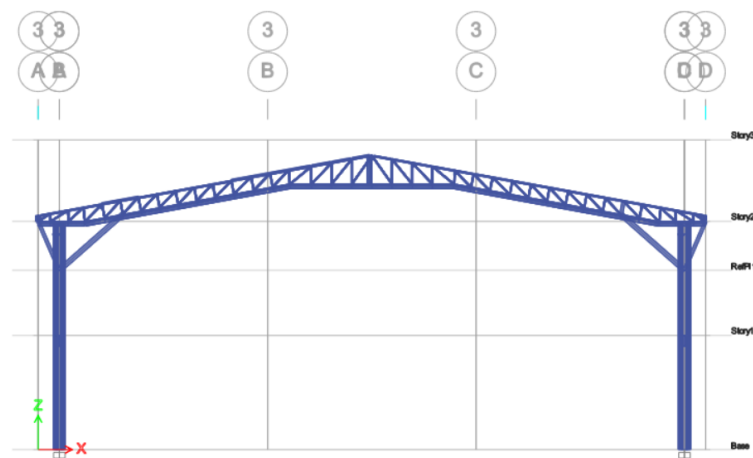
Figura 4- 49: Ubicación de la ménsula o pie de amigo de la cercha

En primer lugar, se planteó el reforzamiento con una ménsula o pie de amigo, para ubicarlo en la zona inferior uniendo la cercha y la columna, sin embargo, se observó que pese a esta modificación el sistema aún no cumplía con los criterios de funcionamiento adecuado de la cercha. En la Figura 4-52 se presenta la propuesta de colocación del elemento.

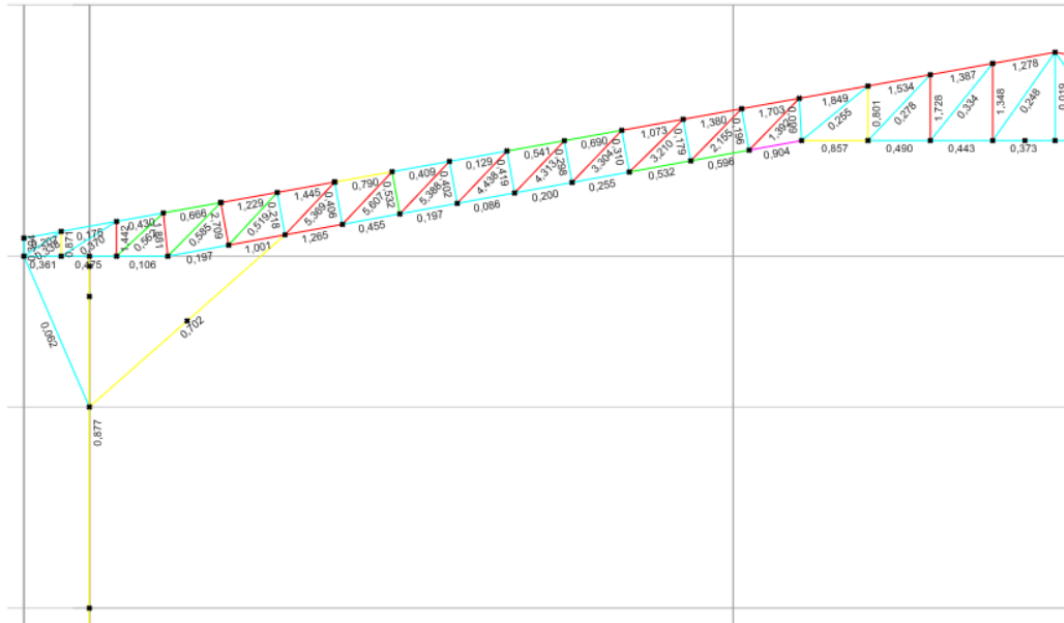
En la Figura 4-53 se muestra la verificación del funcionamiento del reforzamiento de la cercha, a pesar de que existe un mejor comportamiento, se aprecia que aún existen elementos que no cumplen con el diseño, por ese motivo, se presenta el sistema de reforzamiento mediante la ubicación de elementos compuestos en las secciones que forman parte del sistema de la cercha.

Figura 4- 50: Identificación de elementos que no cumplen con las especificaciones de diseño  
 Para los elementos en compresión se propuso un refuerzo de la sección mediante la unión del tubo cuadrado de 50x50x2mm entre los ángulos, como se presenta en la Figura 4-54.

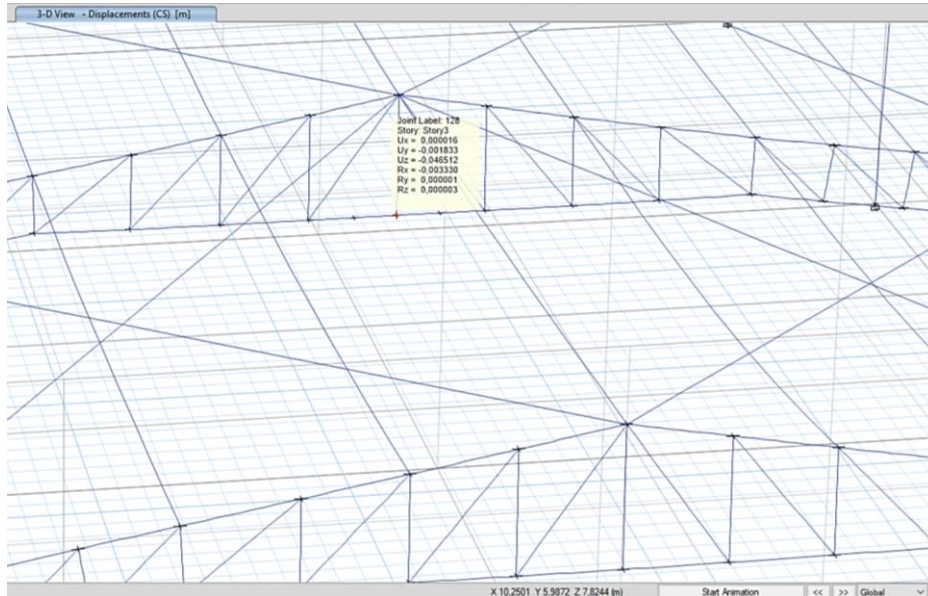
Figura 4- 56: Deflexión de la cercha central en el sistema propuesto

Las deflexiones comprobadas para cargas de servicio con el sistema propuesto de reforzamiento cumplen con las máximas permisibles en la norma L/200.

En la Figura 4-59 y 4-60 se colocaron los valores de deflexiones en las cerchas, tanto para la cercha central como para la perimetral, en estos casos se verificó que la propuesta de reforzamiento cumple con las solicitaciones de deflexión.

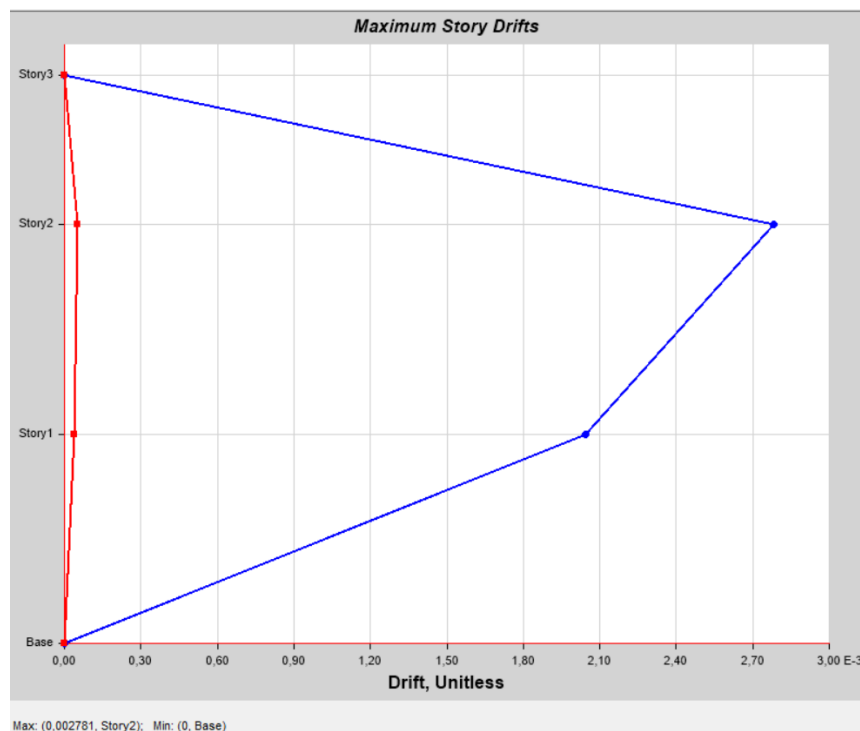
Figura 4- 58: Deriva elástica método estático lineal sentido X – sistema de propuesta de reforzamiento

Finalmente, se verificaron los límites de derivas en la propuesta de reforzamiento, este sistema cuenta con columnas reforzadas con atezadores y rellenas de hormigón, adicionalmente se colocaron nuevas secciones en las correas y cruces de San Andrés, estas modificaciones permiten que el comportamiento de la edificación sea más rígido.

En la Figura 4-61 y 4-62 se presentas las derivas elásticas obtenidas del análisis estático lineal con las direcciones del sismo en X e Y.

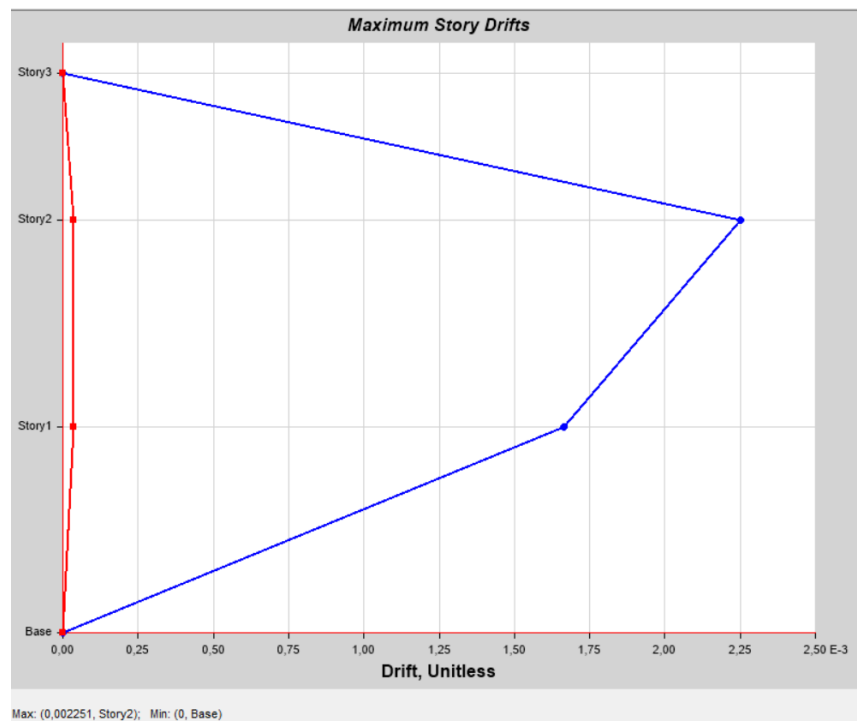
Figura 4- 60: Deriva elástica método dinámico lineal sentido X – sistema de propuesta de reforzamiento

Para el sistema de reforzamiento se realizó un análisis modal espectral, de igual manera se aplicó un sismo en dirección X e Y, en las Figuras 4-63 y 4-64.

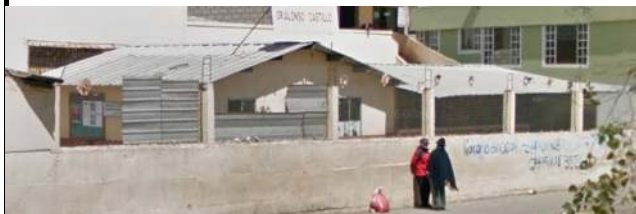
Fotografía de la fachada

| 13.1 Est. de Concreto: Agrietamiento en elementos estructurales y/o corrosión en acero de refuerzo: | <input checked="" type="checkbox"/> Ninguno | <input type="checkbox"/> Moderado | <input type="checkbox"/> Severo |
| 13.2 Est. de Acero: Corrosión en elementos de acero y/o deterioro de conexiones y/o pandeo: | <input type="checkbox"/> Ninguno | <input checked="" type="checkbox"/> Moderado | <input type="checkbox"/> Severo |
| 13.3 Agrietamiento en paredes de relleno: | <input type="checkbox"/> Ninguno | <input checked="" type="checkbox"/> Moderado | <input type="checkbox"/> Severo |

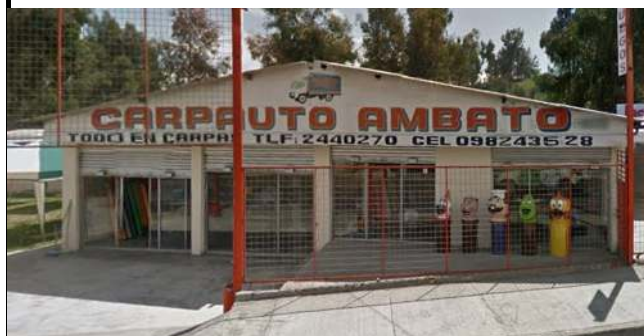
Fotografía de la fachada

| 13.1 Est. de Concreto: Agrietamiento en elementos estructurales y/o corrosión en acero de refuerzo: | <input checked="" type="checkbox"/> Ninguno | <input type="checkbox"/> Moderado | <input type="checkbox"/> Severo |
| 13.2 Est. de Acero: Corrosión en elementos de acero y/o deterioro de conexiones y/o pandeo: | <input checked="" type="checkbox"/> Ninguno | <input type="checkbox"/> Moderado | <input type="checkbox"/> Severo |
| 13.3 Agrietamiento en paredes de relleno: | <input checked="" type="checkbox"/> Ninguno | <input type="checkbox"/> Moderado | <input type="checkbox"/> Severo |
