UNIVERSIDAD TÉCNICA DE AMBATO

Tema: Evaluación de la vulnerabilidad sísmica de edificaciones de estructuras metálicas en la parroquia Izamba (Zona 3), Ambato, Ecuador. Propuesta de reforzamiento estructural de una edificación representativa.

Trabajo de Titulación previo a la obtención del Título de Cuarto Nivel de Magister en Ingeniería Civil con Mención en Estructuras Metálicas

Autora: Ing. Ángela Verónica Vargas Aráuz, Mg.

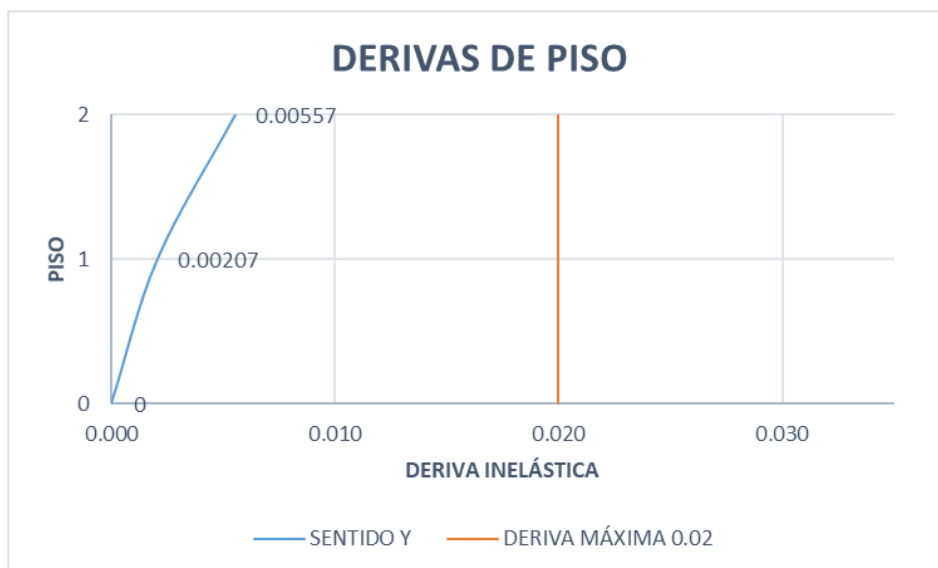
Figura No. 43: Derivas de piso en el sentido Y

De acuerdo con la norma NEC-SE-DS [26] se determina que la deriva máxima de piso será 0.02. Del análisis de la estructura en estudio se determinó las derivas de piso en ambos sentidos de la edificación X e Y, como resultado, el desplazamiento más crítico fue en el sentido Y con un valor de 0.00557 menor al máximo permitido.

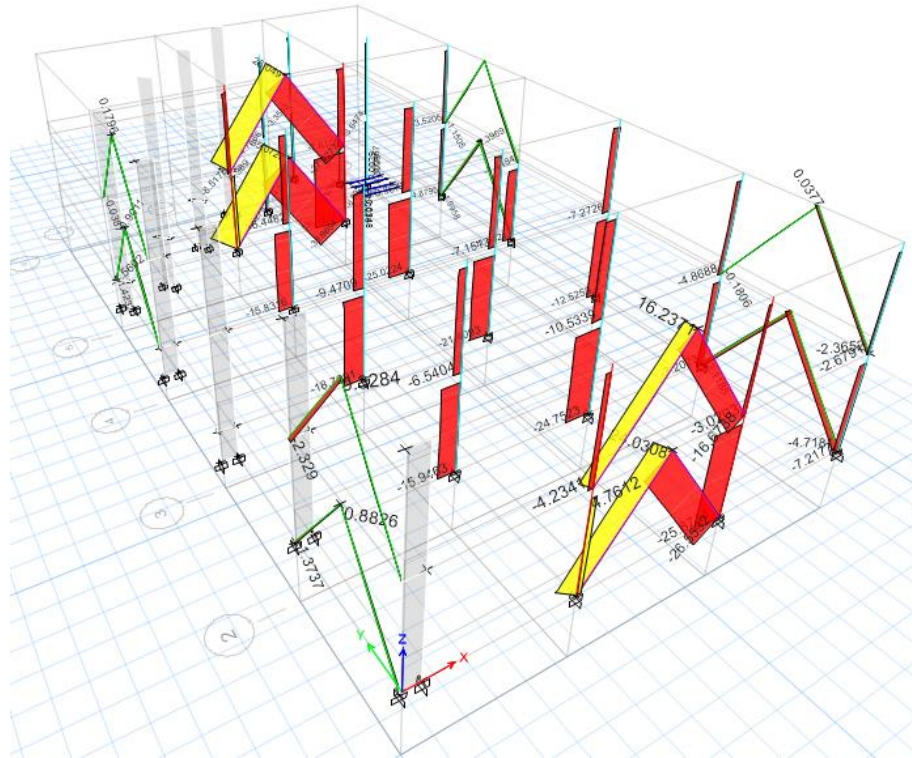
Figura No. 45: Fuerza axial en las diagonales proveniente de la combinación sísmica 1.2CM+CV+SX

Al realizar un diseño con fuerzas reducidas se determinó una sección mínima de diagonal de 150x150x10mm, pero para llegar a las secciones finales se realizó un proceso interactivo hasta llegar a una diagonal que pueda cumplir un adecuado nivel de desempeño. Las fuerzas utilizadas para el diseño de las diagonales obtenidos del programa utilizado se muestran en las figuras 45 y 46.

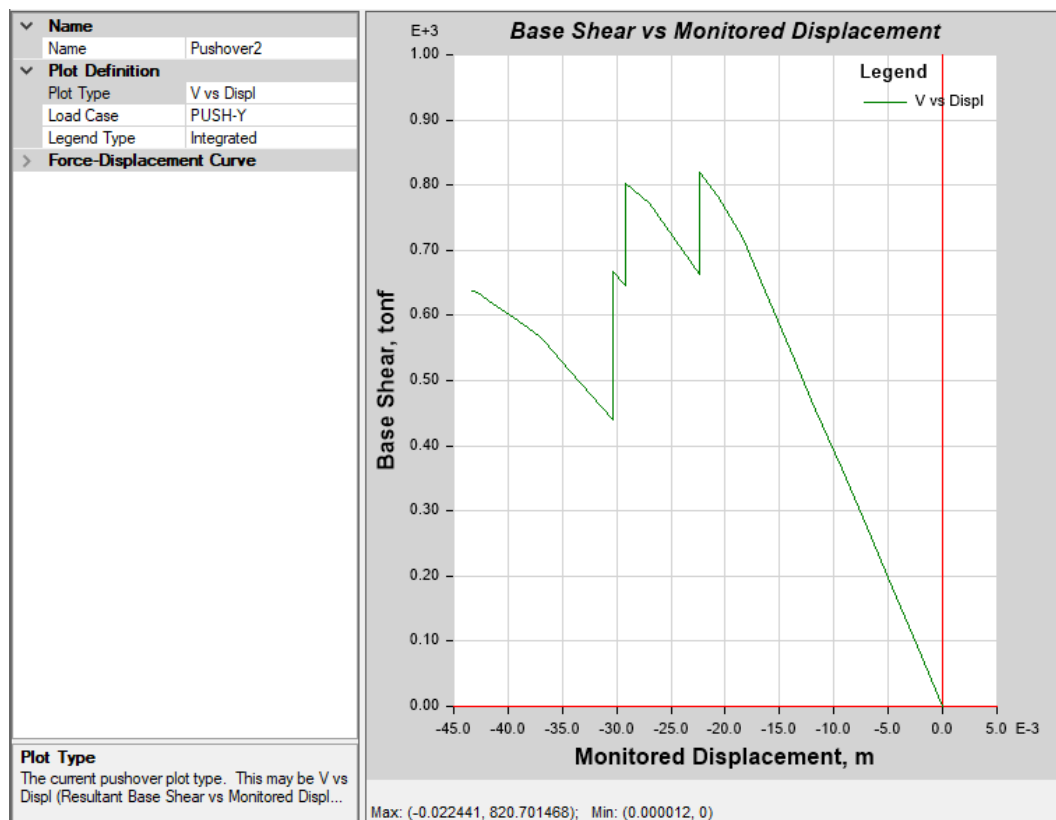
Figura No. 52: Curva de capacidad en Y

La figura No. 52 muestra la curva de capacidad en el sentido Y, es el resultado de un *Pushover* modal que tiene una tendencia lineal debido a la poca capacidad de la estructura de incursionar en el rango inelástico y además se puede visualizar caídas de la curva, este comportamiento es común en estructuras con diagonales de acero. El cortante máximo es de 820 T con un desplazamiento máximo

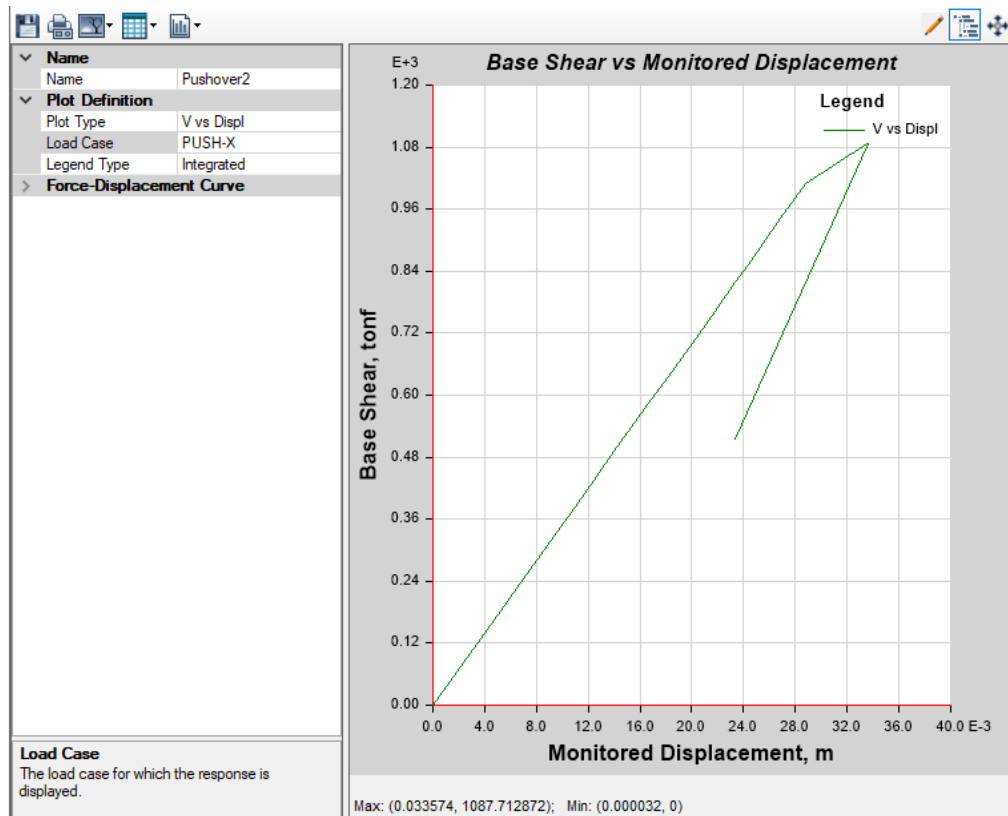
Figura No. 53: Curva de capacidad en X

La figura No. 53 muestra la curva de capacidad en el sentido X, resultado de un *Pushover* modal tiene una tendencia lineal debido a la poca capacidad de la estructura de incursionar en el rango inelástico.

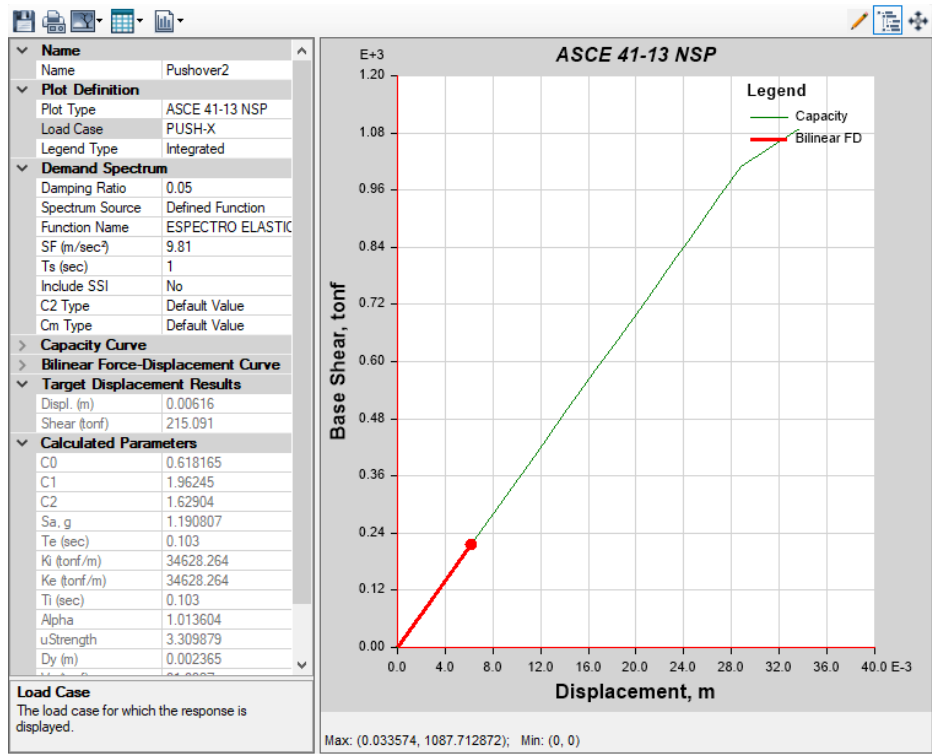
Figura No. 54: Punto de desempeño de la estructura reforzada en el sentido X

Se determinó el punto de desempeño de la estructura reforzada para el sismo raro descrito en la NEC-SE-DS [26] el mismo que posee un 10% de probabilidad de excedencia en un periodo de 50 años, el resultado que obtenemos luego de aplicar el NSP en el sentido X es que el punto de desempeño se encuentra dentro de la curva de capacidad por lo cual la estructura es capaz de soportar la demanda sísmica como se muestra en la Figura 54. De igual forma en el sentido Y, el punto de desempeño se encuentra dentro de la curva de capacidad por lo cual la estructura es capaz de soportar la demanda sísmica como se muestra en la figura 55.

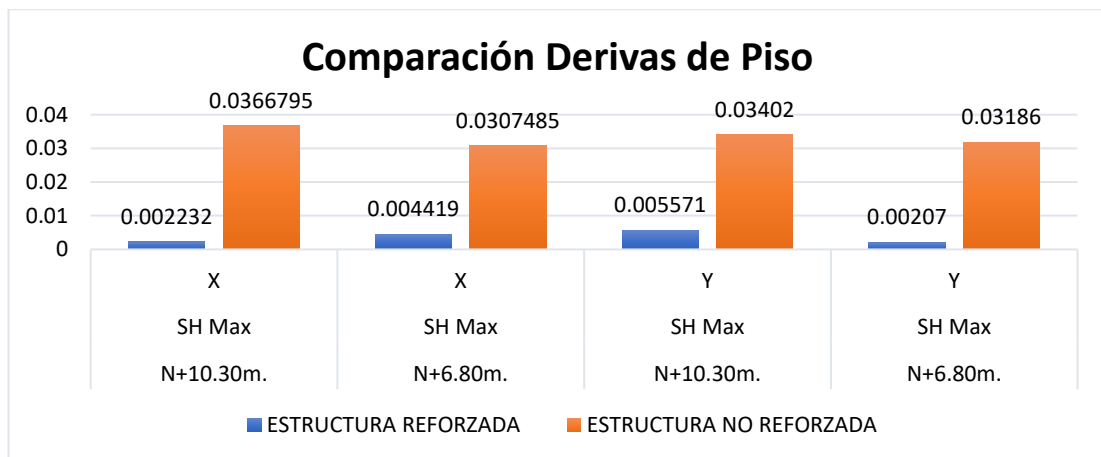
Figura No. 56: Comparación de derivas de piso estructura reforzada y no reforzada

El resultado de reforzar la estructura con diagonales de acero fue el aumento de la rigidez y la reducción del periodo estructural indicado en la tabla 37. Al mejorar el comportamiento estructural vemos que los modos de vibración mueven una mayor masa participativa, en el caso de la estructura con reforzamiento ya no hubo la necesidad de corregir el cortante basal dinámico debido a este aumento de masa participativa, como se indica en la tabla 38. La correcta ubicación del sistema de diagonales ayudo a reducir la rotación de la estructura como se indica en la tabla 39, lo cual ayuda a tener un comportamiento más traslacional limitando problemas torsionales. Finalmente, la estructura reforzada tiene unas derivas de piso bajas debido a la gran rigidez que aportan las diagonales de acero, con esta alternativa de reforzamiento se logró cumplir con la deriva de piso máxima permitida en cada nivel de la edificación como se muestra en la figura 56.

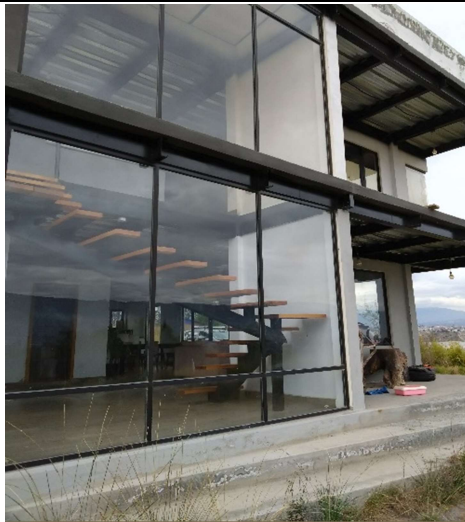
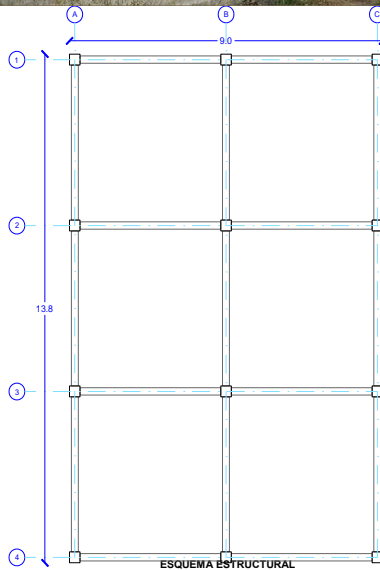
202 Industria	Oficina	Educación						
203 Utilidad	Almacén	Residencial # Unid	1 X					
203A Historico	Albergue	Gobierno						
204 TIPO DE SUELO:								
204A	A	B	C	X	D	E	F	DNK
204B	Roca Dura	Roca Débil	Suelo Denso	Suelo Duro	Suelo Blando	Suelo Pobre	Si DNK.	Asumir tipo D
205 RIESGOS GEOLÓGICOS								
206 Licuefacción:	Deslizamiento:		Licuefacción:					
206A	SI	NO	SI	NO				
206B	NO	X	NO	X				
206C	DNK	DNK	DNK	DNK				
207 ADYACENCIA								
207A	Golpes		207B	Peligro de caída del Edificio Adyacente				
208 IRREGULARIDADES								
208A	Elevación (Tipo/severidad)			NINGUNA				
208A	Planta (Tipo)			NINGUNA				
209 RIESGO DE CAÍDA EXTERIOR								
209A	Chimeneas sin soporte lateral		209D	Apéndices				
209B	Reves. Pesado o de chapa de madera pesada		209E	X Parapetos				
209C	Otros							
210 COMENTARIOS								
LA EDIFICACIÓN ESTA CONSTRUIDA CON PERFILES TIPO I - C Y TUBOS METÁLICOS. SE OBSERVA RIESGO DE CAIDA EXTERIOR

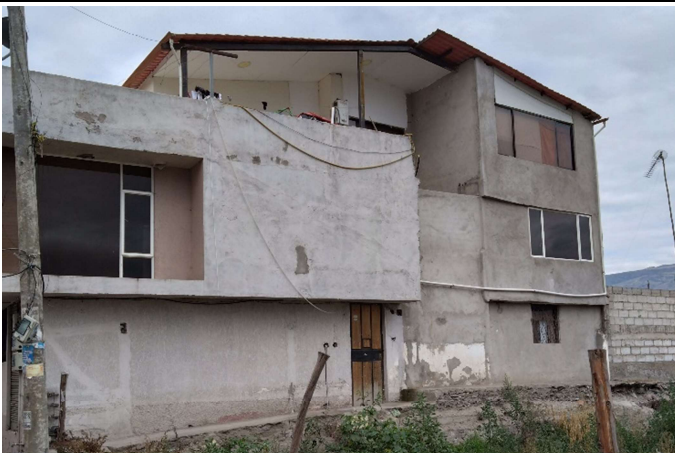
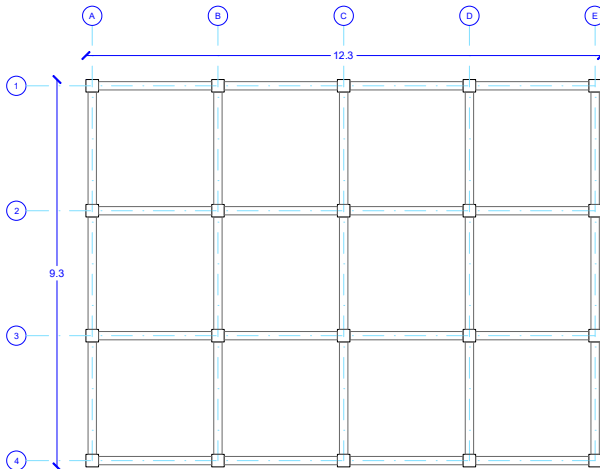
LA EDIFICACIÓN ESTA CONSTRUIDA CON ELEMENTOS DE HORMIGÓN ARMADO Y ESTRUCTURA METÁLICA CON DEFICIENTES ACABADOS ESTRUCTURALES

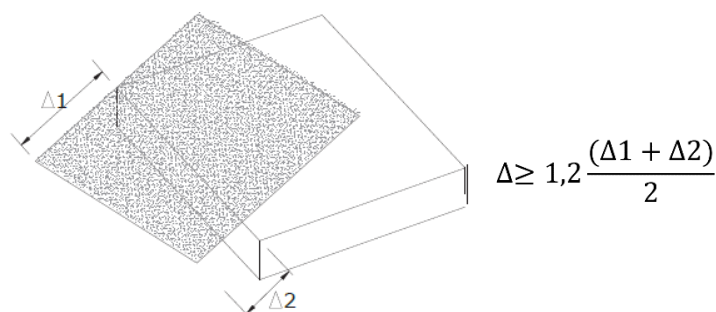
- **Irregularidad de tipo 1 Torsional**

Descripción	Caso de carga	Dirección	Deriva Máxima	Deriva promedio	Ratio
			m	m	
N+10.30	SH Max	X	0.0285	0.0211	1.349
N+10.30	SH Max	Y	0.0264	0.0183	1.443
N+6.80	SH Max	X	0.0239	0.0174	1.370
N+6.80	SH Max	Y	0.0247	0.0148	1.674
N+3.30	SH Max	X	0.0087	0.0084	1.038
N+3.30	SH Max	Y	0.0081	0.0071	1.127

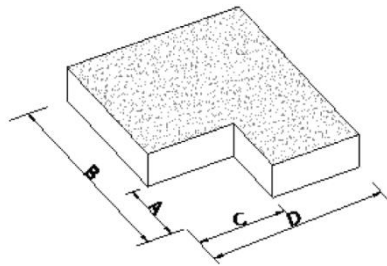
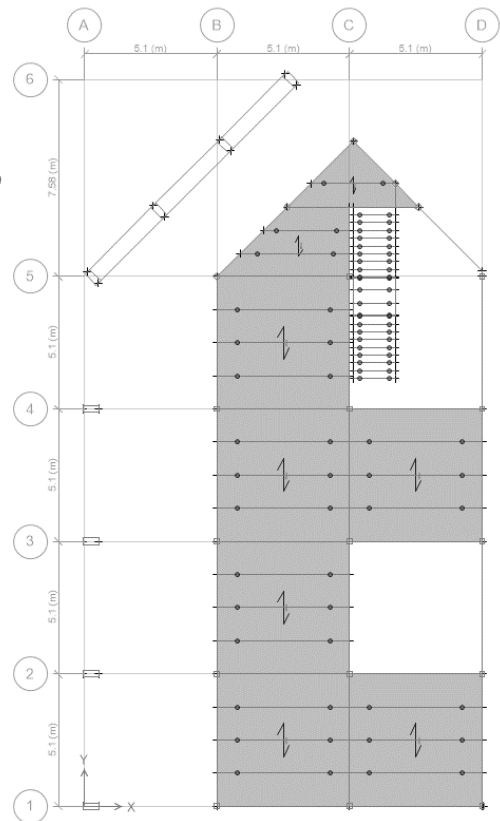
- **Irregularidad de tipo 2 Retrocesos en las esquinas**

B	25.6	m
0.15B	3.84	m
A	5.2	m
IRREGULARIDAD EXISTE

D	15.31	m
0.15D	2.30	m
C	5.1	m
IRREGULARIDAD EXISTE

En la estructura evaluada si existe un retroceso en las esquinas. Se considera un coeficiente de:

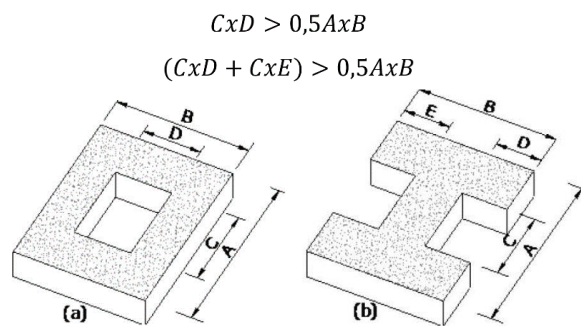
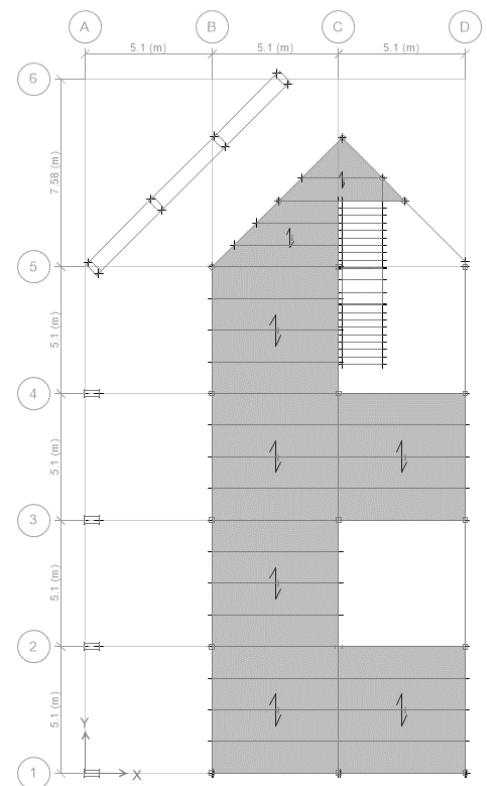
- **Irregularidad de tipo 3 Discontinuidades en el sistema de piso**

Abertura	239	m ²
Área de piso	381.12	m ²
50% del Área de piso	190.56	m ²
IRREGULARIDAD EXISTE

En la estructura evaluada si existe una discontinuidad en el sistema de piso. Se considera un coeficiente de:

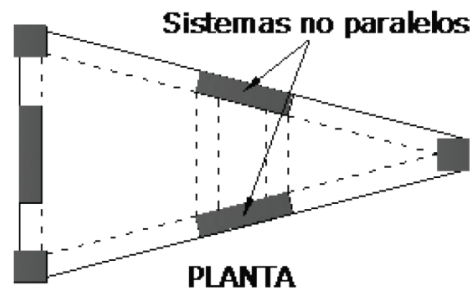
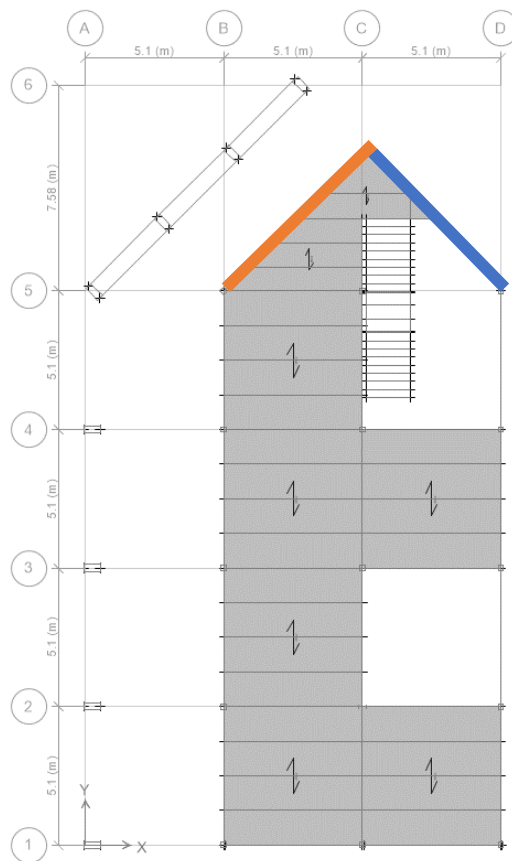
- Irregularidad de tipo 4 Ejes no paralelos

Esta irregularidad se aplica debido a que todos los ejes G y 9 del plano estructural no son paralelos a los ejes ortogonales, por lo tanto, se va a considerar un factor de:

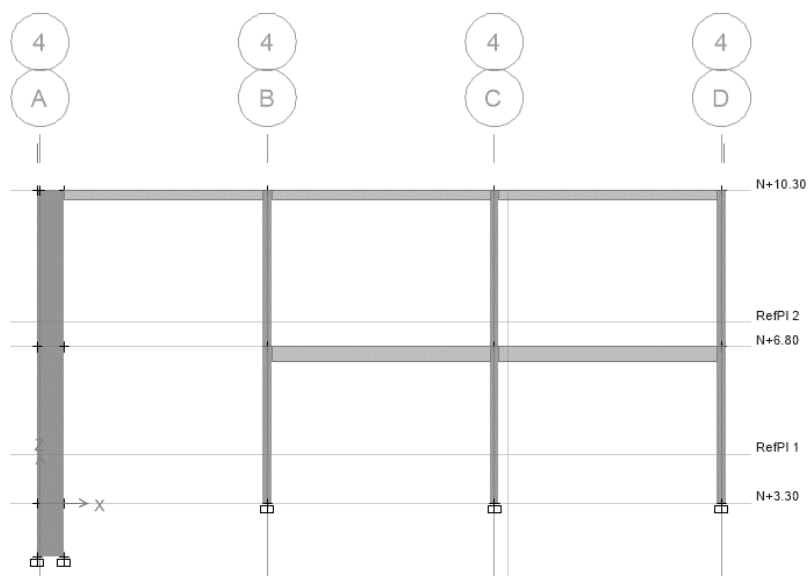
- **Irregularidad de tipo 3 Irregularidad geométrica**

Descripción	Nivel	L (m)	130% L (m)	Condición
b	N+10.30m	15.31	19.903	
a	N+6.80m	10.2	13.26	Existe

Para este caso, si existe una irregularidad geométrica debido a que las dimensiones en planta para el sistema resistente planteado son distintos para todos los pisos. Por lo tanto, se va a considerar un factor de:
