# UNIVERSIDAD TÉCNICA DE AMBATO

**Tema:** “Evaluación de vulnerabilidad sísmica de edificaciones de estructuras metálicas en la parroquia Santa Rosa zona 1, Ambato, Ecuador: propuesta de reforzamiento estructural de una edificación representativa”

Trabajo de titulación previo a la obtención del grado académico de Magister en  
Ingeniería Civil con Mención en Estructuras Metálicas

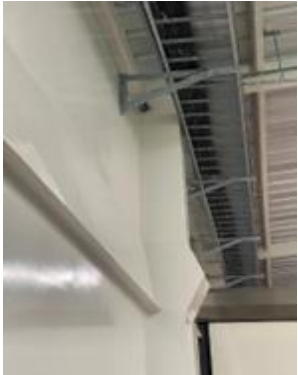
Tipo de patología	Imagen	Comentario
Discontinuidad de ejes de las columnas

Las vigas no se alinean con las columnas y existe una zona de discontinuidad geométrica en la columna.

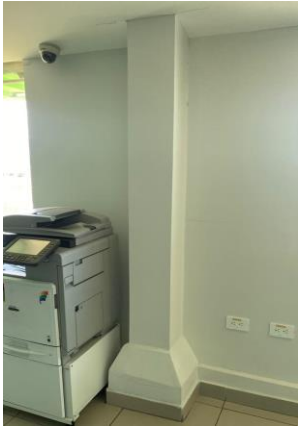
Tipo de patología	Imagen	Comentario
Cambios de rigidez en las columnas

Cambios de rigidez en las columnas. En algunas zonas se visualizó que existen discontinuidades en los ejes de las columnas debido a cambios de sección en los tramos superiores de la edificación.

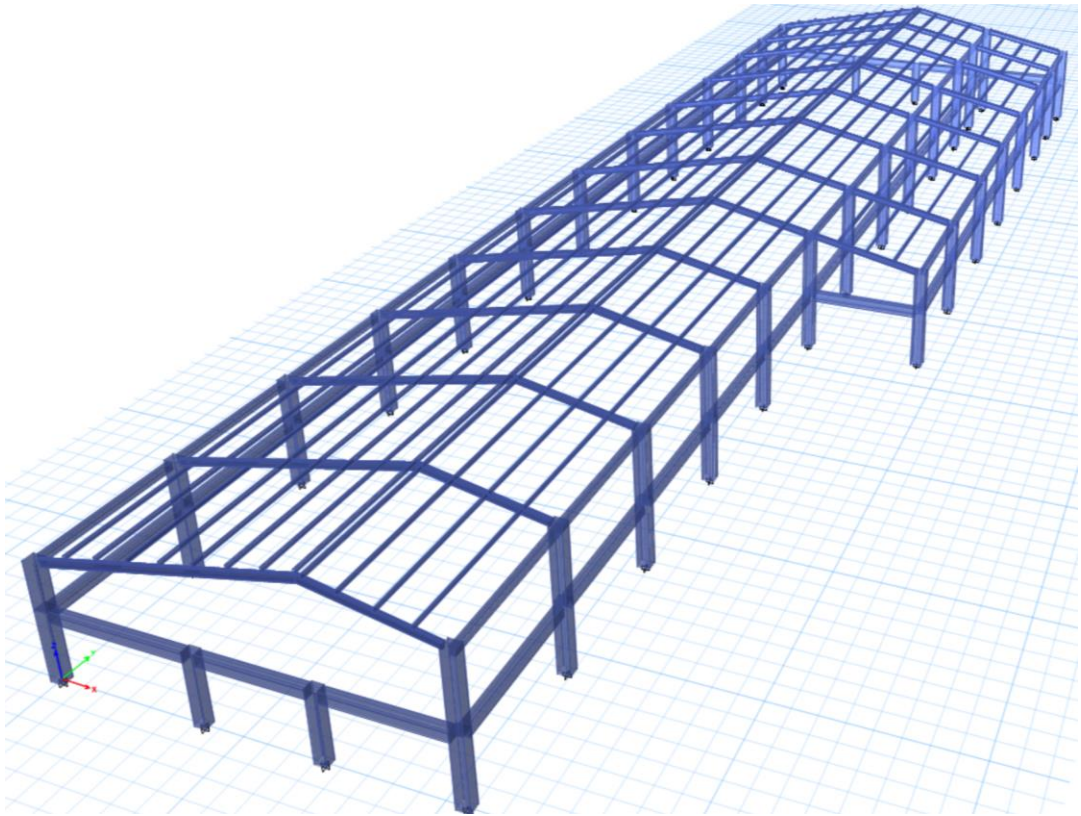
Figura 4- 10: Esquema del modelamiento de la edificación analizada

Previo al diseño del sistema de reforzamiento se realizó un análisis de vulnerabilidad sísmica detallado con un análisis estático lineal y modal espectral. Para este análisis se realizó el modelamiento de la edificación con las características geométricas y de

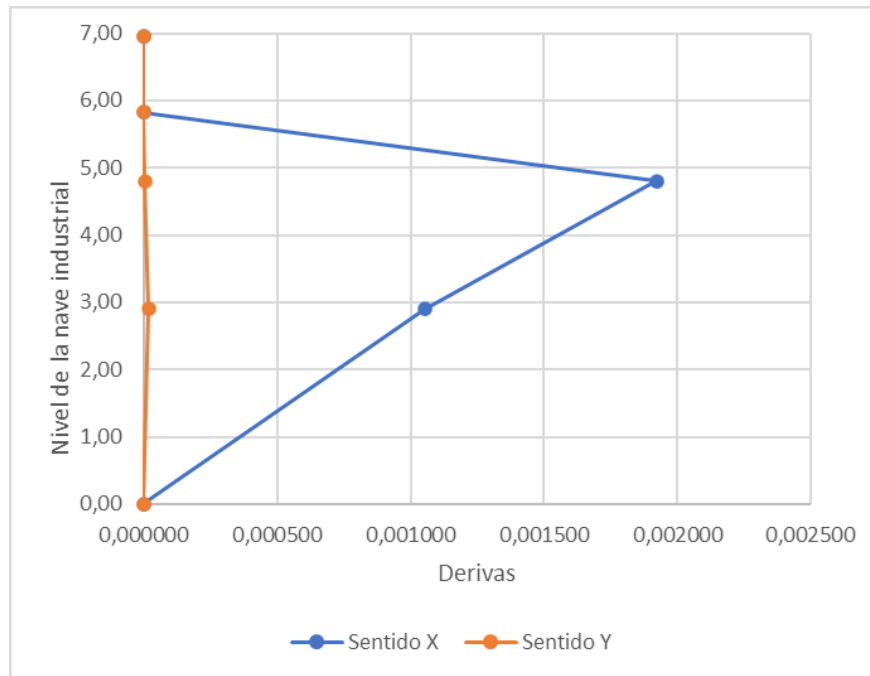
Figura 4- 11: Gráfica del comportamiento de las derivas elásticas por niveles en la edificación

Los resultados de la Tabla 4-21 muestran que las derivas por cada nivel se encuentran por debajo del límite del 2,00% establecido en la NEC.

En la Figura 4-11 se presenta el comportamiento de las derivas por cada nivel de la edificación. Se visualiza la comparativa entre las derivas en sentido X e Y bajo la influencia del sismo en sentido X.

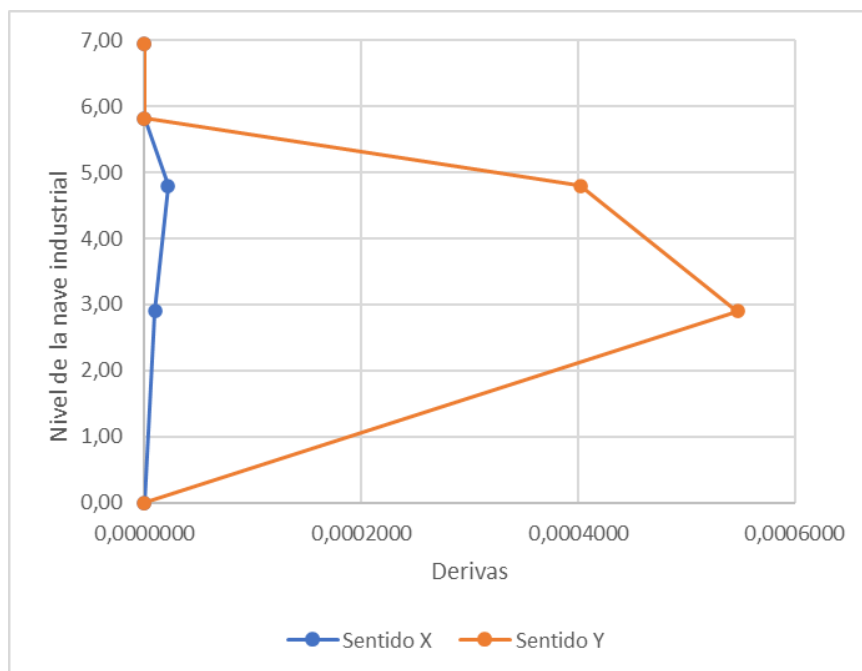
Figura 4- 12: Gráfica del comportamiento de las derivas elásticas por niveles en la edificación

En la Tabla 4-22 se muestran los resultados de las derivas por niveles con el sismo en sentido Y, se visualiza que las derivas por cada nivel y cumplen con los límites.

En la Figura 4-12 se reflejan el comportamiento de las derivas por niveles de la edificación.

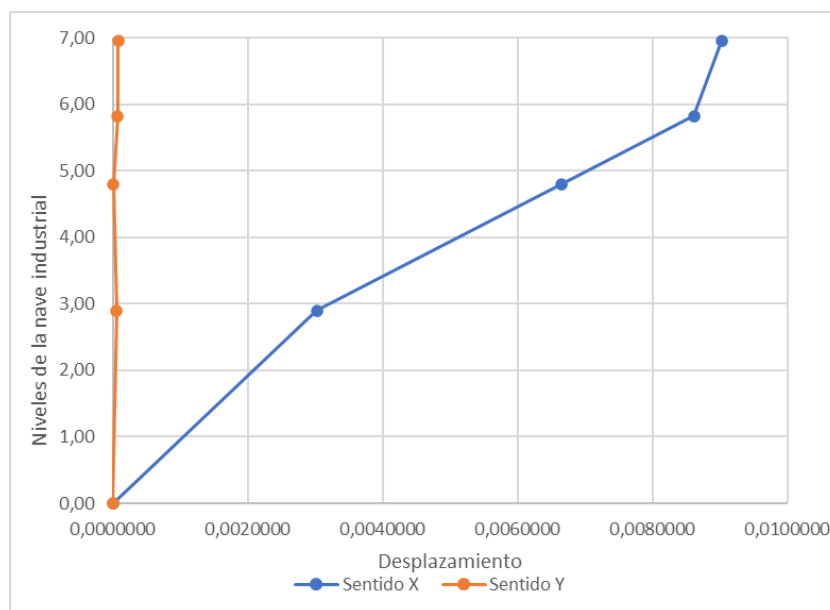
Figura 4- 13: Gráfica de desplazamientos de la edificación con sismo en sentido X

El desplazamiento máximo obtenido con el sismo en sentido x fue de 9 mm, se puede considerar que la edificación es rígida en este sentido y por esa razón no se presentaron valores de desplazamiento significativos.

En la Figura 4-13 se muestra la comparación entre el desplazamiento en sentido x e y frente a la acción de la carga sísmica en sentido x. En general existe un buen comportamiento de la edificación.

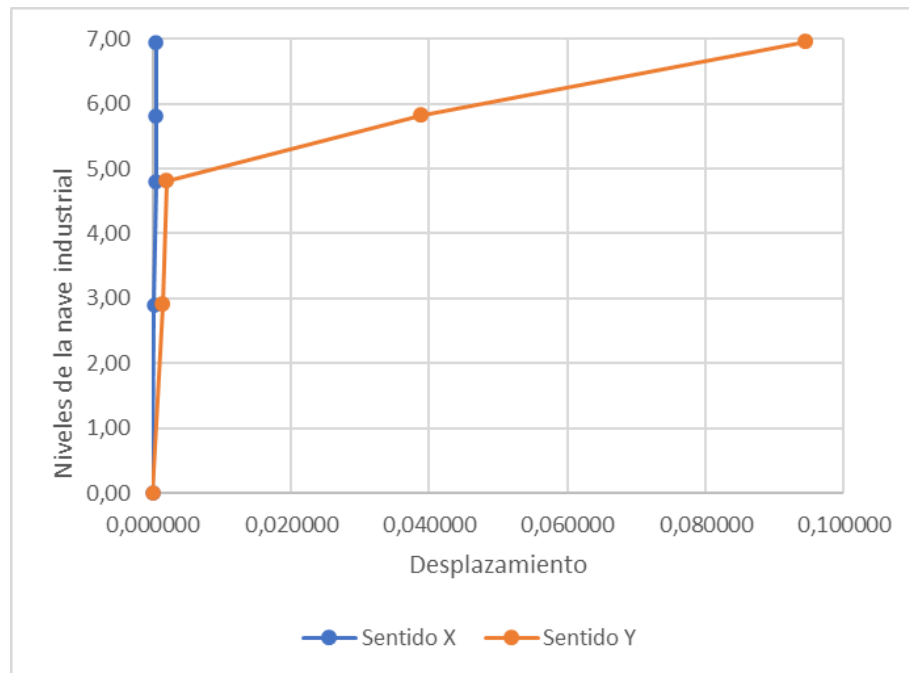
Figura 4- 14: Gráfica de desplazamientos de la edificación con sismo en sentido Y

En la Tabla 4-24 se presentan los desplazamientos de la edificación cuando el sismo actúa en sentido Y, en este caso se visualizó que al nivel del cumbrero la edificación

tendría un movimiento de 9,4 cm, sin embargo, cabe considerar que en este punto no existirían daños significativos en la edificación puesto que ya es la zona en donde se la edificación finaliza su movimiento.

En la Figura 4- 14 se muestra el desplazamiento de la edificación por cada sentido de referencia en función de la aplicación de la carga sísmica en sentido Y, se aprecia que en la dirección de Y existe un mayor desplazamiento.

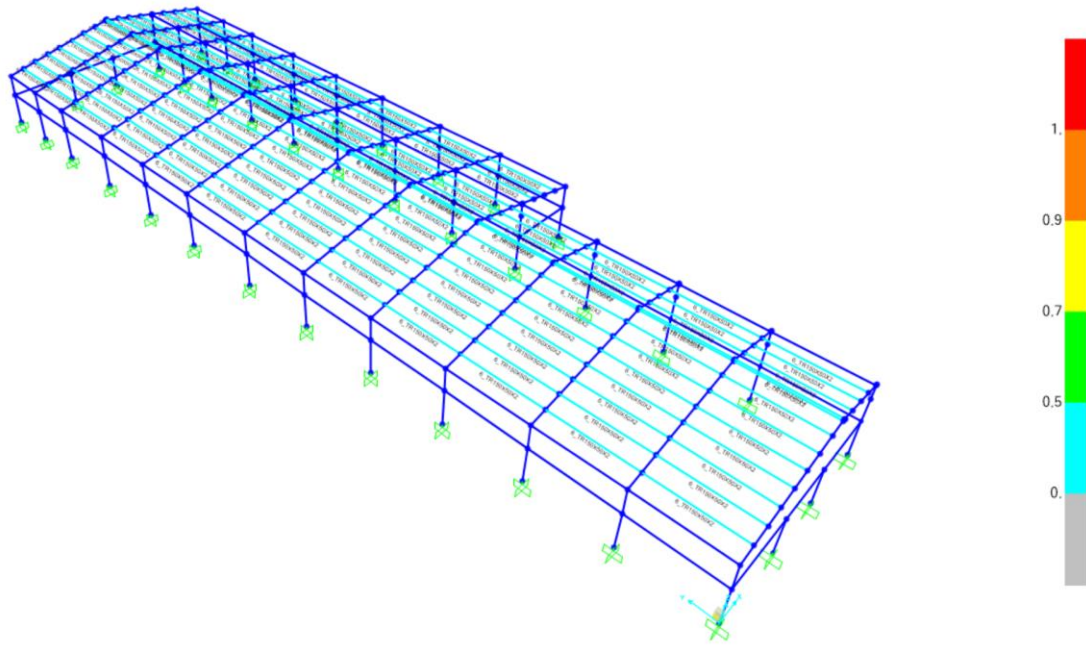
Figura 4- 16: Verificación de diseño de miembros estructurales de acero ASTM A36 (método estático lineal)

En la Figura 4-16 y 4-17 se presentan las verificaciones del diseño de los elementos estructurales, en el primer caso se verificó las correas con los criterios de la AISC 360, estos elementos que tienen tonalidad celeste cumplen con los límites de resistencia, en la Figura 4-17 se indica la verificación de los elementos conformados en frío mediante la AISI S100 para las vigas, esos elementos, por el contrario, no cumplen con los límites de resistencia.

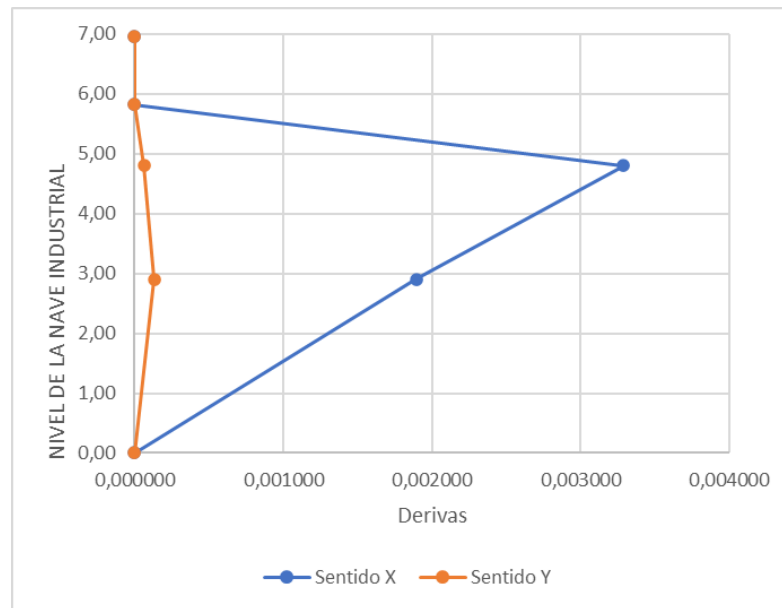
Figura 4- 18: Gráfica del comportamiento de las derivas elásticas por niveles en la edificación

Los resultados de la Tabla 4-29 muestran que las derivas por cada nivel se encuentran por debajo del límite del 2,00% establecido en la NEC.

En la Figura 4-18 se presenta el comportamiento de las derivas por cada nivel de la edificación. Se visualiza la comparativa entre las derivas en sentido X e Y bajo la influencia del sismo en sentido X del análisis modal espectral.

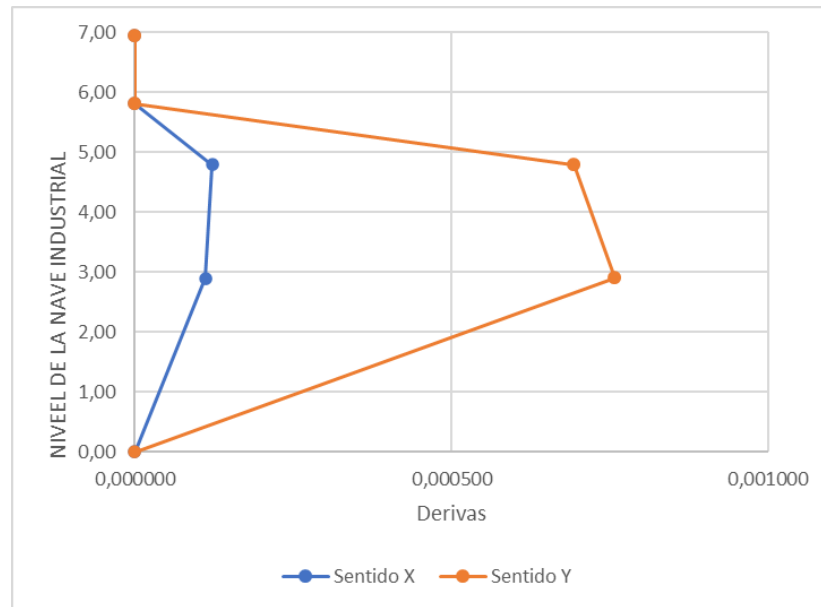
Figura 4- 19: Gráfica del comportamiento de las derivas elásticas por niveles en la edificación en el análisis modal espectral

En la Figura 4-19 se reflejan el comportamiento de las derivas por niveles de la edificación. Se observa que en sentido Y existe un mayor movimiento en comparación con lo sucedido en el movimiento de la edificación con el sismo en sentido X.

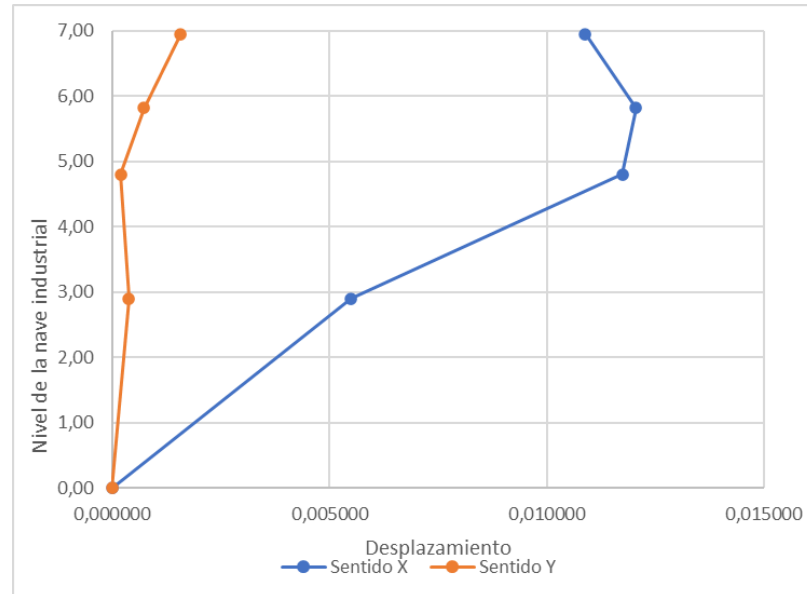
Figura 4- 20: Gráfica de desplazamientos de la edificación con sismo en sentido X

El desplazamiento máximo obtenido con el sismo en sentido X fue de 1,20 cm, se puede considerar que la edificación es rígida en este sentido y por esa razón no se presentaron valores de desplazamiento significativos.

En la Figura 4-20 se muestra la comparación entre el desplazamiento en sentido X e Y frente a la acción de la carga sísmica en sentido X. En general existe un buen comportamiento de la edificación.

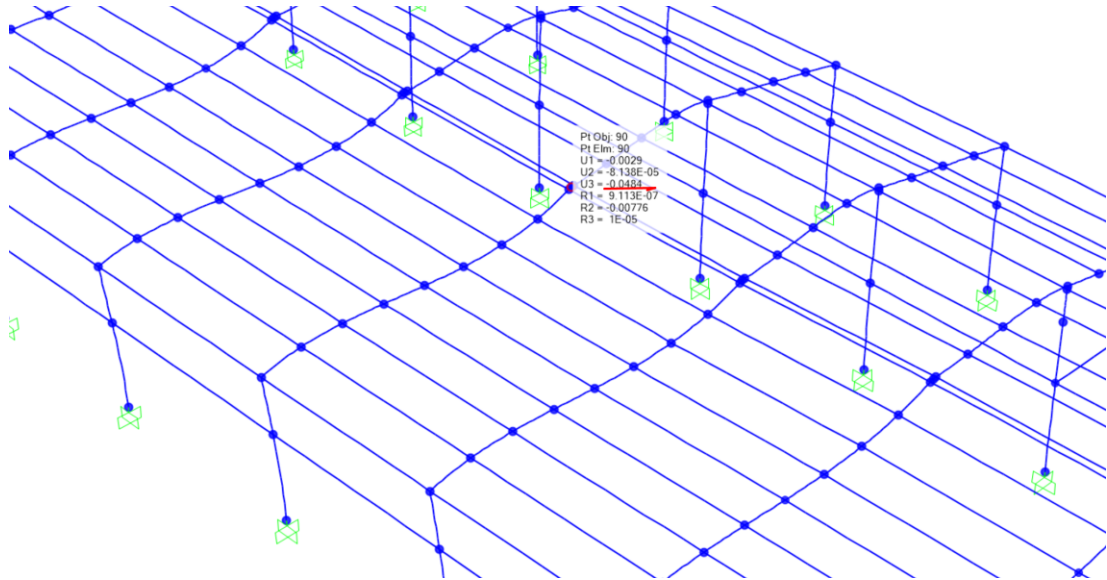
Figura 4- 22: Deflexión máxima encontrada en la edificación

En la Figura 4-22 se presenta el resultado de la deflexión máxima encontrada en la edificación y que cumple con los criterios de la normativa.

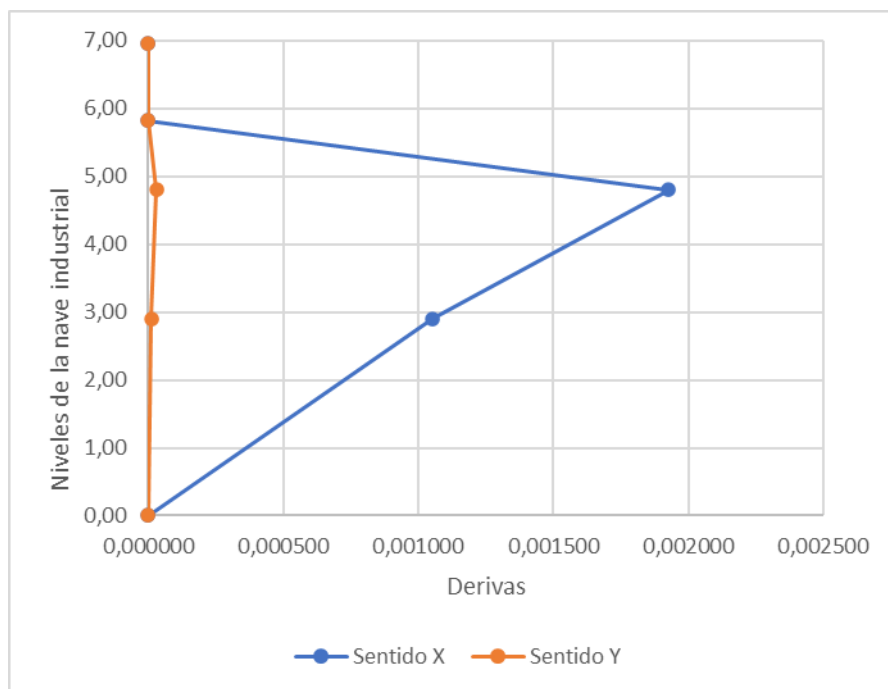
Figura 4- 26: Representación gráfica de las derivas por nivel de la edificación

En la Tabla 4-37 se muestran las derivas correspondientes a cada nivel del que se compone la estructura con el sistema de refuerzo, en la Figura 4-26 se presenta el comportamiento de los valores encontrados para el sistema de reforzamiento bajo la carga sísmica en sentido X.

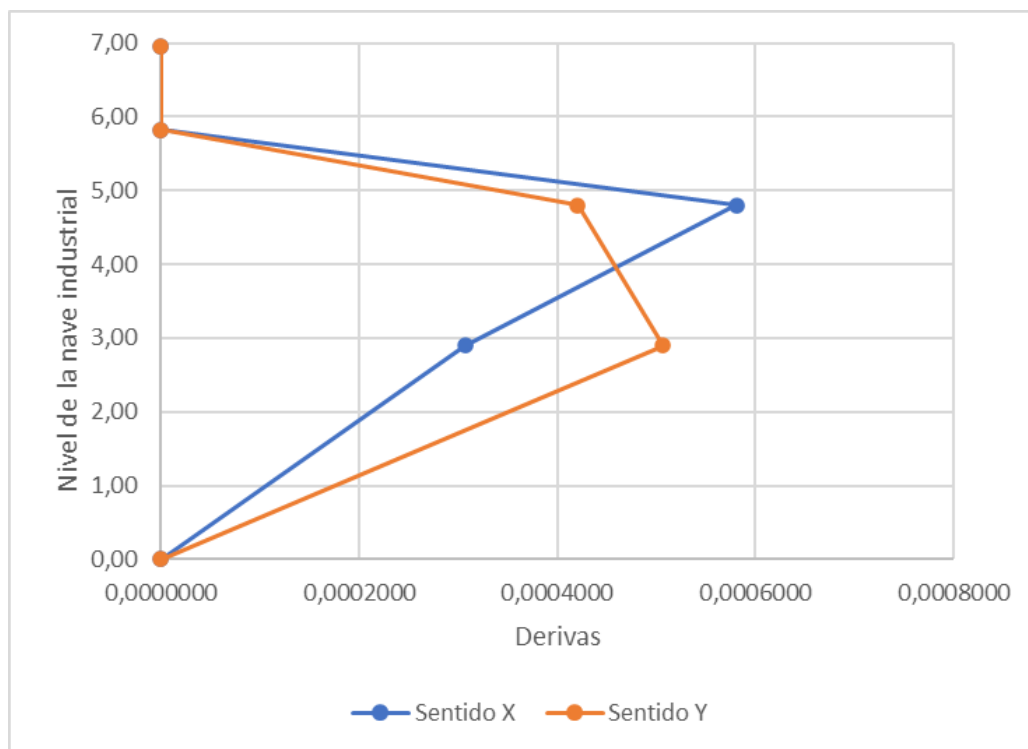
Figura 4- 27: Representación gráfica de las derivas por nivel de la edificación

En la Figura 4-27 se muestra una comparación en del comportamiento de las derivas con el sismo en sentido Y para cada nivel de la edificación, pese a que el movimiento fue más notorio, las derivas se encontraron dentro de los límites de la NEC 15.

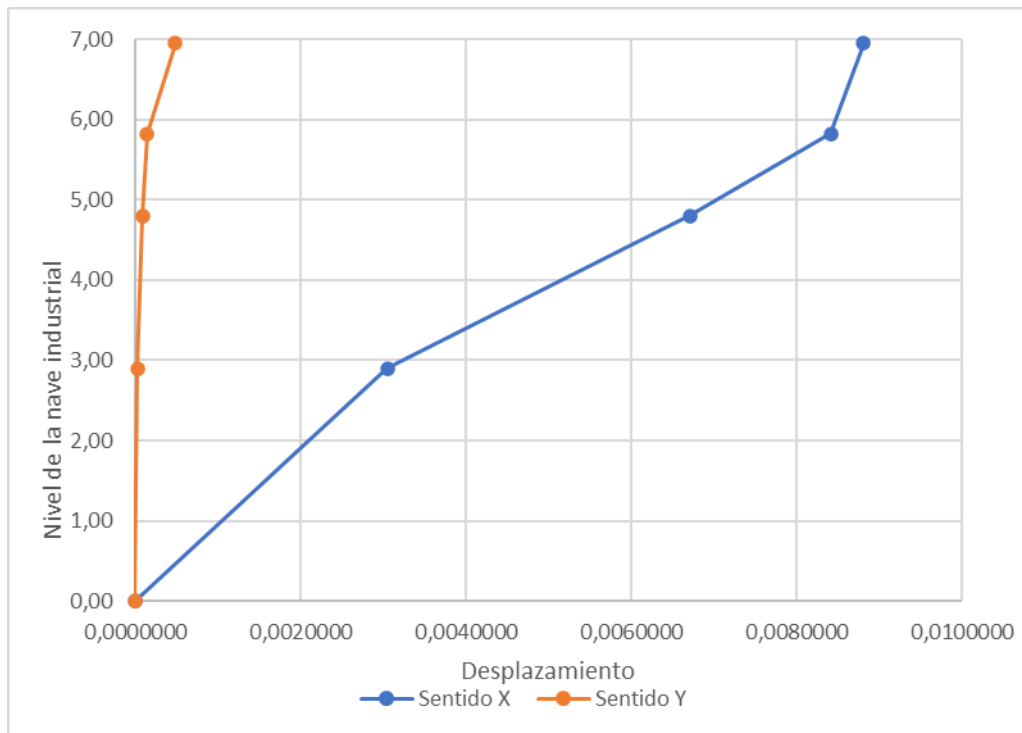
Figura 4- 28: Representación gráfica de los desplazamientos por nivel de la edificación

En la Tabla 4-39 se observa que el desplazamiento máximo se encuentra en el sentido X cuando se aplica la carga sísmica en este mismo sentido, el valor encontrado corresponde a 9,00 mm.

En la Figura 4-28 se muestran los desplazamientos con el sismo X y se presenta una comparación de los desplazamientos por cada orientación de la edificación.

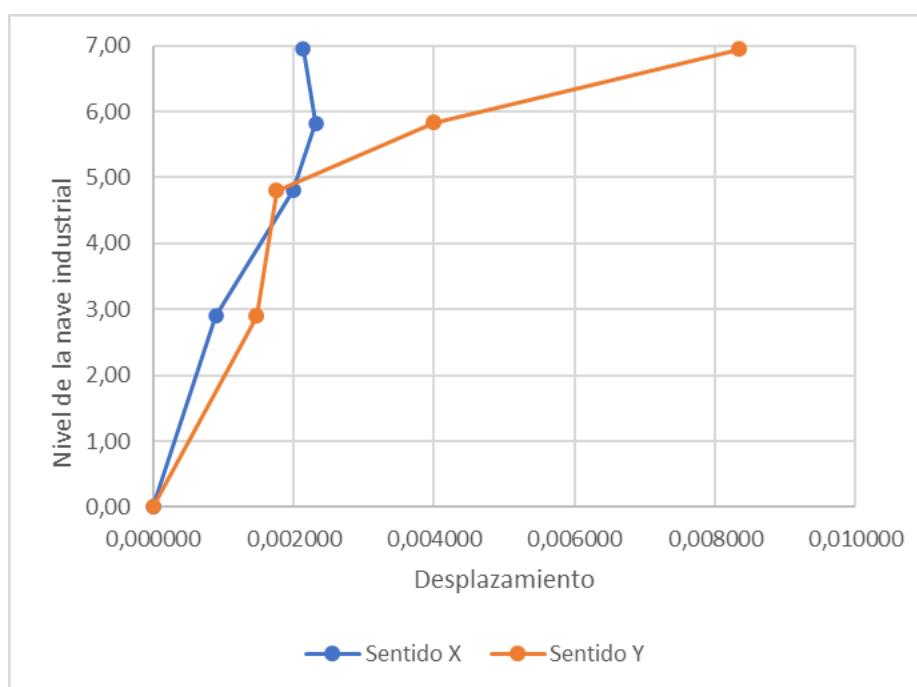
Figura 4- 29: Representación gráfica de los desplazamientos por nivel de la edificación

En la Tabla 4-40 se indican los desplazamientos por cada sentido de la edificación, el valor máximo presentado se dio en la parte superior de la edificación con el sismo en sentido Y, este valor encontrado fue de 8,00 mm.

En la Figura 4-29 se indica de forma gráfica los desplazamientos de la edificación en cada sentido de la edificación cuando se presenta la influencia del sismo en dirección Y.

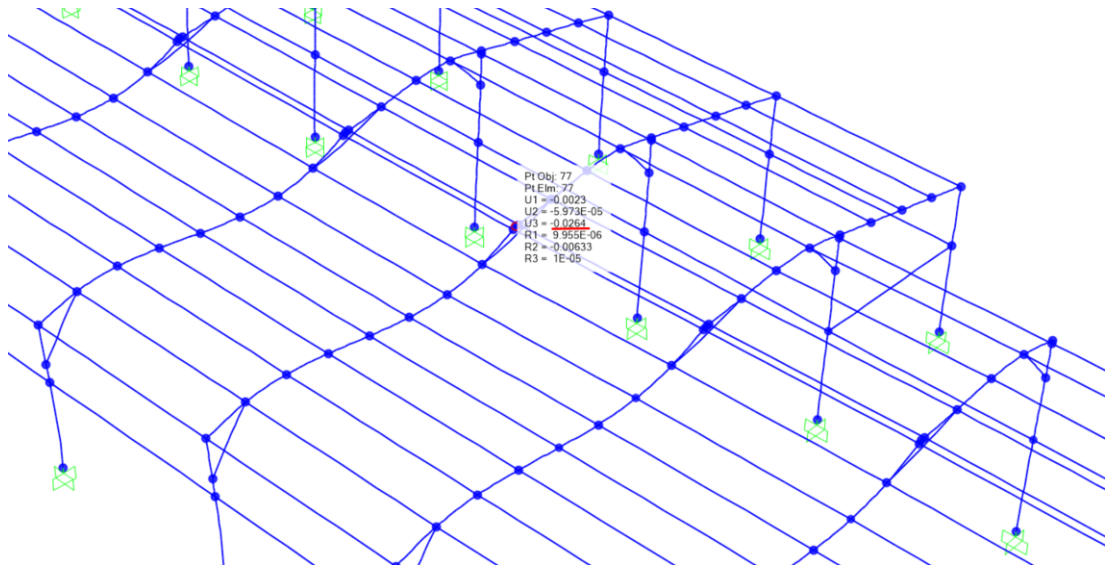
Figura 4- 30: Verificación de los límites de deflexiones

En la Tabla 4-43 se presenta la verificación de las deflexiones actuales en el sistema de reforzamiento. Se pudo identificar que las deflexiones de las vigas del sistema de la cubierta se encuentran dentro del límite permisible en todos los ejes.

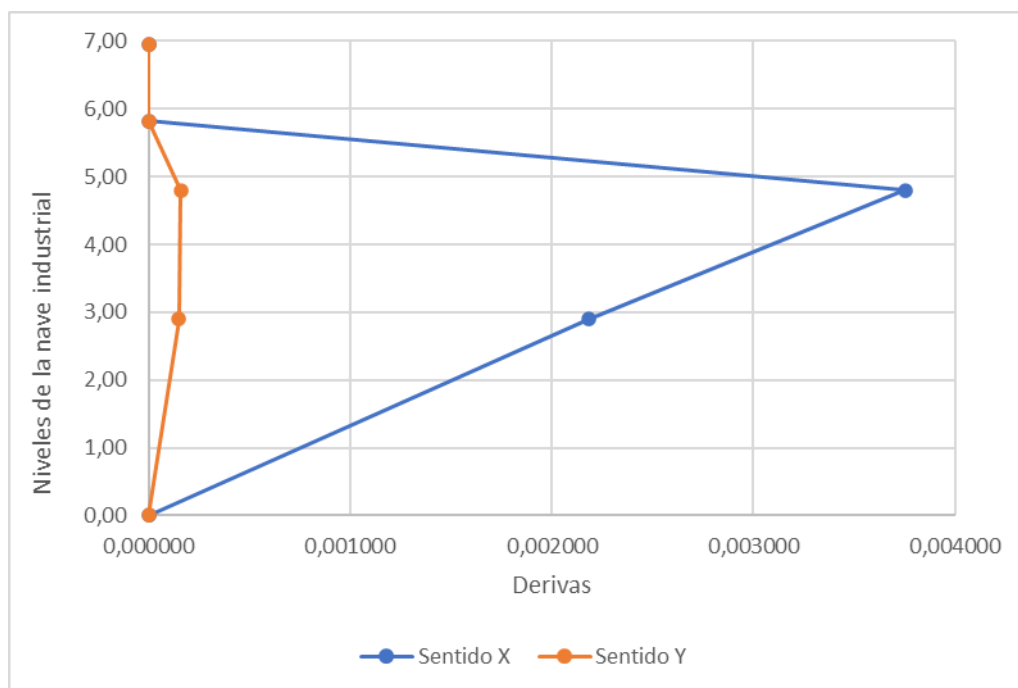
Figura 4- 31: Derivas de la nave industrial – análisis modal espectral en X

En la Tabla 4-45 se presentan los valores de las derivas por cada nivel de la nave industrial, se presentaron estos datos para plantear la gráfica del comportamiento de la edificación, los valores encontrados se encuentran dentro del límite de referencia.

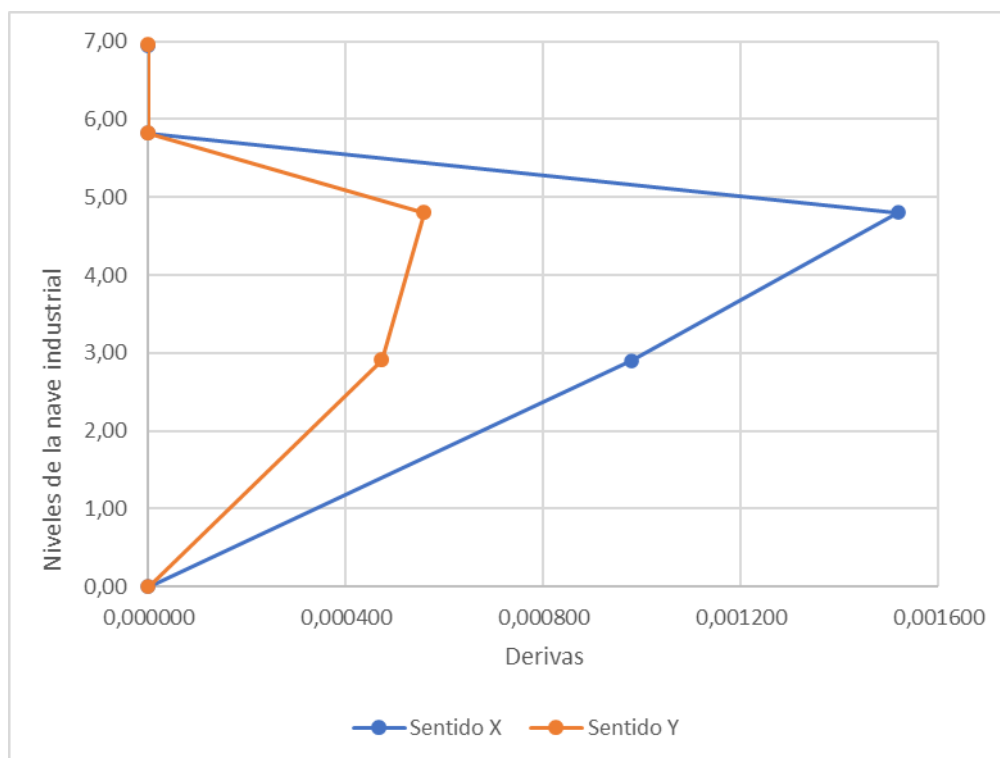
Figura 4- 32: Derivas de la nave industrial – análisis modal espectral en Y

En la Tabla 4-46 se presentan los datos de las derivas por niveles obtenidas del análisis modal espectral en sentido Y, los valores obtenidos se encuentran dentro del límite de referencia. En la Figura 4-32 se presenta este comportamiento de forma gráfica.

En la Figura 4-32 se muestra la comparativa entre derivas, aunque se visualiza un movimiento en X e Y bajo la carga sísmica en sentido Y, estos valores se encuentran dentro de los límites e incluso se pueden considerar como mínimos.

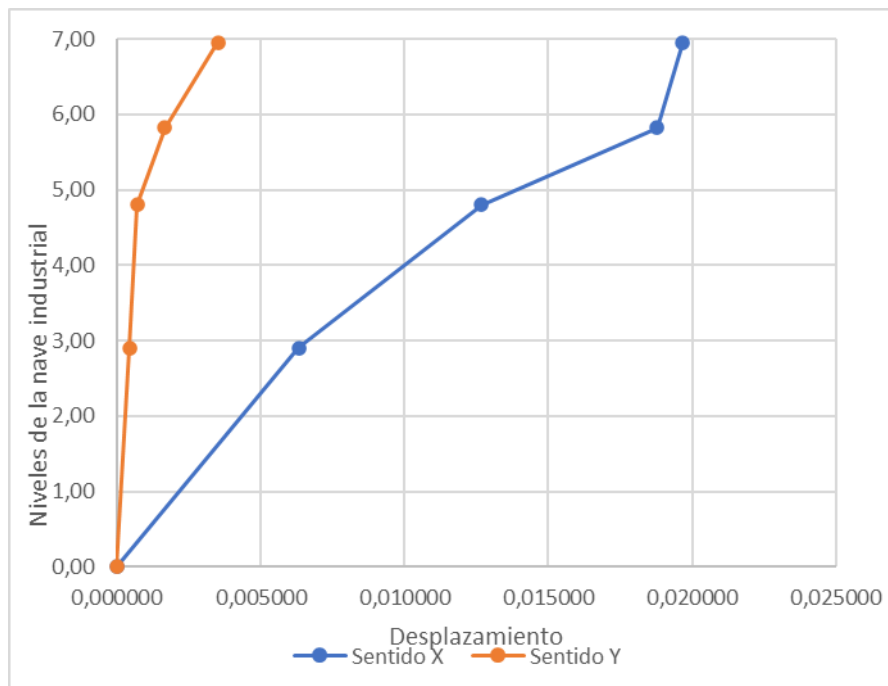
Figura 4- 33: Desplazamientos – análisis modal espectral en X

En la Tabla 4-47 se presentan los resultados de desplazamientos en sentido X e Y del análisis modal espectral en sentido X, el máximo desplazamiento corresponde a 2,00 cm en el cumbrero de la edificación.

En la Figura 4-33 se presentan el comportamiento de los desplazamientos de la edificación en sentido X e Y de acuerdo con el análisis modal espectral en X. Este comportamiento se encuentra estable para la edificación puesto que no existe un mayor movimiento.

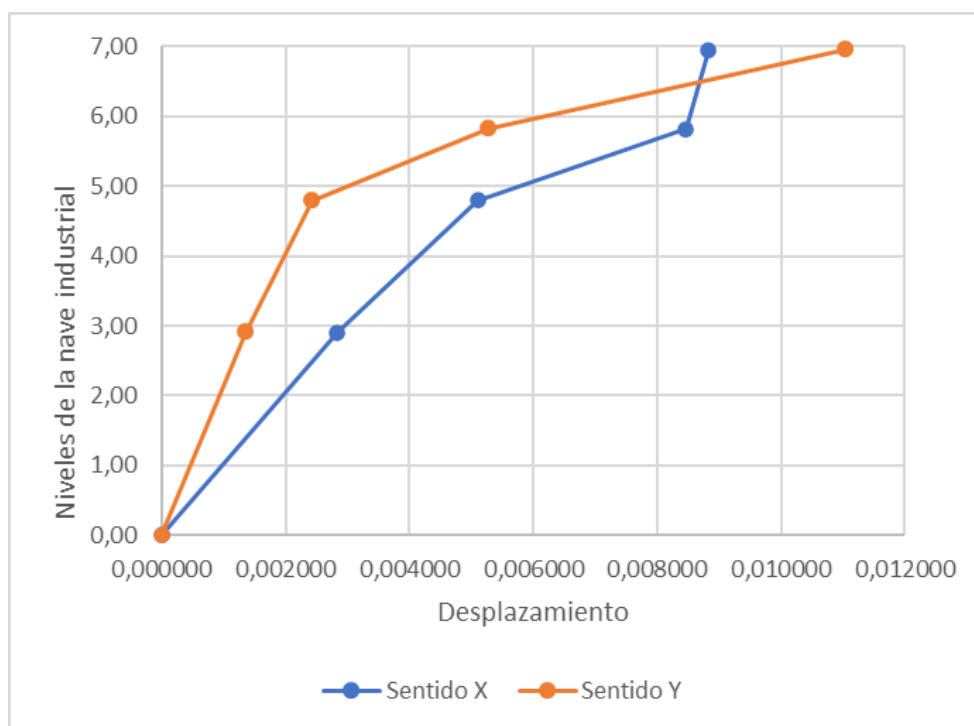
Figura 4- 34: Desplazamientos – análisis modal espectral en Y

En la Tabla 4-48 se presentan los resultados de desplazamiento de la edificación en X e Y obtenidos del análisis modal espectral, se encontró que el máximo desplazamiento se ubica en la orientación en Y de la edificación con un valor de 1,10 cm. Con las modificaciones realizadas en el sistema estructural se redujo el desplazamiento de la edificación en este sentido.

En la Figura 4-34 se muestra el comportamiento de la edificación en cuanto a los desplazamientos en sentido X e Y con el análisis modal espectral en Y. Con el sistema de reforzamiento se redujo el movimiento en la zona más flexible.

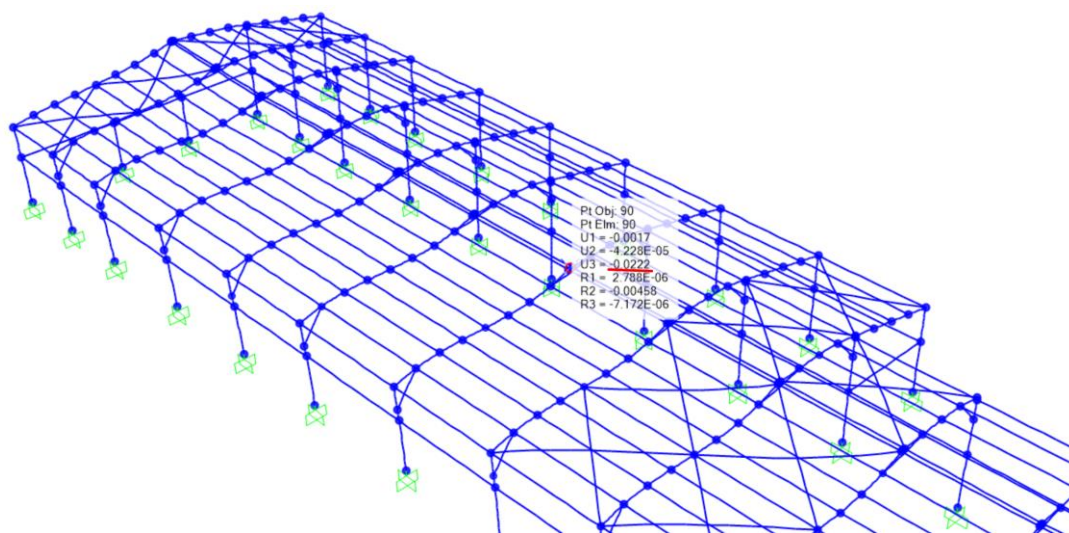
Figura 4- 35: Mejoramiento de las deflexiones en las vigas del sistema de la cubierta

Con la propuesta de reforzamiento se logró reducir este indicador que necesitaba aplicar una corrección para evitar fallos en condiciones de servicio de la edificación.

En la Figura 4-35 se presentan la deflexión encontrada en las vigas del sistema de la cubierta de la edificación.

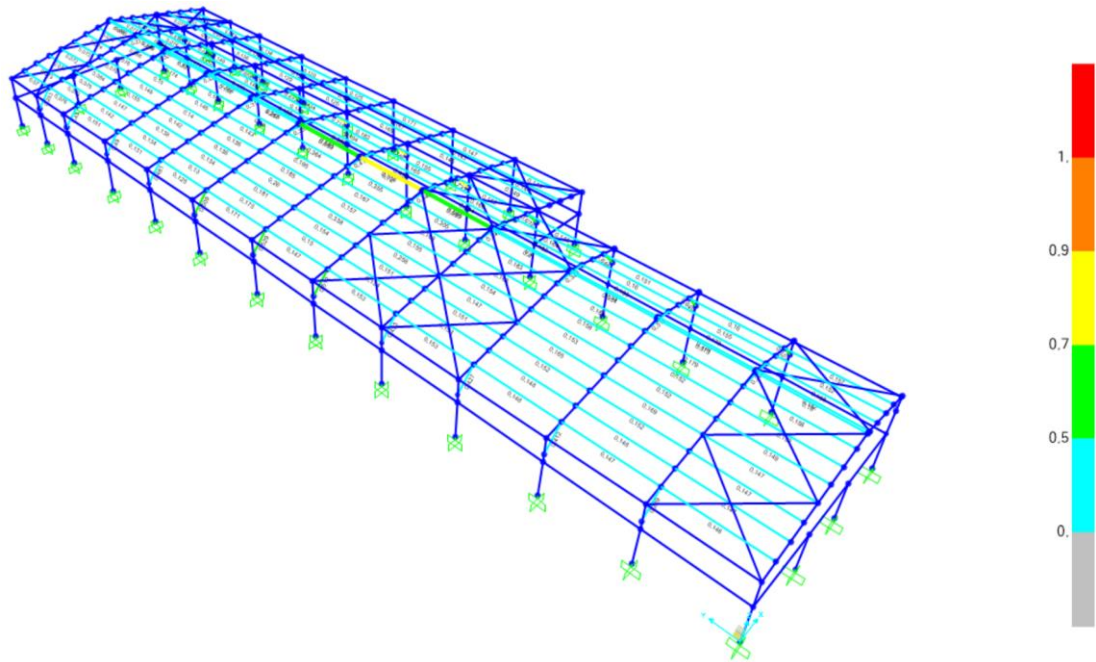
Figura 4- 36: Chequeo por diseño del sistema de reforzamiento planteado

Finalmente, se verifico el diseño de los elementos para identificar que el sistema de reforzamiento propuesto cumple con las condiciones de carga para el que fue diseñado, en la Figura 4-36 se muestra que los elementos cumplen satisfactoriamente y ya no se encuentran limitados.

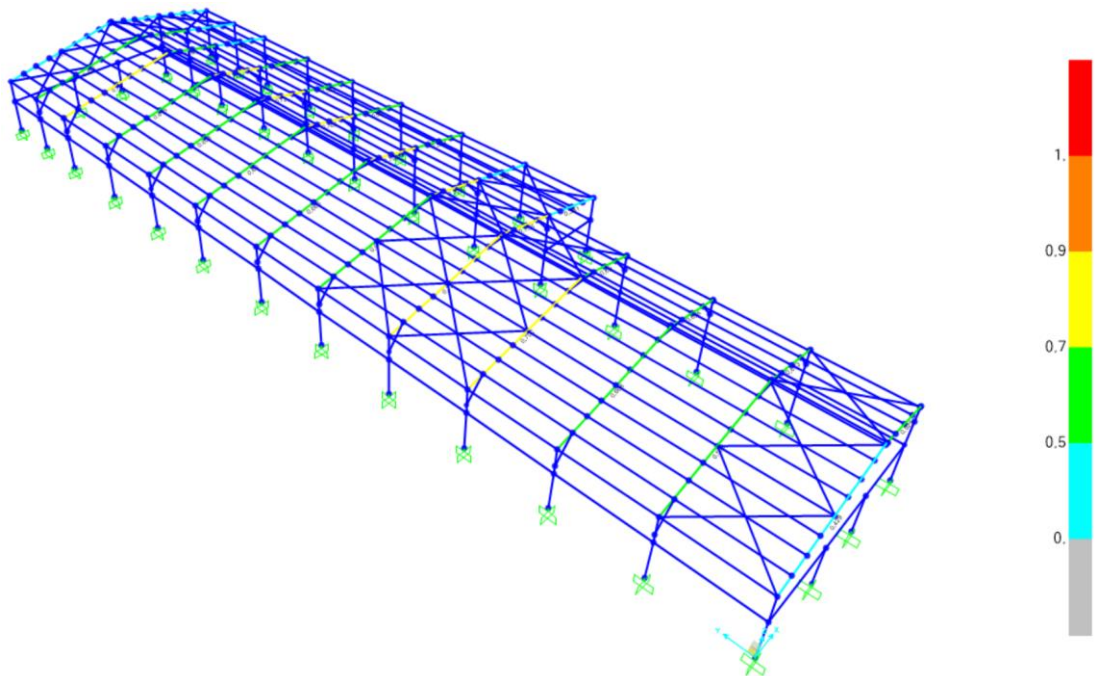
Figura 4- 37: Chequeo por diseño del sistema de reforzamiento planteado

En la Figura 4-37 se presenta el chequeo de las vigas mediante el diseño con la AISI S100 y se verificó que cumplen con los límites de resistencia establecidos.

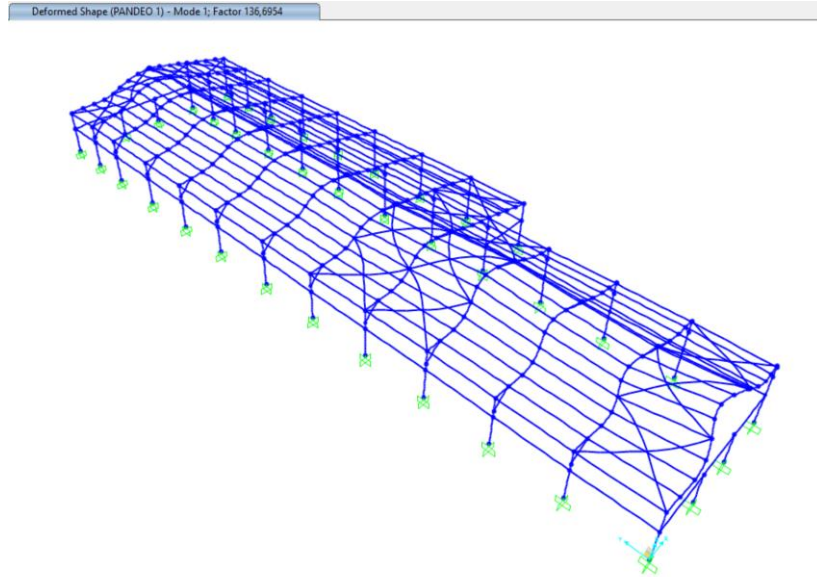
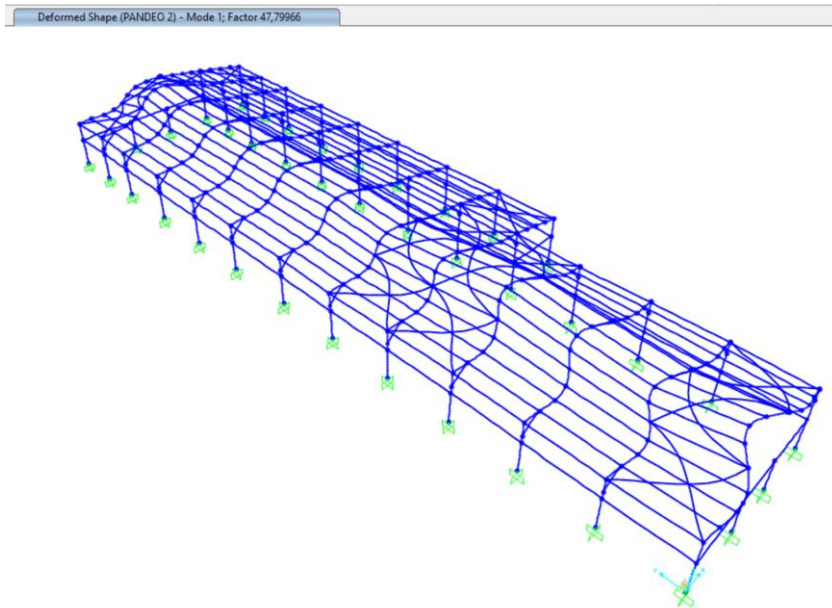
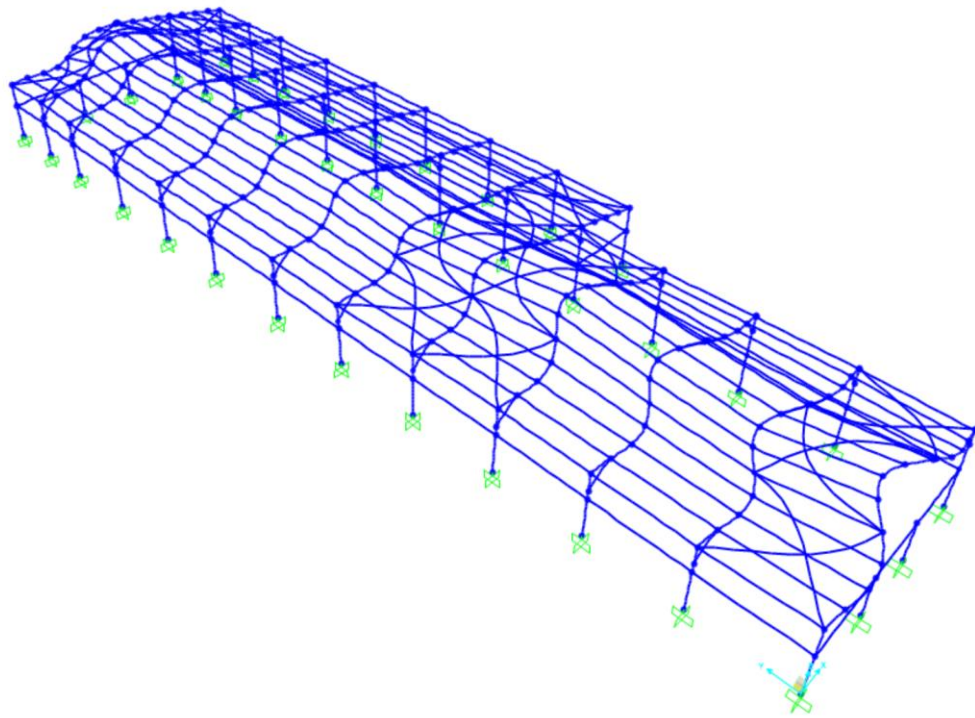
Se realizó el chequeo de pandeo en las columnas de la edificación, en la Figura 4-34 se indican más zonas en las que se producen los pandeos, el valor máximo encontrado fue de 136,69 y el valor mínimo fue de 47,79.

Figura 4- 38: Comportamiento de la edificación Pandeo 1

Figura 4- 39: Comportamiento de la edificación Pandeo 2

Figura 4- 40: Comportamiento de la edificación Pandeo 3
