UNIVERSIDAD TÉCNICA DE AMBATO
FACULTAD DE INGENIERÍA CIVIL Y MECÁNICA
CARRERA DE INGENIERÍA CIVIL

**“EVALUACIÓN DE LAS VÍAS URBANAS EN EL CANTÓN AMBATO
DEL SECTOR COMPRENDIDO ENTRE LA AV. LA DELICIA, LAS
AGUACOLLAS, PERIÓDICO LA DEMOCRACIA, EDMUNDO
MARTÍNEZ, BLANCA MARTÍNEZ, POESÍAS, AV. LOS CAPULÍES”**

Septiembre - 2023

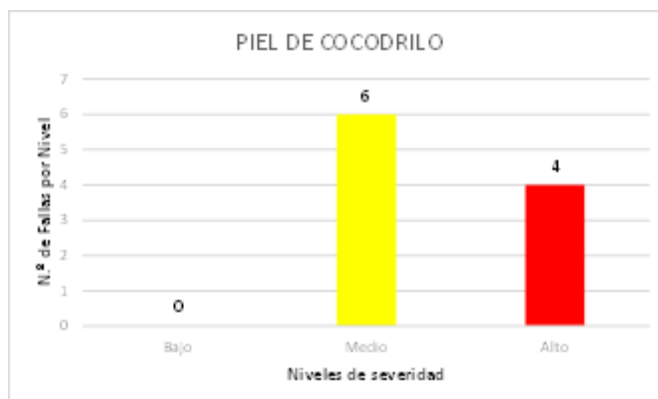
Gráfica N.º - 2 DIAGRAMA DE SEVERIDADES

Se encontró un total de 10 muestras que se las identifica según la norma ASTM D6433 de Pavimentos Flexibles con el nombre de Piel de Cocodrilo (PC) en las calles Aguacollas y Av. Rodrigo Pachano y Av. Los Guaytambos, mismas que comprenden de la zona número 4, de las cuales se encontró que 0 fallas pertenecen a un nivel de severidad Bajo, 6 fallas a un nivel de severidad Medio con un área de 1540.12 m² que corresponde al 60 % y 4 fallas a un nivel de severidad Alto con un área de 886.49 m² que corresponde al 40 %. Teniendo un área de afectación total de 2426.61 m² con referente a este tipo de falla que se ha evaluado.

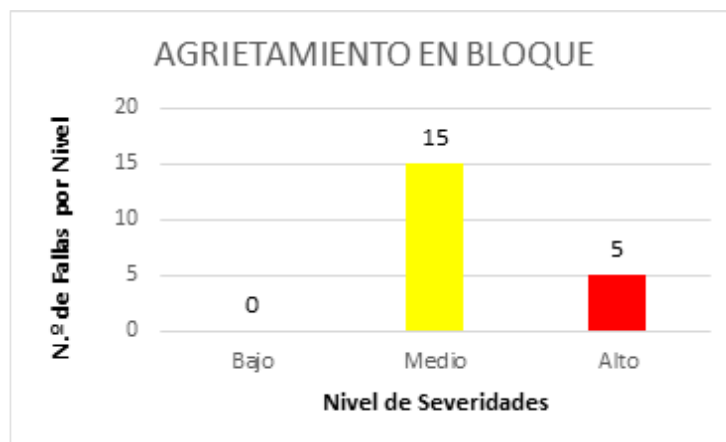
Gráfica N.º - 3 DIAGRAMA DE SEVERIDADES

Se encontró un total de 20 muestras, que se las identifica según la norma ASTM D6433 de Pavimentos Flexibles con el nombre Agrietamiento en Bloque en las calles Aguacollas, La Delicia, Los Tomates, Eduardo Mera y Av. Los Guaytambos, mismas que comprenden de la zona número 4, de las cuales se encontró que 0 fallas pertenecen a un nivel de severidad Bajo, 15 fallas a un nivel de severidad Medio con un área de 1955.56 m² que corresponde al 75 % y 5 fallas a un nivel de severidad Alto con un área de 1293.24 m² que corresponde al 25 %. Teniendo un área de afectación total de 3248.80 m² con referente a este tipo de falla que se ha evaluado.

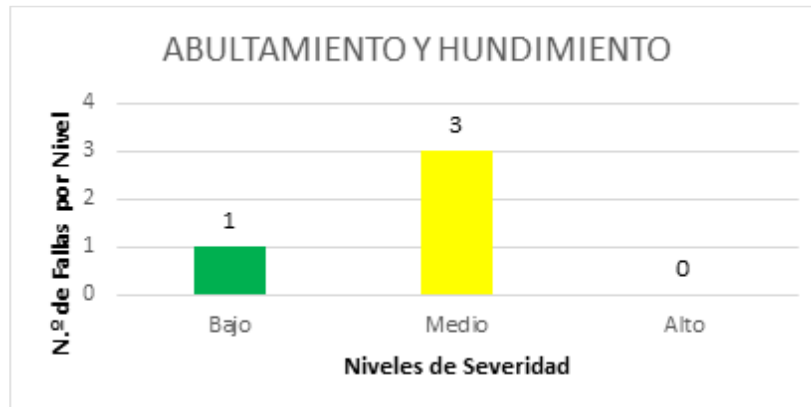
Gráfica N.º - 4 DIAGRAMA DE SEVERIDADES

Se encontró un total de 4 muestras que se las identifica según la norma ASTM D6433 de Pavimentos Flexibles con el nombre Abultamiento y Hundimiento en las calles Aguacollas y Edmundo Martínez mismas que comprenden de la zona número 4, de las cuales se encontró que 1 falla pertenece a un nivel de severidad Bajo con un área de 6.5 m² que corresponde al 25 %, 3 fallas a un nivel de severidad Medio con un área de 22.99 m² que corresponde al 75 % y 0 fallas a un nivel de severidad Alto. Teniendo un área de afectación total de 29.49 m² con referente a este tipo de falla que se ha evaluado.

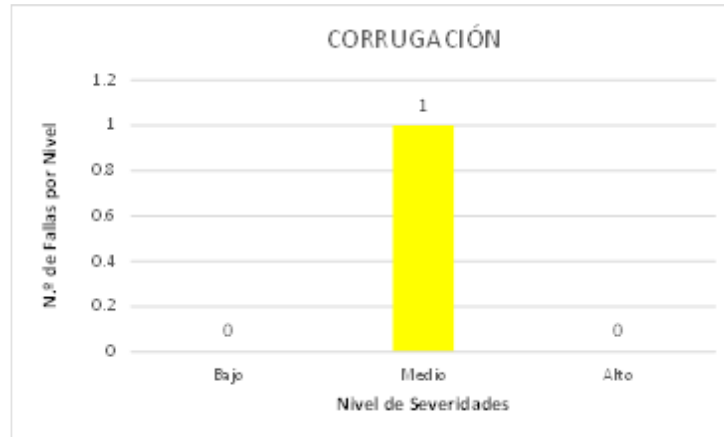
Gráfica N.º - 5 DIAGRAMA DE SEVERIDADES

Se encontró un total de 1 muestra que se la identifica según la norma ASTM D6433 de Pavimentos Flexibles con el nombre Corrugación en la calle Edmundo Martínez misma que comprende de la zona número 4, en la cual se encontró 1 falla de un nivel de severidad Medio con un área de 11.27 m^2 Teniendo un área de afectación total de 11.27 m^2 con referente a este tipo de falla que se ha evaluado.

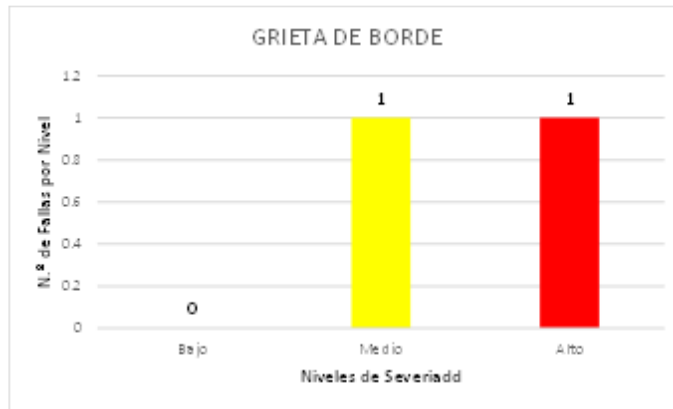
Gráfica N.º - 6 DIAGRAMA DE SEVERIDADES

Se encontró un total de 2 muestras que se las identifica según la norma ASTM D6433 de Pavimentos Flexibles con el nombre Grieta en Borde en la calle Edmundo Martínez misma que comprende de la zona número 4, de las cual se encontró que 0 fallas pertenece a un nivel de severidad Bajo, 1 falla a un nivel de severidad Medio con un área de 8.4 m² que corresponde al 50 % y 1 fallas a un nivel de severidad Alto con un área de 20.25 que corresponde al 50 % .Teniendo un área de afectación total de 28.65 m² con referente a este tipo de falla que se ha evaluado.

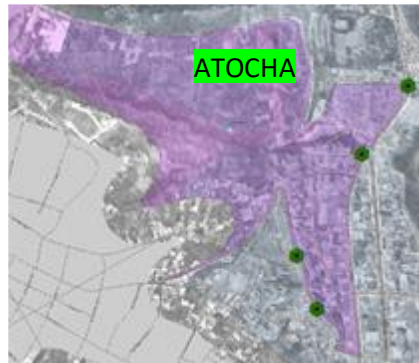
Fig. N.º- 47 PARCHEO ZONA 4

COORD. Y	COORD. X	NOMBRE VÍA	TIPO FALLA	SEVERIDAD	AREA_FALLA
9863522	763748	AVENIDA RODRIGO PACHANO	K. PARCHEO.	MEDIO	5.85
9863422	763542	AVENIDA LOS GUAYTAMBOS	K. PARCHEO.	MEDIO	7
9863112	763218	CALLE AGUACOLLAS	K. PARCHEO.	MEDIO	12.45
9863269	763244	CALLE AGUACOLLAS	K. PARCHEO.	MEDIO	246.33

Se encontró un total de 4 muestras que se las identifica según la norma ASTM D6433 de Pavimentos Flexibles con el nombre Parcheo en la calle Aguacollas, Av. Los Guaytambos y Av. Rodrigo Pachano, mismas que comprenden de la zona número 4, de las cuales se encontró que 0 fallas pertenecen a un nivel de severidad Bajo, 4 fallas a un nivel de severidad Medio con un área de 271.63 m² que corresponde al 100 % y 0 fallas a un nivel de severidad Alto. Teniendo un área de afectación total de 271.63 m² con referente a este tipo de falla que se ha evaluado.

El tipo de reparación que se debe realizar para la falla Parcheo es:

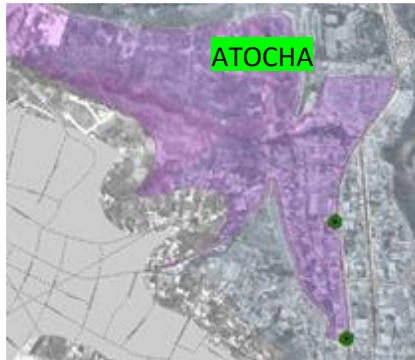
Fig. N.º.- 49 PULIMIENTO DE AGREGADOS ZONA 4

COORDENADA_Y	COORDENADA_X	NOMBRE_VIA	TIPO_FALLA	SEVERIDAD	AREA_FALLA
9863257	763398	AVENIDA LOS GUAYTAMBOS	L. PULIMIENTO DE AGREGADOS.	MEDIO	140
9862953	763255	AVENIDA LOS GUAYTAMBOS	L. PULIMIENTO DE AGREGADOS.	ALTO	36.05

Se encontró un total de 2 muestras que se las identifica según la norma ASTM D6433 de Pavimentos Flexibles con el nombre Pulimiento de Agregados en la Av. Los Guaytambos, misma que comprende de la zona número 4, de las cuales se encontró que 0 fallas pertenecen a un nivel de severidad Bajo, 1 falla a un nivel de severidad Medio con un área de 140 m² que corresponde al 50 % y 1 fallas a un nivel de severidad Alto con un área de 36.05 m² que corresponde al 50 %. Teniendo un área de afectación total de 176.05 m² con referente a este tipo de falla que se ha evaluado.

El tipo de reparación que se debe realizar para la falla Pulimiento de Agregados es:

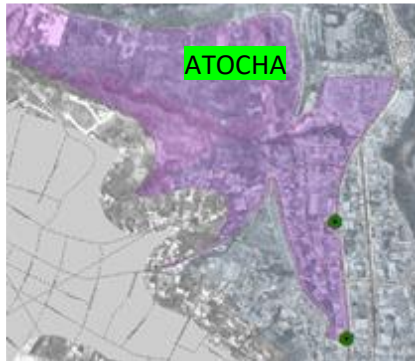
Fig. N.º- 51 HUECOS ZONA 4

COORDENADA_Y	COORDENADA_X	NOMBRE_VIA	TIPO_FALLA	SEVERIDAD	AREA_FALLA
9864079	753111	CALLE EDMUNDO MARTINEZ	M HUECOS.	MEDIO	1.32
9863458	753631	AVENIDA RODRIGO PACHANO	M HUECOS.	MEDIO	2.4
9863281	753315	CALLE LOS TOMATES	M HUECOS.	ALTO	0.72

Se encontró un total de 3 muestras que se las identifica según la norma ASTM D6433 de Pavimentos Flexibles con el nombre Huecos en las calles Edmundo Martínez, Los Tomates y Av. Rodrigo Pachano, mismas que comprenden de la zona número 4, de las cuales se encontró que 0 fallas pertenecen a un nivel de severidad Bajo, 2 fallas a un nivel de severidad Medio con un área de 3.72 m² que corresponde al 66.66 % y 1 fallas a un nivel de severidad Alto con un área de 0.72 m² que corresponde al 33.33 %. Teniendo un área de afectación total de 4.44 m² con referente a este tipo de falla que se ha evaluado.

El tipo de reparación que se debe realizar para la falla Huecos es:

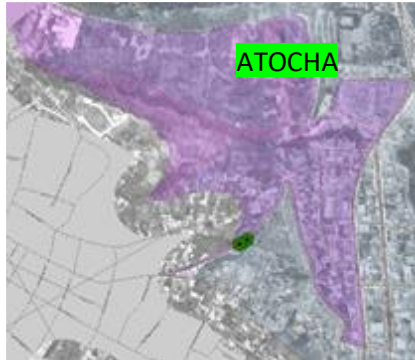
Fig. N.º- 55 HINCHAMIENTO ZONA 4

COORDENADA Y	COORDENADA X	NOMBRE VIA	TIPO FALLA	SEVERIDAD	AREA FALLA
9863368	762117	CALLE AGUACOLLAS	R. HINCHAMIENTO.	MEDIO	1845
9863368	762093	CALLE AGUACOLLAS	R. HINCHAMIENTO.	ALTO	2205

Se encontró un total de 2 muestras que el Catálogo de Fallas “Identificación de fallas en Pavimentos y Técnicas de reparación” identifica el nombre de Hinchamiento en la calle Aguacollas, misma que comprende de la zona número 4, de la cual se encontró que 0 falla pertenece a un nivel de severidad Bajo, 1 falla a un nivel de severidad Medio con un área de 18.45 m² que corresponde al 50 %. y 1 falla a un nivel de severidad Alto con un área de 22.05 m² que corresponde al 50 %. Teniendo un área de afectación total de 40.45 m² con referente a este tipo de falla que se ha evaluado.

El tipo de reparación que se debe realizar para la falla Hinchamiento es:

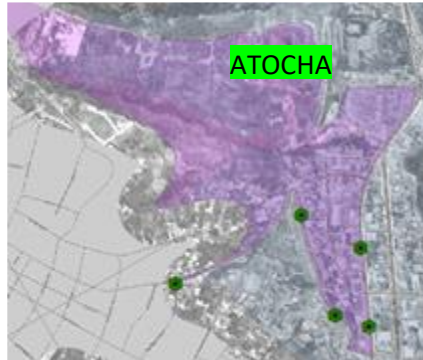
Fig. N.º- 57 DESPRENDIMIENTO DE AGREGADOS ZONA 4

COORD. Y	COORD. X	NOMBRE VIA	TIPO FALLA	SEVERIDAD	AREA FALLA
9863217	763379	AVENIDA LOS GUAYTAMBOS	S. DESPRENDIMIENTO DE AGREGADOS.	MEDIO	3.6
9863012	763289	AVENIDA LOS GUAYTAMBOS	S. DESPRENDIMIENTO DE AGREGADOS.	ALTO	0.444
9863086	763223	CALLE AGUACOLLAS	S. DESPRENDIMIENTO DE AGREGADOS.	ALTO	175.13
9863380	763280	CALLE AGUACOLLAS	S. DESPRENDIMIENTO DE AGREGADOS.	BAJO	12.73
9863389	762878	CALLE AGUACOLLAS	S. DESPRENDIMIENTO DE AGREGADOS.	MEDIO	50.25

Se encontró un total de 5 muestras que se las identifica según la norma ASTM D6433 de Pavimentos Flexibles con el nombre Desprendimiento de Agregados en las calles Aguacollas y la Av. Los Guaytambos, mismas que comprenden de la zona número 4, de las cuales se encontró que 1 falla pertenece a un nivel de severidad Bajo con un área de 12.73 m² que corresponde al 20 %, 2 fallas a un nivel de severidad Medio con un área de 53.85 m² que corresponde al 40 % y 2 fallas a un nivel de severidad Alto con un área de 175.57 m² que corresponde al 40 %. Teniendo un área de afectación total de 242.15 m² con referente a este tipo de falla que se ha evaluado.

El tipo de reparación que se debe realizar para la falla Desprendimiento de Agregados es:

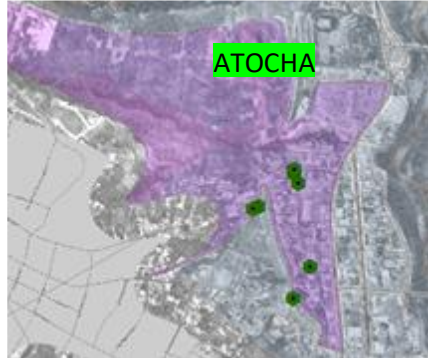
Fig. N.º.- 59 ELEMENTOS FALTANTES ZONA 4

COORD. Y	COORD. X	NOMBRE VIA	TIPO FALLA	SEVERIDAD	AREA FALLA
9862411	763384	CALLE LOS TOMATES	T. ELEMENTOS FALTANTES.	ALTO	30
9862419	763389	CALLE LOS TOMATES	T. ELEMENTOS FALTANTES.	ALTO	9.6
9862448	763394	CALLE LOS TOMATES	T. ELEMENTOS FALTANTES.	ALTO	4.992
9862138	763209	CALLE AGUACOLLAS	T. ELEMENTOS FALTANTES.	MEDIO	6.45
9862411	763255	CALLE AGUACOLLAS	T. ELEMENTOS FALTANTES.	MEDIO	21.85
9862411	763239	CALLE AGUACOLLAS	T. ELEMENTOS FALTANTES.	MEDIO	17.29

Se encontró un total de 7 muestras que se las identifica según la norma ASTM D6433 de Pavimentos Flexibles con el nombre Elementos Faltantes en las calles Los Tomates y Aguacollas, mismas que comprenden de la zona número 4, de las cuales se encontró que 0 falla pertenece a un nivel de severidad Bajo, 4 fallas a un nivel de severidad Medio con un área de 46.332 m² que corresponde al 57.14% y 3 fallas a un nivel de severidad Alto con un área de 24.592 m² que corresponde al 42.86 %. Teniendo un área de afectación total de 70.924 m² con referente a este tipo de falla que se ha evaluado.

El tipo de reparación que se debe realizar para la falla Elementos Faltantes es:

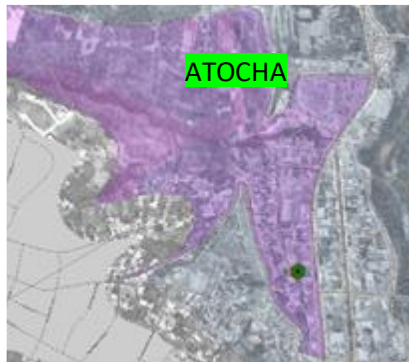
Fig. N.º.- 61 ABULTAMIENTO ZONA 4

COORDENADA Y	COORDENADA X	NOMBRE VIA	TIPO FALLA	SEVERIDAD	AREA FALLA
9863175	763310	CALLE LOS TOMATES	AG. ABULTAMIENTO	MEDIO	1.69

Se encontró un total de 1 muestra que el Catálogo de Fallas “Identificación de fallas en Pavimentos y Técnicas de reparación” identifica el nombre Abultamiento en la calle Los Tomates, misma que comprende de la zona número 4, de la cual se encontró que 0 falla pertenece a un nivel de severidad Bajo, 1 falla a un nivel de severidad Medio con un área de 1.69 m² que corresponde al 100 %. y 0 fallas a un nivel de severidad Alto. Teniendo un área de afectación total de 1.69 m² con referente a este tipo de falla que se ha evaluado.

El tipo de reparación que se debe realizar para la falla Abultamiento es:

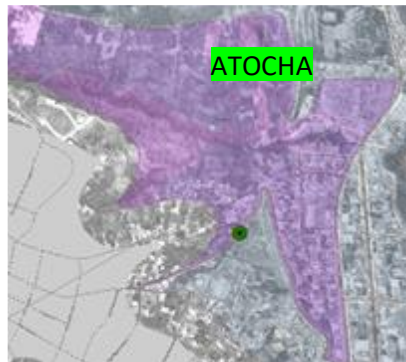
Fig. N.º- 63 VEGETACIÓN EN LA CALZADA ZONA 4

COORDENADA_Y	COORDENADA_X	NOMBRE_VIA	TIPO_FALLA	SEVERIDAD	AREA_FALLA
9863387	753182	CALLE AGUACOLLAS	AT. VEGETACION EN LA CALZADA.	MEDIO	43.13

Se encontró un total de 1 muestra que el Catálogo de Fallas “Identificación de fallas en Pavimentos y Técnicas de reparación” identifica el nombre de Vegetación en la calzada en la calle Aguacollas, misma que comprende de la zona número 4, de la cual se encontró que 0 falla pertenece a un nivel de severidad Bajo, 1 falla a un nivel de severidad Medio con un área de 43.13 m² que corresponde al 100 %. y 0 fallas a un nivel de severidad Alto. Teniendo un área de afectación total de 43.13 m² con referente a este tipo de falla que se ha evaluado.

El tipo de reparación que se debe realizar para la falla Vegetación en la Calzada es:

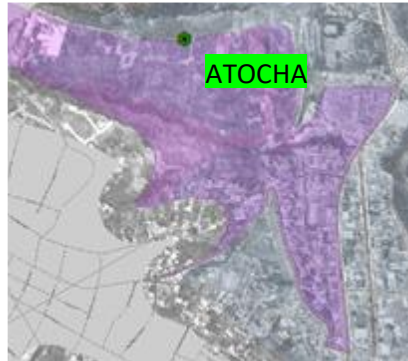
Fig. N.º- 67 ESCALONAMIENTO DE JUNTA ZONA 4

COORDENADA_Y	COORDENADA_X	NOMBRE_VIA	TIPO_FALLA	SEVERIDAD	LONGITUD
9863948	763298	CALLE EDMUNDO MARTINEZ	AD. ESCALONAMIENTO DE JUNTA.	MEDIO	10

Se encontró un total de 1 muestra que el Catálogo de Fallas “Identificación de fallas en Pavimentos y Técnicas de reparación” identifica el nombre Escalonamiento de Junta en la calle Edmundo Martínez, misma que comprende de la zona número 4, de la cual se encontró que 0 falla pertenece a un nivel de severidad Bajo, 1 falla a un nivel de severidad Medio con una longitud de 10 m que corresponde al 100 %. y 0 fallas a un nivel de severidad Alto. Teniendo una longitud de afectación total de 10 m con referente a este tipo de falla que se ha evaluado.

El tipo de reparación que se debe realizar para la falla Escalonamiento de Junta es:

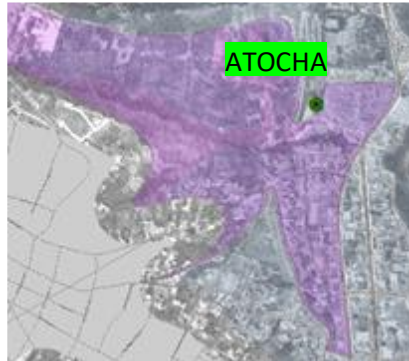
Fig. N.º.- 69 DESCASCARAMIENTO ZONA 4

COORDENADA_Y	COORDENADA_X	NOMBRE_VIA	TIPO_FALLA	SEVERIDAD	AREA_FALLA
9863591	763522	CALLE EDUARDO MERA	U. DESCASCARAMIENTO.	MEDIO	14.03

Se encontró un total de 1 muestra que el Catálogo de Fallas “Identificación de fallas en Pavimentos y Técnicas de reparación” identifica el nombre de Descascaramiento en la calle Eduardo Mera, misma que comprende de la zona número 4, de la cual se encontró que 0 falla pertenece a un nivel de severidad Bajo, 1 falla a un nivel de severidad Medio con un área de 14.03 m² que corresponde al 100 %. y 0 fallas a un nivel de severidad Alto. Teniendo una longitud de afectación total de 14.03 m² con referente a este tipo de falla que se ha evaluado.

El tipo de reparación que se debe realizar para la falla Descascaramiento es:

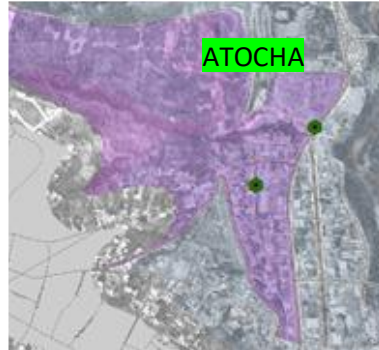
Fig. N.º.- 71 DESGASTE SUPERFICIAL ZONA 4

COORD. Y	COORD. X	NOMBRE VIA	TIPO FALLA	SEVERIDAD	AREA_FALLA
9863442	7633595	CALLE EDMUNDO MARTINEZ	V. DESGASTE SUPERFICIAL	MEDIO	112.5
9863386	763369	CALLE LOS TOMATES	V. DESGASTE SUPERFICIAL	ALTO	57

Se encontró un total de 2 muestras que el Catálogo de Fallas “Identificación de fallas en Pavimentos y Técnicas de reparación” identifica el nombre de Desgaste Superficial en las calles Los Tomates y Edmundo Martínez, mismas que comprenden de la zona número 4, de la cual se encontró que 0 falla pertenece a un nivel de severidad Bajo, 1 falla a un nivel de severidad Medio con un área de 112.5 m² que corresponde al 50 % y 1 falla a un nivel de severidad Alto con un área de 57 m² que corresponde al 50 %. Teniendo un área de afectación total de 169.5 m² con referente a este tipo de falla que se ha evaluado.

El tipo de reparación que se debe realizar para la falla de Desgaste Superficial es:

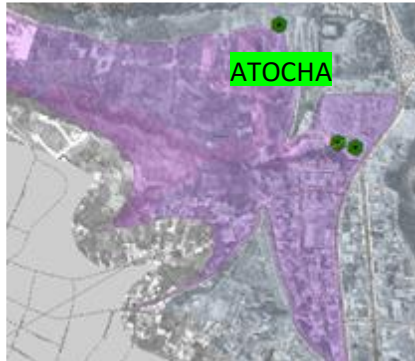
Fig. N.º- 73 FISURAMIENTO ZONA 4

COORDENADA Y	COORDENADA X	NOMBRE VIA	TIPO FALLA	SEVERIDAD	AREA FALLA
9862468	763579	CALLE EDMUNDO MARTINEZ	W. FISURAMIENTO.	MEDIO	9
9862502	763549	CALLE EDMUNDO MARTINEZ	W. FISURAMIENTO.	MEDIO	27.45
9862841	763568	CALLE EDMUNDO MARTINEZ	W. FISURAMIENTO.	MEDIO	14

Se encontró un total de 3 muestras que el Catálogo de Fallas “Identificación de fallas en Pavimentos y Técnicas de reparación” identifica el nombre de Fisuramiento en la calle Edmundo Martínez, misma que comprende de la zona número 4, de la cual se encontró que 0 falla pertenece a un nivel de severidad Bajo, 3 fallas a un nivel de severidad Medio con un área de 50.45 m² que corresponde al 100 % y 0 fallas a un nivel de severidad Alto. Teniendo un área de afectación total de 50.45 m² con referente a este tipo de falla que se ha evaluado.

El tipo de reparación que se debe realizar para la falla de Fisuramiento es:

Medio: Sellado de grietas

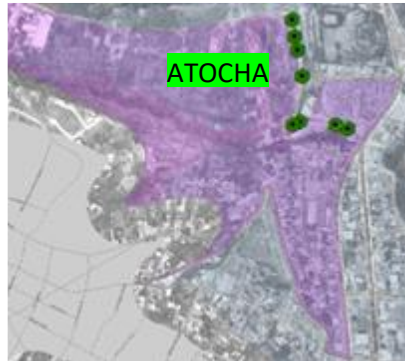
Fig. N.º- 75 AGRIETAMIENTO LONGITUDINAL ZONA 4

COORDENADA Y	COORDENADA X	NOMBRE VIA	TIPO FALLA	SEVERIDAD	LONGITUD
9863487	763563	CALLE EDMUNDO MARTINEZ	Z. AGRIETAMIENTO LONGITUDINAL	MEDIO	10
9863514	763540	CALLE EDMUNDO MARTINEZ	Z. AGRIETAMIENTO LONGITUDINAL	MEDIO	16
9863568	763459	CALLE EDMUNDO MARTINEZ	Z. AGRIETAMIENTO LONGITUDINAL	MEDIO	9
9863571	763438	CALLE EDMUNDO MARTINEZ	Z. AGRIETAMIENTO LONGITUDINAL	MEDIO	6
9863673	763527	CALLE EDMUNDO MARTINEZ	Z. AGRIETAMIENTO LONGITUDINAL	ALTO	3
9863741	763552	CALLE EDMUNDO MARTINEZ	Z. AGRIETAMIENTO LONGITUDINAL	MEDIO	13
9863777	763563	CALLE EDMUNDO MARTINEZ	Z. AGRIETAMIENTO LONGITUDINAL	ALTO	15
9863819	763580	CALLE EDMUNDO MARTINEZ	Z. AGRIETAMIENTO LONGITUDINAL	ALTO	11

Se encontró un total de 8 muestras que el Catálogo de Fallas “Identificación de fallas en Pavimentos y Técnicas de reparación” identifica el nombre de Agrietamiento Longitudinal en la calle Edmundo Martínez, misma que comprende de la zona número 4, de la cual se encontró que 0 falla pertenece a un nivel de severidad Bajo, 5 fallas a un nivel de severidad Medio con una longitud de 54m que corresponde al 62.5 % y 3 fallas a un nivel de severidad Alto con una longitud de 29m que corresponde al 37.5 %. Teniendo una longitud de afectación total de 83 m con referente a este tipo de falla que se ha evaluado.

El tipo de reparación que se debe realizar para la falla de Agrietamiento Longitudinal es:

Medio: Sellado de Grietas

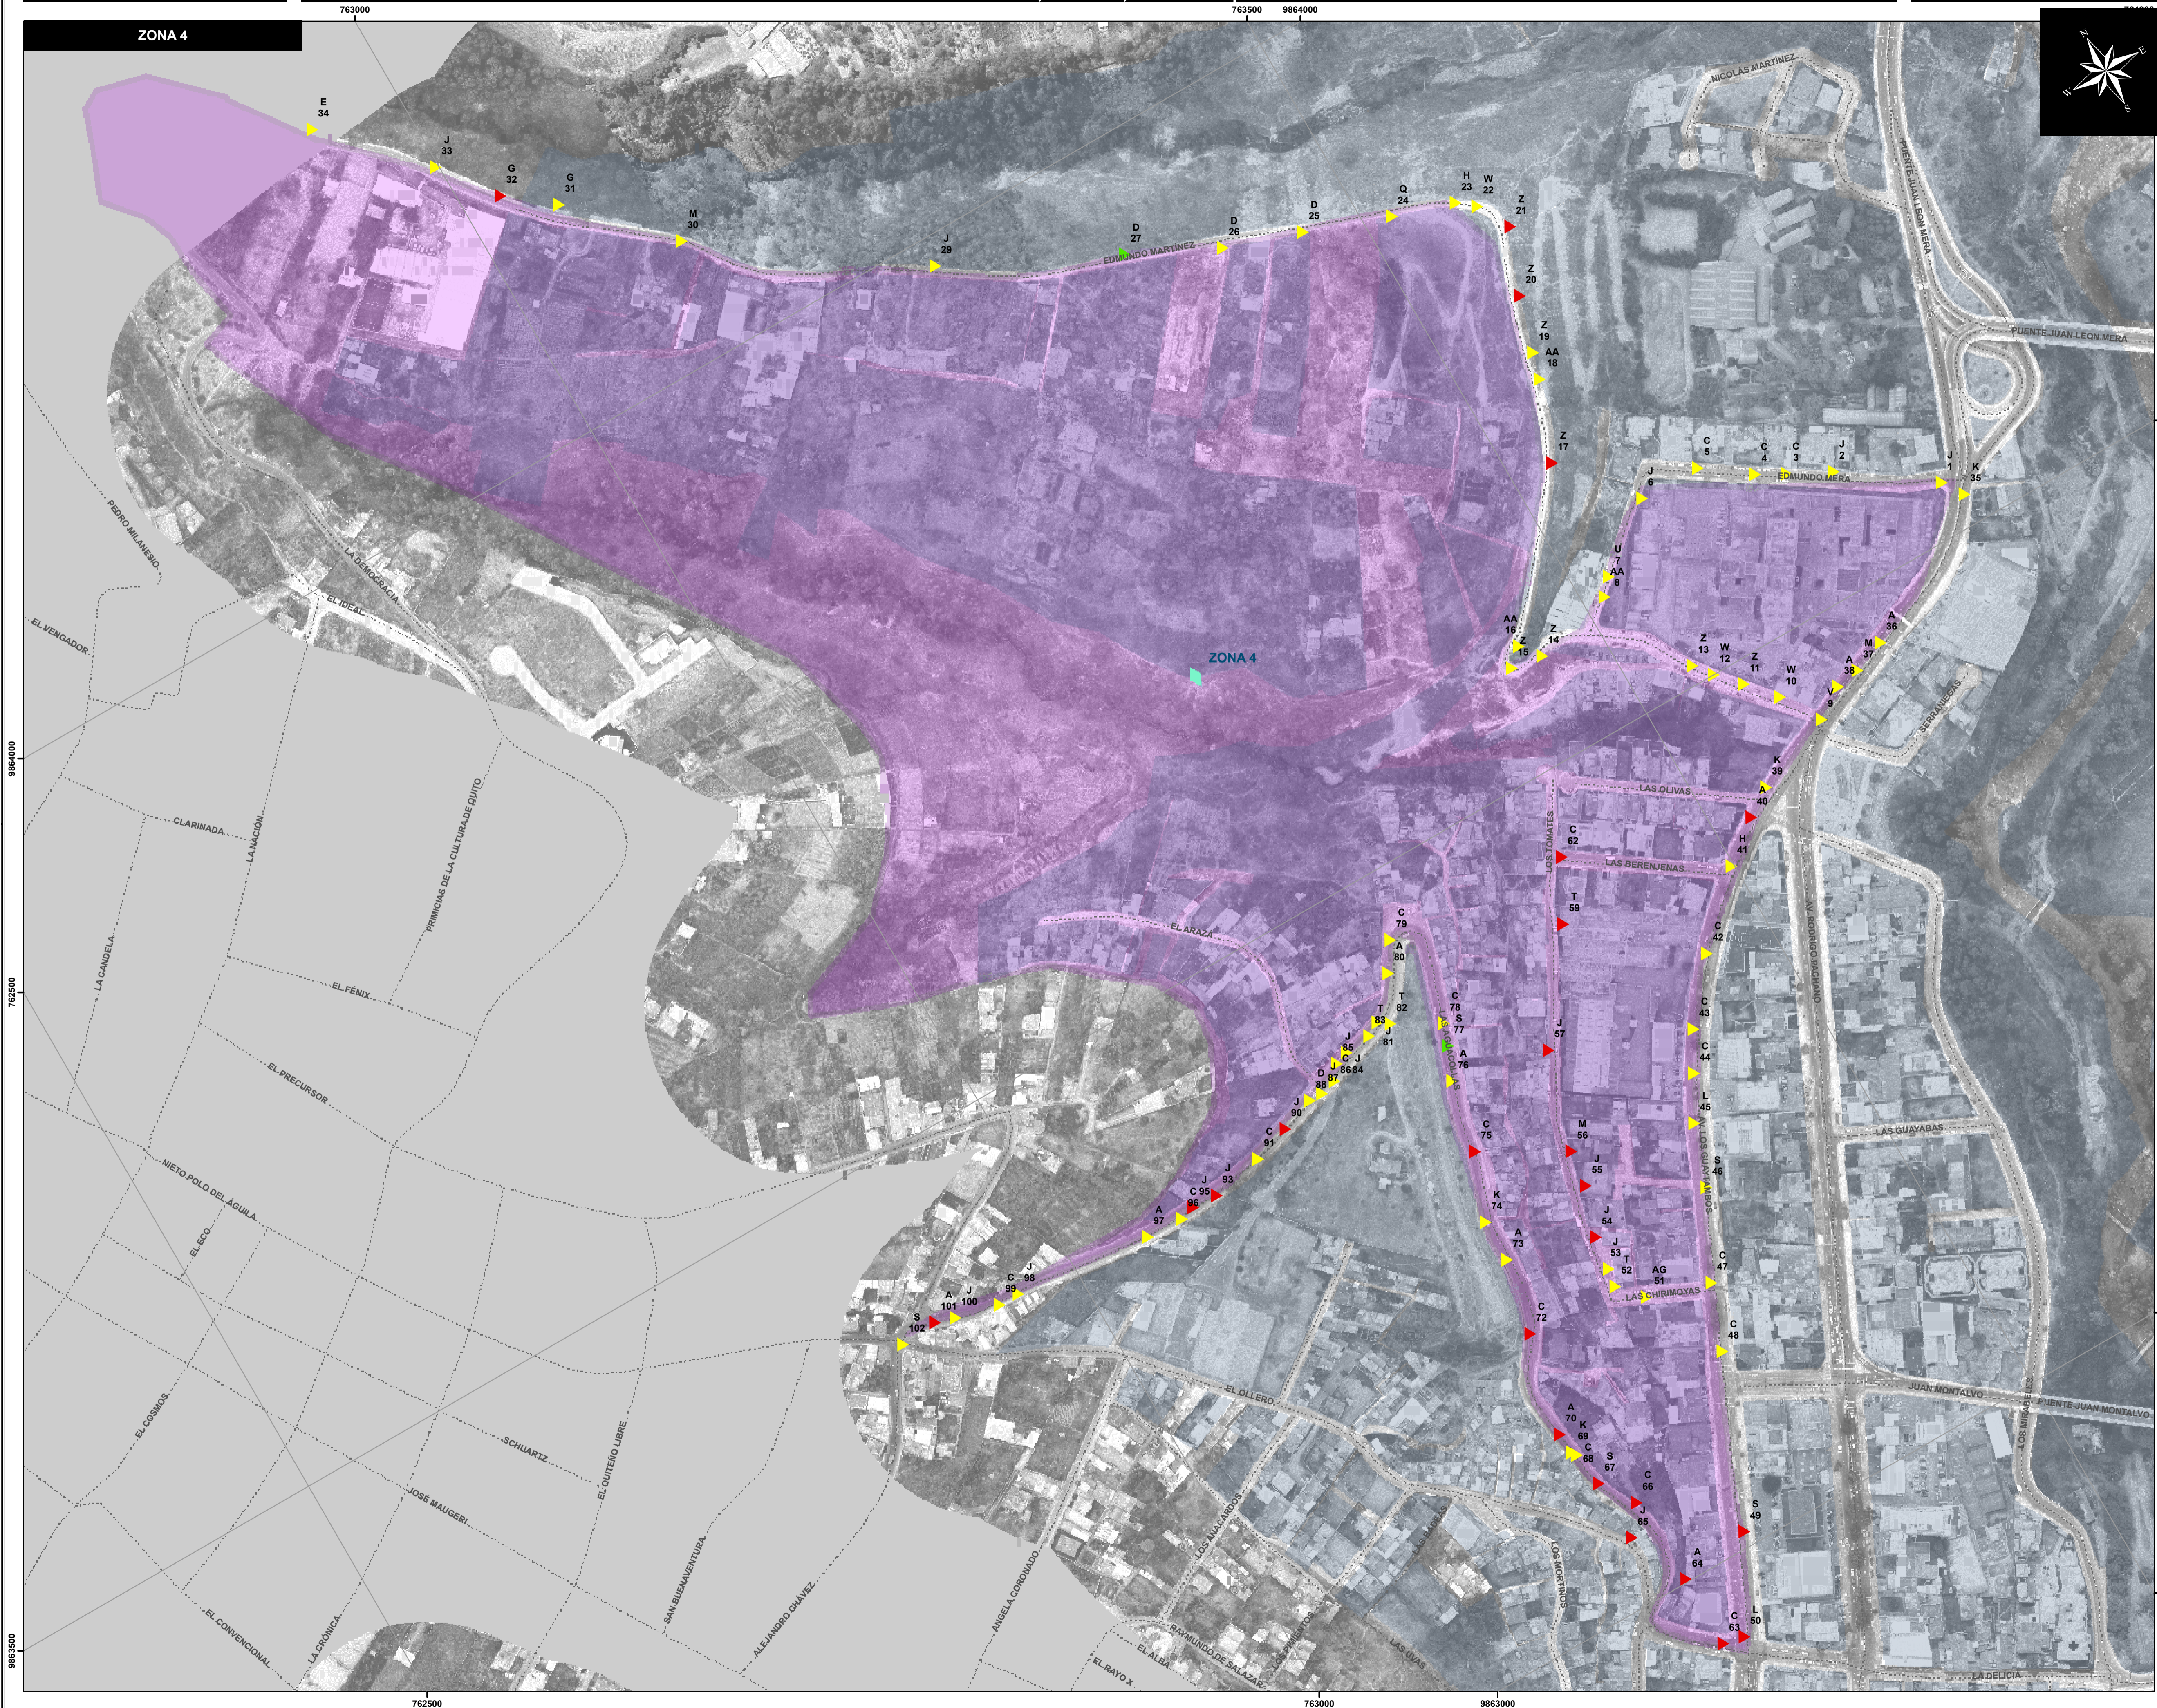
ZONA 4

MAPAS UBICACIÓN DE FALLAS
