**UNIVERSIDAD TÉCNICA DE AMBATO  
FACULTAD DE INGENIERÍA CIVIL Y MECÁNICA  
CARRERA DE INGENIERÍA CIVIL**

**TRABAJO EXPERIMENTAL PREVIO A LA OBTENCIÓN DEL TÍTULO  
DE INGENIERO CIVIL**

**“EVALUACIÓN DEL ESTADO DE LA CAPA DE RODADURA Y SU  
PROYECCIÓN EN LA CONSERVACIÓN VIAL DE QUERO, PELILEO,  
PATATE Y PÍLLARO DE LA PROVINCIA DE TUNGURAHUA Y SU  
EFECTO EN LA CONSERVACIÓN VIAL”**

**Septiembre – 2023**

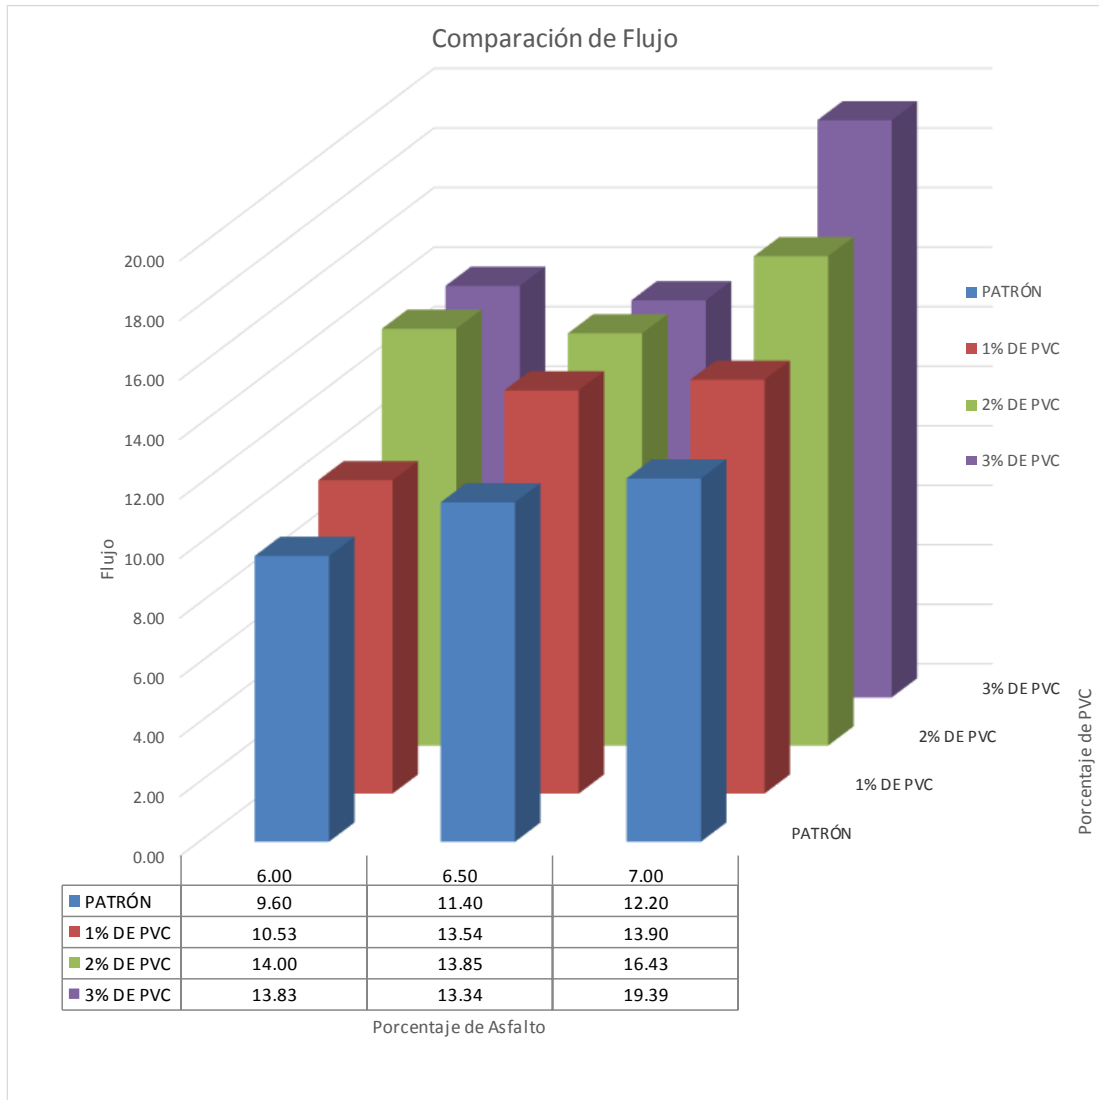
**Figura 49: Comparación de Flujo**

Como se muestra en la figura 51 donde se hace la comparación de flujo con la muestra patrón y las muestras correspondientes al 1%, 2% y 3% de contenido de PVC se puede observar que a mayor contenido de asfalto y de PVC el flujo se sale del rango permitido por la norma ASTM-D-1559, eso quiere decir que la adición del 3 % de PVC y el 7% de asfalto ya no está dentro de las especificaciones y queda descartada en el diseño.

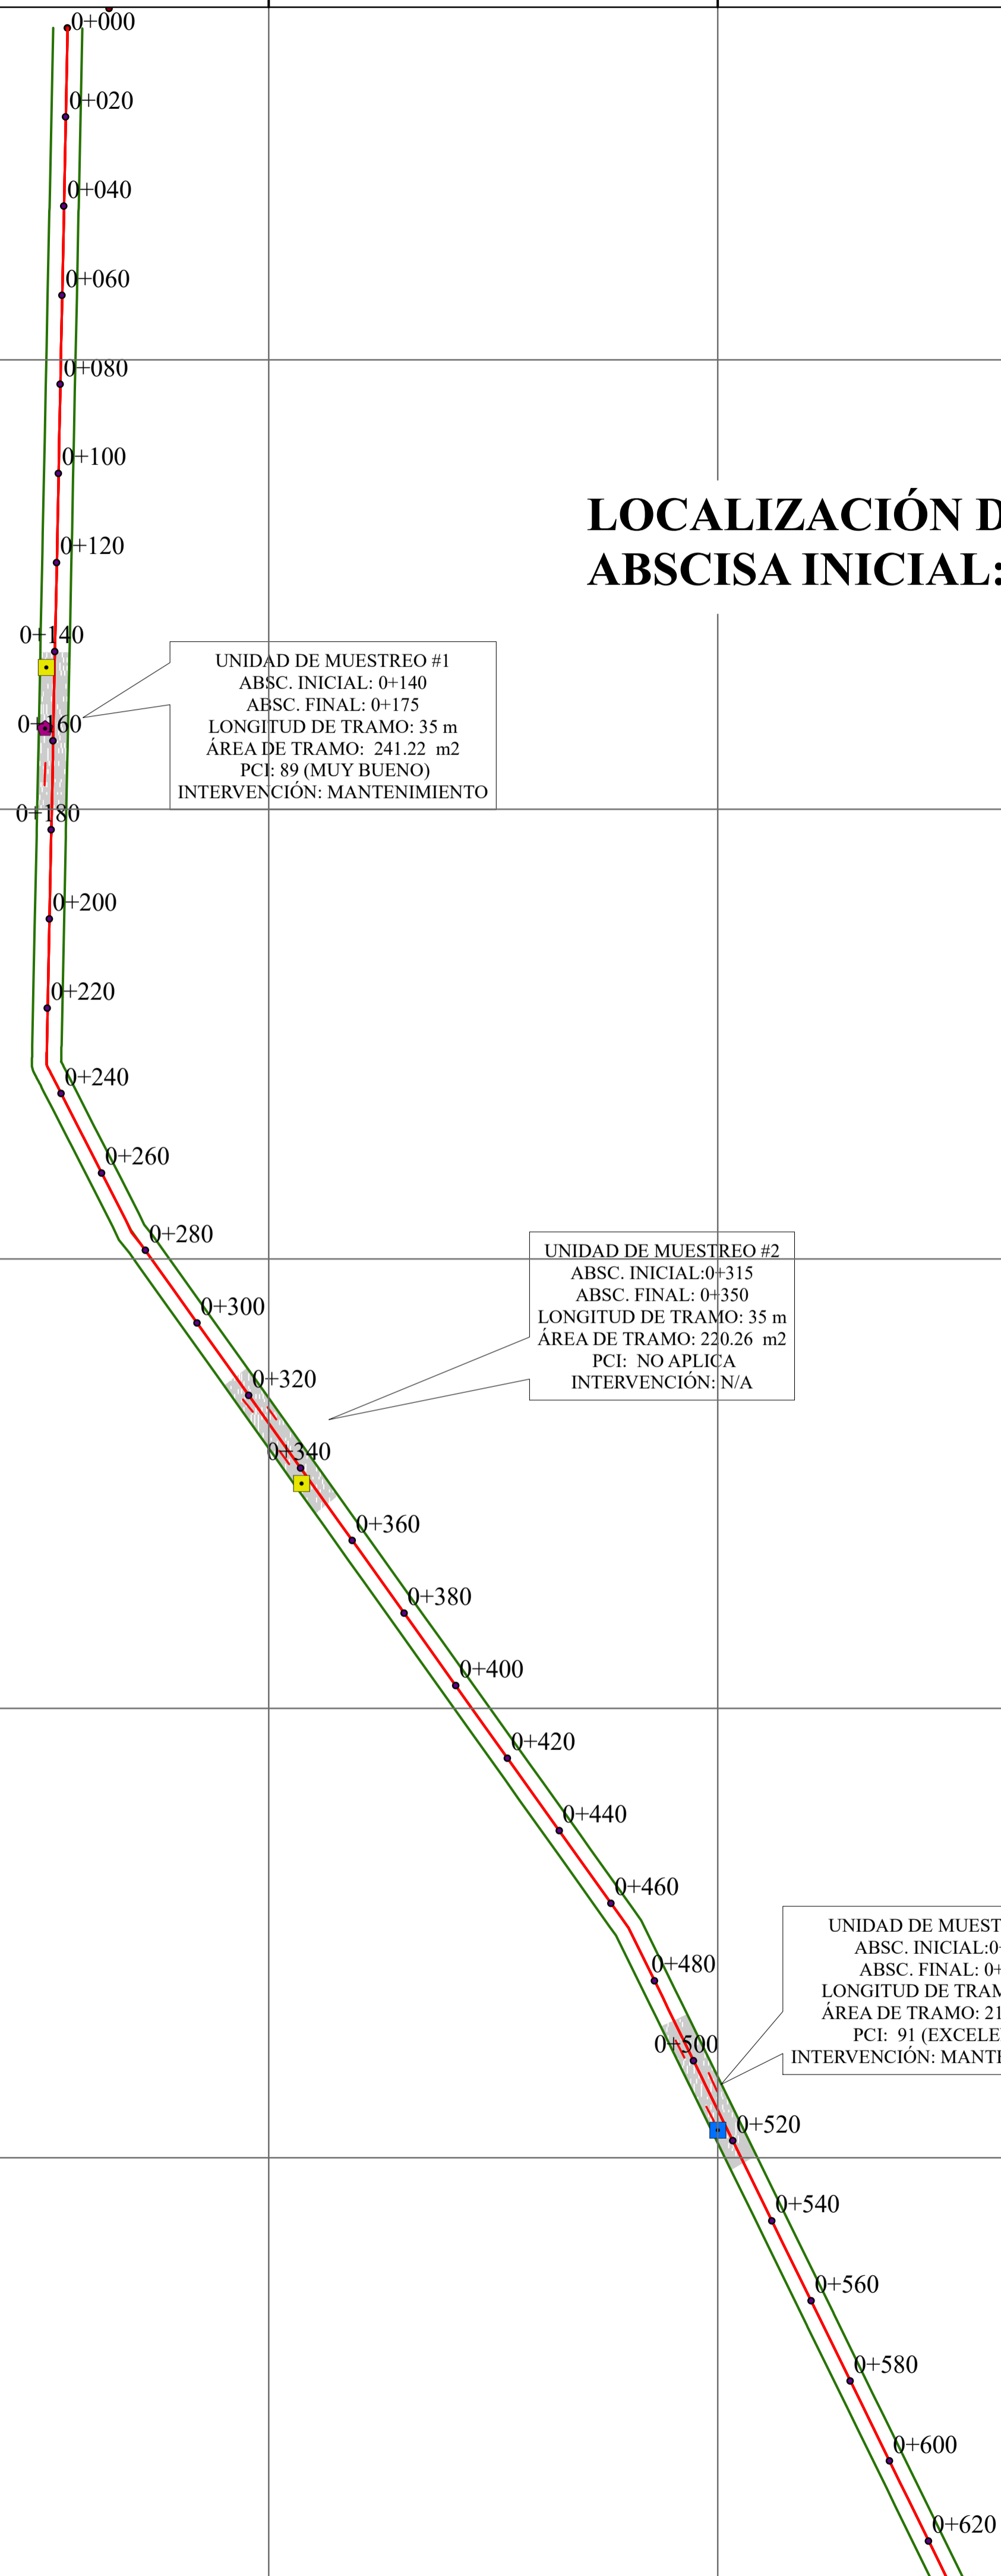
## LOCALIZACIÓN DE FALLAS: VÍA PATATE - BAÑOS

ABSCISA INICIAL: 0+000 Km – ABSCISA FINAL 0+620 Km

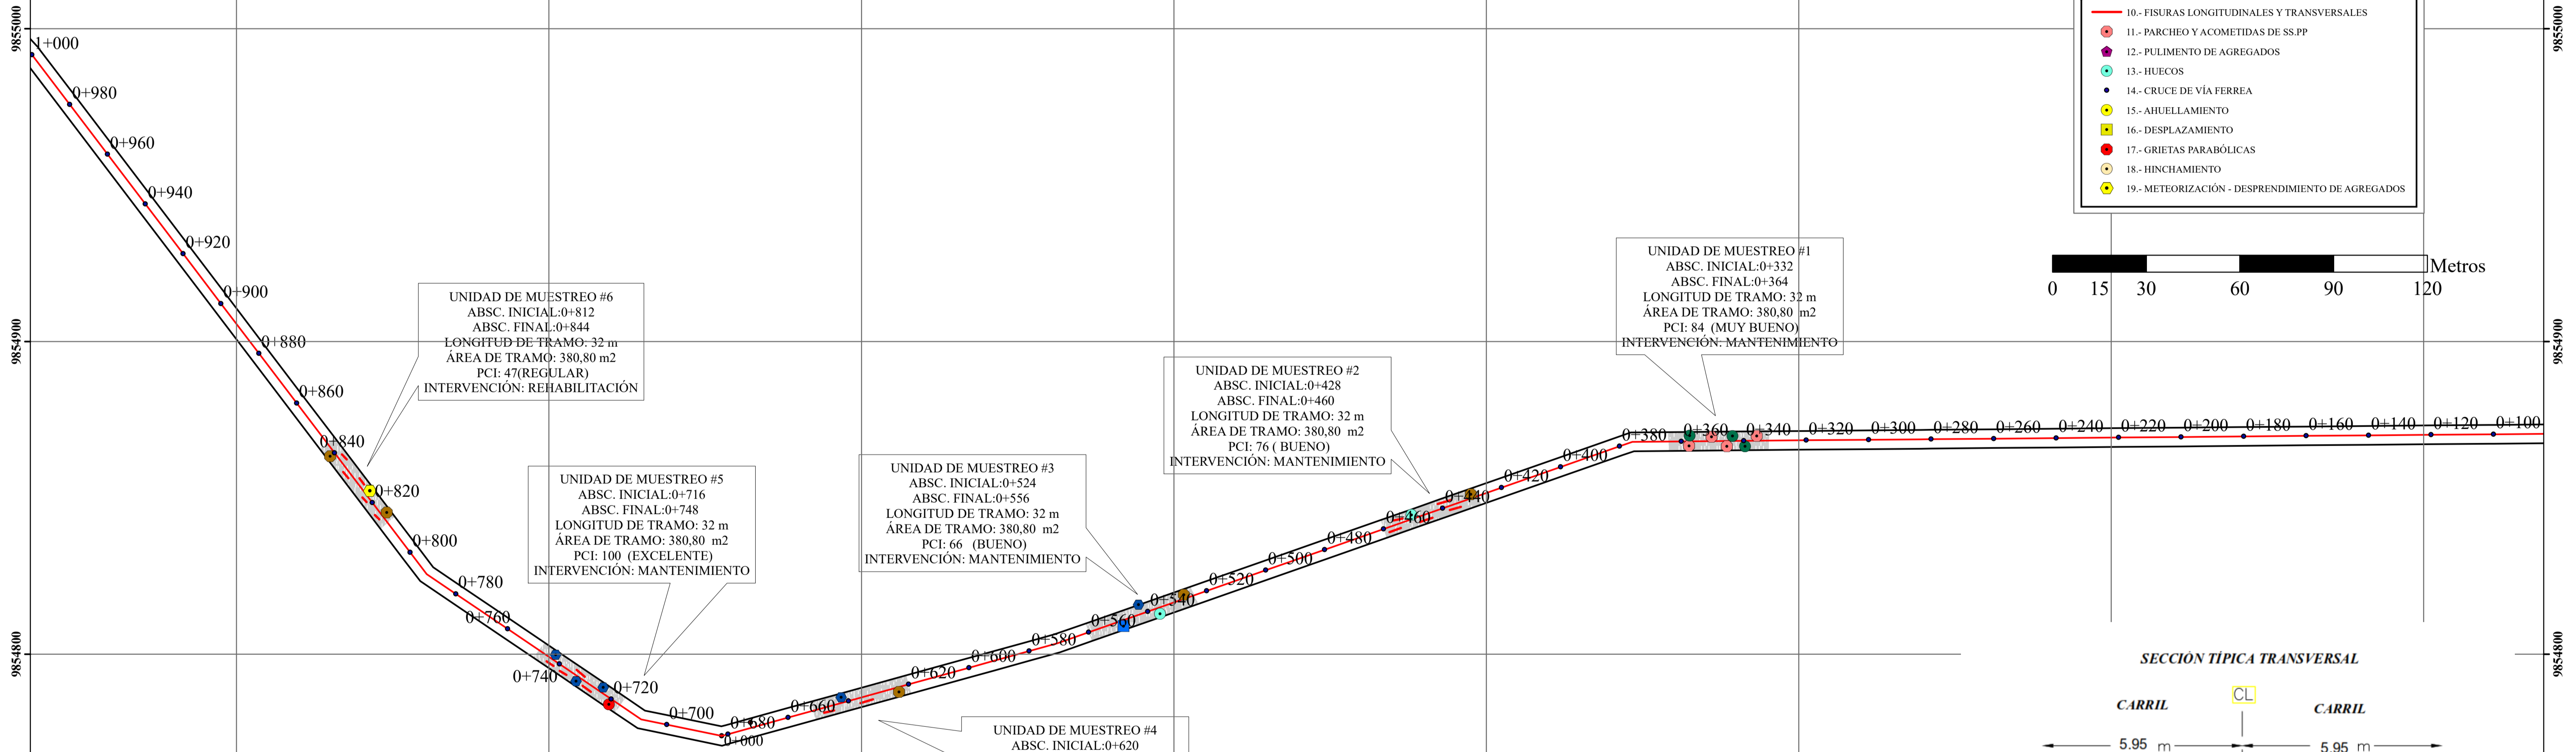
UNIDAD DE MUESTREO #6  
 ABSC. INICIAL: 0+812  
 ABSC. FINAL: 0+844  
 LONGITUD DE TRAMO: 32 m  
 ÁREA DE TRAMO: 380,80 m<sup>2</sup>  
 PCI: 47 (REGULAR)  
 INTERVENCIÓN: REHABILITACIÓN

UNIDAD DE MUESTREO #5  
 ABSC. INICIAL: 0+716  
 ABSC. FINAL: 0+748  
 LONGITUD DE TRAMO: 32 m  
 ÁREA DE TRAMO: 380,80 m<sup>2</sup>  
 PCI: 100 (EXCELENTE)  
 INTERVENCIÓN: MANTENIMIENTO

UNIDAD DE MUESTREO #1  
 ABSC. INICIAL: 0+332  
 ABSC. FINAL: 0+364  
 LONGITUD DE TRAMO: 32 m  
 ÁREA DE TRAMO: 380,80 m<sup>2</sup>  
 PCI: 84 (MUY BUENO)  
 INTERVENCIÓN: MANTENIMIENTO

UNIDAD DE MUESTREO #4  
 ABSC. INICIAL: 0+620  
 ABSC. FINAL: 0+652  
 LONGITUD DE TRAMO: 32 m  
 ÁREA DE TRAMO: 380,80 m<sup>2</sup>  
 PCI: 86 (EXCELENTE)  
 INTERVENCIÓN: MANTENIMIENTO

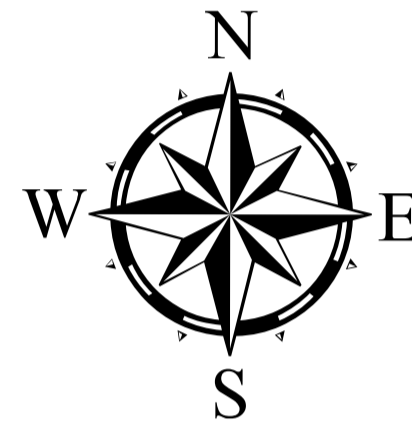
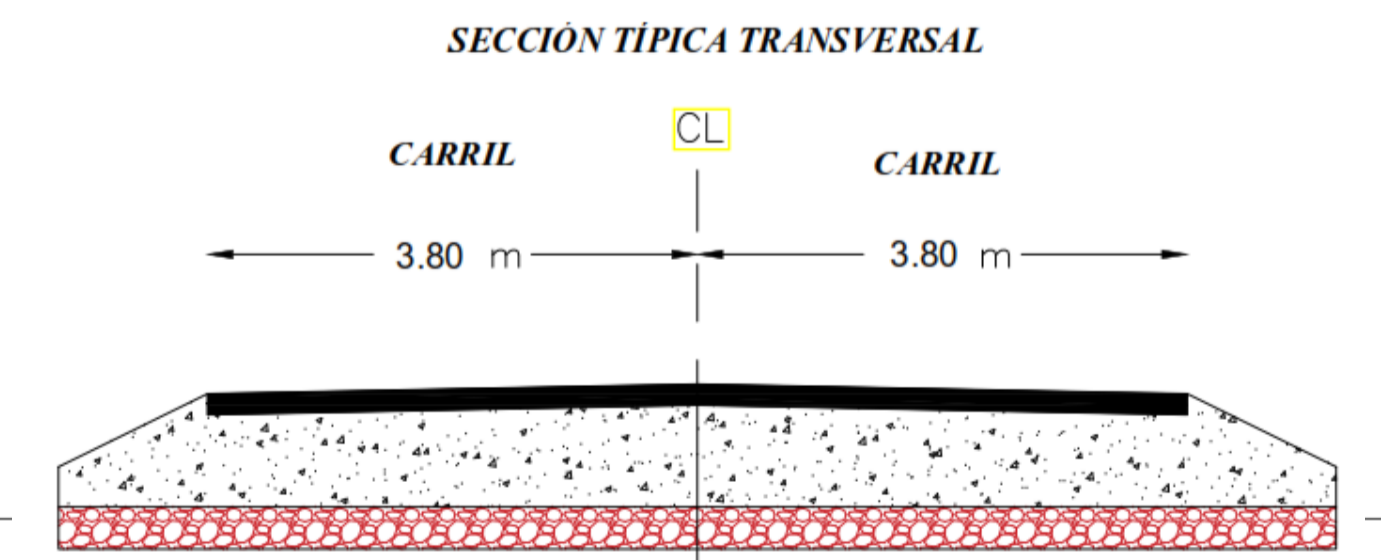
**LOCALIZACIÓN DE FALLAS: VÍA PATATE - PILLARO**  
**ABSCISA INICIAL: 4+800 Km – ABCISA FINAL:5+460 Km**

UNIDAD DE MUESTREO #19  
 ABSC. INICIAL:4+856  
 ABSC. FINAL:4+888  
 LONGITUD DE TRAMO: 32 m  
 ÁREA DE TRAMO: 243 m2  
 PCI: 62 (BUENO)  
 INTERVENCIÓN: MANTENIMIENTO

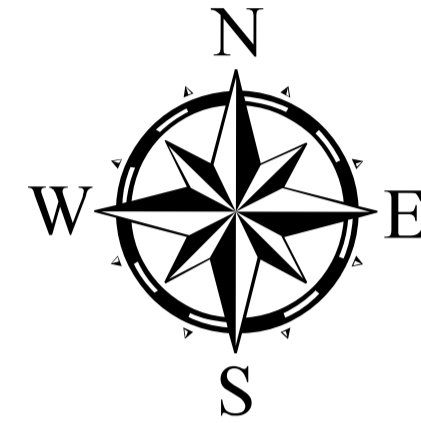
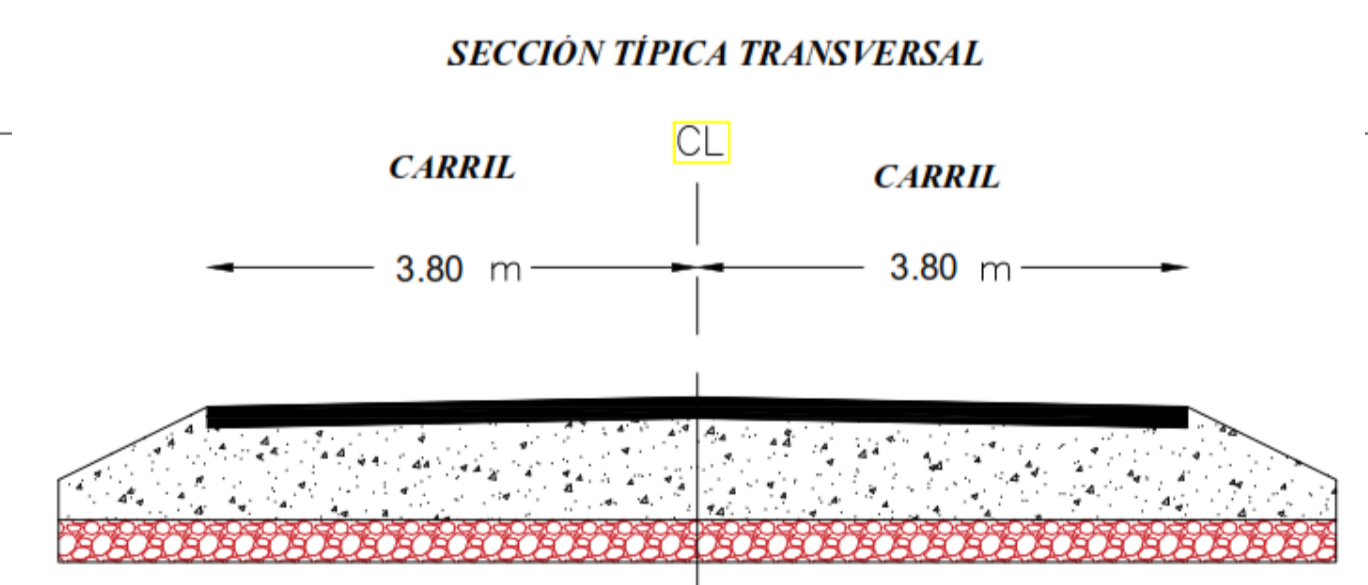
## LOCALIZACIÓN DE FALLAS: VÍA PATATE - PILLARO ABSCISA INICIAL: 5+460 Km – ABSCISA FINAL: 6+100 Km

UNIDAD DE MUESTREO #21  
 ABSC. INICIAL: 5+880  
 ABSC. FINAL: 5+912  
 LONGITUD DE TRAMO: 32 m  
 ÁREA DE TRAMO: 243 m<sup>2</sup>  
 PCI: 82 (MUY BUENO)  
 INTERVENCIÓN: MANTENIMIENTO

UNIDAD DE MUESTREO #20  
 ABSC. INICIAL: 5+624  
 ABSC. FINAL: 5+656  
 LONGITUD DE TRAMO: 32 m  
 ÁREA DE TRAMO: 243 m<sup>2</sup>  
 PCI: 76 (MUY BUENO)  
 INTERVENCIÓN: MANTENIMIENTO

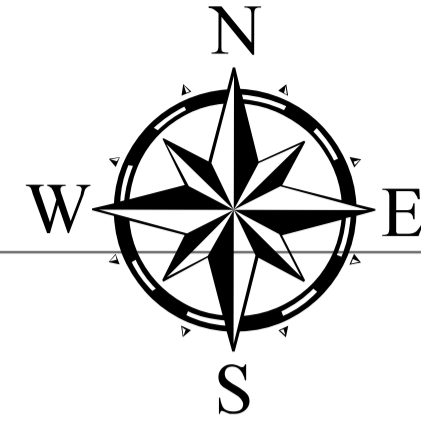
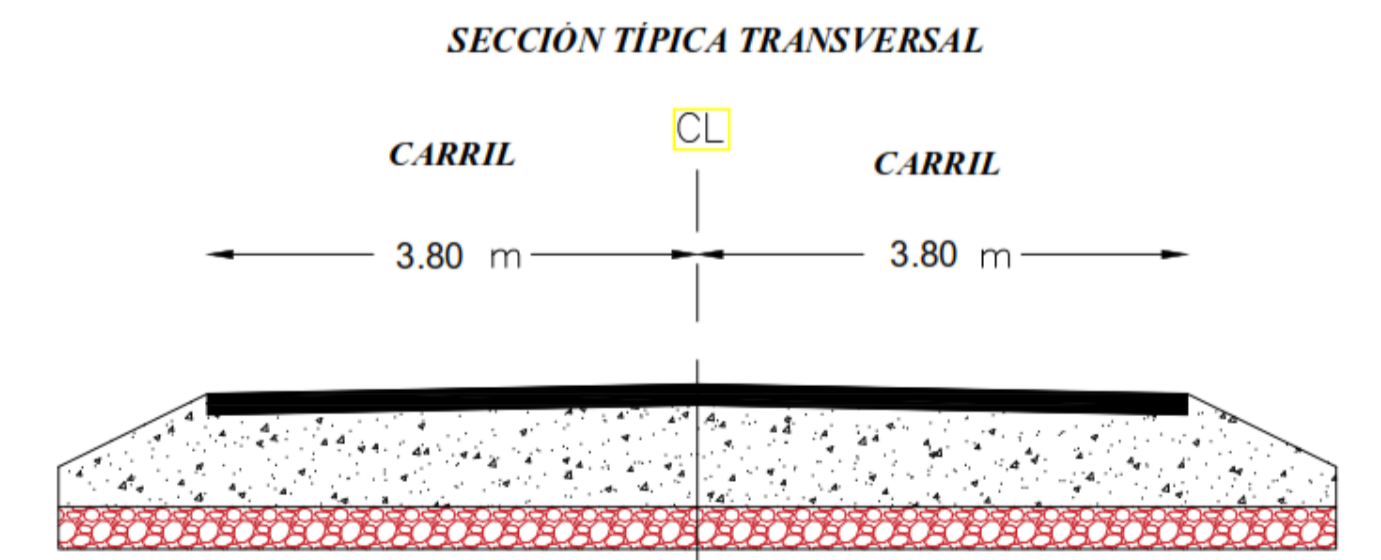
ANEXO B19:

UNIDAD DE MUESTREO #22  
 ABCS. INICIAL: 6+648  
 ABCS. FINAL: 6+680  
 LONGITUD DE TRAMO: 32 m  
 ÁREA DE TRAMO: 243 m<sup>2</sup>  
 PCI: 72 (BUENO)  
 INTERVENCIÓN: MANTENIMIENTO

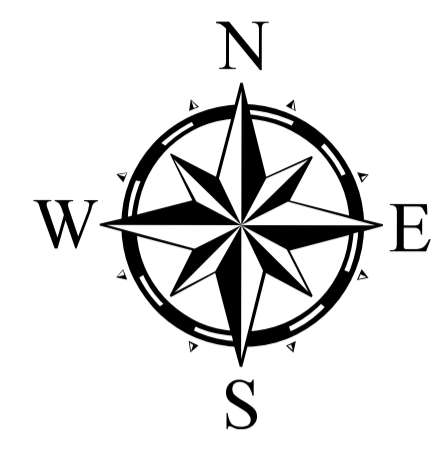
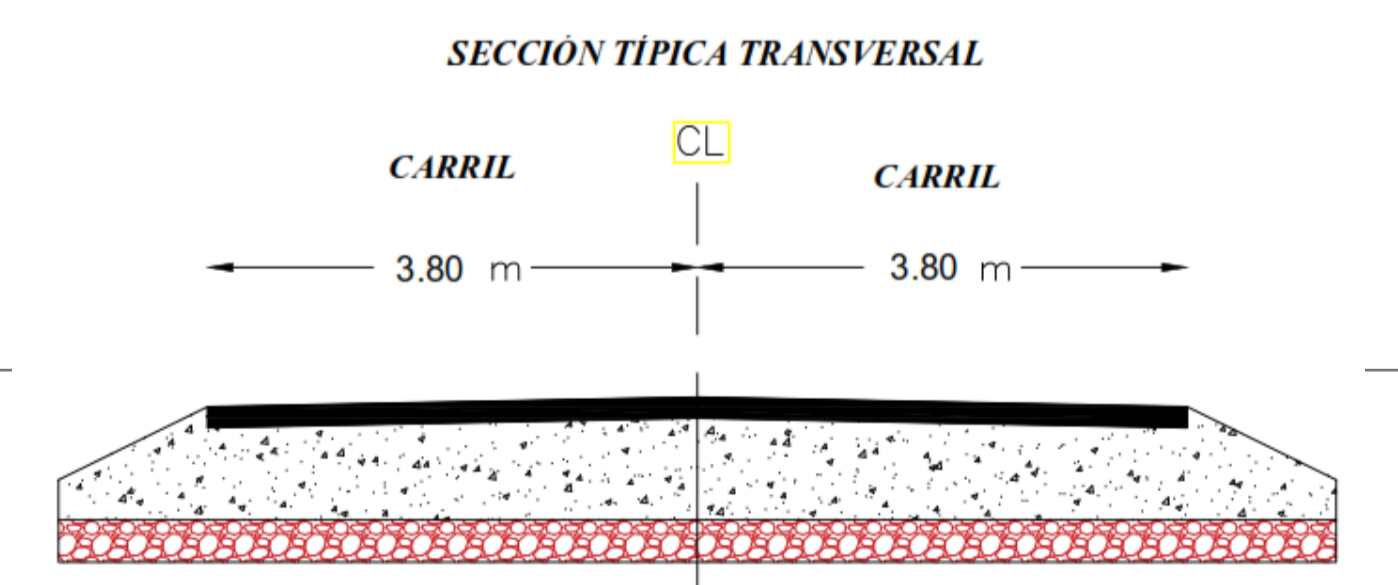
## LOCALIZACIÓN DE FALLAS: VÍA PATATE - PILLARO

UNIDAD DE MUESTREO #24  
 ABSC. INICIAL: 7+160  
 ABSC. FINAL: 7+160  
 LONGITUD DE TRAMO: 32 m  
 ÁREA DE TRAMO: 243 m<sup>2</sup>  
 PCI: 72 (BUENO)  
 INTERVENCIÓN: MANTENIMIENTO

UNIDAD DE MUESTREO #23  
 ABSC. INICIAL: 6+904  
 ABSC. FINAL: 6+936  
 LONGITUD DE TRAMO: 32 m  
 ÁREA DE TRAMO: 243 m<sup>2</sup>  
 PCI: 58 (REGULAR)  
 INTERVENCIÓN: REHABILITACIÓN

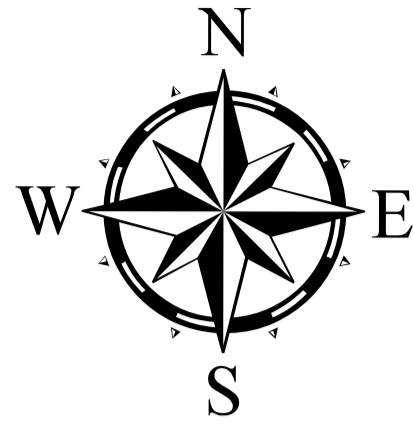
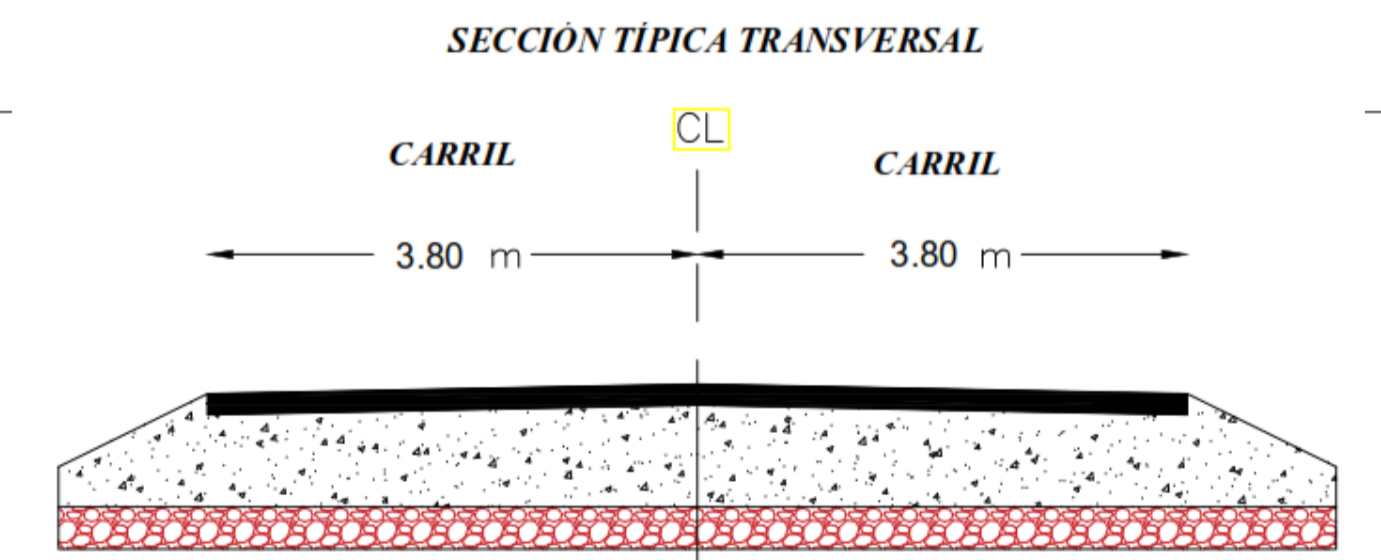
## LOCALIZACIÓN DE FALLAS: VÍA PATATE - PILLARO

UNIDAD DE MUESTREO #26  
 ABSC. INICIAL: 7+888  
 ABSC. FINAL: 7+920  
 LONGITUD DE TRAMO: 32 m  
 ÁREA DE TRAMO: 269,28 m<sup>2</sup>  
 PCI: 87,5 (EXCELENTE)  
 INTERVENCIÓN: MANTENIMIENTO

UNIDAD DE MUESTREO #25  
 ABSC. INICIAL: 7+600  
 ABSC. FINAL: 7+632  
 LONGITUD DE TRAMO: 32 m  
 ÁREA DE TRAMO: 199,19 m<sup>2</sup>  
 PCI: 76 (BUENO)  
 INTERVENCIÓN: MANTENIMIENTO

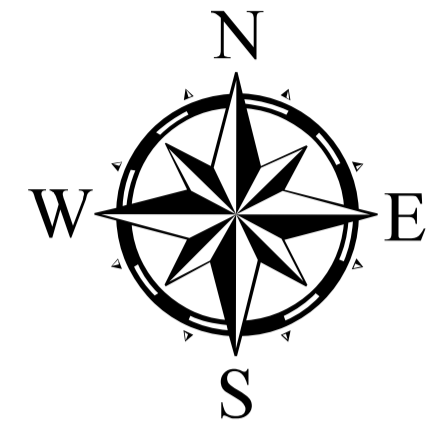
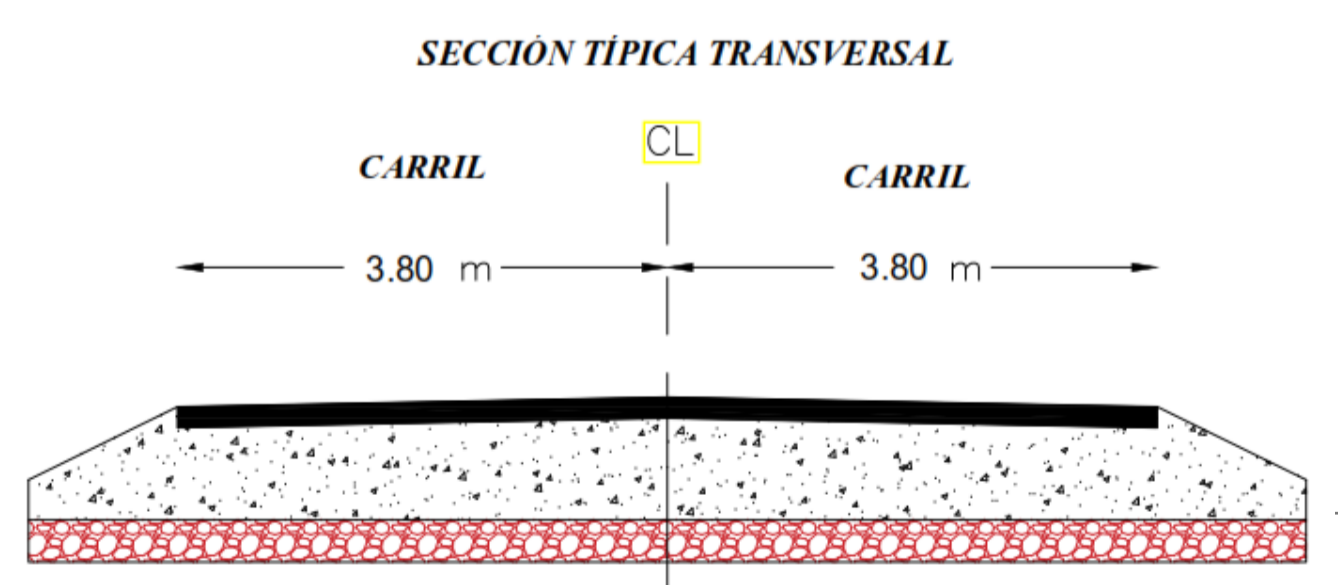
## LOCALIZACIÓN DE FALLAS: VÍA PATATE - PILLARO

UNIDAD DE MUESTREO #28  
 ABSC. INICIAL: 8+464  
 ABSC. FINAL: 8+496  
 LONGITUD DE TRAMO: 32 m  
 ÁREA DE TRAMO: 172,77 m<sup>2</sup>  
 PCI: 84 (MUY BUENO)  
 INTERVENCIÓN: MANTENIMIENTO

UNIDAD DE MUESTREO #27  
 ABSC. INICIAL: 8+176  
 ABSC. FINAL: 8+208  
 LONGITUD DE TRAMO: 32 m  
 ÁREA DE TRAMO: 177,49 m<sup>2</sup>  
 PCI: 63,5 (BUENO)  
 INTERVENCIÓN: MANTENIMIENTO

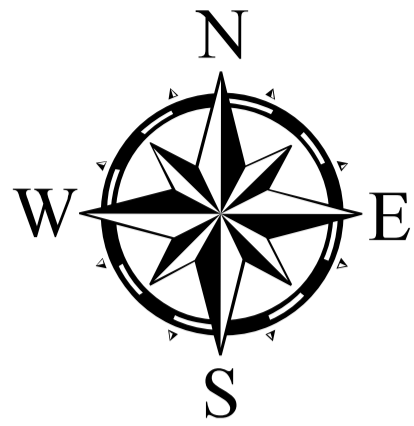
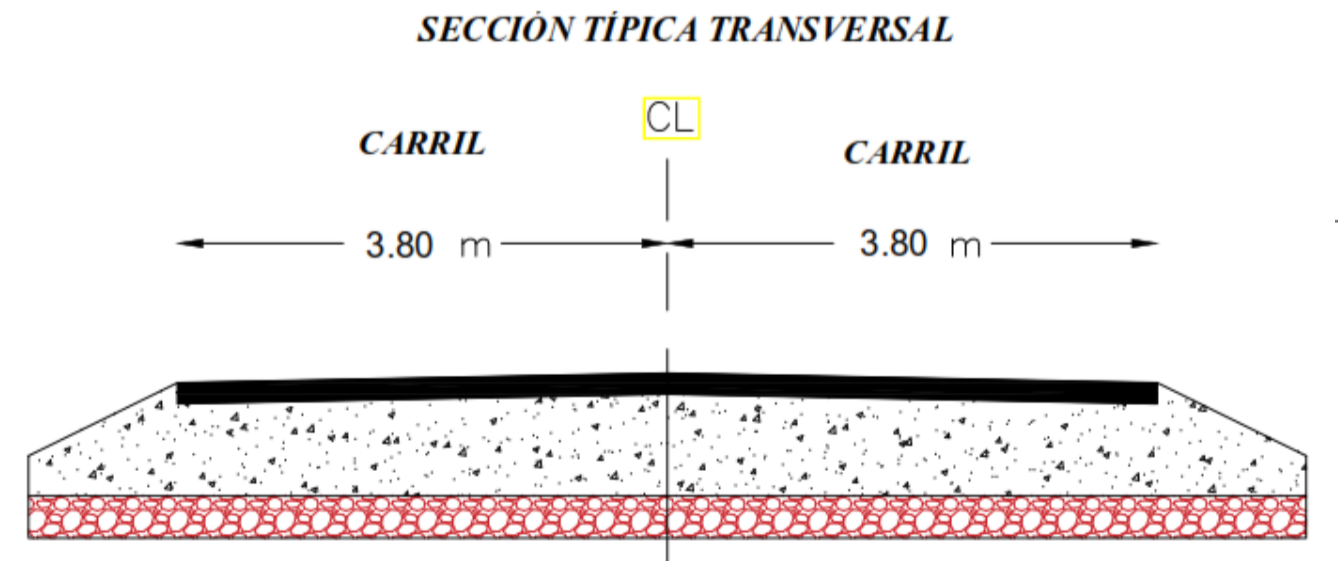
## LOCALIZACIÓN DE FALLAS: VÍA PATATE - PILLARO

UNIDAD DE MUESTREO #29  
 ABSC. INICIAL: 8+752  
 ABSC. FINAL: 8+78  
 LONGITUD DE TRAMO: 32 m  
 ÁREA DE TRAMO: 213,78 m<sup>2</sup>  
 PCI: 81 (MUY BUENO)  
 INTERVENCIÓN: MANTENIMIENTO

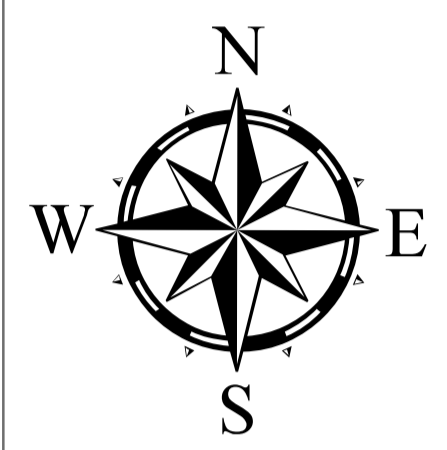
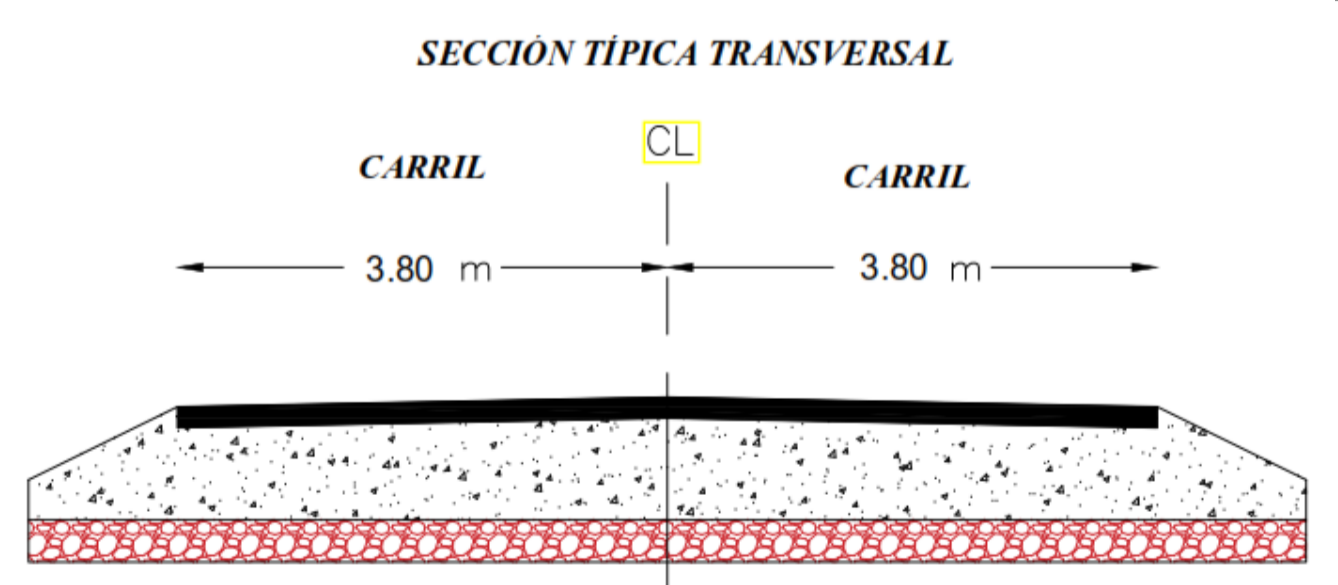
**LOCALIZACIÓN DE FALLAS: VÍA PATATE - PILLARO**  
**ABSCISA INICIAL: 9+440 Km – ABSCISA FINAL: 10+440 Km**

UNIDAD DE MUESTREO #34  
 ABSC. INICIAL: 10+192  
 ABSC. FINAL: 10+224  
 LONGITUD DE TRAMO: 32 m  
 ÁREA DE TRAMO: 194,95 m<sup>2</sup>  
 PCI: 87 (EXCELENTE)  
 INTERVENCIÓN: MANTENIMIENTO

UNIDAD DE MUESTREO #33  
 ABSC. INICIAL: 9+904  
 ABSC. FINAL: 9+936  
 LONGITUD DE TRAMO: 32 m  
 ÁREA DE TRAMO: 232,96 m<sup>2</sup>  
 PCI: 88 (EXCELENTE)  
 INTERVENCIÓN: MANTENIMIENTO

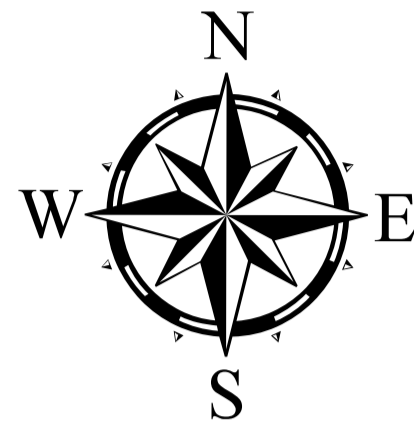
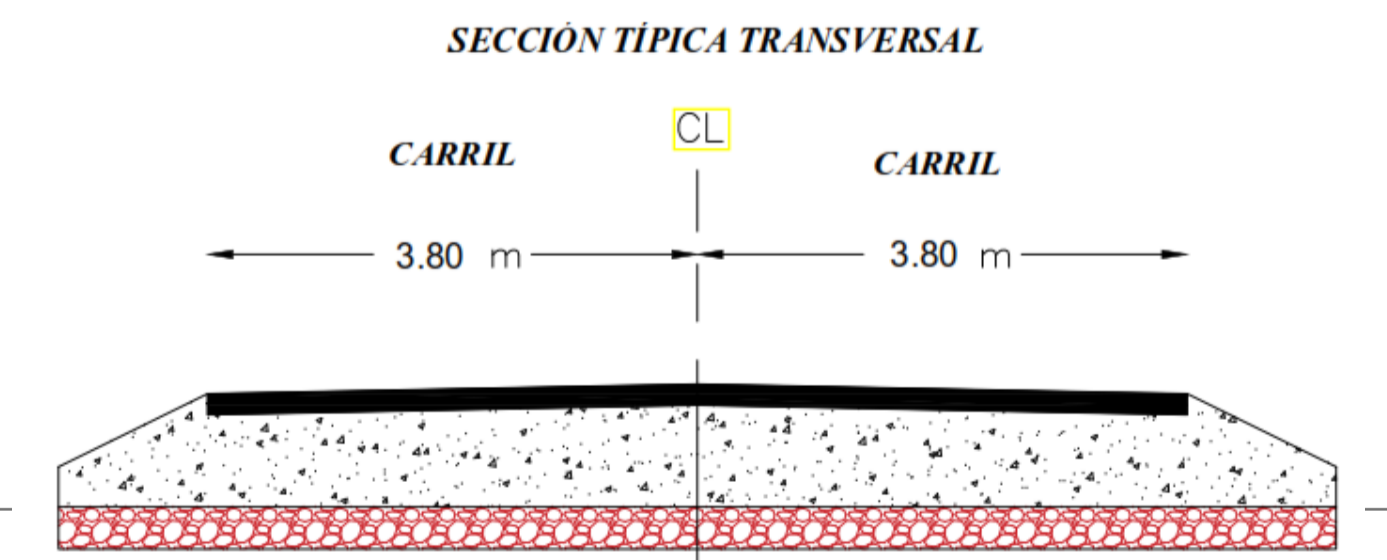
## LOCALIZACIÓN DE FALLAS: VÍA PATATE - PILLARO

UNIDAD DE MUESTREO #37  
 ABSC. INICIAL: 11+056  
 ABSC. FINAL: 11+088  
 LONGITUD DE TRAMO: 32 m  
 ÁREA DE TRAMO: 177,83 m<sup>2</sup>  
 PCI: 81 (MUY BUENO)  
 INTERVENCIÓN: MANTENIMIENTO

UNIDAD DE MUESTREO #36  
 ABSC. INICIAL: 10+768  
 ABSC. FINAL: 10+800  
 LONGITUD DE TRAMO: 32 m  
 ÁREA DE TRAMO: 230,06 m<sup>2</sup>  
 PCI: 85 (MUY BUENO)  
 INTERVENCIÓN: MANTENIMIENTO

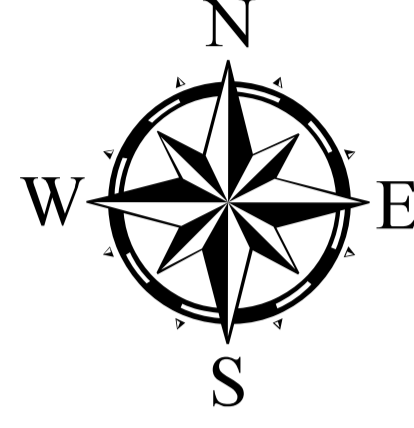
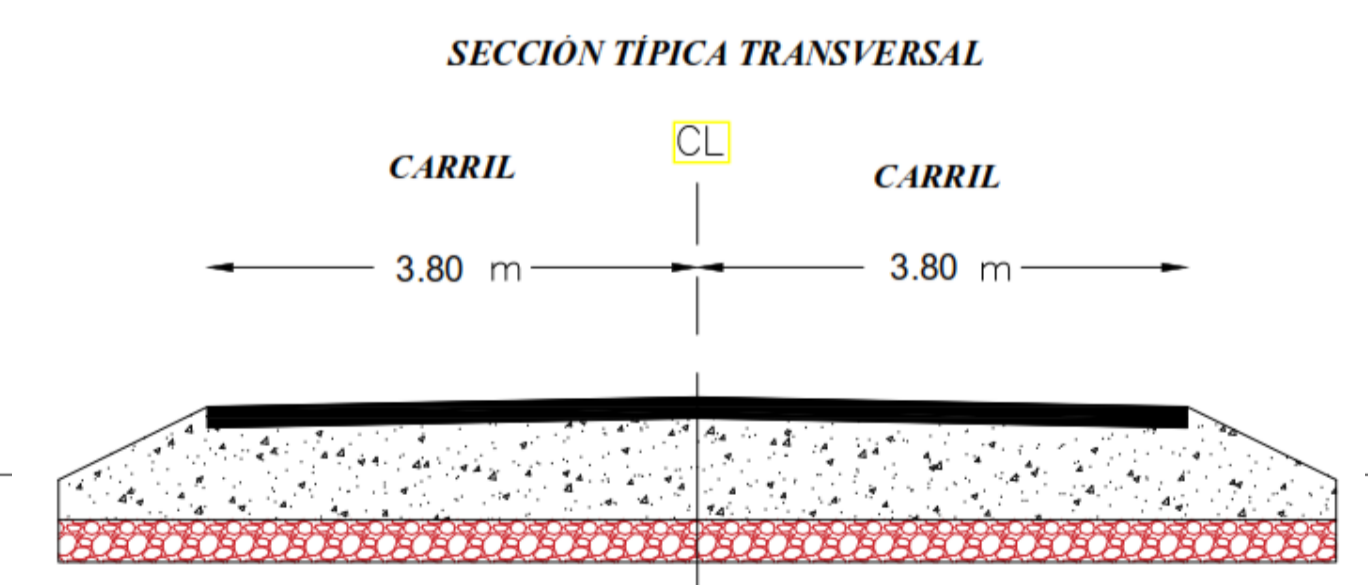
**LOCALIZACIÓN DE FALLAS: VÍA PATATE - PILLARO**  
**ABSCISA INICIAL: 12+980 Km – ABSCISA FINAL: 14+500 Km**

UNIDAD DE MUESTREO #52  
 ABSC. INICIAL: 14+445  
 ABSC. FINAL: 14+474  
 LONGITUD DE TRAMO: 29 m  
 ÁREA DE TRAMO: 230 m<sup>2</sup>  
 PCI: 77 (MUY BUENO)  
 INTERVENCIÓN: MANTENIMIENTO

UNIDAD DE MUESTREO #50  
 ABSC. INICIAL: 13+981  
 ABSC. FINAL: 14+010  
 LONGITUD DE TRAMO: 29 m  
 ÁREA DE TRAMO: 230 m<sup>2</sup>  
 PCI: 85 (EXCELENTE)  
 INTERVENCIÓN: MANTENIMIENTO

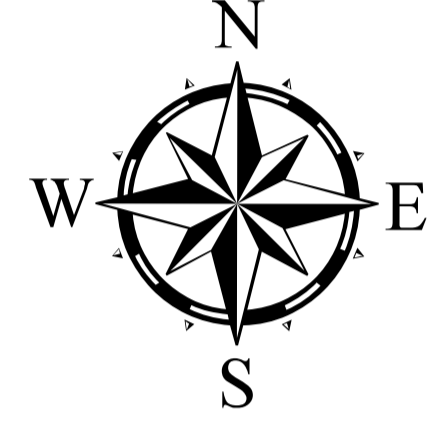
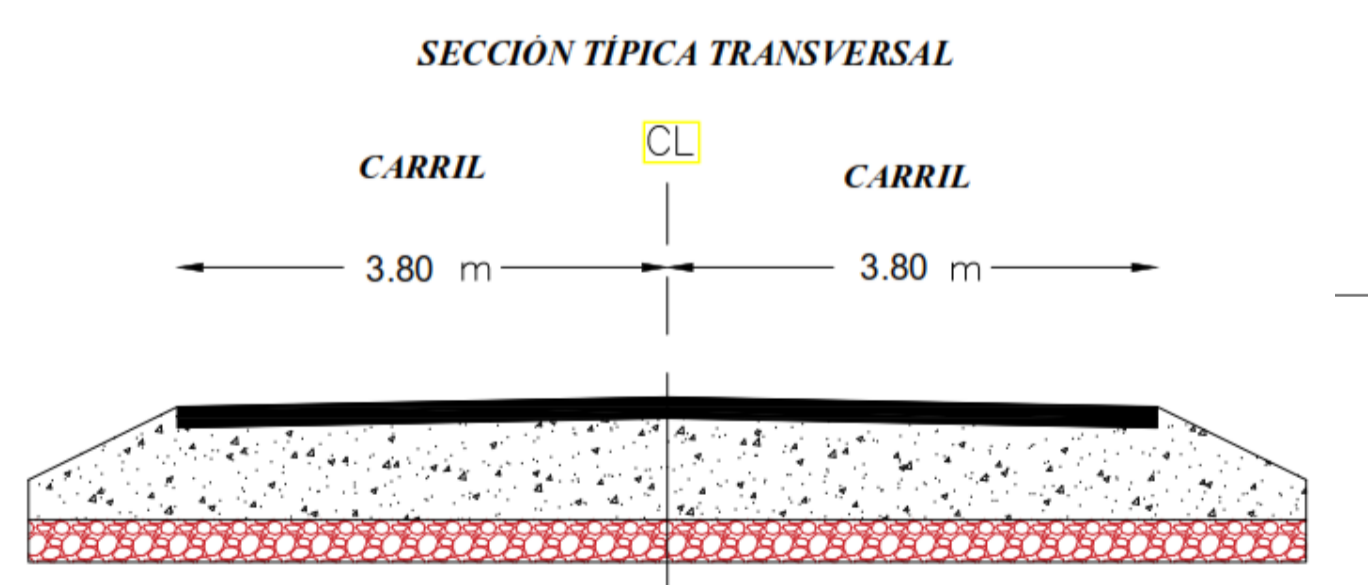
UNIDAD DE MUESTREO #58  
 ABSC. INICIAL: 15+ 859  
 ABSC. FINAL: 15+ 895  
 LONGITUD DE TRAMO: 36 m  
 ÁREA DE TRAMO: 234 m<sup>2</sup>  
 PCI: 51 (REGULAR)  
 INTERVENCIÓN: REHABILITACIÓN

UNIDAD DE MUESTREO #57  
 ABSC. INICIAL: 15+608  
 ABSC. FINAL: 15+644  
 LONGITUD DE TRAMO: 36 m  
 ÁREA DE TRAMO: 234 m<sup>2</sup>  
 PCI: 60 (BUENO)  
 INTERVENCIÓN: MANTENIMIENTO

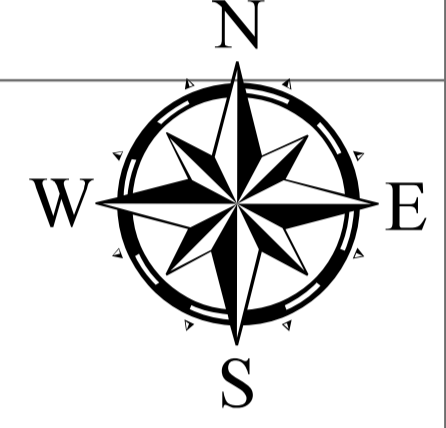
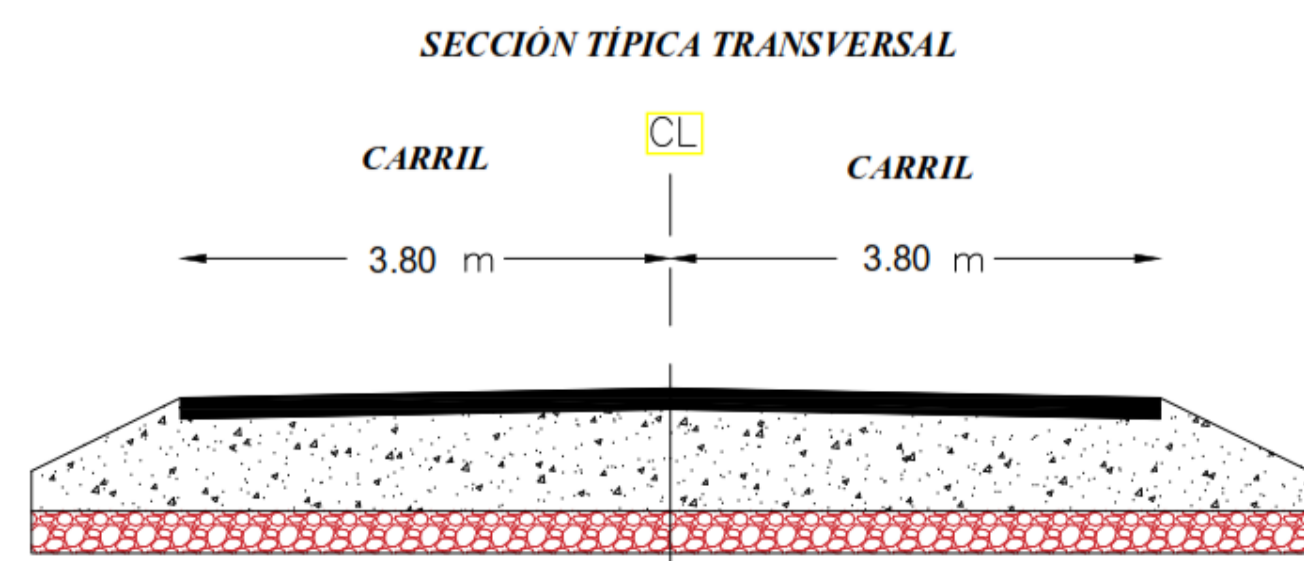
UNIDAD DE MUESTREO #60  
 ABSC. INICIAL: 16+ 614  
 ABSC. FINAL: 16+ 650  
 LONGITUD DE TRAMO: 36 m  
 ÁREA DE TRAMO: 234 m<sup>2</sup>  
 PCI: 74 (BUENO)  
 INTERVENCIÓN: MANTENIMIENTO

UNIDAD DE MUESTREO #59  
 ABSC. INICIAL: 16+ 362  
 ABSC. FINAL: 16+ 398  
 LONGITUD DE TRAMO: 36 m  
 ÁREA DE TRAMO: 234 m<sup>2</sup>  
 PCI: 48 (REGULAR)  
 INTERVENCIÓN: REHABILITACIÓN

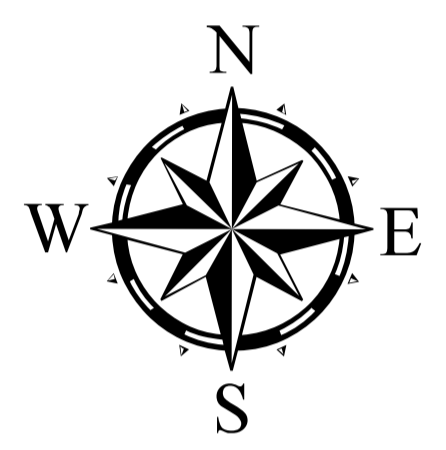
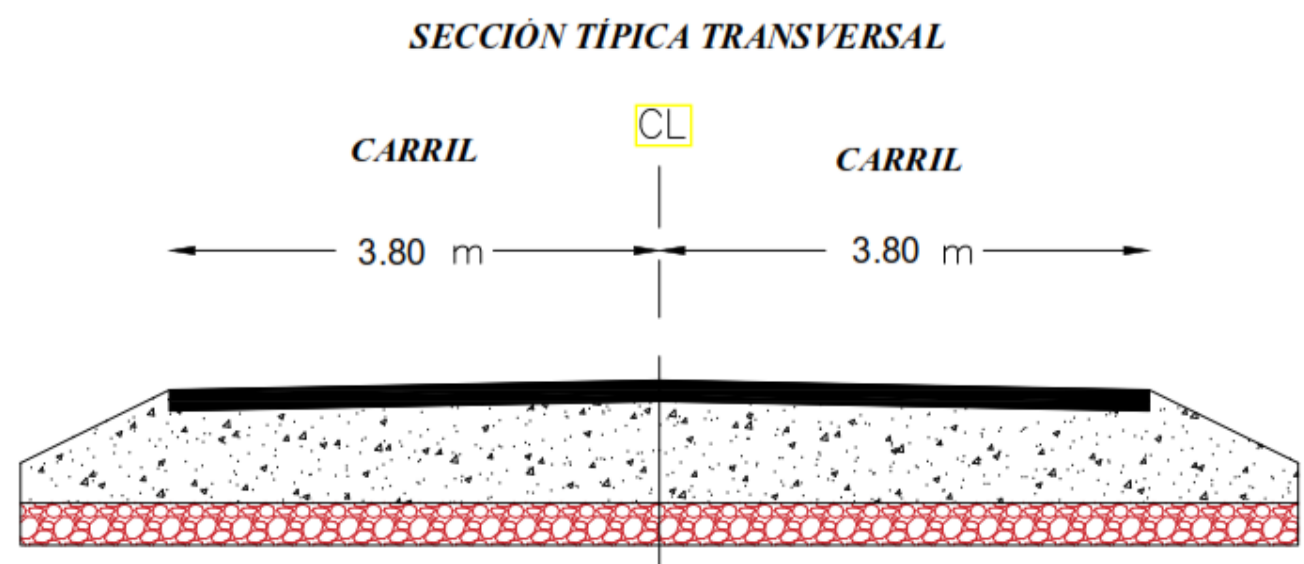
UNIDAD DE MUESTREO #62  
 ABSC. INICIAL: 17+ 368  
 ABSC. FINAL: 17+ 404  
 LONGITUD DE TRAMO: 36 m  
 ÁREA DE TRAMO: 234 m2  
 PCI: 46 (REGULAR)  
 INTERVENCIÓN: REHABILITACIÓN

UNIDAD DE MUESTREO #61  
 ABSC. INICIAL: 17+ 117  
 ABSC. FINAL: 17+ 153  
 LONGITUD DE TRAMO: 36 m  
 ÁREA DE TRAMO: 234 m2  
 PCI: 92 (EXCELENTE)  
 INTERVENCIÓN: MANTENIMIENTO

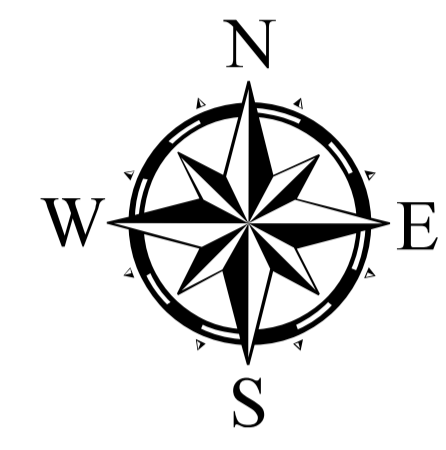
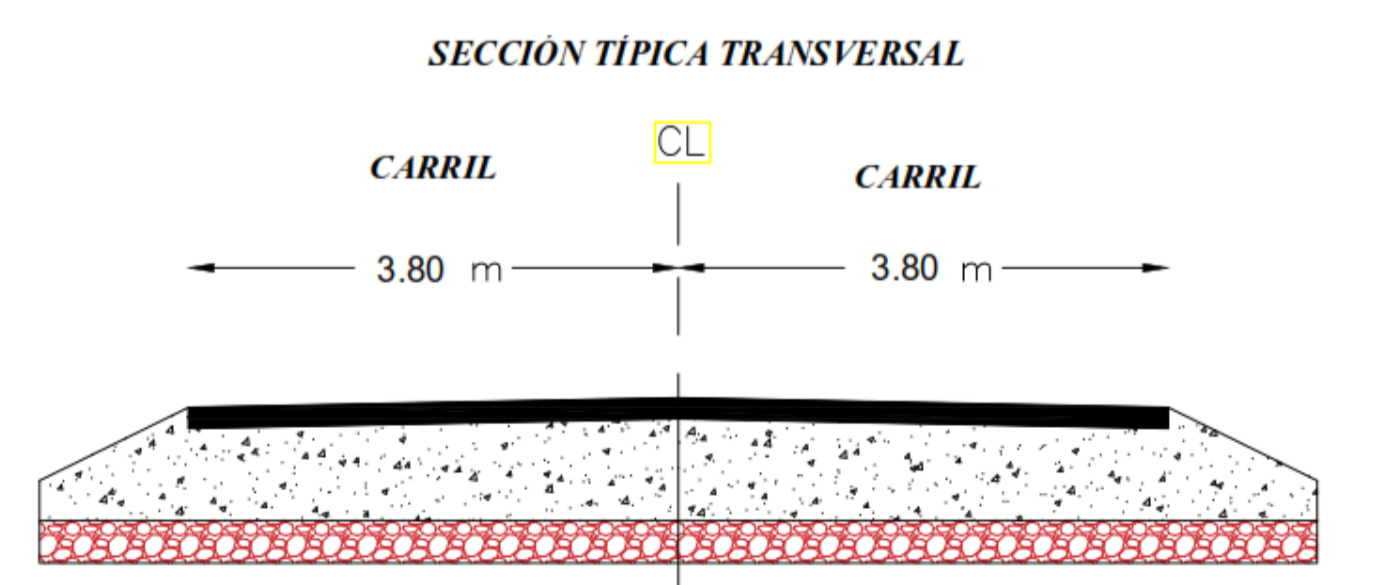
UNIDAD DE MUESTREO #65  
 ABSC. INICIAL: 18+ 123  
 ABSC. FINAL: 18+ 159  
 LONGITUD DE TRAMO: 36 m  
 ÁREA DE TRAMO: 234 m<sup>2</sup>  
 PCI: 14.5 (MALO)  
 INTERVENCIÓN: RECONSTRUCCIÓN

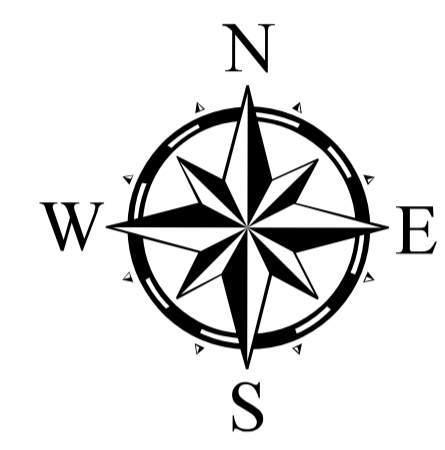
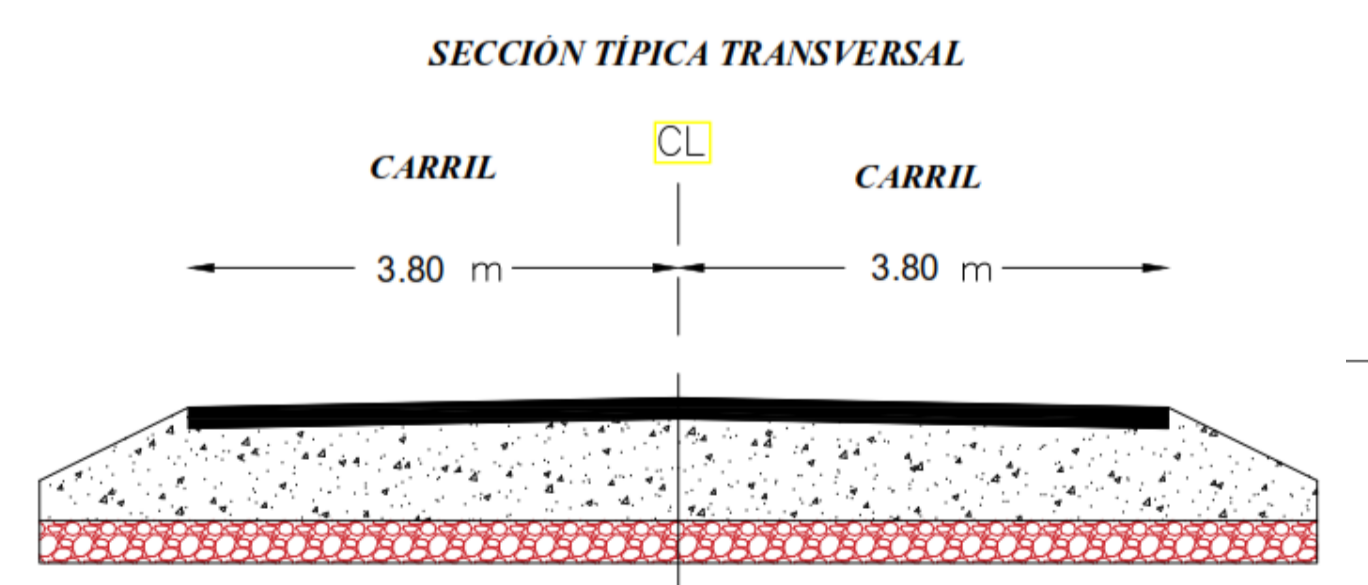
UNIDAD DE MUESTREO #70  
 ABSC. INICIAL: 19+ 200  
 ABSC. FINAL: 19+ 232  
 LONGITUD DE TRAMO: 32 m  
 ÁREA DE TRAMO: 234 m<sup>2</sup>  
 PCI: 30 (MALO)  
 INTERVENCIÓN: RECONSTRUCCIÓN

UNIDAD DE MUESTREO #69  
 ABSC. INICIAL: 19+ 129  
 ABSC. FINAL: 19+ 165  
 LONGITUD DE TRAMO: 36 m  
 ÁREA DE TRAMO: 234 m<sup>2</sup>  
 PCI: 35 (REGULAR)  
 INTERVENCIÓN: REHABILITACIÓN

UNIDAD DE MUESTREO #67  
 ABSC. INICIAL: 18+ 626  
 ABSC. FINAL: 18+ 662  
 LONGITUD DE TRAMO: 36 m  
 ÁREA DE TRAMO: 234 m<sup>2</sup>  
 PCI: 36 (MALO)  
 INTERVENCIÓN: REHABILITACIÓN
