**UNIVERSIDAD TÉCNICA DE AMBATO  
FACULTAD DE INGENIERÍA CIVIL Y MECÁNICA  
CARRERA DE INGENIERÍA CIVIL**

**TRABAJO EXPERIMENTAL PREVIO A LA OBTENCIÓN DEL TÍTULO  
DE INGENIERO CIVIL**

**“EVALUACIÓN DEL ESTADO DE LA CAPA DE RODADURA Y SU  
PROYECCIÓN EN LA CONSERVACIÓN VIAL DE QUERO, PELILEO,  
PATATE Y PÍLLARO DE LA PROVINCIA DE TUNGURAHUA Y SU  
EFECTO EN LA CONSERVACIÓN VIAL”**

**Septiembre – 2023**

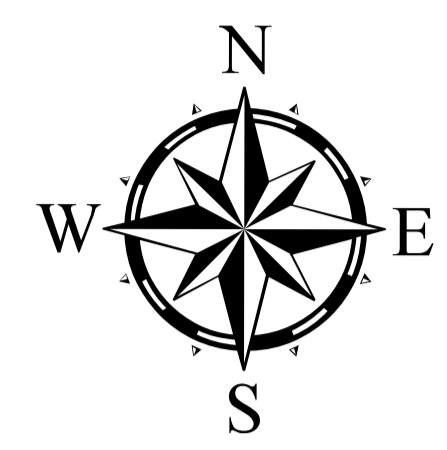
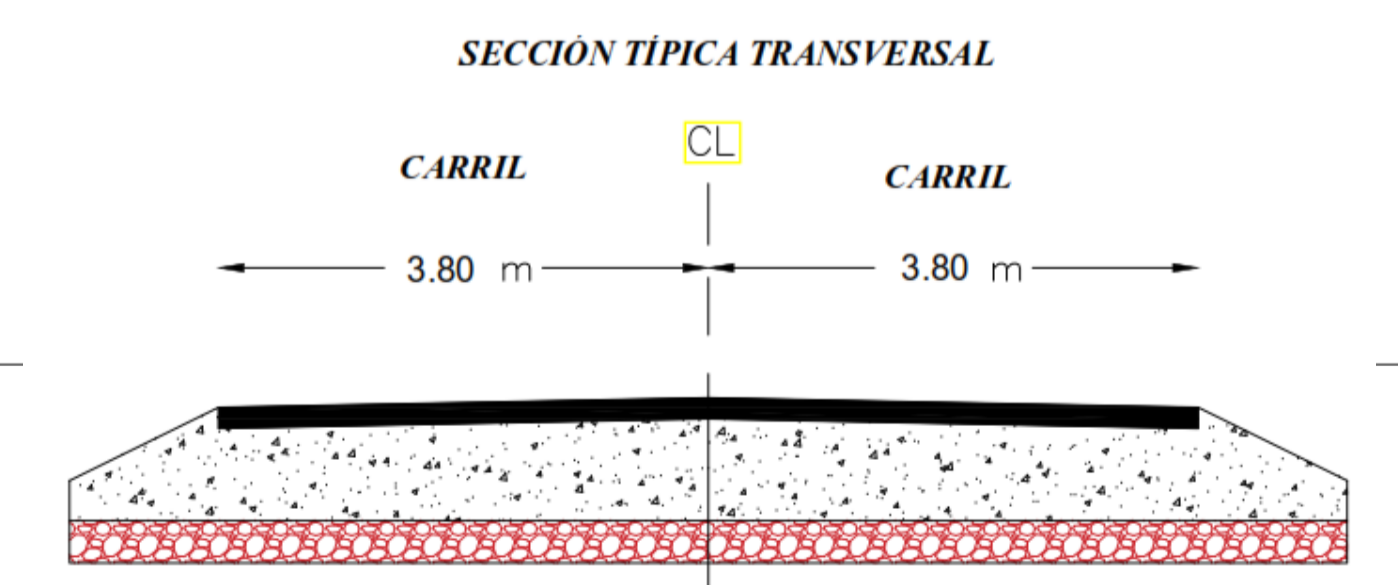
UNIDAD DE MUESTREO #89  
 ABSC. INICIAL: 21+ 792  
 ABSC. FINAL: 21+ 824  
 LONGITUD DE TRAMO: 32 m  
 ÁREA DE TRAMO: 243,20 m<sup>2</sup>  
 PCI: 36,20 (MALO)  
 INTERVENCIÓN: REHABILITACIÓN

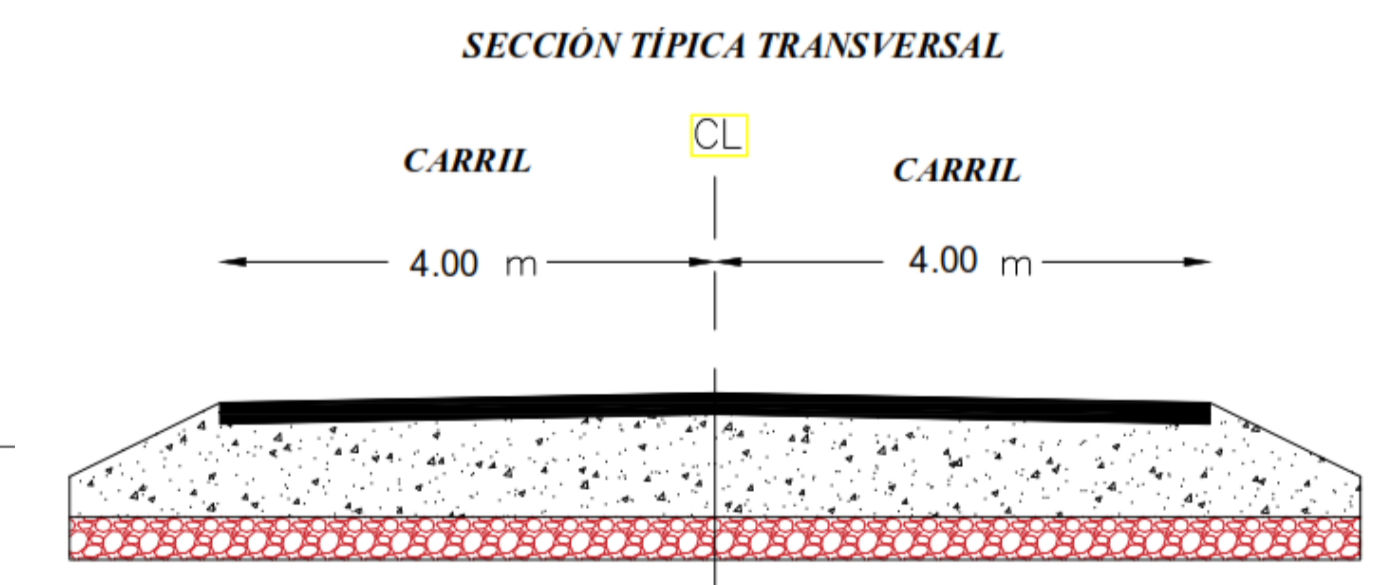
UNIDAD DE MUESTREO #8  
 ABSC. INICIAL: 1+118  
 ABSC. FINAL: 1+144  
 LONGITUD DE TRAMO: 26 m  
 ÁREA DE TRAMO: 234 m<sup>2</sup>  
 PCI:86 (MUY BUENO)  
 INTERVENCIÓN: MANTENIMIENTO

UNIDAD DE MUESTREO #7  
 ABSC. INICIAL: 0+962  
 ABSC. FINAL: 0+988  
 LONGITUD DE TRAMO: 26 m  
 ÁREA DE TRAMO: 234 m<sup>2</sup>  
 PCI:76 (BUENO)  
 INTERVENCIÓN: MANTENIMIENTO

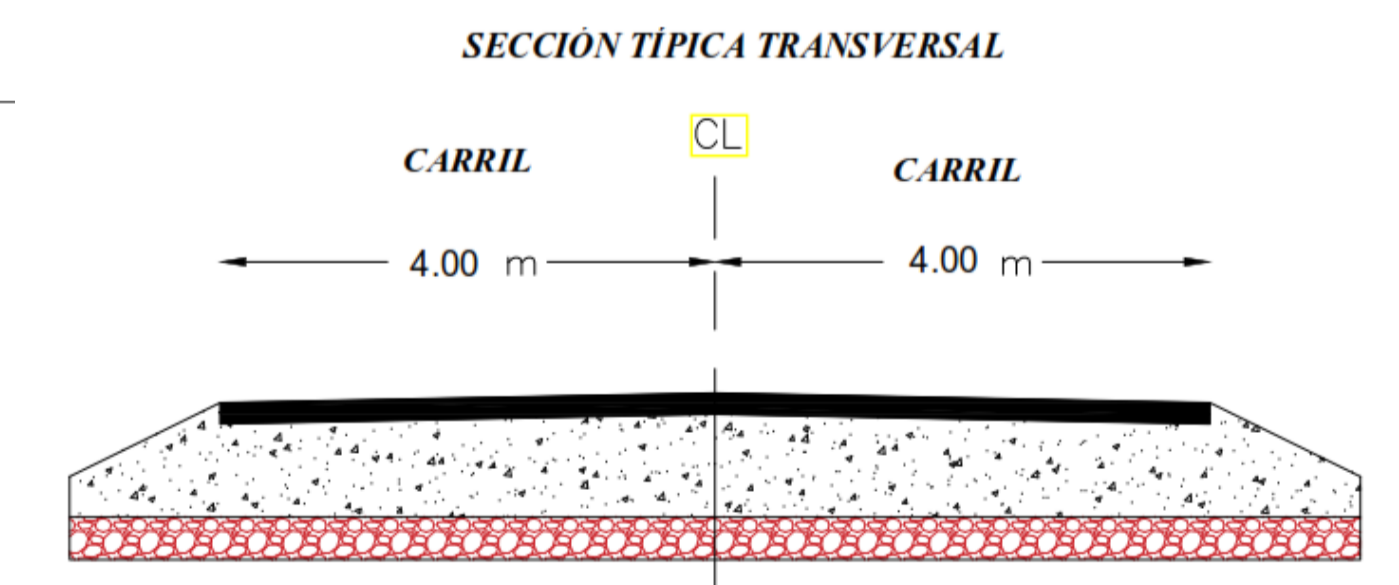
UNIDAD DE MUESTREO #10  
 ABSC. INICIAL: 1+430  
 ABSC. FINAL: 1+456  
 LONGITUD DE TRAMO: 26 m  
 ÁREA DE TRAMO: 234 m<sup>2</sup>  
 PCI: 76.5 (MUY BUENO)  
 INTERVENCIÓN: MANTENIMIENTO

UNIDAD DE MUESTREO #9  
 ABSC. INICIAL: 1+274  
 ABSC. FINAL: 1+300  
 LONGITUD DE TRAMO: 26 m  
 ÁREA DE TRAMO: 234 m<sup>2</sup>  
 PCI: 67 (BUENO)  
 INTERVENCIÓN: MANTENIMIENTO

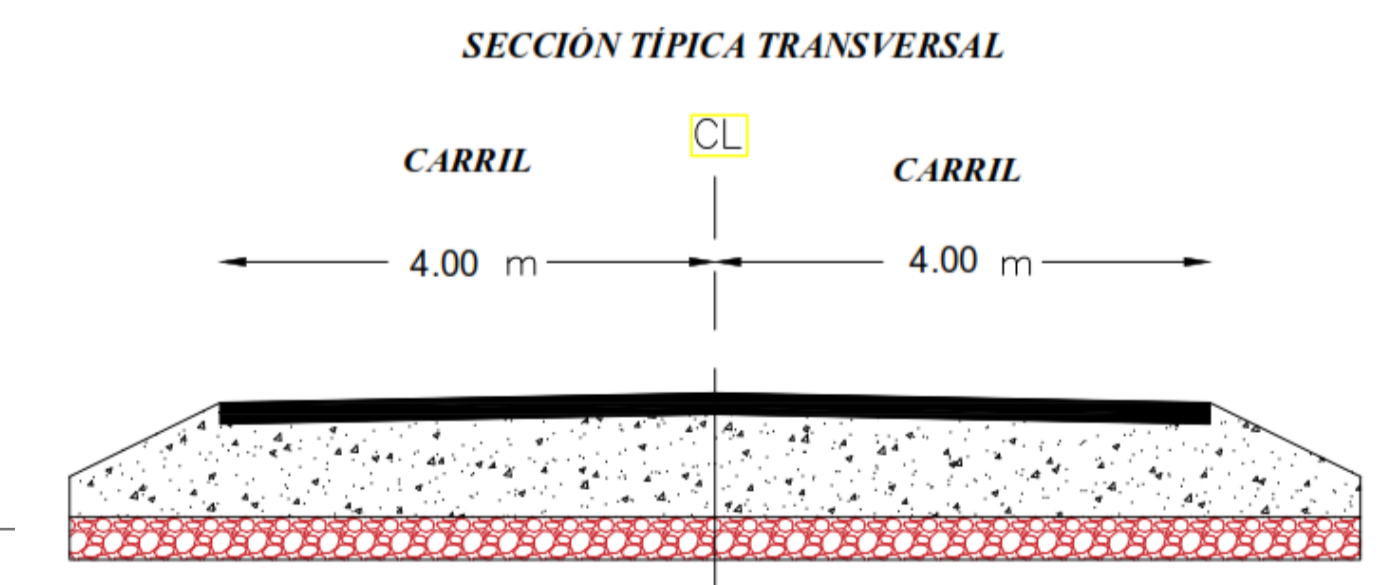
UNIDAD DE MUESTREO #25  
 ABSC. INICIAL: 3+585  
 ABSC. FINAL: 3+615  
 LONGITUD DE TRAMO: 30 m  
 ÁREA DE TRAMO: 240 m<sup>2</sup>  
 PCI: 80 (MUY BUENA)  
 INTERVENCIÓN: MANTENIMIENTO

UNIDAD DE MUESTREO #19  
 ABSC. INICIAL: 2+685  
 ABSC. FINAL: 2+715  
 LONGITUD DE TRAMO: 30 m  
 ÁREA DE TRAMO: 240 m<sup>2</sup>  
 PCI: 86 (EXCELENTE)  
 INTERVENCIÓN: MANTENIMIENTO

UNIDAD DE MUESTREO #21  
 ABSC. INICIAL: 2+985  
 ABSC. FINAL: 3+015  
 LONGITUD DE TRAMO: 30 m  
 ÁREA DE TRAMO: 240 m<sup>2</sup>  
 PCI: 68 (BUENA)  
 INTERVENCIÓN: REHABILITACIÓN

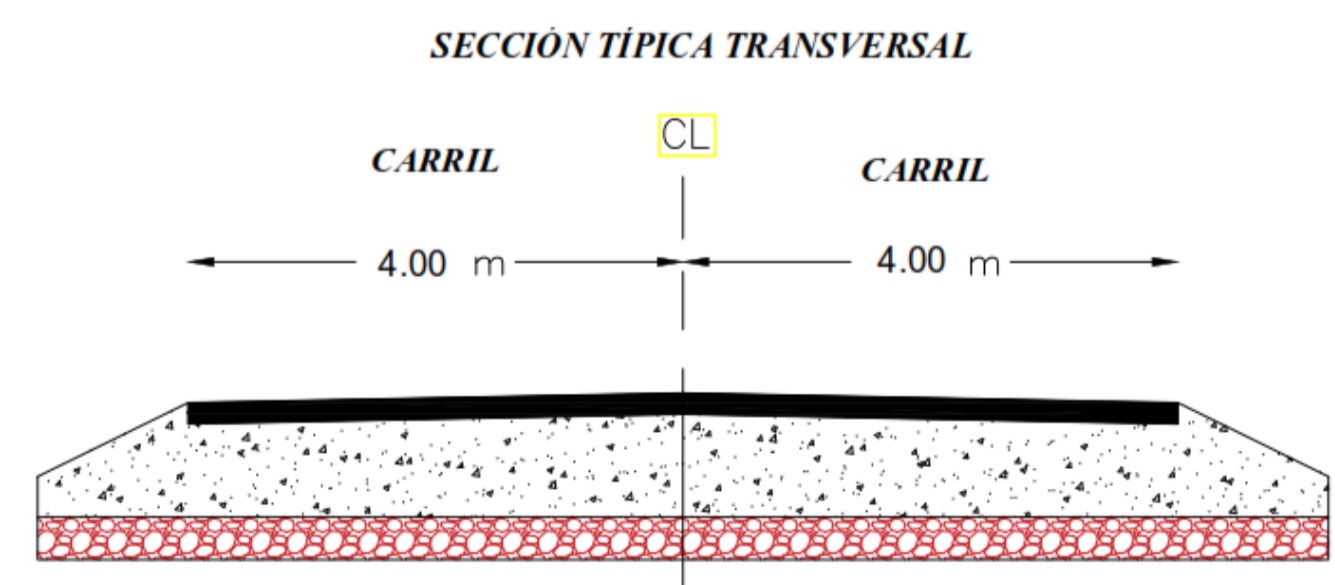
UNIDAD DE MUESTREO #26  
 ABSC. INICIAL: 3+735  
 ABSC. FINAL: 3+765  
 LONGITUD DE TRAMO: 30 m  
 ÁREA DE TRAMO: 240 m<sup>2</sup>  
 PCI: 86 (EXCELENTE)  
 INTERVENCIÓN: MANTENIMIENTO

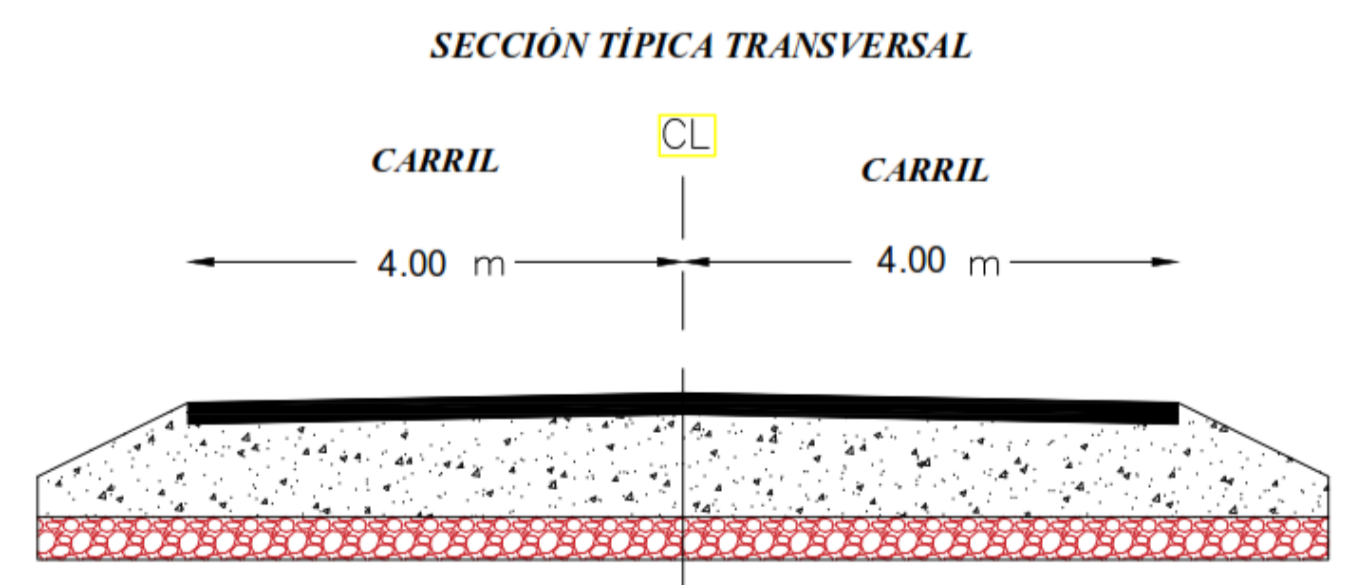
UNIDAD DE MUESTREO #29  
 ABSC. INICIAL: 4+534  
 ABSC. FINAL: 4+560  
 LONGITUD DE TRAMO: 26 m  
 ÁREA DE TRAMO: 234 m<sup>2</sup>  
 PCI: 96 (EXCELENTE)  
 INTERVENCIÓN: MANTENIMIENTO

UNIDAD DE MUESTREO #33  
 ABSC. INICIAL: 5+678  
 ABSC. FINAL: 5+704  
 LONGITUD DE TRAMO: 26 m  
 ÁREA DE TRAMO: 234 m<sup>2</sup>  
 PCI: 98 (EXCELENTE)  
 INTERVENCIÓN: MANTENIMIENTO

UNIDAD DE MUESTREO #36  
 ABSC. INICIAL: 6+536  
 ABSC. FINAL: 6+562  
 LONGITUD DE TRAMO: 26 m  
 ÁREA DE TRAMO: 234 m<sup>2</sup>  
 PCI: 96 (EXCELENTE)  
 INTERVENCIÓN: MANTENIMIENTO

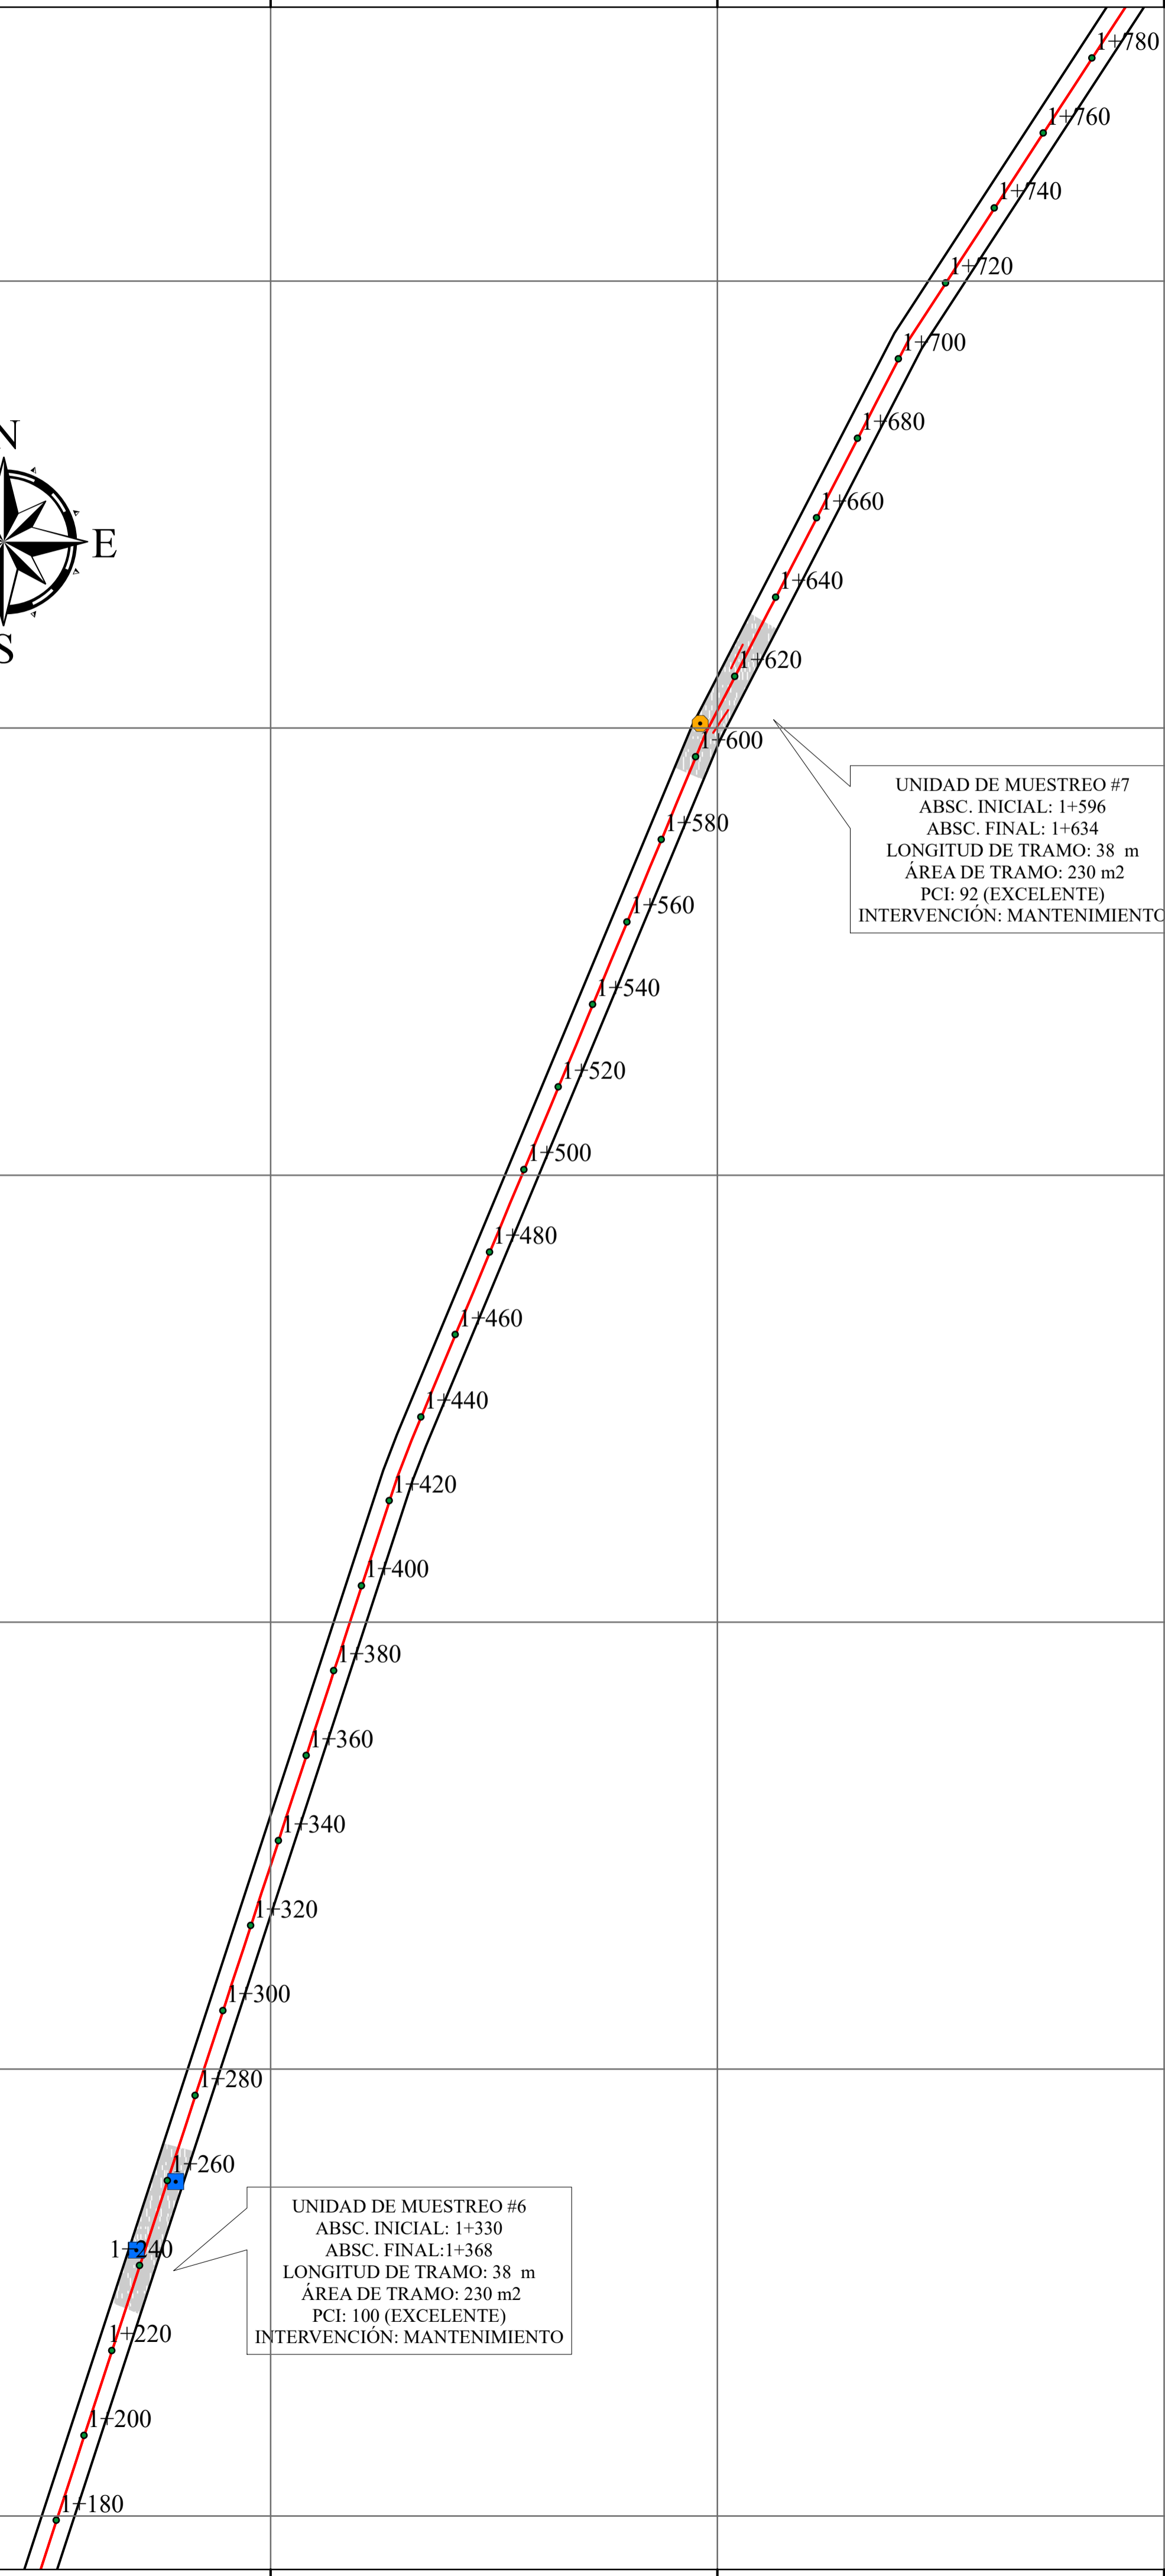
UNIDAD DE MUESTREO #7  
 ABSC. INICIAL: 1+596  
 ABSC. FINAL: 1+634  
 LONGITUD DE TRAMO: 38 m  
 ÁREA DE TRAMO: 230 m<sup>2</sup>  
 PCI: 92 (EXCELENTE)  
 INTERVENCIÓN: MANTENIMIENTO

UNIDAD DE MUESTREO #6  
 ABSC. INICIAL: 1+330  
 ABSC. FINAL: 1+368  
 LONGITUD DE TRAMO: 38 m  
 ÁREA DE TRAMO: 230 m<sup>2</sup>  
 PCI: 100 (EXCELENTE)  
 INTERVENCIÓN: MANTENIMIENTO

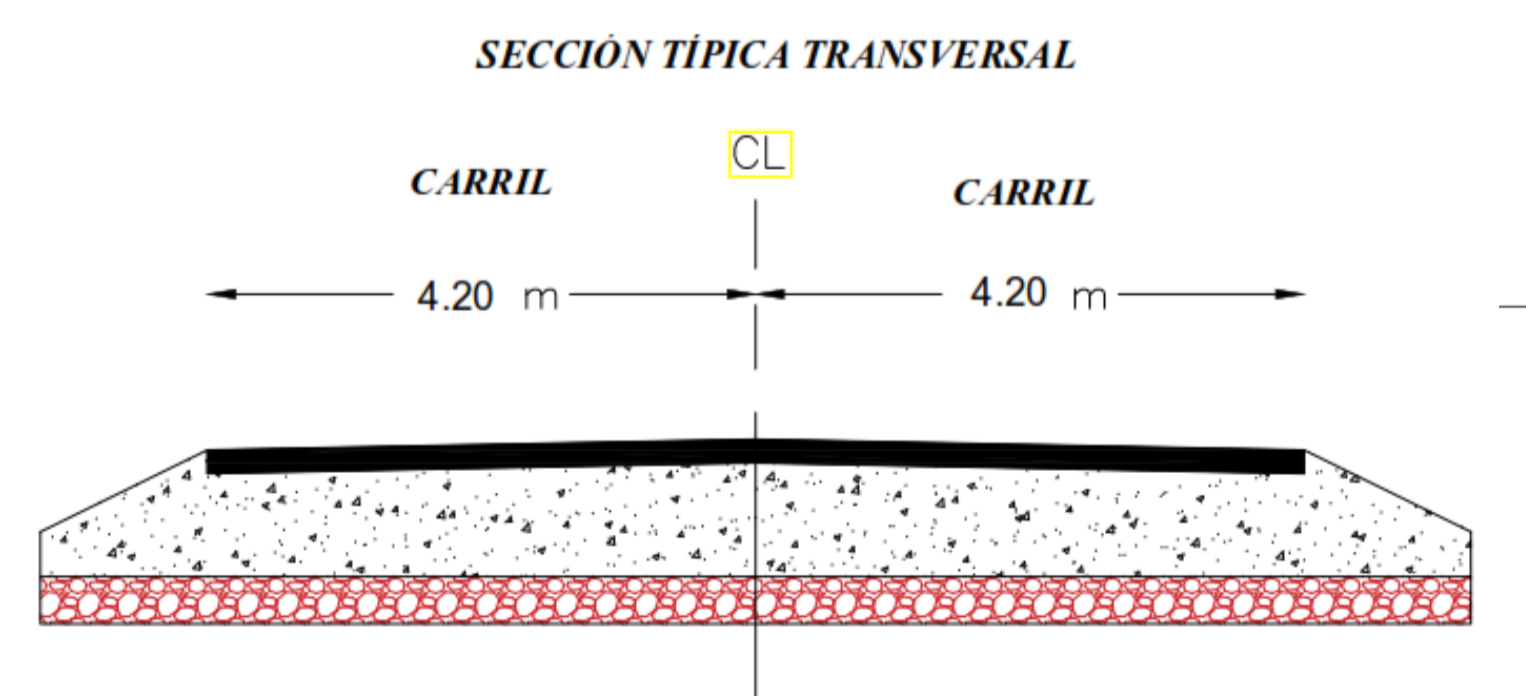
UNIDAD DE MUESTREO #10  
 ABS. INICIAL: 2+394  
 ABS. FINAL: 2+432  
 LONGITUD DE TRAMO: 38 m  
 ÁREA DE TRAMO: 230 m<sup>2</sup>  
 PCI: 76.20 (MUY BUENO)  
 INTERVENCIÓN: MANTENIMIENTO

UNIDAD DE MUESTREO #9  
 ABS. INICIAL: 2+100  
 ABS. FINAL: 2+138  
 LONGITUD DE TRAMO: 38 m  
 ÁREA DE TRAMO: 230 m<sup>2</sup>  
 PCI: 100 (EXCELENTE)  
 INTERVENCIÓN: MANTENIMIENTO

**LOCALIZACIÓN DE FALLAS: VÍA QUERO - SALASACA**  
**ABSCISA INICIAL: 1+780 Km – ABSCISA FINAL: 2+460 Km**

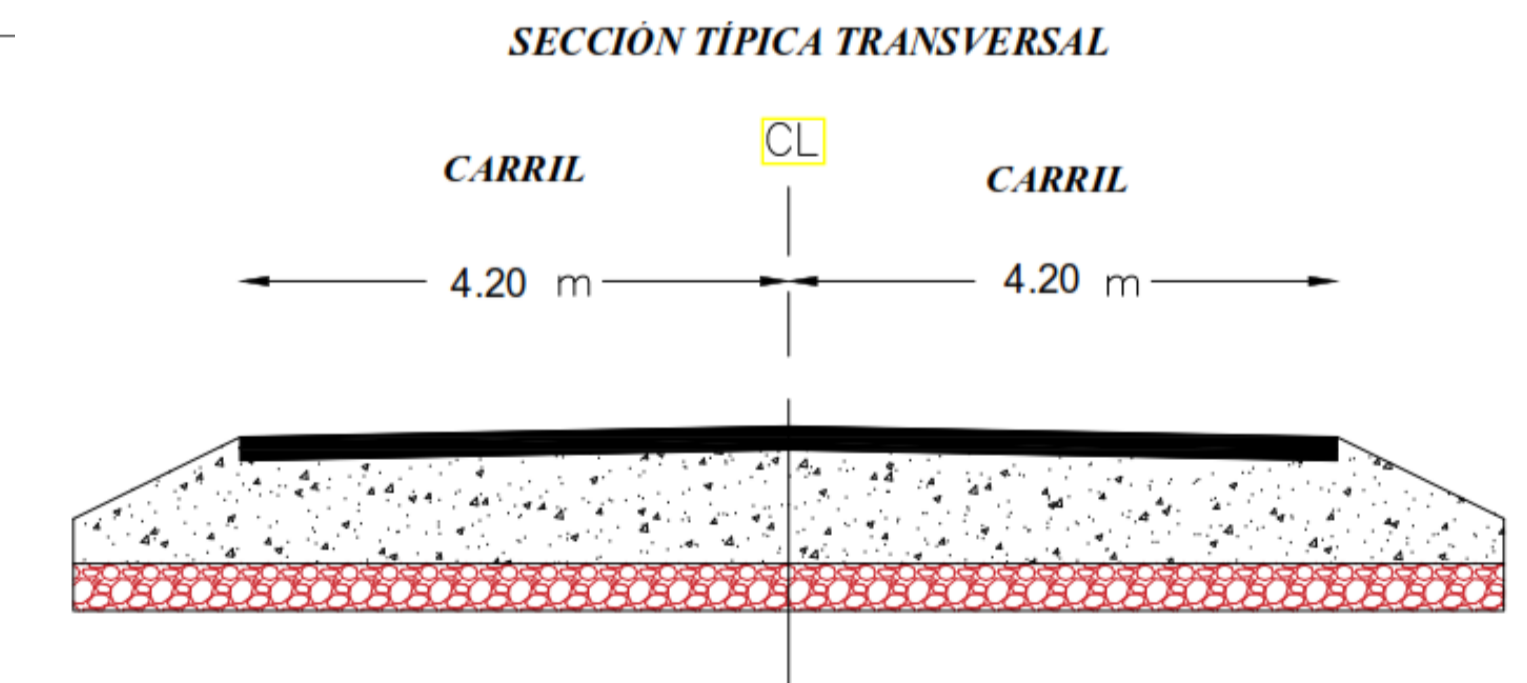
**LOCALIZACIÓN DE FALLAS: VÍA QUERO - SALASACA**  
**ABSCISA INICIAL: 2+460 Km – ABSCISA FINAL: 3+240 Km**

UNIDAD DE MUESTREO #11  
 ABSC. INICIAL: 2+660  
 ABSC. FINAL: 2+698  
 LONGITUD DE TRAMO: 38 m  
 ÁREA DE TRAMO: 230 m<sup>2</sup>  
 PCI: 100 (EXCELENTE)  
 INTERVENCIÓN: MANTENIMIENTO

UNIDAD DE MUESTREO #12  
 ABSC. INICIAL: 2+926  
 ABSC. FINAL: 2+964  
 LONGITUD DE TRAMO: 38 m  
 ÁREA DE TRAMO: 230 m<sup>2</sup>  
 PCI: 100 (EXCELENTE)  
 INTERVENCIÓN: MANTENIMIENTO

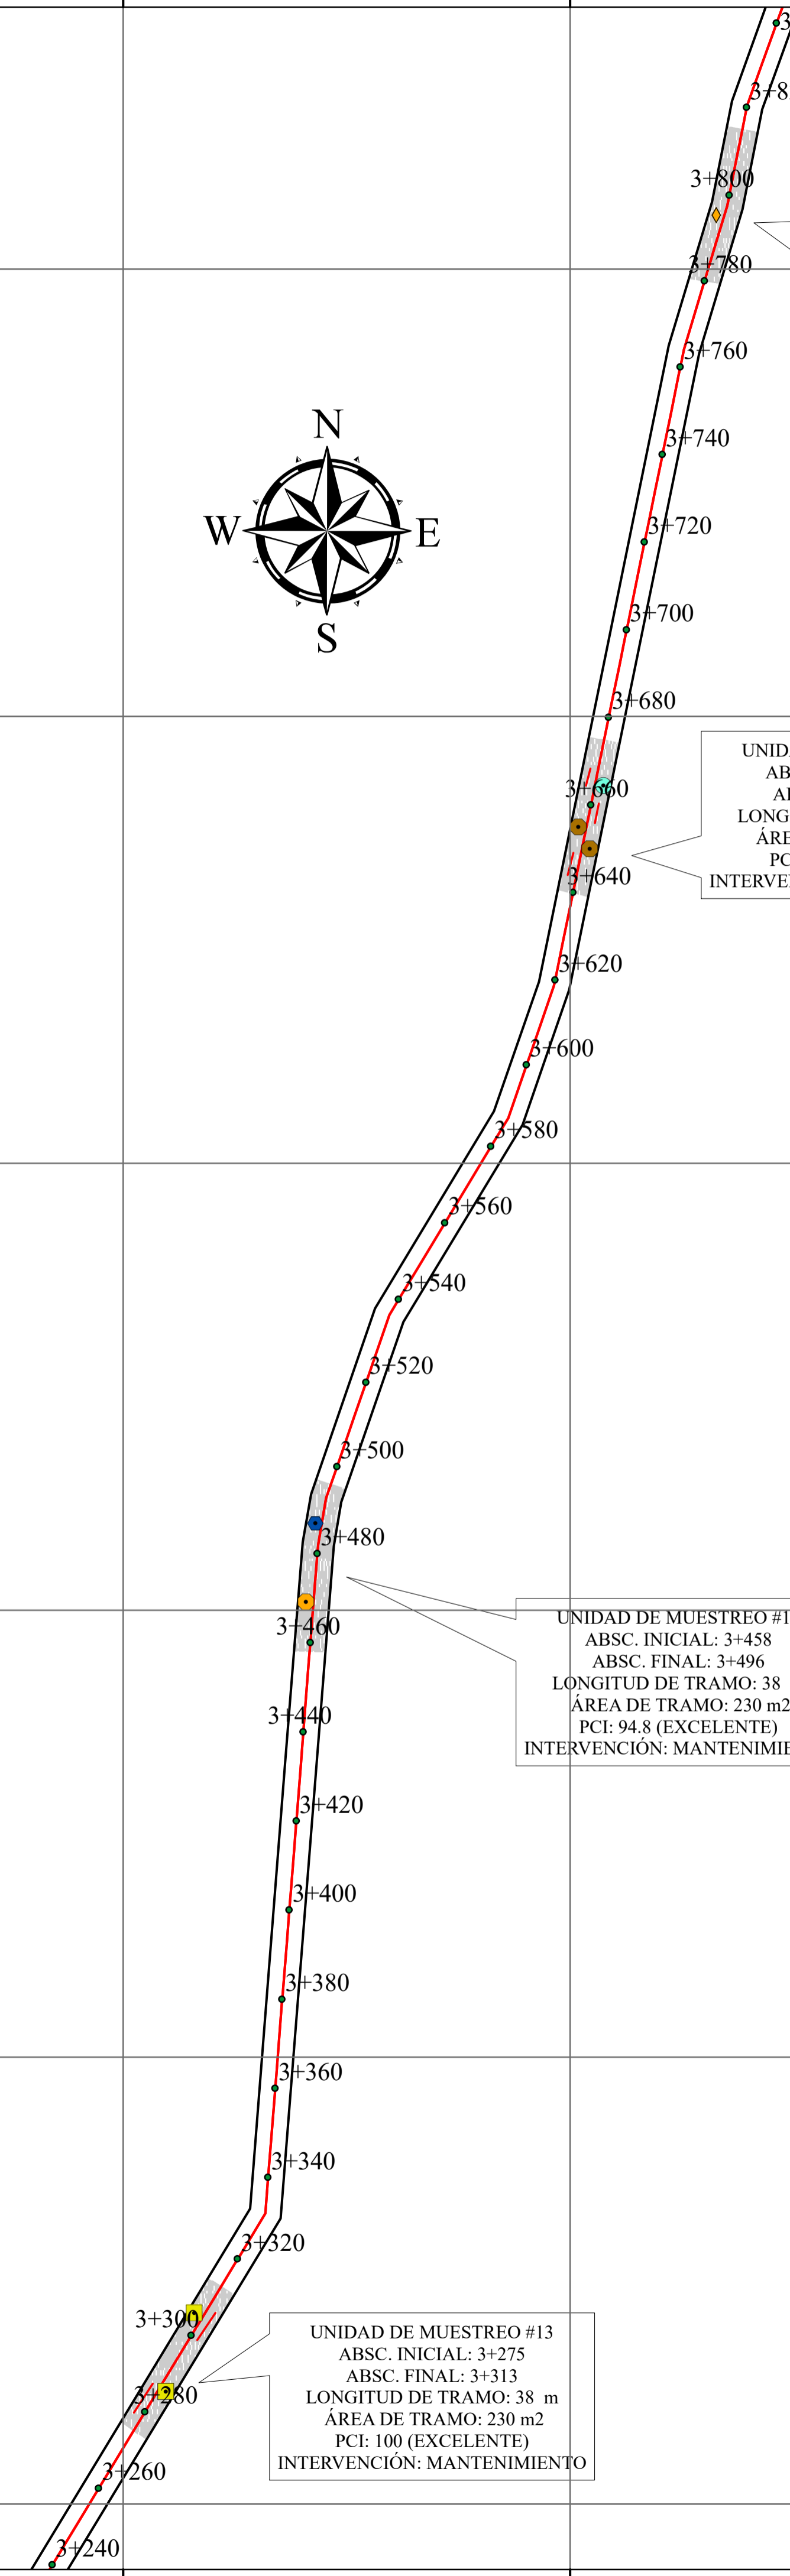
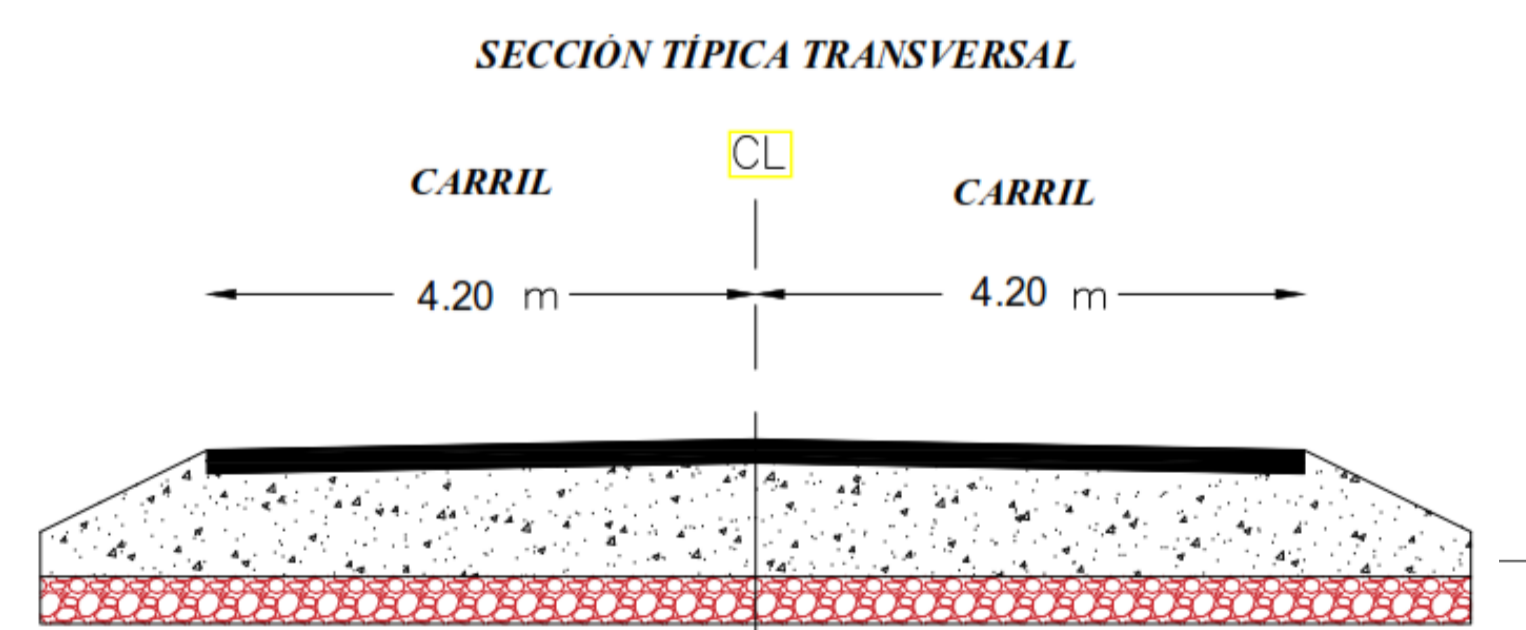
**LOCALIZACIÓN DE FALLAS: VÍA QUERO - SALASACA**  
**ABSCISA INICIAL: 3+240 Km – ABSCISA FINAL: 3+840 Km**

UNIDAD DE MUESTREO #16  
 ABSC. INICIAL: 3 + 780  
 ABSC. FINAL: 3 + 815  
 LONGITUD DE TRAMO: 35 m  
 ÁREA DE TRAMO: 238 m<sup>2</sup>  
 PCI: 91 (EXCELETE)  
 INTERVENCIÓN: MANTENIMIENTO

UNIDAD DE MUESTREO #15  
 ABSC. INICIAL: 3 + 640  
 ABSC. FINAL: 3 + 675  
 LONGITUD DE TRAMO: 35 m  
 ÁREA DE TRAMO: 246 m<sup>2</sup>  
 PCI: 72 (MUY BUENO)  
 INTERVENCIÓN: MANTENIMIENTO

UNIDAD DE MUESTREO #13  
 ABSC. INICIAL: 3+275  
 ABSC. FINAL: 3+313  
 LONGITUD DE TRAMO: 38 m  
 ÁREA DE TRAMO: 230 m<sup>2</sup>  
 PCI: 100 (EXCELENTE)  
 INTERVENCIÓN: MANTENIMIENTO

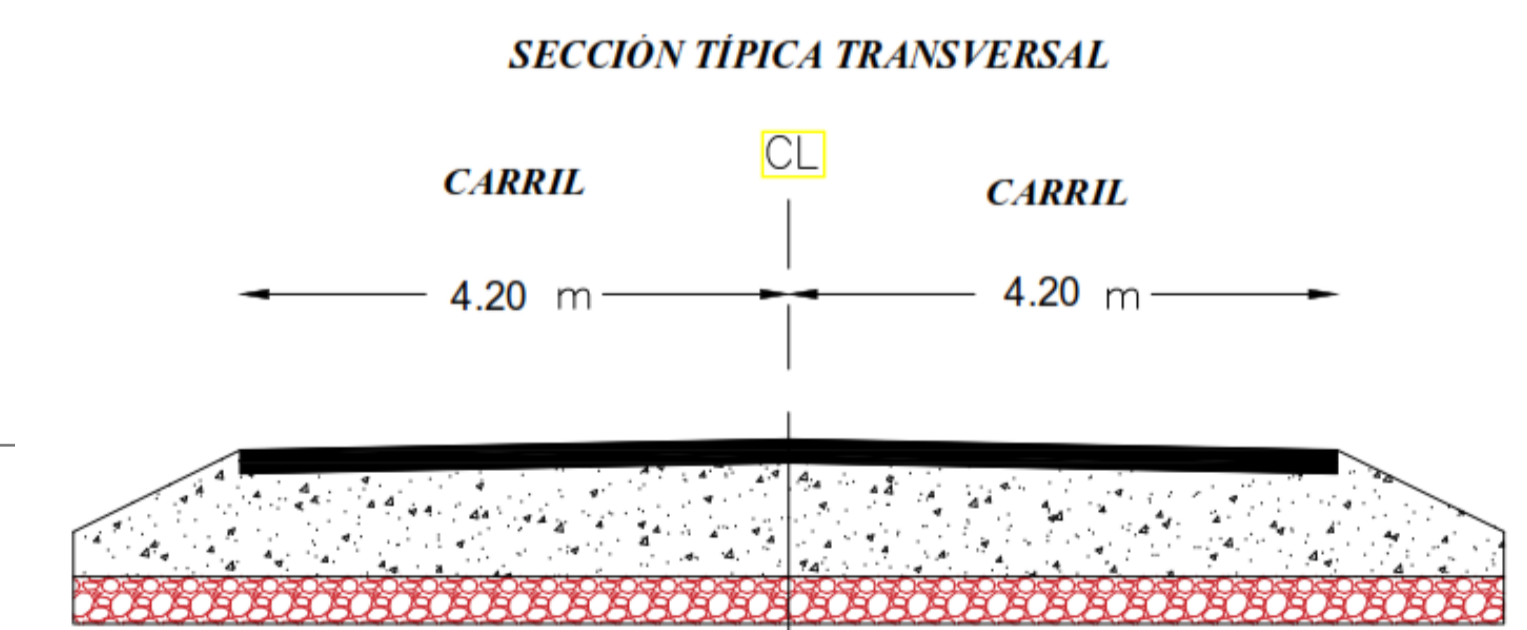
UNIDAD DE MUESTREO #21  
 ABSC. INICIAL: 4 + 480  
 ABSC. FINAL: 4 + 515  
 LONGITUD DE TRAMO: 35 m  
 ÁREA DE TRAMO: 245 m<sup>2</sup>  
 PCI: 99,1 (EXCELENTE)  
 INTERVENCIÓN: MANTENIMIENTO

UNIDAD DE MUESTREO #20  
 ABSC. INICIAL: 4 + 340  
 ABSC. FINAL: 4 + 375  
 LONGITUD DE TRAMO: 35 m  
 ÁREA DE TRAMO: 231 m<sup>2</sup>  
 PCI: 68 (BUENO)  
 INTERVENCIÓN: MANTENIMIENTO

**LOCALIZACIÓN DE FALLAS: VÍA QUERO - SALASACA**  
**ABSCISA INICIAL: 3+840 Km – ABSCISA FINAL: 4+600 Km**

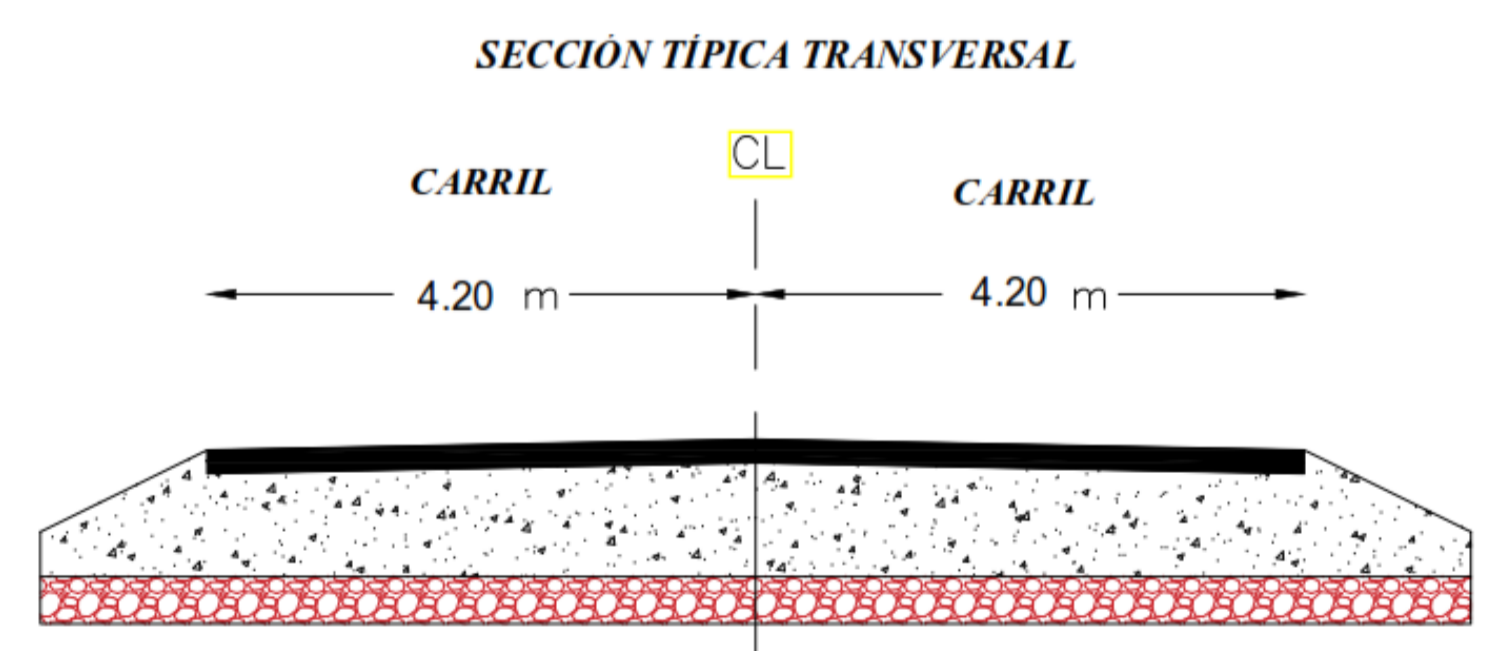
UNIDAD DE MUESTREO #26  
 ABSC. INICIAL: 5+ 180  
 ABSC. FINAL: 5 + 215  
 LONGITUD DE TRAMO: 35 m  
 ÁREA DE TRAMO: 238 m<sup>2</sup>  
 PCI: 99,4 (EXCELENTE)  
 INTERVENCIÓN: MANTENIMIENTO

UNIDAD DE MUESTREO #25  
 ABSC. INICIAL: 5 + 040  
 ABSC. FINAL: 5 + 075  
 LONGITUD DE TRAMO: 38 m  
 ÁREA DE TRAMO: 238 m<sup>2</sup>  
 PCI: 84 (EXCELENTE)  
 INTERVENCIÓN: MANTENIMIENTO

## LOCALIZACIÓN DE FALLAS: VÍA QUERO - SALASACA ABSCISA INICIAL: 4+600Km – ABSCISA FINAL: 5+260 Km

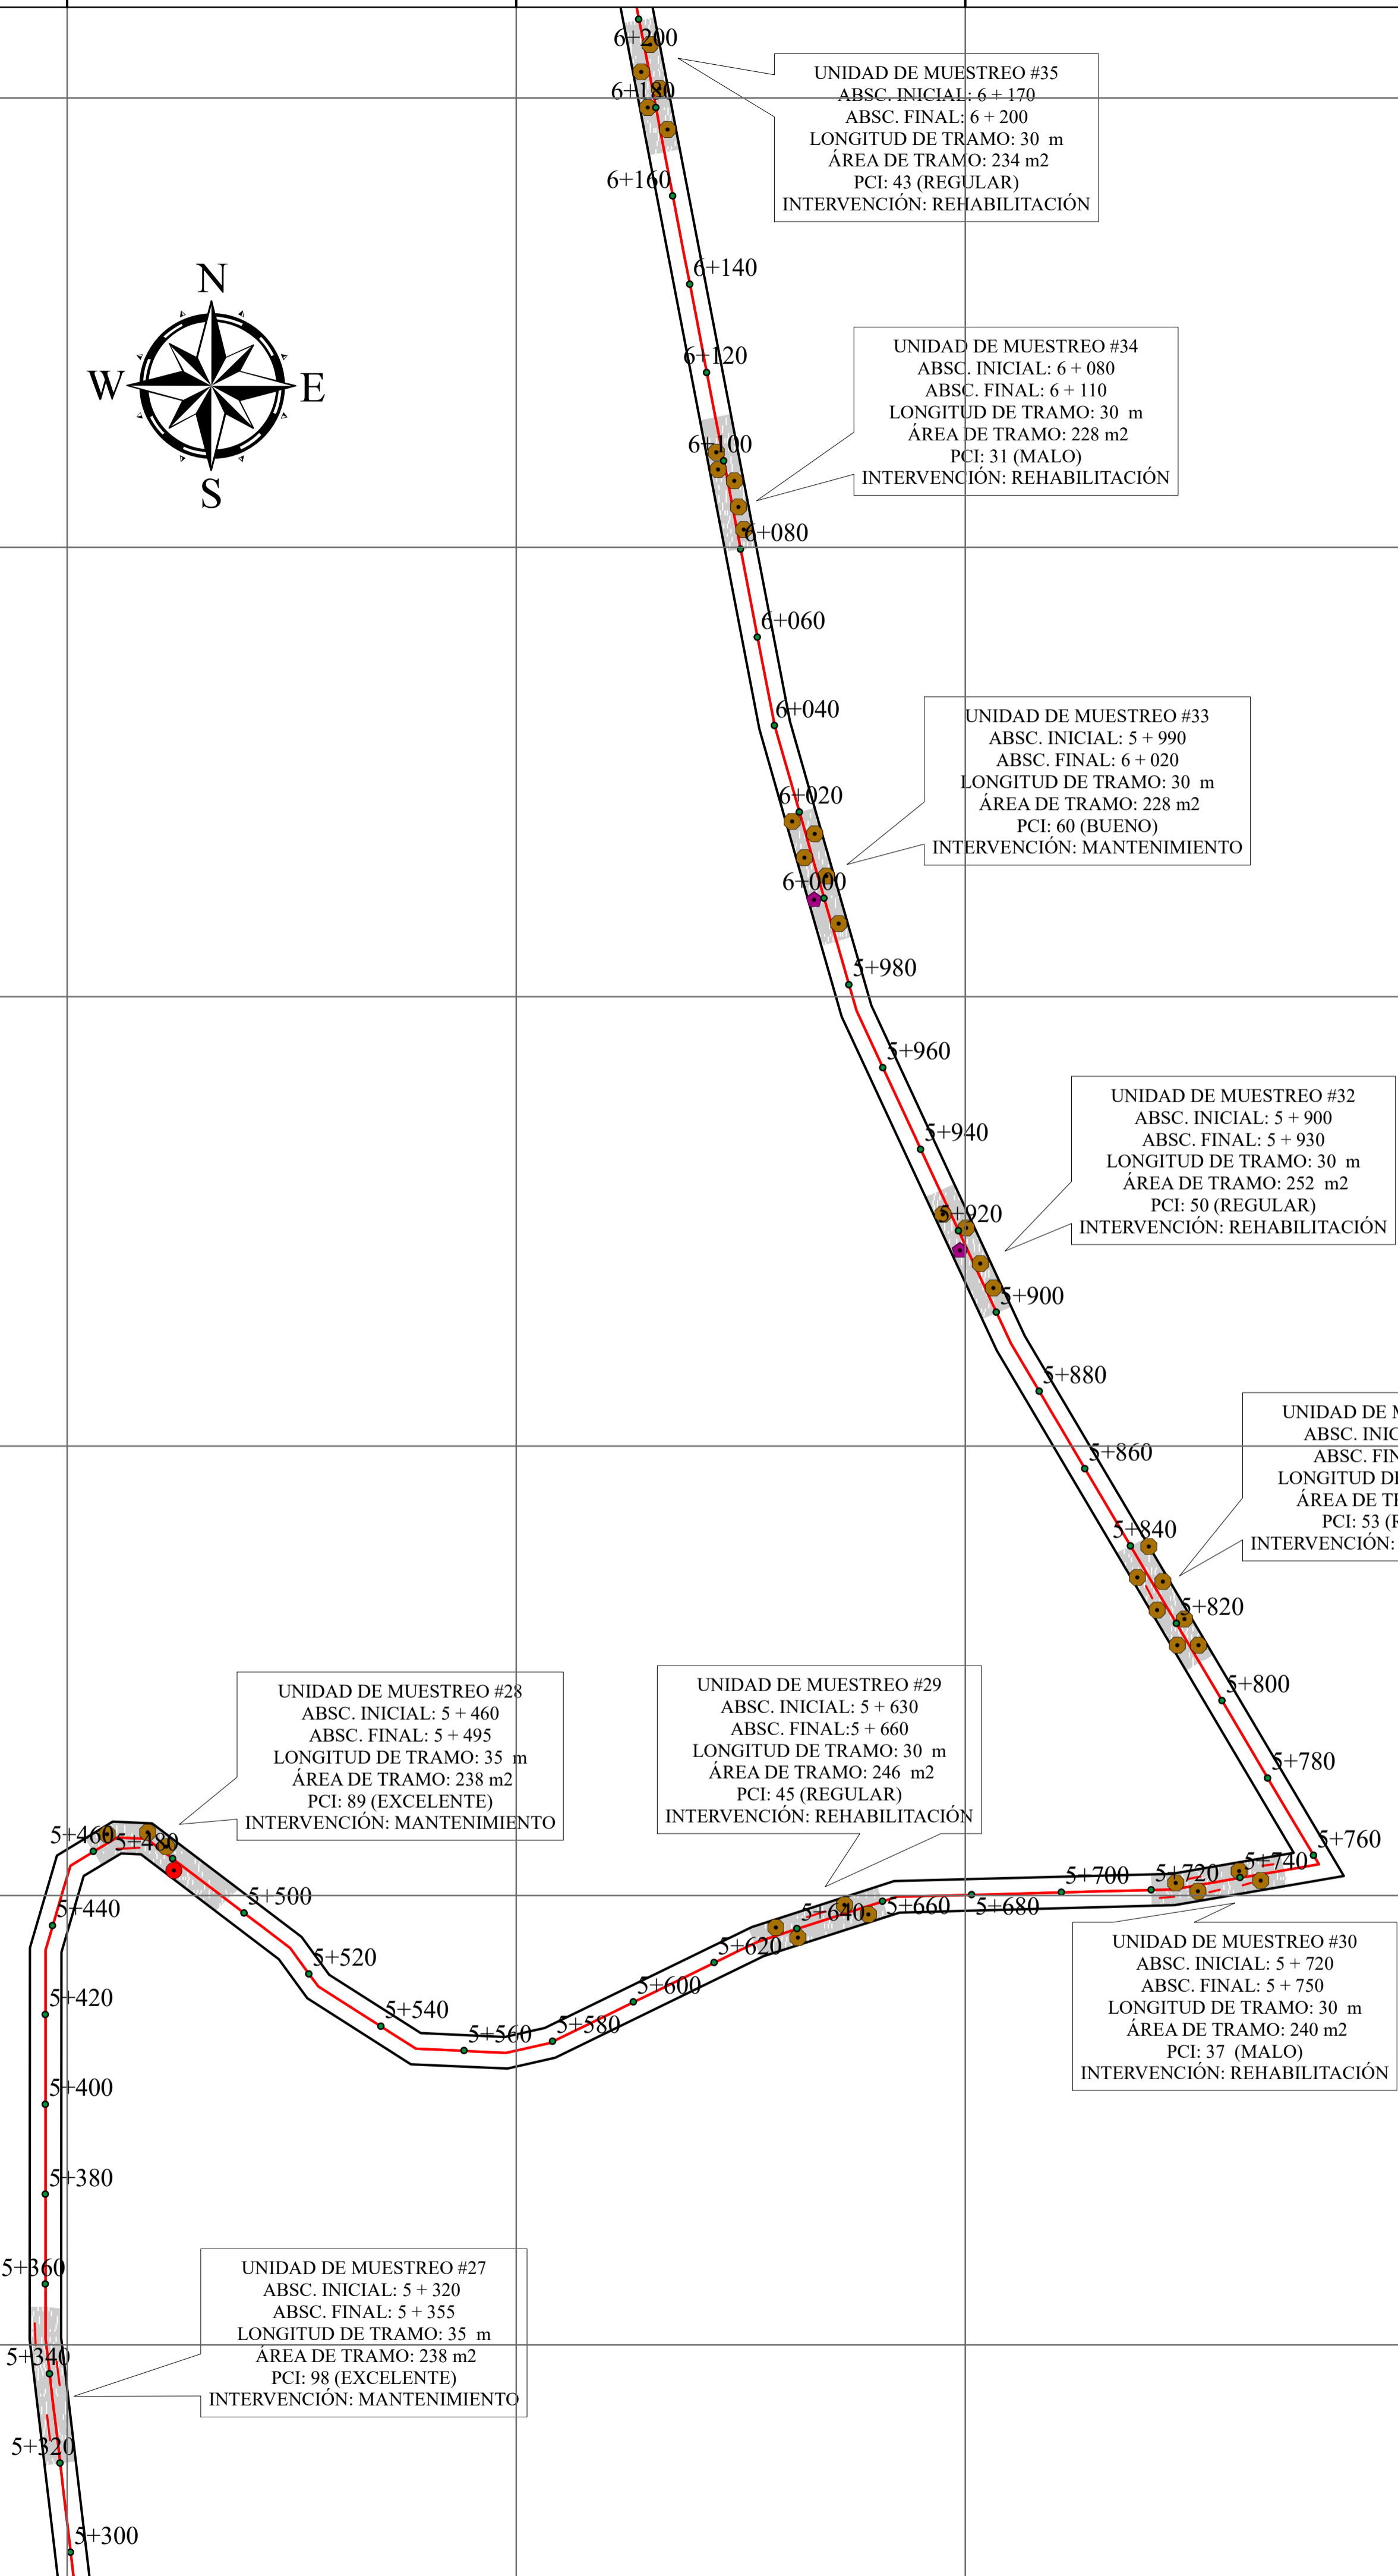
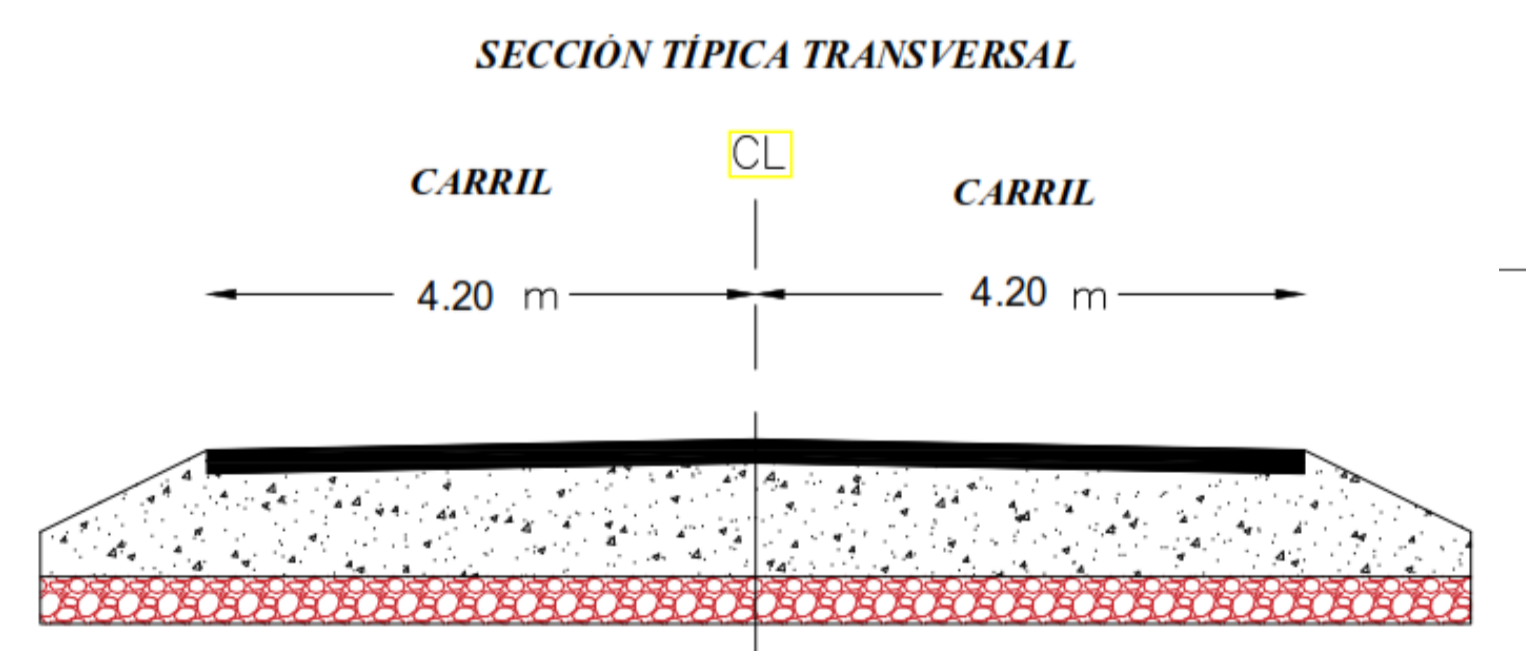
## LOCALIZACIÓN DE FALLAS: VÍA QUERO - SALASACA ABSCISA INICIAL: 5+260 Km – ABSCISA FINAL: 6+200 Km

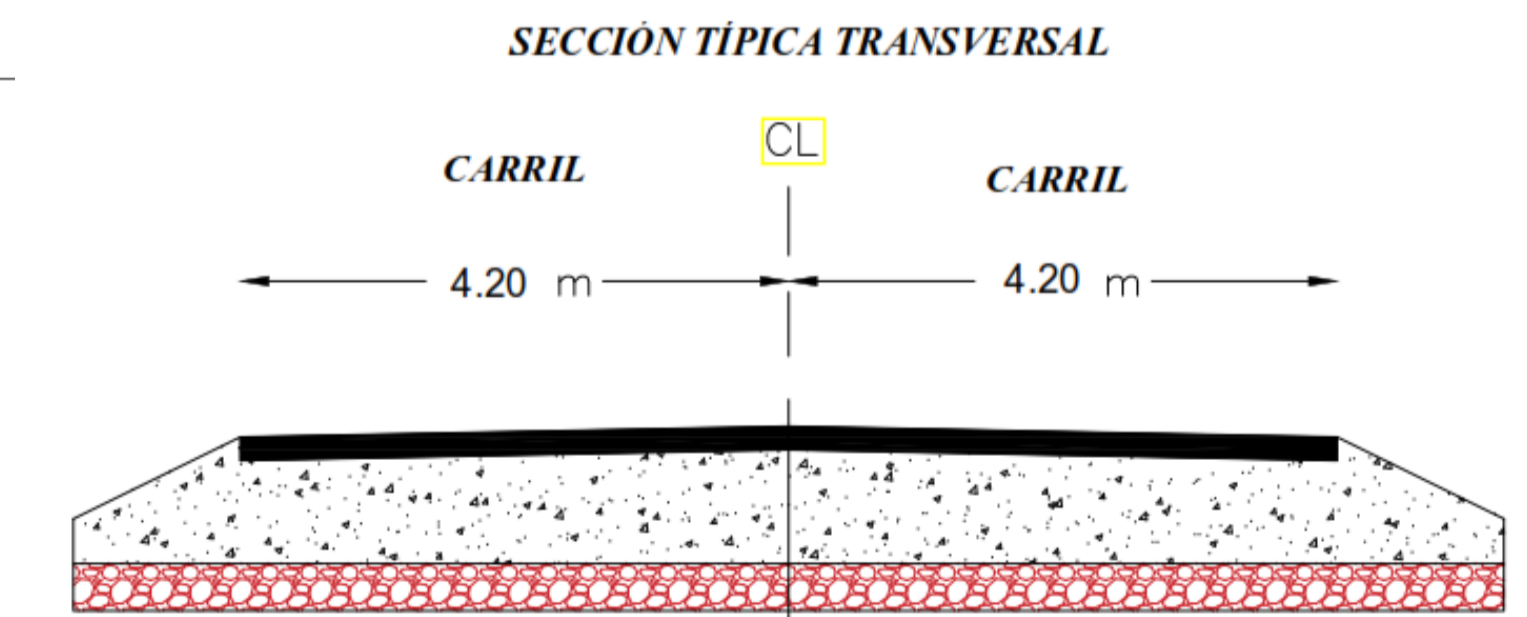
## LOCALIZACIÓN DE FALLAS: VÍA QUERO - SALASACA ABSCISA INICIAL: 6+200 Km – ABSCISA FINAL: 6+780 Km

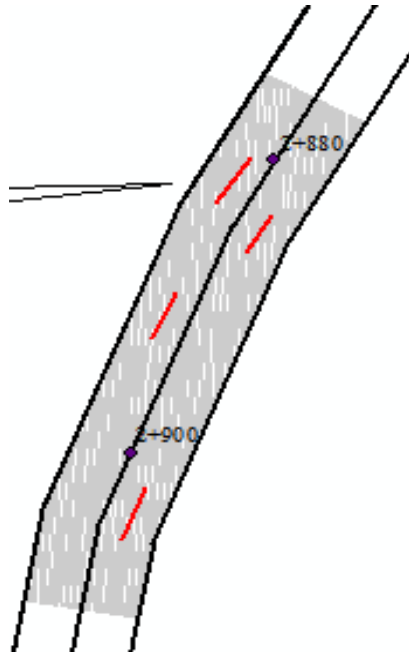
ÍNDICE DE CONDICIÓN DE PAVIMENTO VÍA PATATE - BAÑOS										
FECHA		ABSCISA INICIAL		UNIDAD DE MUESTREO						
		2+875		U17						
Julio-2022		ABSCISA FINAL		ÁREA DE MUESTREO						
		2+910		232.24						
Tipo de Daños			ESQUEMA							
N° de Daño	Daño	Unidad

18	Hinchamiento	m <sup>2</sup>								
19	Desprendimiento de Agregados	m <sup>2</sup>								
Daño	Severidad	Cantidades Parciales						Total	Densidad	Valor Deducido
10	B	1.6	3.2	1	8.7			14.5	6.244	3
<b>VALOR DEDUCIDO TOTAL (VDT)</b>										
Cálculo del PCI										
PCI= 100-VDT

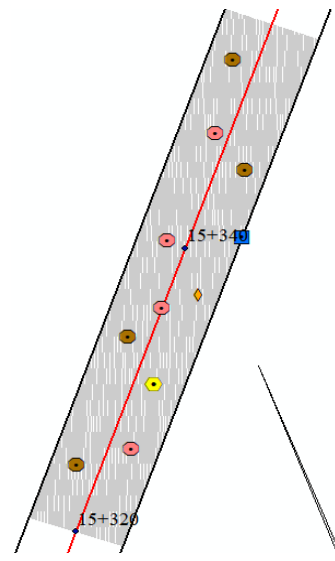
ÍNDICE DE CONDICIÓN DE PAVIMENTO VÍA PATATE - PILLARO										
FECHA		ABSCISA INICIAL		UNIDAD DE MUESTREO						
Julio-2022		15+320		U56						
ABSCISA FINAL		ÁREA DE MUESTREO								
15+356		234								
Tipo de Daños				ESQUEMA						
N° de Daño	Daño			Unidad						
1	Piel de cocodrilo			m <sup>2</sup>						
2	Exudación			m <sup>2</sup>						
3	Agrietamiento en bloque			m <sup>2</sup>						
4	Abultamientos y hundimientos			m						
5	Corrugación			m <sup>2</sup>						
6	Depresión			m <sup>2</sup>						
7	Grieta de borde			m <sup>2</sup>						
8	Grieta de reflexión de junta			m						
9	Berma			m						
10	Grietas longitudinales y transversales			m						
11	Parcheo			m <sup>2</sup>						
12	Pulimiento de agregados			m <sup>2</sup>						
13	Huecos			U						
14	Cruce de vía férrea			m <sup>2</sup>						
15	Ahuellamiento			m <sup>2</sup>						
16	Desplazamiento			m <sup>2</sup>						
17	Grietas parabólicas			m <sup>2</sup>

18	Hinchamiento			m <sup>2</sup>						
19	Desprendimiento de Agregados			m <sup>2</sup>						
Daño	Severidad	Cantidades Parciales						Total	Densidad	Valor Deducido
1	M	4.65	7.8	10.25	1.26			24.01	10.26	48
11	L	2.52	0.3	4	1.7			8.52	3.64	18
19	M	0.7						0.7	0.299	1
9	M	0.3						0.3	0.128	1
7	M	1.5						1.5	0.641	6
<b>VALOR DEDUCIDO TOTAL (VDT)</b>									106	
<b>Cálculo del PCI</b>										
<b>PCI= 100-VDT</b>									41%
