**UNIVERSIDAD TÉCNICA DE AMBATO  
FACULTAD DE INGENIERÍA CIVIL Y MECÁNICA  
CARRERA DE INGENIERÍA CIVIL**

**TRABAJO EXPERIMENTAL PREVIO A LA OBTENCIÓN DEL TÍTULO  
DE INGENIERO CIVIL**

**“EVALUACIÓN DEL ESTADO DE LA CAPA DE RODADURA Y SU  
PROYECCIÓN EN LA CONSERVACIÓN VIAL DE QUERO, PELILEO,  
PATATE Y PÍLLARO DE LA PROVINCIA DE TUNGURAHUA Y SU  
EFECTO EN LA CONSERVACIÓN VIAL”**

**Septiembre – 2023**

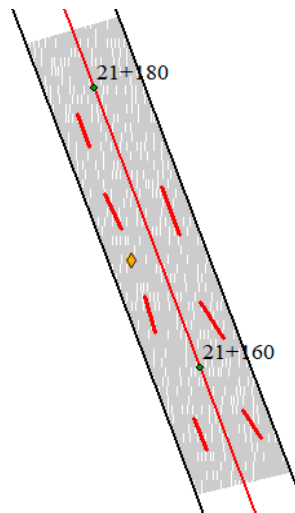
ÍNDICE DE CONDICIÓN DE PAVIMENTO VÍA PATATE - PILLARO										
FECHA		ABSCISA INICIAL			UNIDAD DE MUESTREO					
Julio-2022		21+152			U84					
		ABSCISA FINAL			ÁREA DE MUESTREO					
		21 +184			310.4					
Tipo de Daños				ESQUEMA						
N° de Daño	Daño			Unidad						
1	Piel de cocodrilo			m <sup>2</sup>						
2	Exudación			m <sup>2</sup>						
3	Agrietamiento en bloque			m <sup>2</sup>						
4	Abultamientos y hundimientos			m						
5	Corrugación			m <sup>2</sup>						
6	Depresión			m <sup>2</sup>						
7	Grieta de borde			m <sup>2</sup>						
8	Grieta de reflexión de junta			m						
9	Berma			m						
10	Grietas longitudinales y transversales			m						
11	Parcheo			m <sup>2</sup>						
12	Pulimiento de agregados			m <sup>2</sup>						
13	Huecos			U						
14	Cruce de vía férrea			m <sup>2</sup>						
15	Ahuellamiento			m <sup>2</sup>						
16	Desplazamiento			m <sup>2</sup>						
17	Grietas parabólicas			m <sup>2</sup>

18	Hinchamiento			m <sup>2</sup>						
19	Desprendimiento de Agregados			m <sup>2</sup>						
Daño	Severidad	Cantidades Parciales						Total	Densidad	Valor Deducido
10	M	5.3	6.6	12.3	8.2			31.4	10.12	19.8
9	H	32						32	10.31	16.5
10	L	3.3	1.7	1				6	1.93	1.2
<b>VALOR DEDUCIDO TOTAL (VDT)</b>									37.5	
<b>Cálculo del PCI</b>										
<b>PCI= 100-VDT</b>									72.60%

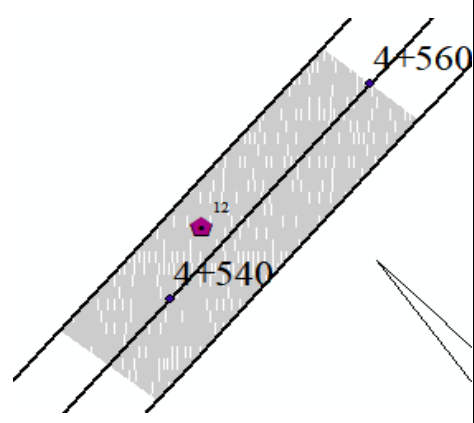
ÍNDICE DE CONDICIÓN DE PAVIMENTO VÍA PELILEO - PATATE										
FECHA		ABSCISA INICIAL	UNIDAD DE MUESTREO							
Julio-2022		4+534	U29							
		ABSCISA FINAL	ÁREA DE MUESTREO							
		4+560	234							
Tipo de Daños			ESQUEMA							
N° de Daño	Daño		Unidad							
1	Piel de cocodrilo		m <sup>2</sup>							
2	Exudación		m <sup>2</sup>							
3	Agrietamiento en bloque		m <sup>2</sup>							
4	Abultamientos y hundimientos		m							
5	Corrugación		m <sup>2</sup>							
6	Depresión		m <sup>2</sup>							
7	Grieta de borde		m <sup>2</sup>							
8	Grieta de reflexión de junta		m							
9	Berma		m							
10	Grietas longitudinales y transversales		m							
11	Parcheo		m <sup>2</sup>							
12	Pulimiento de agregados		m <sup>2</sup>							
13	Huecos		U							
14	Cruce de vía férrea		m <sup>2</sup>							
15	Ahuellamiento		m <sup>2</sup>							
16	Desplazamiento		m <sup>2</sup>							
17	Grietas parabólicas		m <sup>2</sup>

18	Hinchamiento		m <sup>2</sup>							
19	Desprendimiento de Agregados		m <sup>2</sup>							
Daño	Severidad	Cantidades Parciales						Total	Densidad	Valor Deducido
12	N/A	24					24	10.26	4	
<b>VALOR DEDUCIDO TOTAL (VDT)</b>									4	
<b>Cálculo del PCI</b>										
<b>PCI= 100-VDT</b>									88%
