**UNIVERSIDAD TÉCNICA DE AMBATO**

**TRABAJO EXPERIMENTAL PREVIO A LA OBTENCIÓN DEL TÍTULO  
DE INGENIERO CIVIL**

**“EVALUACIÓN DE LAS VÍAS URBANAS EN EL CANTÓN AMBATO DEL  
SECTOR COMPRENDIDO ENTRE LA AVENIDA JULIO JARAMILLO  
LAURIDO, AVENIDA ATAHUALPA, AVENIDA VÍCTOR HUGO, AVENIDA  
BOLIVARIANA, CARRETERA PANAMERICANA (TRONCAL DE LA  
SIERRA)”**

**AUTOR:** Agustín Francisco Torres Masaquiza

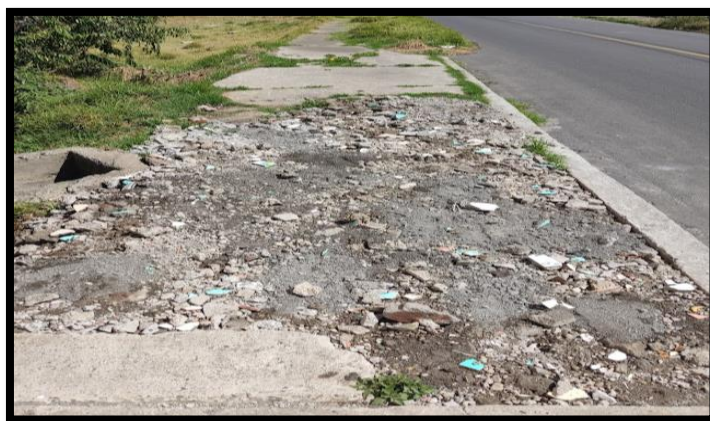
Figura 22. Elementos Faltantes

Los elementos faltantes son elementos que no están completos en la construcción ya sea que le falte un tramo de vía, de aceras, bordillo o adoquines, etc.

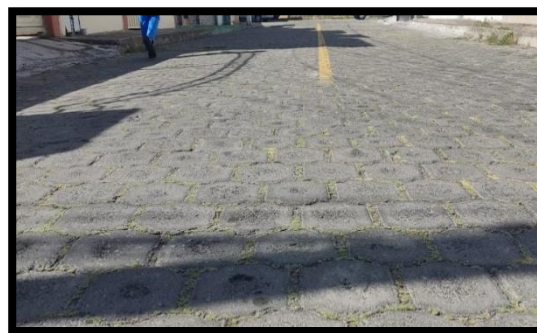
*Figura 31. Vegetación en la calzada*

Se caracteriza por la presencia de vegetación en las juntas de la calzada, es producida por el abandono de la calzada o por falta de limpieza. [35]

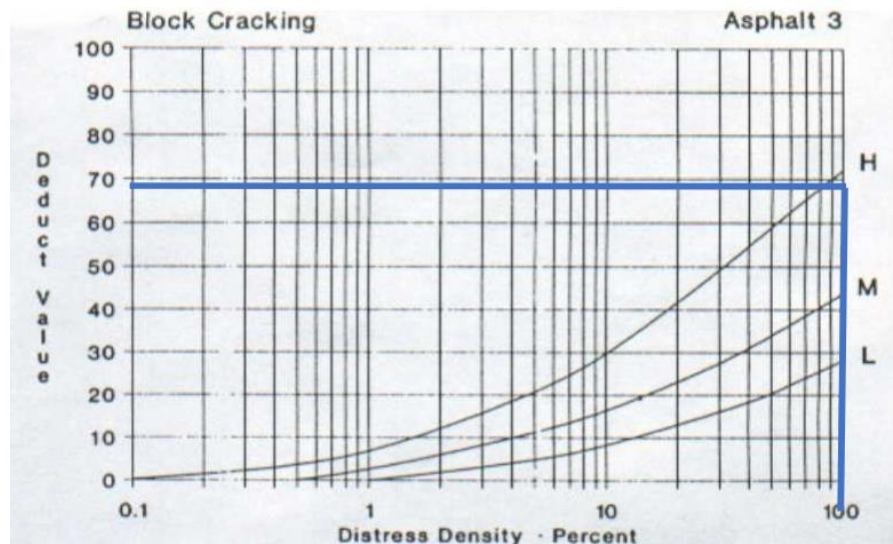
NUMERO	FALLAS	ESQUEMA
1	Piel de Cocodrilo	<p style="text-align: center;">A.v. Julio Jaramillo Laurido Ancho vía: 6.65m</p> <p style="text-align: right;">0+000</p> <p style="text-align: right;">0+035</p> <p style="text-align: center;">Longitud de la muestra: 35 m</p>
2	Exudación	
3	Agrietamiento en Bloque	
4	Abultamientos y hundientos	
5	Corrugación	
6	Depresión	
7	Grieta de Borde	
8	Grieta de reflexion de junta	
9	Desnivel Carril/Berma	
10	Grietas longitudinales y transversales	
11	Parqueo y Acometida de Servicio Publico	
12	Pulimiento de agregados	
13	Huecos	
14	Cruce de Vía Ferrea	
15	Ahuellamiento	
16	Desplazamiento	
17	Grietas parabólicas	
18	Hinchamiento	
19	Desprendimiento de agregados

FALLA #	SEVERIDAD			CANTIDADES PARCIALES	TOTAL	DENSIDAD(%)	VALOR DEDUCIDO	
	BAJO(L)	MEDIO(M)	ALTO(H)					
1			X	232,75		100	73	
<b>VALOR DEDUCIDO TOTAL(VDT):</b>								73
<b>PCI=100-VDT</b>								27

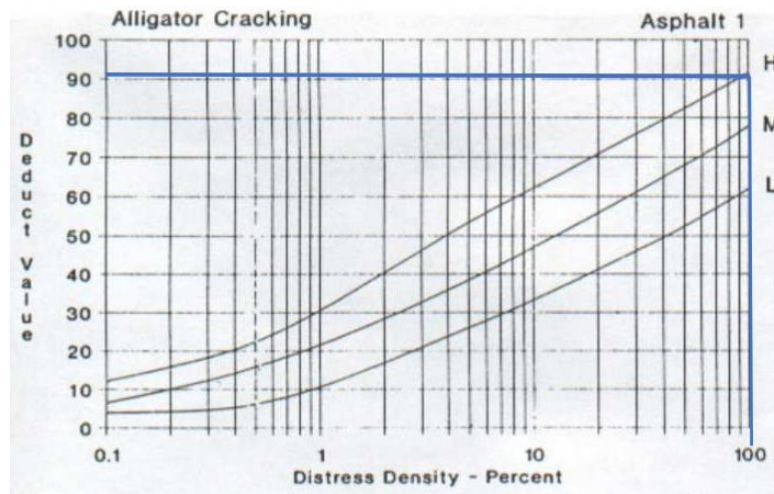
NÚMERO	FALLAS	m <sup>2</sup>	ESQUEMA
1	Piel de Cocodrilo	m <sup>2</sup>	
2	Exudación	m <sup>2</sup>	
3	Agrietamiento en Bloque	m <sup>2</sup>	
4	Abultamientos y hundientos	m <sup>2</sup>	
5	Corrugación	m <sup>2</sup>	
6	Depresión	m <sup>2</sup>	
7	Grieta de Borde	m <sup>2</sup>	
8	Grieta de reflexion de junta	m <sup>2</sup>	
9	Desnivel Carril/Berma	m <sup>2</sup>	
10	Grietas longitudinales y transversales	m <sup>2</sup>	
11	Parcheo y Acometida de Servicio Publico	m <sup>2</sup>	
12	Pulimiento de agregados	m <sup>2</sup>	
13	Huecos	m <sup>2</sup>	
14	Cruce de Vía Ferrea	m <sup>2</sup>	
15	Ahuellamiento	m <sup>2</sup>	
16	Desplazamiento	m <sup>2</sup>	
17	Grietas parabólicas	m <sup>2</sup>	
18	Hinchamiento	m <sup>2</sup>	
19	Desprendimiento de agregados	m <sup>2</sup>

FALLA #	SEVERIDAD			CANTIDADES PARCIALES	TOTAL	DENSIDAD(%)	VALOR DEDUCIDO
	BAJO(L)	MEDIO(M)	ALTO(H)				
1			X	232,75		100	91
<b>VALOR DEDUCIDO TOTAL(VDT):</b>							91
<b>PCI=100-VDT</b>							9

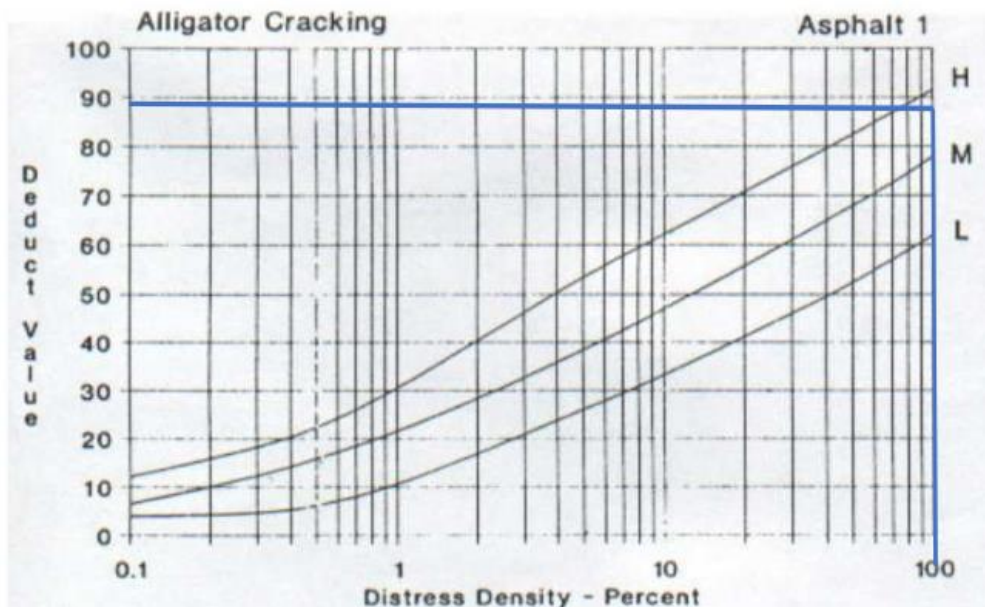
ABS Inicial: 0+350      Area de muestreo(m2) 232,75      m2      Fecha: 12/12/2022  
 ABS Final: 0+385      Unidad de Muestreo #3  
 Ancho del carril: 6,65      Tramo: 0+000;2+240

NÚMERO	FALLAS	ESQUEMA			
1	Piel de Cocodrilo				
2	Exudación				
3	Agrietamiento en Bloque				
4	Abultamientos y hundientos				
5	Corrugación				
6	Depresión				
7	Grieta de Borde				
8	Grieta de reflexion de junta				
9	Desnivel Carril/Berma				
10	Grietas longitudinales y transversales				
11	Parcheo y Acometida de Servicio Publico				
12	Pulimiento de agregados				
13	Huecos				
14	Cruce de Vía Ferrea				
15	Ahuellamiento				
16	Desplazamiento				
17	Grietas parabólicas				
18	Hinchamiento				
19	Desprendimiento de agregados				
FALLA #	SEVERIDAD	CANTIDADES PARCIALES	TOTAL	DENSIDAD (%)	VALOR DEDUCIDO
	BAJO(L) MEDIO(M) ALTO(H)				
1		X	232,75	100	91
<b>VALOR DEDUCIDO TOTAL(VDT):</b>					91
<b>PCI=100-VDT</b>					9

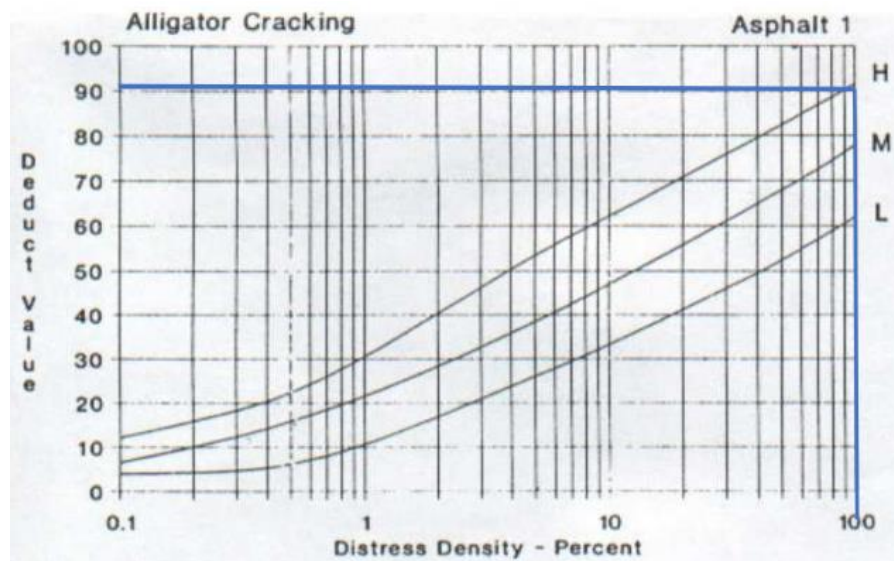
ABS Inicial: 0+525      Area de muestreo(m2) 232,75      m2      Fecha: 12/12/2022  
 ABS Final: 0+560      Unidad de Muestreo #4  
 Ancho del carril: 6,65      Tramo: 0+000;2+240

FALLAS			ESQUEMA					
1	Piel de Cocodrilo	m2						
2	Exudación	m2						
3	Agrietamiento en Bloque	m2						
4	Abultamientos y hundientos	m2						
5	Corrugación	m2						
6	Depresión	m2						
7	Grieta de Borde	m2						
8	Grieta de reflexion de junta	m2						
9	Desnivel Carril/Berma	m2						
10	Grietas longitudinales y transversales	m2						
11	Parqueo y Acometida de Servicio Publico	m2						
12	Pulimiento de agregados	m2						
13	Huecos	m2						
14	Cruce de Vía Ferrea	m2						
15	Ahuellamiento	m2						
16	Desplazamiento	m2						
17	Grietas parabólicas	m2						
18	Hinchamiento	m2						
19	Desprendimiento de agregados	m2						
FALLA #	SEVERIDAD			CANTIDADES PARCIALES		TOTAL	DENSIDAD(%)	VALOR DEDUCIDO
	BAJO(L)	MEDIO(M)	ALTO(H)					
1			X	232,75		232,75	100	91
<b>VALOR DEDUCIDO TOTAL(VDT):</b>								91
<b>PCI=100-VDT</b>								9

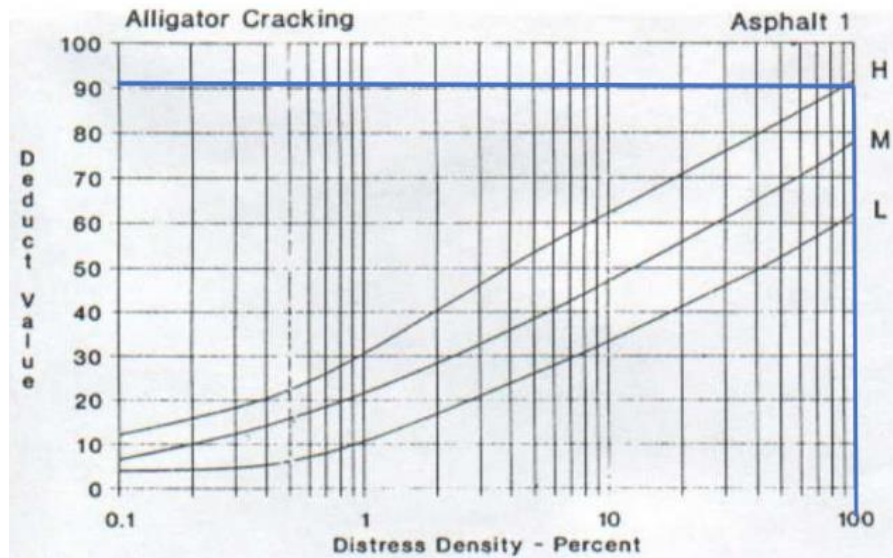
12	Pulimiento de agregados	m2							
13	Huecos	m2							
14	Cruce de Vía Ferrea	m2							
15	Ahuellamiento	m2							
16	Desplazamiento	m2							
17	Grietas parabólicas	m2							
18	Hinchamiento	m2							
19	Desprendimiento de agregados	m2							
FALLA #	SEVERIDAD			CANTIDADES PARCIALES			TOTAL	DENSIDAD(%)	VALOR DEDUCIDO
	BAJO(L)	MEDIO(M)	ALTO(H)						
1			X	232,75			232,75	100	91
								<b>VALOR DEDUCIDO TOTAL(VDT):</b>	91
								<b>PCI=100-VDT</b>	9

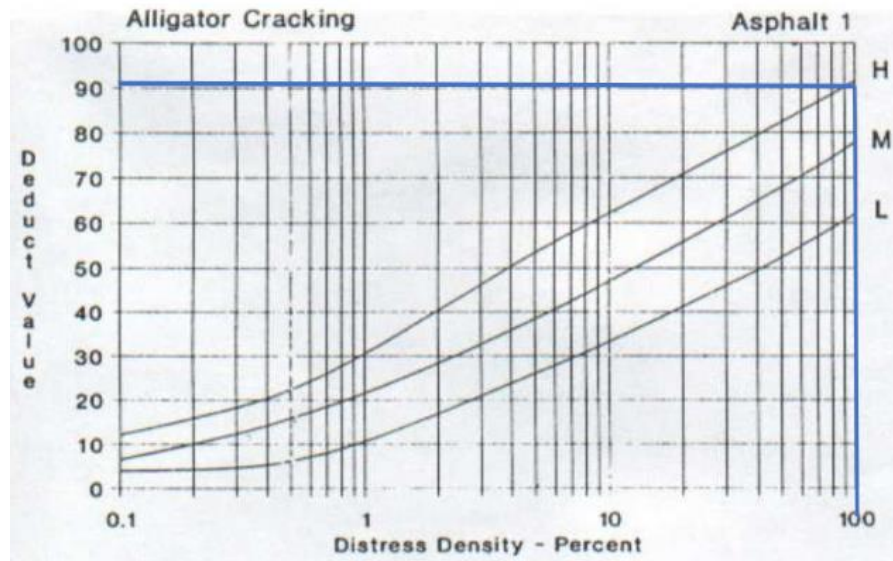
NÚMERO	FALLAS	ESQUEMA
1	Piel de Cocodrilo	
2	Exudación	
3	Agrietamiento en Bloque	
4	Abultamientos y hundientos	
5	Corrugación	
6	Depresión	
7	Grieta de Borde	
8	Grieta de reflexion de junta	
9	Desnivel Carril/Berma	
10	Grietas longitudinales y transversales	
11	Parcheo y Acometida de Servicio Publico	
12	Pulimento de agregados	
13	Huecos	
14	Cruce de Vía Ferrea	
15	Ahuellamiento	
16	Desplazamiento	
17	Grietas parabólicas	
18	Hinchamiento	
19	Desprendimiento de agregados

FALLA #	SEVERIDAD			CANTIDADES PARCIALES	TOTAL	DENSIDAD(%)	VALOR DEDUCIDO
	BAJO(L)	MEDIO(M)	ALTO(H)				
1			X	232,75		100	91
<b>VALOR DEDUCIDO TOTAL(VDT):</b>							91
<b>PCI=100-VDT</b>							9

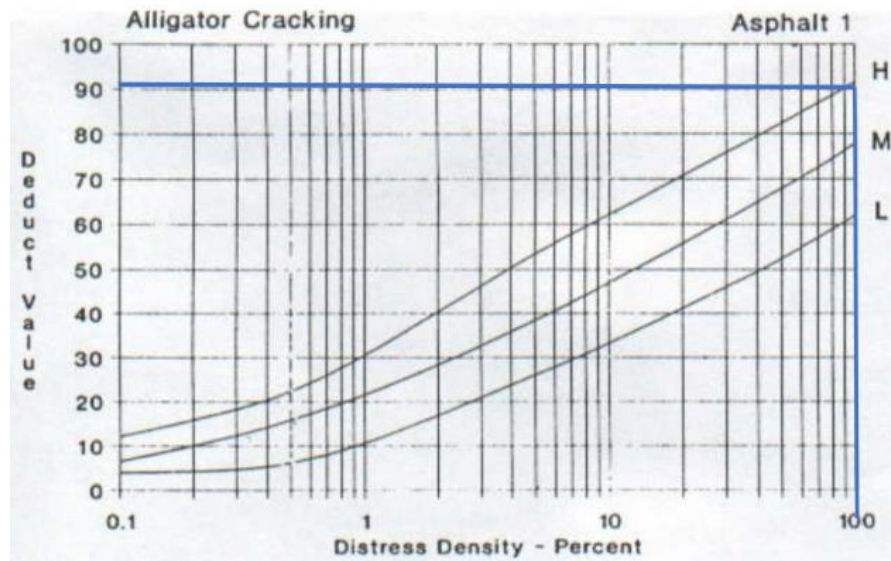
NUMERO	FALLAS	ESQUEMA
1	Piel de Cocodrilo	
2	Exudación	
3	Agrietamiento en Bloque	
4	Abultamientos y hundientos	
5	Corrugación	
6	Depresión	
7	Grieta de Borde	
8	Grieta de reflexion de junta	
9	Desnivel Carril/Berma	
10	Grietas longitudinales y transversales	
11	Parcheo y Acometida de Servicio Publico	
12	Pulimiento de agregados	
13	Huecos	
14	Cruce de Vía Ferrea	
15	Ahuellamiento	
16	Desplazamiento	
17	Grietas parabólicas	
18	Hinchamiento	
19	Desprendimiento de agregados

FALLA #	SEVERIDAD			CANTIDADES PARCIALES	TOTAL	DENSIDAD(%)	VALOR DEDUCIDO
	BAJO(L)	MEDIO(M)	ALTO(H)				
1			X	232,75		100	91
<b>VALOR DEDUCIDO TOTAL(VDT):</b>							91
<b>PCI=100-VDT</b>							9

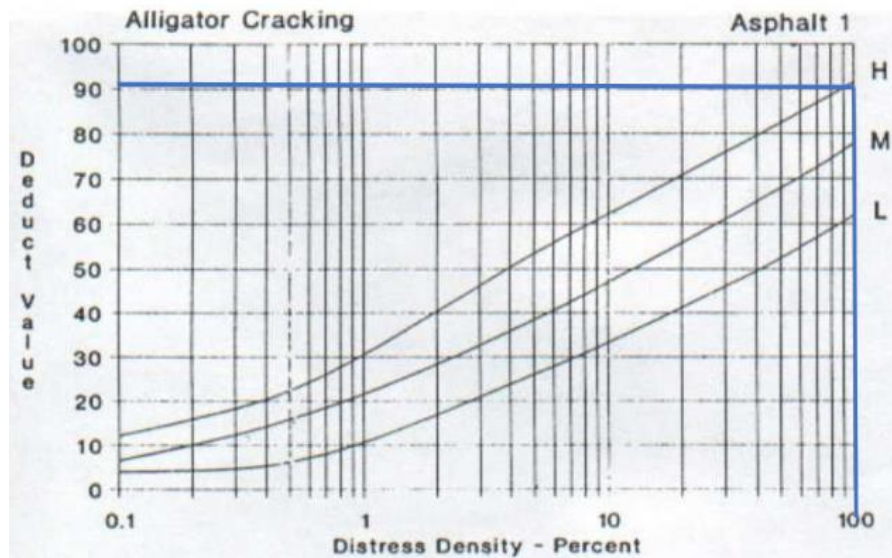
UNIVERSIDAD TÉCNICA DE AMBATO FACULTAD DE INGENIERIA CIVIL Y MECANICA CARRERA DE INGENIERIA CIVIL INSPECCION VISUAL PCI									
Proyecto: "Evaluación de las vías urbanas en el cantón Ambato del sector comprendido entre la Avenida Julio Jaramillo Laurido, Avenida Atahualpa, Avenida Victor Hugo, Avenida Bolivariana, carretera panamericana (troncal de la sierra)"									
ABS Inicial:	1+225	Area de muestreo(m2)	232,75	m2	Fecha:	12/12/2022			
ABS Final:	1+260	Unidad de Muestreo	#8						
Ancho del carril:	6,65	Tramo:	0+000;2+240						
NÚMERO	FALLAS	ESQUEMA							
1	Piel de Cocodrilo	m2							
2	Exudación	m2							
3	Agrietamiento en Bloque	m2							
4	Abultamientos y hundientos	m2							
5	Corrugación	m2							
6	Depresión	m2							
7	Grieta de Borde	m2							
8	Grieta de reflexión de junta	m2							
9	Desnivel Carril/Berma	m2							
10	Grietas longitudinales y transversales	m2							
11	Parqueo y Acometida de Servicio Publico	m2

12	Pulimiento de agregados	m2							
13	Huecos	m2							
14	Cruce de Vía Ferrea	m2							
15	Ahuellamiento	m2							
16	Desplazamiento	m2							
17	Grietas parabólicas	m2							
18	Hinchamiento	m2							
19	Desprendimiento de agregados	m2							
FALLA #	SEVERIDAD			CANTIDADES PARCIALES			TOTAL	DENSIDAD (%)	VALOR DEDUCIDO
	BAJO(L)	MEDIO(M)	ALTO(H)						
1			X	232,75			232,75	100	91
<b>VALOR DEDUCIDO TOTAL(VDT):</b>									91
<b>PCI=100-VDT</b>									9

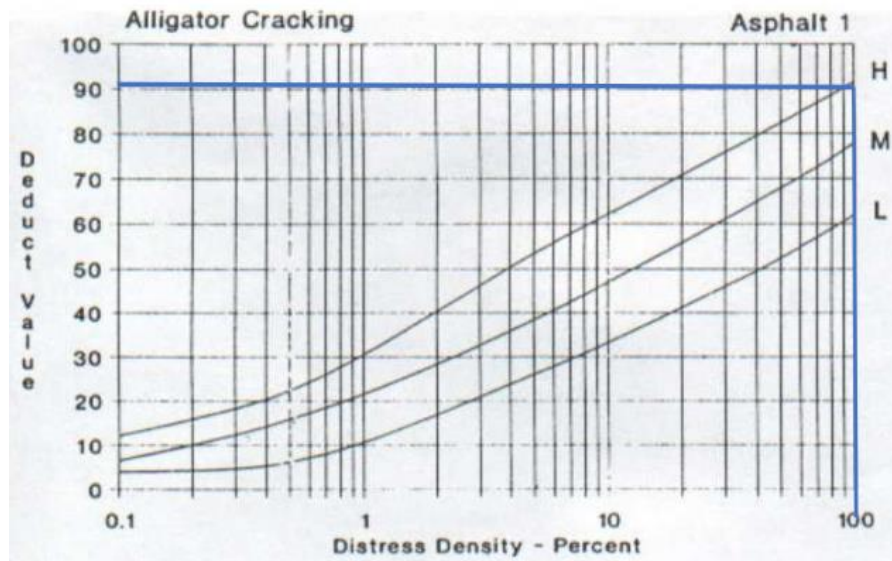
UNIVERSIDAD TÉCNICA DE AMBATO		FACULTAD DE INGENIERIA CIVIL Y MECANICA		CARRERA DE INGENIERIA CIVIL					
INSPECCION VISUAL PCI									
Proyecto: Evaluación de las vías urbanas en el cantón Ambato del sector comprendido entre la Avenida Julio Jaramillo Laurido, Avenida Atahualpa, Avenida Victor Hugo, Avenida Bolivariana, carretera panamericana (troncal de la sierra)									
ABS Inicial:	1+400	Area de muestreo(m2)	232.75	m2	Fecha:	12/12/2022			
ABS Final:	1+435	Unidad de Muestreo	#9						
Ancho del carril:	6.65	Tramo:	0+000:2+240						
NÚMERO	FALLAS	ESQUEMA							
1	Piel de Cocodrilo	m2							
2	Exudación	m2							
3	Agrietamiento en Bloque	m2							
4	Abultamientos y hundientos	m2							
5	Corrugación	m2							
6	Depresión	m2							
7	Grieta de Borde	m2							
8	Grieta de reflexion de junta	m2							
9	Desnivel Carril/Berma	m2							
10	Grietas longitudinales y transversales	m2							
11	Parqueo y Acometida de Servicio Publico	m2

12	Pulimiento de agregados	m2							
13	Huecos	m2							
14	Cruce de Vía Ferrea	m2							
15	Ahuellamiento	m2							
16	Desplazamiento	m2							
17	Grietas parabólicas	m2							
18	Hinchamiento	m2							
19	Desprendimiento de agregados	m2							
FALLA #	SEVERIDAD			CANTIDADES PARCIALES		TOTAL	DENSIDAD (%)	VALOR DEDUCIDO	
	BAJO(L)	MEDIO(M)	ALTO(H)						
1			X	232.75			232.75	100	91
							<b>VALOR DEDUCIDO TOTAL(VDT):</b>	91	
							<b>PCI=100-VDT</b>	9

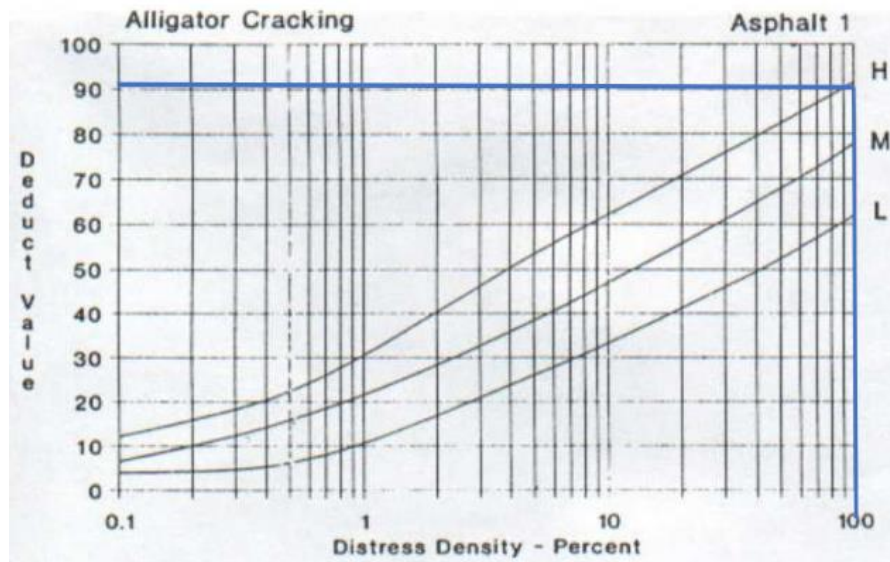
NUMERO	FALLAS	ESQUEMA
1	Piel de Cocodrilo	
2	Exudación	
3	Agrietamiento en Bloque	
4	Abultamientos y hundientos	
5	Corrugación	
6	Depresión	
7	Grieta de Borde	
8	Grieta de reflexion de junta	
9	Desnivel Carril/Berma	
10	Grietas longitudinales y transversales	
11	Parqueo y Acometida de Servicio Publico	
12	Pulimiento de agregados	
13	Huecos	
14	Cruce de Vía Ferrea	
15	Ahuellamiento	
16	Desplazamiento	
17	Grietas parabólicas	
18	Hinchamiento	
19	Desprendimiento de agregados

FALLA #	SEVERIDAD			CANTIDADES PARCIALES	TOTAL	DENSIDAD(%)	VALOR DEDUCIDO
	BAJO(L)	MEDIO(M)	ALTO(H)				
1			X	232,75		100	91
<b>VALOR DEDUCIDO TOTAL(VDT):</b>							91
<b>PCI=100-VDT</b>							9

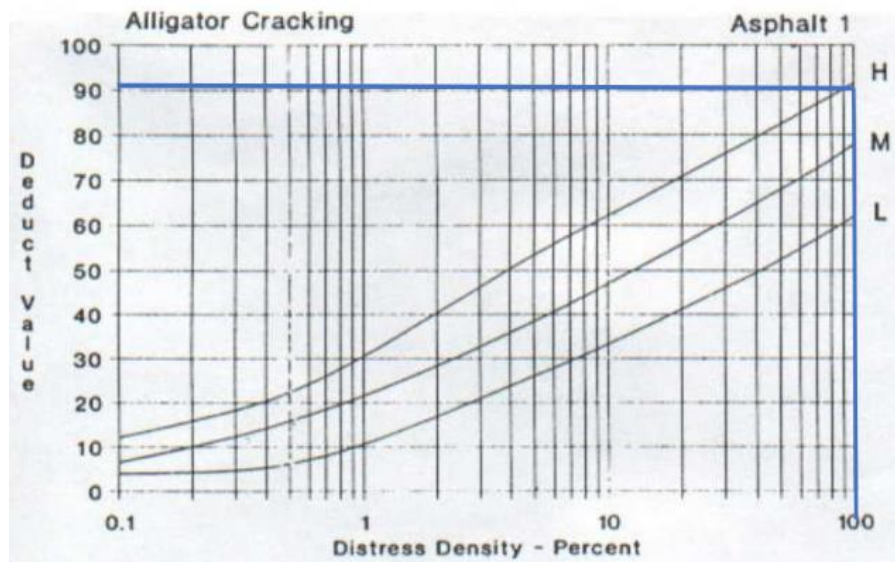
UNIVERSIDAD TÉCNICA DE AMBATO FACULTAD DE INGENIERIA CIVIL Y MECANICA CARRERA DE INGENIERIA CIVIL		INSPECCION VISUAL PCI					
Proyecto: Evaluación de las vías urbanas en el cantón Ambato del sector comprendido entre la Avenida Julio Jaramillo Laurido, Avenida Atahualpa, Avenida Víctor Hugo, Avenida Bolivariana, carretera panamericana (troncal de la sierra)							
ABS Inicial:	1+750	Area de muestreo(m2)	232,75 m2				
ABS Final:	1+785	Unidad de Muestreo	#11				
Ancho del carril:	6,65	Tramo:	0+000;2+240				
FALLAS		ESQUEMA					
NUMERO	FALLAS	ESQUEMA					
1	Piel de Cocodrilo	m2					
2	Exudación	m2					
3	Agrietamiento en Bloque	m2					
4	Abultamientos y hundientos	m2					
5	Corrugación	m2					
6	Depresión	m2					
7	Grieta de Borde	m2					
8	Grieta de reflexión de junta	m2					
9	Desnivel Carri/Berma	m2					
10	Grietas longitudinales y transversales	m2					
11	Parqueo y Acometida de Servicio Publico	m2					
12	Pulimiento de agregados	m2

13	Huecos	m2					
14	Cruce de Vía Ferrea	m2					
15	Ahuellamiento	m2					
16	Desplazamiento	m2					
17	Grietas parabólicas	m2					
18	Hinchamiento	m2					
19	Desprendimiento de agregados	m2					
FALLA #	SEVERIDAD			CANTIDADES PARCIALES	TOTAL	DENSIDAD(%)	VALOR DEDUCIDO
	BAJO(L)	MEDIO(M)	ALTO(H)				
1			X	232,75	232,75	100	91
						VALOR DEDUCIDO TOTAL(VDT):	91
						PCI=100-VDT	9

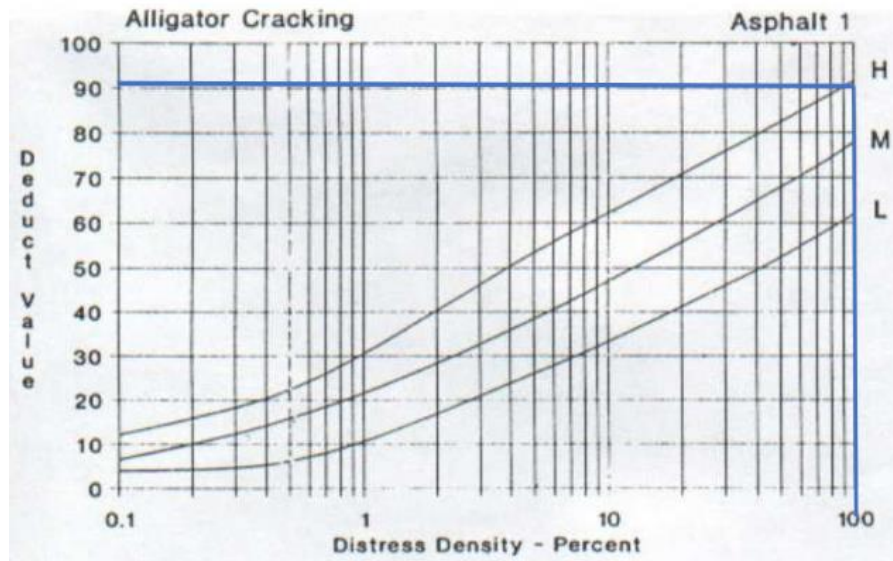
UNIVERSIDAD TÉCNICA DE AMBATO		FACULTAD DE INGENIERIA CIVIL Y MECANICA		CARRERA DE INGENIERIA CIVIL				
INSPECCION VISUAL PCI								
Proyecto: "Evaluación de las vías urbanas en el cantón Ambato del sector comprendido entre la Avenida Julio Jaramillo Laurido, Avenida Atahualpa, Avenida Víctor Hugo, Avenida Bolivariana, carretera panamericana (troncal de la sierra)"								
ABS Inicial:	1+925	Area de muestreo(m2)	232,75	m2	Fecha:			
ABS Final:	1+960	Unidad de Muestreo	#12					
Ancho del carril:	6,65	Tramo:	0+000:2+240					
NUMERO	FALLAS	ESQUEMA						
1	Piel de Cocodrilo	m2						
2	Exudación	m2						
3	Agrietamiento en Bloque	m2						
4	Abultamientos y hundientos	m2						
5	Corrugación	m2						
6	Depresión	m2						
7	Grieta de Borde	m2						
8	Grieta de reflexion de junta	m2						
9	Desnivel Carril/Berma	m2						
10	Grietas longitudinales y transversales	m2						
11	Parqueo y Acometida de Servicio Publico	m2

12	Pulimiento de agregados	m2						
13	Huecos	m2						
14	Cruce de Vía Ferrea	m2						
15	Ahuellamiento	m2						
16	Desplazamiento	m2						
17	Grietas parabólicas	m2						
18	Hinchamiento	m2						
19	Desprendimiento de agregados	m2						
FALLA #	SEVERIDAD			CANTIDADES PARCIALES		TOTAL	DENSIDAD(%)	VALOR DEDUCIDO
	BAJO(L)	MEDIO(M)	ALTO(H)					
1			X	232,75		232,75	100	91
<b>VALOR DEDUCIDO TOTAL(VDT):</b>								91
<b>PCI=100-VDT</b>								9

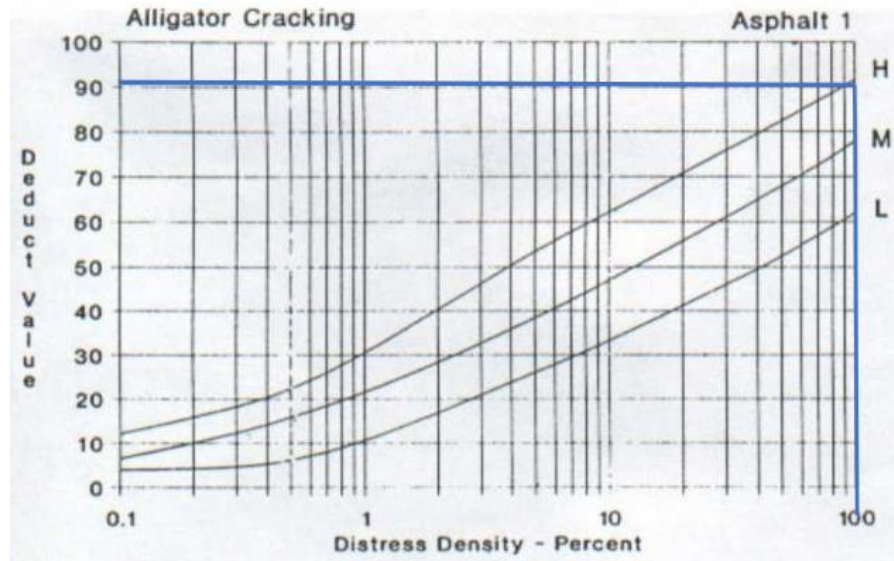
UNIVERSIDAD TÉCNICA DE AMBATO		FACULTAD DE INGENIERIA CIVIL Y MECANICA		CARRERA DE INGENIERIA CIVIL				
INSPECCION VISUAL PCI								
Proyecto: "Evaluación de las vías urbanas en el cantón Ambato del sector comprendido entre la Avenida Julio Jaramillo Laurido, Avenida Atahualpa, Avenida Víctor Hugo, Avenida Bolivariana, carretera panamericana (troncal de la sierra)"								
ABS Inicial:	2+100	Area de muestreo(m2)	232,75	m2	Fecha:	12/12/2022		
ABS Final:	2+135	Unidad de Muestreo	#13					
Ancho del carril:	6,65	Tramo:	0+000:2+240					
NÚMERO	FALLAS	ESQUEMA						
1	Piel de Cocodrilo	m2						
2	Exudación	m2						
3	Agrietamiento en Bloque	m2						
4	Abultamientos y hundientos	m2						
5	Corrugación	m2						
6	Depresión	m2						
7	Grieta de Borde	m2						
8	Grieta de reflexion de junta	m2						
9	Desnivel Carril/Berma	m2						
10	Grietas longitudinales y transversales	m2						
11	Parcheo y Acometida de Servicio Publico	m2

12	Pulimento de agregados	m2						
13	Huecos	m2						
14	Cruce de Vía Ferrea	m2						
15	Ahuellamiento	m2						
16	Desplazamiento	m2						
17	Grietas parabólicas	m2						
18	Hinchamiento	m2						
19	Desprendimiento de agregados	m2						
FALLA #	SEVERIDAD			CANTIDADES PARCIALES	TOTAL	DENSIDAD(%)	VALOR DEDUCIDO	
	BAJO(L)	MEDIO(M)	ALTO(H)					
1			X	232,75	232,75	100	91	
							VALOR DEDUCIDO TOTAL(VDT):	91
							PCI=100-VDT	9

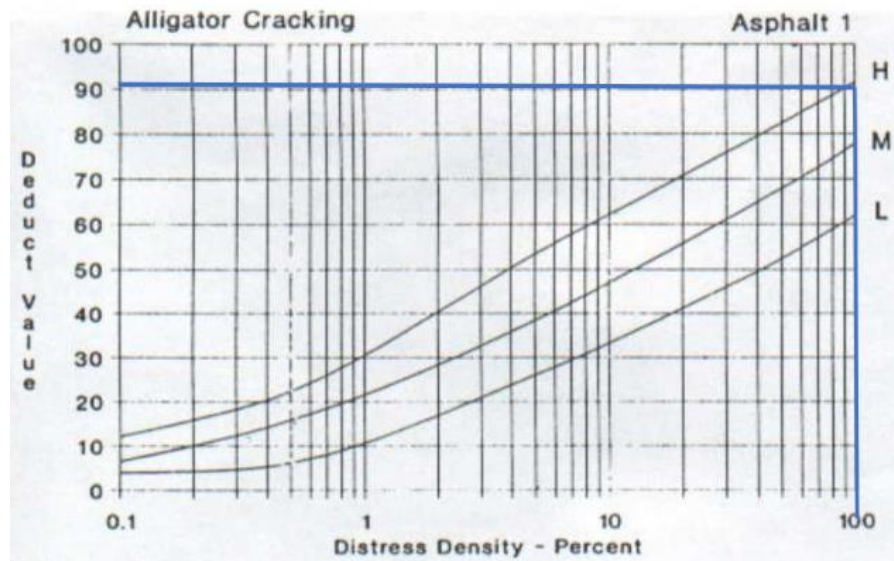
NUMERO	FALLAS	ESQUEMA
1	Piel de Cocodrilo	
2	Exudación	
3	Agrietamiento en Bloque	
4	Abultamientos y hundientos	
5	Corrugación	
6	Depresión	
7	Grieta de Borde	
8	Grieta de reflexion de junta	
9	Desnivel Carril/Berma	
10	Grietas longitudinales y transversales	
11	Parqueo y Acometida de Servicio Publico	
12	Pulimento de agregados	
13	Huecos	
14	Cruce de Vía Ferrea	
15	Ahuellamiento	
16	Desplazamiento	
17	Grietas parabólicas	
18	Hinchamiento	
19	Desprendimiento de agregados

FALLA #	SEVERIDAD			CANTIDADES PARCIALES	TOTAL	DENSIDAD (%)	VALOR DEDUCIDO	
	BAJO(L)	MEDIO(M)	ALTO(H)					
1			X	286,25		286,25	100	91
<b>VALOR DEDUCIDO TOTAL(VDT):</b>								91
<b>PCI=100-VDT</b>								9

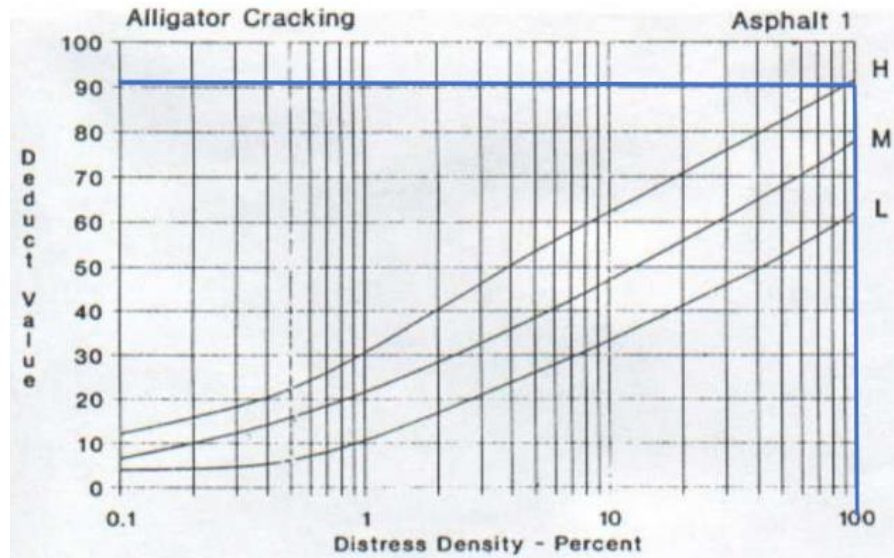
<b>ABS Inicial:</b>	2+220	<b>Area de muestreo(m2)</b>	286,25	<b>m2</b>	<b>Fecha:</b>	12/12/2022
<b>ABS Final:</b>	2+245	<b>Unidad de Muestreo</b>	#2			
<b>Ancho del carril:</b>	11,45	<b>Tramo:</b>	2+120:3+320

NÚMERO	FALLAS	m2	ESQUEMA					
1	Piel de Cocodrilo	m2	<div style="text-align: center;"> <p><b>Av. Bolívariana</b> Ancho Vía: 11.45m</p> </div>					
2	Exudación	m2						
3	Agrietamiento en Bloque	m2						
4	Abultamientos y hundientos	m2						
5	Corrugación	m2						
6	Depresión	m2						
7	Grieta de Borde	m2						
8	Grieta de reflexion de junta	m2						
9	Desnivel Carril/Berma	m2						
10	Grietas longitudinales y transversales	m2						
11	Parqueo y Acometida de Servicio Publico	m2						
12	Pulimiento de agregados	m2						
13	Huecos	m2						
14	Cruce de Vía Ferrea	m2						
15	Ahuellamiento	m2						
16	Desplazamiento	m2						
17	Grietas parabólicas	m2						
18	Hinchamiento	m2						
19	Desprendimiento de agregados	m2						
			SEVERIDAD	CANTIDADES PARCIALES	TOTAL	DENSIDAD (%)	VALOR DEDUCIDO	
			BAJO(L)    MEDIO(M)    ALTO(H)					
1			X	286,25		286,25	100	91
<b>VALOR DEDUCIDO TOTAL(VDT):</b>								91
<b>PCI=100-VDT</b>								9

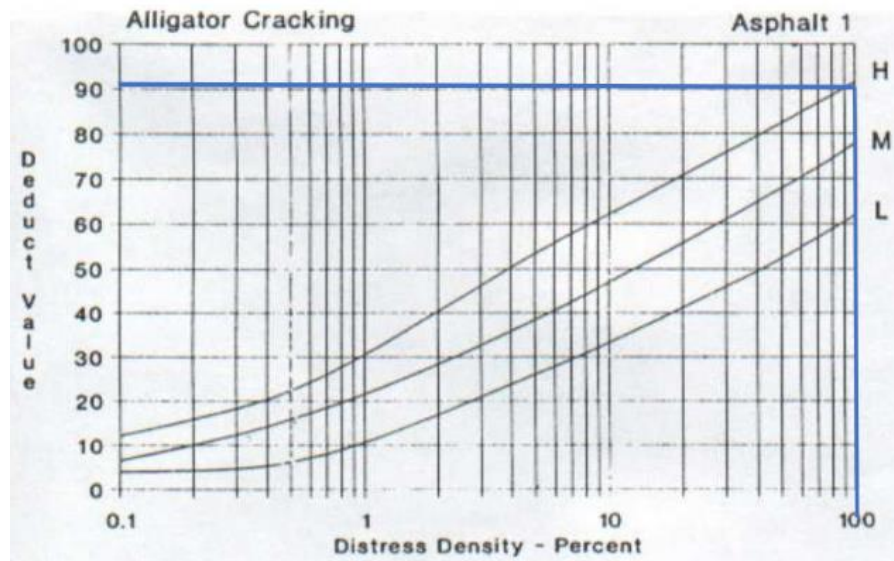
NÚMERO	FALLAS	m2	ESQUEMA
1	Piel de Cocodrilo	m2	
2	Exudación	m2	
3	Agrietamiento en Bloque	m2	
4	Abultamientos y hundientos	m2	
5	Corrugación	m2	
6	Depresión	m2	
7	Grieta de Borde	m2	
8	Grieta de reflexion de junta	m2	
9	Desnivel Carril/Berma	m2	
10	Grietas longitudinales y transversales	m2	
11	Parcheo y Acometida de Servicio Publico	m2	
12	Pulimiento de agregados	m2	
13	Huecos	m2	
14	Cruce de Vía Ferrea	m2	
15	Ahuellamiento	m2	
16	Desplazamiento	m2	
17	Grietas parabólicas	m2	
18	Hinchamiento	m2	
19	Desprendimiento de agregados	m2

FALLA #	SEVERIDAD			CANTIDADES PARCIALES	TOTAL	DENSIDAD (%)	VALOR DEDUCIDO	
	BAJO(L)	MEDIO(M)	ALTO(H)					
1			X	286,25		100	91	
<b>VALOR DEDUCIDO TOTAL(VDT):</b>								91
<b>PCI=100-VDT</b>								9

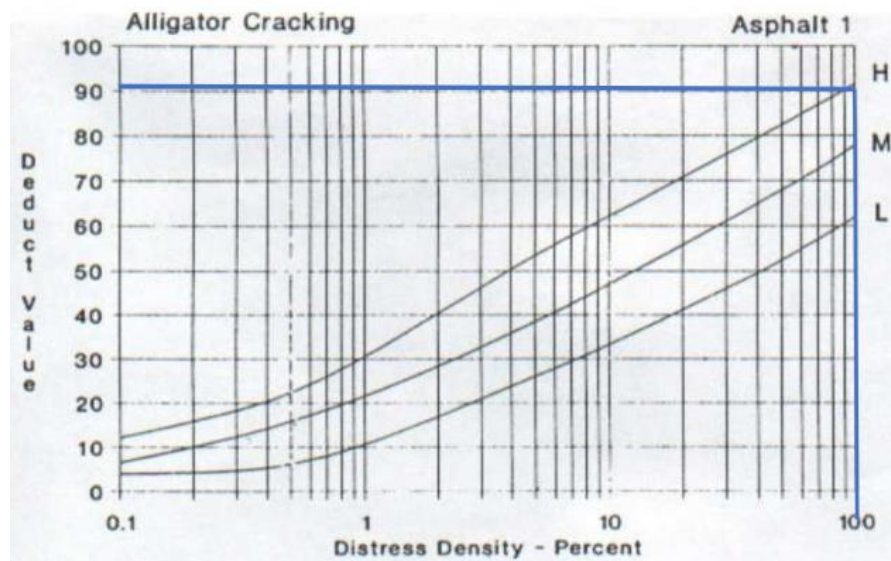
NÚMERO	FALLAS	m2	ESQUEMA
1	Piel de Cocodrilo	m2	<p style="text-align: center;">Av. Bolivariana</p> <p style="text-align: center;">Ancho vía: 11,45m</p>
2	Exudación	m2	
3	Agrietamiento en Bloque	m2	
4	Abultamientos y hundientos	m2	
5	Corrugación	m2	
6	Depresión	m2	
7	Grieta de Borde	m2	
8	Grieta de reflexion de junta	m2	
9	Desnivel Carril/Berma	m2	
10	Grietas longitudinales y transversales	m2	
11	Parqueo y Acometida de Servicio Publico	m2	
12	Pulimiento de agregados	m2	
13	Huecos	m2	
14	Cruce de Vía Ferrea	m2	
15	Ahuellamiento	m2	
16	Desplazamiento	m2	
17	Grietas parabólicas	m2	
18	Hinchamiento	m2	
19	Desprendimiento de agregados	m2

FALLA #	SEVERIDAD			CANTIDADES PARCIALES				TOTAL	DENSIDAD (%)	VALOR DEDUCIDO
	BAJO(L)	MEDIO(M)	ALTO(H)							
1			X	286,25				286,25	100	91
<b>VALOR DEDUCIDO TOTAL(VDT):</b>										91
<b>PCI=100-VDT</b>										9

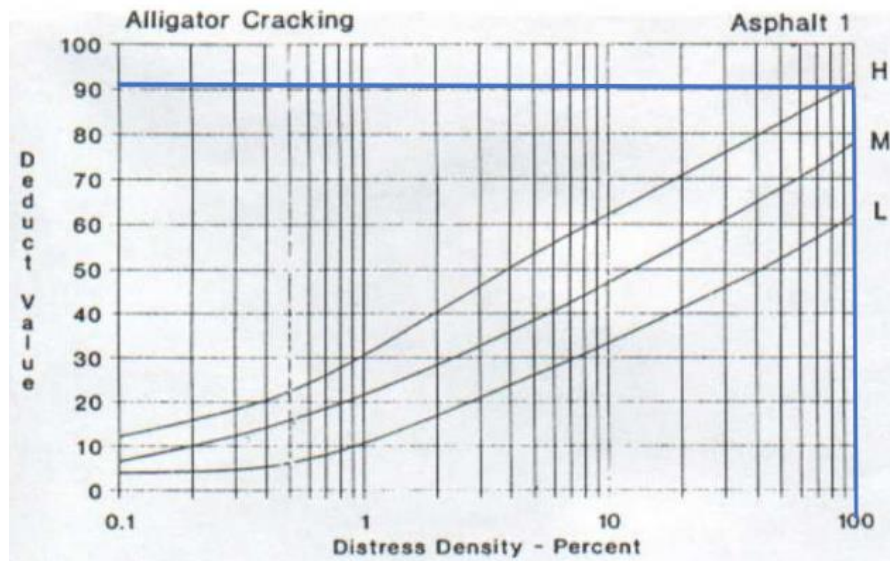
NÚMERO	FALLAS	ESQUEMA
1	Piel de Cocodrilo	
2	Exudación	
3	Agrietamiento en Bloque	
4	Abultamientos y hundientos	
5	Corrugación	
6	Depresión	
7	Grieta de Borde	
8	Grieta de reflexion de junta	
9	Desnivel Carril/Berma	
10	Grietas longitudinales y transversales	
11	Parcheo y Acometida de Servicio Publico	
12	Pulimiento de agregados	
13	Huecos	
14	Cruce de Vía Ferrea	
15	Ahuellamiento	
16	Desplazamiento	
17	Grietas parabólicas	
18	Hinchamiento	
19	Desprendimiento de agregados

FALLA #	SEVERIDAD			CANTIDADES PARCIALES	TOTAL	DENSIDAD (%)	VALOR DEDUCIDO
	BAJO(L)	MEDIO(M)	ALTO(H)				
1			X	286,25		100	91
<b>VALOR DEDUCIDO TOTAL(VDT):</b>							91
<b>PCI=100-VDT</b>							9

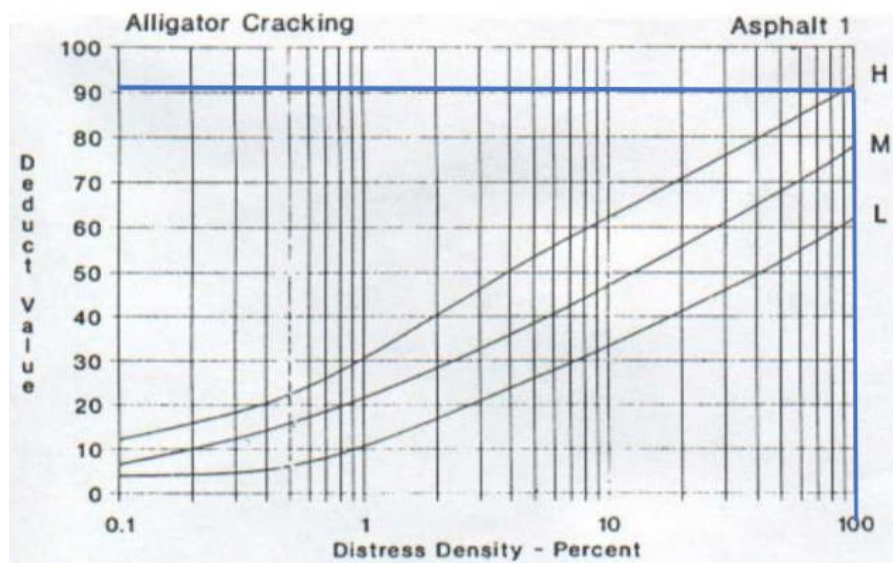
NÚMERO	FALLAS	ESQUEMA
1	Piel de Cocodrilo	
2	Exudación	
3	Agrietamiento en Bloque	
4	Abultamientos y hundientos	
5	Corrugación	
6	Depresión	
7	Grieta de Borde	
8	Grieta de reflexion de junta	
9	Desnivel Carril/Berma	
10	Grietas longitudinales y transversales	
11	Parcheo y Acometida de Servicio Publico	
12	Pulimento de agregados	
13	Huecos	
14	Cruce de Vía Ferrea	
15	Ahuellamiento	
16	Desplazamiento	
17	Grietas parabólicas	
18	Hinchamiento	
19	Desprendimiento de agregados

FALLA #	SEVERIDAD			CANTIDADES PARCIALES	TOTAL	DENSIDAD (%)	VALOR DEDUCIDO
	BAJO(L)	MEDIO(M)	ALTO(H)				
1			X	286,25		100	91
<b>VALOR DEDUCIDO TOTAL(VDT):</b>							91
<b>PCI=100-VDT</b>							9

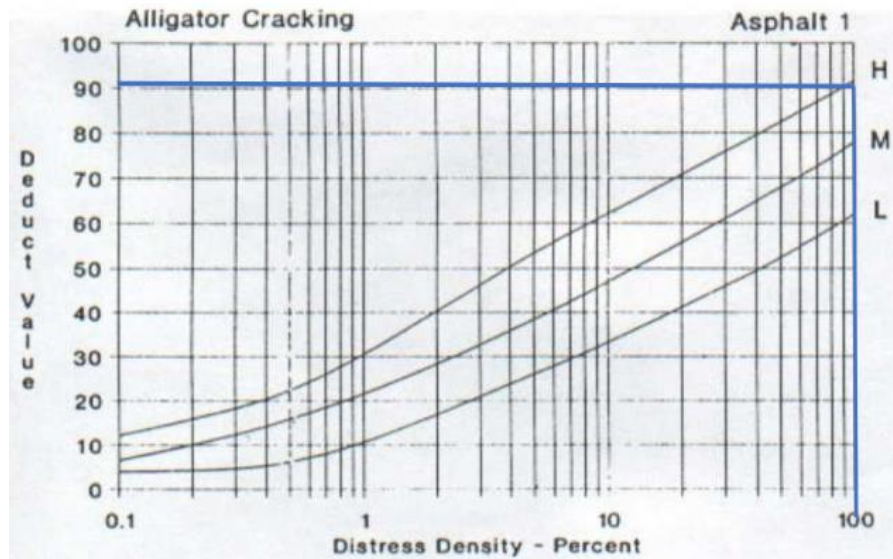
NÚMERO	FALLAS	ESQUEMA
1	Piel de Cocodrilo	
2	Exudación	
3	Agrietamiento en Bloque	
4	Abultamientos y hundientos	
5	Corrugación	
6	Depresión	
7	Grieta de Borde	
8	Grieta de reflexion de junta	
9	Desnivel Carril/Berma	
10	Grietas longitudinales y transversales	
11	Parqueo y Acometida de Servicio Publico	
12	Pulimiento de agregados	
13	Huecos	
14	Cruce de Vía Ferrea	
15	Ahuellamiento	
16	Desplazamiento	
17	Grietas parabólicas	
18	Hinchamiento	
19	Desprendimiento de agregados

FALLA #	SEVERIDAD			CANTIDADES PARCIALES	TOTAL	DENSIDAD (%)	VALOR DEDUCIDO
	BAJO(L)	MEDIO(M)	ALTO(H)				
1			X	286,25	286,25	100	91
<b>VALOR DEDUCIDO TOTAL(VDT):</b>							91
<b>PCI=100-VDT</b>							9

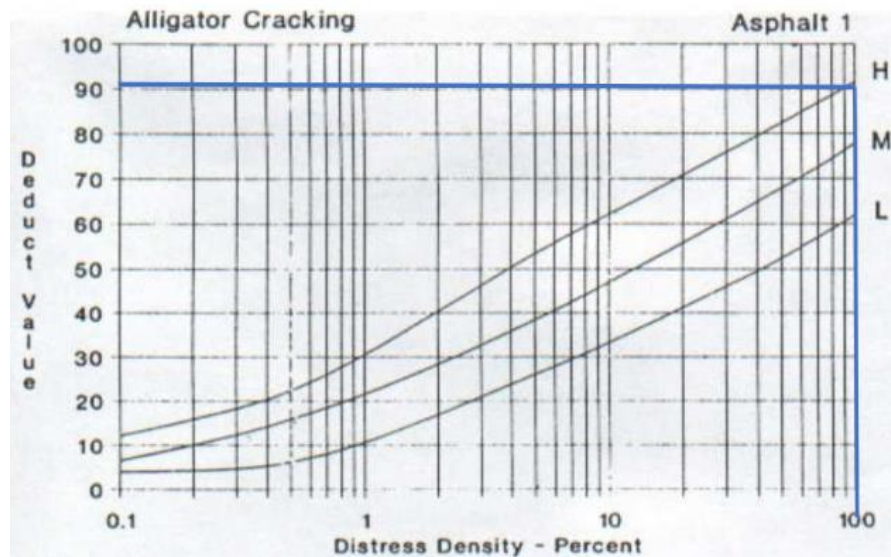
NÚMERO	FALLAS	m2	ESQUEMA
1	Piel de Cocodrilo	m2	
2	Exudación	m2	
3	Agrietamiento en Bloque	m2	
4	Abultamientos y hundientos	m2	
5	Corrugación	m2	
6	Depresión	m2	
7	Grieta de Borde	m2	
8	Grieta de reflexion de junta	m2	
9	Desnivel Carril/Berma	m2	
10	Grietas longitudinales y transversales	m2	
11	Parcheo y Acometida de Servicio Publico	m2	
12	Pulimiento de agregados	m2	
13	Huecos	m2	
14	Cruce de Vía Ferrea	m2	
15	Ahuellamiento	m2	
16	Desplazamiento	m2	
17	Grietas parabólicas	m2	
18	Hinchamiento	m2	
19	Desprendimiento de agregados	m2

FALLA #	SEVERIDAD			CANTIDADES PARCIALES	TOTAL	DENSIDAD (%)	VALOR DEDUCIDO	
	BAJO(L)	MEDIO(M)	ALTO(H)					
1			X	286,25		286,25	100	91
<b>VALOR DEDUCIDO TOTAL(VDT):</b>								91
<b>PCI=100-VDT</b>								9

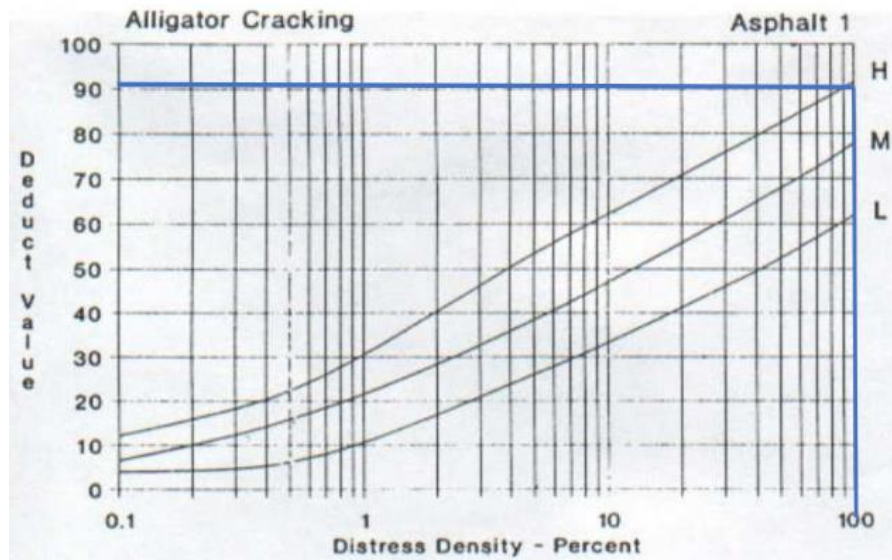
NÚMERO	FALLAS	ESQUEMA
1	Piel de Cocodrilo	
2	Exudación	
3	Agrietamiento en Bloque	
4	Abultamientos y hundientos	
5	Corrugación	
6	Depresión	
7	Grieta de Borde	
8	Grieta de reflexion de junta	
9	Desnivel Carril/Berma	
10	Grietas longitudinales y transversales	
11	Parcheo y Acometida de Servicio Publico	
12	Pulimiento de agregados	
13	Huecos	
14	Cruce de Vía Ferrea	
15	Ahuellamiento	
16	Desplazamiento	
17	Grietas parabólicas	
18	Hinchamiento	
19	Desprendimiento de agregados

FALLA #	SEVERIDAD			CANTIDADES PARCIALES			TOTAL	DENSIDAD (%)	VALOR DEDUCIDO
	BAJO(L)	MEDIO(M)	ALTO(H)						
1			X	286,25			286,25	100	91
								<b>VALOR DEDUCIDO TOTAL(VDT):</b>	91
								<b>PCI=100-VDT</b>	9

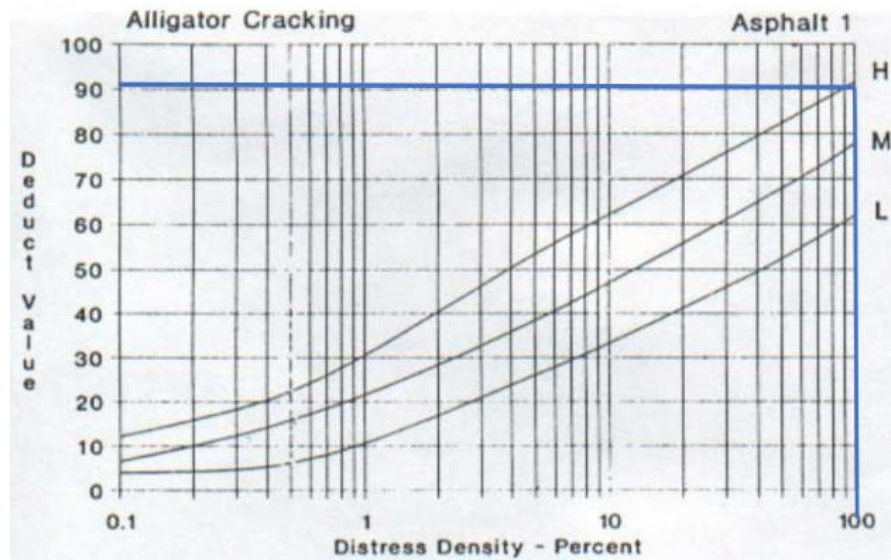
NÚMERO	FALLAS	m2	ESQUEMA
1	Piel de Cocodrilo	m2	<div style="text-align: center;"> <p><b>Av. Bolivariana</b> Ancho vía: 11.45m</p> </div>
2	Exudación	m2	
3	Agrietamiento en Bloque	m2	
4	Abultamientos y hundientos	m2	
5	Corrugación	m2	
6	Depresión	m2	
7	Grieta de Borde	m2	
8	Grieta de reflexion de junta	m2	
9	Desnivel Carril/Berma	m2	
10	Grietas longitudinales y transversales	m2	
11	Parcheo y Acometida de Servicio Publico	m2	
12	Pulimiento de agregados	m2	
13	Huecos	m2	
14	Cruce de Vía Ferrea	m2	
15	Ahuellamiento	m2	
16	Desplazamiento	m2	
17	Grietas parabólicas	m2	
18	Hinchamiento	m2	
19	Desprendimiento de agregados	m2

FALLA #	SEVERIDAD			CANTIDADES PARCIALES				TOTAL	VALOR DEDUCID	
	BAJO(L)	MEDIO(M)	ALTO(H)							
1			X	286,25				286,25	100	91
<b>VALOR DEDUCIDO TOTAL(VDT):</b>									91	
<b>PCI=100-VDT</b>									9

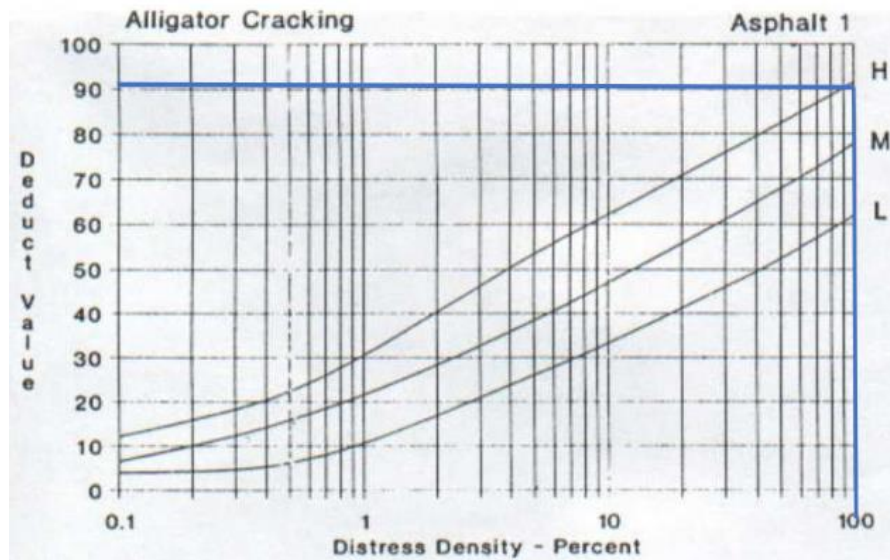
NÚMERO	FALLAS	m2	ESQUEMA
1	Piel de Cocodrilo	m2	
2	Exudación	m2	
3	Agrietamiento en Bloque	m2	
4	Abultamientos y hundientos	m2	
5	Corrugación	m2	
6	Depresión	m2	
7	Grieta de Borde	m2	
8	Grieta de reflexion de junta	m2	
9	Desnivel Carril/Berma	m2	
10	Grietas longitudinales y transversales	m2	
11	Parqueo y Acometida de Servicio Publico	m2	
12	Pulimento de agregados	m2	
13	Huecos	m2	
14	Cruce de Vía Ferrea	m2	
15	Ahuellamiento	m2	
16	Desplazamiento	m2	
17	Grietas parabólicas	m2	
18	Hinchamiento	m2	
19	Desprendimiento de agregados	m2

FALLA #	SEVERIDAD			CANTIDADES PARCIALES	TOTAL	DENSIDAD (%)	VALOR DEDUCIDO
	BAJO(L)	MEDIO(M)	ALTO(H)				
1			X	286,25	286,25	100	91
<b>VALOR DEDUCIDO TOTAL(VDT):</b>							91
<b>PCI=100-VDT</b>							9

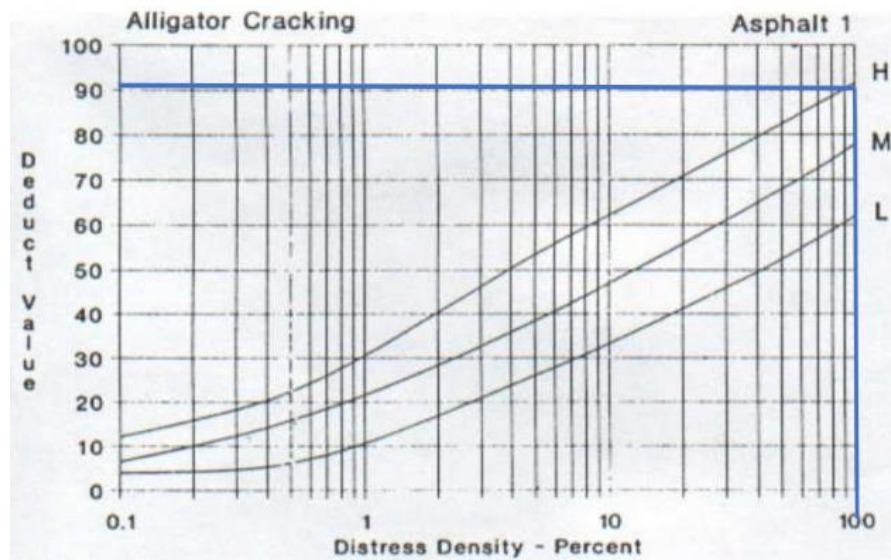
ABS Inicial: 2+000      Área de muestreo(m2) 217,5      m2      Fecha: 12/12/2022  
 ABS Final: 2+025      Unidad de Muestreo #1  
 Ancho del carril: 8,7      Tramo: 2+000;3+250

FALLAS			ESQUEMA					
1	Piel de Cocodrilo	m2						
2	Exudación	m2						
3	Agrietamiento en Bloque	m2						
4	Abultamientos y hundientos	m2						
5	Corrugación	m2						
6	Depresión	m2						
7	Grieta de Borde	m2						
8	Grieta de reflexion de junta	m2						
9	Desnivel Carril/Berma	m2						
10	Grietas longitudinales y transversales	m2						
11	Parqueo y Acometida de Servicio Publico	m2						
12	Pulimiento de agregados	m2						
13	Huecos	m2						
14	Cruce de Vía Ferrea	m2						
15	Ahuellamiento	m2						
16	Desplazamiento	m2						
17	Grietas parabólicas	m2						
18	Hinchamiento	m2						
19	Desprendimiento de agregados	m2						
FALLA #	SEVERIDAD			CANTIDADES PARCIALES	TOTAL	DENSIDAD (%)	VALOR DEDUCIDO	
	BAJO(L)	MEDIO(M)	ALTO(H)					
1			X	217,5		217,5	100	91
<b>VALOR DEDUCIDO TOTAL(VDT):</b>								91
<b>PCI=100-VDT</b>								9

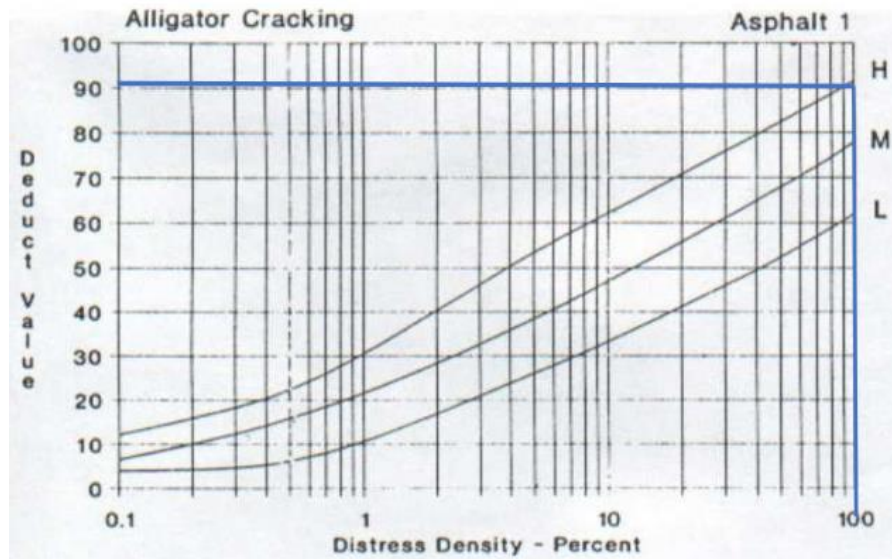
FALLA #	SEVERIDAD			CANTIDADES PARCIALES	TOTAL	DENSIDAD (%)	VALOR DEDUCIDO
	BAJO(L)	MEDIO(M)	ALTO(H)				
1			X	271,5		124,827586	91
<b>VALOR DEDUCIDO TOTAL(VDT):</b>							91
<b>PCI=100-VDT</b>							9

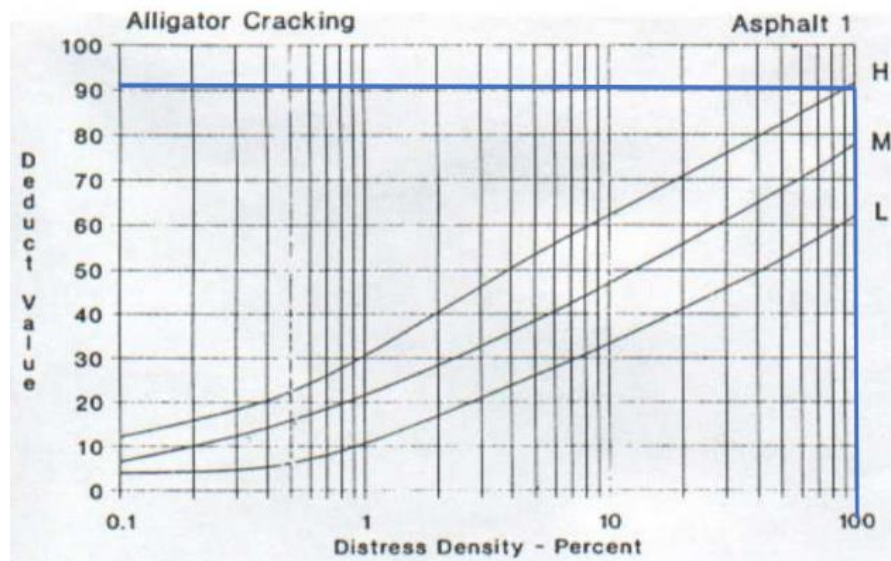
FALLA #	SEVERIDAD			CANTIDADES PARCIALES	TOTAL	DENSIDAD (%)	VALOR DEDUCIDO
	BAJO(L)	MEDIO(M)	ALTO(H)				
1			X	217,5		100	91
<b>VALOR DEDUCIDO TOTAL(VDT):</b>							91
<b>PCI=100-VDT</b>							9

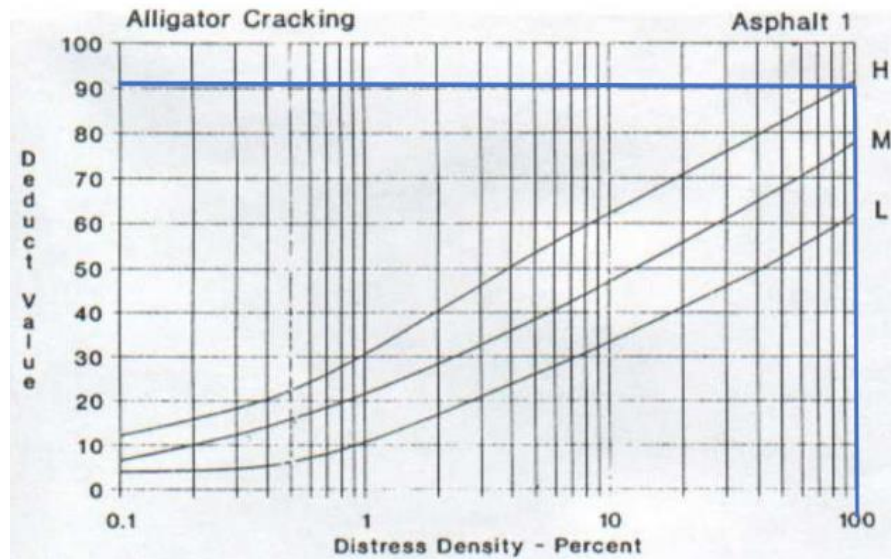
FALLA #	SEVERIDAD			CANTIDADES PARCIALES	TOTAL	DENSIDAD (%)	VALOR DEDUCIDO	
	BAJO(L)	MEDIO(M)	ALTO(H)					
1			X	217,5		217,5	100	91
<b>VALOR DEDUCIDO TOTAL(VDT):</b>								91
<b>PCI=100-VDT</b>								9

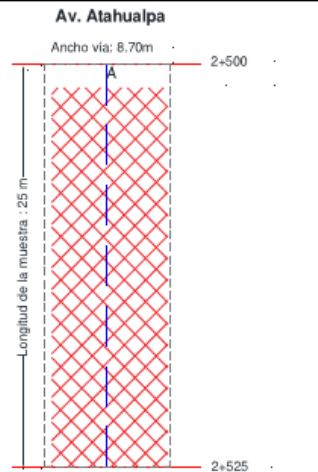
**ABS Inicial:** 2+500      **Area de muestreo(m2)** 217,5      m2      **Fecha:** 12/12/2022  
**ABS Final:** 2+525      **Unidad de Muestreo** #6  
**Ancho del carril:** 8,7      **Tramo:** 2+000;3+250

</div>						
2	Exudación	m2							
3	Agrietamiento en Bloque	m2							
4	Abultamientos y hundientos	m2							
5	Corrugación	m2							
6	Depresión	m2							
7	Grieta de Borde	m2							
8	Grieta de reflexion de junta	m2							
9	Desnivel Carril/Berma	m2							
10	Grietas longitudinales y transversales	m2							
11	Parqueo y Acometida de Servicio Publico	m2							
12	Pulimiento de agregados	m2							
13	Huecos	m2							
14	Cruce de Vía Ferrea	m2							
15	Ahuellamiento	m2							
16	Desplazamiento	m2							
17	Grietas parabólicas	m2							
18	Hinchamiento	m2							
19	Desprendimiento de agregados	m2							
FALLA #	SEVERIDAD			CANTIDADES PARCIALES			TOTAL	DENSIDAD (%)	VALOR DEDUCIDO
	BAJO(L)	MEDIO(M)	ALTO(H)						
1			X	217,5			217,5	100	91
<b>VALOR DEDUCIDO TOTAL(VDT):</b>									91

<b>PCI=100-VDT</b>									9

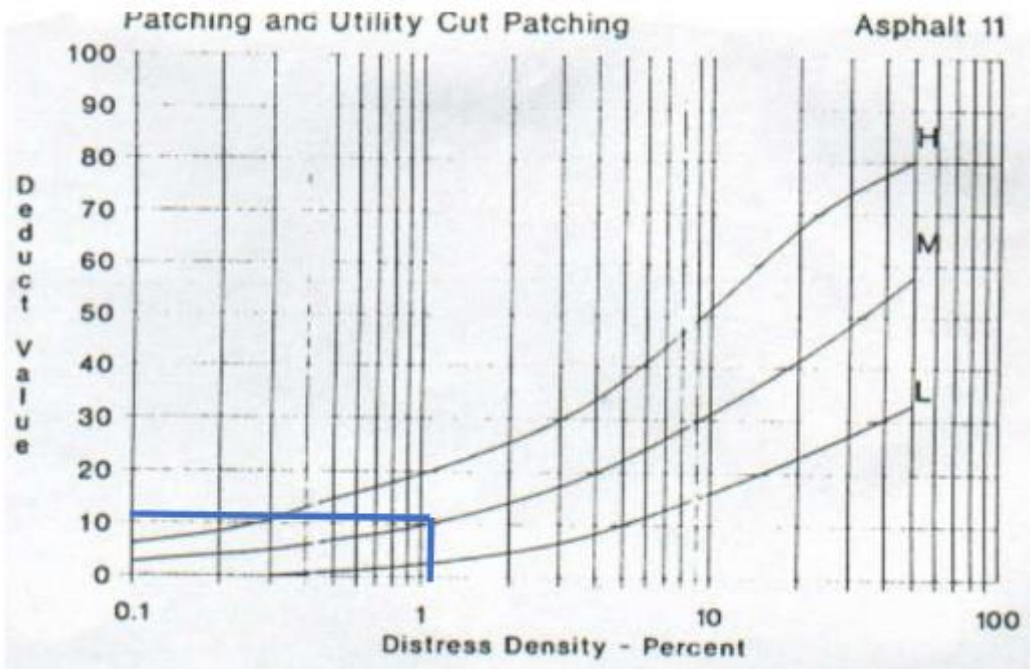
FALLA #	SEVERIDAD			CANTIDADES PARCIALES	TOTAL	DENSIDAD(%)	VALOR DEDUCIDO
	BAJO(L)	MEDIO(M)	ALTO(H)				
11		X		2,25	2,25	1,15030675	10
<b>VALOR DEDUCIDO TOTAL(VDT):</b>							10
<b>PCI=100-VDT</b>							90
