**UNIVERSIDAD TÉCNICA DE AMBATO**

**TRABAJO EXPERIMENTAL PREVIO A LA OBTENCIÓN DEL TÍTULO  
DE INGENIERO CIVIL**

**“EVALUACIÓN DE LAS VÍAS URBANAS EN EL CANTÓN AMBATO DEL  
SECTOR COMPRENDIDO ENTRE LA AVENIDA JULIO JARAMILLO  
LAURIDO, AVENIDA ATAHUALPA, AVENIDA VÍCTOR HUGO, AVENIDA  
BOLIVARIANA, CARRETERA PANAMERICANA (TRONCAL DE LA  
SIERRA)”**

**AUTOR:** Agustín Francisco Torres Masaquiza

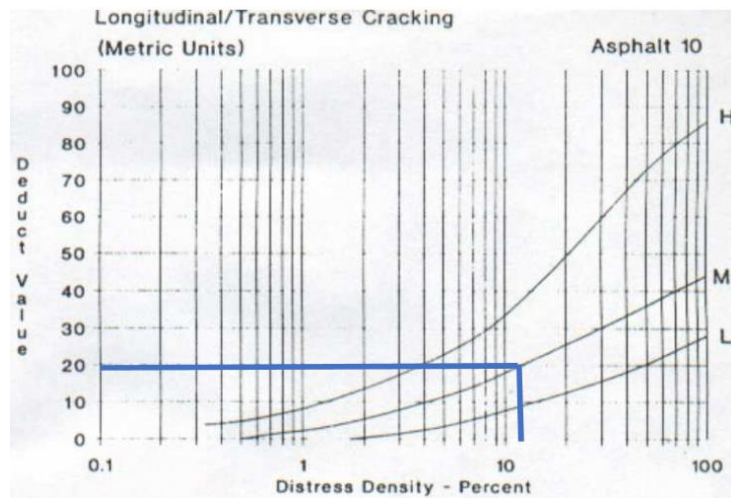
NÚMERO	FALLAS	m2	ESQUEMA						
1	Piel de Cocodrilo	m2	<div style="text-align: center;"> <p>Av. Victor Hugo</p> <p>Ancho vía: 8.15m</p> </div>						
2	Exudación	m2							
3	Agrietamiento en Bloque	m2							
4	Abultamientos y hundientos	m2							
5	Corrugación	m2							
6	Depresión	m2							
7	Grieta de Borde	m2							
8	Grieta de reflexion de junta	m2							
9	Desnivel Carril/Berma	m2							
10	Grietas longitudinales y transversales	m2							
11	Parqueo y Acometida de Servicio Publico	m2							
12	Pulimiento de agregados	m2							
13	Huecos	m2							
14	Cruce de Vía Ferrea	m2							
15	Ahuellamiento	m2							
16	Desplazamiento	m2							
17	Grietas parabólicas	m2							
18	Hinchamiento	m2							
19	Desprendimiento de agregados	m2							
FALLA #	SEVERIDAD			CANTIDADES PARCIALES			TOTAL	DENSIDAD(%)	VALOR DEDUCIDO
	BAJO(L)	MEDIO(M)	ALTO(H)						
10		X		24			24	12,2699387	20
							<b>VALOR DEDUCIDO TOTAL(VDT):</b>		20

<b>PCI=100-VDT</b>		80

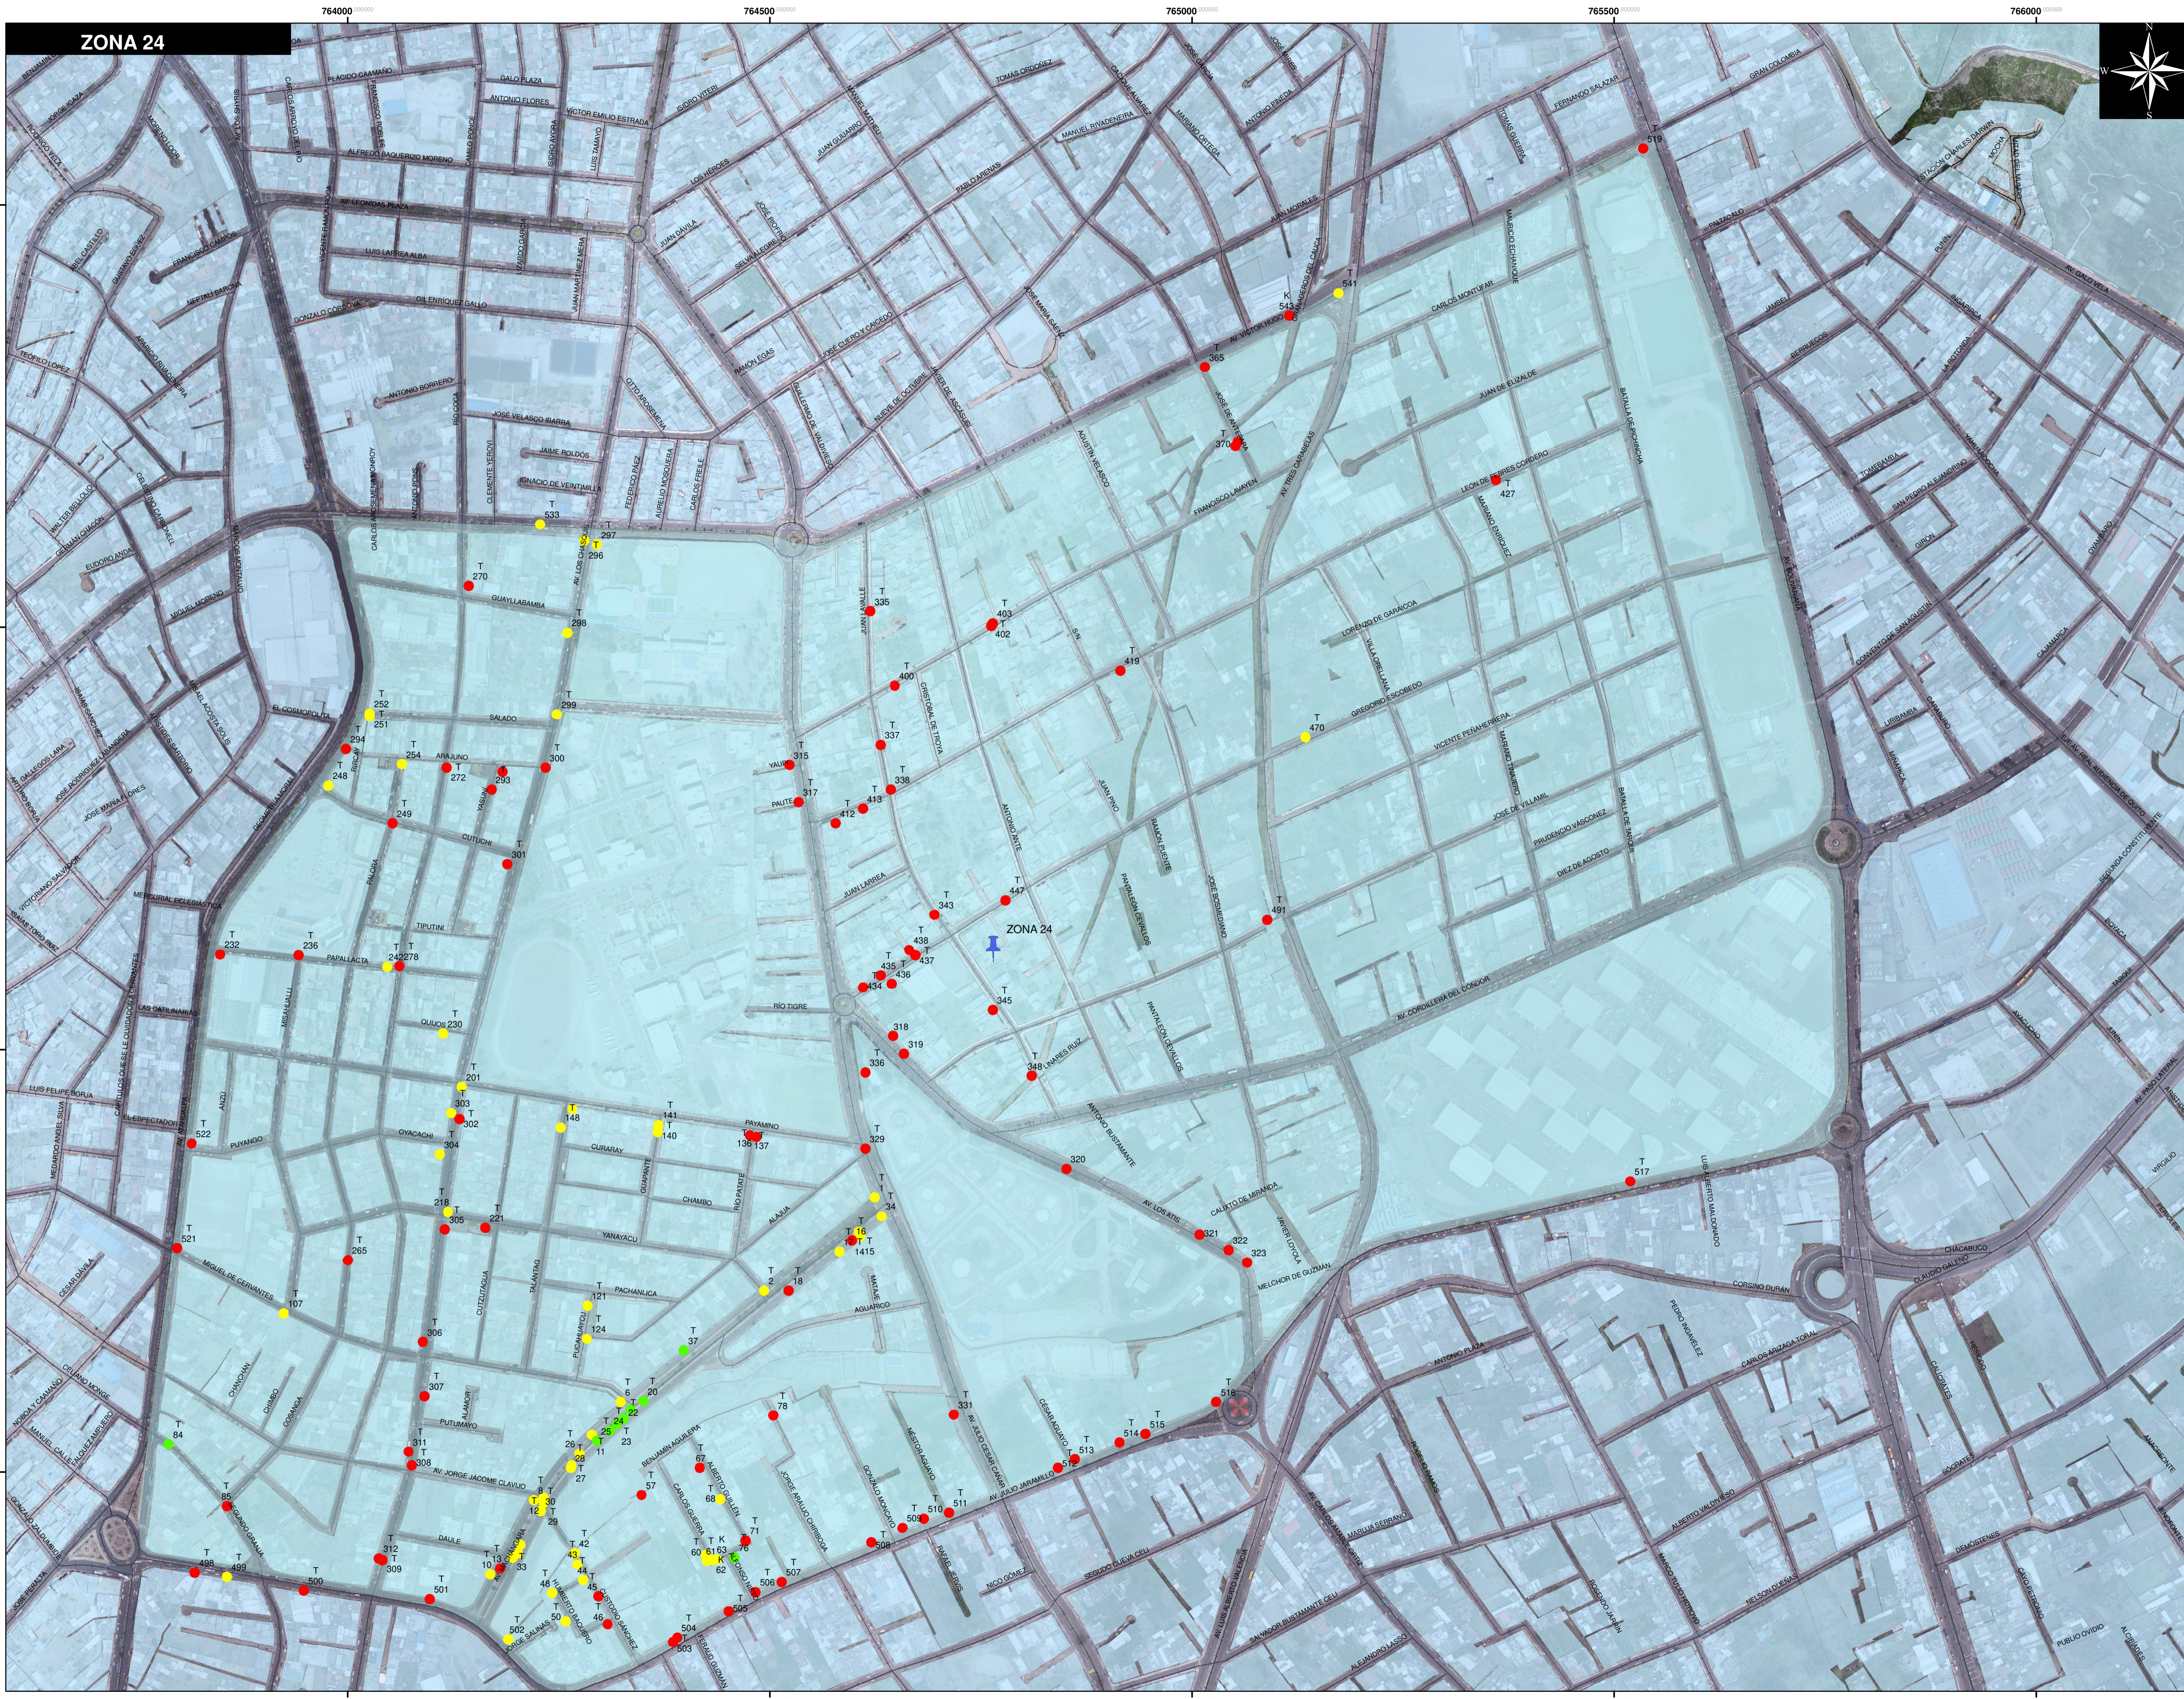
MAPA DE FALLAS			
DISEÑO A:	ZONA:	ZONA 24	
ELABORADO:	ESCALA:	A1	
ELABORADO:	FECHA:	JUNIO, 2023

- FALLA EN ACERA
- ALTO
- MEDIO
- BAJO
- ..... VÍAS URBANAS
- ⊕ CENTROIDE ZONA
- MANZANAS\_LUBANAS\_AMBATO
- ZONA 24

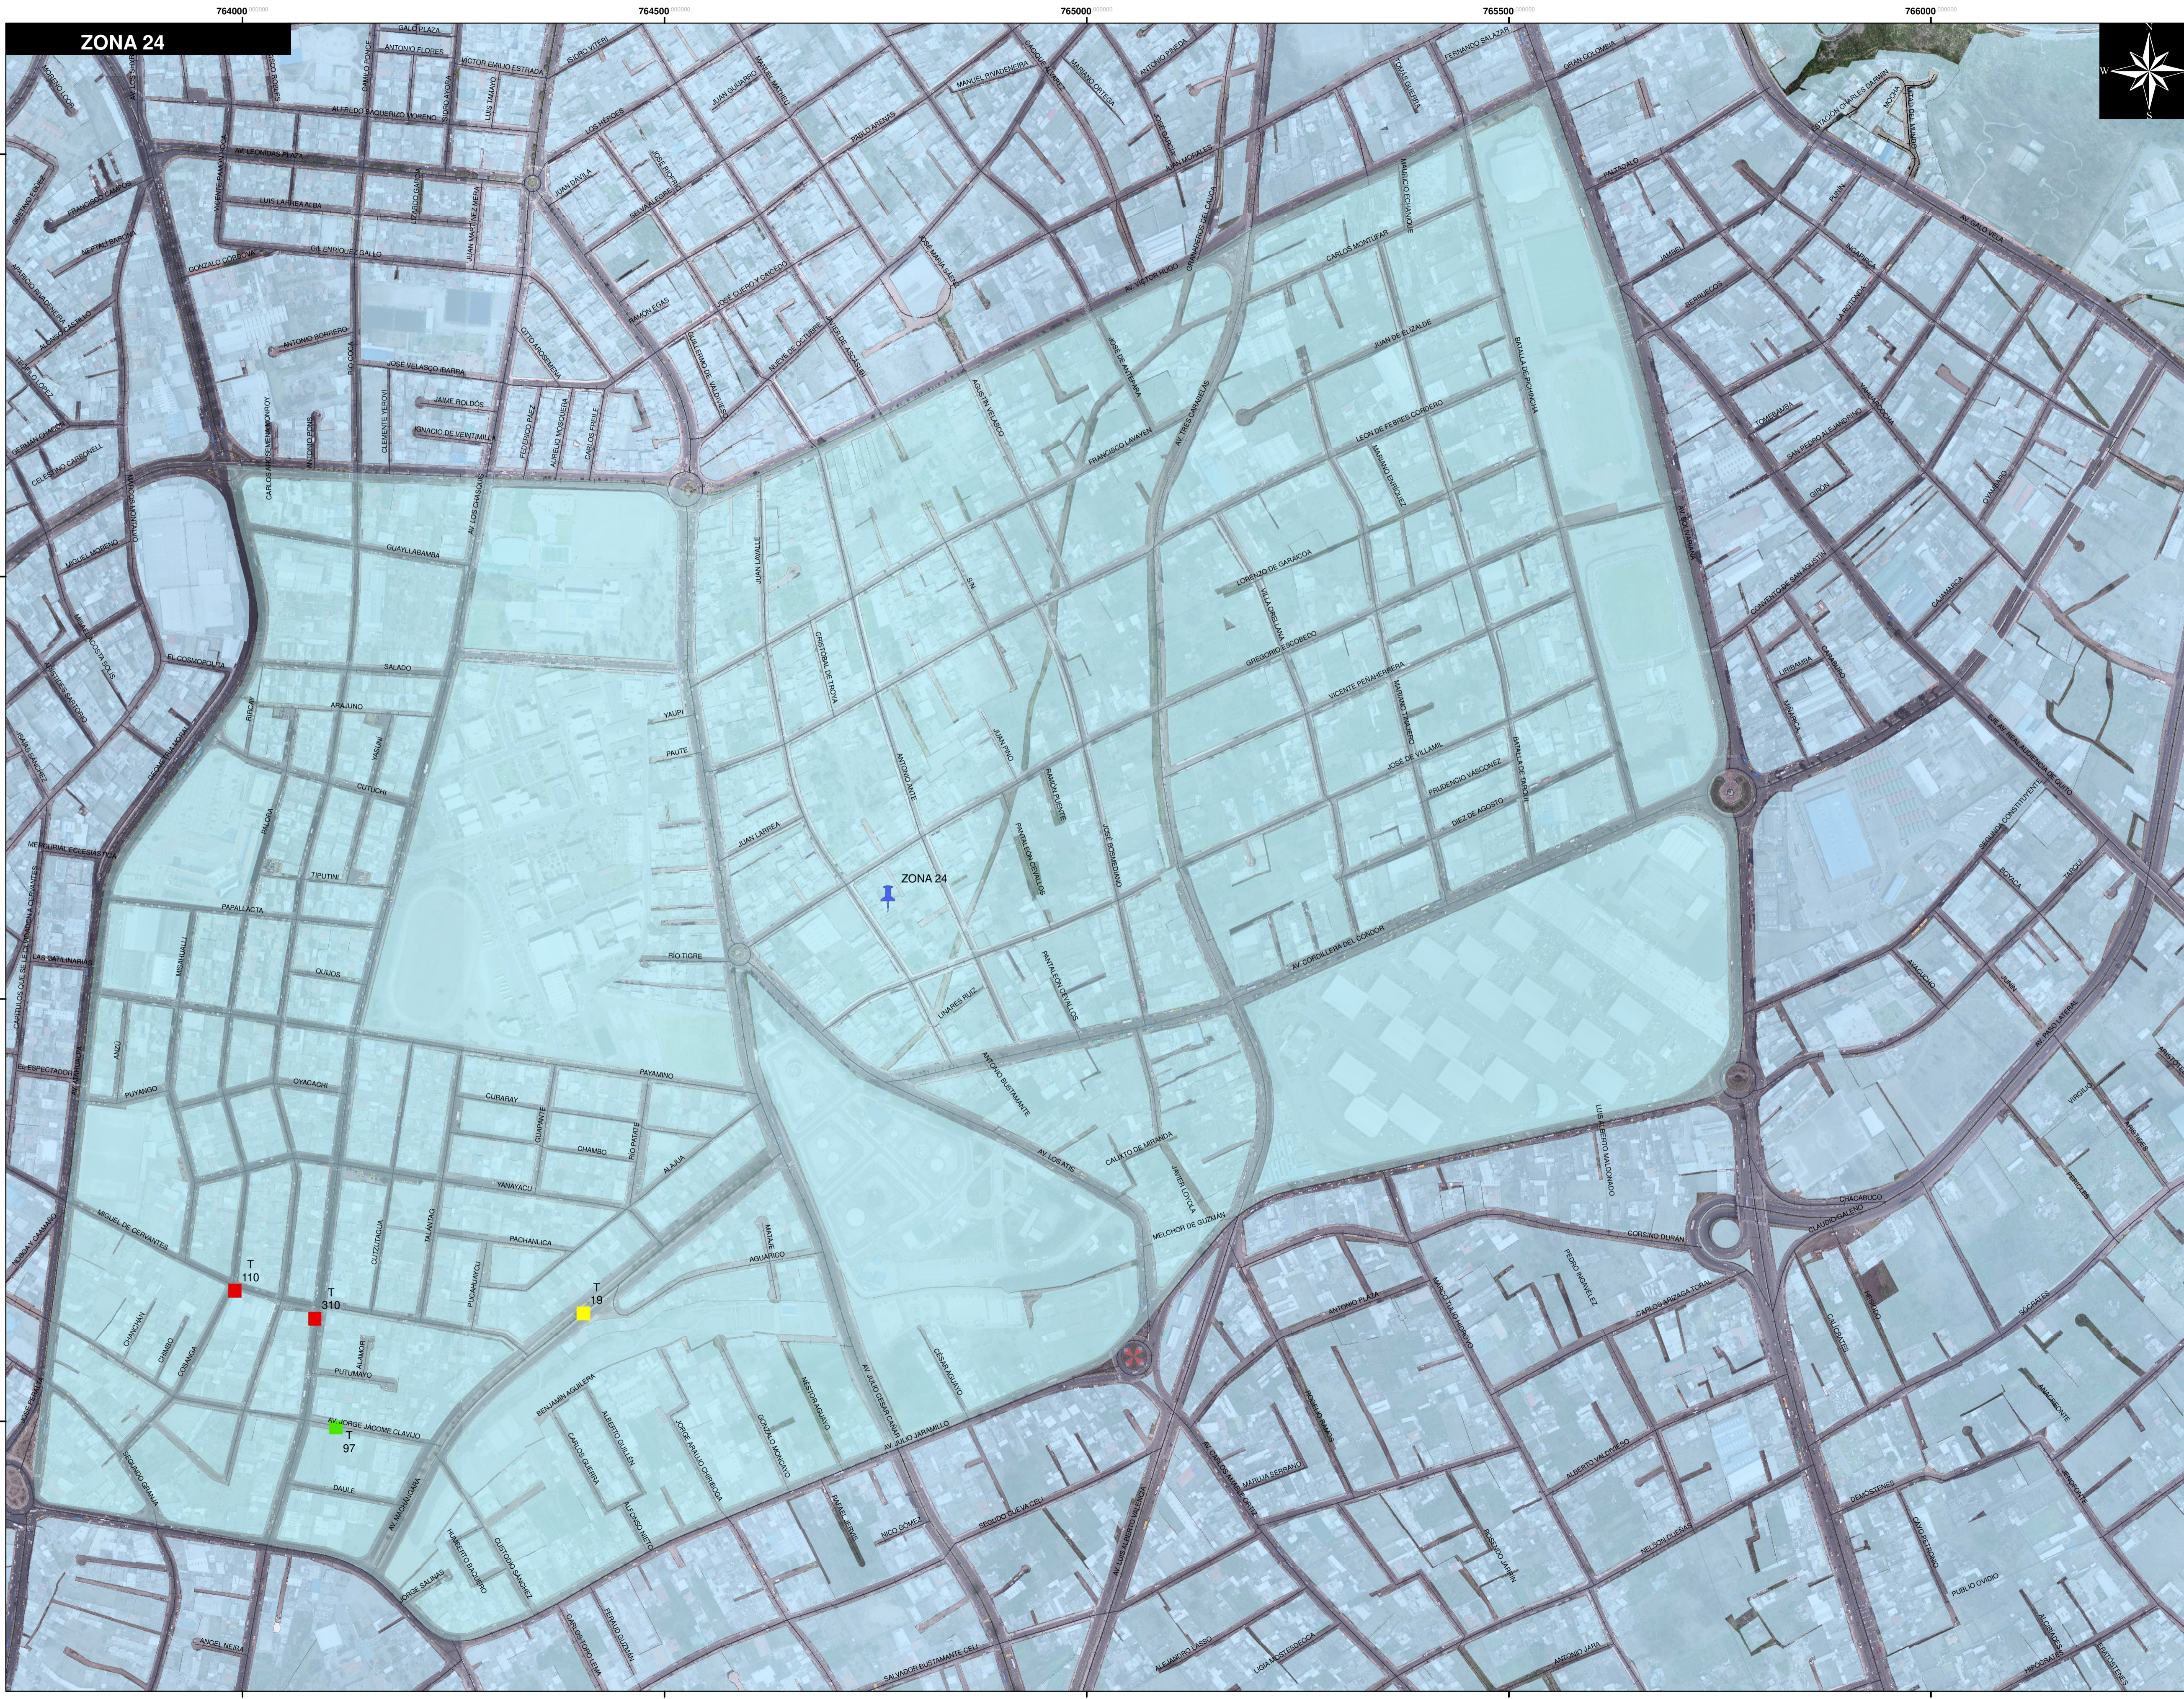
MAPA DE FALLAS

- FALLA EN BORDILLO
- ALTO
- MEDIO
- BAJO
- VIAS URBANAS
- CENTROIDE ZONA
- MANZANAS, URBANAS, AMBATO
- ZONA 24

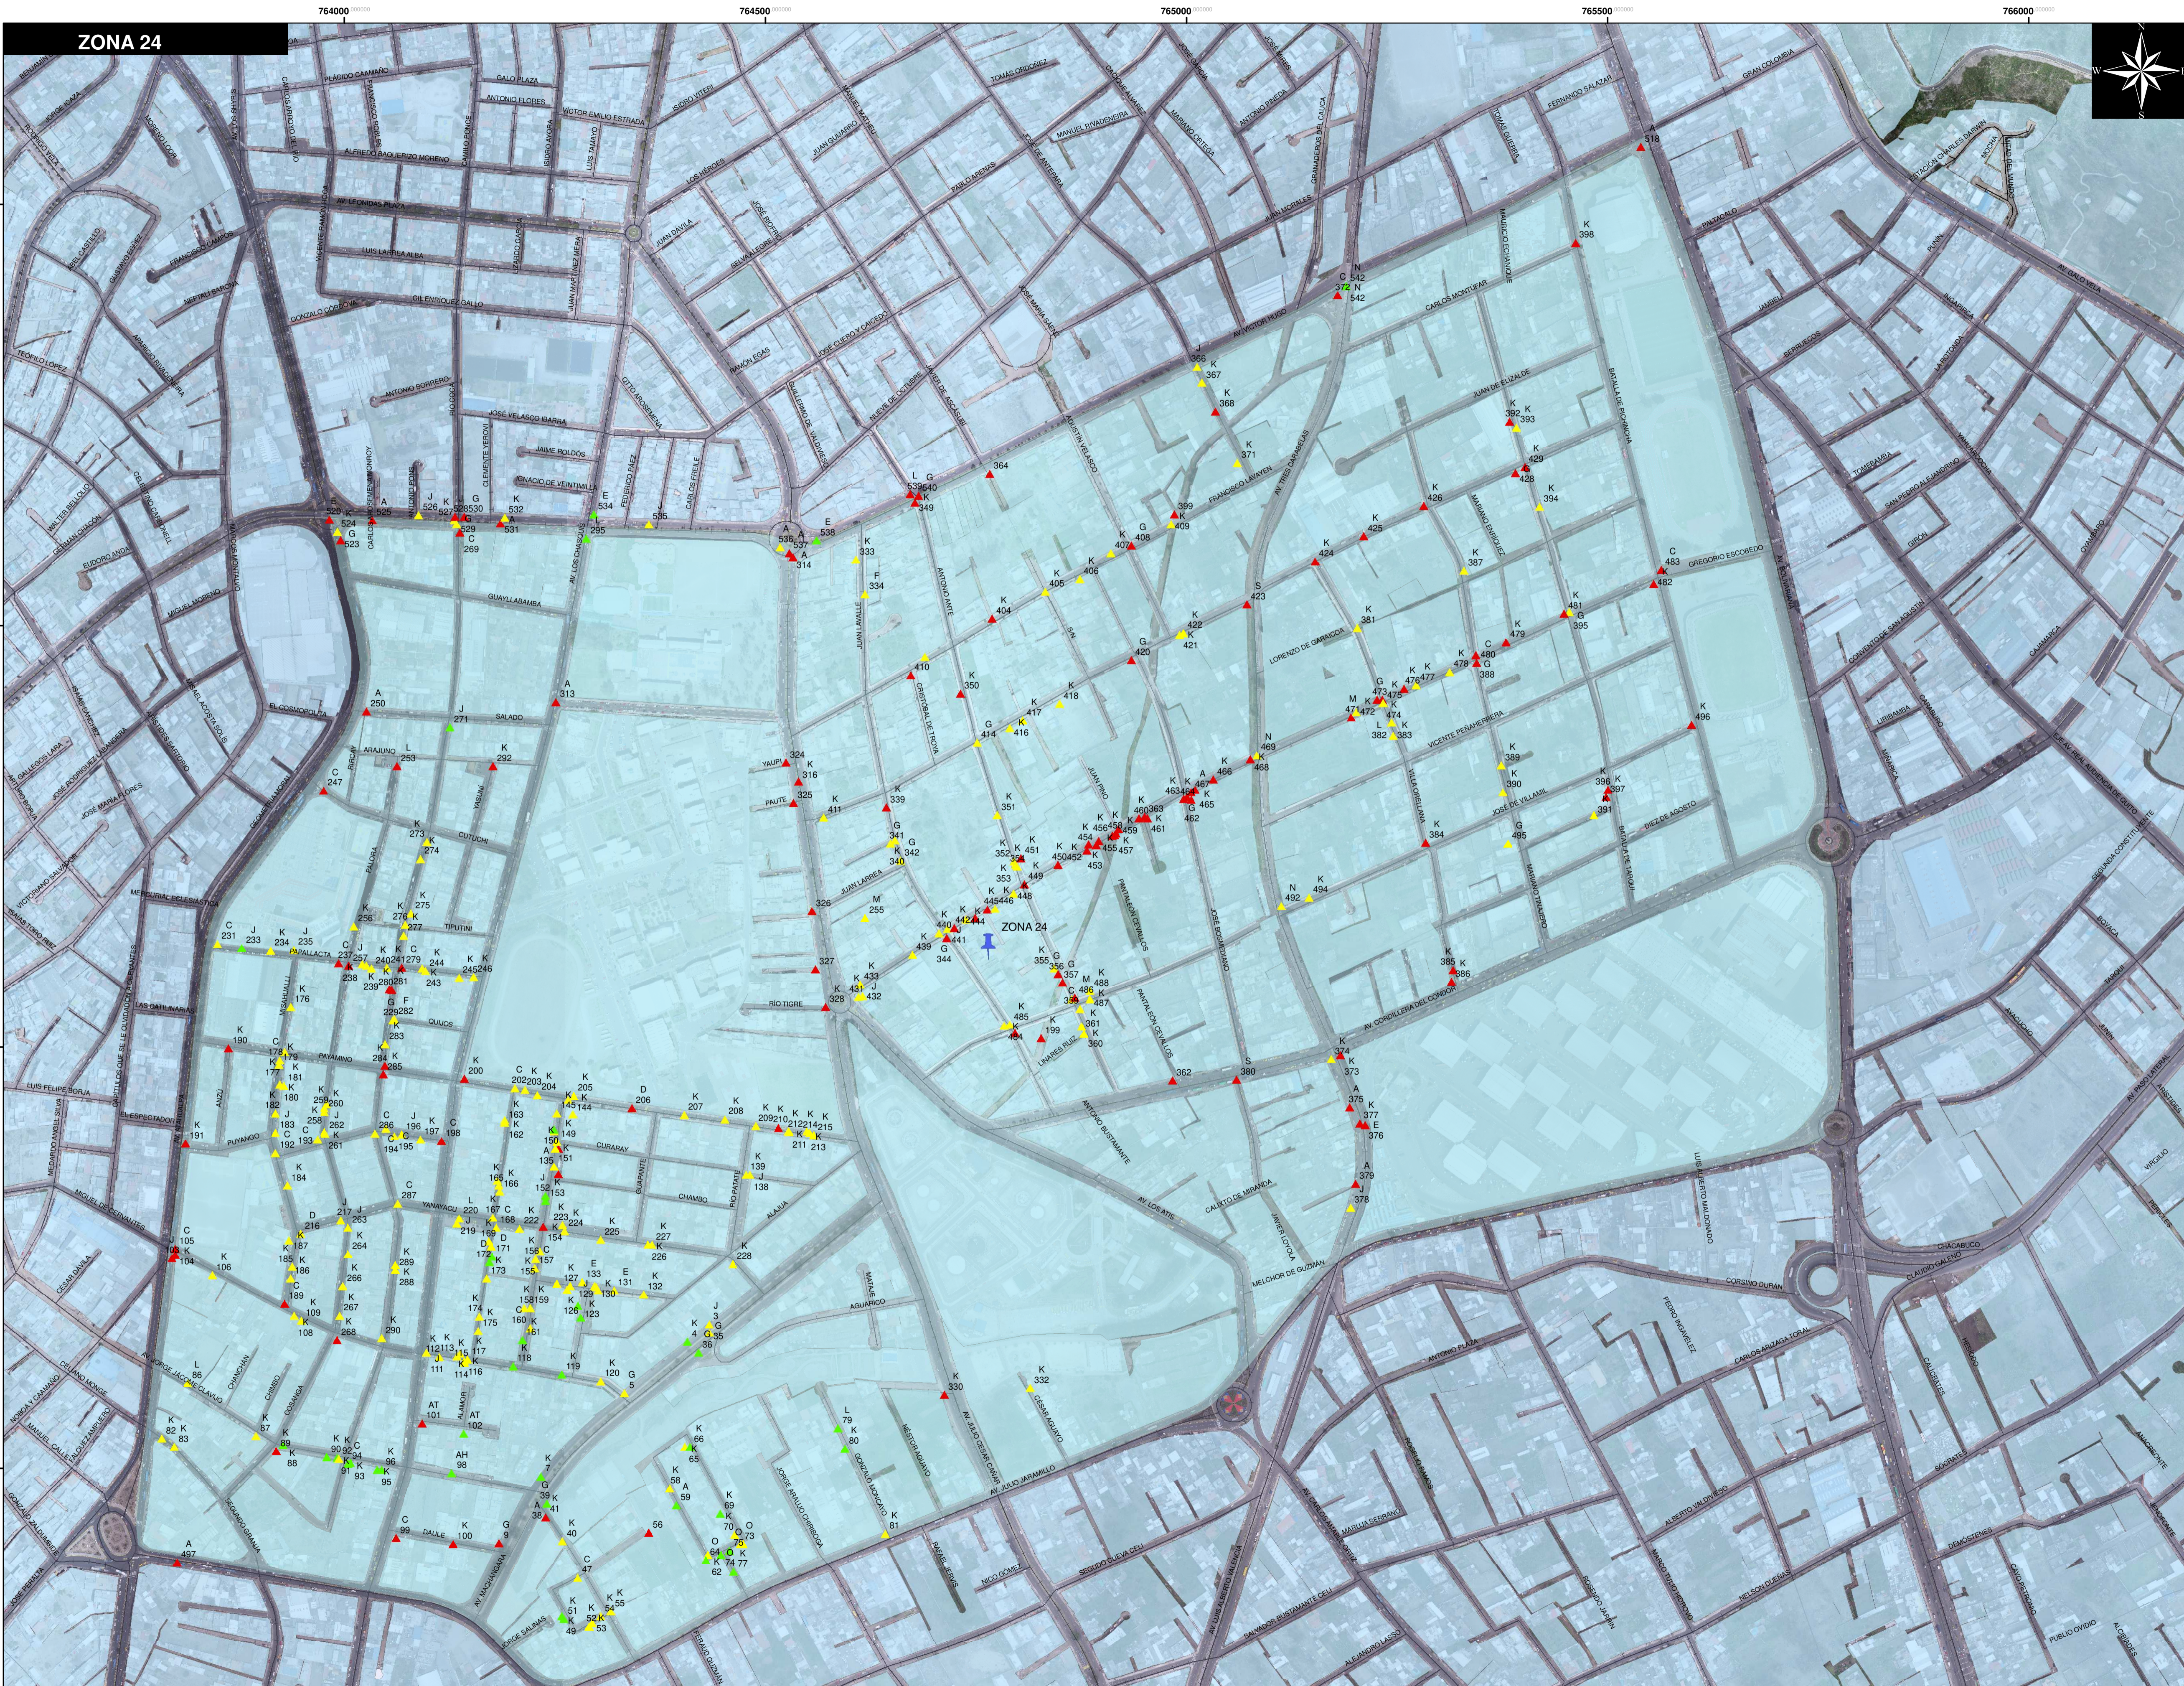
- FALLA EN PAVIMENTO
- ▲ ALTO
- ▲ MEDIO
- ▲ BAJO
- ..... VÍAS URBANAS
- ✚ CENTROIDE ZONA
- MANIZANAS\_UBANAS\_AMBATO
- ZONA 24
