**Evaluación de la red vial en el área urbana de la parroquia Izamba de la nueva historia de Ambato, comprendida en la zona 28**

**Trabajo de titulación, modalidad trabajo experimental, previo a la obtención del título de Ingeniero Civil**

**Autor:** Luis Angel Quispe Freire

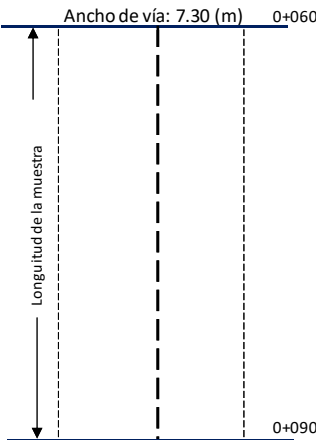
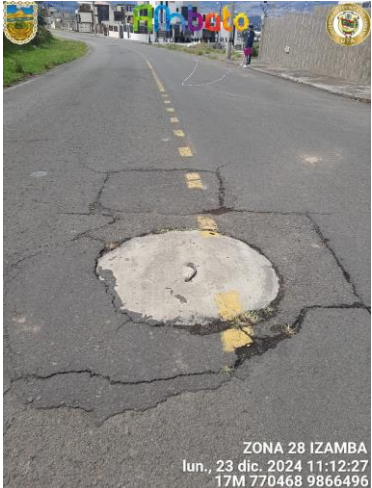
| ÍNDICE DE CONDICIÓN DE PAVIMENTO FLEXIBLE | | | | | | | | | | | |
|---|---|---|---|--|---|--|---|---|---|---|--|
| 11 | H | 4.32 | | | | | | 4.32 | 1.97% | 13 | |
| 11 | L | 0.99 | | | | | | 0.99 | 0.45% | 1 | |

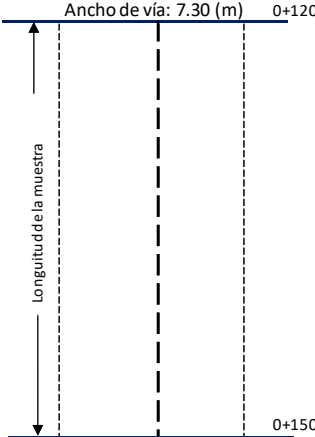
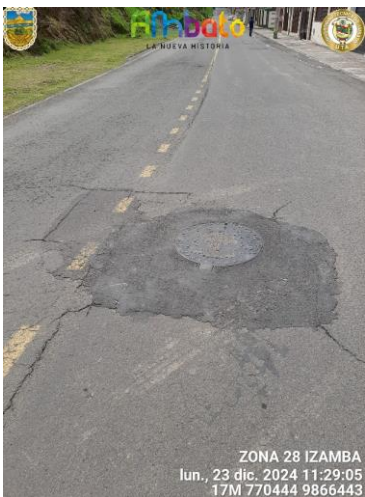
| ÍNDICE DE CONDICIÓN DE PAVIMENTO FLEXIBLE | | | | | | | | | | | |
|---|---|---|---|--|---|---|---|---|---|---|--|
| PCI = | | 48.0% | | | | | | | | | |

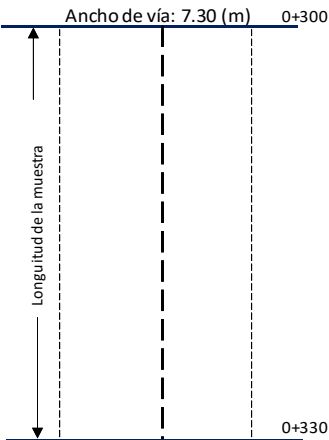
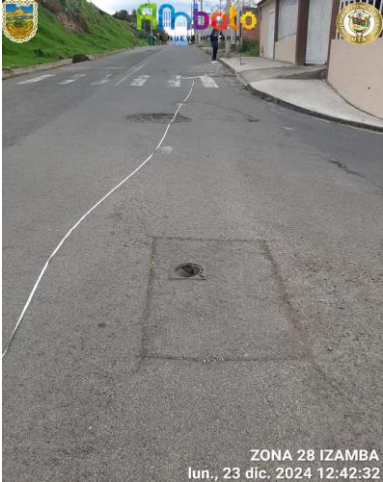
| ÍNDICE DE CONDICIÓN DE PAVIMENTO FLEXIBLE | | | | | | | | | | | | |
|---|---|---|---|---|--|---|---|---|---|---|---|---|
| ZONA | 28 | | ABSCISA INICIAL | | | 0+300 | | | UNIDAD DE MUESTREO | | | 6 |

| ÍNDICE DE CONDICIÓN DE PAVIMENTO FLEXIBLE | | | | | | | | | | | | |
|---|---|---|---|---|--|---|---|---|---|---|---|---|
| PCI = | | 63.0% | | | | | | | | | | |

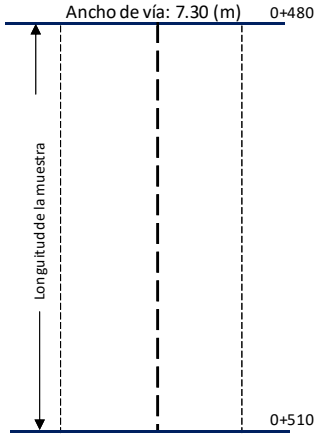
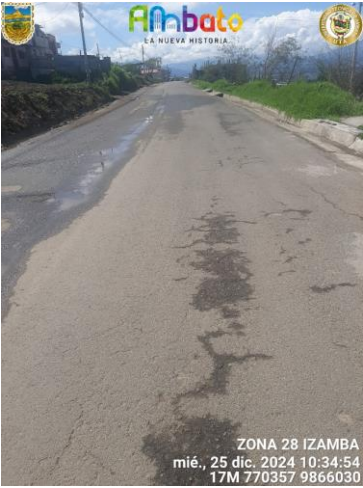
| ÍNDICE DE CONDICIÓN DE PAVIMENTO FLEXIBLE | | | | | | | | | | | | |
|---|---|---|---|---|---|--|---|---|---|---|---|--|
| PCI = | | 72.0% | | | | | | | | | | |

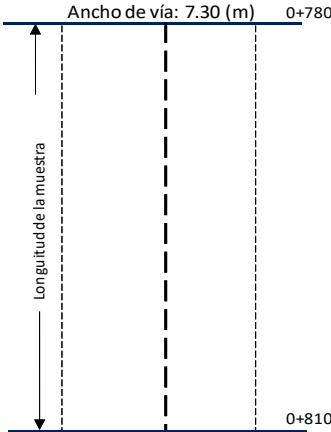
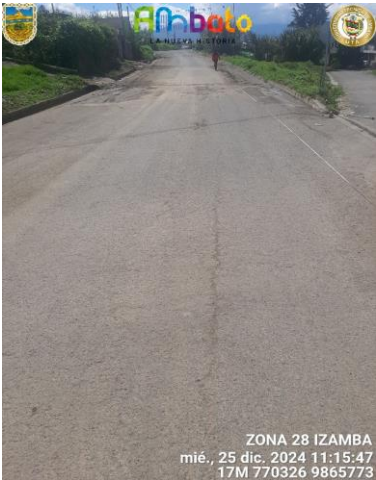
| ÍNDICE DE CONDICIÓN DE PAVIMENTO FLEXIBLE | | | | | | | | | | | | |
|---|---|---|---|--|---|--|---|---|---|---|--|--|
| PCI = | | 95.0% | | | | | | | | | | |

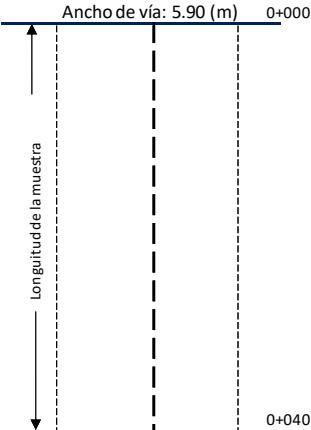
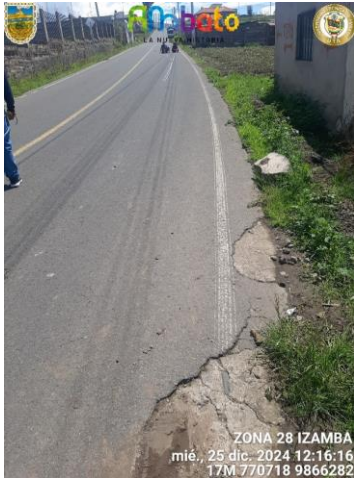
| ÍNDICE DE CONDICIÓN DE PAVIMENTO FLEXIBLE | | | | | | | | | | | | |
|---|---|---|---|--|---|---|---|---|---|---|---|--|
| PCI = | | 59.0% | | | | | | | | | | |

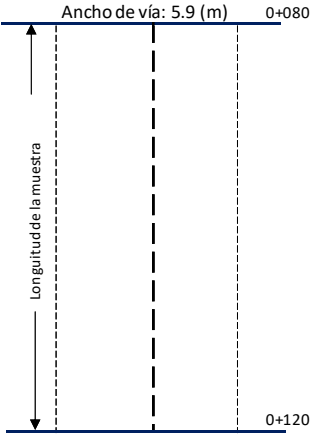
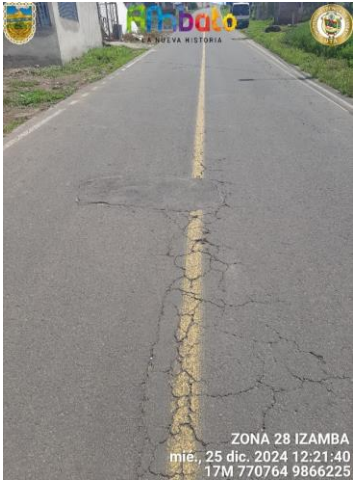
| ÍNDICE DE CONDICIÓN DE PAVIMENTO FLEXIBLE | | | | | | | | | | | | | | |
|---|---|---|---|--|---|--|---|---|---|---|---|---|--|--|
| PCI = | | 27.0% | | | | | | | | | | | | |

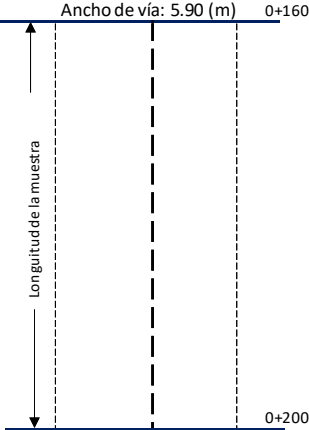
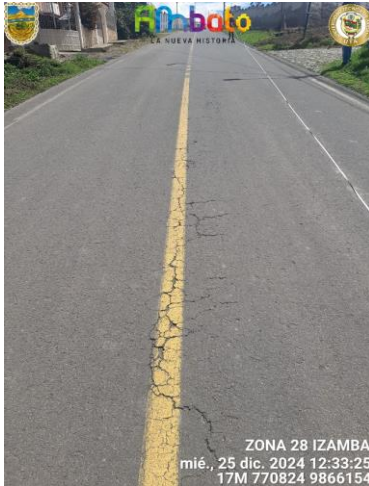
| ÍNDICE DE CONDICIÓN DE PAVIMENTO FLEXIBLE | | | | | | | | | | | | | |
|---|---|---|---|---|---|---|---|---|---|---|---|---|--|
| PCI = | 49.0% | | | | | | | | | | | | |

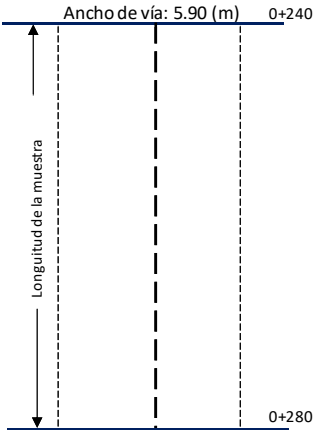
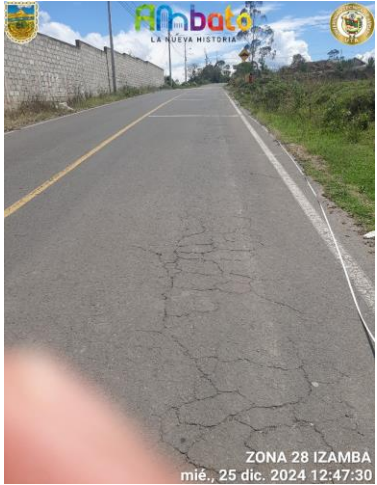
| ÍNDICE DE CONDICIÓN DE PAVIMENTO FLEXIBLE | | | | | | | | | | | | |
|---|---|---|---|---|---|--|---|---|---|---|--|--|
| PCI = | 52.0% | | | | | | | | | | | |

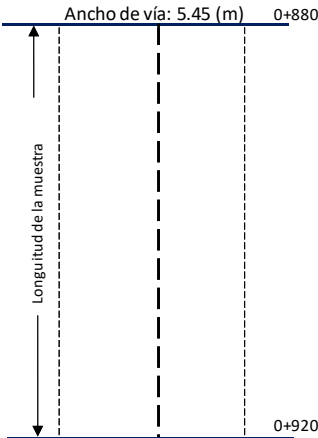
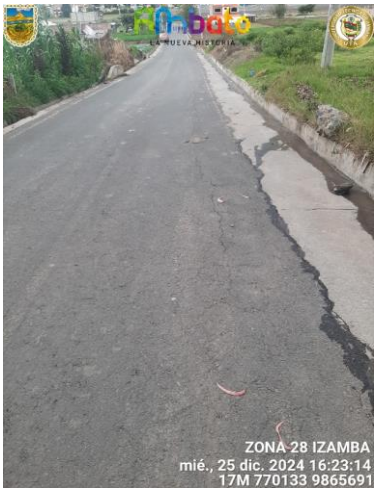
| ÍNDICE DE CONDICIÓN DE PAVIMENTO FLEXIBLE | | | | | | | | | |
|---|---|---|---|--|---|---|---|---|---|
| TRAMO | CALLE GRAL FRANCOIS TOUSSAINT | | FECHA | | 31/09/2024 | | ANCHO DE VÍA | | 5.45 |
| PCI = | 66.0% | | | | | | | | |

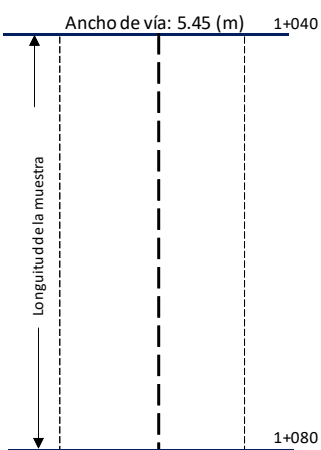
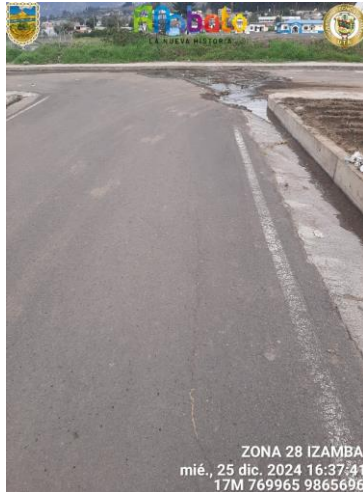
| ÍNDICE DE CONDICIÓN DE PAVIMENTO FLEXIBLE | | | | | | | | | | | |
|---|---|---|---|--|---|---|---|---|---|---|---|
| TRAMO | CALLE GRAL FRANCOIS TOUSSAINT | | FECHA | | 31/09/2024 | | ANCHO DE VIA | | 5.45 | | |
| PCI = | | 95.0% | | | | | | | | | |

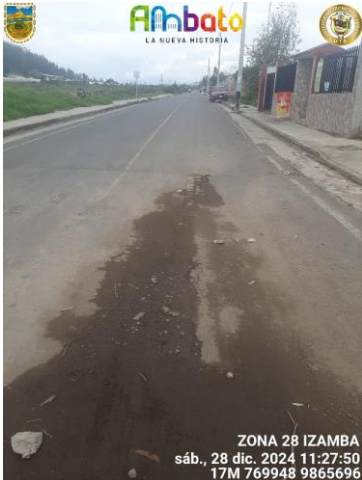
| ÍNDICE DE CONDICIÓN DE PAVIMENTO FLEXIBLE | | | | | | | | | | |
|---|---|---|---|---|---|---|---|---|---|---|
| TRAMO | CALLE GRAL JOSÉ DE LA MAR | | FECHA | | 31/09/2024 | | ANCHO DE VÍA | | 6.05 | |
| PCI = | 62.0% | | | | | | | | | |

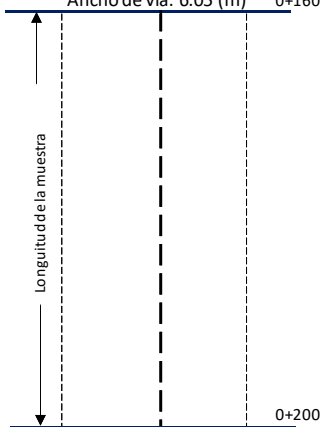
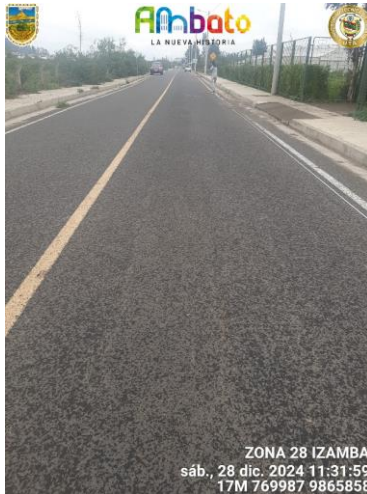
| ÍNDICE DE CONDICIÓN DE PAVIMENTO FLEXIBLE | | | | | | | | | | | | |
|---|---|---|---|--|---|---|---|---|---|---|---|--|
| TRAMO | CALLE GRAL JOSÉ DE LA MAR | | FECHA | | 31/09/2024 | | ANCHO DE VÍA | | | 6.05 | | |
| PCI = | | 97.0% | | | | | | | | | | |

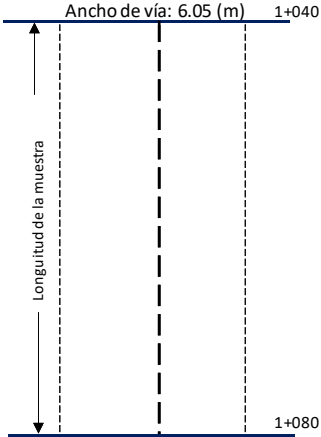
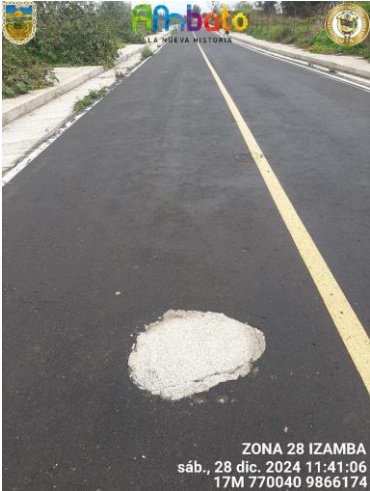
| ÍNDICE DE CONDICIÓN DE PAVIMENTO FLEXIBLE | | | | | | | | | | | | | | |
|---|---|---|---|--|---|--|---|---|---|---|---|--|--|--|
| TRAMO | CALLE GRAL JOSÉ DE LA MAR | | FECHA | | 31/09/2024 | | ANCHO DE VÍA | | 6.05 | | | | | |
| PCI = | 40.0% | | | | | | | | | | | | | |

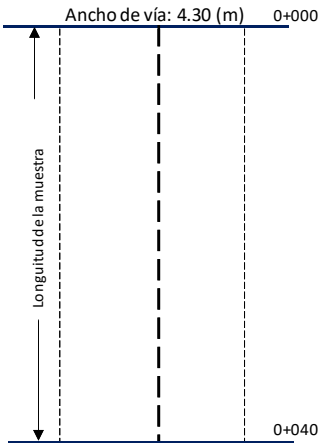
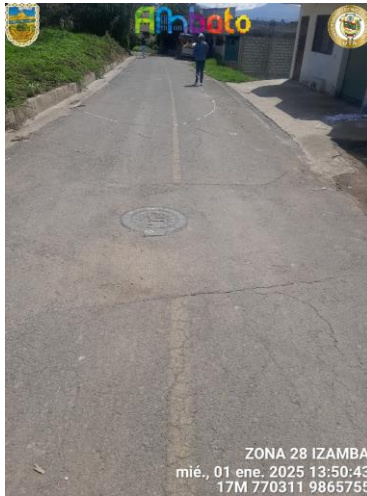
| ÍNDICE DE CONDICIÓN DE PAVIMENTO FLEXIBLE | | | | | | | | | | | |
|---|---|---|---|--|---|--|---|---|---|---|--|
| TRAMO | CALLE EMILIANO ZAPATA | | FECHA | | 31/09/2024 | | ANCHO DE VIA | | 4.3 | | |
| PCI = | 73.0% | | | | | | | | | | |
