**UNIVERSIDAD TÉCNICA DE AMBATO**

**Tema: Rehabilitación del edificio de la Casa Municipal de las Artes de  
Latacunga para actividades museográficas, educativas y comunitarias**

**Modalidad: Proyecto Integrador**

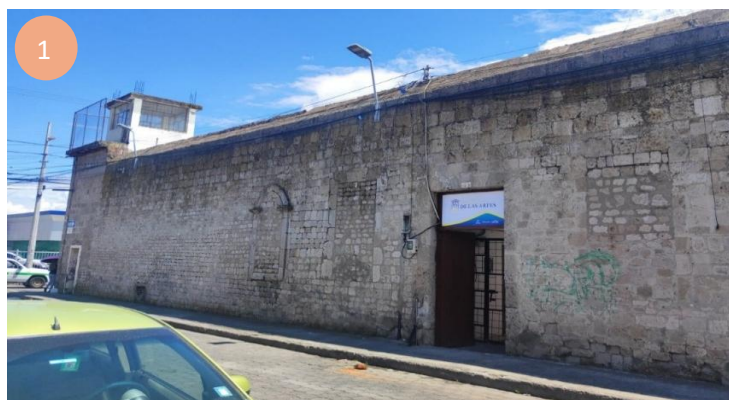
Los muros de la fachada principal son de piedra pómez, gruesos, sin revoque. En varios puntos se notan vanos que alguna vez fueron ventanas y que fueron tapiados, probablemente cuando el edificio dejó de necesitar esa apertura hacia la calle. En la esquina superior izquierda asoma la torre de vigilancia, que todavía domina visualmente el frente del lote. En general, El edificio mantiene una relación de cierre total con el espacio público.

**Imagen 3.** *Vista exterior de la fachada principal de la ex Cárcel de Mujeres de Latacunga.*  
*Autoría propia (2026).*

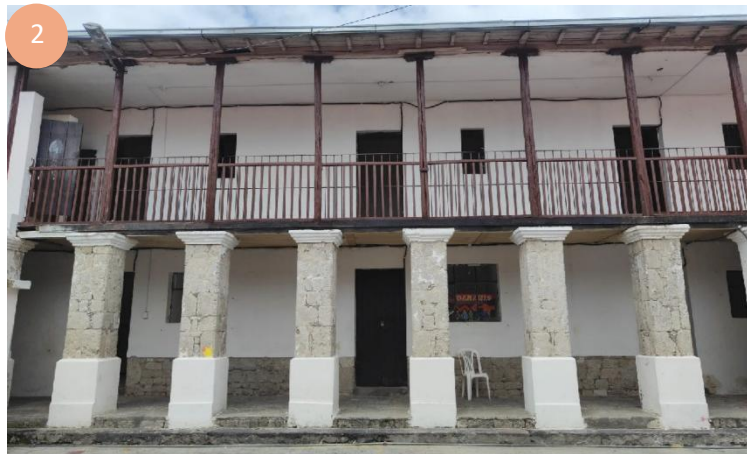
La fachada interior del pabellón muestra una edificación de dos plantas con un corredor porticado que recorre todo el frente. Las columnas de la planta baja sostienen el corredor superior, donde una balaustrada de madera acompaña la galería. Los vanos de la planta alta aún conservan la proporción y el ritmo de lo que fueron las celdas del antiguo pabellón femenino.

***Imagen 4.*** Vista de la fachada interior de la ex Cárcel de Mujeres de Latacunga.  
*Autoría propia (2026).*

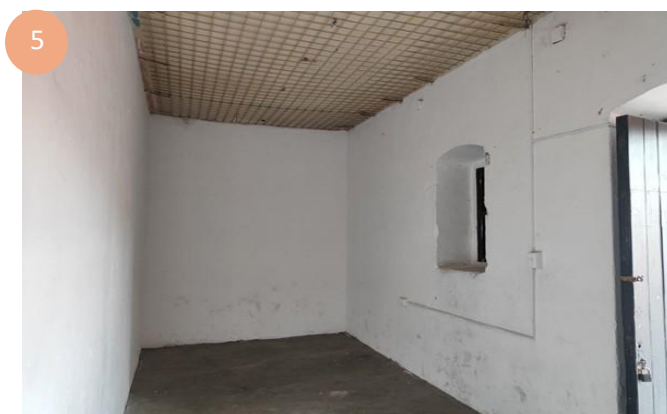
El interior de la celda rehabilitada muestra un espacio reducido, con muros enlucidos y acabados en blanco y un vano pequeño de arco rebajado que era la única fuente de luz y ventilación. La cubierta resuelta con una malla metálica deja ver la intervención reciente sobre la estructura. El espacio apenas alcanza para reconocer lo que fue: una habitación mínima, sin más que lo necesario para contener a una persona.

***Imagen 7. Estado actual de las celdas rehabilitadas.***  
*Autoría propia (2026).*

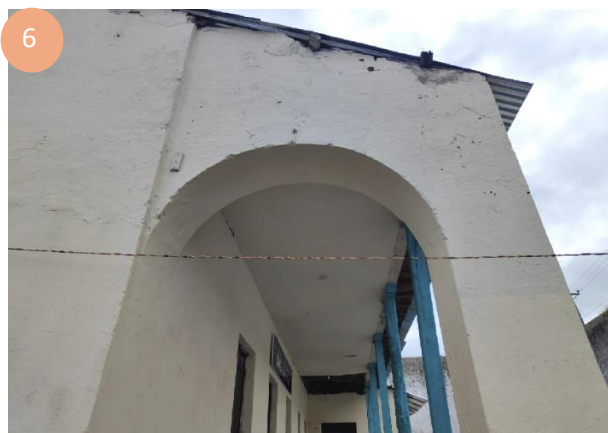
El pasillo está resuelto con un arco de medio punto que organiza la circulación entre espacios. Los pilares pintados en azul turquesa contrastan con el enlucido blanco de los muros, resultado de intervenciones recientes que alteraron el aspecto original del corredor.

***Imagen 8. Pasillo con arco de medio punto.***  
*Autoría propia (2026).*

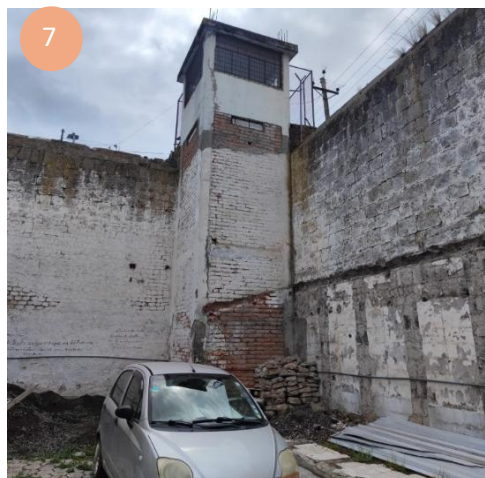
***Imagen 9. Estado actual de la torre de vigilancia.***

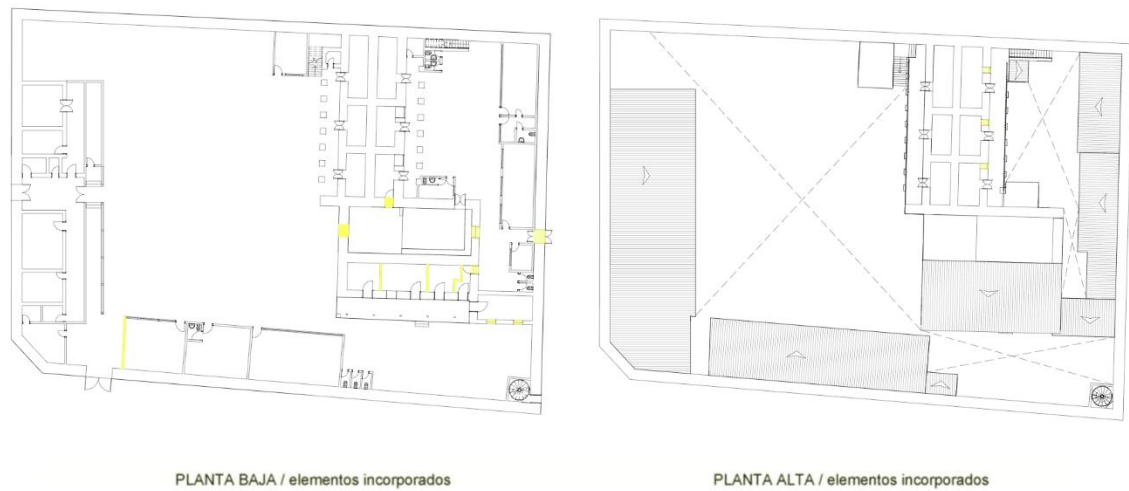
**Figura 20.** Elementos incorporados, planta alta y baja de la antigua cárcel de Latacunga.

Los elementos incorporados, son puntuales y están distribuidos en zonas específicas de ambas plantas. En planta baja se concentran principalmente en el sector central del inmueble, con algunas incorporaciones menores en el bloque sur. En planta alta las adiciones son igualmente escasas. La intervención no alteró la distribución

general del edificio, los elementos nuevos se insertan sin modificar la lectura del conjunto original.

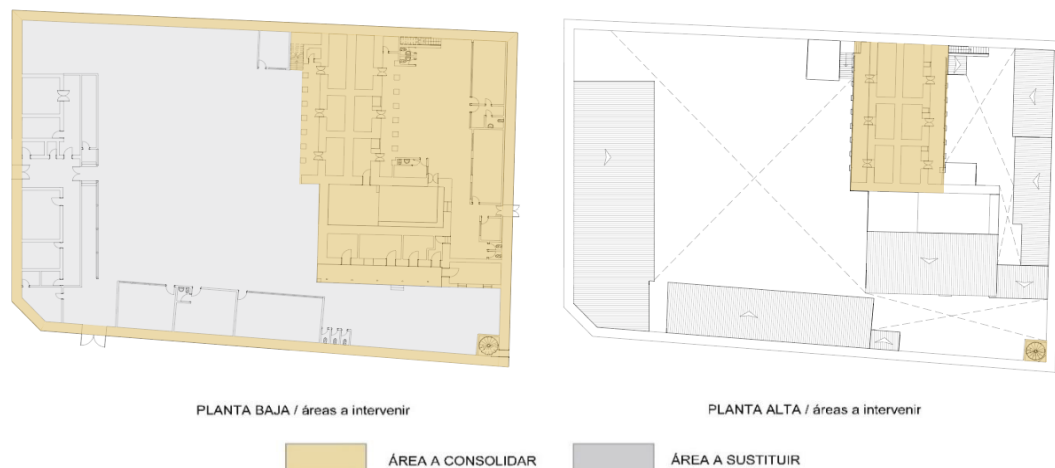
**Figura 22.** Áreas a consolidar y sustituir plantas alta y baja de la antigua cárcel de Latacunga.

El plano define dos tipos de intervención sobre el inmueble. Las áreas a consolidar abarcan la mayor parte del conjunto: los pabellones, la bóveda, la torre de vigilancia y los muros perimetrales, todo lo que tiene valor patrimonial y estructura para ser recuperado. Las áreas a sustituir corresponden a los bloques de construcción ordinaria que fueron añadidos posteriormente y que no forman parte de la edificación original.

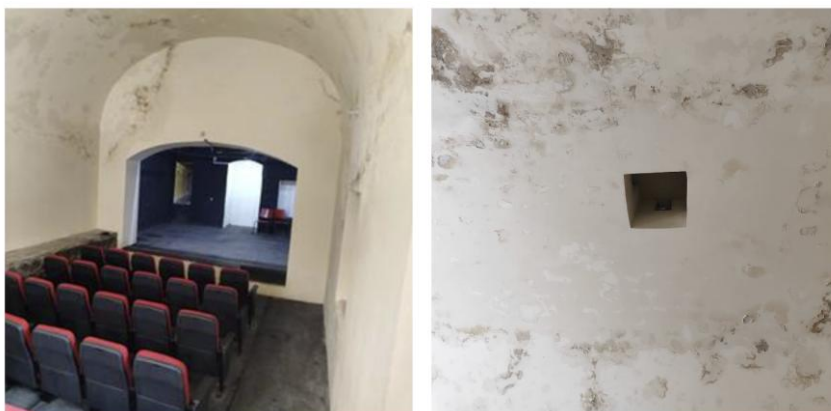
***Imagen 11. Imágenes de afectaciones en el bloque 2.  
Elaboración propia (2026).***

En las fichas de patologías empleadas, en FP3 y FP12, el Bloque 2 tiene humedad en zonas puntuales de la bóveda, los muros interiores y el muro exterior del patio, visible como manchas por filtración y fisuras capilares en el revoque. La forma abovedada dificulta que el agua salga, y tiende a acumularse en la clave y los arranques.

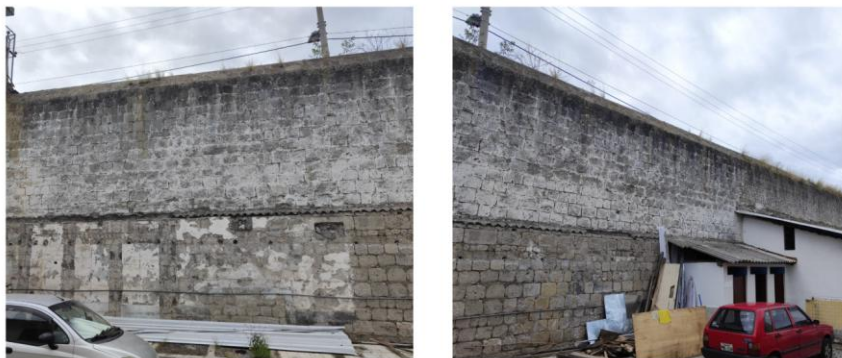
***Imagen 13. Imágenes de afectaciones en el muro perimetral.***  
*Elaboración propia (2026).*

De acuerdo con lo registrado en las fichas FP6 y FP7, las patologías identificadas corresponden al muro perimetral del conjunto. Por un lado, el paramento exterior presenta pérdida generalizada del revoque, con la mampostería de piedra pómez expuesta y el mortero de junta disgregado en múltiples sectores, situación que acelera la erosión del muro al dejarlo directamente expuesto a los agentes climáticos.

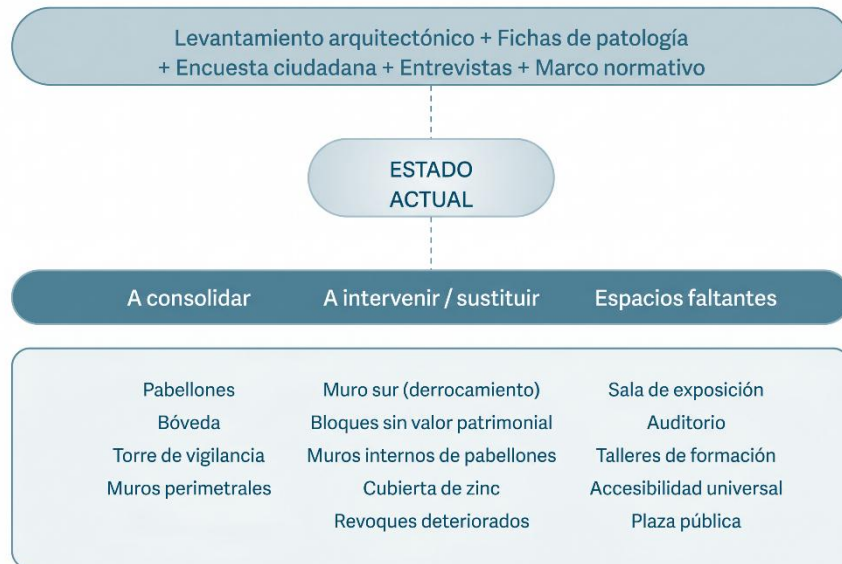
El diagnóstico se hizo con fotografías, planos, fichas de patología, entrevistas y revisión normativa. A partir del análisis se identificó elementos con potencial de recuperación, con sectores que no están funcionando de manera adecuada. Los hallazgos cayeron en tres categorías: confianza, peligro y ruina. De ahí parte el diseño.

***Figura 33. Resumen del estado actual.***  
*Elaboración propia (2026).*

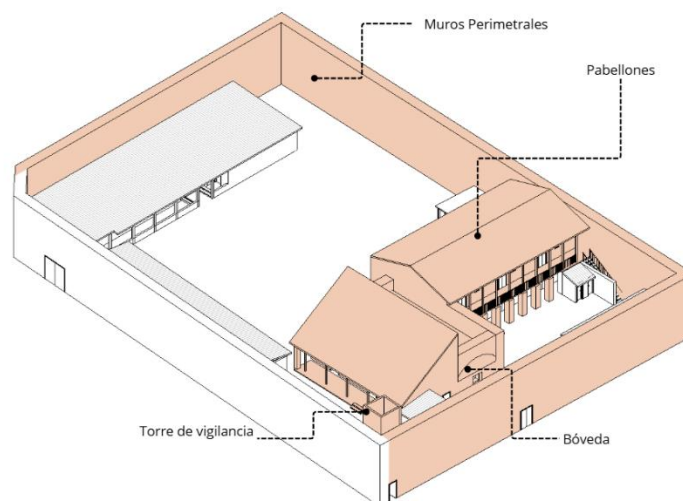
Una vez analizado el estado actual del inmueble, el siguiente paso consistió en establecer qué elementos deben consolidarse y cuáles requieren ser intervenidos, sustituidos o reconfigurados. Los elementos a consolidar comprenden en su mayoría los pabellones, la bóveda, la torre de vigilancia y los muros perimetrales, cuyo valor histórico y capacidad estructural los hacen recuperables. Las afectaciones más severas tienen causas concretas y tratables: humedad por filtraciones, pérdida de revoque, deterioro de cubierta. Nada que justifique tirar lo que puede recuperarse.

***Figura 34. Elementos a conservar.***  
*Elaboración propia (2026).*

Pero consolidar no significa congelar. El muro sur perimetral se derroca para abrir ese frente y generar una plaza pública que conecte el equipamiento con la ciudad. La piedra pómez que se libere no se descarta: se reutiliza en un nuevo muro más adentrado en el predio, manteniendo el material original como testimonio del lugar. En los pabellones, algunos muros se perforan o derrocan parcialmente para mejorar la circulación interior y permitir el recorrido museográfico, sin afectar la lectura estructural del conjunto. Los muros perimetrales también reciben perforaciones puntuales que generan conectividad visual y funcional con el entorno. El edificio no

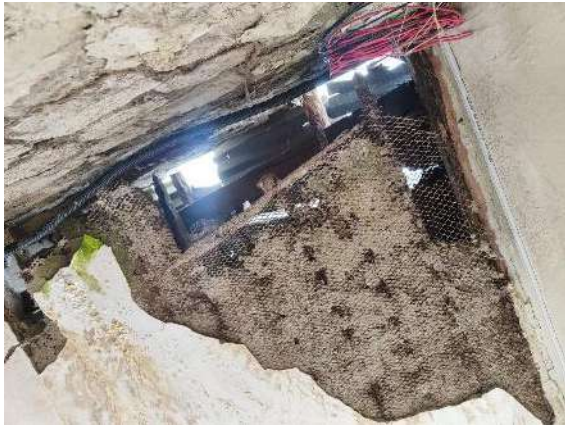
| ELEMENTO AFECTADO | COMPROMISO DEL DAÑO | MATERIAL | TIPO DE LESIÓN |
|---|---|---|---|
| Cielo falso (techo falso) | Severo | Mortero con malla metálica (tipo cielo falso tradicional) + estructura de madera | Física y biológica |

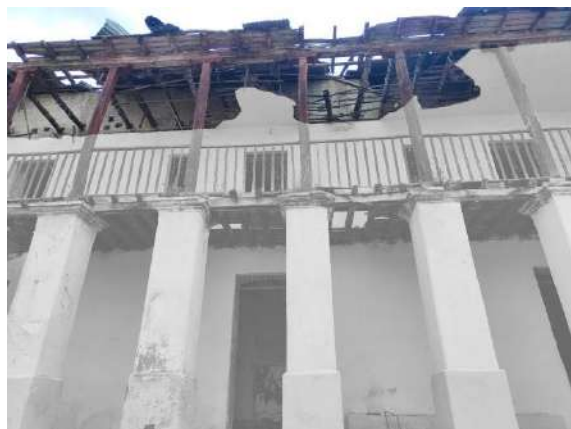
| ELEMENTO AFECTADO | COMPROMISO DEL DAÑO | MATERIAL | TIPO DE LESIÓN |
|---|---|---|---|
| Cubierta | Severo | Zinc/madera | Física |

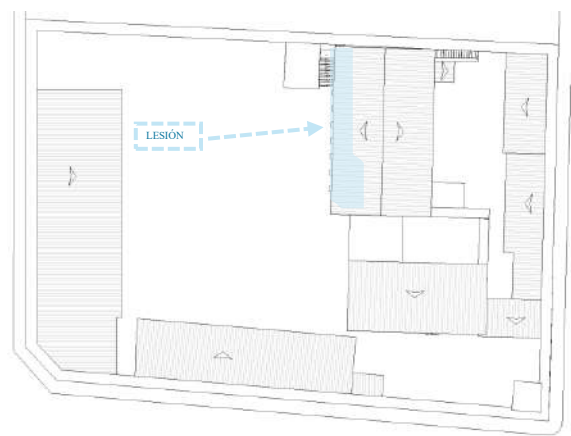
## UBICACIÓN / PLANTA ALTA CUBIERTA

La degradación es de origen biológico y climático: la humedad acumulada por filtraciones ha provocado pudrición progresiva en los elementos de madera, reduciendo su capacidad portante hasta el colapso. La vegetación emergente en el nivel del entrepiso evidencia un proceso de deterioro prolongado sin mantenimiento.

Retiro de los elementos deteriorados y reconstrucción íntegra de la estructura de techumbre con madera nueva tratada, reposición de cubierta con correcta fijación y sellado en traslapes para garantizar la impermeabilización.

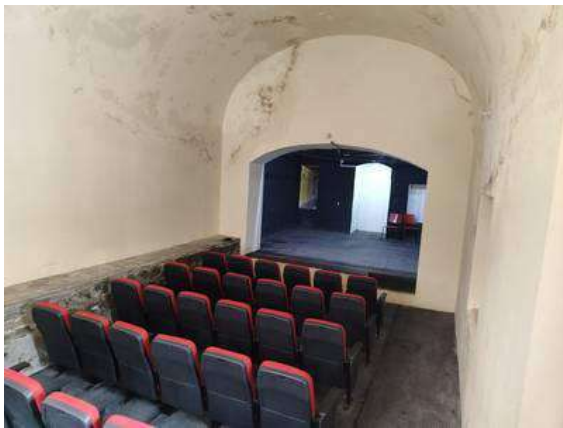
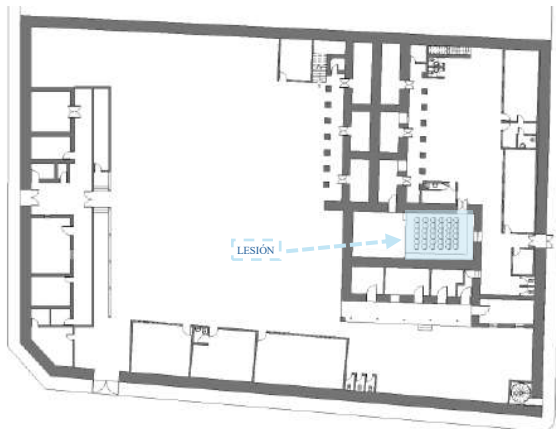
**UBICACIÓN / PLANTA BAJA**

| ELEMENTO AFECTADO | COMPROMISO DEL DAÑO | MATERIAL | TIPO DE LESIÓN |
| Muro / Bóveda | Moderado | Revoque / Piedra pómez | Física |

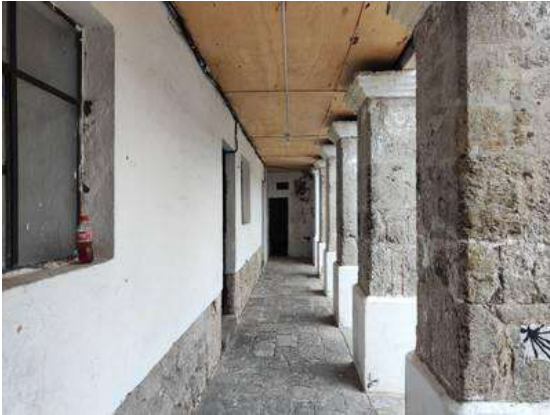
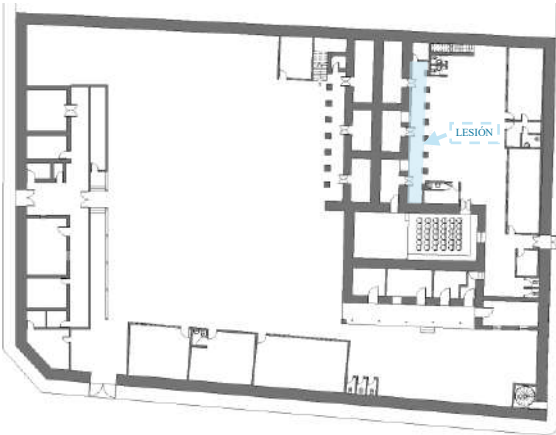
## UBICACIÓN / PLANTA BAJA

| ELEMENTO AFECTADO | COMPROMISO DEL DAÑO | MATERIAL | TIPO DE LESIÓN |
| Cielo / Corredor | Moderado | Triplex | Física |

Revisar el estado de la estructura de soporte sobre los tableros, que puede presentar deterioro por humedad acumulada.

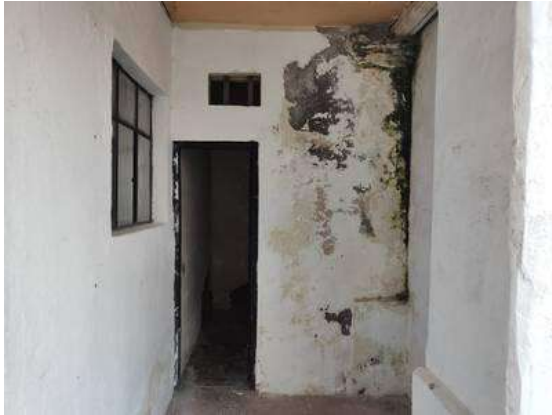
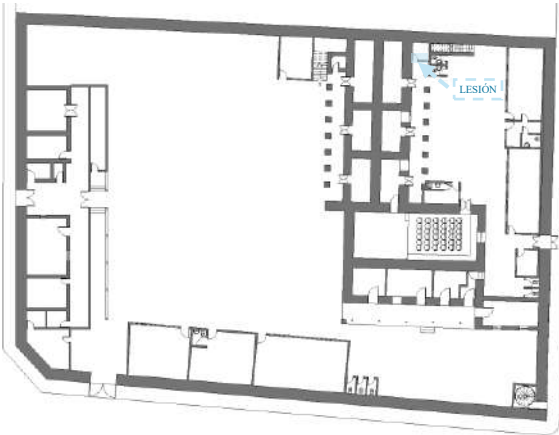
## UBICACIÓN / PLANTA BAJA

| ELEMENTO AFECTADO | COMPROMISO DEL DAÑO | MATERIAL | TIPO DE LESIÓN |
| Muro | Severo | Revoque / Mortero | Biológica y física |

La exposición prolongada a filtraciones desde la cubierta generó condiciones de humedad permanente que favorecieron la colonización biológica, acelerando el deterioro del revoque y del muro base.

Se procederá al tratamiento biocida y retiro del revoque deteriorado, saneamiento del muro base y reposición de revoque.

Tratamiento biocida de la superficie, retiro del revoque deteriorado, saneamiento del muro base y reposición de revoque en dos capas con mortero compatible.

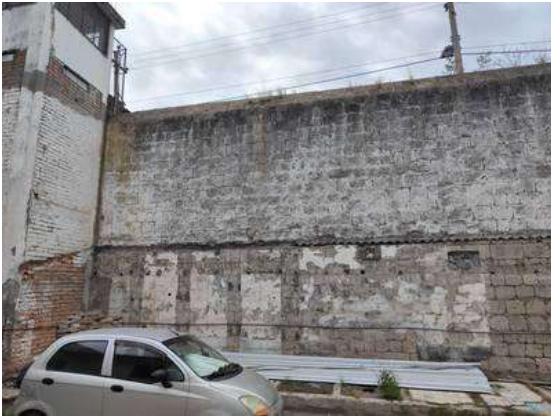
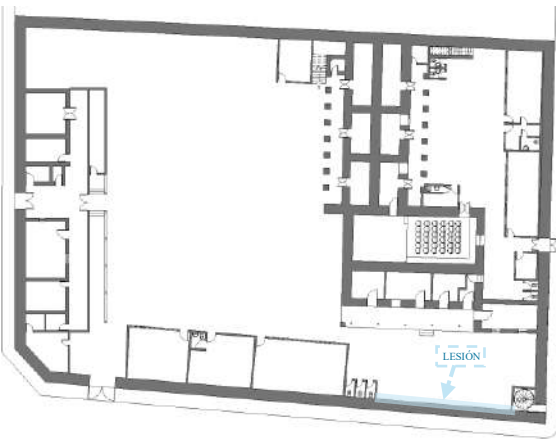
## UBICACIÓN / PLANTA BAJA

| ELEMENTO AFECTADO | COMPROMISO DEL DAÑO | MATERIAL | TIPO DE LESIÓN |
| Muro | Moderado | Piedra pómez / Mortero de junta | Física |

Dado el estado avanzado del deterioro, evaluar la estabilidad estructural del muro antes de intervenir.

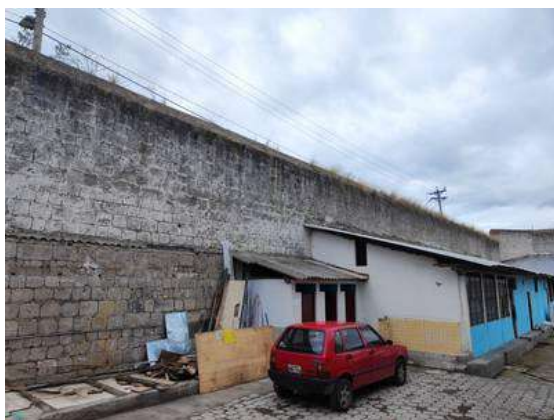
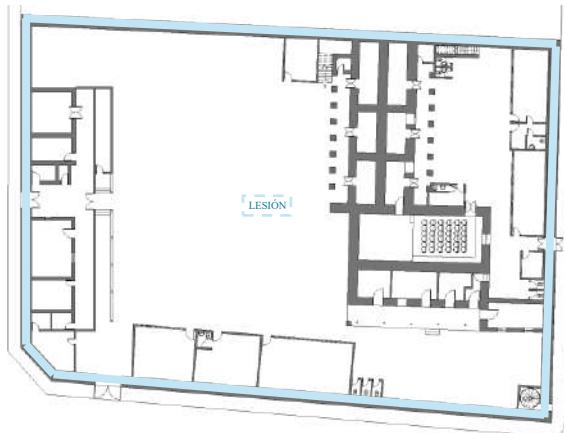
## UBICACIÓN / PLANTA BAJA

| ELEMENTO AFECTADO | COMPROMISO DEL DAÑO | MATERIAL | TIPO DE LESIÓN |
| Muro | Moderado | Piedra pómez / Mortero | Biológica |

Si no se elimina la vegetación, el daño progresará hacia desmoronamiento del extremo superior del muro.

Retiro manual de la vegetación incluyendo raíces, limpieza del coronamiento, reposición de mortero de cal en juntas deterioradas e instalación de remate impermeable en la coronación.

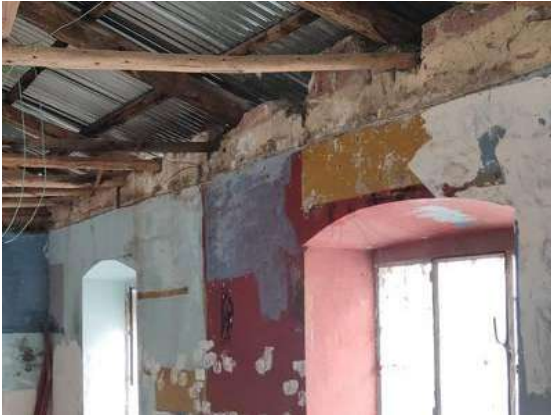
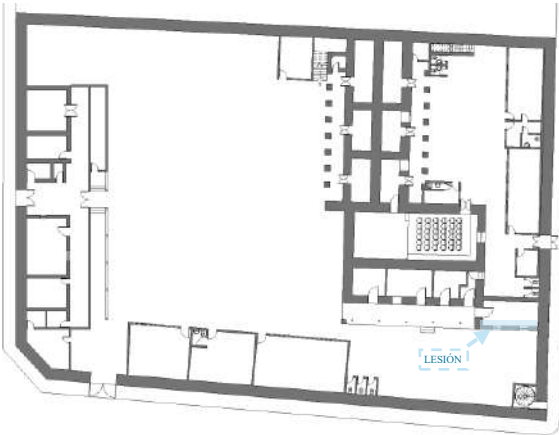
## UBICACIÓN / PLANTA BAJA

| ELEMENTO AFECTADO | COMPROMISO DEL DAÑO | MATERIAL | TIPO DE LESIÓN |
| Muro / Unión muro-cubierta | Severo | Revoque / Piedra pómez | Física |

Muro interior con grietas en la zona superior próxima a la cubierta, desprendimiento de múltiples capas de revoque y desvinculación entre la estructura de cubierta y el muro.

La desvinculación entre cubierta y muro ha permitido el ingreso reiterado de agua, generando ciclos de humedad-secado que provocaron el desprendimiento progresivo del revoque y el agrietamiento.

Se procederá a la consolidación de la unión muro-cubierta, retiro del revoque deteriorado y tratamiento del muro base.

Consolidación de la unión muro-cubierta, retiro del revoque deteriorado, tratamiento del muro base y reposición de revoque con mortero compatible. Sellado del encuentro cubierta-muro.

Verificar la profundidad de las grietas para descartar compromiso estructural del muro.

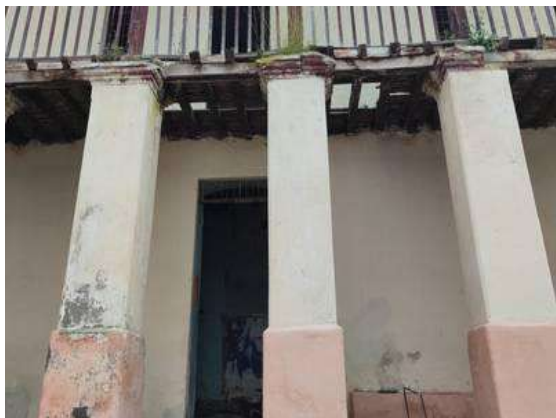
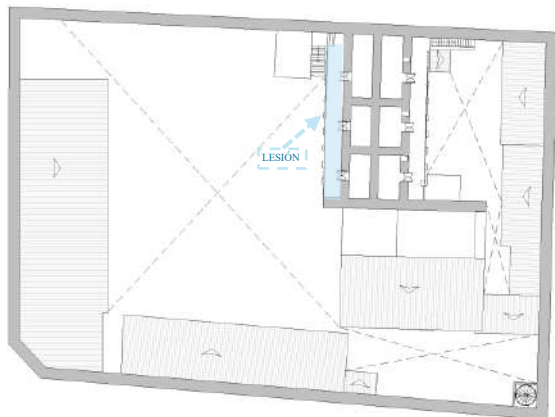
## UBICACIÓN / PLANTA ALTA

| ELEMENTO AFECTADO | COMPROMISO DEL DAÑO | MATERIAL | TIPO DE LESIÓN |
| Entrepiso / Piso de madera | Grave | Madera | Física y biológica |

La degradación se originó por humedad prolongada proveniente de la cubierta deteriorada, generando pudrición progresiva de los elementos de madera hasta la pérdida de su capacidad portante.

Este daño compromete la estabilidad del nivel superior. Restringir el acceso hasta su intervención. Inspeccionar presencia de insectos xilófagos (D.B.4).

Se procederá al retiro de los elementos deteriorados y sustitución completa del piso de entresuelo.

Retiro de los elementos deteriorados, sustitución completa del piso y estructura de entresuelo con madera nueva tratada contra agentes xilófagos y la humedad.

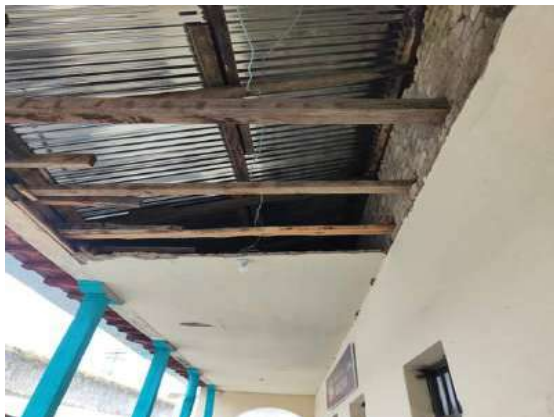
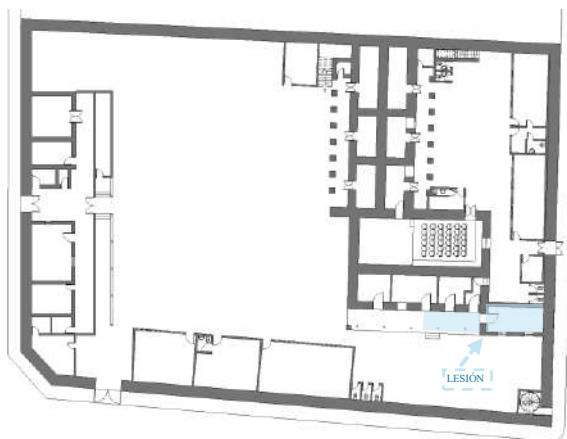
## UBICACIÓN / PLANTA BAJA

| ELEMENTO AFECTADO | COMPROMISO DEL DAÑO | MATERIAL | TIPO DE LESIÓN |
| Cielo / Entablado | Severo | Madera / Zinc | Física |

La pérdida del entablado expone el interior del corredor a la intemperie y permite el ingreso de agua, acelerando el deterioro de la estructura de madera remanente.

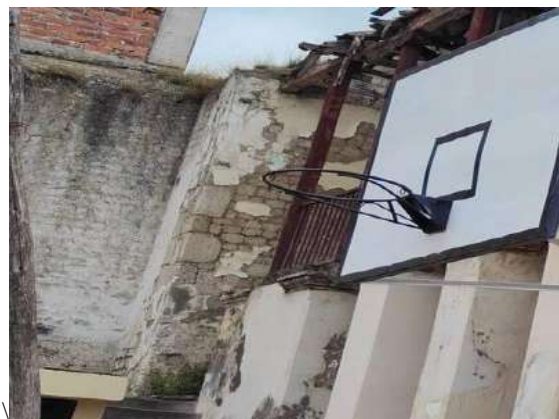
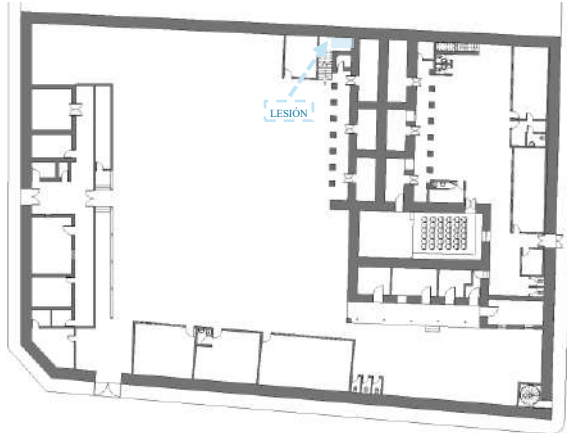
## UBICACIÓN / PLANTA BAJA

| ELEMENTO AFECTADO | COMPROMISO DEL DAÑO | MATERIAL | TIPO DE LESIÓN |
| Muro | Severo | Revoque / Mampostería de piedra pómez | Física |

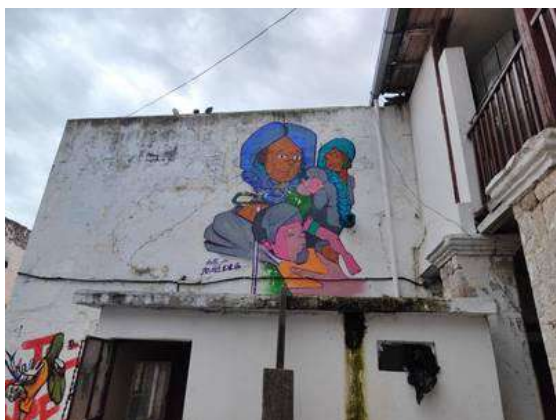
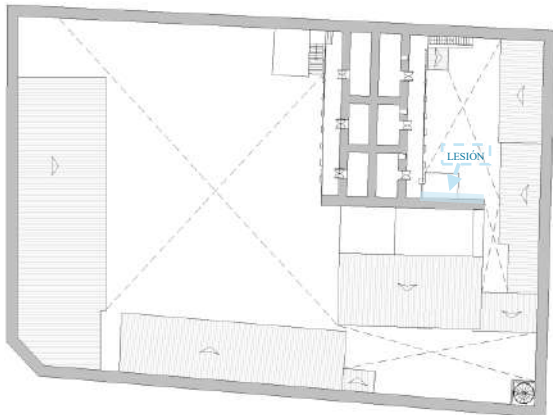
## UBICACIÓN / PLANTA ALTA

| ELEMENTO AFECTADO | COMPROMISO DEL DAÑO | MATERIAL | TIPO DE LESIÓN |
| Muro | Leve | Revoque / Pintura | Física |

Verificar la fuente de humedad antes de intervenir para evitar que el daño evolucione.

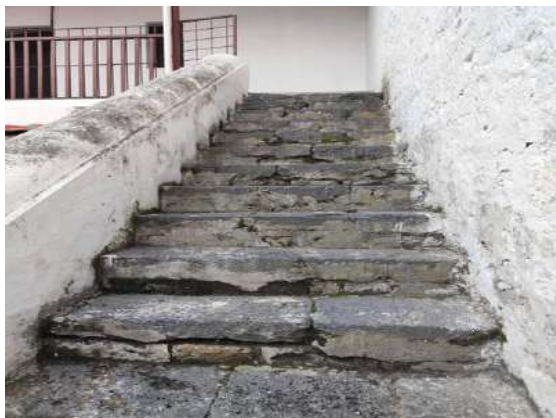
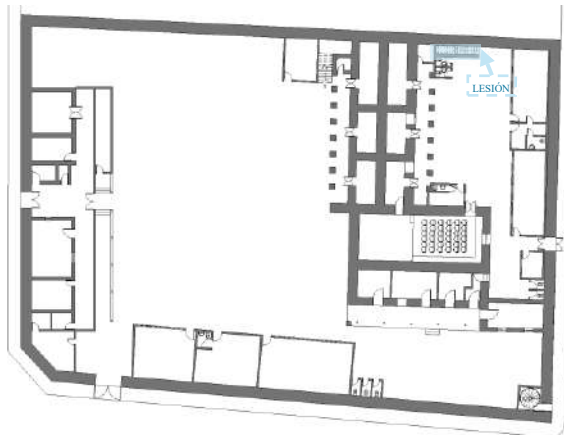
**UBICACIÓN / PLANTA BAJA**

| ELEMENTO AFECTADO | COMPROMISO DEL DAÑO | MATERIAL | TIPO DE LESIÓN |
| Escalera / Piso | Moderado | Piedra | Biológica y física |

Se procederá al tratamiento biocida, limpieza de la superficie y consolidación de juntas deterioradas.

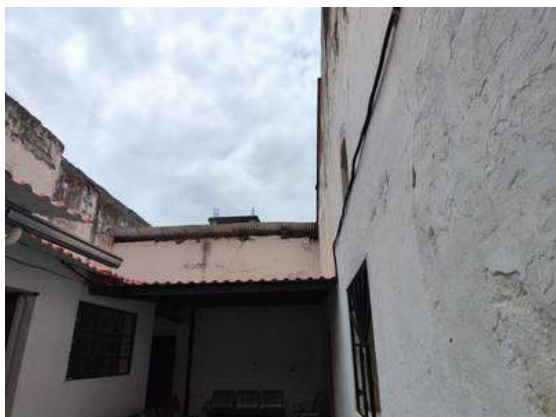
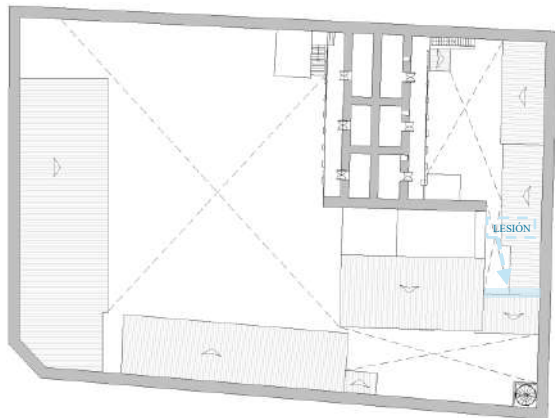
**UBICACIÓN / PLANTA ALTA**

| ELEMENTO AFECTADO | COMPROMISO DEL DAÑO | MATERIAL | TIPO DE LESIÓN |
|---|---|---|---|
| Muro | Moderado | Revoque / Mampostería de piedra pómez | Física |

Verificar si las grietas tienen continuidad hacia el interior del muro para descartar compromiso estructural.
