**UNIVERSIDAD TÉCNICA DE AMBATO**  
**FACULTAD DE INGENIERÍA CIVIL Y MECÁNICA**  
**CARRERA DE INGENIERÍA CIVIL**

“Evaluación de la red vial en el área urbana de la parroquia Izamba de la Nueva Historia de Ambato, comprendida en la zona 26”.

Trabajo de titulación modalidad trabajo experimental, presentado previo a la obtención del título de Ingeniero Civil.

Junio 2025

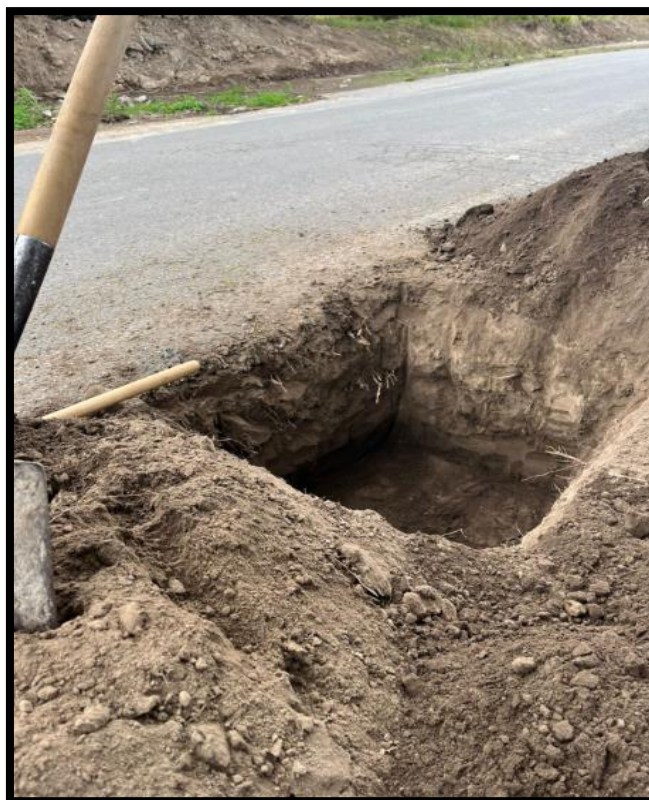
Fig. 6 Excavación de la calicata

Con la extracción de la muestra de suelo después de haber realizado excavación de la calicata Fig. 6, procedemos a realizar los diferentes ensayos en los laboratorios de la facultad para determinar las propiedades de suelo, para lo cual se presentan los resultados obtenidos de manera resumida en tablas y graficas, para poder observar de manera detallada los resultados de los diferentes ensayos es necesario (ver Anexó: 6 ).

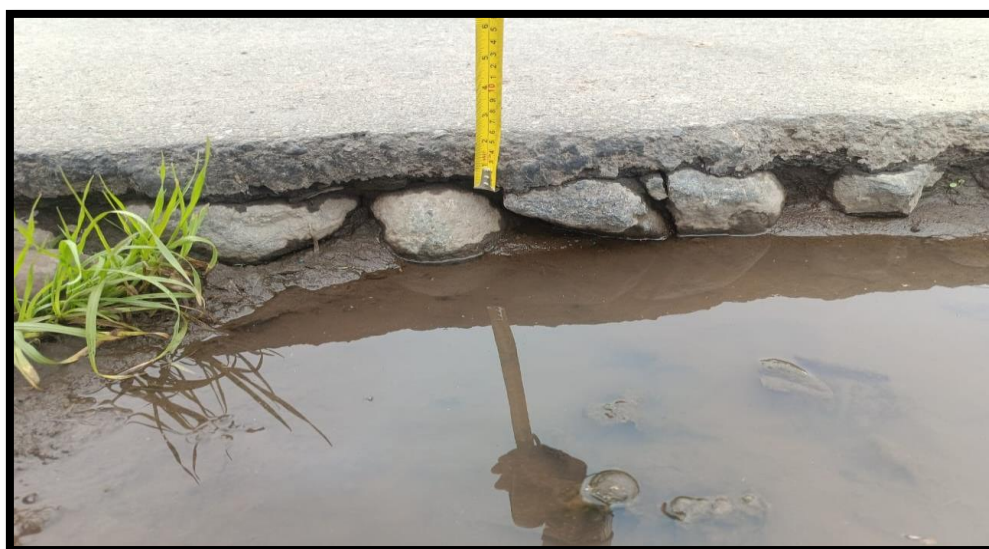
Fig. 7 Medición de los espesores que conforman la capa de rodadura actual.

Al realizar la excavación de la calicata se pudo evidenciar y medir la estructura actual del pavimento la cual está conformada por una carpeta asfáltica de 5cm, una base de piedra de 20cm, subrasante y no tiene subbase las cuales se puede evidenciar en la Fig.7 y el grafico de la estructura en la Fig.8.

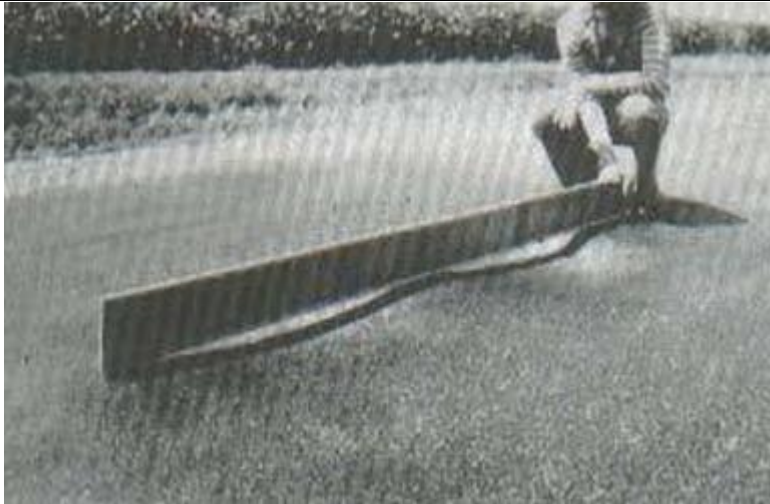
| Falla<br>N° | Depresión | | |
| | Medio | M | máxima profundidad de la depresión, 25 a 51 mm. |
| | Alto | H | profundidad de la depresión, más de 51 mm |

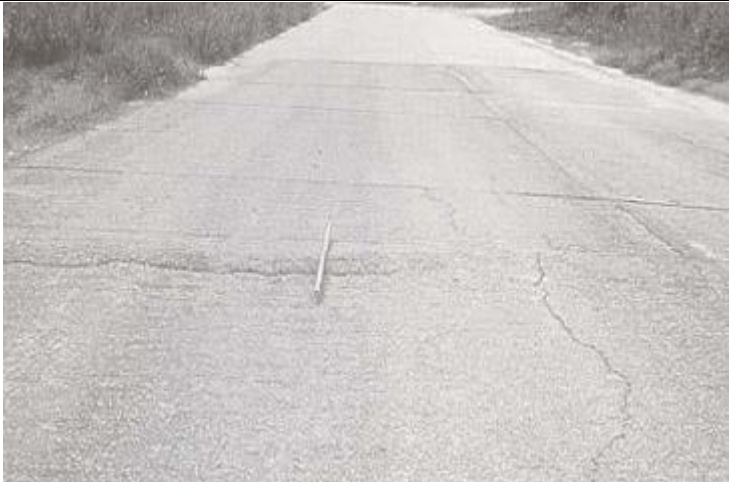
| Falla<br>N° | Hinchamiento | | |

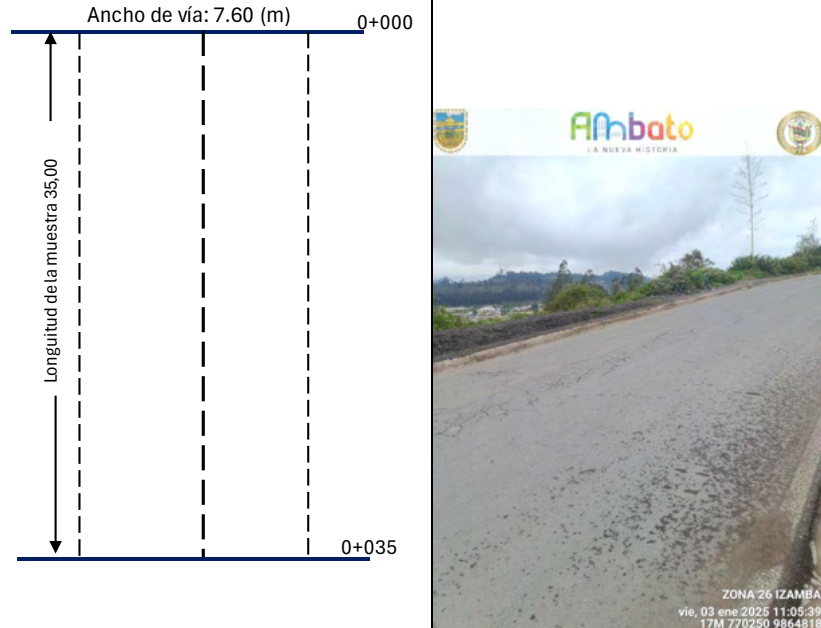
| PCI = | 100 - | 48 |
| PCI = | 52 | Regular |

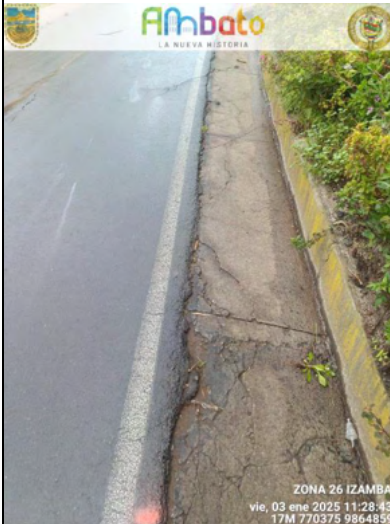
| ÍNDICE DE CONDICIÓN DE PAVIMENTO FLEXIBLE | | | | | | | | | | | | |
|---|---|---|---|--|---|---|---|--|---|---|---|---|
| 10 | L | 15 | | | | | | | 15,00 | 5,64% | 4,8 | |
| VALOR DEDUCIDO TOTAL (USD) | | | | | | | | | | | 32,3 | |

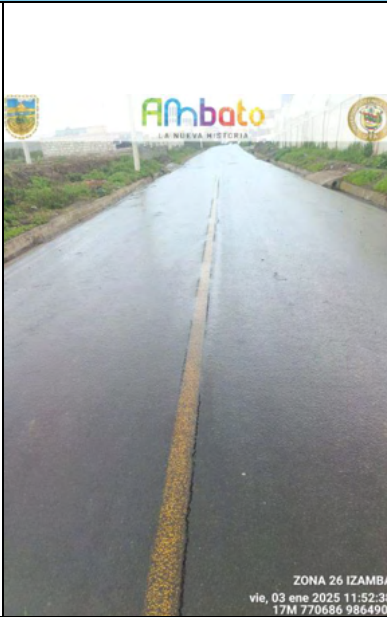
| PCI = | 81 | |

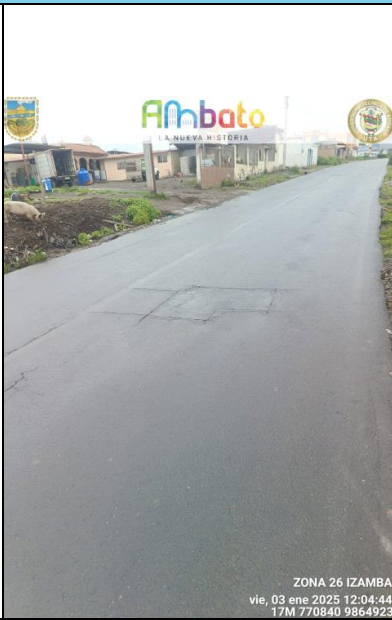
| PCI = | 87 | |

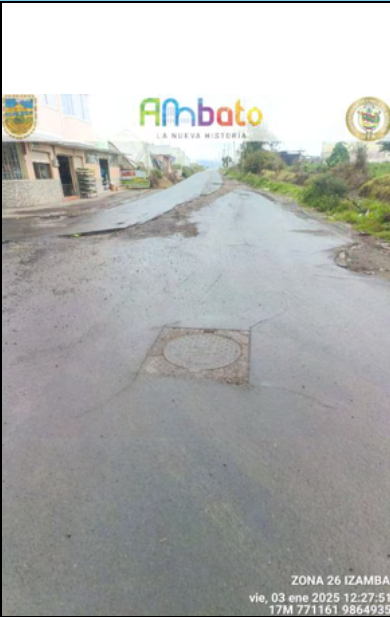
| PCI = | 50,5 | |

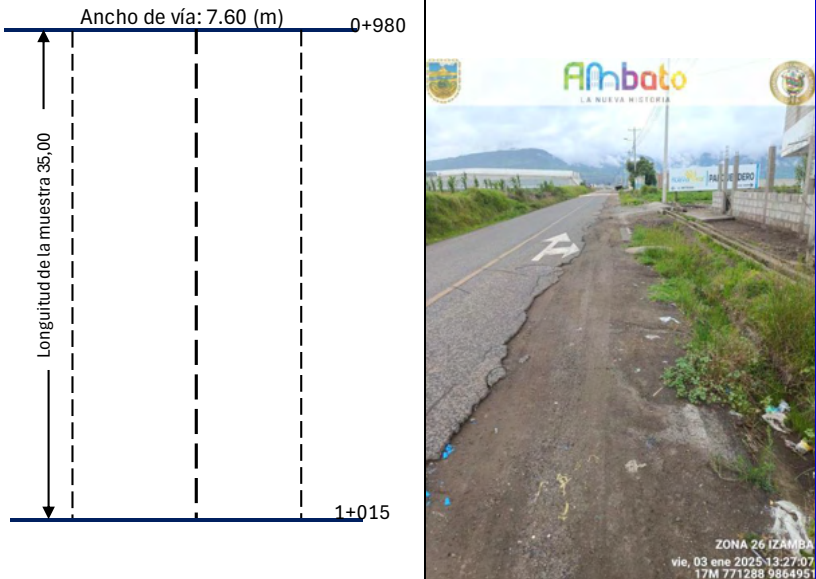
| ÍNDICE DE CONDICIÓN DE PAVIMENTO FLEXIBLE | | | | | | | | | | | | |
|---|---|---|---|--|---|--|---|---|---|---|---|--|
| ZONA | 26 | | ABSCISA INICIAL | | 0+980 | | | UNIDAD DE MUESTREO | | 8 | | |

| PCI = | 31,5 | |

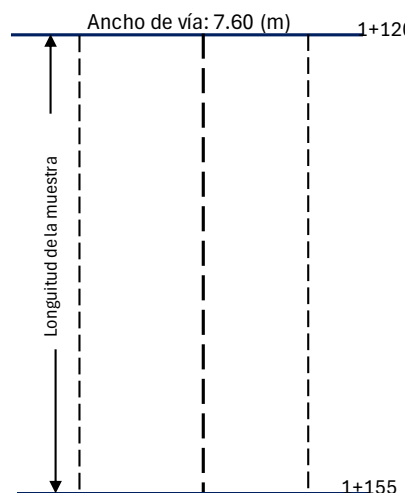
| ÍNDICE DE CONDICIÓN DE PAVIMENTO FLEXIBLE | | | | | | | | | | | | |
|---|---|---|---|--|---|---|---|--|---|---|---|---|
| ZONA | 26 | | ABSCISA INICIAL | | 1+120 | | UNIDAD DE MUESTREO | | 9 | | | |

| PCI = | 39 | |

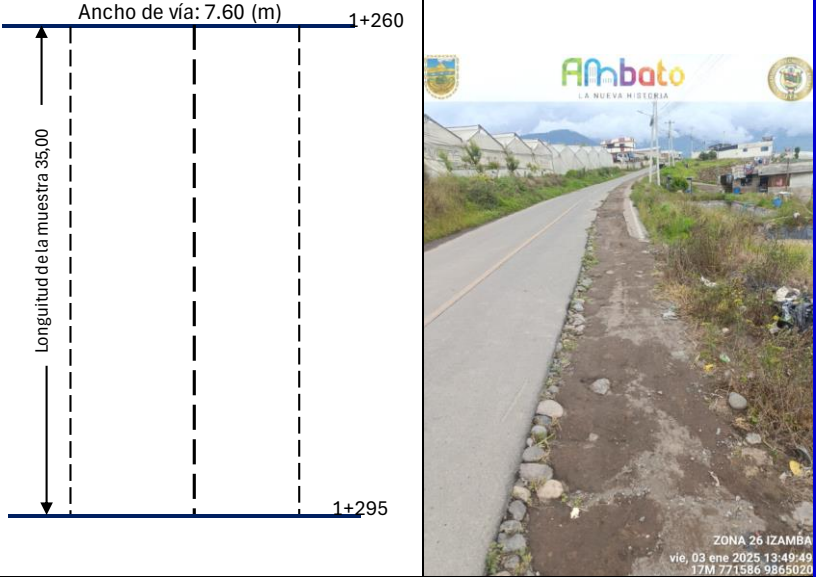
| PCI = | 39,5 | |

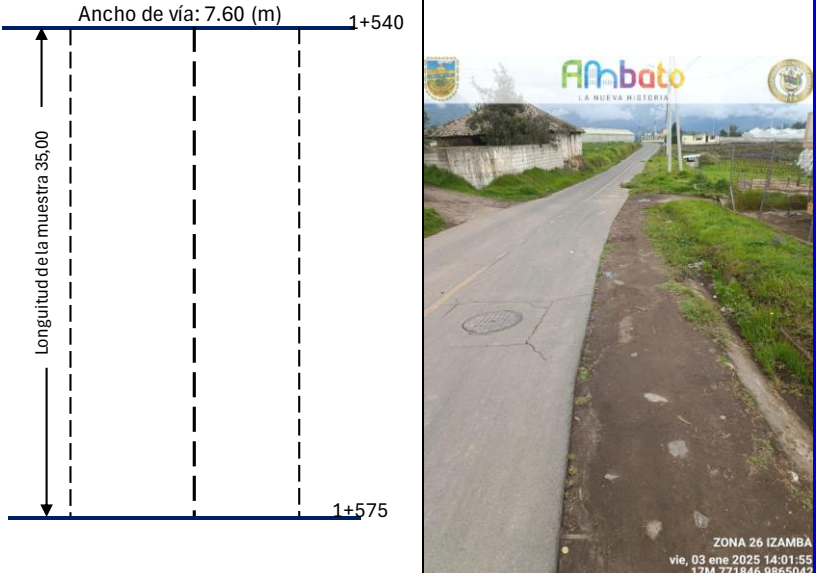
| PCI = | 31 | |

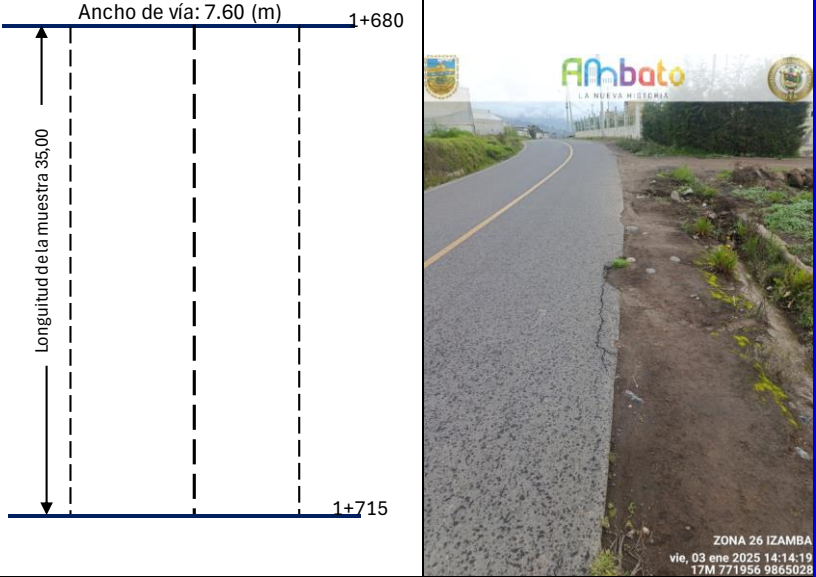
| PCI = | 40,5 | |

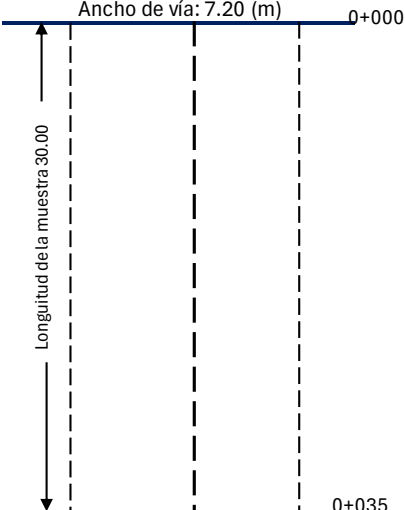
## Anexo : 11 Evaluación tramos PCI Calle José de San Martín

| PCI = | 90,5 | |

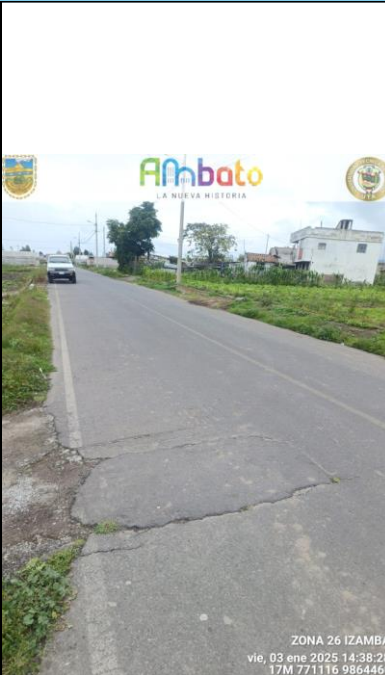
| PCI = | 85,5 | |

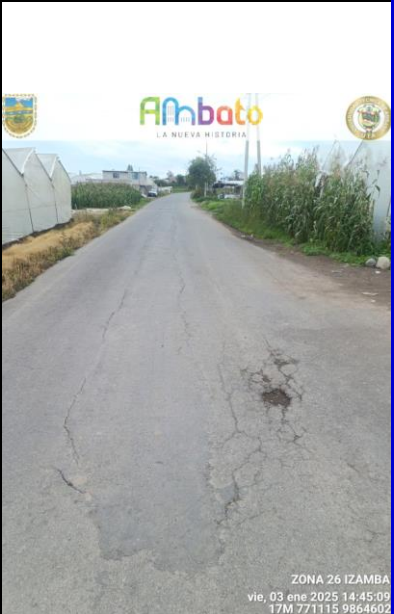
| PCI = | 51 | |

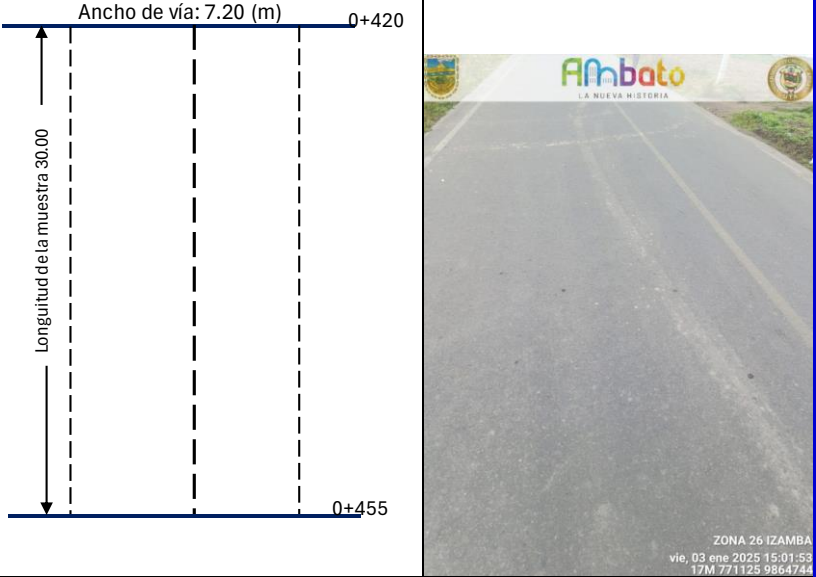
| ÍNDICE DE CONDICIÓN DE PAVIMENTO FLEXIBLE | | | | | | | | | | | |
|---|---|---|---|--|---|---|---|--|---|---|---|
| ZONA | 26 | | ABSCISA INICIAL | | 0+420 | | UNIDAD DE MUESTREO | | 4 | | |

| PCI = | 93 | |

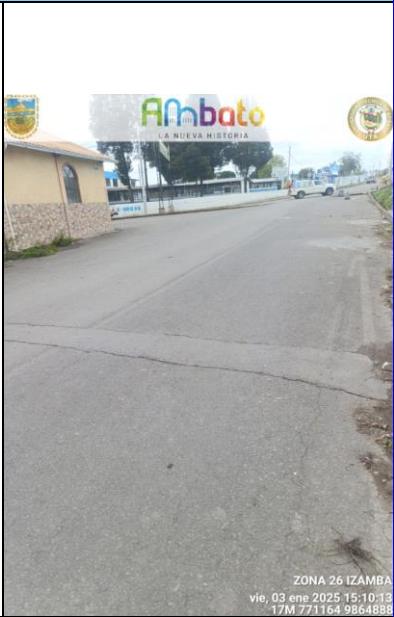
| PCI = | 57 | |

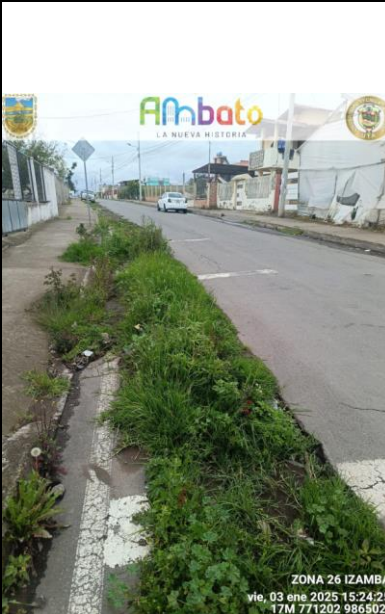
| PCI = | 9,5 | |

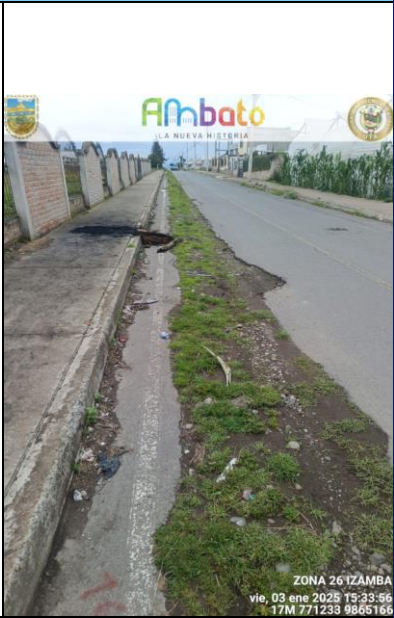
| ÍNDICE DE CONDICIÓN DE PAVIMENTO FLEXIBLE | | | | | | | | | | | | |
|---|---|---|---|--|---|--|---|---|---|---|---|---|
| ZONA | 26 | | ABSCISA INICIAL | | 0+840 | | | UNIDAD DE MUESTREO | | 7 | | |

| PCI = | 30 | |

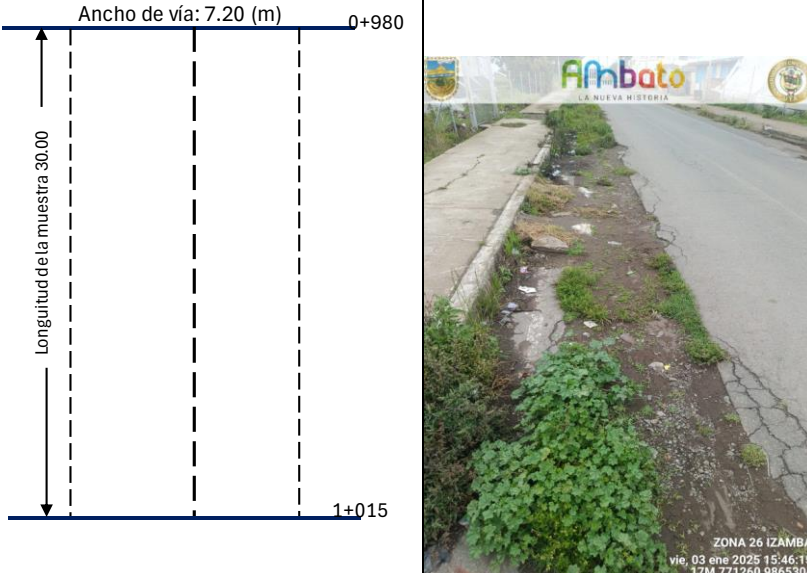
| ÍNDICE DE CONDICIÓN DE PAVIMENTO FLEXIBLE | | | | | | | | | | | | |
|---|---|---|---|--|---|---|---|--|---|---|---|--|
| ZONA | 26 | | ABSCISA INICIAL | | 0+980 | | UNIDAD DE MUESTREO | | | 9 | | |

| PCI = | 18 | |

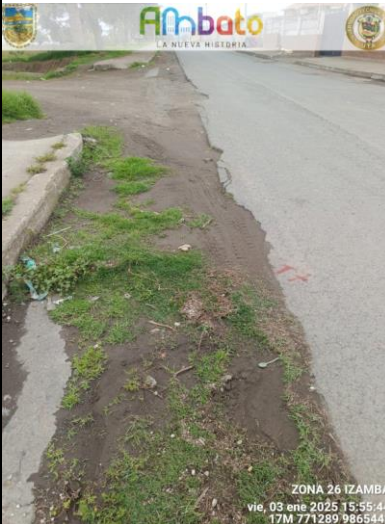
| ÍNDICE DE CONDICIÓN DE PAVIMENTO FLEXIBLE | | | | | | | | | | | | |
|---|---|---|---|--|---|---|---|--|---|---|---|---|
| ZONA | 26 | | ABSCISA INICIAL | | 1+120 | | UNIDAD DE MUESTREO | | 9 | | | |

| PCI = | 34 | |

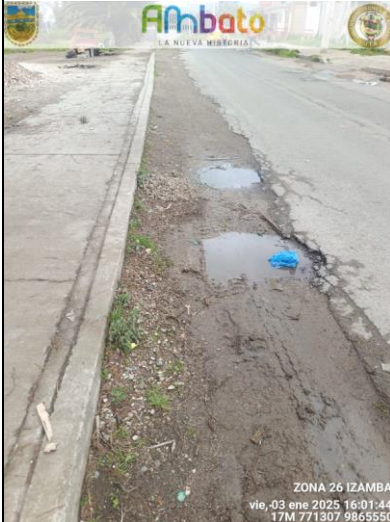
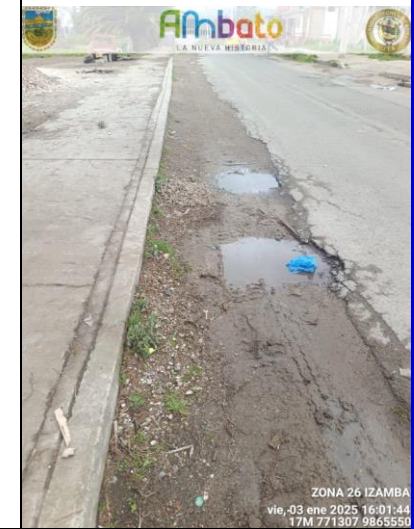
| ÍNDICE DE CONDICIÓN DE PAVIMENTO FLEXIBLE | | | | | | | | | | | | | |
|---|---|---|---|--|--|---|--|---|---|---|---|---|--|
| ZONA | 26 | | ABSCISA INICIAL | | | 1+260 | | | UNIDAD DE MUESTREO | | | 10 | |
| 1 | M | 25 | | | | | | | | 25,00 | 9,92% | 46 | |

| PCI = | 14 | |

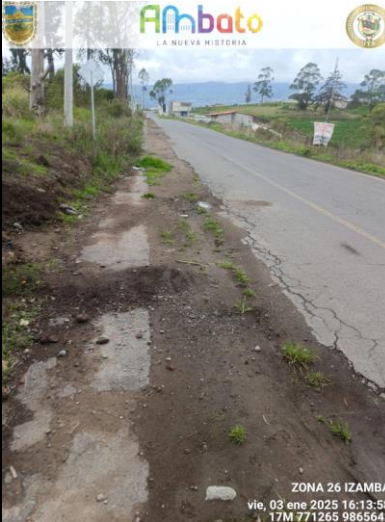
| ÍNDICE DE CONDICIÓN DE PAVIMENTO FLEXIBLE | | | | | | | | | | | | |
|---|---|---|---|--|---|---|---|--|---|---|---|--|
| ZONA | 26 | | ABSCISA INICIAL | | 1+400 | | UNIDAD DE MUESTREO | | | 11 | | |

| PCI = | 41 | |

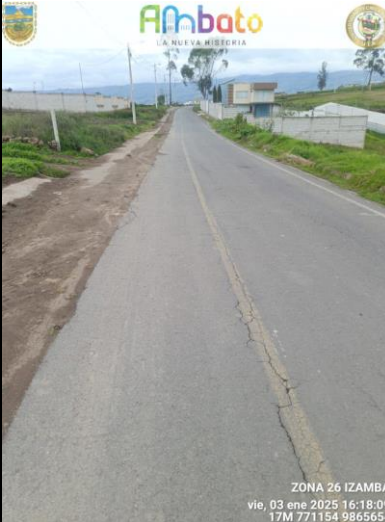
| ÍNDICE DE CONDICIÓN DE PAVIMENTO FLEXIBLE | | | | | | | | | | | | |
|---|---|---|---|---|--|---|--|--|---|---|---|---|
| ZONA | 26 | | ABSCISA INICIAL | | | 1+540 | | | UNIDAD DE MUESTREO | | | 12 |

| PCI = | 39 | |

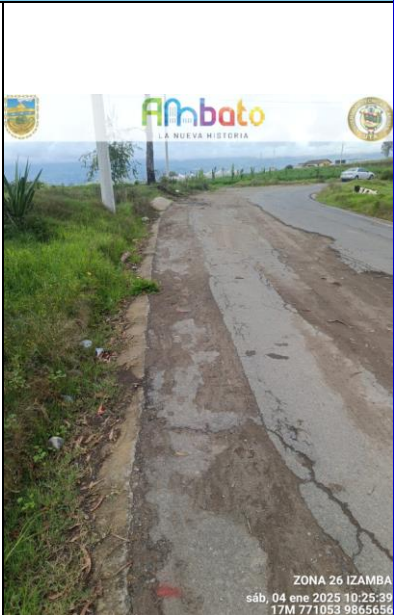
| ÍNDICE DE CONDICIÓN DE PAVIMENTO FLEXIBLE | | | | | | | | | | | | |
|---|---|---|---|---|---|---|---|--|---|---|---|---|
| ZONA | 26 | | ABSCISA INICIAL | | 1+680 | | UNIDAD DE MUESTREO | | 13 | | | |

| PCI = | 16 | |

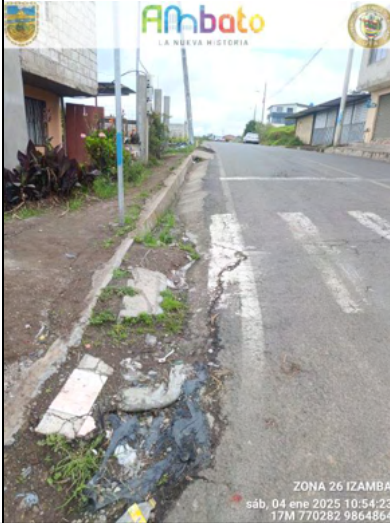
| ÍNDICE DE CONDICIÓN DE PAVIMENTO FLEXIBLE | | | | | | | | | | | | |
|---|---|---|---|--|---|---|---|--|---|---|---|--|
| TRAMO | JOSÉ JULIÁN MARTÍ | | FECHA | | 4/1/2025 | | ANCHO DE VIA | | 7 | | | |

| PCI = | 71 | |

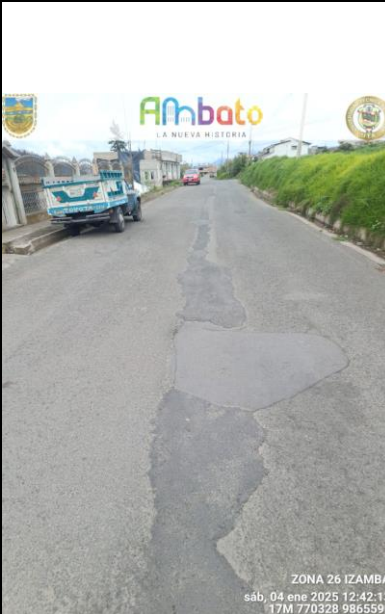
| PCI = | 100 - | 52 |
| PCI = | 48 | |

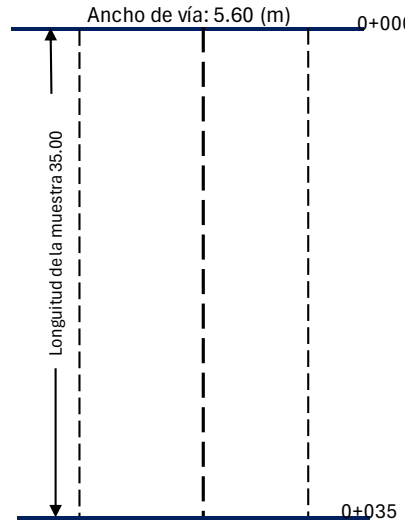
| PCI = | 100 - | 52,5 |
| PCI = | 47,5 | |

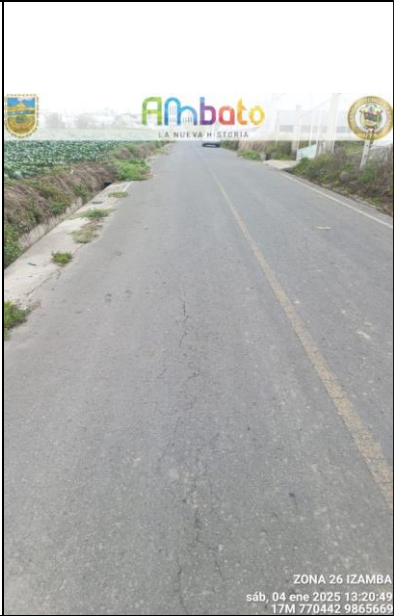
| PCI = | 100 - | 46 |
| PCI = | 54 | |

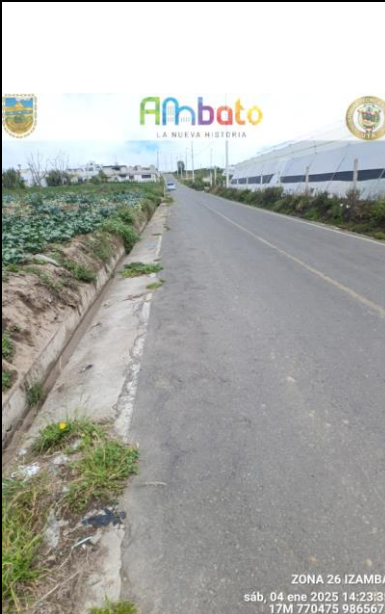
| PCI = | 100 - | 26 |
| PCI = | 74 | |

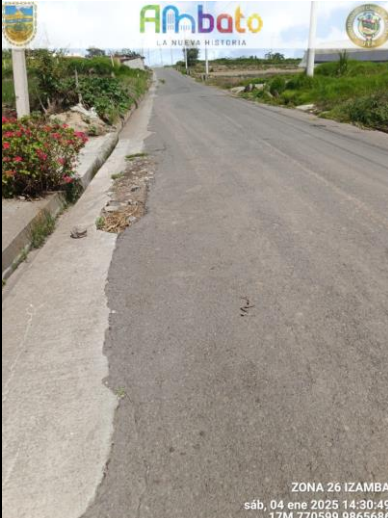
| PCI = | 100 - | 44,5 |
| PCI = | 55,5 | |

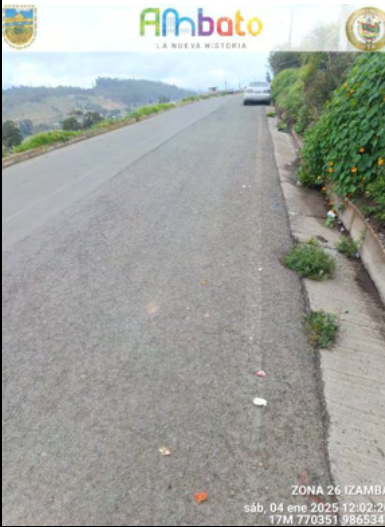
| ÍNDICE DE CONDICIÓN DE PAVIMENTO FLEXIBLE | | | | | | | | | | | | |
|---|---|---|---|--|---|---|---|--|---|---|---|--|
| 4 | L | 1,5 | | | | | | | 1,50 | 0,77% | 3 | |

| PCI = | 59 | |

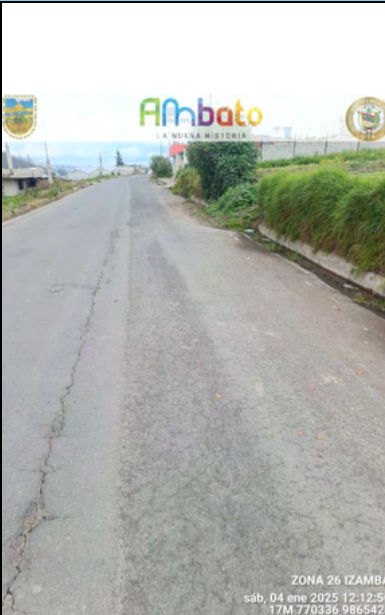
| PCI = | 77 | |

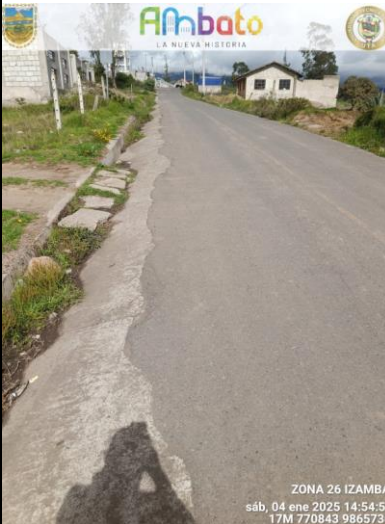
| PCI = | 76 | |

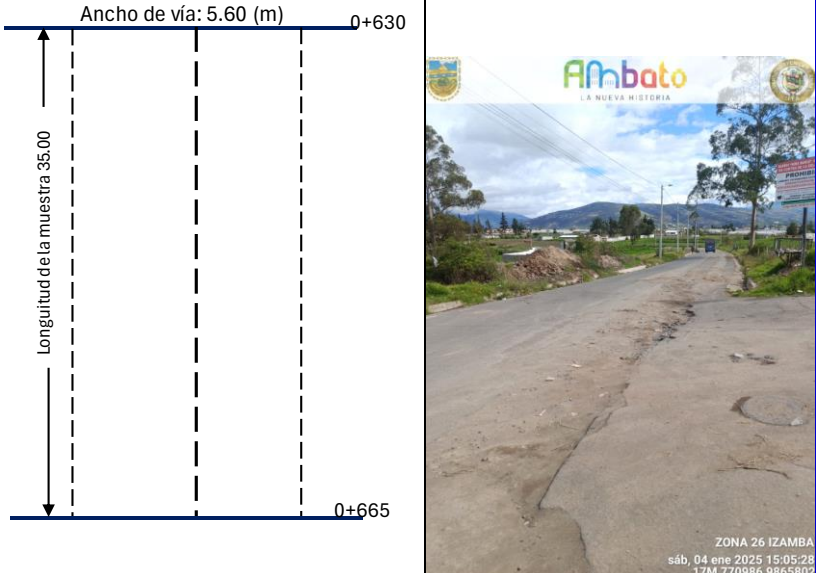
| PCI = | 40 | |

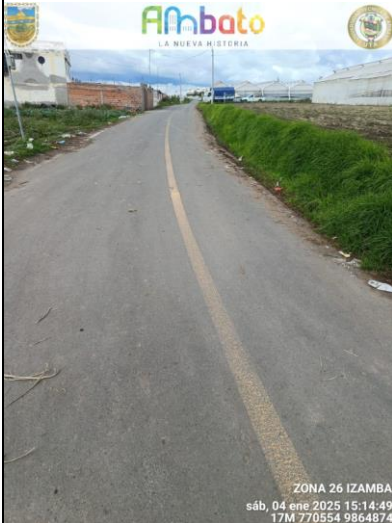
| PCI = | 85,5 | |
