**UNIVERSIDAD TÉCNICA DE AMBATO**

**MAESTRÍA EN VÍAS TERRESTRES**

**Tema:** “Modelo de Evaluación y Mantenimiento para la Rehabilitación de la Capa de Rodadura de la Vía Pelileo - Baños”

Trabajo de Investigación

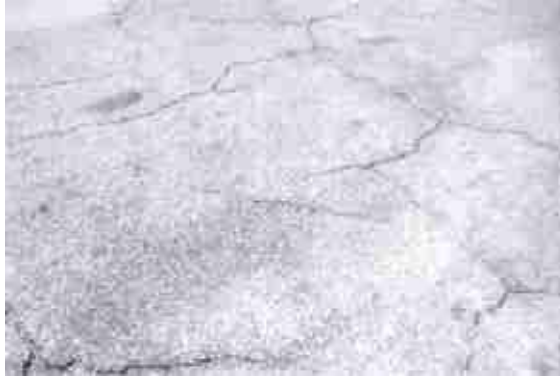
En las Fotos No. 2.7, No. 2.8 y No. 2.9 se ilustran pavimentos con este tipo de fallas con distintas severidades.

**FOTO No. 2.7.- Falla Fisuramiento en Bloque – Severidad Baja**

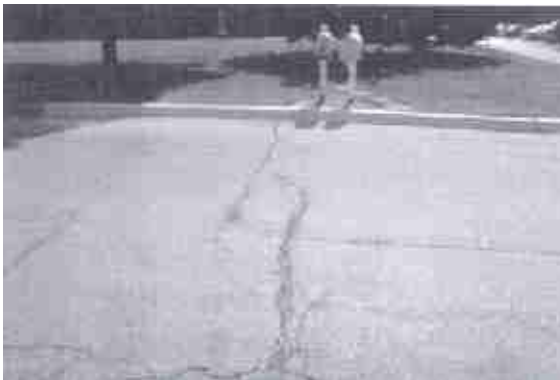
**FOTO No. 2.8.- Fisuramiento en Bloque – Severidad Media**

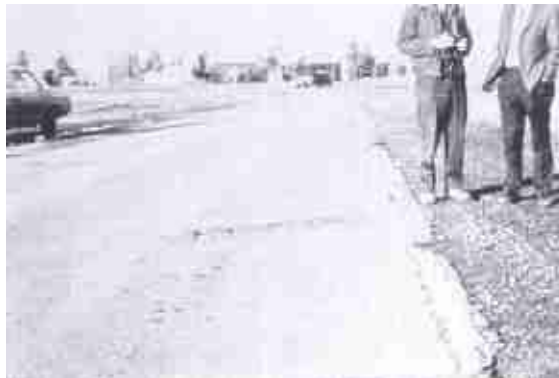
En las Fotos No. 2.10, No. 2.11 y No. 2.12 se ilustran pavimentos con este tipo de fallas con distintas severidades.

**FOTO No. 2.11.- Falla Desnivel Localizado – Severidad Media**

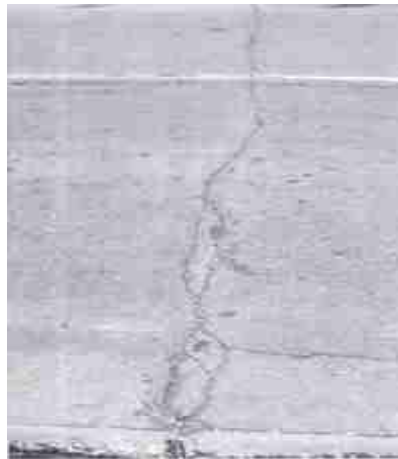
En las Fotos No. 2.22, No. 2.23 y No. 2.24 se ilustran pavimentos con este tipo de fallas con distintas severidades.

**FOTO No. 2.23.- Falla Fisuramiento de Reflexión – Severidad Media**

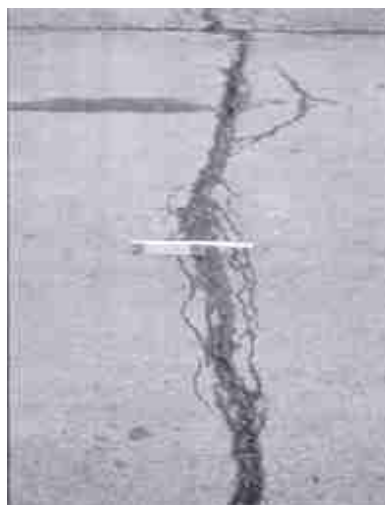
**FOTO No. 2.24.- Falla Fisuramiento de Reflexión – Severidad Alta**

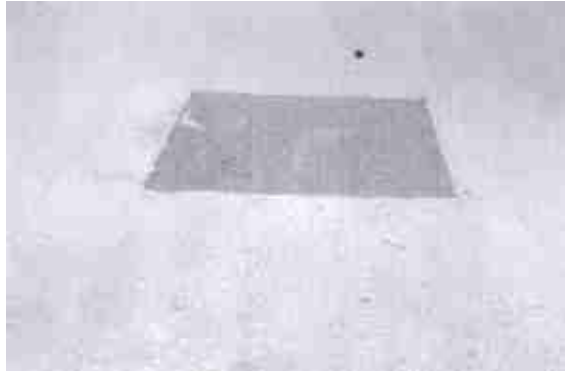
En las Fotos No. 2.31, No. 2.32 y No. 2.33 se ilustran pavimentos con este tipo de fallas con distintas severidades.

**FOTO No. 2.31.- Falla Parche – Severidad Baja**

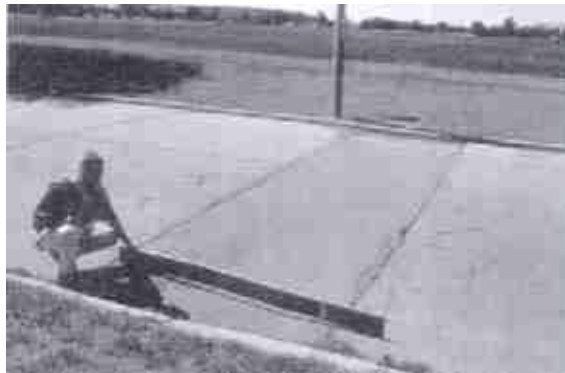
**FOTO No. 2.32.- Falla Parche – Severidad Media**

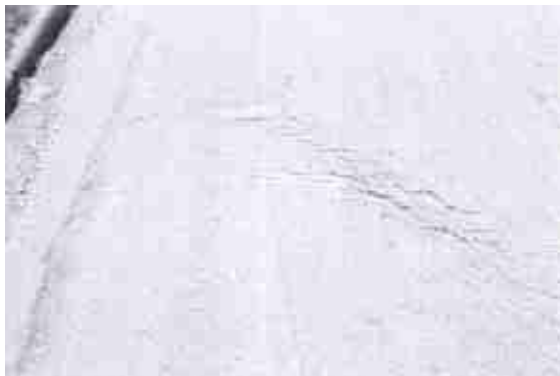
**FOTO No. 2.48.- Falla Fisuramiento de Resbalamiento – Severidad Media**

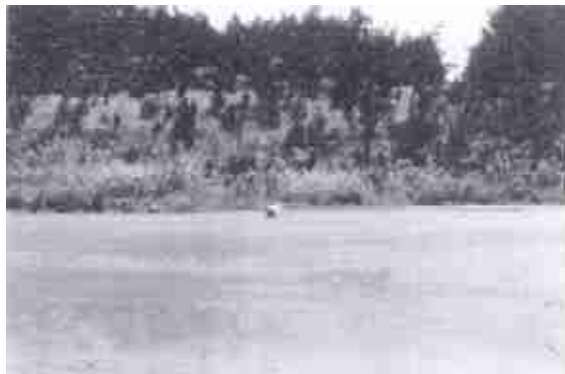
En la Foto No. 2.50 se ilustra un pavimento con este tipo de falla.

**FOTO No. 2.50.- Falla Hinchamiento – Severidad Baja**

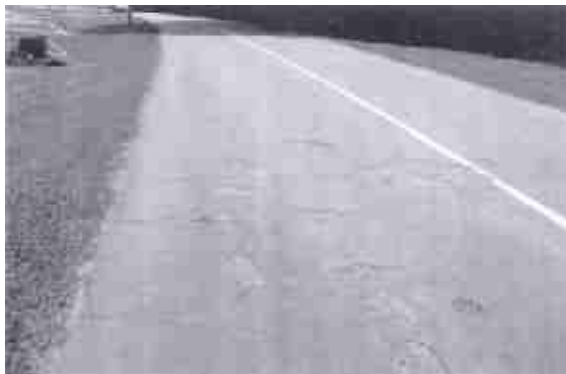
En las Fotos No. 2.51, No. 2.52 y No. 2.53 se ilustran pavimentos con este tipo de fallas con distintas severidades.

**FOTO No. 2.53.- Falla Intemperismo – Severidad Alta**

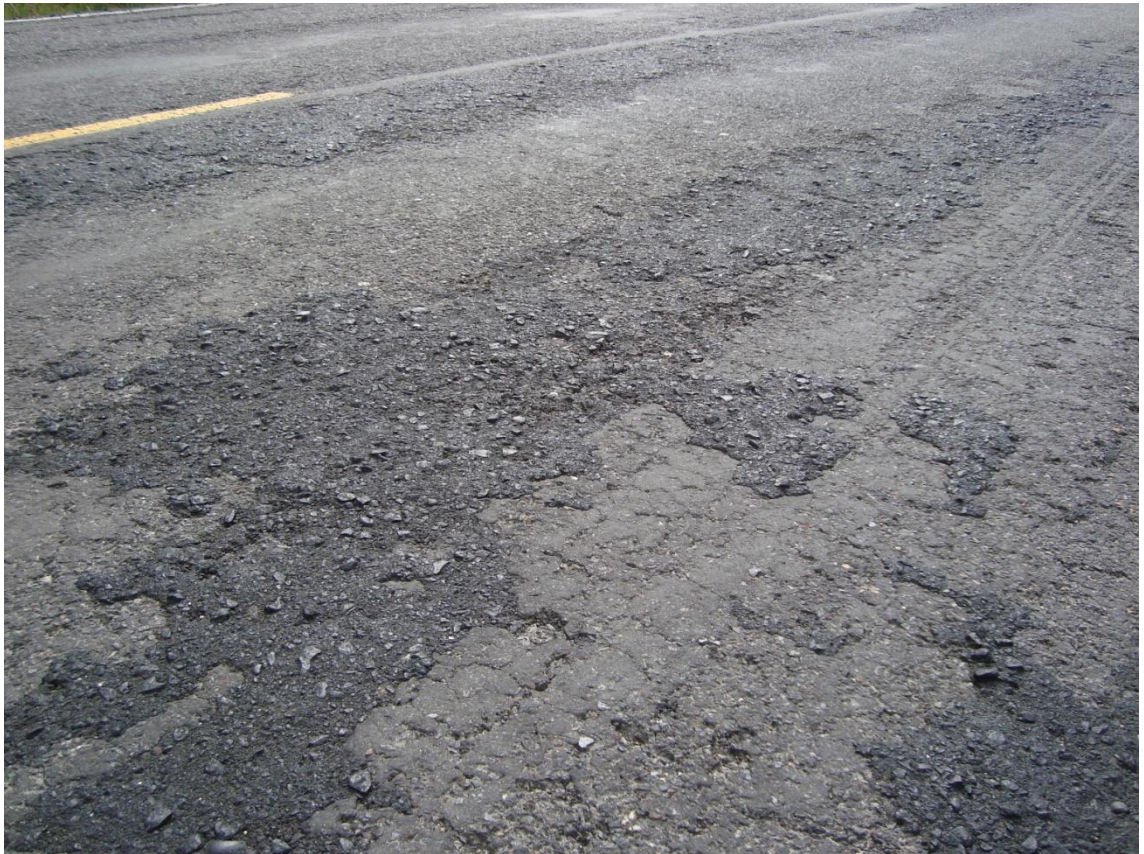
Desprendimiento
