UNIVERSIDAD TÉCNICA DE AMBATO
FACULTAD DE INGENIERÍA CIVIL Y MECÁNICA
CARRERA DE INGENIERÍA CIVIL

**PROYECTO TÉCNICO PREVIO A LA OBTENCIÓN DEL TÍTULO DE
INGENIERA CIVIL**

**“ELABORACIÓN DE UN PROCESO DE CONSERVACIÓN DE LA
ESTRUCTURA DEL PAVIMENTO DE LA VÍA CAMINO REAL (NORTE) EN
EL TRAMO KM 7+600 HASTA KM 11+400 DEL CANTÓN AMBATO,
PROVINCIA DE TUNGURAHUA”**

Enero – 2023

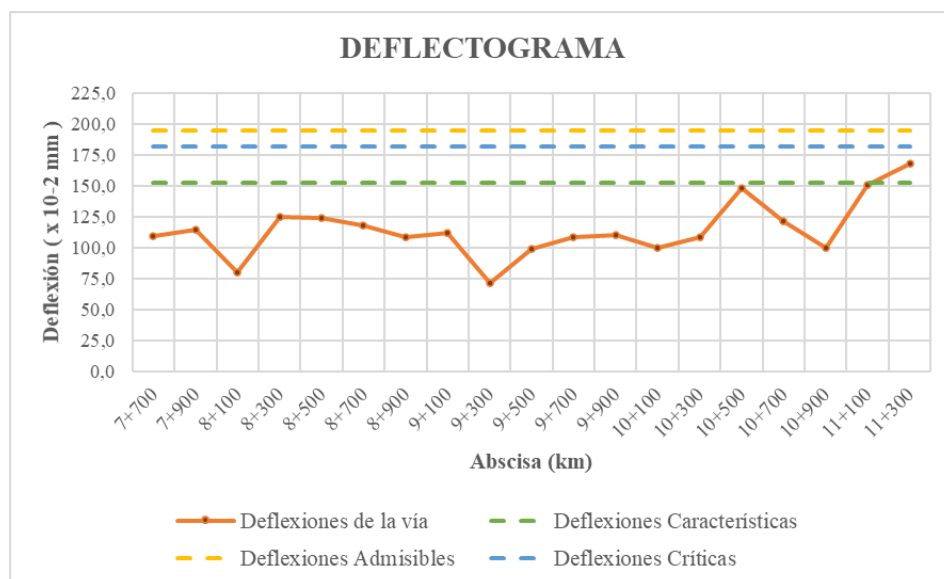
Figura 30. Deflectograma de la vía en estudio

Para la vía en estudio se observa que las deflexiones obtenidas están próximas a la Deflexión crítica, siendo el último punto de la abscisa 11+300 la más cercana a esta. No obstante, para el presente año 2022 la vía en general presenta un buen comportamiento de la subrasante al igual que el pavimento.

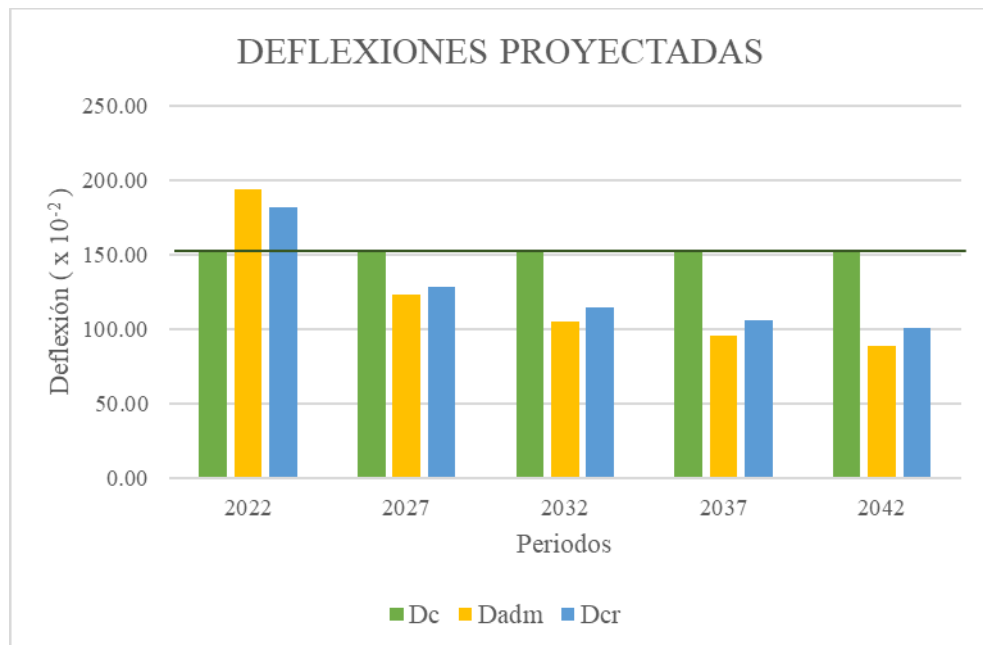
Figura 31. Deflexiones proyectadas cada 5 años

En la gráfica presentada se puede notar claramente que a partir del año 2027 las deflexiones características van a superar a la deflexión admisible y crítica, lo que

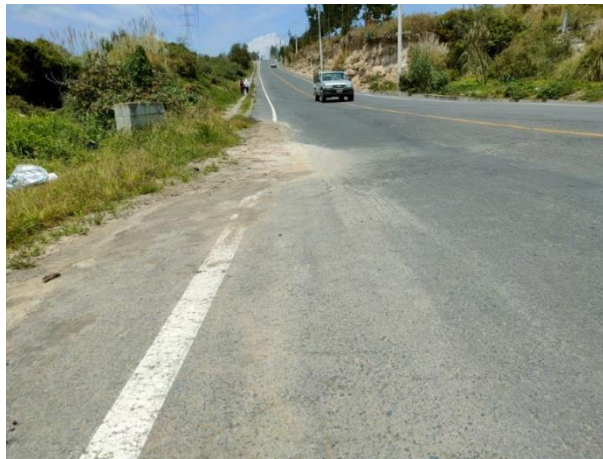
Figura 36. *Depresiones en la abscisa km 8+080 - 8+100 – Unidad de prueba A1*

Por otro lado, como caso específico se muestra a continuación la unidad de prueba adicional (A1) evaluada por el método PCI, ubicada en la abscisa 8+080 – 8+100 que presenta un estado “Muy Malo” según el valor obtenido por el método indicado, siendo necesario una “Reconstrucción”, por lo que se presenta una descripción más a detalle del problema y la solución recomendada.

Descripción del problema: Se puede visualizar la presencia de depresiones en sentido longitudinal del carril derecho de la vía, producida por la acumulación de humedad. Cabe mencionar que el asentamiento se presenta en una curva vertical, sumado a que en este punto se encuentra una quebrada, hace que esta zona sea propensa a inundarse y por ende exista un exceso de humedad. Aunque, hayan sido construidos dos muros de contención no han sido suficientes para soportar el tráfico pesado que circula por la vía.

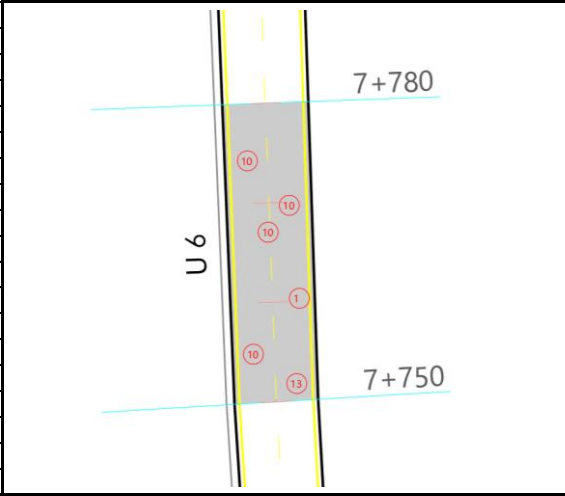
Anexo B.4 Registro visual y determinación del PCI - Unidad de muestreo 1.

PROYECTO:	ELABORACIÓN DE UN PROCESO DE CONSERVACIÓN DE LA ESTRUCTURA DEL PAVIMENTO DE LA VÍA CAMINO REAL (NORTE) EN EL TRAMO KM 7+600 HASTA KM 11+400 DEL CANTÓN AMBATO, PROVINCIA DE TUNGURAHUA							
Tramo:	1	Abscisa inicio:	7+750	Área muestreo (m²):	251.25			
Sección:	1	Abscisa final:	7+780	Inspeccionado por:	Erika Jaramillo			
Unidad:	1	Ancho de vía:	8.375	Fecha:	23 de mayo de 2022			
EVALUACIÓN DE LA CONDICIÓN DEL PAVIMENTO								
No.	Falla	U	ESQUEMA					
1	Piel de cocodrilo	m ²

12	Agregados Pulidos	m ²						
13	Baches	cant.						
14	Cruce de ferrocarril	m ²						
15	Ruteo	m ²						
16	Empellones	m ²						
17	Agrietamiento medialuna	m ²						
18	Protuberancia	m ²						
19	Intemperismo	m ²						
Falla	Severidad	Cantidades parciales				Total	Densidad (%)	Valor Deducido
10	H	16.2	5.2	1.5	1.5	24.40	9.71	33
1	L	3.2				3.20	1.27	12
10	L	0.9				0.90	0.36	0
Valor Deducido Total:								45
CÁLCULO DEL PCI								
Número de Valores Deducidos > 2:							2	
Mayor Valor Deducido Individual (HDVi):							33	
Número máximo admisible de "Valores Deducidos" (mi):							7.15	
Cálculo del máximo CDV	No.	Valores deducidos				Total	q	CDV
	1	33	12			45	2	34
	2	33	2			35	1	35
Máximo CDV:								35
PCI	100 - Máx. CDV 100 - 35 65				Calificación	BUENO

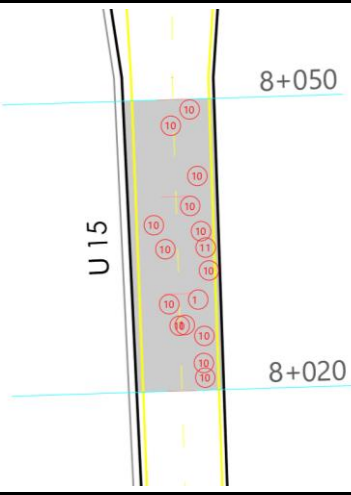
PROYECTO:	ELABORACIÓN DE UN PROCESO DE CONSERVACIÓN DE LA ESTRUCTURA DEL PAVIMENTO DE LA VÍA CAMINO REAL (NORTE) EN EL TRAMO KM 7+600 HASTA KM 11+400 DEL CANTÓN AMBATO, PROVINCIA DE TUNGURAHUA									
Tramo:	1	Abscisa inicio:	8+020	Área muestreo (m²):	261					
Sección:	1	Abscisa final:	8+050	Inspeccionado por:	Erika Jaramillo					
Unidad:	2	Ancho de vía:	8.7	Fecha:	23 de mayo de 2022					
EVALUACIÓN DE LA CONDICIÓN DEL PAVIMENTO										
No.	Falla	U	ESQUEMA							
1	Piel de cocodrilo	m ²

11	Parchados	m ²								
12	Agregados Pulidos	m ²								
13	Baches	cant.								
14	Cruce de ferrocarril	m ²								
15	Ruteo	m ²								
16	Empellones	m ²								
17	Agrietamiento medialuna	m ²								
18	Protuberancia	m ²								
19	Intemperismo	m ²								
Falla	Severidad	Cantidades parciales					Total	Densidad (%)	Valor Deducido	
10	H	3.05	8.6	1.92			13.57	5.20	23	
10	M	1.5	1.86	1.3	1.2	2.44	2.3	10.60	4.06	10
11	L	0.54						0.54	0.21	0
10	L	7.8	0.65	0.87	1.56			10.88	4.17	2
1	M	1.4495	1.605					3.05	1.17	22
Valor Deducido Total:									57	
CÁLCULO DEL PCI										
Número de Valores Deducidos > 2:								3		
Mayor Valor Deducido Individual (HDVi):								23		
Número máximo admisible de "Valores Deducidos" (mi):								8.07		
Cálculo del máximo CDV	No.	Valores deducidos					Total	q	CDV	
	1	23	22	10			55	3	35	
	2	23	22	2			47	2	35	
	3	23	2	2			27	1	27	
							0	0		
							0	0		
							0	0		
							0	0		
Máximo CDV:									35

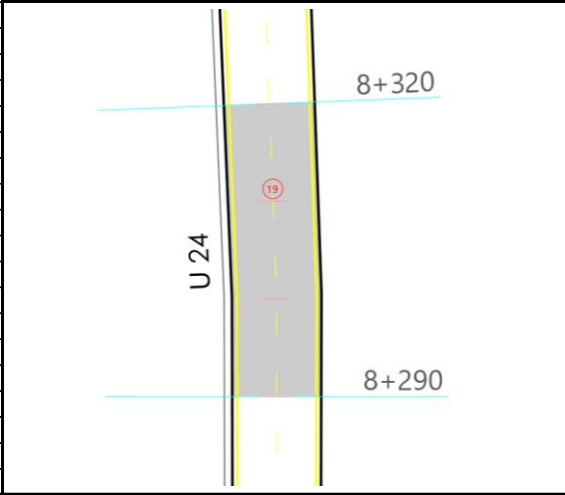
PROYECTO:	ELABORACIÓN DE UN PROCESO DE CONSERVACIÓN DE LA ESTRUCTURA DEL PAVIMENTO DE LA VÍA CAMINO REAL (NORTE) EN EL TRAMO KM 7+600 HASTA KM 11+400 DEL CANTÓN AMBATO, PROVINCIA DE TUNGURAHUA								
Tramo:	1	Abscisa inicio:	8+290	Área muestreo (m²):	275.25				
Sección:	1	Abscisa final:	8+320	Inspeccionado por:	Erika Jaramillo				
Unidad:	3	Ancho de vía:	9.175	Fecha:	23 de mayo de 2022				
EVALUACIÓN DE LA CONDICIÓN DEL PAVIMENTO									
No.	Falla	U	ESQUEMA						
1	Piel de cocodrilo	m ²

11	Parchados	m ²							
12	Agregados Pulidos	m ²							
13	Baches	cant.							
14	Cruce de ferrocarril	m ²							
15	Ruteo	m ²							
16	Empellones	m ²							
17	Agrietamiento medialuna	m ²							
18	Protuberancia	m ²							
19	Intemperismo	m ²							
Falla	Severidad	Cantidades parciales				Total	Densidad (%)	Valor Deducido	
19	1	79.1					79.12	31.49	9
Valor Deducido Total:								9	
CÁLCULO DEL PCI									
Número de Valores Deducidos > 2:							1		
Mayor Valor Deducido Individual (HDVi):							9		
Número máximo admisible de "Valores Deducidos" (mi):							9.36		
Máximo CDV:							9		
PCI	100 - Máx. CDV 100 - 9 91					Calificación	EXCELENTE

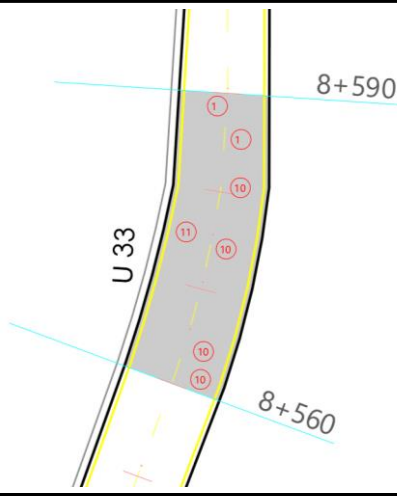
PROYECTO:	ELABORACIÓN DE UN PROCESO DE CONSERVACIÓN DE LA ESTRUCTURA DEL PAVIMENTO DE LA VÍA CAMINO REAL (NORTE) EN EL TRAMO KM 7+600 HASTA KM 11+400 DEL CANTÓN AMBATO, PROVINCIA DE TUNGURAHUA							
Tramo:	1	Abscisa inicio:	8+560					
Sección:	1	Abscisa final:	8+590					
Unidad:	4	Ancho de vía:	9.625					
		Área muestreo (m²):	288.75					
		Inspeccionado por:	Erika Jaramillo					
		Fecha:	23 de mayo de 2022					
EVALUACIÓN DE LA CONDICIÓN DEL PAVIMENTO								
No.	Falla	U	ESQUEMA					
1	Piel de cocodrilo	m ²

11	Parchados	m ²						
12	Agregados Pulidos	m ²						
13	Baches	cant.						
14	Cruce de ferrocarril	m ²						
15	Ruteo	m ²						
16	Empellones	m ²						
17	Agrietamiento medialuna	m ²						
18	Protuberancia	m ²						
19	Intemperismo	m ²						
Falla	Severidad	Cantidades parciales				Total	Densidad (%)	Valor Deducido
1	L	2.6	3.6			6.28	2.17	18
11	L	24.0				24.00	8.31	15
10	M	1.6	4.3			5.92	2.05	6
10	L	1.1	1.3			2.35	0.81	
Valor Deducido Total:								39
CÁLCULO DEL PCI								
Número de Valores Deducidos > 2:							3	
Mayor Valor Deducido Individual (HDVi):							18	
Número máximo admisible de "Valores Deducidos" (mi):							8.53	
Cálculo del máximo CDV	No.	Valores deducidos				Total	q	CDV
	1	18	15	6		39	3	23.5
	2	18	15	2		35	2	26
	3	18	2	2		22	1	22
Máximo CDV:								26
PCI	100 - Máx. CDV 100 - 26 74					Calificación	MUY BUENO

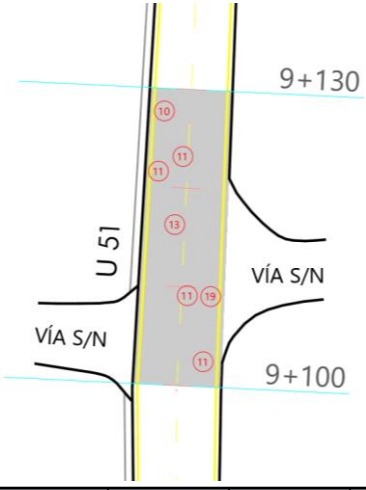
PROYECTO:	ELABORACIÓN DE UN PROCESO DE CONSERVACIÓN DE LA ESTRUCTURA DEL PAVIMENTO DE LA VÍA CAMINO REAL (NORTE) EN EL TRAMO KM 7+600 HASTA KM 11+400 DEL CANTÓN AMBATO, PROVINCIA DE TUNGURAHUA									
Tramo:	1									
Sección:	1									
Unidad:	6									
Abscisa inicio:	9+100									
Abscisa final:	9+130									
Ancho de vía:	8.35									
Área muestreo (m²):	250.5									
Inspeccionado por:	Erika Jaramillo									
Fecha:	23 de mayo de 2022									
EVALUACIÓN DE LA CONDICIÓN DEL PAVIMENTO										
No.	Falla	U	ESQUEMA							
1	Piel de cocodrilo	m ²

9	Caída externa de la vía	m								
10	Agrietamiento long. y transv.	m								
11	Parchados	m ²								
12	Agregados Pulidos	m ²								
13	Baches	cant.								
14	Cruce de ferrocarril	m ²								
15	Ruteo	m ²								
16	Empellones	m ²								
17	Agrietamiento medialuna	m ²								
18	Protuberancia	m ²								
19	Intemperismo	m ²								
Falla	Severidad	Cantidades parciales						Total	Densidad (%)	Valor Deducido
10	M	3.7						3.70	1.48	3
11	L	21.6	20.6	31.6	18.0			91.81	36.65	29
13	M	1.0						1.00	0.40	18
19	H	50.4						50.45	20.14	57
Valor Deducido Total:										107
CÁLCULO DEL PCI										
Número de Valores Deducidos > 2:										4
Mayor Valor Deducido Individual (HDVi):										57
Número máximo admisible de "Valores Deducidos" (mi):										4.95
Cálculo del máximo CDV	No.	Valores deducidos						Total	q	CDV
	1	57	29	18	3			107	4	62
	2	57	29	18	2			106	3	67
	3	57	29	2	2			90	2	64.5
	4	57	2	2	2			63	1	63
Máximo CDV:										67

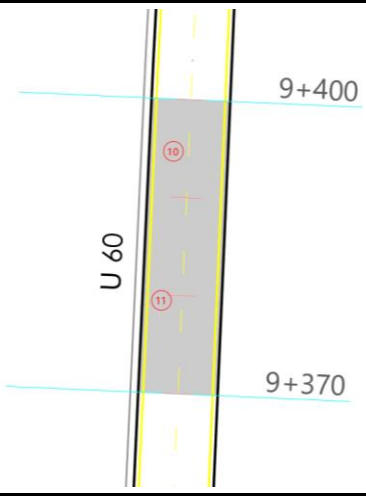
PROYECTO:	ELABORACIÓN DE UN PROCESO DE CONSERVACIÓN DE LA ESTRUCTURA DEL PAVIMENTO DE LA VÍA CAMINO REAL (NORTE) EN EL TRAMO KM 7+600 HASTA KM 11+400 DEL CANTÓN AMBATO, PROVINCIA DE TUNGURAHUA							
Tramo:	1	Abscisa inicio:	9+370	Área muestreo (m²):	240			
Sección:	1	Abscisa final:	9+400	Inspeccionado por:	Erika Jaramillo			
Unidad:	7	Ancho de vía:	8	Fecha:	23 de mayo de 2022			
EVALUACIÓN DE LA CONDICIÓN DEL PAVIMENTO								
No.	Falla	U	ESQUEMA					
1	Piel de cocodrilo	m ²

12	Agregados Pulidos	m ²						
13	Baches	cant.						
14	Cruce de ferrocarril	m ²						
15	Ruteo	m ²						
16	Empellones	m ²						
17	Agrietamiento medialuna	m ²						
18	Protuberancia	m ²						
19	Intemperismo	m ²						
Falla	Severidad	Cantidades parciales				Total	Densidad (%)	Valor Deducido
11	L	24.0				24.00	10.00	18
10	L	4.6				4.60	1.92	0
13	L	3.0				3.00	1.25	22
Valor Deducido Total:								40
CÁLCULO DEL PCI								
Número de Valores Deducidos > 2:							2	
Mayor Valor Deducido Individual (HDVi):							22	
Número máximo admisible de "Valores Deducidos" (mi):							8.16	
Cálculo del máximo CDV	No.	Valores deducidos				Total	q	CDV
	1	22	18			40	2	29.5
	2	22	2			24	1	24
Máximo CDV:								29.5
PCI	100 - Máx. CDV 100 - 29.5 70.5					Calificación	MUY BUENO

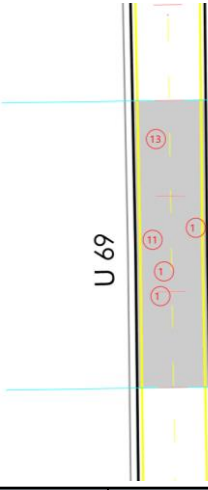
PROYECTO:	ELABORACIÓN DE UN PROCESO DE CONSERVACIÓN DE LA ESTRUCTURA DEL PAVIMENTO DE LA VÍA CAMINO REAL (NORTE) EN EL TRAMO KM 7+600 HASTA KM 11+400 DEL CANTÓN AMBATO, PROVINCIA DE TUNGURAHUA								
Tramo:	1	Abscisa inicio:	9+640	Área muestreo (m²):	228				
Sección:	1	Abscisa final:	9+670	Inspeccionado por:	Erika Jaramillo				
Unidad:	8	Ancho de vía:	7.6	Fecha:	23 de mayo de 2022				
EVALUACIÓN DE LA CONDICIÓN DEL PAVIMENTO									
No.	Falla	U	ESQUEMA						
1	Piel de cocodrilo	m ²

11	Parchados	m ²							
12	Agregados Pulidos	m ²							
13	Baches	cant.							
14	Cruce de ferrocarril	m ²							
15	Ruteo	m ²							
16	Empellones	m ²							
17	Agrietamiento medialuna	m ²							
18	Protuberancia	m ²							
19	Intemperismo	m ²							
Falla	Severidad	Cantidades parciales					Total	Densidad (%)	Valor Deducido
1	L	9.0	7.0	0.4			16.36	7.18	30
11	L	24.0					24.00	10.53	16
13	L	1.0					1.00	0.44	10
Valor Deducido Total:									56
CÁLCULO DEL PCI									
Número de Valores Deducidos > 2:								3	
Mayor Valor Deducido Individual (HDVi):								30	
Número máximo admisible de "Valores Deducidos" (mi):								7.43	
Cálculo del máximo CDV	No.	Valores deducidos					Total	q	CDV
	1	30	16	10			56	3	35.5
	2	30	16	2			48	2	35.5
	3	30	2	2			34	1	34
Máximo CDV:									35.5
PCI	100 - Máx. CDV 100 - 35.5 64.5					Calificación	BUENO

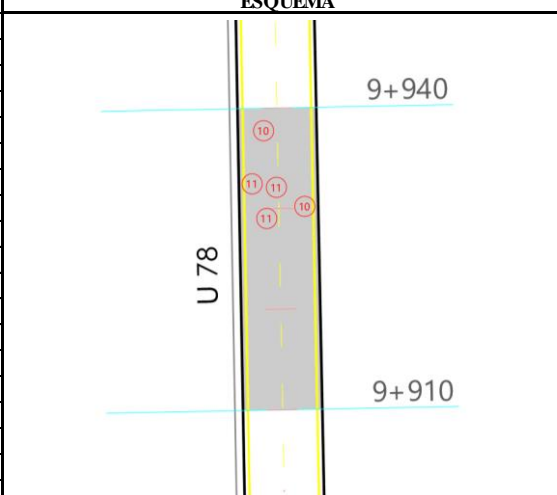
PROYECTO:	ELABORACIÓN DE UN PROCESO DE CONSERVACIÓN DE LA ESTRUCTURA DEL PAVIMENTO DE LA VÍA CAMINO REAL (NORTE) EN EL TRAMO KM 7+600 HASTA KM 11+400 DEL CANTÓN AMBATO, PROVINCIA DE TUNGURAHUA									
Tramo:	1	Abscisa inicio:	9+910							
Sección:	1	Abscisa final:	9+940							
Unidad:	9	Ancho de vía:	8							
		Área muestreo (m²):	240							
		Inspeccionado por:	Erika Jaramillo							
		Fecha:	23 de mayo de 2022							
EVALUACIÓN DE LA CONDICIÓN DEL PAVIMENTO										
No.	Falla	U	ESQUEMA							
1	Piel de cocodrilo	m ²

10	Agrietamiento long. y transv.	m								
11	Parchados	m ²								
12	Agregados Pulidos	m ²								
13	Baches	cant.								
14	Cruce de ferrocarril	m ²								
15	Ruteo	m ²								
16	Empellones	m ²								
17	Agrietamiento medialuna	m ²								
18	Protuberancia	m ²								
19	Intemperismo	m ²								
Falla	Severidad	Cantidades parciales				Total	Densidad (%)	Valor Deducido		
11	L	24.9	27.9	2.7		55.53	23.14	24		
10	L	30.0	1.1			31.06	12.94	9		
19	M	67.2				67.20	28.00	28		
Valor Deducido Total:								61		
CÁLCULO DEL PCI										
Número de Valores Deducidos > 2:							3			
Mayor Valor Deducido Individual (HDVi):							28			
Número máximo admisible de "Valores Deducidos" (mi):							7.61			
Cálculo del máximo CDV	No.	Valores deducidos						Total	q	CDV
	1	28	24	9			61	3	39	
	2	28	24	2			54	2	40	
	3	28	2	2			32	1	32	
Máximo CDV:									40	
PCI	100 - Máx. CDV 100 - 40 60						Calificación	BUENO

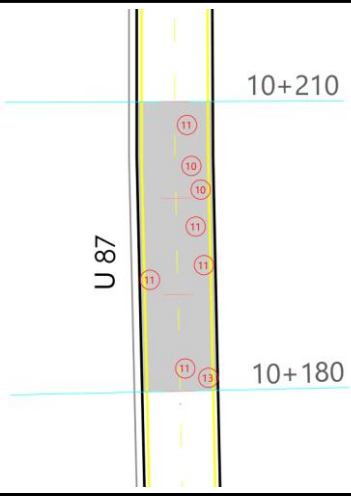
PROYECTO:	ELABORACIÓN DE UN PROCESO DE CONSERVACIÓN DE LA ESTRUCTURA DEL PAVIMENTO DE LA VÍA CAMINO REAL (NORTE) EN EL TRAMO KM 7+600 HASTA KM 11+400 DEL CANTÓN AMBATO, PROVINCIA DE TUNGURAHUA							
Tramo:	1	Abscisa inicio:	10+180	Área muestreo (m²):	238.5			
Sección:	1	Abscisa final:	10+210	Inspeccionado por:	Erika Jaramillo			
Unidad:	10	Ancho de vía:	7.95	Fecha:	23 de mayo de 2022			
EVALUACIÓN DE LA CONDICIÓN DEL PAVIMENTO								
No.	Falla	U	ESQUEMA					
1	Piel de cocodrilo	m ²

12	Agregados Pulidos	m ²						
13	Baches	cant.						
14	Cruce de ferrocarril	m ²						
15	Ruteo	m ²						
16	Empellones	m ²						
17	Agrietamiento medialuna	m ²						
18	Protuberancia	m ²						
19	Intemperismo	m ²						
Falla	Severidad	Cantidades parciales				Total	Densidad (%)	Valor Deducido
11	M	24.9	2.4			27.29	11.44	32
11	L	27.9	1.2	2.6		31.69	13.29	18
10	L	1.1	0.8			1.90	0.80	0
13	L	1.0				1.00	0.42	10
Valor Deducido Total:								60
CÁLCULO DEL PCI								
Número de Valores Deducidos > 2:							3	
Mayor Valor Deducido Individual (HDVi):							32	
Número máximo admisible de "Valores Deducidos" (mi):							7.24	
Cálculo del máximo CDV	No.	Valores deducidos				Total	q	CDV
	1	32	18	10		60	3	38
	2	32	18	2		52	2	38.5
	3	32	2	2		36	1	36
Máximo CDV:								38.5
PCI	100 - Máx. CDV 100 - 38.5 61.5					Calificación	BUENO

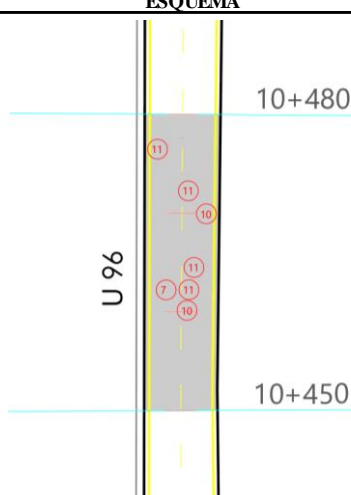
PROYECTO:	ELABORACIÓN DE UN PROCESO DE CONSERVACIÓN DE LA ESTRUCTURA DEL PAVIMENTO DE LA VÍA CAMINO REAL (NORTE) EN EL TRAMO KM 7+600 HASTA KM 11+400 DEL CANTÓN AMBATO, PROVINCIA DE TUNGURAHUA							
Tramo:	1	Abscisa inicio:	10+450					
Sección:	1	Abscisa final:	10+480					
Unidad:	11	Ancho de vía:	7.6					
		Área muestreo (m²):	228					
		Inspeccionado por:	Erika Jaramillo					
		Fecha:	23 de mayo de 2022					
EVALUACIÓN DE LA CONDICIÓN DEL PAVIMENTO								
No.	Falla	U	ESQUEMA					
1	Piel de cocodrilo	m ²

11	Parchados	m ²						
12	Agregados Pulidos	m ²						
13	Baches	cant.						
14	Cruce de ferrocarril	m ²						
15	Ruteo	m ²						
16	Empellones	m ²						
17	Agrietamiento medialuna	m ²						
18	Protuberancia	m ²						
19	Intemperismo	m ²						
Falla	Severidad	Cantidades parciales				Total	Densidad (%)	Valor Deducido
11	L	24.2	2.4	1.0		27.53	12.07	18
10	L	0.7	0.9	2.3	2.5	6.35	2.79	1
11	M	5.6				5.59	2.45	16
7	H	1.3				1.30	0.57	9
Valor Deducido Total:								44
CÁLCULO DEL PCI								
Número de Valores Deducidos > 2:							3	
Mayor Valor Deducido Individual (HDVi):							18	
Número máximo admisible de "Valores Deducidos" (mi):							8.53	
Cálculo del máximo CDV	No.	Valores deducidos				Total	q	CDV
	1	18	16	9		43	3	26
	2	18	16	2		36	2	26.5
	3	18	2	2		22	1	22
Máximo CDV:								26.5
PCI	100 - Máx. CDV 100 - 26.5 73.5					Calificación	MUY BUENO

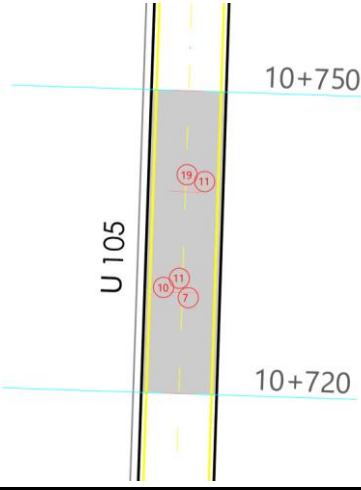
PROYECTO:	ELABORACIÓN DE UN PROCESO DE CONSERVACIÓN DE LA ESTRUCTURA DEL PAVIMENTO DE LA VÍA CAMINO REAL (NORTE) EN EL TRAMO KM 7+600 HASTA KM 11+400 DEL CANTÓN AMBATO, PROVINCIA DE TUNGURAHUA									
Tramo:	1	Abscisa inicio:	10+720	Área muestreo (m²):	223.5					
Sección:	1	Abscisa final:	10+750	Inspeccionado por:	Erika Jaramillo					
Unidad:	12	Ancho de vía:	7.45	Fecha:	23 de mayo de 2022					
EVALUACIÓN DE LA CONDICIÓN DEL PAVIMENTO										
No.	Falla	U	ESQUEMA							
1	Piel de cocodrilo	m ²

11	Parchados	m ²								
12	Agregados Pulidos	m ²								
13	Baches	cant.								
14	Cruce de ferrocarril	m ²								
15	Ruteo	m ²								
16	Empellones	m ²								
17	Agrietamiento medialuna	m ²								
18	Protuberancia	m ²								
19	Intemperismo	m ²								
Falla	Severidad	Cantidades parciales				Total	Densidad (%)	Valor Deducido		
19	L	120.0				120.00	53.69	13		
11	L	27.0	2.8			29.81	13.34	19		
10	L	5.8				5.80	2.60	1		
7	H	1.5				1.50	0.67	9		
Valor Deducido Total:								42		
CÁLCULO DEL PCI										
Número de Valores Deducidos > 2:							3			
Mayor Valor Deducido Individual (HDVi):							19			
Número máximo admisible de "Valores Deducidos" (mi):							8.44			
Cálculo del máximo CDV	No.	Valores deducidos						Total	q	CDV
	1	19	13	9			41	3	25	
	2	19	13	2			34	2	25	
	3	19	2	2			23	1	23	
Máximo CDV:									25	
PCI	100 - Máx. CDV 100 - 25 75						Calificación	MUY BUENO

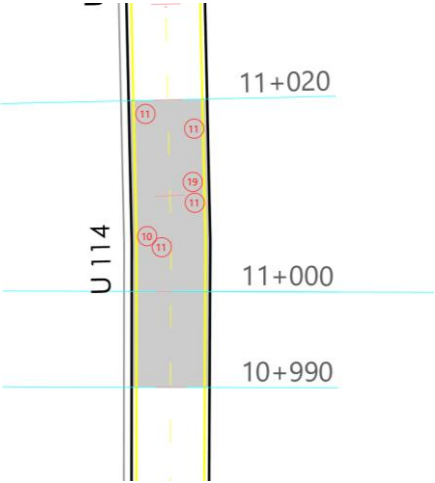
PROYECTO:	ELABORACIÓN DE UN PROCESO DE CONSERVACIÓN DE LA ESTRUCTURA DEL PAVIMENTO DE LA VÍA CAMINO REAL (NORTE) EN EL TRAMO KM 7+600 HASTA KM 11+400 DEL CANTÓN AMBATO, PROVINCIA DE TUNGURAHUA									
Tramo:	1	Abscisa inicio:	10+990							
Sección:	1	Abscisa final:	11+020							
Unidad:	13	Ancho de vía:	8.1							
		Área muestreo (m²):	243							
		Inspeccionado por:	Erika Jaramillo							
		Fecha:	23 de mayo de 2022							
EVALUACIÓN DE LA CONDICIÓN DEL PAVIMENTO										
No.	Falla	U	ESQUEMA							
1	Piel de cocodrilo	m ²

10	Agrietamiento long. y transv.	m								
11	Parchados	m ²								
12	Agregados Pulidos	m ²								
13	Baches	cant.								
14	Cruce de ferrocarril	m ²								
15	Ruteo	m ²								
16	Empellones	m ²								
17	Agrietamiento medialuna	m ²								
18	Protuberancia	m ²								
19	Intemperismo	m ²								
Falla	Severidad	Cantidades parciales						Total	Densidad (%)	Valor Deducido
11	L	28.5	3.1	2.2	2.5			36.35	14.96	20
19	L	120.0						120.00	49.38	12
10	L	3.0						3.00	1.23	0
Valor Deducido Total:										32
CÁLCULO DEL PCI										
Número de Valores Deducidos > 2:									2	
Mayor Valor Deducido Individual (HDVi):									20	
Número máximo admisible de "Valores Deducidos" (mi):									8.35	
Cálculo del máximo CDV	No.	Valores deducidos						Total	q	CDV
	1	20	12					32	2	23.5
	2	20	2					22	1	22
Máximo CDV:										23.5
PCI	100 - Máx. CDV 100 - 23.5 76.5							Calificación	MUY BUENO

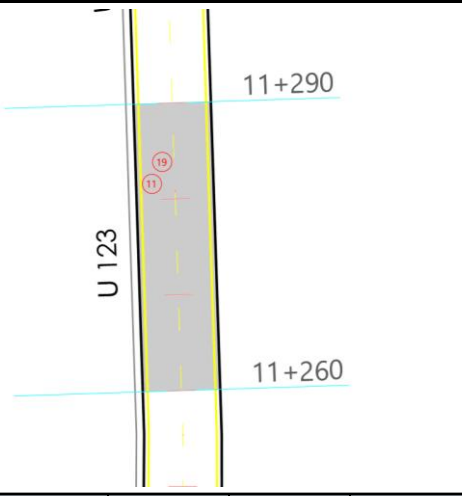
PROYECTO:	ELABORACIÓN DE UN PROCESO DE CONSERVACIÓN DE LA ESTRUCTURA DEL PAVIMENTO DE LA VÍA CAMINO REAL (NORTE) EN EL TRAMO KM 7+600 HASTA KM 11+400 DEL CANTÓN AMBATO, PROVINCIA DE TUNGURAHUA							
Tramo:	1	Abscisa inicio:	11+260					
Sección:	1	Abscisa final:	11+290					
Unidad:	14	Ancho de vía:	8.1					
		Área muestreo (m²):	243					
		Inspeccionado por:	Erika Jaramillo					
		Fecha:	23 de mayo de 2022					
EVALUACIÓN DE LA CONDICIÓN DEL PAVIMENTO								
No.	Falla	U	ESQUEMA					
1	Piel de cocodrilo	m ²

11	Parchados	m ²						
12	Agregados Pulidos	m ²						
13	Baches	cant.						
14	Cruce de ferrocarril	m ²						
15	Ruteo	m ²						
16	Empellones	m ²						
17	Agrietamiento medialuna	m ²						
18	Protuberancia	m ²						
19	Intemperismo	m ²						
Falla	Severidad	Cantidades parciales				Total	Densidad (%)	Valor Deducido
11	L	24.0				24.00	9.88	16
19	L	120.0				120.00	49.38	12
Valor Deducido Total:								28
CÁLCULO DEL PCI								
Número de Valores Deducidos > 2:							2	
Mayor Valor Deducido Individual (HDVi):							16	
Número máximo admisible de "Valores Deducidos" (mi):							8.71	
Cálculo del máximo CDV	No.	Valores deducidos				Total	q	CDV
	1	16	12			28	2	20.5
	2	16	2			18	1	18
Máximo CDV:								20.5
PCI	100 - Máx. CDV 100 - 20.5 79.5					Calificación	MUY BUENO

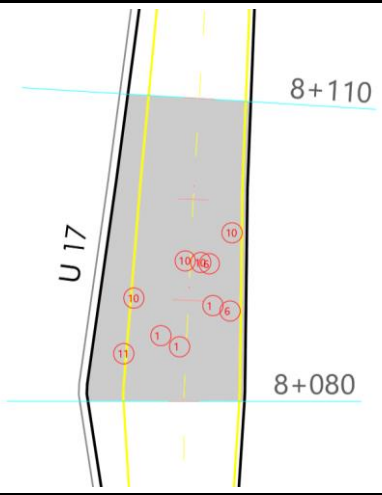
PROYECTO:	ELABORACIÓN DE UN PROCESO DE CONSERVACIÓN DE LA ESTRUCTURA DEL PAVIMENTO DE LA VÍA CAMINO REAL (NORTE) EN EL TRAMO KM 7+600 HASTA KM 11+400 DEL CANTÓN AMBATO, PROVINCIA DE TUNGURAHUA									
Tramo:	1	Abscisa inicio:	8+080	Área muestreo (m²):	390					
Sección:	1	Abscisa final:	8+110	Inspeccionado por:	Erika Jaramillo					
Unidad:	A1	Ancho de vía:	13	Fecha:	23 de mayo de 2022					
EVALUACIÓN DE LA CONDICIÓN DEL PAVIMENTO										
No.	Falla	U	ESQUEMA							
1	Piel de cocodrilo	m ²

11	Parchados	m ²								
12	Agregados Pulidos	m ²								
13	Baches	cant.								
14	Cruce de ferrocarril	m ²								
15	Ruteo	m ²								
16	Empellones	m ²								
17	Agrietamiento medialuna	m ²								
18	Protuberancia	m ²								
19	Intemperismo	m ²								
Falla	Severidad	Cantidades parciales					Total	Densidad (%)	Valor Deducido	
11	L	19.1					19.14	4.91	10	
1	H	5.3	34.2	2.5	6.0		48.04	12.32	64	
10	L	1.9					1.85	0.47	0	
10	M	10.5	4.9				15.39	3.95	10	
10	H	2.6					2.63	0.67	6	
6	M	2.5					2.50	0.64	9	
6	H	27.0					26.95	6.91	35	
Valor Deducido Total:									134	
CÁLCULO DEL PCI										
Número de Valores Deducidos > 2:								6		
Mayor Valor Deducido Individual (HDVi):								64		
Número máximo admisible de "Valores Deducidos" (mi):								4.31		
Cálculo del máximo CDV	No.	Valores deducidos					Total	q	CDV	
	1	64	35	10	10	2.79		121.79	5	64
	2	64	35	10	10	2		121	4	69.5
	3	64	35	10	2	2		113	3	78
	4	64	35	2	2	2		105	2	74

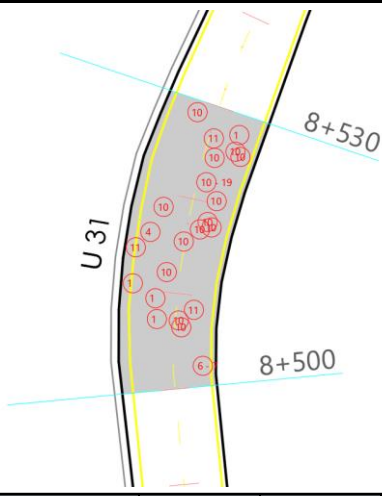
PROYECTO:	ELABORACIÓN DE UN PROCESO DE CONSERVACIÓN DE LA ESTRUCTURA DEL PAVIMENTO DE LA VÍA CAMINO REAL (NORTE) EN EL TRAMO KM 7+600 HASTA KM 11+400 DEL CANTÓN AMBATO, PROVINCIA DE TUNGURAHUA										
Tramo:	1	Abscisa inicio:	8+500								
Sección:	1	Abscisa final:	8+530								
Unidad:	A2	Ancho de vía:	9.95								
		Área muestreo (m²):	298.5								
		Inspeccionado por:	Erika Jaramillo								
		Fecha:	23 de mayo de 2022								
EVALUACIÓN DE LA CONDICIÓN DEL PAVIMENTO											
No.	Falla	U	ESQUEMA								
1	Piel de cocodrilo	m ²

9	Caída externa de la vía	m									
10	Agrietamiento long. y transv.	m									
11	Parchados	m ²									
12	Agregados Pulidos	m ²									
13	Baches	cant.									
14	Cruce de ferrocarril	m ²									
15	Ruteo	m ²									
16	Empellones	m ²									
17	Agrietamiento medialuna	m ²									
18	Protuberancia	m ²									
19	Intemperismo	m ²									
Falla	Severidad	Cantidades parciales							Total	Densidad (%)	Valor Deducido
19	L	145.5							145.50	48.74	12
10	L	1.3	2.4	5.1	0.6	3.9			13.19	4.42	3
1	H	5.1	1.0						6.02	2.02	40
11	L	0.4	20.8	0.5					21.64	7.25	13
10	M	2.7	2.0	2.4	1.4	2.7	1.5	0.7	13.39	4.49	10
19	M	74.6							74.63	25.00	27
10	H	6.0	2.2	10.0	9.2				27.36	9.17	32
4	L	1.4							1.43	0.48	1
1	M	1.8							1.80	0.60	17
1	L	3.0							2.99	1.00	11
7	H	2.7							2.70	0.90	9
6	H	3.4							3.39	1.14	17
Valor Deducido Total:										192	
CÁLCULO DEL PCI											
Número de Valores Deducidos > 2:										11	
Mayor Valor Deducido Individual (HDVi):										40

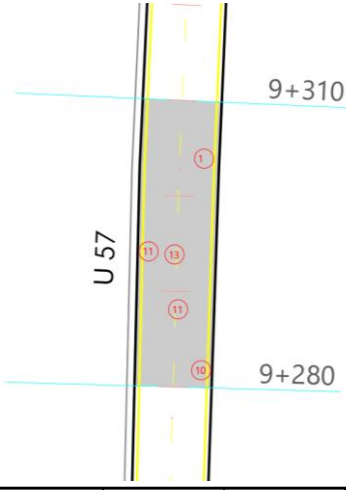
PROYECTO:	ELABORACIÓN DE UN PROCESO DE CONSERVACIÓN DE LA ESTRUCTURA DEL PAVIMENTO DE LA VÍA CAMINO REAL (NORTE) EN EL TRAMO KM 7+600 HASTA KM 11+400 DEL CANTÓN AMBATO, PROVINCIA DE TUNGURAHUA									
Tramo:	1									
Sección:	1									
Unidad:	A3									
Abscisa inicio:	9+280									
Abscisa final:	9+310									
Ancho de vía:	8									
Área muestreo (m²):	240									
Inspeccionado por:	Erika Jaramillo									
Fecha:	23 de mayo de 2022									
EVALUACIÓN DE LA CONDICIÓN DEL PAVIMENTO										
No.	Falla	U	ESQUEMA							
1	Piel de cocodrilo	m ²

9	Caída externa de la vía	m								
10	Agrietamiento long. y transv.	m								
11	Parchados	m ²								
12	Agregados Pulidos	m ²								
13	Baches	cant.								
14	Cruce de ferrocarril	m ²								
15	Ruteo	m ²								
16	Empellones	m ²								
17	Agrietamiento medialuna	m ²								
18	Protuberancia	m ²								
19	Intemperismo	m ²								
Falla	Severidad	Cantidades parciales						Total	Densidad (%)	Valor Deducido
13	H	1.0						1.00	0.42	38
11	L	27.0	2.0	10.5				39.45	16.44	20
1	L	0.2						0.23	0.09	4
10	M	3.8						3.75	1.56	4
Valor Deducido Total:										66
CÁLCULO DEL PCI										
Número de Valores Deducidos > 2:									4	
Mayor Valor Deducido Individual (HDVi):									38	
Número máximo admisible de "Valores Deducidos" (mi):									6.69	
Cálculo del máximo CDV	No.	Valores deducidos						Total	q	CDV
	1	38	20	4	4			66	4	36.5
	2	38	20	4	2			64	3	40.5
	3	38	20	2	2			62	2	45.5
	4	38	2	2	2			44	1	44
Máximo CDV:									45.5

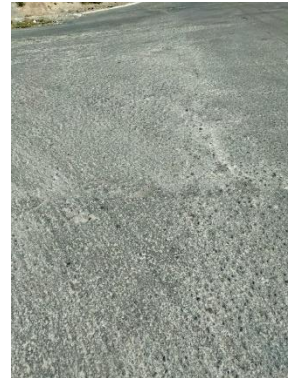
FOTOGRAFÍA 2: Intemperismo – Abscisa 9+100.

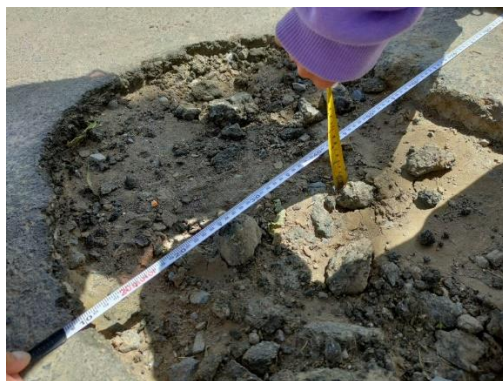
FOTOGRAFÍA 5: Bache – Abscisa 9+280
