UNIVERSIDAD TÉCNICA DE AMBATO

TEMA: “Evaluación de vulnerabilidad sísmica de edificaciones de estructuras metálicas en la parroquia Izamba zona 1, Ambato, Ecuador: Propuesta de reforzamiento estructural de una edificación representativa”

Autor: Ing. Hugo Fabián Toapanta Tixilema

2023

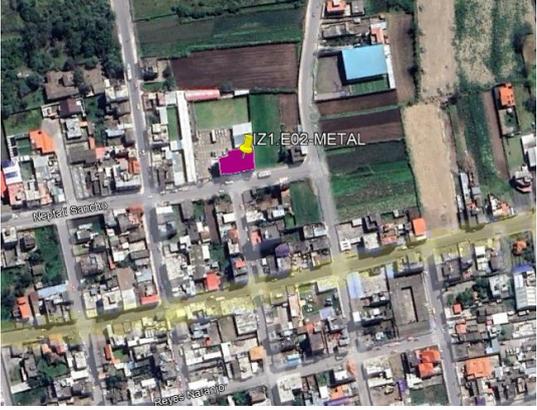
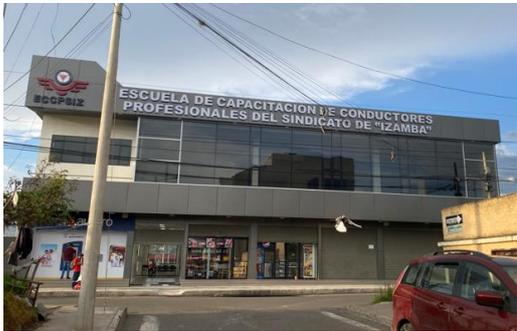
15. Croquis de ubicación, fachada y planta	
Croquis de ubicación	Croquis de fachada

14. Observaciones	
El Índice de Vulnerabilidad: es de 50.25 el cual tiene una calificación de Elevada	
El Índice de Riesgo: es de 44.22 el cual tiene una calificación de Elevado	
El Índice de Priorización: es de 37.587 el cual tiene una calificación de P4

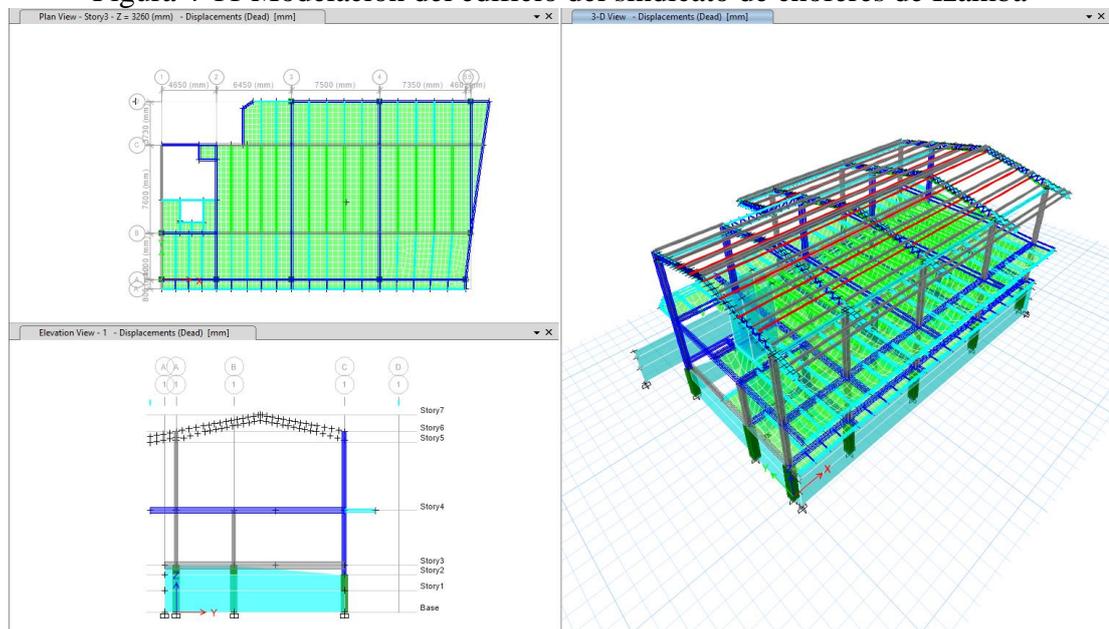
Figura 4-11 Modelación del edificio del sindicato de choferes de Izamba

A fin de procesar la información proporcionada por el representante del sindicato de choferes de Izamba, con respecto a la estructura, para el análisis lineal sísmico de la estructura utilizaremos el programa ETABS 2019, por lo que se ha procedido a la definición de los materiales, así como también de los elementos y de esta manera proceder a esquematizar en el programa la estructura.

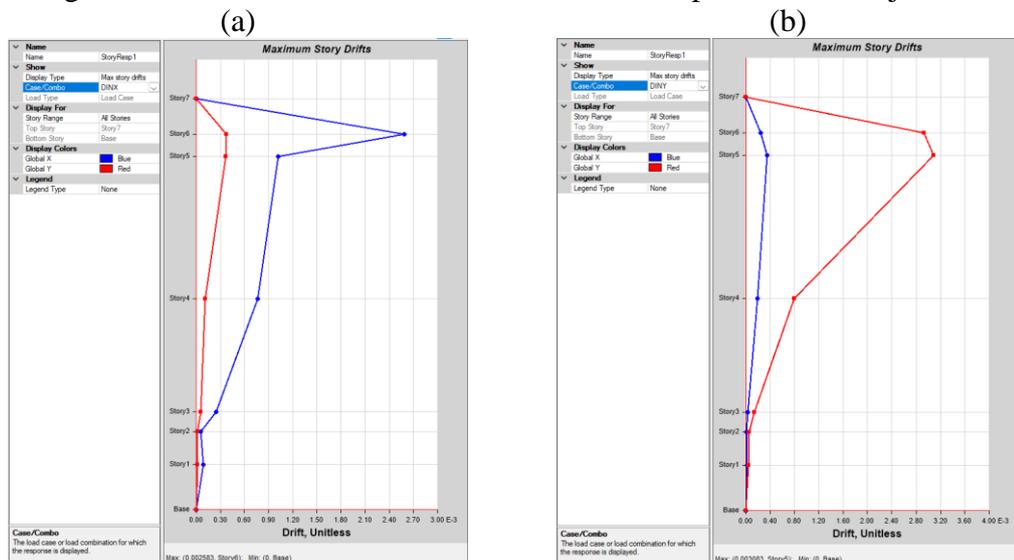
Figura 4-22 Derivas de Piso del Análisis Modal Espectral en los Ejes X,Y

Deriva elástica=0.002583*0.75*8

Deriva elástica=0.003083*0.75*8

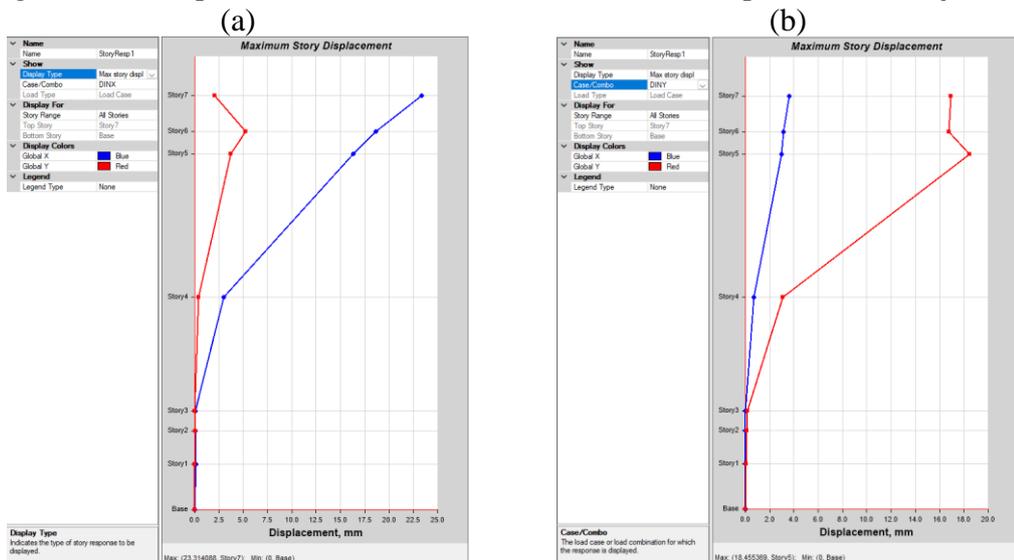
Figura 4-23 Desplazamiento estructural Análisis Modal Espectral en los Ejes X,Y

Desplazamiento X=23.31mm = 2.33cm

Desplazamiento Y= 18.45mm =1.84cm

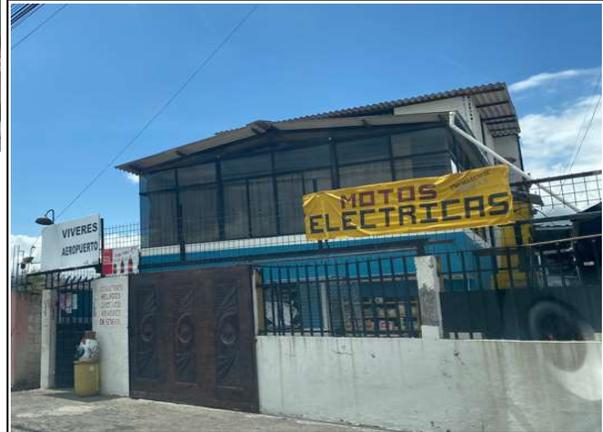
FOTOGRAFÍAS

| 13.1 Est. de Concreto: Agrietamiento en elementos estructurales y/o corrosión en acero de refuerzo: | <input type="checkbox"/> Ninguno | <input checked="" type="checkbox"/> Moderado | <input type="checkbox"/> Severo |
| 13.2 Est. de Acero: Corrosión en elementos de acero y/o deterioro de conexiones y/o pandeo: | <input checked="" type="checkbox"/> Ninguno | <input type="checkbox"/> Moderado | <input type="checkbox"/> Severo |
| 13.3 Agrietamiento en paredes de relleno: | <input checked="" type="checkbox"/> Ninguno | <input type="checkbox"/> Moderado | <input type="checkbox"/> Severo |

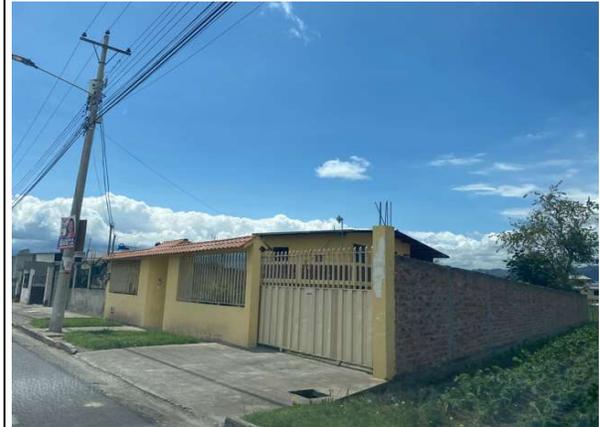
FOTOGRAFÍAS

| 13.1 Est. de Concreto: Agrietamiento en elementos estructurales y/o corrosión en acero de refuerzo: | <input type="checkbox"/> Ninguno | <input checked="" type="checkbox"/> Moderado | <input type="checkbox"/> Severo |
| 13.2 Est. de Acero: Corrosión en elementos de acero y/o deterioro de conexiones y/o pandeo: | <input type="checkbox"/> Ninguno | <input checked="" type="checkbox"/> Moderado | <input type="checkbox"/> Severo |
| 13.3 Agrietamiento en paredes de relleno: | <input type="checkbox"/> Ninguno | <input checked="" type="checkbox"/> Moderado | <input type="checkbox"/> Severo |

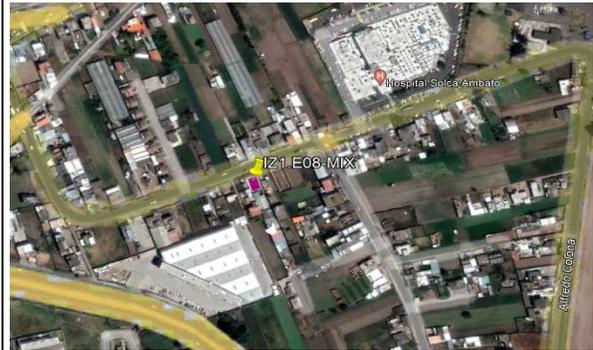
FOTOGRAFÍAS

| 13.1 Est. de Concreto: Agrietamiento en elementos estructurales y/o corrosión en acero de refuerzo: | <input type="checkbox"/> Ninguno | <input checked="" type="checkbox"/> Moderado | <input type="checkbox"/> Severo |
| 13.2 Est. de Acero: Corrosión en elementos de acero y/o deterioro de conexiones y/o pandeo: | <input type="checkbox"/> Ninguno | <input checked="" type="checkbox"/> Moderado | <input type="checkbox"/> Severo |
| 13.3 Agrietamiento en paredes de relleno: | <input checked="" type="checkbox"/> Ninguno | <input type="checkbox"/> Moderado | <input type="checkbox"/> Severo |

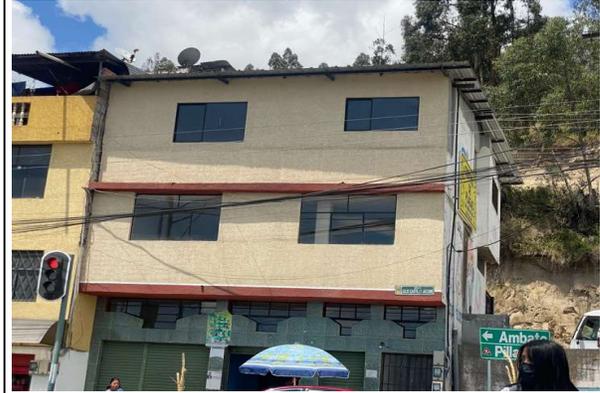
FOTOGRAFÍAS

| 13.1 Est. de Concreto: Agrietamiento en elementos estructurales y/o corrosión en acero de refuerzo: | <input type="checkbox"/> Ninguno | <input checked="" type="checkbox"/> Moderado | <input type="checkbox"/> Severo |
| 13.2 Est. de Acero: Corrosión en elementos de acero y/o deterioro de conexiones y/o pandeo: | <input type="checkbox"/> Ninguno | <input checked="" type="checkbox"/> Moderado | <input type="checkbox"/> Severo |
| 13.3 Agrietamiento en paredes de relleno: | <input type="checkbox"/> Ninguno | <input checked="" type="checkbox"/> Moderado | <input type="checkbox"/> Severo |

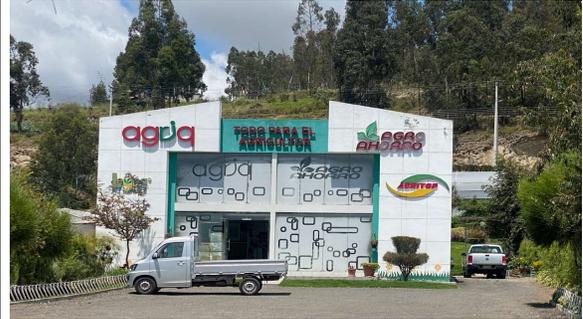
FOTOGRAFÍAS

| 13.1 Est. de Concreto: Agrietamiento en elementos estructurales y/o corrosión en acero de refuerzo: | <input type="checkbox"/> Ninguno | <input checked="" type="checkbox"/> Moderado | <input type="checkbox"/> Severo |
| 13.2 Est. de Acero: Corrosión en elementos de acero y/o deterioro de conexiones y/o pandeo: | <input type="checkbox"/> Ninguno | <input checked="" type="checkbox"/> Moderado | <input type="checkbox"/> Severo |
| 13.3 Agrietamiento en paredes de relleno: | <input type="checkbox"/> Ninguno | <input checked="" type="checkbox"/> Moderado | <input type="checkbox"/> Severo |
