**UNIVERSIDAD TÉCNICA DE AMBATO**  
**FACULTAD DE INGENIERÍA CIVIL Y MECÁNICA**  
**CARRERA DE INGENIERÍA CIVIL**  
**TRABAJO EXPERIMENTAL**  
**PREVIO A LA OBTENCIÓN DEL TÍTULO DE INGENIERO CIVIL**

**“EVALUACIÓN DE LAS VÍAS URBANAS EN EL CANTÓN AMBATO DEL SECTOR COMPRENDIDO ENTRE LA AV. INDOAMÉRICA, TORONTO, MATANZAS, OTAWA, RIO DE JANEIRO, BELLO HORIZONTE, BUENOS AIRES”.**

**AUTOR:** Sebastián Gabriel Calahorrano Mayorga

**Agosto - 2023**

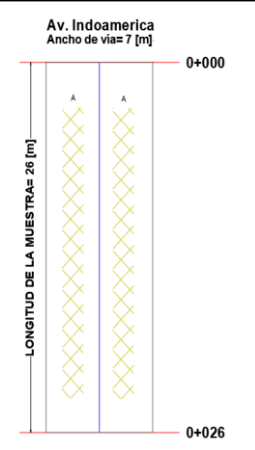
13	Huecos	m2							
14	Cruce de Vía Ferrea	m2							
15	Ahuellamiento	m2							
16	Desplazamiento	m2							
17	Grietas parabólicas	m2							
18	Hinchamiento	m2							
19	Desprendimiento de agregados	m2							
FALLA #	SEVERIDAD			CANTIDADES PARCIALES			TOTAL	DENSIDAD (%)	VALOR DEDUCIDO
	BAJO(L)	MEDIO(M)	ALTO(H)						
1	X			91	0		91	50.00	52
<b>VALOR DEDUCIDO TOTAL(VDT):</b>									52
<b>PCI=100-VDT</b>									48

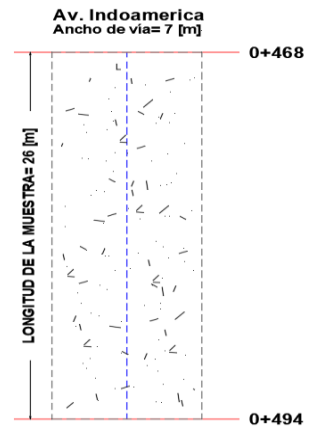
**ABS Inicial:** 0+468      **Area de muestreo(m2)** 182      **m2**      **Fecha:** 30/6/2023  
**ABS Final:** 0+494      **Unidad de Muestreo** #7  
**Ancho del carril:** 7      **Tramo:** 0+000-0+728

FALLA #	SEVERIDAD			CANTIDADES PARCIALES			TOTAL	DENSIDAD (%)	VALOR DEDUCIDO
	BAJO(L)	MEDIO(M)	ALTO(H)						
12	X			182	0		182	100	20
<b>VALOR DEDUCIDO TOTAL(VDT):</b>									20
<b>PCI=100-VDT</b>									80

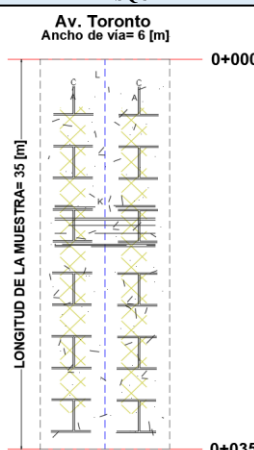
13	Huecos	m2							
14	Cruce de Vía Ferrea	m2							
15	Ahuellamiento	m2							
16	Desplazamiento	m2							
17	Grietas parabólicas	m2							
18	Hinchamiento	m2							
19	Desprendimiento de agregados	m2							
FALLA #	SEVERIDAD			CANTIDADES PARCIALES			TOTAL	DENSIDAD (%)	VALOR DEDUCIDO
	BAJO(L)	MEDIO(M)	ALTO(H)						
1	X			40	0		40	19.05	38
3	X			105	0		105	50	20
12	X			105	0		105	50	12
11	X			30	0		30	14.29	20
							<b>VALOR DEDUCIDO TOTAL(VDT):</b>		90
							<b>PCI=100-VDT</b>		10

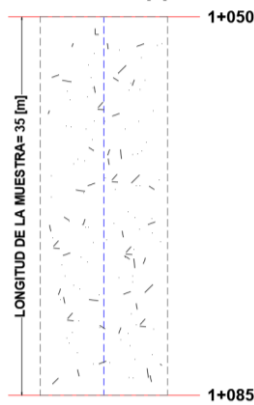
10	Grietas longitudinales y transversales	m2							
11	Parqueo y Acometida de Servicio Publico	m2							
12	Pulimiento de agregados	m2							
13	Huecos	m2							
14	Cruce de Vía Ferrea	m2							
15	Ahuellamiento	m2							
16	Desplazamiento	m2							
17	Grietas parabólicas	m2							
18	Hinchamiento	m2							
19	Desprendimiento de agregados	m2							
<b>FALLA #</b>	<b>SEVERIDAD</b>			<b>CANTIDADES PARCIALES</b>			<b>TOTAL</b>	<b>DENSIDAD (%)</b>	<b>VALOR DEDUCIDO</b>
	<b>BAJO(L)</b>	<b>MEDIO(M)</b>	<b>ALTO(H)</b>						
12	X			52.5	0		52.5	25	7
							<b>VALOR DEDUCIDO TOTAL(VDT):</b>		7
							<b>PCI=100-VDT</b>		93
