UNIVERSIDAD TÉCNICA DE AMBATO
FACULTAD DE INGENIERÍA CIVIL Y MECÁNICA
CARRERA DE INGENIERÍA CIVIL

**TRABAJO EXPERIMENTAL PREVIO A LA OBTENCIÓN DEL TÍTULO DE
INGENIERO CIVIL**

**EVALUACIÓN DE LAS VÍAS URBANAS EN EL CANTÓN AMBATO DEL
SECTOR COMPRENDIDO ENTRE LA AV. LAS ACEITUNAS, CHAMBURROS,
PERIÓDICO EL QUITENÑO LIBRE, JOSÉ MARÍA MAUGERI, PERIÓDICO LA
IDEA, LAS UVAS, AV. LOS GUAYTAMBOS, LA DELICIA.**

Septiembre - 2023

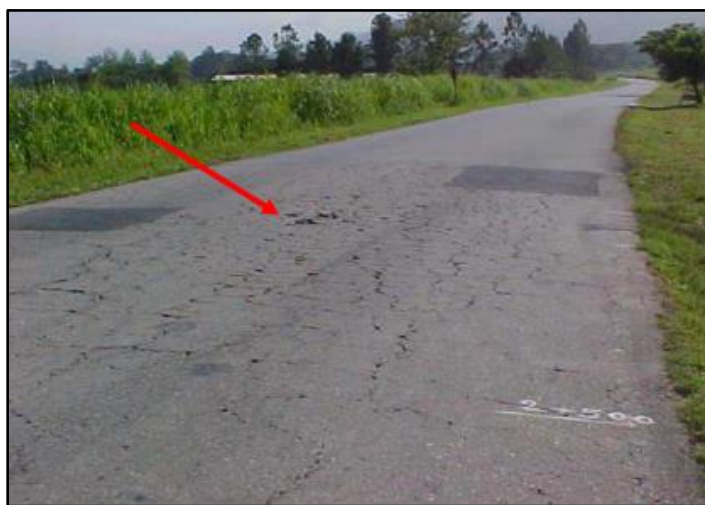
Las grietas piel de cocodrilo se encuentran generalmente ligadas de tal manera que se forman polígonos menores a 30 cm, haciendo referencia a su nombre ya que simula la piel de un cocodrilo o una malla de metal. [1] Es considerado como uno de los daños estructurales importantes que normalmente viene acompañado del ahuellamiento. Ocurren solo en áreas expuesta a las sollicitaciones del tránsito (principalmente huellas de canalización)[4]

Gráfico 4: Falla Piel de Cocodrilo.

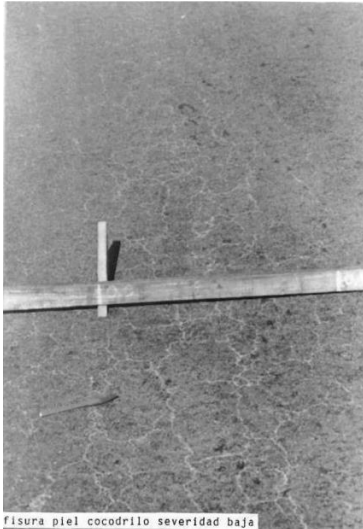
Gráfico 5: Piel de Cocodrilo Severidad Baja.

Bajo (L: Low): Las grietas y las líneas capilares longitudinales se desarrollan en paralelo con poca o ninguna interconexión. Las grietas no se delaminaron, es decir, no mostraron daño material a lo largo de los bordes de la grieta.[7]

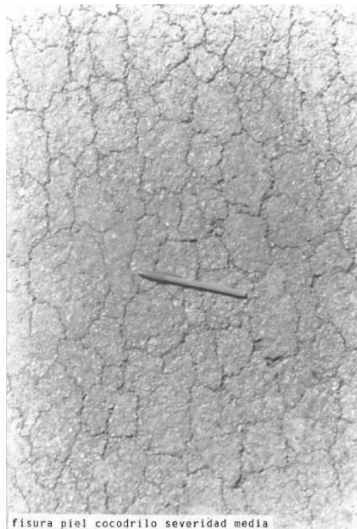
Gráfico 6: Piel de cocodrilo severidad media.

Medio (M: Medium): Nivel siguiente al de las grietas de cocodrilo que se encuentran en el nivel L, tienen un patrón en el cual las grietas se encuentran levemente descascaradas. [7]

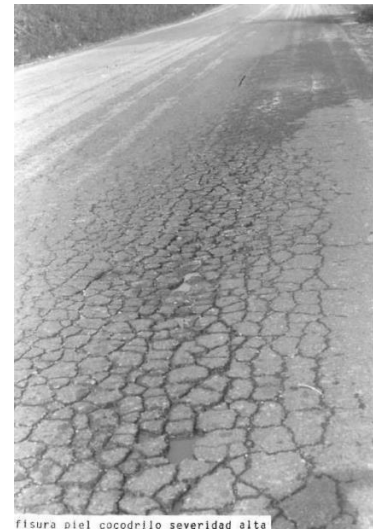
Gráfico 7: Piel de cocodrilo severidad alta.

Alto (H: High): Nivel en el que las grietas ya han avanzado en una manera en la cual los pedazos tienen una buena definición y los bordes se han descascarado, además varios pedazos se pueden sacudir bajo el tránsito.[7]

Alto (H: High): Parcheo “Full Depth”. Reconstrucción. [4]

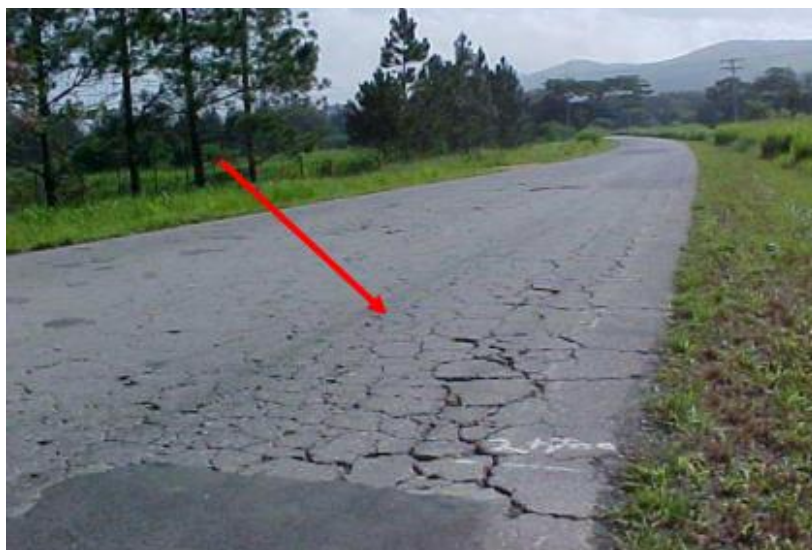
Gráfico 8: Falla Agrietamiento en Bloque.

Se considera como agrietamiento en bloque a aquellas grietas que están interconectadas y se dividen en partes muy cercanas a la forma de un rectángulo.[7] Cada uno de los bloques puede presentar variaciones en su área, en un rango de 0.9m², hasta un máximo de 9m². Este agrietamiento se diferencia de las figuras de piel de cocodrilo debido a al tamaño, ángulos y regularidad de los polígonos. [6]

- Ocurren en las grandes fracciones del pavimento, pero en varios casos se presenta exclusivamente en el área que no tiene tránsito vehicular.[4]
- Producidas debido a que se tiene una mezcla asfáltica demasiado rígida, un espesor del pavimento inadecuado en cuanto a las solicitaciones.[2]

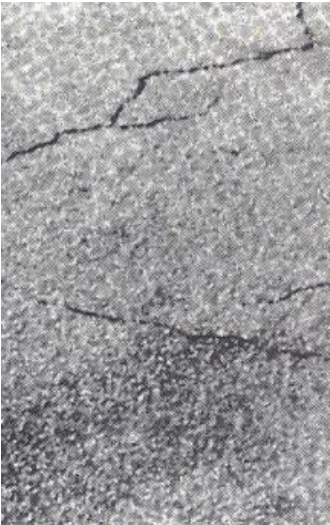
Gráfico 9: Agrietamiento en bloque severidad baja.
Fuente: Identificación De Fallas En Pavimentos Y Técnicas De Reparación – Nevi-12 – 2016.

Bajo (L: Low): Grietas con o sin relleno de ancho menor a los 10.0 mm. [4]

Bajo (L: Low): Riego de sello. Cubrimiento de grietas con un ancho mayor a 3.0mm.

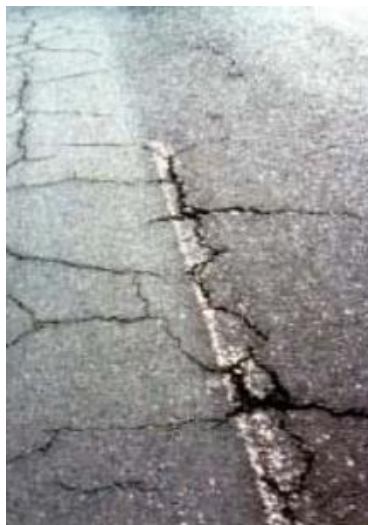
Gráfico 10: Agrietamiento en bloque severidad media.
Fuente: Identificación De Fallas En Pavimentos Y Técnicas De Reparación – Nevi-12 – 2016.

Medio (M: Medium): Grietas con o sin relleno de cualquier ancho hasta 76.00mm, que se encuentra rodeada de grietas aleatorias pequeñas.[4]

Medio (M: Medium): Sellado de grietas, reciclado superficial. Escarificado en caliente y sobrecarpeta.

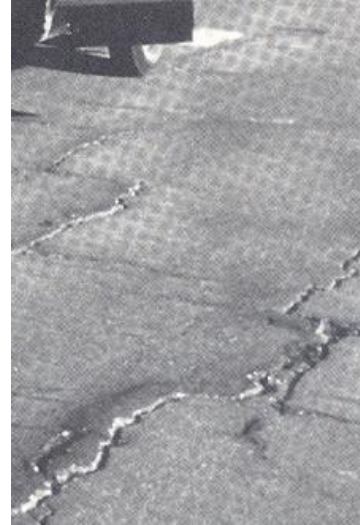
Gráfico 11: Agrietamiento en bloque severidad alta.
Fuente: Identificación De Fallas En Pavimentos Y Técnicas De Reparación – Nevi-12 – 2016.

Alto (H: High): Grietas con cualquier ancho donde se pueda observar que alrededor de la misma hay pocos centímetros del pavimento que están severamente fracturados.[4]

Alto (H: High): Sellado de grietas, reciclado superficial. Escarificado en caliente y sobrecarpeta.

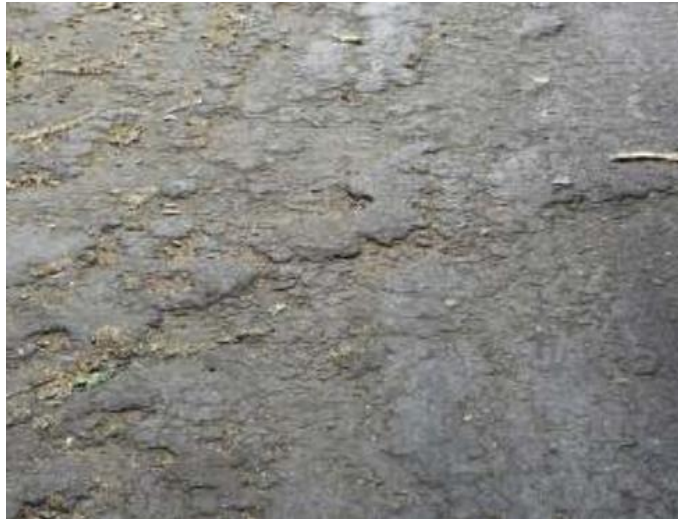
Gráfico 12: Abultamientos y Hundimientos.

- Elevamiento de las losas de concreto en cemento Portland que cuentan con una sobrecarpeta de concreto asfáltico.
- Expansión originada por la congelación (diversión de lentes de hielo)
- Introducción y remonte del material en una grieta combinada con varias cargas de tránsito, en algunos casos se denomina como “tenting”.

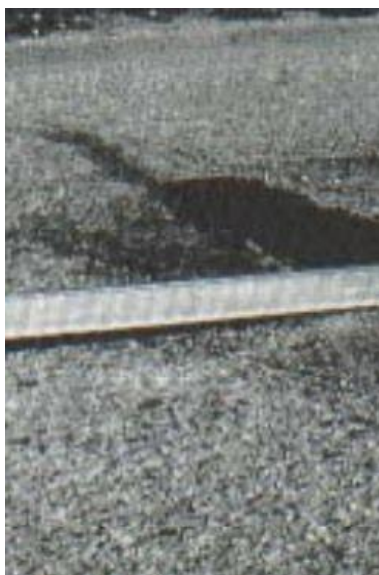
Gráfico 13: Abultamiento y hundimiento severidad baja.

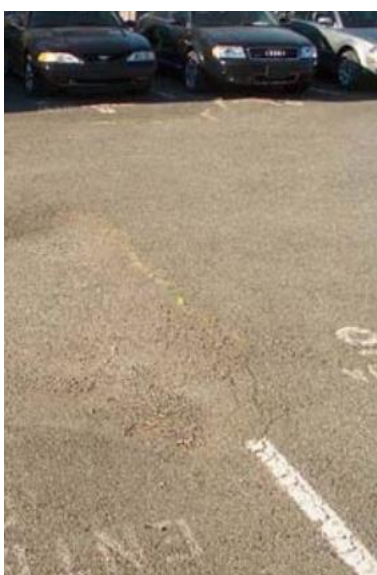
Gráfico 14: Abultamiento y hundimiento severidad media.

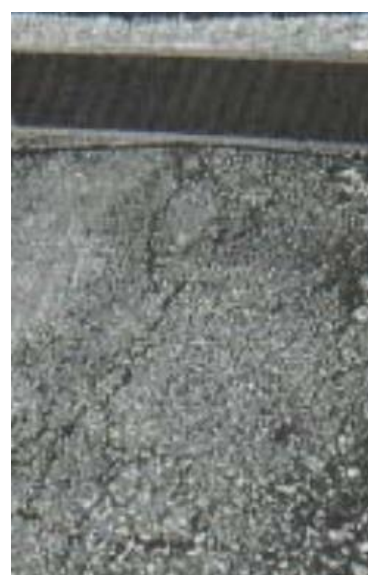
Gráfico 15: Abultamiento y hundimiento severidad alta.

Alto (H: High): Reciclado (fresado) en frio. Se realiza un parcheo parcial o profundo. Sobrecarpeta.[7]

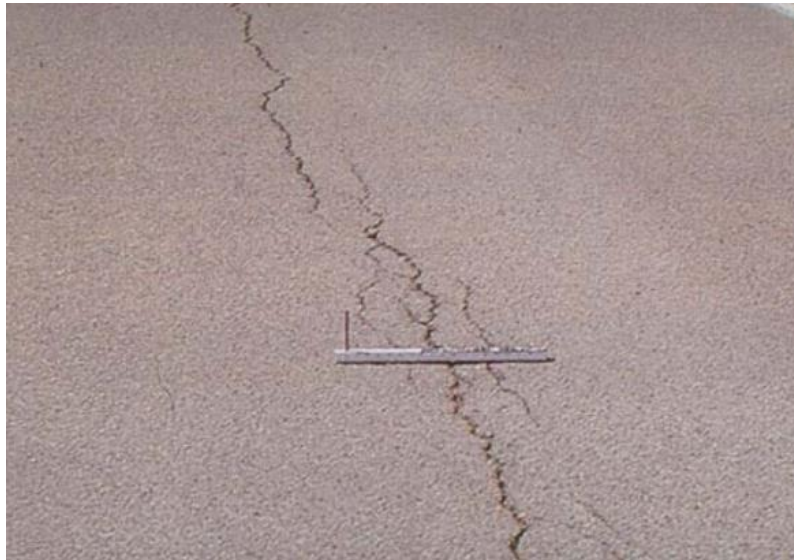
Gráfico 16: Grietas Longitudinales y Transversales.

Las ranuras longitudinales son paralelas al borde del pavimento o a la dirección de construcción, las grietas transversales se extienden a través del pavimento en arcos aproximadamente paralelos al borde de la carretera o a la dirección de la construcción. Este tipo de grietas no suelen estar asociadas al peso. [7]

- Un grupo de carriles mal construidos en la carretera.[7]
- Agrietamiento de la superficie de hormigón asfáltico provocado por las bajas temperaturas, el envejecimiento de la carretera o el ciclo diario de temperaturas.[7]
- Una grieta de reflexión provocada por la aglomeración de la base, incluidas las grietas en los bloques de hormigón de cemento Portland, pero no en las juntas del pavimento de hormigón.[7]

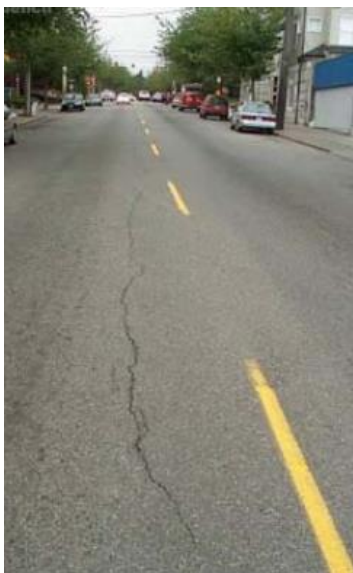
Gráfico 17: Grietas longitudinales y transversales severidad baja.

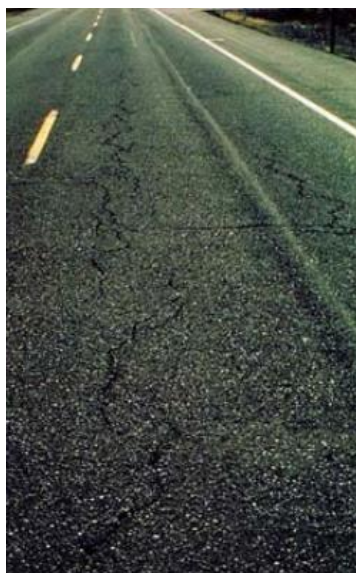
Gráfico 18: Grietas longitudinales y transversales severidad media.

Medio (M: Medium): Se realiza un sellado de grietas.[7]

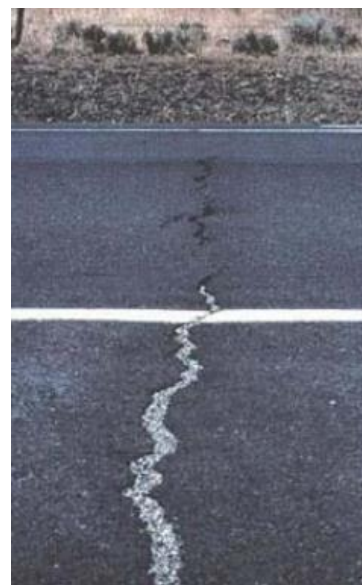
Gráfico 19: Grietas longitudinales y transversales severidad alta.

Alto (H: High): Se realiza un sellado de grietas. Un parcheo parcial de la calzada.[7]

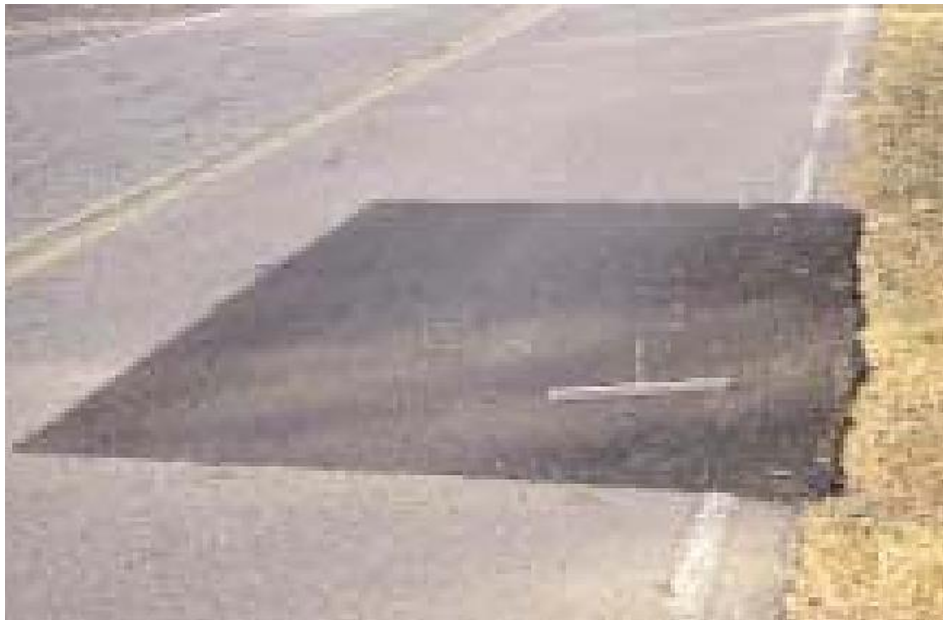
Gráfico 20: Parcheo y Acometidas de Servicio.

Un parche es una sección de pavimento a la que se ha añadido material nuevo para reparar una sección de pavimento más antigua. Un parche se considera un defecto independientemente de lo bien que funcione (a menudo, una zona reseca o una zona adyacente funciona peor que la sección inicial de pavimento). [7]

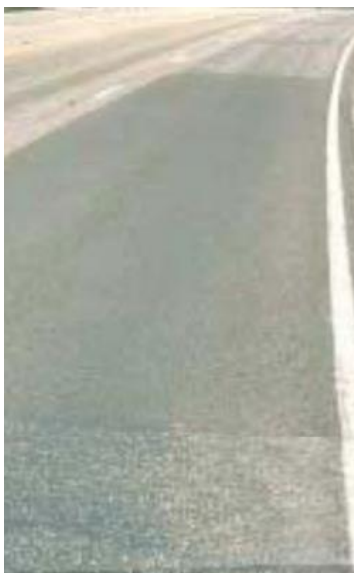
Gráfico 21: Parqueo y acometidas de servicio severidad baja.

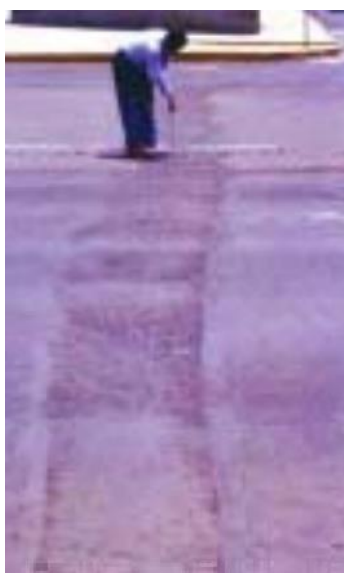
Gráfico 22: Parqueo y acometidas de servicio severidad media.

Medio (M: Medium): El bache está algo degradado, o la calidad del trayecto se considera moderadamente grave.[4]

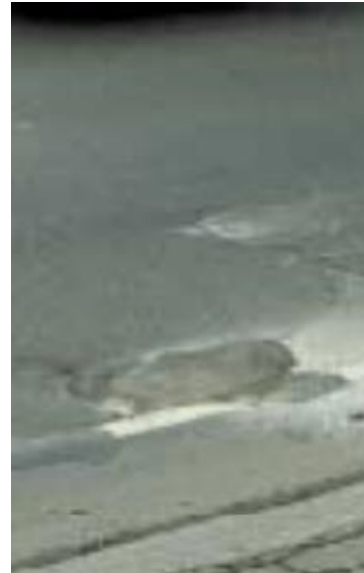
Gráfico 23: Parqueo y acometidas de servicio severidad alta.

Alto (H: High): El Bache se deteriora gravemente, o la calidad del trayecto se clasifica como grave, requiere una sustitución rápida.[4]

Alto (H: High): Se realiza la sustitución del bache.[7]

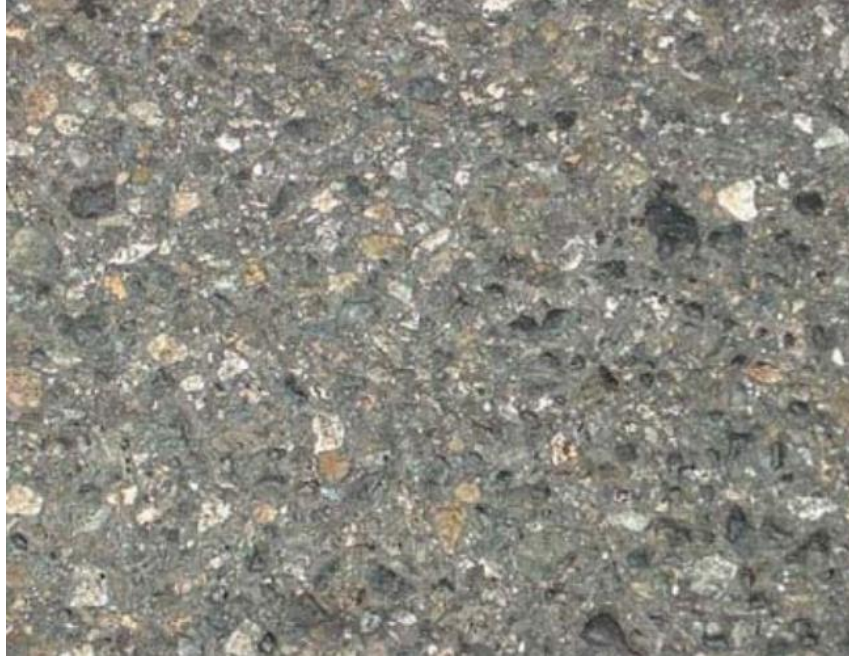
Gráfico 24: Pulimiento de Agregados.

La eliminación de aditivos debe tenerse en cuenta cuando un examen revela que el aditivo que se extiende sobre la superficie es degradable y que la superficie es lisa al tacto. Este tipo de daño es evidente cuando el valor de una evaluación de la resistencia al deslizamiento es bajo o ha disminuido significativamente con respecto a una evaluación anterior.[7]

Bajo (L: Low), Medio (M: Medium), Alto (H:High): No hay ninguna acción. Reparación de la superficie. Superposición y fresado. [7]

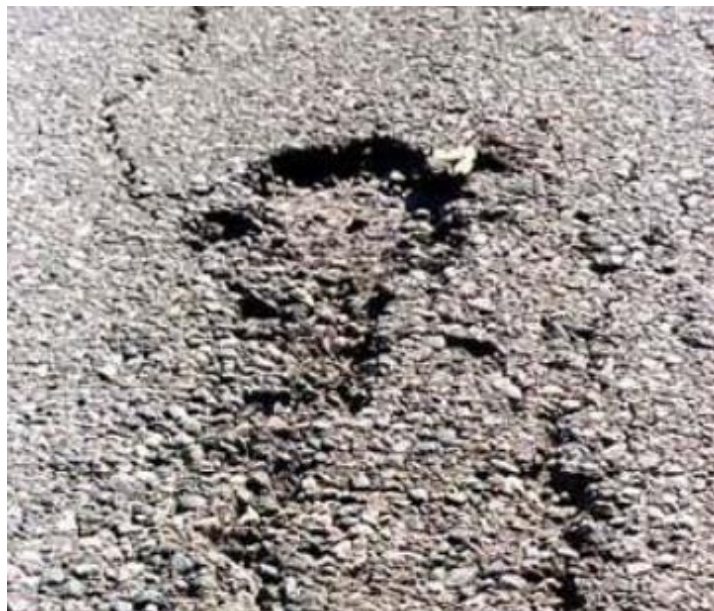
Gráfico 25: Huecos.

- El estado de la estructura suele estar dañado por los huecos, que no deben confundirse con la meteorización o la deflación. Los huecos deben registrarse como huecos y no como meteorización cuando son causados por una piel de cocodrilo severa.[7]

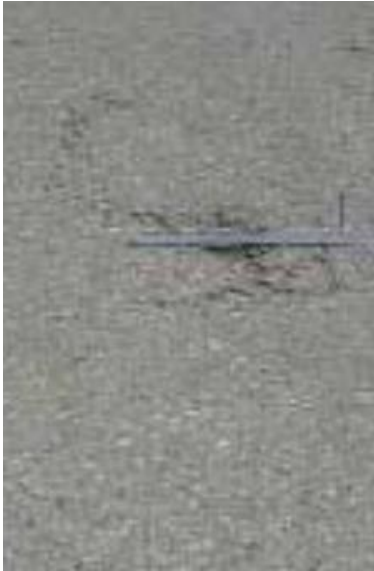
Gráfico 26: Huecos severidad baja.

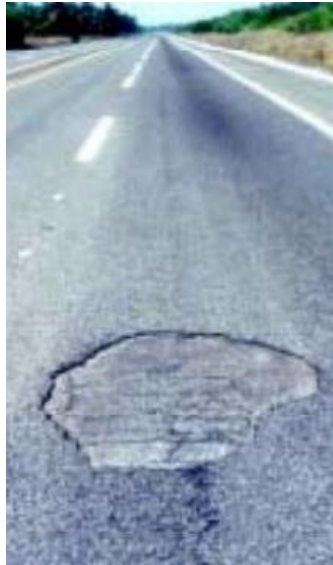
Gráfico 27: Huecos severidad media.

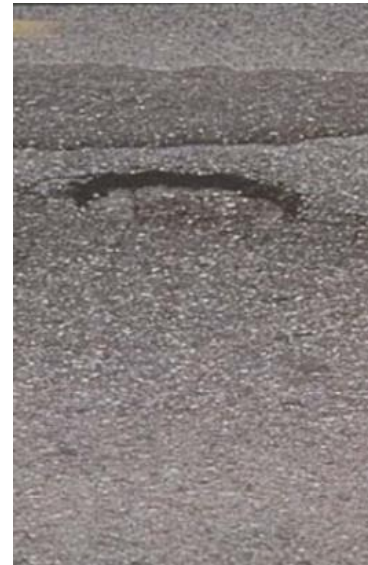
Gráfico 28: Huecos severidad alta.

Alto (H: High): Se realiza un parcheo profundo.[7]

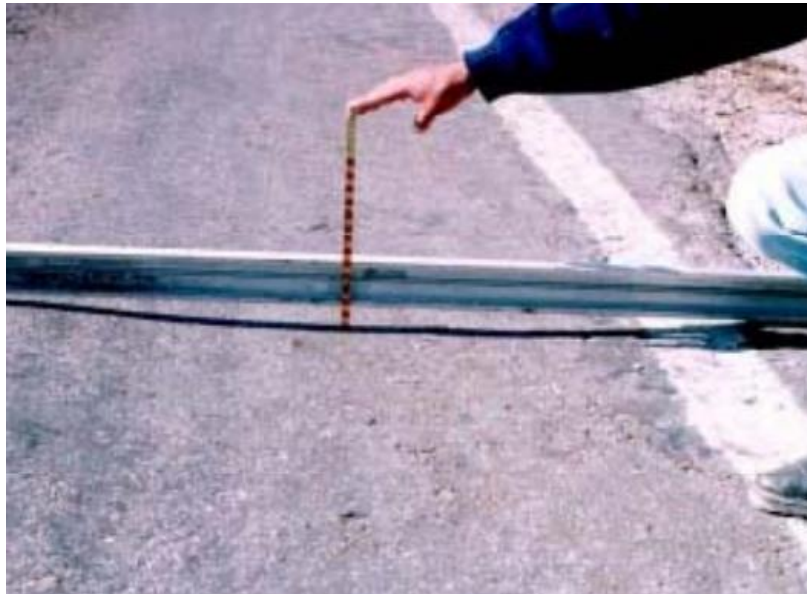
Gráfico 29: Ahuellamiento.

- El ahuellamiento resulta de una permanente deformación en cualquiera de las capas del pavimento o la subrasante, normalmente producida por consolidación o movimiento latitudinal de los materiales debido a la carga del tránsito.[7]
- Un ahuellamiento significativo podría provocar un fallo estructural importante del pavimento.[7]

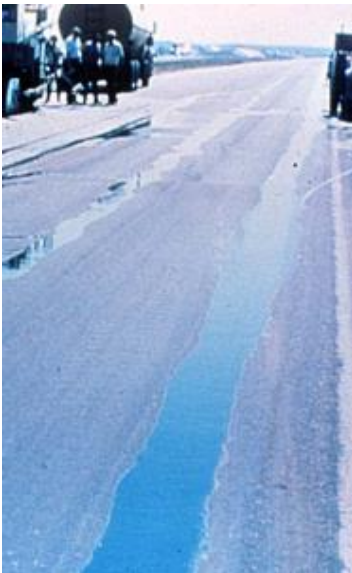
Gráfico 30: Ahuellamiento severidad baja.

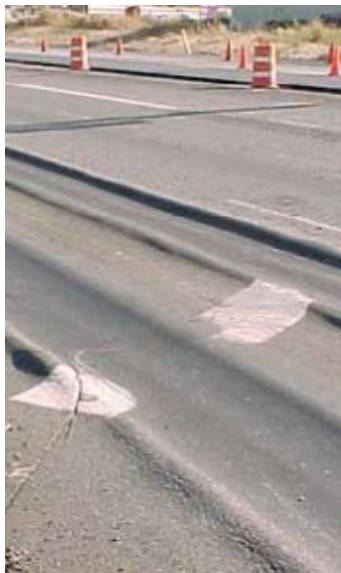
Gráfico 31: Ahuellamiento severidad media.

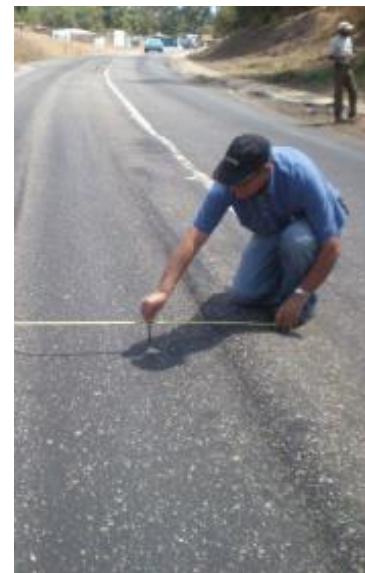
Gráfico 32: Ahuellamiento severidad alta.

Alto (H: High): Se realiza un parcheo superficial o profundo. Fresado y sobrecarpeta.[7]

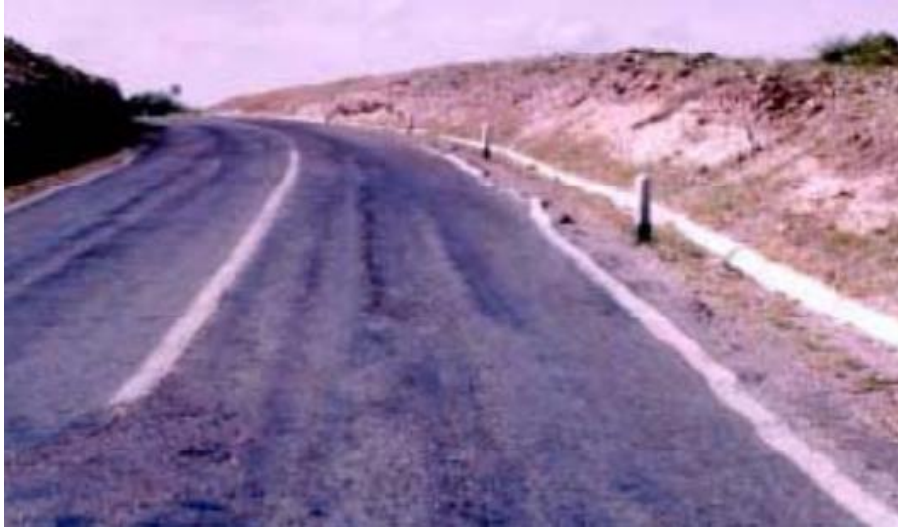
Gráfico 33: Hinchamiento.

- Normalmente, las sustancias potencialmente expansivas son las que causan este daño.[4]
- El proceso de descascarillado puede ir acompañado de un lijado superficial.[4]

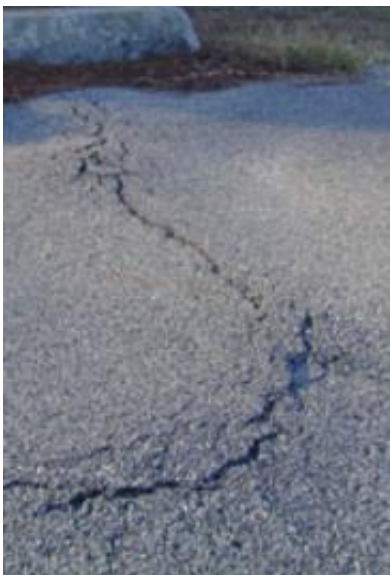
Gráfico 34: Hinchamiento severidad baja.

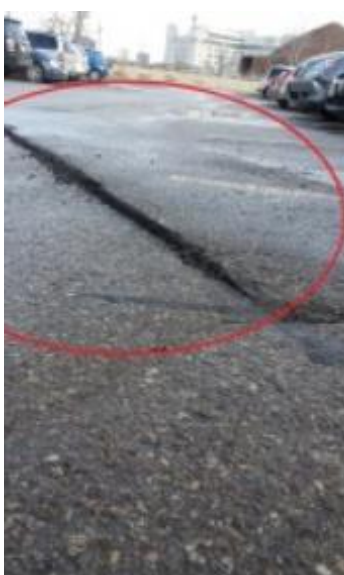
Gráfico 35: Hinchamiento severidad media.

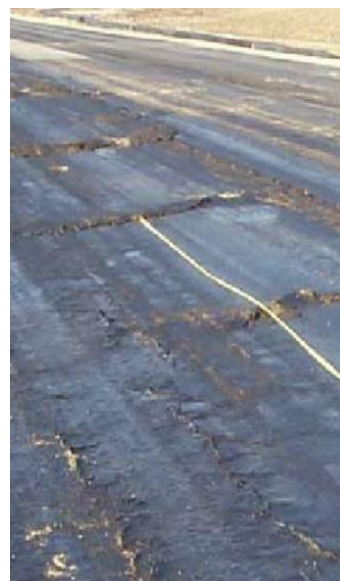
Gráfico 36: Hinchamiento severidad alta.

Alto (H: High): Se realiza una reconstrucción. [4]

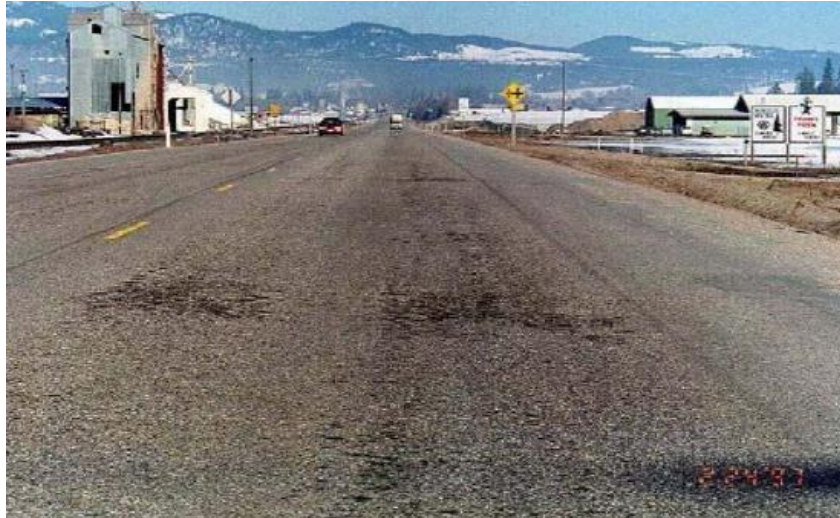
Gráfico 37: Meteorización/Desprendimiento de Agregados.

- Además, pueden aparecer en mezclas que contienen muy poco ligante y en mezclas que se calandraron en exceso durante la producción. [4]
- Ciertos tipos de transporte, como los vehículos orugas, pueden ser la causa de la recesión.[4]
- El proceso de descascarillado puede ir acompañado de un lijado superficial.[4]
- La pérdida de los agregados y la erosión de la superficie causada por el derramamiento de aceites también se consideran una especie de desprendimiento.[4]

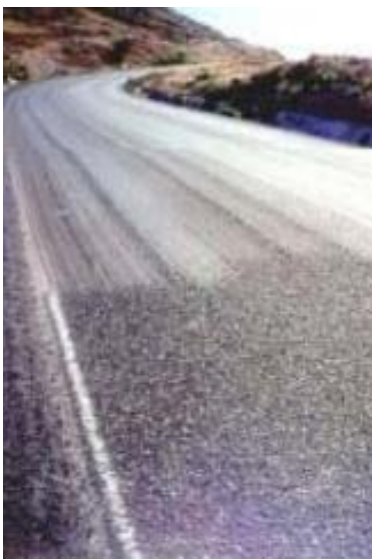
Gráfico 38: Meteorización /Desprendimiento de agregados severidad baja.

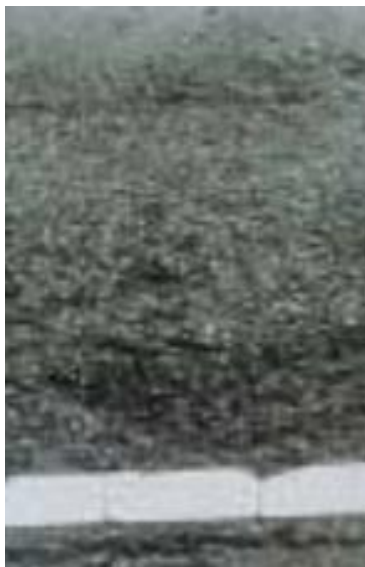
Gráfico 39: Meteorización /Desprendimiento de agregados severidad media.

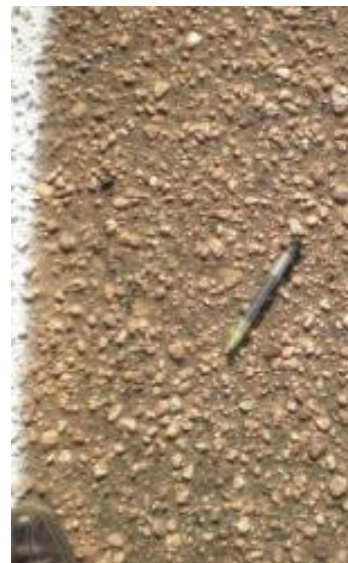
Gráfico 40: Meteorización /Desprendimiento de agregados severidad alta.

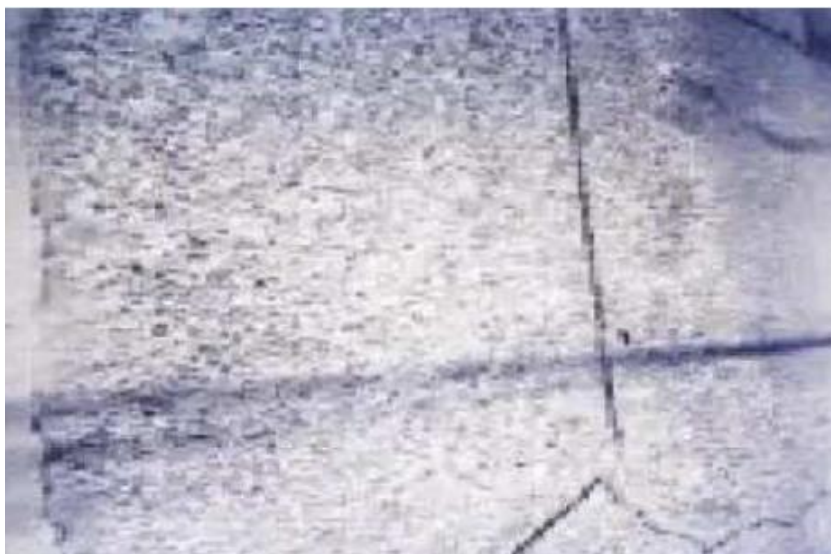
Gráfico 41: Desgaste Superficial.

El deterioro progresivo de la superficie del pavimento debido a la pérdida de finos separados de la matriz cemento-arena del hormigón conduce a una superficie de rodadura rugosa y eventualmente a pequeños huecos. [8]

- Reparación parcial con hormigón fino o mortero de cemento (dependiendo de la profundidad del desgaste). [6]
- Recubrimiento de reparación parcial con hormigón totalmente adherido.[6]

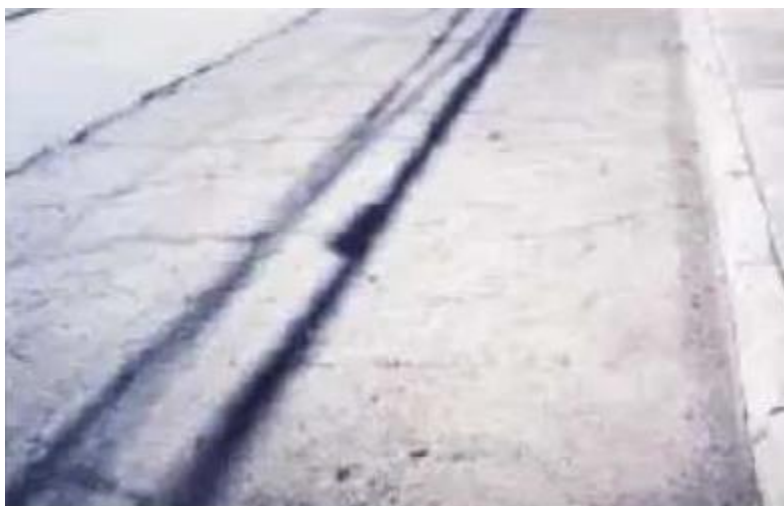
Gráfico 42: Fisuramiento.

Es la rotura de la zona de la losa a una profundidad del orden de 5 a 15 mm, debido al desprendimiento de pequeño trozo de hormigón. Por fisuras se relaciona con una malla o red de fisuras superficiales bastante finas, que dura sólo a la zona de hormigón.[8]

Normalmente no es necesario llevar a cabo ningún tipo de reparación. Ocasionalmente, tratándose de fisuras de ancho mayor, o que intersecan todo el ancho del carril puede proceder a su sellado mediante la aplicación de una lechada cementicia, barrida y cepillada contra la superficie fisurada.

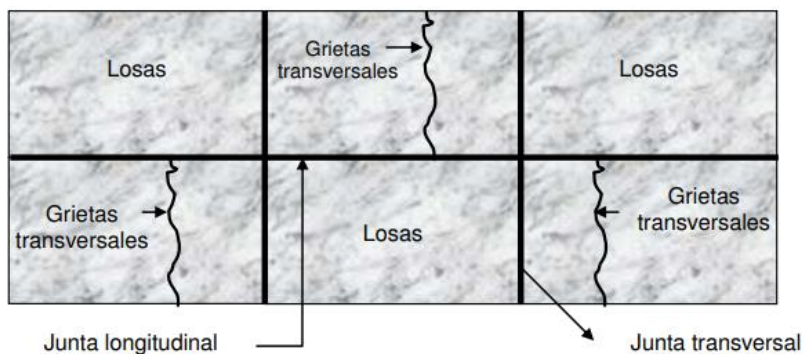
Gráfico 43: Agrietamiento Transversal.

Una grieta en la losa que es aproximadamente perpendicular u oblicua al eje del pavimento, dividiendo el pavimento en dos planos.[8]

- Es causado por una combinación de factores tales como la repetición excesiva de cargas, soporte de losa insuficiente, asentamiento de los cimientos, colocación excesiva del largo y ancho de la losa, o mano de obra deficiente.[8]
- Inexistencia de juntas transversales, la relación longitud – ancho en un índice excesivo, provocan las fisuras transversales.[8]
- Variaciones representativas del espesor en las losas.[8]

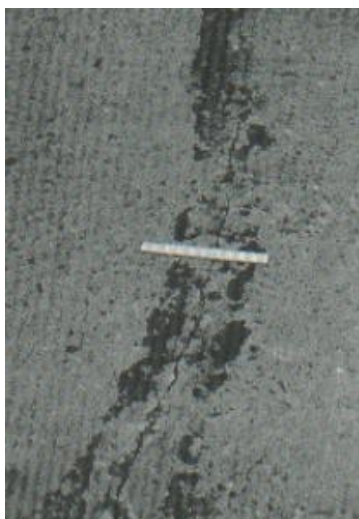
Gráfico 44: Agrietamiento transversal/ longitudinal severidad baja.

Bajo (L: Low): Grietas no selladas (incluidas aquellas con mal relleno) de menos de 12 mm de ancho, así como grietas selladas de cualquier ancho con buen relleno.[7]

Bajo (L: Low): Sin ninguna intervención. Sellado de grietas con más de 3 mm de extensión.[7]

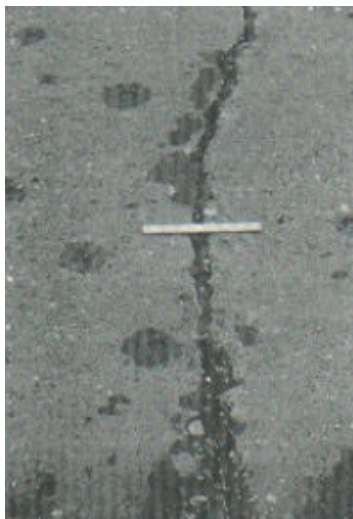
Gráfico 45: Agrietamiento transversal/ longitudinal severidad media.

- Grieta sin sellar de entre 12 y 51 milímetros de ancho.
- Una superficie agrietada que no está sellada y tiene una escala de menos de 10 mm de ancho.
- Cualquier grieta sellada que tenga menos de 10 mm de ancho.

Medio (M: Medium): Sellado de grietas.[7]

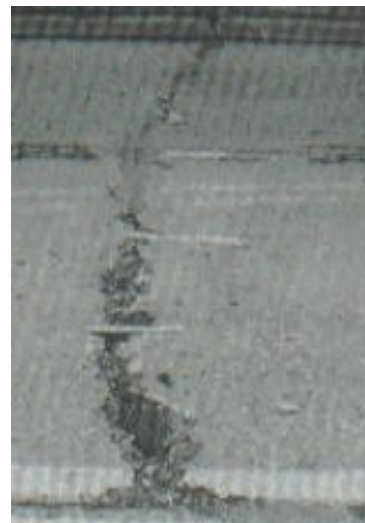
Gráfico 46: Agrietamiento transversal/ longitudinal severidad alta.

- Grieta sin reparar de más de 51 mm de ancho.
- Grieta con una escala de más de 10 mm puede ser sellada o no sellada.

Alto (H: High): Sellado de grietas. Parcheo profundo. Casos extremos (reemplazo de losa).[7]

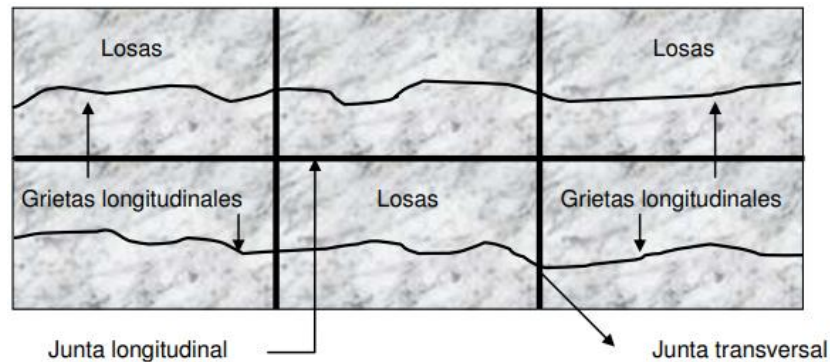
Gráfico 47: Agrietamiento Longitudinal.

La losa se divide en dos planos cuando se fractura, aproximadamente en una forma paralela a la dirección de la carretera. [8]

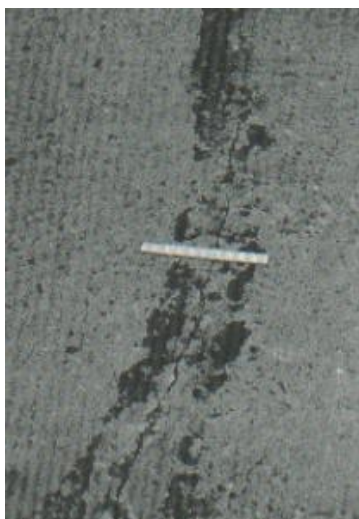
Gráfico 48: Agrietamiento transversal/ longitudinal severidad baja.

Bajo (L: Low): Grietas no selladas (incluidas aquellas con mal relleno) de menos de 12 mm de ancho, así como grietas selladas de cualquier ancho con buen relleno.[7]

Bajo (L: Low): Sin ninguna intervención. Sellado de grietas con más de 3 mm de extensión.[7]

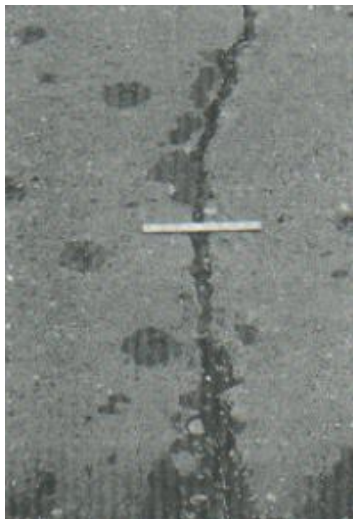
Gráfico 49: Agrietamiento transversal/ longitudinal severidad media.

- Grieta sin sellar de entre 12 y 51 milímetros de ancho.
- Una superficie agrietada que no está sellada y tiene una escala de menos de 10 mm de ancho.
- Cualquier grieta sellada que tenga menos de 10 mm de ancho.

Medio (M: Medium): Sellado de grietas.[7]

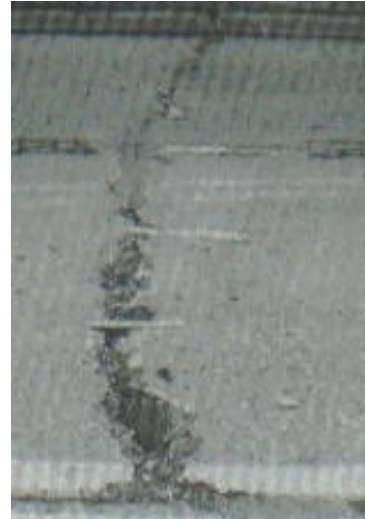
Gráfico 50: Agrietamiento transversal/ longitudinal severidad alta.

- Grieta sin reparar de más de 51 mm de ancho.
- Grieta con una escala de más de 10 mm puede ser sellada o no sellada.

Alto (H: High): Sellado de grietas. Parcheo profundo. Casos extremos (reemplazo de losa).[7]

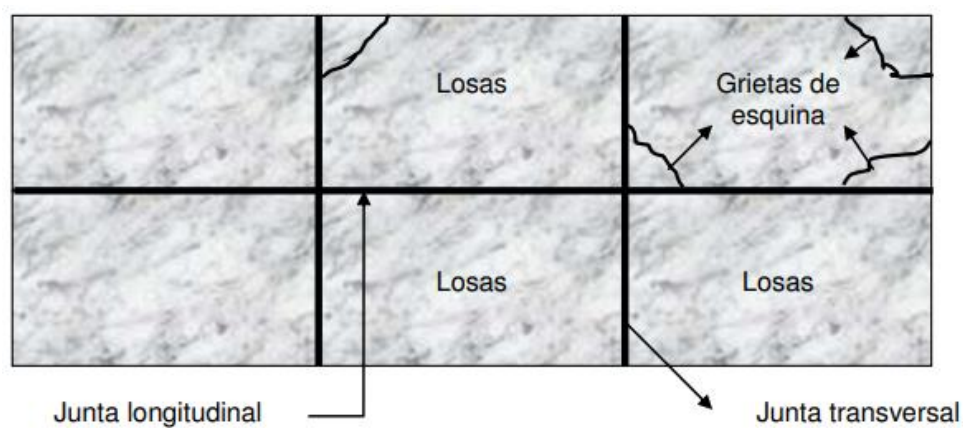
Gráfico 51: Agrietamiento de Esquina.

- Suelen ser causadas por cargas pesadas repetidas (fatiga del hormigón) que se combinan con una acción de drenaje, que erosiona y debilita el soporte de la cimentación.[8]
- También se producen como resultado de una transferencia de carga inadecuada a través de la junta, lo que favorece las deflexiones elevadas en las esquinas. [8]

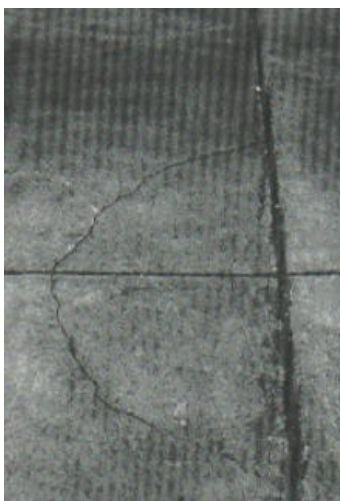
Gráfico 52: Agrietamiento de esquina severidad baja.
Fuente: Pavement Condition Index (PCI) Para Pavimentos Asfálticos Y De Concreto En Carreteras - Vásquez Luis - 2002

Bajo (L: Low): El área entre la fisura y las juntas está poco o nada fisurada, y la fisura en sí es de poca severidad.[7]

Bajo (L: Low): Sin ninguna intervención. Sellado de grietas con más de 3 mm de extensión.[7]

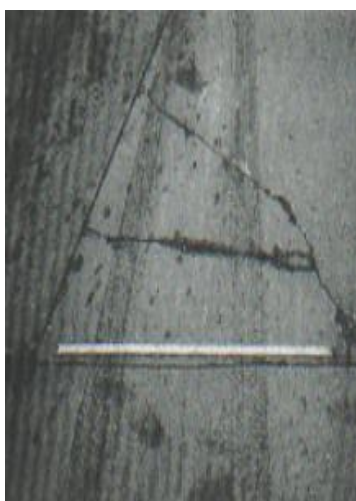
Gráfico 53: Agrietamiento de esquina severidad media.
Fuente: Pavement Condition Index (PCI) Para Pavimentos Asfálticos Y De Concreto En Carreteras - Vásquez Luis - 2002

Medio (M: Medium): El área entre la grieta y las juntas tiene una grieta de severidad media.[7]

Medio (M: Medium): Sellado de grietas, Parcheo profundo.[7]

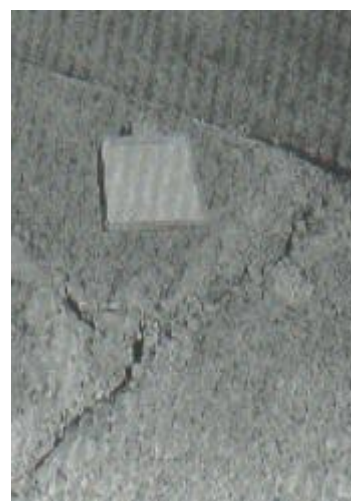
Gráfico 54: Agrietamiento de esquina severidad alta.
Fuente: Pavement Condition Index (PCI) Para Pavimentos Asfálticos Y De Concreto En Carreteras - Vásquez Luis - 2002

Alto (H: High): Puede identificarse por una grieta que se extiende más allá de la junta.[7]

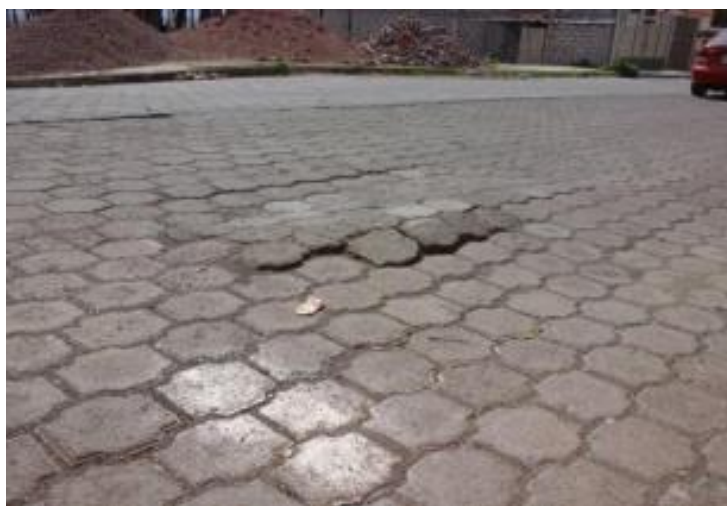
Gráfico 54: Abultamiento.

- Nivelación y compactación de las capas tratadas.
- Los adoquines previamente levantados deben ser reposicionados e inicialmente compactados
- Compactación final y sellado de juntas.
- Si el daño es particularmente severo y continúa ocurriendo, tratar o estabilizar el suelo de los cimientos puede ser una opción.[11]

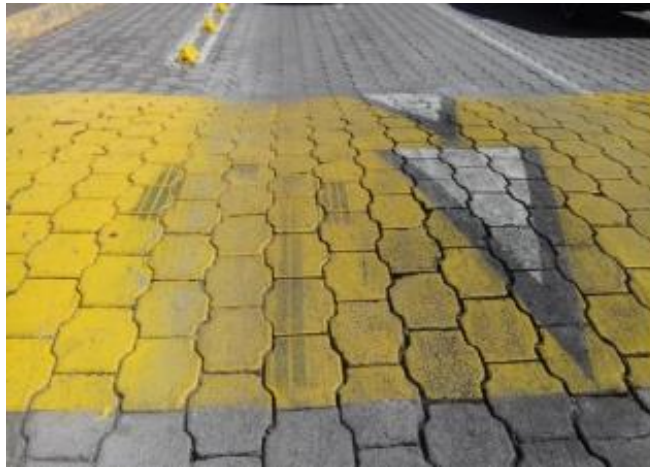
Gráfico 56: Ahuellamiento.

- Se aplica el mismo método que descrito para el proceso de mantenimiento de los abultamientos.

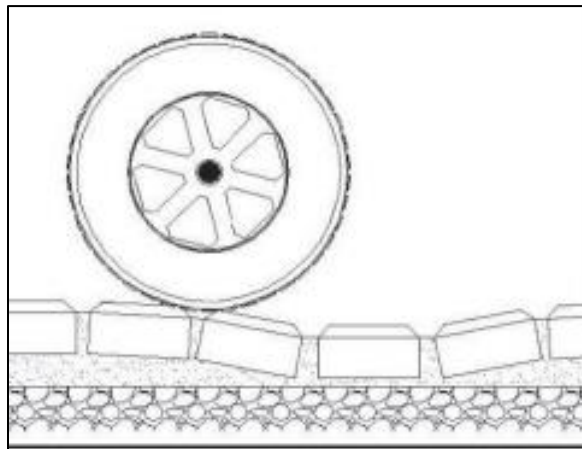
Gráfico 57: Depresión.

- Asentamiento del suelo cerca de los cimientos.[11]
- La degradación de las partículas de arena provoca fallas en la capa de arena.[11]
- Drenaje inadecuado o falta de mantenimiento.[11]

- Se aplica el mismo método descrito para el proceso de mantenimiento de los abultamientos.

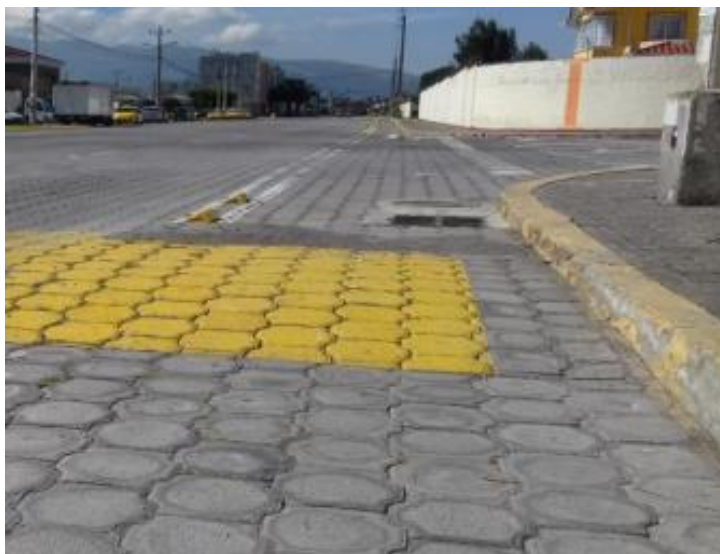
Gráfico 58: Desplazamiento de Borde.

- Construcción y diseño inadecuado del elemento de confinamiento, falla localizada en el sitio de construcción.[10]
- Excesivas cargas de tránsito.[10]

- Se deben seguir los siguientes procedimientos al nivelar y compactar el área.[11]
 - Limpieza del área después de quitar el material dañado.
 - Revisar y hacer los cambios necesarios a las condiciones de estabilidad del sitio.
 - Analizar y solucionar cualquier problema de drenaje en la propiedad.
 - Se reconstruyen los elementos de confinamiento.
 - Reordenación del adoquinado.

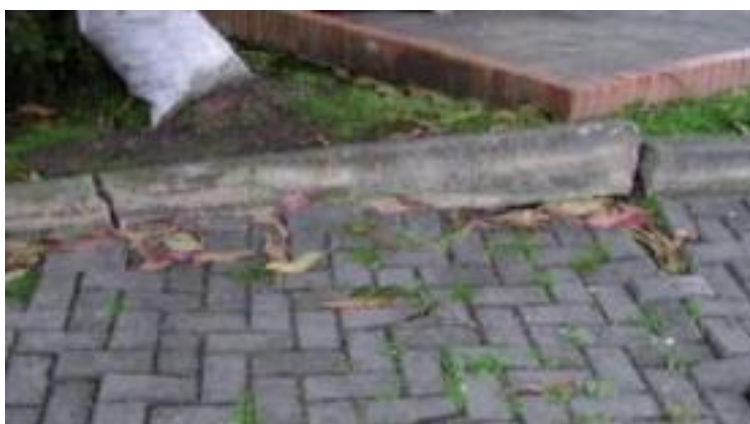
Gráfico 59: Fracturamiento de confinamientos externos.

Es la degradación y destrucción parcial o total de los confinamientos externos. Las partículas y cuerpos extraños pueden quedar incrustados en el pavimento cuando éste se encuentra en un estado avanzado de deterioro por pérdida de material.[10]

Medio (M: Medium): Se visualizan grietas mayores a 3mm, pero aún se mantienen en su posición original actuando como un confinamiento.[10]

Alto (H: High): Se visualizan grietas superiores a 3mm, pero existe un desplazamiento de su posición original dando paso al desplazamiento lateral de los adoquines.[10]

- El proceso para reparar este deterioro es el siguiente, cuando el nivel de gravedad es alto.[11]
 - Asegúrese de que el diseño y el estado del elemento sean apropiados.
 - Despeje el área y retire el material dañado.
 - Examinar y hacer los cambios necesarios a las condiciones de estabilidad del sitio.
 - Revisar y solucionar cualquier problema de drenaje en la propiedad.
 - Reconstrucción de los elementos de confinamiento.
 - Cambio o reestructuración de los adoquines.

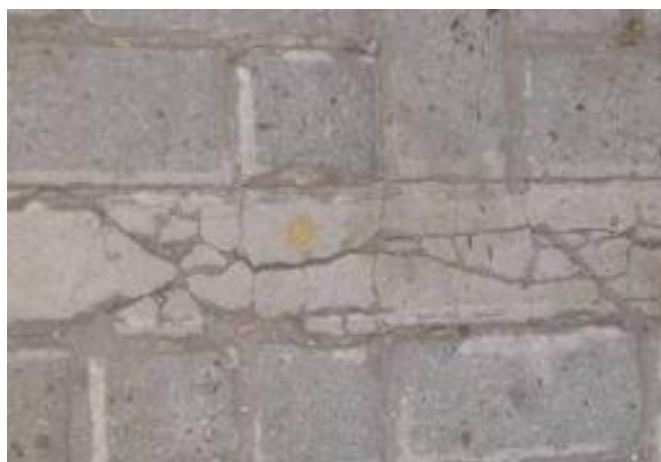
Gráfico 60: Fracturamiento de Confinamientos Internos.

Es la degradación y destrucción total o parcial de los recintos internos. La pérdida de material ocurre en etapas más avanzadas de deterioro, lo que permite la incrustación de partículas y objetos extraños en el pavimento.[10]

- Fatiga causada por el paso del tráfico.[10]
- Mala calidad del material y/o control inestable sobre el proceso de construcción.[10]
- Cuando los confinamientos son más altos que la superficie de la carretera, el impacto de las llantas del vehículo provoca el fracturamiento.[10]
- Por incursión de vegetación.[10]

Medio (M: Medium): Se visualizan grietas mayores a 3mm, pero aún se mantienen en su posición original actuando como un confinamiento.[10]

Alto (H: High): Se visualizan grietas superiores a 3mm, se pierde material, lo que permite que la basura y otros objetos extraños se incrusten en el pavimento. El movimiento lateral y longitudinal de los adoquines no está restringido por el elemento.[10]

- El proceso para reparar este deterioro es el siguiente, cuando el nivel de gravedad es alto.[11]
 - Asegúrese de que el diseño y el estado del elemento sean apropiados.
 - Despeje el área y retire el material dañado.
 - Examinar y hacer los cambios necesarios a las condiciones de estabilidad del sitio.
 - Revisar y solucionar cualquier problema de drenaje en la propiedad.
 - Reconstrucción de los elementos de confinamiento.
 - Cambio o reestructuración de los adoquines.

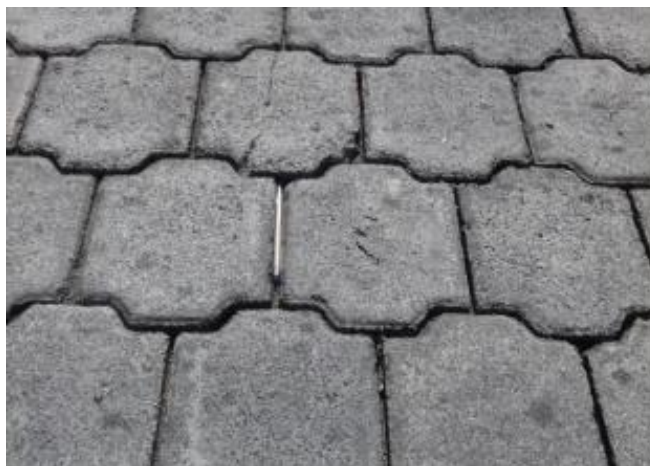
Gráfico 61: Juntas Abiertas

- El proceso para reparar este deterioro es el siguiente. [11]
 - Limpieza de la zona afectada.

- Extracción de adoquines del área afectada; deben limpiarse y apilarse a un lado para su posterior reemplazo.
- Reparación de la capa de arena.
- Nivelación de la capa de arena.
- Reposicionamiento y compactación inicial de los adoquines previamente levantados; es recomendable colocar los adoquines con las caras en la misma posición que estaban antes, y así evitar discontinuidades de tono en el pavimento.
- sellado de juntas y compactación final.

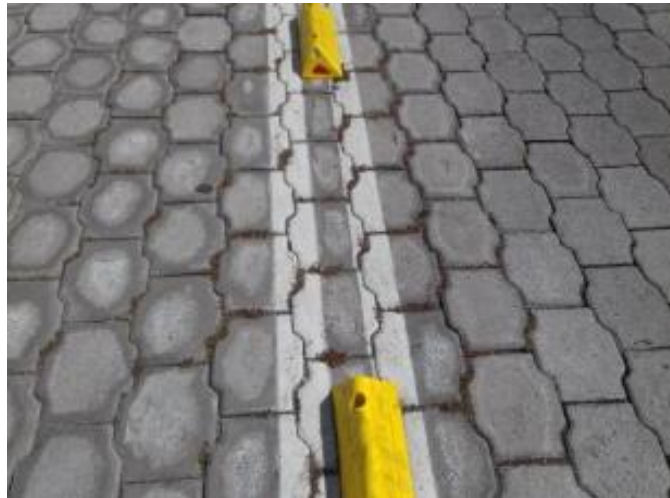
Gráfico 62: Vegetación en la Calzada
