**UNIVERSIDAD TÉCNICA AMBATO**  
**FACULTAD DE INGENIERÍA CIVIL Y MECÁNICA**  
**CARRERA DE MECÁNICA**

**TRABAJO EXPERIMENTAL PREVIO A LA OBTENCIÓN DEL TÍTULO  
DE INGENIERO MECÁNICO**

**“EVALUACIÓN DE LA DETECTABILIDAD DE DISCONTINUIDADES EN  
SOLDADURA AL VARIAR EL AGENTE LIMPIADOR EN EL ENSAYO DE  
TINTAS PENETRANTES TIPO II.”**

**Septiembre – 2022**

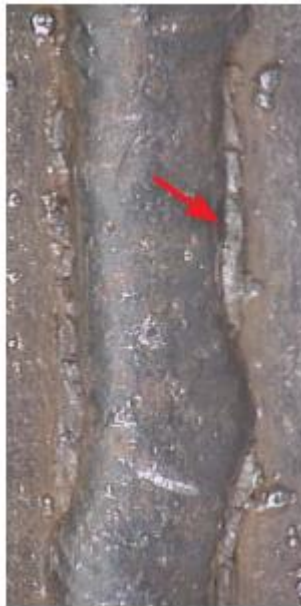
Fig. 7 Inclusiones de escoria [37]

Estas inclusiones suceden cuando las partículas de escoria quedan atrapadas en la parte interior del metal, esto provoca una soldadura débil. En la Tabla 7, se presentan causas y prevención para este tipo de defecto y una ejemplificación gráfica en la Figura 7.

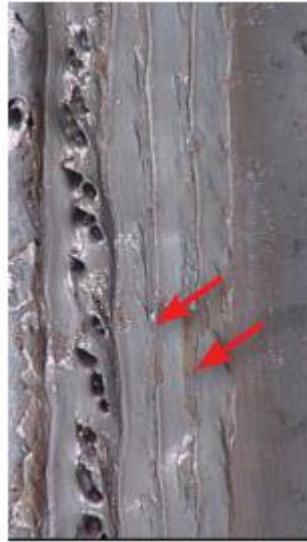
Este tipo de defectos son inclusiones de forma lineal que recorren el eje longitudinal del cordón de soldadura como se muestra en la Figura 8. Su origen se da cuando se permite que la escoria pase por delante del charco de soldadura y cuando la escoria se deposita en el paso de la pasada anterior de soldadura.

Fig. 8 Wagon Tracks [37]

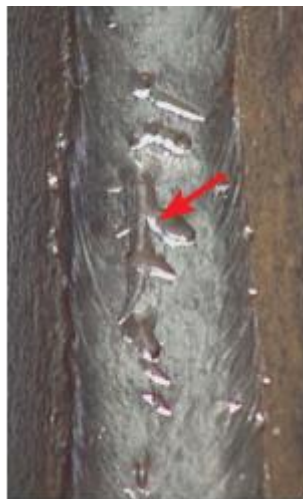
Este es el nombre con el cual se conoce a las bolsas de gas con forma alargada y que en la mayoría de los casos se genera por la presencia de humedad o azufre en la unión de la soldadura como se representa en la Figura 9. Para prevenir este tipo de defecto se emplean velocidades de avance pequeñas con la finalidad de permitir el desalojamiento de los gases antes que el metal se congele [37].

*Fig. 9 Piping porosity [37]*

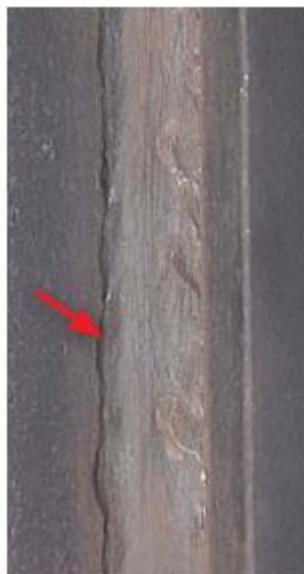
Fig. 10 Socavado [37]

Este defecto es una ranura fundida en el metal base cerca de la zona de la raíz o punta la cual no se llena por completo. Esto provoca un debilitamiento en la unión y es un causante de la generación de grietas. En la Tabla 9 se presentan causas y prevención para este tipo de defecto y una representación gráfica en la Figura 10.

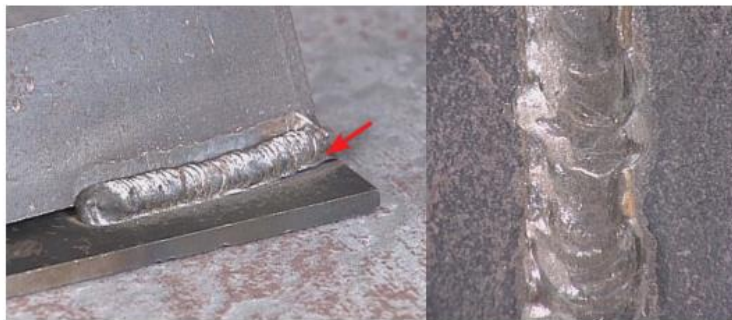
Fig. 11 Falta de fusión [37]

Este tipo de defecto se desarrolla cuando el metal para soldar no logra una fusión completa con el metal base y puede ocurrir entre el metal base y metal para soldar o entre varias pasadas. En la Tabla 10 se presentan causas y prevención para este tipo de defecto y una representación gráfica en la Figura 11.

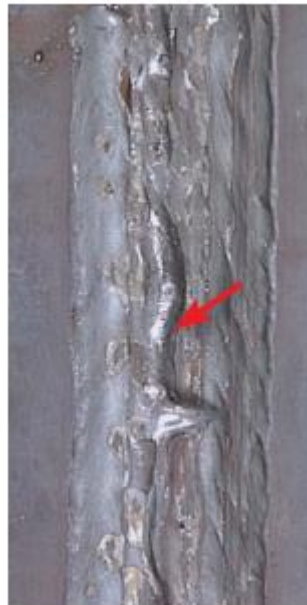
Fig. 12 Sobremonta [37]

Se denomina así a la protuberancia en el metal de soldadura por sobre el borde o punta del cordón de soldadura. Este defecto ocasiona un área con falta de fusión y es un generador de grietas. En la Tabla 11 se presentan causas y prevención para este tipo de defecto y una representación gráfica en la Figura 12.

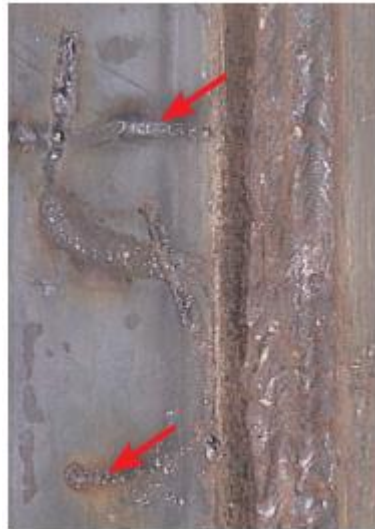
Fig. 13 Golpe de arco [37]

Encender el arco en la superficie del metal a trabajar es prohibido por muchos códigos. Al golpear el arco en el metal base en un sitio alejado de la unión soldada se puede generar un punto duro en la superficie del metal base; es así como se producen fallas debido al efecto de la muesca que actúa como un generador de grietas [37]. En la Figura 13 se representa de manera gráfica este tipo de defecto.

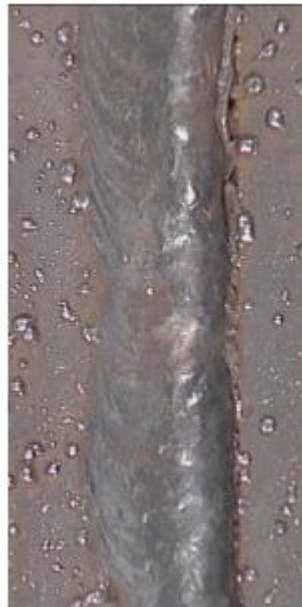
*Fig. 14 Salpicaduras [37]*

Una excesiva cantidad de salpicaduras provoca una mala apariencia de la soldadura, el desperdicio de electrodos hace difícil la eliminación de escoria y genera cierta influencia en la falta de fusión en múltiples pasadas. Una salpicadura gruesa es generada por una longitud de arco larga. Por otro lado, si la salpicadura es fina, esto se debe a que la corriente empleada en la soldadura es alta. Para eliminar estos defectos se emplea el esmerilado o se emplea una mejor longitud de arco y corriente más baja [37]. Una representación gráfica de salpicaduras se detalla a continuación en la Figura 14.

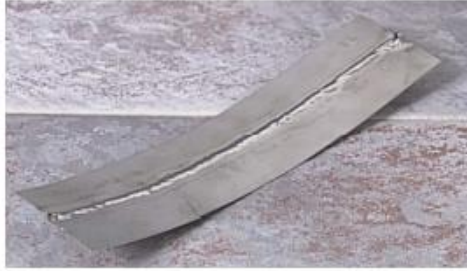
Fig. 15 Distorsión [37].

Estos son causados debido a la expansión y contracción de manera no uniforme de la soldadura y metal base desarrollado en el proceso de calentamiento y enfriamiento de la soldadura. La soldadura no es aceptable cuando se desarrolla un cambio total en las dimensiones requeridas de la soldadura [37]. En la Tabla 13 se presenta la prevención para este tipo de defecto y una representación gráfica en la Figura 15.

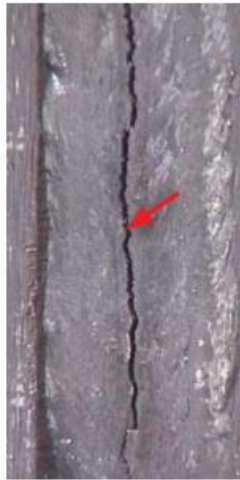
*Fig. 18 Grieta longitudinal [37]*

Este tipo de grietas son en frío que ocurren de manera más usual en soldaduras de filete de un solo paso. Una fisura orientada de manera longitudinal en la línea central ocurre en la en el centro de la soldadura, como se muestra en la Figura 18 y en la Tabla 15 se presentan causas y formas de prevención.

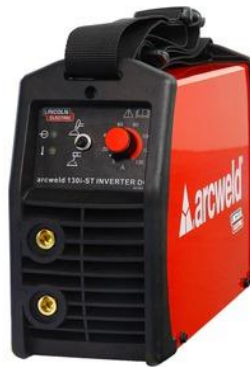
Fig. 19 Equipo Arcweld® 130i-ST DV

Para la elaboración de las juntas soldadas se empleará el equipo Arcweld® 130i-ST DV, mostrado en la Figura 19.

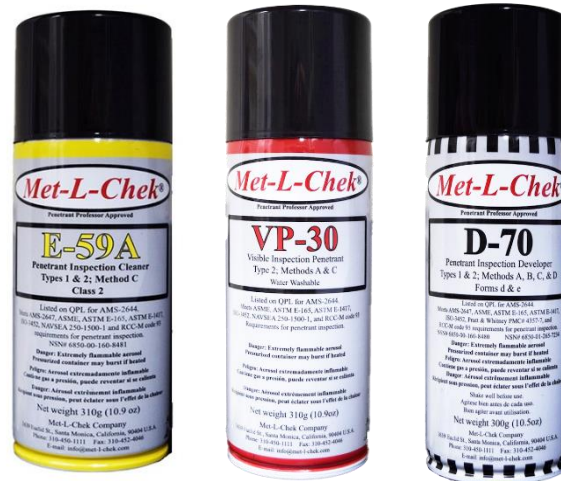
Fig. 20 Kit de tintas penetrantes visibles

El kit para inspección por tintas penetrantes visibles incluye los elementos mostrados en la Tabla 18 con su representación gráfica en la Figura 20.

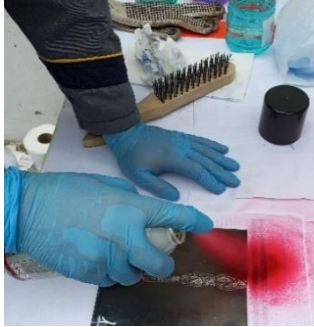
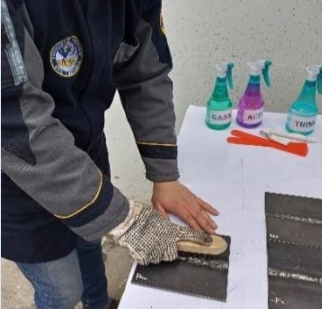
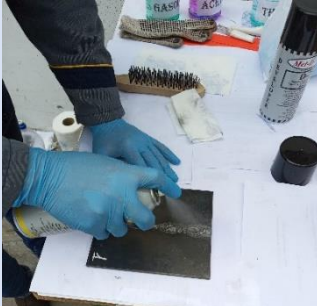
1) Limpieza		2) Aplicación del penetrante	3) Tiempo de penetración	
1.1) Limpieza mecánica	1.2) Limpieza con el agente limpiador/removedor

El tiempo de penetración es de 15 minutos

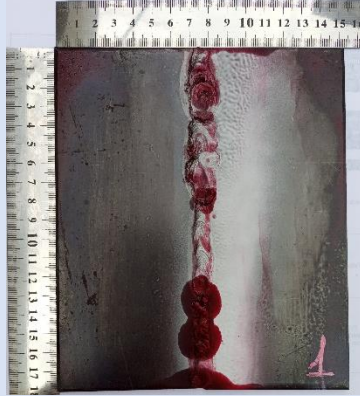
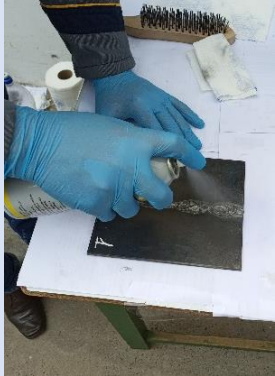
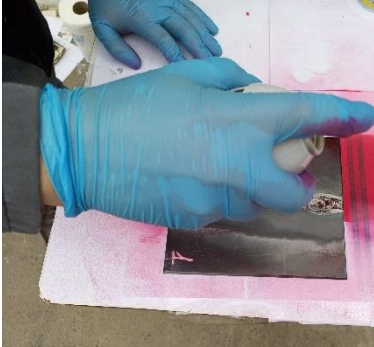
4) Remoción del exceso de penetrante		5) Aplicación del revelador	6) Evaluación de discontinuidades	7) Limpieza Final
4.1) Remoción del exceso con paño seco.	4.2) Remoción del exceso con paño humedecido con agente limpiador/removedor.	El tiempo de revelado es de 10 minutos.

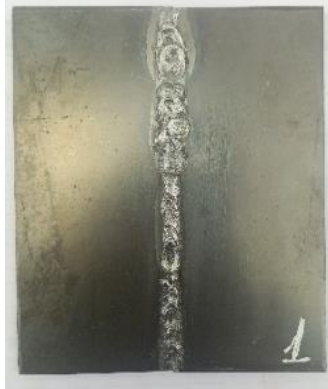
Prelimpieza	Tiempo de Penetración

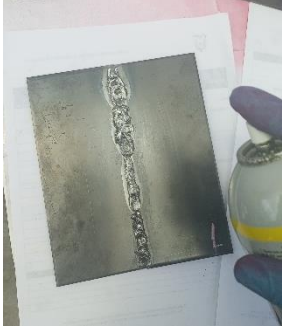
Remoción exceso de penetrante	Revelado

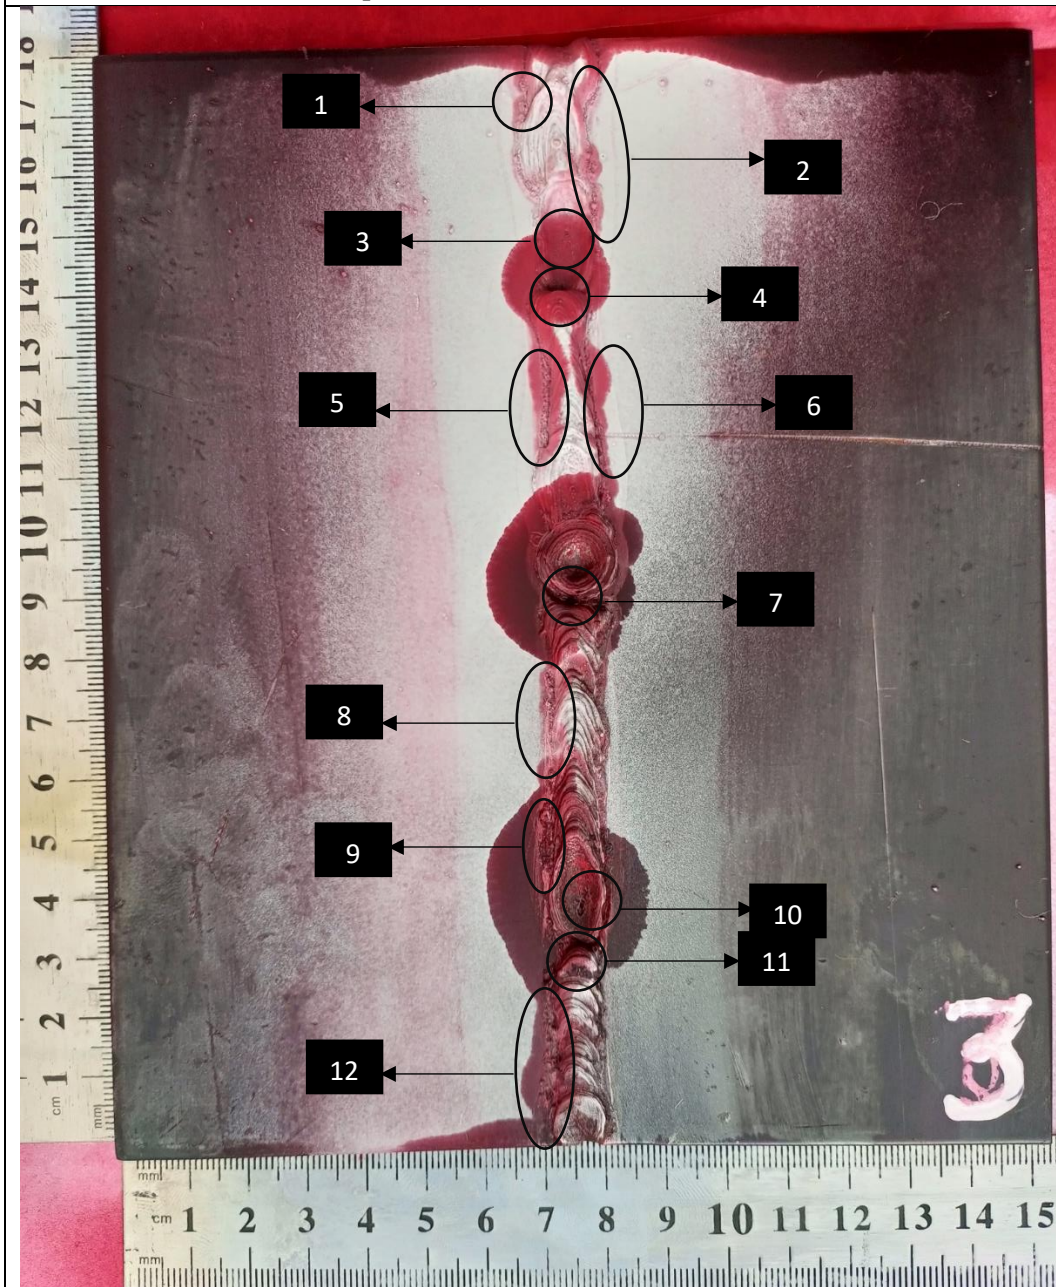
Etapa de visualización de discontinuidades

N°	Discontinuidad	Coordenadas mm		Longitud	Diámetro	Longitud indicación	Ancho indicación
		X	Y	mm	mm	mm	mm
1	Mordedura	68	175	12	NA	12	3
2	Mordedura	79	164	22	NA	23	4
3	Poros	74	149	NA	1	9	8
4	Grieta	73	143	4	NA	17	16
5	Mordedura	69	122	24	NA	24	5
6	Mordedura	79	121	26	NA	26	7
7	Grieta	75	89	6	NA	29	24
8	Mordedura	71	71	16	NA	16	3
9	Mordedura	71	51	12	NA	12	9
10	Grieta	76	40	3	NA	28	24
11	Grieta	76	32	2	NA	21	17
12	Mordedura	71	12	23	NA	24	7

N°	Discontinuidad	Coordenadas mm		Longitud	Diámetro	Longitud indicación	Ancho indicación
		X	Y	mm	mm	mm	mm
1	Mordedura	68	175	12	NA	14	6
2	Mordedura	79	164	22	NA	29	4
3	Poros	74	149	NA	1	10	9
4	Grieta	73	143	4	NA	19	18
5	Mordedura	69	122	24	NA	26	6
6	Mordedura	79	121	26	NA	28	3
7	Grieta	75	89	6	NA	26	27
8	Mordedura	71	71	16	NA	13	3
9	Mordedura	71	51	12	NA	14	6
10	Grieta	76	40	3	NA	18	12
11	Grieta	76	32	2	NA	16	11
12	Mordedura	71	12	23	NA	27	5

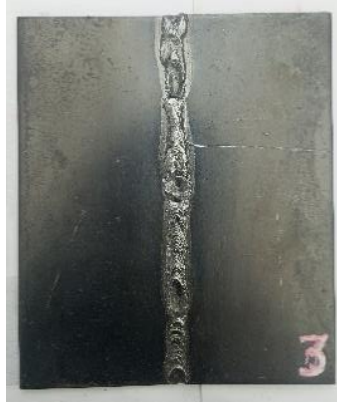
Prelimpieza	Tiempo de Penetración
A gloved hand is shown cleaning the metal surface with a white cloth. The weld joint is visible in the background. A small pink number '3' is in the bottom right corner.	The weld joint is covered in a thick, dark red liquid penetrant. A small pink number '3' is in the bottom right corner.
Remoción exceso de penetrante	Revelado
A gloved hand is shown removing the excess red penetrant from the metal surface with a white cloth. A small pink number '3' is in the bottom right corner.	The weld joint is shown after the penetrant has been removed. Two dark, circular defects are visible on the weld. A small pink number '3' is in the bottom right corner.

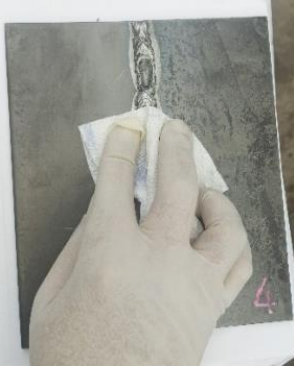
A close-up photograph of a hand wearing a white nitrile glove, using a white cloth to clean the weld area. The weld is visible in the background. A small pink number '4' is in the bottom right corner.

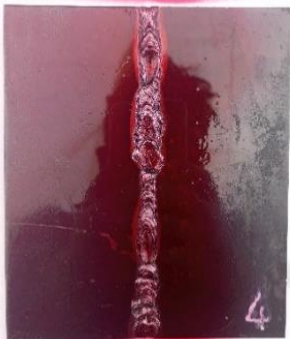
A photograph of the weld joint with a thick layer of red penetrant applied. The red color is visible on the surface of the metal and the weld. A small pink number '4' is in the bottom right corner.
Remoción exceso de penetrante	Revelado

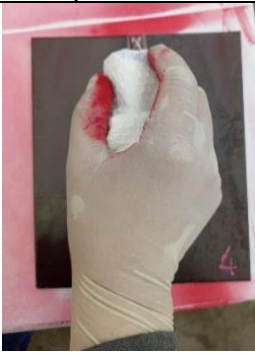
A close-up photograph of a hand wearing a white nitrile glove, using a white cloth to remove the excess red penetrant from the weld area. The weld is visible in the background. A small pink number '4' is in the bottom right corner.

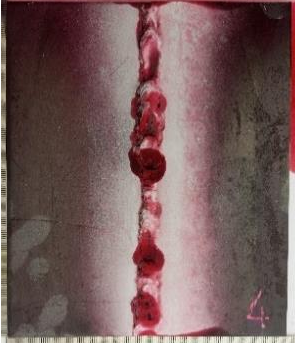
A photograph of the weld joint with a white developer applied. The developer has reacted with the penetrant, revealing several dark, circular defects along the length of the weld. A small pink number '4' is in the bottom right corner.

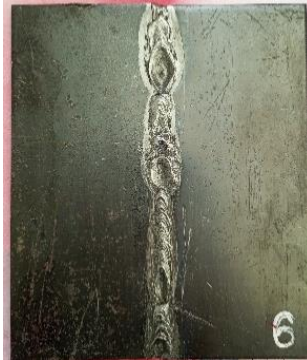
Prelimpieza	Tiempo de Penetración
A photograph showing a hand wearing a clear nitrile glove. The hand is applying a red liquid penetrant to the weld joint. The weld is visible through the clear areas of the glove. A small white number '6' is in the bottom right corner.	A photograph of the weld joint completely covered in a thick, dark red penetrant. The background is dark. A small white number '6' is in the bottom right corner.
Remoción exceso de penetrante	Revelado
A photograph showing a hand in a clear nitrile glove using a white paper towel to wipe away the excess red penetrant from the weld joint. A small white number '6' is in the bottom right corner.	A photograph of the weld joint after the excess penetrant has been removed. A white developer has been applied, making the weld joint stand out against the dark background. A small white number '6' is in the bottom right corner.

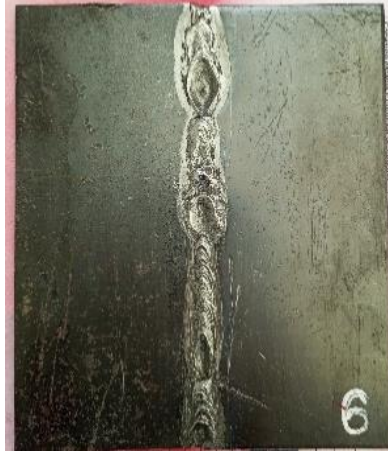
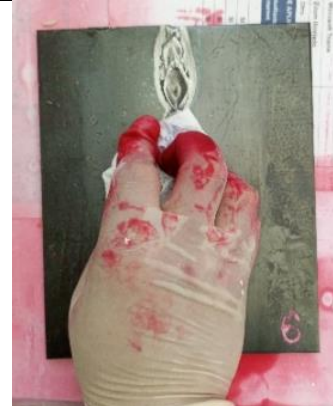
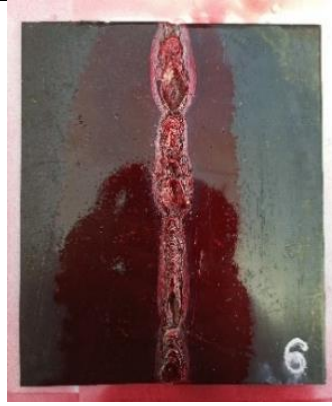
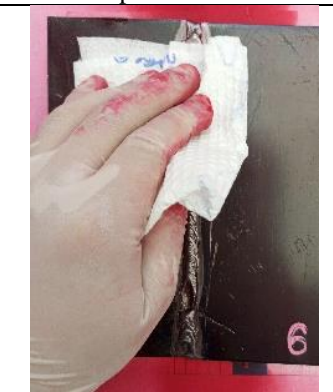
<b>Nombre:</b>	Gasolina	Penetrante VP-30	Gasolina	Revelador D-70
<b>Modelo de aplicación:</b>	Atomizador	Aerosol	Paño humedecido con agente limpiador/removedor.	Aerosol
<b>Tiempo:</b>	5 minutos	15 minutos	3 minutos	10 minutos
<b>Marca:</b>	NA	Met-L-Chek	NA	Met-L-Chek
<b>Secado:</b>	Evaporación normal a temperatura ambiente.			
<b>Observaciones:</b> El tiempo de secado luego de la remoción del penetrante con el agente limpiador/removedor fue de 1 minuto a temperatura ambiente y evaporación normal.

Prelimpieza

Tiempo de Penetración

Remoción exceso de penetrante

Revelado

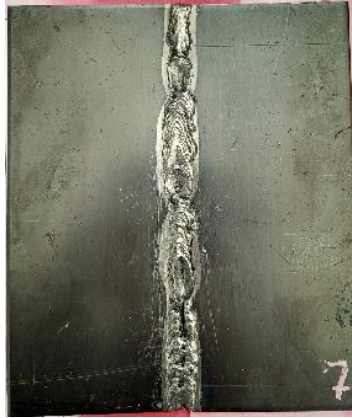
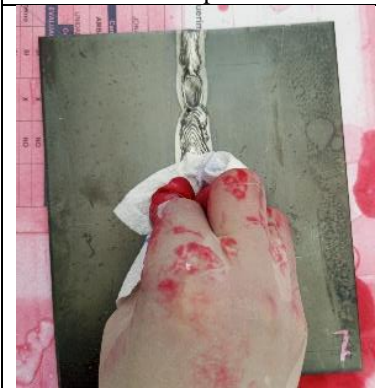
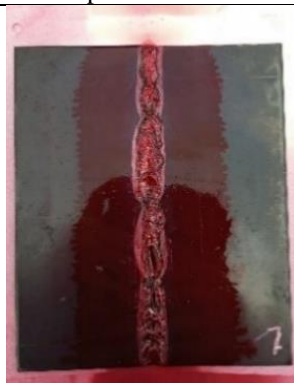
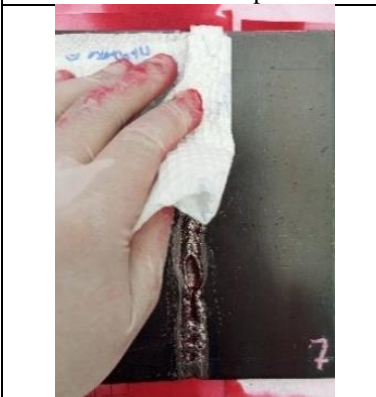
<b>Nombre:</b>	Gasolina	Penetrante VP-30	Gasolina	Revelador D-70
<b>Modelo de aplicación:</b>	Atomizador	Aerosol	Paño humedecido con agente limpiador/removedor.	Aerosol
<b>Tiempo:</b>	5 minutos	15 minutos	3 minutos	10 minutos
<b>Marca:</b>	NA	Met-L-Chek	NA	Met-L-Chek
<b>Secado:</b>	Evaporación normal a temperatura ambiente.			
<b>Observaciones:</b> El tiempo de secado luego de la remoción del penetrante con el agente limpiador/removedor fue de 1 minuto a temperatura ambiente y evaporación normal.

Prelimpieza

Tiempo de Penetración

Remoción exceso de penetrante

Revelado

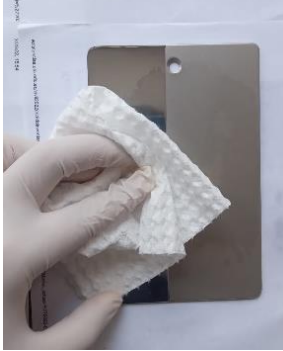
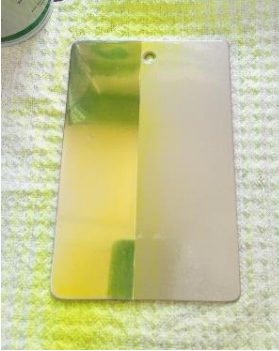
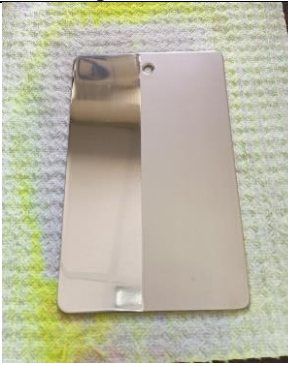
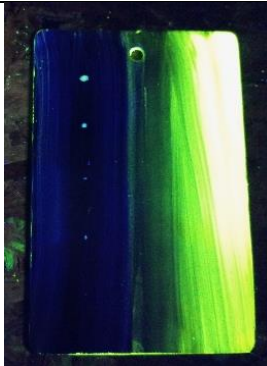
<b>Modelo de aplicación:</b>	Aerosol	Aerosol	Paño humedecido con agente limpiador/removedor.	Aerosol
<b>Tiempo:</b>	5 minutos	10 minutos	8 minutos	10 minutos
<b>Marca:</b>	Met-L-Chek	Met-L-Chek	Met-L-Chek	Met-L-Chek
<b>Secado:</b>	Evaporación normal a temperatura ambiente.			
<b>Observaciones:</b> El tiempo de secado luego de la remoción del penetrante con el agente limpiador/removedor fue de ½ minuto a temperatura ambiente y evaporación normal.

Prelimpieza	Tiempo de Penetración

Remoción exceso de penetrante	Revelado

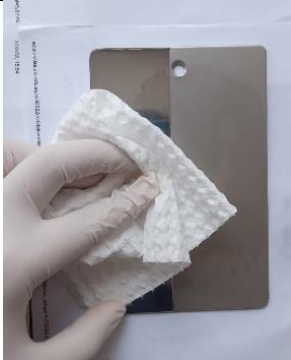
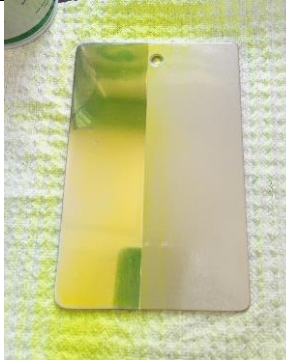
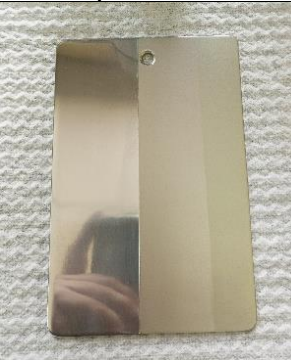
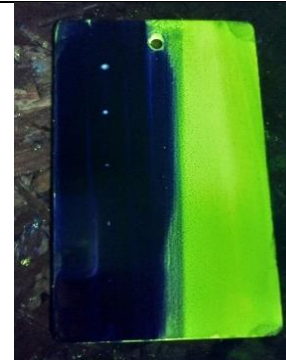
<b>Modelo de aplicación:</b>	Atomizador	Aerosol	Paño humedecido con agente limpiador/removedor.	Aerosol
<b>Tiempo:</b>	5 minutos	10 minutos	8 minutos	10 minutos
<b>Marca:</b>	NA	Met-L-Chek	NA	Met-L-Chek
<b>Secado:</b>	Evaporación normal a temperatura ambiente.			
<b>Observaciones:</b> El tiempo de secado luego de la remoción del penetrante con el agente limpiador/removedor fue de ¾ de minuto a temperatura ambiente y evaporación normal.

Prelimpieza	Tiempo de Penetración

Remoción exceso de penetrante	Revelado

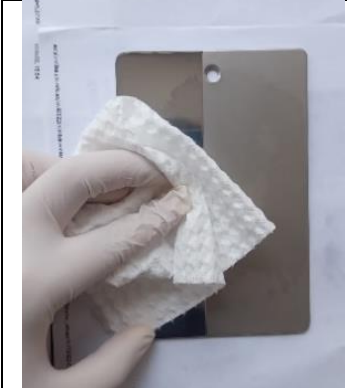
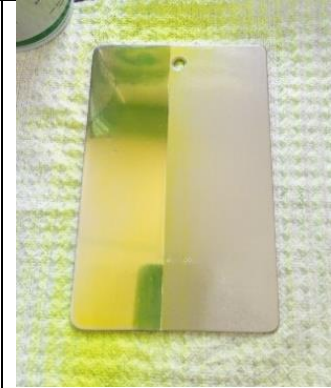
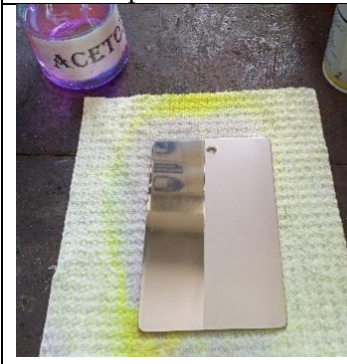
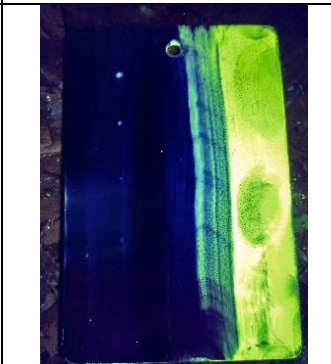
<b>Modelo de aplicación:</b>	Atomizador	Aerosol	Paño humedecido con agente limpiador/removedor.	Aerosol
<b>Tiempo:</b>	5 minutos	10 minutos	8 minutos	10 minutos
<b>Marca:</b>	NA	Met-L-Chek	NA	Met-L-Chek
<b>Secado:</b>	Evaporación normal a temperatura ambiente.			
<b>Observaciones:</b> El tiempo de secado luego de la remoción del penetrante con el agente limpiador/removedor fue de 1 minuto y 15 segundos a temperatura ambiente y evaporación normal.

Prelimpieza	Tiempo de Penetración

Remoción exceso de penetrante	Revelado

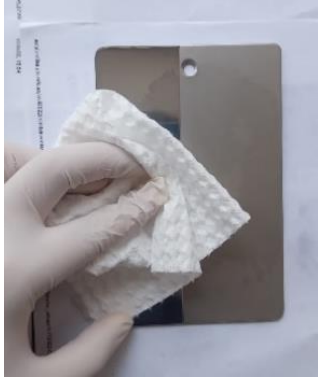
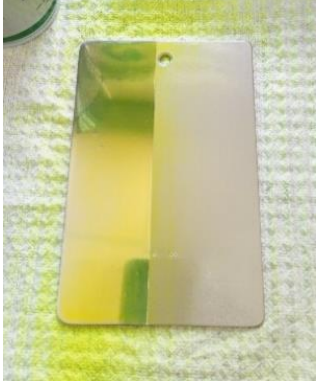
<b>Modelo de aplicación:</b>	Atomizador	Aerosol	Paño humedecido con agente limpiador/removedor.	Aerosol
<b>Tiempo:</b>	5 minutos	10 minutos	8 minutos	10 minutos
<b>Marca:</b>	NA	Met-L-Chek	NA	Met-L-Chek
<b>Secado:</b>	Evaporación normal a temperatura ambiente.			
<b>Observaciones:</b> El tiempo de secado luego de la remoción del penetrante con el agente limpiador/removedor fue de 1 minuto a temperatura ambiente y evaporación normal.

Prelimpieza	Tiempo de Penetración

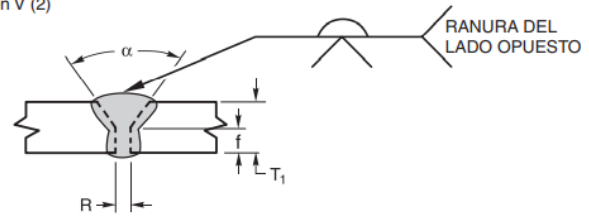
### Figura de referencia para elaboración de la junta soldada. AWS D1.1

Soldadura simple en ranura en V (2)  
Junta a tope (B)
