### MAESTRÍA EN INGENIERÍA CIVIL

**TEMA:** “Análisis de vulnerabilidad sísmica y reforzamiento estructural del edificio Colineal, ubicado en la parroquia Atocha-Ficoa, cantón Ambato”

Trabajo de Titulación, previo a la obtención del Título de Cuarto Nivel de Magister en Ingeniería Civil con Mención en Estructuras Metálicas

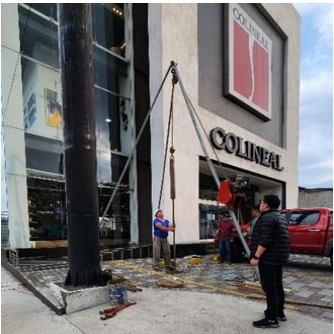
| Ítem | Descripción equipo | Especificaciones | |
|---|---|---|---|
| 2 | Ensayo Penetración Estándar (SPT)<br>- Trípode de carga | Ensayo que permite obtener muestras representativas del suelo e identificar su tipo, definir su estratigrafía, propiedades, límites entre otros. | |

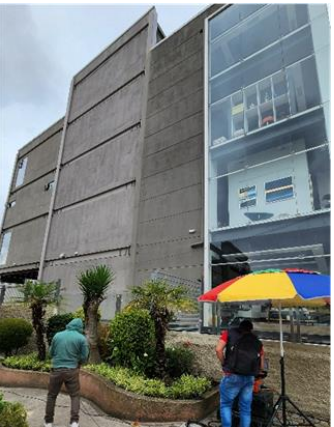
| Ítem | Descripción equipo | Especificaciones | |
|---|---|---|---|
| 3 | Ensayo refracción sísmica<br>- Sismógrafo<br>- Geófonos | Método no destructivo de reconocimiento, el cual permite interpretar las propiedades del terreno y la profundidad de la roca mediante el análisis de las variaciones en las velocidades de propagación de las ondas sísmicas refractadas. | |

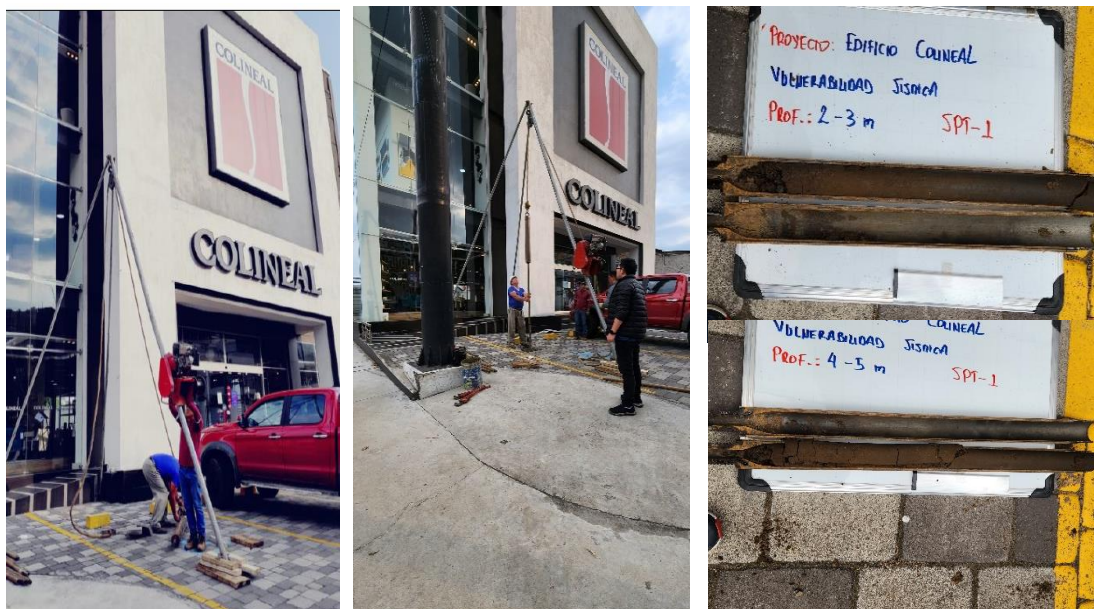
Figura 16. Fotografías del ensayo SPT, extracción muestras del suelo

Durante la ejecución de la perforación (SPT), se registró el número de golpes (N), y se recuperaron muestras alteradas, para su posterior identificación mediante ensayos de clasificación. En la Figura 15, se indica la ubicación del punto de perforación para la extracción de la muestra del suelo en el sector señalado.

Con las muestras alteradas recuperadas a través del ensayo SPT y del muestreador tipo cuchara partida se realizaron los siguientes ensayos:

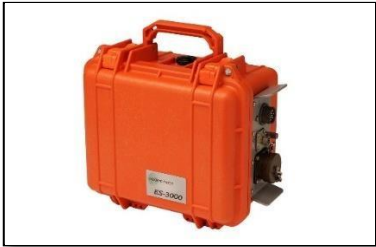
| | <p><b>Sismógrafo.</b></p> <p>El sismógrafo empleado es de la marca geometrics, modelo ES-3000, es un adquisidor digital multicanal de 12 a 24 canales de entrada</p> |

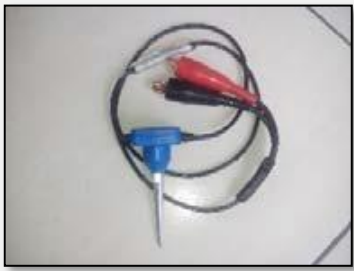
| | <p><b>Sensores/geófonos.</b></p> <p>Para la refracción sísmica se empleó geófonos verticales con una frecuencia de 14 HZ, lo cual permite captar de mejor las primeras llegadas de ondas P.</p> |

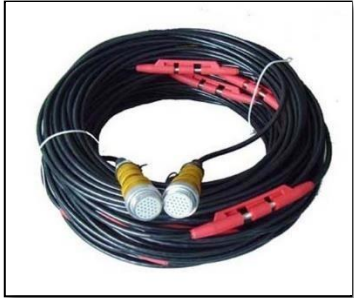
| | <p><b>Cable de refracción.</b></p> <p>También conocido como cable conector, los geófonos se conectan a este cable, los cuales tienen una separación entre conectores de 5 metros, y la profundidad de exploración depende de la longitud extendida del cable, el cual va de L/3 a L/4.</p> |

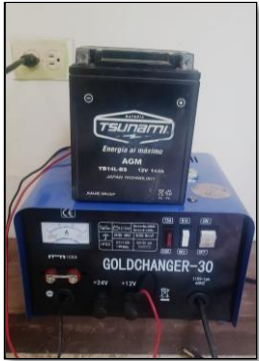
| | <p><b>Batería.</b></p> <p>El sismógrafo funciona con una batería de corriente continua de 12 Voltios, completamente sellada de gel y recargable.</p> |

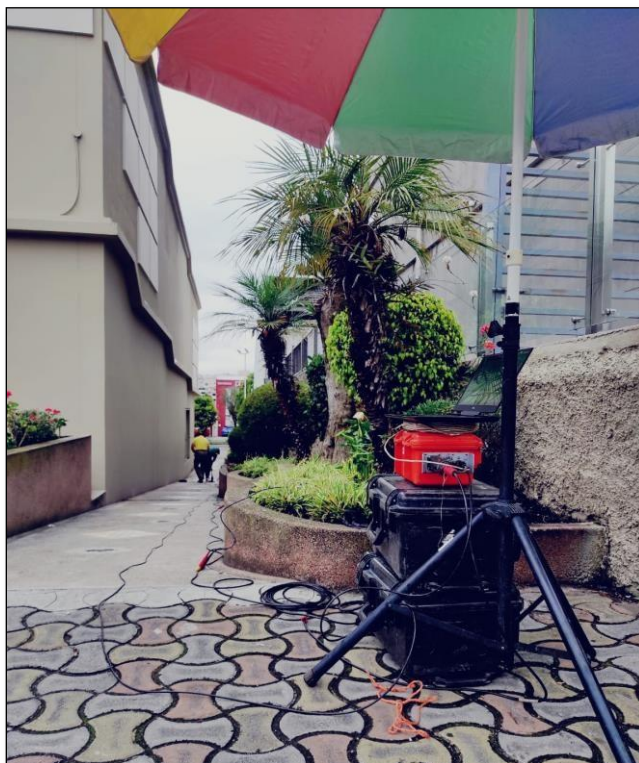
**Fotografía 1.** Ubicación de la línea sísmica de refracción LS-1.

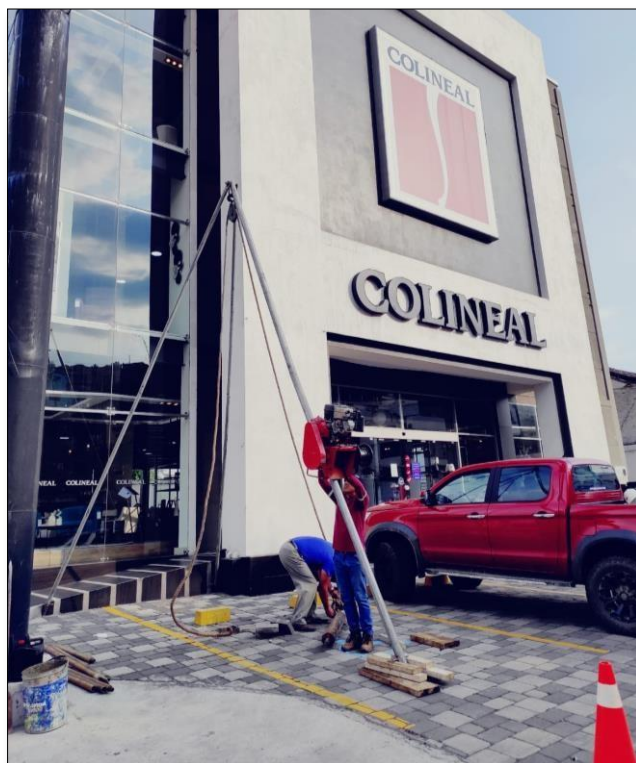
**Fotografía 2.** Sondeo SPT-1
